**ESTUDIO EXPERIMENTAL DE MUROS RECTANGULARES CON LOSAS
ACOPLADAS DE HORMIGÓN ARMADO CON DISTINTAS CUANTÍAS DE
ACERO UTILIZANDO INSTRUMENTACIÓN ESTÁNDAR (LVDT)**

MEMORIA PARA OPTAR AL TÍTULO DE INGENIERO CIVIL

CÉSAR AUGUSTO DÍAZ BUSTOS

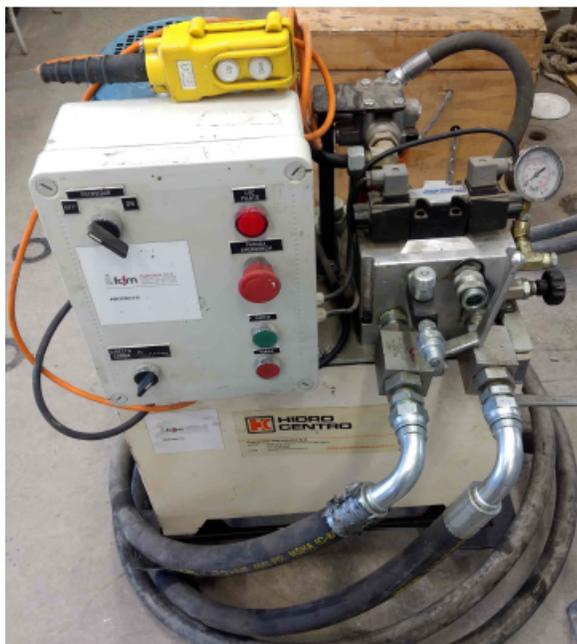
Figura 4.20: Bomba Utilizada para Funcionamiento del Actuador [23]

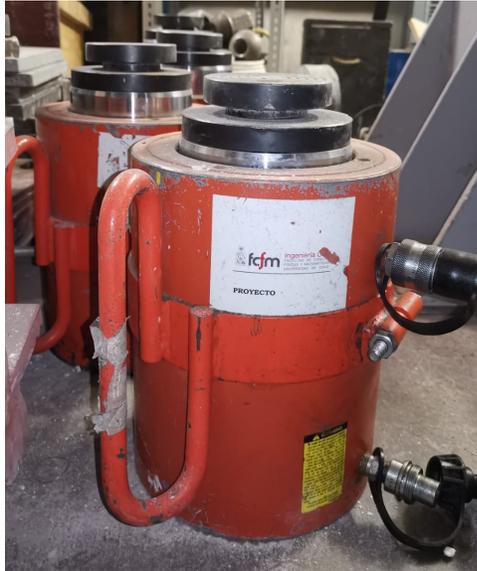
Es un elemento utilizado para levantar cargas u objetos y que resistir grandes cargas. Este se encuentra conformado por un cilindro, el cual posee en su interior un embolo con una capacidad de 150[ton] a tracción y compresión.

Este elemento es utilizado tanto para el postensado de las barras en el pedestal del muro, y para conferir carga axial al muro (sistema de carga axial).

Figura 4.23: Gato Hidráulico Disponible en el Laboratorio.

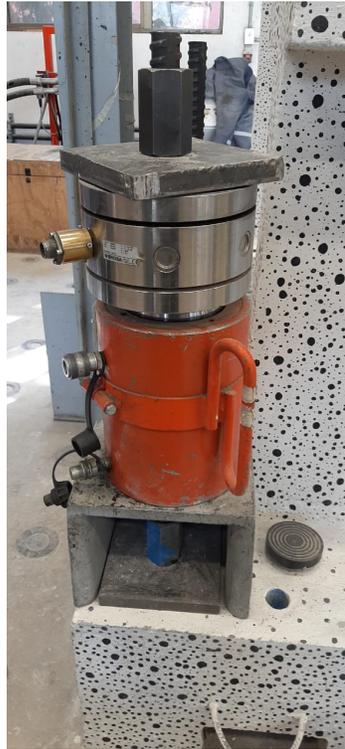
Lo anterior se realiza con un gato hidráulico, una celda de carga, una silla acopladora, placas metálicas donde donde se posiciona la silla y la bomba hidráulica (ver figura 4.26.)

Figura 4.26: Elementos Utilizados Para Postensado, sin uso de placas metálicas en la Base de la Silla Acopladora (Puntos Extremos del Pedestal)

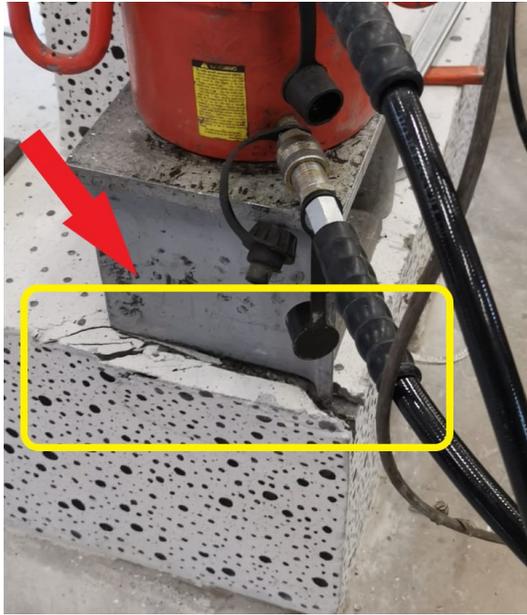
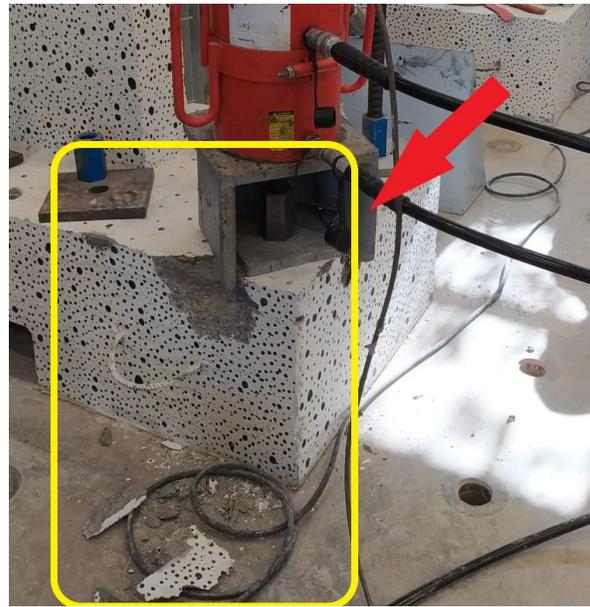
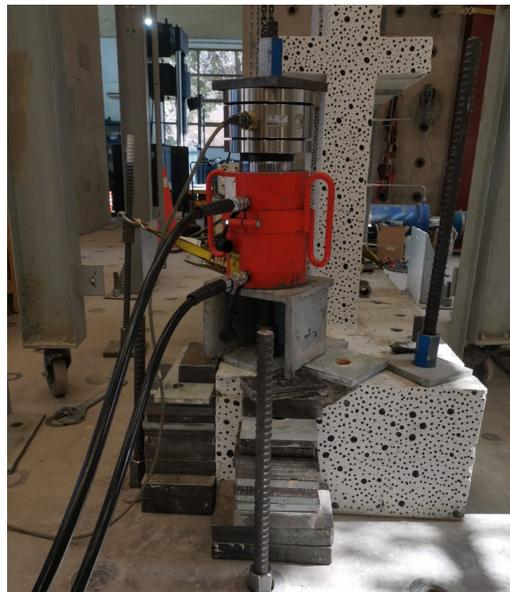
Cabe mencionar que la ejecución de esta labor debe ser realizada de una forma específica, posicionando la silla de acoplamiento en diagonal sobre placas metálicas (ver figura 4.27.c) para evitar los daños mostrados en las figuras (4.27.a y 4.27.b).

(a) Daños Sufridos por el Pedestal al Momento del Postensado (1)

(b) Daños Sufridos por el Pedestal al Momento del Postensado (2)

(c) Forma Recomendada Para Postensar Barras en los Extremos del Pedestal

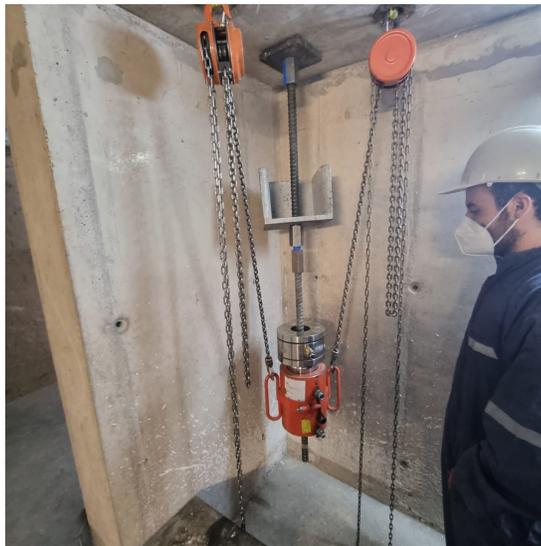
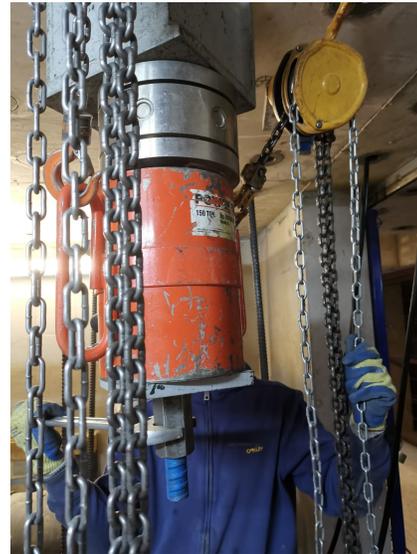
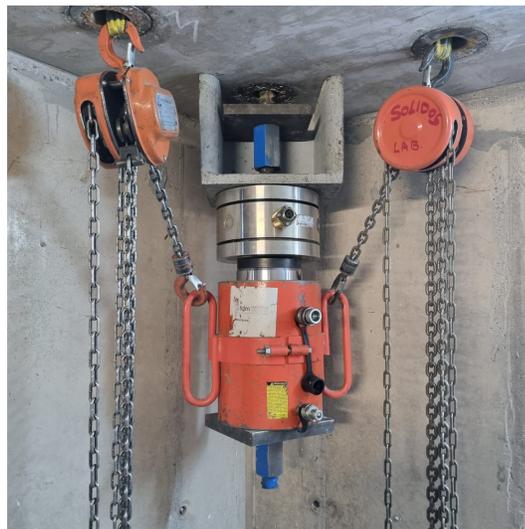
(a) Daños Sufridos por el Pedestal al Momento del Postensado (1)

(b) Daños Sufridos por el Pedestal al Momento del Postensado (2)

(c) Forma Recomendada Para Postensar Barras en los Extremos del Pedestal

Figura 4.28: Postensado de Barras-Puntos Extremos del Pedestal

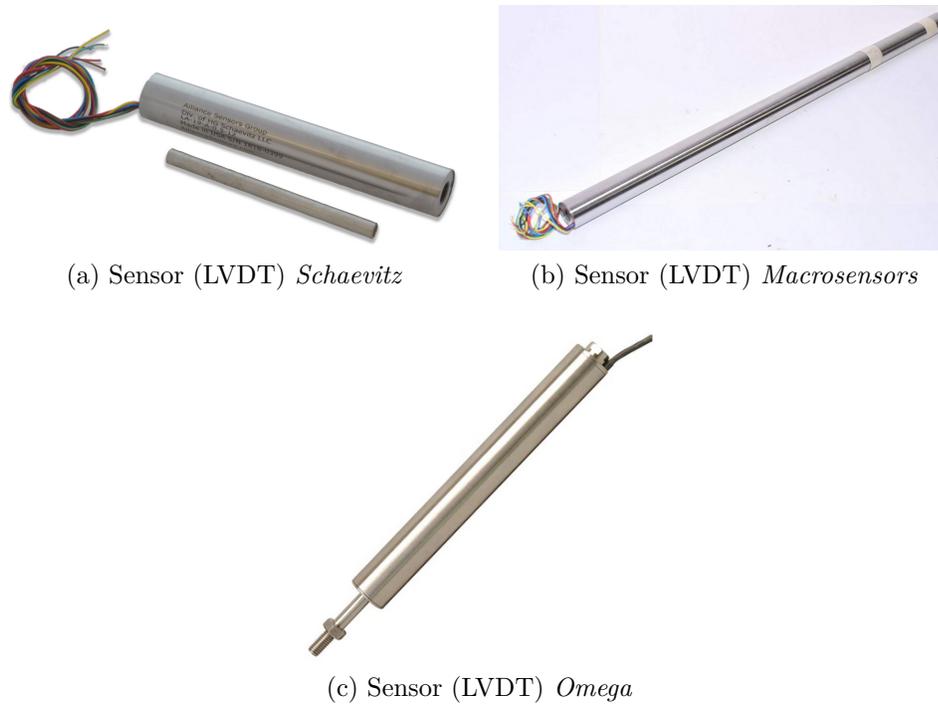
Los sensores *Macrosensors* cuentan con una salida bipolar, es decir poseen excitación eléctrica positiva y negativa. En cambio, los sensores *Schaevitz* DC-SE y *Omega* LD 620-25 son sensores unipolares que solo poseen excitación eléctrica positiva.

Figura 4.30: Esquema General de LVDT's Utilizados [25]

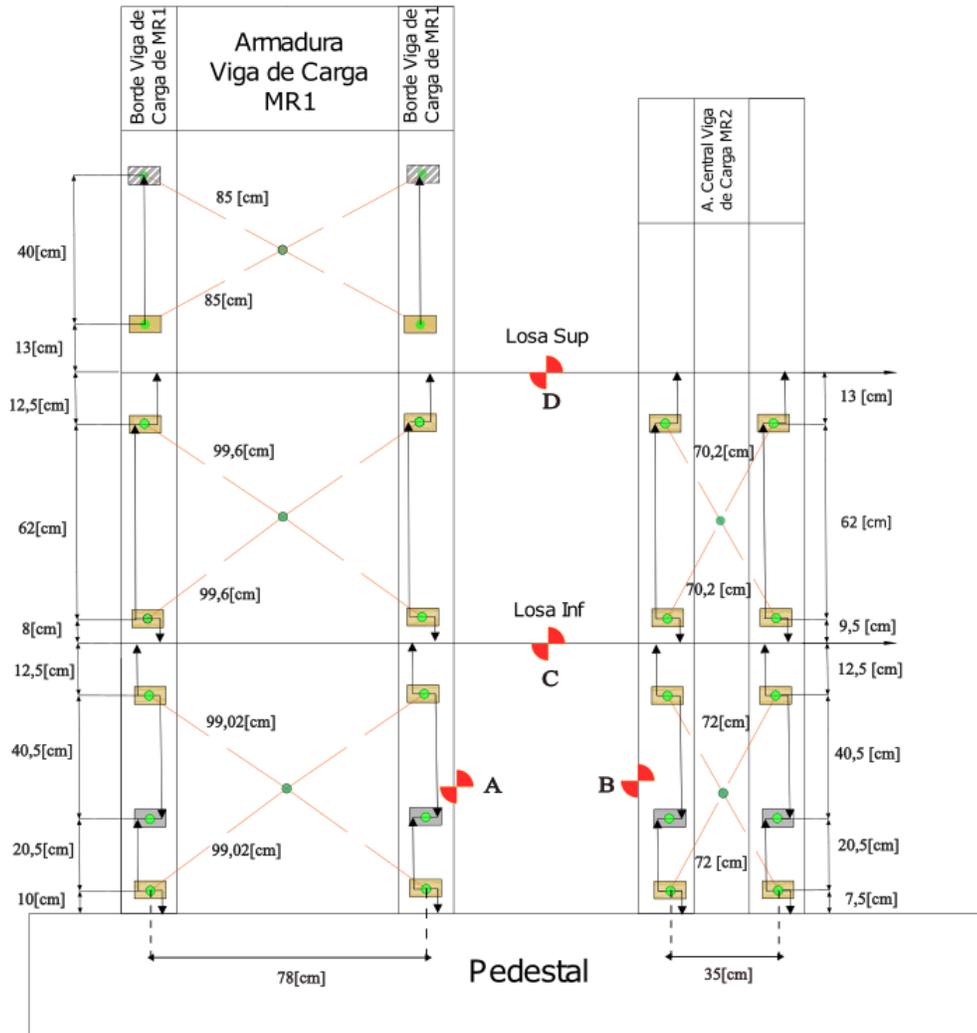
La disposición de los instrumentos se divide en dos partes; cara interna y externa. A continuación, se presenta la disposición de los instrumentos en la cara interna del muro, correspondiente a los sensores de flexión y corte, respectivamente:

Figura 4.31: Esquema de Disposición de LVDT'S en las Caras Internas del Muro

Como se puede observar, gran parte de los sensores se ubica en el primer y segundo piso de ambos muros. En este sentido, se dispone de mayor cantidad de sensores en el primer piso, debido a que en este nivel se concentra el daño y el comportamiento inelástico del muro.

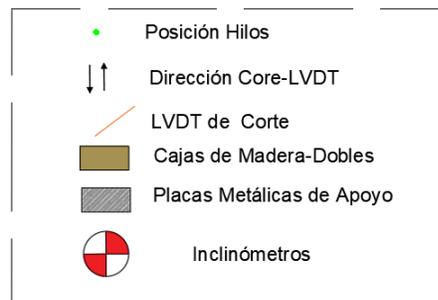
Figura 4.32: Nomenclatura Utilizada

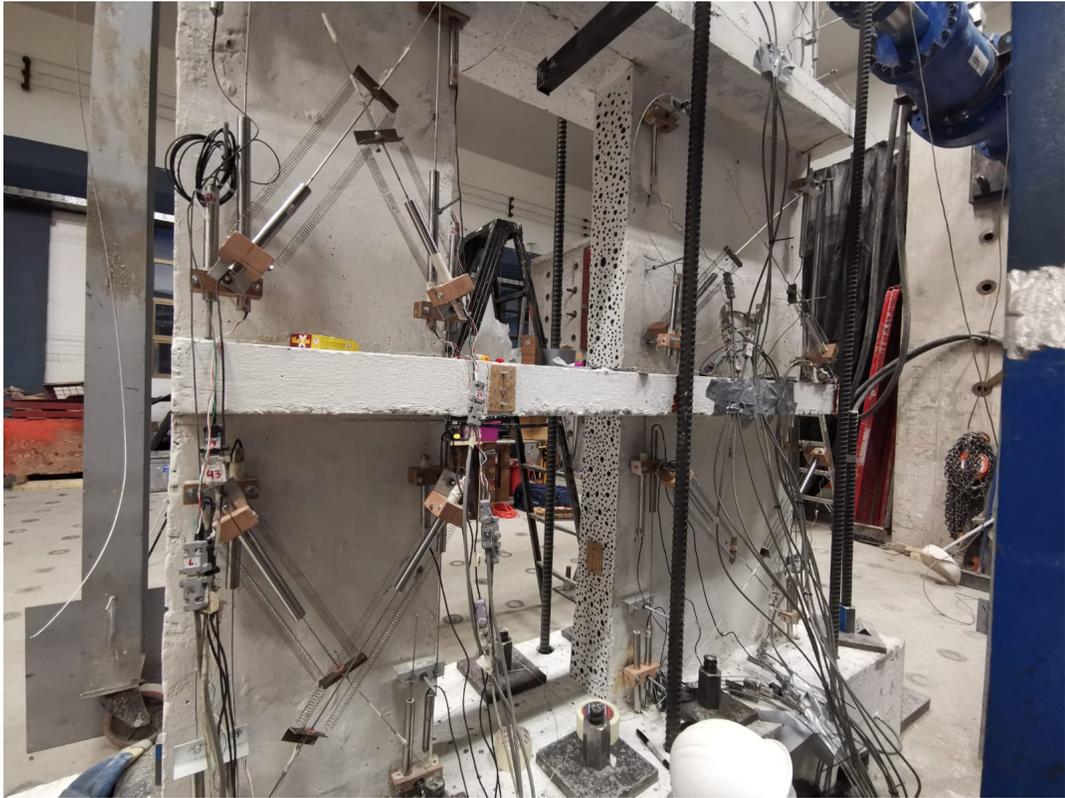
Figura 4.33: Instrumentos Instalados en el Muro.

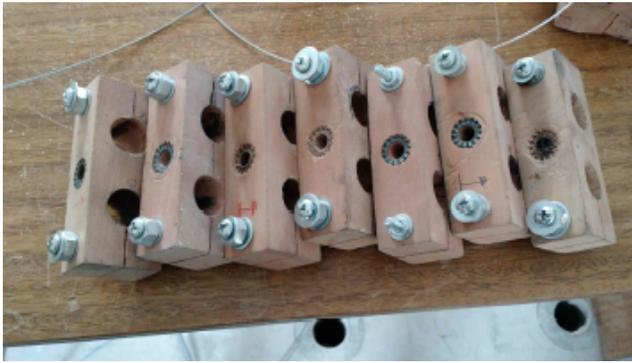
Estos sensores fueron montados en cajas de madera que fueron fijadas a través de hilos sin fin dispuestos previamente en la fase de moldaje del muro, con lo cual se encuentran unidas al muro en todo el espesor de este.

(a) Cajas para LVDT's de Flexión

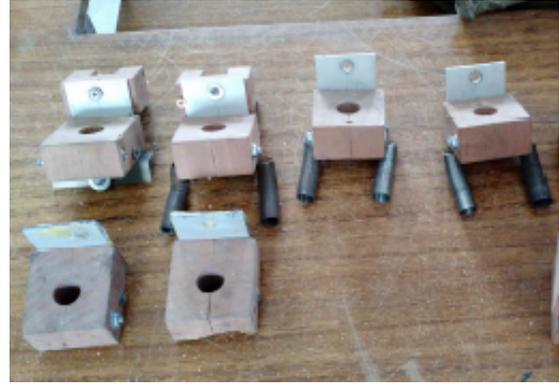
(b) Cajas para LVDT's de Corte y Pedestal (Rotación)

Figura 4.34: Cajas de Instalación de LVDT's [26]

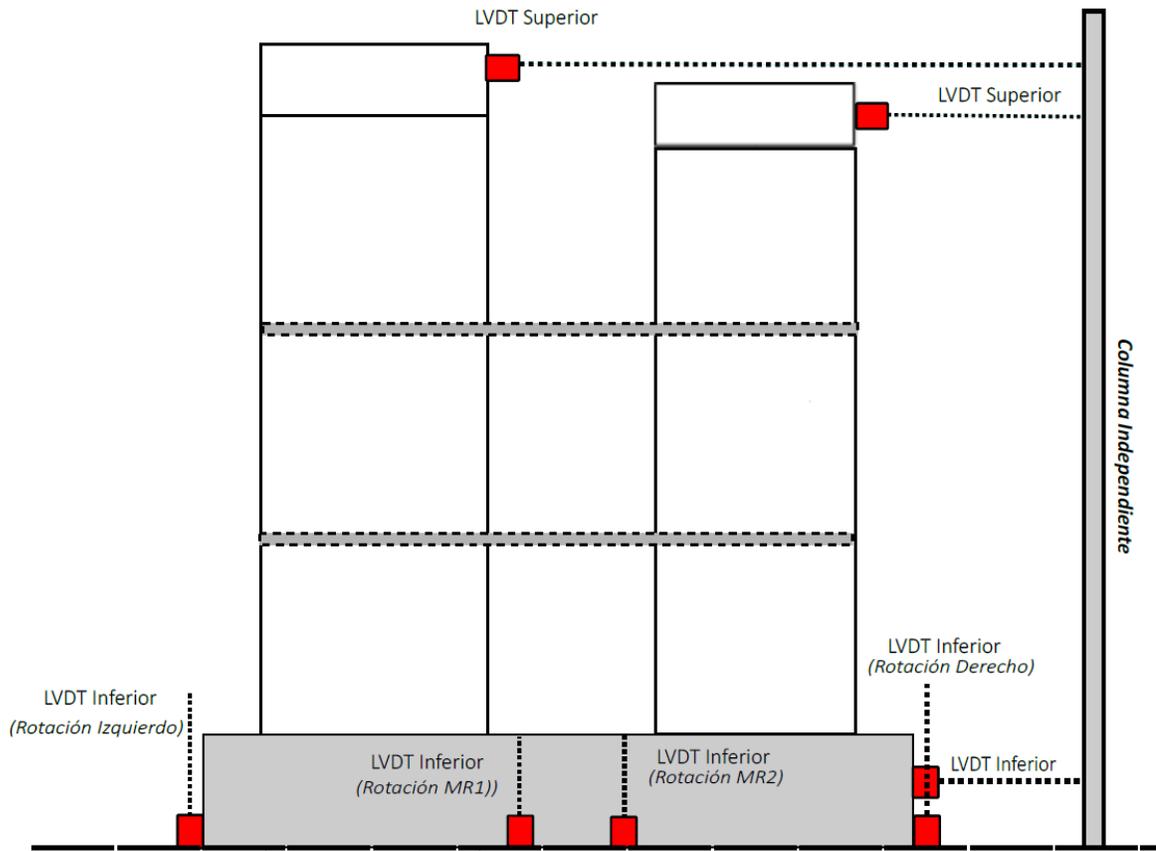
Para realizar uso de esta expresión 4.1, es necesario utilizar la misma disposición de LVDT's externos realizada por Díaz [17], tal como se presenta a continuación;

Figura 4.35: Esquema de Montaje de Sensores Externos Para Corrección de los Datos Obtenidos

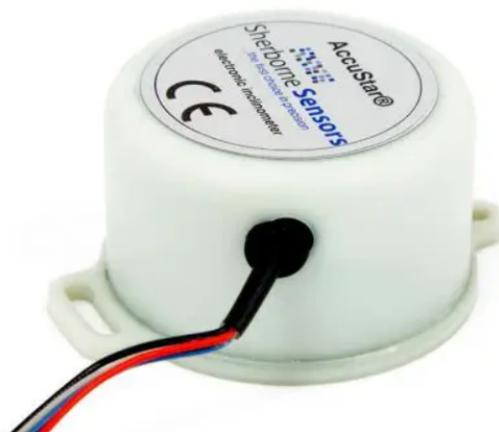
Figura 4.36: Inclinómetros utilizados. Figura Referencial[27].

La mitad de los inclinómetros fueron dispuestos en el primer piso de ambos muros, específicamente en los cantos interiores para medir desplazamiento pandeo fuera del plano.

Adicionalmente, se agregaron 4 inclinómetros como parte de la instrumentación desplegada en los muros, los cuales fueron dispuestos en las posiciones indicadas en la figura ??

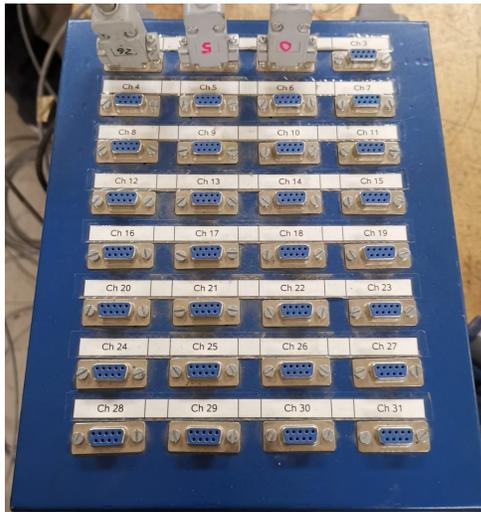
Para este propósito, en el laboratorio de estructuras se dispone de dos cajas de conexiones: La primera cuenta con una capacidad de 32 entradas DB9 y salida DB37. Esta última salida es la que lleva las señales de los sensores a un módulo de adquisición de datos.

(a) Cajas para LVDT's de Flexión

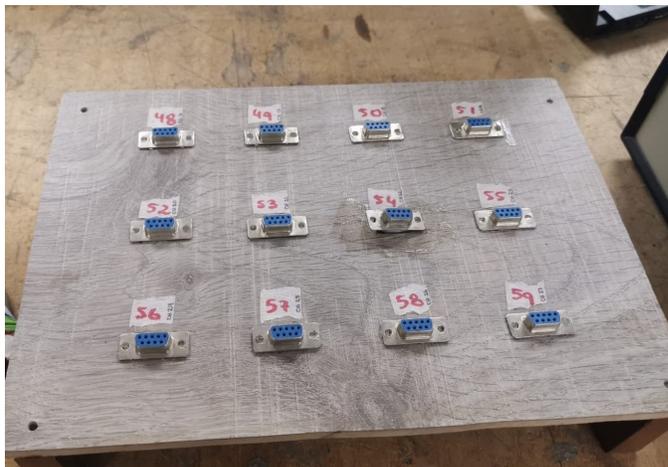
Considerando la cantidad de conexiones requeridas para llevar a cabo el plan de instrumentación en la probeta, se decidió construir una tercera caja con 12 entradas DB9, en la cual se puede instalar LVDT's unipolares e inclinómetros.

(a) Caja Auxiliar con 12 Conexiones DB9

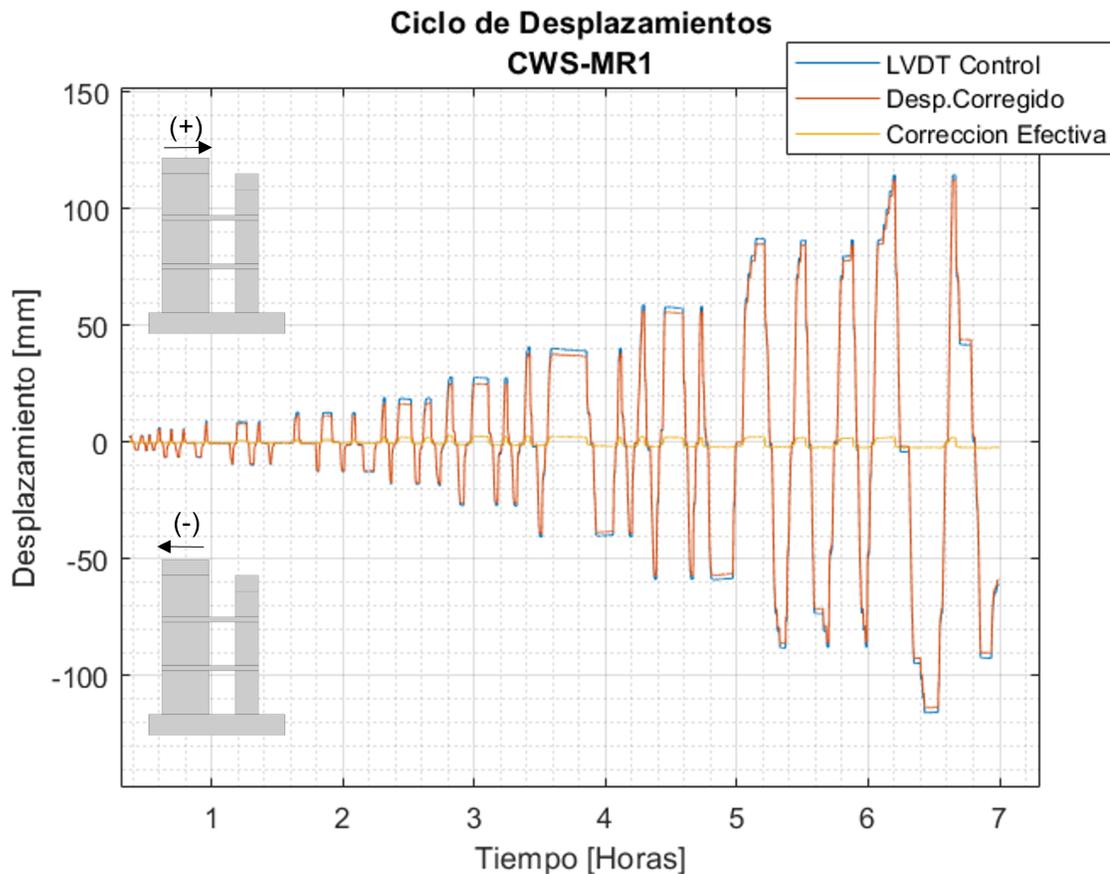
Utilizando la expresión 4.1, los resultados para el ciclo de desplazamientos del muro son las siguientes:

Figura 5.4: Ciclos de Desplazamientos MR1

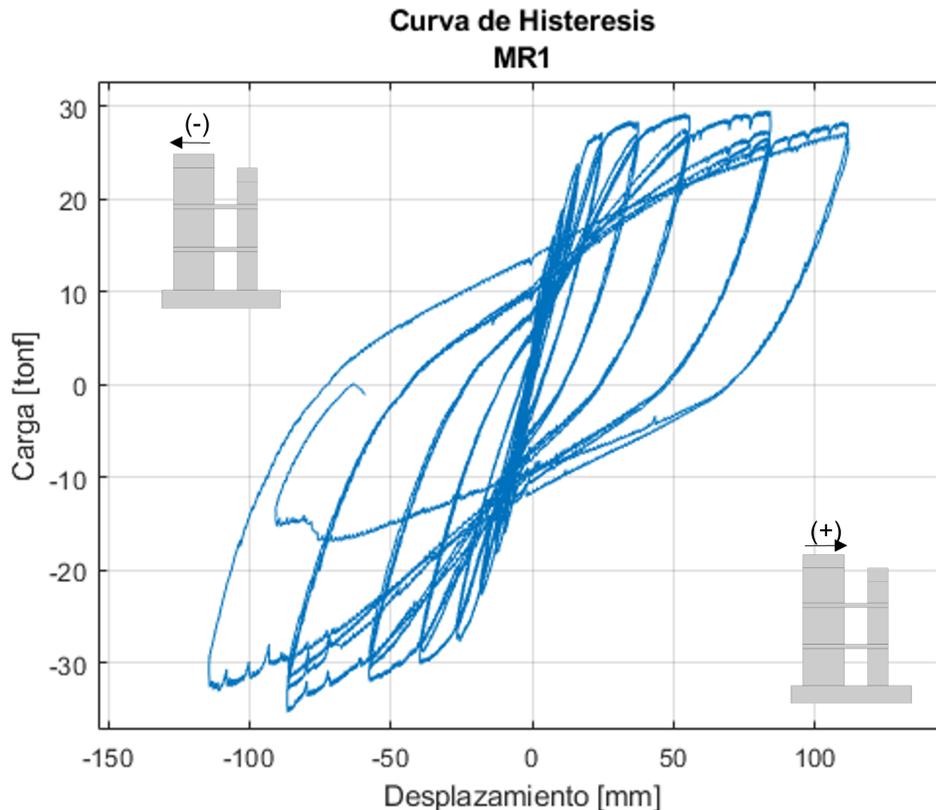
Figura 5.5: Curva de Histeresis- Muro MR1

El comportamiento lineal de la estructura se mantiene hasta el 0.6% de drift (aprox), lo cual se puede apreciar en el cambio de rigidez que experimenta la curva de histéresis a este nivel de desplazamiento. A deformaciones mayores, se puede apreciar una degradación progresiva de la rigidez, la cual comienza a presentarse al momento en que el muro alcanzó una resistencia de 28.4[ton], a un drift del 2%.

Tomando en cuenta los resultados previamente mencionados, en la figura 5.5 se presenta la histéresis obtenida para el muro, considerando la corrección por desplazamiento y los registros obtenidos por la celda de carga del actuador.

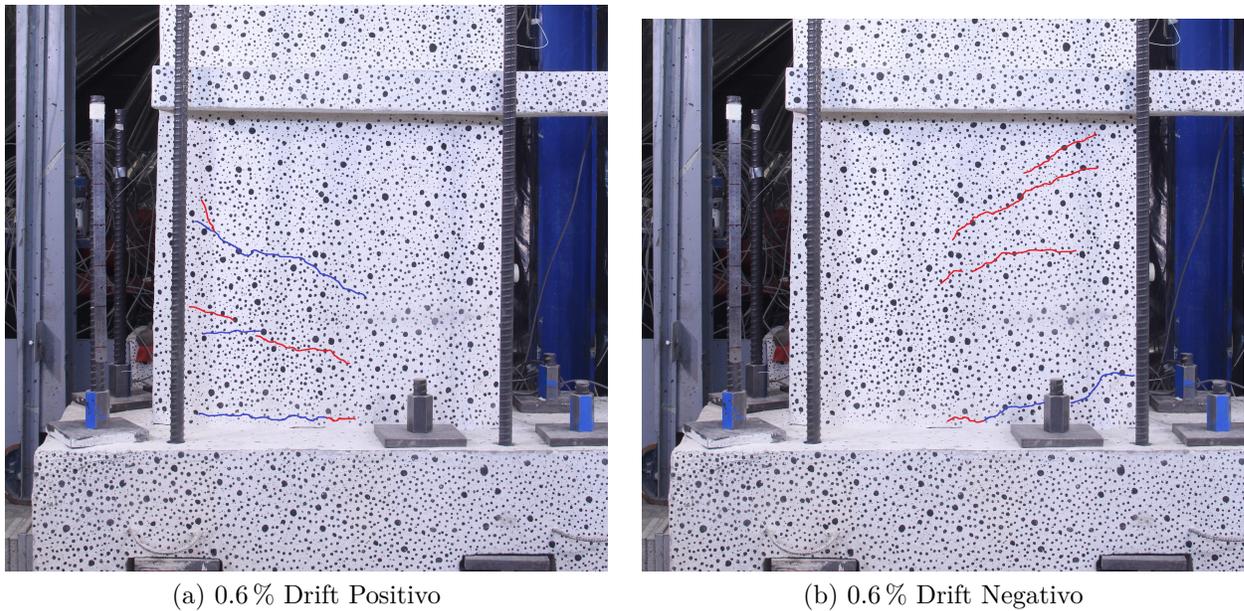
Podemos observar el grietas a flexión en el muro desde el 0.4 % de drift, viéndose éstas marcadas en los bordes del muro, las cuales se comienza a desarrollar con mayor profundidad al 0.6 % de drift, teniendo una deformación basal de $\varepsilon_t = 0.006$ a tracción y $\varepsilon_c = -0.002$ a compresión.

A este nivel de desplazamiento ya obtenemos que las barras del borde izquierdo alcanzaron tres veces el valor de fluencia obtenido en el ensayo a tracción ??.

Figura 5.6: Patrón de Grietas- Deriva del 0.6 %, segundo ciclo.

El comportamiento general del muro es a flexión, lo cual se puede notar por el desarrollo de grietas horizontales en el borde del este, lo que se visualizó durante la ejecución del ensayo. Lo anterior se puede apreciar con claridad al 0.6 % de drift (ver figura 5.6).

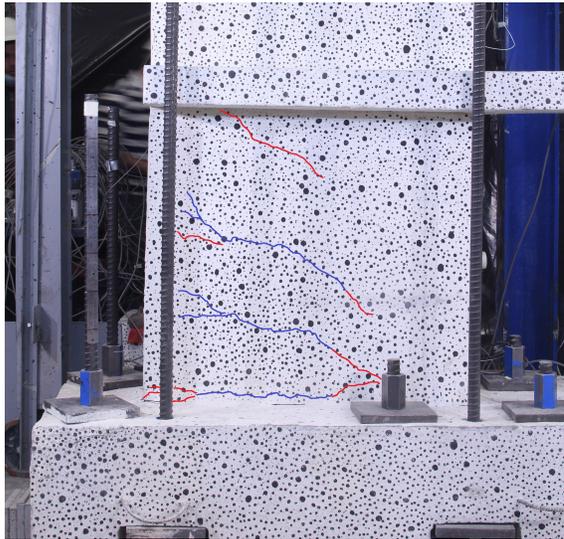
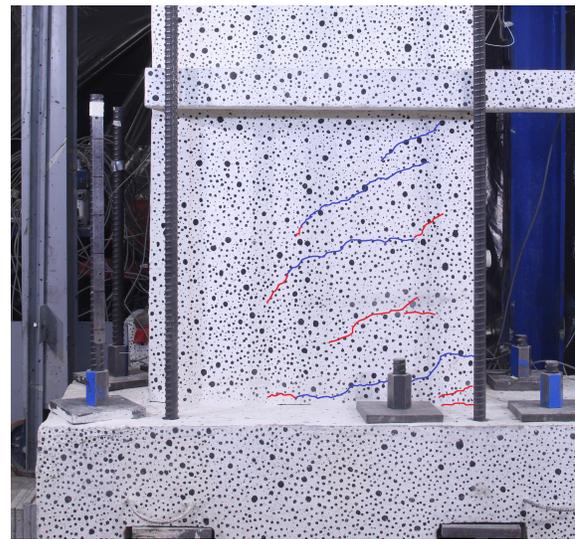
En el drift de 0.9 % se puede notar un aumento en la longitud de grietas y aparición de grietas de flexión en los bordes del muro. Estas poseen una orientación horizontal marcada en la zona derecha del muro a desplazamientos negativos.

También se puede apreciar el efecto del corte en el muro, lo cual se observa por la orientación diagonal de las grietas de mayor longitud.

Figura 5.7: Patrón de Grietas- Deriva del 0.9 %, segundo ciclo.

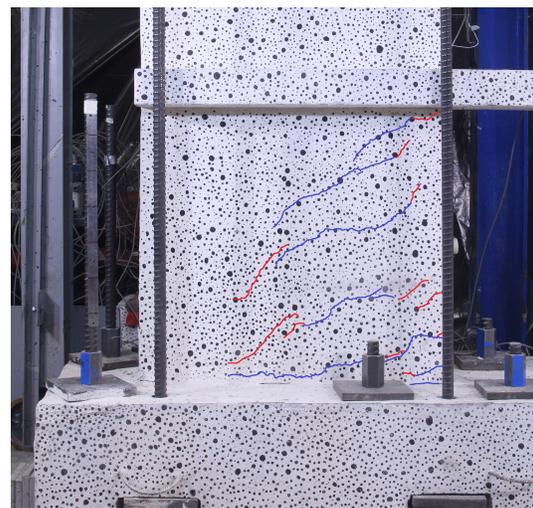
Ya alcanzado el 1.35 % drift, se observa el desprendimiento de hormigón en el borde izquierdo del muro y una abertura de una grieta en la base del muro al momento de ser comprimido el muro, lo cual se puede observar en las figuras 5.8 y 5.9.

Figura 5.8: Patrón de Grietas- Deriva del 1.35 %, segundo ciclo.

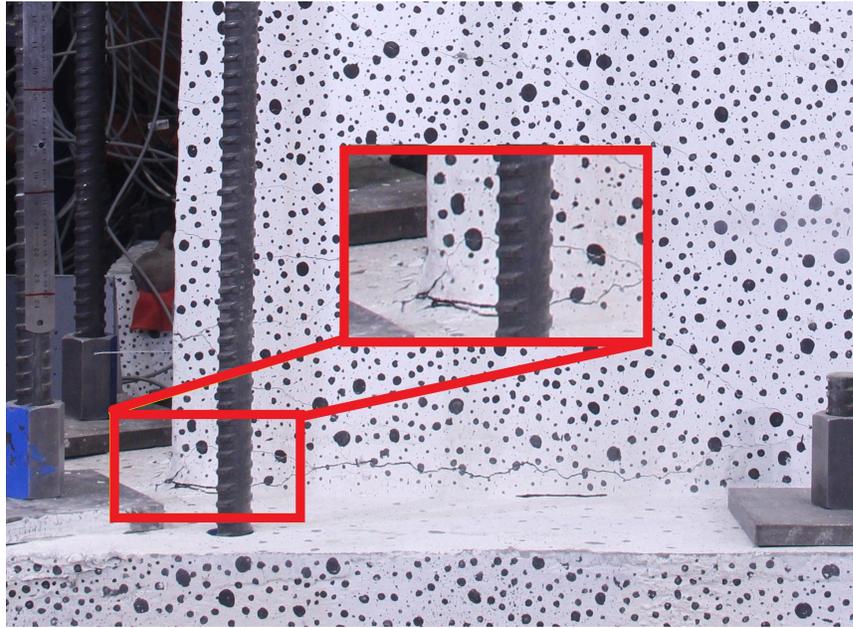
Figura 5.9: Inicio de Perdida de Recubrimiento, Drift 1.35 %- MR1

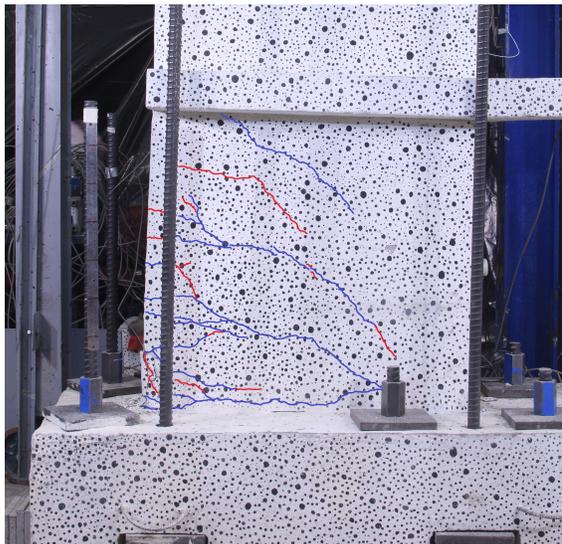
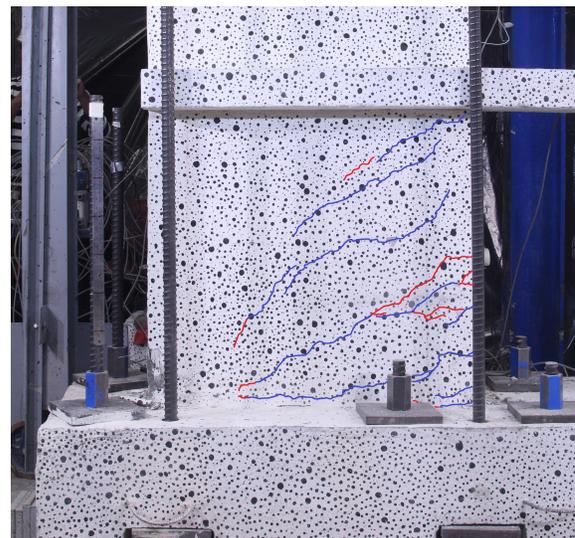
Ya alcanzado el drift del 2 %, se puede notar una perdida considerable del recubrimiento en el borde izquierdo. En este momento se comienza apreciar el inicio de pérdida del recubrimiento en el borde inferior derecho, observándose una concentración de grietas en dicha zona. Además, es posible observar el desarrollo de una grieta horizontal en la base.

Figura 5.10: Patrón de Grietas- Deriva del 2 %, segundo ciclo.

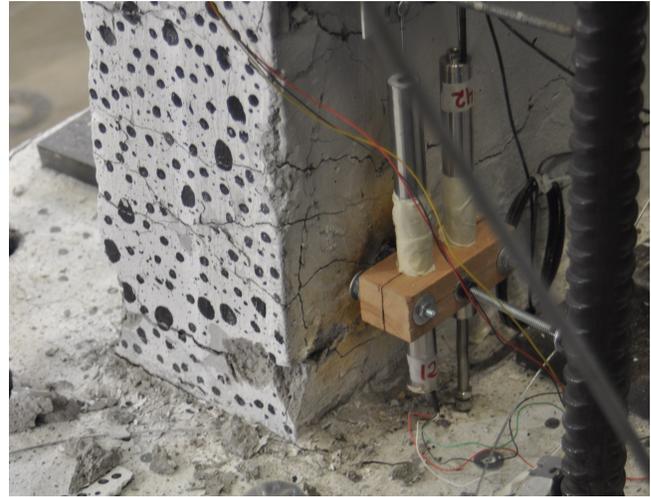
(b) 2% Drift Negativo

Figura 5.11: Patrón de Grietas- Deriva del 2%, segundo ciclo.

También se puede apreciar que la longitud de las grietas a este nivel de drift cubre gran parte de la base del muro, las cuales se van distribuyendo en altura y poseen una orientación horizontal y diagonal (ver 5.10).

En el borde derecho se observa que la pérdida de hormigón se desarrolla a una mayor altura y profundidad con respecto al borde izquierdo, lo cual nos indica que el daño fue distribuido en forma asimétrica en la zona inferior del muro (bordes).

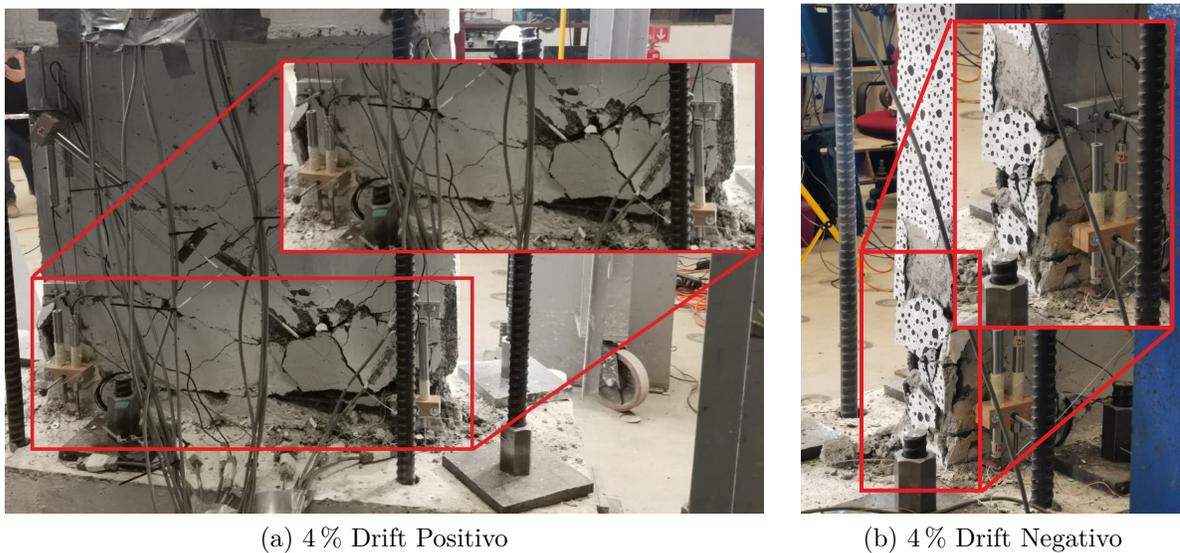
Con respecto a la cara norte del muro, en donde se encuentra dispuesta la instrumentación, se aprecia que el daño que ha sufrido el muro en esta cara es mucho mayor que el visto en la cara sur, siendo el borde izquierdo el que registra mayor desprendimiento de hormigón.

Figura 5.15: Patrón de Grietas- Deriva del 4%, segundo ciclo.

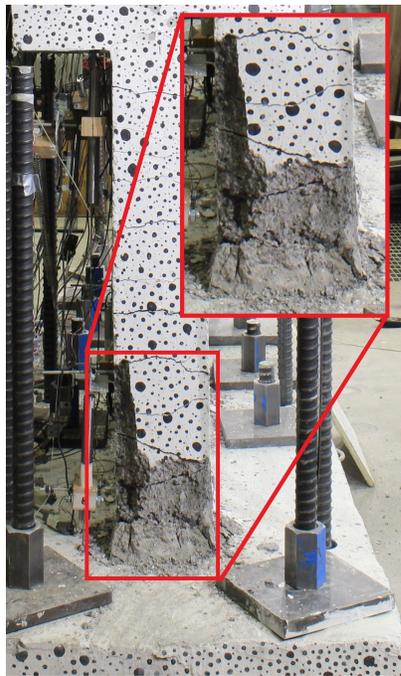
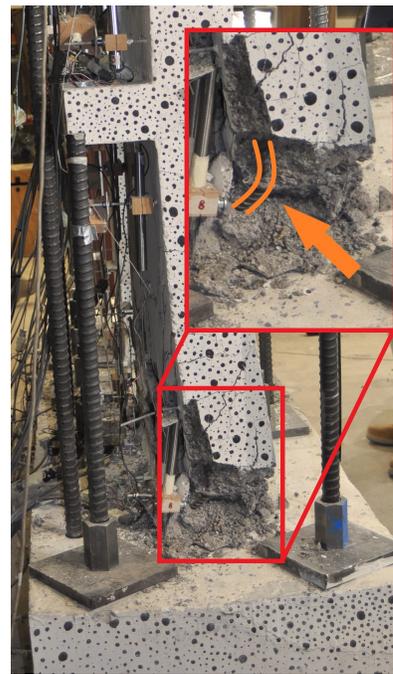
La progresión del daño del muro, específicamente en la zona del canto izquierdo, se puede apreciar con mayor detalle en las siguientes figuras:

(d) -4 %-Segundo Ciclo. Se Observa Pandeo del Refuerzo

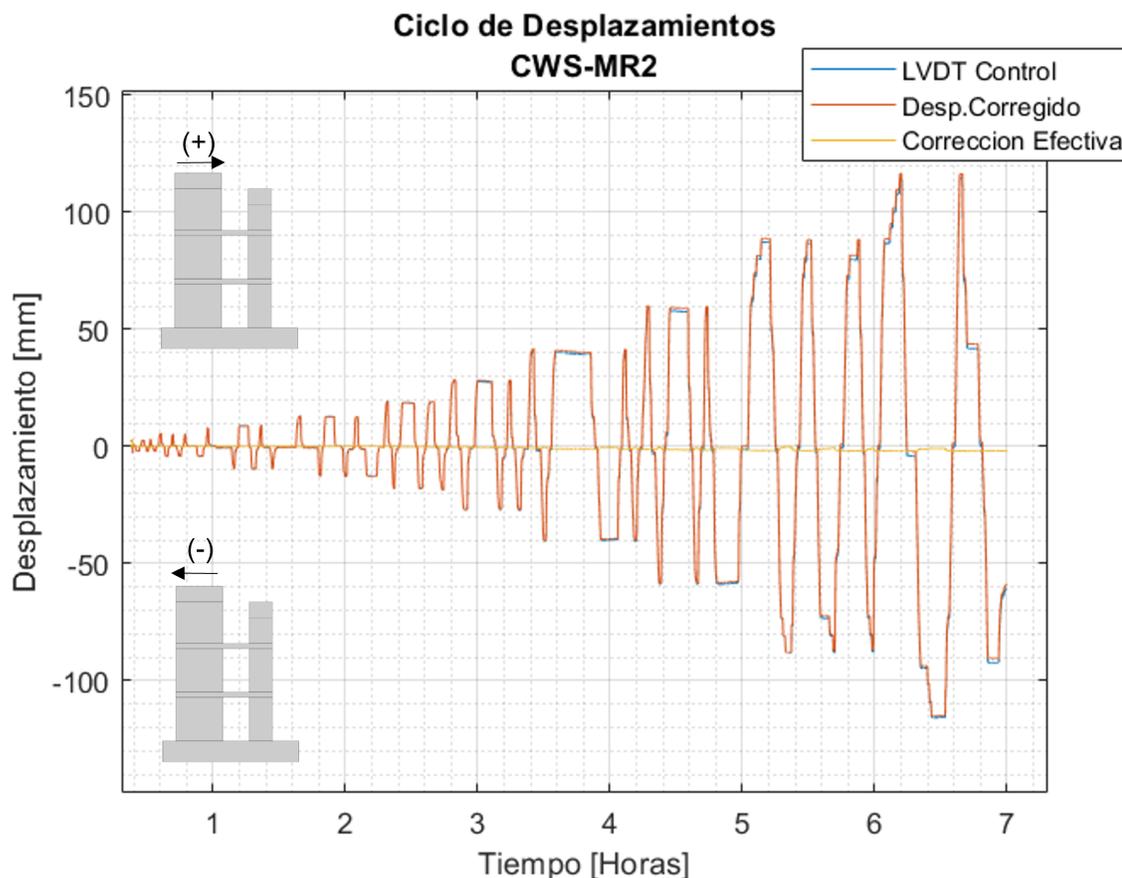
Los desplazamientos reales alcanzados por el muro, realizando la corrección por traslación y rotación del pedestal fueron los siguientes:

Figura 5.17: Ciclo de Desplazamientos MR2

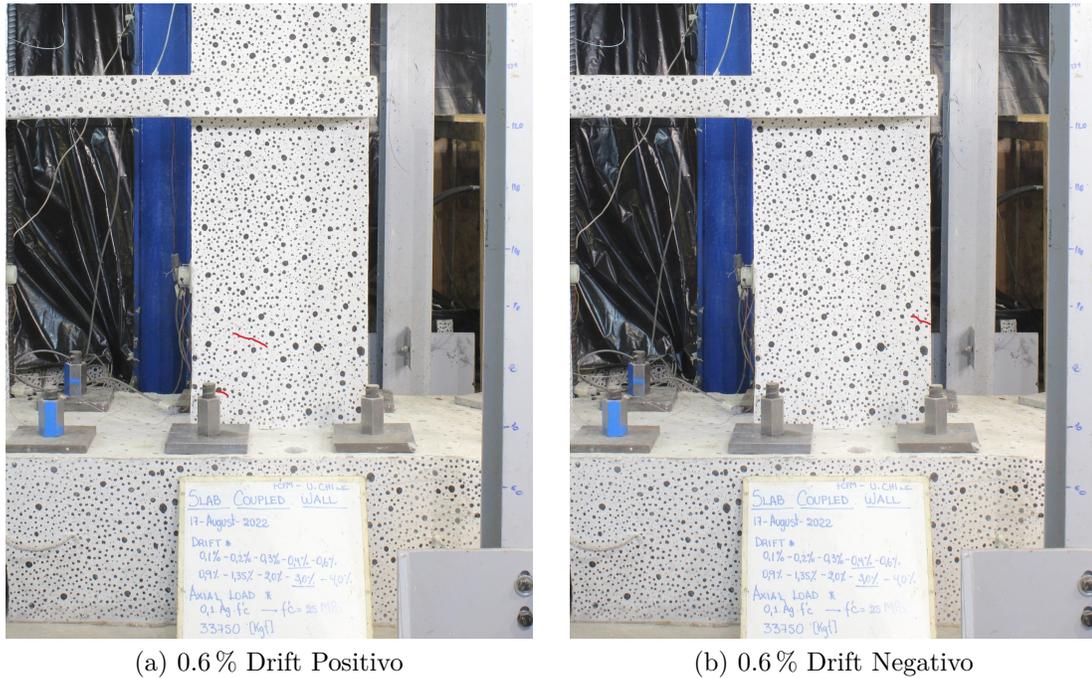
En la deriva del 0.6% se tiene la aparición de las primeras fisuras en el borde izquierdo del muro, a una altura aproximada de 10 -25[cm]. Por su parte, al drift de -0.6% se observa la aparición de una fisura de menor longitud en comparación con su contraparte (+0.6%), y se genera a una altura aprox. de 30[cm].

(a) 0.6% Drift Positivo

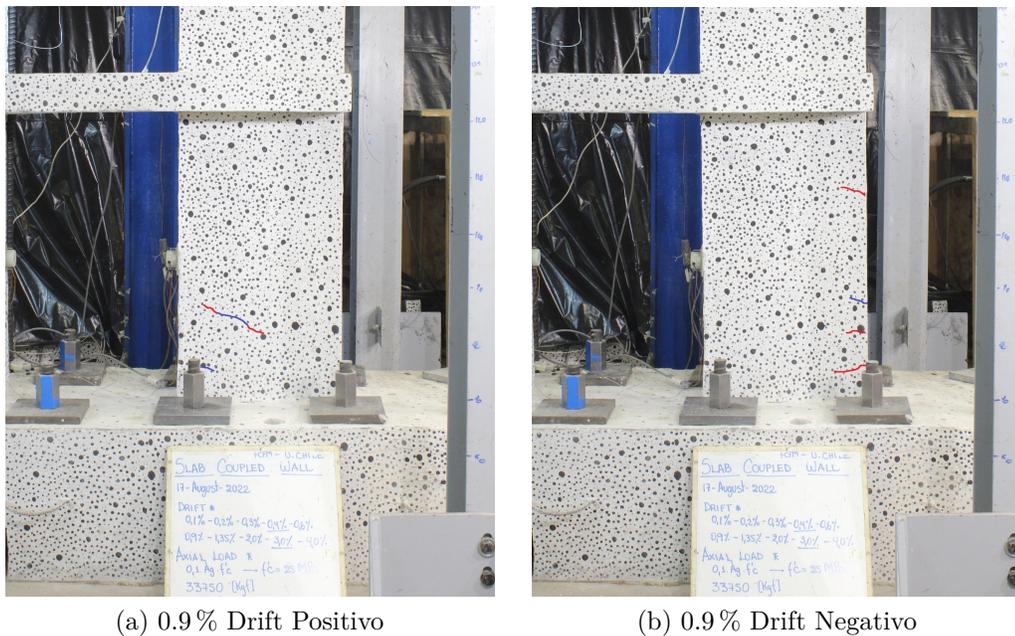
Avanzando a la deriva del 0.9 % se genera un aumento en la longitud de la grieta que se ubicaba a mayor altura en el drift anterior. En cambio, en el drift del -0.9 % se tiene la aparición de nuevas grietas a lo largo del borde derecho.

(a) 0.9% Drift Positivo

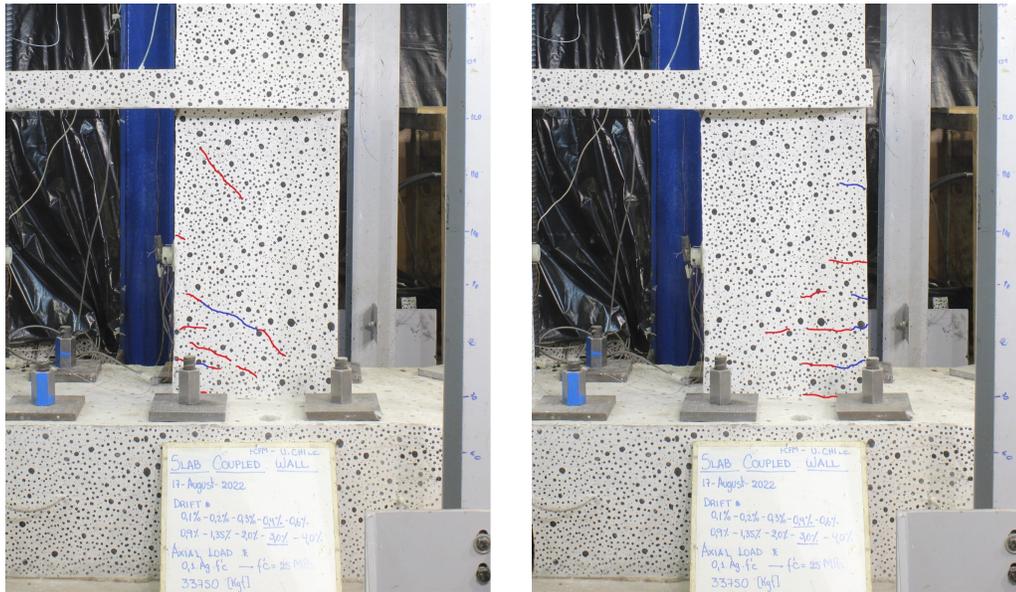
En la deriva del -1.35 %, se observa una extensión de las grietas preexistentes, en dirección horizontal con respecto al borde del muro, además de manifestarse una grieta en la base del muro.

(a) 1.35 % Drift Positivo

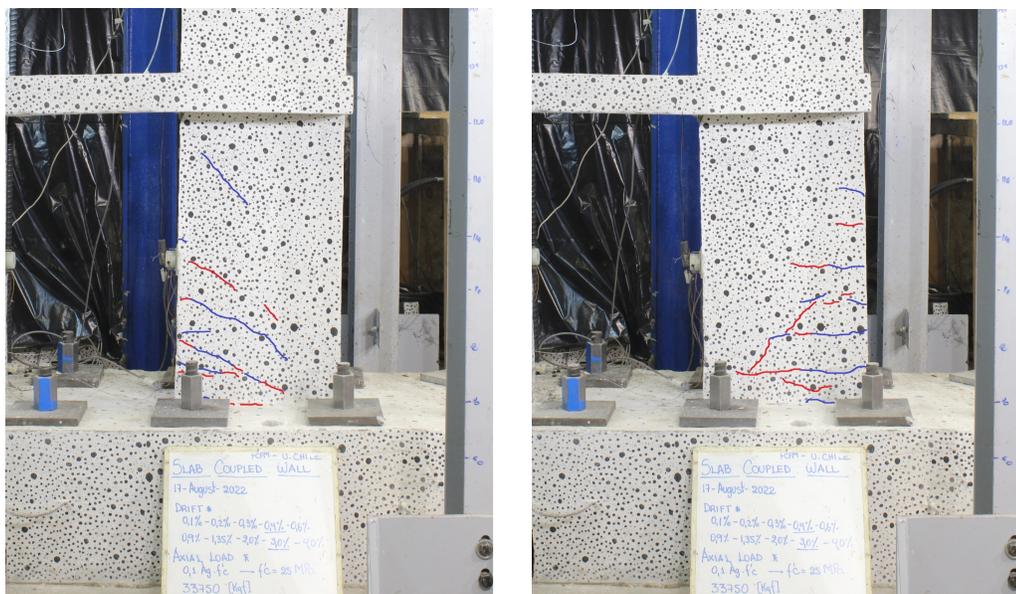
Por otra parte, se tiene que en el -2 % de drift aparecen grietas diagonales, concentrándose el daño en la parte inferior del muro.

(a) 2 % Drift Positivo

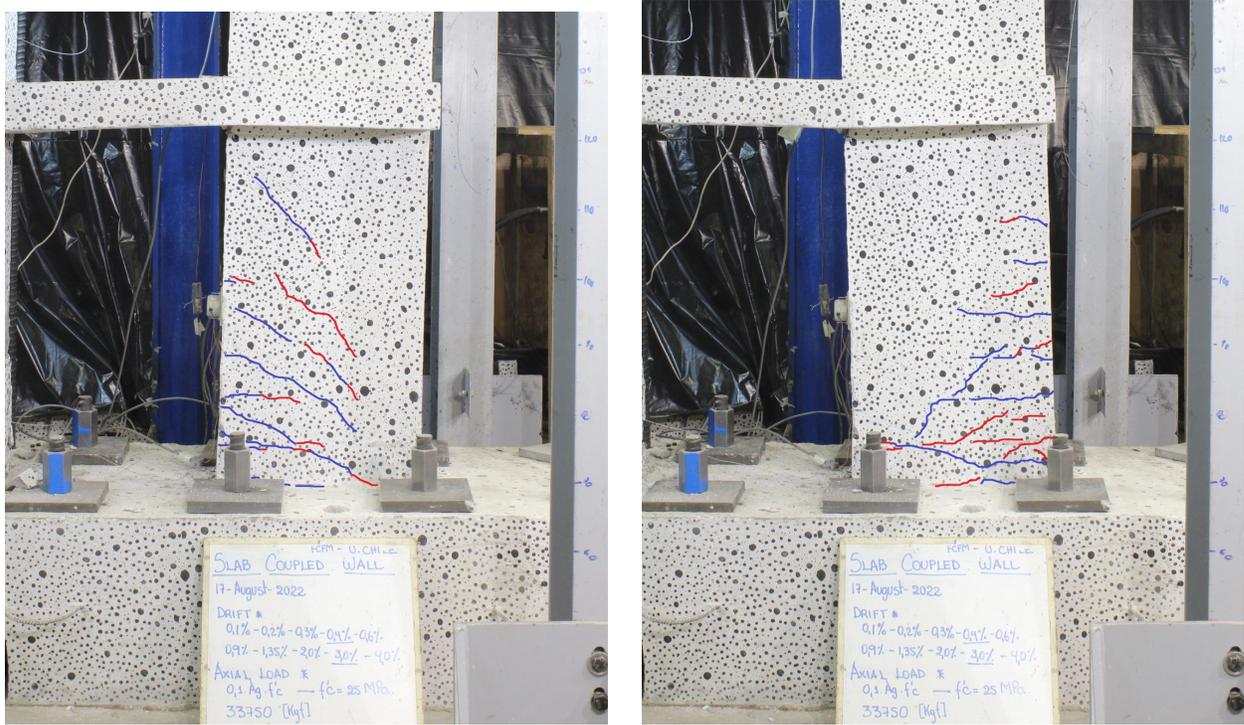
Además, casi no se desarrollan nuevas grietas sobre la mitad de la altura del muro, en cambio, desde la mitad hacia abajo, se distinguen nuevas grietas que concentran el daño en la base del muro.

(a) 3% Drift Positivo

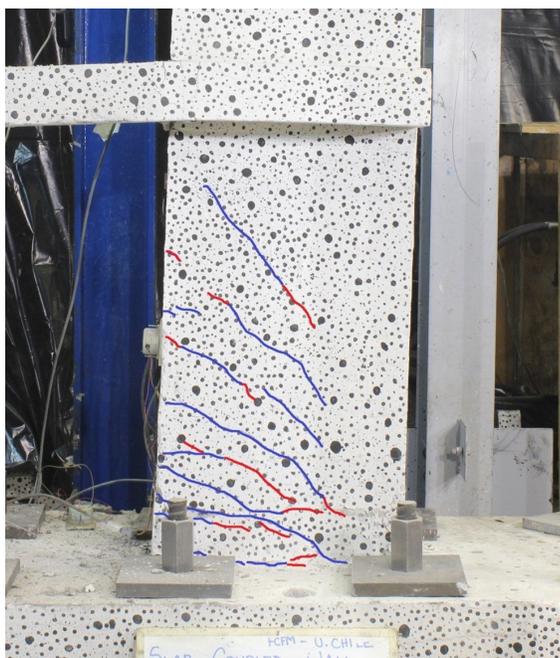
Finalmente, en la última deriva del ensayo (4%) se observa que en general no aparecen nuevas grietas, solo se prolongan.

(a) 4% Drift Positivo

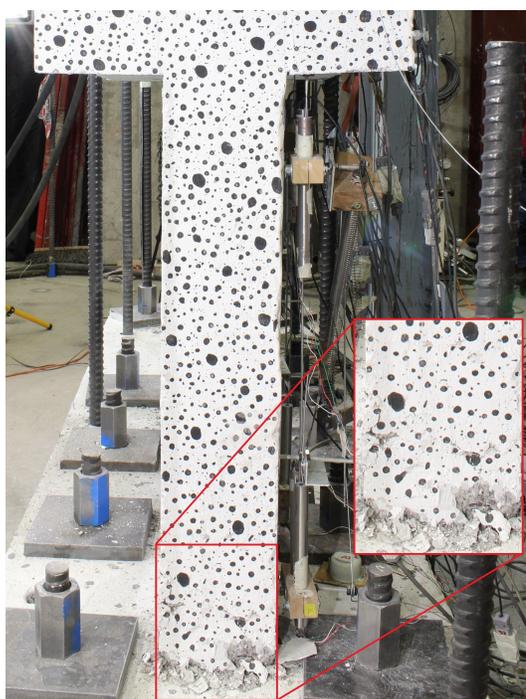
Si bien no se ve una pérdida de recubrimiento a simple vista, al menos de manera frontal, se tuvo pérdida de recubrimiento en los bordes laterales del muro, como se puede apreciar a continuación.

(a) 4% Drift-Dirección Positiva

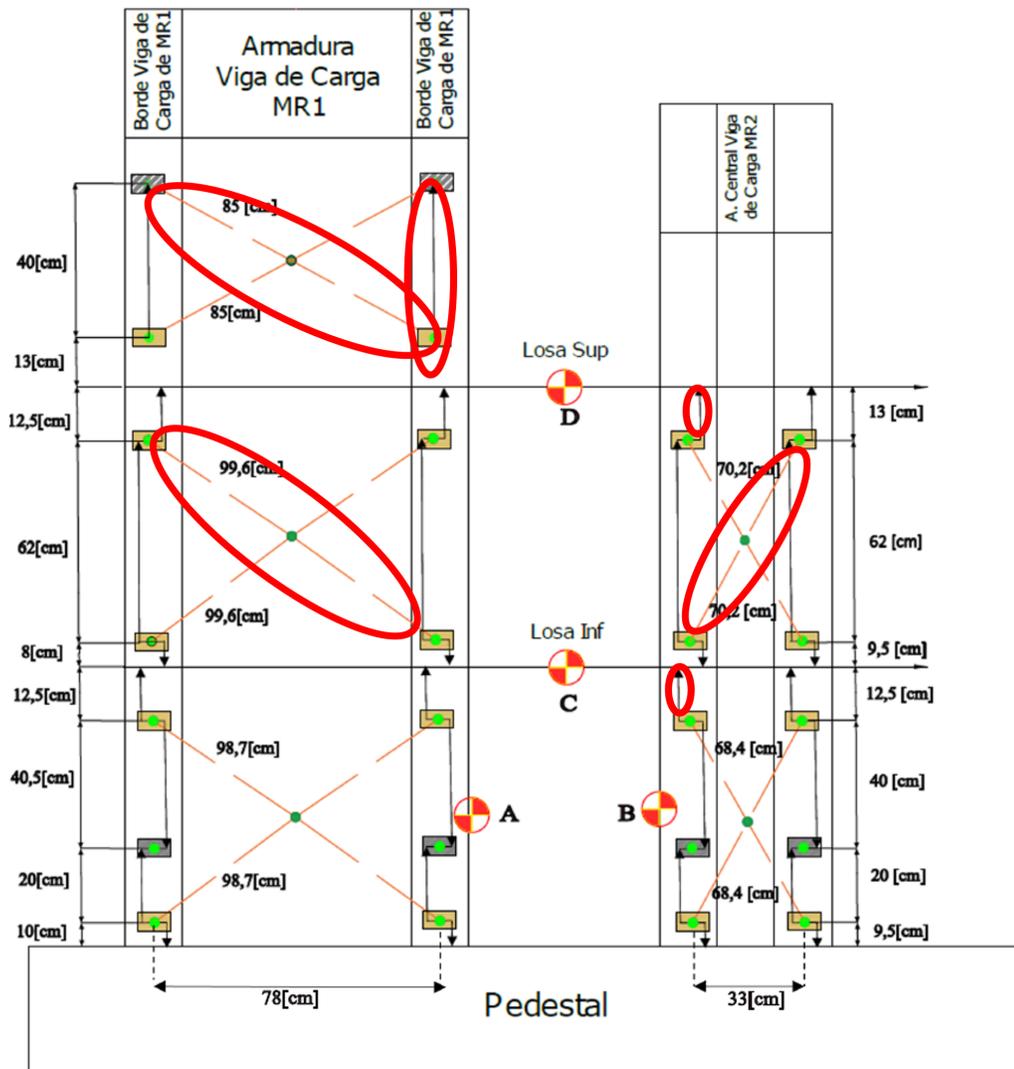
En el siguiente esquema se presentan las ubicaciones de los sensores previamente mencionados:

Figura 5.26: Sensores con Mediciones Defectuosas (Nulas).
