**ESTUDIO EXPERIMENTAL DE MUROS RECTANGULARES CON LOSAS
ACOPLADAS DE HORMIGÓN ARMADO CON DISTINTAS CUANTÍAS DE
ACERO UTILIZANDO INSTRUMENTACIÓN ESTÁNDAR (LVDT)**

MEMORIA PARA OPTAR AL TÍTULO DE INGENIERO CIVIL

CÉSAR AUGUSTO DÍAZ BUSTOS

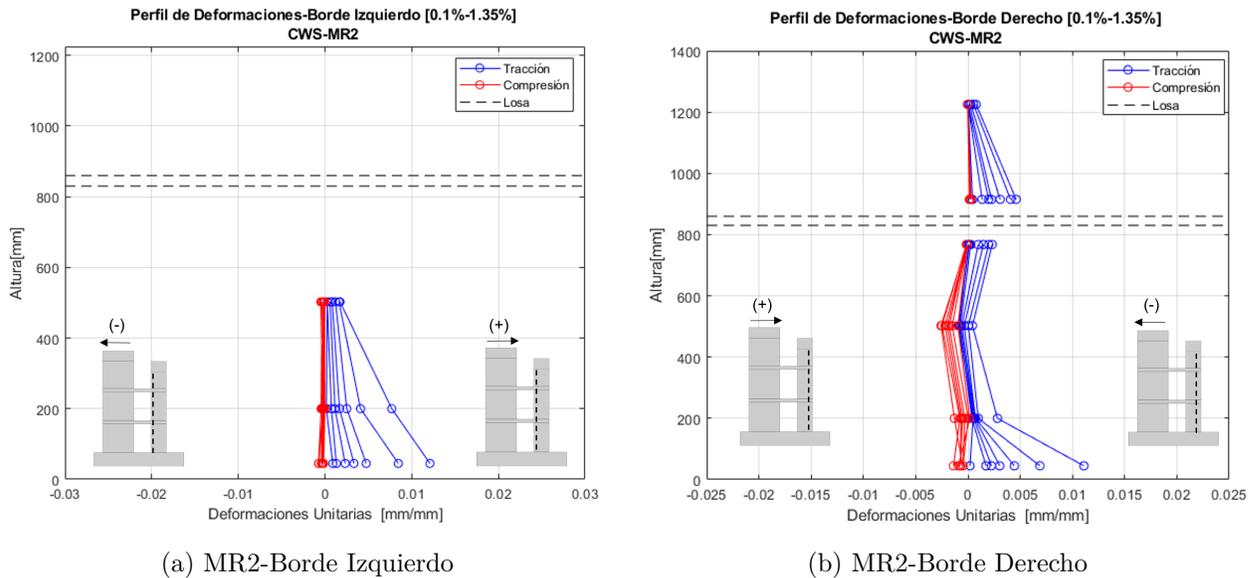
En este sentido, podemos notar que los bordes no adyacentes a la zona de acoplamiento de la losa registran mayores daños, lo cual se puede observar tanto en las mediciones, como en la evolución de las grietas en este muro.

Figura 5.30: Perfiles de Deformación en Altura- MR2

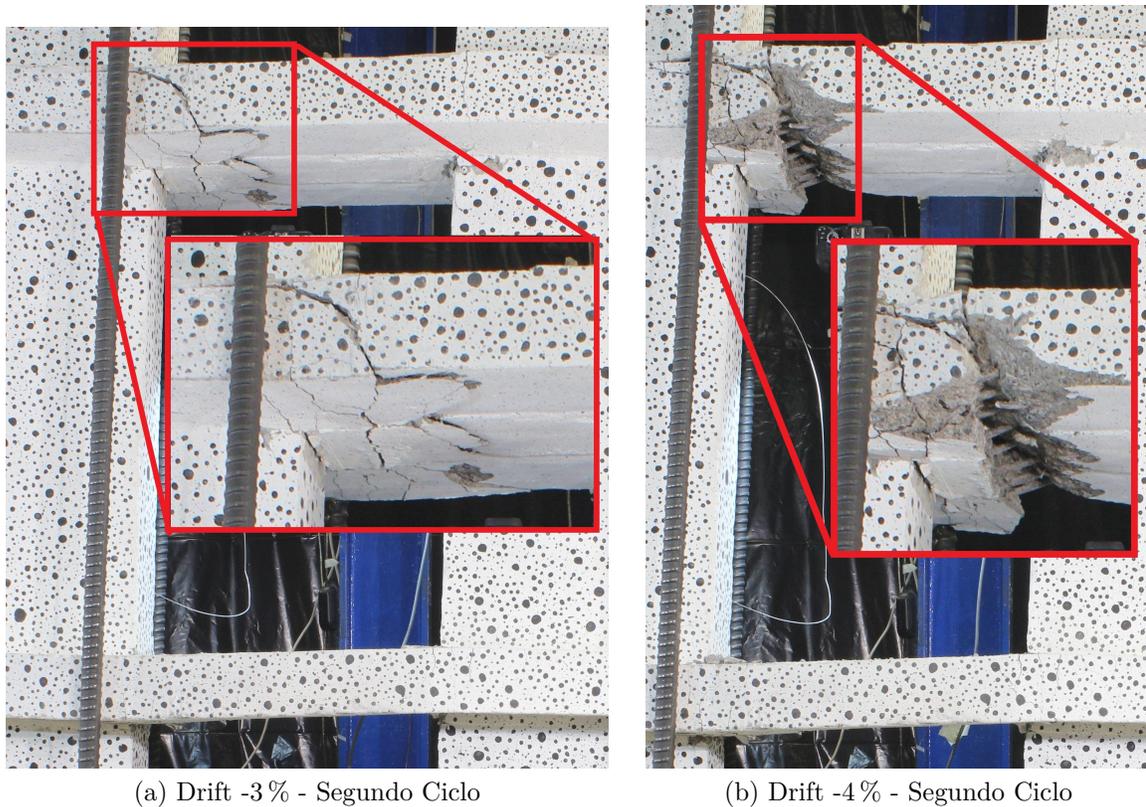
La evolución del daño en ambas losas en la etapa final del ensayo se observa a continuación:

Figura 5.37: Evolución del daño en Losas- Drift

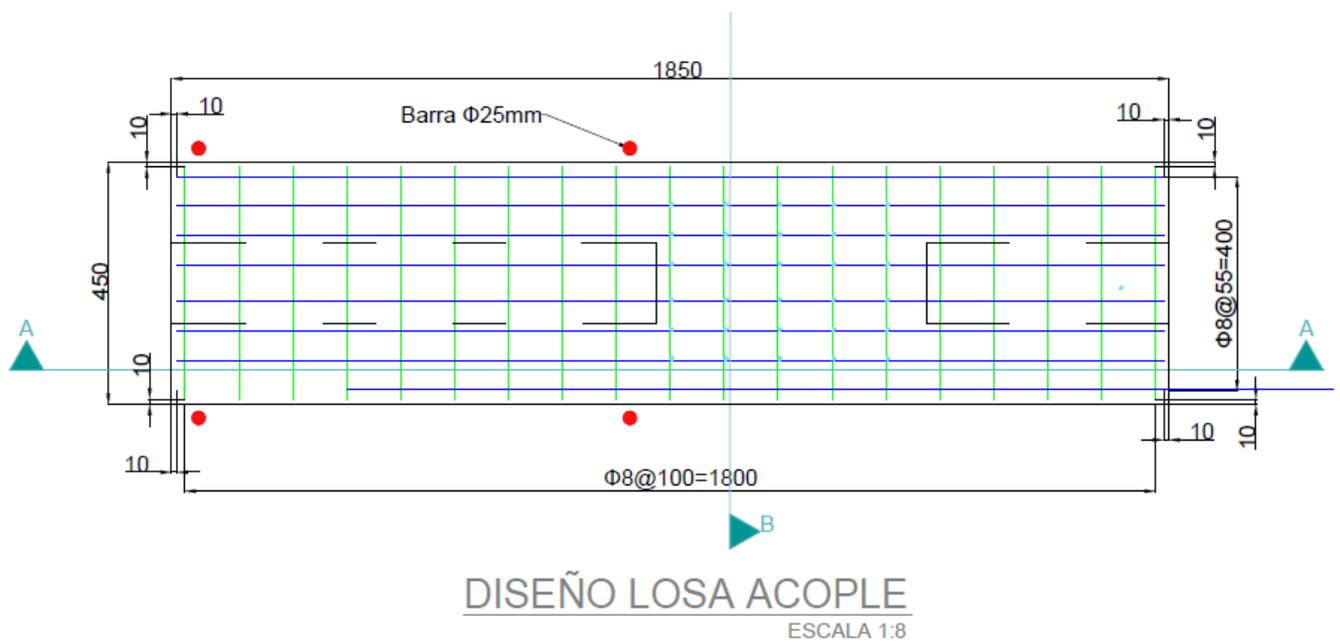
Figura C.1: Vista Lateral de Armadura

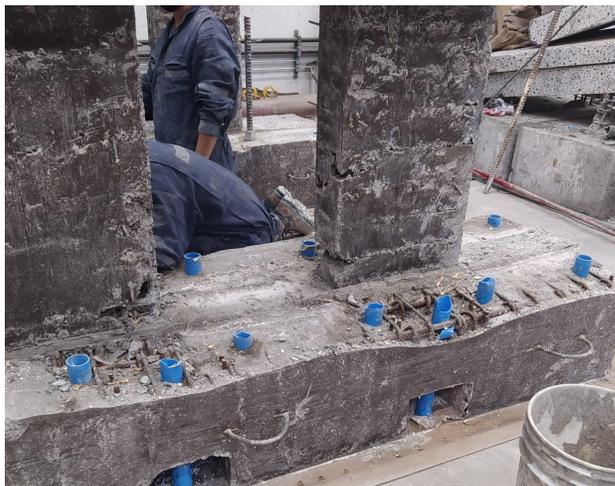
(a) Daño Registrado en el Pedestal

Retirado el moldaje de la probeta, se observaron varios problemas en diversas zonas del muro, principalmente en los bordes de ambos muros, pedestal y losas del segundo piso.

Figura E.1: Daños presentados en la zona central del muro y pedestal

Las reparaciones fueron realizadas con hormigón predosificado TOPEX®, con resistencia a compresión de 25[Mpa] para las zonas centrales del muro, bordes y losas, respectivamente. Para la reparación del pedestal, se utilizó un mortero de nivelación Cave Groutec®, con resistencia mínima al día 7 de 37,2[MPa].

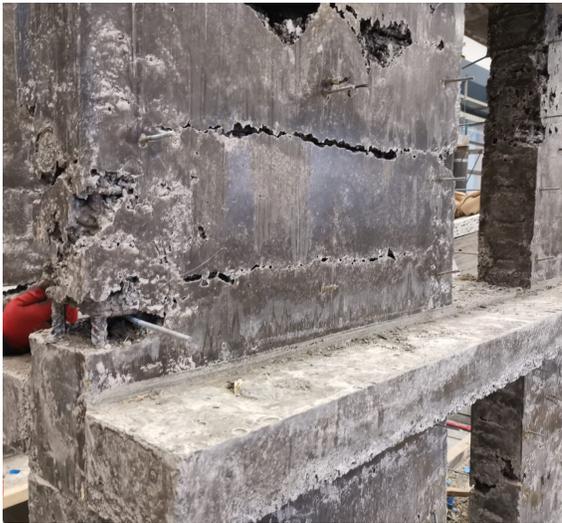
(a) Daño Registrado en el Muro Grande (MR1)

En las siguientes figuras se pueden observar los daños en las diversas zonas previamente mencionadas:

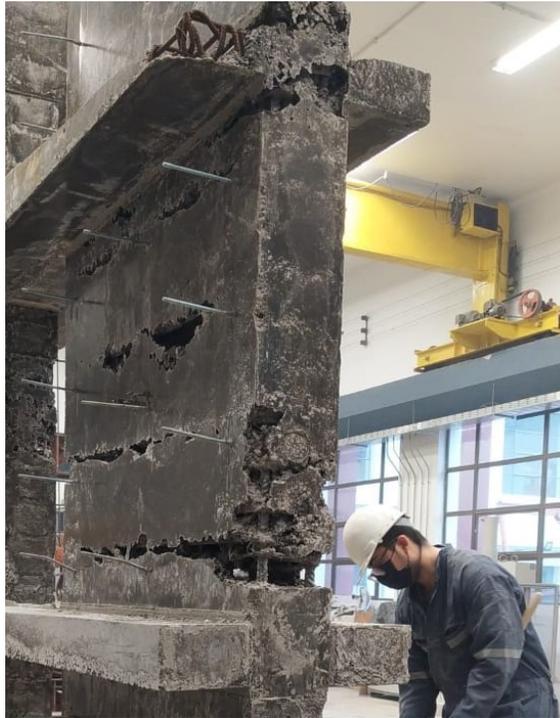
(c) Exposición de Armadura de Borde por Problemas de Hormigonado. Muro Grande

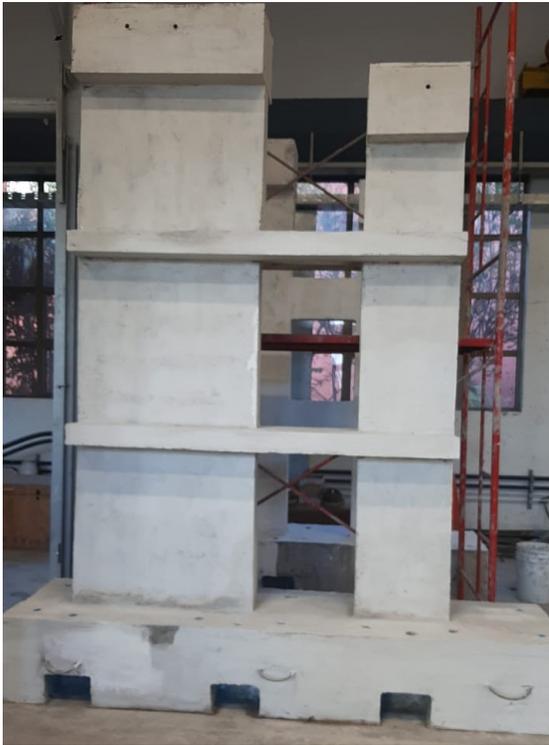
(a) Daño Registrado en el Pedestal

El resultado de las reparaciones de todos los elementos se puede observar a continuación:

Figura E.3: Resultado de las Reparaciones
