UNIVERSIDAD DE CHILE
FACULTAD DE CIENCIAS FÍSICAS Y MATEMÁTICAS
DEPARTAMENTO DE INGENIERÍA CIVIL

**ESTUDIO EXPERIMENTAL DE MUROS RECTANGULARES ACOPLADOS
CON VIGA DE HORMIGÓN ARMADO MEDIANTE INSTRUMENTACIÓN
DE LVDT**

MEMORIA PARA OPTAR AL TÍTULO DE INGENIERO CIVIL

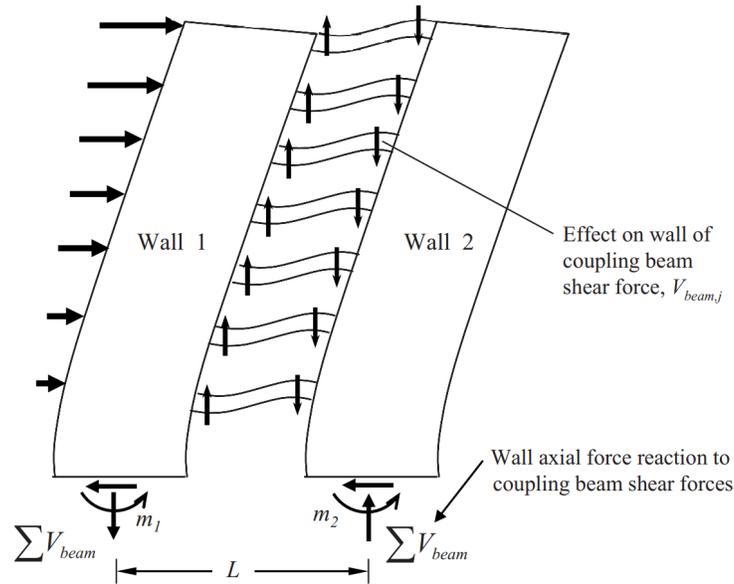
En los muros aislados, las cargas laterales generan flexión en la base del muro, esperando de esto una falla dúctil en la base, a diferencia de este comportamiento, en los muros acoplados ocurre de manera similar, se acumula esfuerzo de flexión en la base los muros, pero adicionalmente se transmite corte a través de los elementos de acople. Por esto último, se transmiten esfuerzos hacia el otro muro, aumentando la resistencia de cada uno, y conformando así un sistema estructural más resiliente. La forma en que se transmiten los esfuerzos explicados anteriormente se detalla en la Figura 2.3. Es por esto que mejora el comportamiento al usar un sistema estructural acoplado, por el momento inverso que genera el acoplamiento [5].

Figura 2.3: Esfuerzos en muros acoplados. Sherif [6]

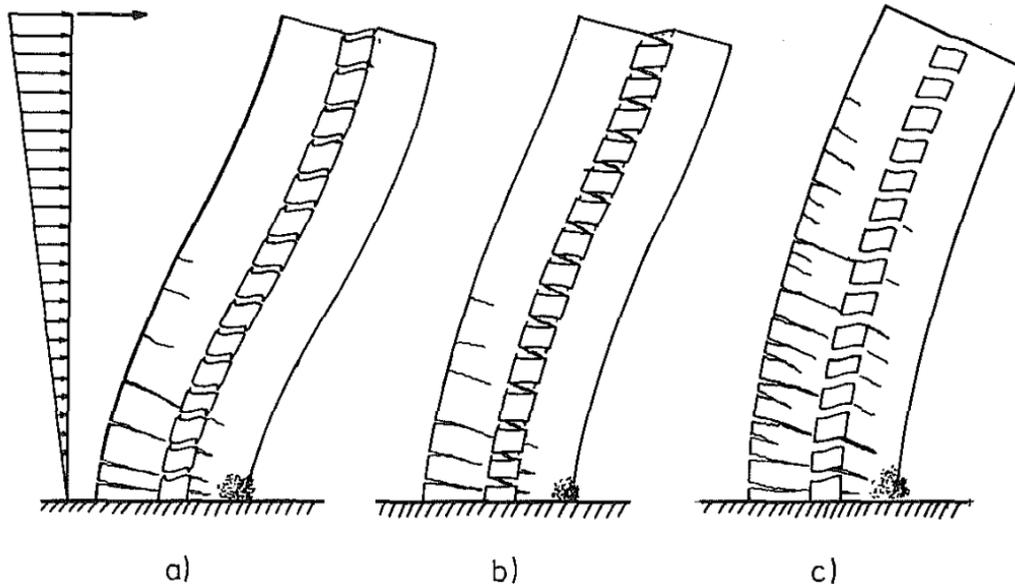
- a) Falla por flexión en las vigas. En este tipo de falla se desarrollan primero fisuras en la base del muro traccionado debido a flexión, luego las vigas más cercanas a esta zona desarrollan fisuras de flexión en las juntas con los muros, aumentando sus largos a medida que la carga lateral incrementa y propagándose a las vigas superiores. Se da en vigas de bajo refuerzo de barras longitudinales.

- b) Falla por corte de las vigas. Inicia de manera similar a la forma a), se generan fisuras de flexión en el muro traccionado, luego las vigas desarrollan pequeñas fisuras en las juntas con los muros, la diferencia es que a medida que la carga aumenta, las fisuras que se observan en las vigas son diagonales, y comienzan cerca del centro de la viga, propagándose después de manera diagonal por el elemento. Se da en vigas más altas y de mayor refuerzo.

- c) Falla por acción rígida de vigas de acople. Esta se caracteriza por presentar un elevado acople entre los muros, y se identifica por el aplastamiento de la base comprimida del muro comprimido, y las vigas no se dañan mayormente, lo cual se debe a que las vigas son muy rígidas y los muros actúan como un muro aislado, además, en el muro traccionado se desarrolla un gran número de fisuras a lo alto de este último, razón por la que finalmente fallará el muro, de manera análoga a como falla una viga simple en voladizo.

Figura 2.4: Modos de falla en muros acoplados con viga. Subedi [7]

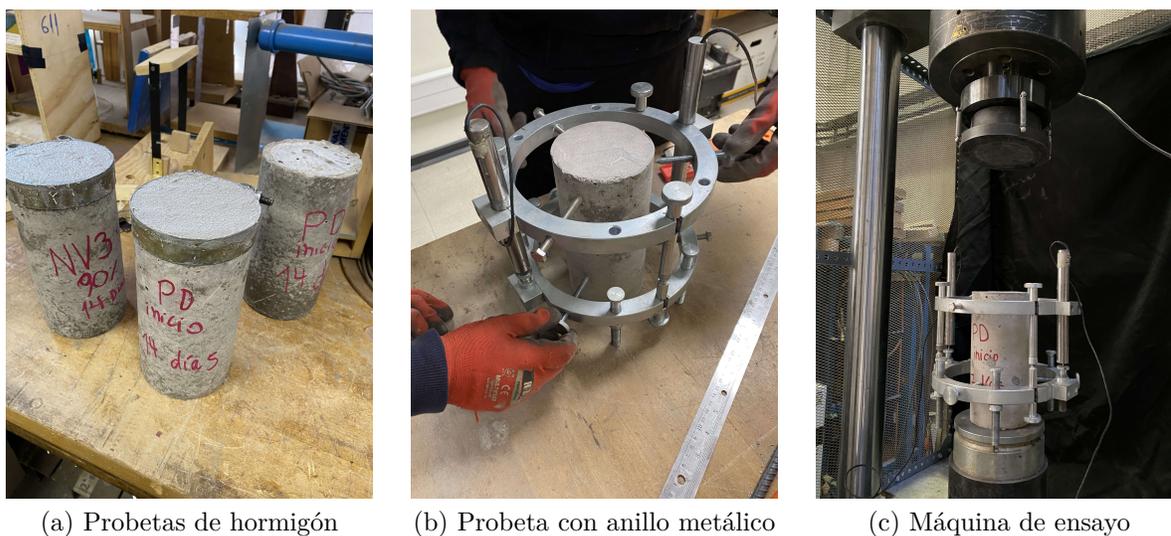
El ensayo se realiza a una tasa de deformación de 3[mm/min], colocando la probeta cilíndrica en un anillo de compresión, y se monitorea la deformación de la probeta mediante dos LVDT.

Figura 3.8: Procedimiento ensayos a compresión hormigón

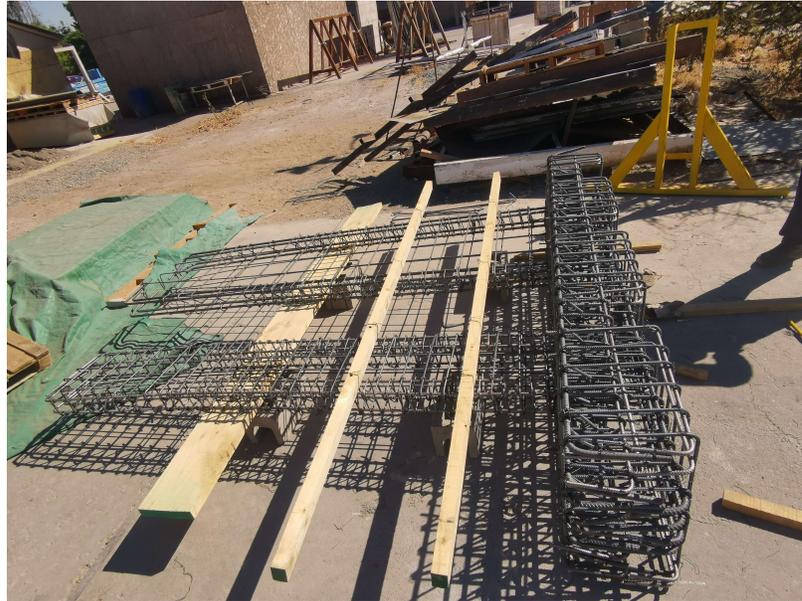
Figura 4.2: Enfierradura probeta

La enfierradura de la probeta se confecciona en la sede de Cerrillos de IDIEM, una vez finalizada la construcción de estas, se trasladan al Laboratorio de Estructuras.

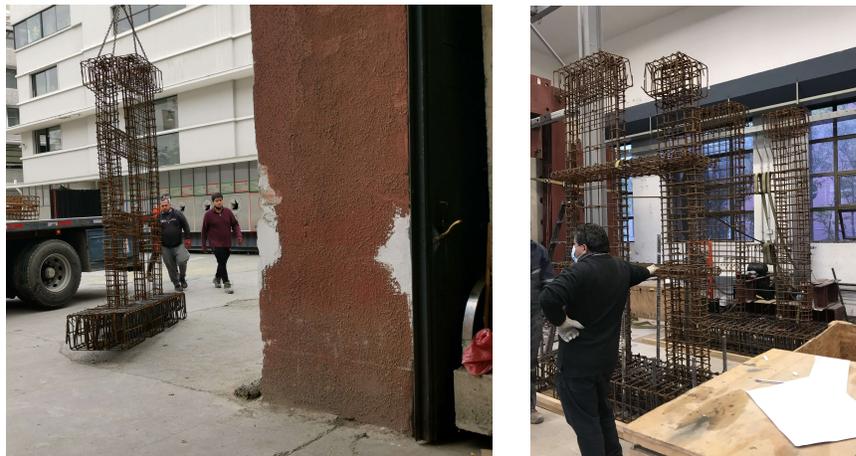
Figura 4.3: Enfierradura de probetas en laboratorio

Una vez llegan las enfierraduras al laboratorio se procede a comparar los planos de construcción con las enfierraduras entregadas, se observan algunas discrepancias entre lo planificado y lo construido. Por esto se deben cortar algunos de los alambres que amarran las barras para reposicionarlas como se especifica en los planos. Además, se limpia el óxido de las barras producto de la exposición a la intemperie en Cerrillos.

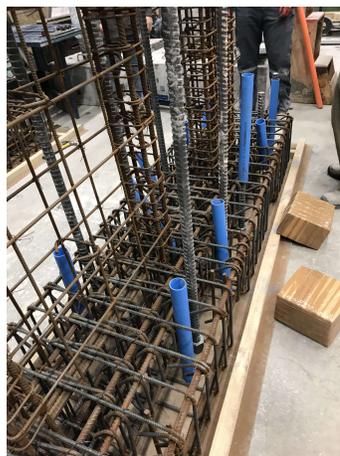
Figura 4.5: Imágenes moldaje

Para el moldaje se tuvo especial precaución de dejar espacio libre para el paso de tubos de PVC en el pedestal, por los cuales posteriormente se proyecta posicionar las barras de acero que anclan el pedestal del muro a la losa de reacción tras ser postensadas, y también las barras que fijan la carga axial al pedestal de la probeta, dichos anclajes se especificarán posteriormente.

(a) Tubos PVC en pedestal

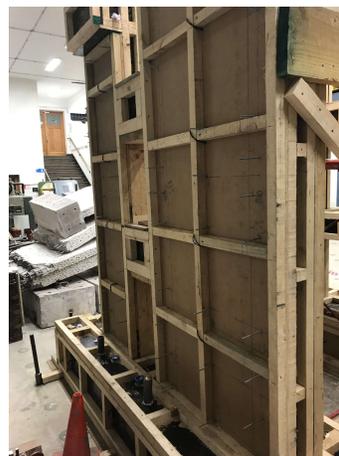
(b) Moldajes instalados

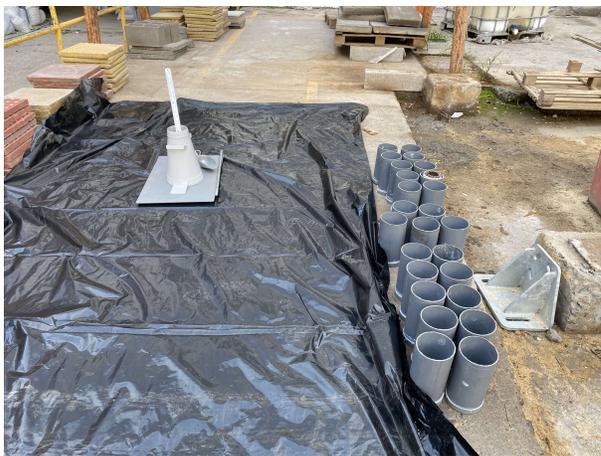
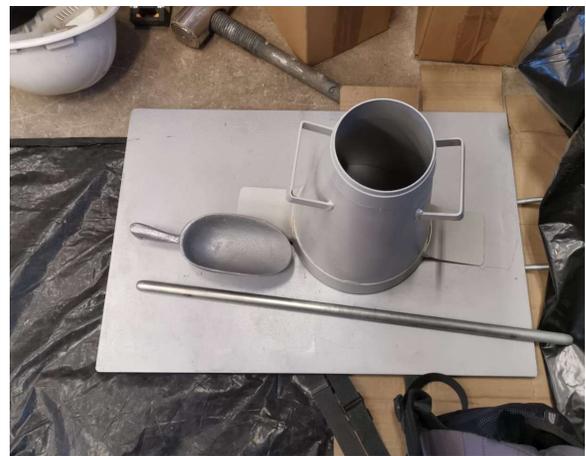
Figura 4.7: Toma de muestras en hormigonado

Durante el hormigonado se dispuso una zona aparte en la parte exterior del laboratorio, en esta zona se dejaron cilindros de PVC para rellenarlas con hormigón y confeccionar probetas cilíndricas de hormigón, las cuales posteriormente se ensayan y de estas se obtiene la resistencia máxima a la compresión del material. En esta zona también se llevó a cabo el ensayo del cono de Abrams, con el cual se puede obtener la consistencia del hormigón durante el hormigonado según la norma NCh 1019.Of2009. obteniendo un asentamiento de cono de 16[cm].

(a) Zona toma de muestras

(b) Instrumentos Cono de Abrams

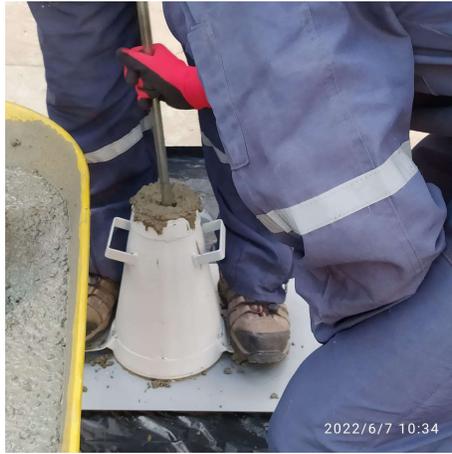
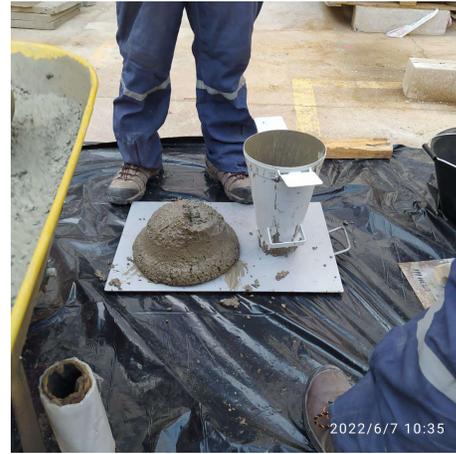
Figura 4.8: Ensayo de cono de Abrams

(a) Apisonado cono Abrams

(b) Cono Abrams

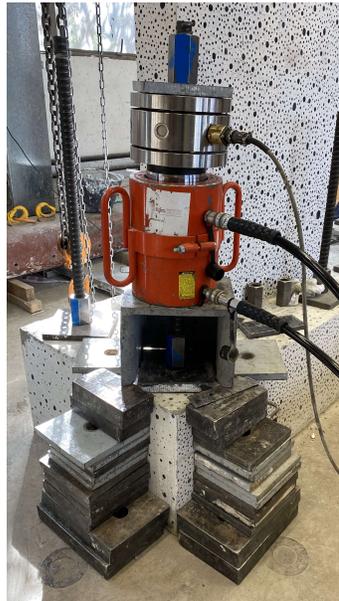
El postensado de barras se lleva a cabo para anclar el muro a la losa de reacción del laboratorio de estructuras, buscando evitar deslizamiento y/o levantamiento de la probeta. Este proceso se realiza con una silla de acero, un gato hidráulico conectado a bomba hidráulica, una celda de carga, dos tuercas, una placa para colocar sobre el pedestal, y múltiples placas que se colocan a nivel del suelo del laboratorio para apoyar la silla y evitar así daños en el pedestal debido a las fuertes tensiones a las que se somete la barra y que comprimen el pedestal a través de la silla de acero. El postensado se realiza hasta alcanzar un valor aproximado de 15 [ton].

Figura 4.9: Mecanismo postensado de barras

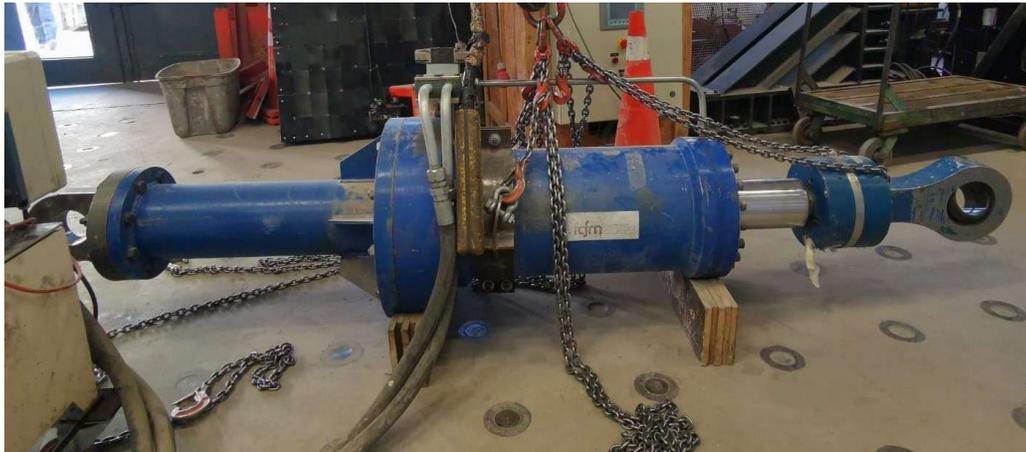
Figura 4.10: Actuador

El actuador corresponde a un gato hidráulico de grandes dimensiones, con el cual se le aplica la carga lateral al muro en el centro de la viga de carga sobre el muro MR1. El actuador se acciona por medio de una bomba hidráulica que le provee o le remueve aceite, ejerciendo así la presión deseada, dependiendo de si se busca empujar o tirar de la probeta, el pistón se expande hasta 600 [mm] y se contrae como mínimo a 130[mm]. El actuador cuenta con una celda de carga en su interior, con la cual se puede monitorear durante el ensayo la carga que el actuador está ejerciendo sobre el muro, mientras que el desplazamiento se puede medir paralelamente por medio de un LVDT de control que se instala externamente en el actuador.

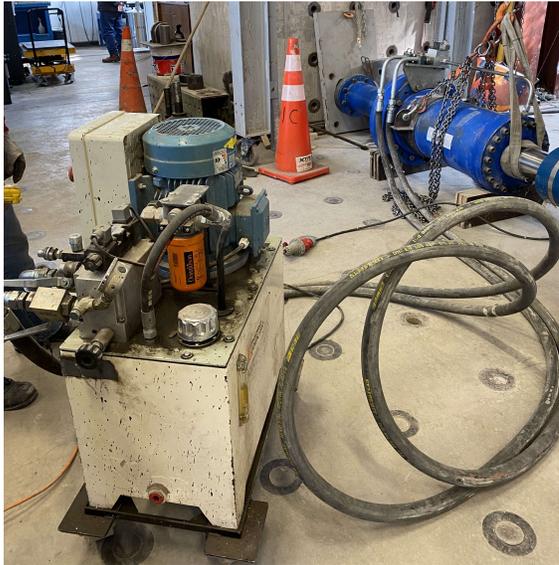
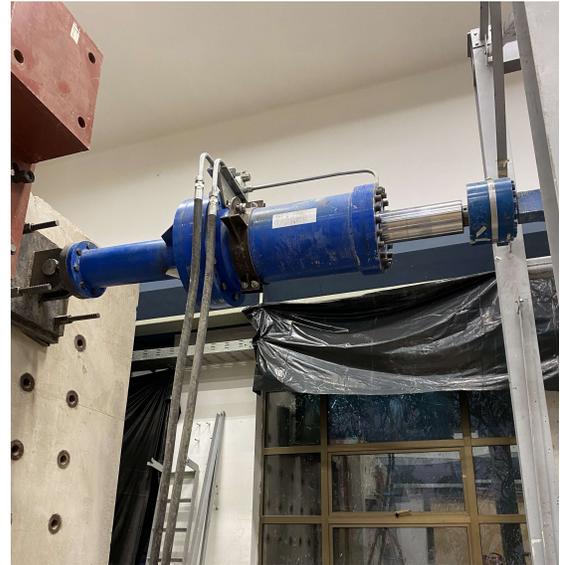
Figura 4.11: Imágenes actuador

(a) Bomba hidráulica de actuador

(b) Actuador montado

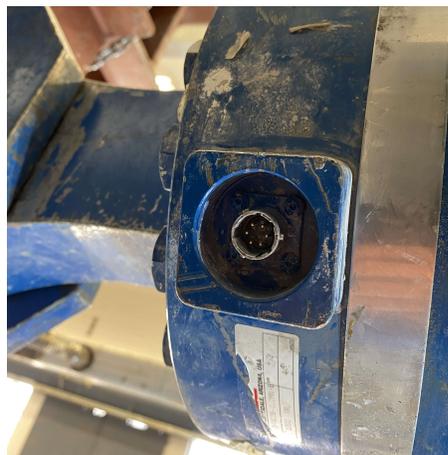
Figura 4.12: Entrada celda de carga actuador

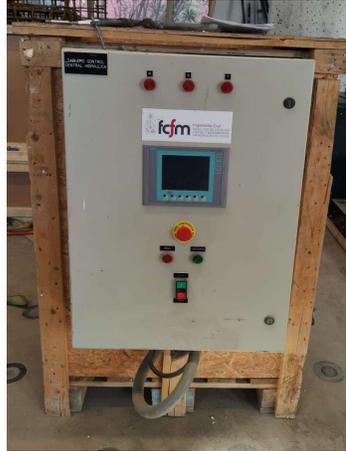
Figura 4.13: Bomba hidráulica para gatos

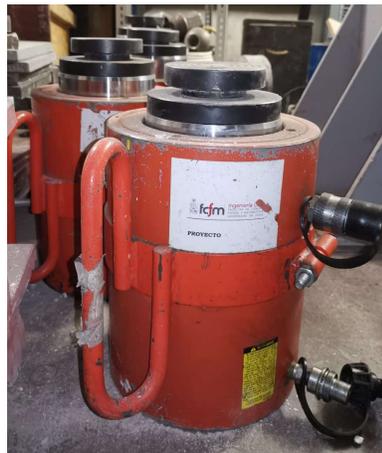
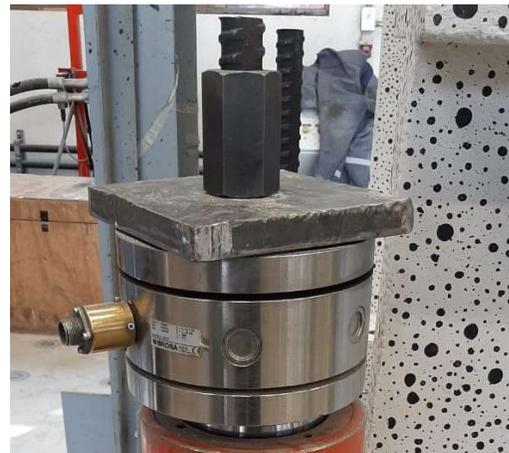
Figura 4.14: Gato hidráulico y Celda de carga

La celda de carga corresponde a un instrumento de medición de forma cilíndrica con un hueco cilíndrico en medio, se conecta mediante un cable a la bomba hidráulica, donde se dispone el valor de la carga. Con esta se mide la carga a la que están sometidas las barras utilizadas durante el postensado de barras y también durante el ensayo en la carga axial, en este último caso se coloca sobre la carga axial en uno de los 4 gatos hidráulicos. La lectura de la celda entrega datos en voltaje, los cuales se deben transformar a carga mediante la fórmula

(a) Gato hidráulico

(b) Celda de carga

$$1[\text{kgf}] = 18966 \cdot (\text{lectura actuador}) - 1.8334.$$

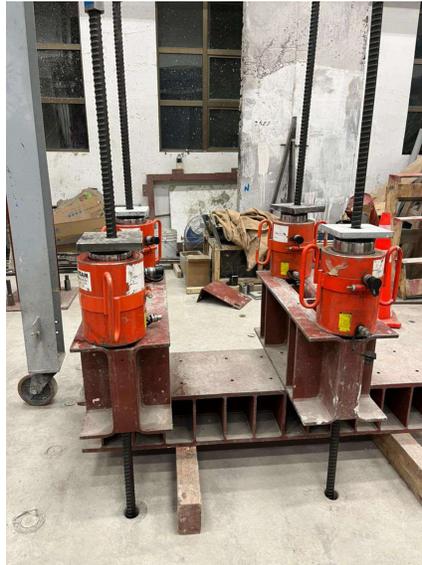
El sistema de carga axial está compuesto por un conjunto de perfiles de acero que permiten el paso de 4 barras de acero desde el techo del muro MR1 hasta el nivel del suelo atravesando estas el pedestal, donde se dejan fijas a este último por medio de una tuerca y una placa en cada barra. Además se utiliza para apoyar las barras de restricción lateral que provee el marco de acero. Su función durante el ensayo es proveer una mayor capacidad a flexión al muro, lo cual se logra manteniendo el muro MR1 bajo una carga vertical constante de 40 [tonf], esto se corrobora mediante la celda de carga, que se coloca en una de las 4 barras, debiendo esta marcar 10 [tonf].

(a) Carga axial

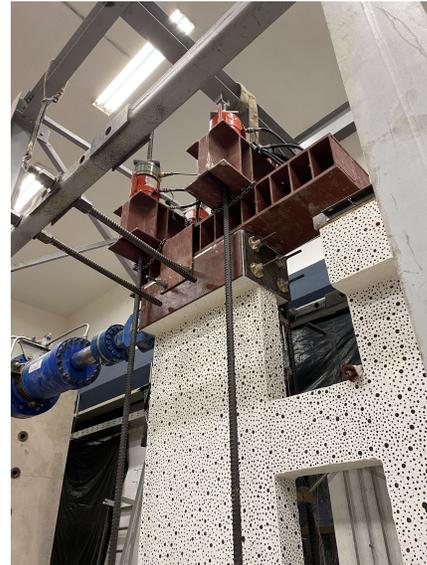
Figura 4.15: Carga axial

(b) Carga axial sobre MR1

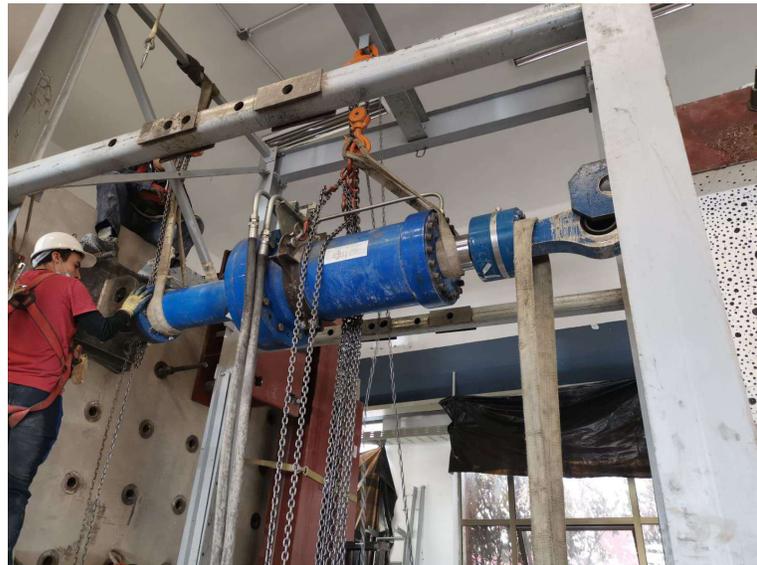
Figura 4.16: Marco de acero

(b) Subiendo actuador con tecele en marco de acero

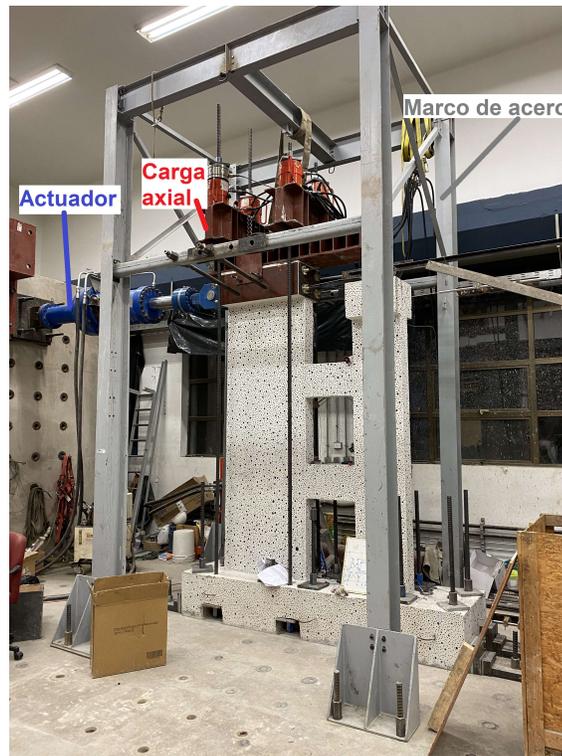
Figura 4.17: Montaje completo ensayo

Finalmente, el montaje completo luce como se observa en la figura 4.17.

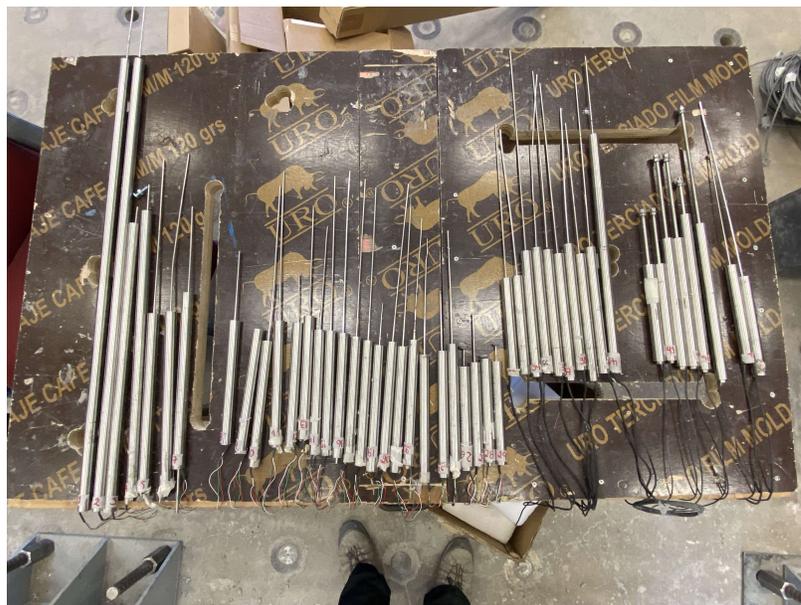
Figura 4.18: Sensores utilizados

Los transformadores diferenciales de variación lineal o LVDT (linear variable differential transformer) corresponden a instrumentos de medición de desplazamiento lineal, que funcionan por medio de cambios de potencial eléctrico al desplazarse un cilindro macizo al interior de un cascarón cilíndrico, luego, por medio de un factor de calibración que transforma variaciones de potencial eléctrico en variaciones de desplazamiento lineal, se pueden obtener los desplazamientos a lo largo del tiempo en los puntos de interés, donde son colocados estos sensores. Los sensores utilizados con sus varillas respectivas se observan en la Figura 4.18.

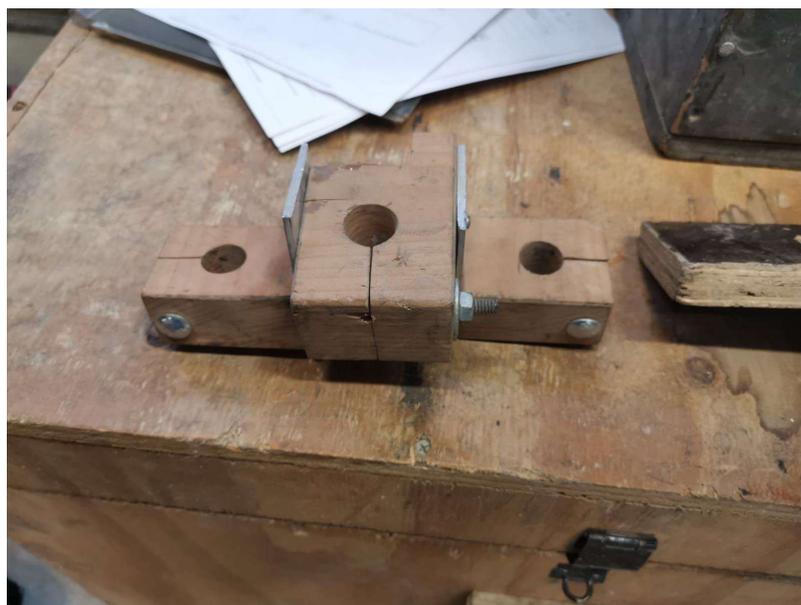
Figura 4.19: Cajas LVDT

Para la instalación de estos instrumentos se utilizaron cajas de madera (ver Figura 4.19) con forma de paralelepípedo con perforaciones circulares de diámetro igual al del sensor, de tal forma que el sensor quedara fijo al ser atravesado por esta. Estas cajas se atravesaron también por medio de unos tornillos llamados hilos sin fin que tienen la finalidad de anclar las

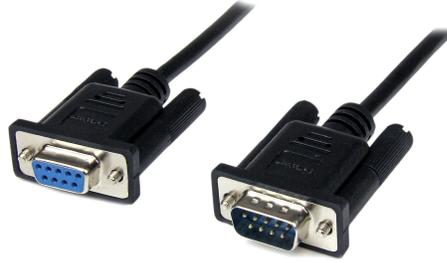
Figura 4.24: Cable DB9 [21]

Los sensores cuentan con una salida macho de cable DB9, la cual se conecta a la entrada hembra de las cajas de conexiones.

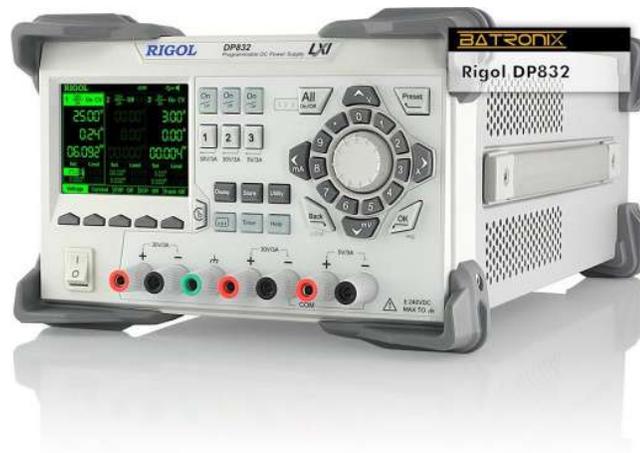
Figura 4.25: Fuente de Poder [22]

La fuente de poder (Figura 4.25) cumple el rol de suministrar corriente a todos los instrumentos, pues posee dos canales de salida de voltaje, con lo cual puede generar bipolaridad para conectarse a los terminales de las cajas de conexión.

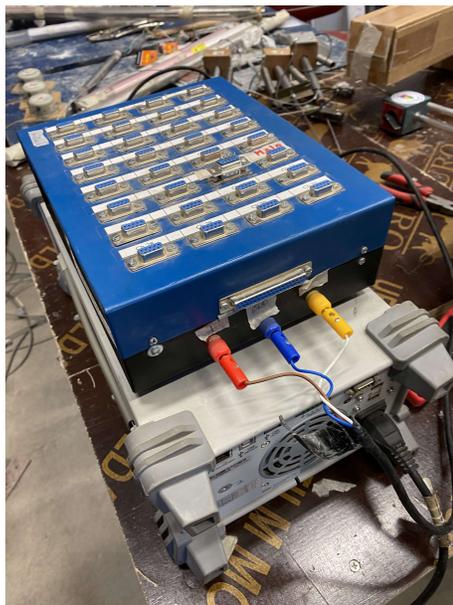
Figura 4.26: Cajas de conexión

Las cajas de conexión utilizadas son las dispuestas en las imágenes de la Figura 4.26, donde la caja c) es la utilizada para los *Macrosensor*, mientras que los *Schaevitz* y los *Omega* se conectan en las cajas a) y b). En la imagen d) se observan las cajas con todos los sensores conectados durante el ensayo.

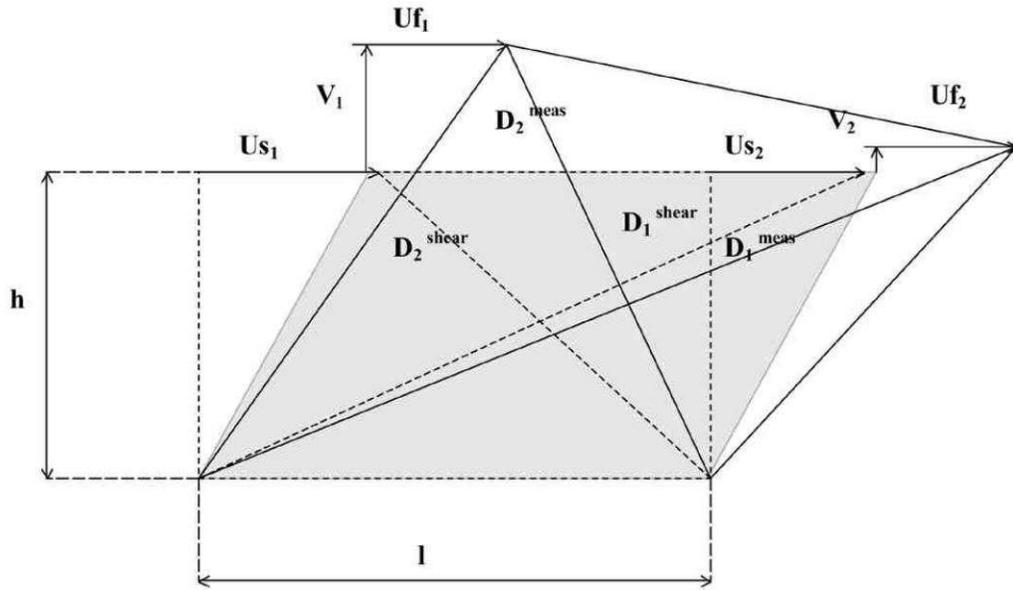
Al realizar el ensayo, la probeta sufre deformaciones y desplazamientos que son consecuencia de esfuerzos axiales, esfuerzos de corte y esfuerzos de flexión, predominando estos últimos al estar la probeta conformada por muros esbeltos. En particular, para estos dos últimos se puede calcular la contribución de cada uno a los desplazamientos mediante la metodología que se explica en la siguiente sección. La información corresponde al estudio realizado por Massone y Wallace [25].

Figura 5.2: Diagrama deformación por corte [25]

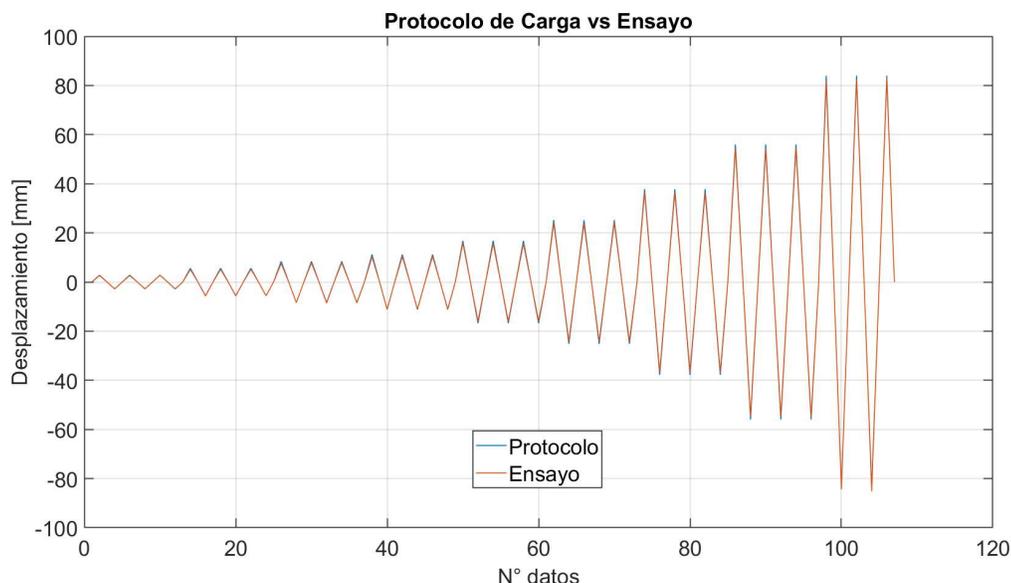
durante el desarrollo del ensayo, comparado con los valores de desplazamiento que debían alcanzarse en base al protocolo de carga. Se observa que la línea de color azul que representa al protocolo de carga prácticamente no se divide, lo cual se debe a que los valores de desplazamientos reales fueron bastante cercanos a los que impone el protocolo.

Figura 5.4: LVDT de control MR1

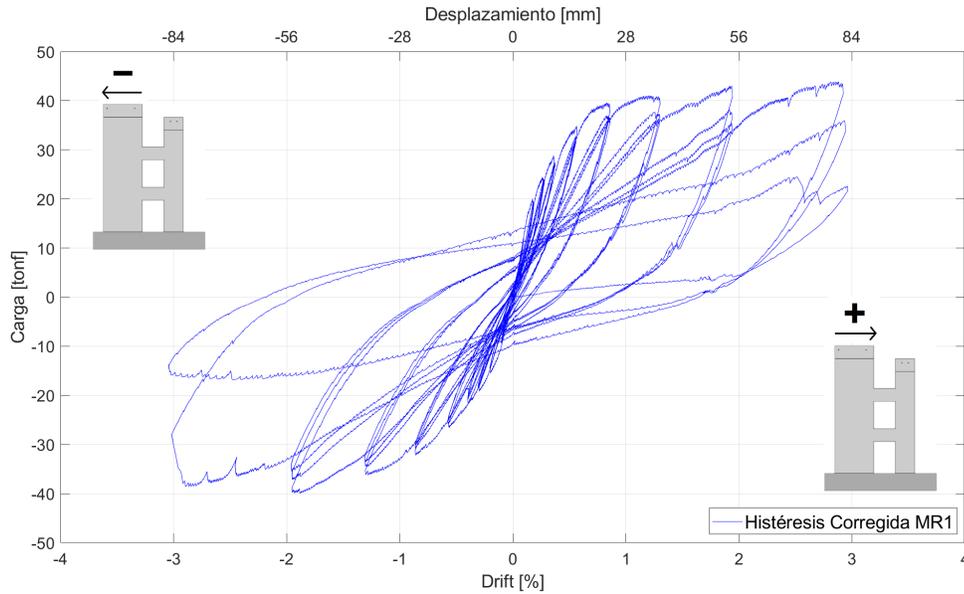
Durante la transición del primer al segundo ciclo de la última deriva de 3 % de drift, se evidencia rotura de una de las barras de la armadura vertical en la base izquierda del muro MR1 (lado del actuador) por pandeo local en aproximadamente una deriva de 2.5 %, lo que genera una pérdida de capacidad a flexión y explica la abrupta caída de la curva en la zona inferior izquierda. Posteriormente en el desarrollo del segundo ciclo de este mismo drift se

fracturan nuevamente en la misma zona las barras verticales, observándose una considerable caída de carga al llegar al tercer ciclo de la deriva positiva, tras esto se detiene el ensayo y no se completa totalmente el tercer ciclo de 3% de drift.

Figura 5.5: Histéresis MR1

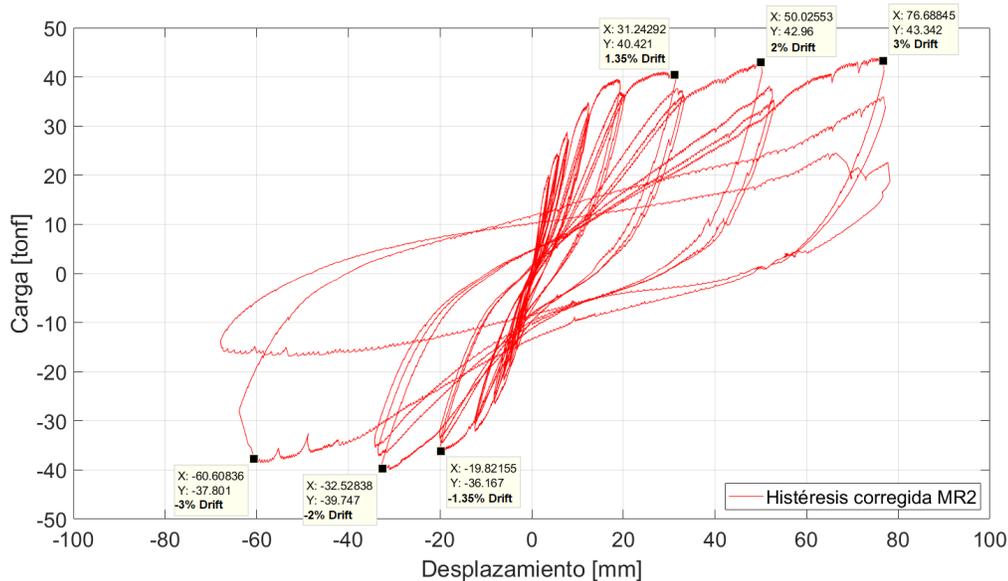
Además, para el segundo y tercer ciclo se observa que los desplazamientos de techo que alcanza son mayores que para el primero, a diferencia del muro MR1 que para cada drift en general el desplazamiento no se desvía por más de 1 [mm] entre los distintos ciclos. Esto puede deberse a la mayor carga que se ejerce para el lado positivo en el MR1 para derivas positivas.

Figura 5.8: Histéresis MR2 con valores

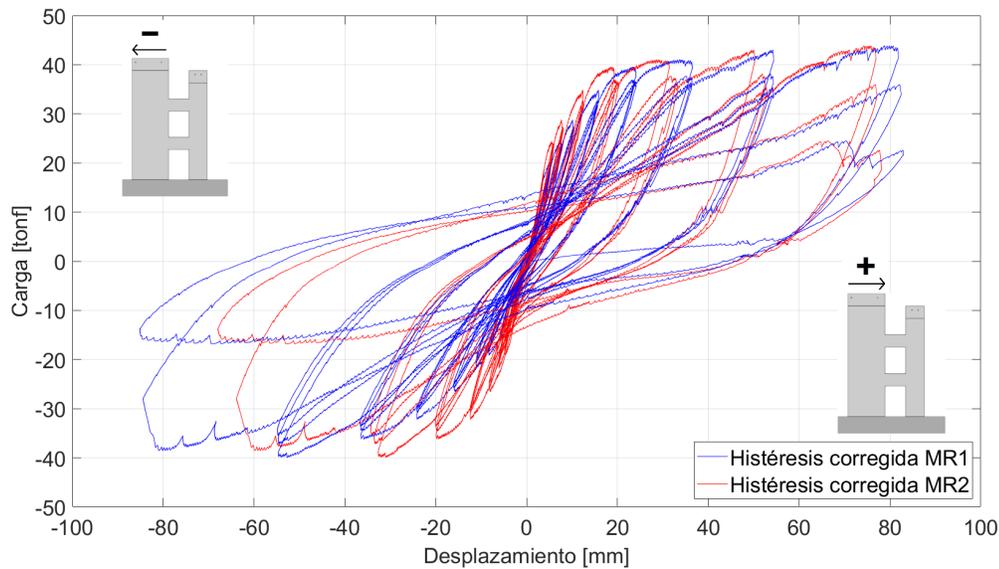
Por último, en la Figura 5.9 se grafica la histéresis de ambos muros en función de sus desplazamientos de techo, los valores de drift no se incluyen puesto que la altura de ambos muros es distinta y no coinciden los ejes de desplazamiento y de drift. Se observa una diferencia de desplazamiento de techo mayor hacia el lado de las derivas positivas, lo cual probablemente se debe al elevado daño que recibe el muro MR1 producto de la flexión en comparación con el MR2, lo cual provoca que a menor carga el desplazamiento de techo sea mayor.

Figura 5.9: Histéresis MR1 y MR2

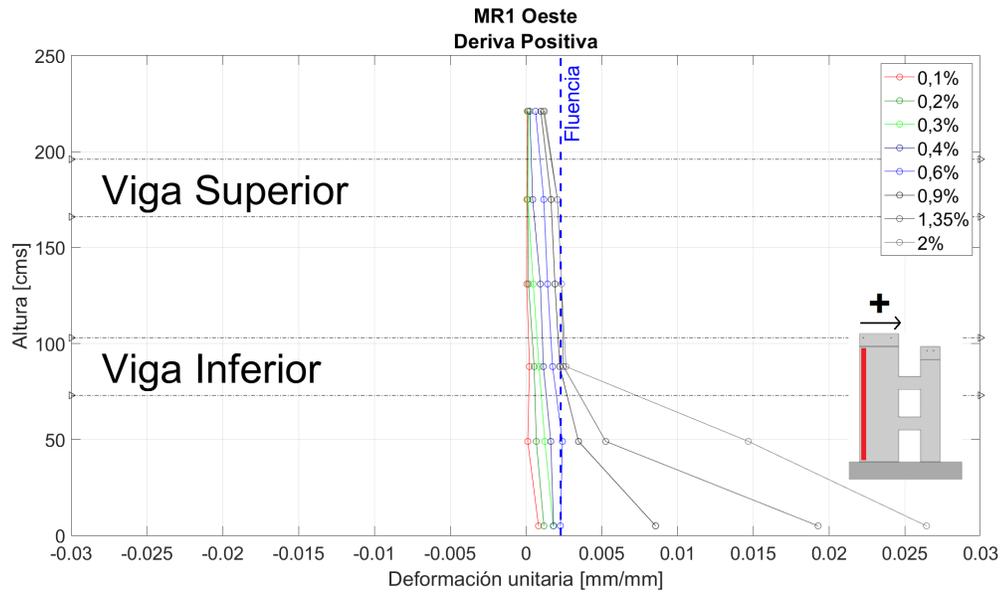
La zona oeste del muro MR1 (Figura 5.10 es la que presenta los mayores valores de deformación por tracción en el muro MR1, lo cual es esperable dado que es la zona que se encuentra directamente debajo del actuador, y es, por lo tanto la sección con mayor flexión que se transmite a la base del muro por la carga horizontal.

Figura 5.10: Perfil de deformación en altura MR1 oeste deriva positiva

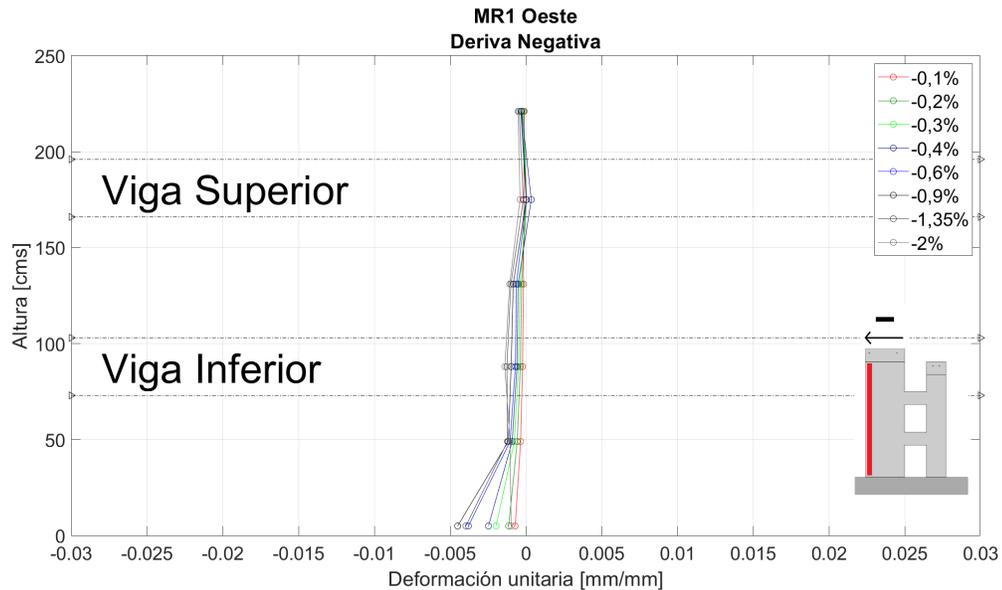
En las derivas negativas, la zona oeste del muro MR1 (Figura 5.11) es la que cuenta con los mayores valores de deformación por compresión, lo cual nuevamente se explica por estar en la zona donde la flexión tiene mayor efecto al ser un muro con una esbeltez considerable.

Figura 5.11: Perfil de deformación en altura MR1 oeste deriva negativa

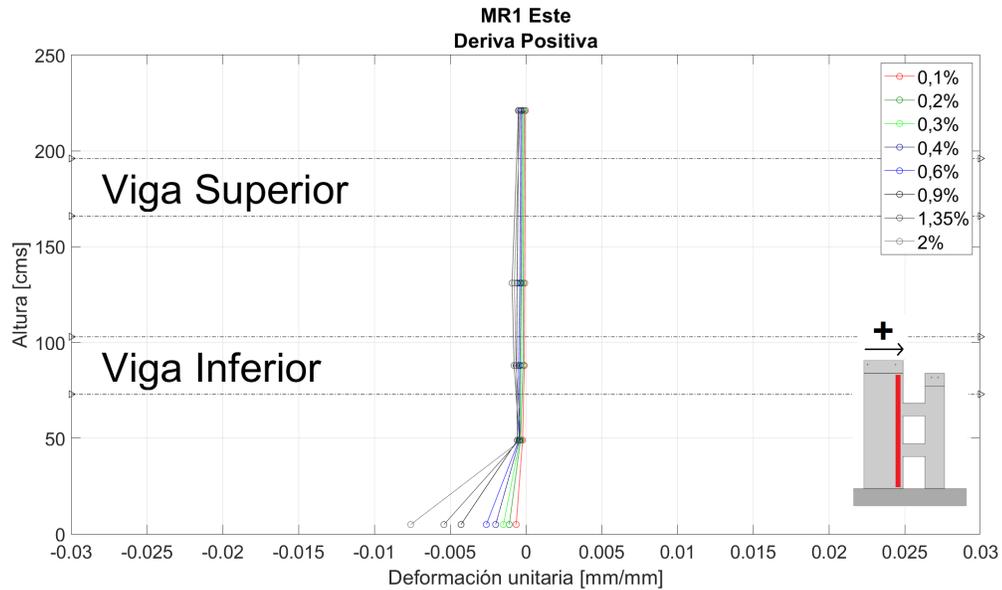
Las deformaciones por compresión que se observan en la zona este del muro MR1 (Figura 5.12) al someter la probeta a derivas positivas, se encuentran por debajo de las de la zona oeste, de igual forma que para el caso de las deformaciones por tracción.

Figura 5.12: Perfil de deformación en altura MR1 este deriva positiva

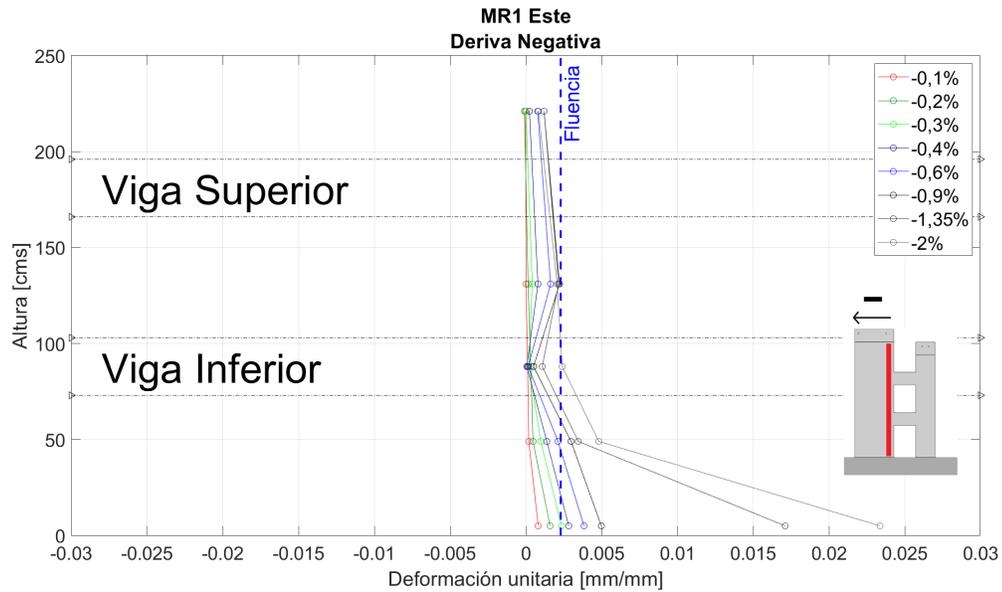
Como se mencionó anteriormente, la zona este del muro MR1 en derivas negativas (en Figura 5.13) presenta deformaciones de tracción ligeramente menores que la oeste en derivas positivas, lo cual puede explicarse por el efecto de la viga de acople sobre la carga vertical y, además, porque el sistema de anclaje del actuador sobre el muro MR1 no es capaz de transmitir las cargas positivas de igual forma que las negativas, se observó que ejerce mayores cargas en la dirección positiva.

Figura 5.13: Perfil de deformación en altura MR1 este deriva negativa

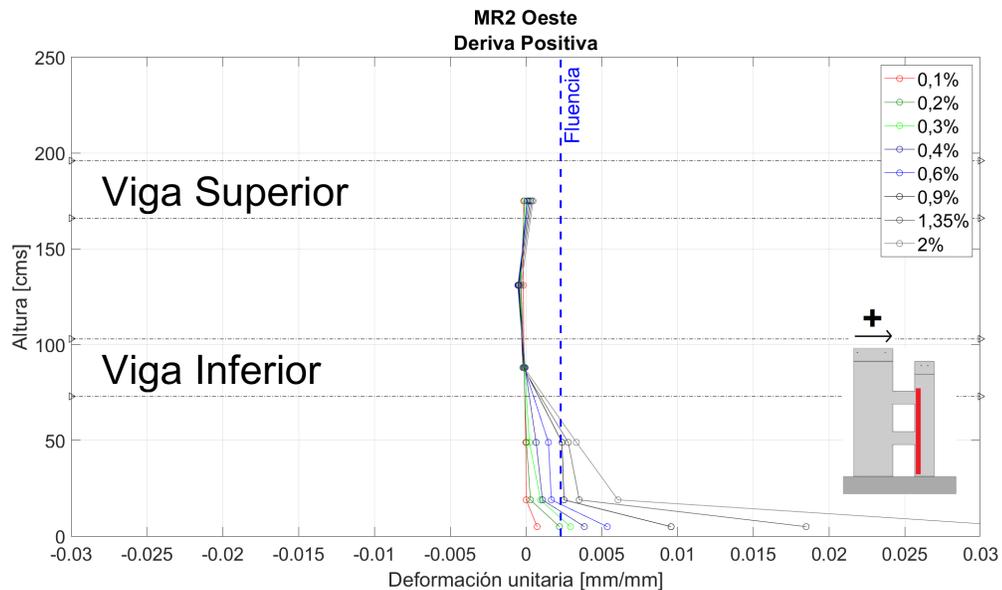
Las deformaciones por tracción en el lado oeste del muro MR2 (ver Figura 5.14) son de un orden similar a las del MR1 para los primeros ciclos, y al alcanzar la deriva del 2% se observa que es considerablemente mayor. En contraste con el lado este del muro MR2, el lado oeste muestra deformaciones por tracción considerablemente mayores.

Figura 5.14: Perfil de deformación en altura MR2 oeste deriva positiva

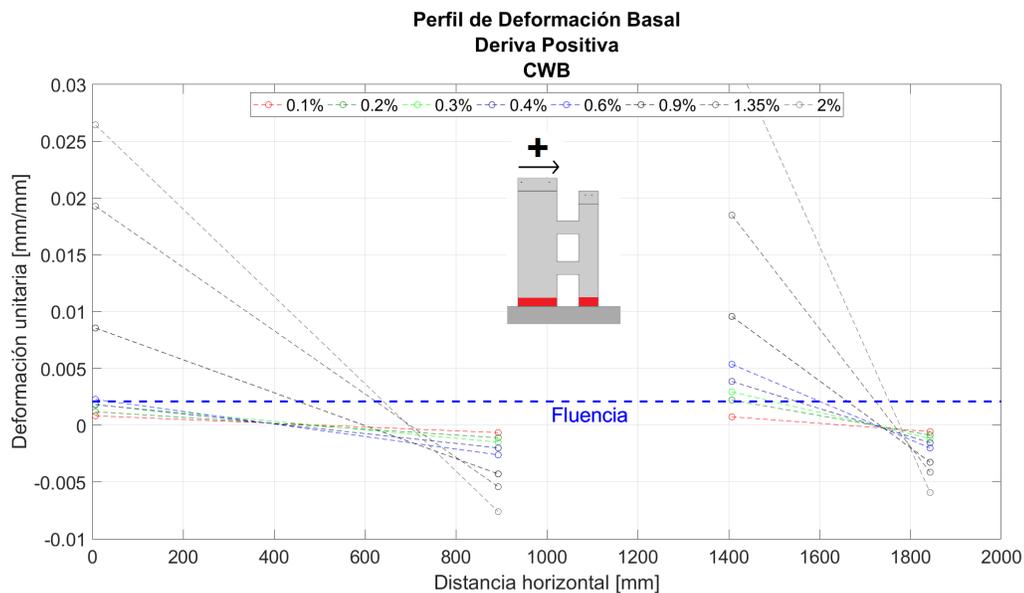
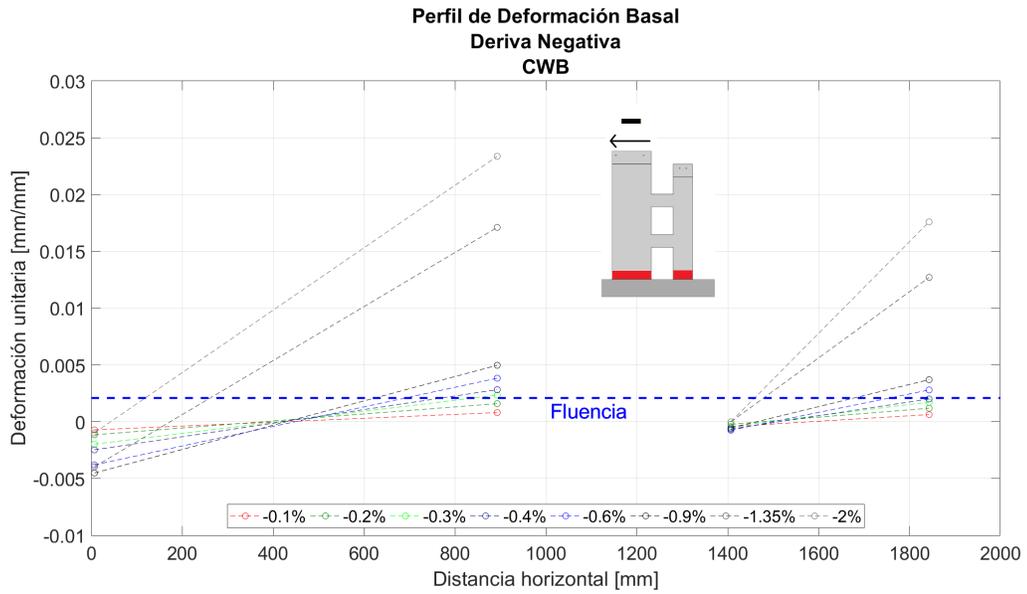
Se observa además que la fluencia ocurre después en los lados externos del muro, es decir lado izquierdo del MR1 y lado derecho del MR2, fluyendo a un 0.6% de drift, mientras que para los lados internos fluyen a un drift de 0.3%.

Figura 5.17: Perfil de deformación basal deriva positiva

Figura 5.18: Perfil de deformación basal deriva negativa

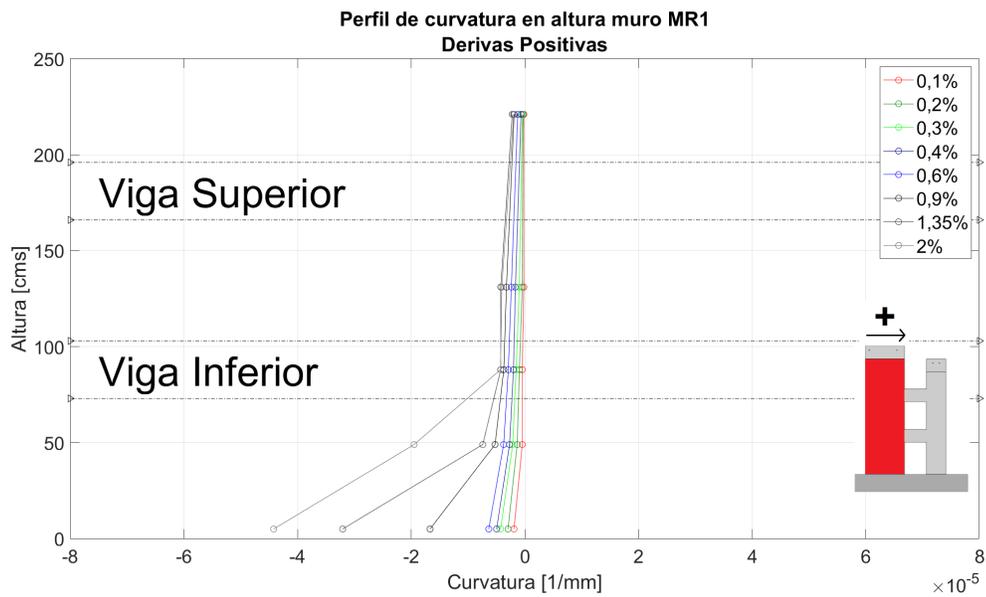
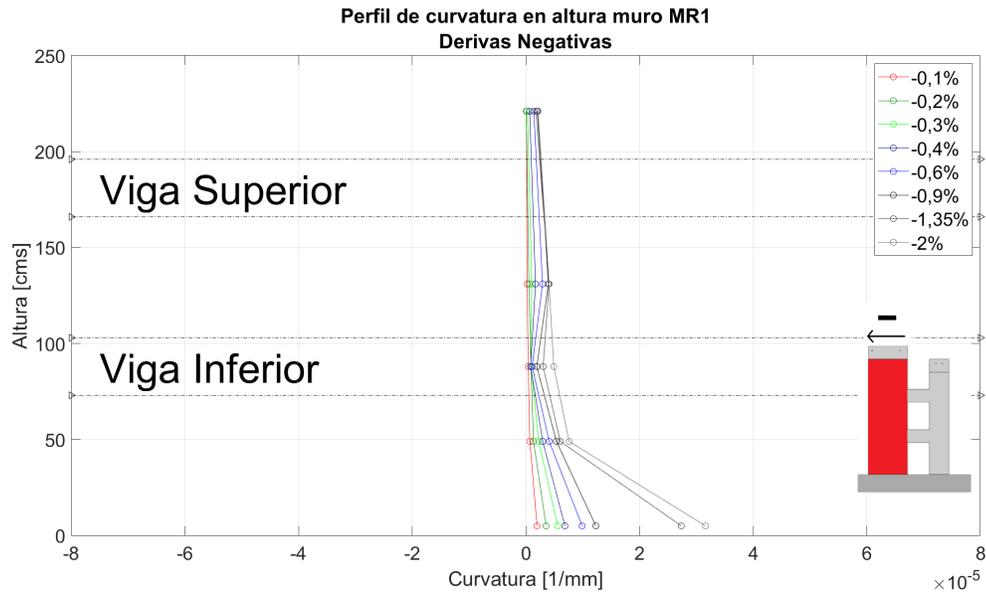
Los perfiles de curvatura en altura muestran un comportamiento análogo al mostrado por los perfiles basales y por los perfiles de deformación vertical.

Figura 5.19: Curvatura MR1 deriva positiva

Figura 5.20: Curvatura MR1 deriva negativa

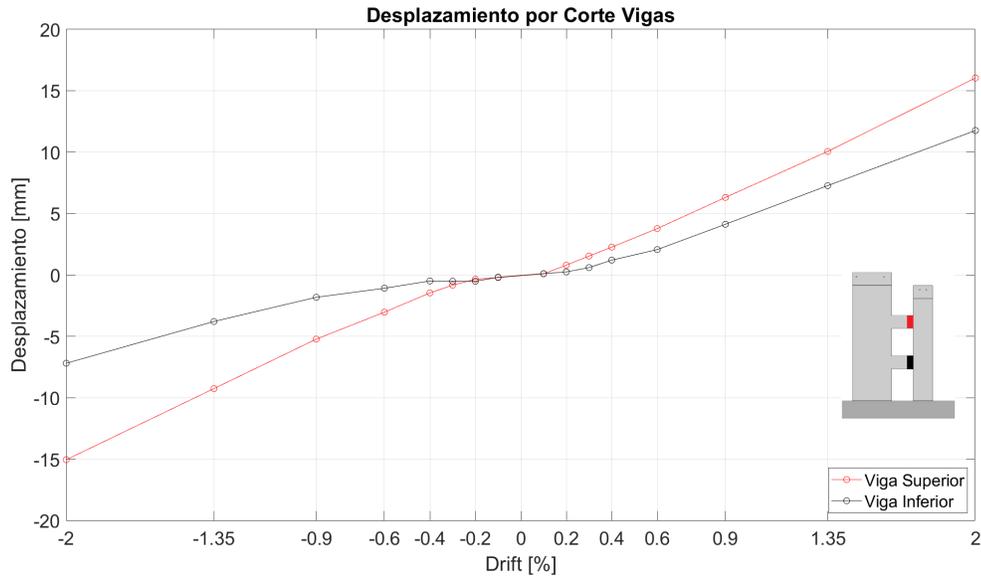
Durante el ensayo se observó que los elementos que sufrieron mayores deformaciones por corte fueron las vigas, pues grietas diagonales se distribuyeron por todo el área de estos elementos, lo cual se corrobora en la Figura 5.24, y los valores de desplazamiento por corte calculados son considerablemente mayores que los que tienen los pisos de los muros, superando los 15 [mm] en deriva positiva la viga superior.

La diferencia de desplazamientos que se observa entre ambas vigas se debe a la altura de estas, la viga superior al encontrarse directamente sometida a la carga vertical sufre un mayor esfuerzo de corte que la viga inferior, la cual recibe en menor grado el efecto de la carga axial.

Figura 5.24: Desplazamiento por corte ambas vigas

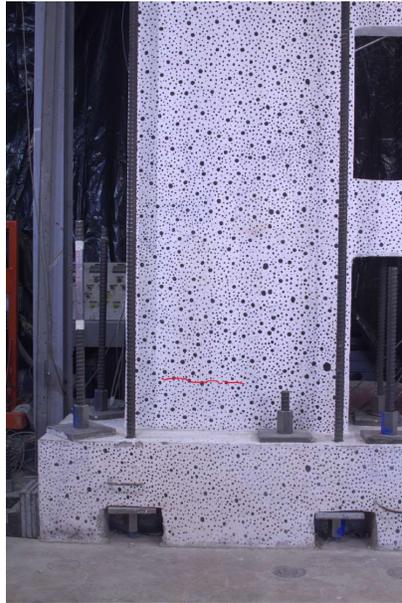
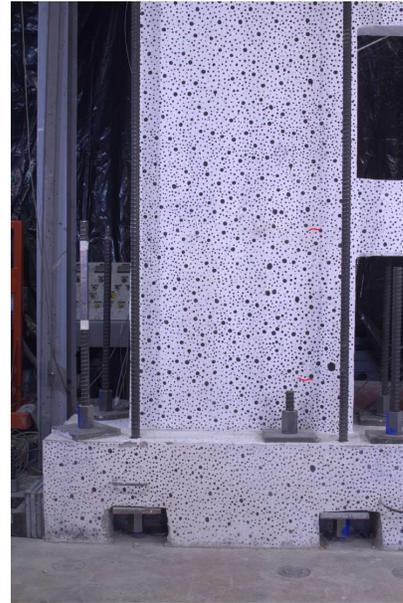
En el drift de 0.3% (Figura 5.28) se identifican las primeras grietas en ambas direcciones de aplicación de la carga de techo en el muro MR1, viéndose que estas son horizontales, por lo que se espera que sean producto de la flexión de los muros. En el muro MR2 no se logra divisar daño.

Figura 5.28: Evolución de grietas MR1 0.3 % drift
