UNIVERSIDAD DE CHILE
FACULTAD DE CIENCIAS FÍSICAS Y MATEMÁTICAS
DEPARTAMENTO DE INGENIERÍA CIVIL

**ESTUDIO EXPERIMENTAL DE MUROS RECTANGULARES ACOPLADOS
CON VIGA DE HORMIGÓN ARMADO MEDIANTE INSTRUMENTACIÓN
DE LVDT**

MEMORIA PARA OPTAR AL TÍTULO DE INGENIERO CIVIL

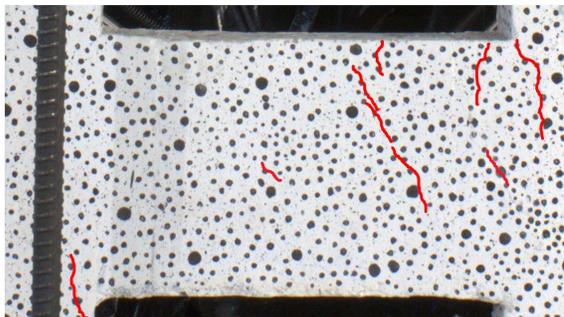
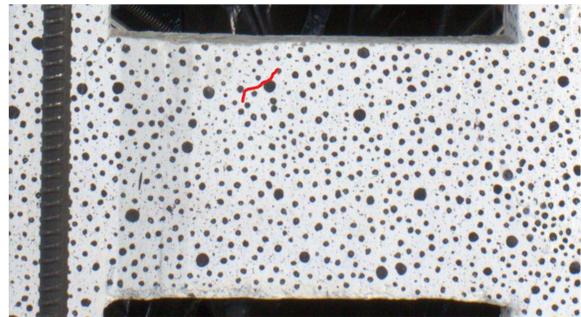
En la viga inferior (Figura 5.29) y superior (Figura 5.30) se observan las primeras grietas al estar en 0.3 % de drift, en la zona central de estos elementos se observan grietas diagonales, y en las juntas con los muros también para ambas derivas, estas grietas en las juntas con los muros se lograron divisar desde que se aplicó la carga vertical sobre el muro MR1.

Figura 5.29: Evolución de grietas viga inferior 0.3 % drift

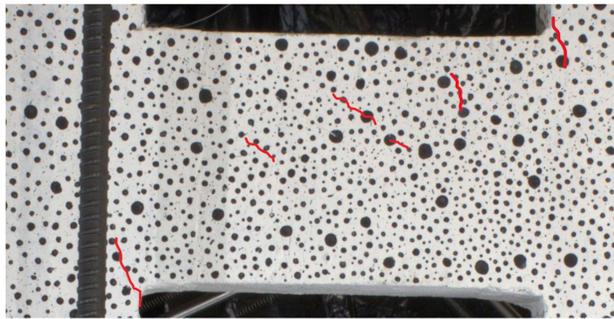
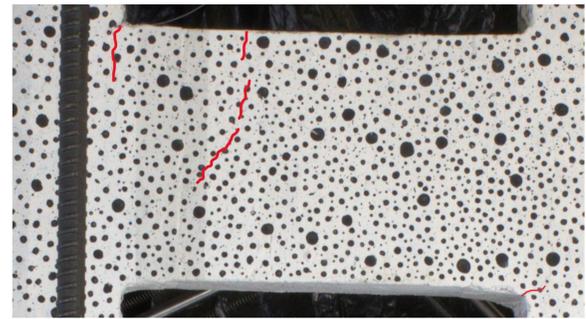
Figura 5.30: Evolución de grietas viga superior 0.3% drift

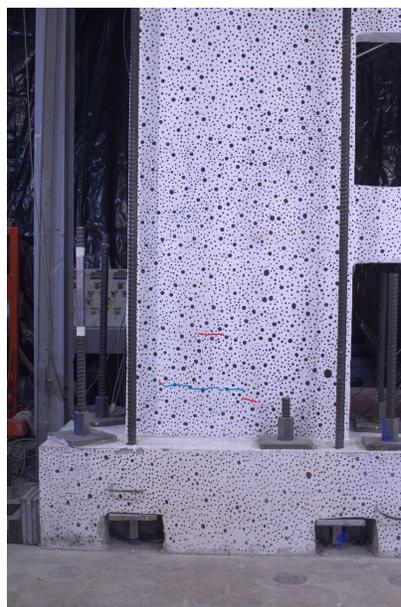
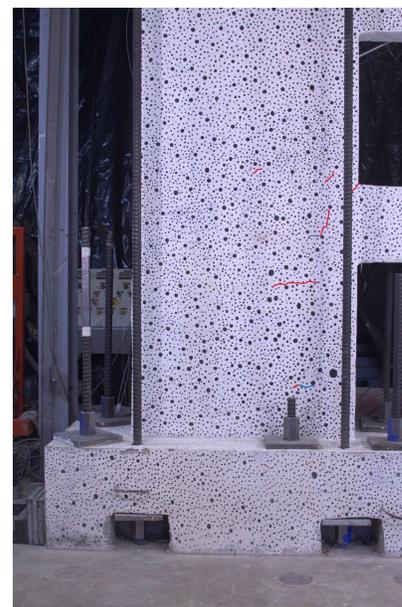
Al 0.4% de drift (ver Figura 5.31), se observa en el muro MR1 una extensión de las grietas de flexión tanto para las derivas positivas como negativas, además de las que presenta la viga de acople en la junta con el muro MR1.

Figura 5.31: Evolución de grietas MR1 0.4% drift

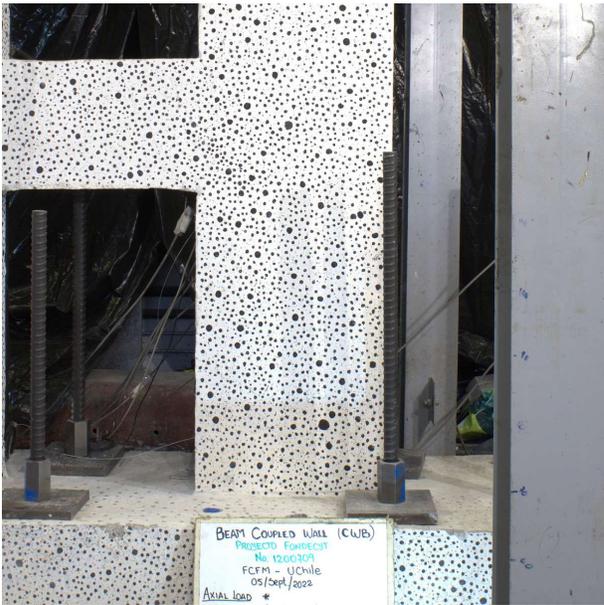
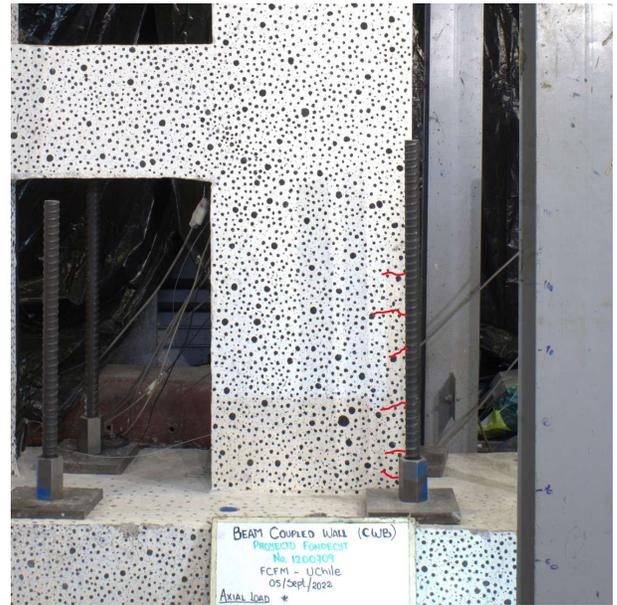
Para el muro MR2 (Figura 5.32) se identifican sólo para la deriva negativa fisuras de flexión en el borde derecho del muro, mientras que en deriva positiva al 0.4% no se observaron fisuras en la foto.

Figura 5.32: Evolución de grietas MR2 0.4 % drift

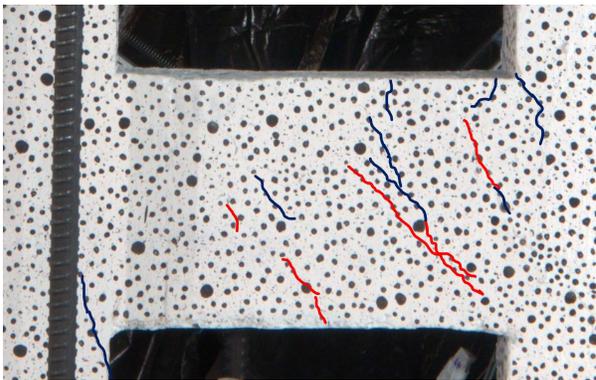
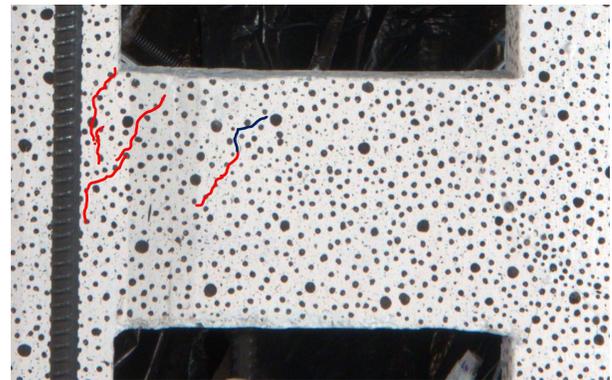
La Figura 5.33 y Figura 5.34 muestran, respectivamente, que en la viga inferior y superior se extienden las grietas vistas anteriormente, así como también se generan nuevas en su mayoría diagonales en el centro de estos elementos para ambas derivas. El que sean diagonales estas grietas indica que probablemente el corte sea el esfuerzo que prevalece en estos elementos.

Figura 5.33: Evolución de grietas viga inferior 0.4 % drift

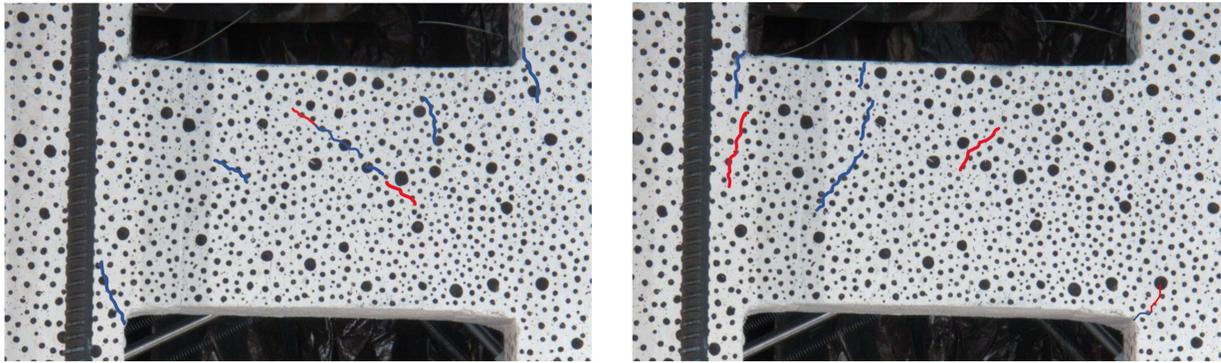
Figura 5.34: Evolución de grietas viga superior 0.4 % drift

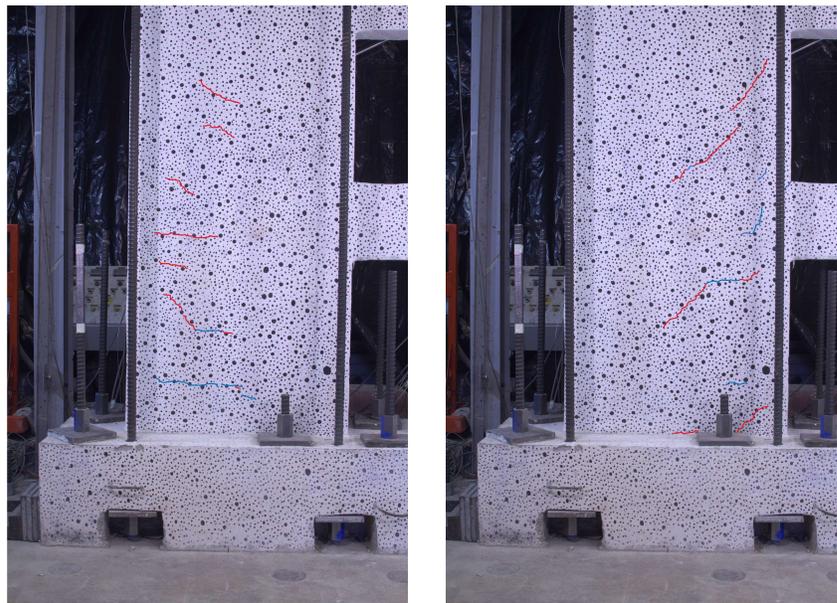
Al alcanzar el nivel de deriva de 0.6 %, en el muro MR1 se aprecia en la Figura 5.35 la ampliación de las grietas preexistentes en las derivas positiva y negativa, de manera tanto horizontal como diagonal para las grietas producto de flexión.

Figura 5.35: Evolución de grietas MR1 0.6 % drift

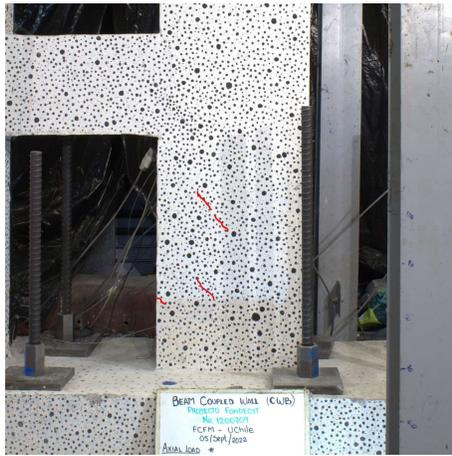
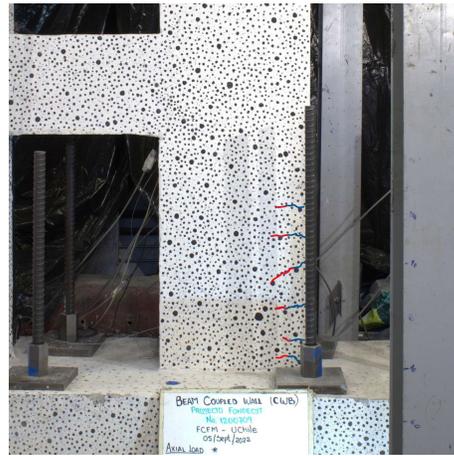
En la Figura 5.36, se observa que para el muro MR2 en la deriva de 0.6 %, aparecen las primeras grietas diagonales en la deriva positiva debidas a flexión pues provienen de una horizontal, o no se producen en el centro del muro, mientras que para la deriva negativa se extienden las grietas de flexión anteriores.

Figura 5.36: Evolución de grietas MR2 0.6 % drift

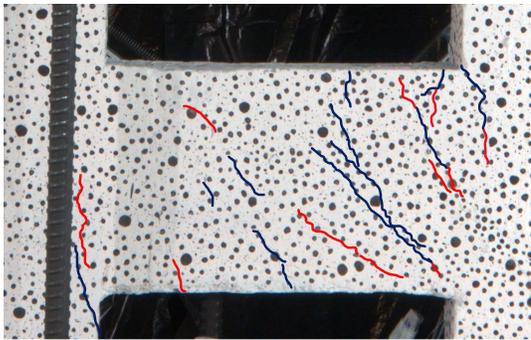
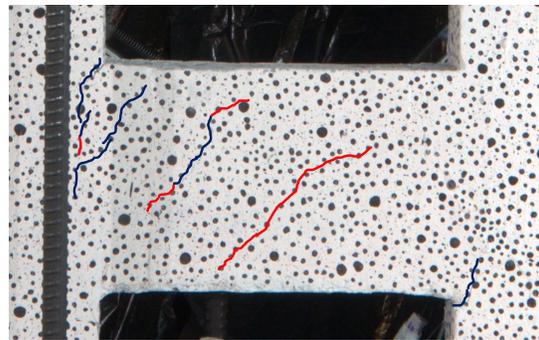
En la Figura 5.37 y Figura 5.38 se observa que siguen generándose grietas diagonales tanto en la viga inferior como superior de la probeta, y un par de grietas a flexión en el borde superior derecho de ambas vigas, además de prolongarse las grietas ya existentes .

Figura 5.37: Evolución de grietas viga inferior 0.6 % drift

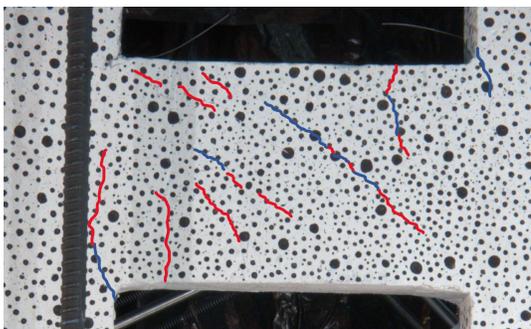
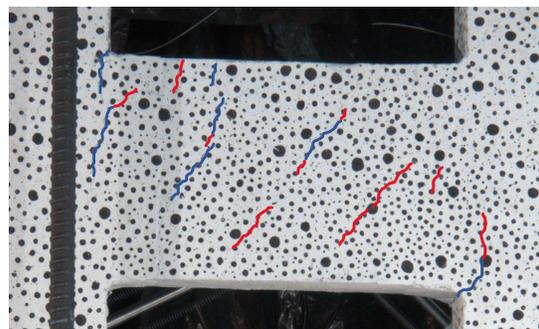
Figura 5.38: Evolución de grietas viga superior 0.6 % drift

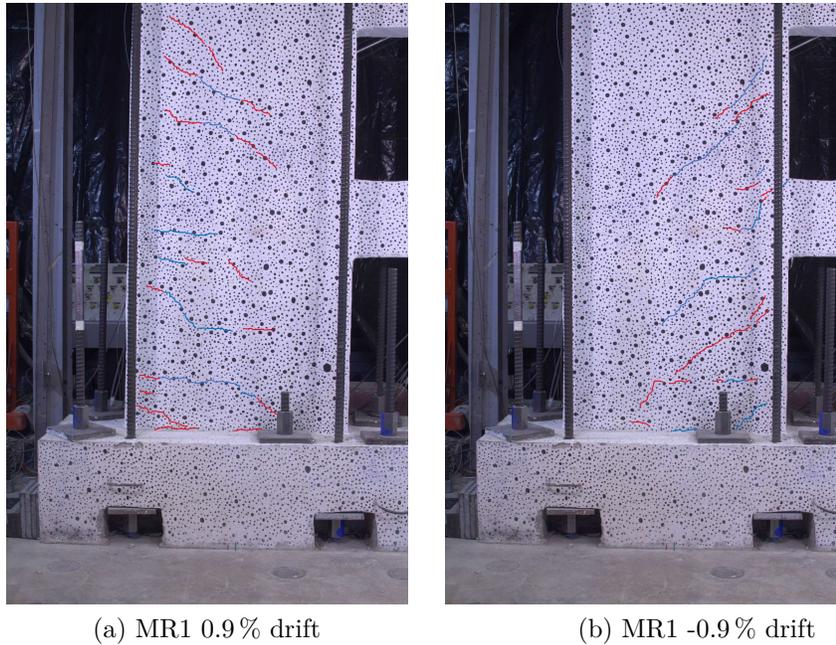
Alcanzado el 0.9% de deriva, punto en el cual se alcanza la fluencia de las barras de la base, se observa en la Figura 5.39 que el muro MR1 presenta una gran propagación de las grietas pre existentes, junto con la aparición de nuevas grietas de flexión para ambas derivas, predominando la aparición de las diagonales por sobre las horizontales, abarcando ya prácticamente la mitad del largo del muro.

Figura 5.39: Evolución de grietas MR1 0.9% drift

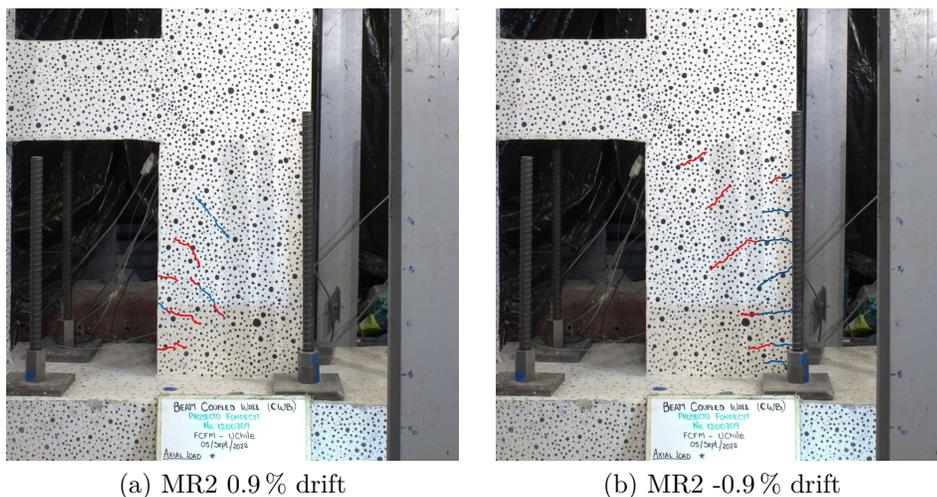
En el muro MR2 para ambas derivas se observan extensiones de las grietas anteriores, y la aparición de otras nuevas, en particular, se desarrolla una gran grieta para el caso del drift negativo en el centro del muro, mientras que en el positivo, aparecen nuevas grietas de flexión cerca de la base del muro. Esto se observa en la Figura 5.40.

Figura 5.40: Evolución de grietas MR2 0.9% drift

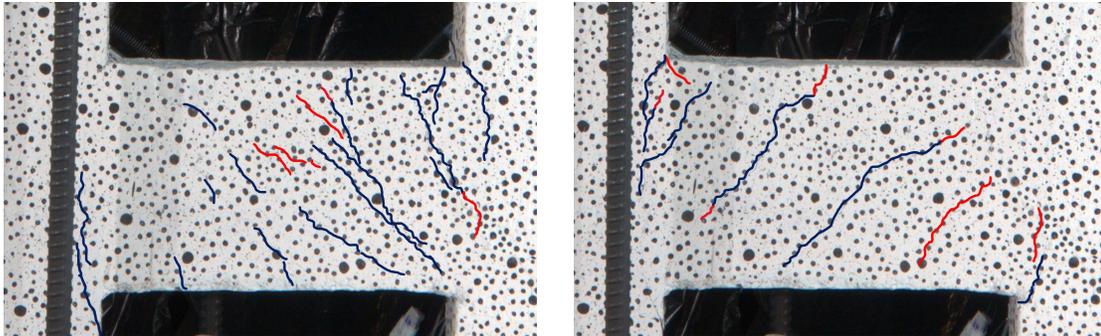
Se muestra en las imágenes de la Figura 5.41 la evolución del daño en la viga inferior, y en la Figura 5.42 la de la viga superior. Se observa que las vigas una vez alcanzado el 0.9% de deriva presentan un mayor número de grietas diagonales que en la deriva anterior, y que las grietas ya existentes se prolongan debido al aumento de desplazamiento de techo.

Figura 5.41: Evolución de grietas viga inferior 0.9% drift

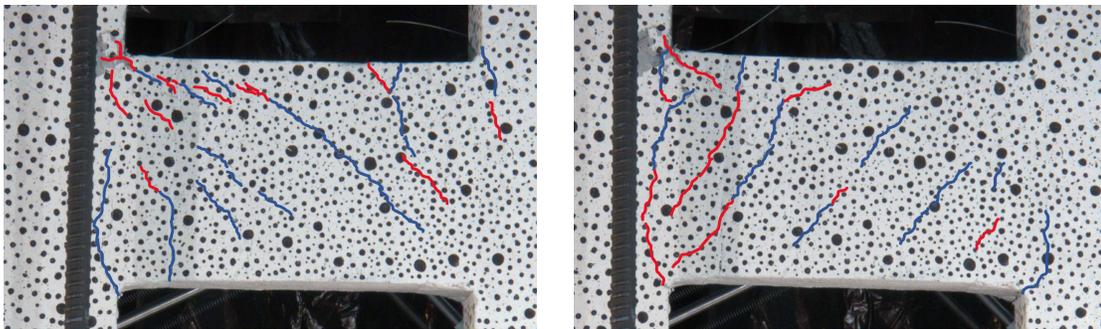
Figura 5.42: Evolución de grietas viga superior 0.9% drift

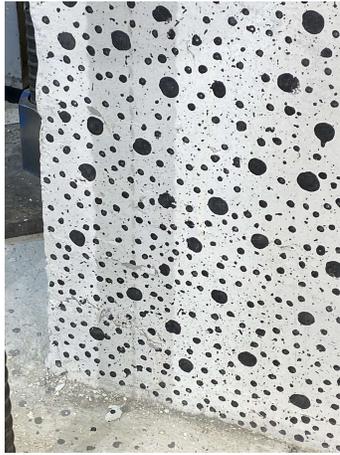
En la base izquierda del muro MR1 se observa algo del daño provocado por la flexión del muro (ver Figura 5.43).

Figura 5.43: Base izquierda muro MR1

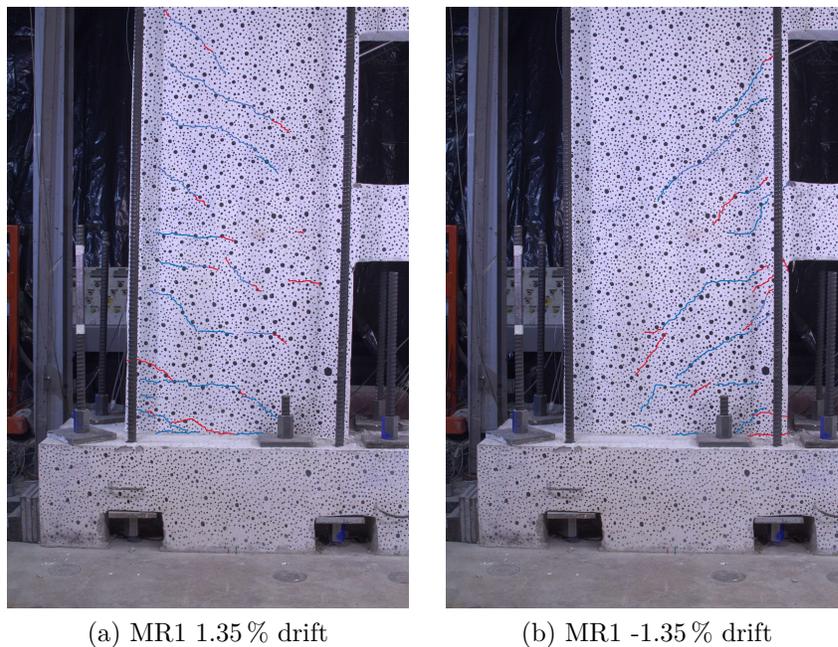
El muro MR1 (Figura 5.44) muestra en general extensiones de las grietas ya existentes, abarcando casi todo el largo del muro algunas de ellas, y en menor cantidad la aparición de algunas grietas nuevas de flexión para derivas positivas y negativas. Se observa ya a estas alturas, que las grietas que dominan son las que son producto de la flexión, siendo este el esfuerzo que se esperaba que domine, debido a la esbeltez del muro.

Figura 5.44: Evolución de grietas MR1 1.35 % drift

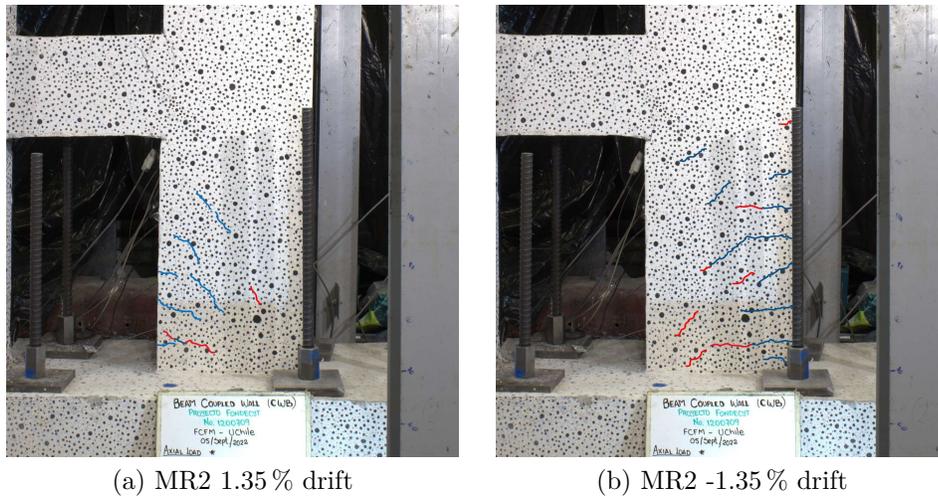
En la Figura 5.45 se tiene que para el muro MR2 se extienden las grietas pasadas para las derivas positiva y negativa, y también aparece una nueva grieta de flexión diagonal para la

deriva negativa.

Figura 5.45: Evolución de grietas MR2 1.35 % drift

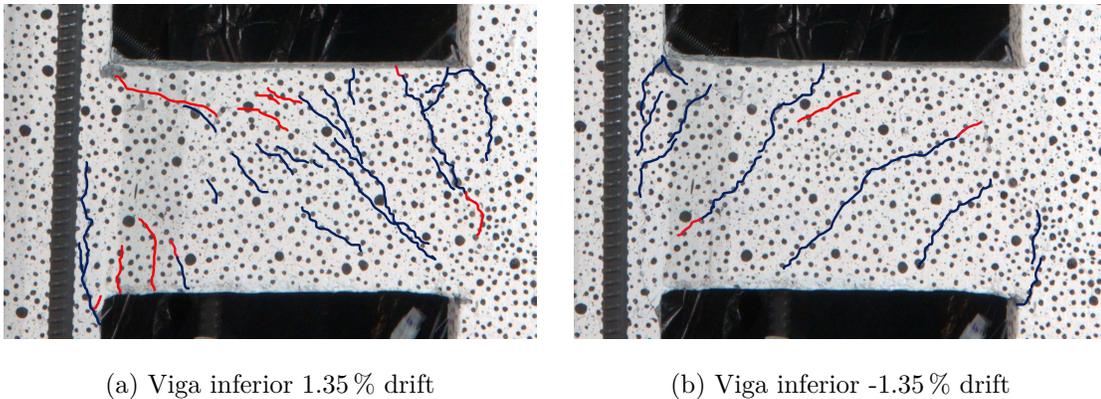
En las siguientes imágenes de la Figura 5.46 y Figura 5.47 se muestran las vigas en el nivel de deriva de 1.35 %. Se observa la propagación del daño, en particular, se evidencia pérdida de recubrimiento en la zona superior izquierda de ambas vigas, la cual es mayor en la viga superior, además, se pueden ver nuevas grietas y extensión de las grietas anteriores en ambas vigas.

Figura 5.46: Evolución de grietas viga inferior 1.35 % drift

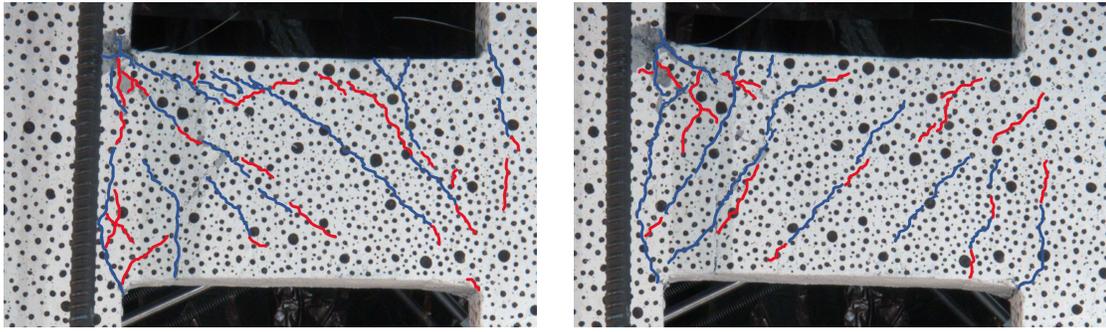
Figura 5.47: Evolución de grietas viga superior 1.35 % drift

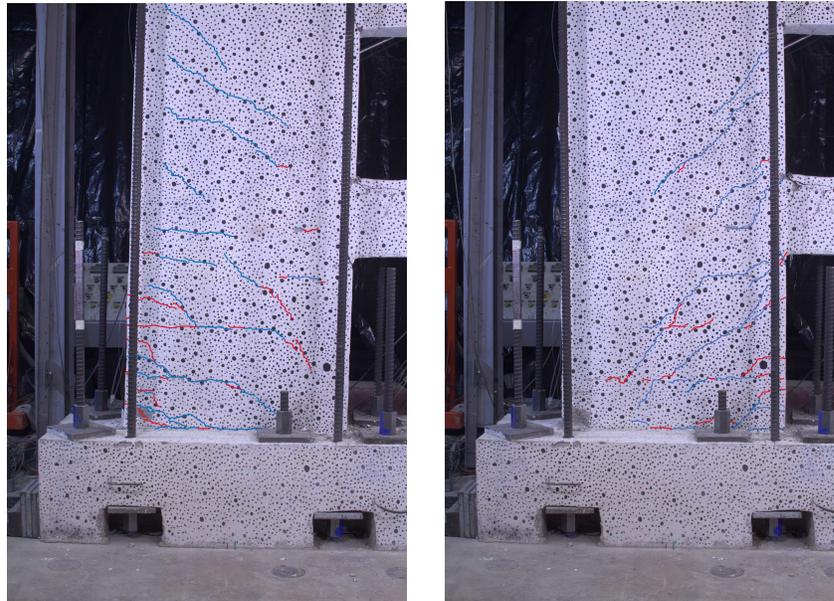
Al llegar al nivel de deriva de 2 %, se observa en la Figura 5.48 que prácticamente no aparecen grietas nuevas en el muro MR1, sino que hay una gran propagación de las grietas anteriores a lo largo del muro, particularmente en la zona del primer piso, para ambas derivas, además en el lado izquierdo de la base del muro MR1 se comienza a perder recubrimiento.

Figura 5.48: Evolución de grietas MR1 2 % drift

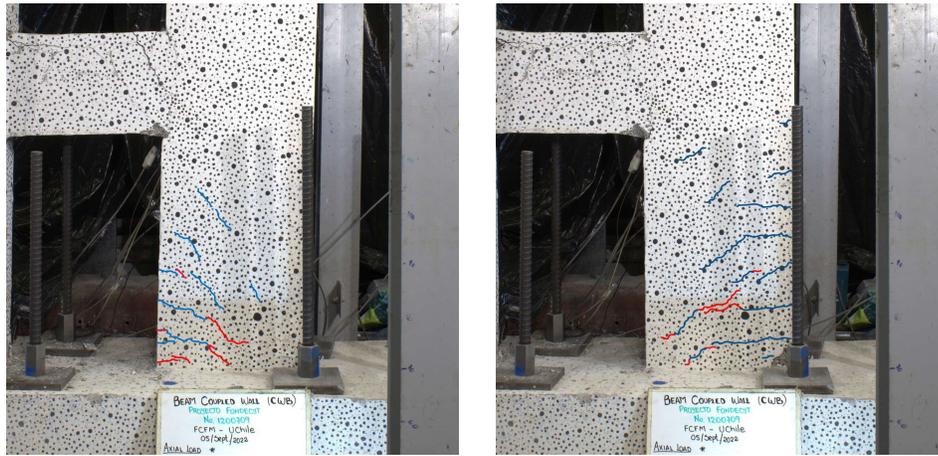
De manera análoga al muro MR1, la Figura 5.49 muestra que el muro MR2 presenta mayormente sólo propagación de sus grietas previas para las dos derivas, ya abarcando casi todo el largo del muro. Se observa también el desarrollo de una nueva grieta de flexión para la deriva positiva en un punto muy cercano al pedestal, a una altura de aproximadamente 5 [cms].

Figura 5.49: Evolución de grietas MR2 2% drift

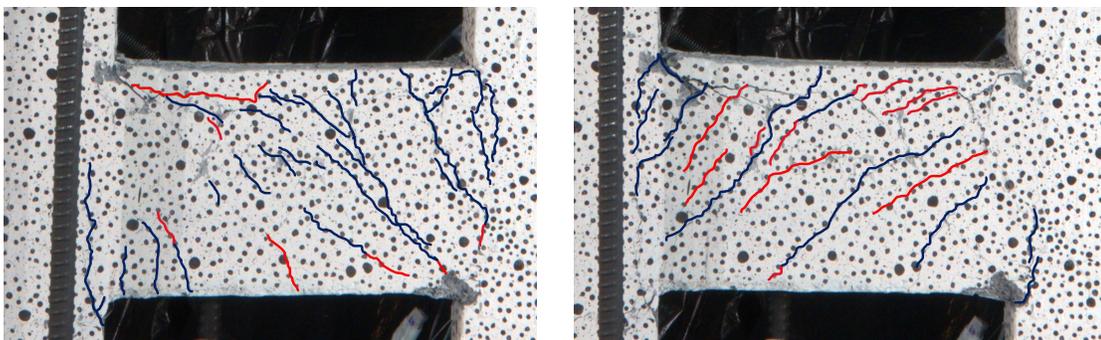
En cuanto a la evolución del daño de las viga inferior que se observa en las imágenes de la Figura 5.50 y de la viga superior que muestra la Figura 5.51, se evidencia que hay grietas diagonales prácticamente en toda la extensión de ambas vigas y una mayor pérdida de recubrimiento en la zona superior izquierda de ambas vigas, con lo cual se deduce que a este nivel de deriva el acero es el material que está encargado de resistir los esfuerzos en las vigas, y dada la enorme propagación de grietas de forma diagonal en estos elementos, son definitivamente esfuerzos de corte los que dominan el modo de falla de las vigas.

Figura 5.50: Evolución de grietas viga inferior 2% drift

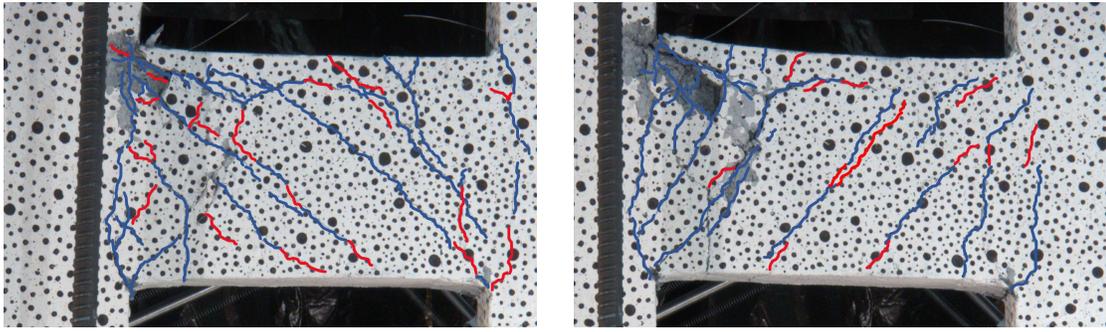
Figura 5.51: Evolución de grietas viga superior 2 % drift

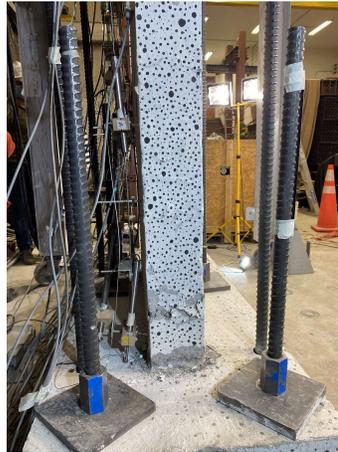
Figura 5.52: Base izquierda muro MR1 2 % drift

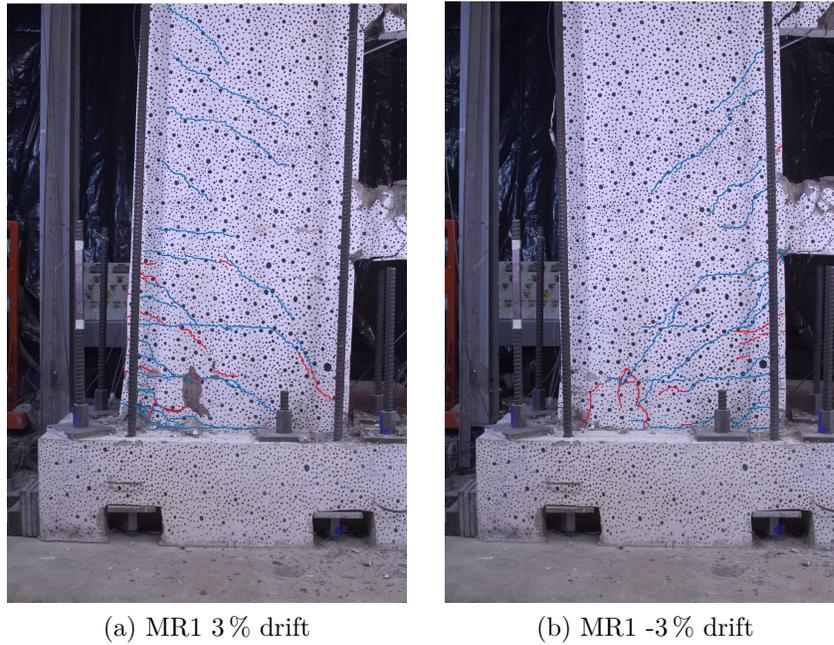
Finalmente, se alcanza la última deriva de 3 %. El muro MR1 (ver Figura 5.53) presenta, al igual que para el cambio de deriva anterior, una elevada propagación de sus grietas preexistentes, abarcando ya la totalidad del largo del muro en algunos casos para ambas derivas, es importante mencionar que dado que estas grietas no se generaron desde el centro del muro, entonces es la flexión el esfuerzo que provoca la aparición de estas. Ambos lados de la base presentan una gran pérdida de material y se puede observar la enfierradura descubierta, se produce rotura de las 4 barras verticales del extremo izquierdo del muro MR1, presentando así una falla dúctil por pandeo local en la armadura vertical a la altura de la base izquierda durante el segundo ciclo del 3 % de drift.

Figura 5.53: Evolución de grietas MR1 3 % drift

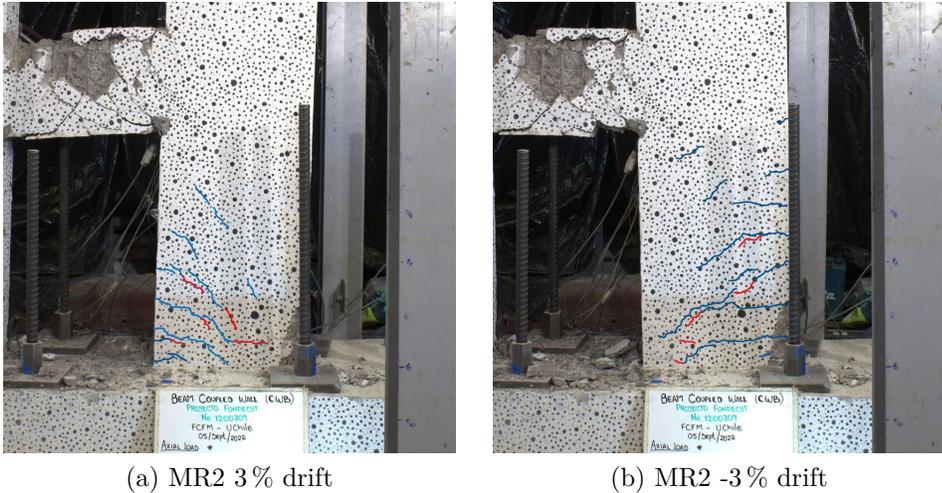
De manera análoga al muro MR1, el muro MR2 (ver Figura 5.54) presentó altas pérdidas de recubrimiento en el lado derecho de su base, y las grietas de flexión abarcan casi todo el largo de las cercanías de la base producto de la tracción que se produce en cada lado para su deriva respectiva.

Figura 5.54: Evolución de grietas MR2 3 % drift

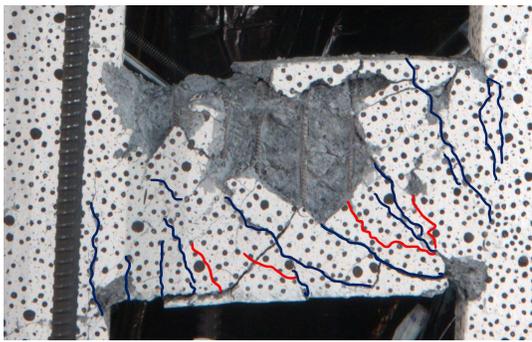
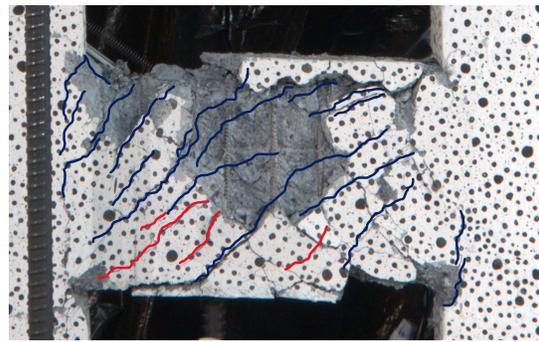
En la Figura 5.55 y Figura 5.56 se observa que las vigas tanto inferior como superior se encuentran con una enorme pérdida de hormigón al alcanzar el 3 % de deriva en la zona superior izquierda. Y dada la marcada diagonal de pérdida de recubrimiento que recorre el centro de las vigas, se confirma entonces que la falla es por los esfuerzos de corte que predominan en estos elementos.

Figura 5.55: Evolución de grietas viga inferior 3% drift

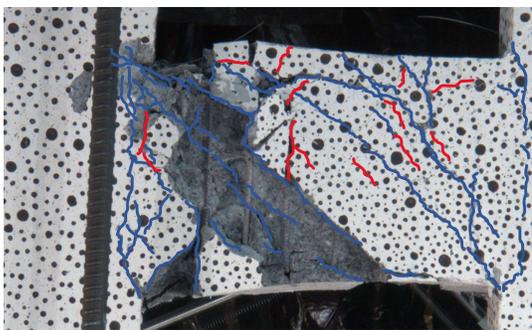
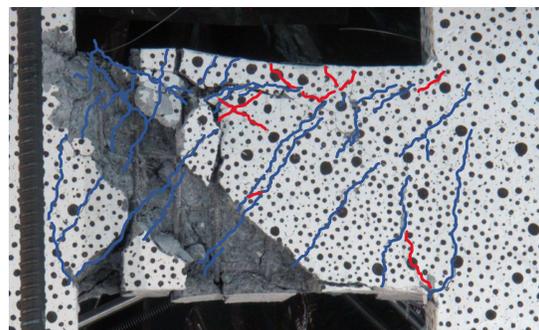
Figura 5.56: Evolución de grietas viga superior 3% drift

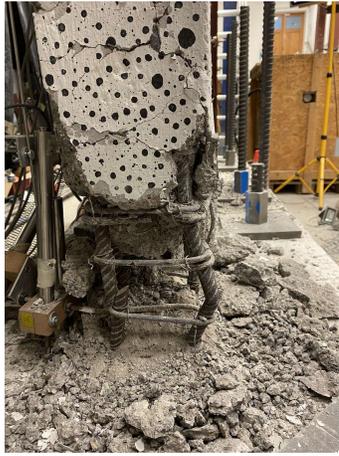
En las imágenes de la Figura 5.57 se tiene la causa de la falla final de la probeta en la base izquierda del muro MR1. Se observan las barras verticales pandeadas en la imagen a), previo a que estas se cortaran, lo cual se observa en la imagen b), las 4 barras verticales del lado izquierdo del Muro MR1 se cortaron durante los ciclos de la deriva del 3%. Con lo cual se tiene que el modo de falla de la probeta es por pandeo local en la base izquierda del muro MR1.

(a) Base izquierda muro MR1

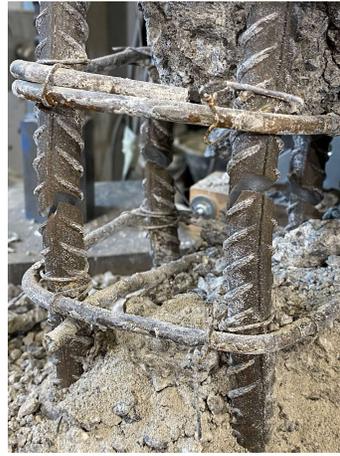
Figura 5.57: Fotos base MR1 3% drift

(b) Barras cortadas

Durante la transición del primer al segundo ciclo de la última deriva de 3 % de drift, se evidencia rotura de una de las barras de la armadura vertical en la base izquierda del muro MR1 (lado del actuador) por pandeo local en aproximadamente una deriva de 2.5 %, lo que genera una pérdida de capacidad a flexión y explica la abrupta caída de la curva en la zona inferior izquierda. Posteriormente en el desarrollo del segundo ciclo de este mismo drift se

fracturan nuevamente en la misma zona las barras verticales, observándose una considerable caída de carga al llegar al tercer ciclo de la deriva positiva, tras esto se detiene el ensayo y no se completa totalmente el tercer ciclo de 3% de drift.

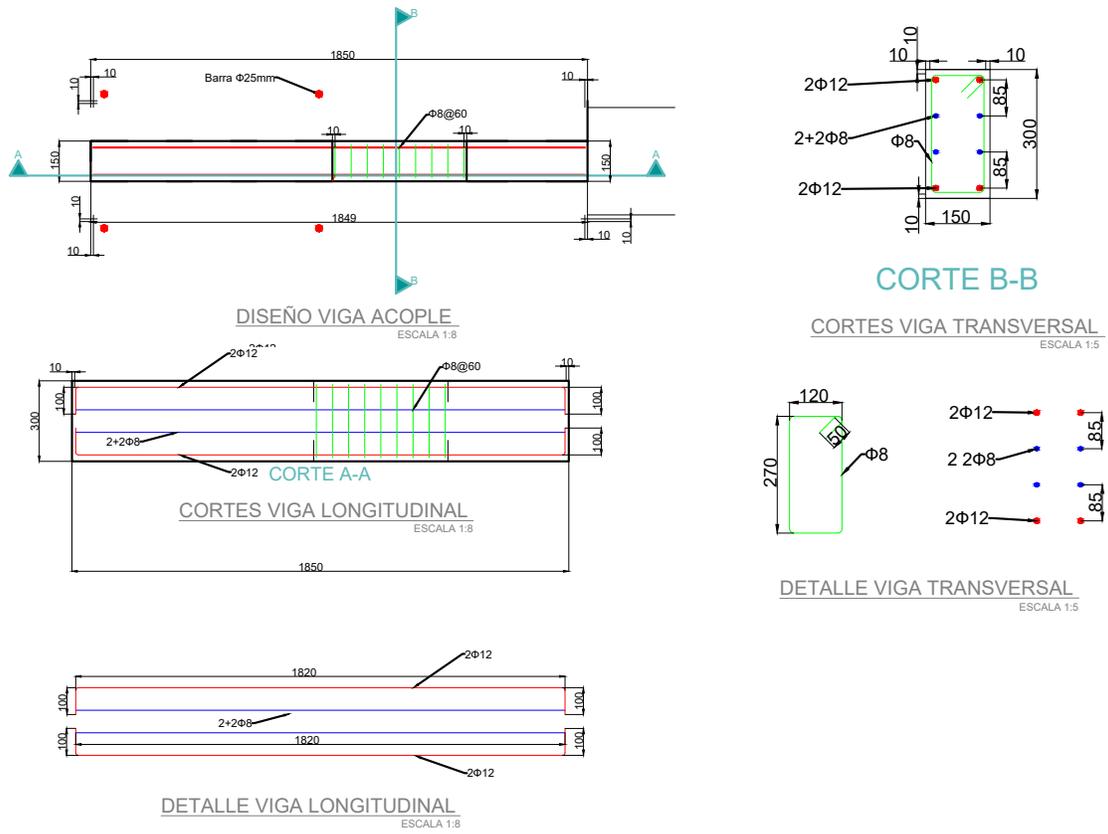
Figura A.2: Detalle viga de acople
