UNIVERSIDAD DE CHILE

DEPARTAMENTO DE INGENIERÍA DE MINAS

**EVALUACIÓN DE LA FORTIFICACIÓN EN LA EXCAVACIÓN DE LOS PUNTOS DE
VACIADO EN MINA EL TENIENTE**

MEMORIA PARA OPTAR AL TÍTULO DE INGENIERO CIVIL DE MINAS

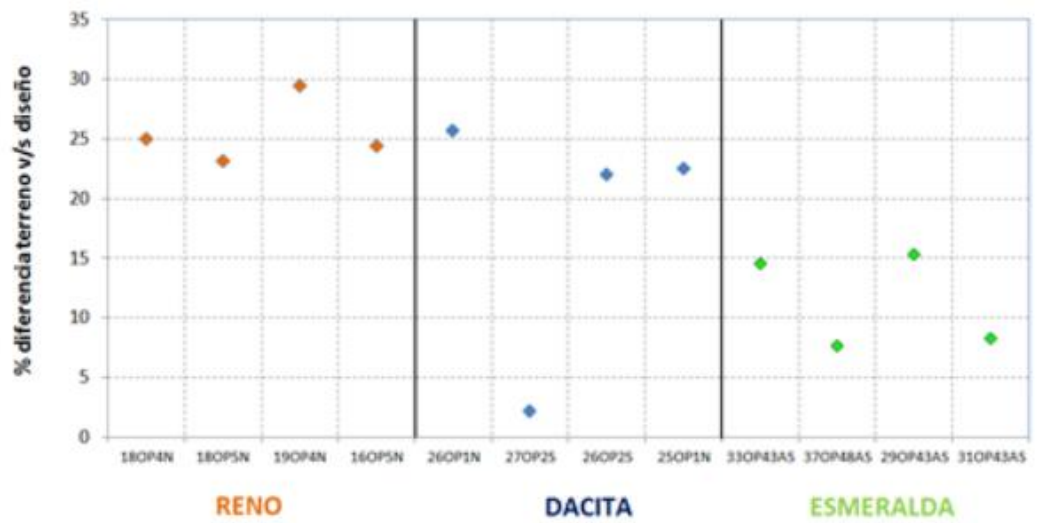
Figura 11: Sobre excavación medida en terreno respecto al diseño implementado (Celis, 2018).

Por otro lado, mediante la medición en terreno de la geometría del pilar donde se encuentra el punto de vaciado, se estima una sobre excavación en un rango de 15% a 25% asociada al desquinche del pilar. En la Figura 11 se observa la sobre excavación, entendida como la razón entre las mediciones en terreno versus el diseño, para distintos puntos de vaciados ubicados en tres minas distintas; Reno, Dacita y Esmeralda. Así, es posible notar que, en promedio, la sobre excavación es porcentualmente más baja en Mina Esmeralda que en las Minas Reno y Dacita.

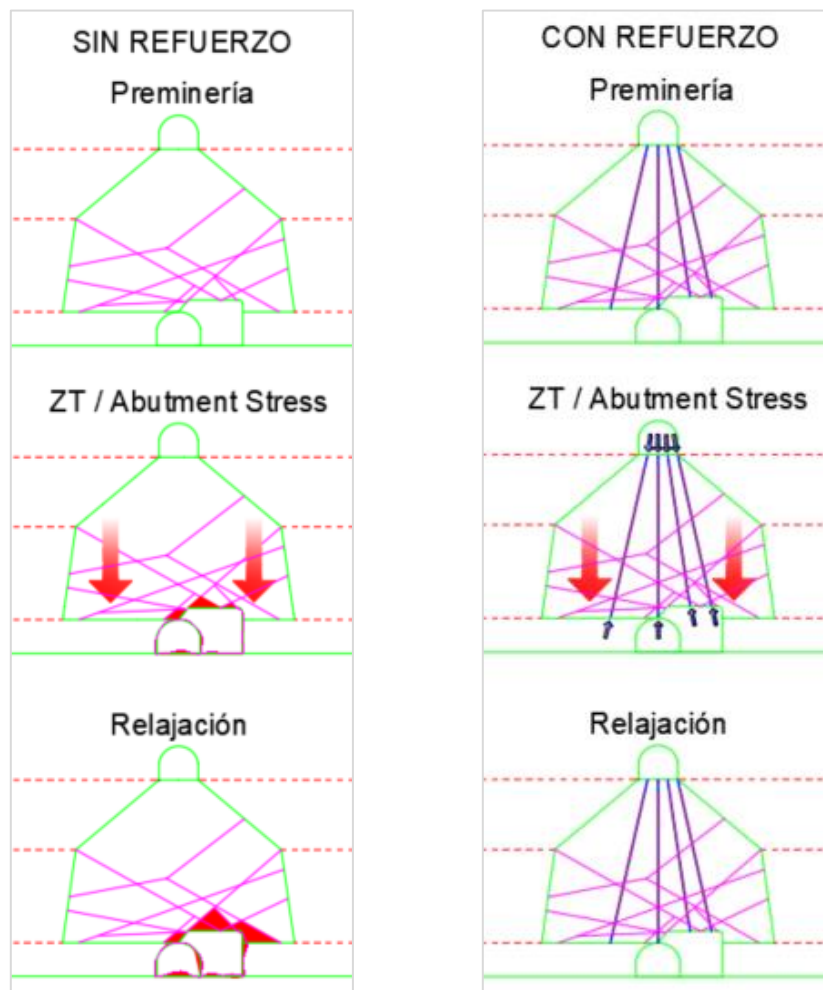
Figura 15: Esquema simple de funcionamiento de refuerzo implementado en Crown Pillar.

Debido a la vulnerabilidad generada por el desquinche en los pilares donde se ubican los PV, se tiene como respuesta la implementación un diseño de refuerzo situado en la bóveda de los puntos de vaciado. Este diseño ha presentado un buen desempeño en reducir y evitar las caídas de cuñas, siendo el resultado práctico satisfactorio para mantener la continuidad operacional de los puntos modificados. En la Figura 15 se muestra un esquema simple del funcionamiento del refuerzo implementado.

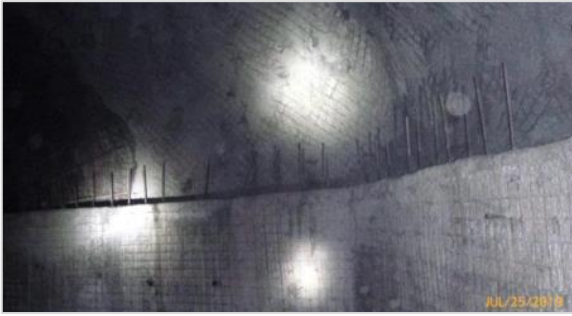
a) Instalación de barras para empalme

b) Extensión malla para empalme con muro

Figura 19: Construcción de refuerzo en puntos de vaciado de C23 RN.

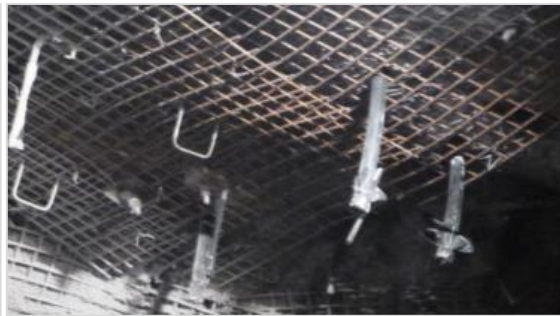
a) Instalación pernos L y trabas

b) Tiros de cables protegidos previo shotcrete

Figura 20: Construcción de refuerzo de pernos, trabas y cables en C23 RN.

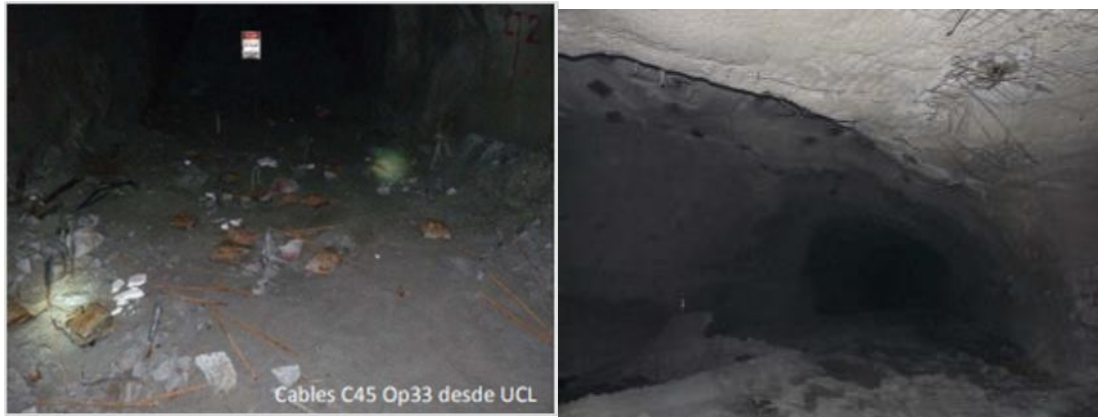
En la Figura 22 se tienen dos imágenes tomadas en terreno de la Calle 45 OP 33. La Figura 22 a) corresponde a el UCL el 22/07/2019, donde se aprecian los cables instalados en el piso y donde el 97% de los cables están tensados con planchuela, barril cuña y destrenzados sin lechar. Además, se tienen 6 cables con doble planchuela P2 y un cable sin tensar al norte del PV. En cambio, la Figura 22 b) muestra los cables desde el NP donde al 24/09/2019 solo se presenta lajeo leve de shotcrete.

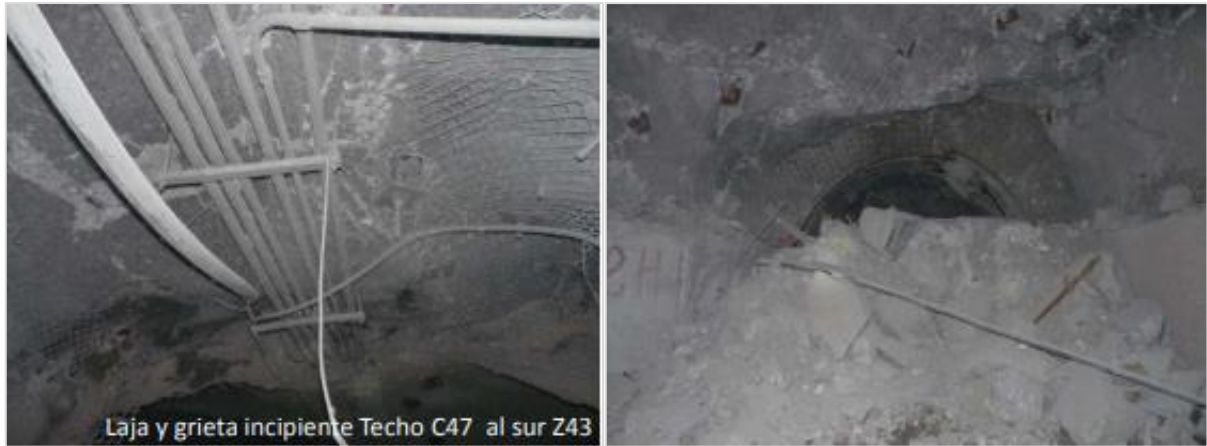
En la Figura 23 *a)* se observa laje de shotcrete y una grieta incipiente en el techo de la Calle 47 al sur de Z43 el 22/07/2019, en la Figura 23 *b)* se muestran las condiciones de la calle al 12/08/2019 donde se inhabilita el acceso hacia Z42. En la Figura 24 se presentan dos fotografías del estado de la Calle 47 OP 33 el 24/09/2019. En la Figura 24 *a)* se puede ver desprendimiento de obra civil, y en la Figura 24 *b)* se evidencia incremento de la grieta al sur de la intersección.

Figura 23: Fotos en terreno de Calle 47 OP 33 Z42 desde NP (imagen a y b).

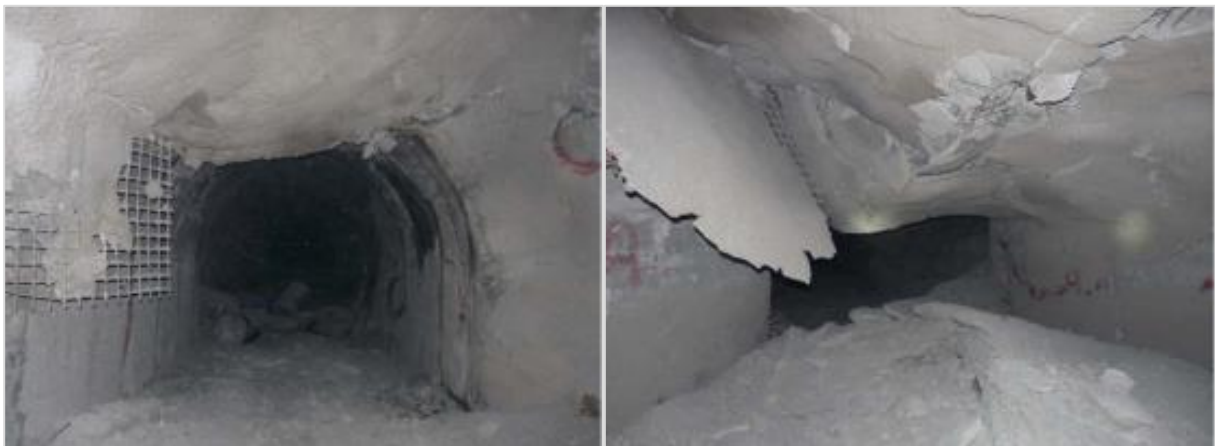
a) 24/09/2019

b)24/09/2019

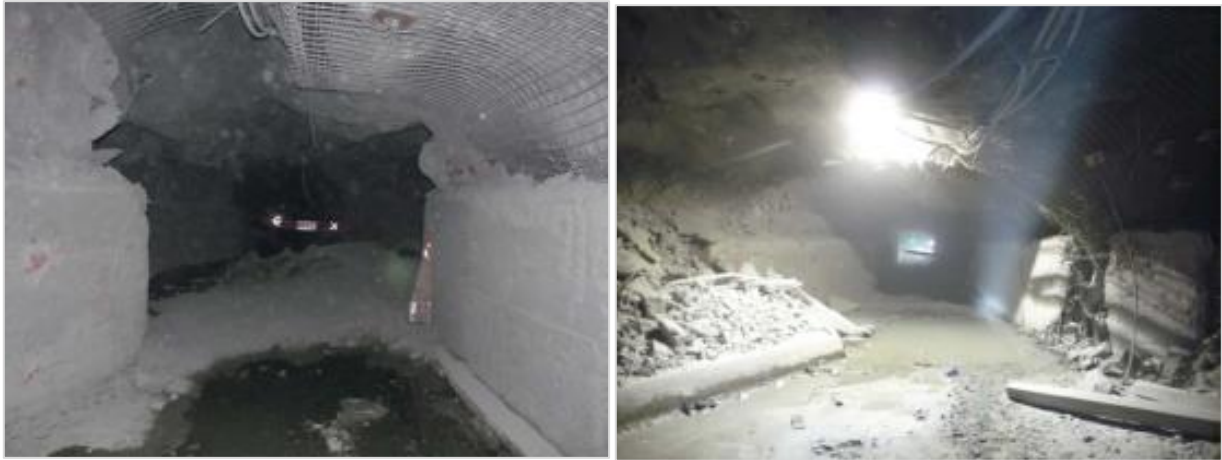
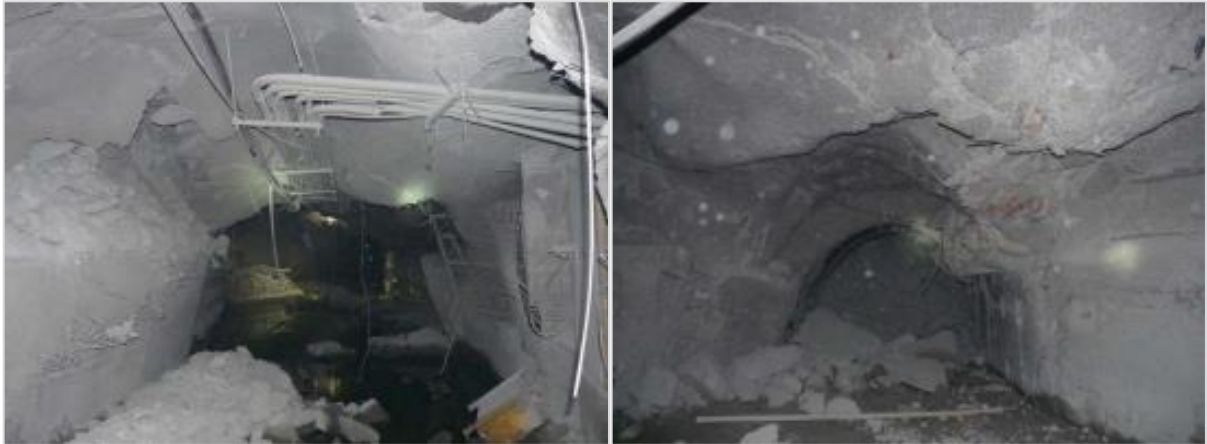
En la Figura 25 *a*) se observa la intersección Z42/Z43 el 06/08/2019 donde se evidencia el aumento de daño en el sector. En la Figura 25 *b*) se tiene un incremento de lajeo en acodamiento Hw sector PV y Z42Hw. Luego, en la Figura 26 se puede ver lajeo en acodamiento Hw sector PV y desprendimientos de rocas en Hw entre Z42/43 y sector PV. El sector se mantiene en aislación.

Figura 25: Fotos en terreno de Calle 49 OP 33 intersección Z42/Z43 (imagen a) y PV (imagen b).

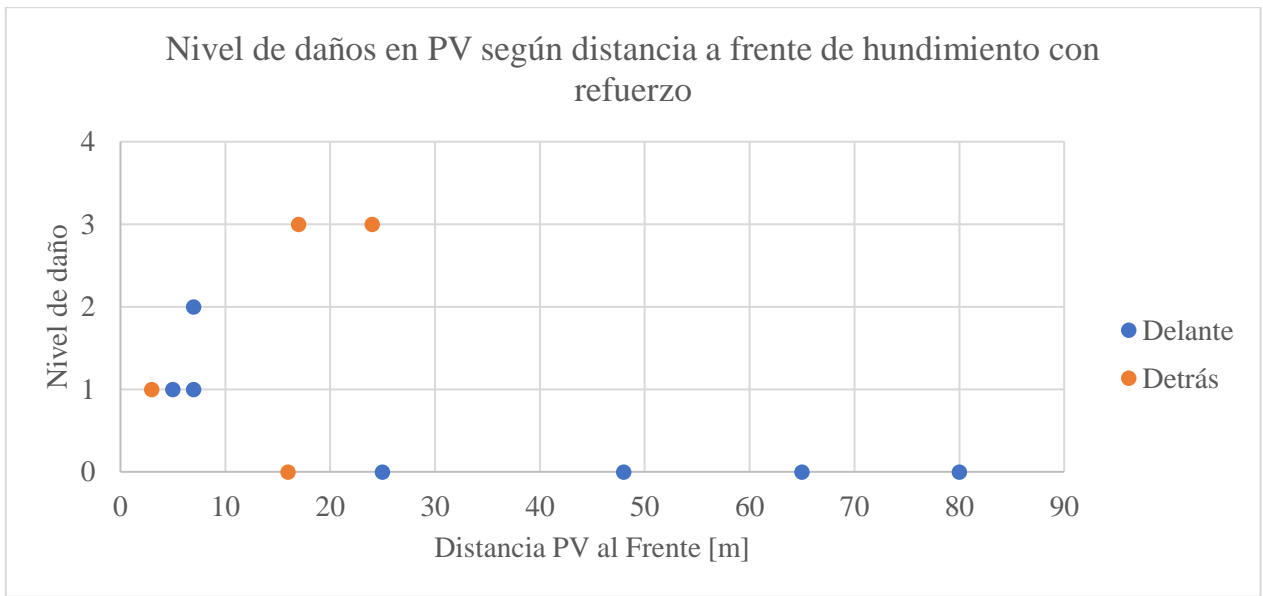
Figura 29: Nivel de daños en los puntos de vaciado seleccionados en Mina RN según la distancia al frente de hundimiento.

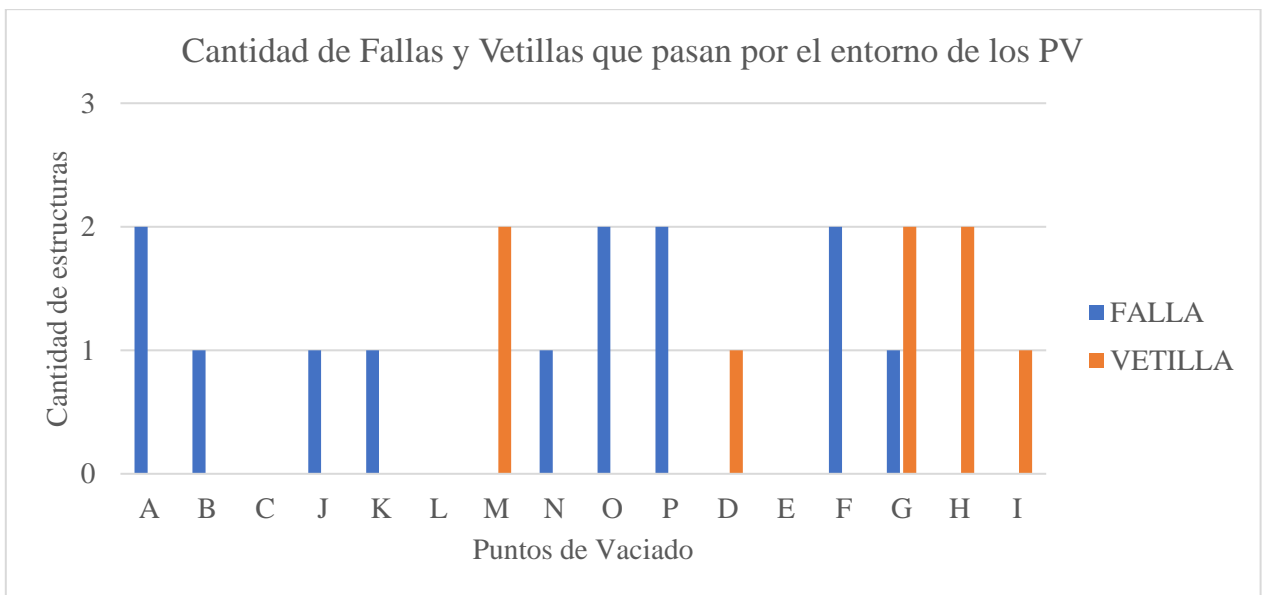
Figura 30: Cantidad de fallas y vetillas que pasan por el entorno de los puntos de vaciado.

La Figura 30 muestra la cantidad de fallas y vetillas que pasan por el entorno del punto de vaciado, considerando como entorno la intersección de calle y zanja donde se ubica cada punto. Para ello se identifican fallas y vetillas con el objetivo de estudiar la relación entre inestabilidad y la presencia de estas estructuras. La cantidad de puntos de vaciado muestreados es de 14 por lo que no se logra obtener una cantidad suficiente para realizar un análisis estadístico. Así, en la Figura 31 se relaciona la cantidad de estructuras identificadas con el nivel de daño presente para cada punto de vaciado, según se describe en la Figura 28.

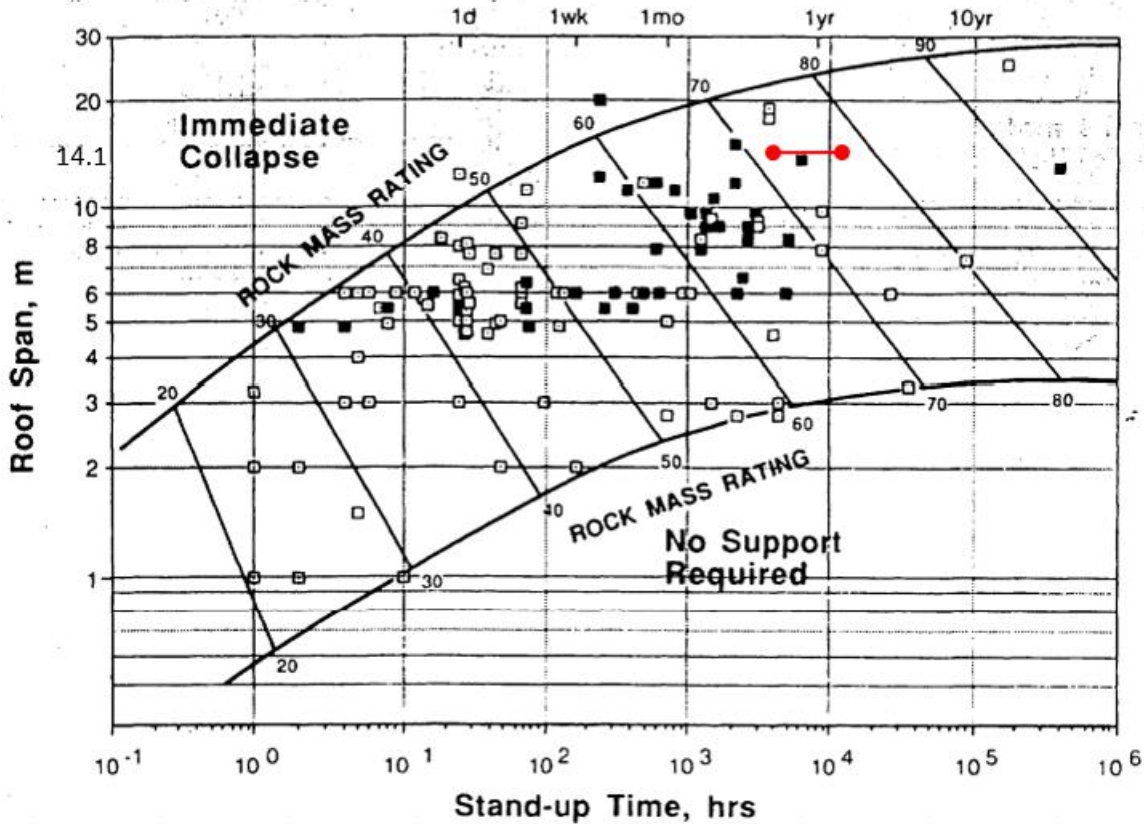
Figura 32: Tiempo de estabilidad de excavaciones sin el uso de soporte.

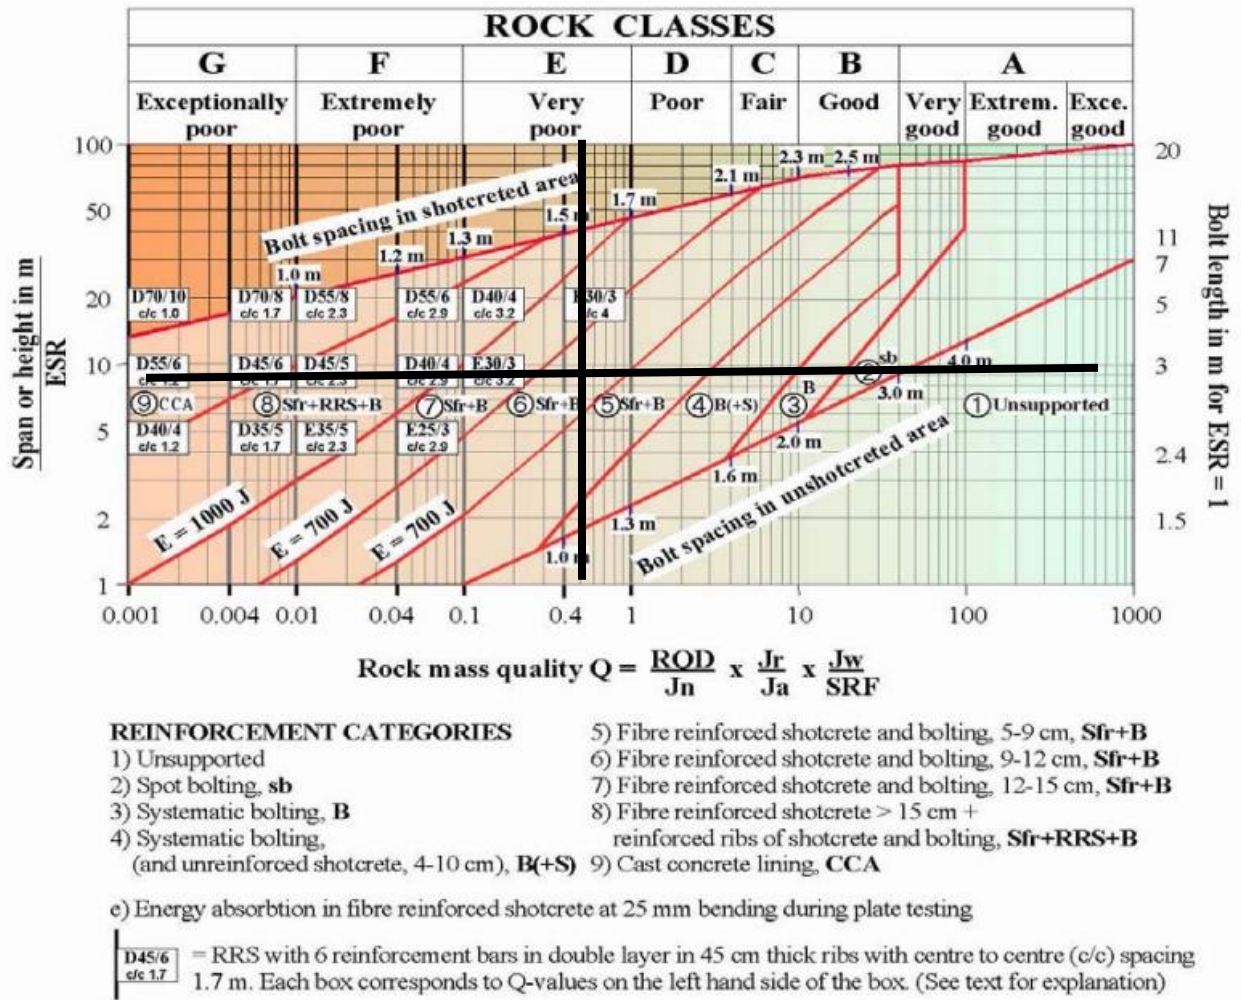
Figura 33: Gráfico de soporte de Q de Barton de 1993, con la adición de la absorción de energía y el RRS en 2003 (N. Barton & Grimstad, 2004).

Parámetro	Valor
RQD (%)	100
Jn	4
Jr	3
Ja	8
Jw	0.66
SRF	10
Q	0.62
Span (m)	14
ESR	1.6

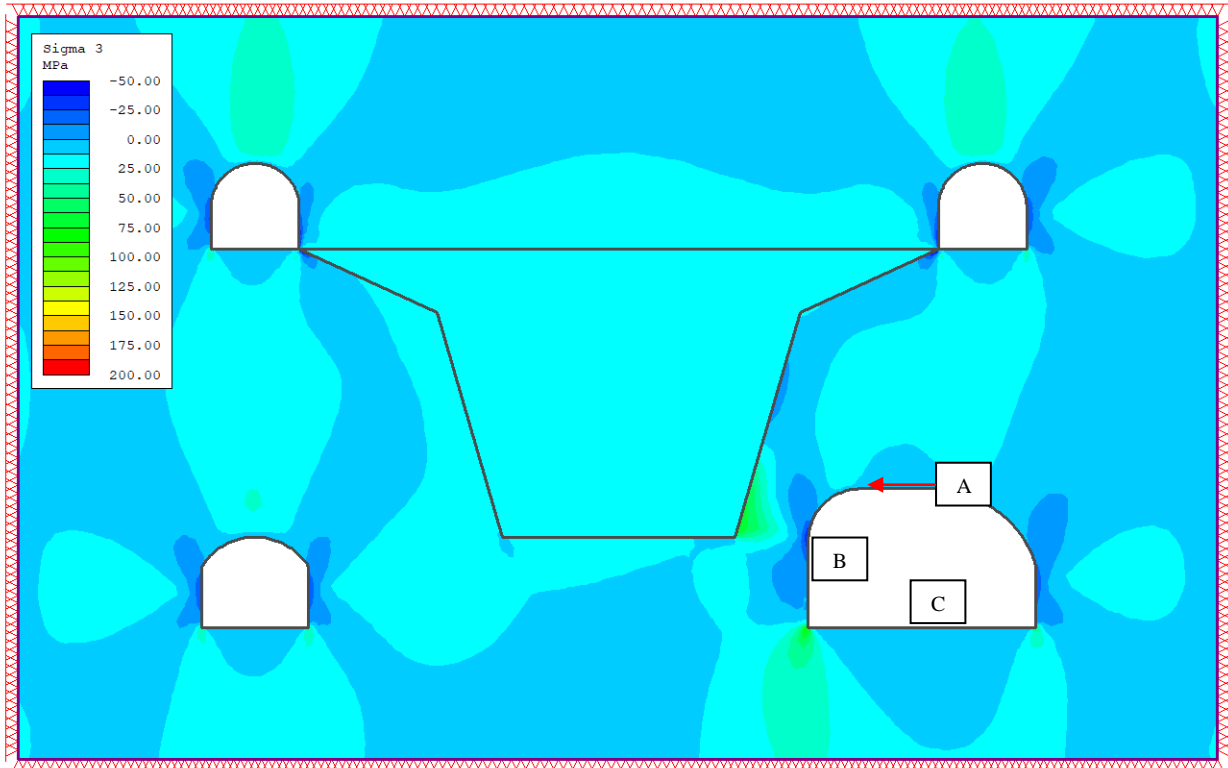
Figura 37: Simulación 2D roca tipo elástica sin fortificación mostrando el esfuerzo principal menor.

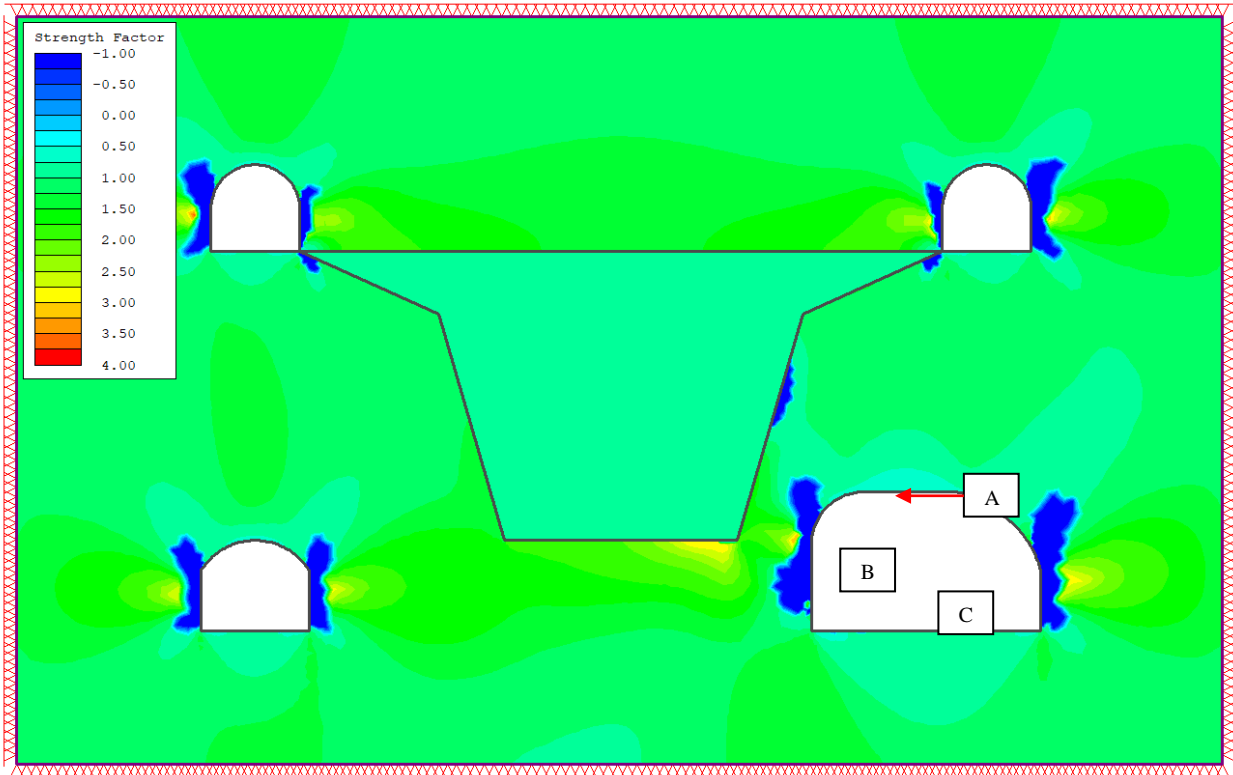
Figura 39: Simulación 2D roca tipo elástica sin fortificación mostrando Strength Factor.
