Proyecto de Intervención Patrimonial Espacio Compañía 3109-3111

Memoria de Título - 2022/2023

Facultad de Arquitectura y Urbanismo
Carrera de Arquitectura
Semestre Otoño 2023

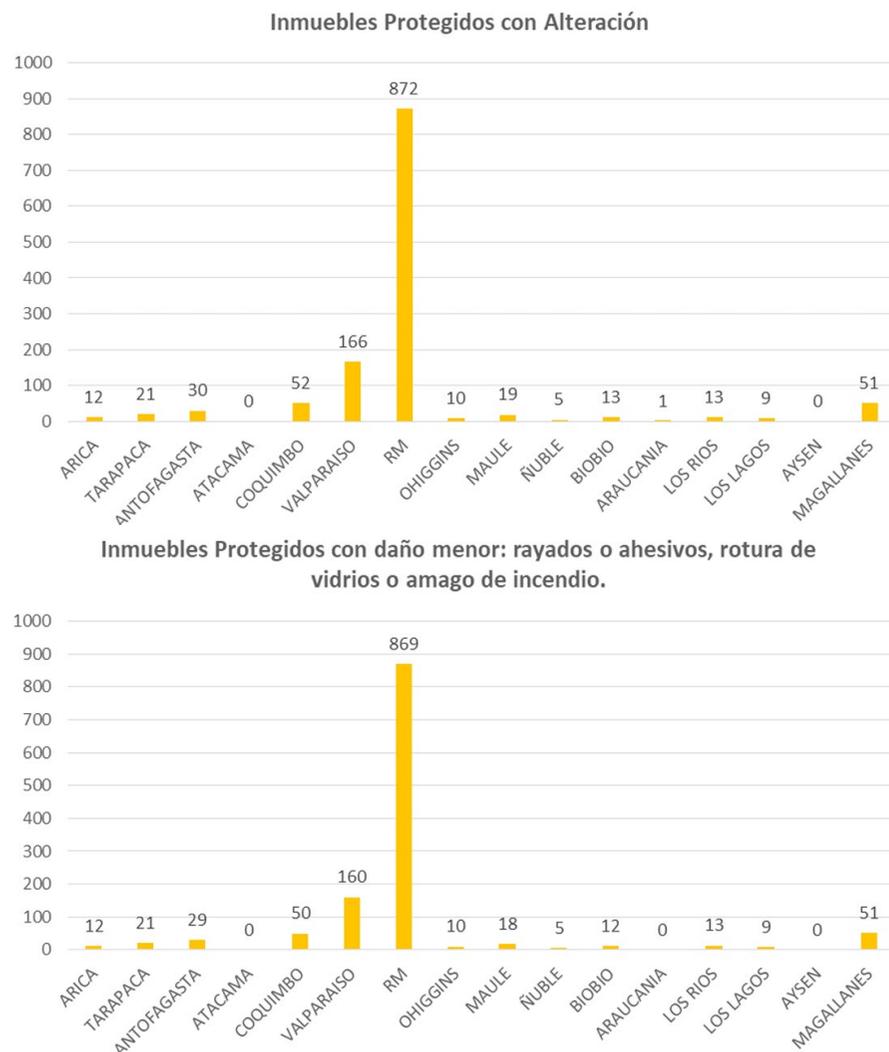
Imagen 1.1/1.2 : Cuadro de Alteración/Daño menor ante ICH año 2020.
Fuente: Catastro Georeferenciado para Recuperación Patrimonial, CMN, 2020.

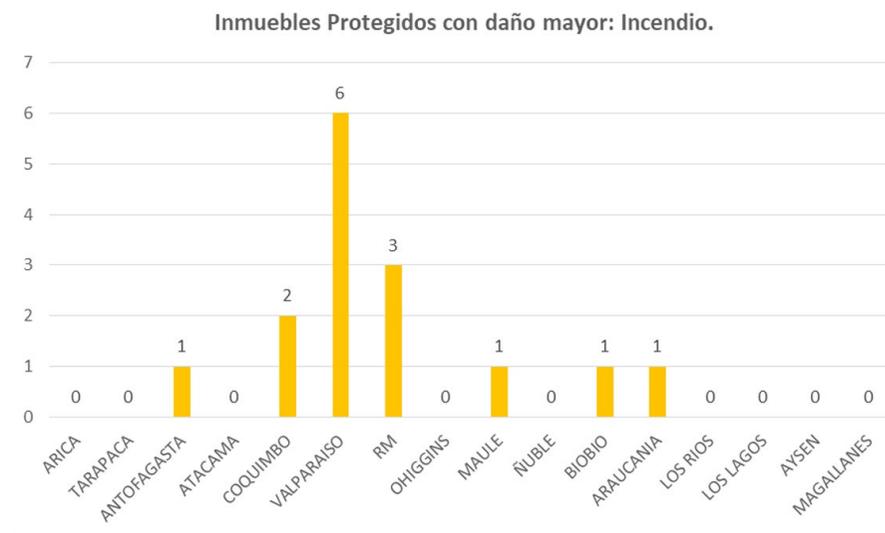
Imagen 1.3 : Cuadro de Daño mayor por Incendio.
Fuente: Catastro Georeferenciado para Recuperación Patrimonial, CMN, 2020.

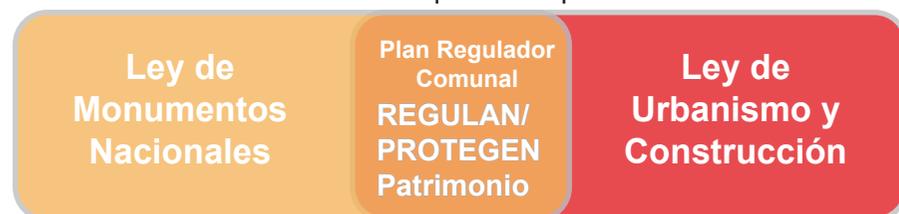
Imagen 2.11 : Esquema de jerarquización legislativa MINVU.

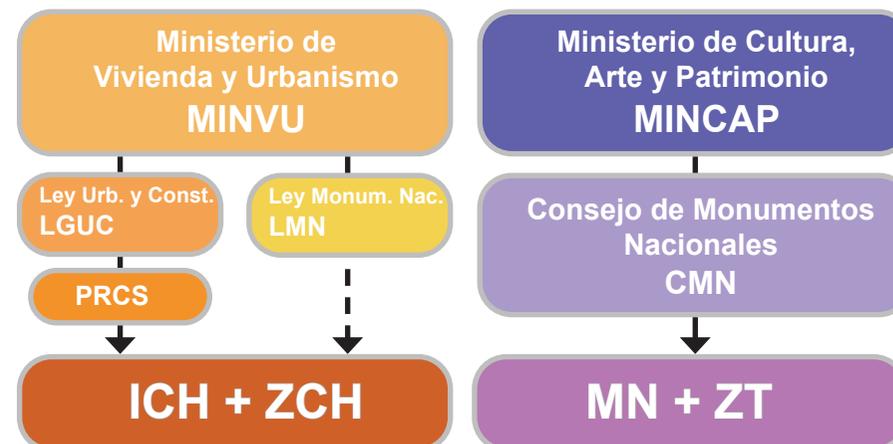
Imagen 2.12 : Esquema de jerarquía de gestión tipos de patrimonio edificado. Fuente: Elaboración propia, en base a Decreto Ley N° 651.

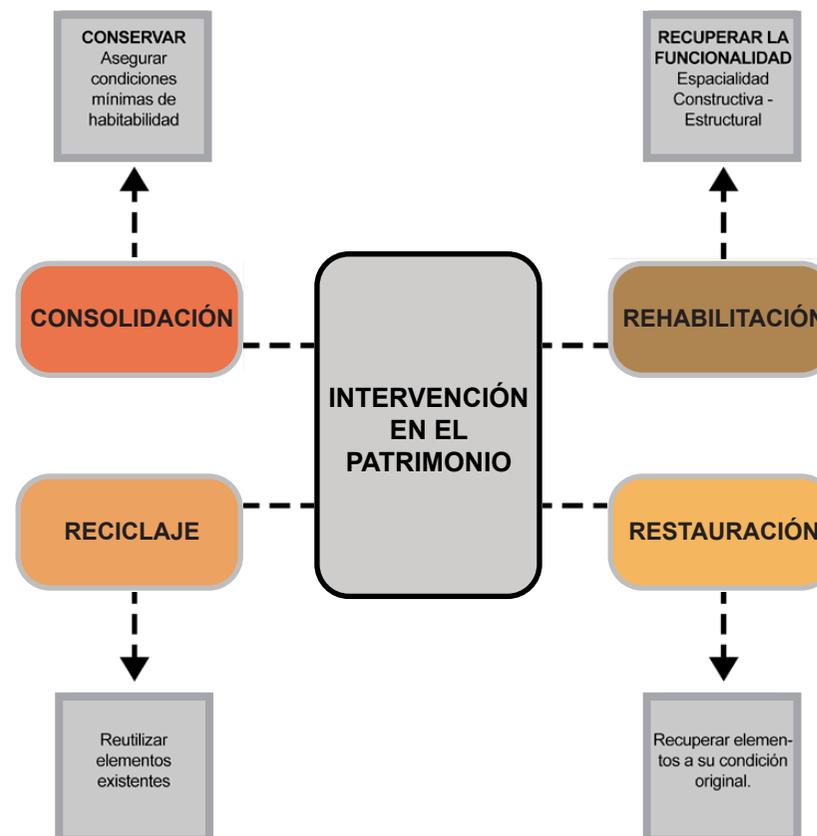
En la imagen adjunta se detallan las causales que pueden llevar a un inmueble a requerir de una intervención, las que pueden ser tanto materiales como inmateriales, en lo que a las materiales respecta, se trata de posibles deficiencias constructivas intrínsecas en la forma de daño en estructura o terminaciones, al igual que factores extrínsecos, como amenazas del contexto inmediato, mientras que en lo que a las inmateriales respecta, se refieren a problemas de uso y habitabilidad, como la obsolescencia, que trae consigo una falta de uso producto de una desactualización respecto al tejido urbano del que dicho patrimonio forma parte y lo que este exige en términos espaciales.

Imagen 2.13 : Esquema de formas de intervención sobre el Patrimonio.
Fuente: Elaboración propia en base a Paredes, 2014; Rehabilitación Patrimonial Post-Catastrofe.

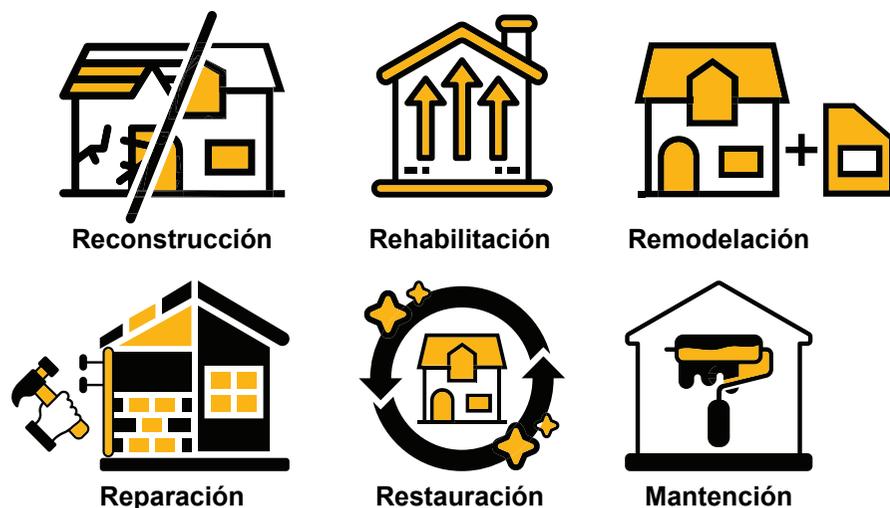
Para determinar cuál será el modo de proceder ante una edificación vulnerada, se consideran aspectos como la profundidad del daño incurrido, y valor del edificio, además del destino de uso del mismo.

Imagen 2.14 : Esquema de accionar frente a Patrimonio Edificado en Chile.
Fuente: *Elaboración propia, en base a OGUC.*

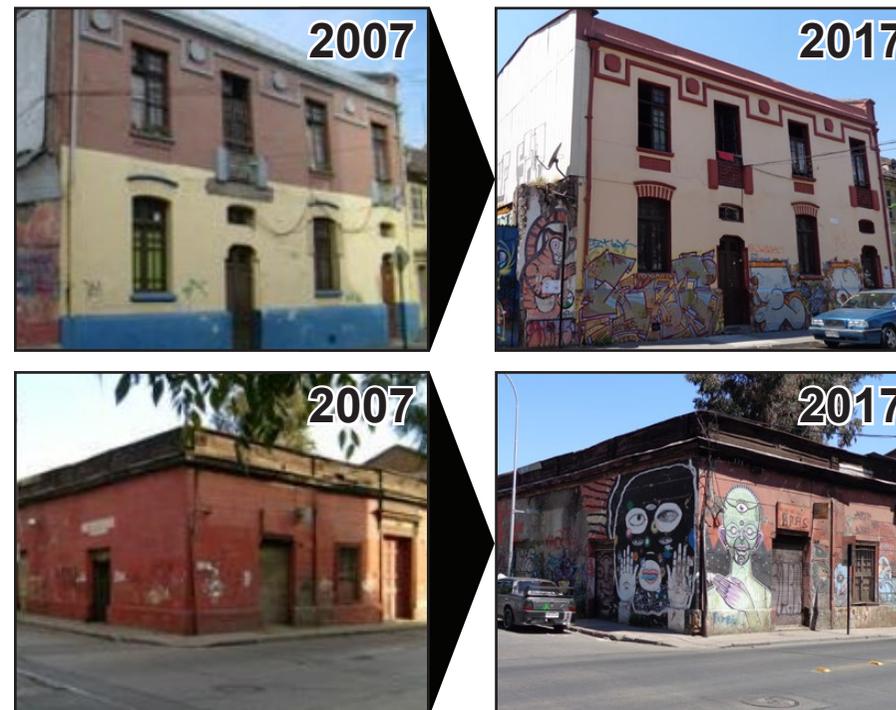
Imagen 2.15 : ICH, Ficha #200 y #262, Barrio Yungay, Zona D1.
Fuente: Aguilera, 2007 / Archivo Personal.

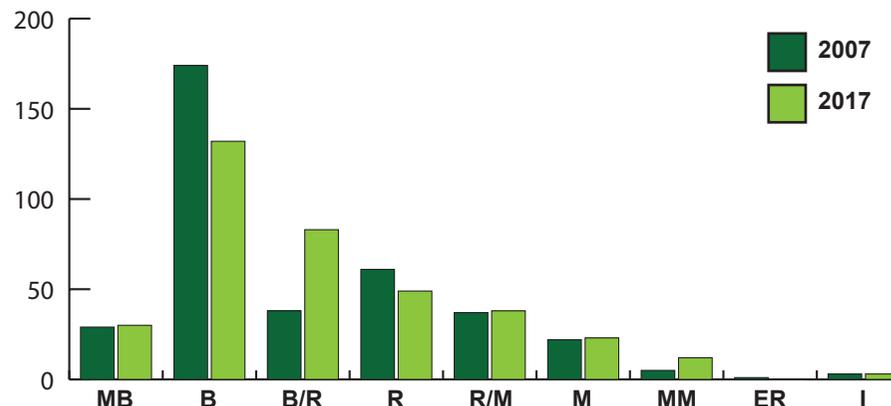
Finalmente, se observa un alza en la cantidad de edificaciones en estado Muy Malo, fácilmente duplicando la cantidad observada durante el periodo 2007 por Aguilera, lo que habla de la condición final de deterioro a la que parecen estar destinados gran cantidad de los inmuebles catastrados.

Imagen 2.16/2.17 : Tabla Resumen de Estados de Conservación en Patrimonio Edificado 2007 vs 2017. /Gráfico de Barras resumen.

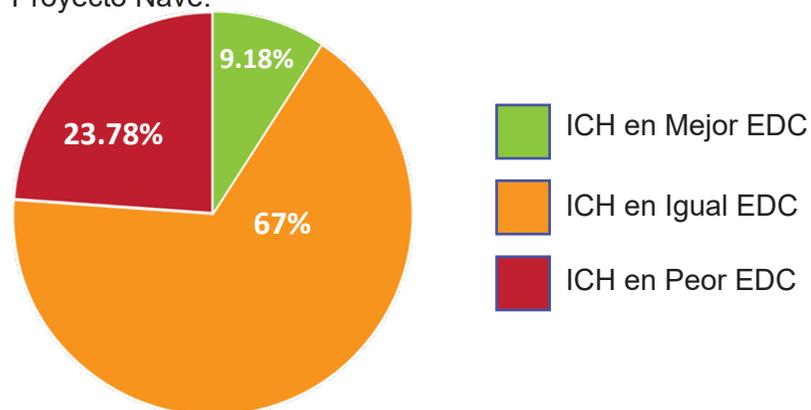
Imagen 2.19 : Esquema Resumen de Condición de Muestras periodo 2017.
Fuente: *Elaboración propia, en base a catastro in-situ, 2017.*

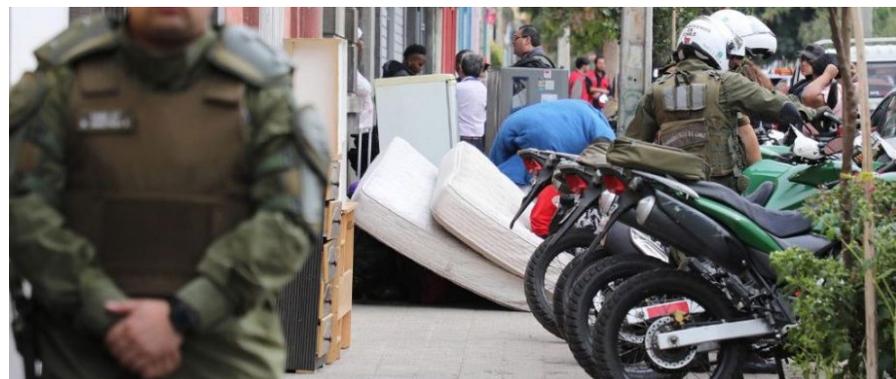
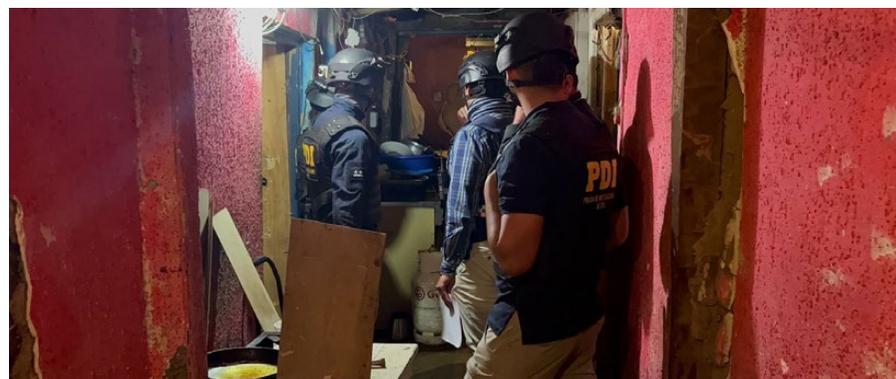
de tiempo que esta conlleva, además de la escasa disponibilidad de inmuebles a un precio que los inmigrantes podrían costear, los propietarios de los dominios, en lugar de arriesgar una intervención de la edificación, lo que requeriría tiempo y dinero, optan por ofrecer subalquileres informales e ilegales libres de impuestos en dormitorios, e incluso bodegas de edificios, donde los arrendatarios viven en condiciones de hacinamiento, lo que inevitablemente lleva al deterioro de la edificación y el espacio urbano.

Imagen 2.21/2.22 : Subarriendo ilegal, calle Rafael Sotomayor, Barrio Balmaceda.
Fuente: PDI

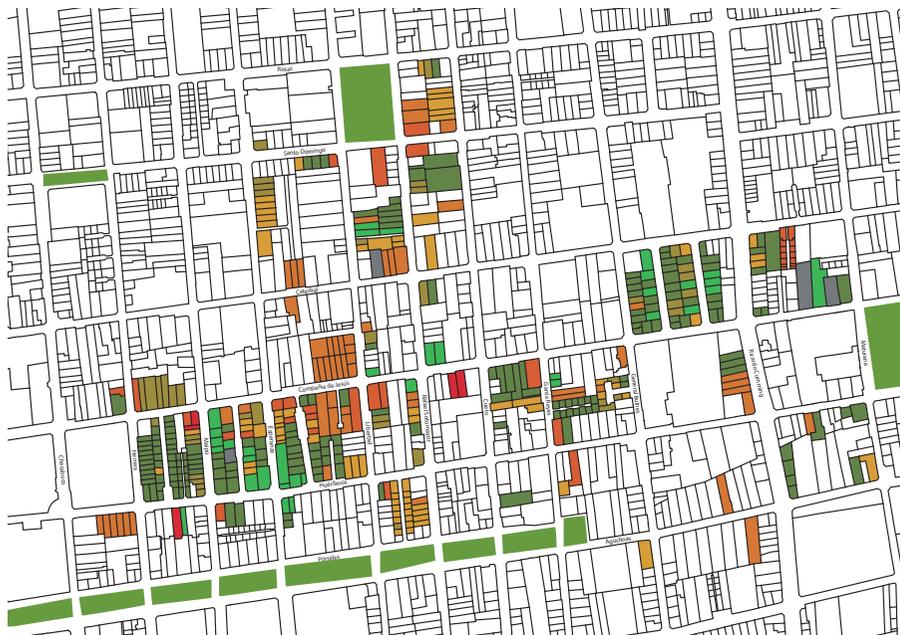
Imagen 3.6 : Esquema de resultados catastrales año 2007, Zona D1, RM.
Fuente: *Elaboración propia.*

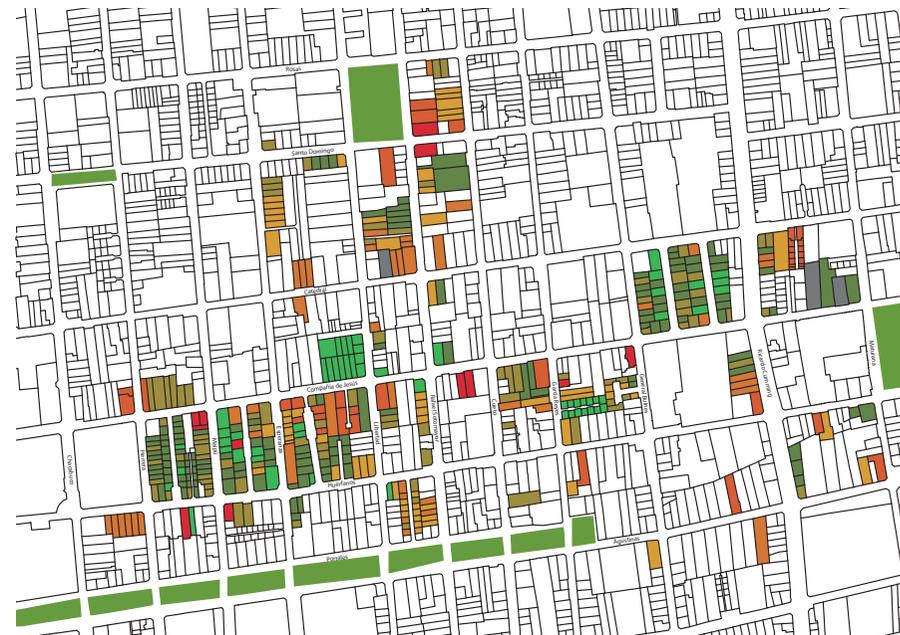
Imagen 3.7 : Esquema de resultados catastrales año 2017, Zona D1, RM.
Fuente: *Elaboración propia.*

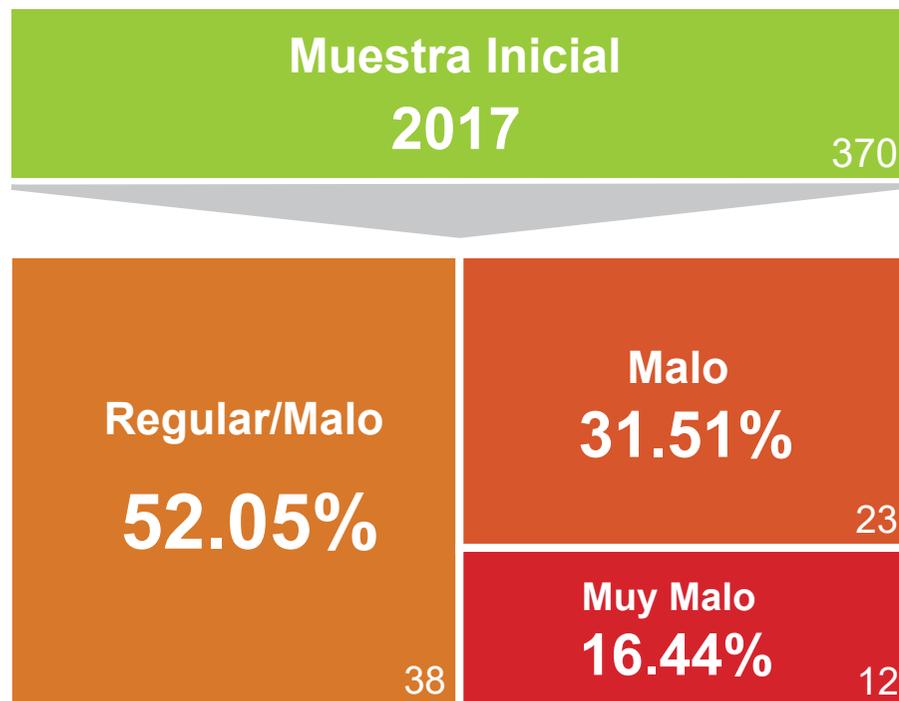
Fue de esta muestra original de trescientos setenta inmuebles, que para el presente proyecto de titulación se realizó una nueva muestra a contener las edificaciones calificadas en peor estado de conservación pertenecientes a la zona D1. Dicha muestra contiene los que presentan mayor deterioro en sus estados de conservación, y ausencia parcial o total de grados de intervención arquitectónica, tanto preventiva de daño como restaurativa, al igual que casos de intervención irresponsable con resultados cuestionables, a lo largo de setenta y tres inmuebles y tres categorías de deterioro:

Imagen 3.8 : Esquemas porcentuales de muestra para proyecto 2022.
Fuente: *Elaboración propia.*

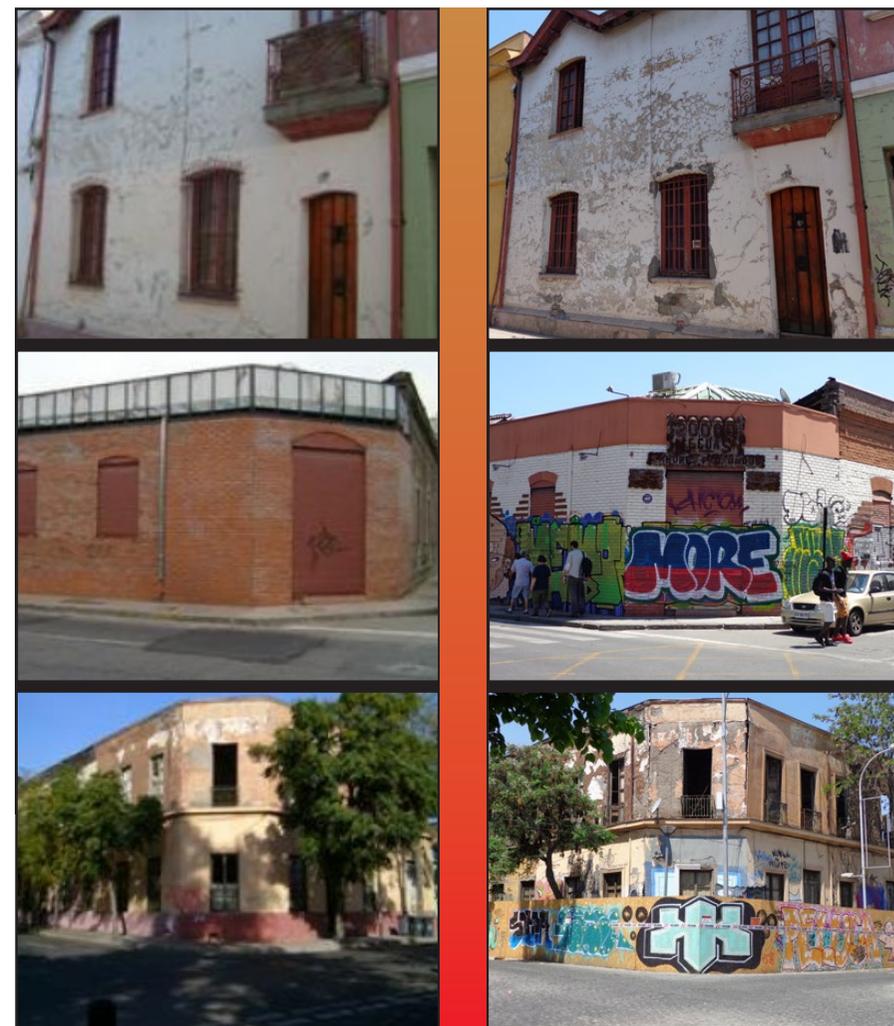
Imagen 3.9 : Deterioro de casos tipo; Fichas #244 (Muy Malo), #363(Malo) y #216 (Regular/Malo).
Fuente: *Archivo personal, elaboración propia.*

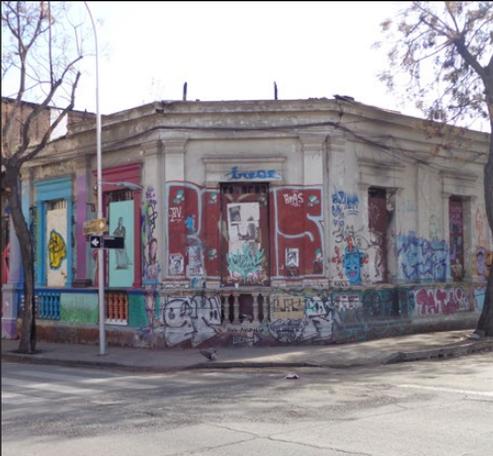
COMPAÑÍA 3111 esq. HERRERA		
Ficha №	001	
Rol	307-1

2022	
	N.Sup.Predial	442,35 m ²
	Fusión Predial	-
	Subdiv. Predial	-
	Alt. Piso a Cielo	6 mts.
	F. Construido	35 mts.
	Valor Comercial	UF 14.141,8
	Estado	Muy Malo
	Usos	-
	Intervención	Nula
Avalúo Fiscal	UF 3.126,46

VENTAJAS & DESVENTAJAS	
[+] Puerta de entrada a Yungay.	[-] Ausencia trabajo de suelo trad.
[+] Intersección concurrida.	
[+] Fachada icónica + oportunidad.	
[+] Ocho tradicional.	
[+] Organización de tipo cité trad.	
[+] Contexto - Museo G. Mistral.	
[+] Historia predial rica.

Imagen 3.25: Actualización ficha catastral #001, año 2022.
Fuente: Elaboración propia.

Si bien operó como una vivienda hasta la década del 2000, durante la siguiente década sufriría un primer siniestro por razones desconocidas, (atribuible a fallas eléctricas y sobrecarga de instalaciones, algo común en ICH's del sector), perdiendo gran parte de su estructura preexistente en madera en el proceso, y pasando a estado de abandono.

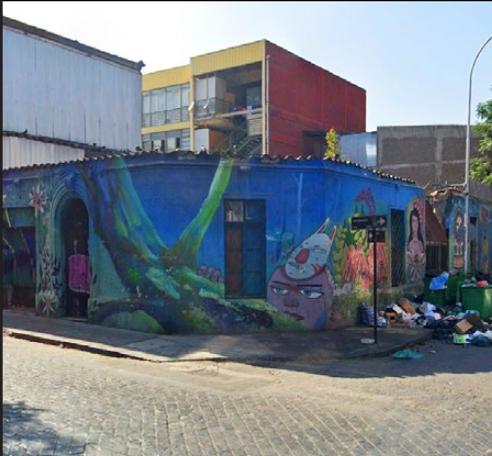
HUÉRFANOS 2992		
Ficha №	109	
Rol	339-30

2022	
	N.Sup.Predial	300,64 m ²
	Fusión Predial	-
	Subdiv. Predial	-
	Alt. Piso a Cielo	4 mts.
	F. Construido	30 mts.
	Valor Comercial	UF 19.556,3
	Estado	Muy Malo
	Usos	Sitio Eriazo
	Intervención	Nula
Avalúo Fiscal	UF 6.291,12

VENTAJAS & DESVENTAJAS	
[+] Trabajo de suelo tradicional.	[-] Contexto - Intervención pobre.
[+] Intersección concurrida.	[-] Contexto - Botillería.
[+] Fachada icónica parcial.	[-] Mal asoleamiento.
[+] Ocho tradicional.	
[+] Contexto - Zona Comercial	
[+] Contexto - ICH's de intervención.

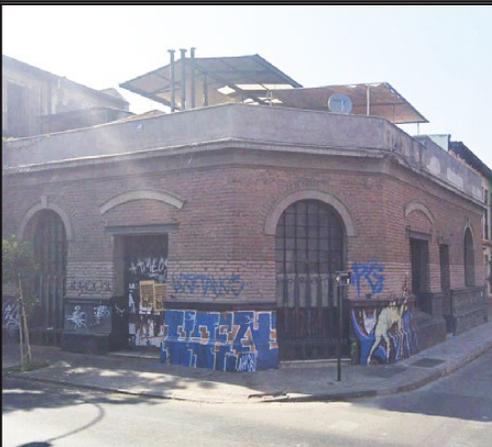
COMPAÑIA DE JESÚS 2888 - 2890		
Ficha №	134	
Rol	318-20

2022	
	N.Sup.Predial	229,89 m²
	Fusión Predial	-
	Subdiv. Predial	-
	Alt. Piso a Cielo	6 mts.
	F. Construido	24 mts.
	Valor Comercial	UF 8.937,3
	Estado	Malo
	Usos	Vivienda
	Intervención	Escasa
Avalúo Fiscal	UF 4.131,40

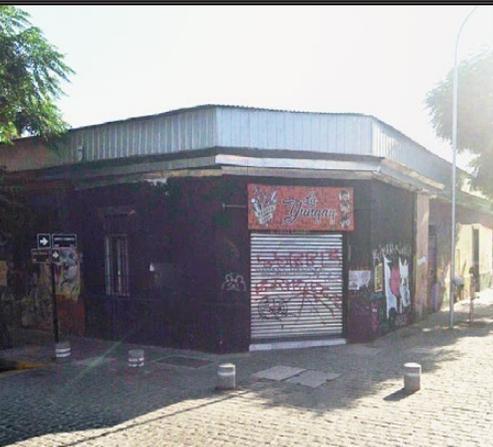
SANTO DOMINGO 2687 Esq. R. SOTOMAYOR 607		
Ficha №	241	
Rol	Sin ROL

2022	
	N.Sup.Predial	604,68 m²
	Fusión Predial	-
	Subdiv. Predial	-
	Alt. Piso a Cielo	5 mts.
	F. Construido	40 mts.
	Valor Comercial	UF 10.206,9
	Estado	Bueno/Reg.
	Usos	-
	Intervención	Abandono
Avalúo Fiscal	-

VENTAJAS & DESVENTAJAS	
[+] Fachada icónica.	[-] Intersección poco concurrida.
[+] Ochavo tradicional.	
[+] Contexto - Zona Comercial	
[+] Contexto - ICH's de intervención.	
[+] Contexto - Sitio Eriazo.

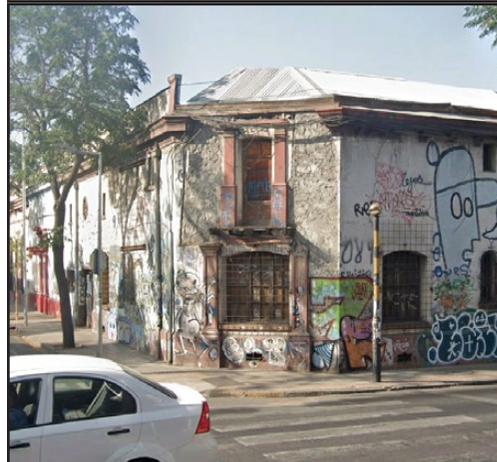
COMPAÑÍA 2404 Esq. GENERAL BULNES 396	
Ficha №	287
Rol	313-42
2022	
N.Sup.Predial	332,82 m ²
Fusión Predial	-
Subdiv. Predial	-
Alt. Piso a Cielo	3,5 mts.
F. Construido	50 mts.
Valor Comercial	UF 10.774,6
Estado	Muy Malo
Usos	-
Intervención	Nula
Avalúo Fiscal	UF 2.837,56

VENTAJAS & DESVENTAJAS	
[+] Trabajo de suelo tradicional.	[-] Intervención en curso 2022.
[+] Intersección concurrida.	[-] Contexto - Botillerías.
[+] Ochavo tradicional.	
[+] Contexto - Plaza Yungay	
[+] Contexto - Zona Comercial	
[+] Contexto - ICH's de intervención.

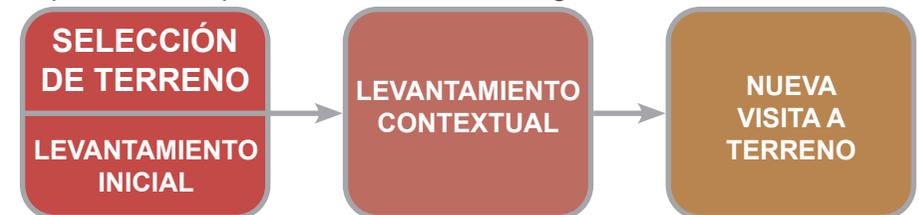
Imagen 3.32: Esquema proceso de levantamiento In-Situ. Año 2022. Fuente: Elaboración propia.

Habiendo definido un terreno de trabajo, se procedió entonces a levantar su contexto inmediato, con el fin de obtener información actualizada sobre usos de suelo, circulaciones, intensidad de flujos vehiculares, presencia de redes socio-comunitarias y áreas verdes, etc. para posteriormente centrar este levantamiento a más detalle en el predio correspondiente al terreno escogido.

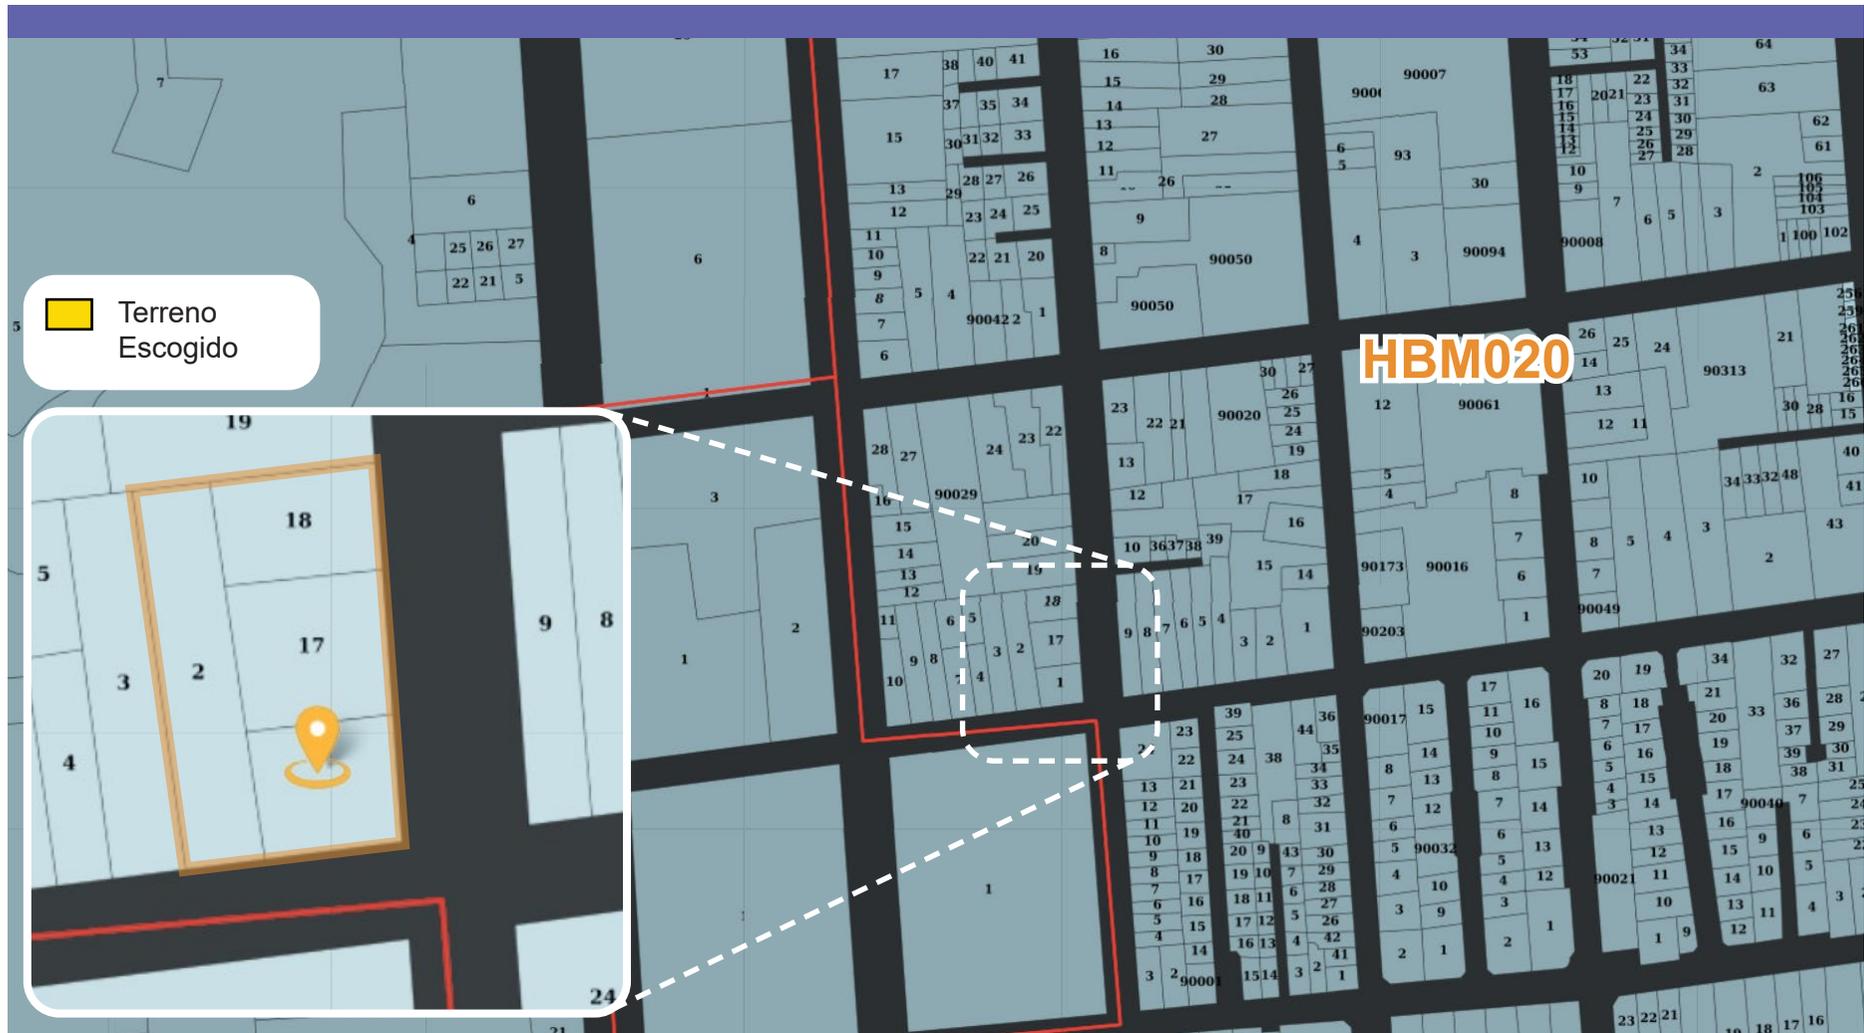
Manzana N° 307
 Rol Predial N° 307-1/N° 307-18
 Avaluo Total: \$112.843.498

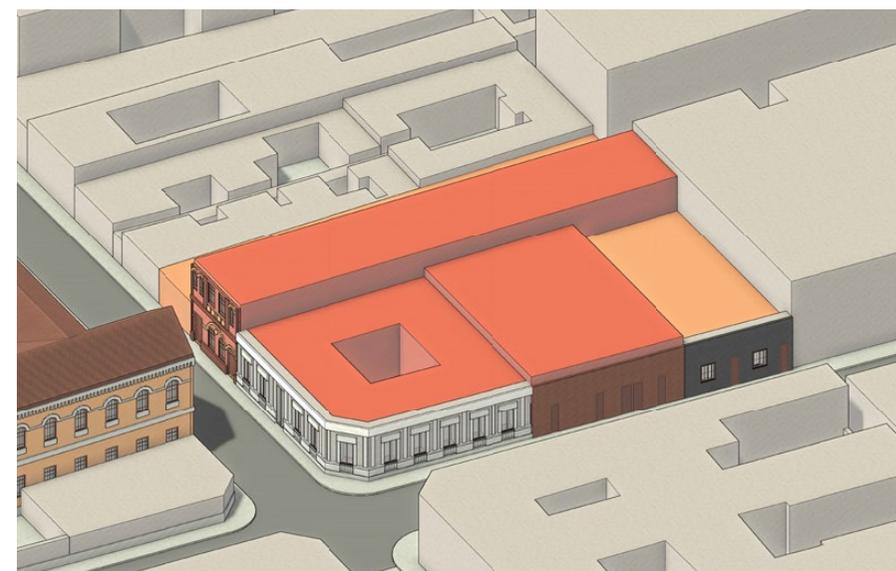
Imagen 3.61/3.62 : Cuadro Resumen normativa, / Render, Compañía de Jesús/Herrera, terreno escogido. Fuente: *Elaboración propia.*

Debido a la naturaleza patrimonial del terreno escogido y las pre-existencias presentes en el mismo, , el proyecto contará con algunas restricciones y líneas guía que influenciaran su morfología y la toma de decisiones.

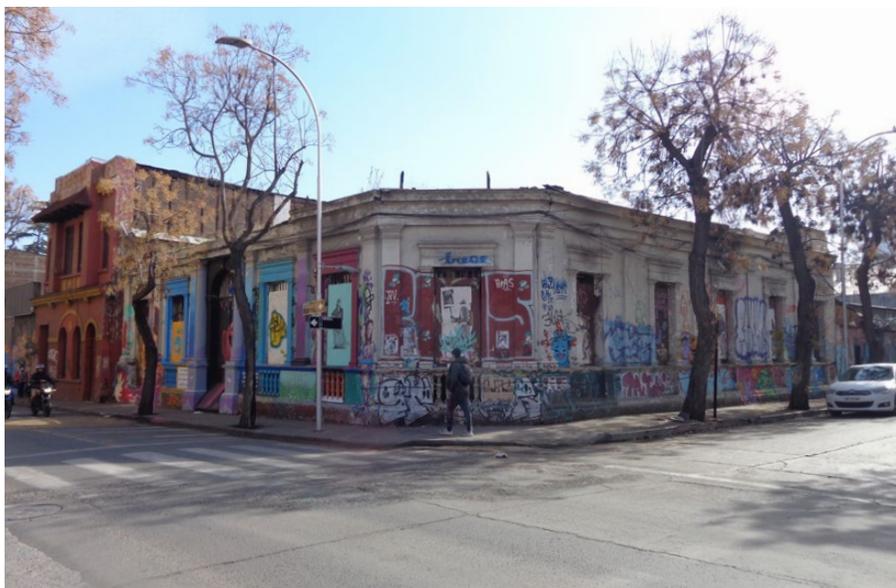
Imagen 3.87/88 : Compañía 3109-3111, Zona D1, Barrio Yungay.
Fuente: Archivo personal/ Archivo personal, Aguilera, 2007.

Este predio se localiza en la intersección de calles Compañía y Herrera, propiedad número uno de la manzana trescientos treinta y nueve de la comuna de Santiago, y puerta de entrada a barrio Yungay, siendo el primer inmueble en ser levantado catastralmente durante el año 2007 por Aguilera y 2017 por el autor.

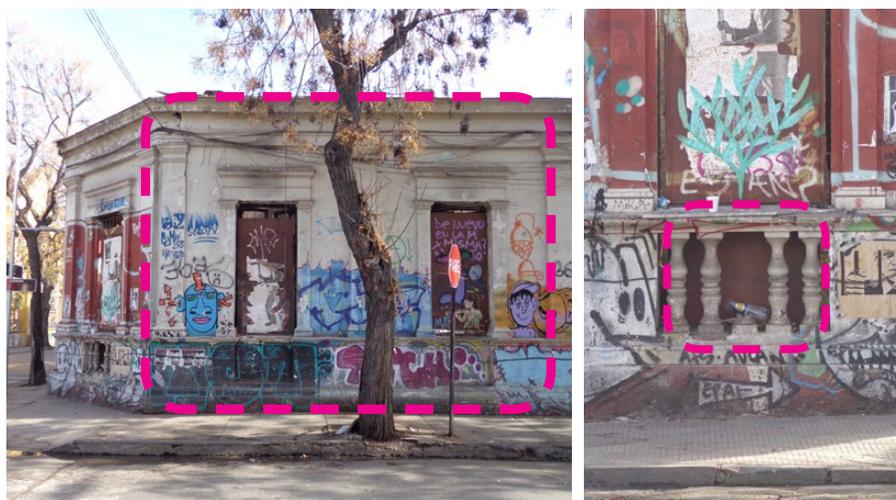
Imagen 3.96 : ICH Compañía 3109-3111, levantamiento de fachada.
Fuente: Archivo personal.

Ubicado en la intersección de calles Compañía y Herrera, Compañía 3109 es un inmueble con una colorida historia. Fue originalmente edificado durante el primer decenio del siglo XX (1900) en albañilería cerámica con recubrimiento de mortero de cal como material predominante. Su estilo arquitectónico es Ecléctico, con elementos de la corriente Clasicista, lo que es visible a lo largo de su decoración de fachada en las acentuaciones de sus numerosos vanos.

Se observó daño en tabiquería y entrepisos de madera, producto de los dos siniestros antes mencionados, al igual que en el caso de C.3125, daño prolongado a entrepisos de madera por humedad.

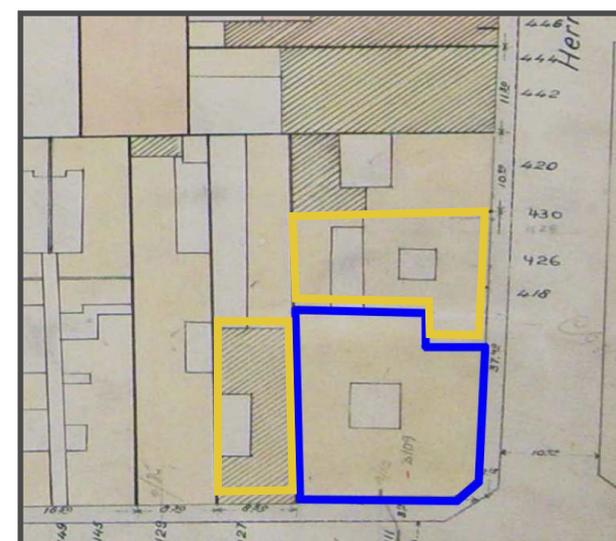
Imagen 3.97 : Plano originario 1900's esquina Compañía/Herrera.
Fuente: Municipalidad de Santiago.

Compañía 3109-3111
 Predios Afectados

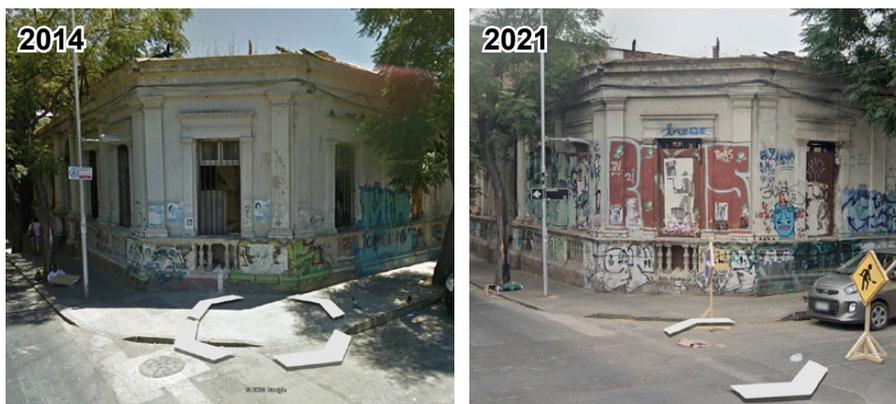
La dilapidación y cierre de la fachada histórica es particularmente atingente, en los años venideros la anteriormente icónica fachada Clasicista caería en deterioro progresivo, siendo utilizada como objeto de rayados y arte callejero, sin embargo no todas estas intervenciones vandálicas carecerían por completo de visión.

Imagen 3.98 : ICH Compañía 3109-3111, deterioro a lo largo del tiempo.
Fuente: Plataforma de geolocalización.

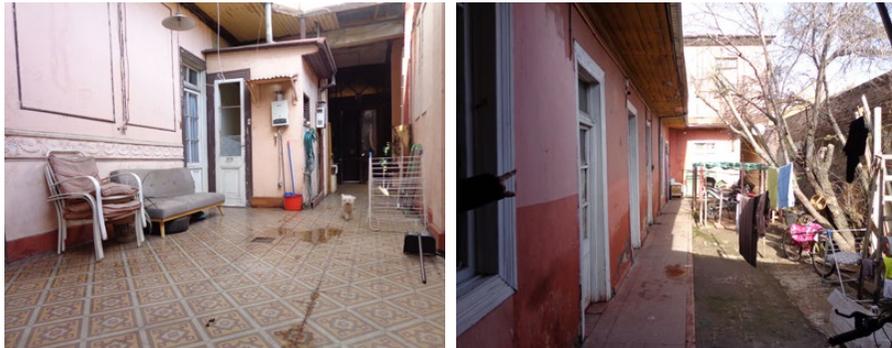
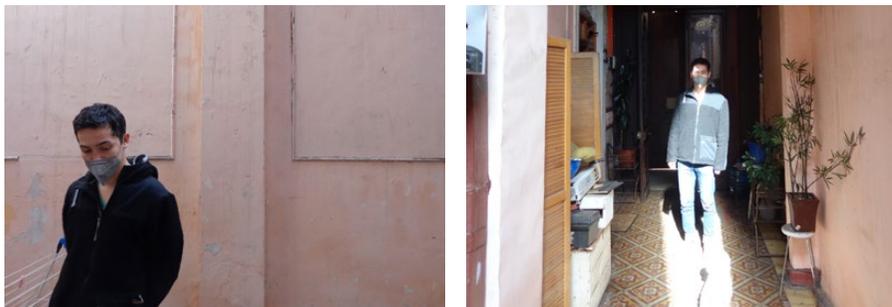
Imagen 3.103/4/5/6 : Espacios interiores, Compañía 3125-27.
Fuente: Archivo personal.

Lamentablemente, Compañía 3125-27 no ha estado exento de deterioro, con un segundo piso severamente comprometido producto del entonces siniestro, al igual que años de acumulación de humedad en los entramados de madera pre-existentes, pasando a desuso.

En lo que respecta a trabajo de albañilería interior, se pudo observar muros divisorios de adobe parcialmente derrumbados con paneles de albañilería confinada para pisos superiores en un estado de deterioro similar, concidiéndose con lo observado durante la visita a C.3125.

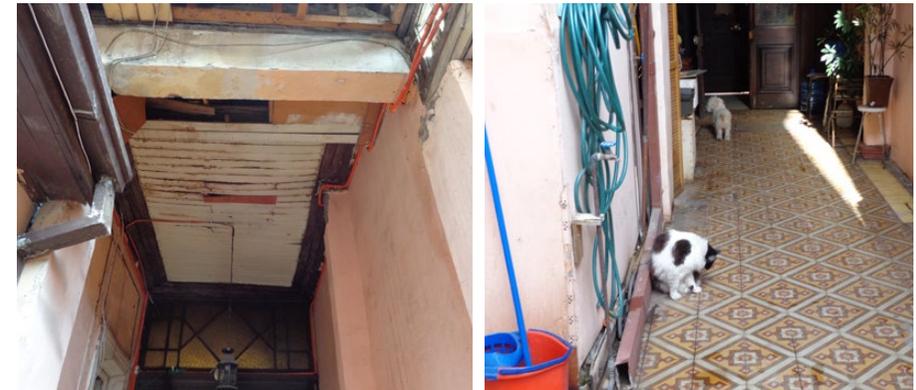
Imagen 3.107/8 : Deterioro y Patrimonio, Compañía 3125-27.
Fuente: Archivo personal.

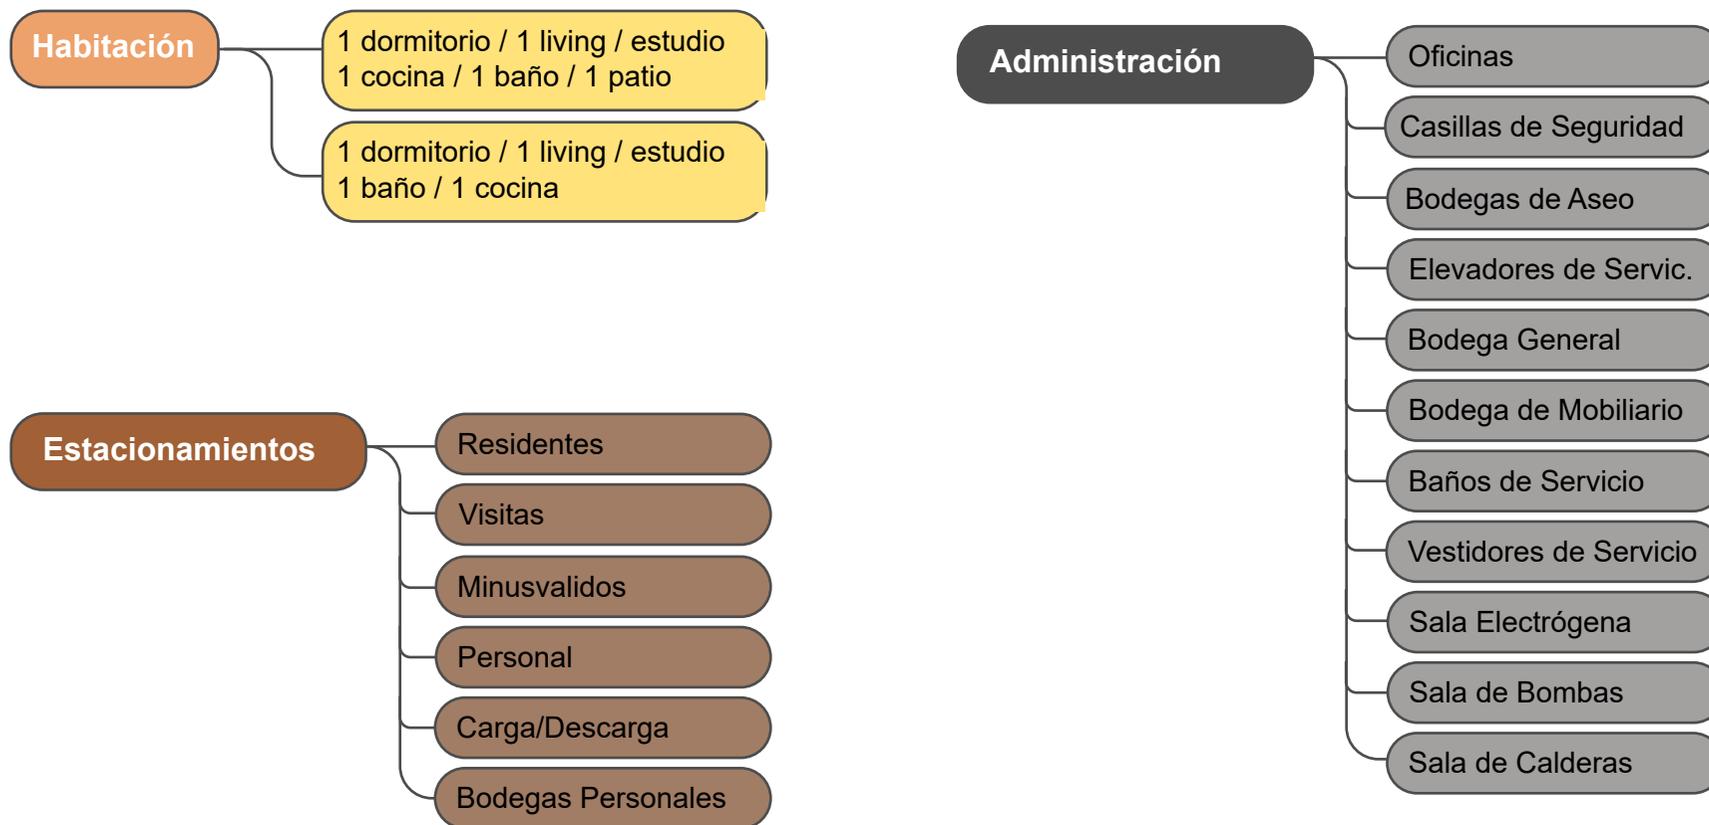
Imagen 4.28 : Esquema de programa propuesto, Habitación/Estac/Admin.
Fuente: Elaboración personal en base a propuesta.

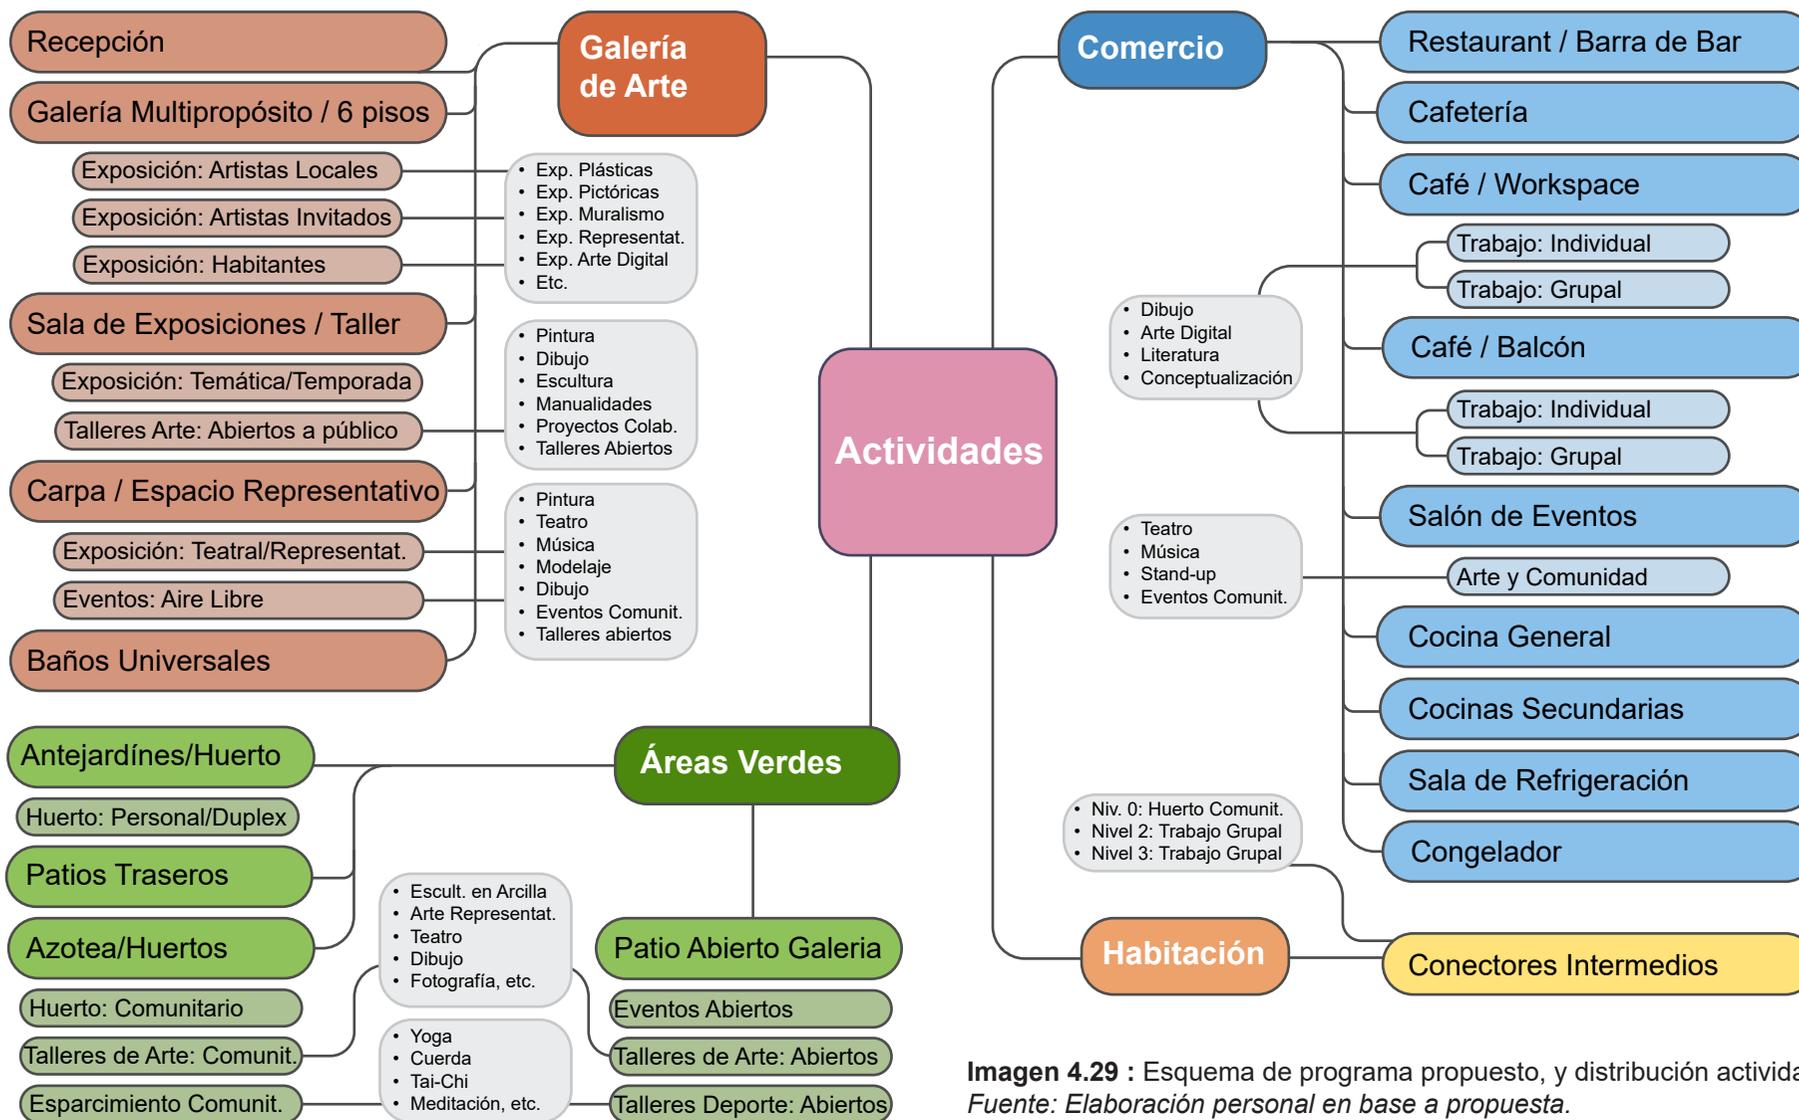
Imagen 4.29 : Esquema de programa propuesto, y distribución actividades.
 Fuente: Elaboración personal en base a propuesta.

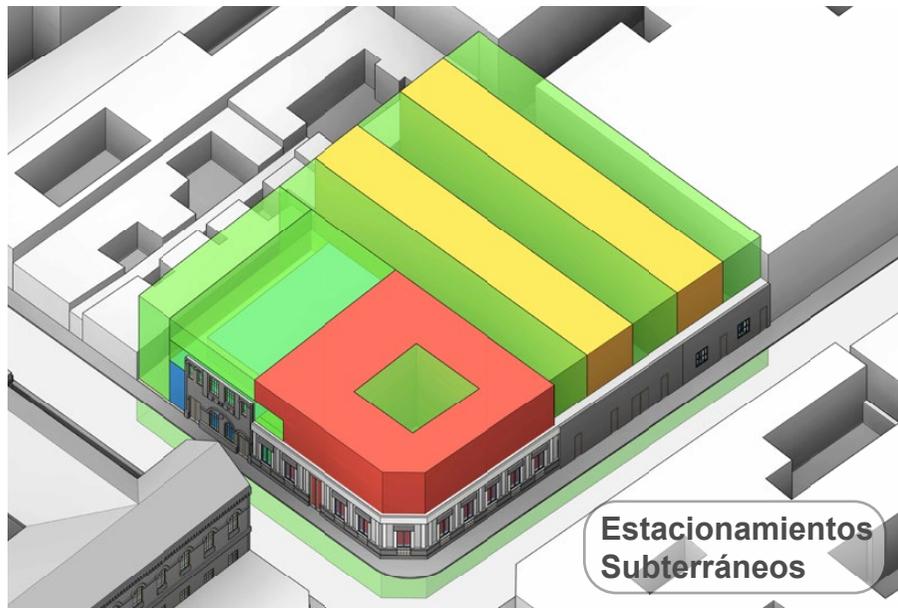
En resumen, se establecen numerosos vacíos, mayoritariamente para mejorar el asoleamiento y ventilación de los distintos volúmenes, un vacío central en el volumen de Galería, uno Oeste-Este en el volumen Habitacional correspondiente a circulaciones, al igual que al Norte y Sur del mismo, y finalmente un vacío al Oeste en el volumen Comercio.

Asimismo, la superficie total de la edificación se utiliza como la huella para generar los estacionamientos subterráneos.

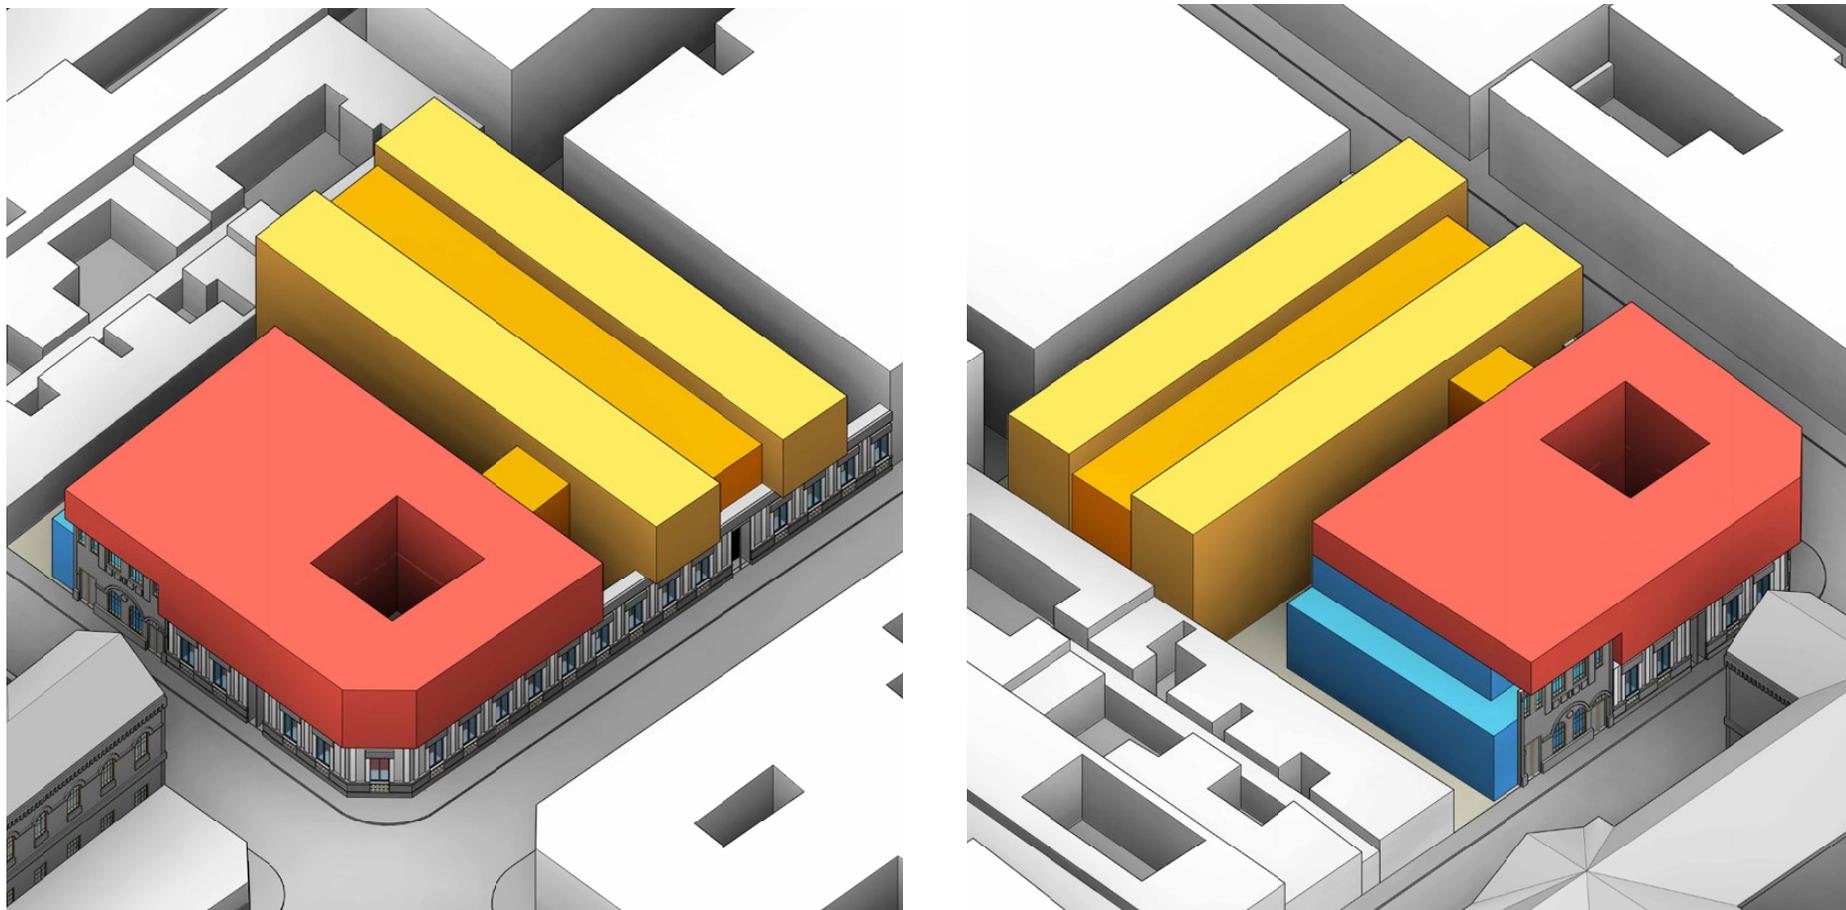
Imagen 4.55/6: Resultados de volumetría propuesta. Terreno escogido.
Fuente: Elaboración personal en base a propuesta.
