Proyecto de Intervención Patrimonial Espacio Compañía 3109-3111

Memoria de Título - 2022/2023

Facultad de Arquitectura y Urbanismo
Carrera de Arquitectura
Semestre Otoño 2023

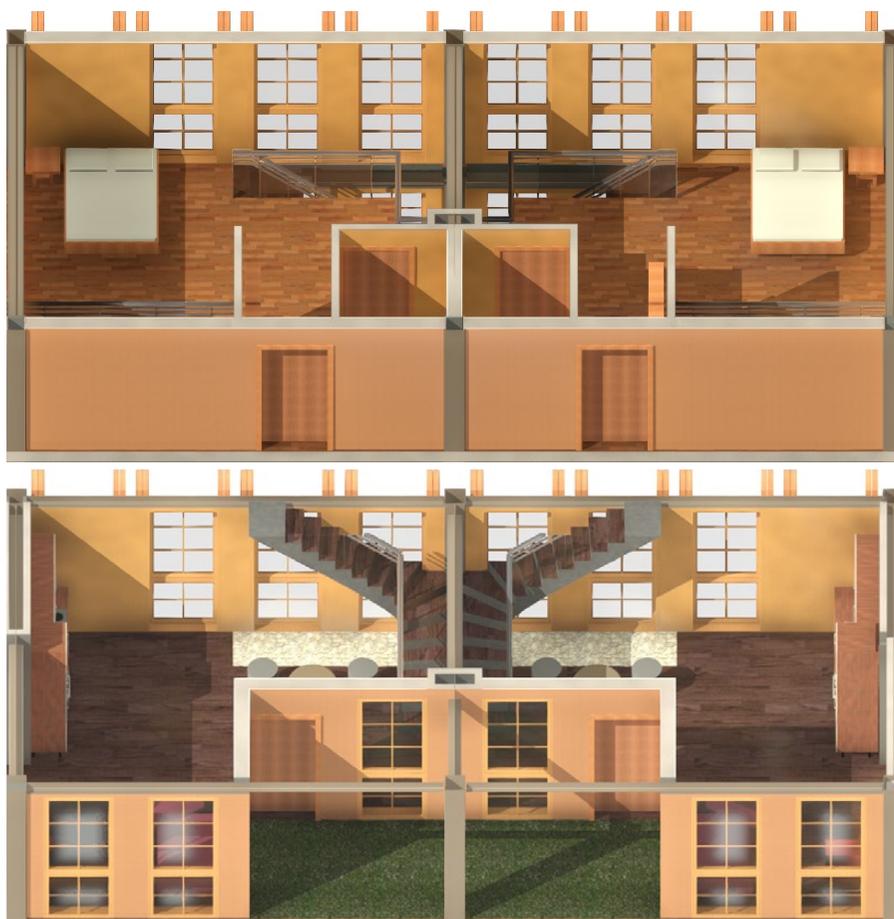
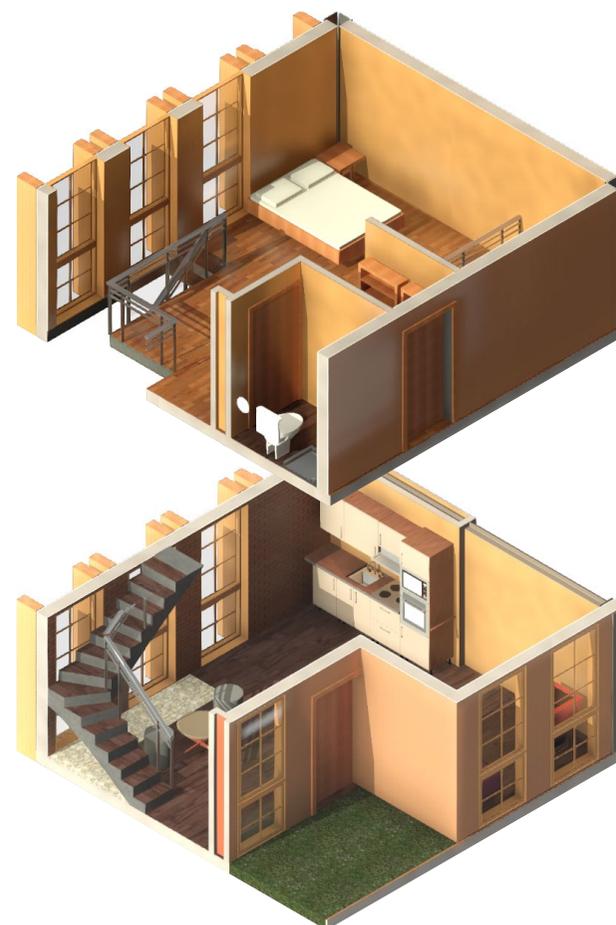
Imagen 4.70: Planta esquemática, tipología A1/B1 propuesta. Nivel 1.
Fuente: Elaboración personal en base a propuesta.

VIVIENDA
Tipo A1/B1

1 Dormitorio c/u +
 1 Baño c/u +
 1 Patio (Opt.)*

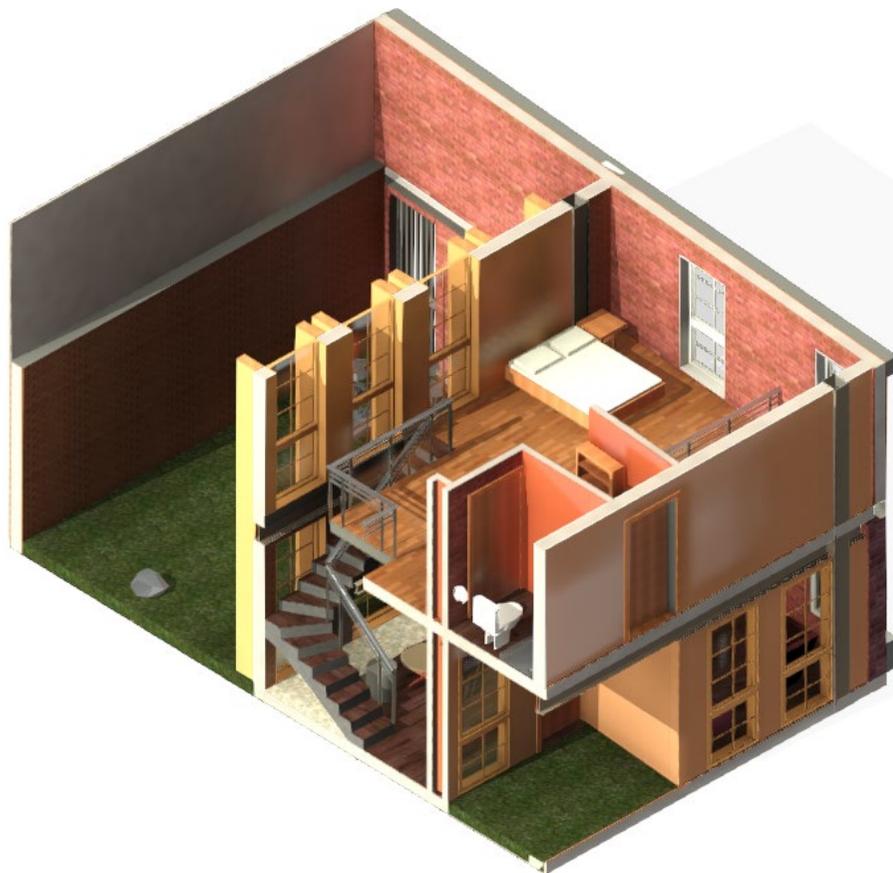
VIVIENDA Tipo A2

1 Dormitorio c/u +
1 Baño c/u +
1 Patio

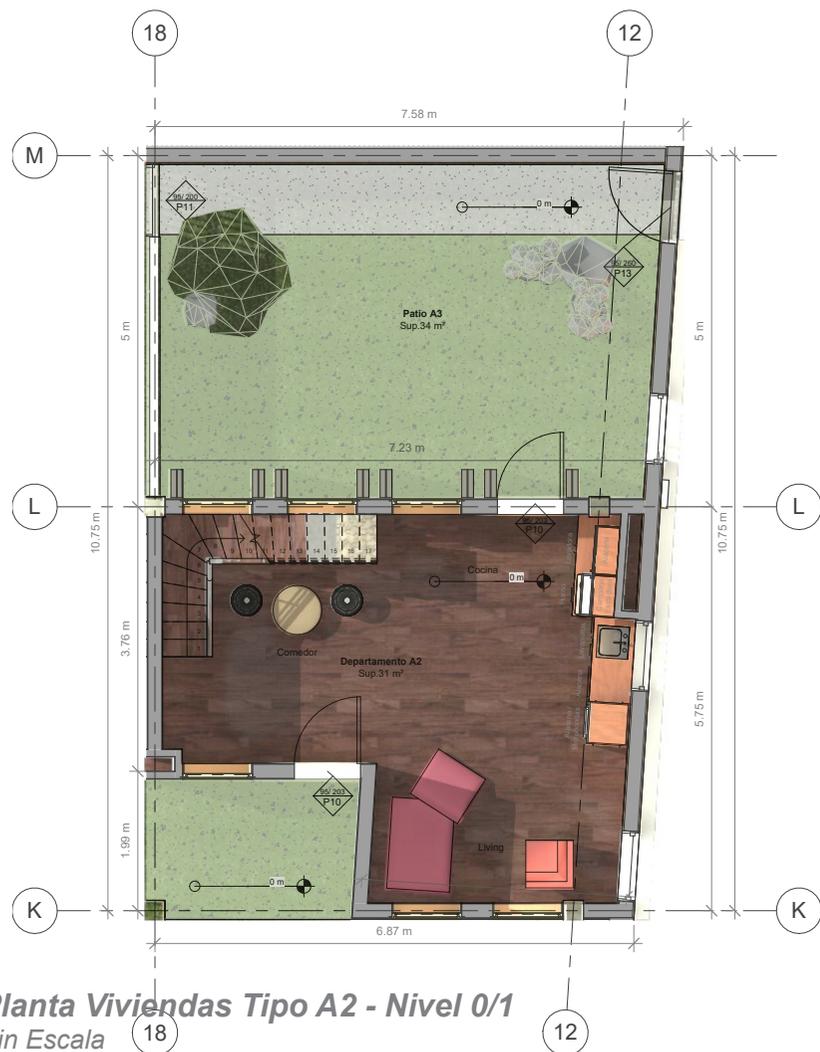
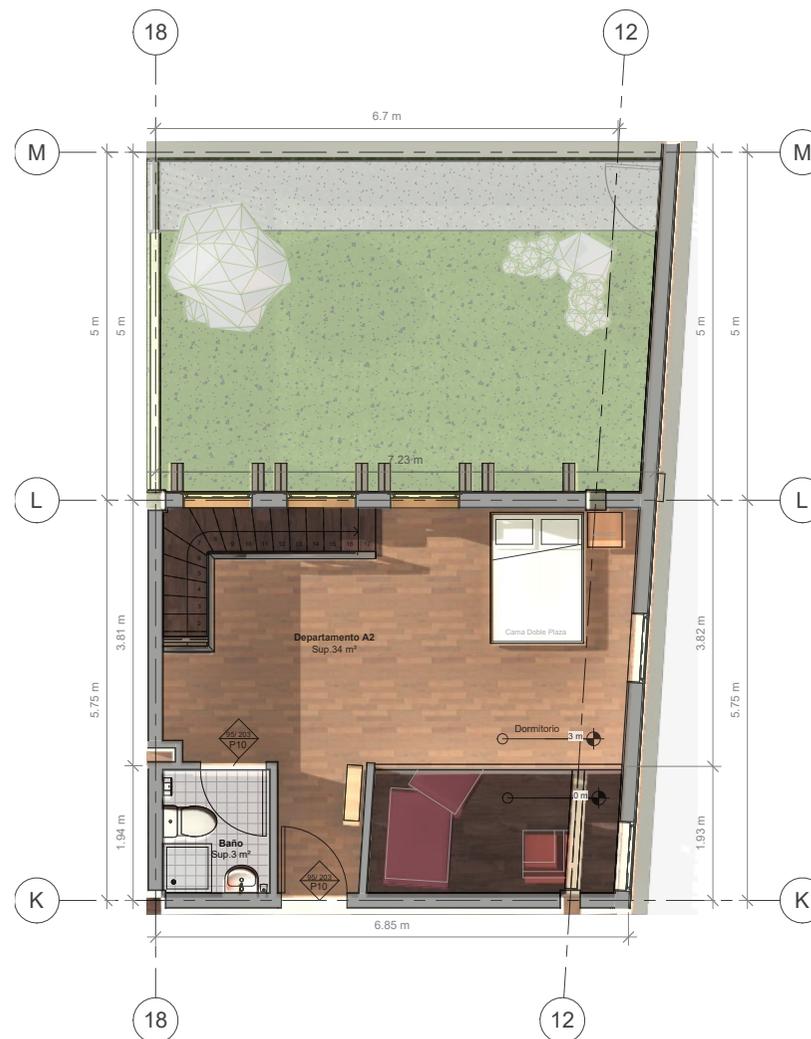
Imagen 4.73/4: Planta esquemática, tipología A2 propuesta. Nivel 0 y 1.
Fuente: Elaboración personal en base a propuesta.

Planta Viviendas Tipo A2 - Nivel 0/1
Sin Escala

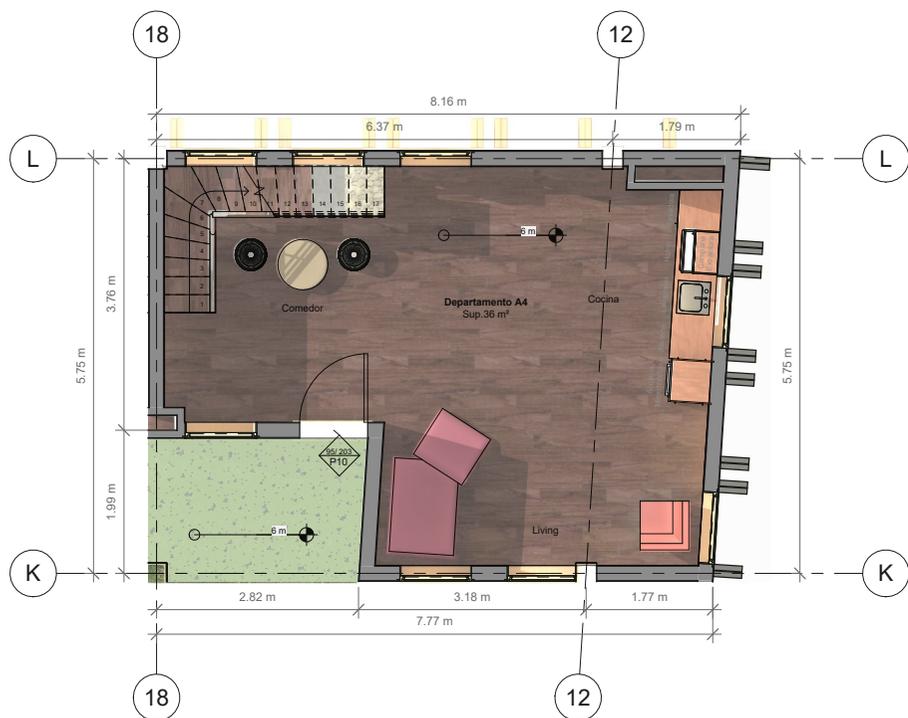
Planta Viviendas Tipo A4 - Nivel 2/3
Sin Escala

Imagen 4.69: Planta esquemática, tipología A4 propuesta. Nivel 2 y 3.
Fuente: Elaboración personal en base a propuesta.

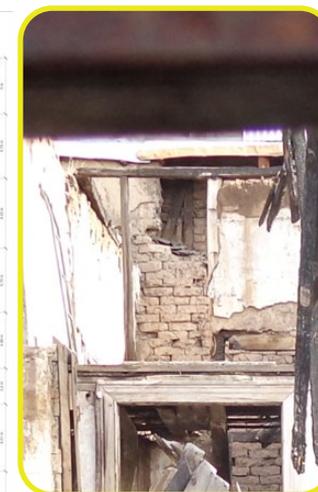
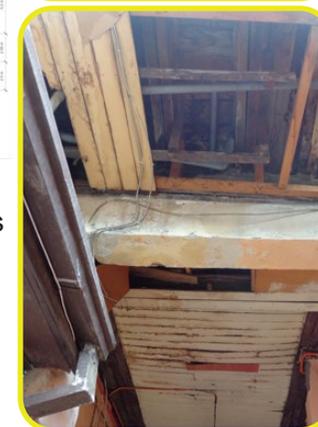
- Elementos Preexistentes Conservados
- Elementos Añadidos/Construidos
- Elementos Retirados/Eliminados

Imagen 4.83/4/5 : Planta Esquemática de intervención sobre preexistencia.

Se observó daño en tabiquería y entrepisos de madera, producto de los dos siniestros antes mencionados, al igual que en el caso de C.3125, daño prolongado a entrepisos de madera por humedad.

En lo que respecta a trabajo de albañilería interior, se pudo observar muros divisorios de adobe parcialmente derrumbados con paneles de albañilería confinada para pisos superiores en un estado de deterioro similar, concidiéndose con lo observado durante la visita a C.3125.

Respecto a la disposición de dichos elementos, se observaron cierres intermedios en tanto albañilería cerámica, como madera que de mantenerse limitarían la amplitud máxima de los espacios a proyectar, por lo que de la mano con el nivel de daño observado, las limitaciones planteadas y la necesidad de diseñar un programa de amplitud espacial tanto vertical como horizontal, se decidió priorizar los esfuerzos de restauración y reforzado de preexistencias a los elementos de fachada.

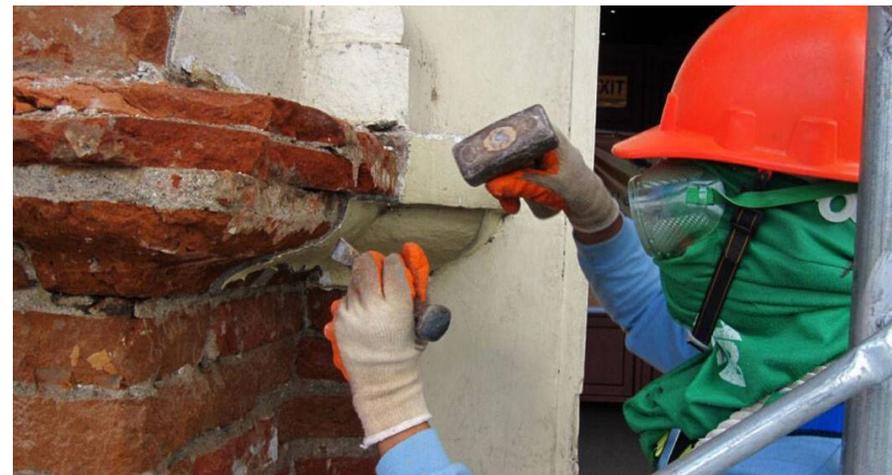
Imagen 4.86 : Trabajo de conservación y restauración en albañilería.
Fuente: vocesdelsur.com

Adicionalmente se propone un trabajo de restauración de albañilería dañada y revoques, tanto internos como externos, con la excepción de las secciones de fachada interna correspondientes a galería, para la cual se propone mantener una albañilería interior expuesta, posterior a limpieza y curado, con el fin de reconocer la realidad de que los siniestros aquí ocurridos fueron parte de la historia del predio y proyecto.

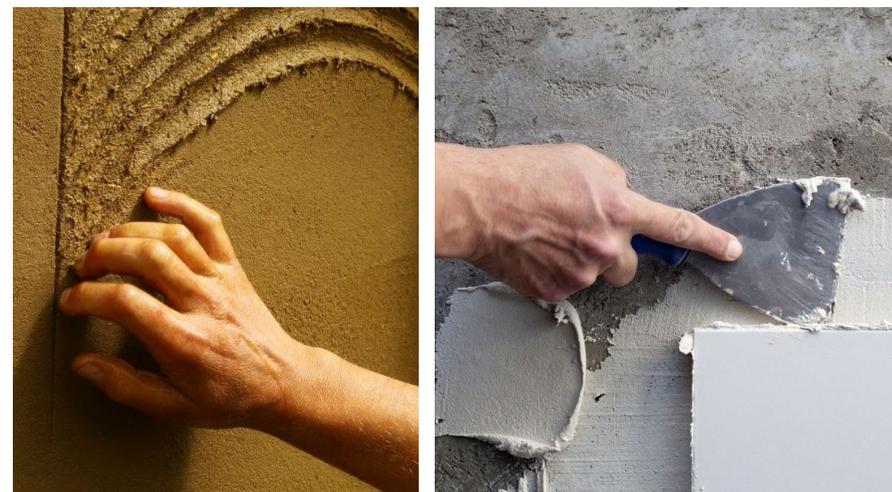
Imagen 4.87/8 : Revoque Mortero de Cal/Revoque texturizado en tierra.
Fuente: siendotierra.blogspot.com

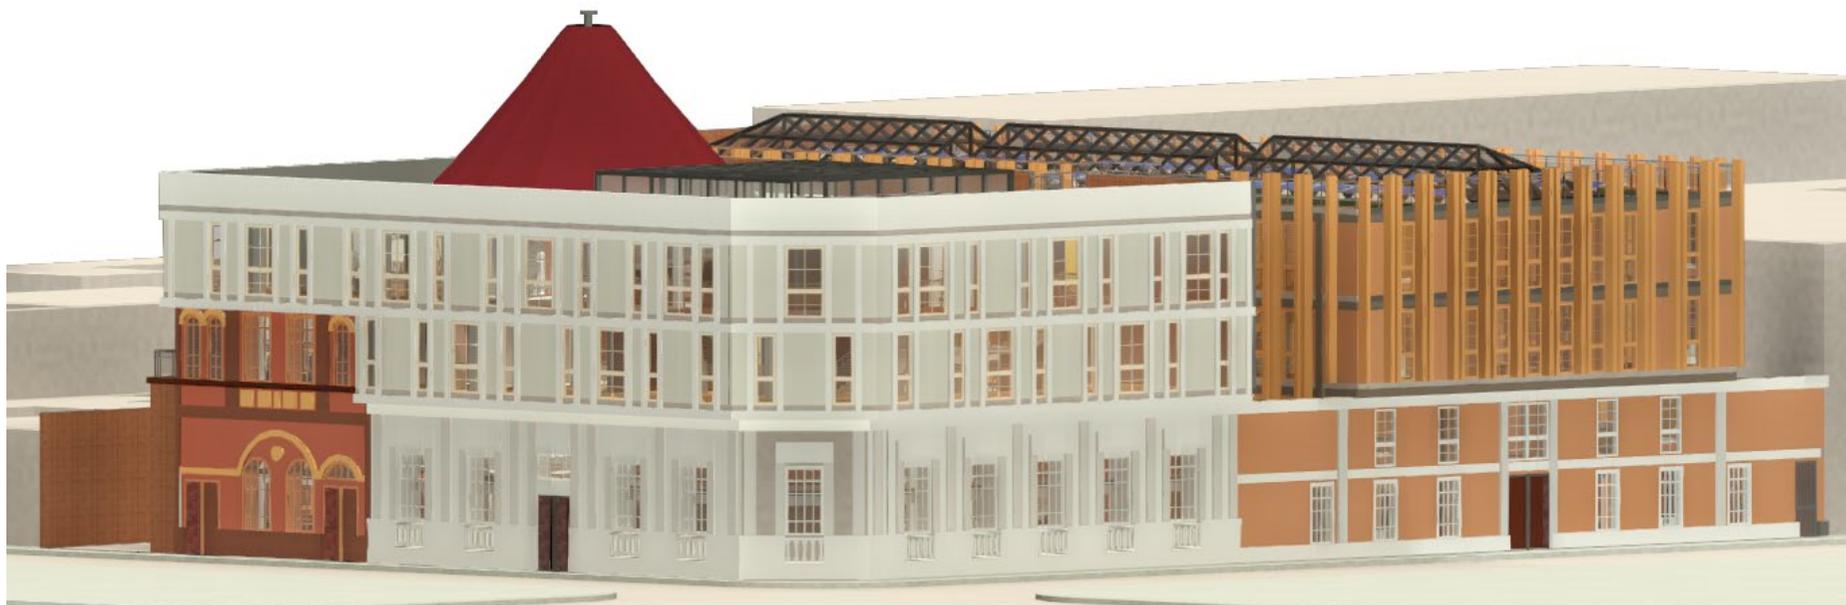
La distribución de los elementos de fachadas originarias, como vanos, accesos, y revoques decorativos, influyó las decisiones morfológicas de las modulaciones propuestas, subordinando la morfología del proyecto a dichos elementos pre-existentes, sin embargo manteniendo un contraste en la materialidad de elementos estructurales y de tabiquería proyectados al igual que en la disposición de vanos, terminaciones y elementos morfológicos, esto con el fin de generar un diálogo entre lo nuevo y lo preexistente, pero sin buscar opacar o copiar directamente la arquitectura originaria. Adicionalmente se proyecta un cierre no estructural accesorio sobre Herrera 418, sustentado sobre el sistema estructural, para otorgar continuidad de fachada.

Imagen 4.89 :Render 3D, interv. de fachadas históricas pre-existentes.
Fuente: Elaboración personal en base a propuesta.

Basado en lo observado, se propone una restauración de las fachadas pre existentes, y sus elementos conformacionales funcionales y decorativos, para esto se recomienda una etapa de limpiado inicial, y remoción de todo tipo de alteraciones, en la forma de rayados, adhesivos, y revoques alterados daños, como humedad, fuego, impacto, vandalismo, etc. además de la remoción de los cierres metálicos instalados, y rotura de vidrios, se deberá llevar a cabo un proceso de selección y reciclaje de elementos de madera a ser reutilizados, particularmente en el caso de marcos de vanos y accesos.

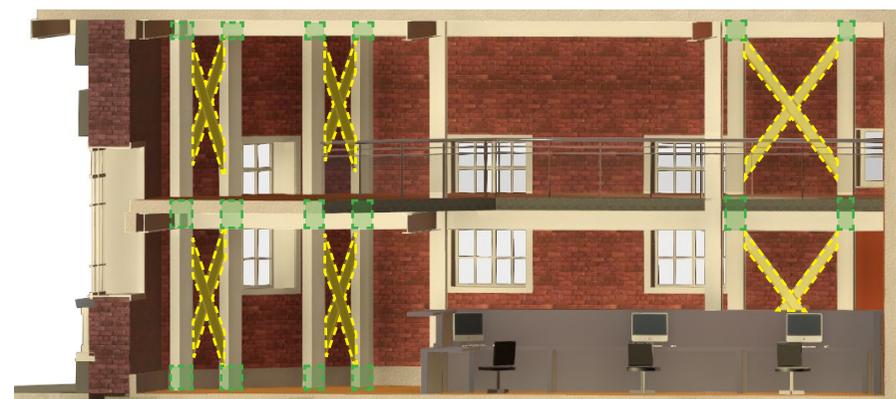
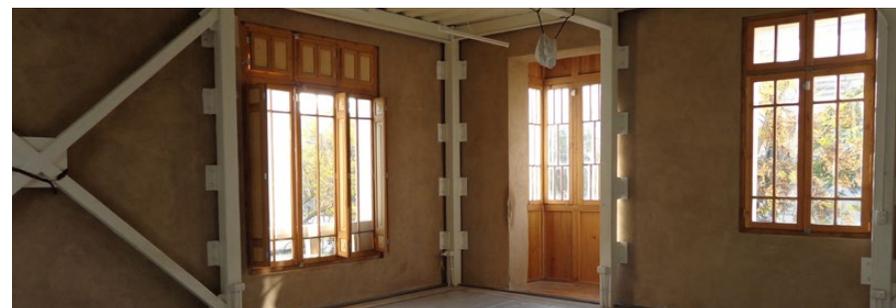
■ Cintas HA ■ Riostras Acero ■ P. Unión ■ P. Socializado

Estas cintas de HA se disponen cada 3m verticales, tras las vigas de acero soportantes, conectando en puntos de unión específicos a las columnas de acero soportantes, las que se propone arriostrar, proporcionando caminos de descarga para transferir cargas horizontales al nivel de suelo, y proporcionar estabilidad lateral.

Los cimientos de la pre-existencia a su vez, se refuerzan con pilas de socializado de HA dispuestas en los subterráneos, y reforzadas por muros de contención del mismo material, a fin de mejorar la estabilidad estructural de los muros históricos pre-existentes.

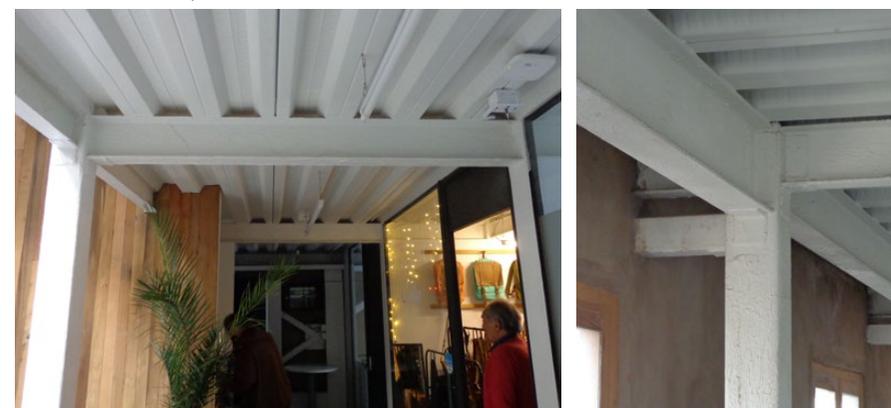
Imagen 4.99/00 : Placa Colaborante en acero/Vigas y Pilares en Acero. Fuente: Casona Compañía, archivo personal.

Como se señala anteriormente la estructura propuesta será en acero, con losas en placa colaborante relleno de hormigón, esto en gran medida por ser un material rápido y ventajoso de trabajar, además de haber precedentes exitosos de intervención y refuerzo de elementos preexistentes, particularmente dentro del barrio. (C. Compañía)
Sin embargo no es un material sin desventajas, necesitando tomar en consideración los dos mayores peligros a dicho material sobre el tiempo de manera preventiva (sistemas pasivos): Corrosión y Fuego

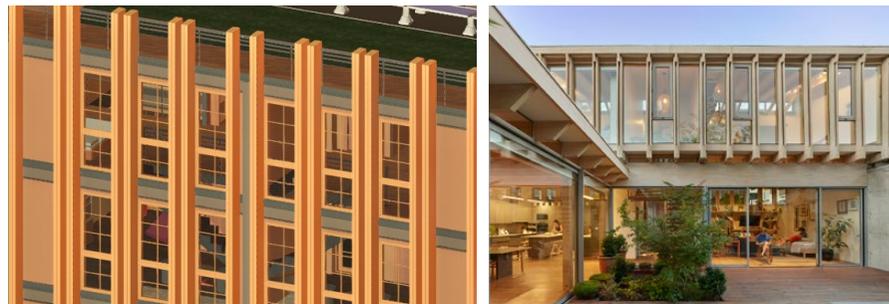
Imagen 4.104/5 : Detalle Termopanel Viviendas / Conjunto Alcántara
Fuente: *Elaboración Propia / Cristián Izquierdo, Archdaily, 2019.*

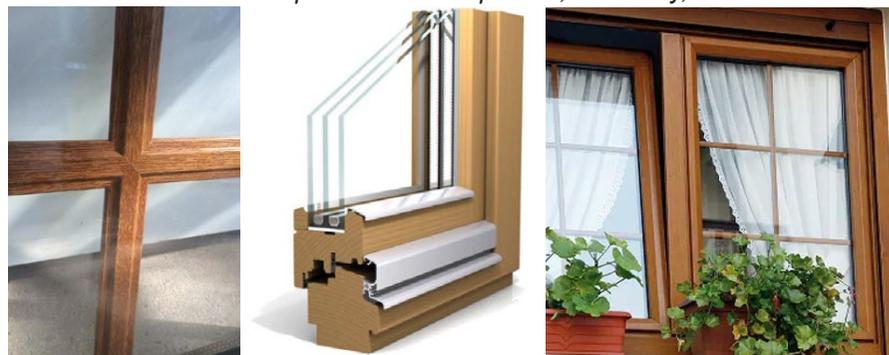
Imagen 4.106/7/ 8: Detalle Termopanel / Palillaje
Fuente: Aguilar, 2007; HMChile.cl

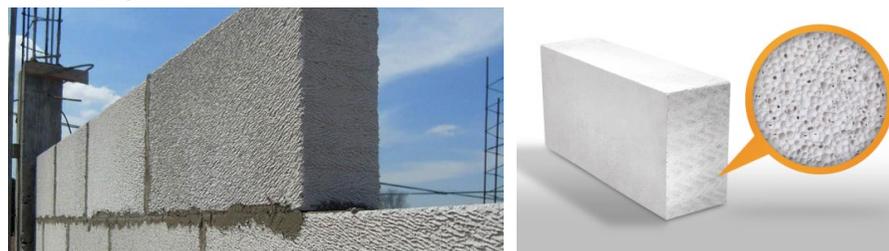
Imagen 4.109/10 : Hormigón Celular
Fuente: chilecubica.com

Igualmente para tabiques y muros no soportantes, se propone el uso de ladrillos de hormigón celular, por su gran potencial de aislamiento térmico, manteniendo un ambiente interior y fresco en toda temporada, su alta resistencia a compresión, rapidez de montaje, resistencia al fuego, y finalmente, su acabado en ladrillo, como guiño a la estructura en albañilería originaria preexistente con la que se trabaja.

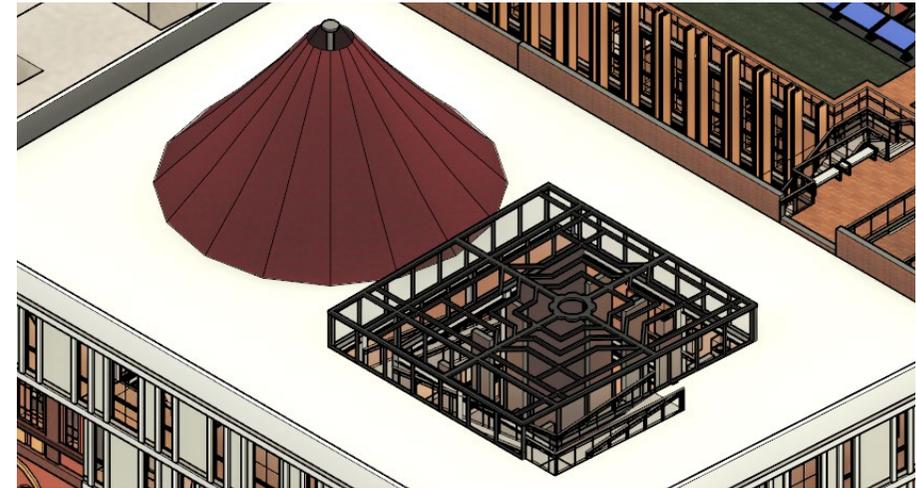
Imagen 4.113 : Carpa de Temporada/ Lucarna de Galería
Fuente: *Elaboración propia.*

Finalmente se proyecta un sistema de lucarnas para el volumen habitacional y la galería de arte, proponiendo para este último caso, una lucarna personalizada con estructura de aluminio, y cristal de seguridad laminado, con un motivo reminiscente del trabajo de suelo histórico pre-existente observado durante el levantamiento in-situ de uno de los predios patrimoniales. Se propone el uso de cristal laminado debido a su alta absorción de rayos ultravioleta, ayudando a prevenir la decoloración de las exposiciones interiores.

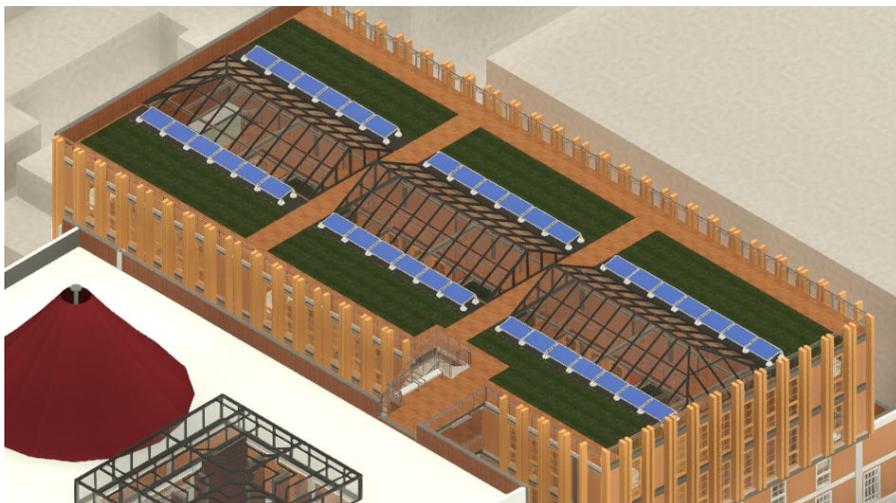
Imagen 4.117 : Render, azotea y paneles fotovoltaicos proyectados.

- Energía Renovable No Convencional ERNC (Energía Renovable No Convencional): Como ayuda al consumo energético, se propone el uso de paneles fotovoltaicos en los techos de los volúmenes, inyectando a la red energía excedente si es que fuese el caso, acogiendo a la Ley 20.571 de Net Billing, permitiendo a los habitantes generar su propia energía, consumirla y potencialmente vender el excedente.

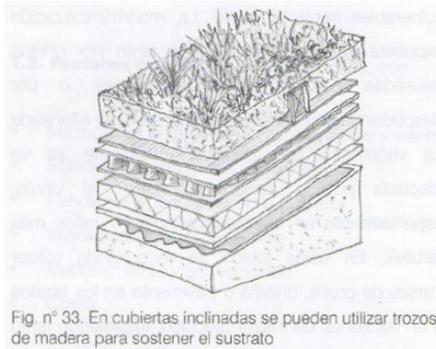
Fig. n° 33. En cubiertas inclinadas se pueden utilizar trozos de madera para sostener el sustrato

Imagen 4.123/4 : Disposición de cub. verdes propuesta. /Esquema de ventas y limitaciones de huerto. Fuente: Pascual, 2009 / huertoygarden.com

Se disponen cubiertas verdes de tipo intensivo a lo largo de la planta principal, de carácter tanto privado como comunitario, en conjunto con accesos de servicio, considerando una necesidad de mantención e irrigación continua, estos pueden soportar arboles pequeños y hortalizas de raíz intermedia, adicionalmente se disponen cubiertas verdes de tipo semi-intensivo para cada jardín de tipo duplex, y las terrazas comunitarias en azotea, capaces de sustentar hortalizas y arbustos de raíz mas pequeña, sin embargo no menos variadas, considerando una pendiente para el escurrimiento de aguas y su reutilización en los patios y cubiertas de niveles inferiores.

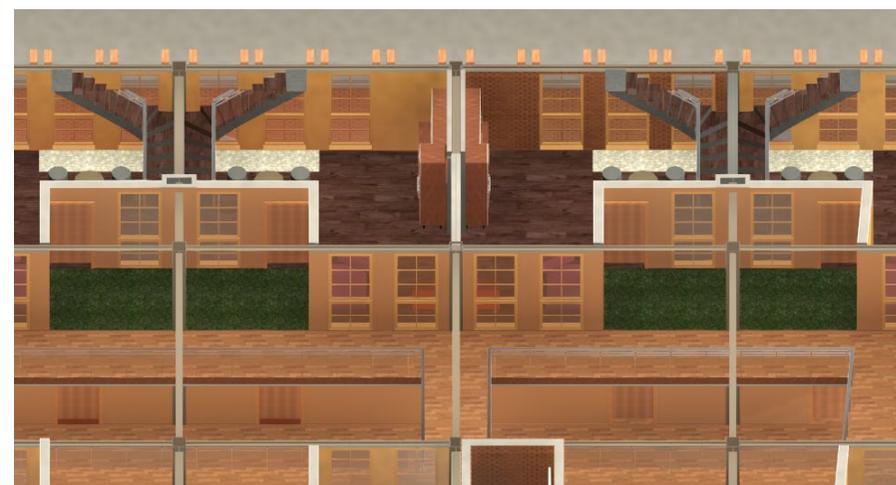
Imagen 4.125/6 : Disposición de cub. verdes en pendiente. / Jardines tipo duplex de cub. semi-intensiva. Fuente: Elaboración p. en base a propuesta.

Esto abre posibilidades de cultivo, diferenciado, e incentiva el desarrollo de relaciones comunitarias, asimismo, la disposición de jardines compartidos por 2 tipologías de vivienda tipo duplex incentiva el dialogo y trabajo colaborativo entre vecinos cercanos.

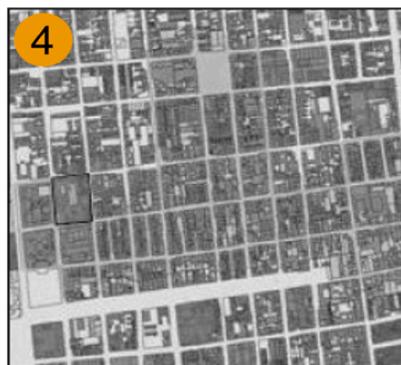
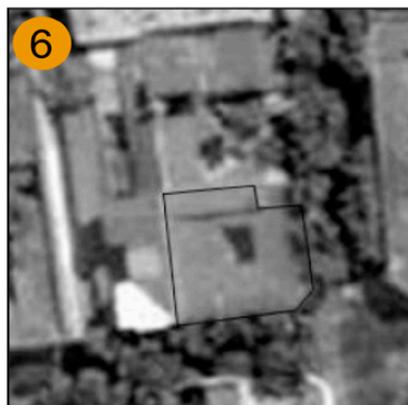
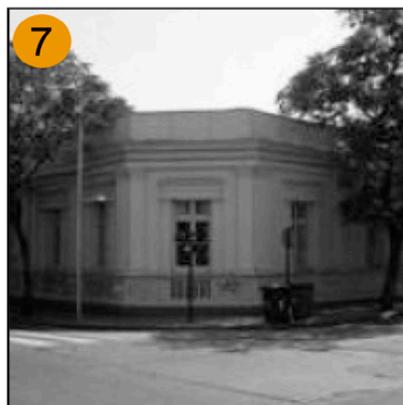
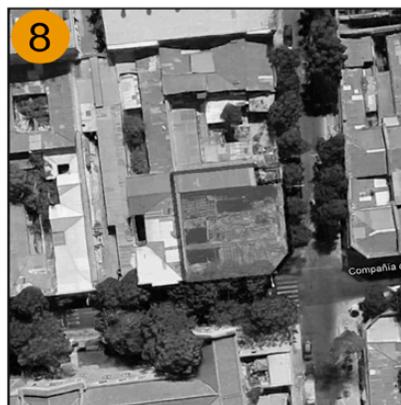
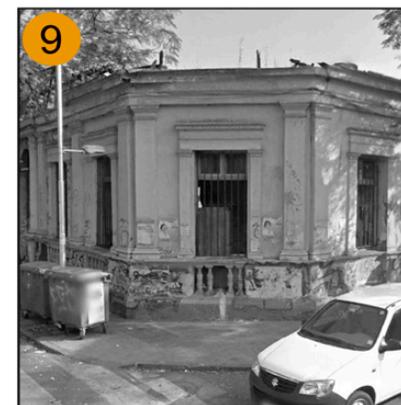
1 COMPAÑÍA 3111 esq. HERRERA	
STGO PONIENTE - REGIÓN METROPOLITANA - CHILE	
DATOS DE UBICACIÓN	
BARRIO YUNGAY	ZONA/D1/Z5
INFORMACIÓN GENERAL	
Ficha №	001
Rol	307-1
Arquitecto	-
Año de Construcción	-

2	2007
Superficie Predial	442,35 m ²
Sup. Construida (1º Piso.)	412,50 m ²
Sup. Total Construida	412,50 m ²
Altura Relativa	7 mts.
Nº Pisos	1
Materialidad	Alb. Ladrillo/Estuco
Estado	Bueno
Usos	Comercio/Vivienda
Estilo Arquitectónico	Historicista
Avalúo Fiscal	UF 1.381,47

3	2017
Nueva Superficie Predial	442,35 m ²
Fusión Predial	-
Subdivisión Predial	-
Altura Piso a Cielo	7 mts.
Frente Construido	35 mts.
Valor Comercial	UF 7.466,86
Estado	Malo
Usos	-
Intervención	Nula
Avalúo Fiscal	UF 1.650,77

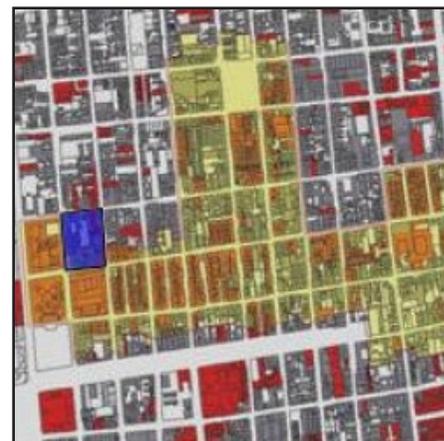
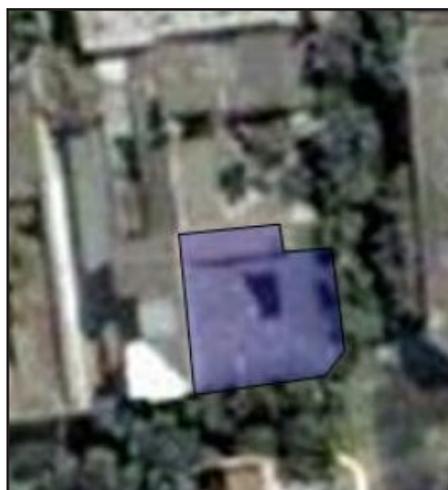
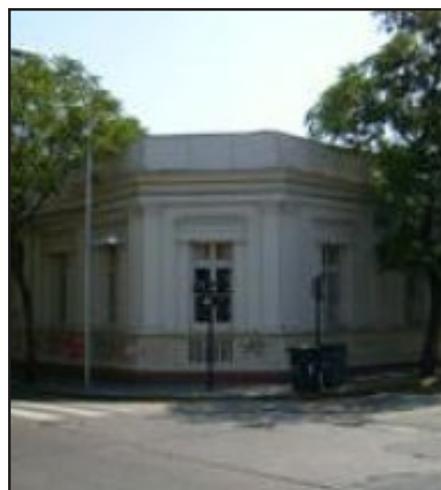
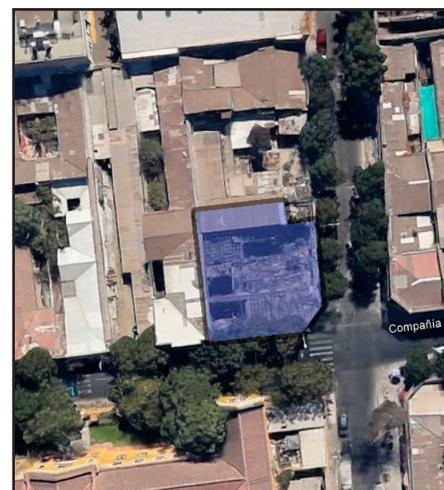
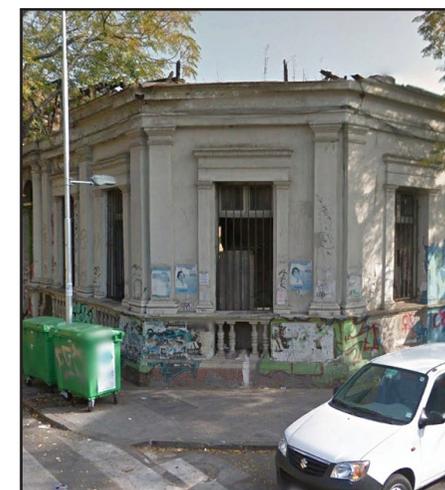
COMPAÑÍA 3111 esq. HERRERA	
STGO PONIENTE - REGIÓN METROPOLITANA - CHILE	
DATOS DE UBICACIÓN	
BARRIO YUNGAY	ZONA/D1/Z5
INFORMACIÓN GENERAL	
Ficha N°	001
Rol	307-1
Arquitecto	-
Año de Construcción	-

2007	
Superficie Predial	442,35 m ²
Sup. Construida (1° Piso.)	412,50 m ²
Sup. Total Construida	412,50 m ²
Altura Relativa	7 mts.
Nº Pisos	1
Materialidad	Alb. Ladrillo/Estuco
Estado	Bueno
Usos	Comercio/Vivienda
Estilo Arquitectónico	Historicista
Avalúo Fiscal	UF 1.381,47

2017	
Nueva Superficie Predial	442,35 m ²
Fusión Predial	-
Subdivisión Predial	-
Altura Piso a Cielo	7 mts.
Frente Construido	35 mts.
Valor Comercial	UF 7.466,86
Estado	Malo
Usos	-
Intervención	Nula
Avalúo Fiscal	UF 1.650,77

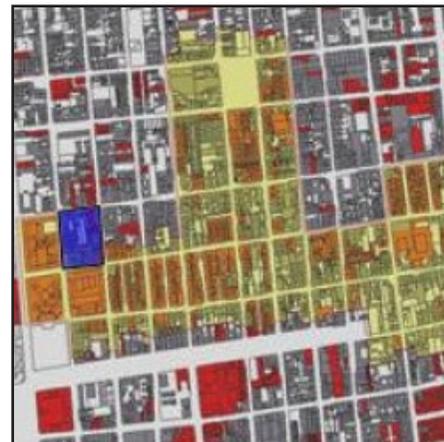
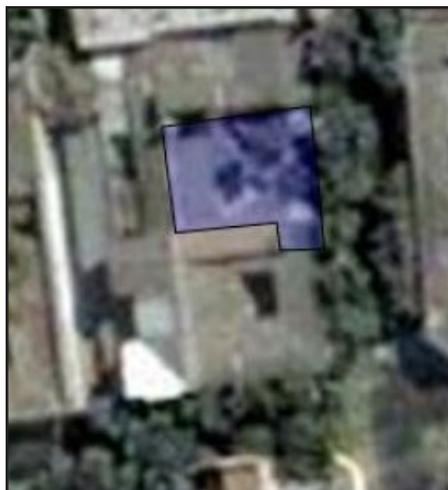
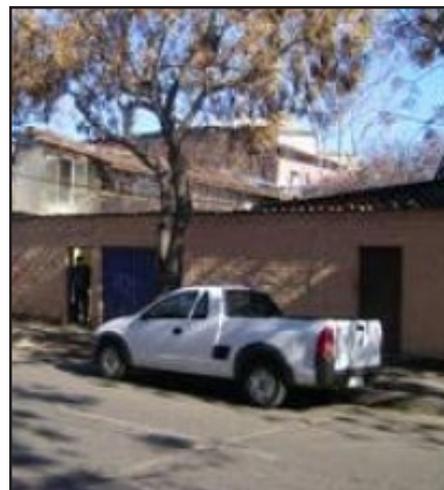
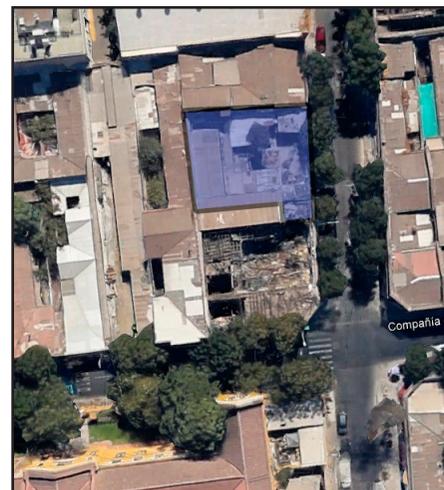
HERRERA 418	
STGO PONIENTE - REGIÓN METROPOLITANA - CHILE	
DATOS DE UBICACIÓN	
BARRIO YUNGAY	ZONA/D1/Z5
INFORMACIÓN GENERAL	
Ficha N°	002
Rol	307-17
Arquitecto	-
Año de Construcción	-

2007	
Superficie Predial	283,44 m ²
Sup. Construida (1° Piso.)	232,72 m ²
Sup. Total Construida	232,72 m ²
Altura Relativa	3 mts.
N° Pisos	1
Materialidad	Alb. Ladrillo/Estuco
Estado	Malo
Usos	Vivienda
Estilo Arquitectónico	-
Avalúo Fiscal	UF 2.414,16

2017	
Nueva Superficie Predial	283,44 m ²
Fusión Predial	-
Subdivisión Predial	-
Altura Piso a Cielo	3 mts.
Frente Construido	19 mts.
Valor Comercial	UF 12.760
Estado	Malo
Usos	Vivienda
Intervención	Nula
Avalúo Fiscal	UF 2.431,75

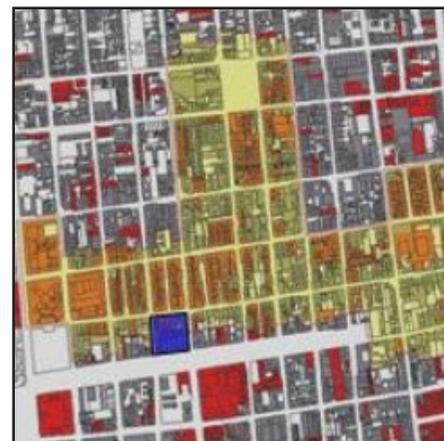
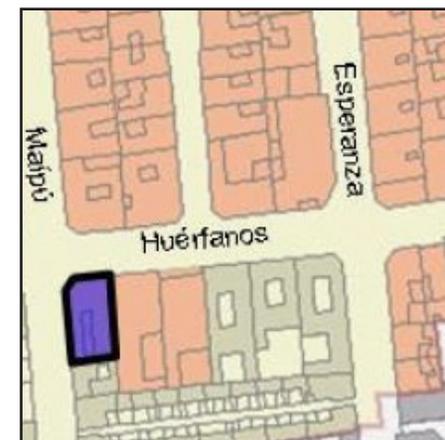
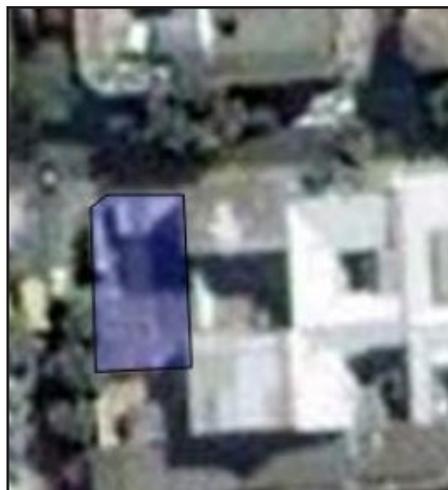
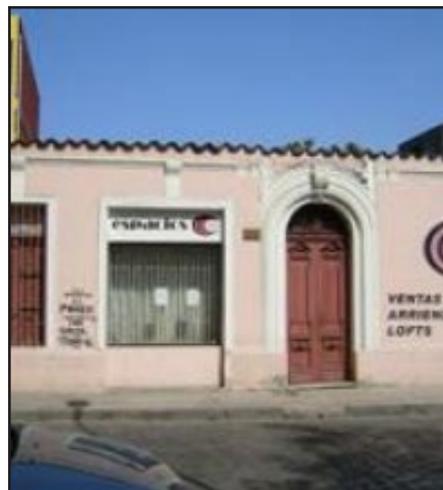
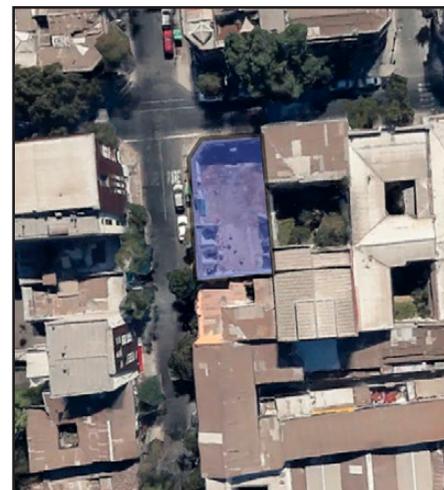
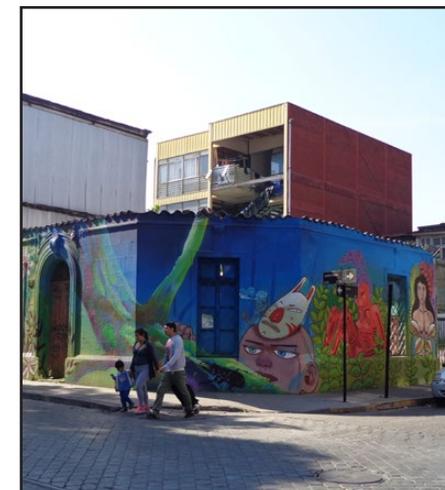
HUÉRFANOS 2992	
STGO PONIENTE - REGIÓN METROPOLITANA - CHILE	
DATOS DE UBICACIÓN	
BARRIO YUNGAY	ZONA/D1/Z5
INFORMACIÓN GENERAL	
Ficha N°	109
Rol	339-30
Arquitecto	-
Año de Construcción	-

2007	
Superficie Predial	300,64 m ²
Sup. Construida (1° Piso.)	0 m ²
Sup. Total Construida	0 m ²
Altura Relativa	4 mts.
N° Pisos	1
Materialidad	Alb. Ladrillo/Estuco
Estado	Malo
Usos	Oficina
Estilo Arquitectónico	-
Avalúo Fiscal	UF 1.038,65

2017	
Nueva Superficie Predial	300,64 m ²
Fusión Predial	-
Subdivisión Predial	-
Altura Piso a Cielo	4 mts.
Frente Construido	30 mts.
Valor Comercial	UF 5.074,80
Estado	Muy Malo
Usos	Sitio Eriazo
Intervención	Nula
Avalúo Fiscal	UF 1.632,53

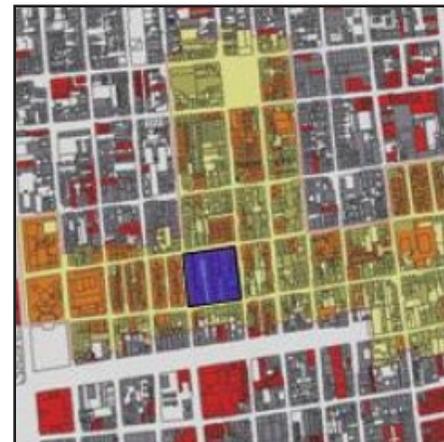
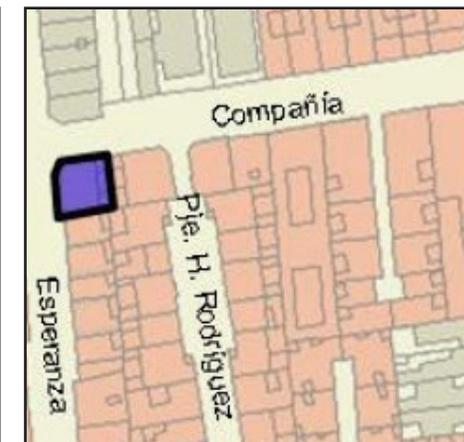
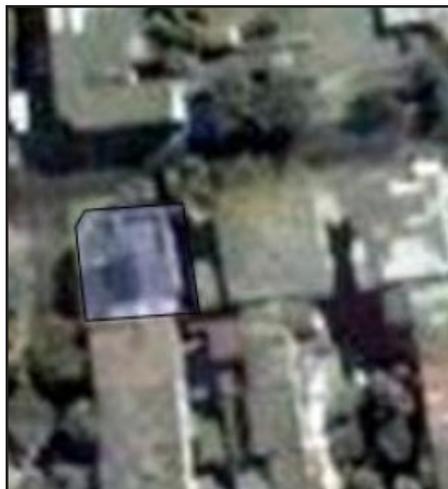
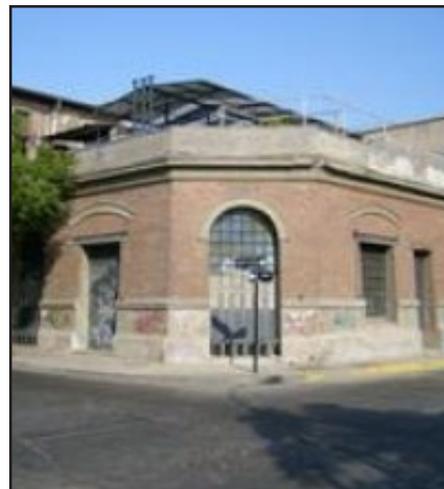
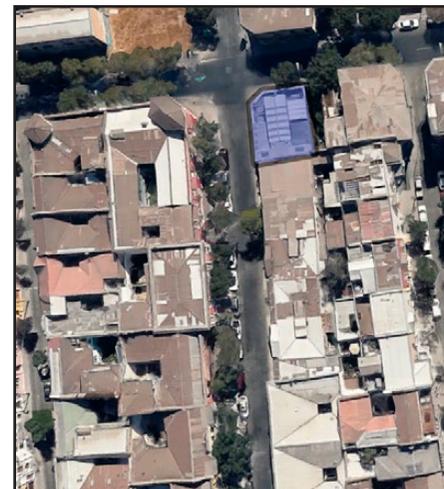
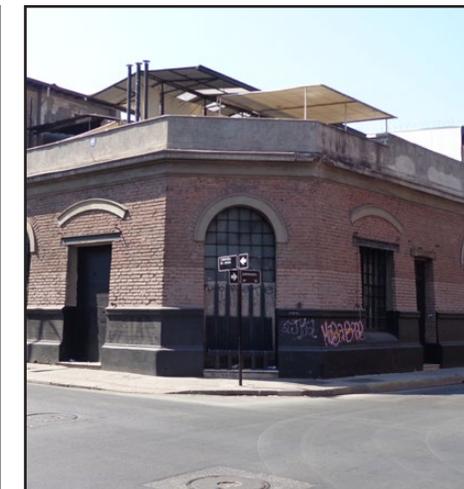
COMPAÑIA DE JESÚS 2888 - 2890	
STGO PONIENTE - REGIÓN METROPOLITANA - CHILE	
DATOS DE UBICACIÓN	
BARRIO YUNGAY	ZONA/D1/Z5
INFORMACIÓN GENERAL	
Ficha N°	134
Rol	318-20
Arquitecto	-
Año de Construcción	-

2007	
Superficie Predial	229,89 m ²
Sup. Construida (1° Piso.)	207,41 m ²
Sup. Total Construida	207,41 m ²
Altura Relativa	6 mts.
Nº Pisos	1
Materialidad	Alb. Ladrillo
Estado	Malo
Usos	-
Estilo Arquitectónico	Historicista
Avalúo Fiscal	UF 1.639,90

2017	
Nueva Superficie Predial	229,89 m ²
Fusión Predial	-
Subdivisión Predial	-
Altura Piso a Cielo	6 mts.
Frente Construido	24 mts.
Valor Comercial	UF 3.880,54
Estado	Malo
Usos	Vivienda
Intervención	Escasa
Avalúo Fiscal	UF 1.793,84

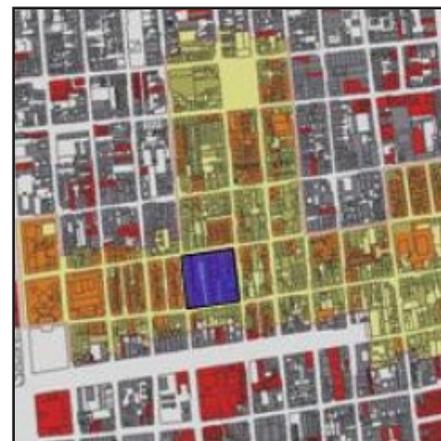
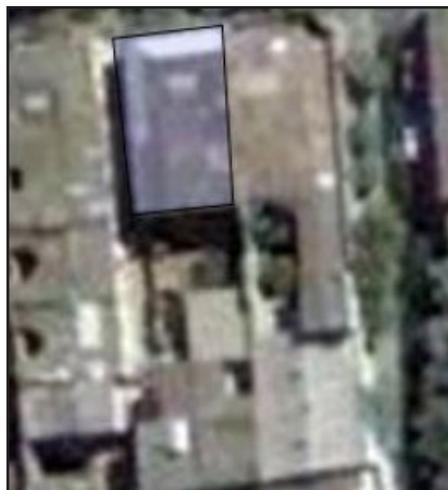
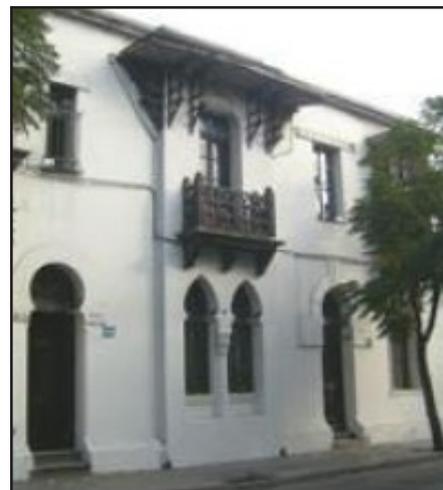
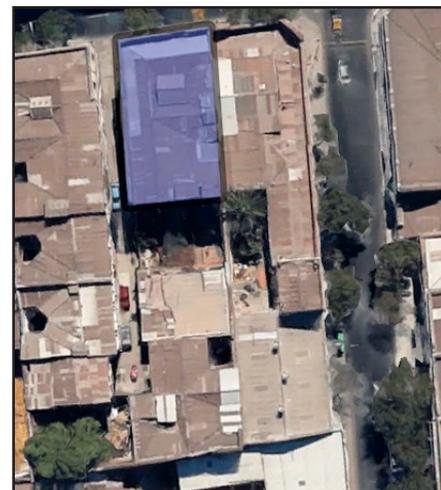
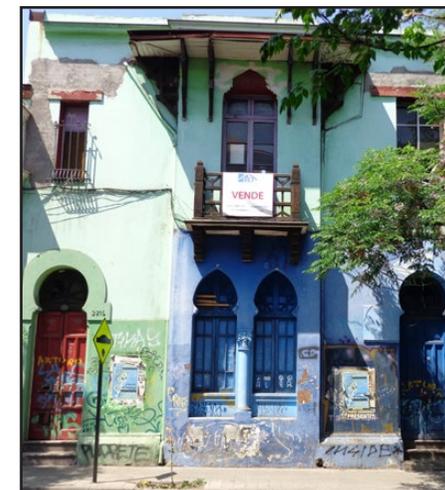
COMPAÑÍA DE JESÚS 2816 - 2820	
STGO PONIENTE - REGIÓN METROPOLITANA - CHILE	
DATOS DE UBICACIÓN	
BARRIO YUNGAY	ZONA/D1/Z5
INFORMACIÓN GENERAL	
Ficha N°	169
Rol	317-27
Arquitecto	A. Ríos T.
Año de Construcción	1912

2007	
Superficie Predial	311,58 m ²
Sup. Construida (1° Piso.)	289,31 m ²
Sup. Total Construida	578,62 m ²
Altura Relativa	12 mts.
Nº Pisos	2
Materialidad	Alb. Ladrillo/Estuco
Estado	Bueno
Usos	Educación
Estilo Arquitectónico	-
Avalúo Fiscal	UF 2.592,04

2017	
Nueva Superficie Predial	311,58 m ²
Fusión Predial	-
Subdivisión Predial	-
Altura Piso a Cielo	6 mts.
Frente Construido	34 mts.
Valor Comercial	UF 5.259,47
Estado	Bueno/Regular
Usos	Vivienda
Intervención	Nula
Avalúo Fiscal	UF 1.683,72

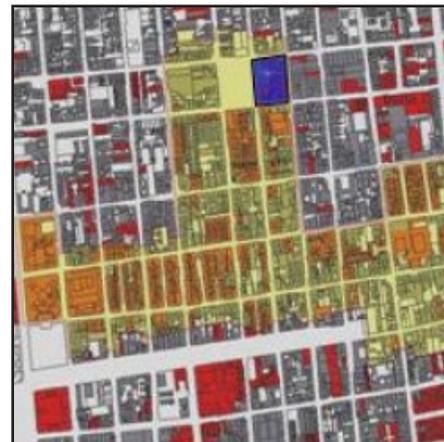
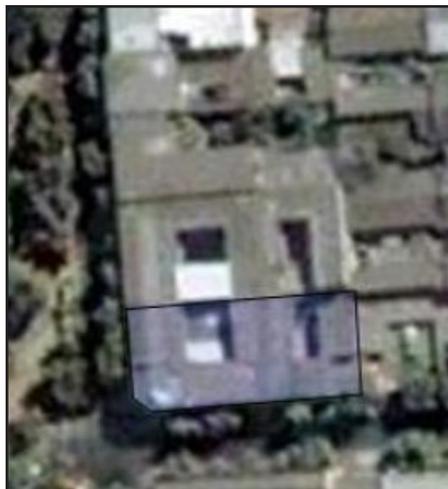
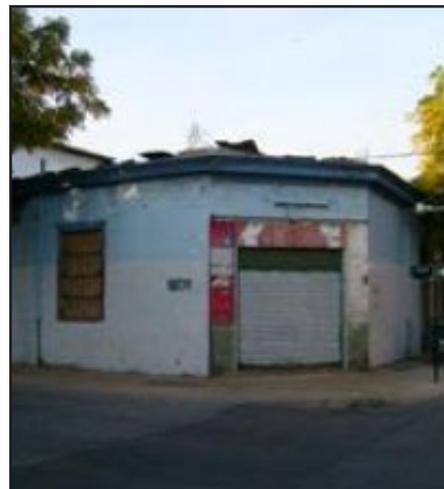
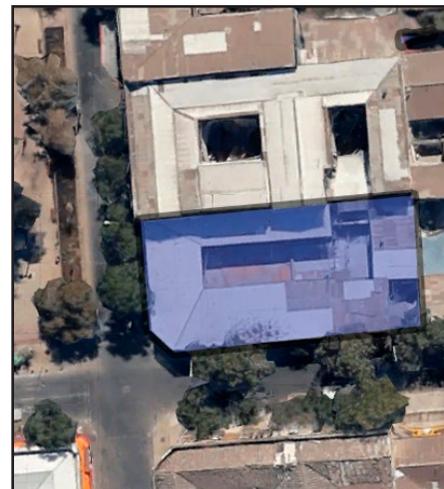
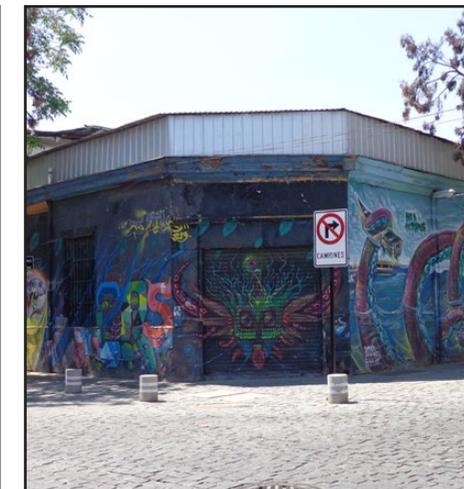
SANTO DOMINGO 2687 Esq. R. SOTOMAYOR 607	
STGO PONIENTE - REGIÓN METROPOLITANA - CHILE	
DATOS DE UBICACIÓN	
BARRIO YUNGAY	ZONA/D1/Z5
INFORMACIÓN GENERAL	
Ficha N°	241
Rol	Sin ROL
Arquitecto	-
Año de Construcción	-

2007	
Superficie Predial	604,68 m ²
Sup. Construida (1° Piso.)	0 m ²
Sup. Total Construida	0 m ²
Altura Relativa	5 mts.
N° Pisos	0
Materialidad	Alb. Ladrillo/Estuco
Estado	Malo
Usos	-
Estilo Arquitectónico	-
Avalúo Fiscal	-

2017	
Nueva Superficie Predial	604,68 m ²
Fusión Predial	-
Subdivisión Predial	-
Altura Piso a Cielo	5 mts.
Frente Construido	40 mts.
Valor Comercial	UF 10.206,99
Estado	Muy Malo
Usos	-
Intervención	Abandono
Avalúo Fiscal	-

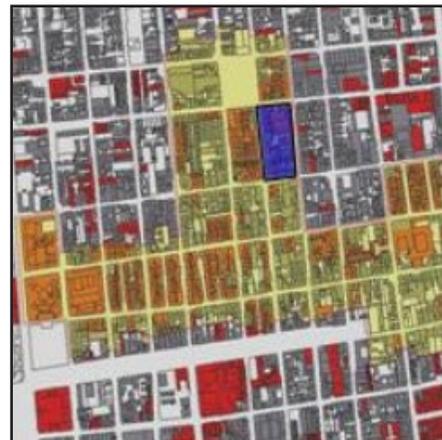
RAFAEL SOTOMAYOR 589 - 593 Esq. STO. DOMINGO 2668 - 2670	
STGO PONIENTE - REGIÓN METROPOLITANA - CHILE	
DATOS DE UBICACIÓN	
BARRIO YUNGAY	ZONA/D1/Z5
INFORMACIÓN GENERAL	
Ficha N°	244
Rol	270-19
Arquitecto	-
Año de Construcción	-

2007	
Superficie Predial	521,47 m ²
Sup. Construida (1° Piso.)	416,03 m ²
Sup. Total Construida	832,06 m ²
Altura Relativa	14 mts.
N° Pisos	2
Materialidad	Alb. Ladrillo/Estuco
Estado	Malo
Usos	Vivienda
Estilo Arquitectónico	-
Avalúo Fiscal	UF 2.435,04

2017	
Nueva Superficie Predial	521,47 m ²
Fusión Predial	-
Subdivisión Predial	-
Altura Piso a Cielo	7 mts.
Frente Construido	33 mts.
Valor Comercial	UF 8.802,41
Estado	Muy Malo
Usos	-
Intervención	Abandono
Avalúo Fiscal	UF 2.401,97

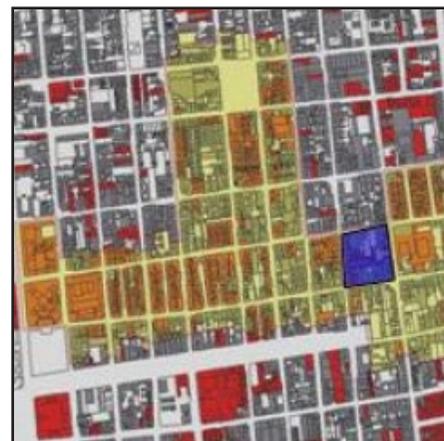
COMPAÑÍA 2404 Esq. GENERAL BULNES 396	
STGO PONIENTE - REGIÓN METROPOLITANA - CHILE	
DATOS DE UBICACIÓN	
BARRIO YUNGAY	ZONA/D1/Z5
INFORMACIÓN GENERAL	
Ficha N°	287
Rol	313-42
Arquitecto	C. Prado
Año de Construcción	1939

2007	
Superficie Predial	332,82 m ²
Sup. Construida (1° Piso.)	320,22 m ²
Sup. Total Construida	640,44 m ²
Altura Relativa	7 mts.
Nº Pisos	2
Materialidad	Alb. Ladrillo/Estuco
Estado	Regular/Malo
Usos	Vivienda
Estilo Arquitectónico	-
Avalúo Fiscal	UF 1.351,48

2017	
Nueva Superficie Predial	332,82 m ²
Fusión Predial	-
Subdivisión Predial	-
Altura Piso a Cielo	3,5 mts.
Frente Construido	50 mts.
Valor Comercial	UF 5.618
Estado	Muy Malo
Usos	-
Intervención	Nula
Avalúo Fiscal	UF 1.479,53
