MEDIATECA METROPOLITANA

Valorizando el pasado y el futuro

Estudiante: Catalina Veliz Rojas
Profesor guía: Juan Pedro Sabbagh
Semestre Primavera 2022

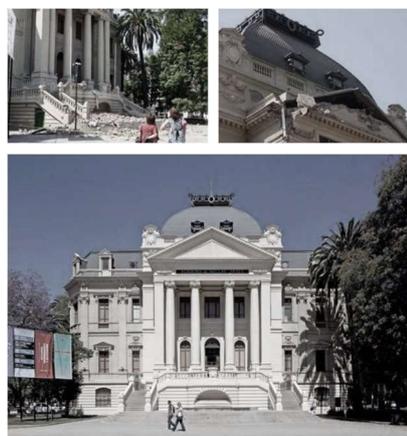
Imagen 1: Fotografías de fachada de MAC, antes y después de su reconstrucción.

El nivel de intervención puede variar según el estado del edificio, desde reparaciones menores de estructuras y ornamentos de tal manera de conservar lo mayor posible, hasta reconstrucciones de espacios con materialidad nueva, reflejando de manera simbólica lo que ya se perdió. Por un lado, tenemos como ejemplo el frontis del *Museo de Arte Contemporáneo (MAC)* de Santiago, obra de estilo neoclásico diseñado por Émile Jéquier a inicios del siglo XX y declarado Inmueble de Conservación Histórica en 1976, como uno de los lugares más emblemáticos de la representación del arte en Chile. Luego de recibir reparaciones más completas a consecuencia del sismo de 1985, para el del 2010 los principales daños los sufrió el pórtico de la fachada que enfrenta al Parque Forestal y algunos ornamentos y terminaciones, los cuales fueron removidos y reconstruidos para el año siguiente (CNAC, 2013).

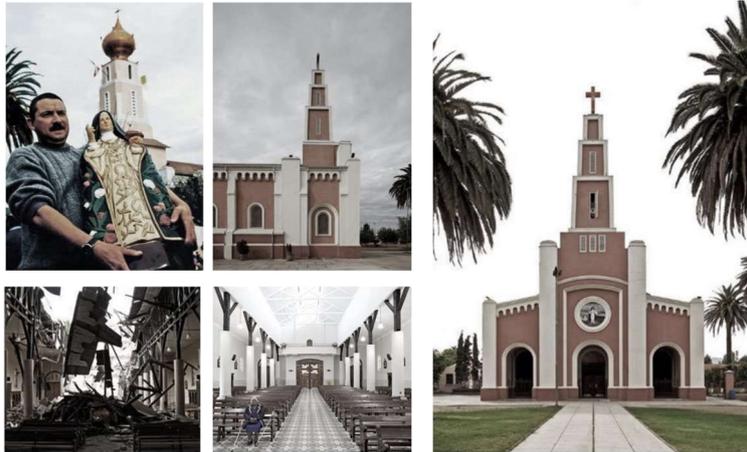
Imagen 2: Fotografías de Santuario Santa Rosa, antes y después de su reconstrucción.

Por otro lado, el *Santuario Santa Rosa de Pelequén*, en la región de O'Higgins, es un templo levantado en 1900 por Eugène Joannon Crozier y declarado, al igual que el MAC, Inmueble de Conservación Histórica por ser un punto importante de congregación religiosa en la zona centro-sur del país. Este edificio sufrió diversas modificaciones a lo largo de los años, siendo la más destacada la integración de una cúpula de cobre en la punta del campanario, como donación por parte de CODELCO posterior al terremoto de 1985. Dicha cúpula, sin embargo, se desplomó debido a la catástrofe de 2010 y con ello derrumbó gran parte de la nave central del templo, desde el techo hasta el suelo de baldosas. Para la restauración, en este caso, se requirió una intervención mayor, llevándose a cabo una reconstrucción completa de la cubierta, la superficie y el campanario, utilizando materiales preexistentes y/o réplicas originales, como por ejemplo el cobre de la cúpula caída para hacer la cruz de la punta (CNAC, 2013).

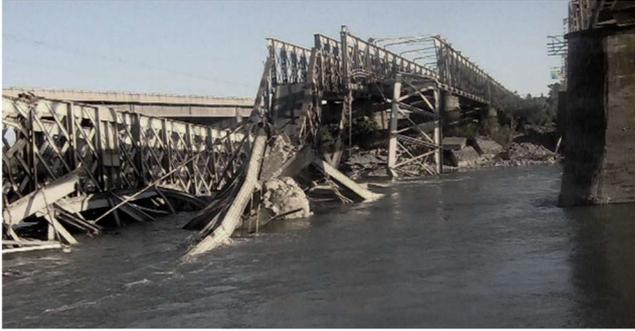
Imagen 5: Fotografía de puente carretero Maule colapsado, dos días después del sismo de baja intensidad ocurrido durante la madrugada del 20 de febrero del 2006.

De igual forma, ha habido construcciones protegidos legalmente, pero que aun así fueron dejados de lado hasta que desaparecieron: un caso no muy lejano es uno de los tres *Puentes Maule*, inaugurado en 1888 y declarado, junto a los otros dos, Monumento Histórico (MH) en 1993, por su aporte al progreso del país de aquel entonces y su diseño basado en planos de Gustav Eiffel. Esta infraestructura de acero fue afectada tanto por desastres naturales como por la exposición a la intemperie, hasta finalmente desmoronarse en 2006. Poco después de la tragedia, se denunció el desamparo en que estuvo el puente, afirmando que nunca se había

realizado trabajos de mantenimiento, ni siquiera después de ser declarado histórico. Ningunas de las entidades responsables de su conservación se hizo responsable, inclusive el Consejo de Monumentos Nacionales respondió que “el presupuesto nacional para esta entidad es insuficiente, que alcanzaría, a duras penas, para gastos administrativos y no para reparar o intervenir monumentos” (Flores Santos, 2006; p. 9). Sin importar quién era realmente responsable, el daño ya estaba hecho y era irreversible: un pedazo de la historia de Chile había desaparecido.

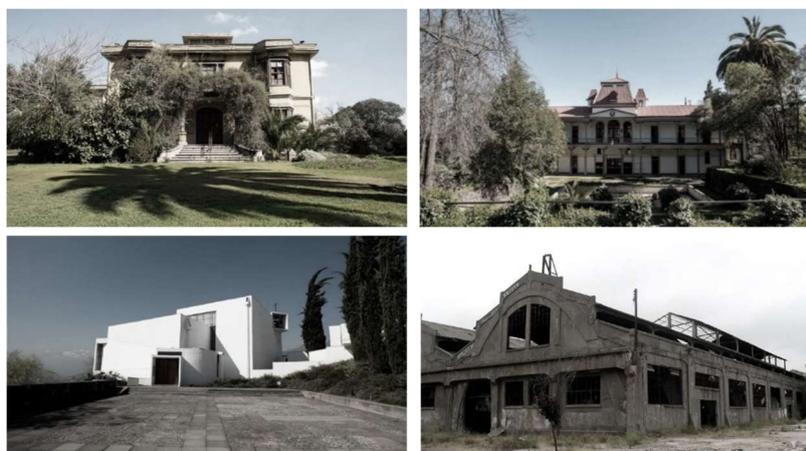
Imagen 7: Fotografías (de izquierda a derecha y de arriba a abajo de Casa y parque de la Quinta Las Rosas de Maipú (década de 1890), Casas y parque de Peñalolén (1813), Monasterio Benedictino de Las Condes (1916) y Edificios de la Maestranza de San Bernardo (1913), todas declaradas Monumento Histórico en 1994, 1991, 1981 y 2010, respectivamente.

En general, el estado de conservación de estos inmuebles es aceptable, al menos en el sentido de lograr permanecer en pie en su totalidad y preservar aquello por lo que fueron declarados patrimoniales. Algunos incluso siguen siendo habitables bajo su uso original, mientras que otros fueron restaurados y adaptados a nuevos programas, enfocados principalmente en lo cultural. Finalmente, están aquellos que han logrado permanecer en pie pese a las adversidades, pero que no logran encontrar su pertenencia en la ciudad y época actual y que está en la mira de la literatura y el debate acerca de la restauración patrimonial de Chile, pero sin resultados.

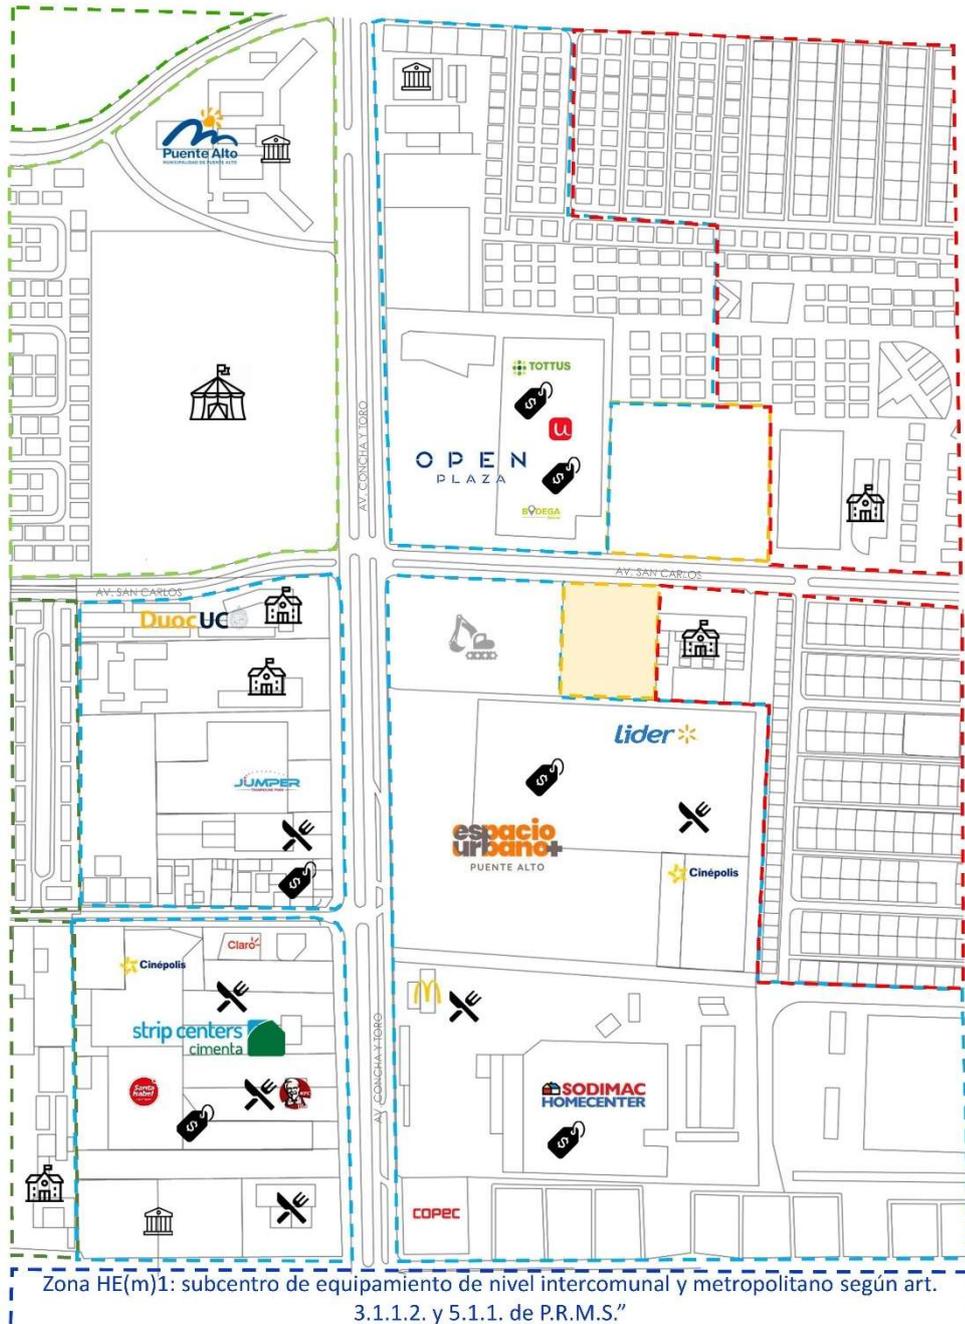
Imagen 11: Plano de usos de suelo principales en sector más cercano a Metro Las Mercedes con íconos de programas actuales, en su mayoría comerciales y recreativos. Cada logo fue extraído del sitio web de su respectiva empresa.

El edificio patrimonial en cuestión está ubicado a una cuadra del mayor foco comercial de Puente Alto, definido por el PRC de la comuna como "Zona HE(m)1: subcentro de equipamiento de nivel intercomunal y metropolitano según art. 3.1.1.2. y 5.1.1. de P.R.M.S." (Municipalidad de Puente Alto, 2002).

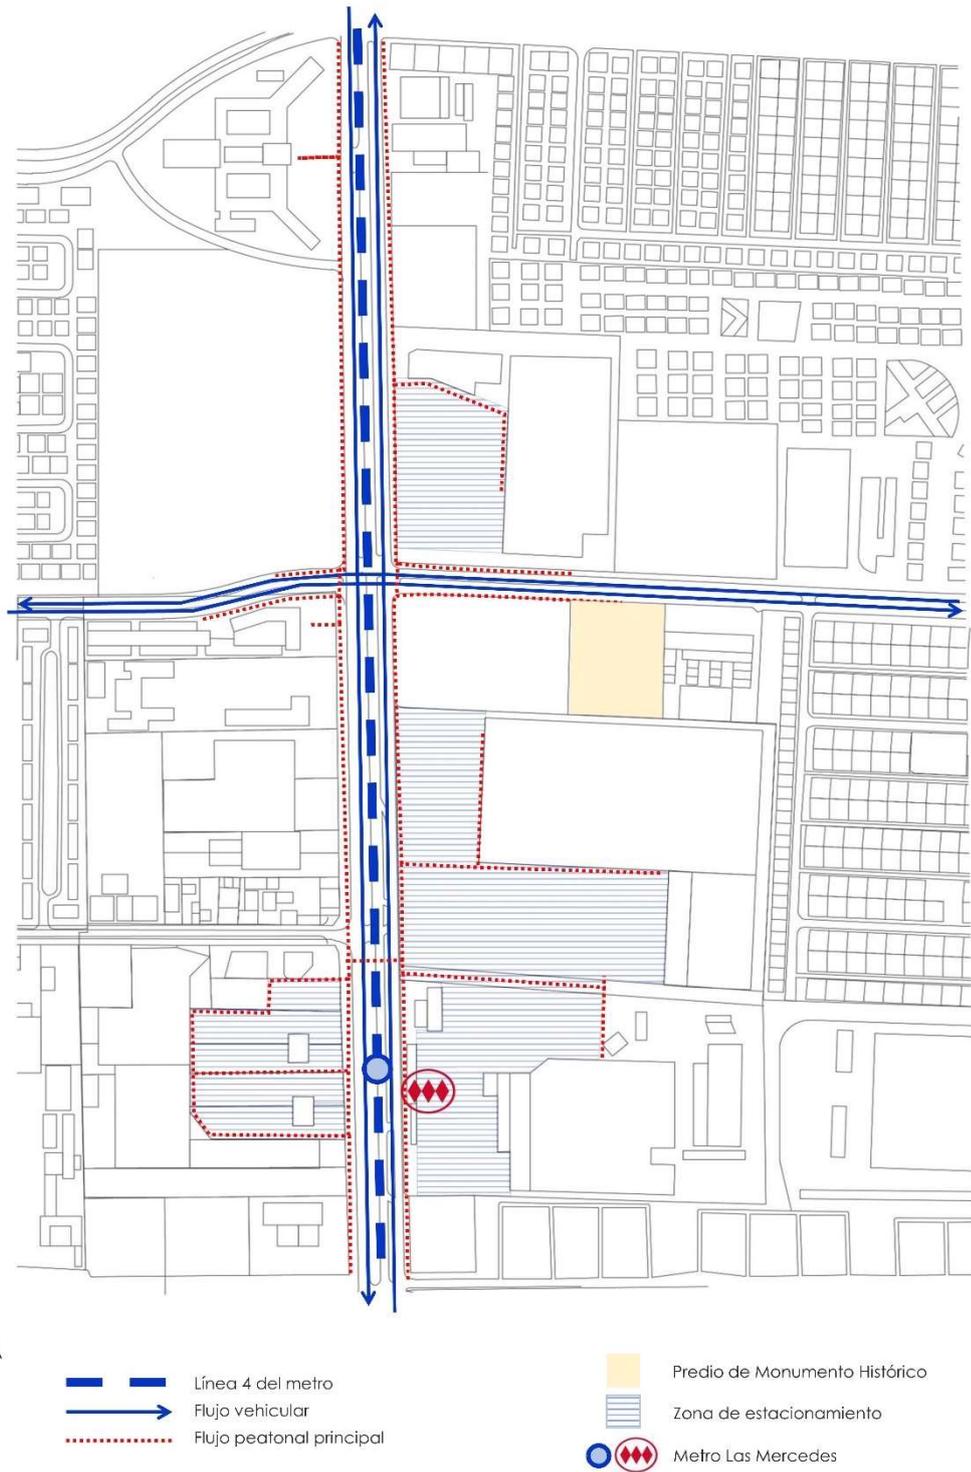
Imagen 12: Plano de flujos vehiculares y peatonales principales en torno a Av. San Carlos y Av. Concha y Toro, con los estacionamientos particulares de cada punto comercial.

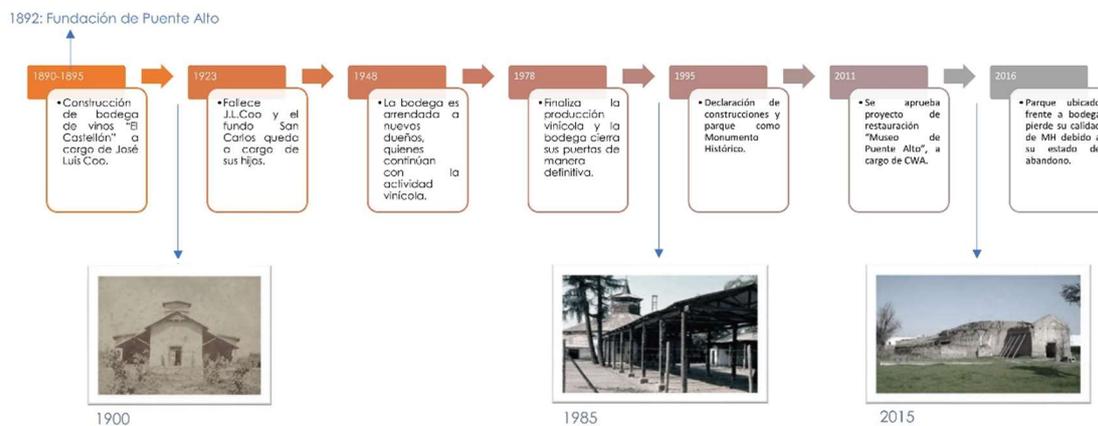
Imagen 13: Línea de tiempo Bodega de Vinos "El Castellón" desde su construcción hasta la actualidad.

El origen de este inmueble tiene directa relación con la fundación de Puente Alto y su desarrollo en la industria vitivinícola a fines del siglo XIX. Construida en 1885, este edificio formó parte de la que fue una de las principales empresas de vino del país, capaz de exportar sus productos por el resto de Latinoamérica e incluso llegar a Europa e India. Este éxito duró hasta la muerte de Coo en 1923, quedando el fundo, y con ello la bodega, a cargo de sus hijos, quienes decidieron arrendar la propiedad a otros dueños para que pudieran seguir con el negocio vitivinícola, el cual fue decayendo hasta su cierre definitivo en 1970, quedando en desuso entonces. Finalmente, fue declarada Monumento Histórico en 1995, quedando a nombre de la Municipalidad de Puente Alto y con un proyecto de restauración en desarrollo³ (Municipalidad de Puente Alto, 2014).

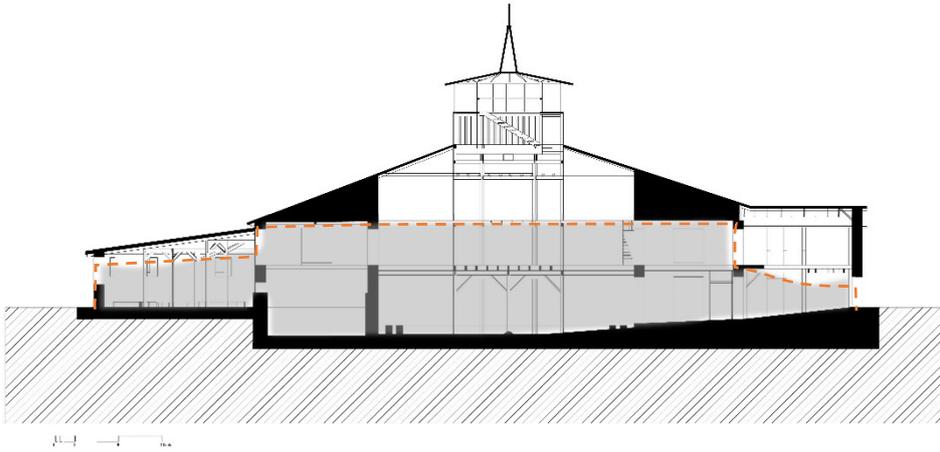
Imagen 14: Corte de bodega de vinos "El Castellón" al momento de ser declarado MH. Aprovechado uso del espacio y de la tecnología de la época, con un zócalo en pendiente hacia los dos anillos centrales. Segmento: silueta de estado actual

Con respecto a la propia bodega, con sus muros de adobe y su cubierta de madera, se destaca por su diseño radial y concéntrico de 51 metros de diámetro en planta, el cual distribuye los esfuerzos, además de incorporar "elementos de amarre y estabilización, como los anillos perimetrales, dinteles y techumbre" (Valdivia y Torres, 2010; p. 1), características estructurales, constructivas y tecnológicas originales únicas en el país, lo que lo vuelve un referente de la arquitectura antisísmica. Esta bodega de vinos cumplió la función de espacio para la actividad vitivinícola: desde su crianza y añejamiento hasta la fermentación y el almacenamiento de los vinos embotellados, cada etapa en los diferentes anillos. Su interior, tal como lo demuestra el corte a continuación, estaba provisto tanto de los contenedores varios como de las maquinarias industriales, con un diseño que consideraba atributos fundamentales para su uso, con "las características climáticas, lumínicas y espaciales necesarias para obtener una buena calidad en la producción industrial de vinos" (Valdivia y Torres, 2010; p. 10).

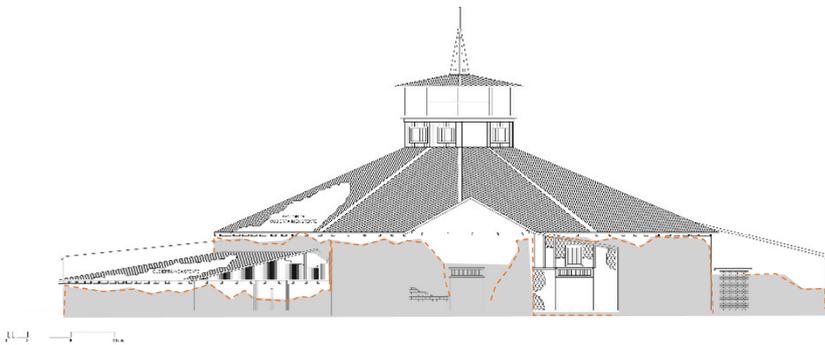
Imagen 15: Elevación frontal de bodega de vinos "El Castellón" al momento de ser declarada MH. Presencia de torreón como remate vertical que actualmente no existe, disminuyendo la altura del edificio a la mitad (6 mts.). Segmento naranja: silueta aproximada de estado actual

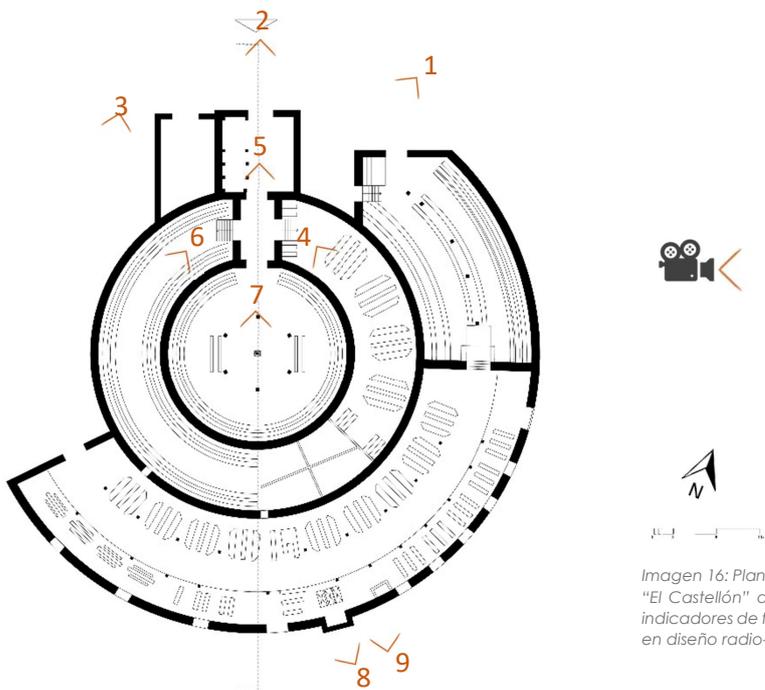
Imagen 16: Planta de primer piso (tipo) de bodega de vinos "El Castellón" al momento de ser declarada MH, junto a indicadores de fotografías de situación actual. Singularidad en diseño radio-concéntrico.

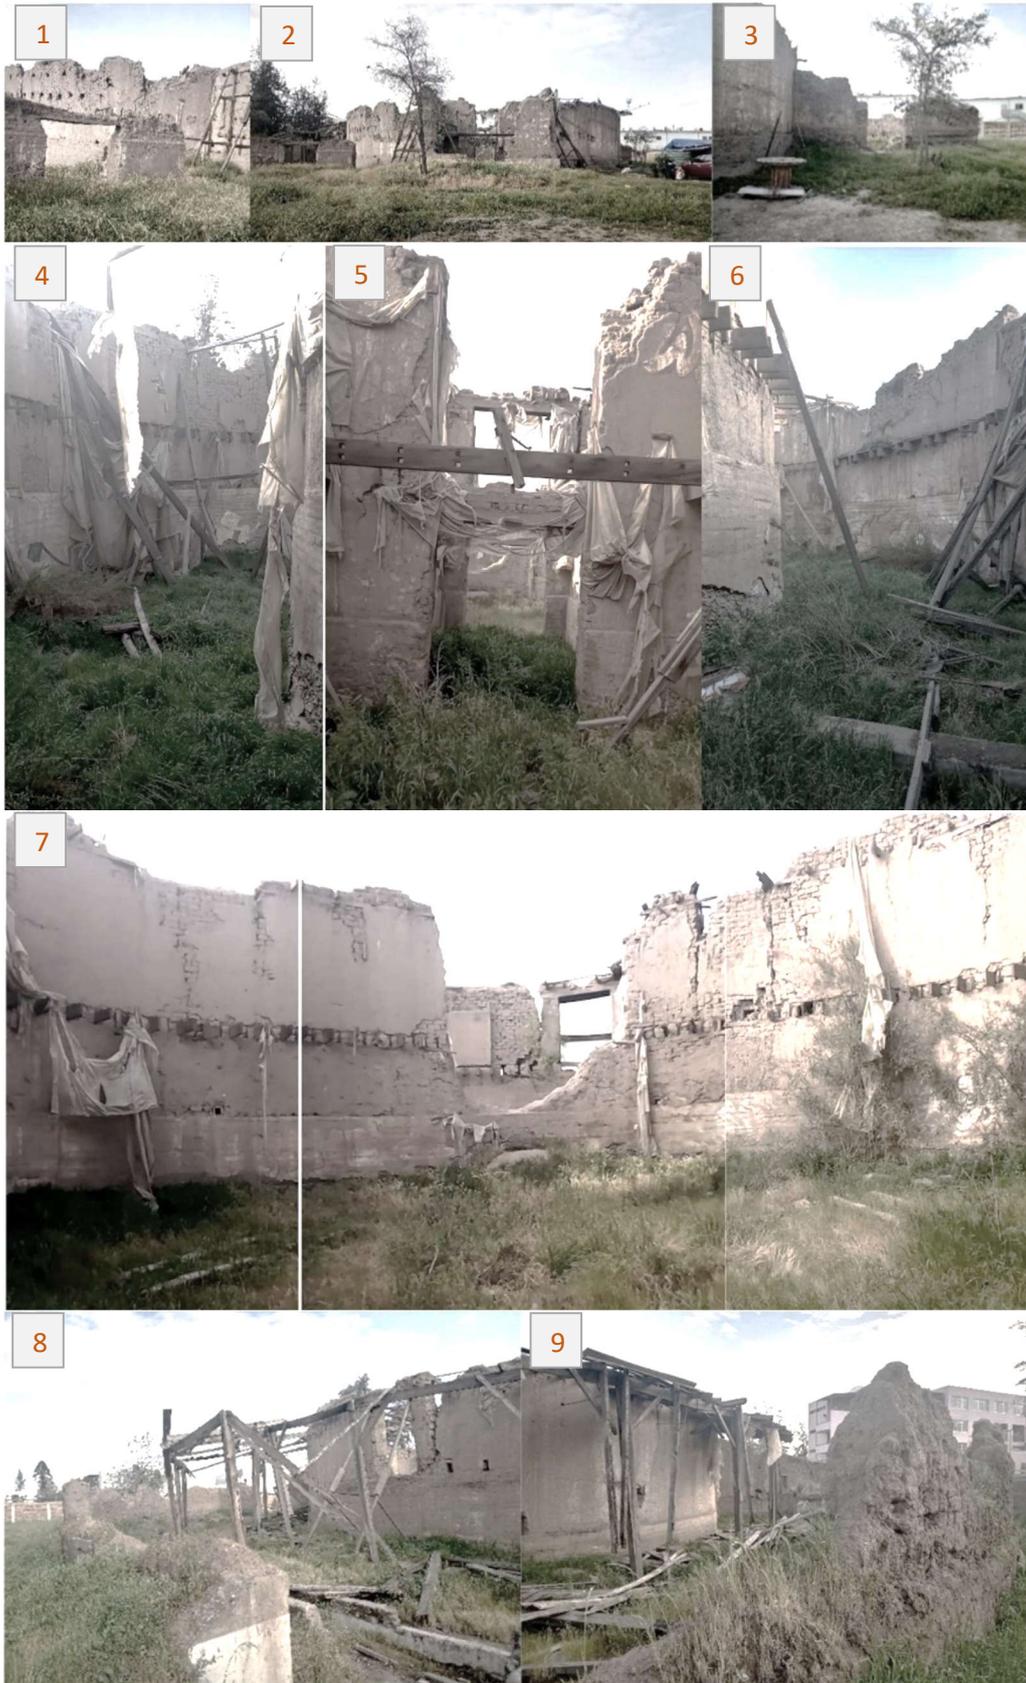
Imagen 17: Recorrido fotográfico de ruinas de bodega de vinos "El Castellón" de norte a sur. Estado de conservación crítico, aunque no ha variado a primera vista en comparación al último diagnóstico realizado en 2010.

Pese a este reconocimiento por parte del CMN como patrimonio que debe ser protegido, el estado actual de "El Castellón" es altamente crítica, según lo analizado por las arquitectas Soledad Valdivia y Claudia Torres (2010); se presenta en su totalidad rastros de grietas y desprendimiento de secciones de muros, especialmente en la parte superior; la estructura de techumbre y cubierta se perdió hace muchos años y la gran mayoría de los muros que aun están

en pie presentan condiciones graves de inestabilidad debido a la pérdida de elementos estructurantes; y la exposición al sol y a la lluvia, ha provocado la proliferación de vegetación tipo maleza tanto en el coronamiento del edificio como en todo el suelo actual, asomándose apenas algunos elementos de madera que han conservado. En octubre de 2022 se realizó una visita a terreno autorizada por la Municipalidad de Puente Alto y custodiado por el cuidador que vive allí, y se hizo un recorrido fotográfico para corroborar todo lo descrito en este diagnóstico años atrás.

El desuso y abandono por parte de la municipalidad a este Monumento Histórico, el único de la comuna de Puente Alto, es una situación grave que ha llevado a este edificio a estar en riesgo de perderse. Esta es una crítica hacia el sistema de preservación patrimonial de Chile, el cual ha abandonado por mucho años a un inmueble importante para su respectiva comuna, aislándola de sus habitantes e incluso permitiendo que programas masivos como el comercial opaquen la presencia de este, ¿será tan poco relevante la historia de una comuna alejada del casco histórico de la capital que, con tan solo con un documento legal, sienten que han cumplido con esa "deuda histórica" que se han comprometido a reparar? Sea cual sea las razones, todavía no es tarde. Las profesionales que realizaron el diagnóstico detallado del edificio en su momento llegaron a la conclusión de que, pese a que su estado era *ruinoso*, "aún mantiene elementos significativos característicos de su arquitectura industrial y parte de su singular diseño constructivo, el cual se podría haber conservado en su totalidad si hubiese contado con condiciones mínimas de mantenimiento y seguridad" (2010; p. 19), estas características corresponderían a su singular diseño circular y a su sistema constructivo antisísmico, vestigios que aún persisten en la ex bodega de vinos, según lo verificado en la visita a terreno que se realizó en octubre de 2022.

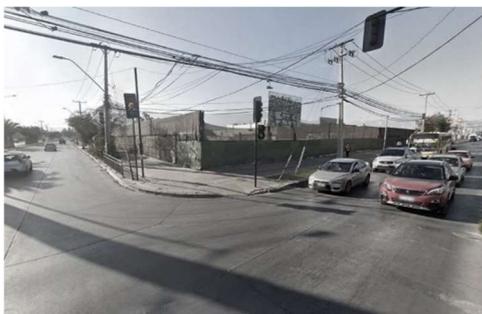
Imagen 18: Vista a excavación abandonada completamente amurallada desde esquina de San Carlos con Concha y Toro.

En el caso de este proyecto, el Monumento Histórico está ubicado junto a una sitio eriazo de aproximadamente 130x75 m. de área y 15 m de profundidad, lo que corresponde a cerca de 10.000 m², es decir, una hectárea, y 150.000 m³ de volumen. Hasta la fecha no se sabe con exactitud quién es el propietario del terreno, el proyecto que se iba a realizar y las razones de su paralización, ya que incluso el letrero informativo es ilegible y no han dado señales de avance. Sin embargo, vecinos del sector comentaron que hace más o menos 10 años se inició la obra para hacer un nuevo centro comercial que complementara a los ya existentes y, considerando la remoción de tierra, que incluyera estacionamientos subterráneos, hasta ahora inexistentes cerca. También dijeron que las obras habían sido detenidas debido a que se habían encontrado con napas subterráneas, y no se sabe nada más desde entonces. Se ha enviado una solicitud a la municipalidad de Puente Alto para contestar de manera precisa a todas estas preguntas y se está a la espera de una respuesta.

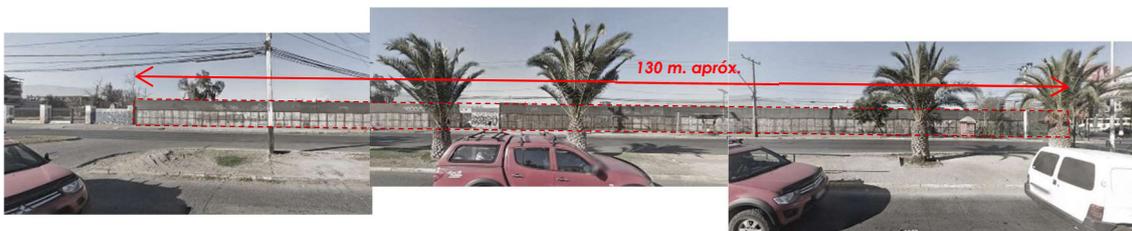
Imagen 19: Vista panorámica de cierre perimetral por excavación abandonada a lo largo de San Carlos, desde terreno de MH hasta Concha y Toro. Destacado con línea segmentada roja.

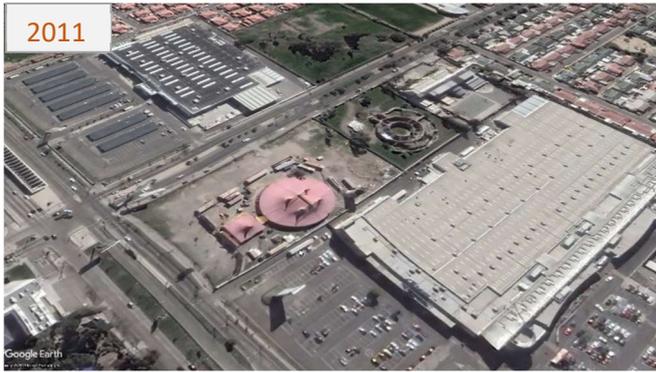
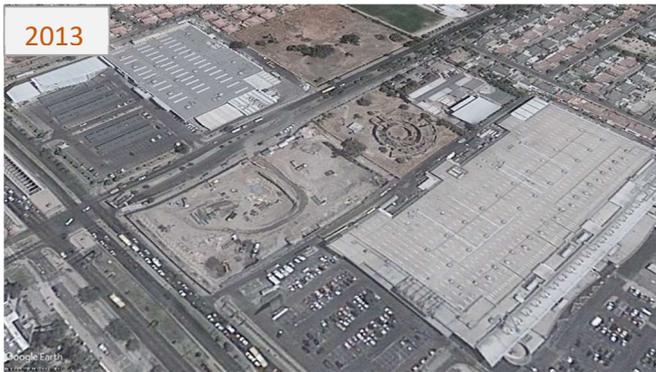
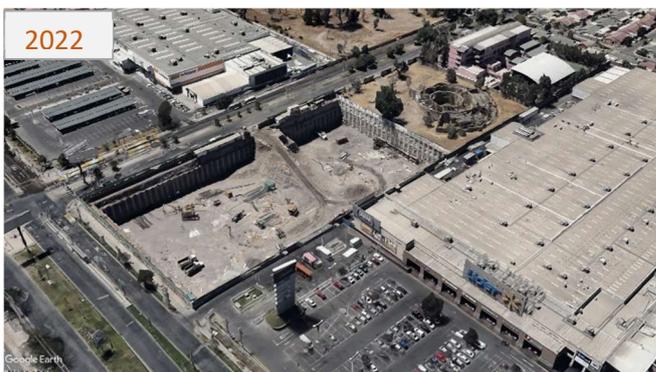
Imagen 20: Vistas aéreas de excavación abandonada junto a MH en Puente Alto, registrado en tres años diferentes por Google Earth.

Por el momento, la única información verificada que se pudo obtener de este terreno fue por medio de las capturas de Google Earth. Su línea de tiempo tiene registros del lugar antes de ser intervenido, donde se observa que el predio era baldío y se usaba para programas de recreación temporales, al igual que el terreno de la esquina opuesta en la actualidad. Recién por el año 2013 se registra lo que fue el inicio de la obra, resultando en la excavación que existe hasta el día de hoy.

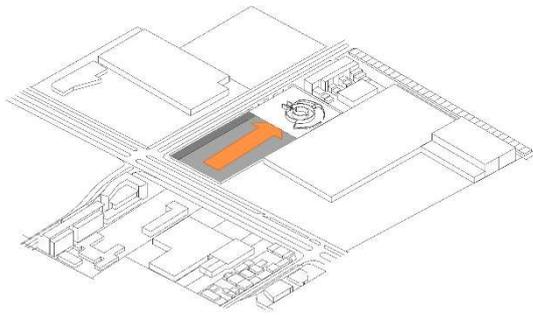
1. Integrar el lenguaje subterráneo al Monumento Histórico

1. Integrar el lenguaje subterráneo al Monumento Histórico

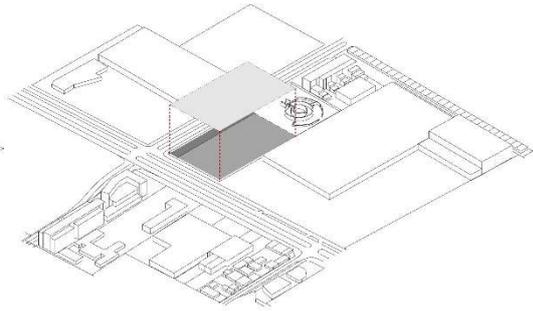
2. Consolidar el espacio público como un todo

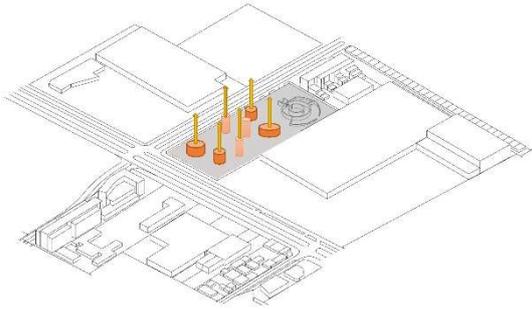
3. Exteriorizar lo oculto

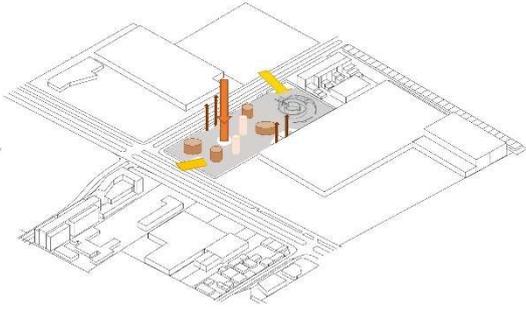
4. Conectar el arriba con el abajo

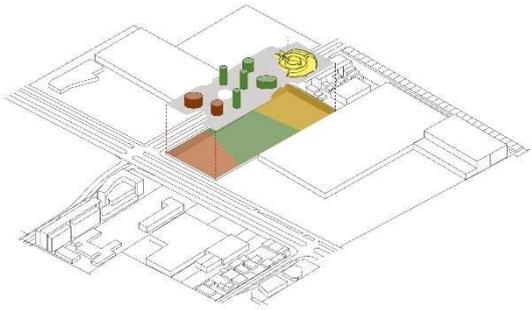
5. Zonificar el pasado, el presente y el futuro

5. Zonificar el pasado, el presente y el futuro

La distribución de los programas se define según su origen: por un lado, los programas asociados a una biblioteca tradicional —*Mapoteca Hemeroteca, Colecciones, Archivos Históricos, etc.*— estarán ubicados dentro de la ex bodega de vinos como punto de encuentro con el pasado; por otro lado, los programas asociados a una biblioteca contemporánea, además de un espacio abierto —*Mediateca, Auditorio, Salas de exposición audiovisual, Café Literario, etc.*— estarán ubicado en el acceso de Concha y Toro, como punto de encuentro con el futuro. Finalmente, la zona central será el espacio masivo de almacenamiento y acceso a la información, donde todos los usuarios objetivo —*familias residentes, estudiantes de todas las edades y lectores ocasionales*— se reúnen en su búsqueda del conocimiento.
