Centro Artístico Barrio Bogotá

Rehabilitación del patrimonio arquitectónico

Planteamiento integral del Proyecto de Título

Facultad de Arquitectura y Urbanismo, Universidad de Chile

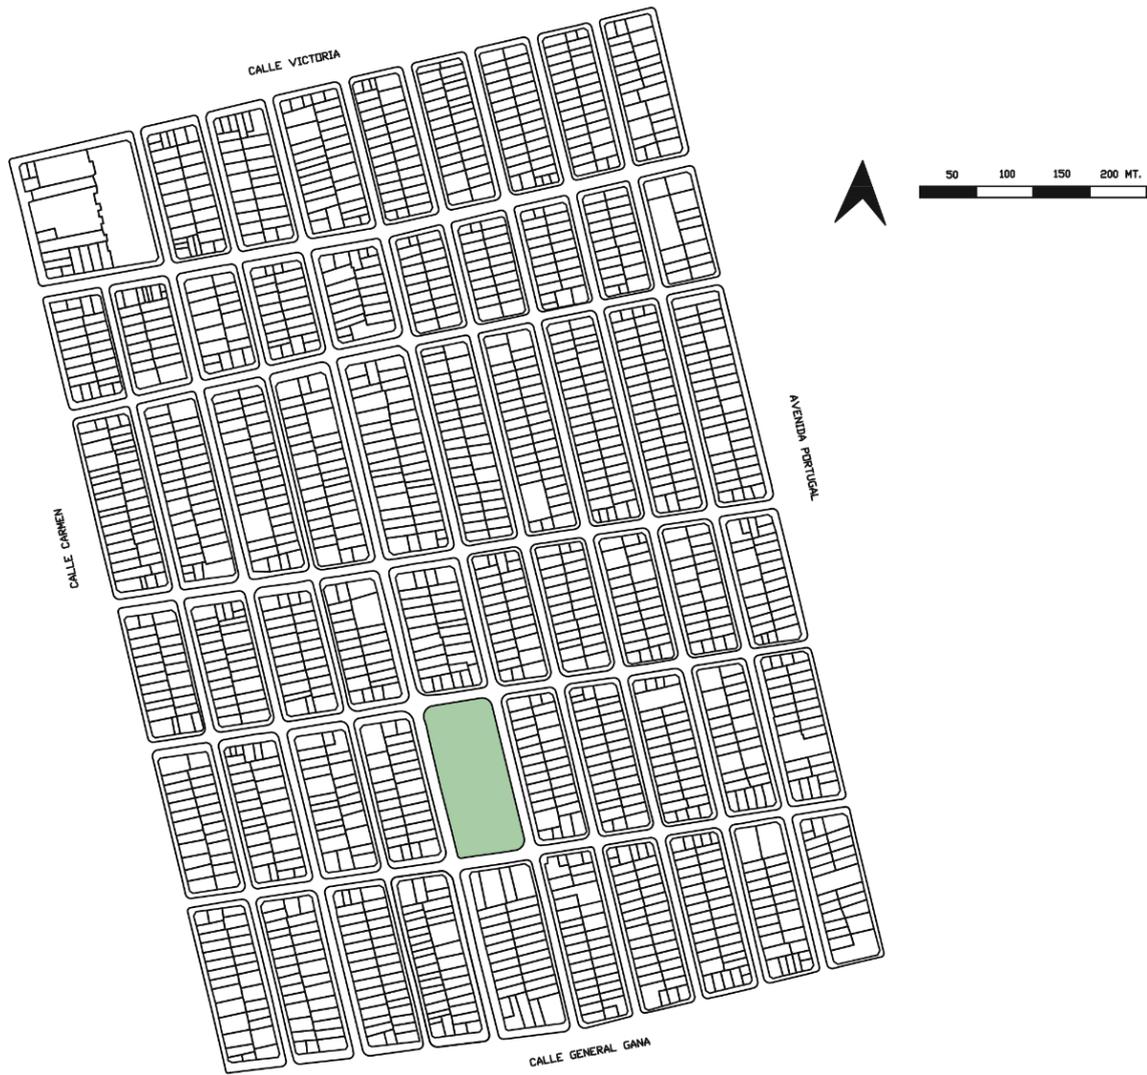
Figura 2: Planta Barrio Barrio Bogotá
Fuente: Elaboración propia

El presente proyecto se sitúa dentro del denominado Barrio Bogotá. Barrio mayoritariamente residencial ubicado en la zona sur de la comuna de Santiago, específicamente al sur de la Av. Manuel Antonio Matta contenido por las calles Victoria, Av. Portugal, General Gana y Carmen configurado en torno a la Plaza Bogotá fundada en 1920 (ver figura 2). Dicha plaza además de otorgarle el nombre al barrio, lo consolida siendo el principal punto de referencia y encuentro de sus habitantes. Pues, es en este lugar donde la actividad y atributos del barrio está notoriamente presente, ya que, este sector cuenta con áreas verdes, comercio, servicios estéticos, farmacia, espacio deportivo, juegos infantiles, entre otros, además de patentizar las características que definen e identifican al barrio como lo son su escala barrial y unidad estilística. En otras palabras, la Plaza Bogotá se presenta como un punto neurálgico dentro del barrio albergando parte de la vida y desarrollo de sus habitantes. Por consiguiente, el proyecto se sitúa en la plaza Bogotá y principalmente en el Ex-Teatro America que se ubica al sur de la misma por la calle Ñuble, entre las intersecciones de esta con las calles Sierra Bella por el oeste, y Lira por el este. A su vez, la plaza se circunscribe con la calle Sargento Aldea por el Norte definiendo así este sector específicamente como el área de intervención del proyecto (ver figura 3).

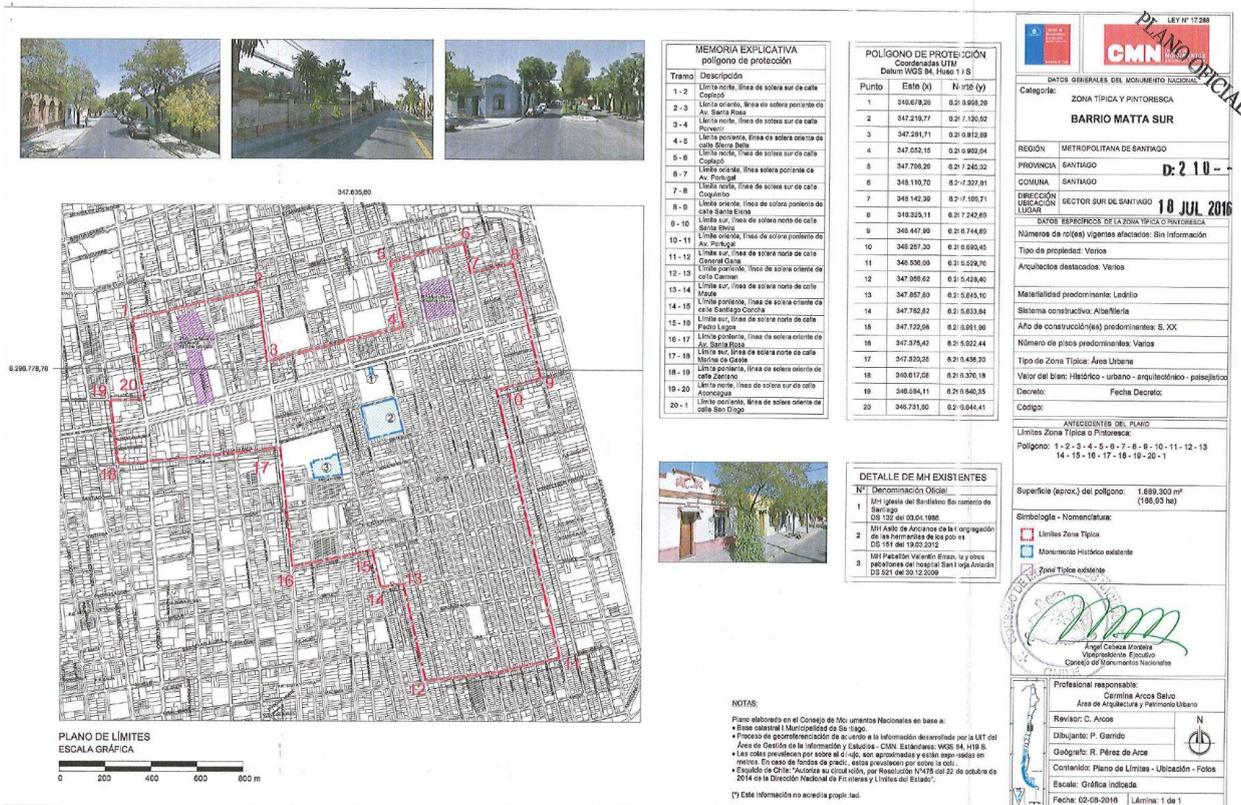
Figura 4: Plano oficial categoría zona típica y pintoresca Barrio Matta Sur

El Barrio Bogotá se encuentra inmerso dentro del área del Barrio Matta Sur, por lo tanto comparten los valores patrimoniales y la declaración de zona típica. El territorio se caracteriza por la preservación general de su ordenamiento espacial, tipologías y usos, generando un espacio estable que no ha sufrido grandes cambios morfológicos, ni sociales en su configuración, creando así un fuerte imaginario e identidad en el sector que en conjunto a la organización territorial de los/as vecinos/as lo lleva a ser declarado zona típica(ZT) en el año 2015.

Ahondando en los valores patrimoniales destacado por los que el barrio se define la ZT se encuentran: la presente tipología arquitectónica homogénea y funcional, la materialidad

preponderante de adobe, la escala barrial, la configuración que da cuenta de un momento histórico de desarrollo de la población trabajadora, el reconocimiento por la comunidad, entre otros.

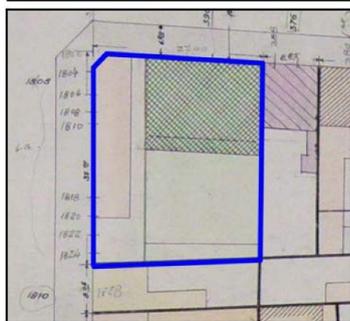
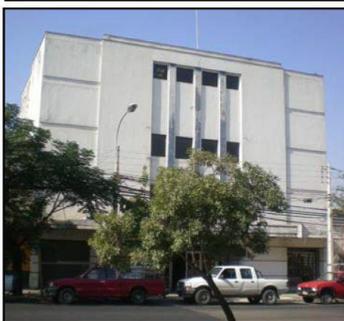
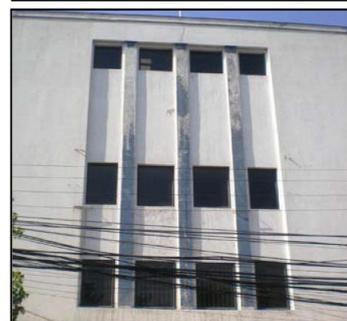
Figura 6: Ficha de inmuebles de conservación histórica del ex teatro Rogelio Ugarte/ América

Ubicado frente a la plaza Bogotá por la calle Ñuble entre las calles Lira y Sierra Bella. El inmueble corresponde a un teatro construido en el año 1936 por parte de un privado, su nombre original fue Teatro Rogelio Ugarte, mas en la segunda mitad del siglo XX fue reacondicionado como un cine bautizado como cine América, desde aqui su nombre más reconocido por la comunidad, teatro América. Este funciona como cine hasta la década de los 80'. Ya que, posterior a esta fue comprado por la empresa Aluminios Armados S.A. quien lo convierte en bodega, acabando con la infraestructura interior (Escaleras, Plateas, entre otros), pero manteniendo la exterior. Actualmente se encuentra disponible para arrendar y en calidad de desuso.

ESTILO ARQUITECTÓNICO	Movimiento Moderno	COMPOSICIÓN DE FACHADA	Fachada plana y simétrica, con divisiones verticales y acentuación de vanos
MATERIALIDAD PREDOMINANTE	Construcción liviana con estructura d

TIPOLOGÍA EDIFICIO:	Esquina	MATERIALIDAD TECHUMBRE:	Zinc
AGRUPAMIENTO:	Continuo	ESTADO DE CONSERVACIÓN ELEMENTO:	Bueno
ALTURA EN METROS (Aprox.):	12	ESTADO DE CONSERVACIÓN ENTORNO:	Bueno
ANTEJARDÍN:	No	GRADO DE ALTERACIÓN:	Sin modificación
TIPO DE CUBIERTA:	Inclinada	APTITUD PARA REHABILITACIÓN:	Equipamiento
RELACIÓN DEL ELEMENTO CON SU ENTORNO		OBSERVACIONES	
IMAGEN URBANA RELEVANTE POR:	Ubicación y singularidad		
FORMA PARTE DE UN CONJUNTO:	<input type="checkbox"/>		
PRESENCIA DE ELEMENTOS PATRIMONIALES:

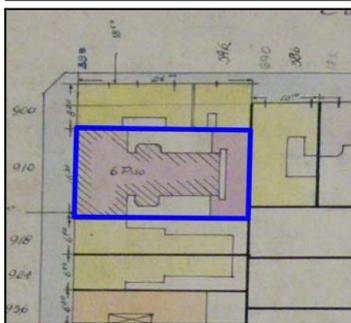
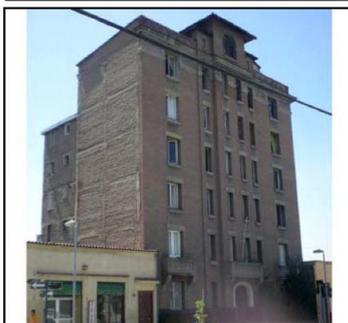
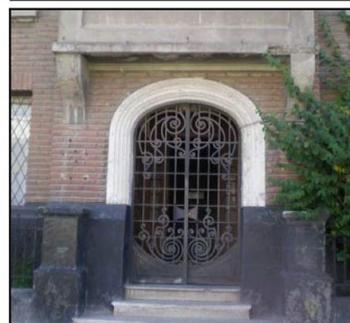
Figura 7: Ficha de inmuebles de conservación histórica del inmueble esquina con balcón
Fuente: <https://www.patrimoniourbano.cl/>

La casa esquina ubicada en la intersección de la calles Ñuble y Lira fue construida en el año 1926 como vivienda. En la actualidad esta pertenece a un privado, la empresa ferretera Yousef. Es utilizada como sala de ventas, oficina administrativa y bodega. Estos usos son posibles gracias al gran área que abarca la propiedad y a la eliminación de la configuración espacial original del interior, mas la fachada y el exterior se conservan.

ESTILO ARQUITECTÓNICO	Ecléctico, con elementos del Clasicismo Popular y del Movimiento Moderno	COMPOSICIÓN DE FACHADA	Fachada plana y simétrica, con leve acentuación de vanos y división vertical
MATERIALIDAD PREDOMINANTE	Albanilería

TIPOLOGÍA EDIFICIO:	Entre medianeros	MATERIALIDAD TECHUMBRE:	Zinc
AGRUPAMIENTO:	Continuo	ESTADO DE CONSERVACIÓN ELEMENTO:	Bueno
ALTURA EN METROS (Aprox.):	21	ESTADO DE CONSERVACIÓN ENTORNO:	Bueno
ANTEJARDÍN:	No	GRADO DE ALTERACIÓN:	Sin modificación
TIPO DE CUBIERTA:	Inclinada	APTITUD PARA REHABILITACIÓN:	Equipamiento
RELACIÓN DEL ELEMENTO CON SU ENTORNO		OBSERVACIONES	
IMAGEN URBANA RELEVANTE POR:	Singularidad		
FORMA PARTE DE UN CONJUNTO:	<input type="checkbox"/>		
PRESENCIA DE ELEMENTOS PATRIMONIALES:

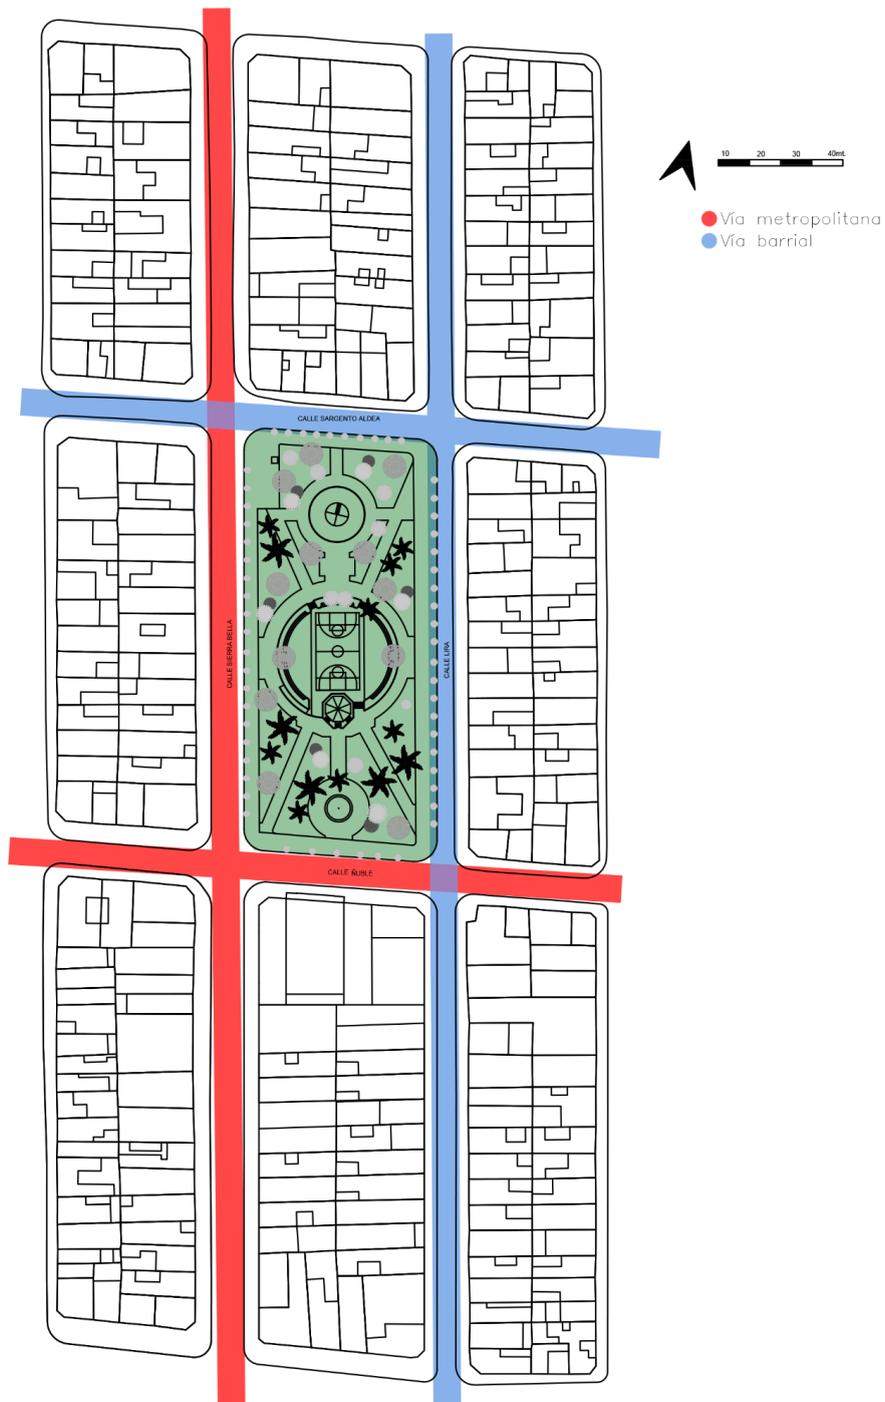
Figura 8: Jerarquía vial
Fuente: Elaboración propia

El barrio es atravesado por vías metropolitanas generando cortes perceptuales dentro de la trama propia del sector.

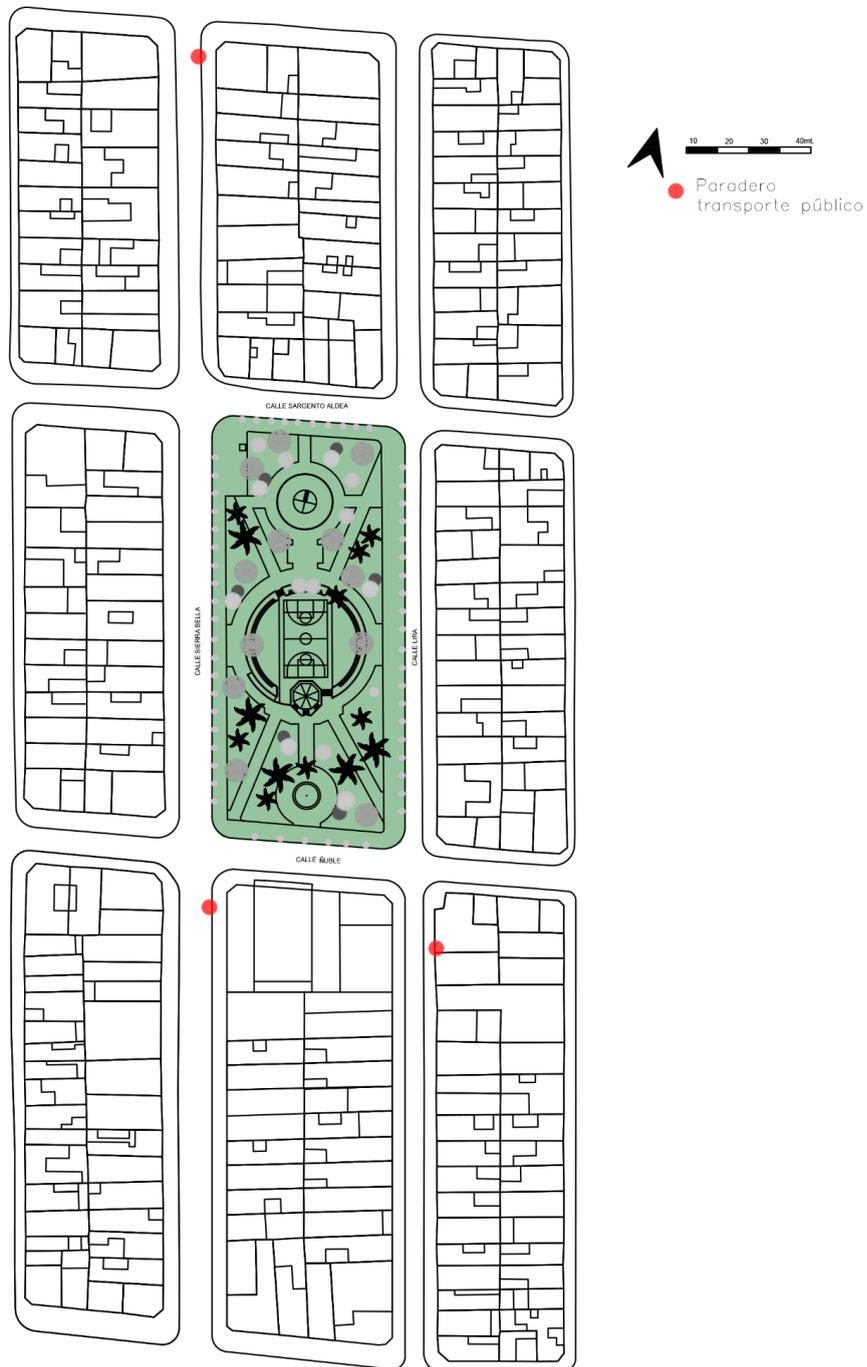
Figura 9: Accesibilidad transporte urbano
Fuente: Elaboración propia

La plaza posee una extensa conectividad urbana con el resto de la ciudad debido a las grandes vías que le colindan y a los paraderos de transporte público que pasan por ella.

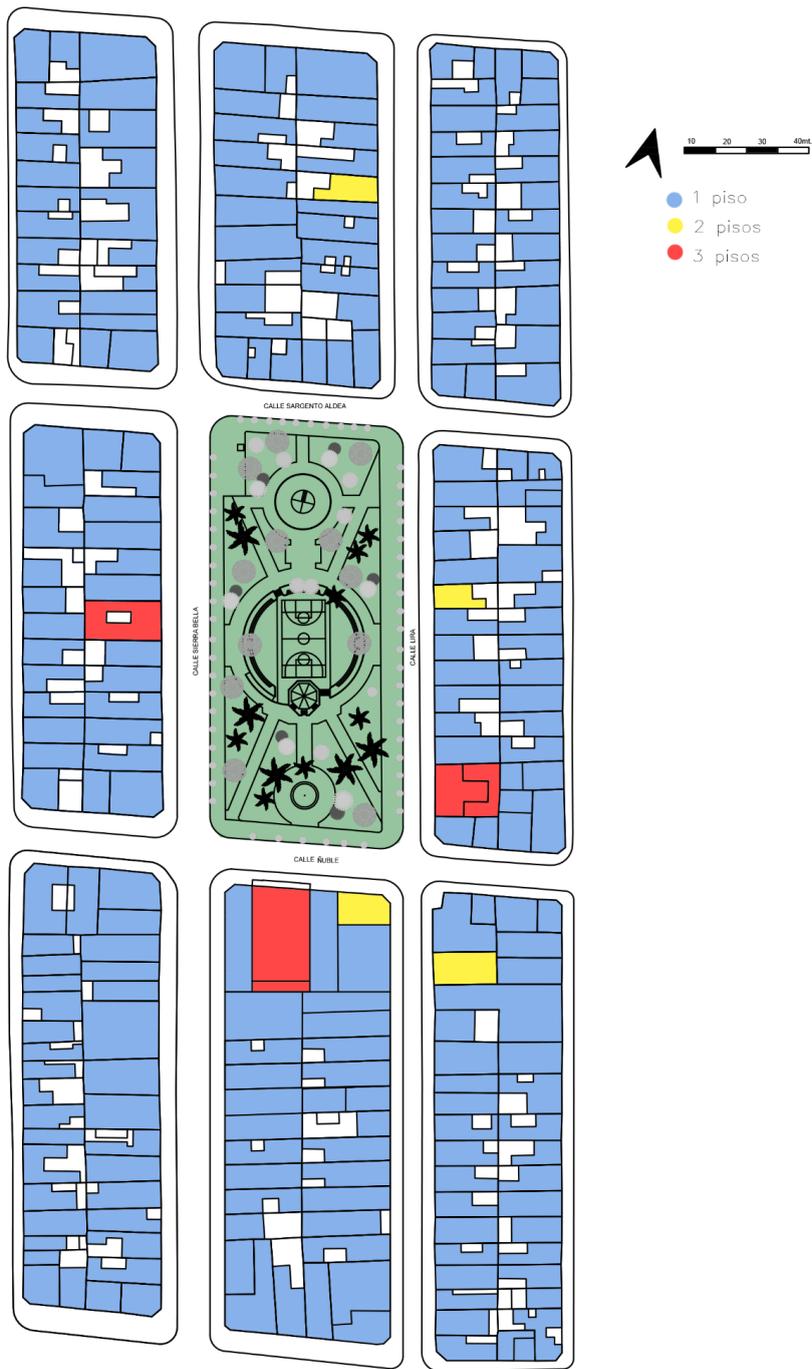
Figura 10: Altura de las edificaciones del Barrio Bogotá
 Fuente: Elaboración propia

El barrio posee alturas constantes que generan una escala barrial característica e identificable a lo largo de este.

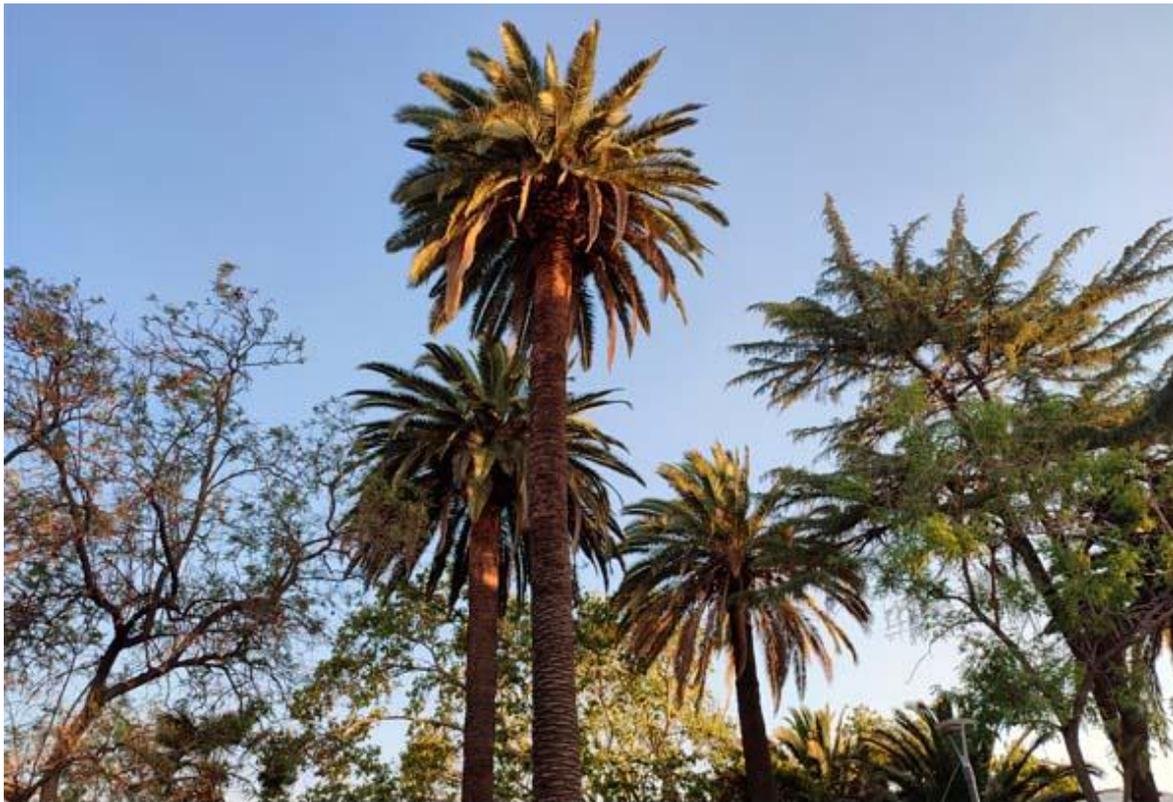
La vegetación de la plaza Bogotá se compone por una diversidad de especies catastradas según su nombre, altura y consumo hídrico.

Ciprés común
Cupressus sempervirens
hasta 30 m. de alto
consumo hídrico medio

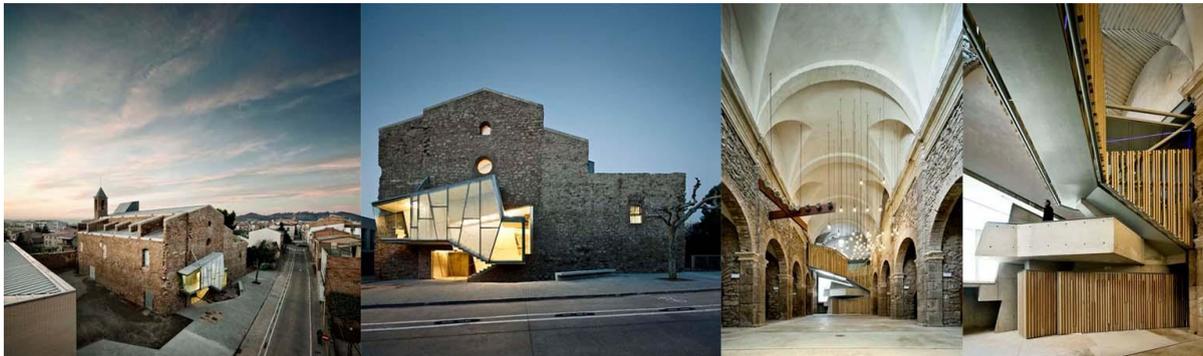
Figura 14: Fotografías del Convent de Sant Francesc

Corresponde a una intervención a lo que fue una iglesia del convento Sant francesc dirigida a revitalizar sus ruinas

permitiendo dar un nuevo uso de esta como espacio cultural polivalente y auditorio.

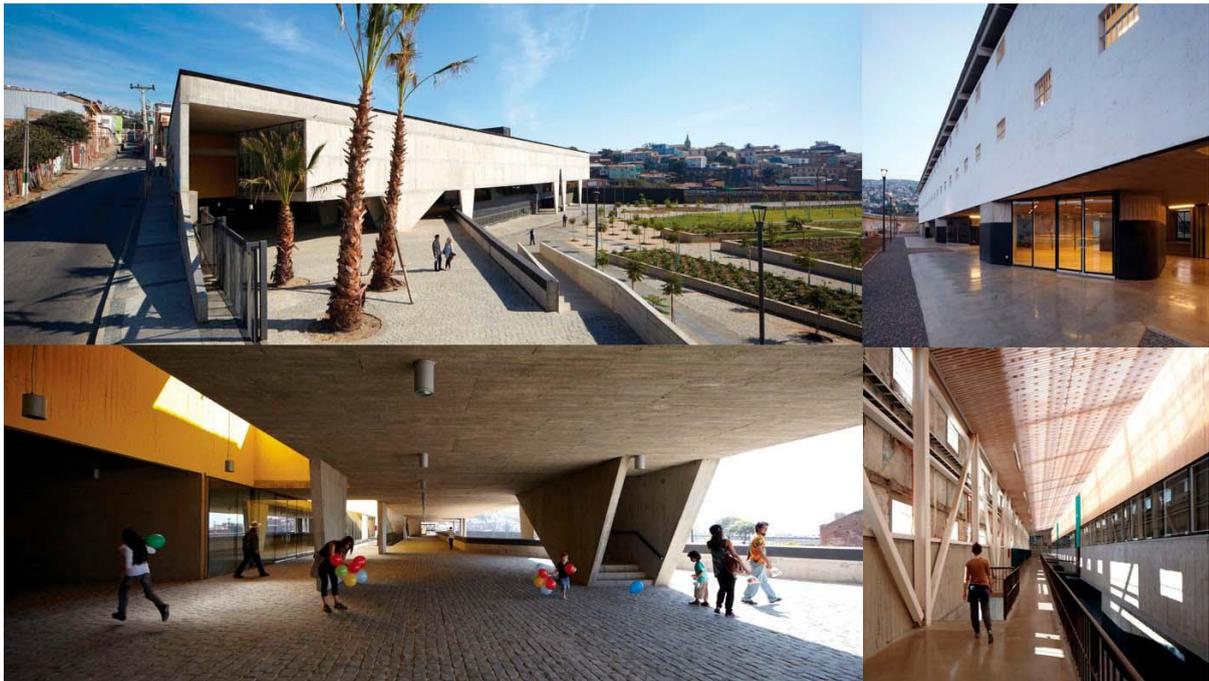
Figura 16: Fotografías del Parque Cultural Valparaíso

Intervención y puesta en valor de infraestructura de una ex cárcel de la ciudad. Creando un nuevo espacio de encuentro e integración destinado al desarrollo de actividades culturales.

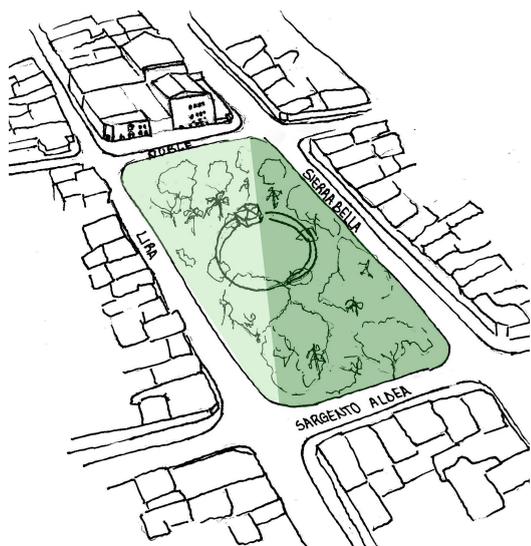
1. Definición de la plaza como un espacio asimétrico y apertura de este al teatro América. Se evidencia que la parte este de la plaza Bogotá, es decir, la colindante con la calle Lira es más utilizada que aquella que colinda con la calle Sierra Bella, esto se debe a que la calle Lira posee una escala más barrial que protege las actividades dentro de la plaza de factores como el ruido, la contaminación y la exposición, en consecuencia es un lugar más íntimo y accesible para quien se desarrolla en la plaza. Es por eso que se decide remarcar esta asimetría mediante un trabajo sobre la configuración y orden de la plaza Bogotá que genere una apertura y recorrido más libre hacia el frontis de la intervención.

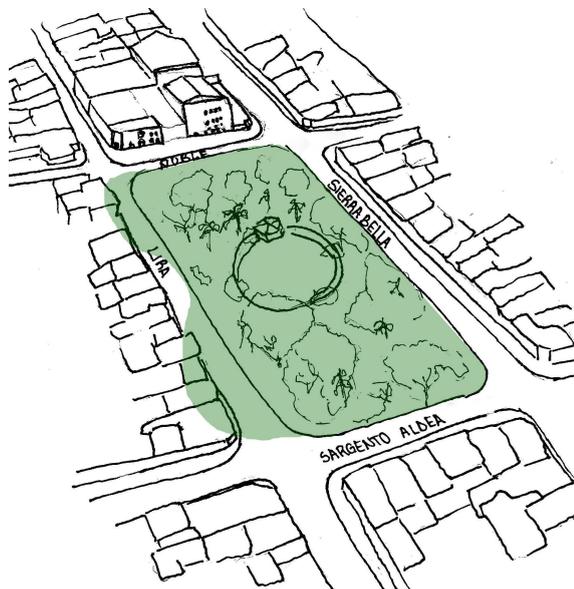
2. Integración de la plaza Bogotá con Lira. Debido al potencial que tiene la calle Lira como un espacio íntimo y

recorrible de forma peatonal es que se busca vincularla a la plaza para expandir la percepción y dotar de un carácter más cercano al barrio a esta última.

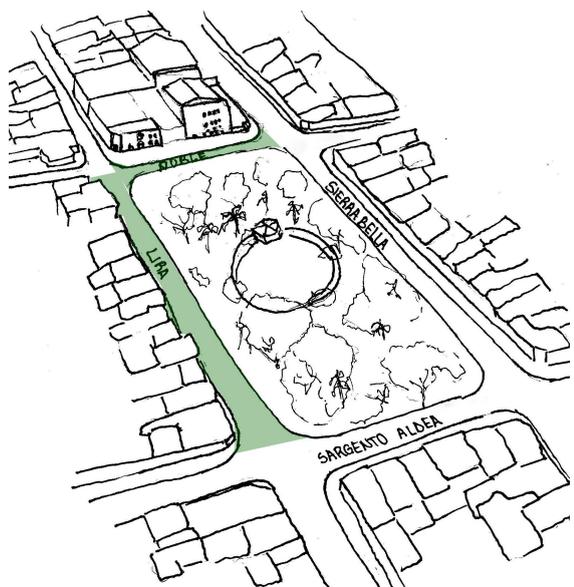
3. Levantamiento de calles. Con el fin de dar cuenta la integración de los espacios de la intervención es que las calzadas de ñuble y lira se nivelan a la altura de la vereda evitando obstáculos y evidenciando el nexo entre las partes de la propuesta tanto para peatones como automovilistas.

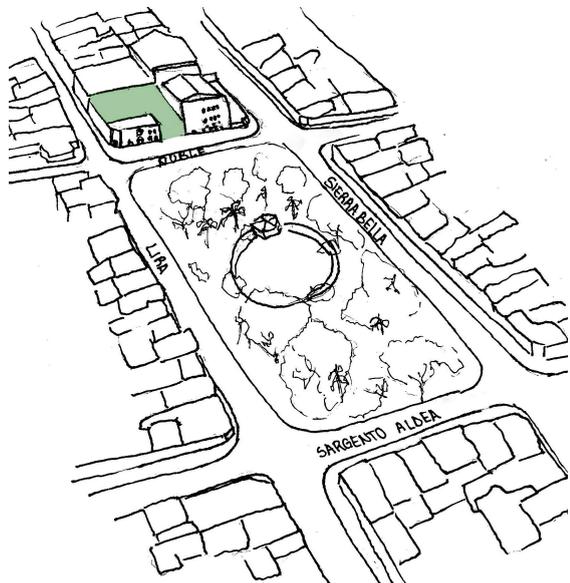
4. Eliminación de la estructura no patrimonial. Para generar cohesión entre el vacío de la plaza con el consolidado

arquitectónico propuesto es que se elimina aquella estructura central que no posee protección patrimonial provocando así un lenguaje de vacíos articuladores y un acceso principal.

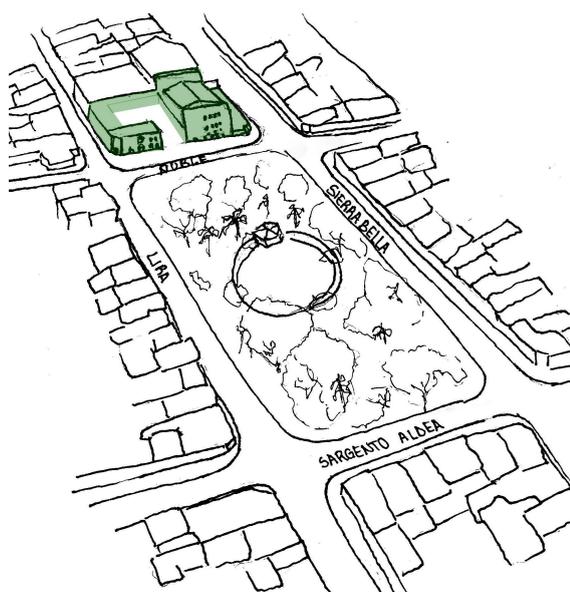
5. Circuito perimetral de llenos. Dentro del consolidado arquitectónico se mantienen las fachadas por normativa y puesta en valor del patrimonio, mas al interior se configuran estructuras como llenos que rodean el vacío vinculante con la plaza para articular las fachadas y dar espacio a los programas del proyecto.

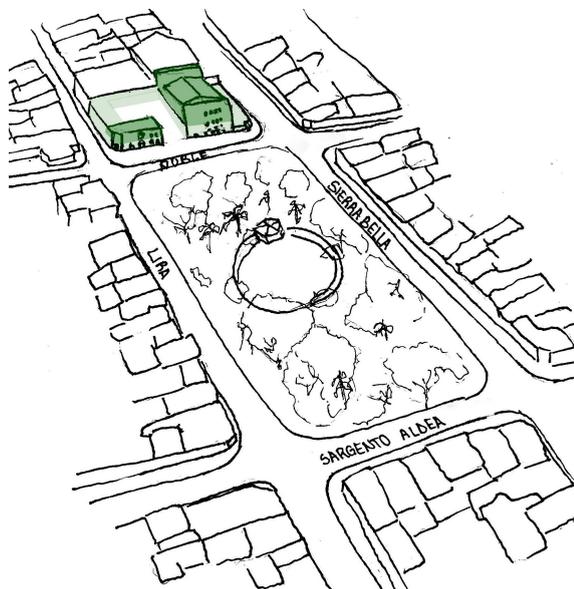
6. División del volumen de dos niveles. Se divide la edificación en dos niveles aprovechando la altura de las estructuras patrimoniales y creando, a su vez, variedad espacial para la implementación de sus programas.

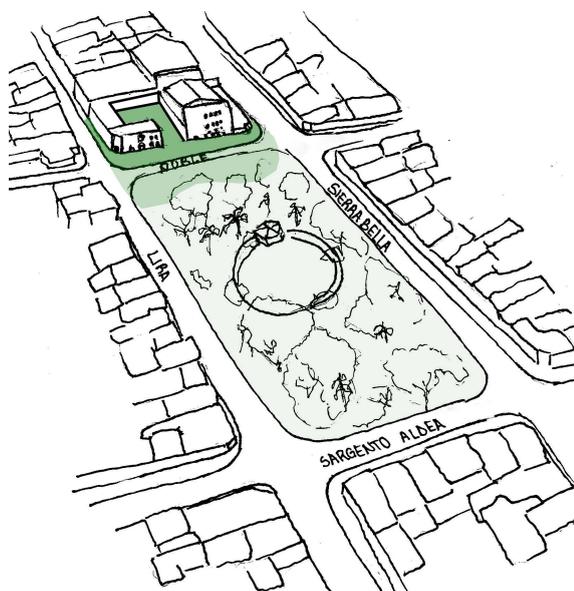
7. Permeabilidad de los llenos. Los llenos patrimoniales poseen variadas aperturas que serán aprovechadas como accesos libres que inviten espacialmente a los usuarios a entrar, a su vez, también estos se vinculan por medio de aperturas que ocasionen diálogo entre edificios, provocando una permeabilidad tanto en la zona interior del proyecto como con el exterior.

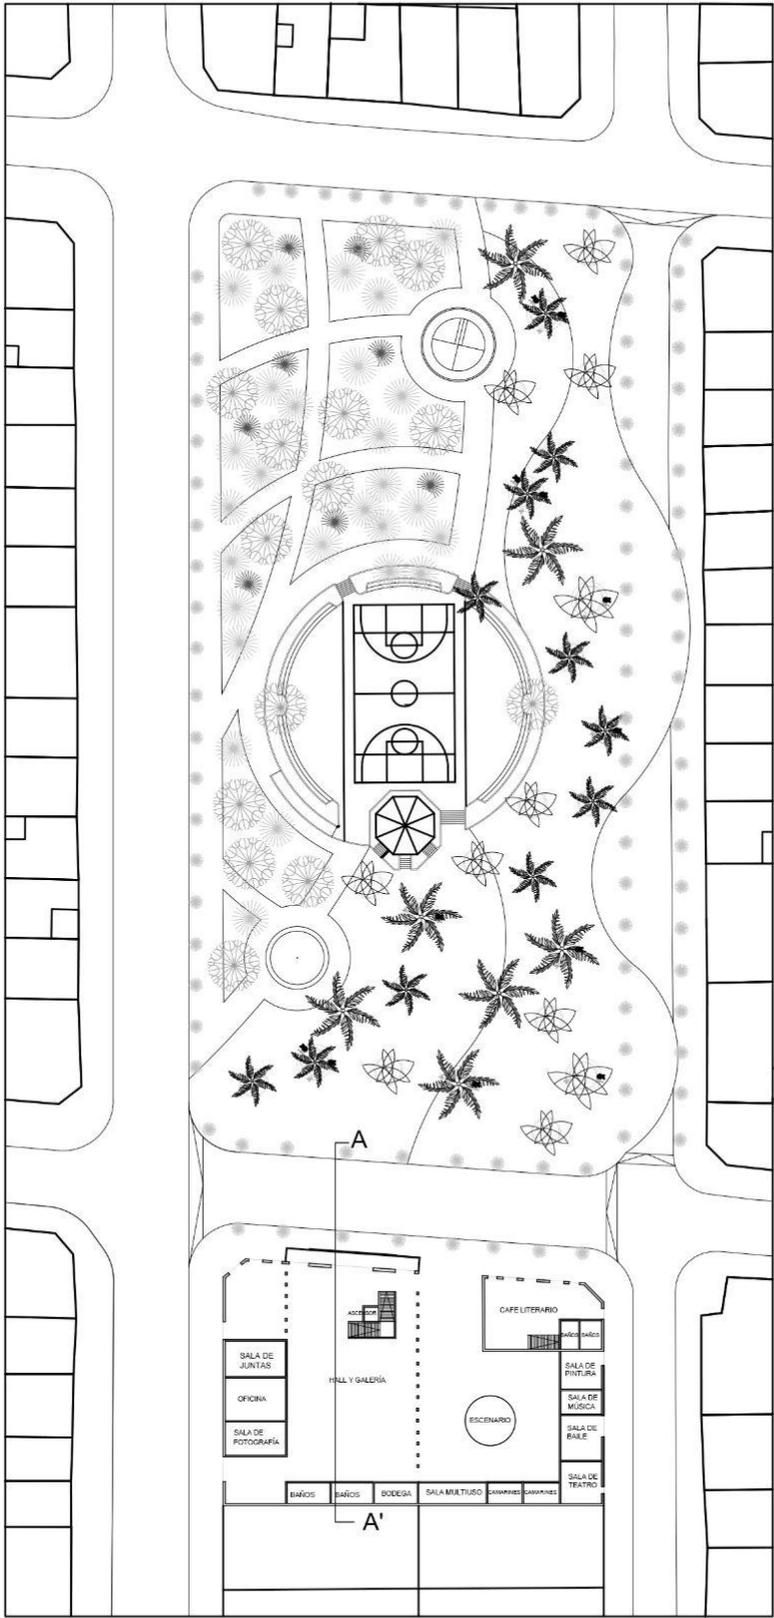
Planta nivel 1

Figura 21: Plantas y cortes del proyecto.
Fuente: Elaboración propia
