**tsantsa**  
REVISTA DE INVESTIGACIONES ARTÍSTICAS

Nº13 Diciembre de 2022

## **Puente Andalién. Referente señero del Art Déco Penquista. (Concepción, Chile)**

**Andalién Bridge. Incomparable example of Penquista Art Deco. (Concepción, Chile)**

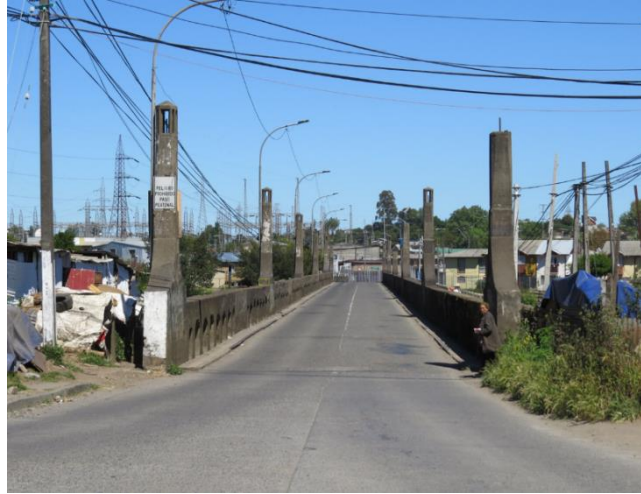
Figura 2. Entrada norte del Puente Andalién. (Concepción, Chile). Autor. Marcelo Bravo, 2021.

A pesar de su frágil situación, el puente constituye un testigo silente y señero, por el valioso legado urbano, arquitectónico, histórico, social y de identidad cultural, para la comunidad local. Todas estas condiciones, hacen que forme parte del imaginario urbano de Concepción, por su imponente estampa y paisaje ribereño, que han sido inmortalizados en la pintura, fotografía, mito y literatura regional. (Ver Figura. 2).

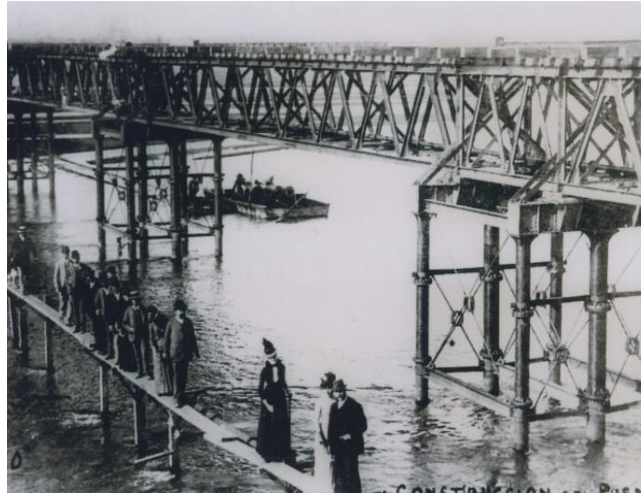
Figura 3. Estilos de puentes utilizados en las márgenes de la ciudad de Concepción, a fines del S. XIX, en cual se aprecia un puente ferroviario y otro de frágil estructura en madera, muy similar a como fue el primer puente realizado sobre el río Andalién. Autor: Biblioteca Municipal de Concepción, 2021.

construcción vial para ese tiempo era por medio de improvisadas pasarelas en estructuras de madera o piedra, y se no podía dar la condición actual de “puente”. (Ver Figura. 3). Por ello, es que se puede hablar de la construcción de puentes, como tal desde el año 1810 en adelante, en el periodo que se registran los más antiguos. (Universidad San Sebastián, 2022).

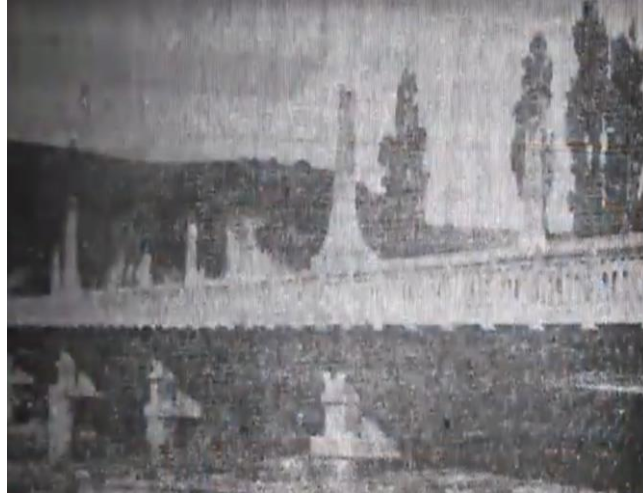
Figura 6. Fotografía del Puente Andalién, tomada posterior a su inauguración por parte del Diario El Sur. (Concepción, Chile). Autor. Luis Darmendrail, 2021.

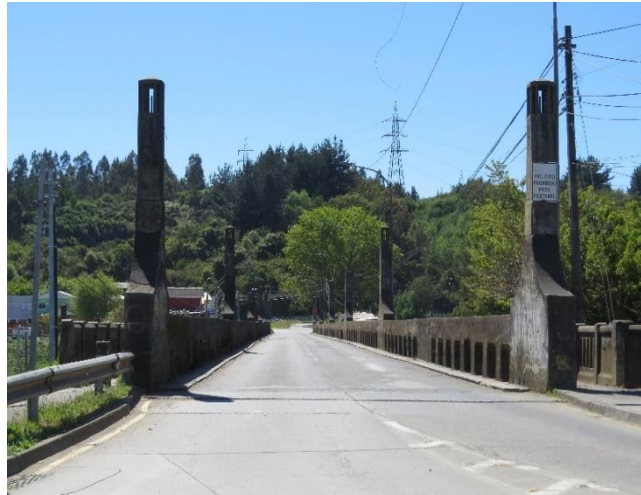
Figura 7. Fotografía que muestra los senderos peatonales laterales y calzada central vehicular del Puente Andalién. (Concepción, Chile). Autor. Marcelo Bravo, 2021.

El puente mencionado se divide longitudinalmente en tres sectores pavimentados, con una calzada central para vehículos livianos (4,3 m, de ancho) y dos pasadas peatonales laterales (cada una de 1,5 m, de ancho). Estas vías están divididas por barandas externas e internas, con el fin de evitar accidentes tanto para sus transeúntes como conductores. (Ver Figura. 7).

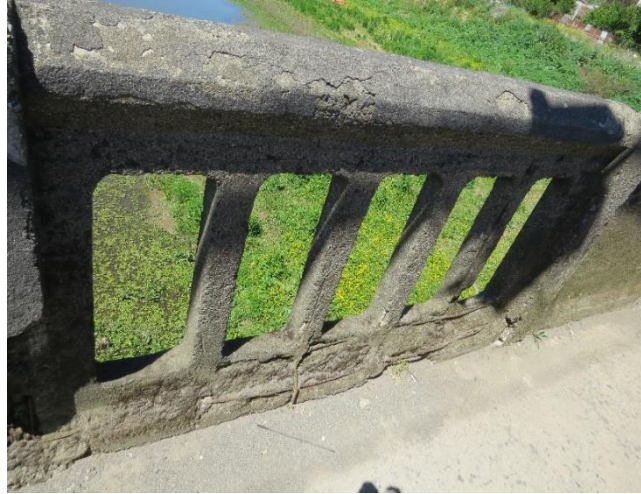
Figura 8. Baranda exterior del Puente Andalién con el parte de sus balaustres rectangulares y barandilla de bordes limados. (Concepción, Chile). Autor. Marcelo Bravo, 2021.

Las barandas externas se caracterizan por poseer una longitud de 16 m., 0,25 de ancho y 1,5 m. de altura; cuyo diseño está compuesto por una secuencia de ocho secciones consecutivas con cuatro balaustres simétricos de forma rectangular (cada uno de 2,75 m. de ancho), seguido por una barandilla de muro cerrado (5,5 m.), la cual concuerda con la parte cerrada o con la sección de una luminaria de la baranda interna. Estas singulares barandas se caracterizan por asimilar un sistema de balcones al paisaje ribereño en que se emplaza este viaducto (Ver Figura. 8). Mientras que, la barrera interna se caracteriza por un largo de 20,54 m, 0,5 de ancho y un alto de 1,54 m. Su estructura está compuesta al igual que la baranda externa por una secuencia, que en este caso comienza con la luminaria (5,5 m.), le sigue otra sección ahuecada por ochos cuadrados de ángulo redondeado (1,22 m), separado por 0,7 m. entre ellos; le continúa una sección de muro cerrado de 5,5 m; para continuar con otro bloque de baranda ahuecada hasta llegar a una nueva luminaria. Por cada lado, se han contabilizado diez secciones ahuecadas; mientras que, las secciones cerradas corresponden a un número de cinco y a seis secciones con luminarias sobre la baranda externa. Los dos tipos de barandillas superiores son de canto limado. (Ver Figura. 9). Cabe señalar que las barandas internas constituyen a su vez vigas invertidas

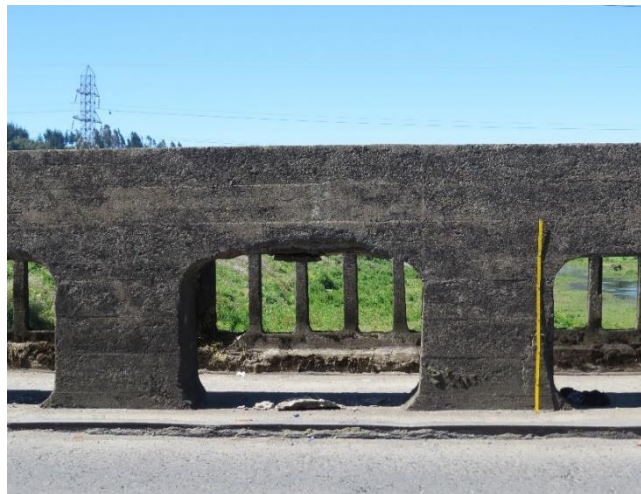
Figura 9. Baranda interna del Puente Andalién, que muestra las aberturas en forma de cuadrados con vértices redondeados. (Concepción, Chile). Autor. Marcelo Bravo, 2021.

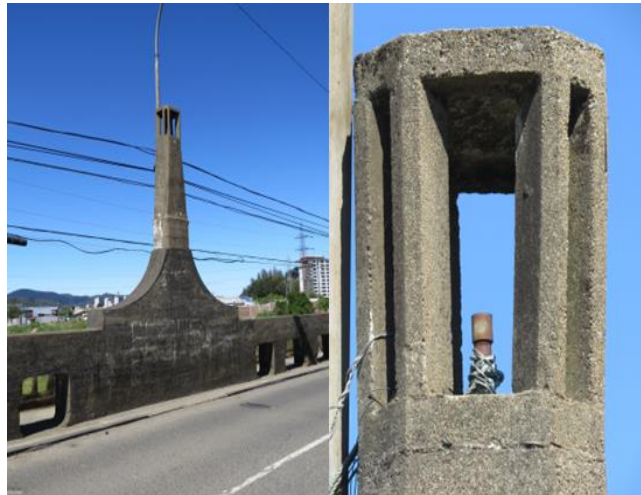
Figura 10. Una de las imponentes luminarias del Puente Andalién, con el detalle de su farol de chapitel de canto limado, con el soquete del inaugural alumbrado a gas que poseía este viaducto. (Concepción, Chile). Autor. Marcelo Bravo, 2021.

Con relación a sus respectivas luminarias, se ha podido constatar una cantidad de seis por borde, las que como se dijo anteriormente están por sobre la baranda interior. Su particular diseño corresponden a cuerpos verticales de canto limado, coronados por un geométrico chapitel, que se asemeja a un faro o farol alargado de base octogonal de una anchura 0,5 m. y un alto de 0,62 m., en las cuales se protegía al complejo sistema de iluminación a gas de la época de las condiciones climáticas y de la intemperie de este sector penquista (en la actualidad las otrora luminarias a gas han sido remplazadas por alumbrado eléctrico). La dimensión de cada luminaria corresponde a una altura de 5,8 metros y un ancho de 5.5 m. que descasa en un muro que se proyecta en las barandas de una altura de 1,72 m, luego le sigue una parte de muros convexos a ambos lados de 1,35 m. de altura y 0,82 m. de ancho. Por sobre ella existe una zona cúbica de 0.72 m, de altura y ancho. Sobre el cubo se deposita una columna de canto limado de 1,6 m. de altura, que sirve de base al farol de esta luminaria. A pesar de que las luminarias son uno de los elementos que sobresalen de este puente, solo ocho conservan la integridad de su estructura, ya que lamentablemente cuatro de los doce originales, han perdido su farol con el transcurrir del tiempo. (Ver Figura. 10).

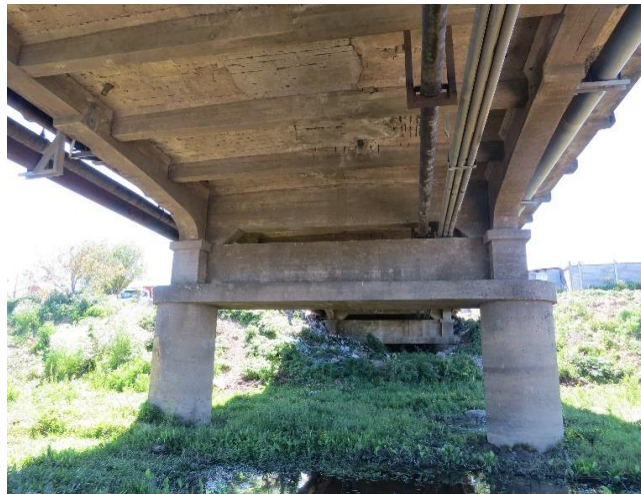
Figura 11. Sistema de pilotes y cepas que sostienen al tradicional Puente Andalién. (Concepción, Chile). Autor. Marcelo Bravo, 2021.

Por otro lado, en relación con el sistema de soporte de este tradicional viaducto, este puente presenta dos divisiones. La primera de ella corresponde a un total de dieciséis pilares circulares, que han sido dispuestos de dos en dos, cuya altura varía de acuerdo con el relleno fluvial del río Andalién. Sobre ellos destacan las cepas viales que conciernen a una viga cementado de forma elíptica (muy semejante a un ala de avión), la que soporta a transversales cepas de sección rectangular y cuadrada, como así también a las vigas de cemento que mantienen la estructura de este puente. (Ver Figura. 11).

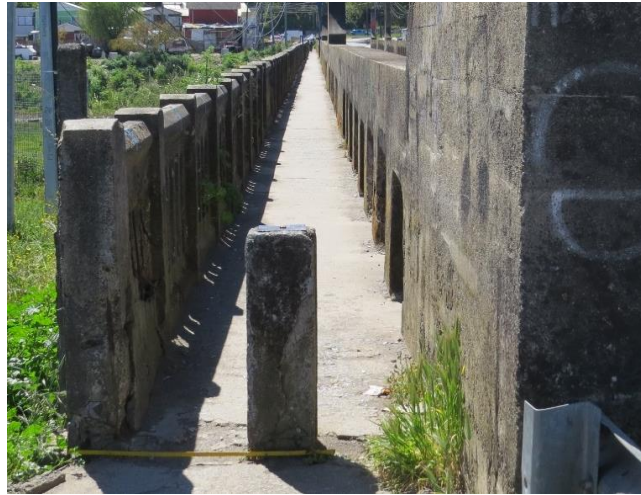
Figura 12. Remanente de uno de los torniquetes del Puente Andalién, con el cual se controlaba el acceso peatonal. (Concepción, Chile). Autor. Marcelo Bravo, 2021.

animales. De acuerdo con los vestigios que quedan sus dimensiones eran de una altura de 1 metro y un ancho de 0,25 m. En los torniquetes aún se aprecia el tornillo al que se insertaban los brazos o las paletas de paso (Ver Figura. 12). De igual modo, en la entrada del puente que mira hacia el sector de Chillancito, queda un remanente de un pequeño y aislado muro de bordes redondeados, de 3 metros de largo, con 1 metro de altura y 0,25 de ancho, cuya curvada forma permitía la proyección de este puente con la calle Camilo Henríquez. Análogamente, se aprecian dos señaléticas (una antigua y otra más reciente), que advierten al peatón de no cruzar por la calzada del tráfico vehicular. (Ver Figura. 13).

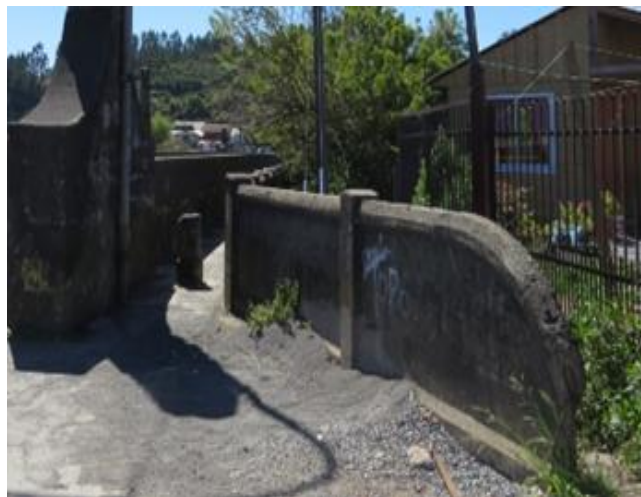
Figura 13. Muro perimetral de Puente Andalién, que proyecta a este viaducto con la calle Camilo Henríquez. (Concepción, Chile). Autor. Marcelo Bravo, 2021.

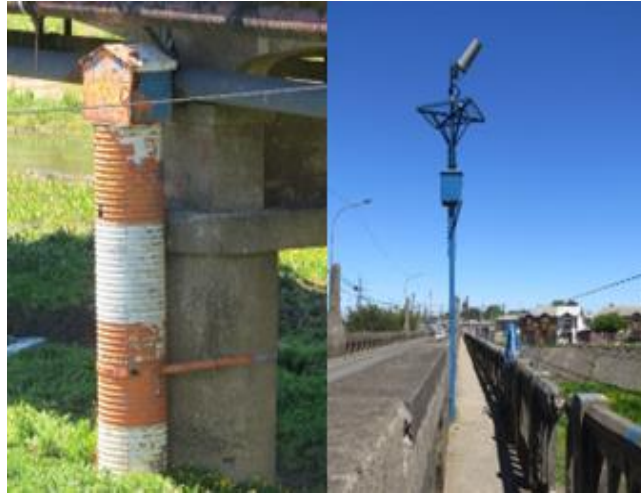
Figura 14. Caseta de medición del caudal hídrico y estación meteorológica que se adosaron a uno de los lados del Puente Andalién. (Concepción, Chile). Autor. Marcelo Bravo, 2021.

Finalmente, se debe agregar a la descripción de este vetusto puente aquellos artefactos que se fueron incluyendo con posterioridad y que no formaban parte en estructura original. Uno de ellos es la caseta de medición de caudal del río, que se emplaza por fuera, en el medio de la baranda exterior norte, la que se destaca por sus colores blanco y rojo, los que sirven a modo de nivel de medición del caudal del río. Y el otro ingenio ajeno al puente, es la estación meteorológica que

está muy próxima a la caseta anterior, su azulada estructura metálica consta de un sensor atmosférico, y una escalera que lleva al lecho del río Andalién. (Ver Figura. 14).

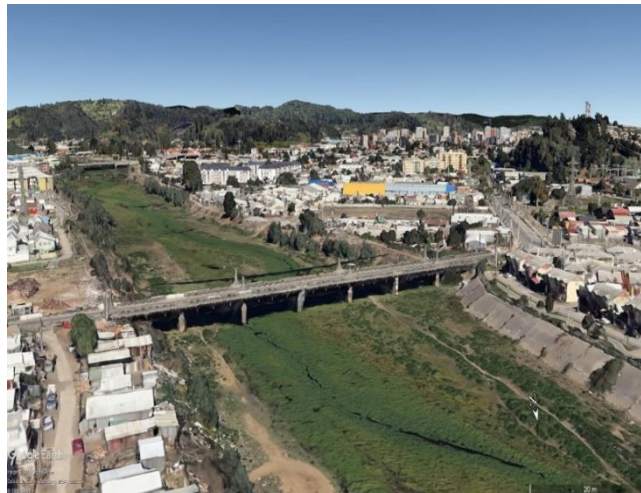
Figura 15. Vista aérea del Puente Andalién, que muestra las diversas realidades que se dan en sus riberas colindantes. (Concepción, Chile). Autor. Marcelo Bravo, 2021.

En el singular caso de patrimonio hidráulico el puente Andalién se puede considerar como un conjunto de elementos materiales, inmateriales y simbólicos que dan cuenta del uso secular que las comunidades adyacentes han realizado de río homónimo, en un territorio concreto. Puesto que, además, puede ser interpretado como un “umbral territorial”, ya que también es punto de transformación del paisaje, que históricamente ha modificado y convertido los espacios próximos en lugares de significación diferenciada a ambos lados de su ribera. (Ver Figura. 15).

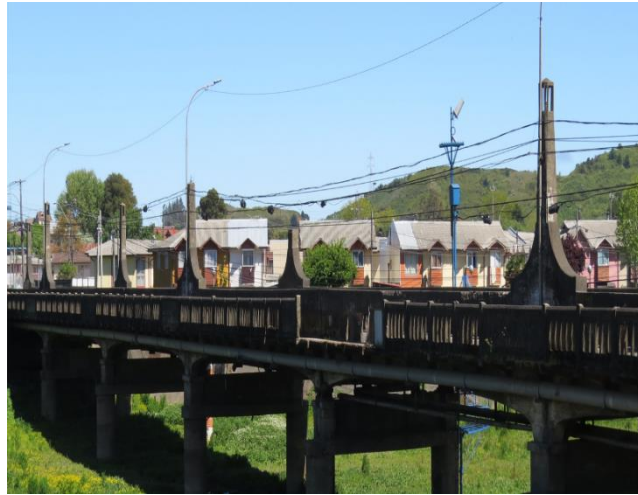
Figura 17. Fotografía del lado sur del Puente Andalién, que demuestra el estado de vulnerabilidad y deterioro en que actualmente se encuentra este viaducto. (Concepción, Chile). Autor. Marcelo Bravo, 2021.

Sin embargo, en relación con sus debilidades, el deterioro de los diferentes elementos que componen su estructura, en donde el desgaste de material, la corrosión de la estructura de metal, la falta de sectores de desagüe en la calzada y desprendimientos de algunas piezas, representan una condición de inseguridad para peatones y vehículos que transitan por este viaducto. El escenario de abandono próximo, dado por basureros clandestinos, potreros y una menguada
