Facultad de Arquitectura y Urbanismo
Universidad de Chile

Conjunto habitacional “Los Sauces”. Evaluación del impacto termo - lumínico de la envolvente para una mejor habitabilidad

"Los Sauces" housing complex. Evaluation of the thermo-lighting impact of the envelope for better habitability

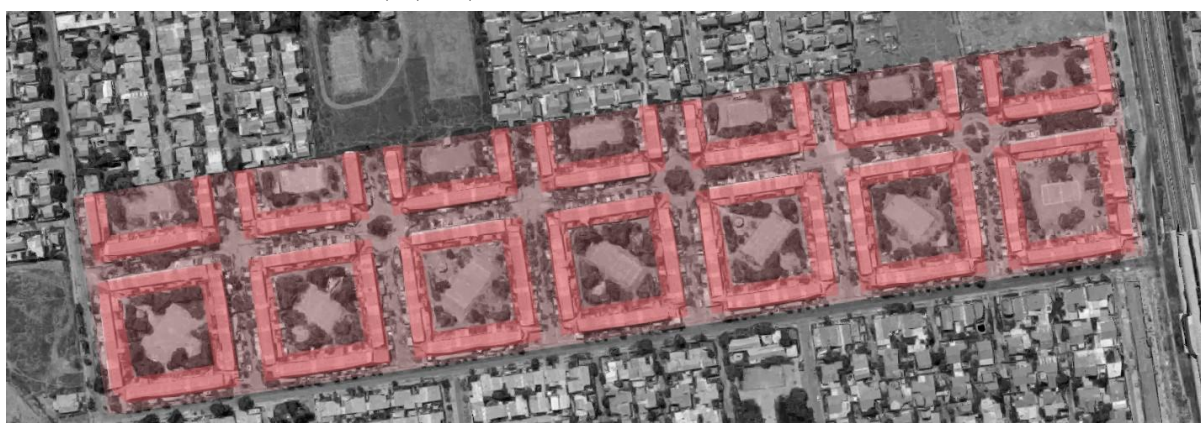
Figura 1: Tejido de manzanas con espacio interior colectivo (Elaboración propia a partir de google street view, 2021)

Este proyecto busca la recuperación de los barrios, recomponiendo un tejido de manzanas con un espacio central colectivo, creando conjuntos duales con espacios públicos y privados.

La morfología resultante a base de manzanas cuadradas y medias manzanas, reinterpretan el trazado fundacional, en el corazón de cada manzana se encuentra liberado para dar cabida a un gran espacio interior colectivo. En el interior de cada manzana se constituyen una diversidad de equipamiento, sean estos: multicanchas, sectores para juegos, piletas y quinchos. Estos espacios son de copropiedad de los dueños de los hogares que le rodean, lo que permitió que las actividades transcurriesen en un ambiente protegido y controlado.

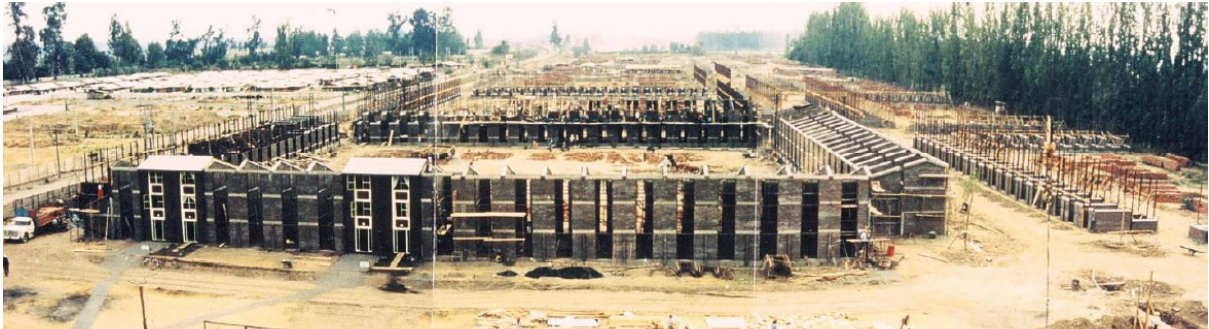
Figura 5: Construcción Villa Los Sauces ,Fuente: Francisco Vergara

La simplicidad de este diseño facilitó su construcción, a través de la ocupación racional de los recursos empleados, lo cual permitió elaborar el proyecto de manera más rápida, ahorrando recursos, lo cual fue posible debido a la tipología continua.

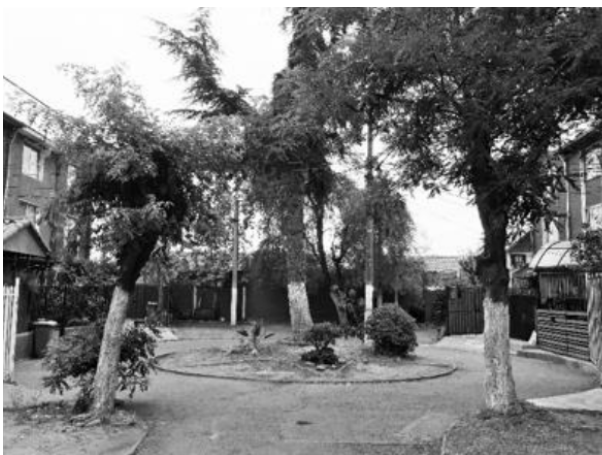
Figura 6: Tipología de plazuela, rotonda(Google street view)

El espacio público se basa mediante dos partes, una de estas son las vías de distribución que conectan con el entorno inmediato, lo cual rompe con la generación de pasajes sin salida que se volvia característica en la época. Por otra parte se conforman 2 tipologías de plazuelas exteriores, una de ellas funcionando como rotonda con vegetación central, que permite regular la velocidad de los vehículos, la otra tipología se rodea de locales comerciales en sus cuatro esquinas.

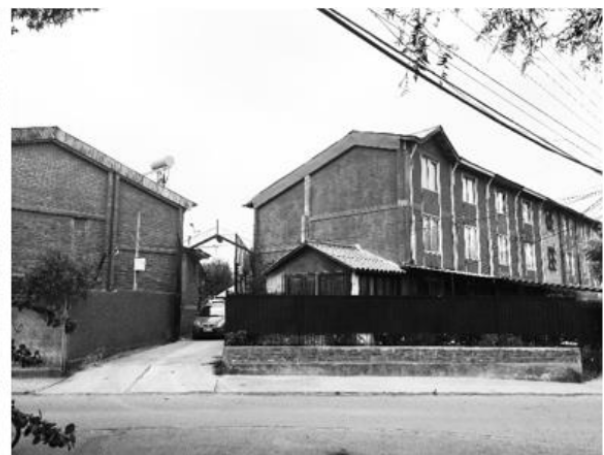
Figura 7: Corte de vivienda y acceso al espacio colectivo (Google street view)

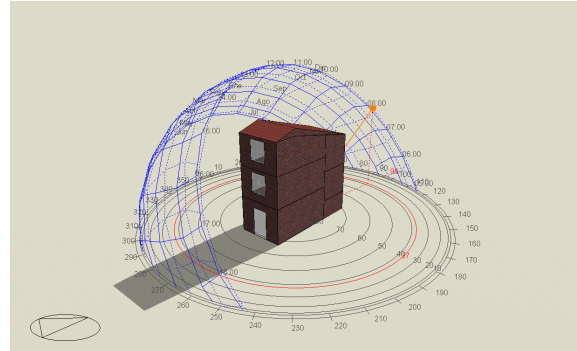
Figura 16: Trayectoria solar fachada Oeste, Elaboración propia

La vivienda de fachada Este y Oeste al estar posicionadas en dirección de la trayectoria solar, estas se ven afectadas por una radiación solar directa por mayor horas al día, lo que indica que la radiación que recibe es mucho mayor que a las tipologías de viviendas ubicadas con su fachada hacia el Norte y Sur, recibiendo iluminación solar directa en las aberturas ubicadas en las habitaciones de las viviendas.

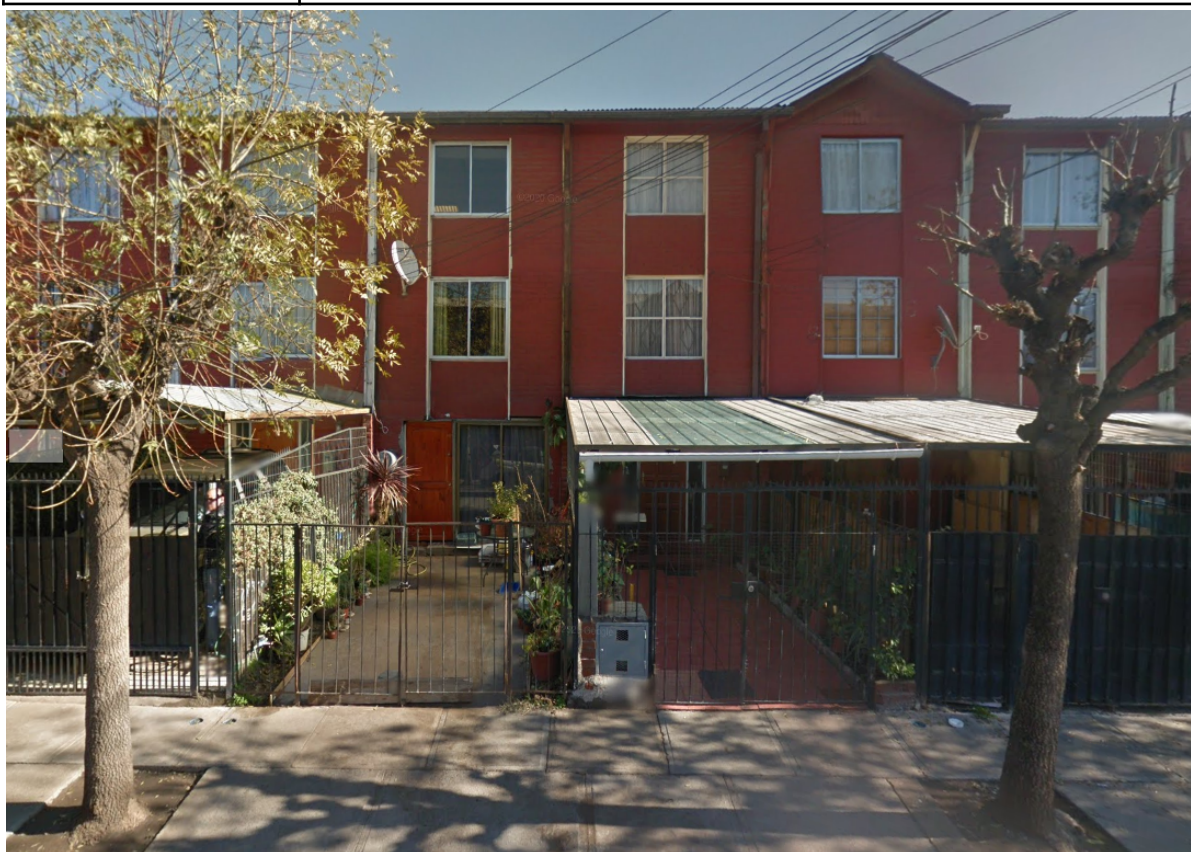
Comuna	La Florida / Av. Vicuña Mackenna con elisa correa
Año Inicio/Término	1984
Arquitecto/a	Francisco Vergara Dávila
Inmobiliaria/Constructora	El Alba / G.O.P (Equipo técnico gestionado por el arquitecto)
Mandante	Autoencargo / Proyecto aprobado por el Municipio de la florida
Actores Involucrados	Arquitecto, Equipo técnico, Municipio de La Florida, SERVIU Metropolitano
Programa	Vienda Social
Límites	Norte: Terrenos privados y de conjuntos habitacionales públicos / Sur: Calle Elisa Correa / Oriente: Av, Vicuña Mackenna / Poniente: Calle Rucalín
Superficie conjunto	11.6 hectáreas
Superficie tipologías	75 m ²
Cantidad de viviendas	843
densidad	72,6 viv./ha

Figura 19: Ficha de la vivienda, Elaboración propia a partir de datos encontrados

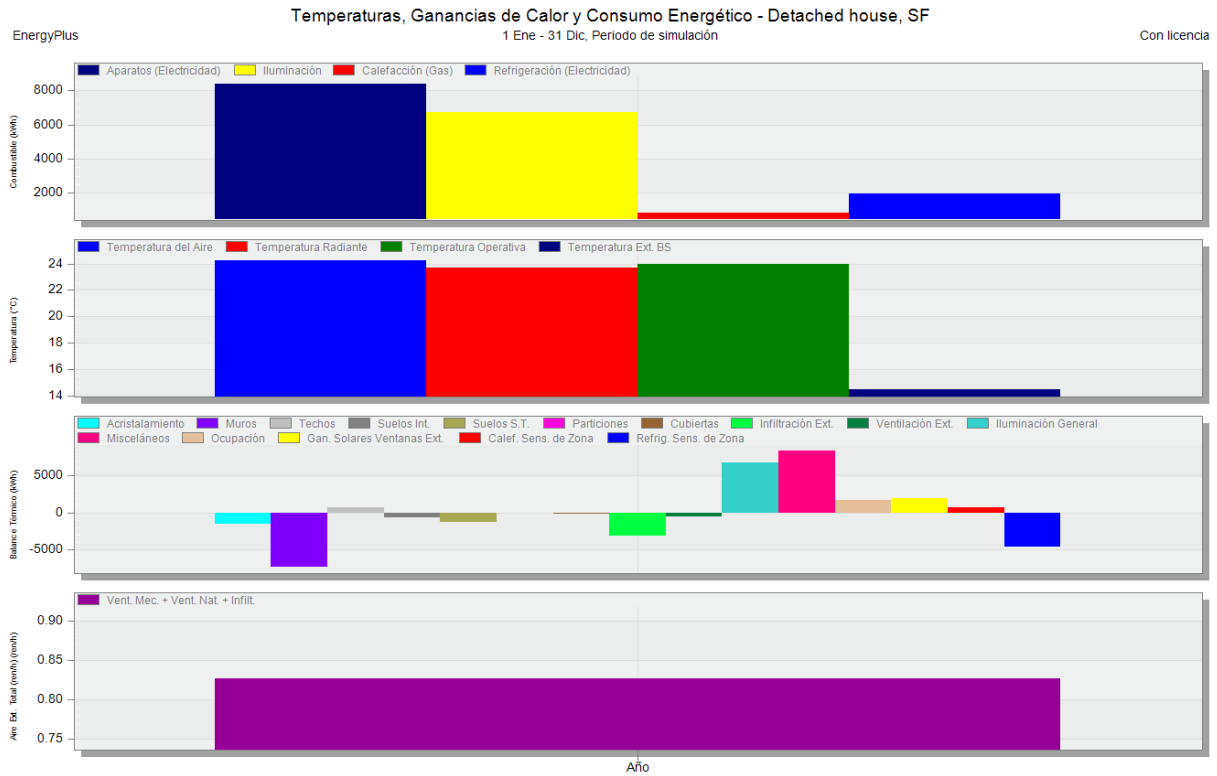
INVESTIGACION: TEMPERATURA, GANANCIAS DE CALOR Y CONSUMO ENERGÉTICO, TIPOLOGÍA A4 SUR

Figura 29: Resultados de investigación, estudio de temperatura, ganancia y consumo. Elaboración propia, DesignBuilder

Acristalamiento	-1548.1520 kWh	Ventilación Ext	-497.7480 kWh
Muros	-7373.1700 kWh	Iluminación general	6733.0110 kWh
Techos	669.8399 kWh	Misceláneos	8404.6880 kWh
Suelos Int	-669.6578 kWh	Ocupación	1658.3550 kWh
Suelos S.T	-1224.3830 kWh	Gan. solares ventanas Ext	1905.6580 kWh
Cubiertas	-219.2907 kWh	Calef. Sens. de zona	698.24.65 kWh
Infiltración Ext	-3155.8440 kWh	Refrig. Sens. de zona	-4618.2890 kWh

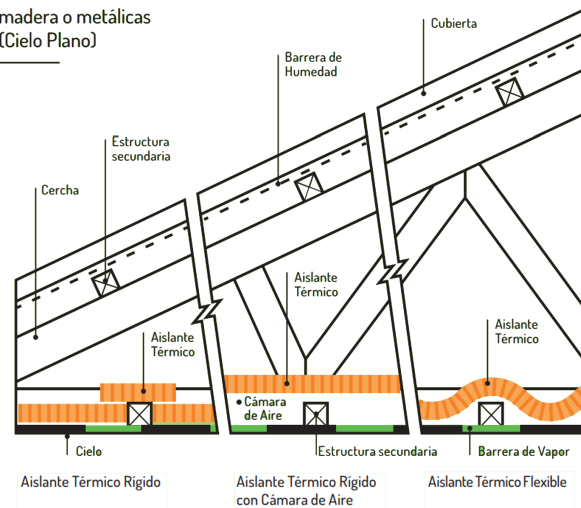
Soluciones de aislación para techumbres con cerchas de madera o metálicas (Cielo Plano)

Figura 66: Lineamientos de mejoramiento techumbre, Fuente: Manual de (Re) acondicionamiento 2016
