CONFLICTO HIDRICO RURAL: "DOTACIÓN DEL RECURSO HIDRICO Y SU RELACIÓN CON LA VIVIENDA RURAL SUBSIDIARIA"

CASO DE ESTUDIO: LOCALIDAD DE SAN RAFAEL, COMUNA DE MELIPILLA

Natalia Ibarra González
Profesora Guía: Elisabeth Ávalos
Julio 2022

Seminario de Licenciatura

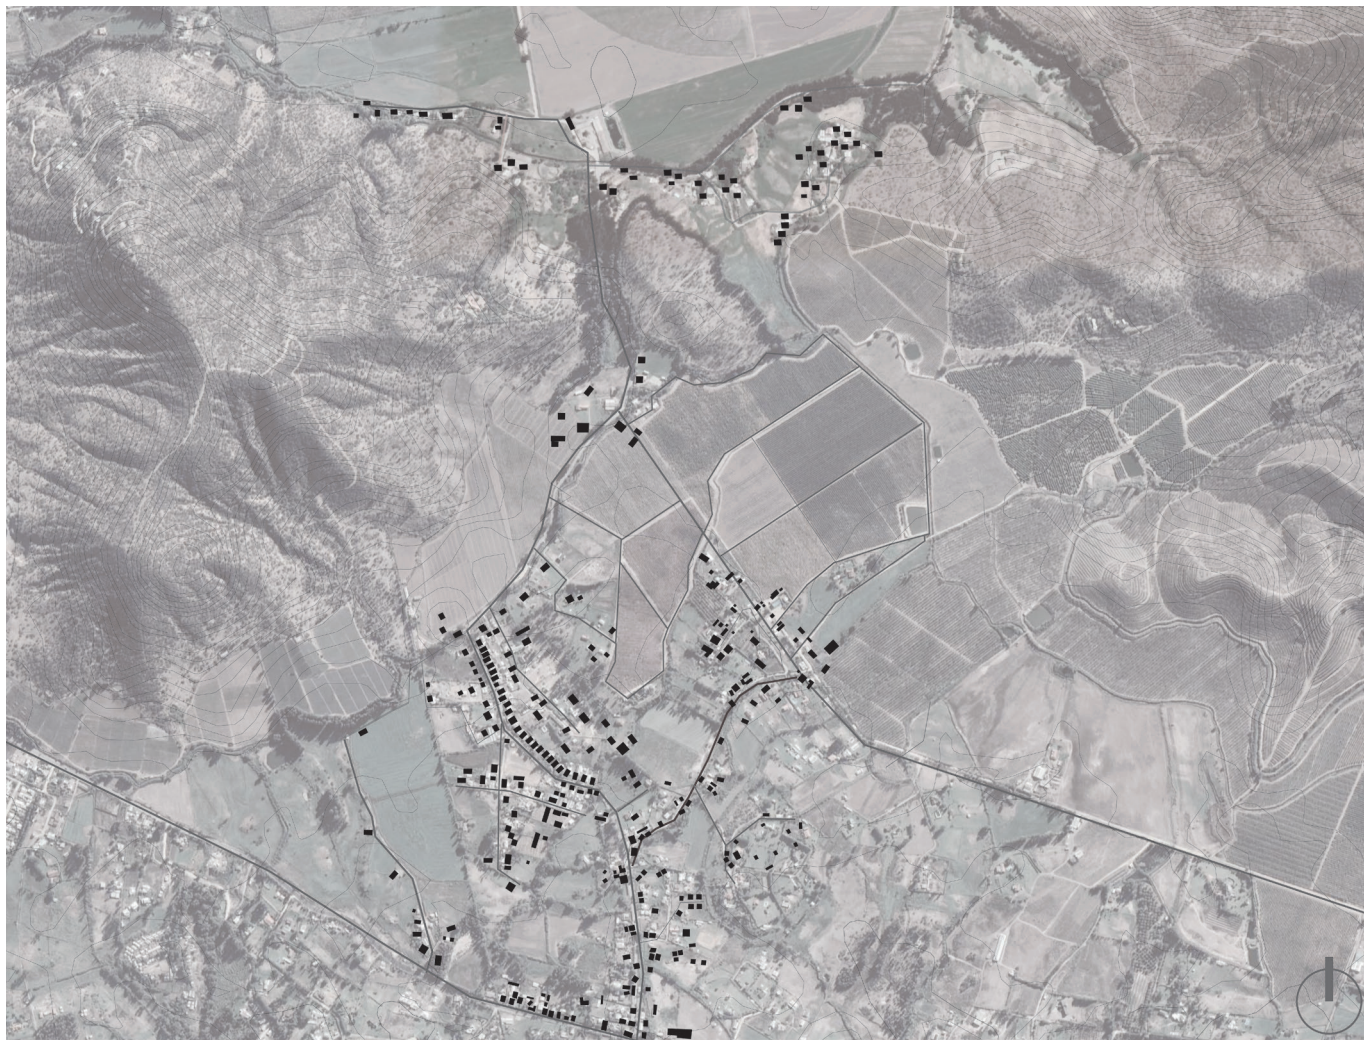
Esquema N° 5

Se realizó un levantamiento de la localidad de estudio en donde se identificaron las formas de abastecimiento de las viviendas del lugar y también cuáles eran pertenecientes a algún subsidio habitacional, luego de realizar esta investigación se eligieron 3 casos de estudio representativos de la zona.

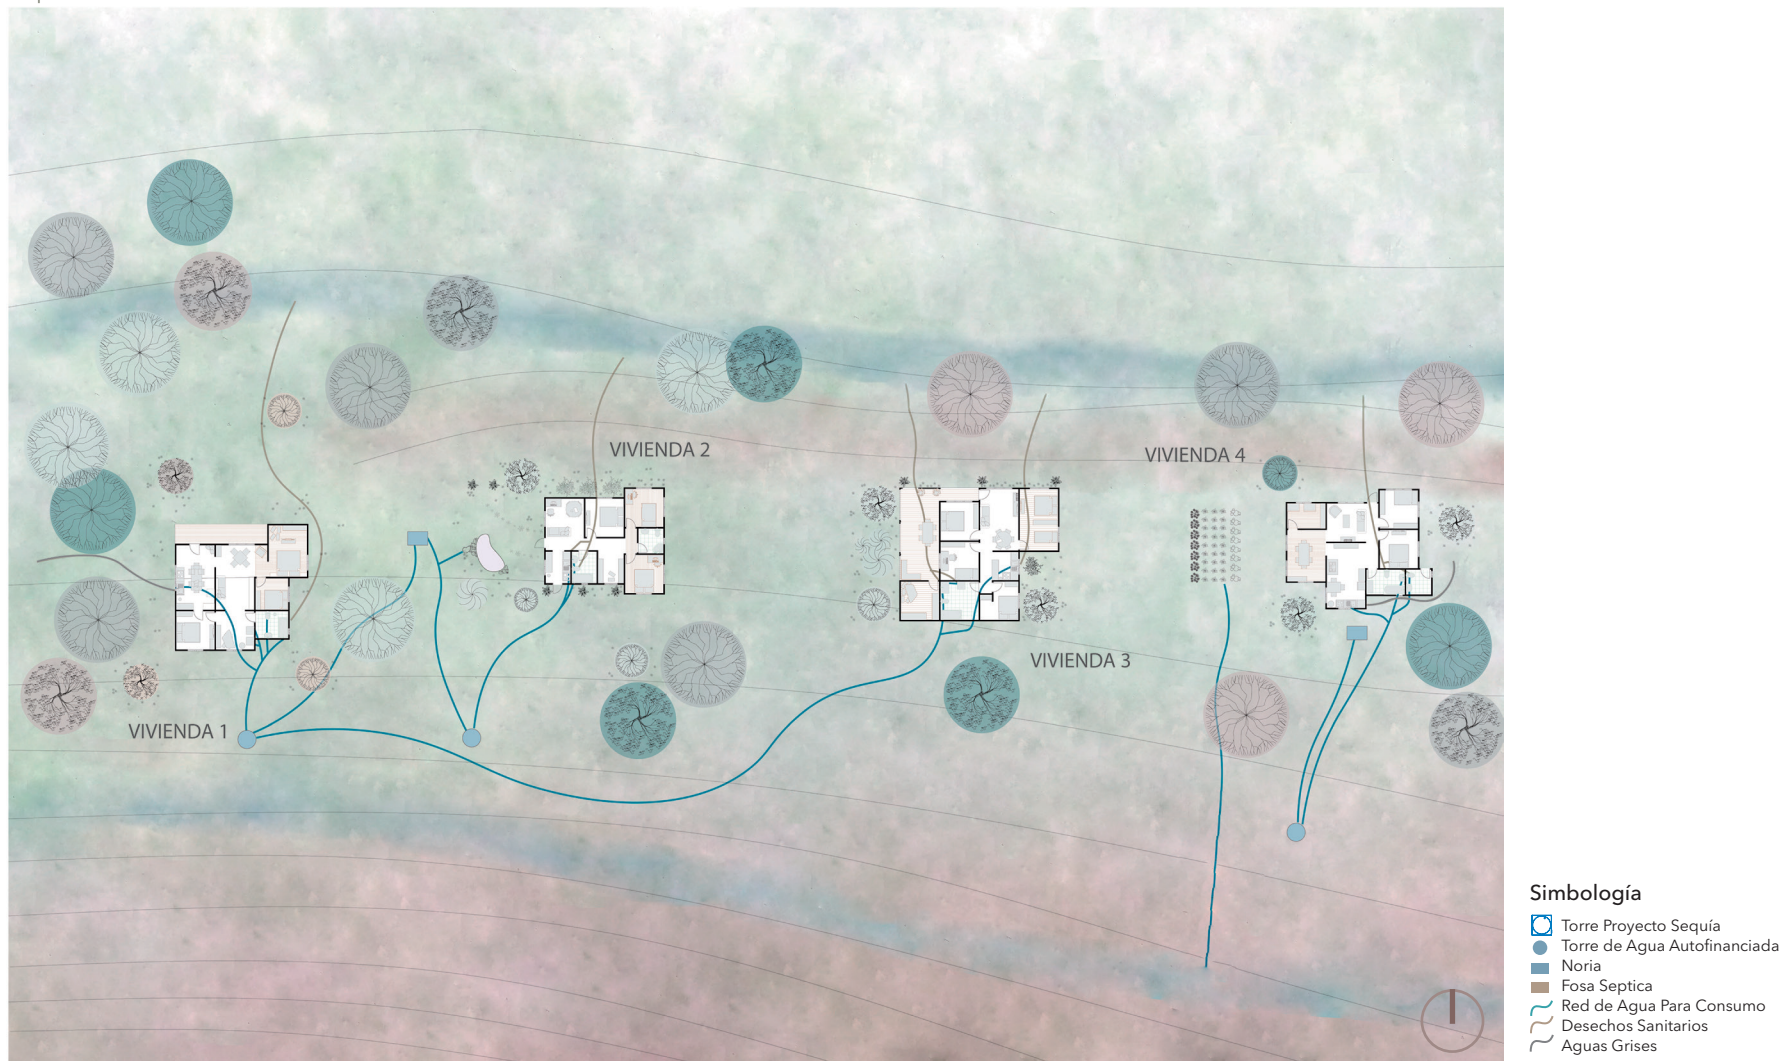
Esquema N° 9

Planta de Emplazamiento: Caso 1 "Viviendas sin agua potable que no cuentan con ayuda de proyecto estatal"

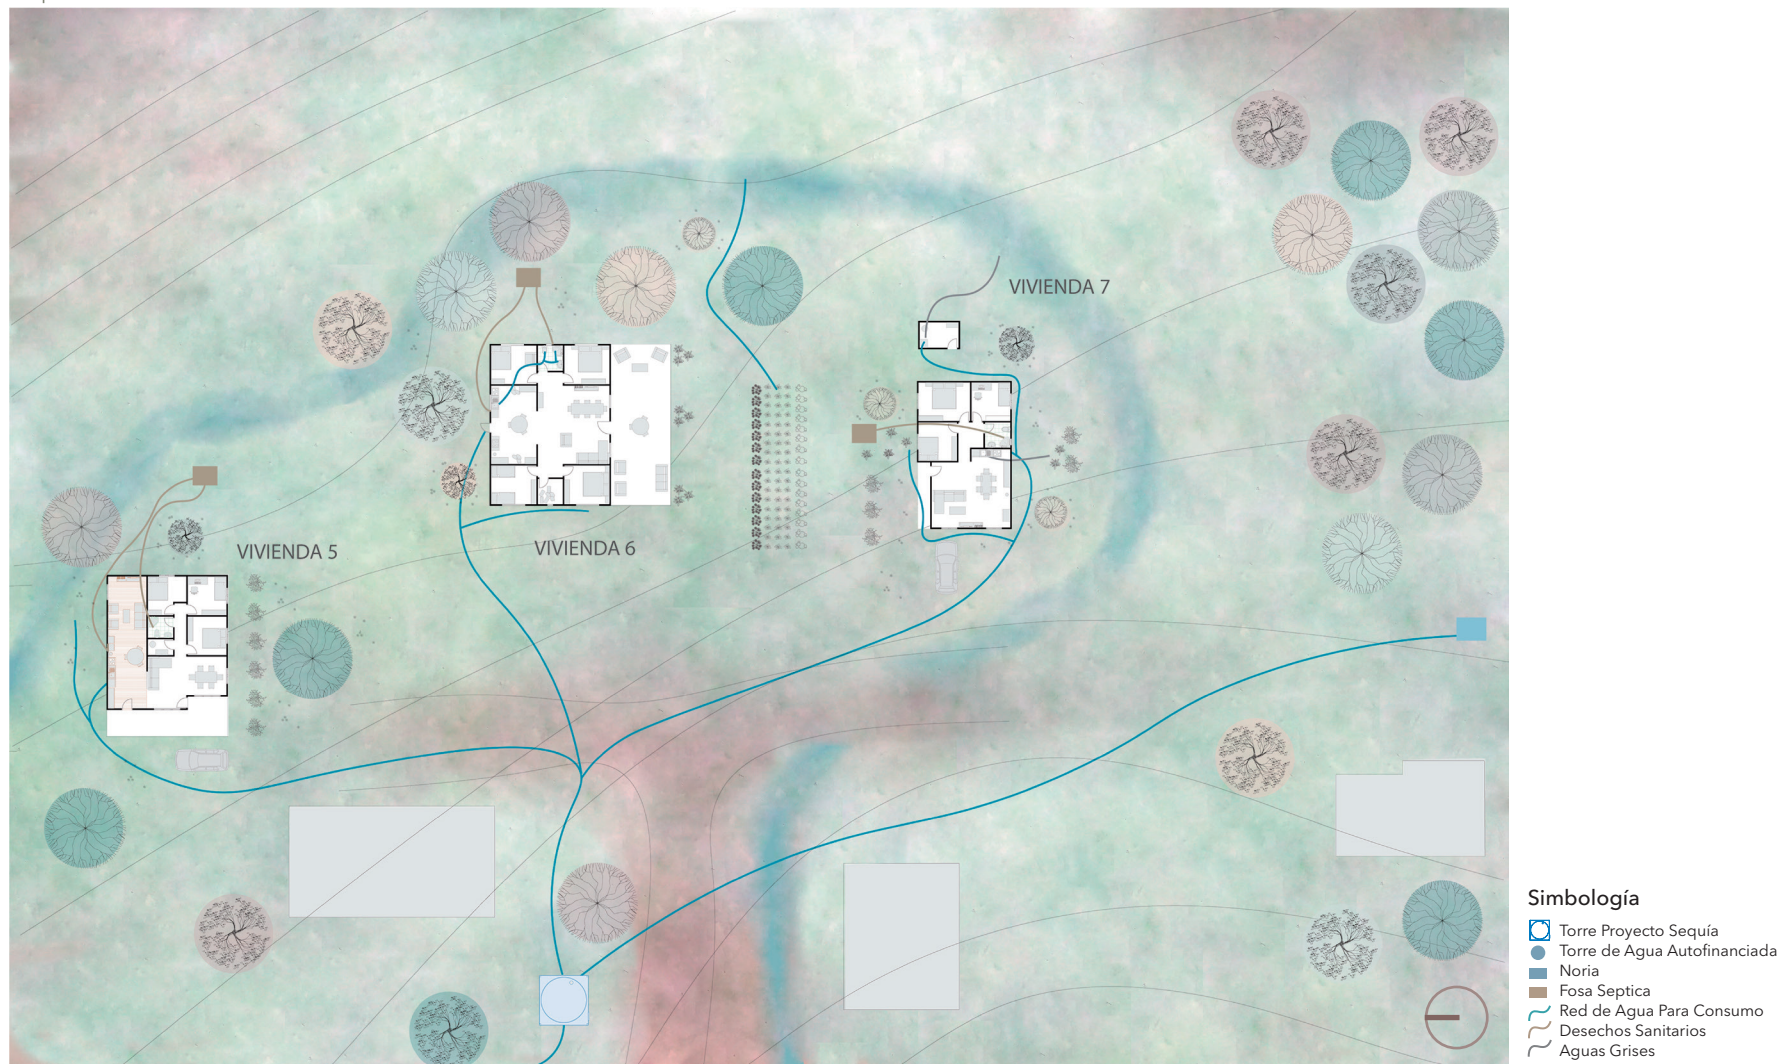
Esquema N° 11

Planta de Emplazamiento: Caso 2 "Viviendas sin agua potable que cuentan con ayuda de proyecto estatal".
