UNIVERSIDAD DE CHILE
FACULTAD DE CIENCIAS FÍSICAS Y MATEMÁTICAS
DEPARTAMENTO DE INGENIERÍA CIVIL

RESPUESTA EXPERIMENTAL DE MUROS DE HORMIGÓN ARMADO CON FIBRAS DE ACERO ANTE CARGAS CÍCLICAS

MEMORIA PARA OPTAR AL TÍTULO DE INGENIERO CIVIL

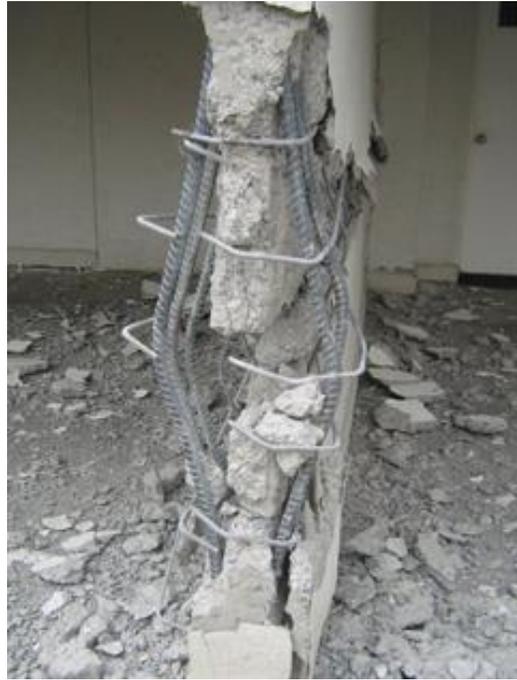
Figura 1.1 Falla de muro por falta de detallamiento de borde.

Durante el terremoto de febrero de 2010, se reveló un aspecto crítico en la vulnerabilidad de ciertas estructuras: los muros que sufrieron los peores daños fueron aquellos que presentaron una deficiente práctica de detallamiento de borde o una mala colocación del refuerzo como se observa en la Figura 1.1. Este evento sísmico destacó la importancia crucial del detallamiento de borde en muros y columnas, ya que dicha medida de refuerzo es fundamental para mejorar la resistencia y capacidad de carga de las estructuras ante fuerzas laterales generadas por sismos. Aquellos muros que carecían del refuerzo adecuado cerca de sus bordes fueron más susceptibles a la concentración de tensiones en esas áreas, lo que resultó en agrietamientos y, en algunos casos, colapsos catastróficos. Es por esto por lo que después del 2010 se actualiza la norma NCh433 para dar especial énfasis al detallamiento de borde (Massone, 2013).

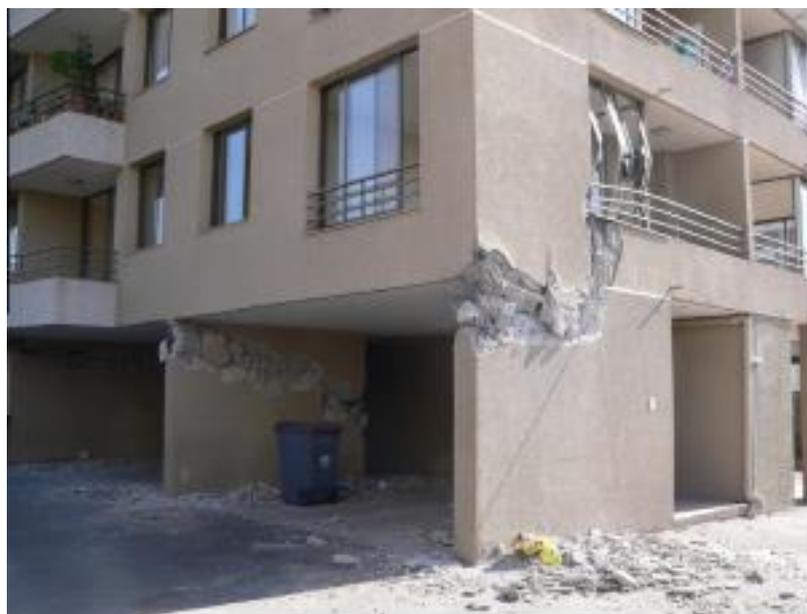
Figura 2.2 Típica falla de corte en muros. (Massone, 2013).

Para el terremoto 8,8 [Mw] ocurrido el 27 de febrero del 2010, la mayor parte del daño observado se encontraba principalmente en estas edificaciones modernas, donde sus fallas típicas se observan en la Figura 2.2, ya que la combinación de gran carga axial, con relativamente harto desplazamiento lateral de muro debido al terremoto, y un deficiente detallamiento de borde, como se muestra en la Figura 2.3, resultó en el daño de los muros (Massone, 2013).

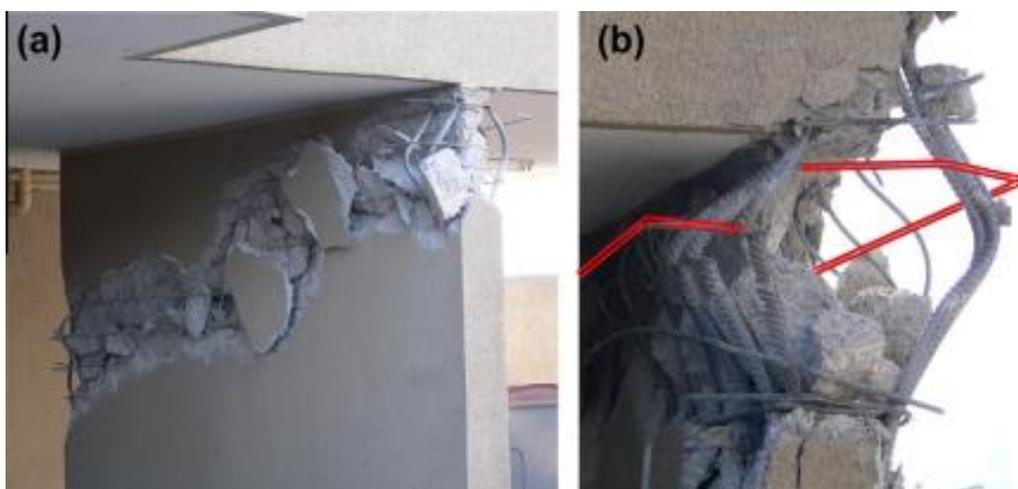
Figura 2.3 Refuerzo de muro en el borde - (a) vista general, (b) fractura y pandeo (Massone, 2013).

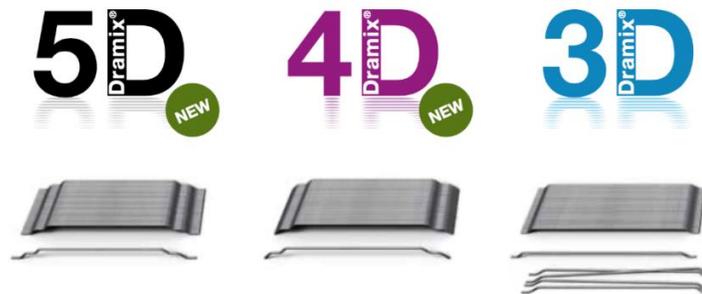
Figura 2.4 Fibras 5D, 4D y 3D (Bekaert, 2012).

Las fibras de acero en estudio son las Dramix 3D de la empresa Bekaert, primero introduciendo las fibras con un solo gancho (3D Dramix) en 1970 y luego más reciente con un gancho y medio, y dos ganchos (4D y 5D), mostradas en la Figura 2.4, aumentando así su capacidad de carga y ductilidad en el hormigón (Bekaert, 2012).

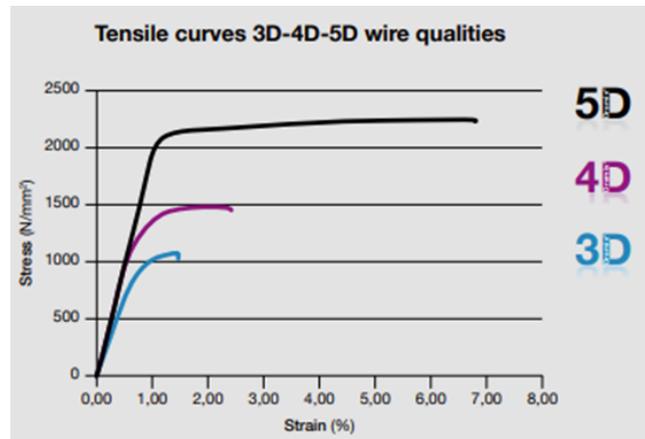
Figura 2.5 Ensayo de Tracción sobre las fibras Dramix (Bekaert, 2012).

Aunque las fibras en el hormigón generan ductilidad, su modo de falla puede variar dependiendo de su forma. En la Figura 2.5 se observa que las fibras 3D y 4D fallan por anclaje en la matriz, mientras que las fibras 5D fallan por tracción. Las fibras 4D fallan con más tensión debido a su forma. La resistencia del anclaje de la fibra se puede evaluar a través del ensayo pull-out, mientras que el ensayo a tracción de las fibras permite observar su comportamiento (Bekaert, 2012).

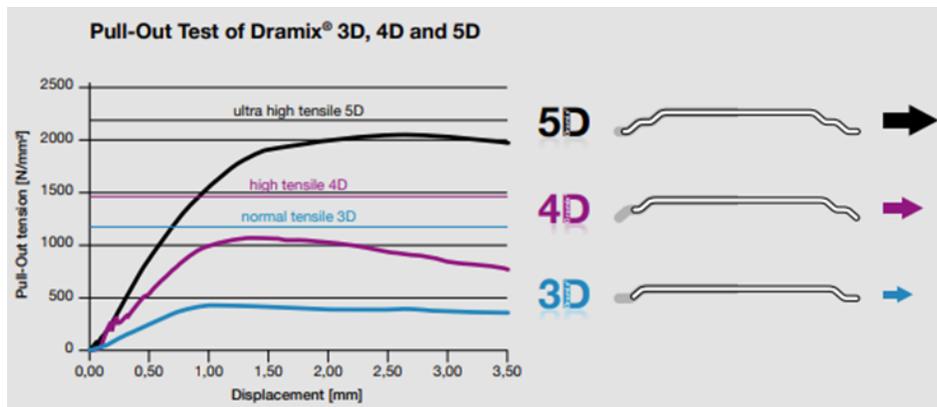
Figura 2.6 Ensayo pull-out para fibras 5D, 4D y 3D (Bekaert, 2012).

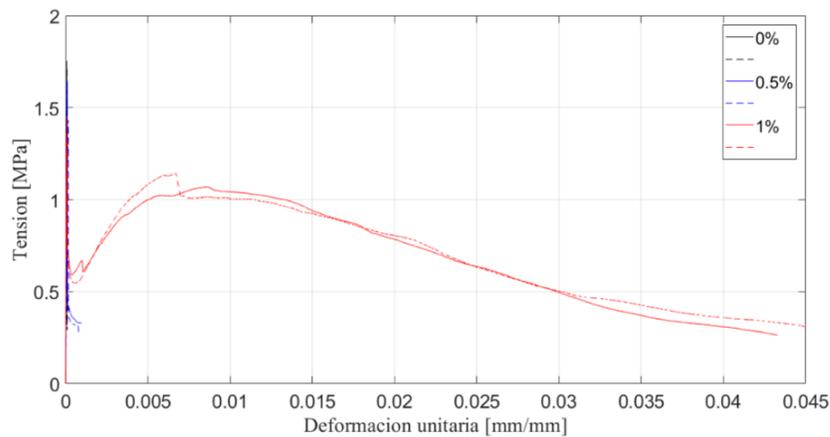
Figura 2.7 Ensayo a compresión para mezcla con árido fino (Concha, 2023).

Para el ensayo a compresión y tracción, mostrados en la Figura 2.7 y Figura 2.8 respectivamente, se observa que los mejores resultados se obtuvieron con la cuantía de 1%, por lo que se elige ésta como la cuantía de referencia a utilizar.

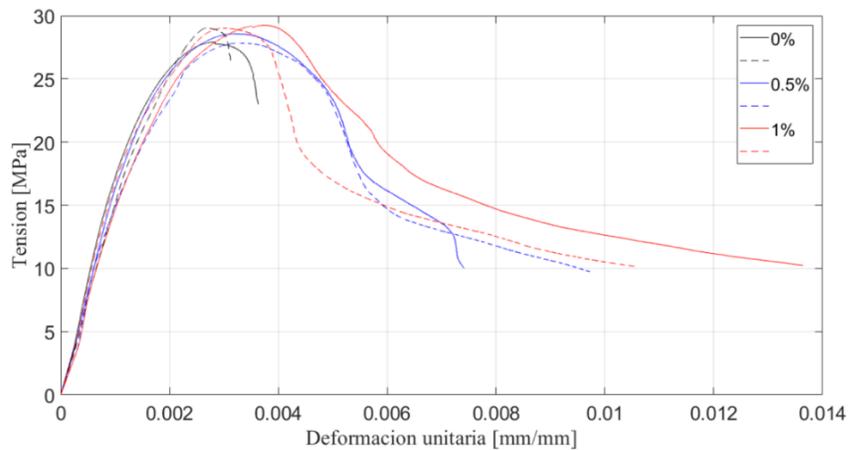
Figura 2.8 Ensayo a tracción directa para mezcla con árido fino (Concha, 2023).

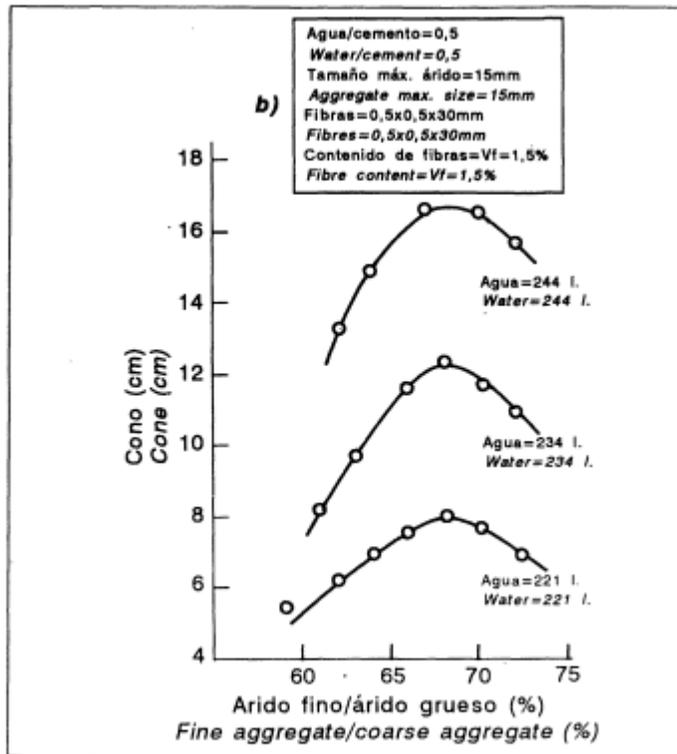
Figura 2.9 Influencia del contenido de agua y la proporción de áridos sobre la consistencia (Moreno y Cánovas, 1997).

En la dosificación del hormigón, continúa el mismo autor, un factor crucial a considerar es la relación entre los áridos finos y gruesos. Es importante destacar que el valor máximo de esta relación no está relacionado con el contenido de agua, ya que el cono óptimo, que se logra con una relación A/C mayor y proporciona mayor trabajabilidad, depende únicamente de esta proporción entre los áridos. Por lo tanto, la elección adecuada de la proporción entre los áridos finos y gruesos es fundamental para obtener una mezcla de hormigón con las características de trabajabilidad y resistencia requeridas, como se observa en la Figura 2.9.

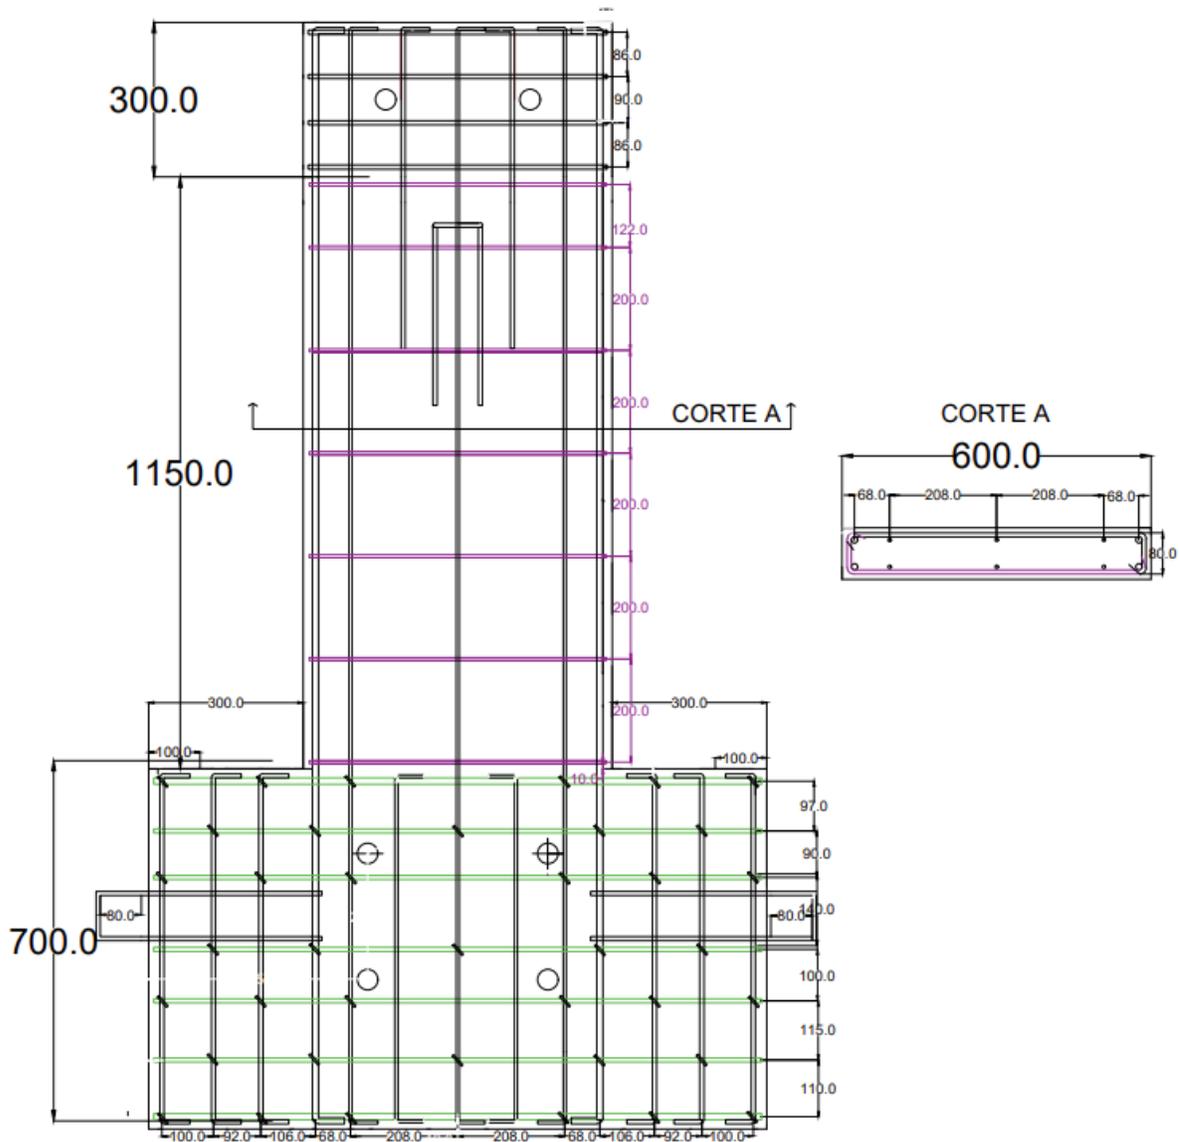
Figura 3.1 Disposición de la armadura.

La idea de que la probeta este diseñada sin confinamiento de borde es de obtener un diseño con la normativa antigua, previo al terremoto del 2010 donde se realizaron cambios en la norma de diseño con hormigón armado y se hizo énfasis en el detallamiento de borde en muros estructurales. Con el fin de observar el funcionamiento de las fibras metálicas como un reemplazo o refuerzo al confinamiento deseado producto del detallamiento de borde especial.

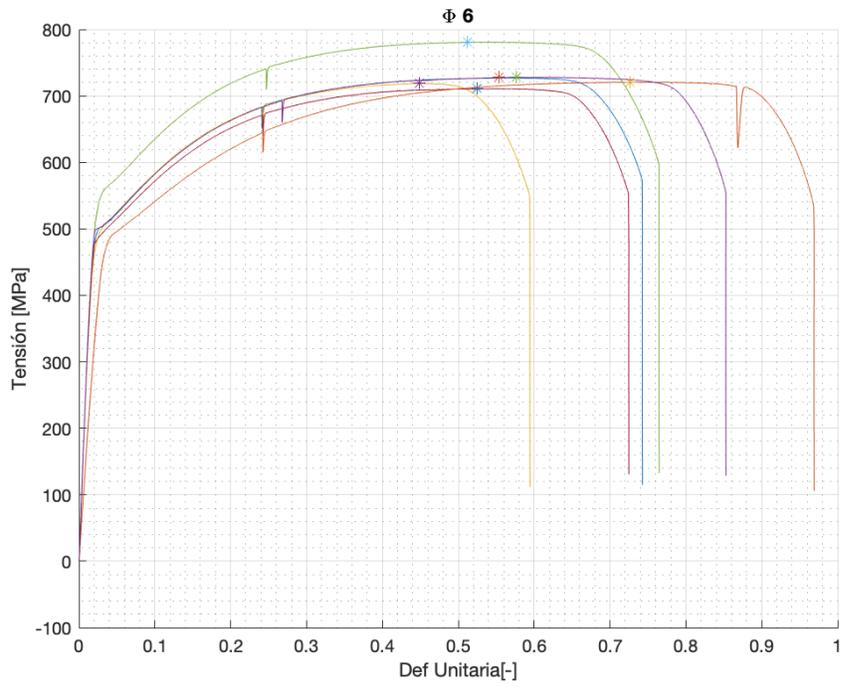
Figura 3.2 Gráfico Tensión-Deformación barras 6 [mm].

fy phi 6 [MPa]	fy phi 8 [MPa]	fy phi 12 [MPa]
Muestra 1	865,0	786,4	788,9
Muestra 2	847,7	828,4	815,6
Muestra 3	827,6	799,7	777,8
Promedio	846,8	804,8	794,1

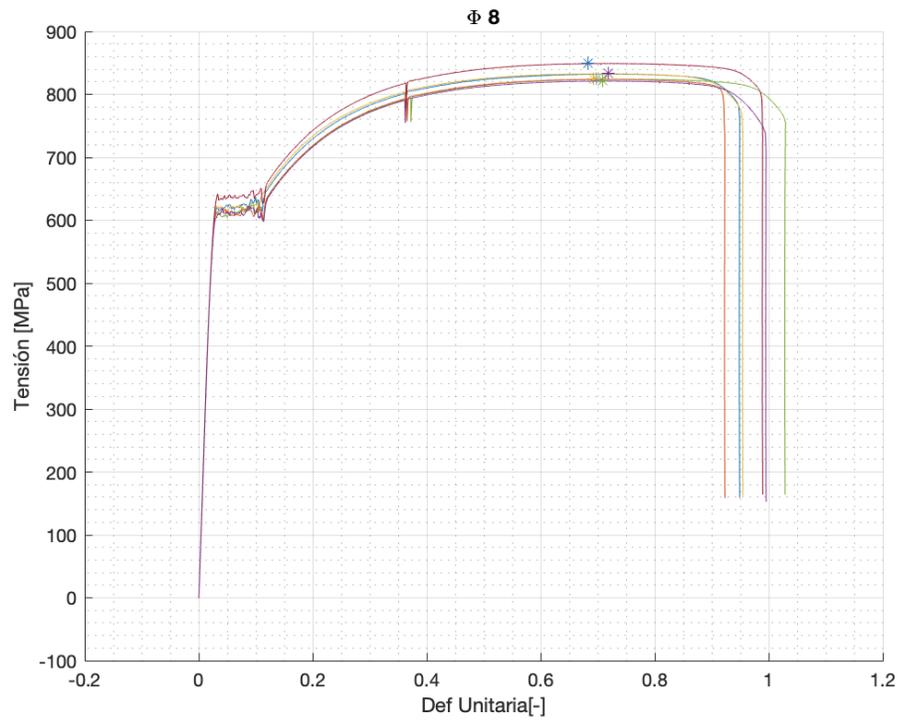
Figura 3.3 Gráfico Tensión-Deformación barras 8 [mm].

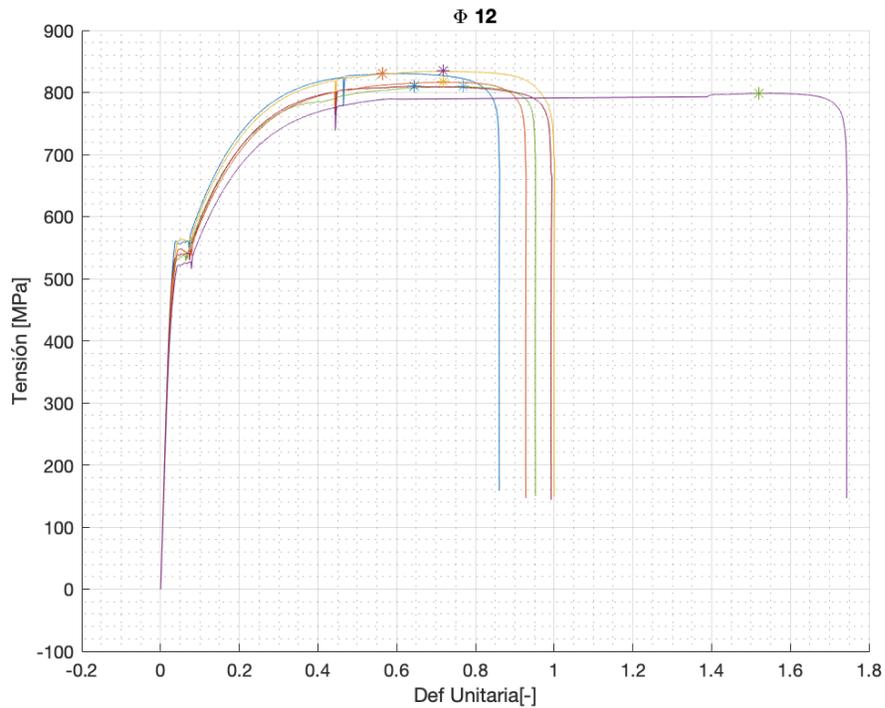
Figura 3.4 Gráfico Tensión-Deformación barras 12 [mm].

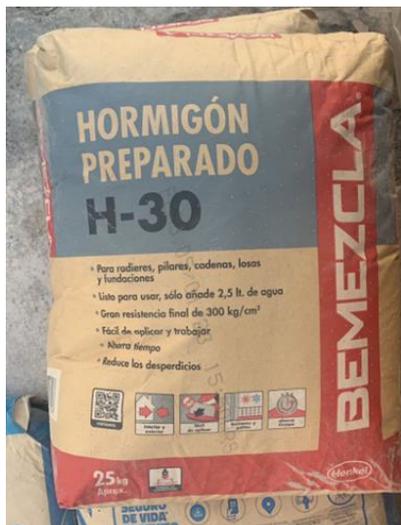
Figura 3.5 Hormigón premezclado BEMEZCLA.

El material elegido para la elaboración de las probetas de este proyecto es un hormigón premezclado H30, con una resistencia nominal de 25 [Mpa], proporcionado por la empresa Bemezcla, mostrado en la Figura 3.5. Se optó por utilizar este tipo de hormigón debido a la rapidez con la que se puede obtener y a que su granulometría se asemeja a la de los ensayos realizados por Concha (2023), los que arrojaron buenos resultados en términos de aumento de la ductilidad.

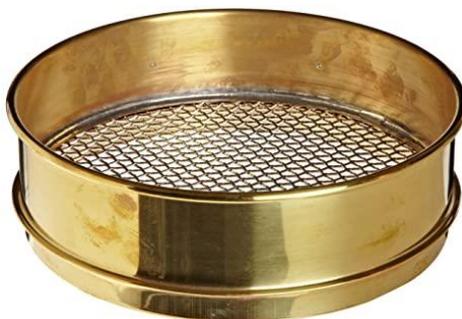
Figura 3.6 Tamiz de latón.

Para un correcto estudio del árido se debe seguir lo indicado en la norma ASTM-C 136, la cual menciona que por medio de tamices estandarizados por la norma ASTM E11, tal como el mostrado en la Figura 3.6, se debe realizar un análisis granulométrico del agregado fino y grueso.

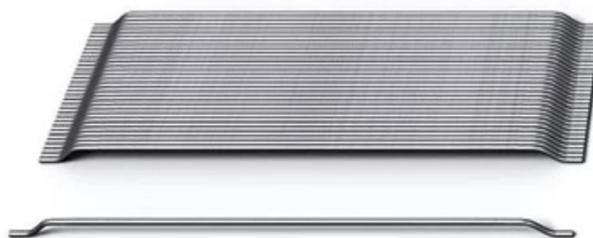
Figura 3.7 Fibras de acero Dramix 3D 65/35.

Tal como se mencionó anteriormente, las fibras de acero a utilizar corresponden a las Dramix – 3D de la empresa Bekaert observadas en la Figura 3.7, de largo de 35 [mm], 0,55 [mm] de diámetro y una proporción l/d de 65. La cuantía con la cual se trabaja en esta memoria es de 0,8% de fibras de acero. Sus propiedades mecánicas se detallan en la siguiente Tabla 3.10.

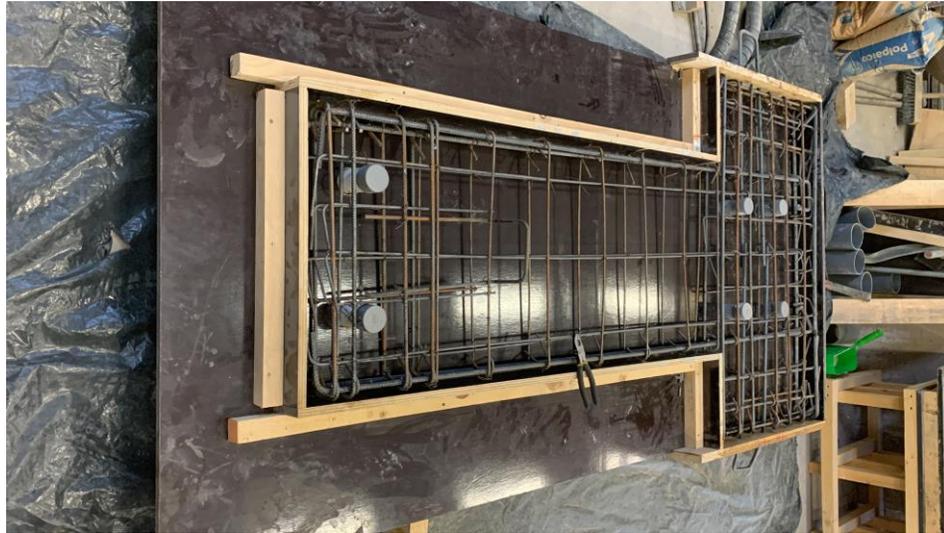
Figura 3.9 Moldaje y Enfierradura.

Para esta segunda etapa, el proceso de construcción se llevó a cabo por los alumnos, midiendo, cortando y armando el moldaje observado en la Figura 3.9. Esta etapa se llevó a cabo en paralelo al ensamble de la armadura. El moldaje se armó de manera que el hormigonado sea horizontal, imitando una piscina de hormigón, esto ya que el muro es de poco espesor.

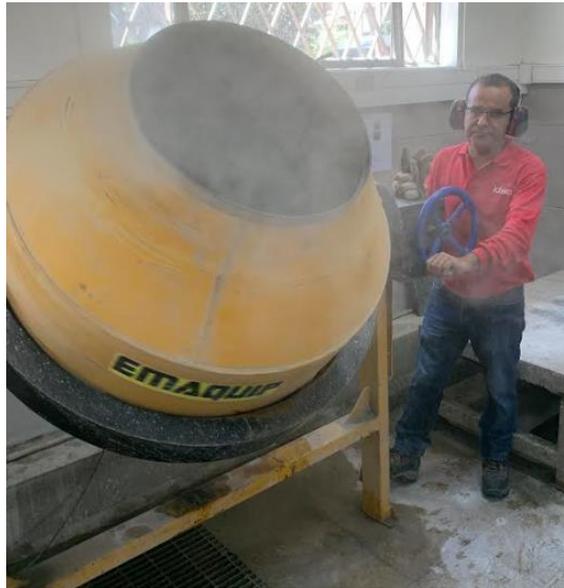
Figura 3.10 Betonera prestada por el IDIEM.

betonera funcione correctamente. Para esto, la primera mezcla de hormigón fue asistida por personal del IDIEM como se muestra en la Figura 3.10 enseñándonos a usar la betonera para luego poder hacer la mezcla del segundo muro por cuenta propia.

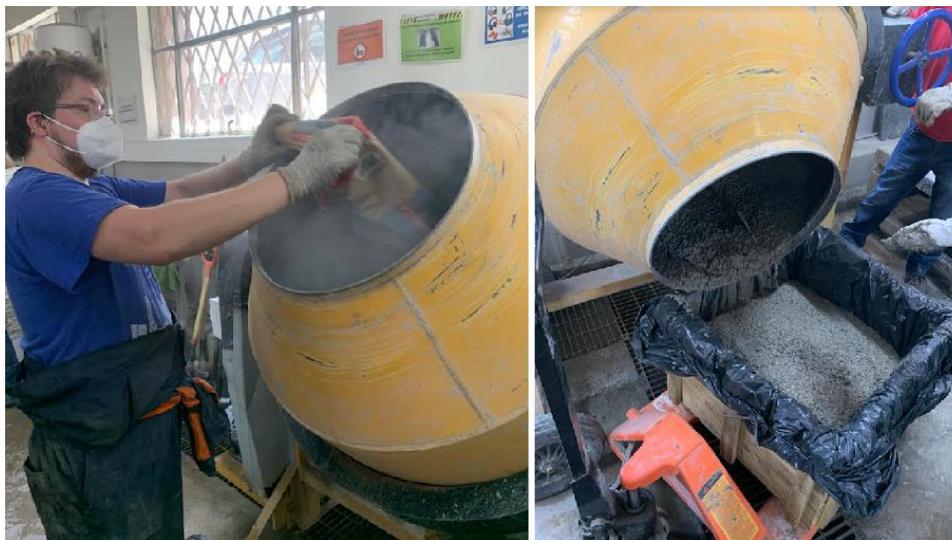
Figura 3.11 Uso de la betonera para hormigonado.

Primero se comienza vertiendo el 40% del agua de la mezcla para que al vaciar el hormigón este no se pegue en las paredes de la betonera, luego se termina de verter los sacos de hormigón premezclado para luego verter el 60% de agua restante y que se termine de homogeneizar hasta quedar lista la mezcla. En la Figura 3.11 se muestra como los alumnos preparan la mezcla, hasta que se encuentra lista para luego ser vertida y llevada hasta el lugar donde se encuentra ubicado el moldaje.

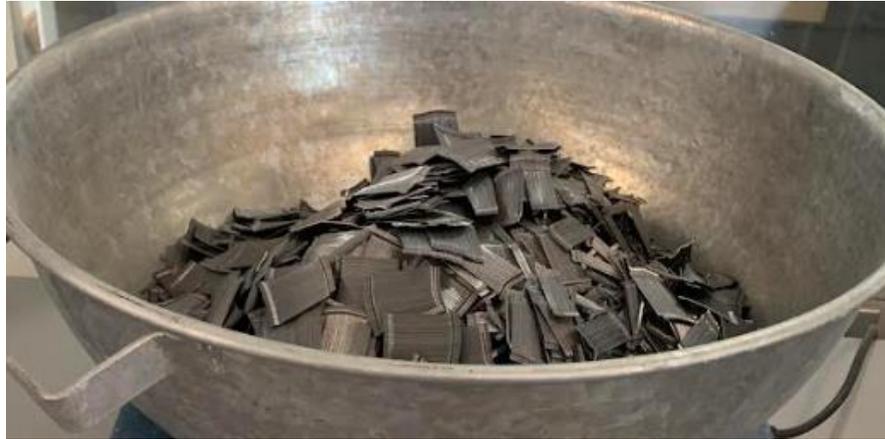
Figura 3.12 Fibras de acero previo al enjuague.

En esta probeta primero se disuelve el pegamento de las fibras mostrado en la Figura 3.12 para que no exista apelmotonamiento y se logre mayor homogeneidad en la mezcla. Luego se continúa de manera normal poniendo el primer 40% de agua por tanda, el total de sacos de hormigón de la tanda y esparciendo progresivamente las fibras de acero para terminar vertiendo el resto de agua en la betonera.

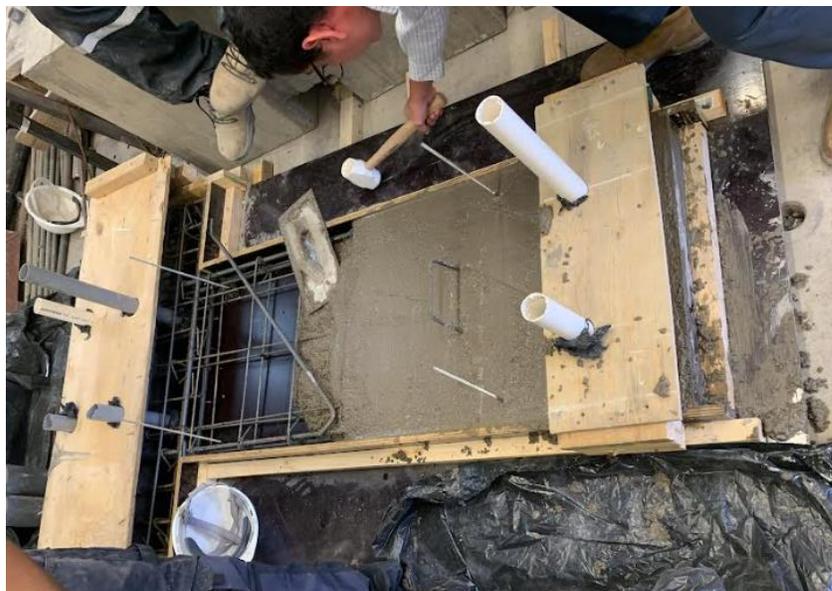
Figura 3.13 Vertido y vibrado del hormigón.

Una vez que se tiene la mezcla hecha y se vierte en la carretilla para acercarse al moldaje del muro y comenzar vertiendo el hormigón dentro de este, para el vibrado se utiliza un vibrador de hormigón eléctrico en vez de hacerlo mediante golpes como se hizo con el primer muro, Figura 3.13 . Además, para cada tanda de hormigón, con la poruña se sacan paladas de mezcla para llenar los cilindros que sirven como testigo para ver la calidad del hormigón que resulta la muestra. Para los muros construidos se hicieron tres probetas cilíndricas por tanda de hormigonado, por lo que para el primer muro se obtienen seis probetas cilíndricas y nueve probetas para el muro con fibras de acero.

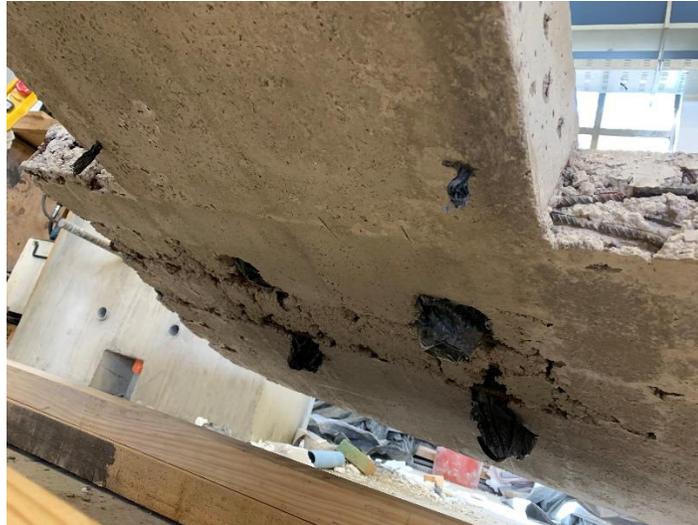
Figura 3.14 Nidos observados en el Muro sin fibras luego de quitado el moldaje.

Si se encuentran nidos, como paso con el primer muro, se comienza la reparación de estos. Para el Muro sin fibras solo se observó falta de hormigón en las zonas de fundación como se observa en la Figura 3.14, producto del mal vibrado y el poco espacio que deja el sobredimensionamiento de la armadura en la zona de fundación de la probeta.

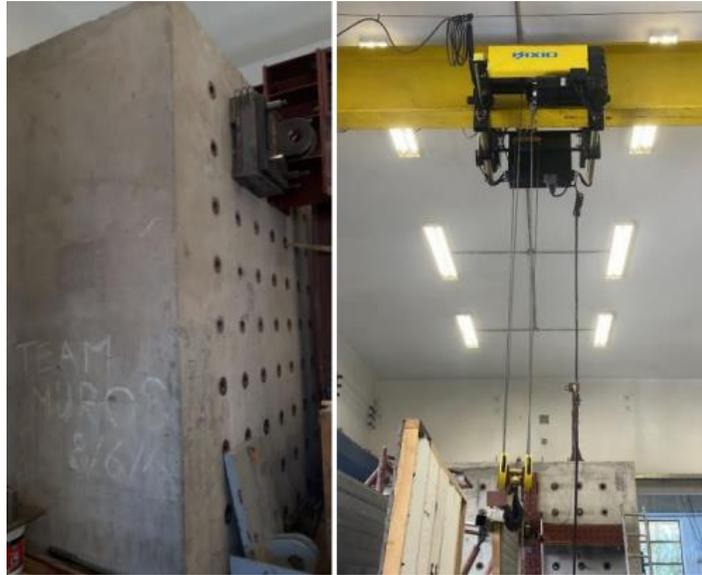
Figura 4.2 Muro de Reacción y Puente Grúa.

Los ensayos de muro se llevan a cabo en el laboratorio 'Arturo Arias' del departamento de Ingeniería Civil de la Universidad de Chile, observado en la Figura 4.1. El laboratorio tiene un muro y una losa de reacción, mostrados en la Figura 4.2 y Figura 4.3 con orificios a 40 [cm] de distancia que permiten la fijación de equipos y muestras de prueba. El muro tiene 2,15 [m] de alto, 1,2 [m] de ancho y en conjunto con las fundaciones tiene 0,9 [m] de espesor en la parte inferior, mientras que la losa cubre un área de 18,45 x 9,7 [m²] y tiene un espesor de 60 [cm]. Ambas estructuras están diseñadas para soportar cargas de hasta 100 [tonf]. Para mover cargas, hay un puente grúa Kixio, observado en la Figura 4.2 con una capacidad de elevación de 10 toneladas y un marco de acero con un teclé manual con cadenas que puede levantar hasta 5 toneladas.

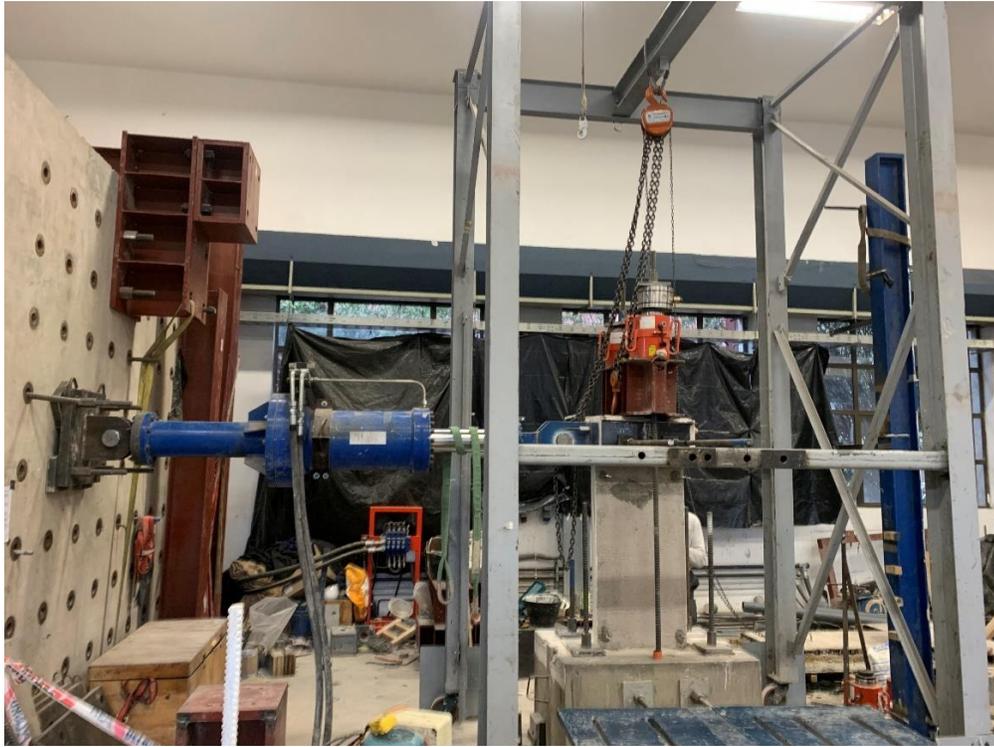
Figura 4.4 Montaje Experimental.

En la Figura 4.4 se observa el montaje experimental de los muros ya terminado, con el actuador horizontal ya ubicado en su posición, la carga axial ya puesta y sujeta por el teclé en caso de emergencia y el marco de acero ya ubicado con sus cuñas puestas.

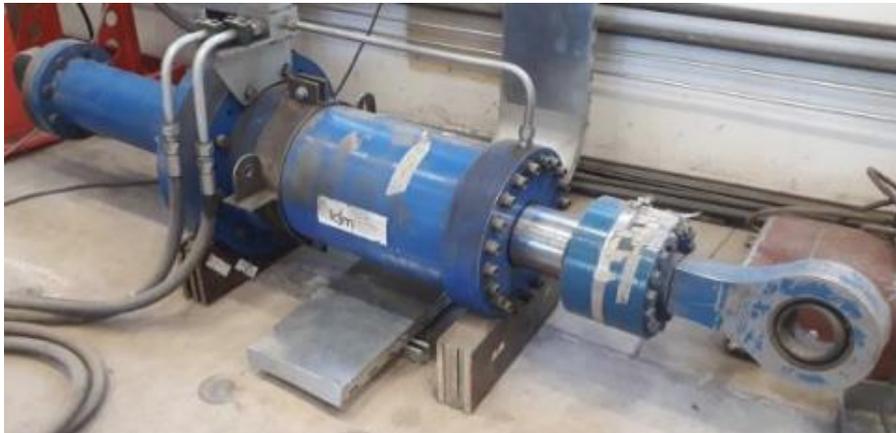
Figura 4.5 Actuador Horizontal.

Se entiende al actuador horizontal mostrado en la Figura 4.5 como el dispositivo que se encarga de aplicar las cargas cíclicas en ambas direcciones al muro y controlar los desplazamientos aplicados. Esto lo hace mediante la extensión y contracción de una rotula la cual va adherida al muro mediante barras y tuercas. Este sistema permite imponer desplazamientos de techo al muro a través de la viga de transferencia.

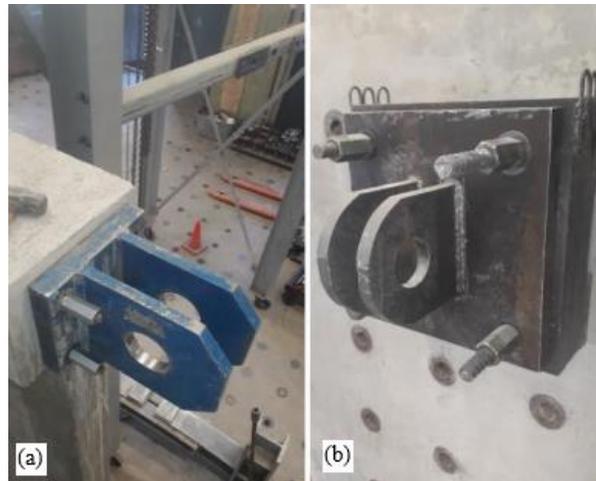
Figura 4.6 Rotulas de conexión (a) Muro - Actuador, (b) Muro de Reacción – Actuador.

La conexión del actuador al muro de reacción se logra ocupando la rótula mostrada en la Figura 4.6 (b) que se afirman con barras Dywidag® de 32 [mm] de diámetro con sus respectivas tuercas, mientras que la conexión actuador y probeta de muro se logra con la rótula de la Figura 4.6 (a) la cual se afirma con barras Dywidag® de 20 [mm]. El tamaño de las barras de conexión al muro viene dado por las cargas a las que estará sometido el ensayo, dado que cuando se comprime el actuador, son estas barras las encargadas de imponer el desplazamiento al muro.

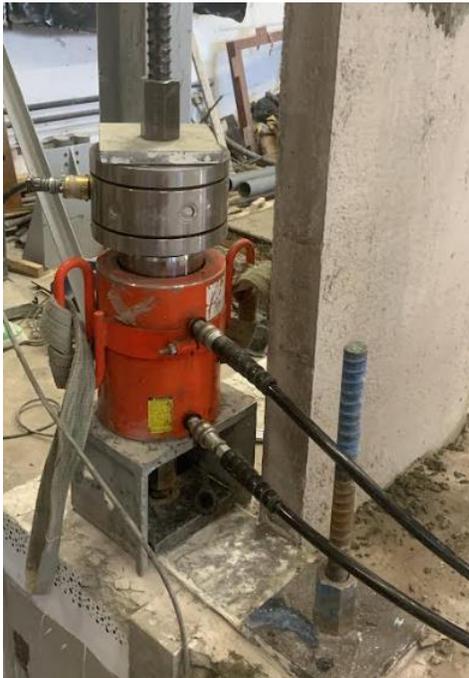
Figura 4.7 Postensado de barras verticales, Fundación - Losa de Reacción.

Para el postensado de las barras mostrado en la Figura 4.7 se utilizan barras Dywidag® de 32 [mm] las cuales sirven para juntar tres secciones del armado de este ensayo. El armado del postensado comprende de una silla de postensado, la cual está hecha de acero, un gato hidráulico, la celda de carga, una placa de acero y dos tuercas. En este ensayo, se utiliza el postensado de barras en tres zonas distintas.

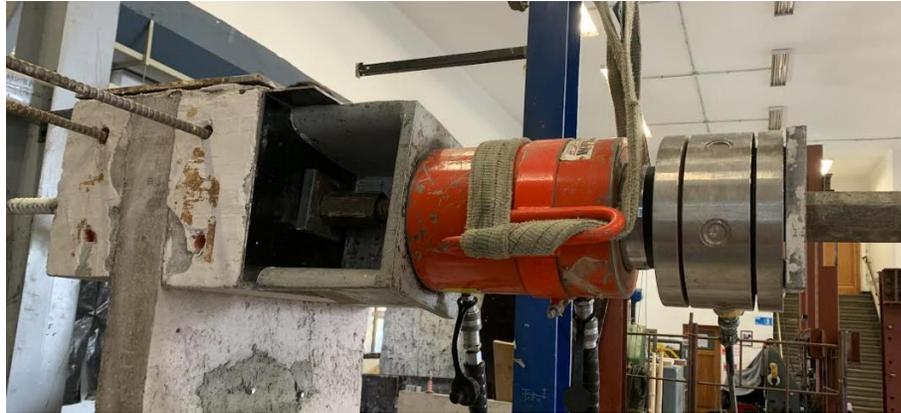
Figura 4.8 Postensado de barras horizontales, Viga de transferencia – Muro.

Por último, el tercer postensado mostrado en la Figura 4.8 es el que se encuentra en la parte superior de este ensayo. Consiste en dos barras postensadas a 10 [tonf] de manera horizontal, que une las vigas de transferencia con el muro a ensayar. Este postensado es principalmente para que el actuador pueda distribuir bien la carga lateral en el muro.

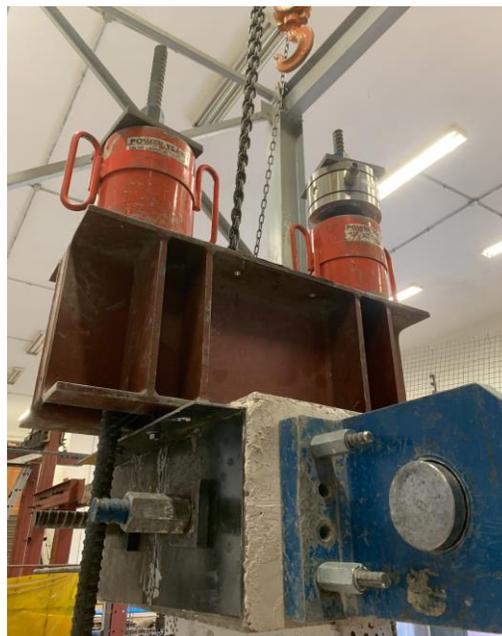
Figura 4.9 Carga axial.

El sistema de carga axial observado en la Figura 4.9 consiste en un perfil metálico doble C con atiesadores en sus costados que, en conjunto con los gatos hidráulicos, ofrecen una carga axial similar a la de los edificios. Para armar este sistema, se usan dos barras Dywidag® de 32 [mm] de diámetro (Sistema GEWI®) de 40 [ton] de carga de elasticidad, las cuales en su parte inferior se anclan a las fundaciones y en su parte superior a dos de los gatos hidráulicos. Los gatos hidráulicos al extenderse transfieren una reacción de compresión a la viga de transferencia mediante una placa de acero.

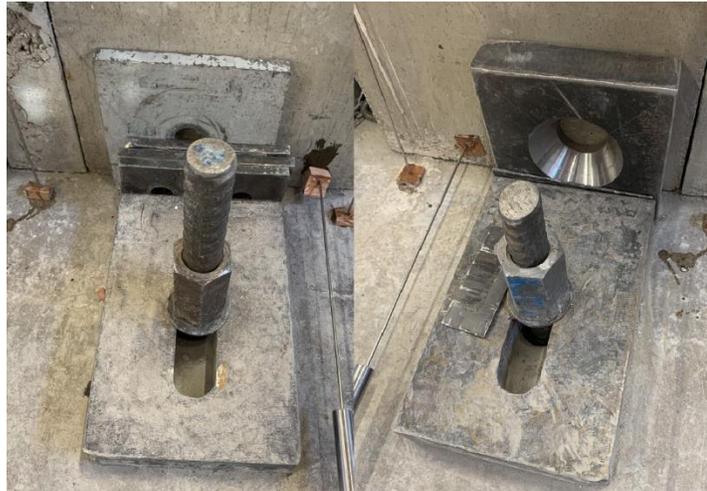
Figura 4.10 Cuñas de Corte.

corregir por rotación y deslizamiento. Las cuñas de corte son esenciales para disminuir la corrección por deslizamiento.

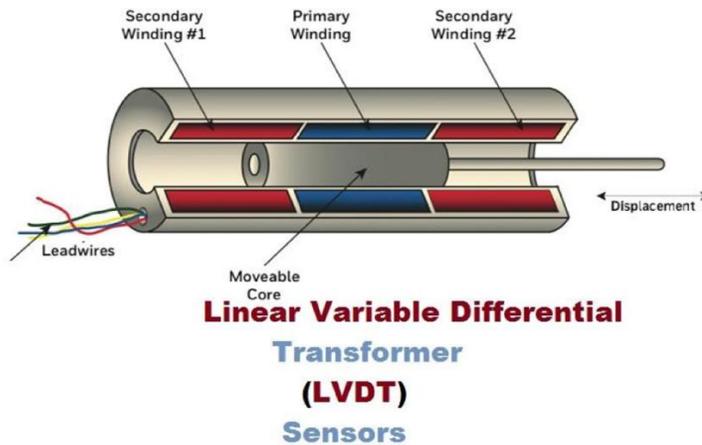
Figura 4.11 Componentes sensor LVDT.

Los LVDT son sensores que se usan para medir desplazamientos lineales de manera precisa. Como se ilustra en la Figura 4.11, consisten en el cuerpo cilíndrico el cual tiene un hueco por el centro, donde por ese hueco recorre el core o núcleo produciendo un voltaje de salida proporcional al desplazamiento del núcleo dentro del cilindro.

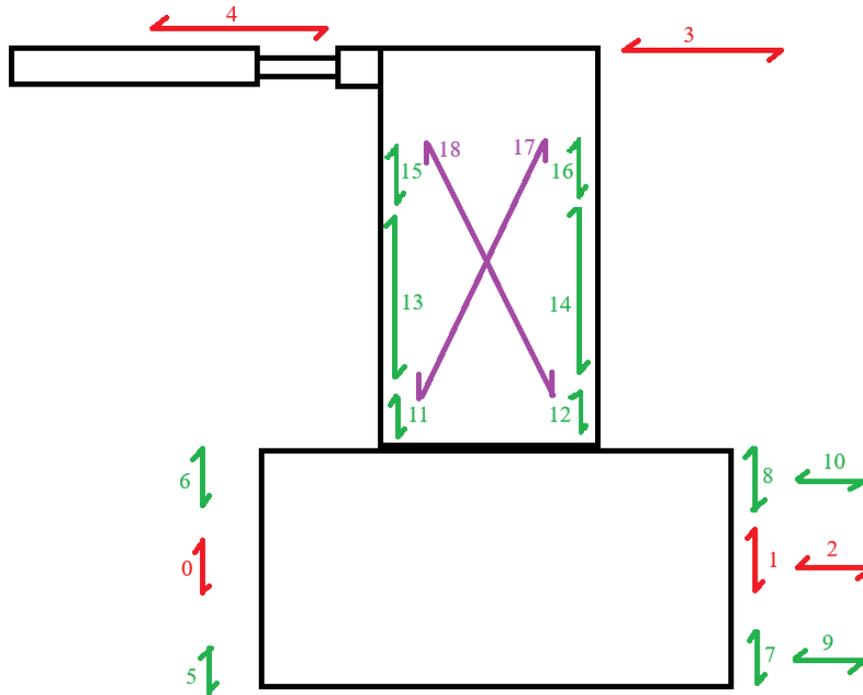
Figura 4.12 Esquema ubicación de los sensores según Muro Con Fibras de Acero.

- LVDT ROT IZQUIERDO (CANAL 0): Este sensor se encuentra en de manera vertical pegado a la zona de fundación del muro en la cara poniente y se utiliza para medir desplazamientos verticales/levantamientos debido a la fuerza aplicada por el actuador sobre el muro en dirección contraria. Este sensor en conjunto con el siguiente permite obtener correcciones por rotación.

- LVDT ROT DERECHO (CANAL 1): Este sensor también se encuentra de manera vertical y pegado al muro, pero por la cara Este del montaje. También es un canal crítico debido a que registra posibles levantamientos del muro y en conjunto con los canales 5 y 6, los cuales son sensores verticales pero pegados a la cara de las dos fundaciones, se pueden ver posibles rotaciones muro fundación.

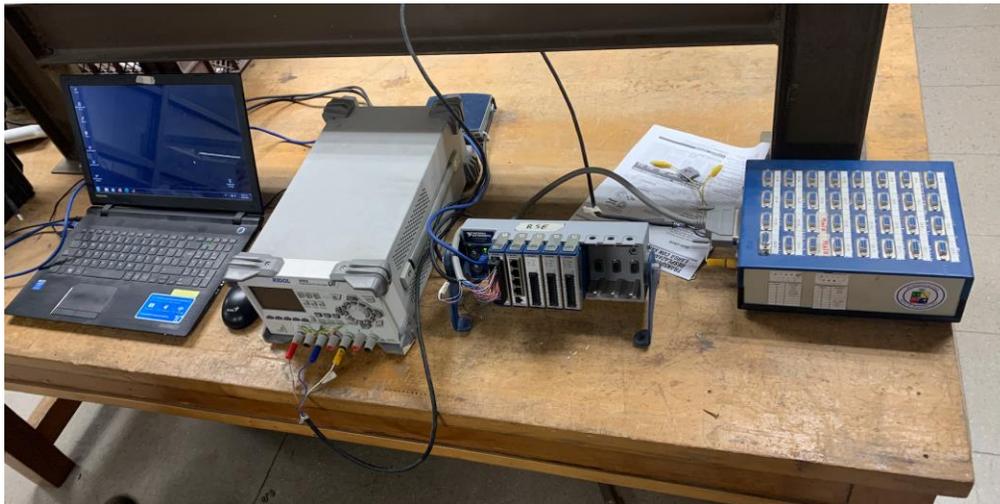
Figura 4.13 Equipos para conexión de sensores LVDT.

En el estudio realizado por Muñoz en 2018, se diseñó una caja de conexión especializada para los sensores LVDT mostrada en la Figura 4.13. Esta caja cuenta con 32 entradas DB9 que permiten la conexión de los sensores, y una salida DB37 que concentra las señales de los sensores en un único módulo del sistema de adquisición de datos. Además, la caja incluye tres entradas para la conexión de voltaje (positivo, negativo y tierra), las cuales se conectan a una fuente de alimentación de la marca RIGOL® (modelo DP832), mostrada en la misma figura, que proporciona

En el proceso de adquisición de datos, se empleó un conjunto de equipos mostrados en la Figura 4.13 que incluye el chasis NI cDAQ-9188XT de National Instruments® y los módulos de adquisición de datos NI9205 (para la lectura de voltaje) y NI9237 (para la lectura de la celda de carga). La caja de conexión de los sensores LVDT se conecta al módulo NI9205 utilizando una extensión DB378. Para suministrar energía a los equipos, se utilizó una fuente de alimentación específica, el modelo NIPS-15. Es importante mencionar que la celda de carga del actuador se conecta al Canal 4 del módulo NI9237, lo cual permite la medición y registro de datos relacionados con su funcionamiento. Estos equipos y su interconexión fueron fundamentales para el desarrollo de la investigación realizada en el marco de la tesis.

Los sensores LVDT deben ir conectados a una caja de conexión mostrada más adelante en la Figura 4.13 en donde se debe especificar en que canal va conectado cada sensor.

Las señales capturadas son transmitidas desde la caja de conexión al computador principal mediante un conector RJ45. Para el procesamiento de estas señales, se utiliza el software LabVIEW®, el cual cuenta con un VI programado de acuerdo con las condiciones particulares de este conjunto de ensayos. A través de la interfaz del software, es posible realizar la lectura en tiempo real de las 22 señales utilizadas en cada ensayo las cuales son posteriormente almacenadas en un archivo de texto. Esta configuración permite un registro preciso y confiable de los datos obtenidos durante los ensayos.

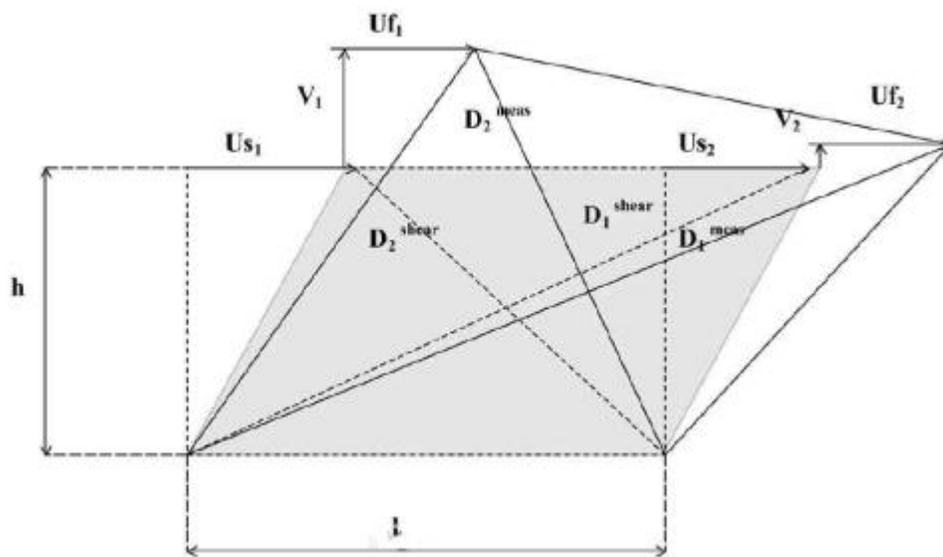
Figura 5.1 Diagrama de Desplazamientos de Modelo Flexural (Wallace y Massone, 2004).

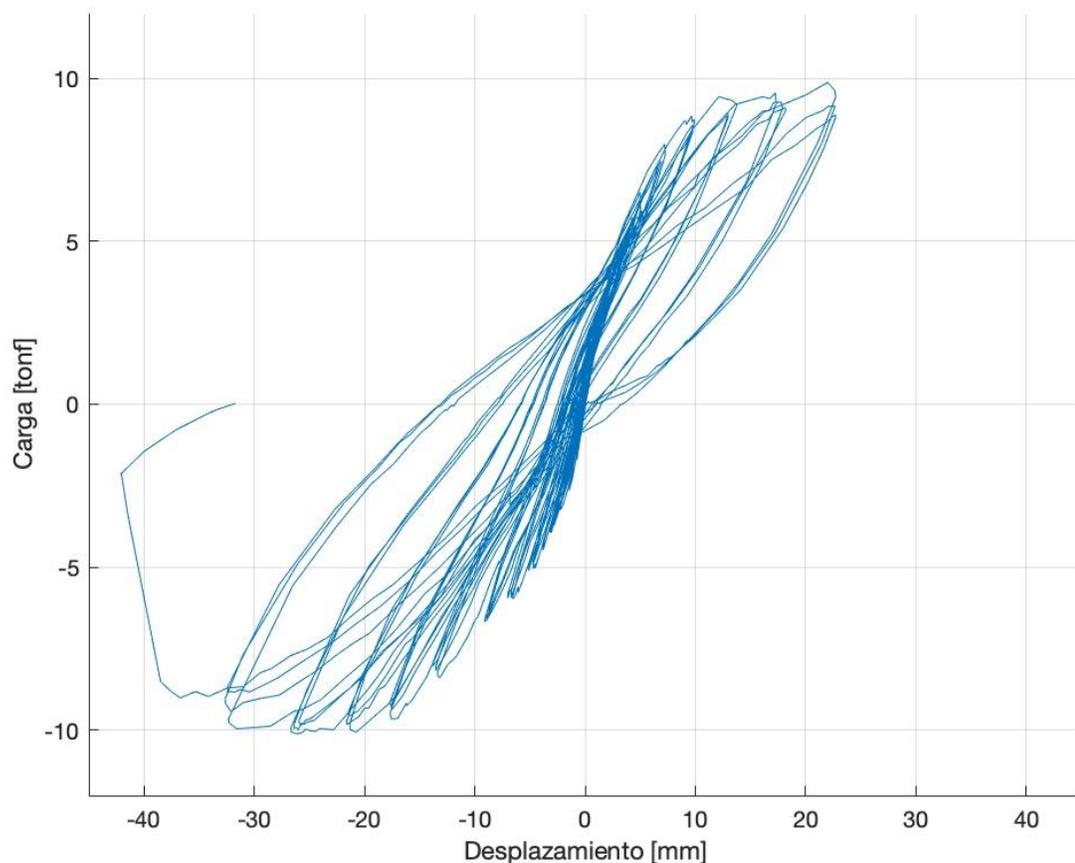
Figura 5.2 Curva carga-desplazamiento Muro sin fibras.

El Muro sin fibras alcanza un nivel de resistencia máxima de 10 [tonf]. Esta resistencia la alcanza en la deriva 1,6%. El muro falla luego de completar los tres ciclos de la deriva del 2% e intentar llevar el muro en dirección Este, donde se cargó más en comparación con su lado opuesto, observando una caída abrupta en la resistencia y por ende una falla frágil. La falla ocurre por la pérdida de recubrimiento del lado Este y el pandeo de sus barras longitudinales.

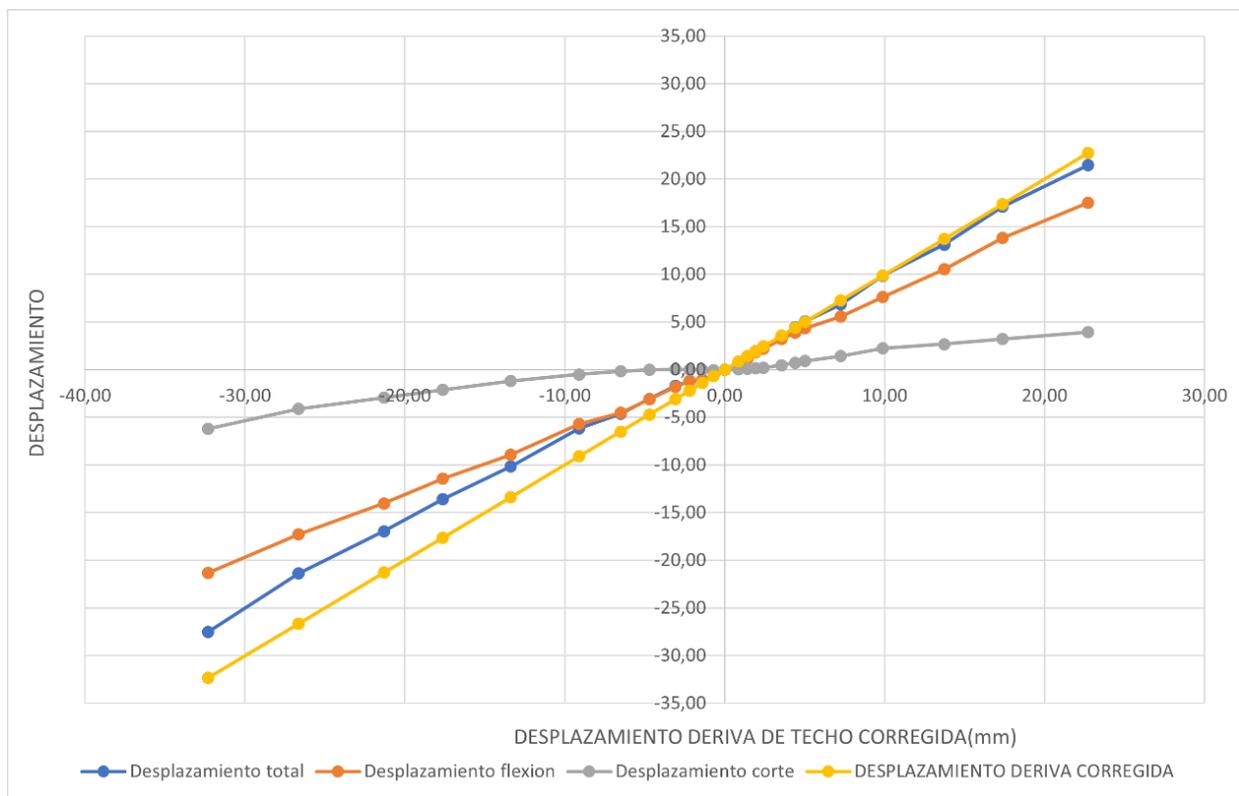
Figura 5.3 Contribuciones de Desplazamiento por Flexión y Corte Muro sin fibras.

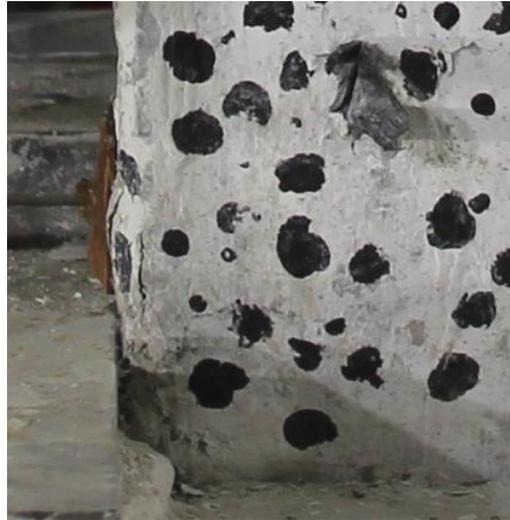
Figura 5.4 Deriva 1,0% lado Este, Peak Este

En el segundo ciclo de la deriva 0,75% se aprecian un aumento en la cantidad de grietas diagonales en la zona de la rótula plástica. A partir de esta deriva, se siguen viendo las mismas grietas mientras aumentan su tamaño. En el primer peak de la deriva de 1,0% en el lado Este como se muestra en la Figura 5.4, se comienzan a observar las primeras grietas por compresión.

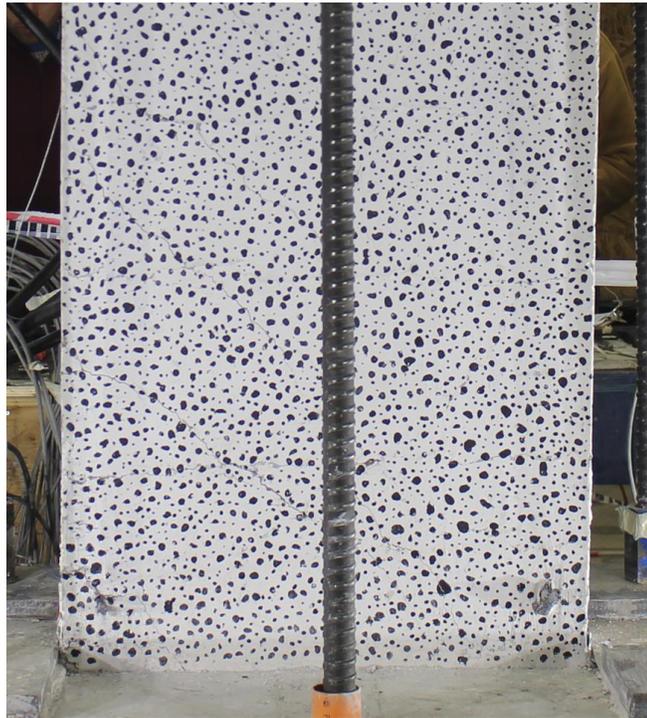
Figura 5.5 Evolución de grietas, segundo ciclo deriva 1,6% (peak Oeste).
