UNIVERSIDAD DE CHILE
FACULTAD DE CIENCIAS FÍSICAS Y MATEMÁTICAS
DEPARTAMENTO DE INGENIERÍA CIVIL

RESPUESTA EXPERIMENTAL DE MUROS DE HORMIGÓN ARMADO CON FIBRAS DE ACERO ANTE CARGAS CÍCLICAS

MEMORIA PARA OPTAR AL TÍTULO DE INGENIERO CIVIL

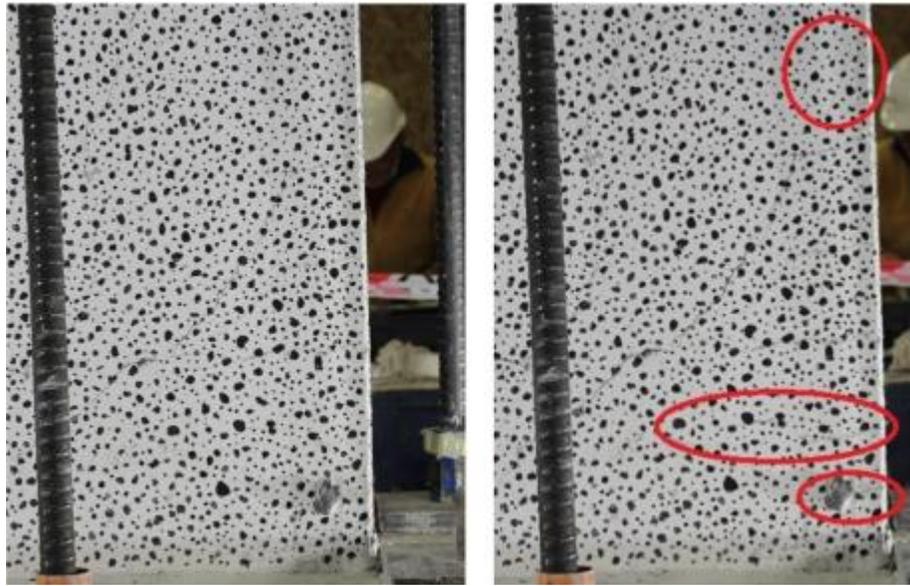
Figura 5.6 Evolución de grietas en el lado Oeste. deriva 1,25% y luego deriva 1,6% (peak Este).

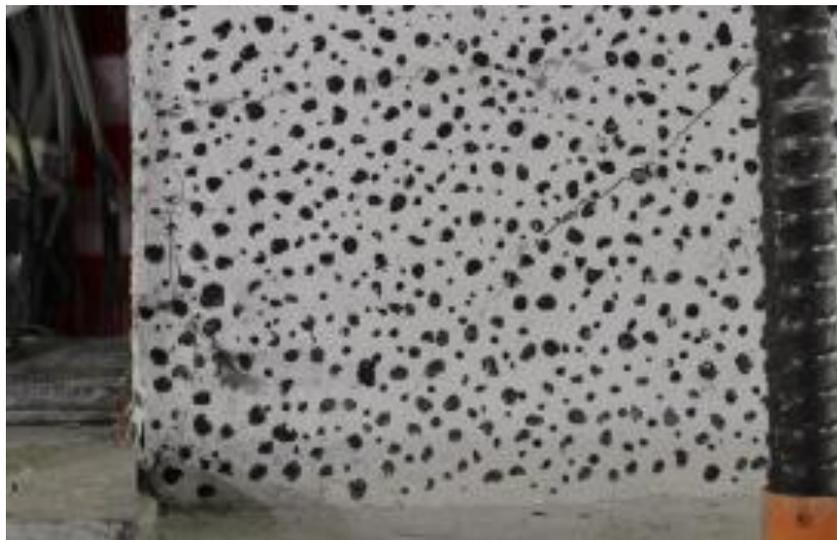
Figura 5.7 Grietas causadas por pandeo en tercer ciclo de deriva 1,6% (peak Este).

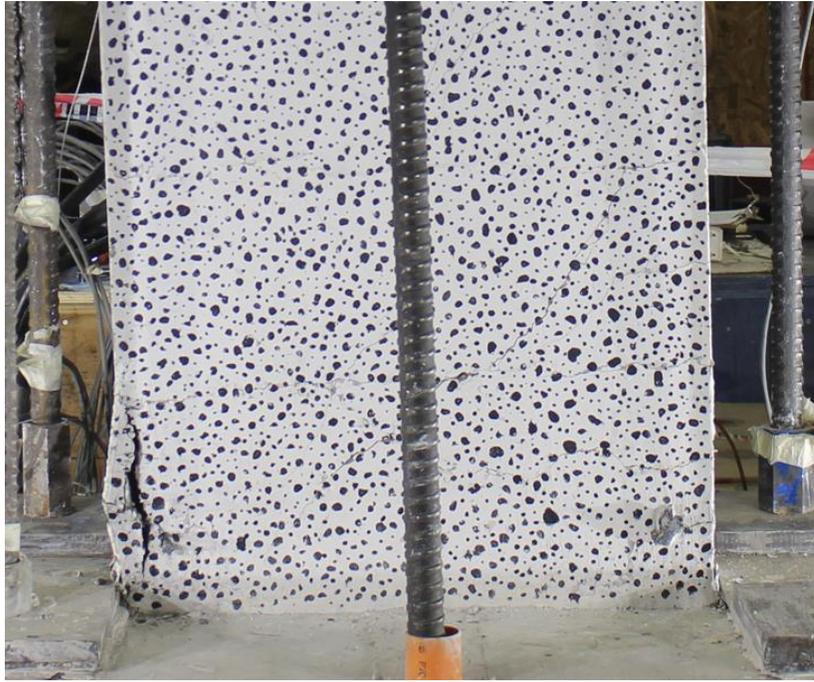
Figura 5.8 Grietas primer ciclo deriva 2,0% (peak Este).

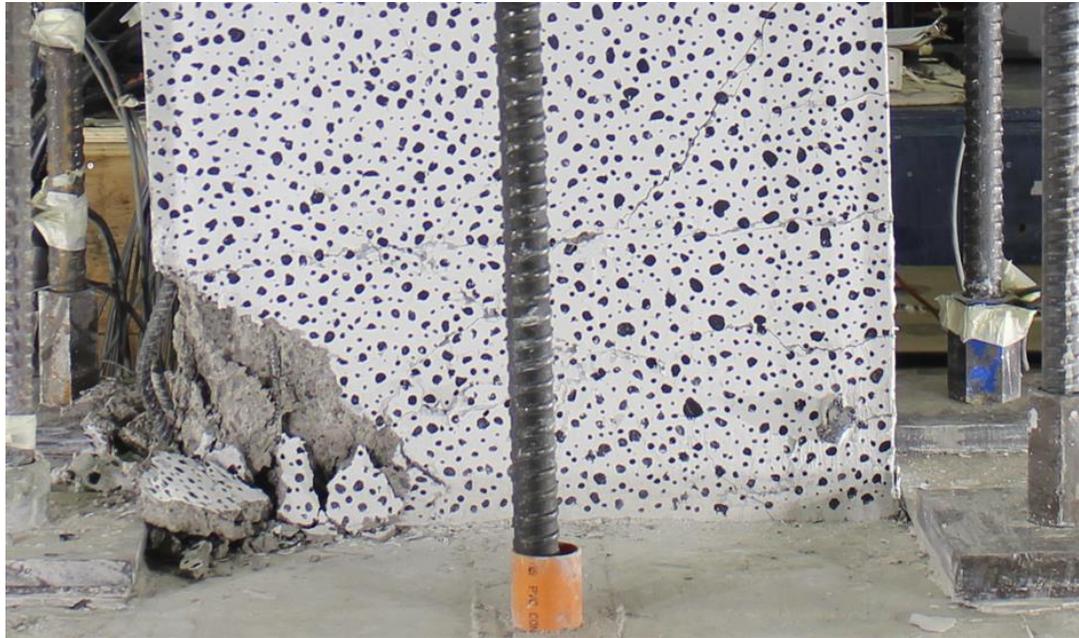
Figura 5.9 Base muro NORTE al término del ensayo.

Cuando se lleva al muro al peak del lado Este en el primer ciclo de la deriva 2,5%, como se observa en la Figura 5.9 y Figura 5.10, se abre el recubrimiento del borde del muro en la parte inferior del lado Este, observando el pandeo de las barras y caída de la carga.

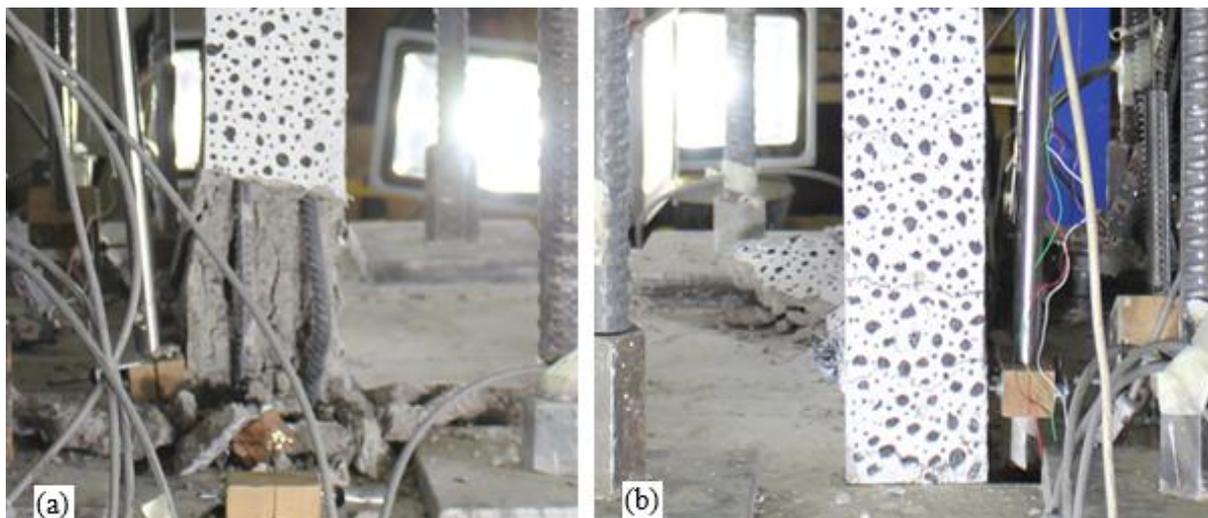
Figura 5.11 (a) Coronamiento lado Este, pandeo de barras longitudinales - (b) Coronamiento lado Oeste, agrietamiento. Deriva 2,0%.

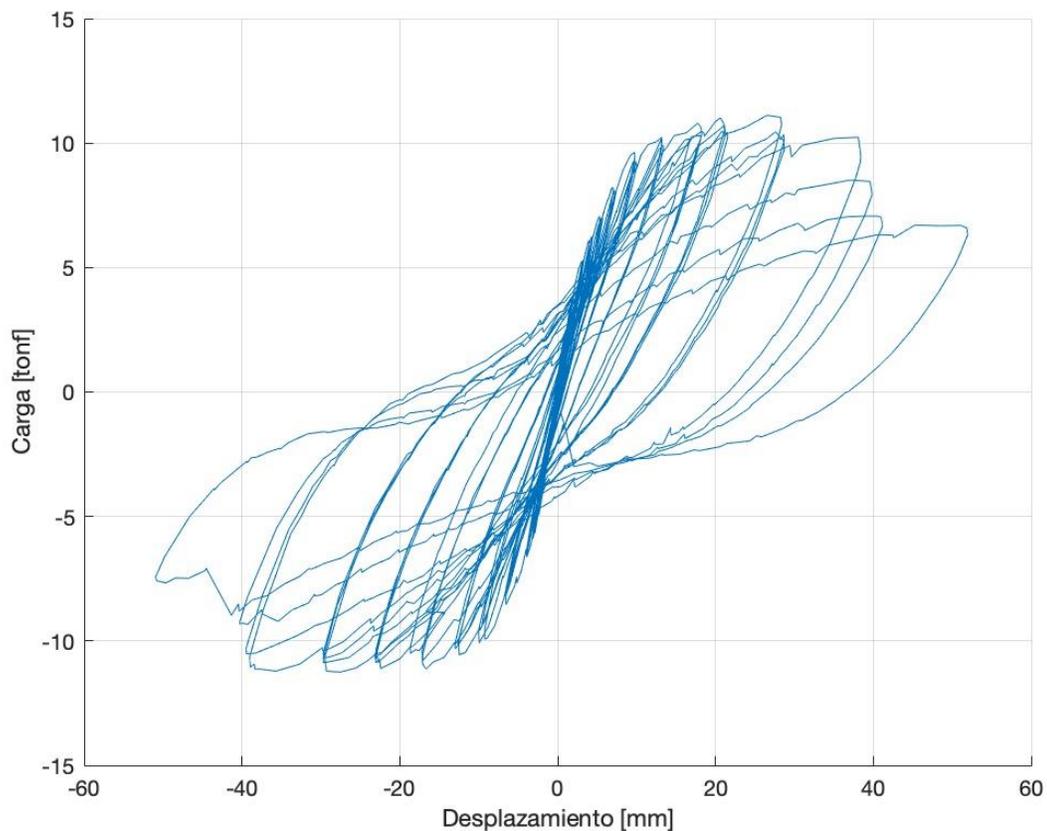
Figura 5.12 Curva carga-desplazamiento Muro con fibras de acero.

El Muro con fibras de acero alcanza una resistencia máxima de 11,3 [tonf], un 13% más que el muro sin fibras. Su resistencia máxima la alcanza en la deriva de 3,2%. El muro logra completar satisfactoriamente esta deriva y un ciclo completo de la deriva de 4%, para luego fallar después del corte de una de sus barras longitudinales de borde y una de las barras de repartición del alma. Las fibras mostraron ser muy útiles para postergar la pérdida de recubrimiento en las zonas de la rótula plástica, creando una especie de confinamiento en esta zona la cual permitió una pérdida progresiva en la resistencia, evitando el modo de falla frágil observado en el Muro sin fibras. Una vez que el muro pierde su recubrimiento, la fibra deja de servir ya que la armadura queda expuesta y al no tener confinamiento, falla poco después. El Muro con fibras de acero presenta un aumento de ductilidad del 64% y una disipación de energía 26,5% mayor que el Muro sin fibras.

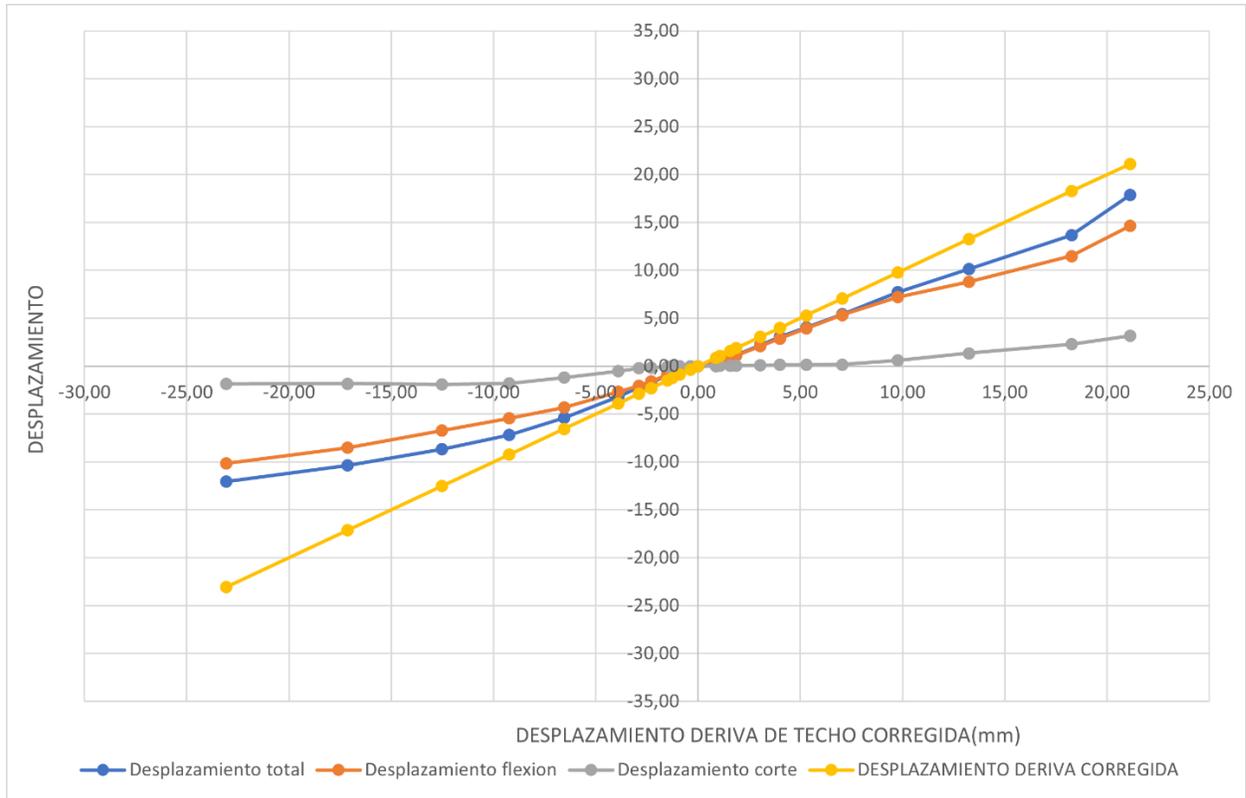
Figura 5.13 Contribuciones de Desplazamiento por Flexión y Corte Muro con fibras.

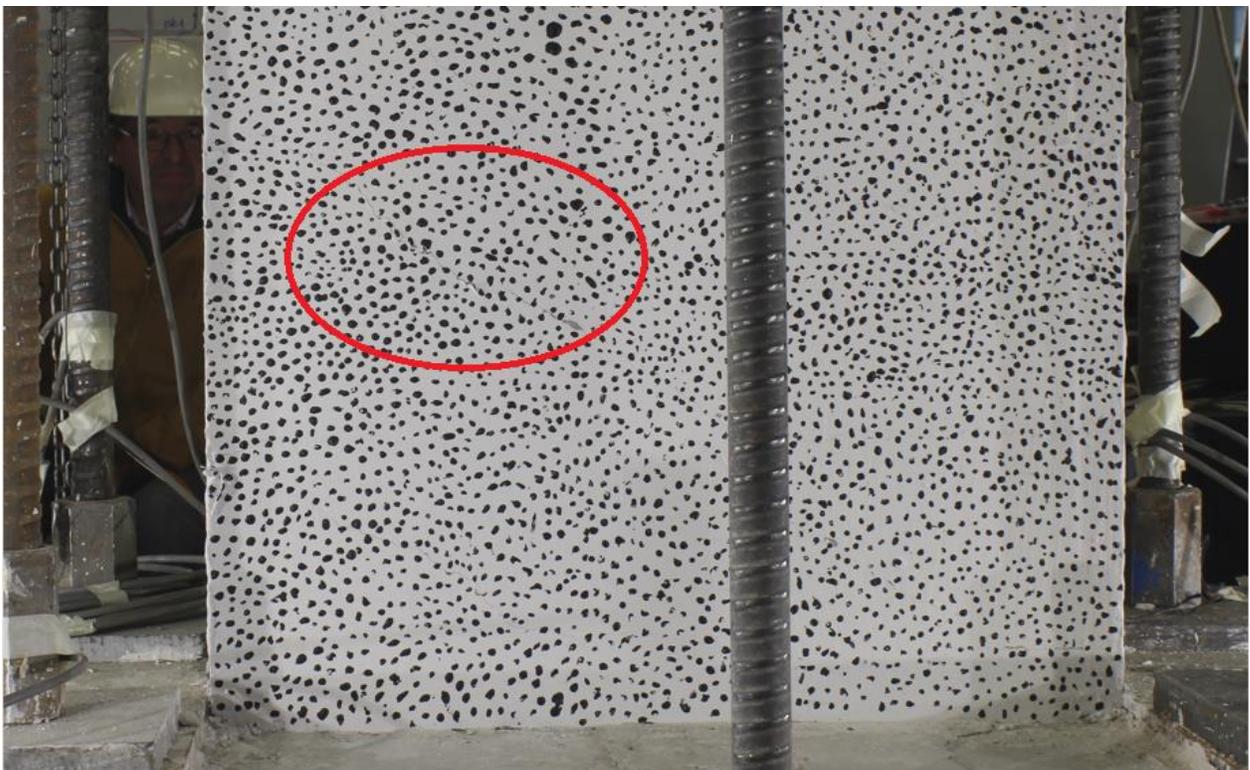
Figura 5.14 Primer ciclo 0,75% (peak Oeste).

Para la deriva de 0,75% se logra observar que existe un aumento en el tamaño de las grietas, como se muestra en rojo para la Figura 5.14

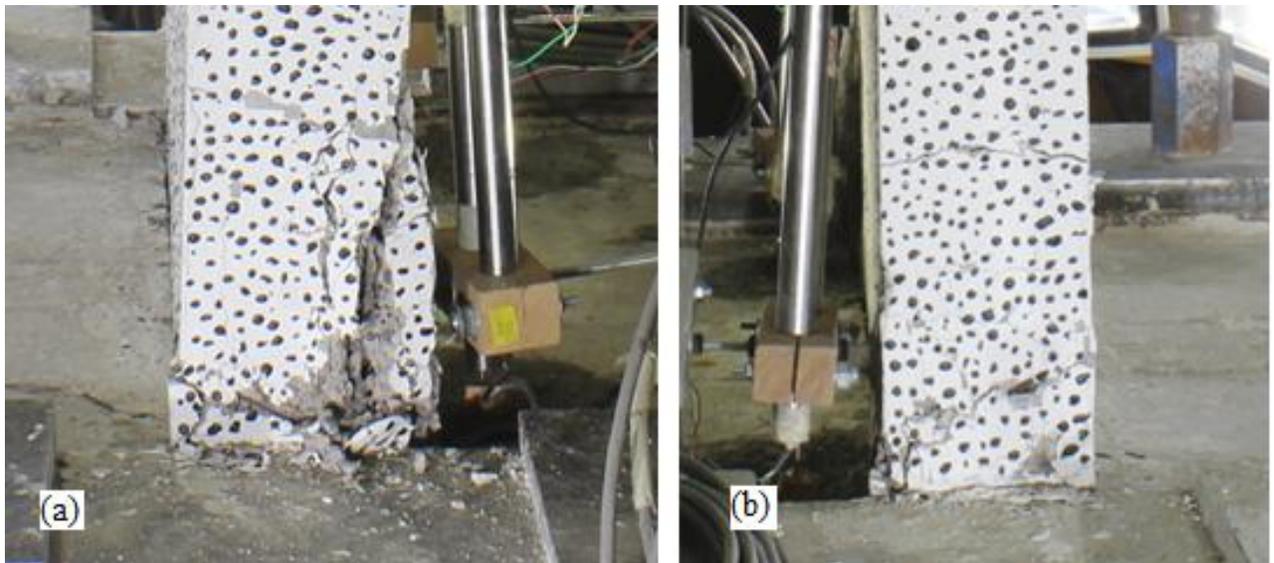
Figura 5.16 (a) Lado Oeste - (b) Lado Este. Deriva 2,5%.

En la deriva del 2,5%, como se muestra en la Figura 5.16, Figura 5.17 y Figura 5.18, se observa que en el segundo ciclo existe descascaramiento y apertura del muro en la base por el lado Suroeste, esto debido a que la armadura transversal que pasa por esa zona no se encontraba bien ubicada permitiendo el pandeo de las barras longitudinales en ese borde. Mientras que en el otro extremo se observan grietas, pero no perdida del recubrimiento, ya que por este lado la armadura transversal si se encuentra en su posición correcta.

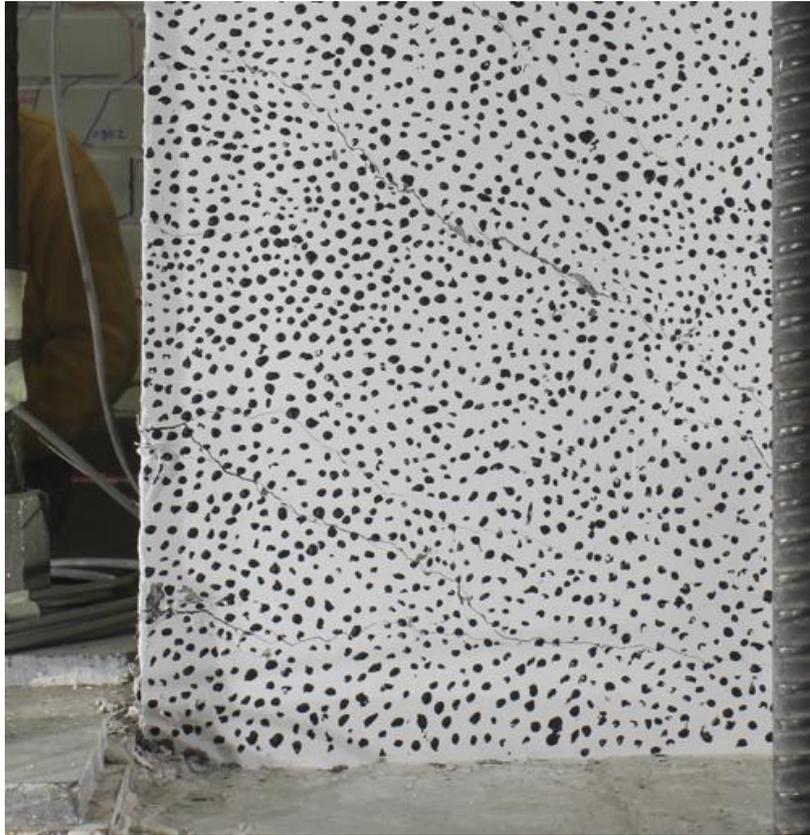
Figura 5.17 Lado Este, tercer ciclo 2,5% (peak Oeste).

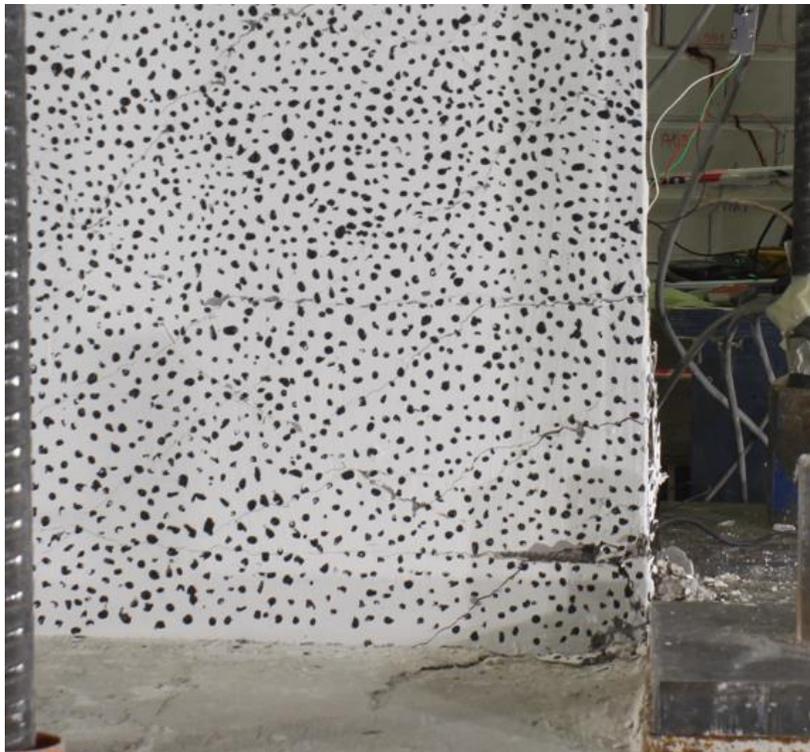
Figura 5.18 Lado Oeste, tercer ciclo 2,5% (peak Este).

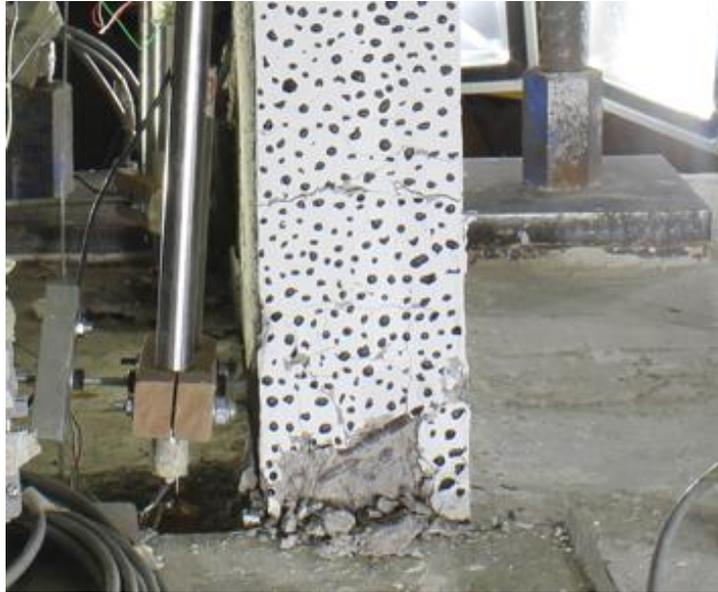
Figura 5.19 Pérdida recubrimiento lado Este, deriva 3,2%.

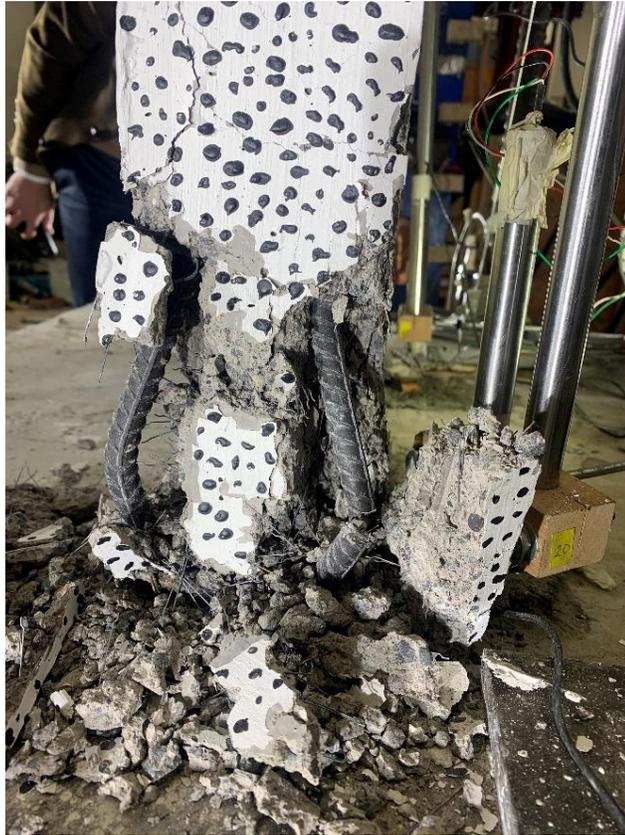
Figura 5.20 Pandeo y corte de barras longitudinales, deriva 4,0%.

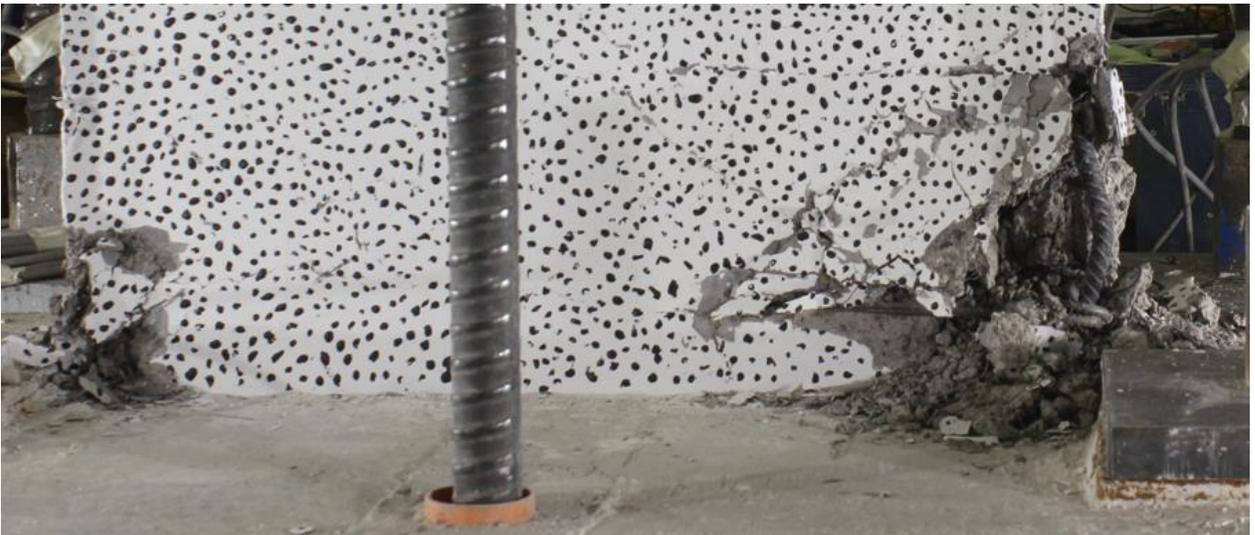
Figura 5.21 Base Muro al término del ensayo, lado Norte.

Durante el primer ciclo de la deriva 4,0% (último ciclo del ensayo), mostrado en la Figura 5.20 y Figura 5.21, se produce el corte de una de las barras de borde longitudinales $\phi 12$ luego de llegar al peak del lado Oeste, lo cual provoca una pérdida de carga. Esto es visible en el lado negativo de la curva carga-desplazamiento (Figura 5.12).

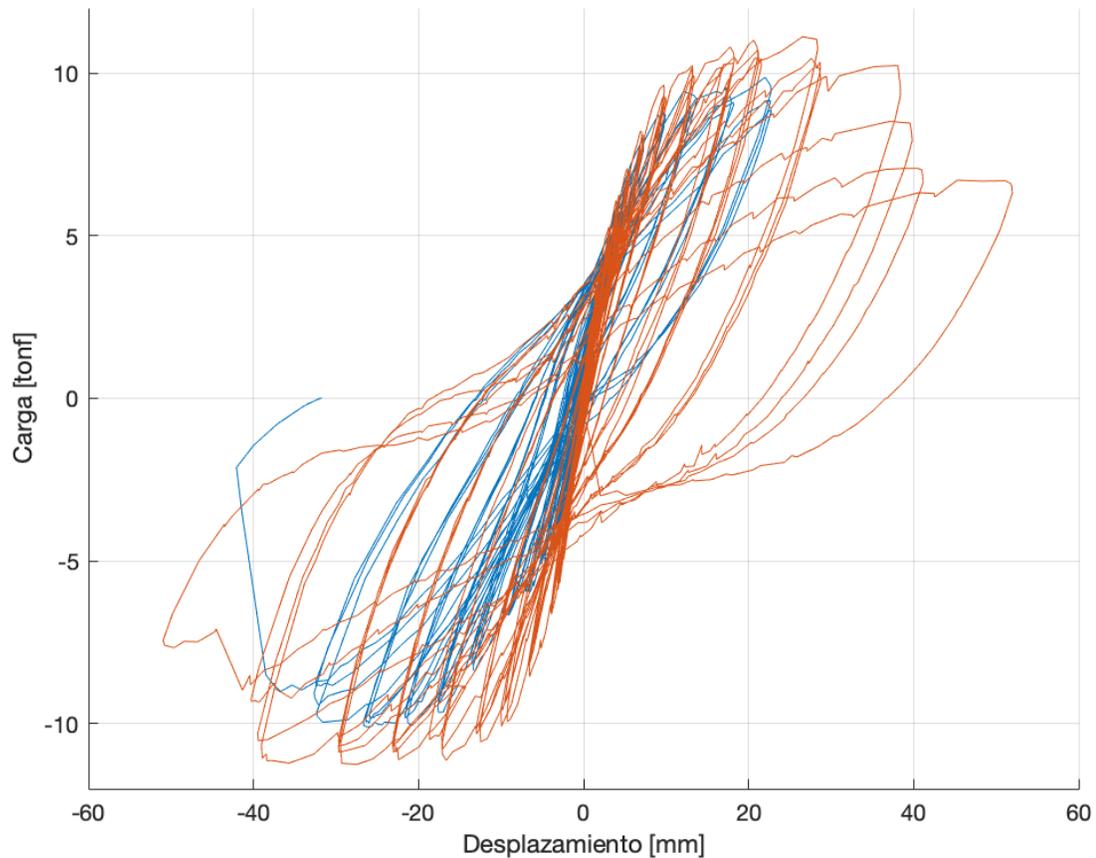
Figura 5.22 Comparación Curvas Carga-Desplazamiento Muro Sin Fibras v/s Muro Con Fibras.

En la siguiente sección se realiza un análisis comparativo del desempeño de los muros ensayados. En la Figura 5.22 se observa la curva carga-desplazamiento de ambos muros, dejando en evidencia las principales diferencias de resistencia y ductilidad entre ambos muros. Para hacer el análisis se tomará en cuenta solo el lado negativo de la curva, ya que, en el ensayo del muro sin fibras, por una falla en la ecuación de corrección 5.1 se cargó un lado menos que otro, resultando en una asimetría entre ambas direcciones.

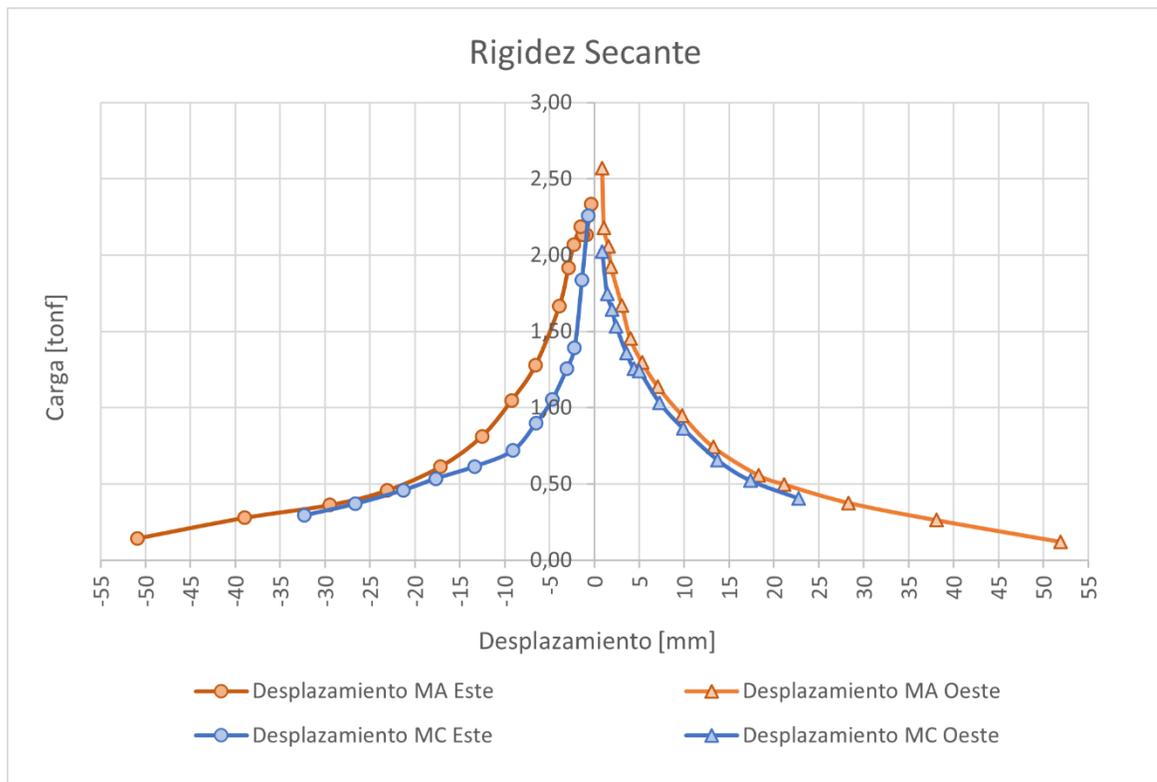
Figura 5.23 Comparación Curvas de Rigidez Muro sin fibras y Muro con fibras.

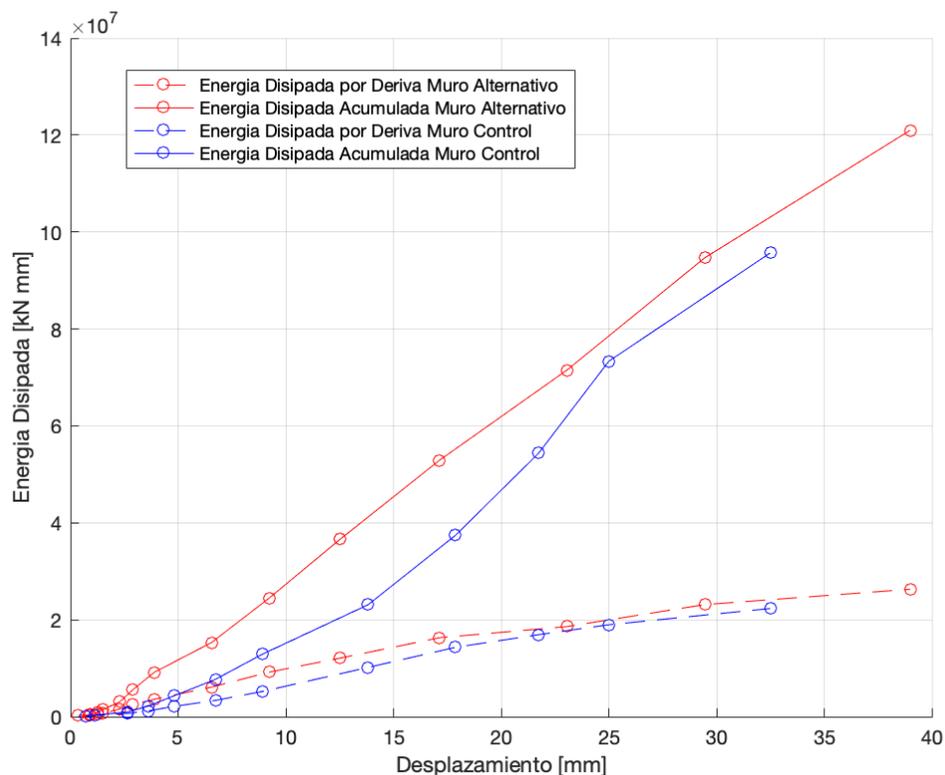
Figura 5.24 Energía Disipada MC y MA.

En cuanto a la energía disipada por los muros, en la Figura 5.24 se observa el progreso de disipación de energía. Las líneas punteadas indican la cantidad de energía disipada en cada deriva, mientras que la línea continua lleva el registro de la energía disipada acumulada durante el ensayo. El criterio utilizado para calcular la energía corresponde al área bajo la curva del gráfico carga vs desplazamiento hasta antes que el muro degrade el 20% de carga. Vemos que la energía disipada por deriva hasta la deriva de 2,0% se mantiene en rangos similares. Esto debido a la similitud de las rigideces de ambos muros. En la curva carga-desplazamiento mostrada en la Figura 5.22, se observa en el lado negativo que el comportamiento de ambos muros es semejante hasta la deriva de 2,0%, siendo el Muro con fibras de acero levemente superior. En concreto, el Muro con fibras disipó un 26,5% más de energía que el Muro sin fibras antes de la falla durante el ensayo.

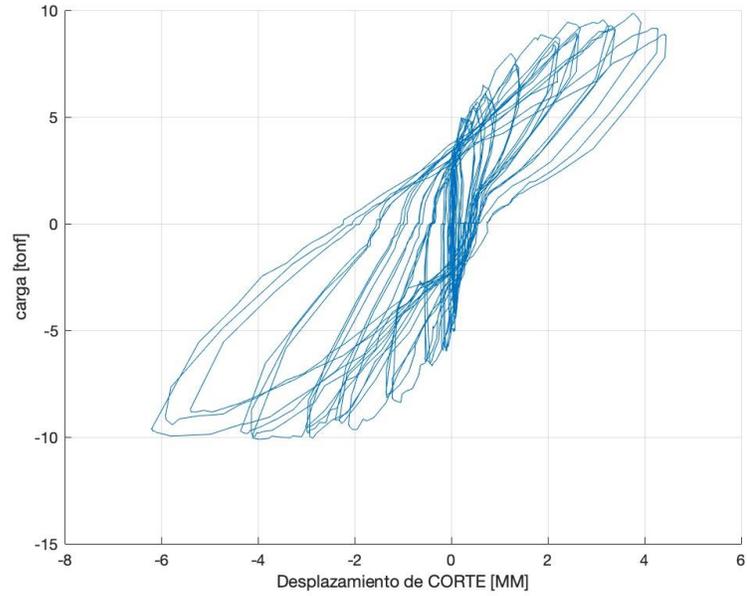
Curva Carga-Desplazamiento de Corte Muro Sin Fibras.

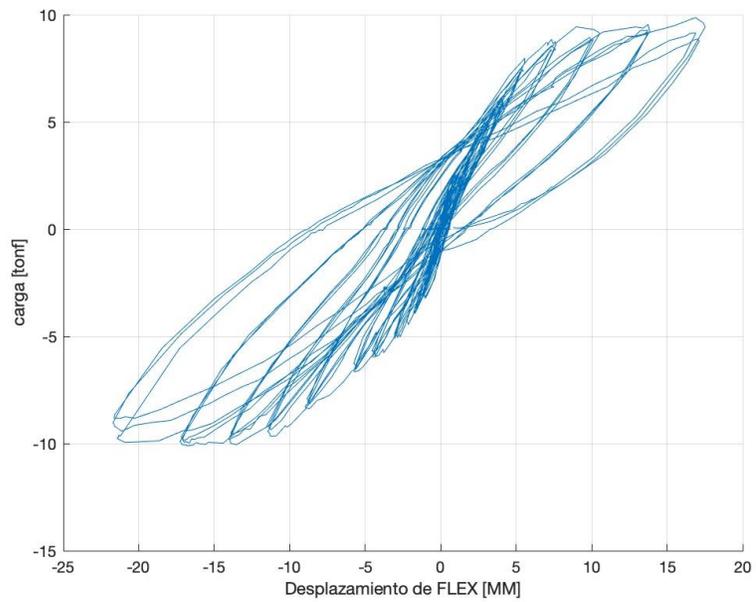
Curva Carga-Desplazamiento de Flexión Muro Sin Fibras.

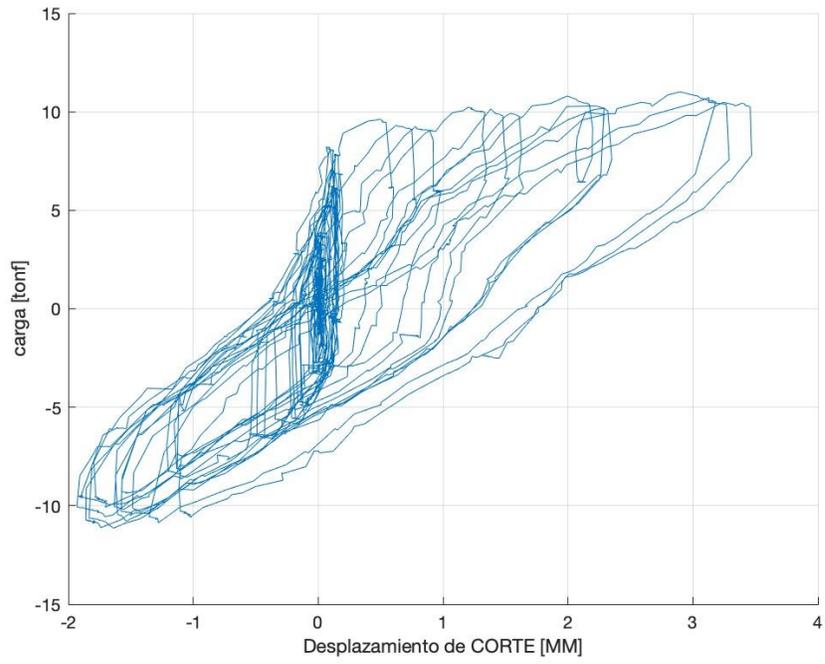
Curva Carga-Desplazamiento de Corte Muro Con Fibras.

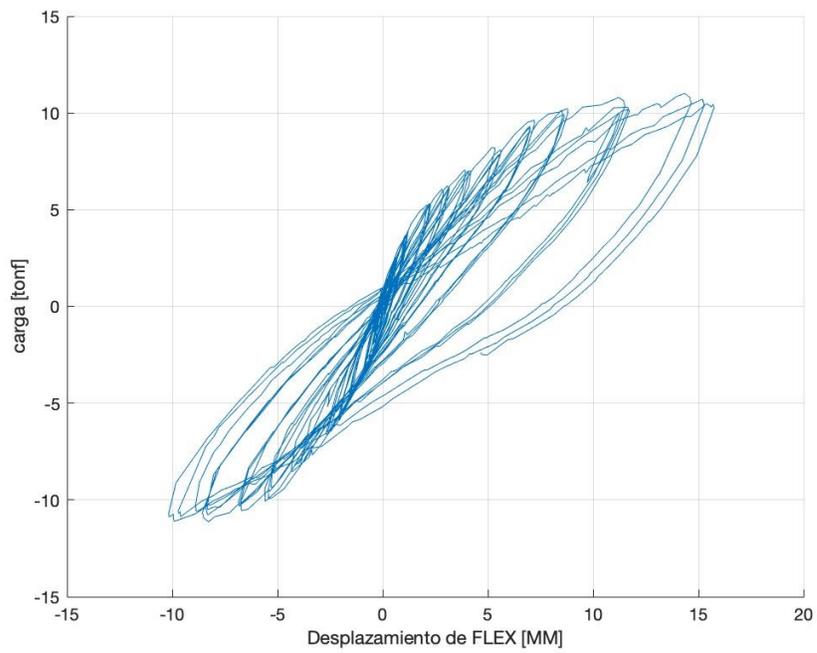
Curva Carga-Desplazamiento de Flexión Muro Con Fibras.
