**PROYECTO FINAL PARA OPTAR AL CURSO DE ESPECIALIZACIÓN DEL  
POSTÍTULO EN RESTAURACIÓN DEL PATRIMONIO MUEBLE**

**EL ENTELADO COMO TRATAMIENTO DE SUPERFICIE**  
**Restauración de tres pinturas coloniales pertenecientes a la Colección del Museo de la  
Merced**

**Macarena Rojas Líbano**  
**Orientadora: Clara Barber Llatas**

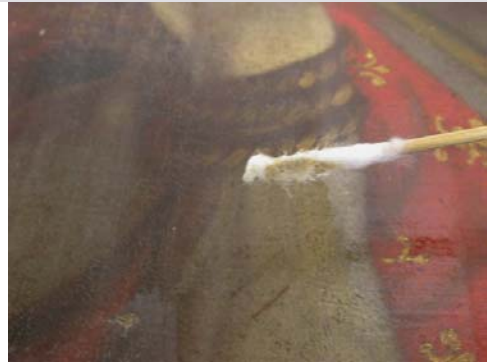
• Retiro del Barniz. Obsérvese la oxidación de éste por lo amarillento del algodón.

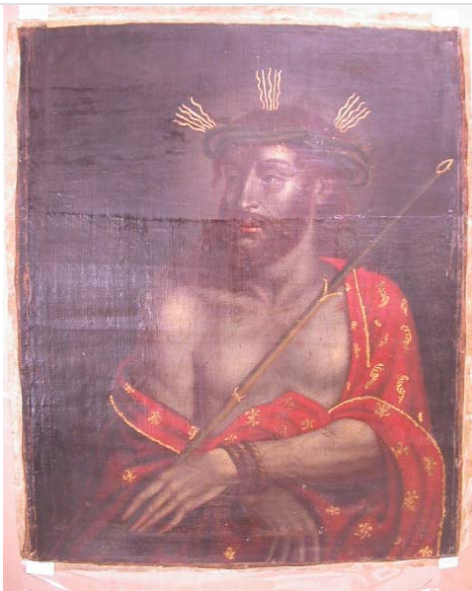
• Obsérvese la diferencia entre la parte superior sin barniz y la inferior con barniz.

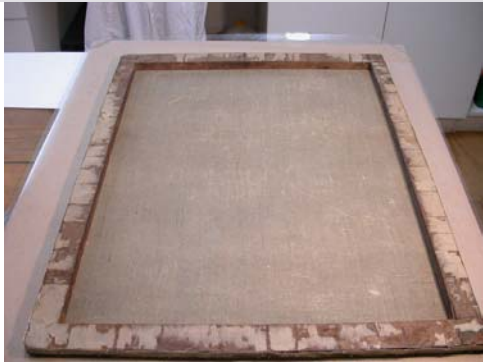
• Estado del bastidor antes de la intervención.

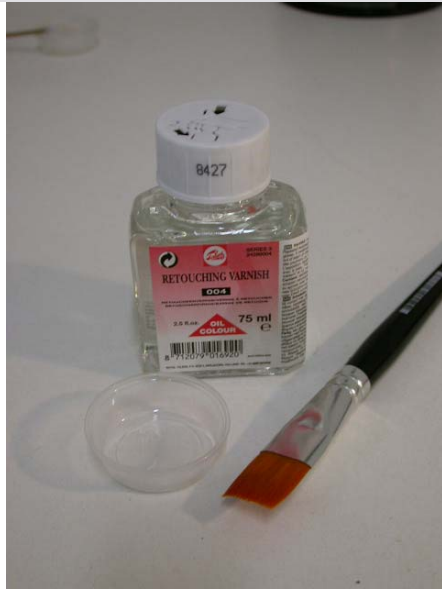
•Elementos de barnizado: Pincel fino y barniz de retoque.

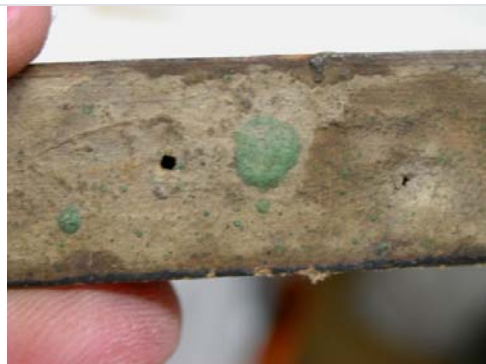
•Detalle de hongos en la cinta pegada en la madera.

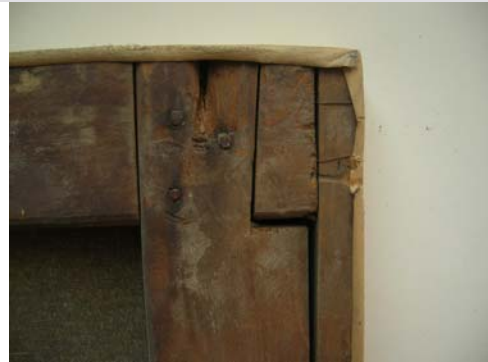
• Detalle de una de las esquinas: Obsérvese los clavos, el faltante y los tres elementos constituyentes del bastidor.

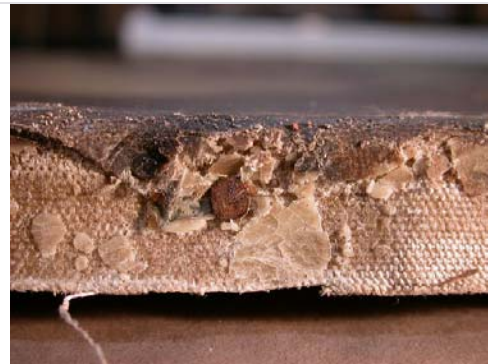
• Obsérvese dos tipos de clavos oxidados y mal colocados.

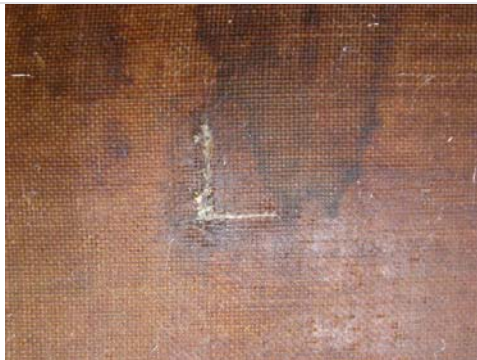
• Estado del roto ubicado en el estandarte de San Pedro

Se tomó un molde del roto y se dibujaron los parches dejando 1 cm. de espacio alrededor del roto y 1 cm. más para los flecos, luego se traspasó el dibujo a la tela de visillo. Posteriormente se colocó en el papel del Beva film y se planchó para que el adhesivo impregnara el parche. Una vez listo se situó en el soporte verificando que la trama y la urdimbre del tejido del parche siguieran la trama y la urdimbre del lienzo original, se comprobó que poseyera un correcto calce y se planchó sobre papel melinex y se dejó con peso. El mismo procedimiento se efectuó con las demás roturas.

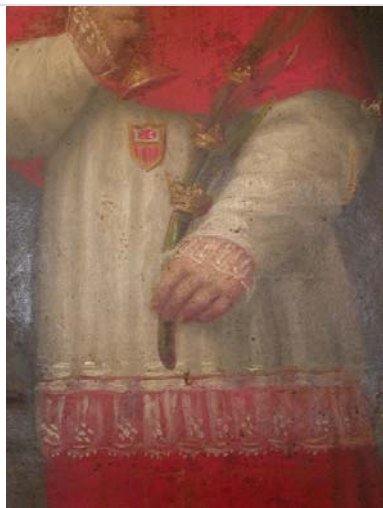
• Obsérvese el antes del ropaje de San Ramón con deyecciones.

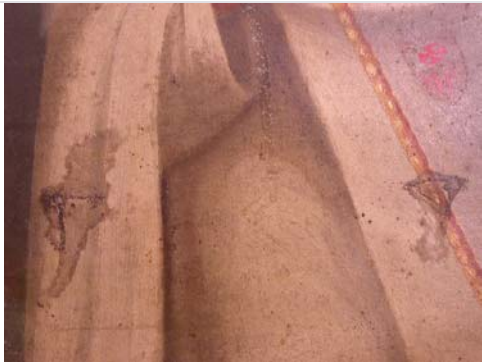
•Detalle de los rotos con cera y suciedad superficial.

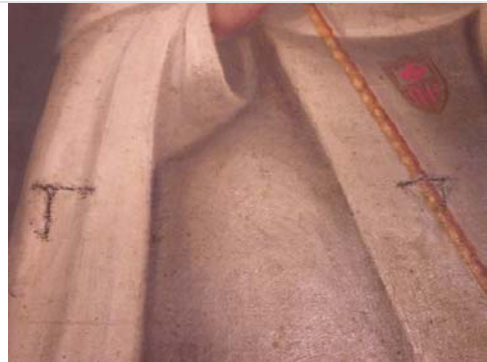
•Detalle limpieza finalizada.

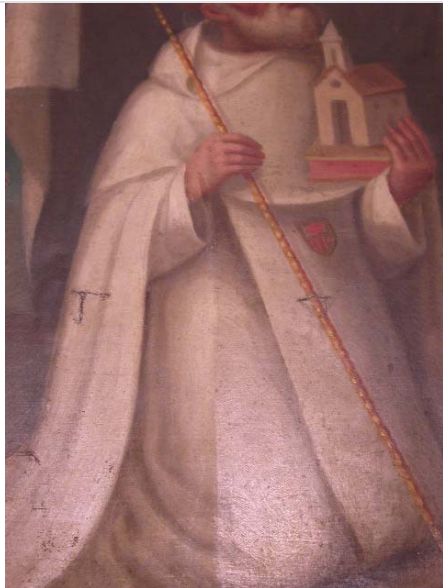
• Remoción del barniz en el ropaje de San Pedro.  
Obsérvese la diferencia del lado derecho sin barniz y el izquierdo todavía con éste.

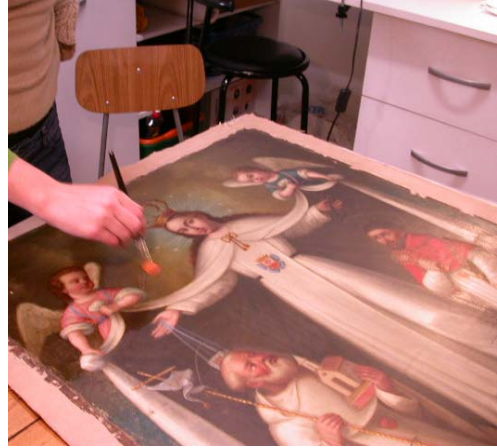
• Colocación de barniz de retoque.

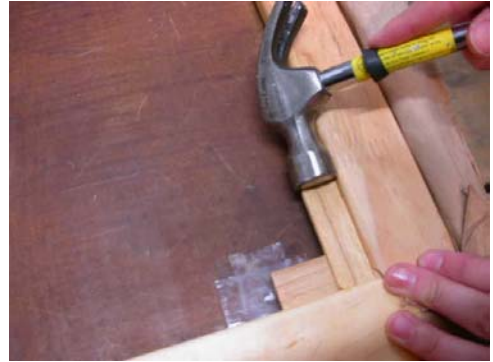
• Colocación de las cuñas.
