**UNIVERSIDAD DE CHILE
FACULTAD DE CIENCIAS FÍSICAS Y MATEMÁTICAS
DEPARTAMENTO DE INGENIERÍA CIVIL**

**ESTUDIO DE LOS EFECTOS DEL TERREMOTO DEL 27 DE
FEBRERO DEL 2010 EN LAS VIVIENDAS SOCIALES DE
CONSTITUCIÓN**

FELIPE MANUEL CASTRO MELO

**SANTIAGO DE CHILE
ABRIL 2011**

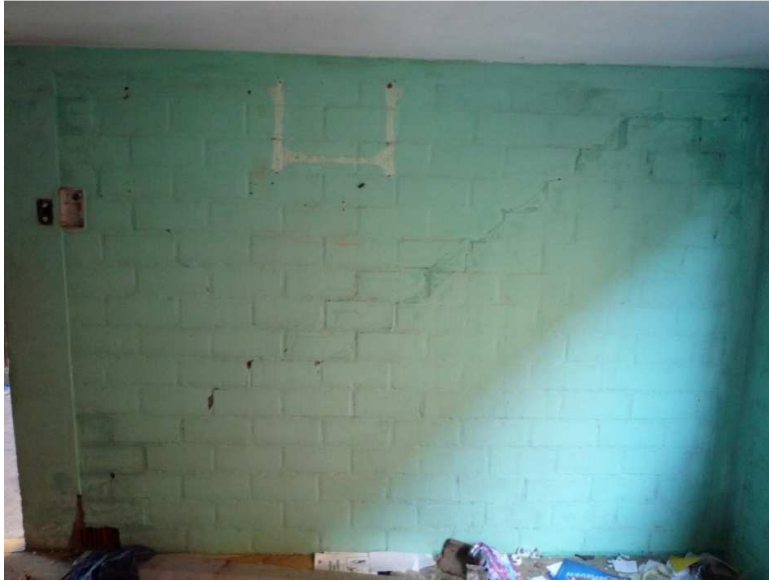
Figura 2: Muro de fachada de albañilería confinada, que presenta una fisura diagonal a través del mortero de pega.

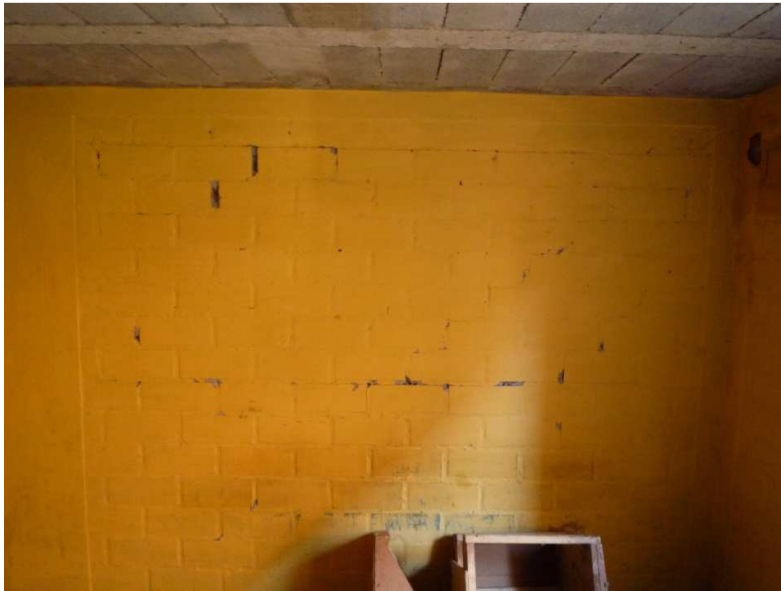
Figura 3: Muro interior de albañilería confinada, que presenta una fisura diagonal a través del mortero de pega.

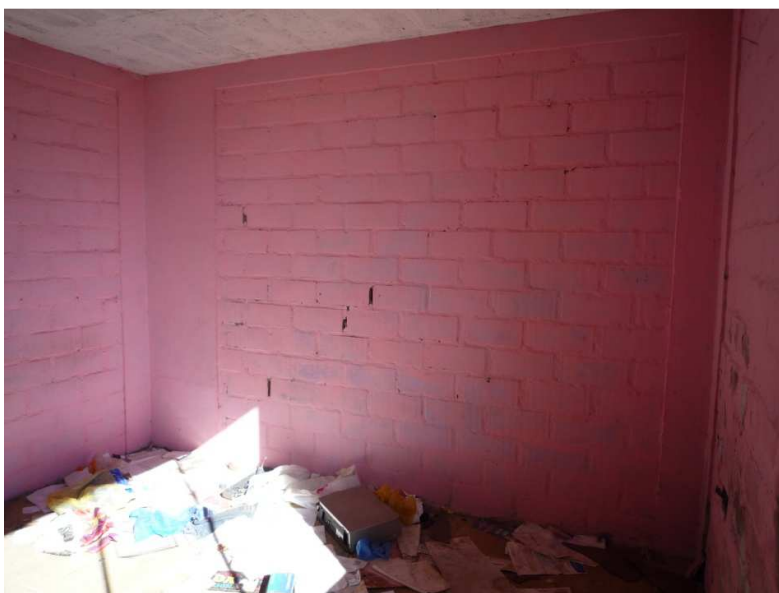
Figura 4: Muro interior de albañilería confinada, que presenta una fisura diagonal en el mortero de pega.

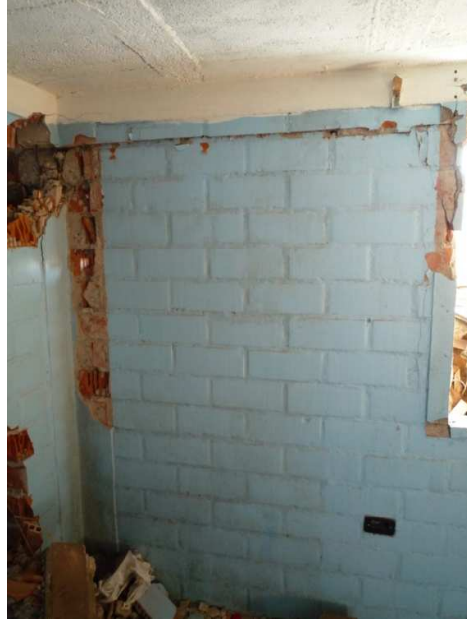
Figura 10: Muro de fachada longitudinal de albañilería, que presenta una fisura y deslizamiento fuera del plano a través del mortero de pega.

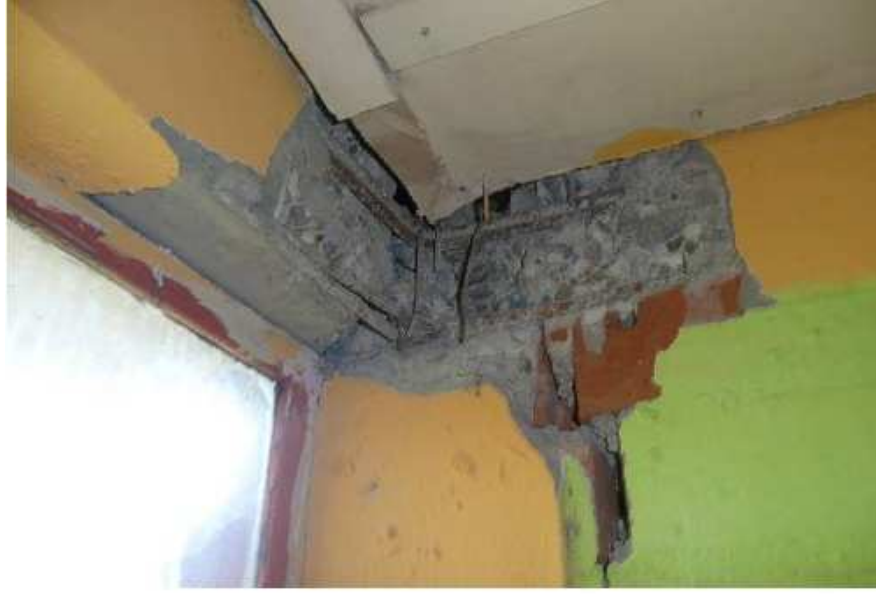
Figura 40: Perdida de recubrimiento en Nudo.

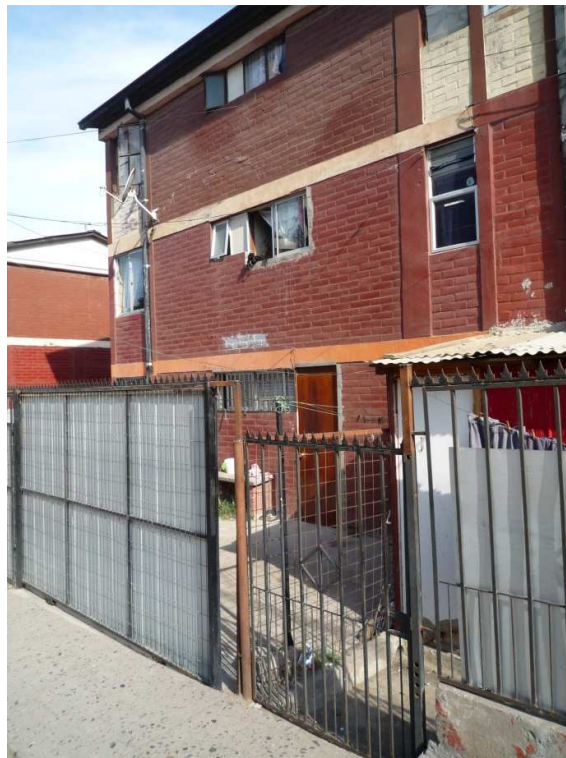
Figura E4: Fachada con modificación al agregar una puerta.

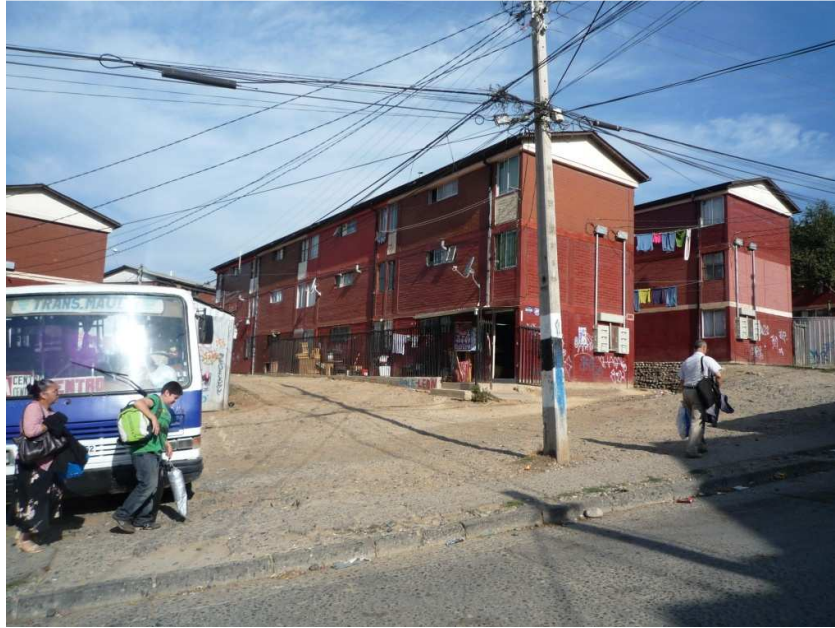
Figura E5: Fachada con eliminación de antepecho

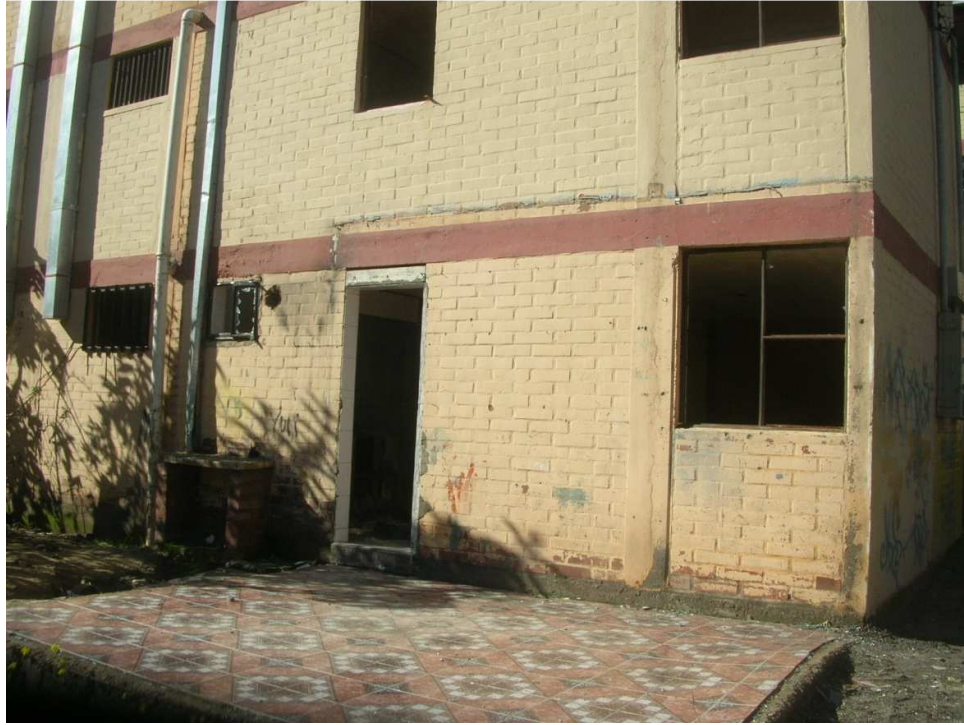
Figura E8: Fachada con eliminación de antepecho y apertura de ventana en el muro

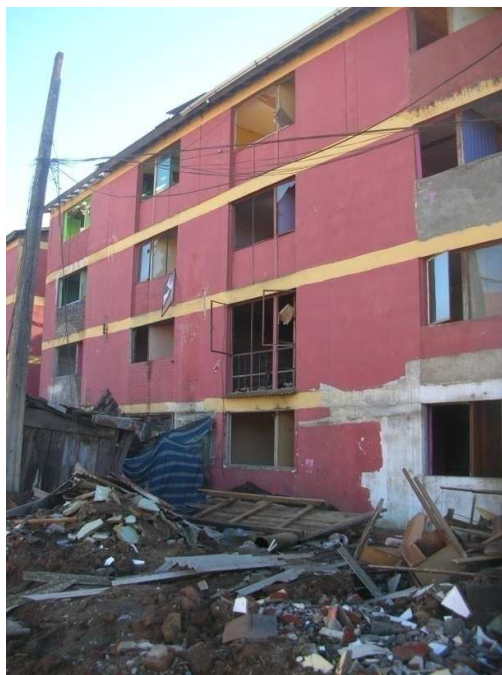
Figura E10: Fachada donde se observan antepechos de diferentes materiales (latón, hormigón y ladrillo)

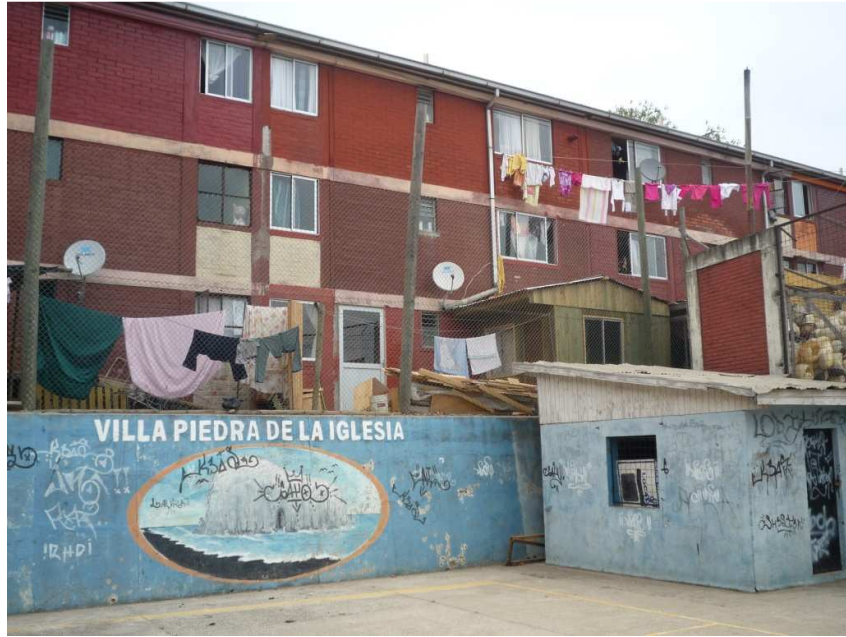
Figura E13: Fachada donde se observa abertura de puerta en el muro

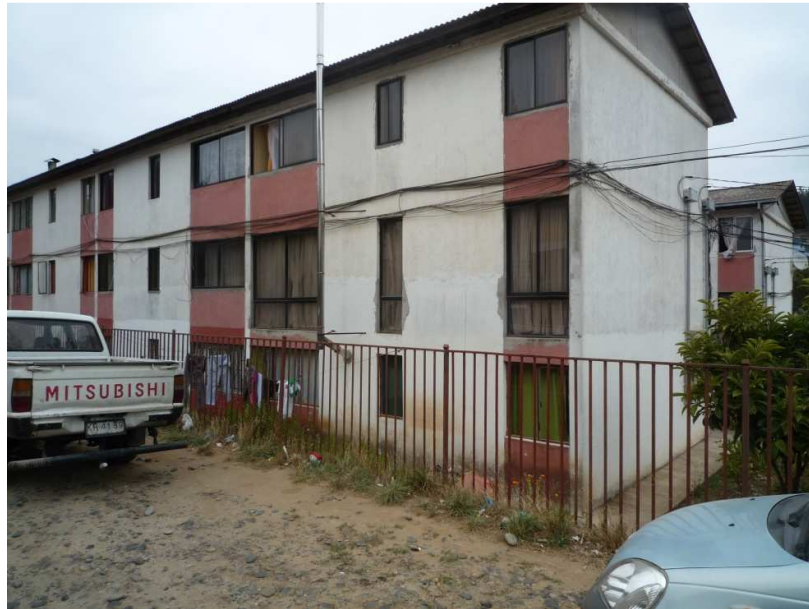
Figura E19: Fachada con antepechos eliminados

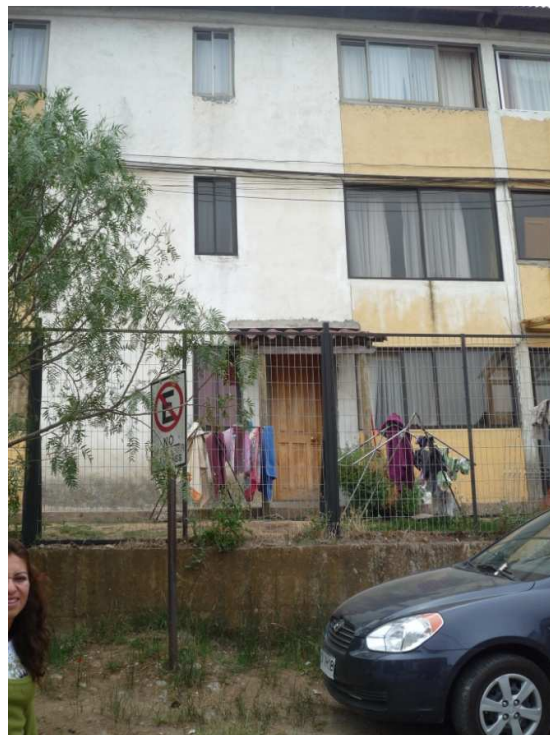
Figura E20: Fachada con abertura de puerta en un muro

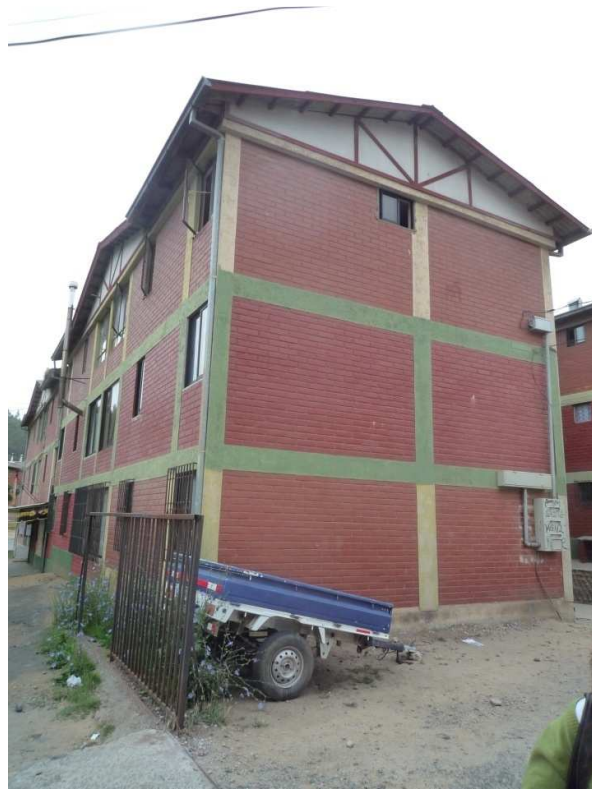
Figura E21: Fachada con abertura de ventana en un muro transversal
