Escuela de Postgrado
Postítulo de Conservación y Restauración del
Patrimonio Cultural Mueble
Facultad de Artes
Universidad de Chile

“Proyecto Final para optar al Curso de Especialización de Postítulo en
Restauración del Patrimonio Mueble”

**Restauración de tres pinturas de caballete sobre lienzo;
Retratos**

Daniela Sepúlveda Moya

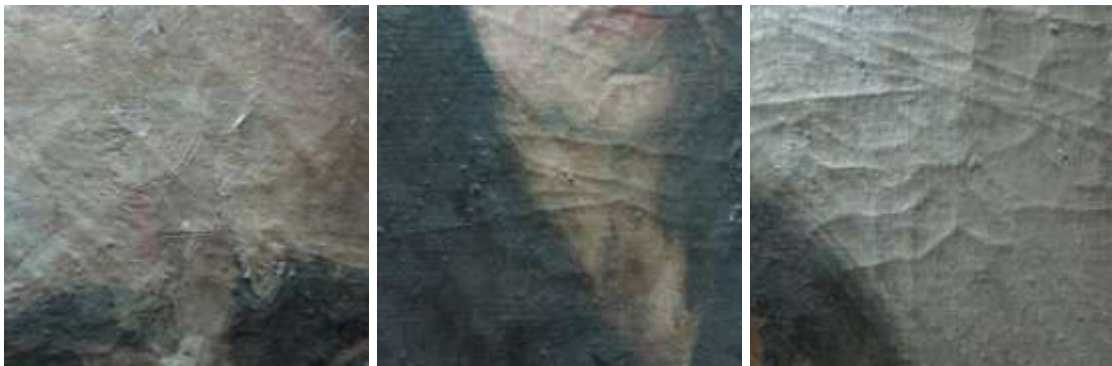
Detalle de texturas en la pintura y craquelados generalizados.

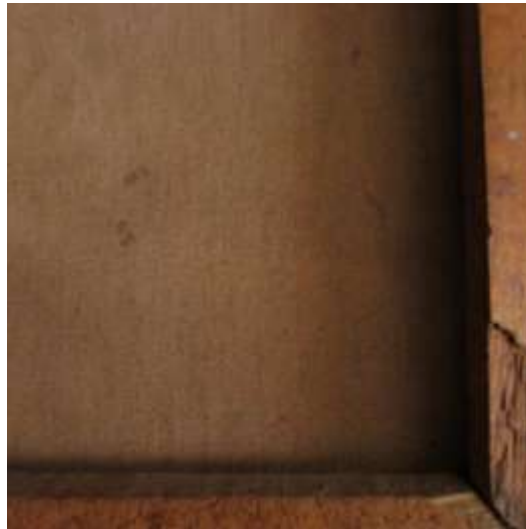
El Soporte textil, presenta suciedad superficial y falta de tensión

Suciedad superficial en reverso del soporte.

Después de haber desmontado el soporte textil del bastidor se realizó la limpieza mecánica con un pincel plano de cerda gruesa se retiró la suciedad superficial y luego con goma miga molida la suciedad más profunda. La goma se deslizó por la superficie textil con pincel de cerdas duras y rígidas sin hacer presión sobre el soporte.

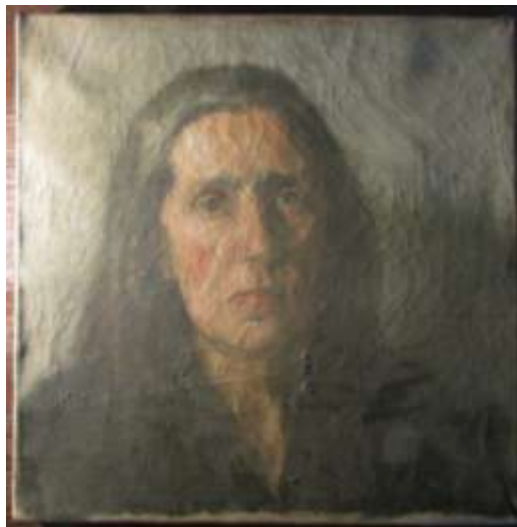
a la derecha en las esquinas superiores se observan las sombras de las deformaciones

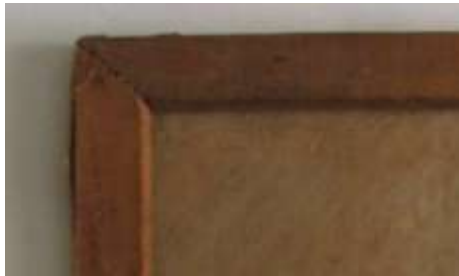
La capa pictórica presenta craquelados generalizados, los cuales comienzan a marcarse por el reverso de la tela en el sector superior izquierdo de la obra.

Detalle de reverso de la obra donde se comienzan a evidenciar los craquelados de la capa pictórica.

Para consolidar el estrato pictórico se humectó levemente la superficie del papel con agua destilada, sobre un mylar se aplicó calor controlado con una espátula térmica para adherir nuevamente los bordes de los craquelados.

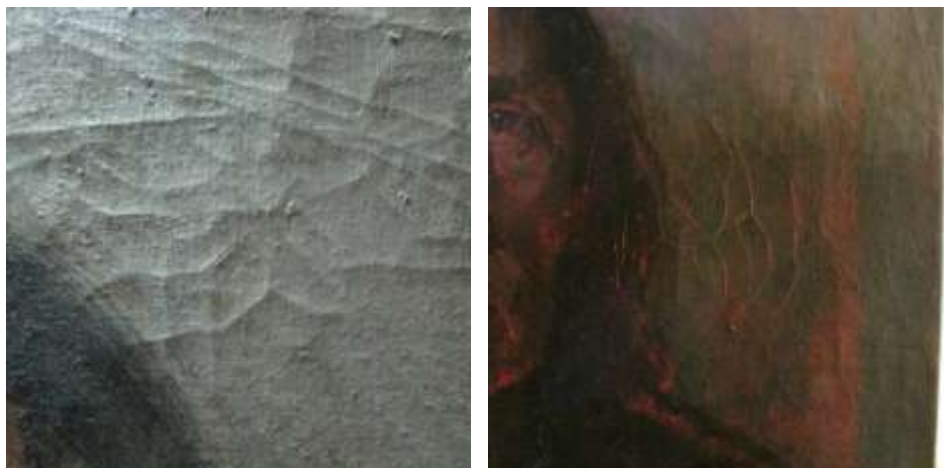
Posee craquelados generalizados, aún estables.

A la izquierda se observan los craquelados de la esquina superior derecha de la obra, a la derecha craquelados evidenciados con luz transmitida.

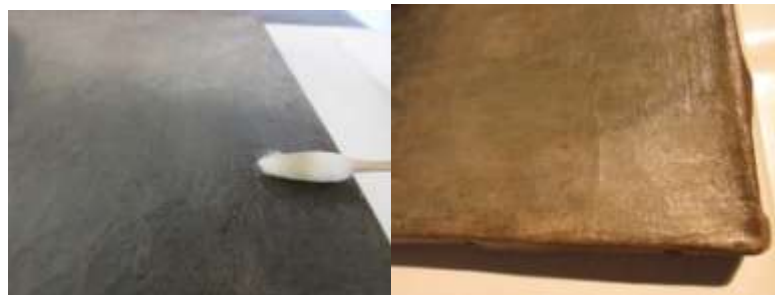
Posee en barniz grueso con brillo excesivo que dificulta la visualización completa de la obra.

A la derecha remoción de barniz con tórula, a la derecha en la esquina inferior se observa el área sin barniz.

La solución de alcohol etílico al 100%, se aplicó haciendo rodar una tórula de algodón. Para detener la acción del alcohol en los estratos inferiores se aplicó trementina al 100%.

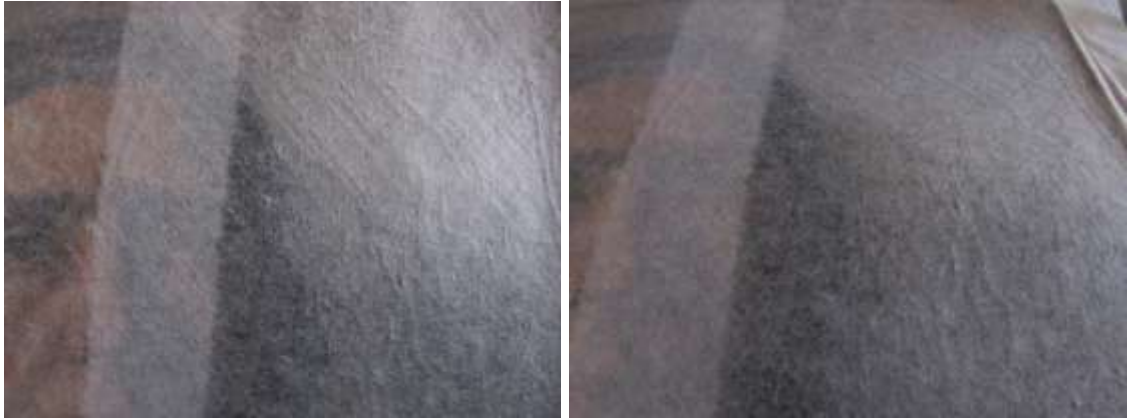
A la izquierda se observan relieves de los craquelados, a la derecha se observa la superficie del velado más lisa después de consolidar.

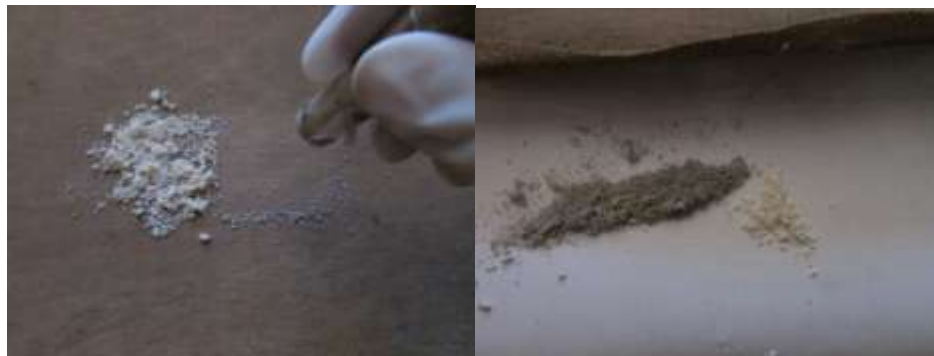
A la derecha aplicación de goma miga sobre el soporte textil, a la derecha comparación entre goma con suciedad adherida y goma intacta.

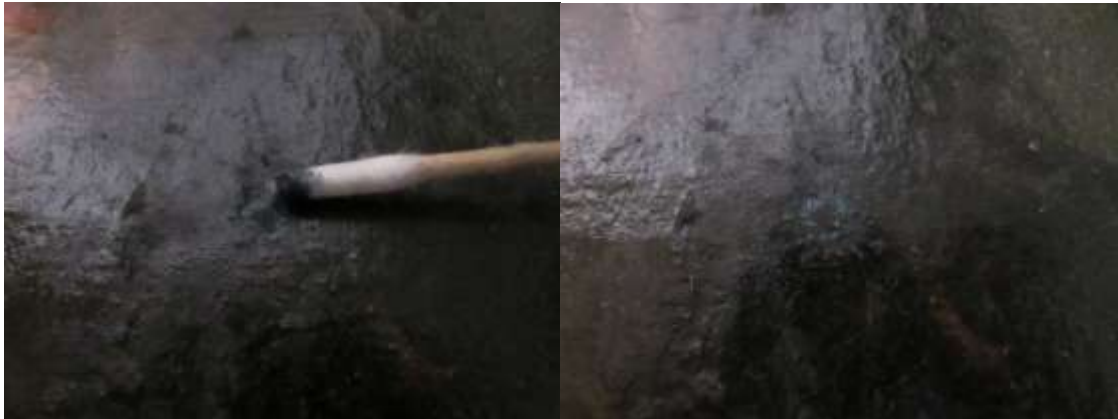
A la izquierda remoción de repintes, a la derecha se puede visualizar cómo aparece el resane de la intervención anterior.

Para retirar los repintes se hicieron test de solubilidad con alcohol etílico con agua destilada.

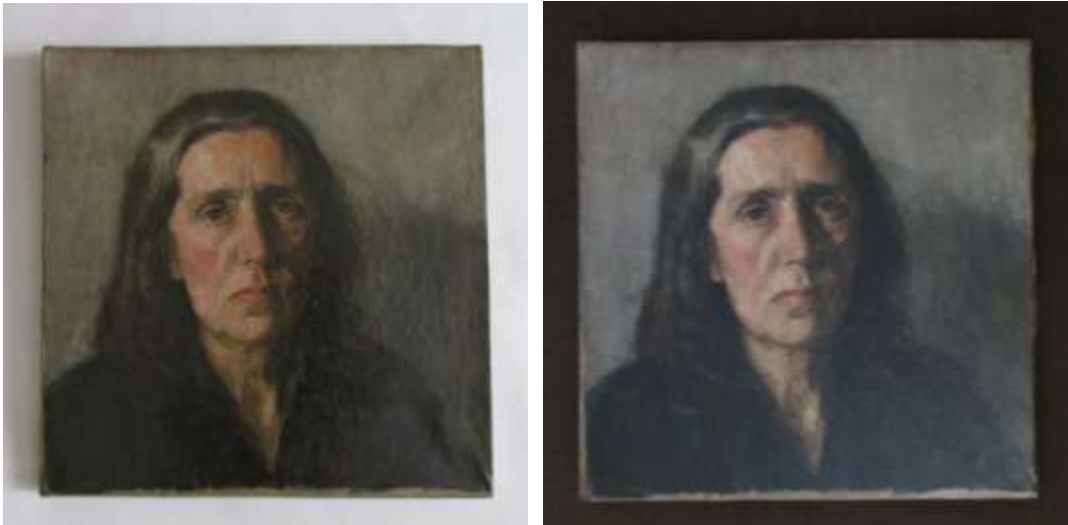
9.14.-Antes y después de la intervención

En las fotografías se observa el antes y el después de la intervención.

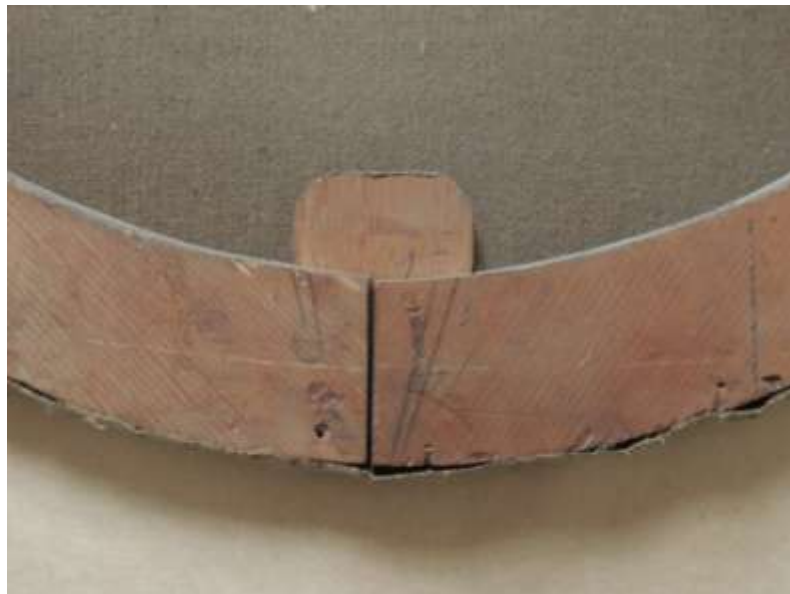
Suciedad superficial generalizada

Detalle del bastidor donde se observa una película de polvo en tonalidad blanquecina e el borde interno del bastidor.

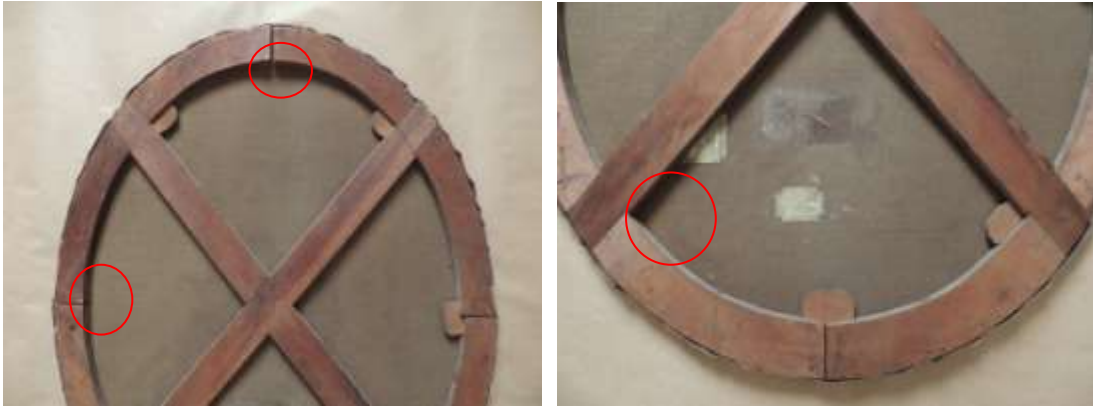
Faltante de cuñas

En la fotografía izquierda se observan los espacios de las cuñas faltantes centro superior y costado izquierdo. En la fotografía derecha el espacio de la cuña inferior izquierda.

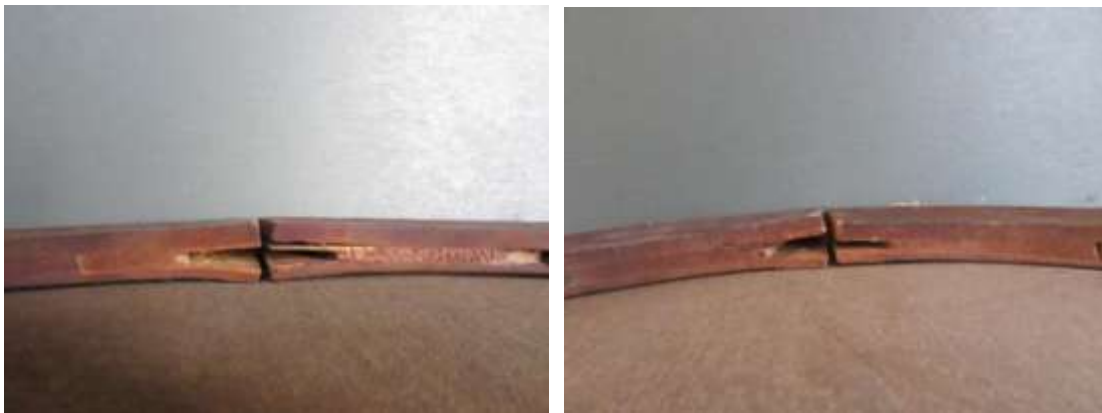
En dos de los ensambles donde iban las cuñas faltantes presentan Deformaciones en la madera.

En ambas fotografías se observa la madera deformada, del lado derecho la caja del esamble del costado izquierdo y la otra del centro superior.

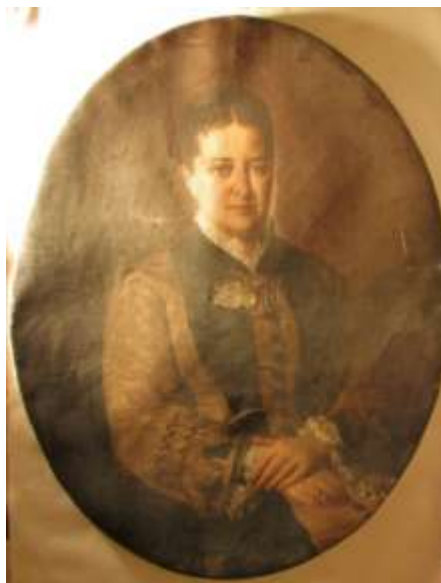
Presenta deformación de plano generalizado.

Deformación el plano vista anverso con luz rasante.

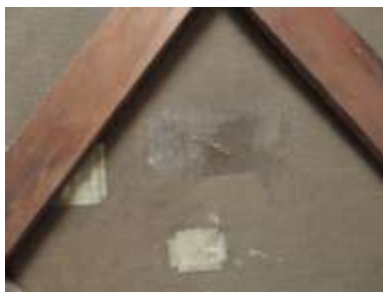
Intervenciones anteriores: por el reverso, dos parches adheridos con cera resina con pérdida de cohesión del adhesivo en algunos sectores y residuos donde hubo un parche con la materialidad antes nombrada.

Detalle de las intervenciones anteriores: dos parches y residuo de adhesivo.

Para reemplazar los parches de cera resina sobre los daños en el lienzo se utilizó la misma tela que para la banda de tensión perimetral, Bistrech, los cuales fueron dimensionados dándoles un centímetro y medio por lado desde el daño, La tela de los parches previamente fue imprimada con Paraloid B 72 al 6%, para facilitar el trabajo de deshilado de los bordes y a los hilos se les quitó la torsión con la ayuda de un bisturí.

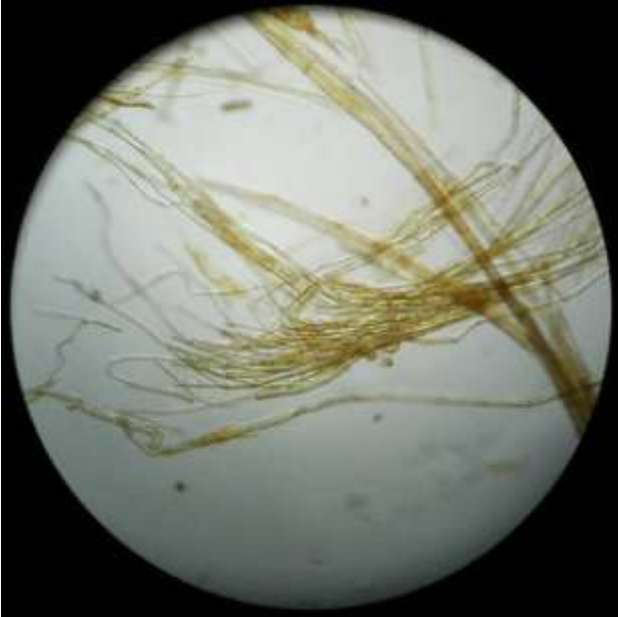
<p style="text-align: right;">10X</p>
<p>Estado de Conservación: Regular estado de conservación, las fibras se ven apelmazadas y frágiles (algunas cortadas y dobladas) se observan impregnadas de una sustancia translúcida amarillenta. Color de la Fibra: la fibra presenta una tonalidad ocre oscuro</p>	<p>Estado de Conservación: regular debido al material resinoso que las agrupa fue muy difícil separarlas para su observación algunas permanecieron agrupadas. Color de la Fibra: la fibra presenta una tonalidad beige amarillenta.</p>

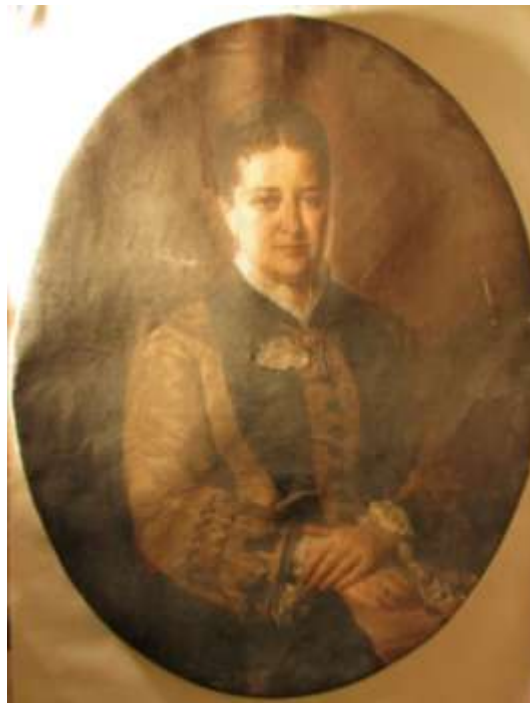
La Capa pictórica presenta suciedad superficial generalizada y en algunos sectores marcas del bastidor sobre todo de los travesaños del bastidor

En la fotografía se observa a través de examen de luz rasante la suciedad superficial y los bordes del bastidor especialmente la cruzeta de éste.

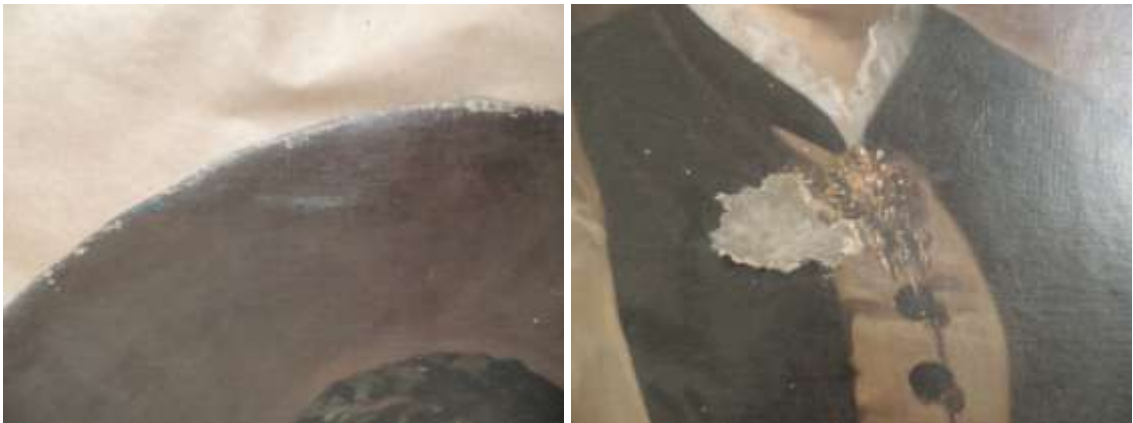
Nivelación de superficie en faltantes de tonalidad gris, en algunos casos con excedente de material alrededor de los bordes, con falta de homogeneidad cromática y en su textura.

De izquierda a derecha: Intervención borde superior izquierdo y rayón superficial del estrato pictórico en tonalidad azul claro; derecha: intervención nivelación de superficie al costado de la representación del prendedor.

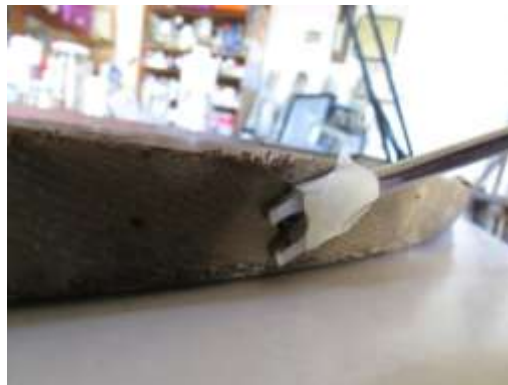
Remoción de tachuelas con herramienta.

Retiro del anclaje tela- bastidor (tachuelas), con la ayuda de un removedor de clavos. Para que la herramienta no deteriorara la superficie pictórica se cubrió con una cinta de papel, para amortiguar la zona de contacto.

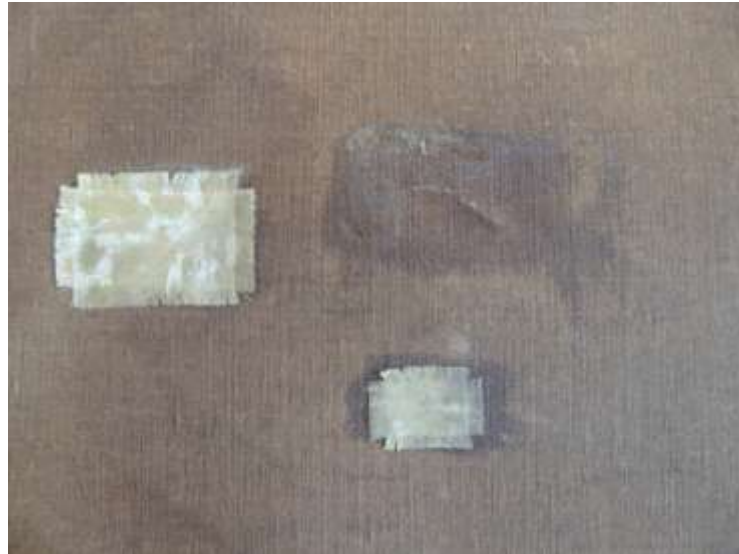
Retiro de residuos y parches con cera resina. Principalmente su extracción se debió a la pérdida de cohesión entre el soporte y los parches en algunos sectores, para retirarlos se hicieron test de solubilidad: Alcohol Isopropílico,

Vista general de parches y residuo con cera resina.

Hubo leve reacción a al solvente, Trementina al 100%, la cera resina reaccionó de forma efectiva, pero dejó residuos en el soporte, White Spirit al 100% hubo reacción, no dejó residuos, finalmente esta última opción fue con la que se realizó todo el proceso de extracción de residuos y parches con cera resina. En primera instancia los excedentes se retiraron de forma mecánica con la ayuda de un bisturí.

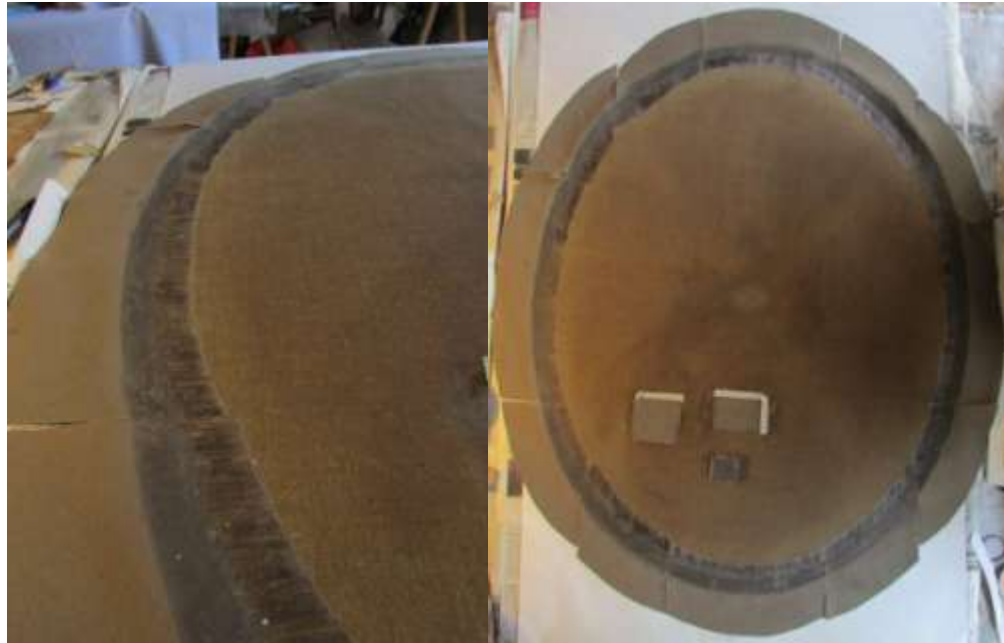
El bastidor no presenta bisel y la tela en el borde interno de éste está en contacto, al igual que la cruceta, al pasar el tiempo este contacto tela- bastidor puede provocar daños en la capa pictórica. Como conservación preventiva se decidió agregar un rodón en el borde externo del bastidor, separando la tela del borde interno y la cruceta, quedando sólo en contacto con el borde externo que

A izquierda detalle de la banda de tensión adherida y a la derecha vista general de la intervención donde se puede observar el orlo en doce fragmentos de tela.

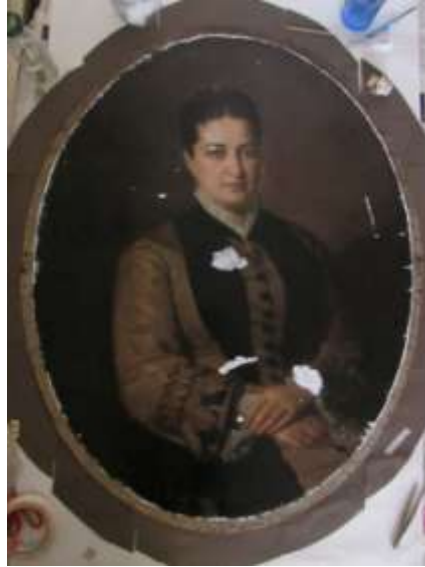
Vista general de resanes en faltantes de estrato pictórico, en tonalidad blanca.

Los resanes aplicados para nivelar los faltantes del estrato pictórico fueron realizados con un gesso preparado con cola de conejo hidratada previamente, al 20%.en agua destilada, precalentada para disolver a Baño María a baja temperatura en proporción 1:2 con Carbonato de Calcio. El gesso fue aplicado mientras aún estaba con temperatura, para su mejor adherencia en el soporte textil.

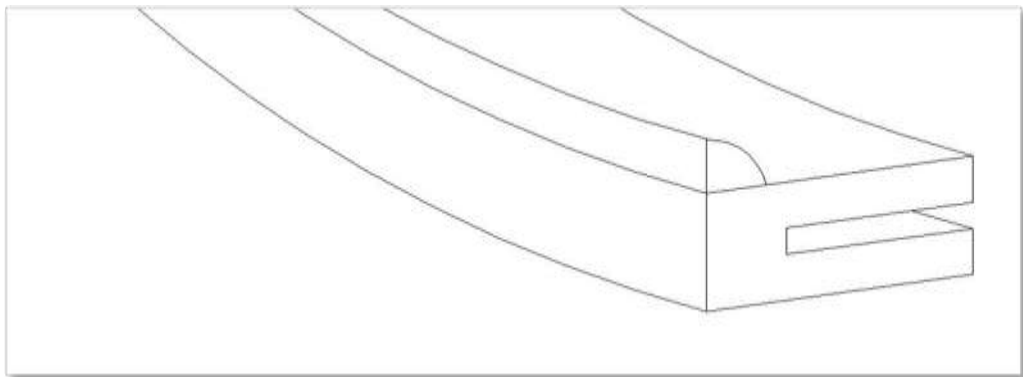
Debido a la falta de bisel en el bastidor causante de posibles daños en el estrato pictórico, como medida precautoria se adaptó el bastidor agregando un junquillo $\frac{3}{4}$ en el borde de éste, al tratarse de un bastidor de miembros curvos se debieron hacer trabajos de carpintería para lograr el objetivo.

Esquema de adaptación de bastidor, se observa la representación de un junquillo $\frac{3}{4}$ sobrepuesto en el borde externo del listón curvo.

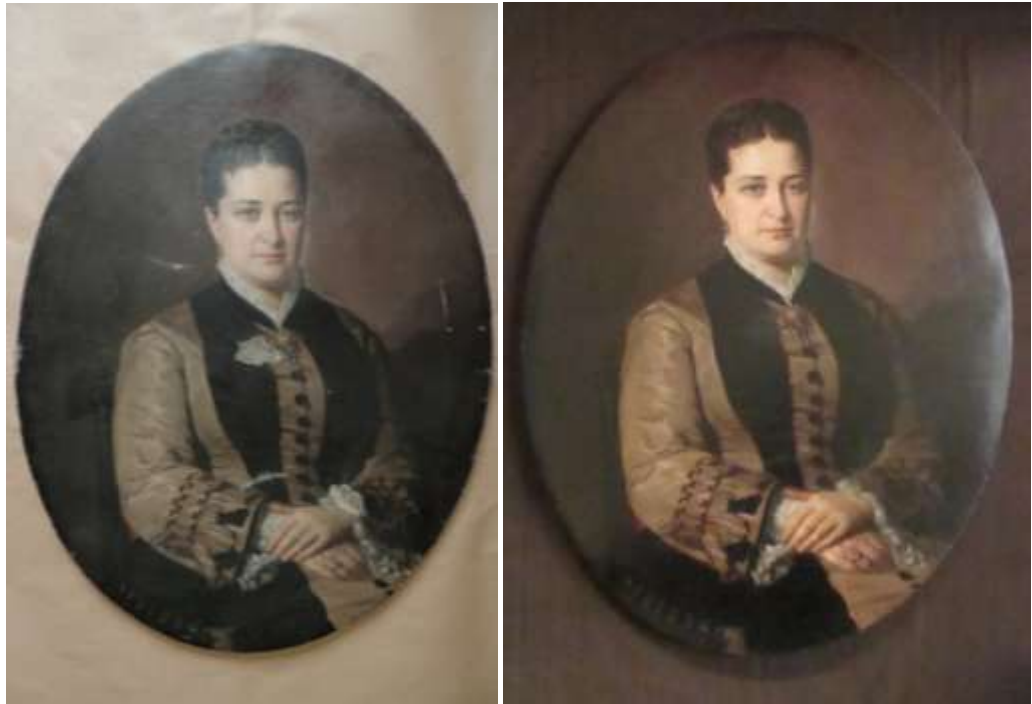
Registro fotográfico antes y después de la intervención.

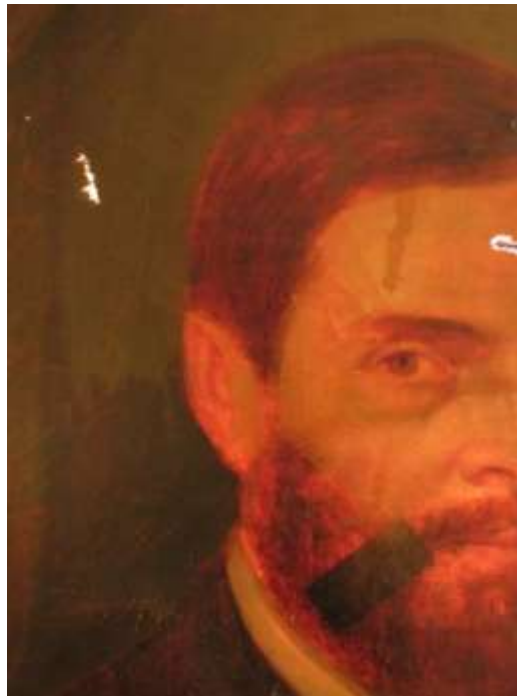
En la fotografía con luz transmitida se observan diferencias de espesor en aplicación de la pintura en las zonas oscuras menor espesor y empastes en las zonas de carnaciones.

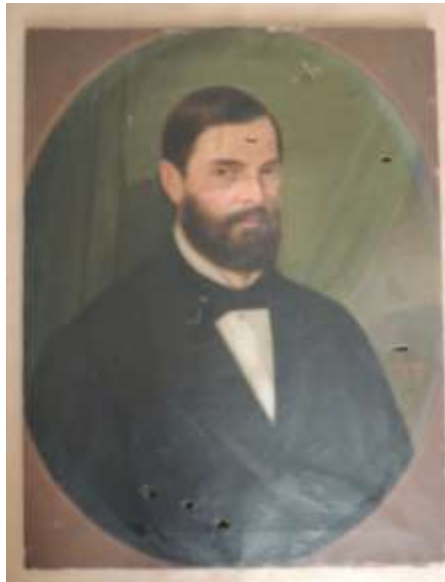
La obra presenta capa de barniz, con forma de óvalo, el cual no coincide con el de la composición. Probablemente, fue barnizado con un marco de borde interno oval sin haberlo retirado.

En la fotografía se observa el sector barnizado más oscuro con forma oval.

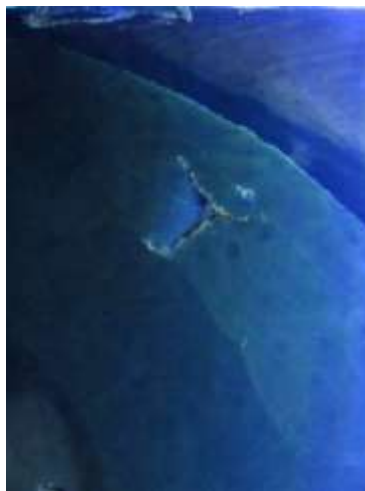
Detalle de límite de la capa de barniz con forma oval sector superior derecho de la obra (vista espectador), se observa en tonalidad más clara, fotografía con luz UV.

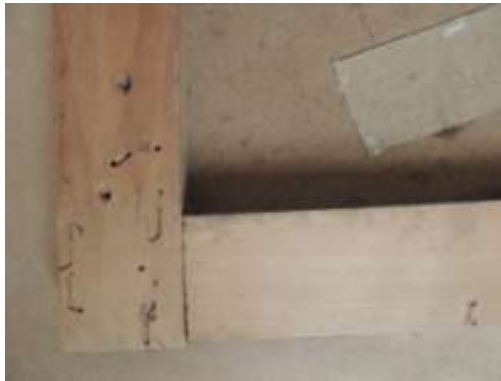
Ataque biótico en esquina inferior izquierda y desnivel del listón izquierdo con respecto al listón inferior.

Ataque por Xilófagos en extremo inferior del listón Izquierdo

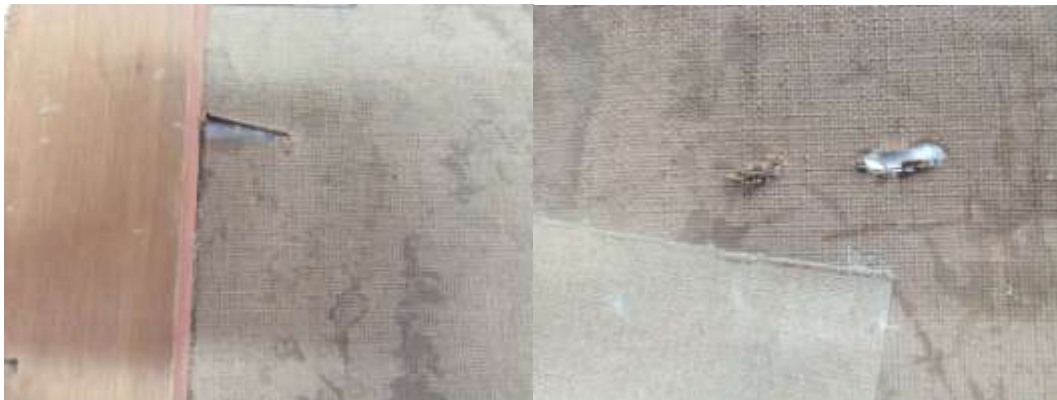
Ejemplos de cortes y desgarros en soporte textil

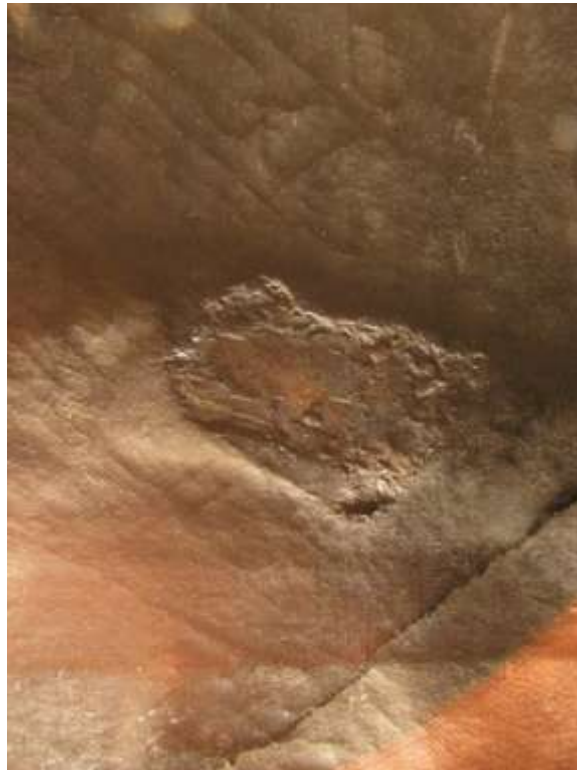
Ejemplo detalle de obra de sector inferior derecho, donde se observan: intervención anterior, craquelados del estrato pictórico y el borde interno del bastidor sin bisel.

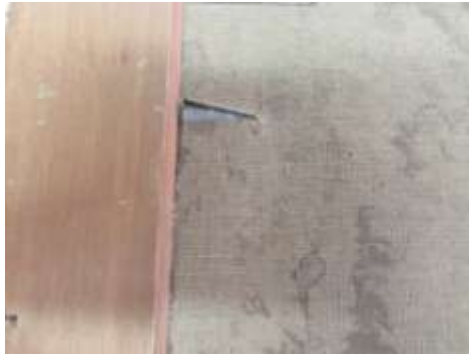
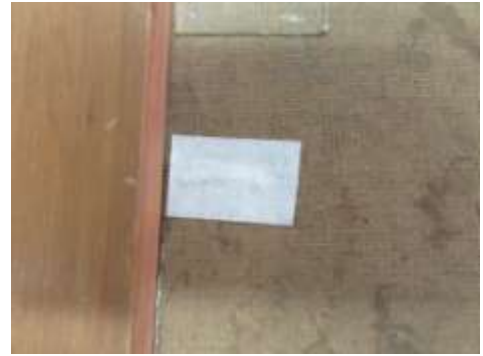
Detalle de uno de los deterioros antes y después d la interención.

El primer paso fue volver al plano los bordes de los rasgados y faltantes de soporte textil con la ayuda de una cinta de papel de poca adherencia (uniones provisionales).

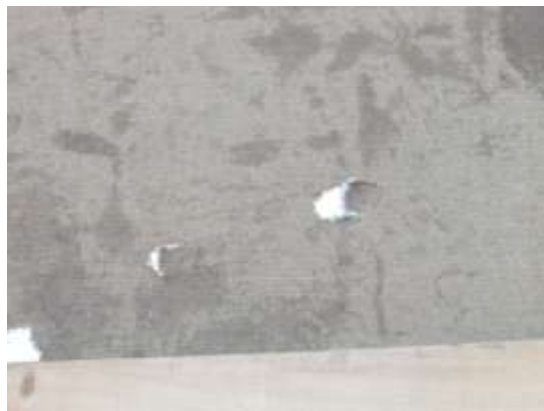
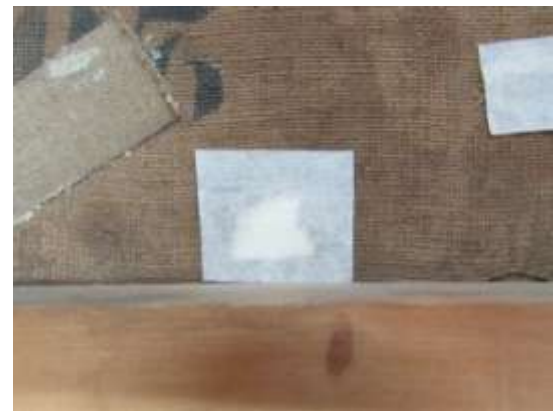
A la izquierda faltantes con rasgados con bordes levantados y a la derecha con unión provisoria

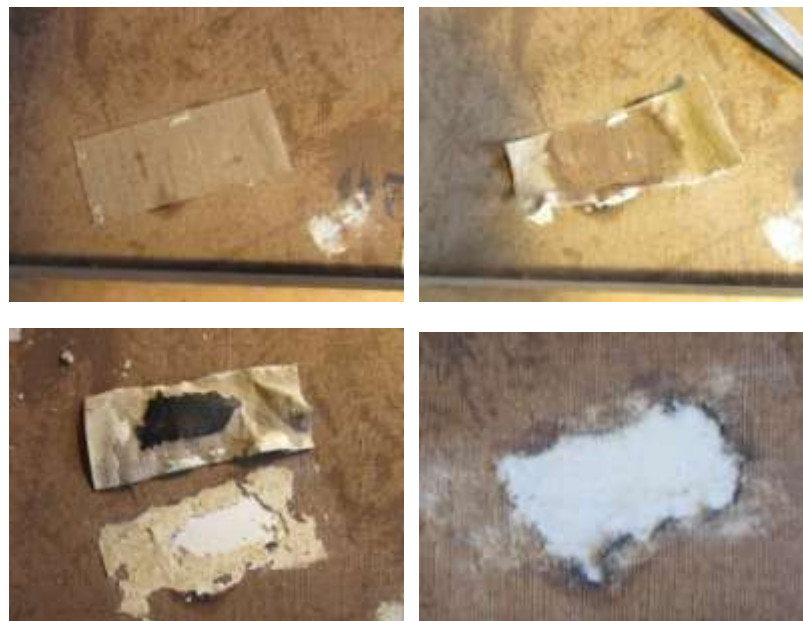
Proceso retiro parche N°2, en fortografía inferior izquierda se observa estuco de superficie irregular adherido sobre el parche.

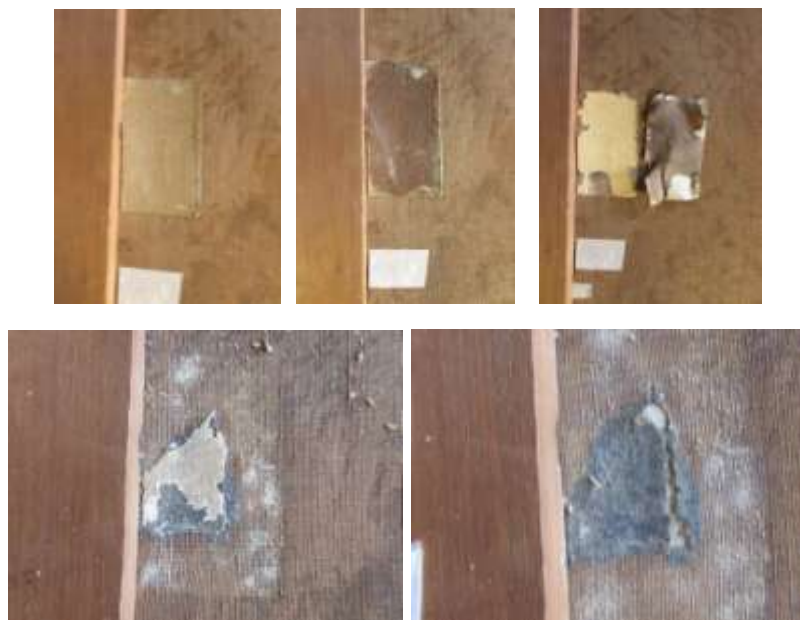
“Proceso de retiro parche N°3, bajo el parche se encontró una película de adhesivo, aparentemente masilla epóxica , la cual no fue retirada del soporte debido a la fragilidad de éste.

El daño bajo el parche extraído N°3, corresponde a un corte con ángulo de 90°, el cual se encuentra con sus bordes un poco separados, se intentó hacer un acercamiento de estos con cintas de papel engomado puestas en forma perpendicular al daño, hidratando con agua destilada las fibras, para otorgarles flexibilidad, a pesar de este procedimiento los bordes no se unieron del todo. Las cintas de papel fueron levemente humedecidas para posteriormente ser retiradas.

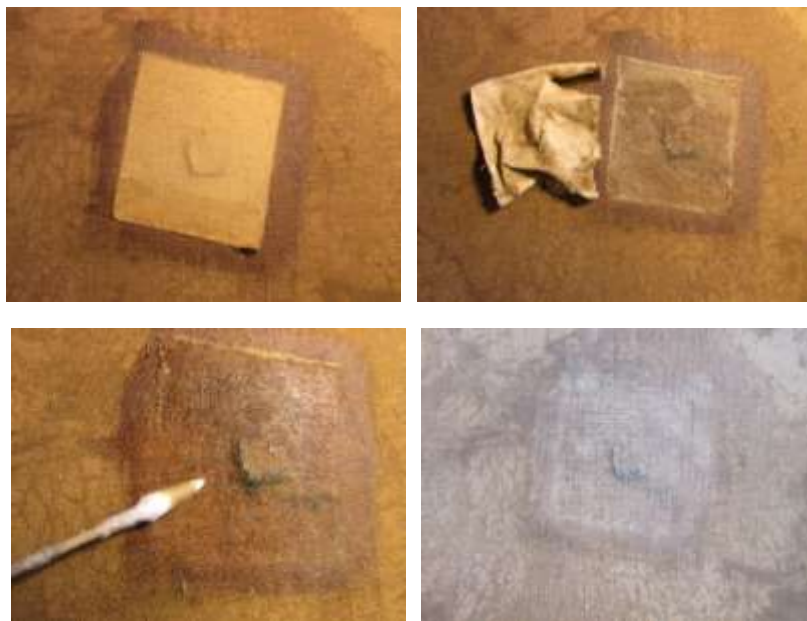
Proceso de retiro de parche N°6, con residuos de cola orgánica.

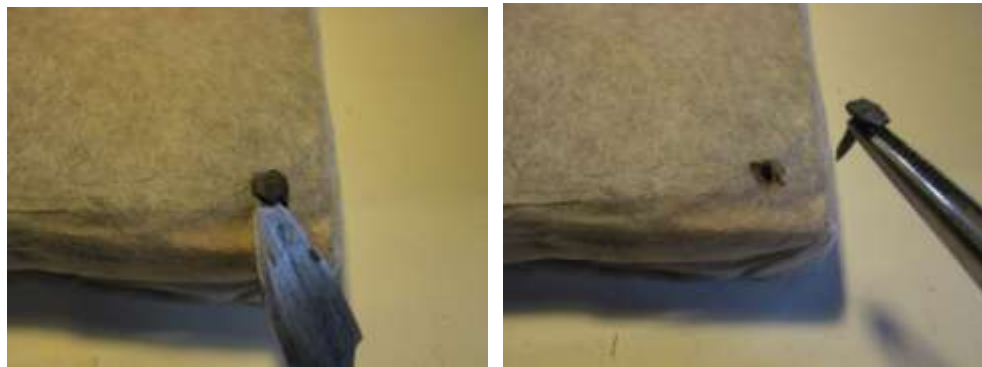
Desmontaje del bastidor, para realizar esta acción se utilizaron una espátula y un removedor de clavos. Antes de comenzar con este proceso fue necesario extraer una tachuela puesto sobre la esquina inferior derecha traspasando el estrato pictórico, aunque el acto era incorrecto este procedimiento evitó deterioros mayores.

En la fotografía se observa el retiro de la tachuela con espátula y pinza.

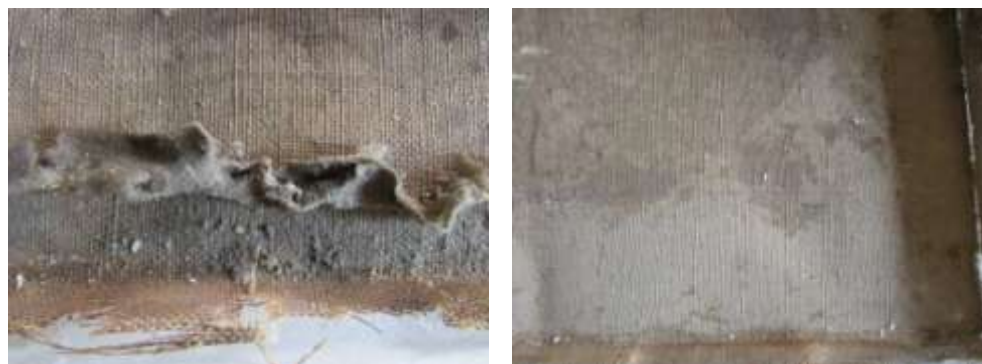
A la izquierda detalle terrario encontrado bajo el listón inferior después de retirar bastidor, a la derecha estado de la tela después de limpieza de terrario.

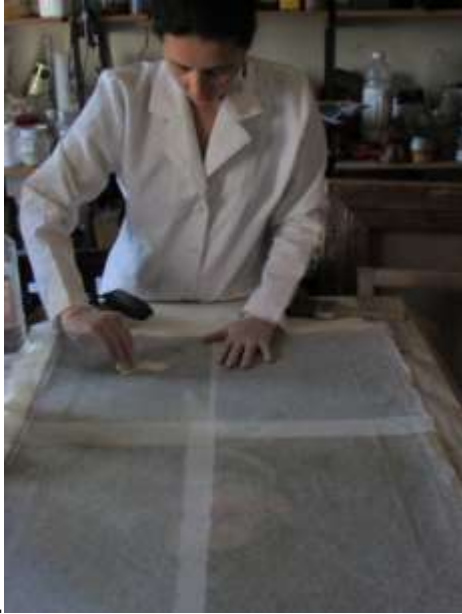
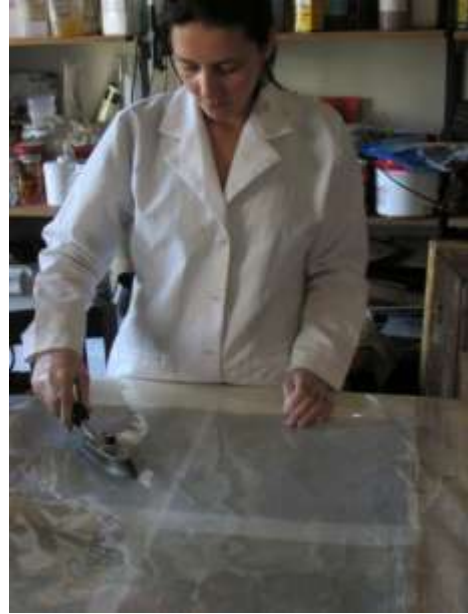
De izquierda a derecha, humectación del área a consolidar y aplicación de calor controlado sobre la superficie pictórica.

Se inició el proceso de consolidación por el anverso, humedeciendo levemente la superficie con una algodón y agua destilada, luego aplicando calor controlado con una espátula térmica sobre una mica antiadherente resistente a la temperatura. Con este proceso aquellos craquelados que comenzaban a levantarse desde sus bordes volvieron a adherirse

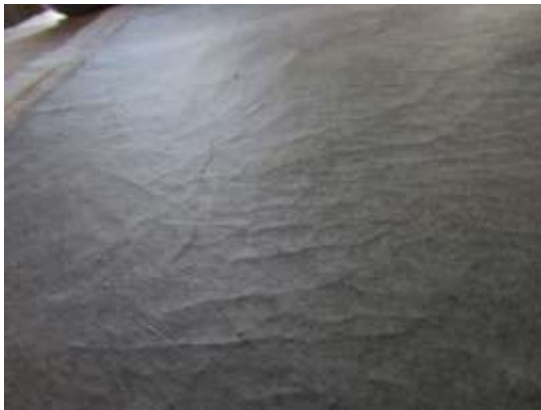
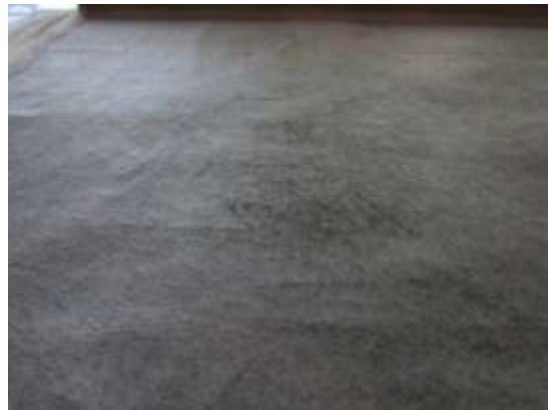
Detalle con velado sobre la superficie de antes y después de la consolidación con espátula térmica en el mismo sector.

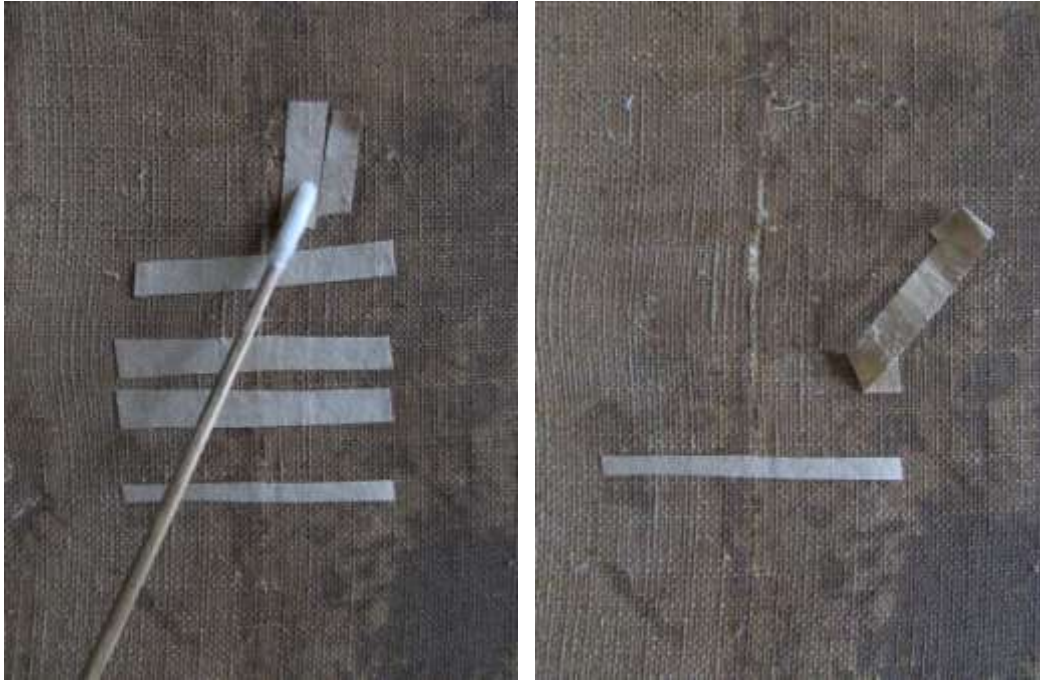
De izquierda a derecha: humectación de cintas para su posterior remoción; proceso de retiro de cintas engomadas y resultado del procedimiento.

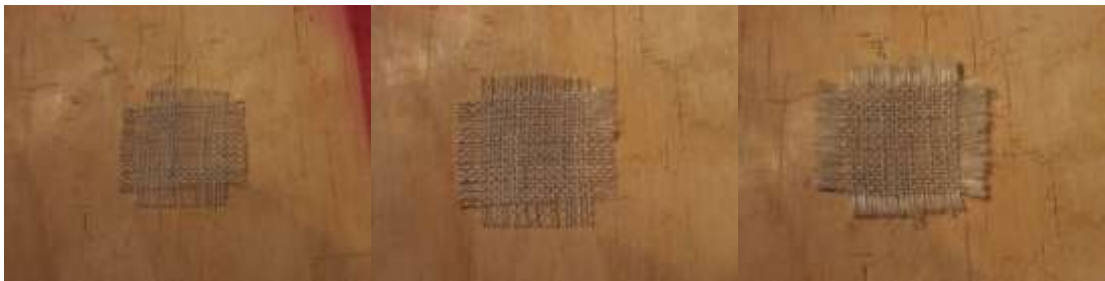
Proceso aplicado a todos los parches adheridos por el reverso de la obra: desflecado en los bordes, quitar la torsión de los hilos, apariencia final del parche.

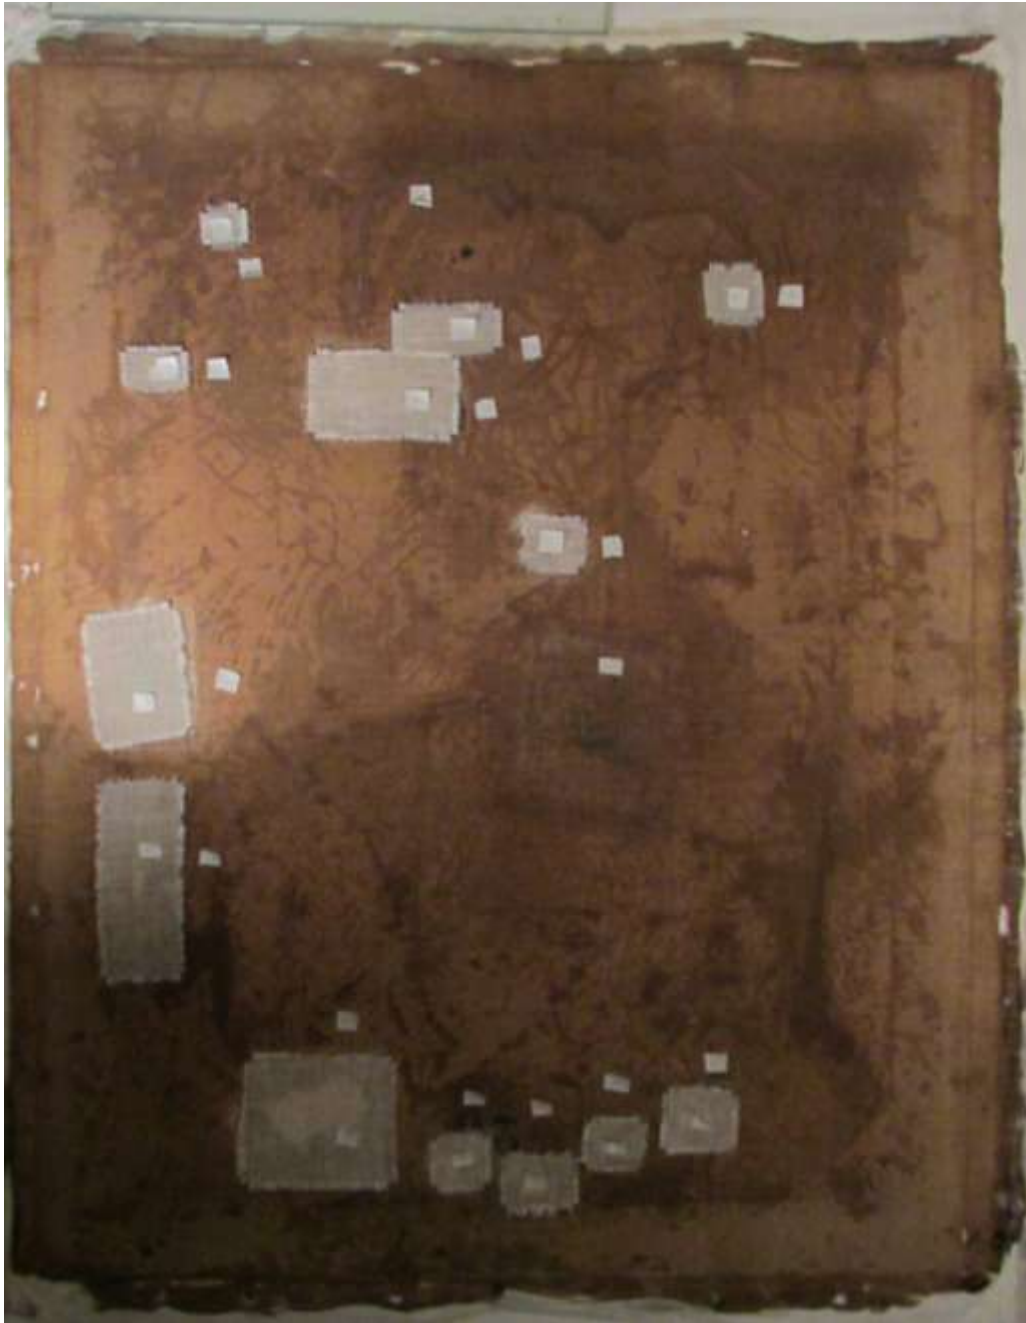
Vista general de presentación de parches sobre los deterioros enumerados tanto en el parche como en el sector a intervenir sobre un cuadrado de cinta de papel adhesivo.

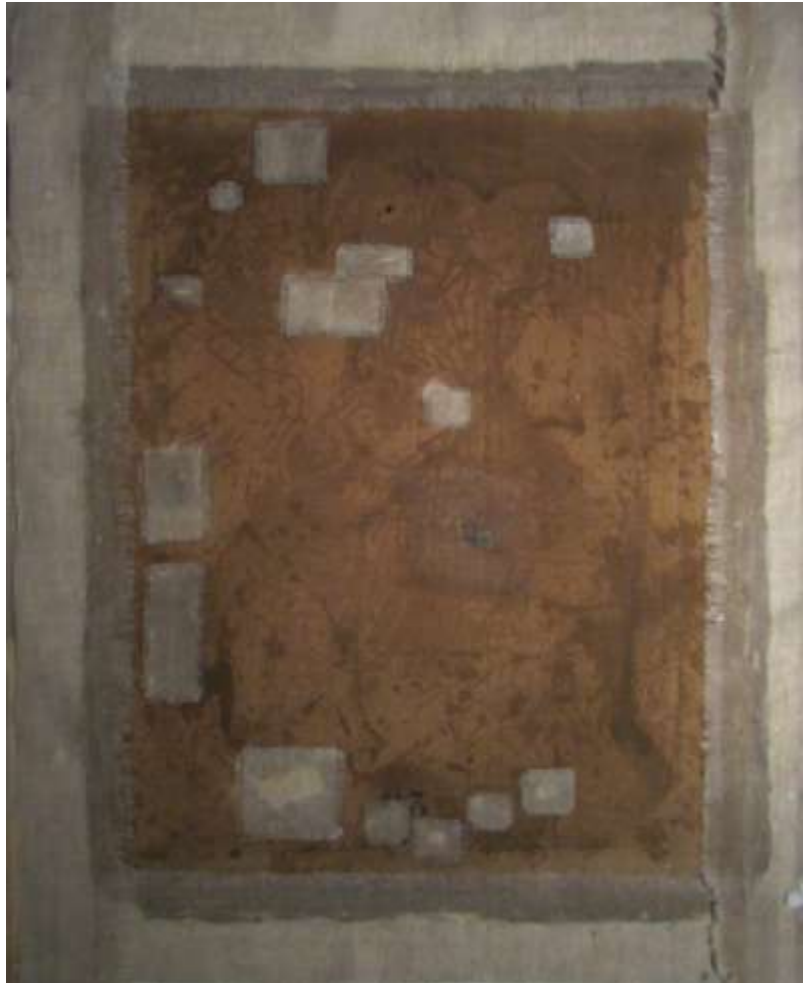
Vista general de restauración de daños por el reverso.

El soporte de la obra se encuentra con diferentes patologías, incluyendo los bordes de tensión: faltantes, cortes y rasgados. Para restaurar estos daños se tomó la opción de poner bandas de tensión perimetral en los bordes del soporte, de esta forma se obtienen dos soluciones: la primera, tener un área con mejores condiciones mecánicas para ser tensada y prolongar el borde de tensión. En el caso de las roturas, cortes y faltantes, se optó por la aplicación de parches, excepto en el deterioro encontrado bajo el parche N°6 un corte en ángulo de 90° que se optó por una sutura de hilo de nylon. Los parches estabilizan el daño y a su vez proporcionan soporte para injertos textiles por el anverso. El material elegido para la intervención fue la tela de lino con las mismas características del soporte original, la misma cantidad de hilos por centímetro cuadrado y espesor.

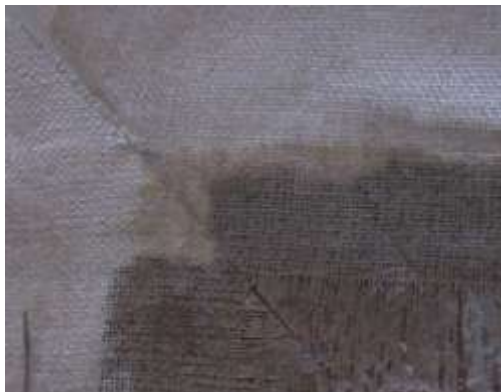
Detalle. Las esquinas posteriormente fueron cortadas en ángulo de 45° y adheridas al soporte textil.

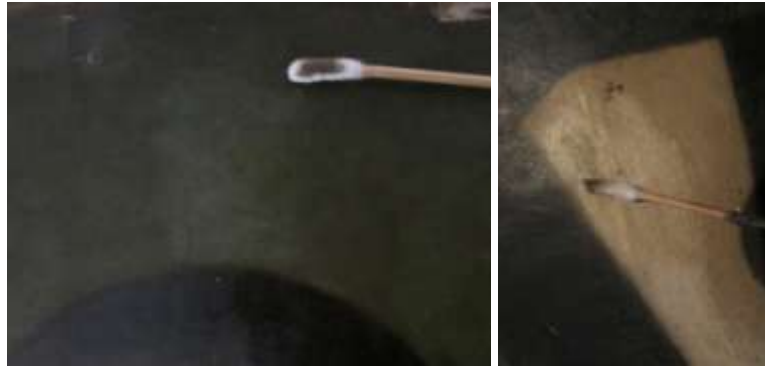
Detalle de retiro de suciedad, se puede observar la grasitud adherida en la tórula.

Remoción de suciedad adherida sobre la superficie del barniz, se hicieron test de solubilidad con agua, hubo reacción, pero muy leve; con alcohol etílico al 50%, hubo reacción pero también retiraba capa de barniz, con enzimas naturales, hubo reacción sólo retiraba la suciedad adherida, la cual tenía una consistencia grasa y se trabajó con esta opción, para tener claridad sobre la tonalidad del barniz oxidado para su posterior retiro.

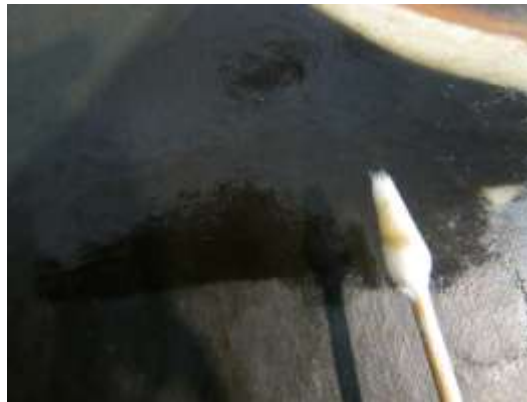
Detalle de retiro de barniz en el sector del vestuario, se observa la tórula con el barniz en tonalidad amarillenta.

Se utilizó la opción de alcohol etílico al 100%, trabajando sólo una sola vez por el área a remover, ya que el barniz se activa, se pone viscoso y el algodón de la tórula queda adherido en la superficie, después de este proceso se aplica trementina al 100% con un algodón para detener la reacción del alcohol en los estratos inferiores de la obra, se dejan evaporar los solventes de la superficie antes de repetir la operación nuevamente.

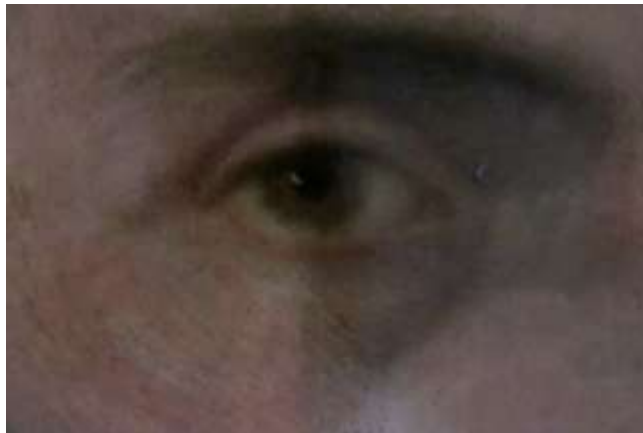
Detalle de retiro de suciedad adherida y barniz oxidado en el lado izquierdo, a la derecha sector antes de la intervención.
