Escuela de Postgrado
Postítulo de Conservación y Restauración del
Patrimonio Cultural Mueble
Facultad de Artes
Universidad de Chile

“Proyecto Final para optar al Curso de Especialización de Postítulo en
Restauración del Patrimonio Mueble”

**Restauración de tres pinturas de caballete sobre lienzo;
Retratos**

Daniela Sepúlveda Moya

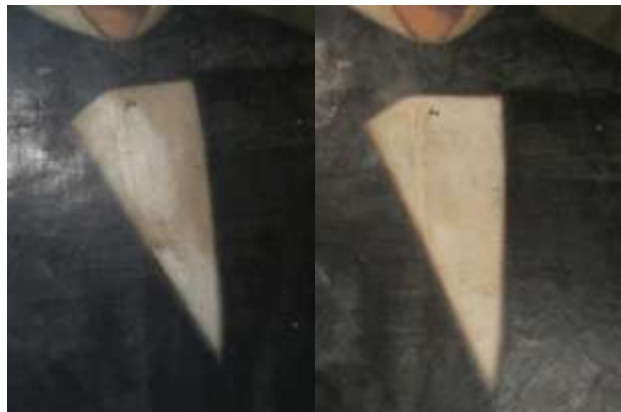
Detalle de antes y el después de la intervención de retiro de suciedad adherida y de barniz oxidado.

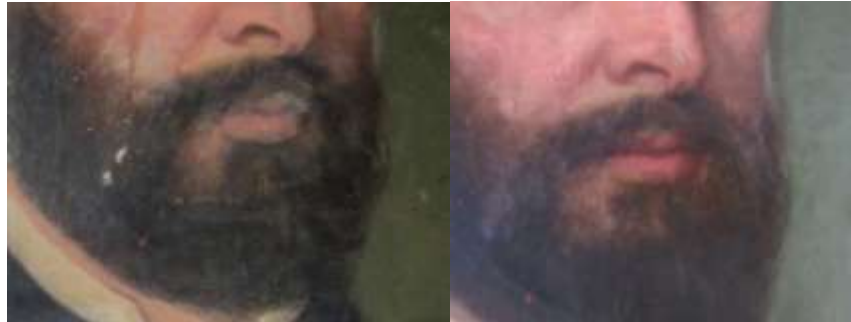
Detalle de pasmado intervención anterior, a la derecha la solución a este problema se obtuvo aplicando trementina al 100% en reiteradas ocasiones.

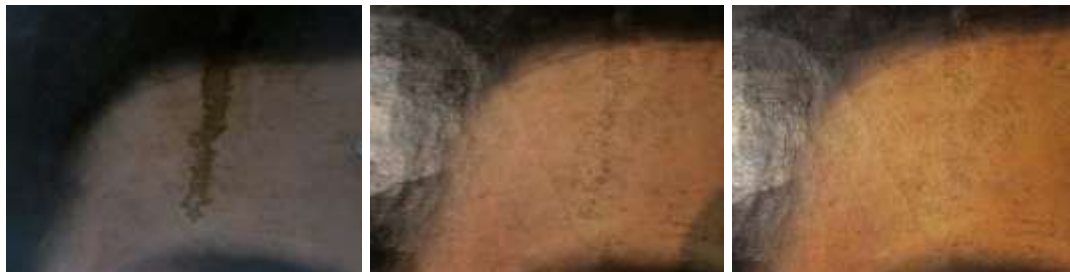
Proceso de extracción de mancha ubicada en la frente del retrato.

Remoción de manchas adheridas, las manchas fueron removidas de forma mecánica con la ayuda de un bisturí.

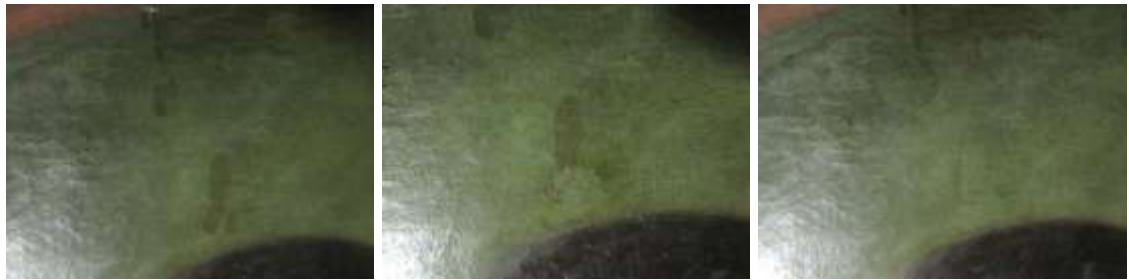
Proceso de extracción de mancha ubicada sobre la cabeza del retrato en el sector superior izquierdo.

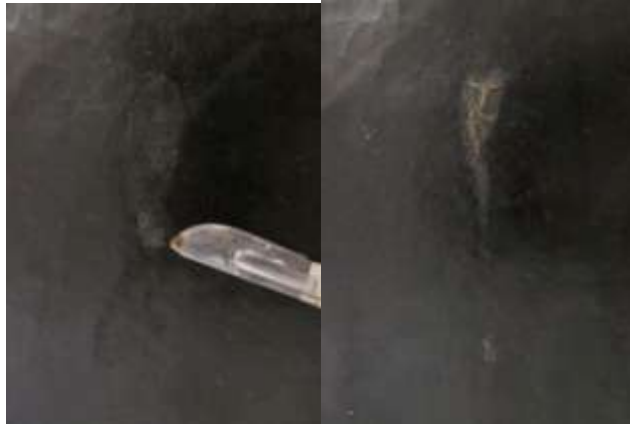
Proceso de remoción de mancha ubicada en el ropaje del hombre retratado.

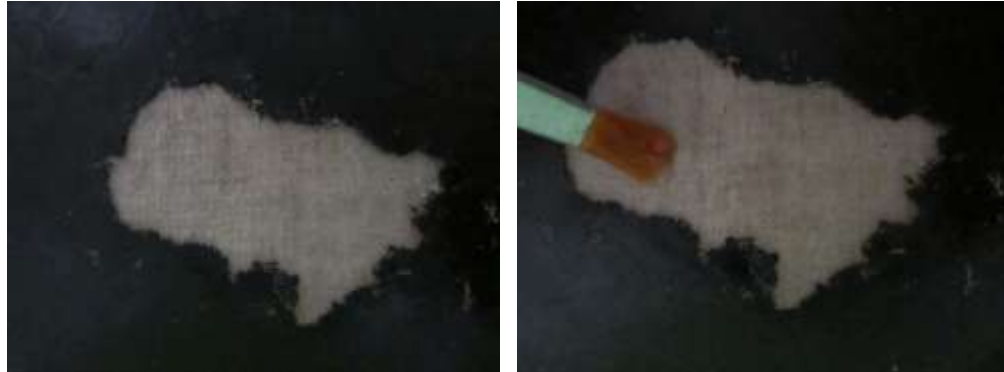
De derecha a izquierda: detalle de deterioro con parche adherido por el reverso para servir de soporte para el injerto, aplicación de Beva 371.

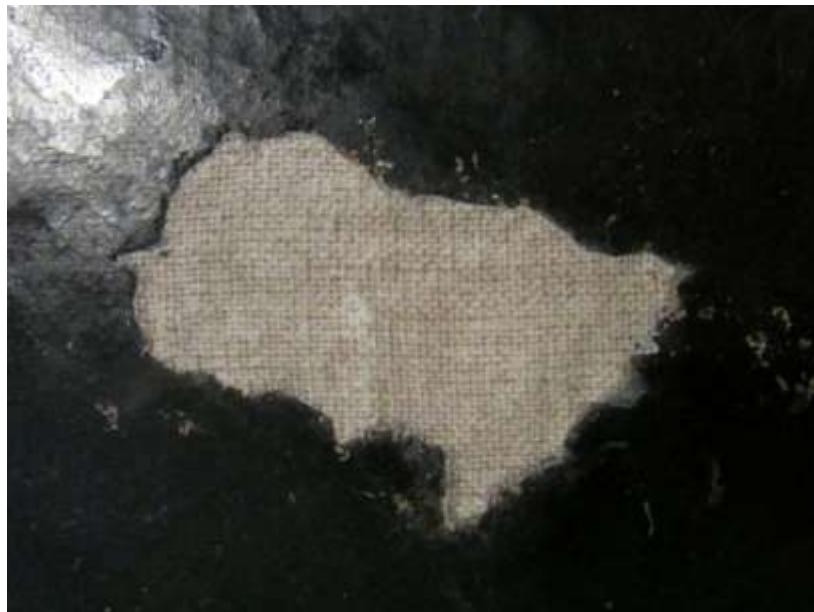
Ejemplo de reposición de faltante de soporte textil, adherido con espátula térmica.

Se inició el proceso de reposición de faltantes de soporte textil, para hacer este procedimiento se utilizó la misma tela de bandas de tensión y parches del reverso, ya que posee las mismas características del soporte original. La tela utilizada se imprimó con Paraloid B72, para impermeabilizar y fijar los hilos, se dejó secar y luego sobre un film antiadherente fue impregnada con Beva 371, lo mismo se hizo sobre la superficie visible del parche adherido por el reverso, a través de la abertura del faltante de soporte textil. Se dejaron evaporar los solventes 24 horas. Sobre una mica transparente se dibujaron los bordes de los faltantes y la dirección de los hilos del tejido. Luego se utilizaron los dibujos antes mencionados de cada faltante como moldes, para recortar la tela que debía coincidir tanto con la forma del faltante como con la dirección de trama y urdimbre. Después se aplicó calor controlado sobre el film

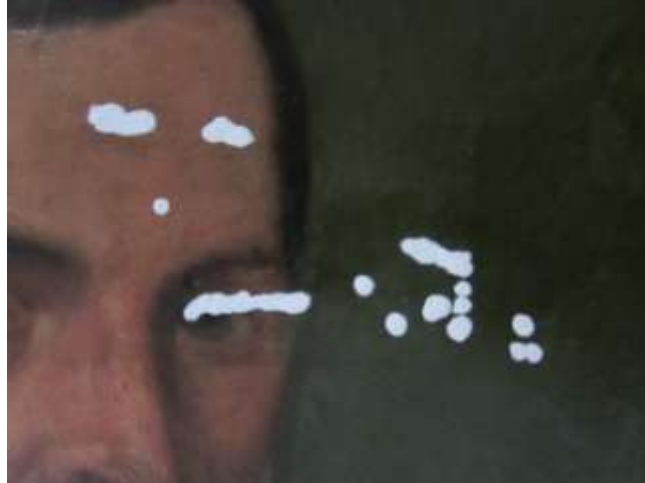
Detalle de resanes sin nivelar

Los resanes que fueron aplicados para nivelar los faltantes de estrato pictórico e injertos con la superficie original de la capa pictórica. La solución utilizada fue preparada con cola de conejo hidratada al 20%

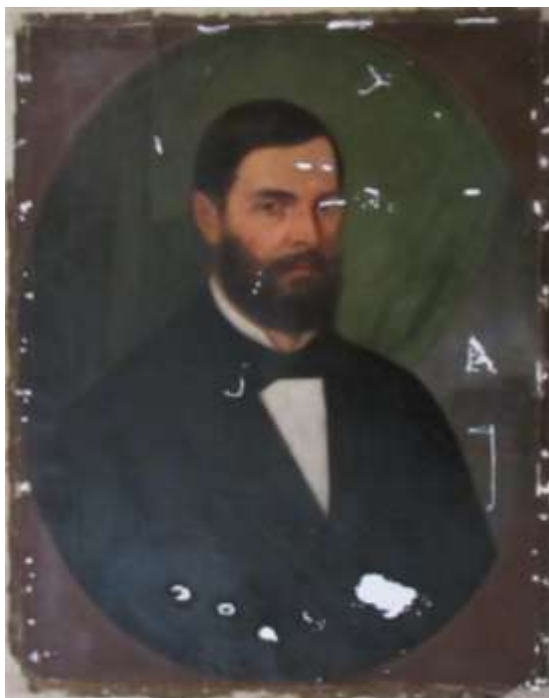
Vista general de resanes ya nivelados.

La nivelación de los resanes se realizó con un corcho humedecido en los resanes más pequeños y con lija de grano 400 en los de mayor tamaño.

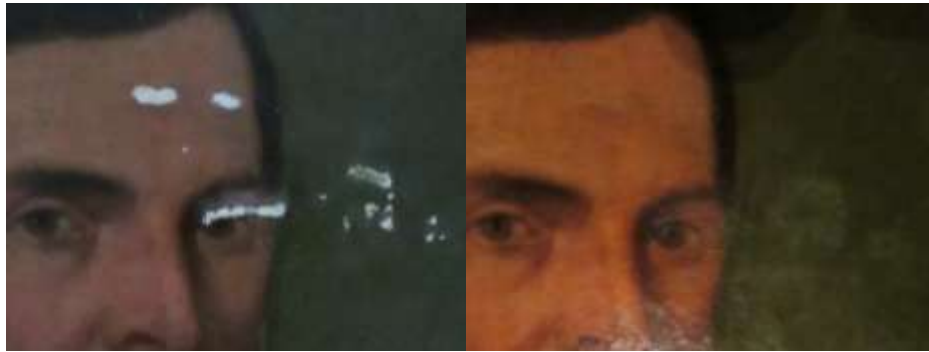
Ejemplo de reintegro cromático, a la izquierda antes de la intervención, a la derecha después de la intervención.

La técnica elegida para realizar los reintegros fue puntillismo, ya que la mayoría de los faltantes son de tamaño reducido. El material utilizado fue acuarela ocupando como disolvente agua destilada.

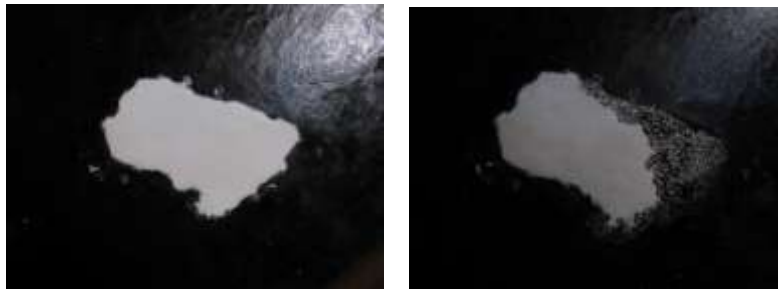
En las fotografías anteriores se observa el proceso de reintegro cromático del faltante de mayor tamaño.

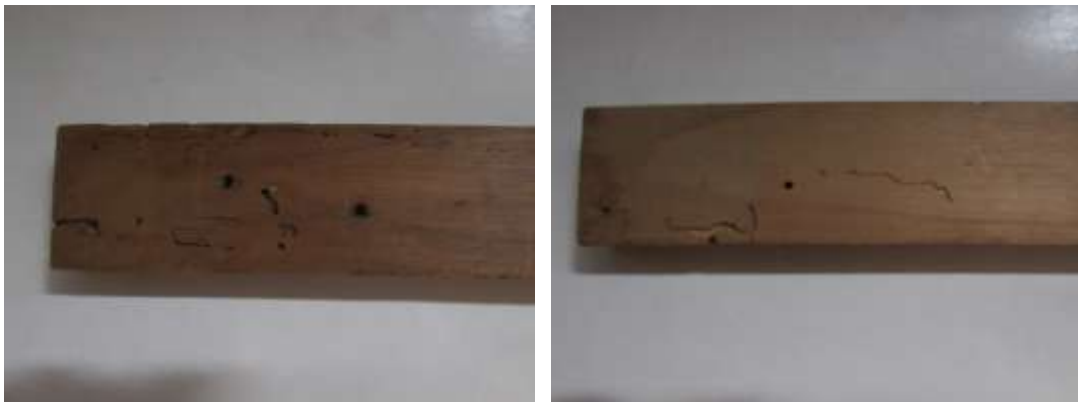
Anverso y reverso del listón con ataque por xilófagos.

Como medida de precaución ante los rastros dejados por insectos xilófagos, se expusieron los listones del bastidor al vapor de paradiclorobenceno al 40% disuelto en alcohol etílico, para este procedimiento los listones se introdujeron en una bolsa con cierre hermético con la solución en un contenedor abierto para dejar que evapore. Los listones permanecieron en la bolsa 4 días de esta forma morirían los insectos en caso que aún estuviesen ahí, para encapsular los posibles huevos al interior de los túneles hechos por los insectos, se inyectó una solución de Mowilith 530 al 25% en agua destilada, varias veces se hizo este procedimiento hasta que los agujeros se saturaron con el adhesivo. Posteriormente cada agujero fue obturado para que sea más fácil diferenciar un posible nuevo ataque. Las obturaciones se hicieron con cera resina, colofonia al 40% en cera de abeja.

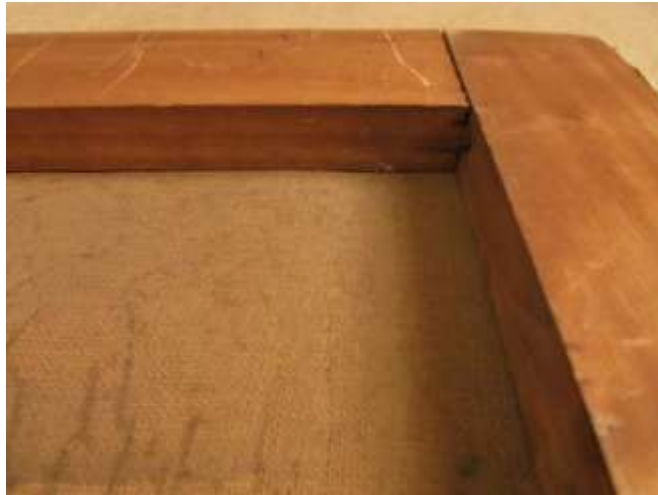
Imagen del bastidor antes de la intervención, donde se observa la zona de contacto inadecuada con el soporte textil de la obra.

Para solucionar la ausencia de bisel en el bastidor se agregó un junquillo $\frac{3}{4}$ en todo el perímetro de éste, ya que no se optó por no rebajar el bastidor para no debilitar los ensambles caja espiga. El procedimiento consistió en cortar los junquillos utilizados en ángulo de 45° en sus extremos con el largo correspondiente por cada lado del bastidor, luego se preparó el área de contacto en el junquillo y el borde exterior de los listones del bastidor con una herramienta punzante se dibujaron líneas para crear textura, de esta forma se la cola fría de carpintero sintética utilizada logra penetrar en las maderas y se logra un mejor anclaje entre las partes, los junquillos fueron perforados con una broca delgada para introducir las puntas metálicas que le darán mayor estabilidad a la fijación de la intervención, sin fracturar la madera, las cabezas de las puntas fueron enterradas bajo el nivel superficial del junquillo para que no exista posibilidad de roce con la tela de la obra. Las cabezas de las puntas metálicas fueron barnizadas con resina Paraloid B72.
