UNIVERSIDAD DE CHILE
FACULTAD DE CIENCIAS FÍSICAS Y MATEMÁTICAS
DEPARTAMENTO DE INGENIERÍA CIVIL

EVALUACIÓN ESTRUCTURAL Y PROPUESTA DE REPARACIÓN DE UNA NAVE DE MADERA
LAMINADA PARA EL CAMPUS SUR ANTUMAPU DE LA UNIVERSIDAD DE CHILE

MEMORIA PARA OPTAR AL TÍTULO DE INGENIERO CIVIL

SANTIAGO DE CHILE
2017

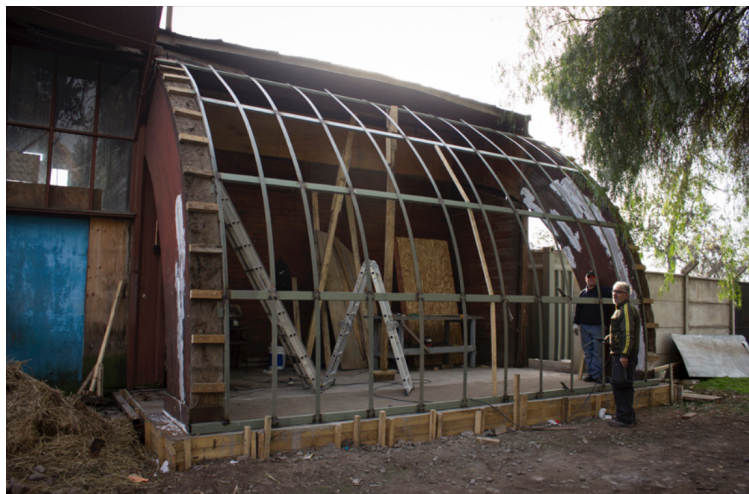
Figura 3.9: Modificación sector sur del galpón. Fuente: Egaña (2016).

Posteriormente se realizó una modificación en el sector sur correspondiente a las dos últimas vigas para la creación de una bodega (Figura 3.9), para esto se trasladó la línea de cierre dada por el tabique, hasta el canto externos de las vigas. Al realizar dicha intervención se logró interiorizar las vigas principales y de esta forma aislarlas de las condiciones ambientales exteriores que producen el deterioro de estos elementos.

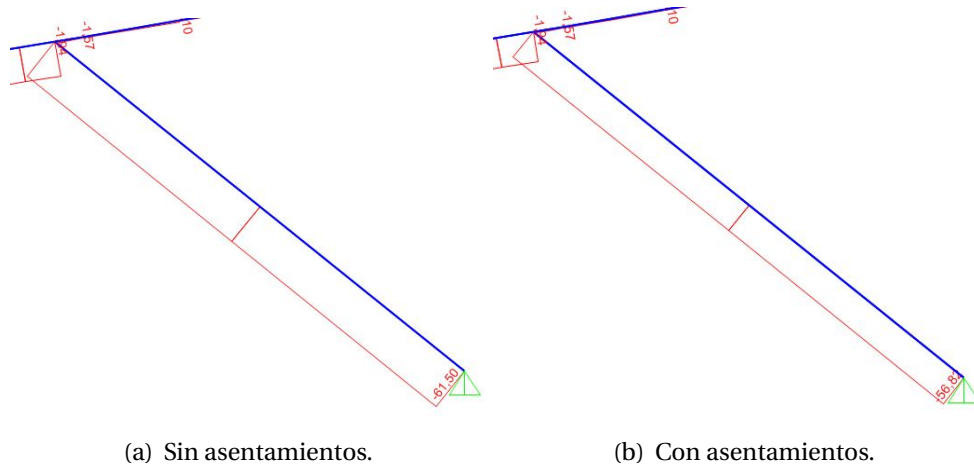
Figura 3.14: Diagrama de carga axial para el puntal exterior en kN. Fuente: Elaboración propia.

Los puntales muestran una carga en compresión de $96,5\text{ kN}$ para los puntales interiores, y de $61,5\text{ kN}$ para los puntales exteriores, dando una tensión de $2,4\text{ MPa}$ y $2,0\text{ MPa}$ respectivamente. A partir de esto se puede ver que los puntales están en el rango aceptable al tener una resistencia mayor o igual a las solicitaciones obtenidas para compresión.

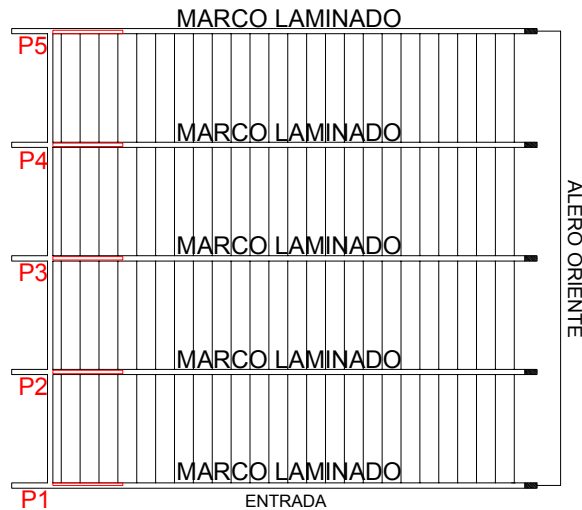
Figura 3.15: Numeración de puntales. Fuente: Elaboración propia.

56,8kN y una tensión de 1,9MPa para el puntal exterior, produciendo un efecto favorable en este elemento ayudando a su resistencia. Los puntales interiores presentan un comportamiento similar, disminuyendo los esfuerzos solicitantes, exceptuando por el segundo puntal mostrado en la Figura 3.15 como P2, el cual presenta un aumento de las solicitaciones hasta un valor de 103,6kN dando una tensión de 2,59MPa. A pesar de este aumento la resistencia sigue siendo mayor por lo que este elemento no se encuentra en peligro.

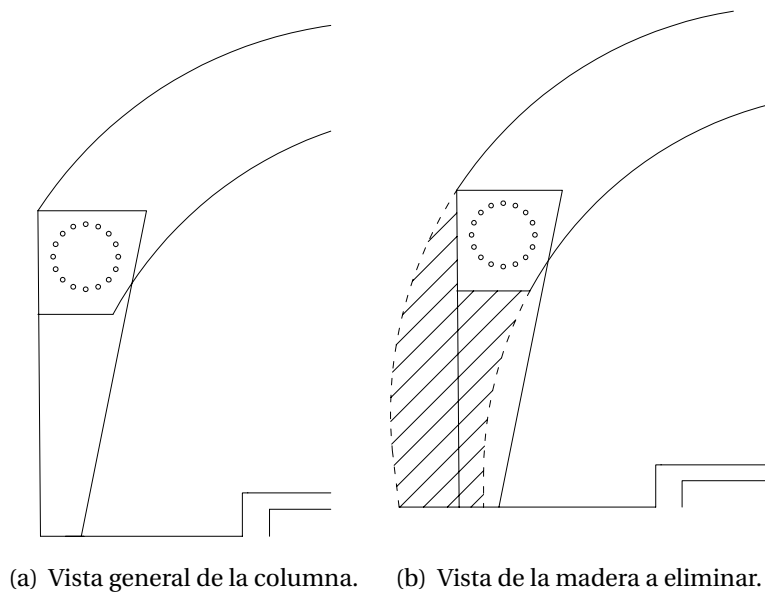
Figura 4.1: Articulación del marco por medio de una columna. Fuente: Elaboración propia.

La implementación de esta solución genera problemas al momento de realizar el empotramiento en la base, ya que requeriría de la eliminación del radier que se encuentra en el sector a intervenir, además de una excavación para la construcción de una fundación. Por otro lado, no se tiene certeza que las dimensiones de la viga cumplan con los requerimientos para generar una unión rígida adecuada, por lo que pudiese ser necesario una modificación mayor a la planteada. Estos aspectos sumados generan dudas sobre la factibilidad técnico-económica de la solución.

La primera solución planteada, corresponde a la eliminación del tramo que presenta daños debido a la pudrición de la pieza, y su reemplazo con una columna de madera laminada encolada (Figura 4.1, la sección achurada muestra la sección a ser eliminada), generando una unión rígida entre los elementos por medio de pasadores. Esta solución permitiría recuperar gran parte de la capacidad resistente del galpón, ya que se espera que la madera alejada del suelo conserve sus propiedades, ya que además esta se encuentra al interior de la estructura.

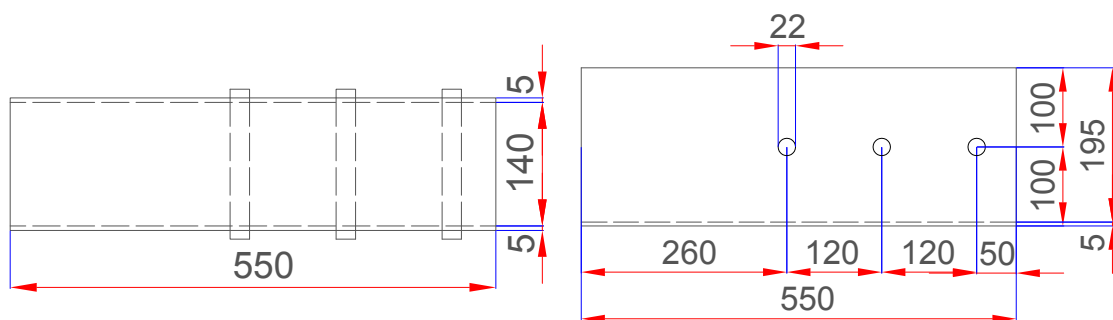
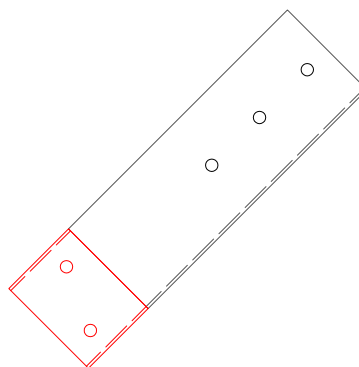
Figura E.1: Perfil C para extender el apoyo del puntal. Fuente: Elaboración propia.

En las vigas principales, la pérdida de sección producida en el tramo inicial no ha tenido un efecto considerable en los esfuerzos solicitantes, sin embargo, si la pérdida de material continua es muy probable que la pieza falle por falta de sección resistente, lo que generaría el colapso de la estructura, es por esta razón que se deben tomar medidas contra la proliferación y propagación de hongos en los sectores cercanos al suelo. Por otro lado los asentamientos han generado un aumento en las reacciones de las vigas, siendo estos la principal causa de la falla por aplastamiento sufrida por estos elementos. El análisis realizado mostró que el asentamiento vertical de las vigas produjeron un aumento considerable de la reacción horizontal en la viga central, superando la resistencia de la madera y por lo tanto produciendo la falla. A partir de esto se produce el aumento paulatino de las reacciones en las otras vigas, llegando a la falla.

Dimensiones de perfil C propuesto para la reparación de vigas principales
