ANÁLISIS DE LA VULNERABILIDAD SÍSMICA EN LA ARQUITECTURA EDUCACIONAL MODERNA

APLICACIÓN DEL MÉTODO FEMA A ESTABLECIMIENTOS
DESARROLLADOS POR LA SCEE ENTRE 1937 - 1965

TESIS DE TÍTULO 2018 - 2019
PATRICIA GUTIÉRREZ GONZALEZ

TESIS PARA OPTAR AL TÍTULO PROFESIONAL DE ARQUITECTA

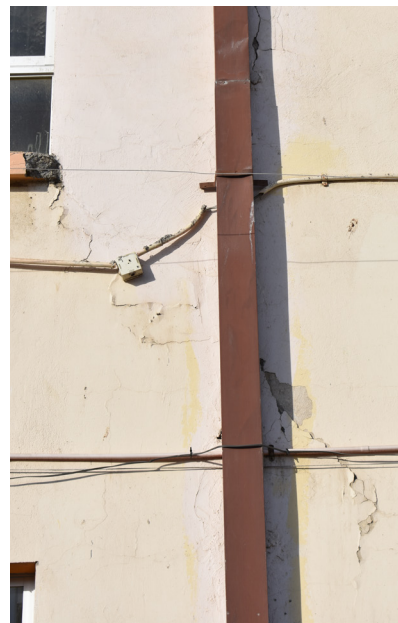
Imagen 52

Recorriendo el establecimiento se encuentran diferentes lesiones atribuibles a la falta de resistencia frente a los esfuerzos de corte sísmico en los planos de los muros y de flexiones por esfuerzos perpendiculares a los muros. Como ejemplo se aprecian grietas diagonales en muros con vanos (imagen 52) debidas en parte por la ausencia de confinamiento en muros reforzados de albañilería, grietas en vigas (imagen 59) y pérdida de material en dinteles y alféizar de ventanas (imagen 56). Por último podemos observar la diferencia de conservación y mantenimiento del edificio por parte de ambas instituciones en las imágenes 58 y 60.

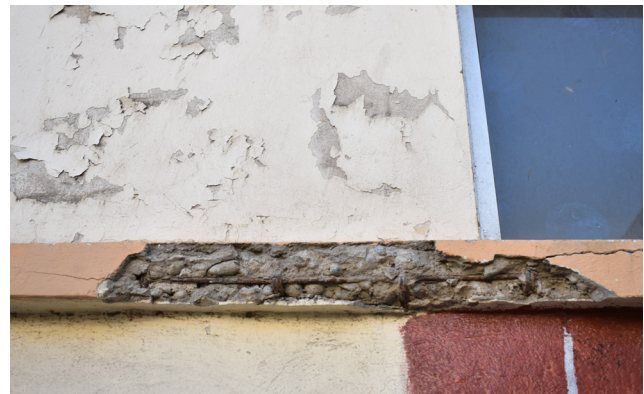
Imagen 56

- Pérdida de material en elementos no estructurales.
- Grietas en elementos estructurales.
- Falla en juntas de dilatación ("Golpeteo")

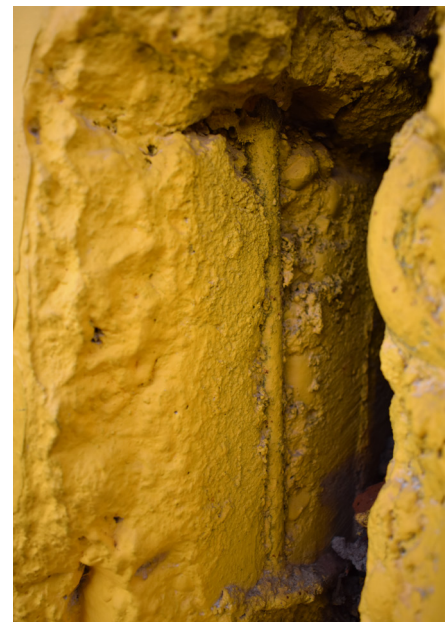
Imagen 57

El eje A es continuo a lo largo de todo el bloque, mientras que los ejes B, C, E y F se desfasan dependiendo si corresponden al sector central o a los extremos del bloque, transversalmente el único eje con muro continuo y que además corresponde al eje de simetría es el eje 9. Podemos observar además que entre los ejes 5y6 (también entre los ejes 12 y 13, considerando la proyección simétrica del bloque) se encuentran las juntas de junta sísmica, en algunos casos tapadas por listones de madera (imagen 52) o estucadas y pintadas (imagen 45), las cuales según planos originales, corresponden a 2,5cm, separación que no cumple ni con los criterios nacionales de la NCh433.Of96 ni con los criterios estadounidenses del FEMA, generando fallas como las expuestas en las imágenes 53 y 57.

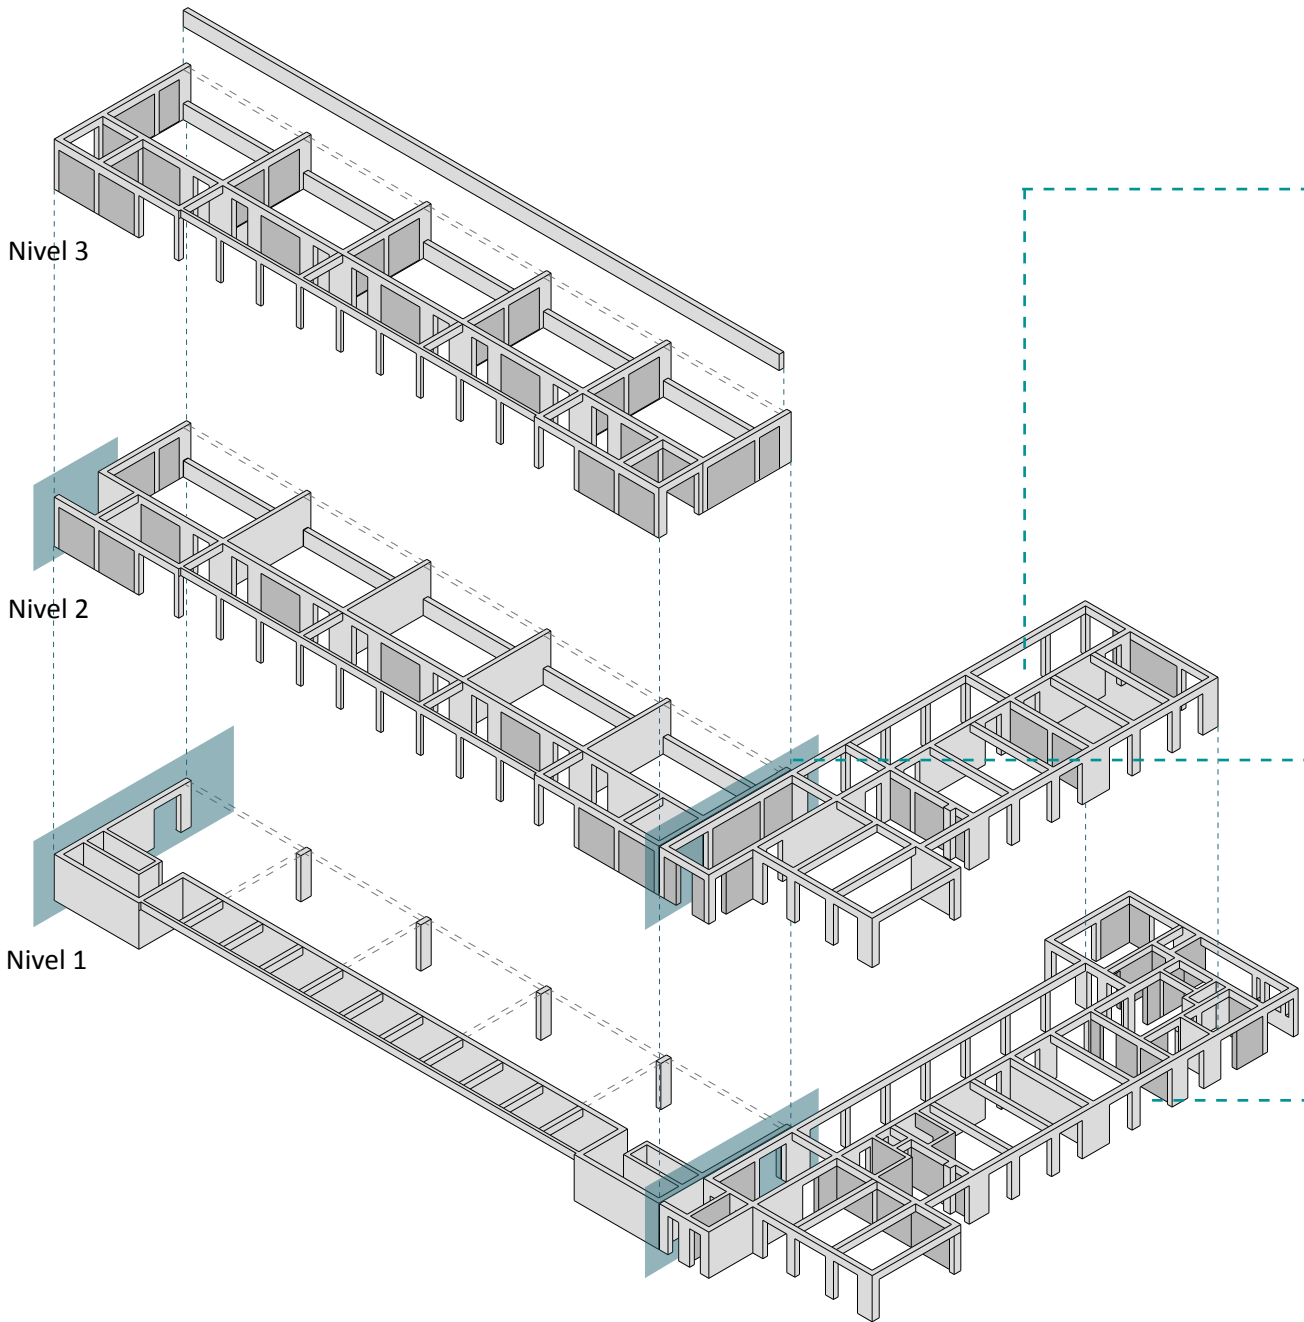
Imagen 70: Modelo isométrico del sistema estructural del bloque a analizar
Fuente: Elaboración propia.

Las juntas de dilatación sísmica graficadas en las plantas tanto de arquitectura como de estructura y en el esquema isométrico (imagen 70), cuentan con un diseño en forma de cuña, donde la menor separación, de 2.5cm se encuentra hacia el oriente y la mayor separación, de 7.5cm hacia el poniente, esto podría responder a la diferencia de altura respecto del terreno natural causado por la pendiente, sin embargo, para el análisis se considera el promedio de ambas, es decir 5cm, lo que según los criterios del FEMA sería suficiente, ya que corresponde al 0.77% de la altura del edificio menor; además cumple con los criterios de la NCh433Of.96, la cual considera una separación mínima de 2.6cm. (ver tabla en p.162)

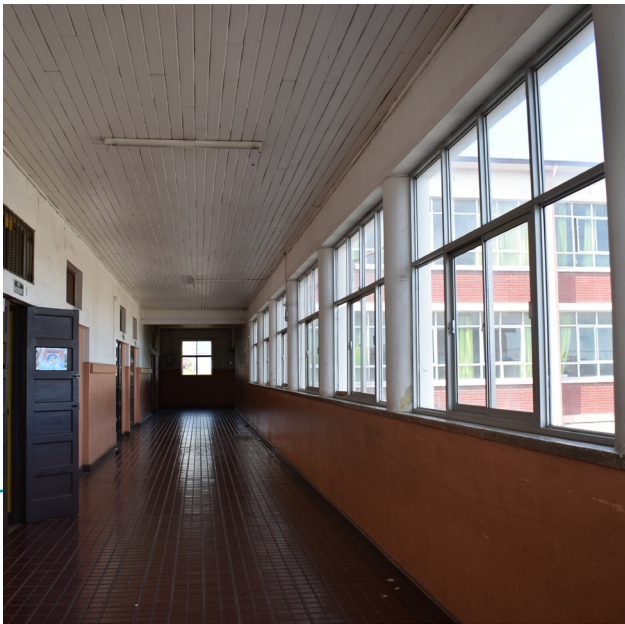
Imagen 71

- Excentricidad
- Geometría del volumen, alargado y mas alto que ancho
- Columna corta por relleno de albañilería no estructural en primer nivel (Imagen 71)
- Irregularidad de materialidad y rigidez vertical (Figura p.93)
- Irregularidad en juntas de dilatación (Sin embargo, no implica "Golpeteo")
- Riesgo de deslizamiento de tierra

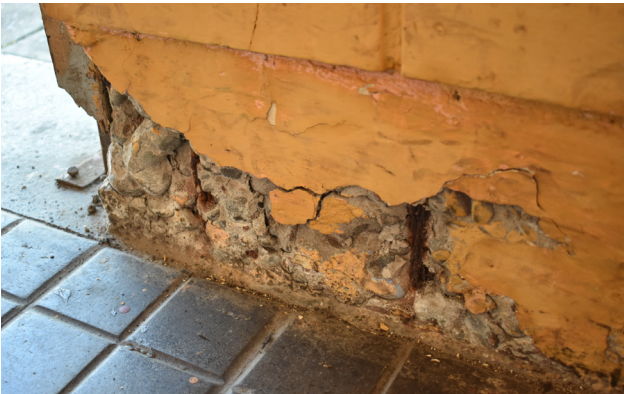
Imagen 83

- Grietas y pérdida de material en elementos estructurales (imagen 83 y 87)
- Graves daños en el establecimiento post terremoto del 27 de Febrero del 2010 que dejaron inhabilitado su funcionamiento (Antecedente de comportamiento patológico)

- Pérdida de material en elementos no estructurales (imagen 83).
- Grietas y daños en elementos estructurales (Imagen 95).

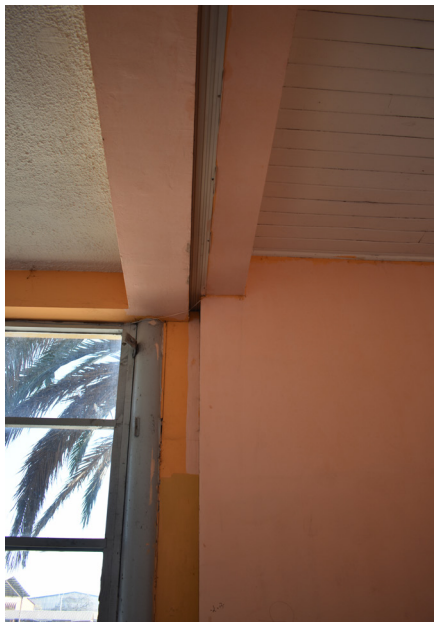
Imagen 85

- Excentricidad
- Irregularidad de materialidad y rigidez vertical (Figura p.116)
- Irregularidad severa en juntas de dilatación ("Golpeteo") (Imagen 85 y 91)
- Riesgo de licuefacción y flexión diferenciada
- Problemas de flexión diferenciada en campos de losas unitarios.
- Graves daños en el establecimiento post terremoto del 27 de Febrero del 2010 que dejaron inhabilitado su funcionamiento (Antecedentes de comportamiento patológico)

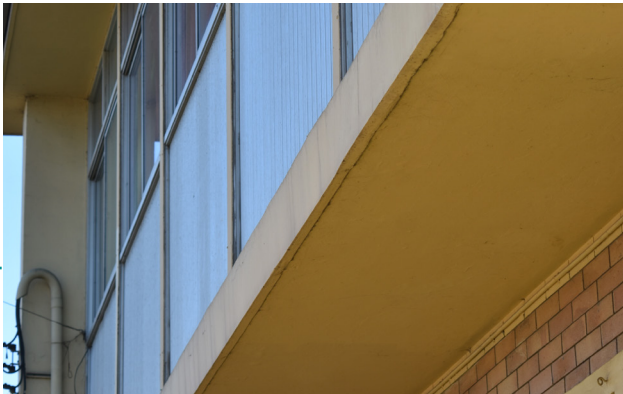
Imagen 90

- Excentricidad
- Irregularidad de materialidad y rigidez vertical (Figura p.108)
- Diafragma con voladizo (Imagen 90)
- Irregularidad severa en juntas de dilatación ("Golpeteo") (Imagen 91)
- Riesgo de licuefacción y asentamientos diferenciales.
- Problemas de flexión diferenciada en campos de losas unitarios.

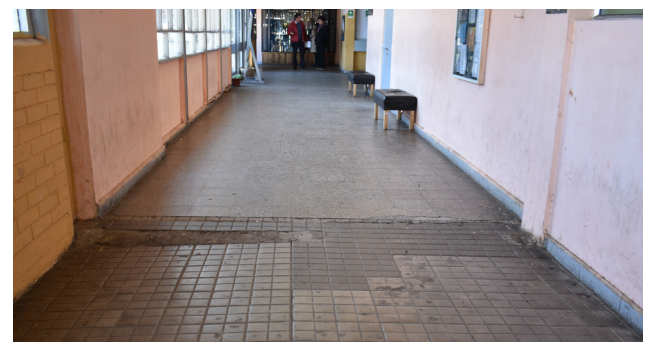
Imagen 98

Durante el proceso de análisis se lograron identificar fallas y amenazas graves para este establecimiento: Iniciando por el riesgo de licuefacción en el terreno, lo cual muy probablemente haya incidido en el trabajo y desplazamiento de las juntas de dilatación, que presentan un desfase en elevación de 12cm y el desnivel en sectores (imagen 98)

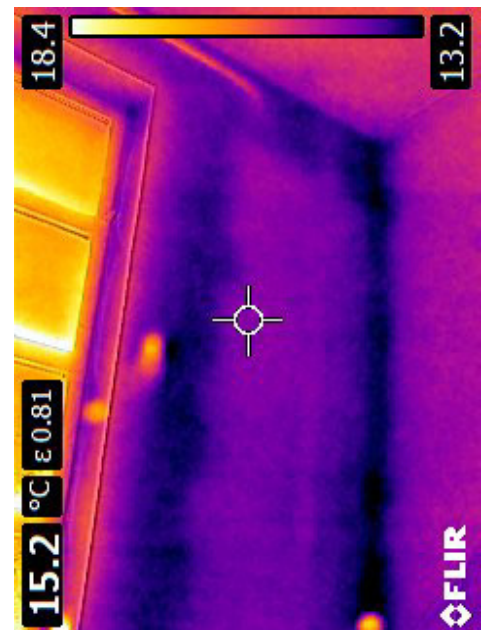
Imagen 106

Mediante el análisis de los planos y material desarrollado por el equipo Fondecyt, se detectaron dos irregularidades estructurales de consideración en el bloque A, uno es el cambio abrupto de materialidad en un paño de muro de tercer nivel (imagen106) donde el sector que había sido constantemente H.A. en el eje H, cambia en una esquina, por aproximadamente 2.5m a albañilería reforzada (imagen105). Mientras que en la esquina opuesta del bloque en el eje A, existe discontinuidad vertical de un elemento de albañilería en uno de los lados del vano que acompaña la escalera, el pilar que sólo en tercer nivel queda a borde del muro además no está unido mediante ninguna viga a su pilar más cercano, dejando a la zona de tercer nivel

de eje A con un problema de rigidez que puede influir en el riesgo frente a un sismo.

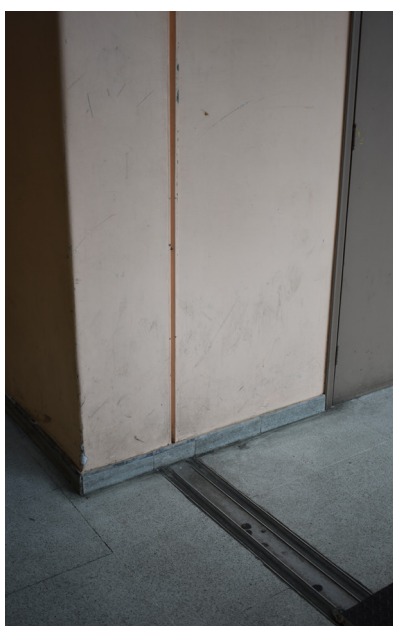
Imagen 111

- Grietas en elementos estructurales.
- Daño en muro perimetral (imagen 111)

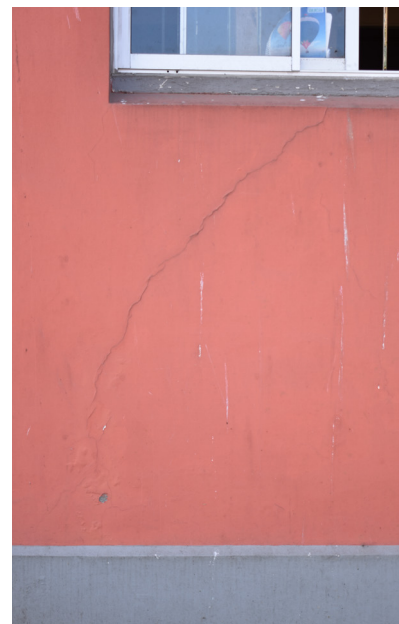
Imagen 130

Recorriendo el establecimiento se encuentran diferentes lesiones atribuibles a la falta de resistencia frente a los esfuerzos de corte sísmico en los planos de los muros y de flexiones por esfuerzos perpendiculares a los muros. Como ejemplo se aprecian grietas diagonales en muros con vanos (imagen 130) debido a la insuficiente resistencia frente los esfuerzos de corte sísmico, en parte por la ausencia de confinamiento en muros reforzados de albañilería y pérdida de material en dinteles, alféizar y algunos muros (Imagen 134).

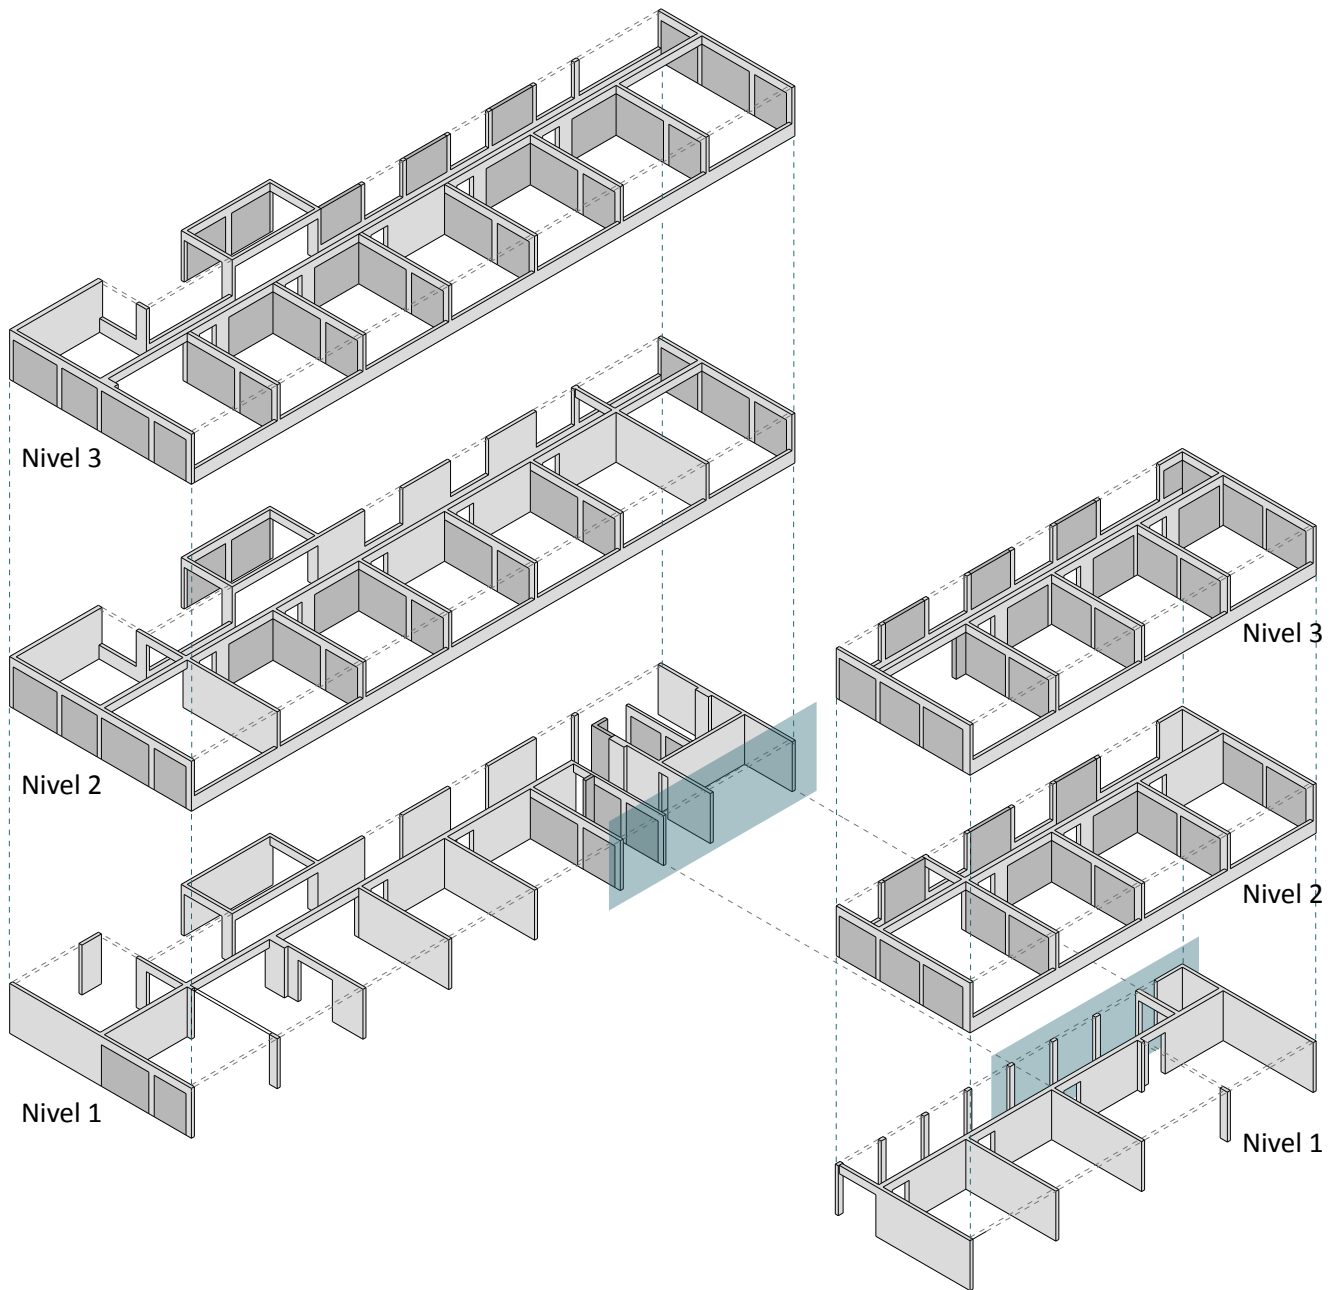
■ Juntas de dilatación

Imagen 145: Modelo isométrico del sistema estructural de los bloques a analizar
Fuente: Elaboración propia.
