**“EFECTO DE LA DIRECTIVIDAD DEL TERREMOTO DE EL MAULE 2010
EN EL DAÑO DE LA CIUDAD DE CONCEPCIÓN”**

TESIS PARA OPTAR AL GRADO DE MAGISTER EN CIENCIAS DE LA INGENIERÍA,
MENCIÓN INGENIERÍA SÍSMICA

RUBÉN MARCOS RAMOS SALAS

SANTIAGO DE CHILE
2020

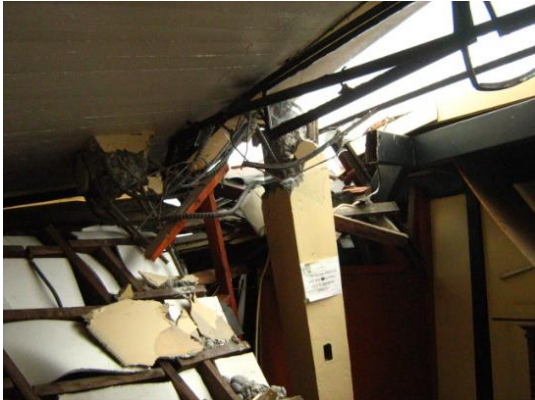
Es de interés que esta estructura del cuarto piso, en base a columnas y losa de techo, tenga una dirección predominante N60°E de caída similar a la estructura en que se centra este estudio como lo muestran las Figs. 2.8 y 2.9.

Fig. 2.8 Detalle colapso caída biblioteca en el piso 4 (Foto Salvador Sáez).

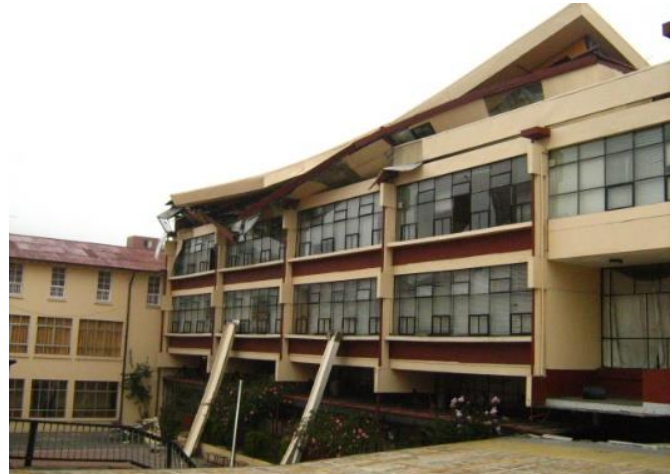
Fig. 2.9 Caída de vigas superiores y colapso 4º piso biblioteca (Foto Salvador Sáez).

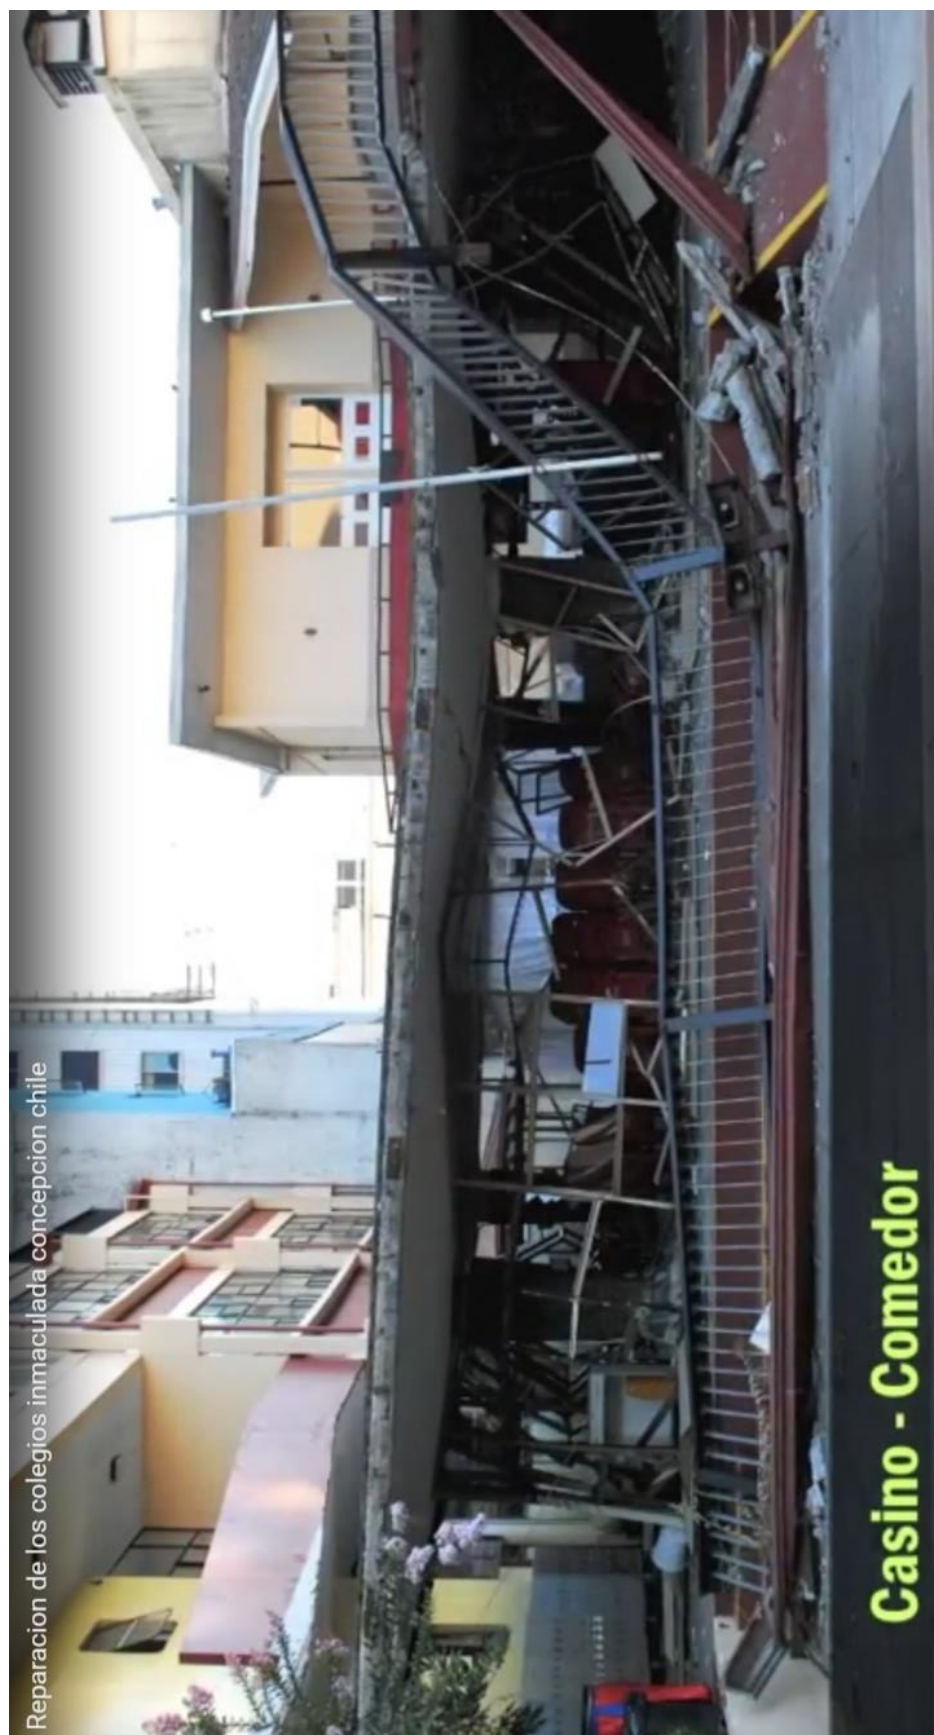
Fig. 2.10 Estructura canopy colapsada el 27 de febrero 2010 durante el terremoto de El Maule.

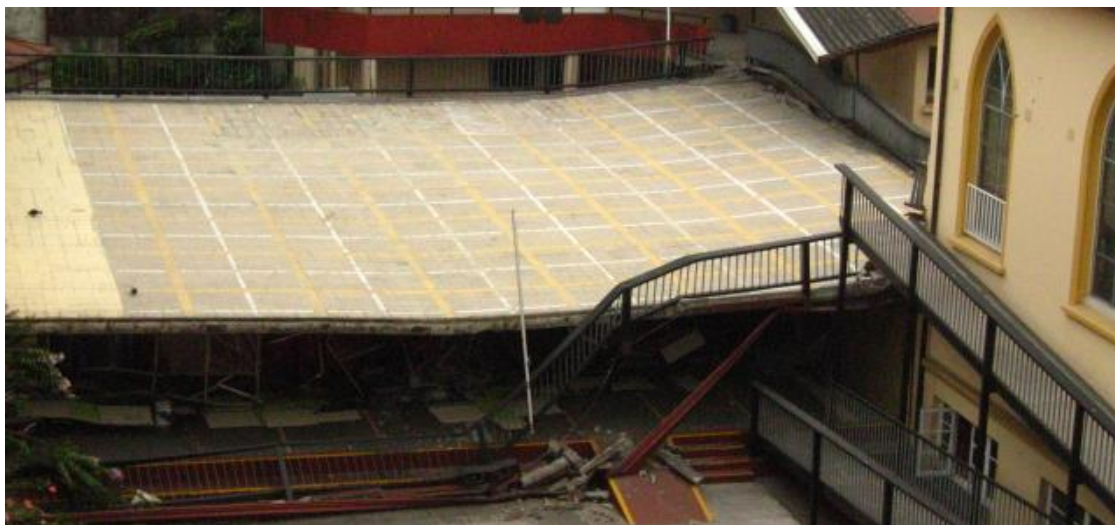
La estructura tuvo un descenso de alrededor de 130 centímetros en las columnas centrales, correspondientes al Eje 2. La estimación del descenso central se obtiene al observar las Figs. 2.11 y 2.12, en las que se observa que el centro del canopy bajó algo más que el equivalente al espesor de la losa y revestimiento (20 centímetros) más toda la baranda (aproximadamente 100 centímetros).

Fig. 2.11 Imagen general colapso (Foto S. Sáez).

La losa de cubierta muestra una grieta transversal, la que se encuentra cerrada y sin desprendimiento de material, atribuible a la estructura ya colapsada exigida por la diferencia de largo de las columnas pulverizadas. (Ver Fig. 2.11), por lo que no se atribuye comportamiento no lineal en la respuesta de la estructura.

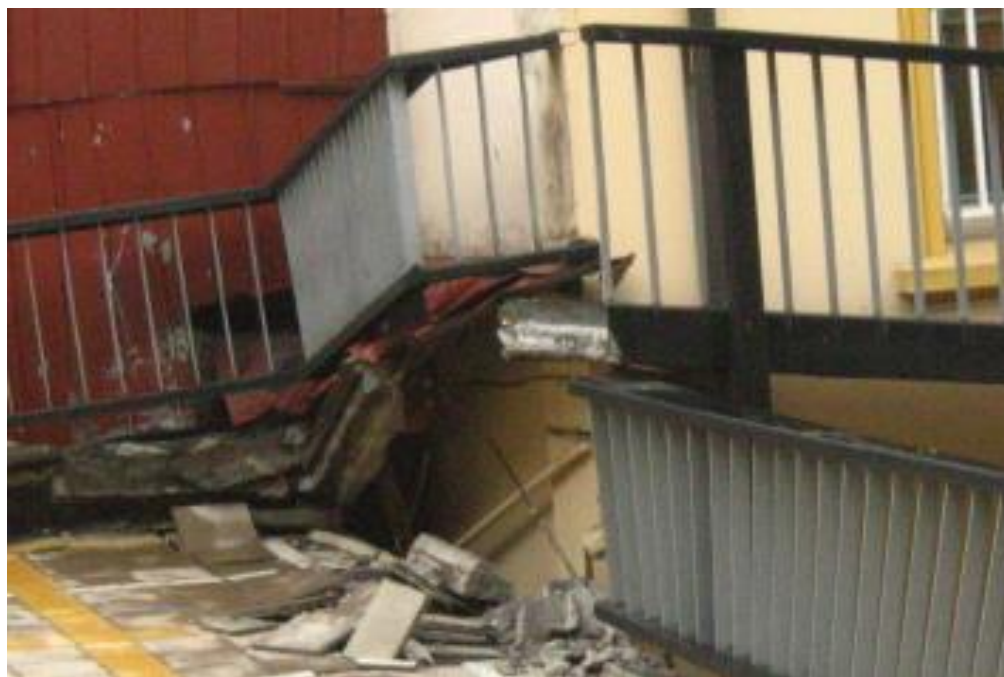
Fig. 2.12 Descenso de la estructura relativo a la estructura existente (Foto S. Sáez).

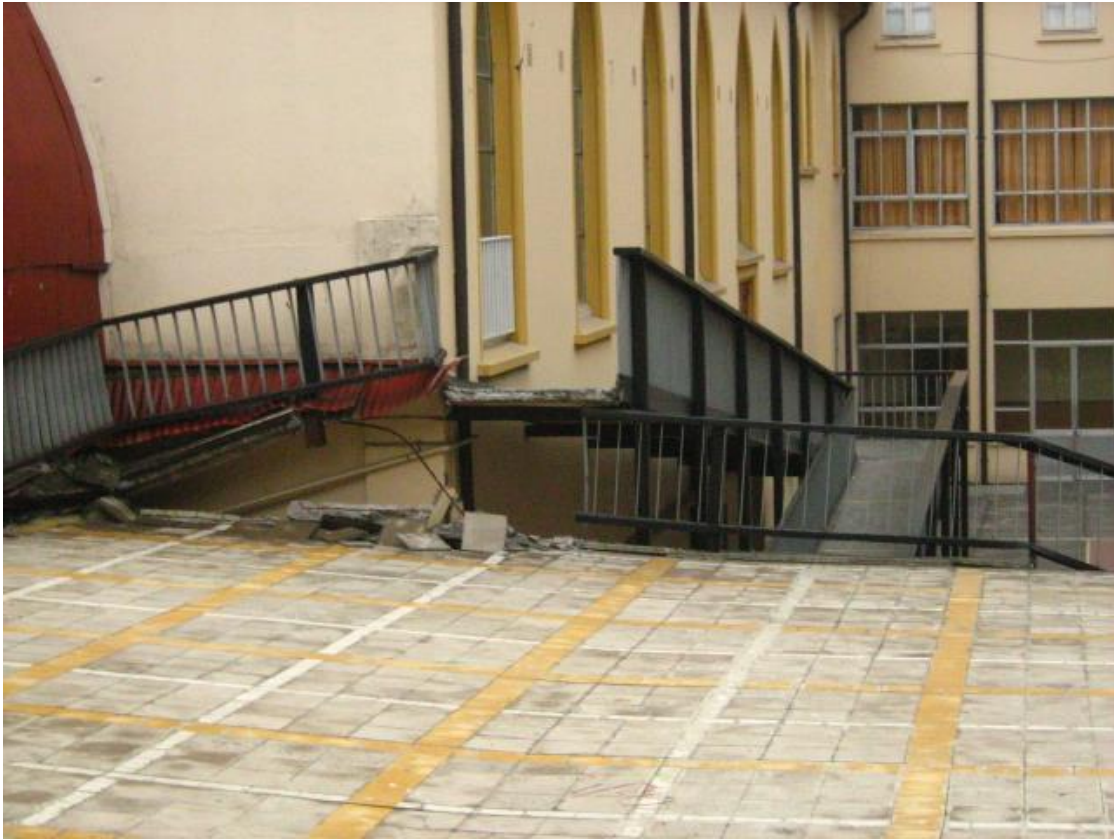
Usando las fotos que muestran el corrimiento de accesos por escalera y rampa como referencia, se concluye que la estructura colapsada muestra un desplazamiento en la dirección longitudinal de unos 30 centímetros, es decir sentido positivo de $N60^{\circ}E$. Es importante hacer notar que en algún momento los desplazamientos debieron alcanzar unos 60 centímetros en la dirección $N60^{\circ}E$, como lo muestra el choque con el techo semiesférico de la capilla en la Figs. 2.13 a 2.14. La dirección horizontal transversal, muestra menos de 10 centímetros de desplazamiento en el sentido $S30^{\circ}E$.

Fig. 2.13 Desplazamiento relativo en dirección N60°E (Foto S. Sáez).

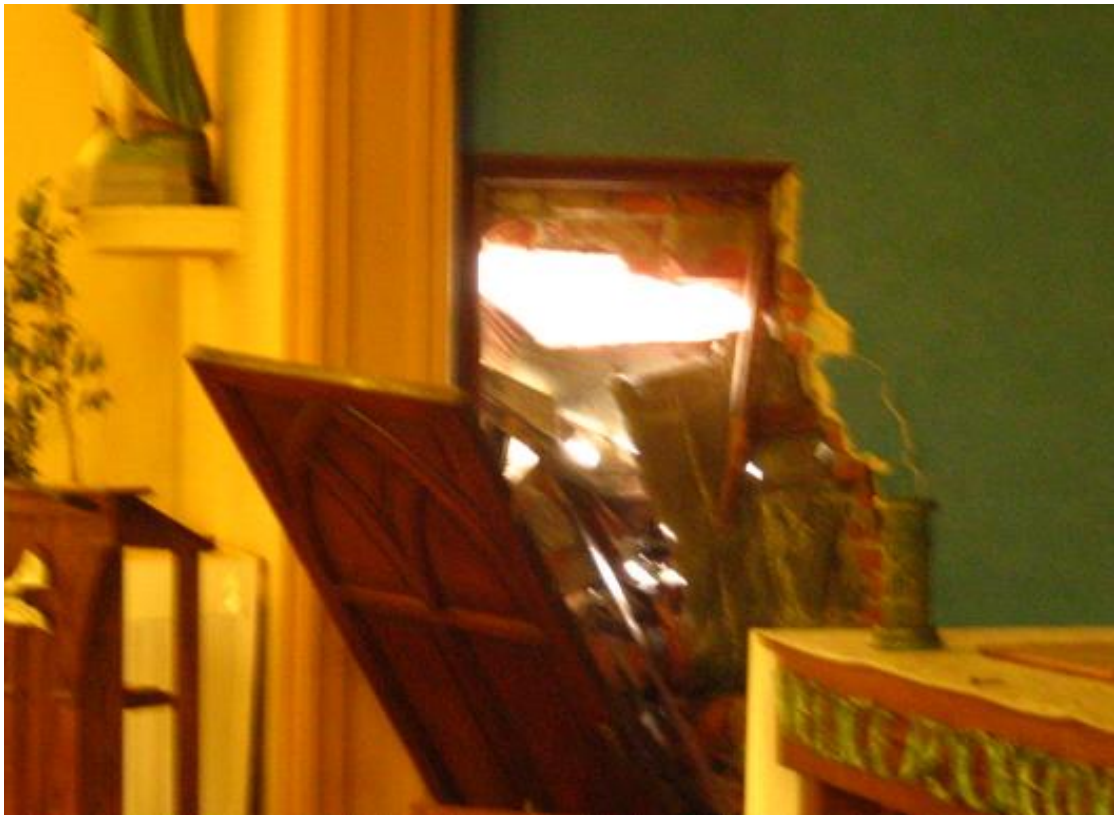
Fig. 2.14 Desplazamiento máximo dirección N60°E, vista interior (Foto S. Sáez).

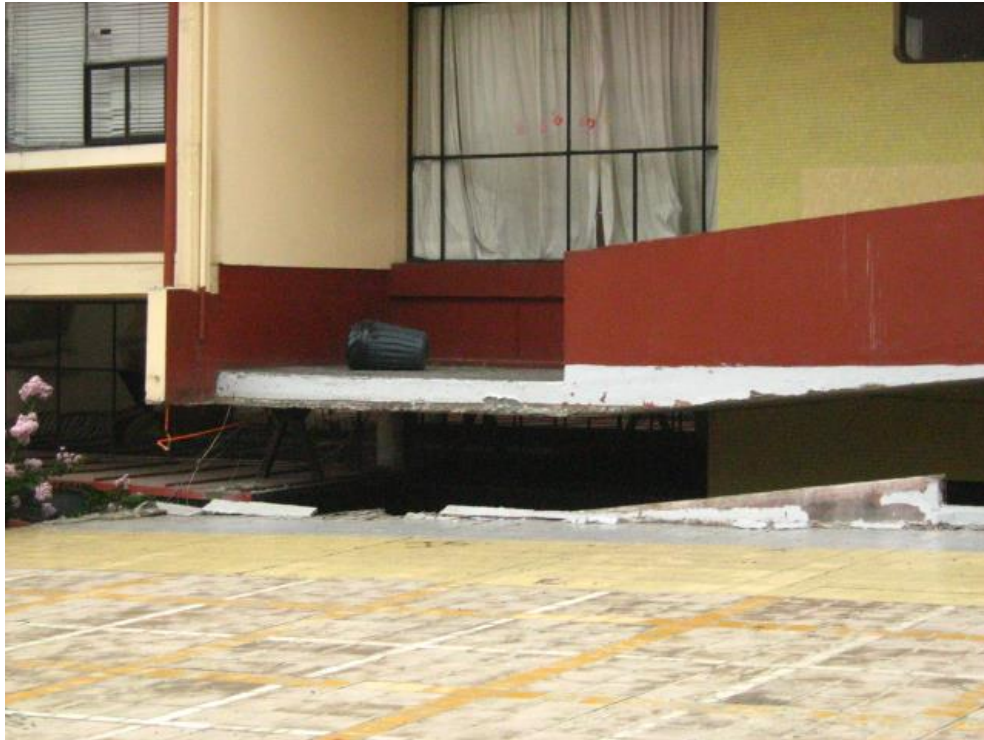
Por otra parte, los extremos descienden menos que el centro. El Eje 1 desciende del orden de 80.0 centímetros, Fig. 2.15, mientras que el Eje 3 lo hace en aproximadamente en 110.0 centímetros, Fig. 2.15.

Fig. 2.15 Descenso Eje 1 (Foto S. Sáez).

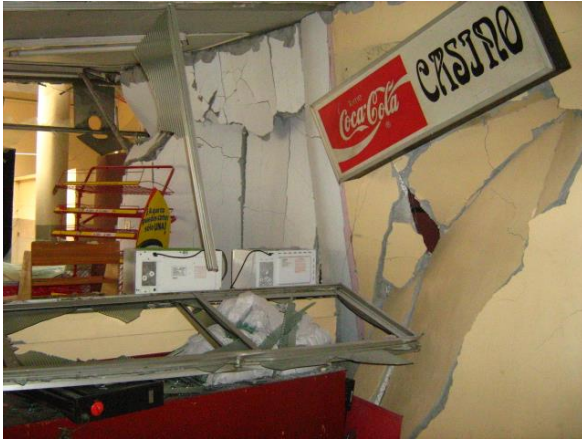
- La fachada “norte” tenía un tabique de tipo “Covintec” y perfiles cajón, dilatado en su parte superior, dando libertad horizontal para el movimiento. Estos perfiles y tabiques dieron soporte vertical a ese eje durante el comportamiento no-lineal y colapso. Este tabique se muestra en las Figs. 2.23 y 2.24
- En el borde “sur poniente” existía una ligazón metálica generada por el marco de un antiguo ventanal entre el edificio principal del colegio y el canopy. Las Figs. 2.25 y 2.26 muestran que esta ligazón evitó una caída mayor de esta esquina. Esto dio cierto grado de restricción al movimiento horizontal.

Fig. 2.23 Panel existente cercano al Eje3, vista desde el interior.

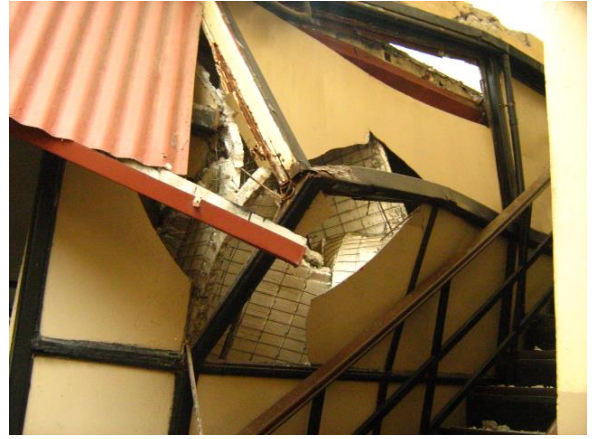
Fig. 2.24 Panel existente cercano al Eje3, vista desde el exterior.

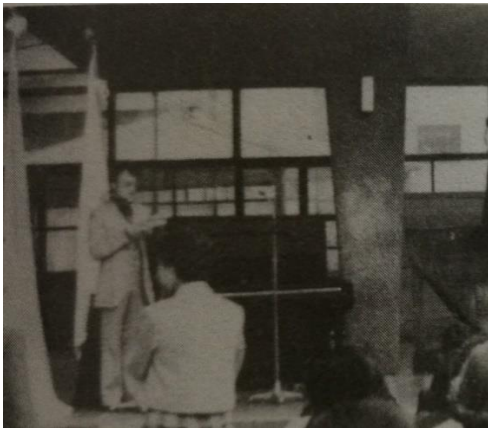
Fig. 2.25 Link cercano al Eje 1-A, vista desde el interior original.

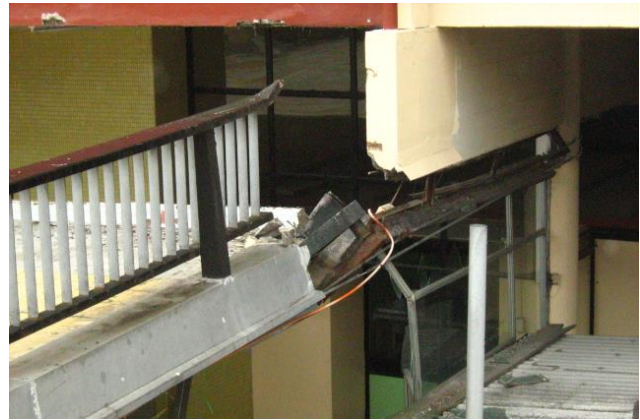
Fig. 2.26 Link cercano al Eje 1-A, vista desde el exterior, post terremoto.

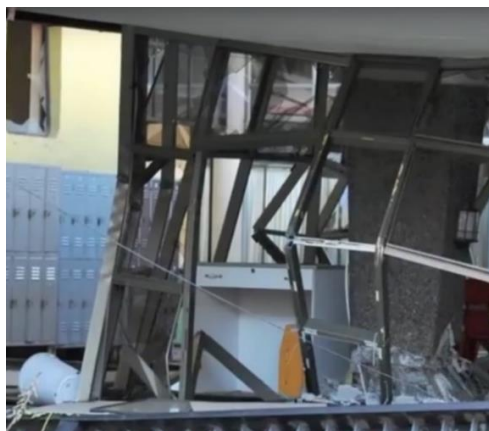
- En derredor Columna B2, “sur oriente”, se dio una conformación en esquina de cuatro perfiles de aluminio del ventanal. Esta configuración permitió cierto grado de arrioste entre ellas, dándole resistencia axial, lo que evitó un mayor descenso vertical de la columna de hormigón allí ubicada. Ver Figs. 2.27 y 2.28

Fig. 2.27 Concentración de columnas de aluminio cercanas al Eje 1-B, vista desde el Este.

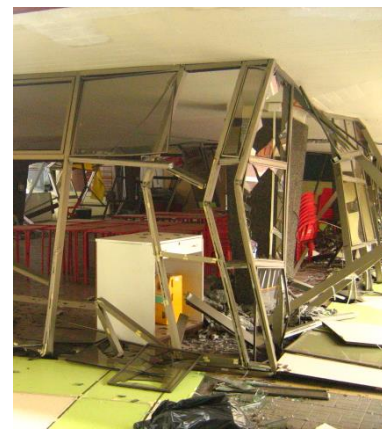
Fig. 2.28 Concentración de columnas cercanas al Eje 1-B, vista desde el Sur.

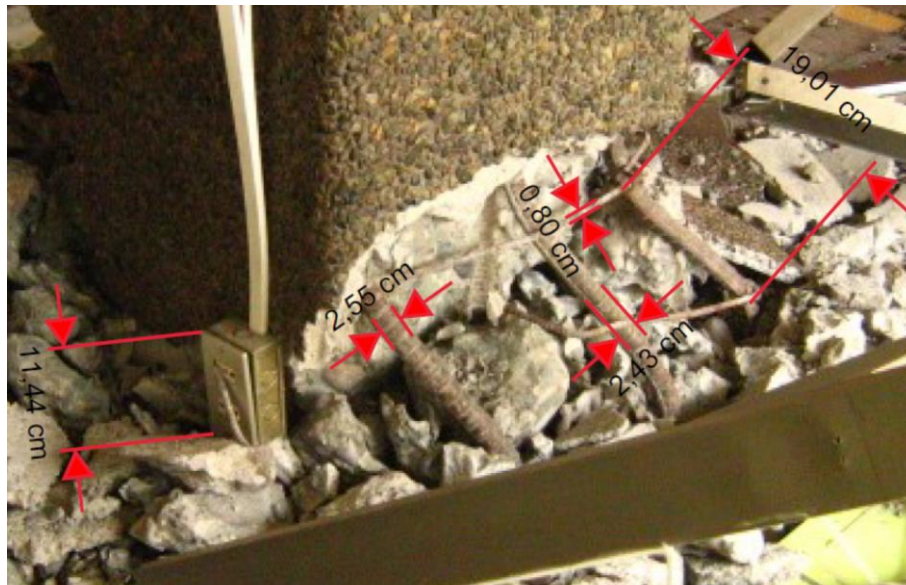
Fig. 2.29 Diámetros de las armaduras de refuerzo.

Los diámetros de las barras son obtenidos por proporciones con otros elementos de dimensiones conocidas que lo rodean. La Fig. 2.29 muestra la estructura dañada, con armaduras expuestas, la que permite determinar que las armaduras verticales correspondían a tres barras de 25 milímetros de diámetro por cara desde la base y hasta 1.20 m de altura. Pasada esa distancia desde el piso, y hasta el techo, las armaduras se duplicaban agrega una barra intermedia en cada espacio entre barras, dando lugar a cinco barras por cara. Por su parte los estribos correspondían a barras de ocho milímetros de diámetro a veinte centímetros de espaciamiento, y con ganchos a 90°.

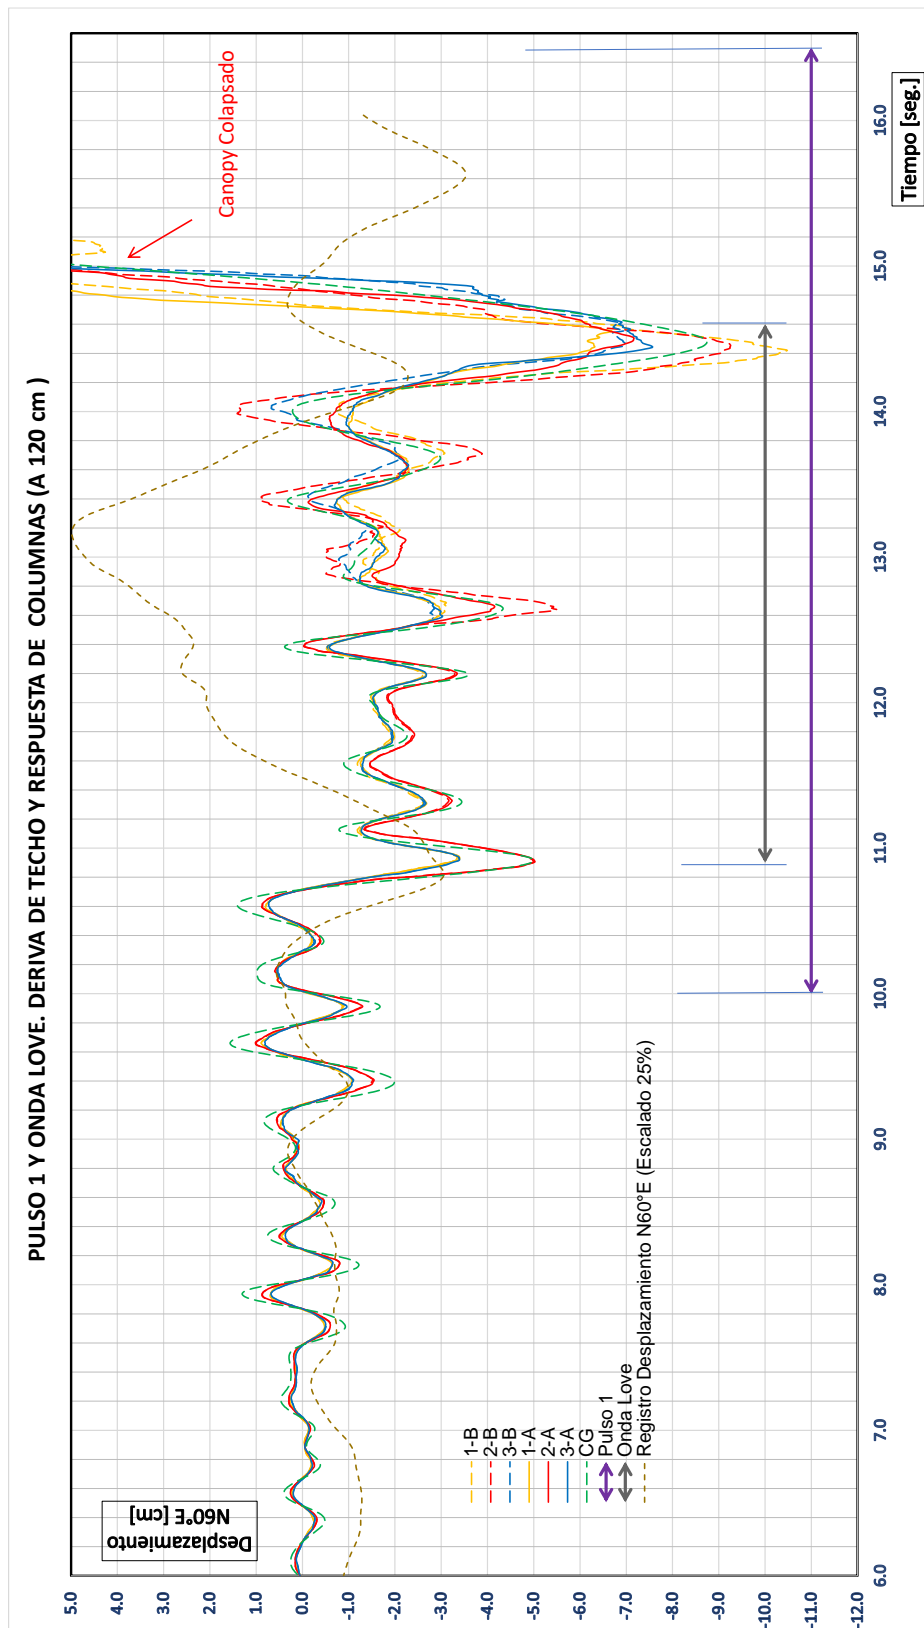
La estructura manifiesta un comportamiento elástico hasta una deriva de techo de 2.0 centímetros, después de la cual comienza la incursión no lineal produciéndose fallas cuando la deriva de techo supera largamente el desplazamiento anterior producto del Pulso 1. La falla inicial que conduce al colapso se produce con una deriva de 3.3 centímetros, aproximadamente el 1% de la altura. Un análisis de este gráfico indica que la pérdida completa de la capacidad de soporte de la estructura se produce en las columnas centrales, primero en la 2-A a los 10.9 segundos alcanzando una deriva amplia de 5 centímetros. Este daño se correlaciona muy bien con la entrada del Bucle P1-1. Luego falla por corte la columna 2-B a los 12.6 segundos aproximadamente, entre los Bucles P1-2 y P1-3 de la onda Love. Las fallas por corte en las columnas del Eje 2 inducen un fuerte comportamiento no lineales, y dejan a la estructura desaplomada fuera de su eje aproximadamente 2 centímetros en el sentido negativo de la dirección N60°E, por lo que vibra o responde al sismo con un claro corrimiento como cuerpo rígido en su posición deformada. Desde este de tiempo en adelante se pueden diferenciar dos estados de vibración del canopy, uno de la superestructura que mantiene un modo cercano al original, más un segundo modo más largo a manera de desplazamiento de “cuerpo rígido” sobre la superficie de falla de corte. Otra forma de expresarlo a nivel de estructura es que se genera una disminución en la rigidez, lo que aumenta el período y demanda de desplazamientos y disminuye la demanda fuerzas sísmicas. No obstante, el progreso de la onda Love termina por llevar las columnas restantes de los bordes a la falla por corte y flexocompresión entre los 14.6 y 15.5 segundos aproximadamente (Columnas 1-A, 1-B, 3-A y 3-B), quedando la estructura desestabilizada completamente y detenido el análisis numérico. El término del Pulso 1, y en particular el Bucle P1-4, tiene suficiente energía para llevar a la estructura dañada, y por tanto con un periodo más largo, a una deformación permanente en el sentido positivo de la dirección N60°E. Esta deformación es aproximadamente la de reposo final, mostrada en las fotografías del Capítulo 2.

Mirada la estructura en su contexto global, y dada la resistencia individual al corte de las columnas de 20.6 ton, esta falla cuando el corte basal alcanza a los 123.6 ton. Es decir, un coeficiente sísmico del 50%, con una falla frágil dada la falta de confinamiento en las columnas. Esta falla general se puede considerar temprana, a los 11 segundos, a lo que le sigue el colapso progresivo.

Por lo tanto, el gráfico muestra una clara relación entre la llegada de la energía durante el Pulso1, bucles y onda Love asociada, como la causa del colapso de esta estructura durante el terremoto.

Fig. 4.4 Desplazamiento del techo en la dirección N60°E y comportamiento de las columnas para registros en la base incluidas las tres componentes (N60°E, N30°W y vertical).

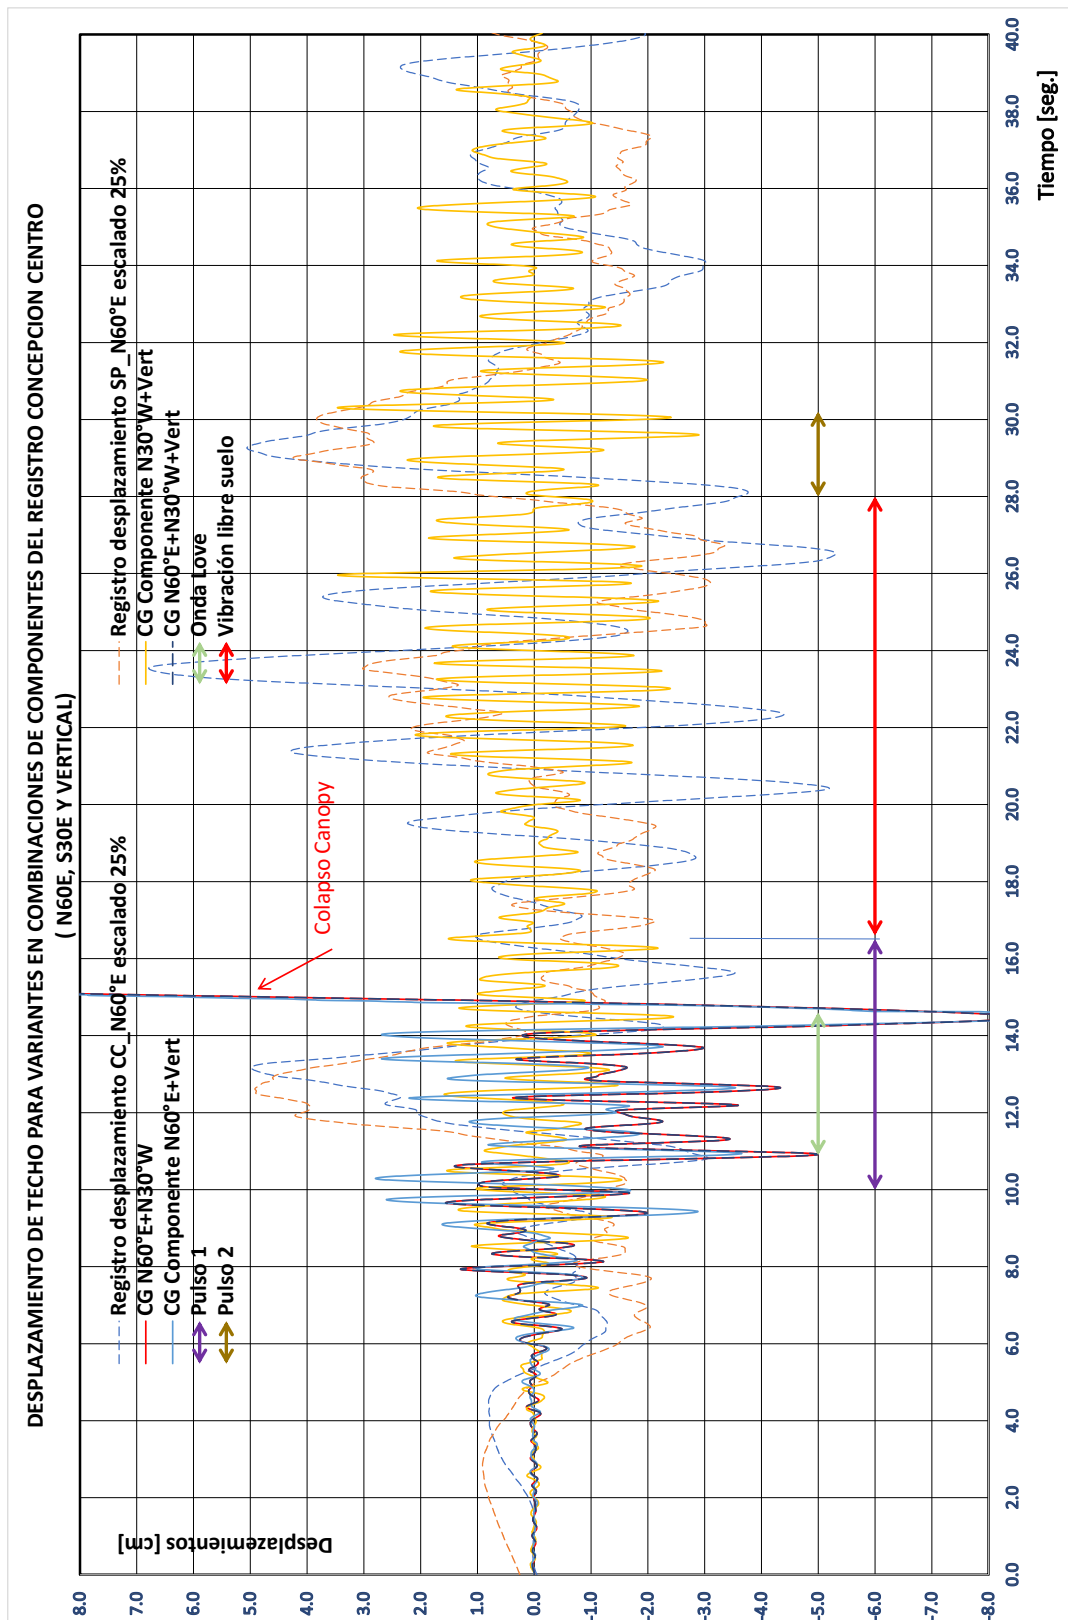
Fig. 4.5. Respuesta de la estructura a variantes de combinaciones de componentes del registro de Concepción Centro.

En la Figura 4.5 se grafica la respuesta de la deriva de techo del modelo estudiado a variantes de la demanda usando diferentes combinaciones de componentes del registro de Concepción Centro.

- Por otra parte, el modelo que considera solo la componente N30°W (CG-N30W), eliminando la Componente N60°E, no logra llevar la estructura del canopy al colapso. Este modelo muestra una pequeña incursión no lineal con la llegada del Pulso 2, proveniente de la aspereza norte más lejana. Esto explica el instante de tiempo y dirección en el daño para esta variante del análisis, en donde el daño se produce en la dirección transversal.

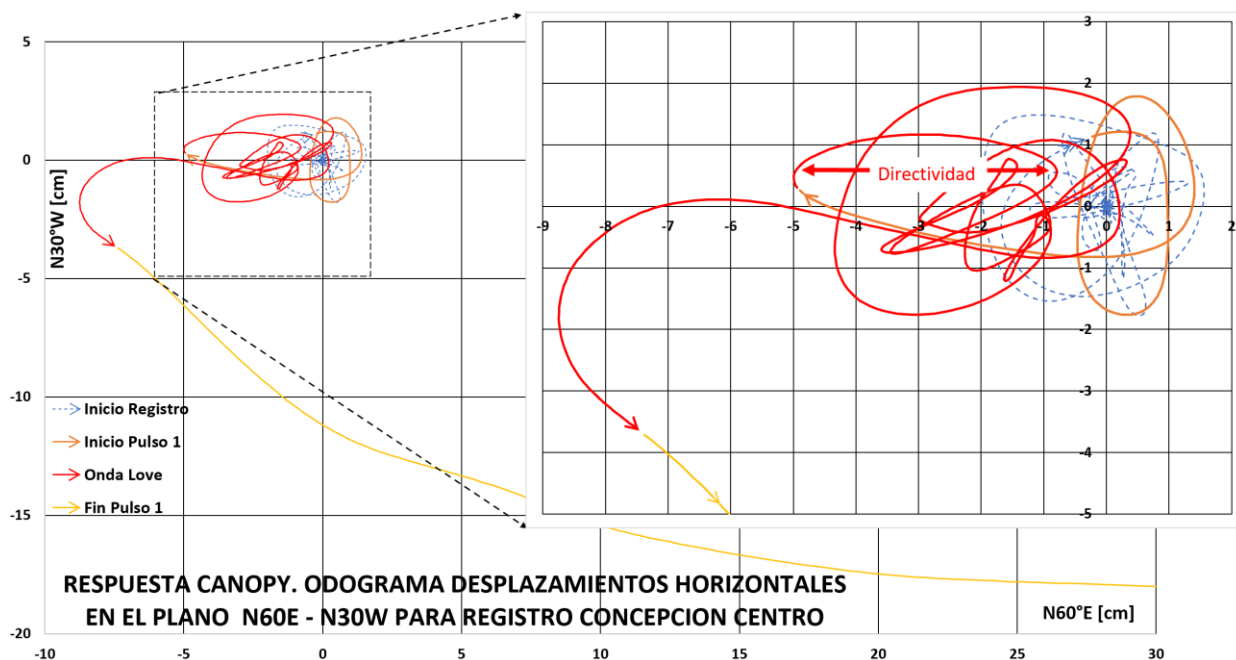
En el odograma se evidencia una clara polarización N60°E en la respuesta de la estructura del canopy con el inicio del Pulso 1, permaneciendo y acentuándose durante el dominio de la onda Love, colapsando finalmente en el sentido positivo de los desplazamientos en esa dirección.

Fig. 4.6 Odograma respuesta del canopy a registro Concepción Centro. Plano N60°E – N30°W. Se evidencia la misma polarización del Pulso 1 del registro de desplazamiento.

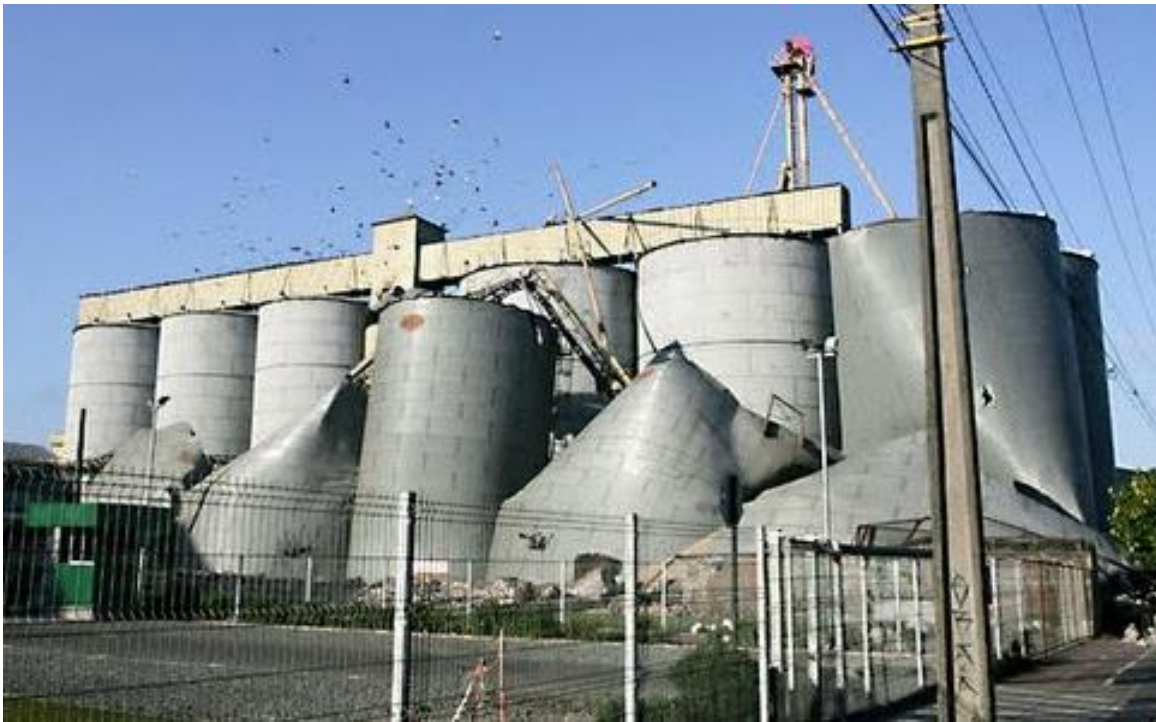
Fig. 5.5 Silos Quaker, Las Heras con Manuel Montt (Foto Luis Enrique Fritz).

Es digno de resaltar lo ocurrido con los vecinos silos de “Quaker”, mostrados en la Fig. 5.5, de naturaleza y material distinto colapsando en la misma dirección, aunque en sentido opuesto. Esta coincidencia es muestra de “algo” especial en la demanda en esa dirección.

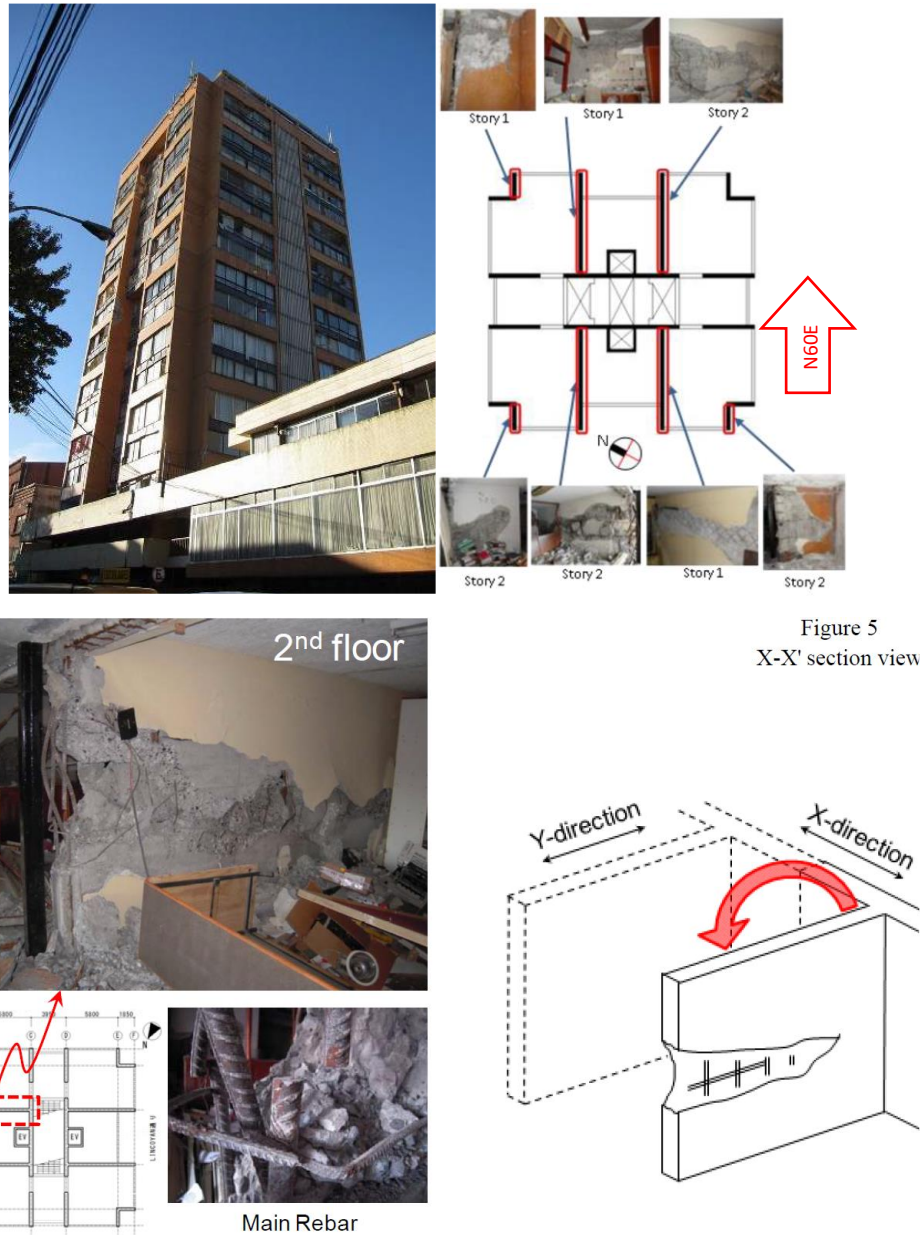
Fig. 5.10 Daños en Torre Libertad [58].

Esta torre, de diecisiete pisos y un subterráneo, se ubicaba en calle Lincoyán 440, Fig. 5.10, esta calle es perpendicular a la dirección de las calles en que se ubicaban los edificios anteriores. Es un edificio de fines de la década de 1970. Tras los daños sufridos durante el terremoto se decretó su demolición. Como lo indican las imágenes sufrió daños en sus muros de corte orientados en perpendiculares a calle Lincoyán, es decir, en la dirección N60°E. Esta torre tenía una torre “gemela” ubicada a unos 15 kilómetros en dirección N30°W. Se trata de la Torre Arturo Prat, mostrada en la Fig. 5.11, la que se ubicaba a un costado de la plaza de armas de Talcahuano. Está última sufrió daños reparables, por lo que su análisis en reportes posteriores al terremoto es mínimo.

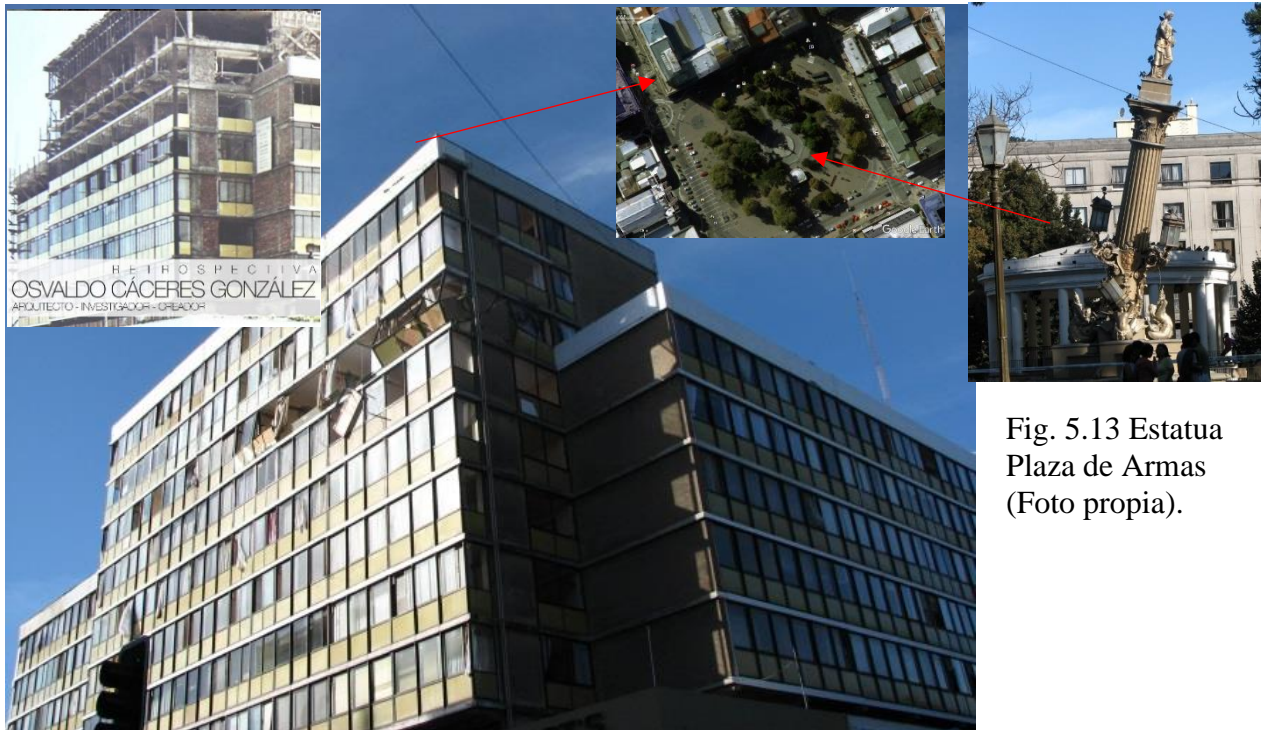
Fig. 5.13 Estatua Plaza de Armas (Foto propia).

Fig. 5.12 Edificio Universidad de Concepción Barros Arana/Caupolicán y plaza Independencia (Foto propia. Foto Pequeña Google Earth).

Este edificio ubicado en calle Caupolicán 521, esquina con Barros Arana, es propiedad de la Universidad de Concepción. En este edificio de once pisos, los tres pisos superiores fallaron como se ve en la Fig. 5.12. Esto se debe a la costumbre de la época de usar albañilería reforzada en los pisos superiores o en los muros que se consideraban menos cargados, década de 1970. Los tres pisos superiores contaban con menos resistencia, y a su vez estaban sometidos a la aceleración de piso mayor al encontrarse a una cota más alta respecto al piso. Es importante notar la dirección principal del daño, paralela a calle Barros Arana, sentido negativo de $N60^{\circ}E$. Se hace notar la torsión en planta, con una rotación en sentido horario.

También la estatua de la Diosa Ceres, Fig. 5.13, símbolo de la pileta de la plaza independencia de Concepción. Esta se anclaba con cuatro pernos, ubicados cada uno de ellos perpendicular a las calles que rodean la plaza. De estos pernos falló el perno que apuntaba hacia calle Aníbal Pinto, dirección $N60^{\circ}E$, lo que dio al monumento una inclinación hacia el Oeste o hacia calle Caupolicán con Barros Arana, lo que es bastante cercana al sentido negativo de $N60^{\circ}E$.

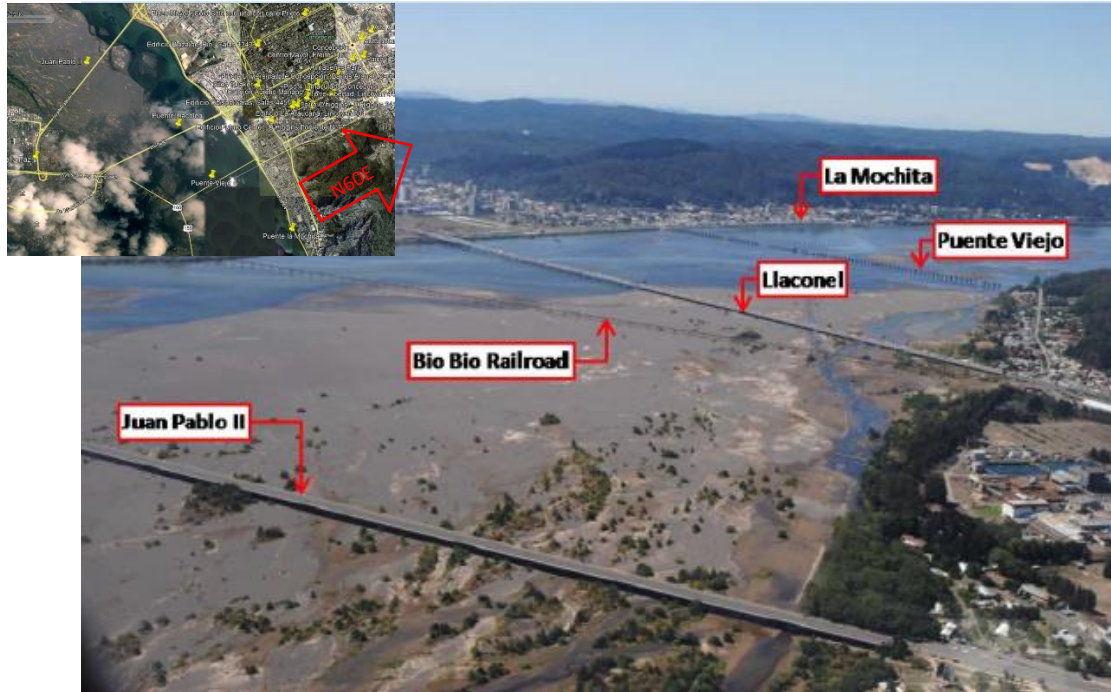
Fig. 5.40 Puentes sobre el río Bío-Bío (Imagen Geo-engineering Reconnaissance of the 2010 Maule, Chile Earthquake).

El comportamiento de los puentes sobre el río Bío-Bío mostrados en la Fig. 5.40 es interesante. El Puente Juan Pablo II, más cercano a la desembocadura, muestra una falla por corte en su pila norte, la que es cercana a la $N45^{\circ}E$, además de una ondulación en plano vertical longitudinal en la misma dirección, según se muestra en la Fig. 5.41. La ondulación puede ser producto de la licuación y el comportamiento armónico del desplazamiento vertical.

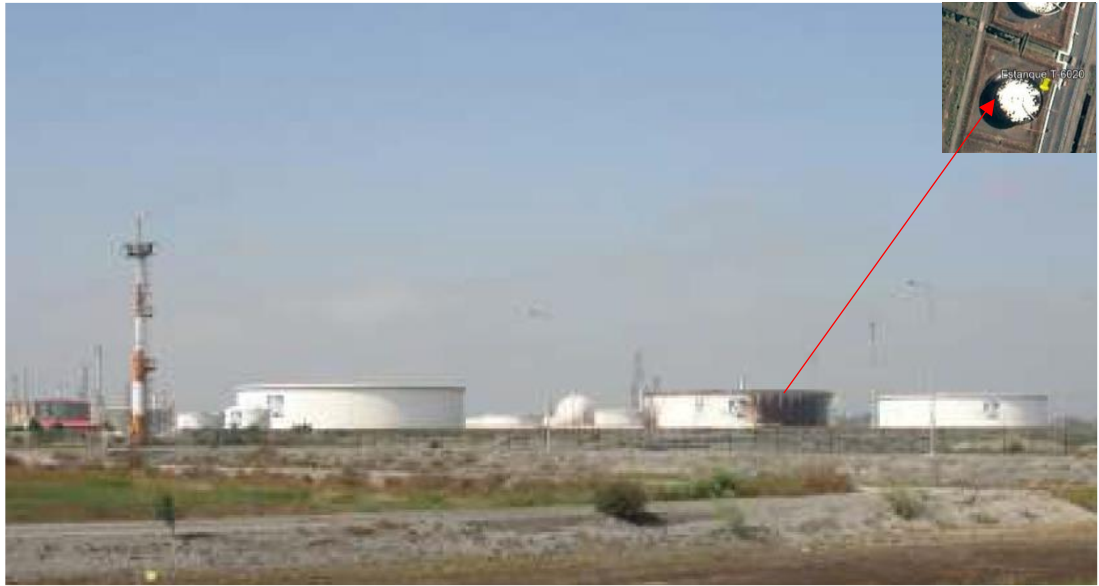
Estanque T-6020

Fig. 5.49 Derrame en estanque T-6020 [63].

El estanque T-6020, Fig. 5.49, perteneciente al Oleoducto Trasandino, muestra una clara orientación en el derrame o “Sloshing” provocado por la ola sísmica del producto almacenado. La orientación de este derrame es aproximadamente N60°E.

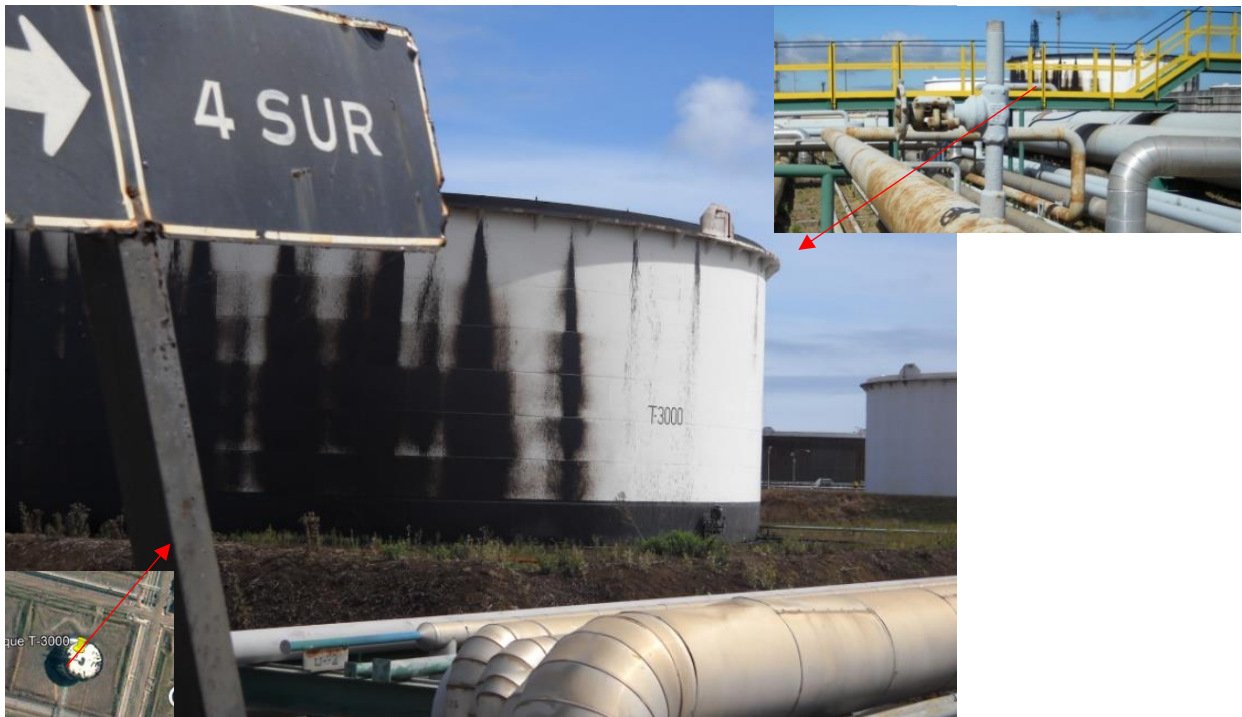
Estanque T-3000 .

Fig. 5.50 Derrame en estanque T-3000 (Foto Carlos Patuelli)

El estanque T-3000, Fig. 5.50, muestra una clara orientación en el derrame o “Sloshing” producido por la ola sísmica del producto almacenado. La orientación de este derrame es aproximadamente N60°E.

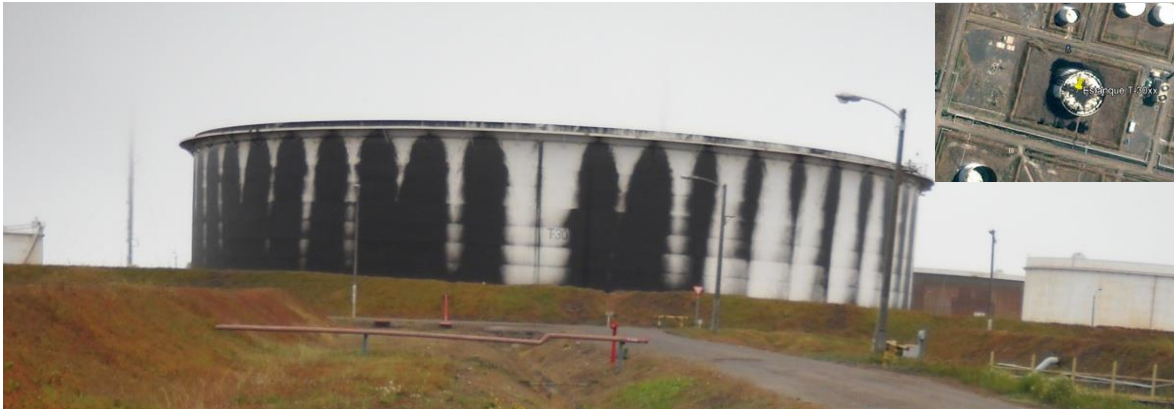
Estanque T-30xx

Fig. 5.51 Derrame en estanque T-30XX (Foto Carlos Patuelli).

Este estanque T-30XX, Fig. 5.51, también muestra una clara orientación en el derrame o “Sloshing” producido por la ola sísmica del producto almacenado. La orientación de este derrame es aproximadamente N60°E.

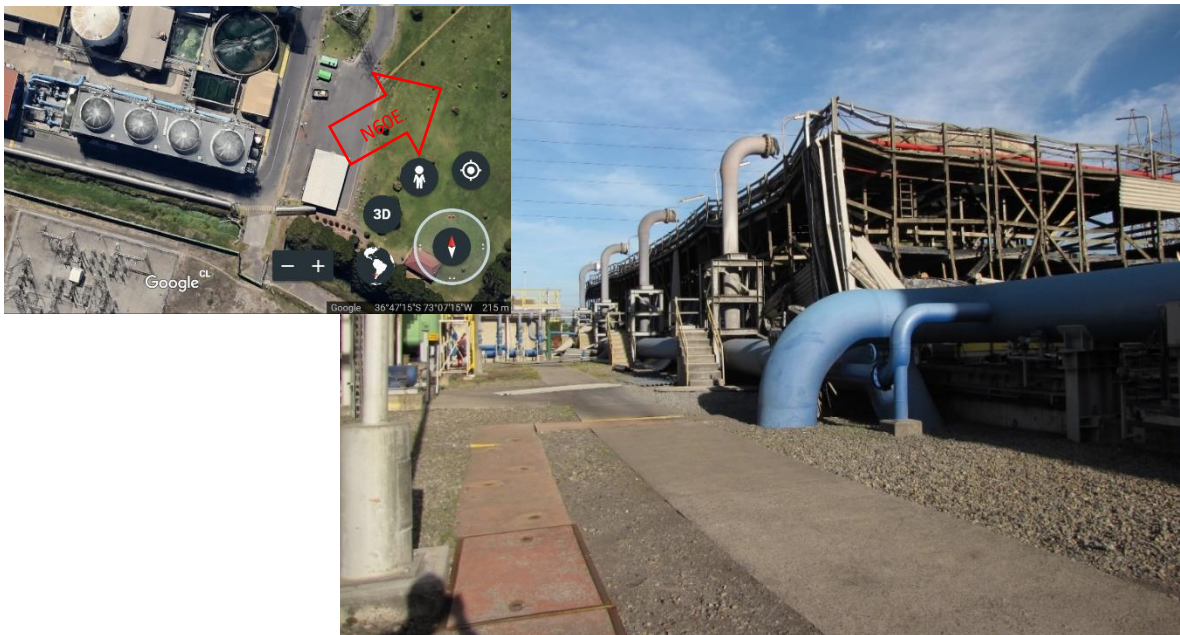
Fig. 5.52 Torre de aerorefrigeración. (Foto Carlos Patuelli).

La torre de aerorefrigeración, en Enap Hualpén, Fig. 5.52, era una estructura de madera, construida en 1997. Esta estructura colapsó desplazándose en el sentido longitudinal principalmente, pero también con una componente transversal. La orientación del colapso de aproxima a N75°E.

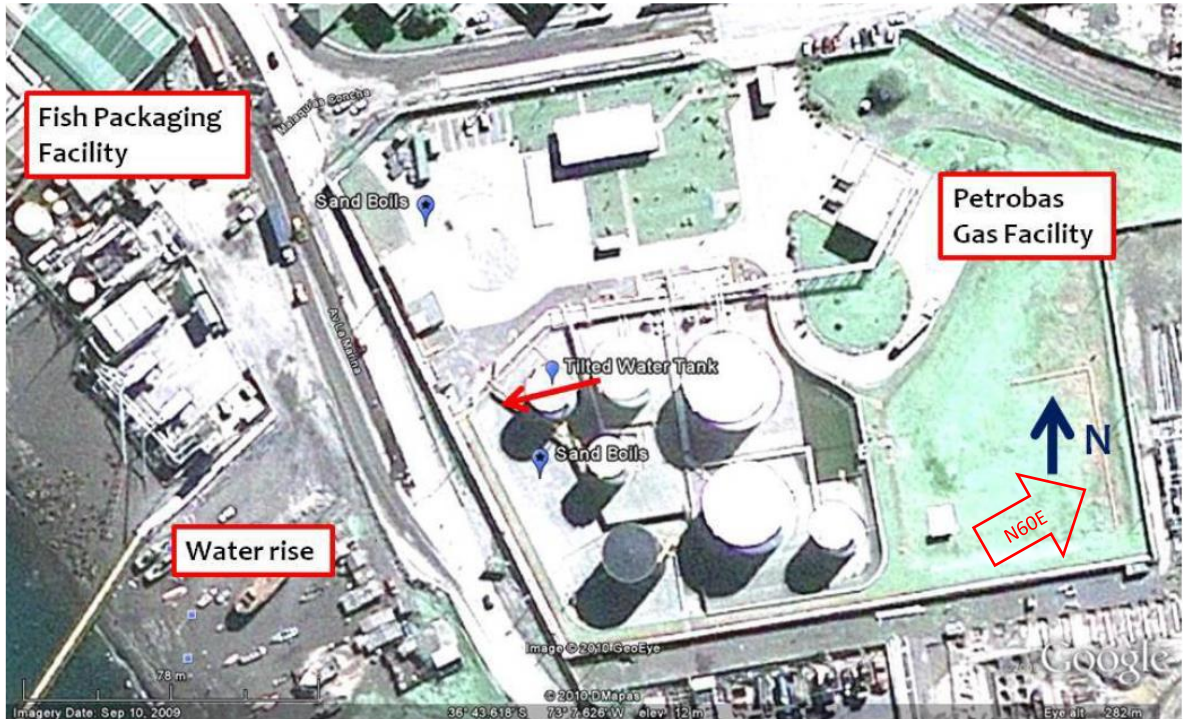
Fig. 5.53 Ubicación de estanques estación Petrobras.

Las Figs. 5.53 y 5.54, incluidas en reporte de GEER [64], son claras para indicar que la dirección del giro por pandeo del mato es cercana al sentido negativo de la $N75^{\circ}E$, lo que es cercana a la dirección.
