Universidad de Chile

**LA FOTOGRAFIA PATRIMONIAL EN EL MUSEO
NAVAL Y MARÍTIMO
CONSERVANDO LA MEMORIA HISTÓRICA**

Memoria para optar al título de Conservadora y Restauradora del
Patrimonio cultural mueble.

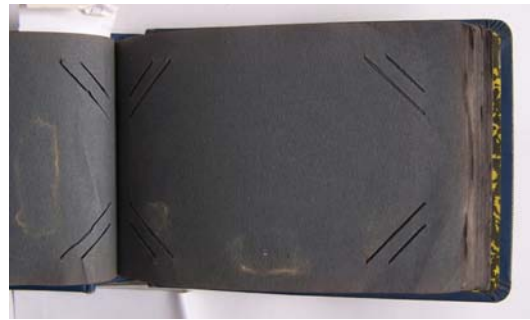
Página 42. Al desmontar las fotografías del soporte, se descubrieron más manchas en el soporte.

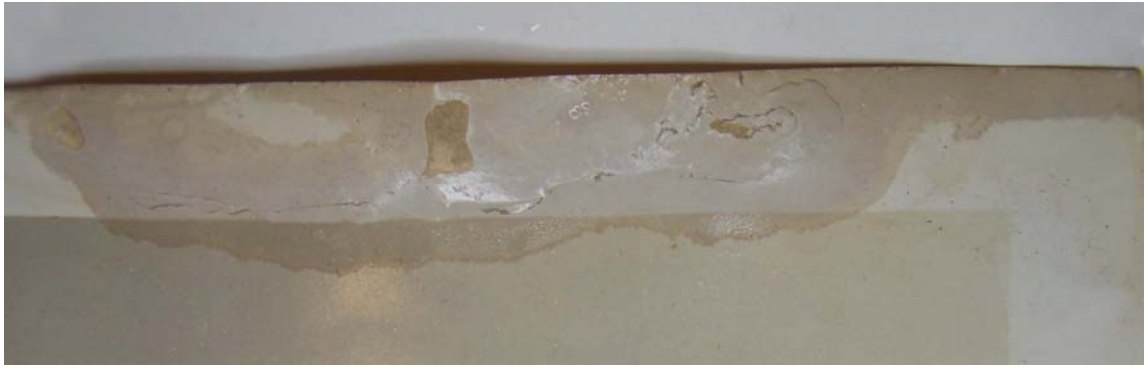
Estado de la zona afectada después de despegarla del vidrio.

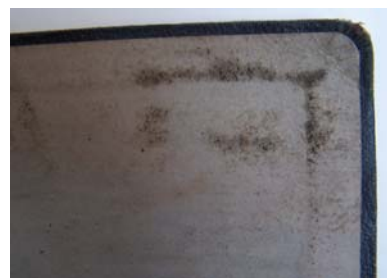
Manchas en la cubierta de la contratapa.
