**CARACTERIZACIÓN Y DIAGNÓSTICO SÍSMICO
DE LAS VIVIENDAS SOCIALES DE
ALBAÑILERÍA DE LA CIUDAD DE ARICA**

MEMORIA PARA OPTAR AL TÍTULO DE INGENIERO CIVIL

**SANTIAGO DE CHILE
AGOSTO 2011**

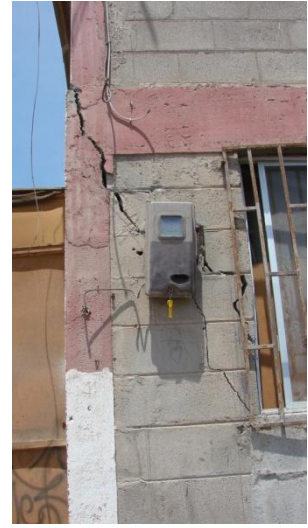
(a)

Los conjuntos G y W presentan gran daño estructural en algunas viviendas, provocado por el asentamiento diferencial del suelo, como se puede ver en las Figuras 4.69 y 4.70. Este asentamiento se debe a la disolución de sales tipo cloruro presentes en los estratos inferiores, producto del aumento de la humedad del suelo. Este fenómeno genera vacíos en el subsuelo que provocan bruscos cambios de nivel. Esta disolución también aumenta la porosidad y disminuye la capacidad de soporte.

Además, existen defectos en la colocación del hormigón en algunos elementos de confinamiento, como se puede ver en la Figura 4.69-a, donde se observan nidos de piedra. Esto produce deterioro de la resistencia en las zonas críticas de los elementos de confinamiento.

Figura 4. 70: Daño Estructural en Conjunto W.

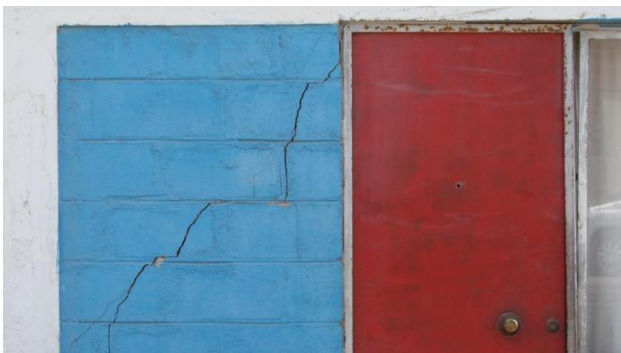
(f)

En algunos casos se observan grietas que superan los 5 cm de espesor, dejando expuestas las armaduras longitudinales (Figura 4.70-f). En estas grietas se puede apreciar el relleno defectuoso de los huecos donde se ubican las armaduras longitudinales, lo que se traduce en una mala integración entre la armadura y la albañilería.

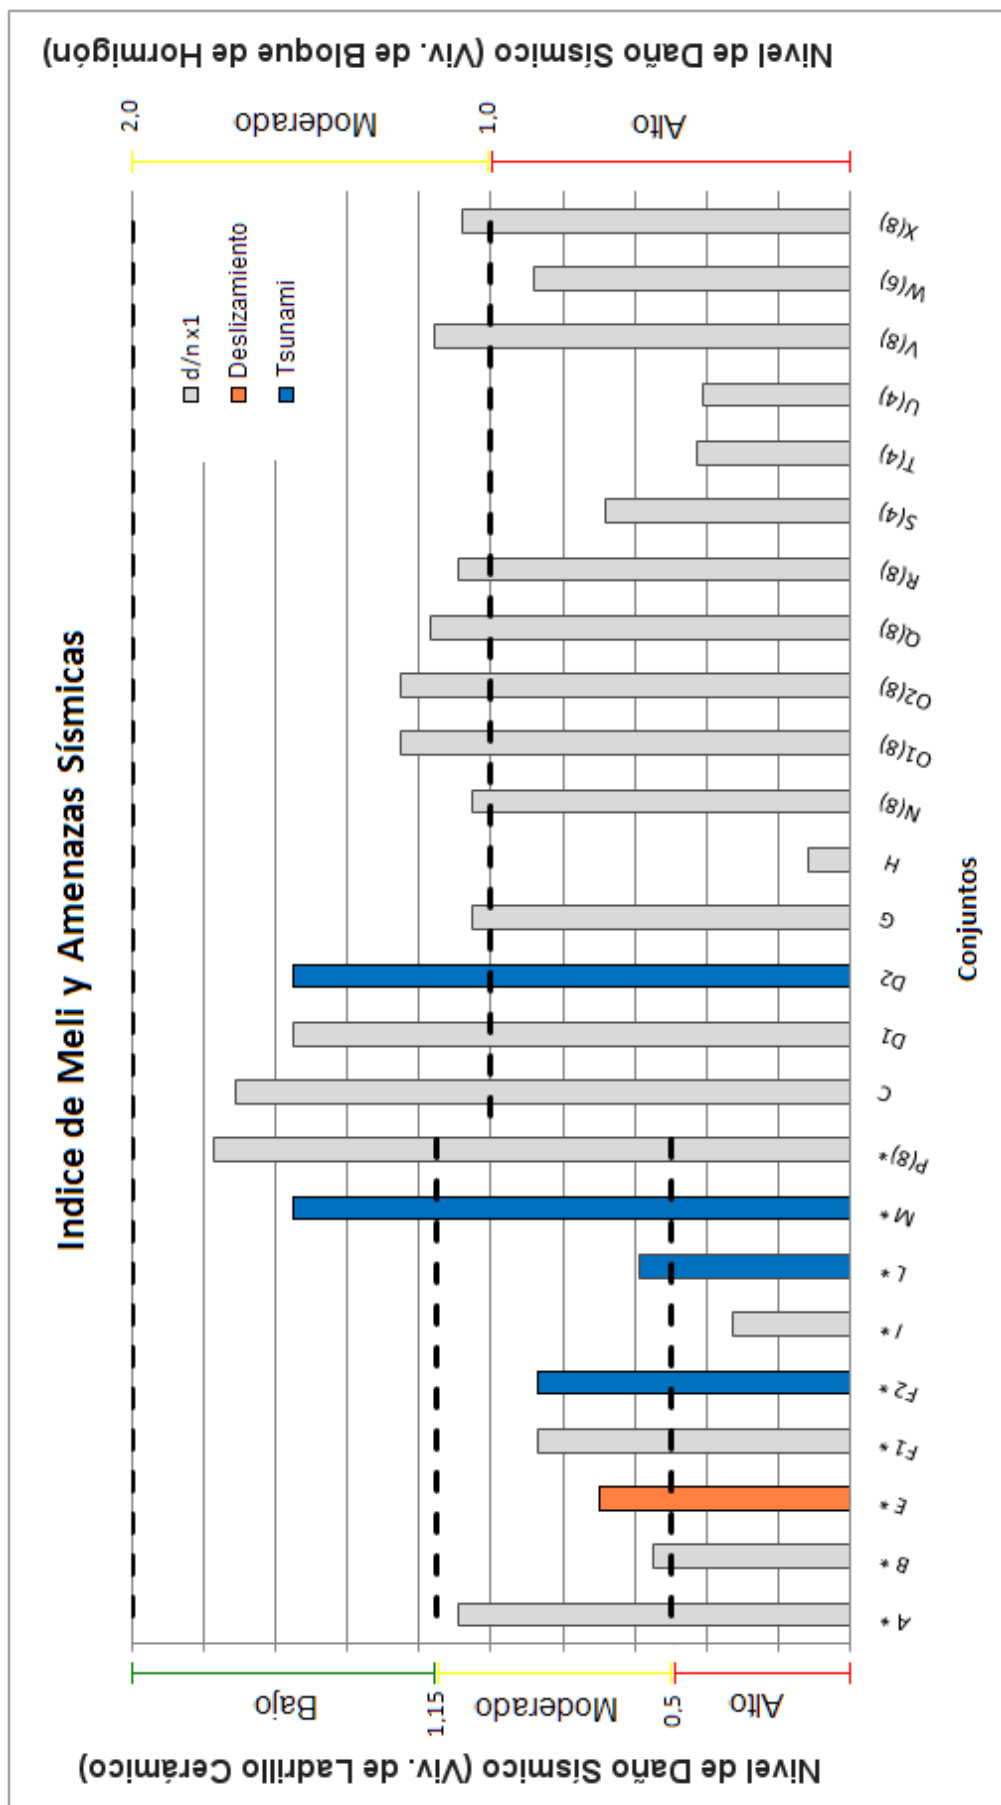
Figura 5. 17: Índice de Meli (d/n) y Amenazas Sísmicas.

- Los conjuntos localizados frente al borde costero en la zona del Chinchorro tienen un *diagnóstico de daño sísmico Alto* considerando que se ubican: (a) sobre un suelo del tipo III o IV, según la clasificación de la norma NCh433.Of 96. Tipo de suelo en el cual la intensidad sísmica en un terremoto interplaca de magnitud igual o mayor que 8.0°, podría alcanzar los VIII o IX grados como se ha observado en los terremotos de 1906 y 2011 en el borde costero de las ciudades de Valparaíso (Carvajal, 1989) y Constitución (Astroza et al., 2010), respectivamente, (b) sobre un suelo licuable, lo que podría aumentar por lo menos en medio grado la intensidad sísmica, como se ha podido observar en sectores poblados en el terremoto del 27 de febrero de 2010, y (c) en la zona de inundación por tsunami (SHOA, 1997).

En esta situación se encontrarían los conjuntos D2, F2, L y M, los cuales están localizados a menos de 17 m sobre el nivel del mar y a menos de 750 m del borde costero. También podría verse expuesto el conjunto C, localizado en las proximidades del borde de inundación y a menos de 1.2 km del borde costero.

- Los conjuntos de la muestra construidos con bloques de hormigón tienen una densidad de muros por unidad de piso menor que un 2.0%, límite a partir del cual podrían experimentar *Daños Severos* (Román, 2009). Los casos más críticos corresponden a los conjuntos H, S, T, U y W, localizados en un suelo calificado como *Regular* y con un valor del índice de Meli bajo un 1.0%, valor a partir del cual se pueden producir *Daños Graves* (Román, 2009).

A estos conjuntos se les asigna un *diagnóstico de daño sísmico Alto*, y de ellos los casos más críticos corresponden a los conjuntos H, T y U, pues presentan valores del índice de Meli inferiores a un 0.44 % y no cumplen con las limitaciones de diseño establecidas en las normas chilenas de diseño y cálculo de albañilería. A los conjuntos C, N y O1 se les asigna un *diagnóstico Moderado* ya que tienen un índice de Meli mayor que un 1.0% y los dos últimos se encuentran localizados en un suelo calificado como *Bueno*. Los conjuntos G, O2, Q, R, V y X tienen un *diagnóstico Alto* por tener un índice de Meli muy próximo al límite de un 1.0% y por localizarse en un suelo clasificado como *Regular*. Por último, los conjuntos D1 y D2 tienen un *diagnóstico Alto* por no tener armaduras de refuerzo en los bordes libres de sus muros y además, el conjunto D2 se encuentra en el área de inundación por tsunami.

- Con respecto a los conjuntos construidos con ladrillo cerámicos hechos a máquina, los conjuntos A, B, E, F1, y L, tienen valores del índice de Meli entre un 1.15% y un 0.5%, límites a partir del cual se puede asignar un *diagnóstico de daño sísmico Moderado*, como es la calificación establecida para los conjuntos A, E y F1. Al conjunto B se le asigna un *diagnóstico Alto* por tener una densidad de muros por unidad de piso cercana a un 0.5% y por estar situado en un suelo calificado como *Regular*. Al conjunto I, a pesar de su baja densidad de muros, se le asignó un *diagnóstico Moderado* debido a que cumple las limitaciones de diseño de la norma de albañilería armada NCh1928.Of 03 y se encuentra en un suelo

calificado como *Bueno*. En el caso del conjunto M, a pesar de tener una alta densidad de muros y cumplir con las limitaciones de diseño de la norma de albañilería confinada NCh2123.Of 03, tienen un *diagnóstico Alto* por situarse frente al borde costero, exponiéndose a las amenazas sísmicas de licuefacción y tsunami. El conjunto P, es el único conjunto al cual se le asigna un *diagnóstico de daño sísmico Bajo*, sin bien, no cumple con todas las limitaciones de diseño de la norma de albañilería confinada NCh2123.Of 03, se espera que su nivel de daño sea leve debido a que presenta una densidad de muros mayor que un 1.5%.

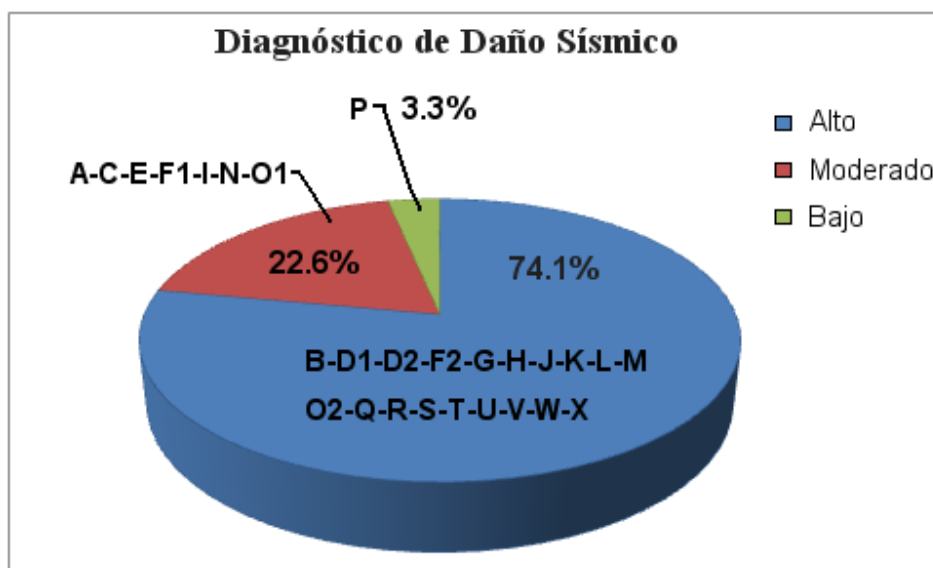
Figura 5. 18: Diagnóstico de Daño Sísmico.

De la Figura 5.18, se muestra que el 74.1% de los conjuntos de la muestra presentan un *diagnóstico de daño sísmico Alto*, lo cual representa a un total de 3.326 viviendas. Entre ellos se encuentran los conjuntos pareados B, D1, D2, F2, G, H, J, K, L, M y los trenes de vivienda O2, Q, R, S, T, U, V, W y X. El 22.6% de la muestra, correspondiente a 1.012 viviendas, presentan un *diagnóstico de daño sísmico Moderado*, este es el caso de los conjuntos A, C, E, F1, I, N y O1.

Sólo el conjunto P, correspondiente 149 viviendas (3.3%), tiene un *diagnóstico de Daño Sísmico Bajo*. Si bien este conjunto no cumple en un 100% con las limitaciones de diseño de la norma de albañilería, se espera que su nivel de daño sea *Leve* debido a que tiene una alta densidad de muros.

- Por lo anterior, se recomienda realizar un estudio más detallado para aquellos conjuntos habitacionales que tienen un *diagnóstico de daño sísmico Alto*.
