**MICROZONIFICACION SISMICA DEL SECTOR SUR PONIENTE DE SANTIAGO,  
COMUNAS BUIN Y PAINE**

**MEMORIA PARA OPTAR AL TITULO DE GEOLOGA**

**Santiago de Chile  
Noviembre 2011**

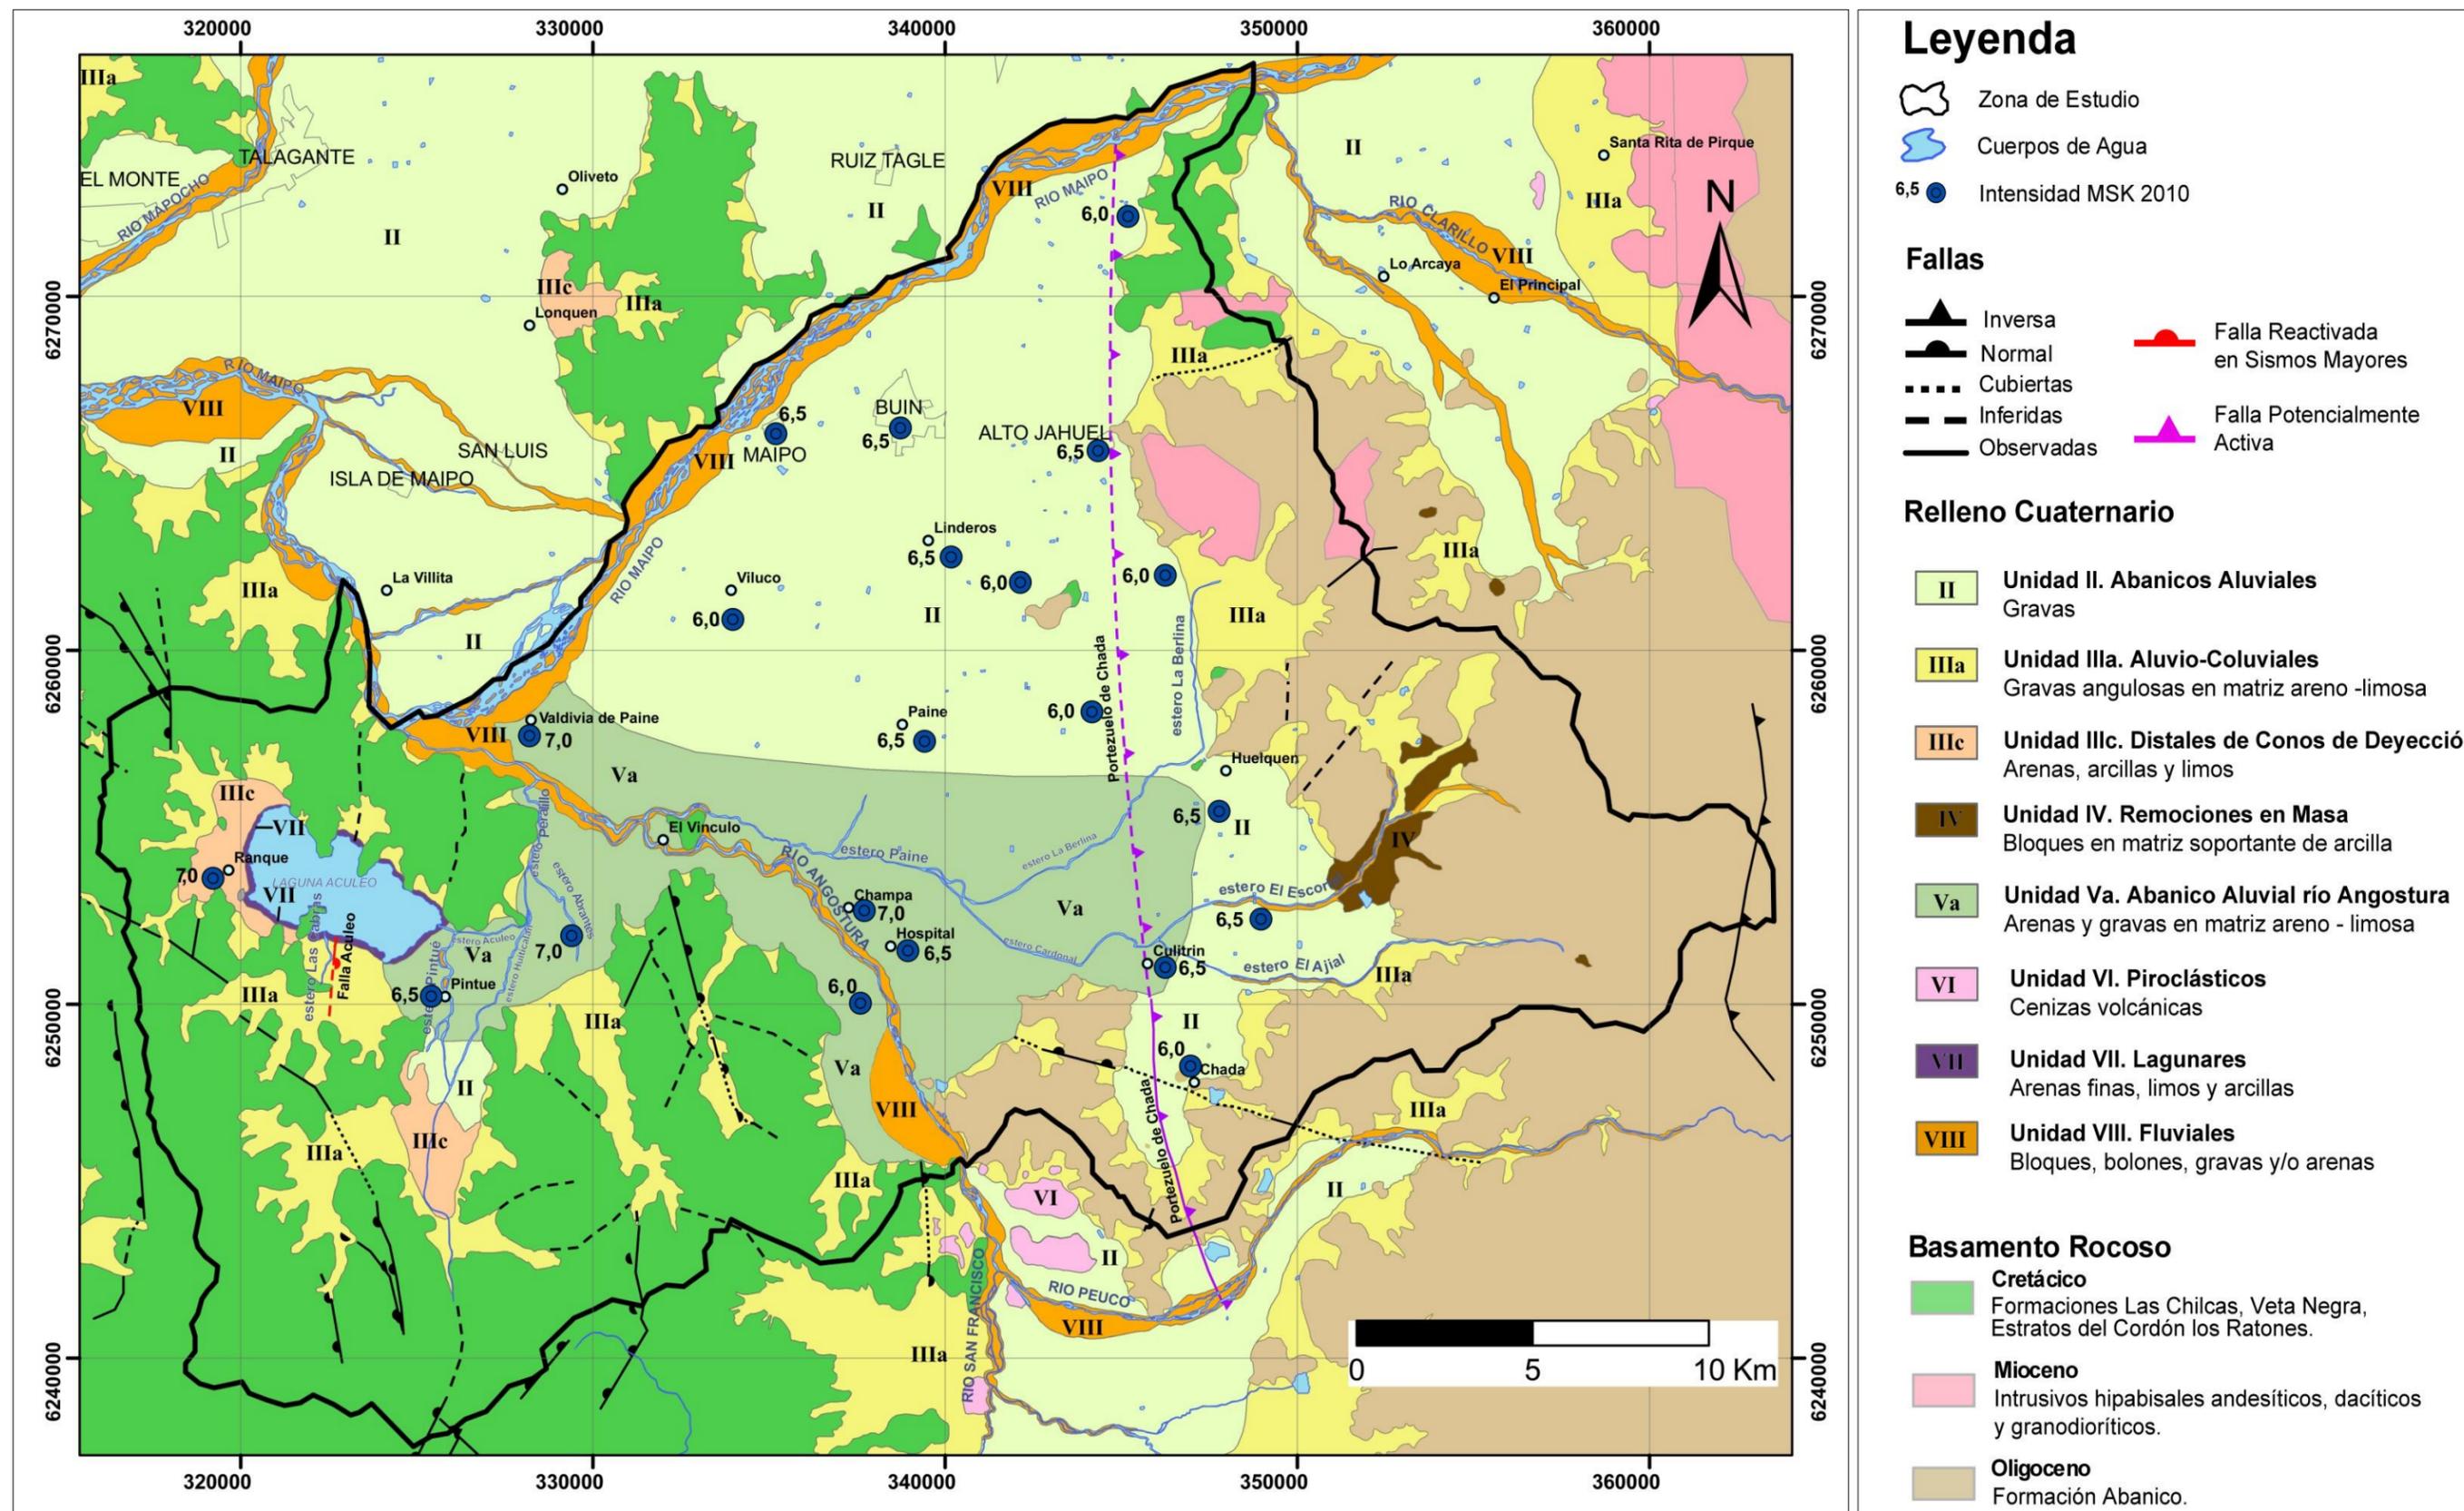
Según Contreras (en preparación) las intensidades MSK de las comunas de Buin y Paine para el terremoto del 27 de febrero del 2010, tuvieron como máximo valor el grado 7,0; asignado a las localidades de Rangué, Abrantes, Valdivia de Paine y Champa. Contreras asignó el valor mínimo de intensidad 6,0 a las localidades de 24 de Abril, Chada, El Tránsito, Viluco, El Rulo, Cerrillo y Águila Norte. Para el resto de las localidades les atribuyó grado 6,5 (Paine, Alto Jahuel, Maipo, Buin, Linderos, Pintué, Hospital, Culitrín, Huelquén, El Escorial) (Figura18). Las coordenadas UTM aproximadas y la intensidad MSK, de cada localidad se muestra en la siguiente tabla:

Figura 18. Intensidades MSK del terremoto del 2010, para las comunas de Buin y Paine (Contreras, en preparación), insertas en el mapa de geología local (Figura 16).

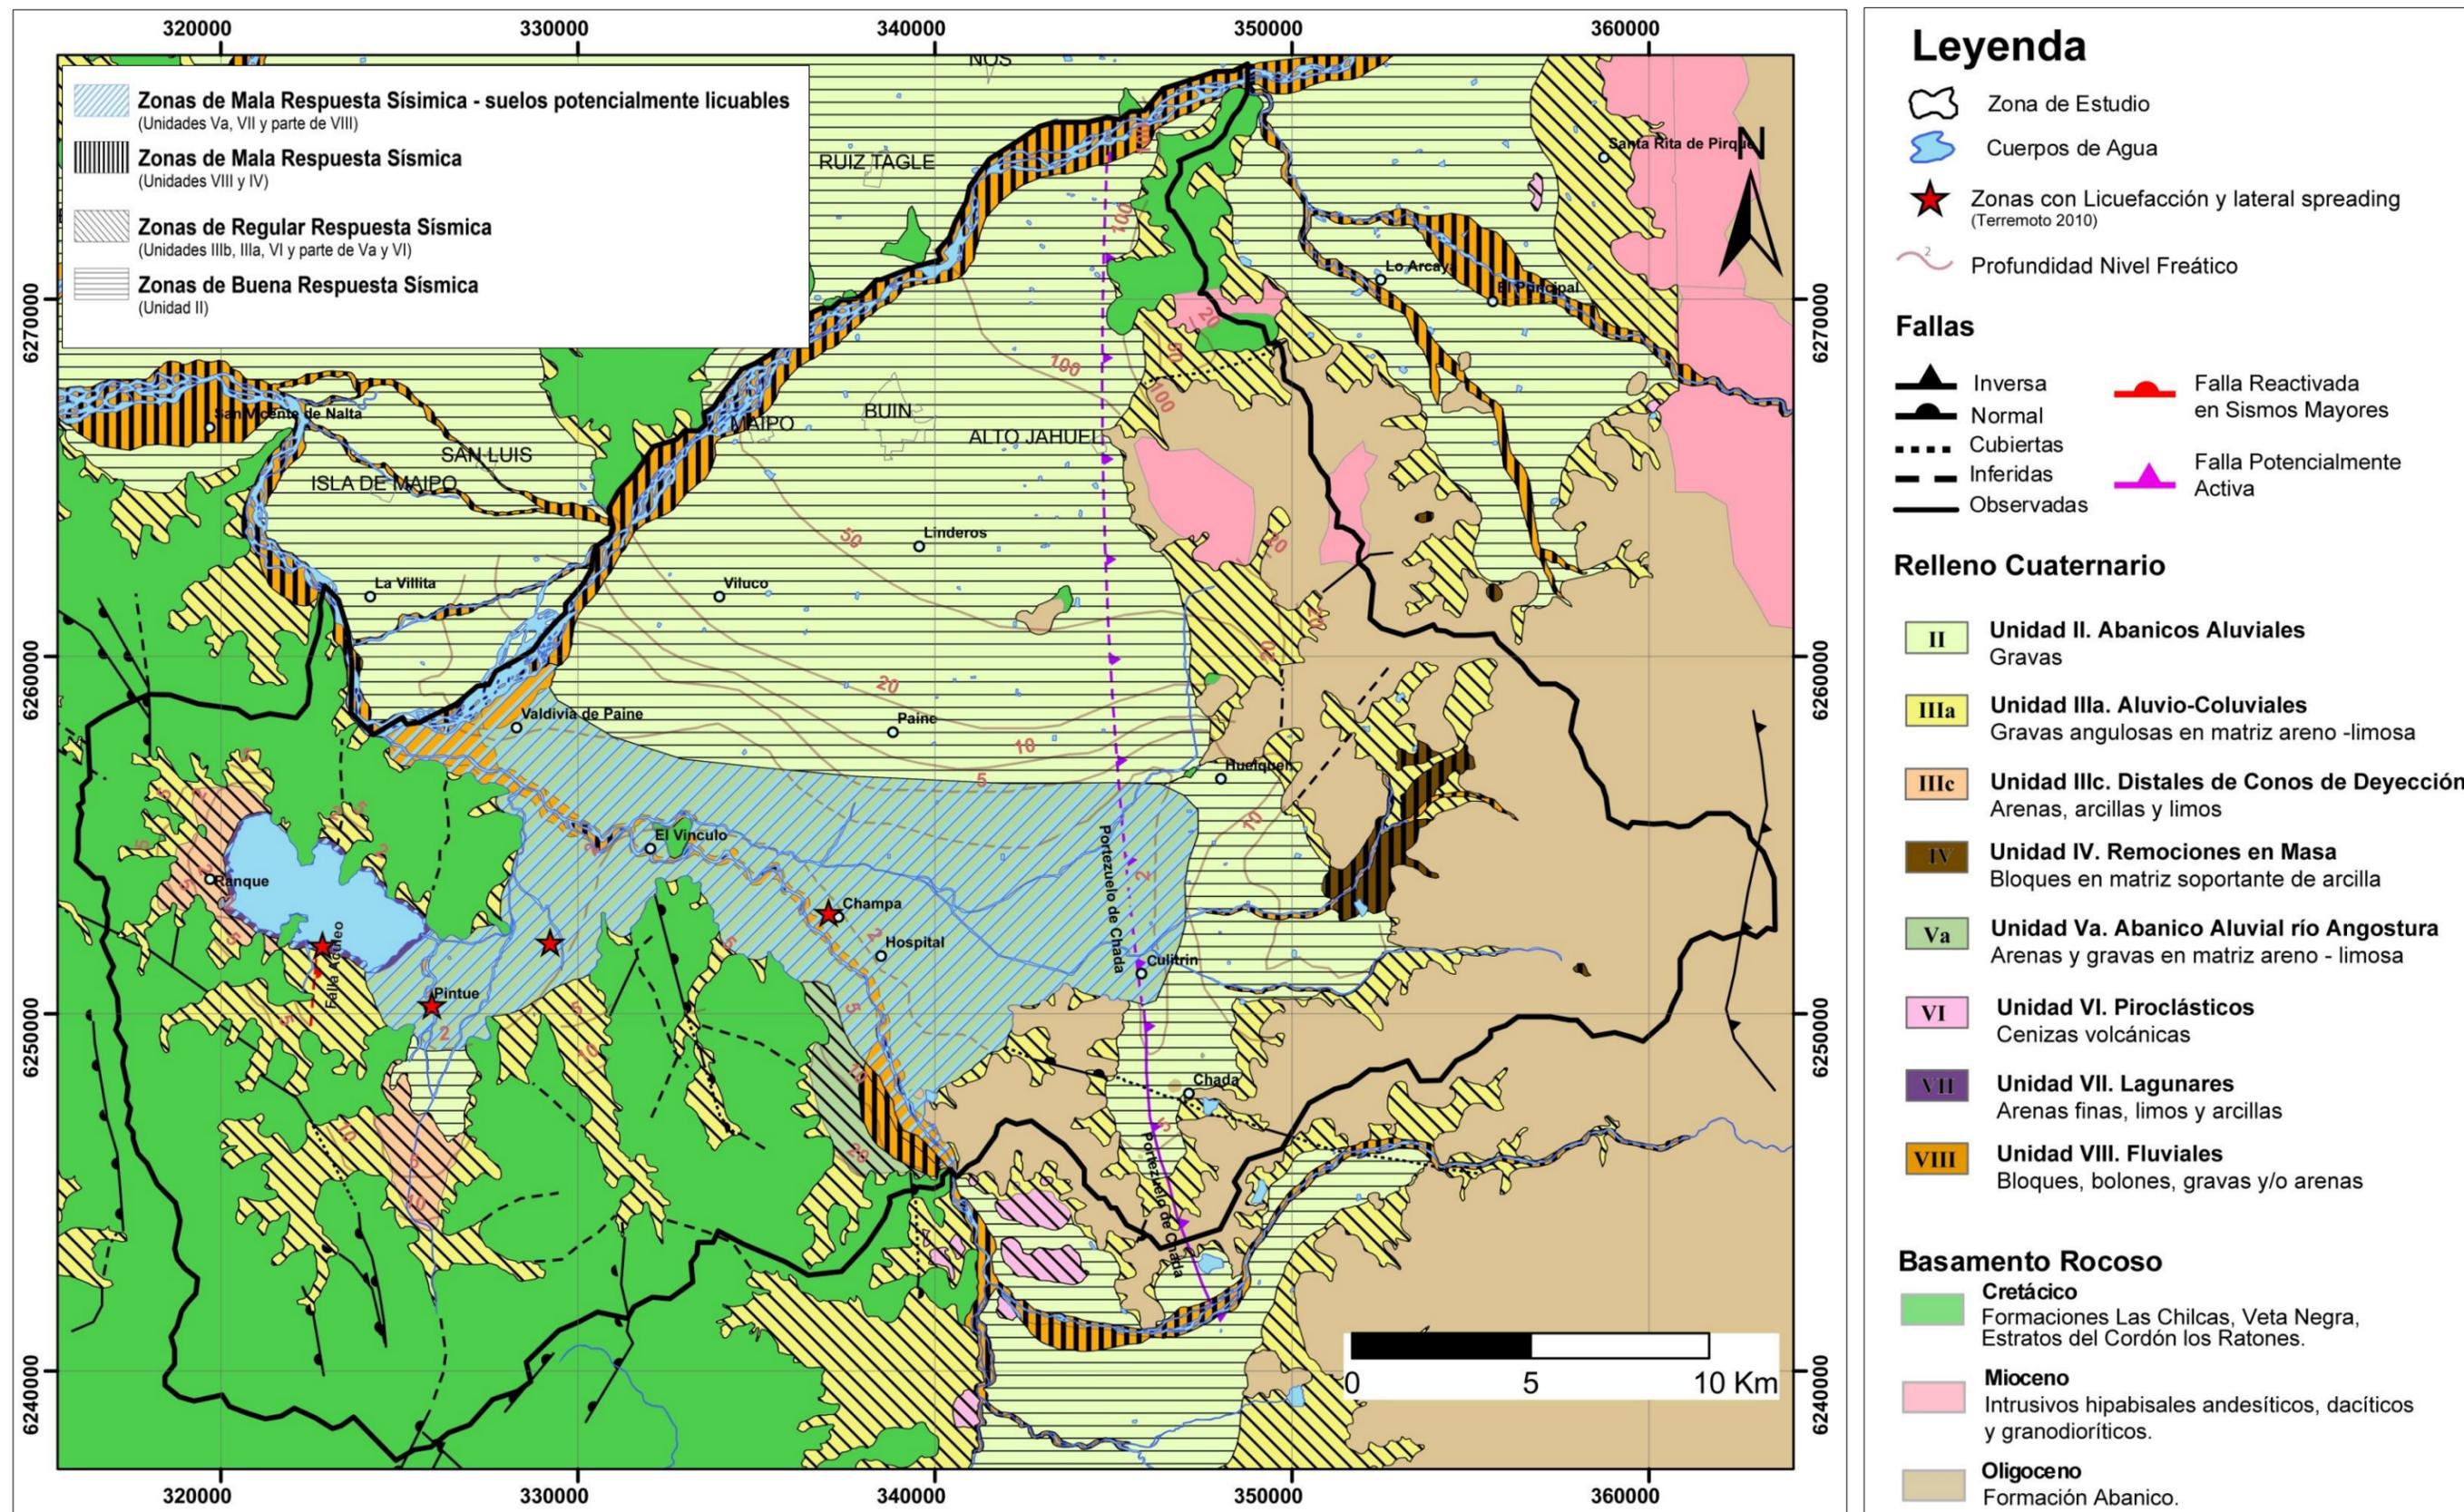
En la Figura 26 se puede observar 4 zonas con diferente respuesta sísmica:

Figura 26. Mapa de zonificación sísmica del área de estudio, basado la respuesta sísmica de los depósitos del relleno sedimentario según características geológicas, mediciones de microvibraciones ambientales Nakamura y antecedentes sísmicos.

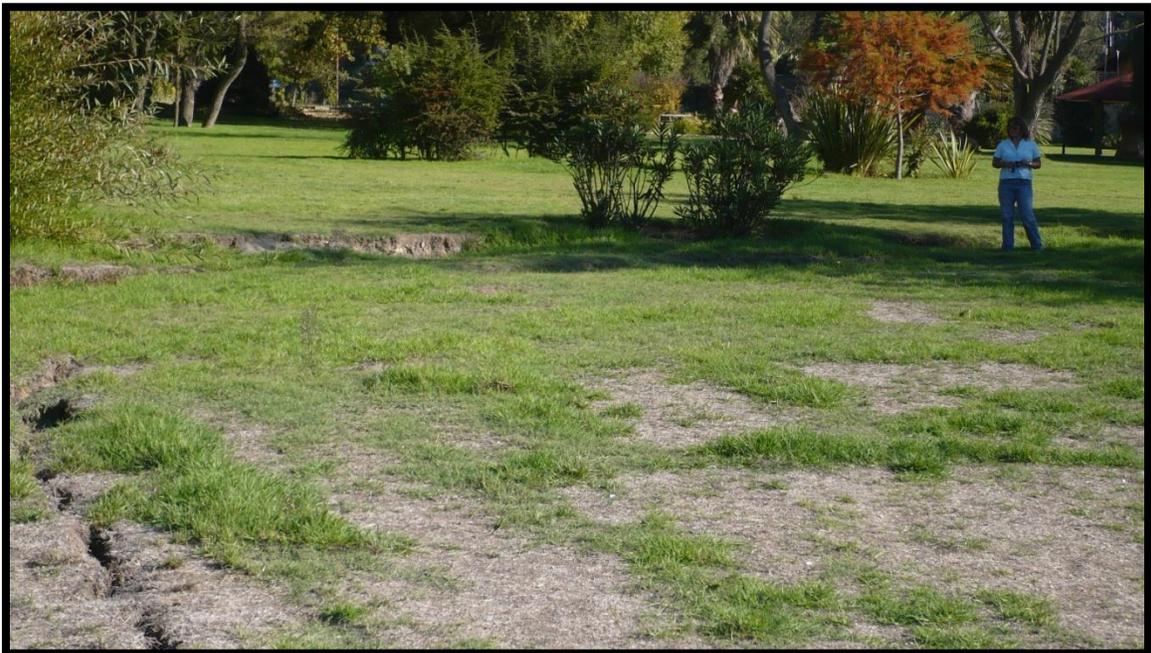
**Fotografía 12.** Estructuras generadas por el terremoto 2010 ubicadas al norte de la entrada de Alto Laguna, con espaciamiento de 30 cm y profundidades de hasta 1 m, correspondiente a "lateral spreading". Fotografía orientada hacia el suroeste.

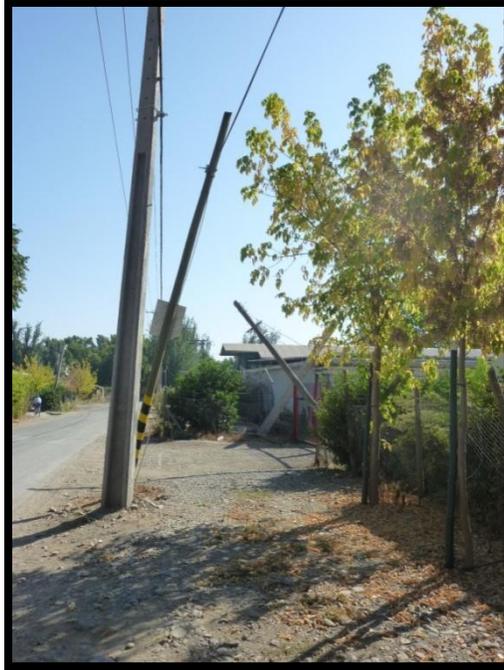
**Abrantes:** Este sector presentó la mayoría de las casas de adobe destruidas, las de albañilería bastante dañadas por agrietamiento del suelo, postes de alumbrado eléctrico inclinados, y el camino principal tuvo que ser totalmente reconstruido debido a los daños que presentaba. El agrietamiento del sector fue característico sin orientación preferencial ni evidencia de desplazamientos. Así como Champa, esta localidad también reflejó efectos de licuefacción (corroborado por el Ingeniero Ramón Verdugo y la tesista Javiera González, *op. cit.*). A partir del análisis de los daños en casas e iglesias se pudo observar asentamiento, desnivel del piso con respecto a las murallas (Fotografías 18 – 27, Anexo I), y sin dejar de lado

**Fotografía 19.** Alambrado público frente a la empresa de champiñones Abrantes, inclinados por el terremoto del 2010.

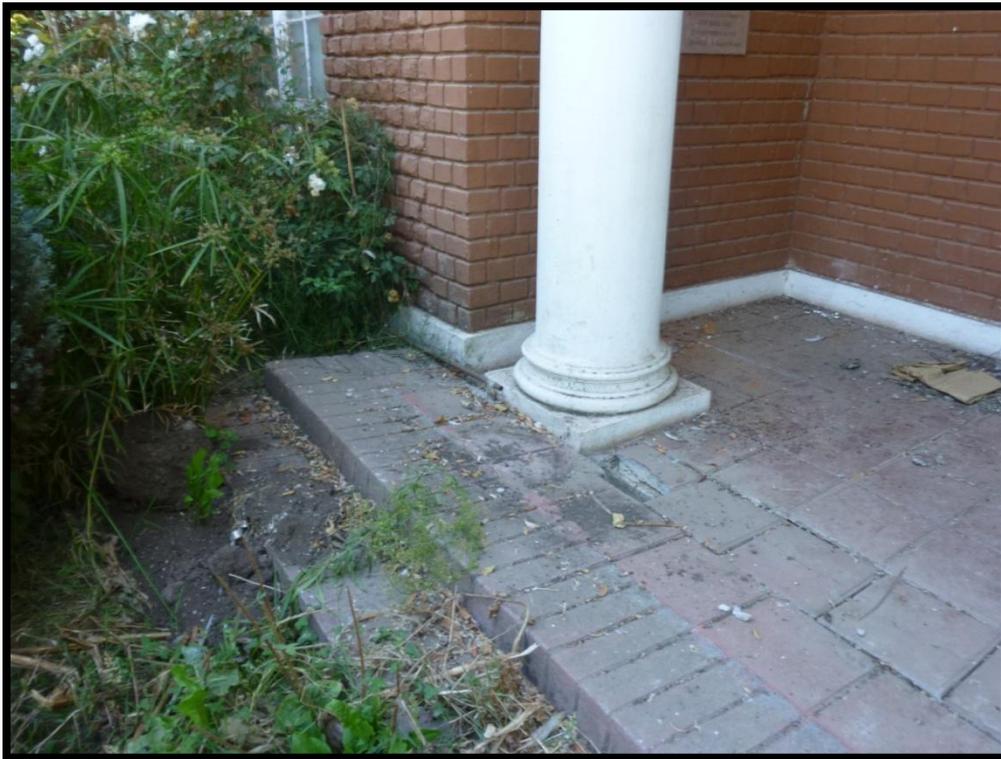
**Fotografía 20.** Entrada de la capilla de Abrantes, asentamiento de la estructura. A la fecha, (2011) todavía se puede observar la presencia de agua en superficie. (Fotografía: Javiera González)

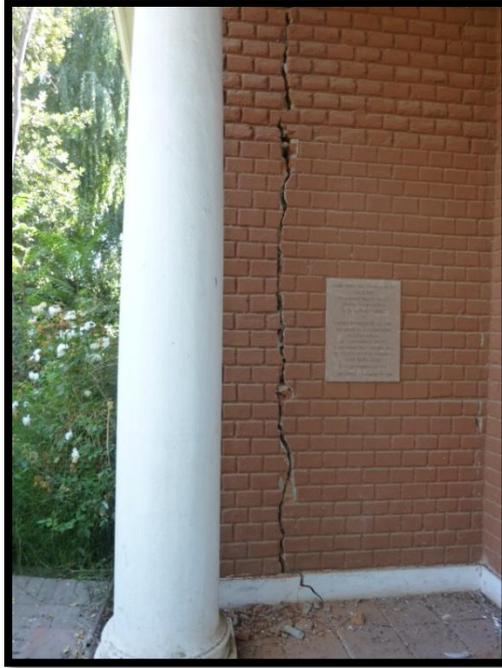
**Fotografía 21.** Estructura en la muralla de la capilla de Abrantes, a mayor detalle se puede observar que el nivel izquierdo descendió producto del asentamiento de la edificación. (Fotografía: Javiera González).

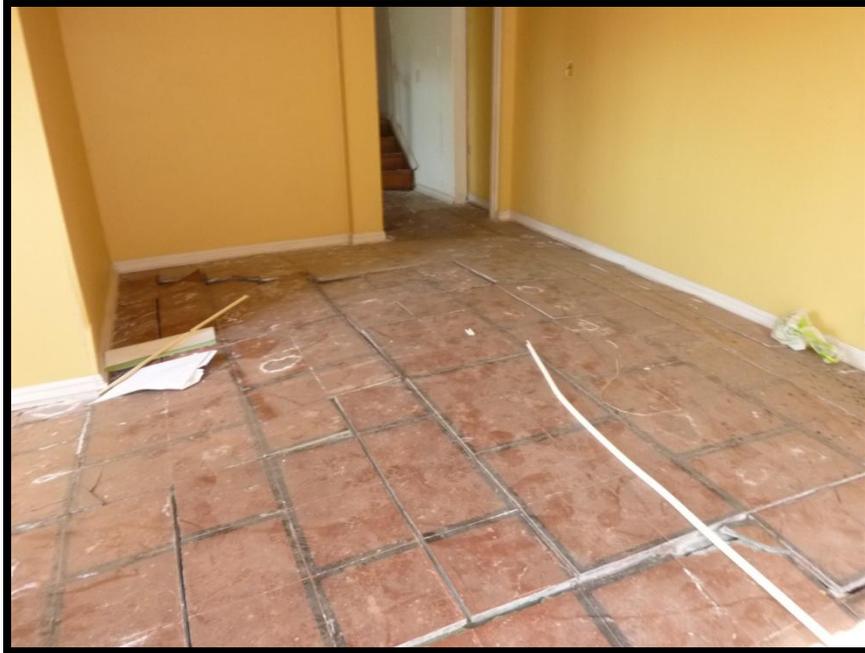
**Fotografía 25.** Emersión del piso en casa cercana la capilla de Abrantes, producto del asentamiento generado por el terremoto del 2010. (Fotografía: Javiera González)

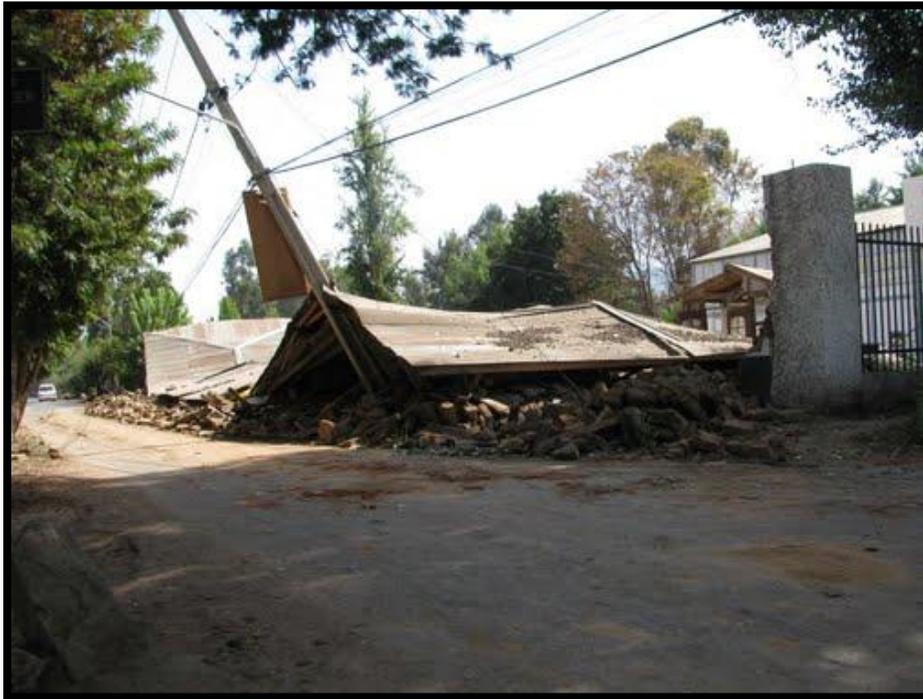
**Pintué:** En esta localidad se tuvo muchos daños severos, agrietamiento en los caminos y bastantes daños en casas de adobe y albañilería. La comisaría de Carabineros de Pintué, construcción de adobe, se destruyó completamente. Inmediatamente al frente de la comisaría se encontraban unas casas patronales las cuales también sufrieron daños a visibles. La Iglesia de Pintué no sufrió mayores daños visibles. Se pudo corroborar también asentamiento de casas y agrietamiento de suelo, probablemente producto de licuefacción (Fotografías 28 – 33, Anexo I).

**Fotografía 30.** Casa en Pintué. Total destrucción debido al terremoto del 2010. (Fuente: Panoramio.com)

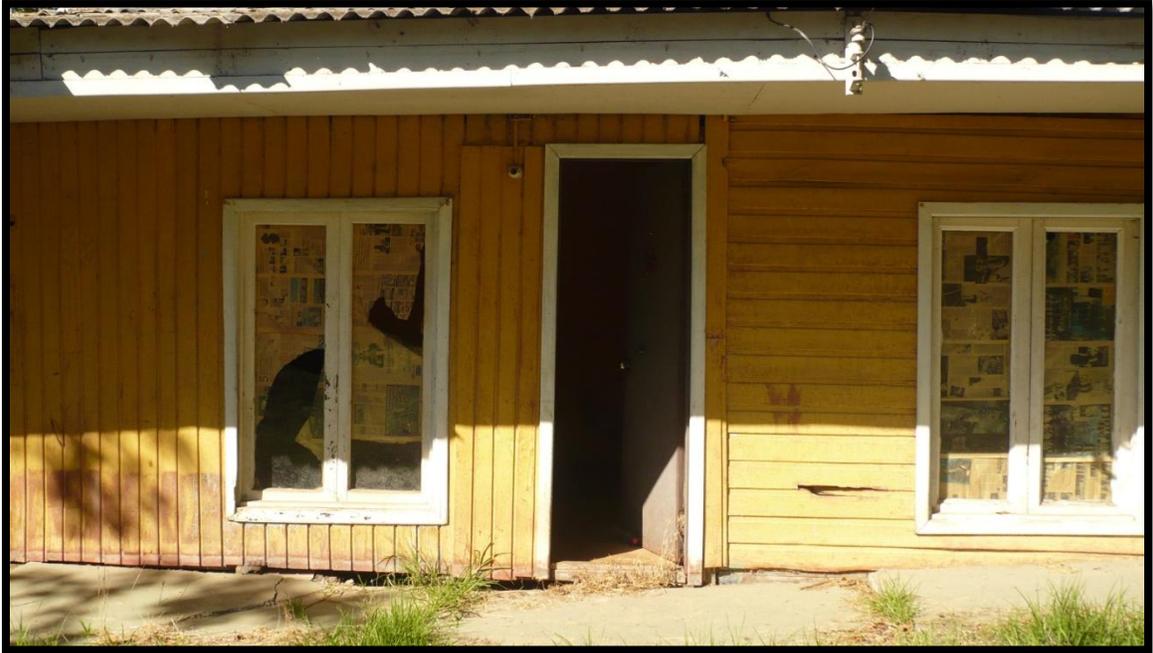
**Fotografía 31.** Casa aledaña a la comisaria de Carabineros de Pintué, la cual sufrió asentamiento debido al terremoto del 2010.

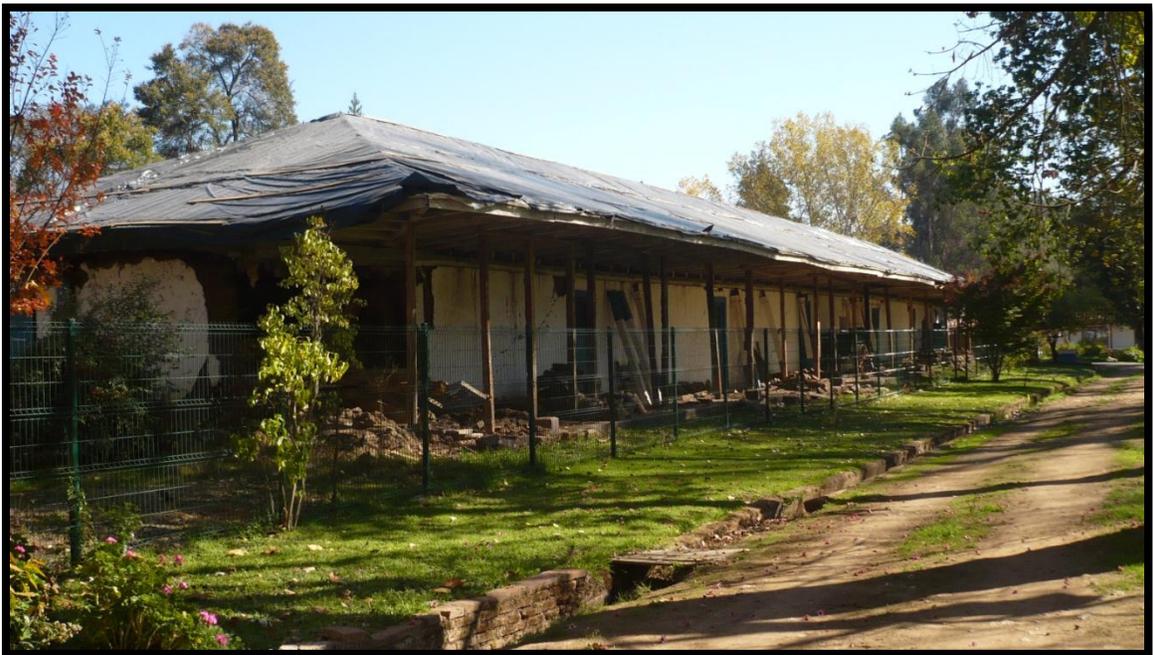
**Fotografía 32.** Casa patronal frente a comisaria de Carabineros en Pintué. Bastante dañadas producto del terremoto del 2010.
