DIAGNÓSTICO Y DESAFÍOS PARA LOS SISTEMAS DE TRATAMIENTO
DE AGUAS SERVIDAS EN LOCALIDADES RURALES

MEMORIA PARA OPTAR AL TÍTULO DE INGENIERO CIVIL

LEONARDO ANDRÉS PIZARRO FUENTES

SANTIAGO DE CHILE
MARZO 2011

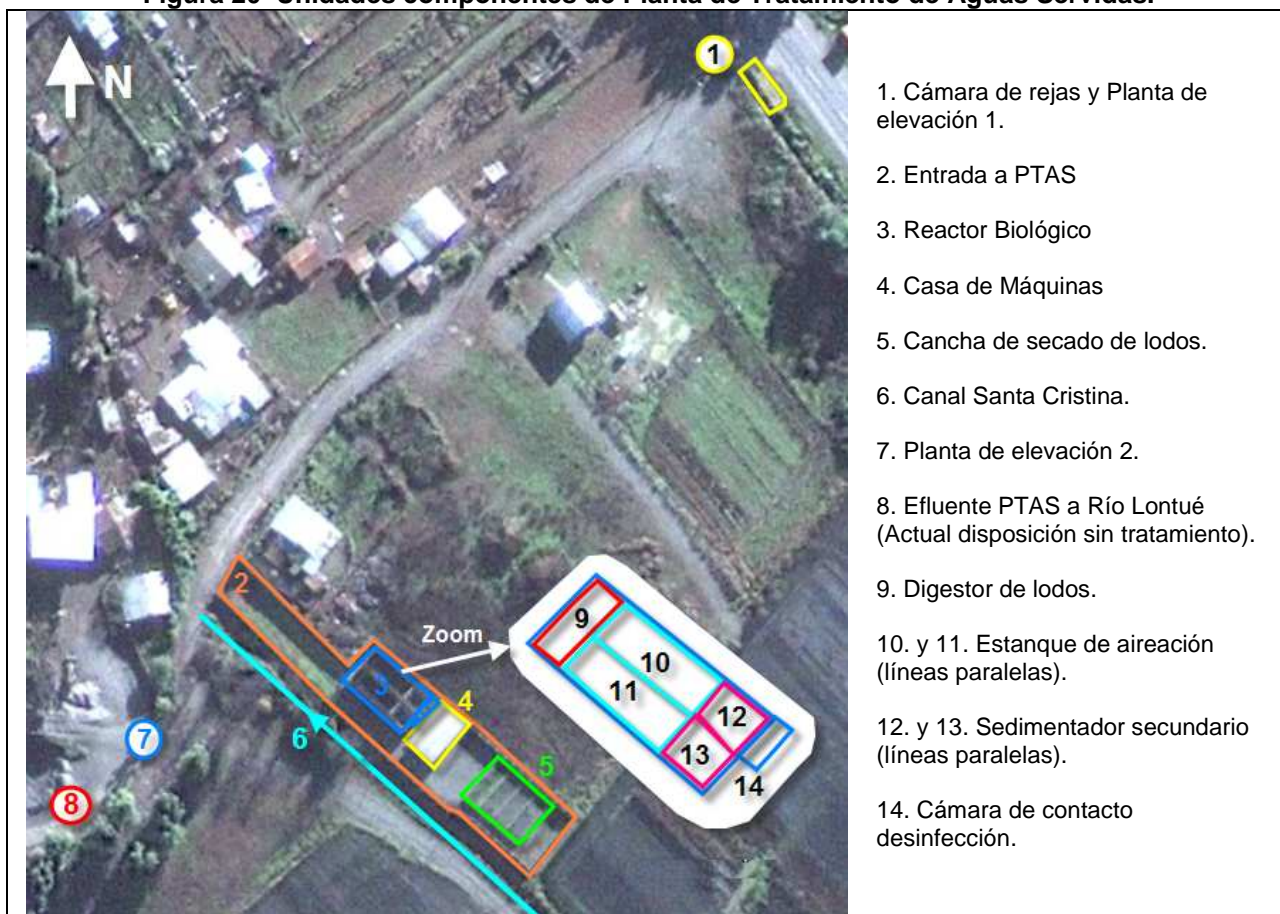
Figura 20 Unidades componentes de Planta de Tratamiento de Aguas Servidas.

Estado de PTAS (Ver clasificación)	Deficiente: Reactor Biológico presenta formación de malezas en el fondo del estanque, difusores de aire tapados, sólo 1 de 2 sopladores operativo. Desde el año 2007 la PTAS no se encuentra operativa.
Tarifa Cargo Fijo	\$ 2.500
Tarifa Cargo Variable	170 [\$/m ³] (sin IVA).
Sueldo Operador	\$200.000
Promedio mensual de consumo de Energía Eléctrica	\$646.000
Gasto en Operación y Mantenimiento mensual (Energía eléctrica, sueldo Operador, insumos desinfección, mantenimiento general)	\$1.000.000 (Cuando se encontraba operativa la PTAS).
Costo estimado Construcción Alcantarillado y/o PTAS	Existen dos fuentes de información: Fuente 1: \$ 560.000.000 (Según administradores del servicio). Fuente 2: \$ 84.749.305 (Según se establece en los registros del catastro de la SUBDERE (BD2)).

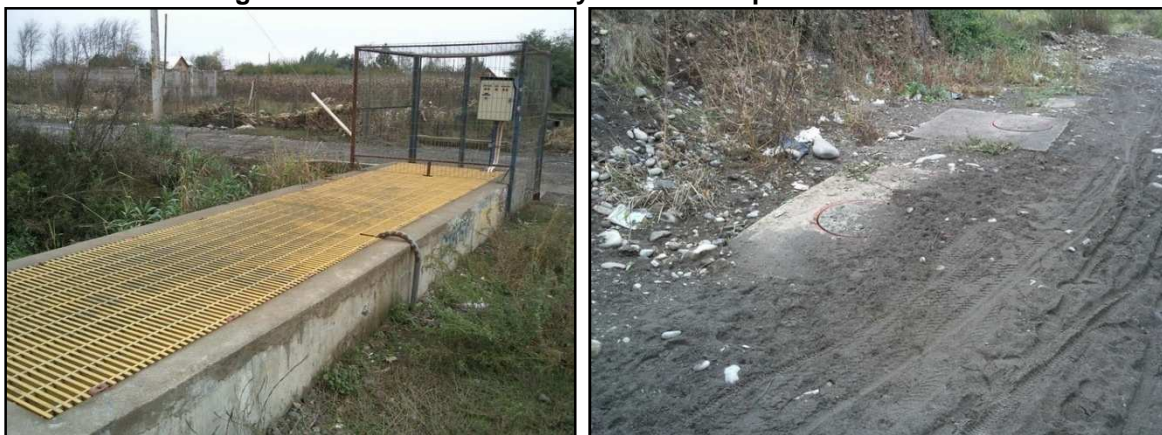
Imagen 12 Planta elevadora 1 y cámaras de planta elevadora 2

de esta planta de elevación 2, era poder elevar el agua servida de estas 12 viviendas a la PTAS. Como la PTAS y la planta de elevación 1 no se encuentran operativas, la función actual de la planta de elevación 2 es evacuar el total de las aguas servidas más el caudal de infiltración al Río Lontué, sin tratamiento.

En la actualidad, no puede operar el sistema, porque las bombas de la planta de elevación 1 no están operativas y las bombas de la planta de elevación 2 no son capaces de elevar el caudal total a la PTAS, porque esta última no fue diseñada con ese propósito.

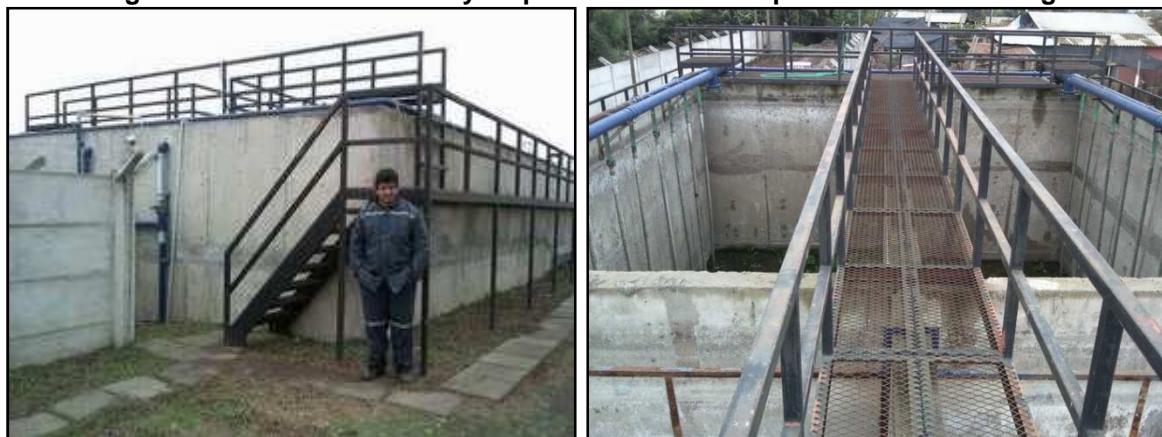
Imagen 13 Vista en elevación y en planta de los estanques del reactor biológico

En un inicio, se realizaron modificaciones a la PTAS, ya que el modelo inicial de PTAS era del tipo 960 y se cambió a una tipo 1020, de manera de ampliar la capacidad de diseño del sistema, considerando que en un futuro se debía tratar las aguas servidas provenientes del sector de Los Castaños. Finalmente, la planta de tratamiento fue diseñada para tratar las aguas servidas de 1.200 uniones domiciliarias (UD).

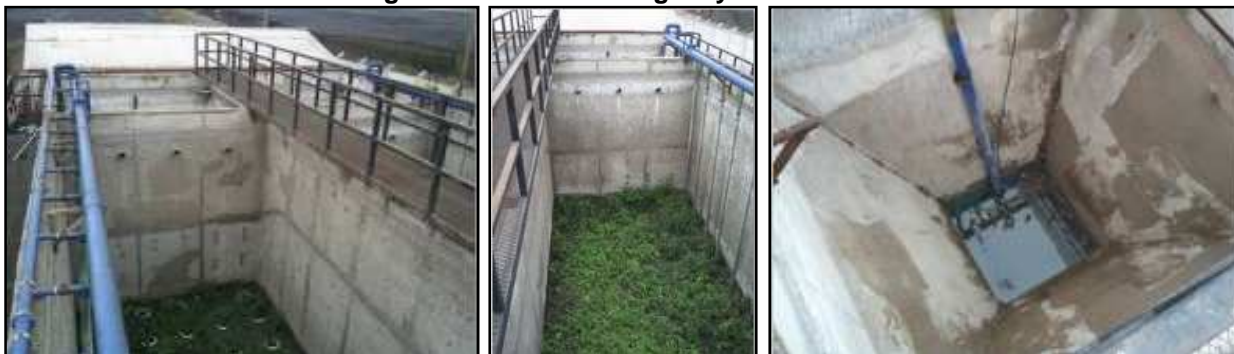
Imagen 14 Reactor biológico y sedimentador

Ambos reactores se encuentran vacíos y con gran presencia de restos de lodo y maleza en el fondo del estanque, lo que deja fuera de operación a los difusores de aire.

Los administradores indican que se hicieron modificaciones a componentes plásticos a la entrada de la PTAS, debido a que cuando estaban en funcionamiento las dos bombas impulsoras originales (planta de elevación 1), se producía un rebalse en la primera etapa de tratamiento y el caudal rebalsado vertía hacia un huerto vecino.

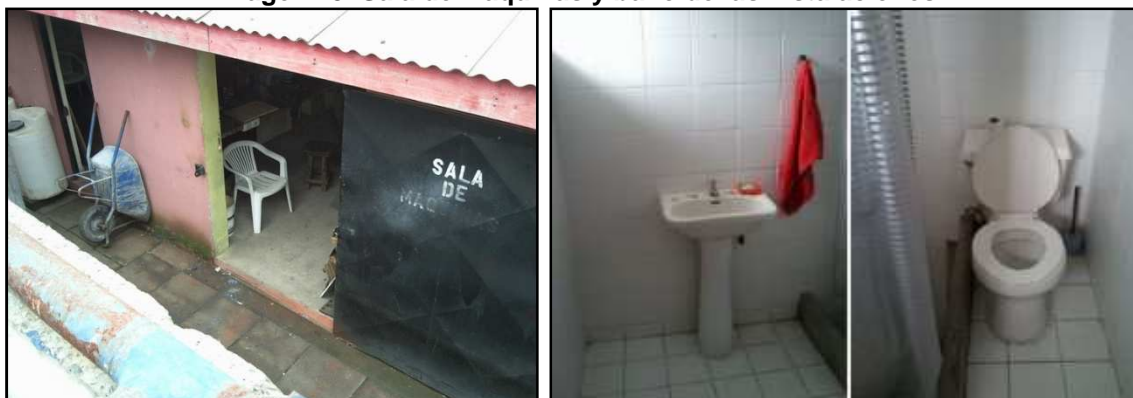
Imagen 15 Sala de Máquinas y baño de las instalaciones

La casa de máquinas no cuenta con la ventilación adecuada, por tal motivo los sopladores se recalentaron en varias oportunidades. Se gestionó, con el Municipio, los recursos para realizar las modificaciones e instalar una reja que permitiera la ventilación y toma de aire, pero en definitiva no se llevó a cabo porque el ruido que generaban los sopladores podía afectar a los vecinos del sector.

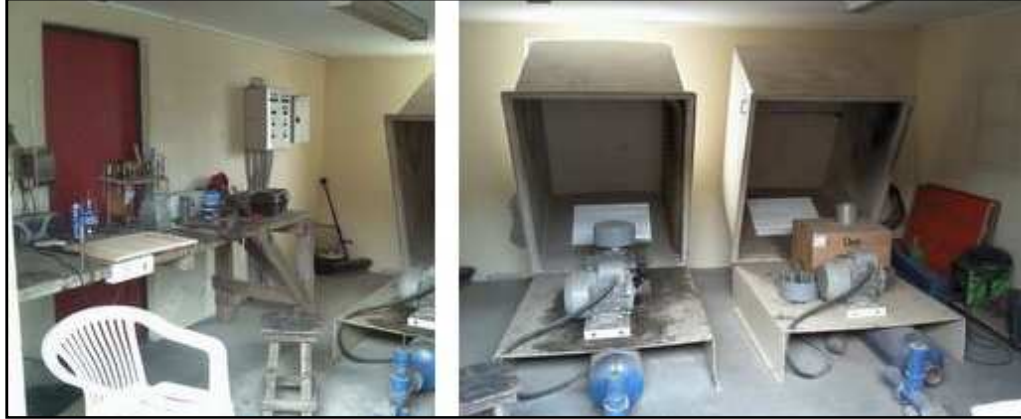
Imagen 16 Sala de Sopladores

En la pieza contigua al baño de la casa de máquinas, los sopladores están instalados sobre una losa de hormigón en el suelo y sólo uno de los sopladores se encuentra en condiciones de operar, el otro está en mantención.

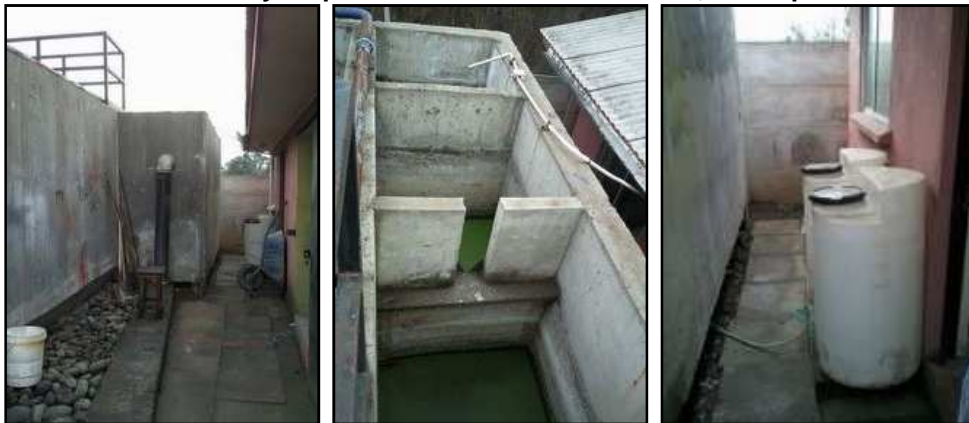
Imagen 17 Vista en elevación y en planta de cámara de contacto, estanques de dilución de cloro

El equipamiento correspondiente a cloradores se encuentra en buen estado y en el tiempo en que la PTAS estuvo operativa se utilizó cloro en pastillas, debido a que se tuvo un mejor rendimiento que con el cloro granulado. En los bidones de las imágenes siguientes se diluye el cloro concentrado.

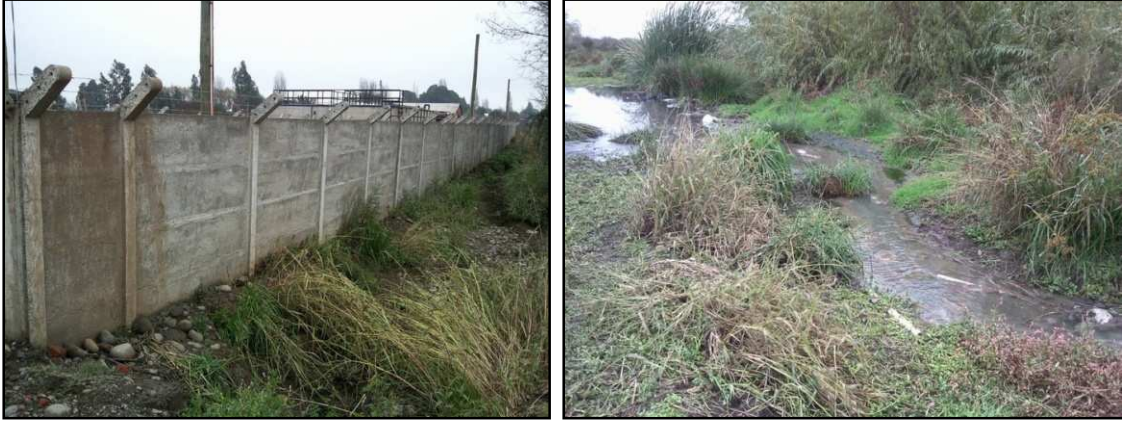
Imagen 18 Canal Santa Cristina y actual disposición de Aguas Servidas a Ribera de Río Lontué

La disposición del efluente clorado de la planta de tratamiento, en un comienzo se realizaba en el canal de regadío Santa Cristina, adyacente al terreno donde se ubica la PTAS.

Hoy en día debido a que la PTAS no se encuentra operativa, el agua servida es dispuesta sin ningún tipo de tratamiento al Río Lontué. Indican que no se ha controlado la calidad del efluente de la PTAS.

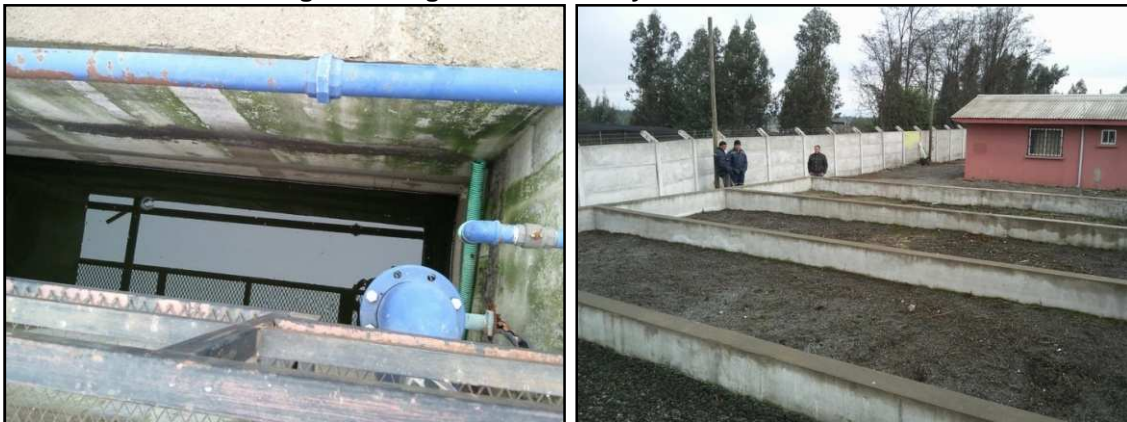
Imagen 19 Digester de lodos y cancha de secado

Con respecto a la línea de lodos, el diseño no contempló espesador por lo que éstos pasaban directamente del digester de lodos a la cancha de secado. La cancha de secado posee 4 subdivisiones y no contempla techo.

Luego del proceso de secado, los lodos eran usados como abono por los vecinos del sector. La cancha de secado posee una base granular, una sub base de gravilla y arena en la superficie. Por el poco uso la cancha esta se encuentra en buenas condiciones.

Según los administradores, los técnicos de Aguas Nuevo Sur les indicaron que no podían seguir disponiendo los lodos en la cancha de secado, debido a que esa era la nueva disposición reglamentaria al no estar techada la cancha de secado. Alternativamente evaluaron la posibilidad de utilizar los servicios de camión limpia fosa, el costo de este servicio era de \$120.000 por cada viaje al vertedero Maule.

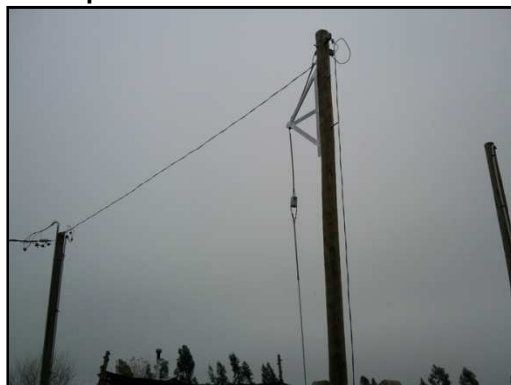
Imagen 20 Poste que sostiene el tendido eléctrico hacia la PTAS

Por otro lado, debido al tránsito de vehículos de gran tamaño y lo artesanal del poste que sostiene el tendido eléctrico, se produjeron cortes de energía asociados a problemas con la caída el cableado eléctrico hacia la PTAS (ver Imagen 20).

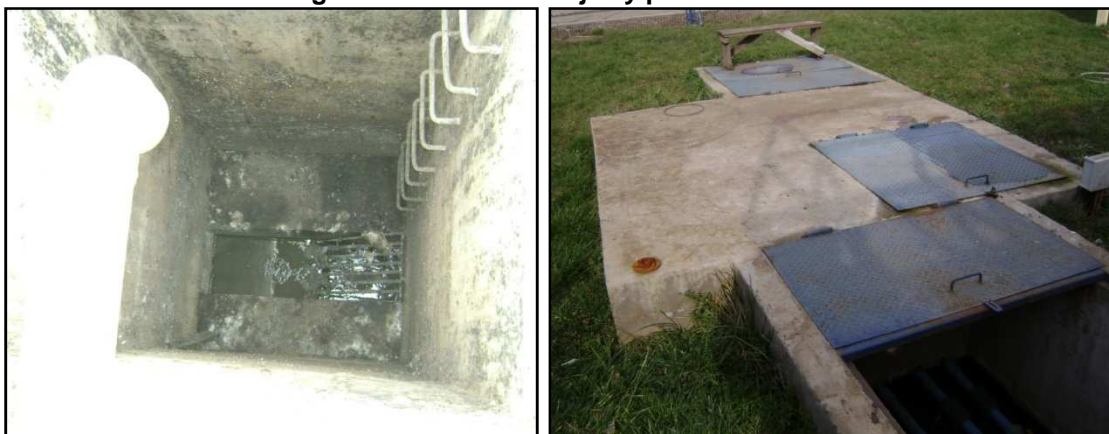
Imagen 21 Cámara de rejas y planta elevadora

El tratamiento preliminar funcionaba de manera adecuada, sin presentar sólidos gruesos posteriores a esta etapa. Ahora bien, la cámara de rejas es profunda por lo que retirar manualmente las basuras acumuladas en esa fosa, es una tarea laboriosa que debe realizar el operador.

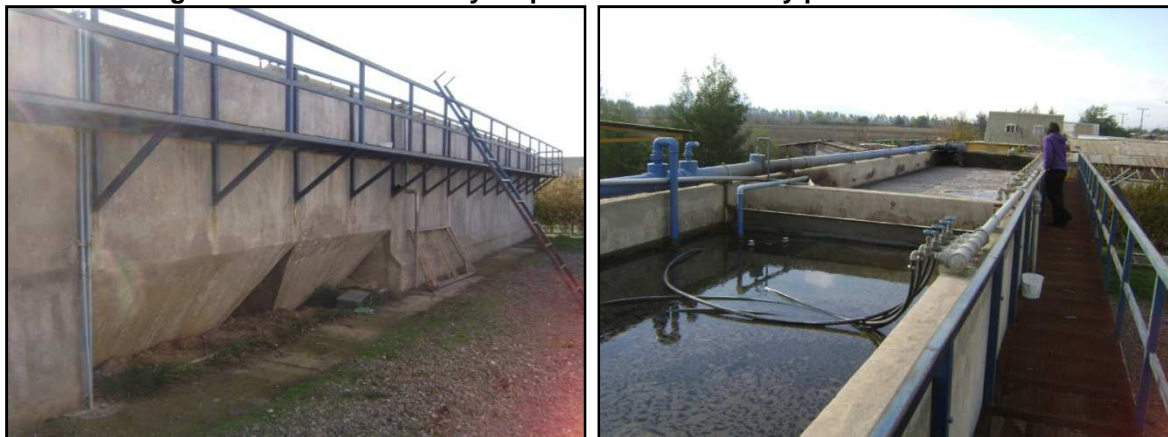
Imagen 22 Vista elevación y en planta de reactores y pasarela de la PTAS

Según informan los miembros del comité, la planta de tratamiento no cuenta con sistema de medición de caudal, por lo que no tienen ningún tipo de registro del caudal de aguas servidas tratadas.

La planta de tratamiento no cuenta con equipo generador de electricidad (grupo electrógeno), considerando que debiera existir un equipo de estas características en caso de que se interrumpa el suministro energético, a fin de poder seguir manteniendo en funcionamiento las bombas de elevación y los sopladores.

Debido a que la PTAS se encuentra ubicada al ingreso de la Villa y adyacente a una casa particular, han tenido algunos problemas con los residentes de esa vivienda. Los problemas han sido por el ruido que emiten los sopladores y bombas de elevación durante su funcionamiento nocturno. Sin embargo, no han tenido quejas por malos olores o espumas provenientes de la planta de tratamiento.

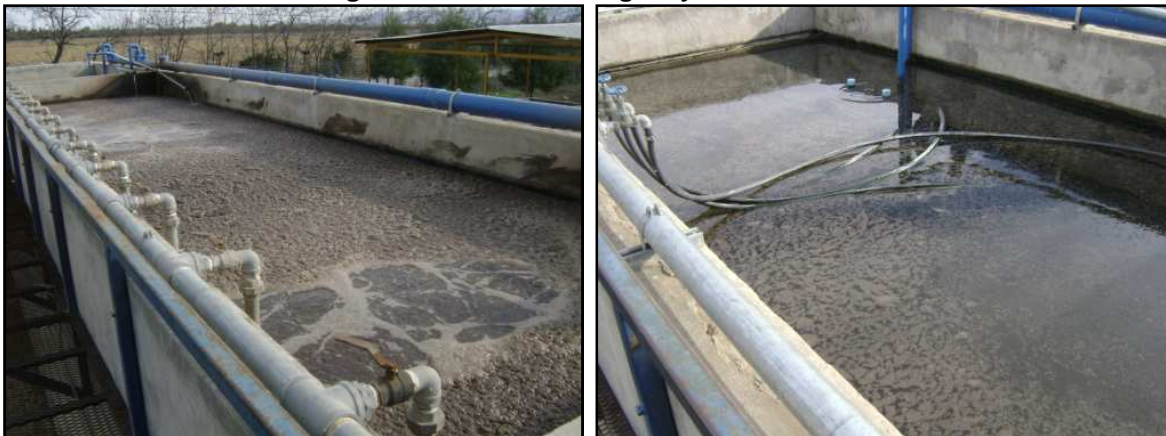
Imagen 23 Reactor Biológico y Sedimentador

El operador indica que hizo algunas modificaciones a las tuberías de recirculación entre el sedimentador y el reactor biológico, debido a que la PTAS no estaría trabajando adecuadamente al recircular conjuntamente las natas superficiales con los lodos del fondo del sedimentador.

En un principio, indica que tanto la tubería de recolección del fondo del sedimentador con la tubería de recolección del sobrenadante en la superficie del sedimentador estaban conectadas a la misma tubería principal, para recircular al reactor biológico o bien para descartar los lodos al digestor a través de una tubería de vaciado superficial.

El operador indica que él realizó un corte en las tuberías de recolección del sobrenadante del sedimentador, y si bien estas siguen recirculando igualmente al reactor biológico, no lo hacen en la misma ubicación anterior y lo hacen por separado.

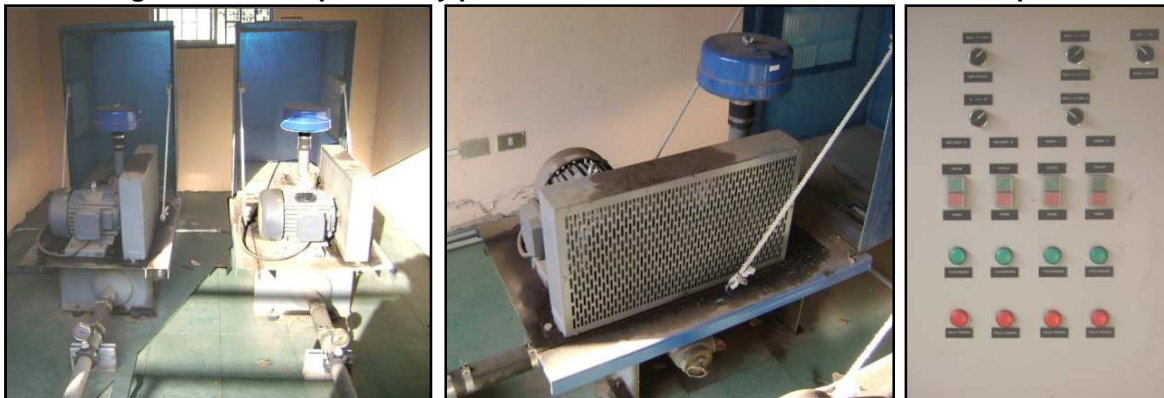
Imagen 25 Dos sopladores y panel de controles dentro de la Casa de Máquinas

Ambos sopladores se encuentran operativos, los funcionan sin carcasa protectora. El operador indica que los sopladores emiten mucho ruido, pero deben dejar la ventana y la puerta abierta para que circule aire para la ventilación, debido a que no tienen una toma de aire particular.

Otro problema que han tenido es con respecto a las tuberías galvanizadas que llevan el aire de los sopladores a los difusores, éstas se encuentran en mal estado y estiman según una cotización para la reparación, que gastarán \$80.000 en cambiarlas.

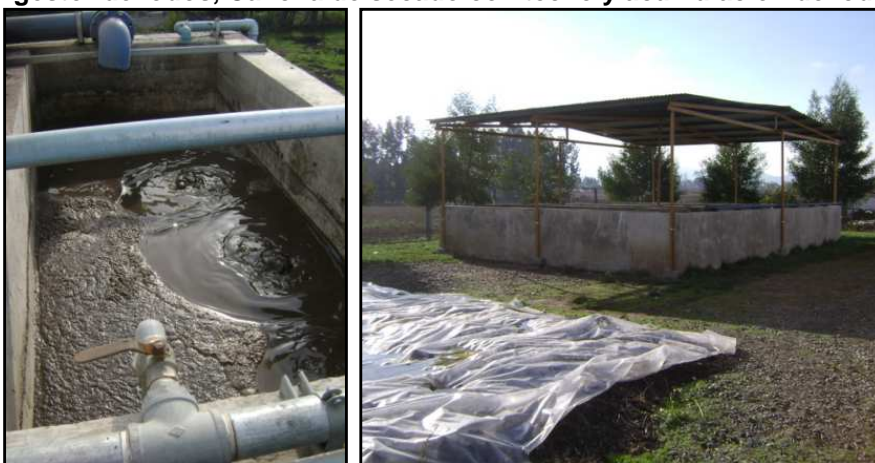
Imagen 27 Digestor de lodos, Cancha de secado con techo y acumulación de lodos en el suelo

La cancha de secado cuenta con una capa superficial de arena y más abajo gravilla. Cada subdivisión tiene un dren en el fondo que retorna los líquidos a la cámara de rejillas. Además de considerar que la PTAS genera mucho lodo, indican que la cancha probablemente se encuentre colmatada, porque observan que en general es lento el proceso de secado. El lodo que tenían dispuesto al momento de la visita ya llevaba más de seis meses en proceso de secado.

Luego del proceso de secado, los lodos se acumulan en el suelo al lado de la cancha y los tapan con un plástico para que no se moje con la lluvia. Indican que no saben qué hacer con el lodo seco y tampoco saben a quién acudir para evaluar la posibilidad de disponer el lodo en algún vertedero o bien repartirlo como abono.

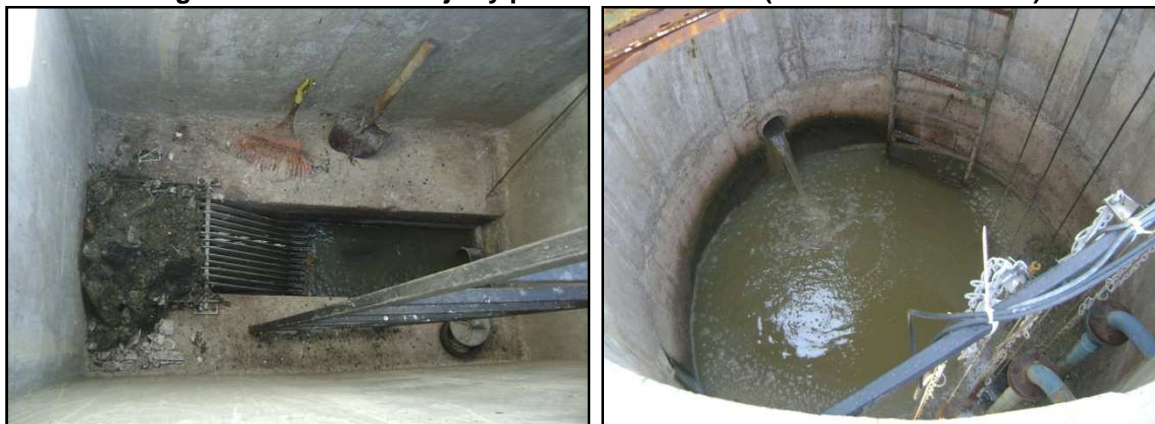
Imagen 28 Cámara de rejas y planta de elevación (Estación de bombeo)

Se puede apreciar que igual que en casos de estudios anteriores, la cámara de rejas es profunda por lo que retirar manualmente las basuras acumuladas en esa fosa, es una tarea laboriosa que debe realizar el operador.

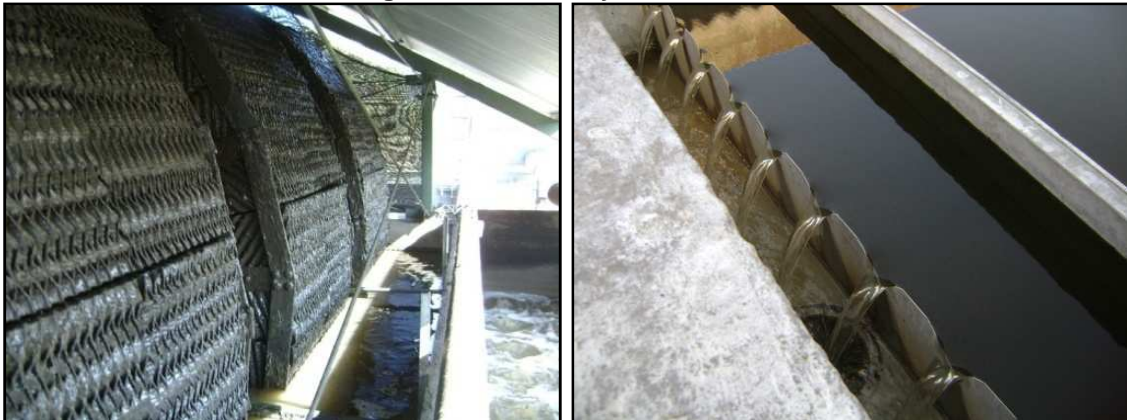
Imagen 31 Biodisco y Sedimentador

Existe un crecimiento de biomasa bacteriana parejo para los 3 discos que componen el Biodisco. No se presentan sectores con crecimiento de algas excesivo en los discos, debido a que el techo impide la entrada de luz excesiva y los discos se encuentran protegidos con malla raschel.

El sedimentador secundario se encuentra funcionando de manera adecuada, sin presentar resuspensión de lodos ni natas superficiales. El efluente de esta unidad se observó bien clarificado, situación que se puede apreciar en la imagen anterior.

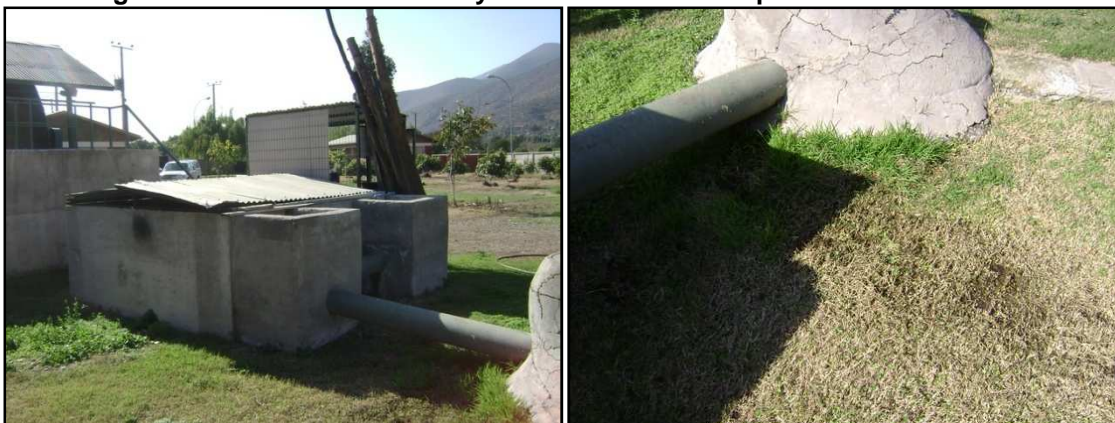
Imagen 36 Cámara de contacto y filtración en cámara posterior a desinfección

Si bien informan que no existen roturas en estanques del proceso, si existe una filtración en cámara posterior a cámara de contacto de desinfección con cloro, la que se puede visualizar en la Imagen 36.

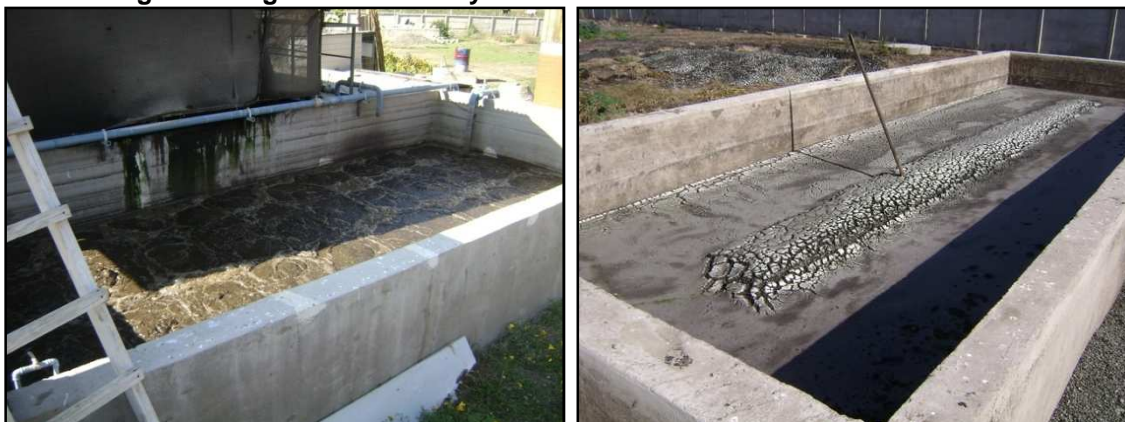
Imagen 38 Digestor de lodos y último sector de cancha de secado de lodos

El operador indica que un problema recurrente, con respecto al lecho de secado, es que los lodos se demoran considerablemente en secarse. Indican que debido a que la cancha de secado no cuenta con techo, cuando llueve estos se mojan lo que retrasa el proceso de secado de lodos.

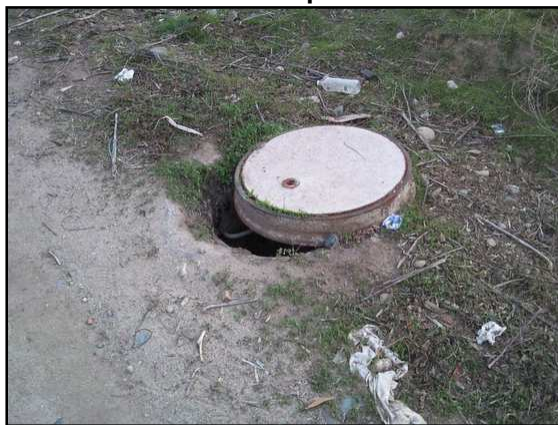
El alcantarillado presenta problemas con la pendiente de los colectores y las tapas de las cámaras de alcantarillado no se ajustan al diámetro de los anillos dispuestos, por lo tanto el cierre no queda completamente sellado.

Imagen 39 Problema con sello de tapas de cámaras de alcantarillado

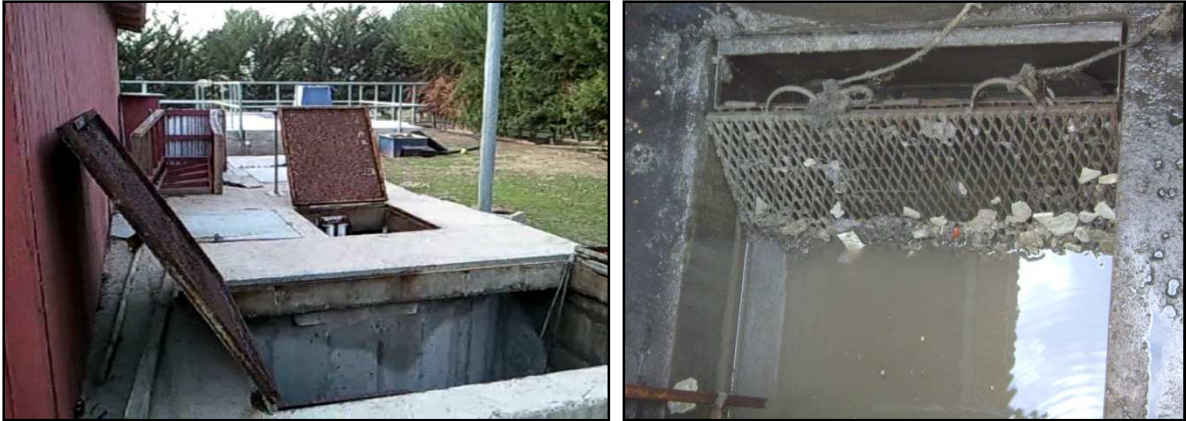
Al igual que en casos de estudio anteriores, se tiene el mismo problema en la cámara de rejás. Las tapas se encuentran oxidadas lo que presenta un peligro para el operador. Otro problema es que estas cámaras son profundas, por lo que retirar manualmente las basuras acumuladas en esa fosa, es una tarea laboriosa que debe realizar el operador. Para facilitar las tareas de limpieza de la reja se utiliza un chorro de agua presurizado para disolver los sólidos.

Imagen 40 Cámaras de inspección de rejas y estación de bombeo, detalle de reja

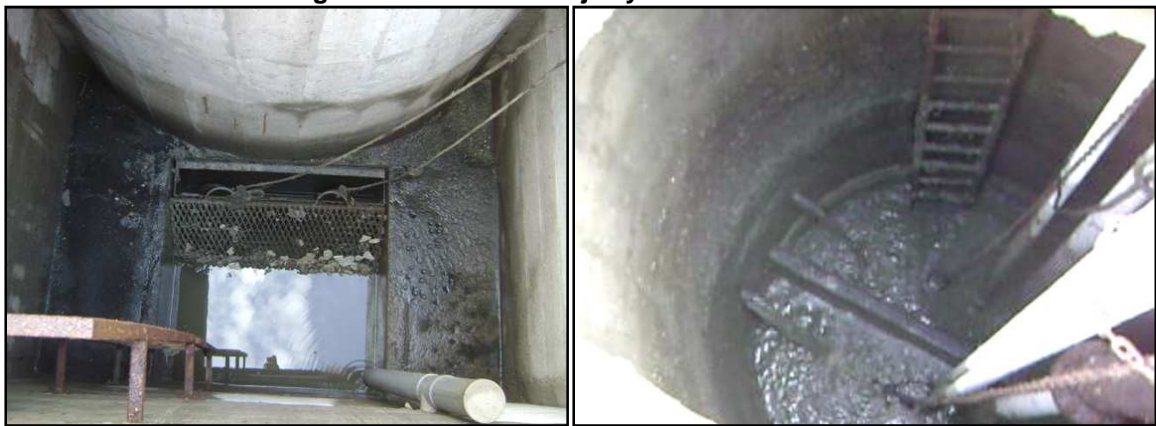
Imagen 41 Cámara de rejas y Planta de elevación

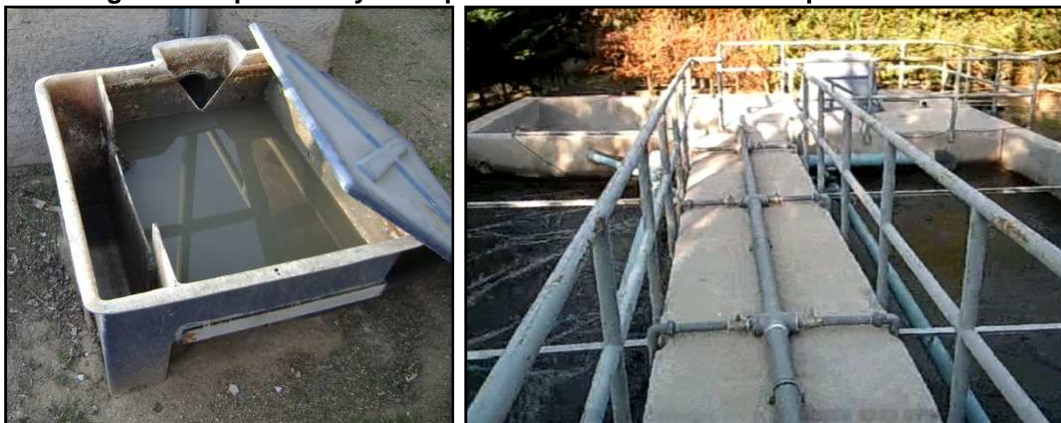
Ya en la planta de tratamiento, las aguas pasan por un aquietador, que quita velocidad al agua servida que entra al reactor biológico.

Imagen 42 Aquietador y vista planta de tratamiento desde pasarela central

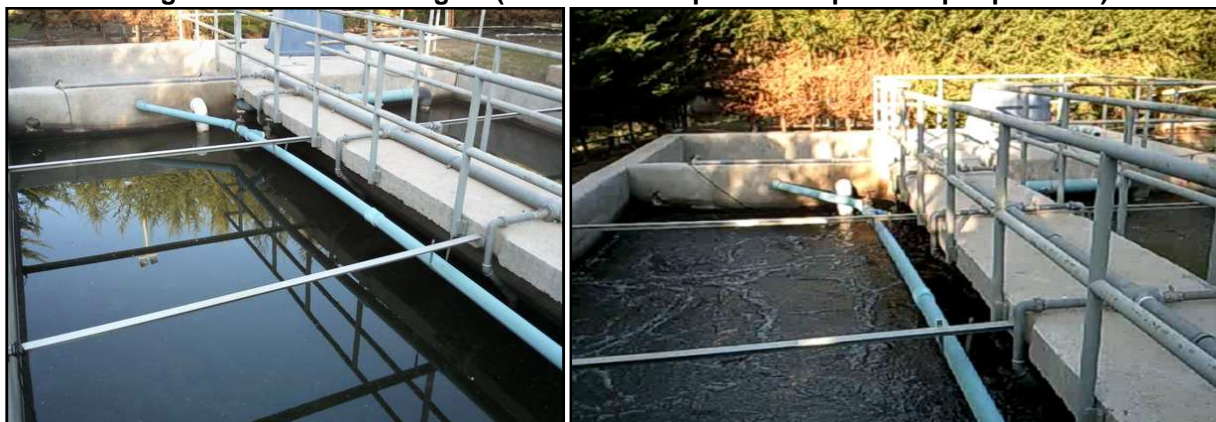
No se observan diferencias entre las aguas de las líneas paralelas y tampoco formación de espuma, se aprecia una buena formación de floc y un adecuado burbujeo en el reactor, sin presentar zonas muertas. Las imágenes siguientes corresponden al mismo reactor biológico en descanso y en aireación.

Imagen 43 Reactor Biológico (2 Unidades en paralelo separadas por pasarela)

Si bien el siguiente es un problema ya solucionado, uno de los reactores biológicos comenzó a tener problemas de taponamiento en los difusores de aire. Se informó de la muerte de bacterias y el agua comenzó a tomar un color negro, lo que generó mal olor en el sector.

En dicha oportunidad se contrató a la empresa SITA, para la limpieza de reactor y de digester de lodos, el costo fue asumido por el Municipio. Desde entonces y luego de un cambio completo de difusores a ese reactor, el funcionamiento mejoró sustancialmente.

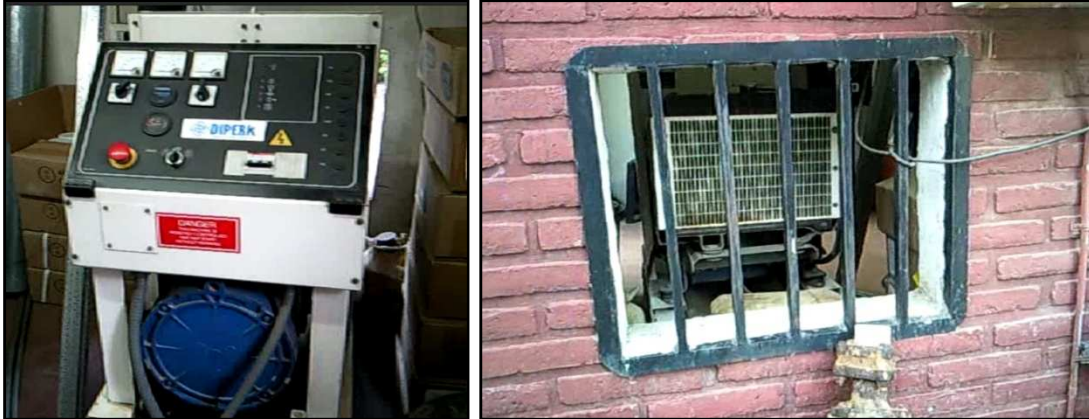
En la sala de máquinas, se encuentran en piezas separadas un baño (inodoro, ducha y lavamanos), una sala con los 2 sopladores (con aislante acústico y silenciador) y en otra pieza un escritorio de trabajo, junto al generador eléctrico. Esa sala cuenta además con toma de aire y tubo de escape para generador de respaldo. Disponen además de una bodega.

Imagen 45 Generador eléctrico y toma de aire

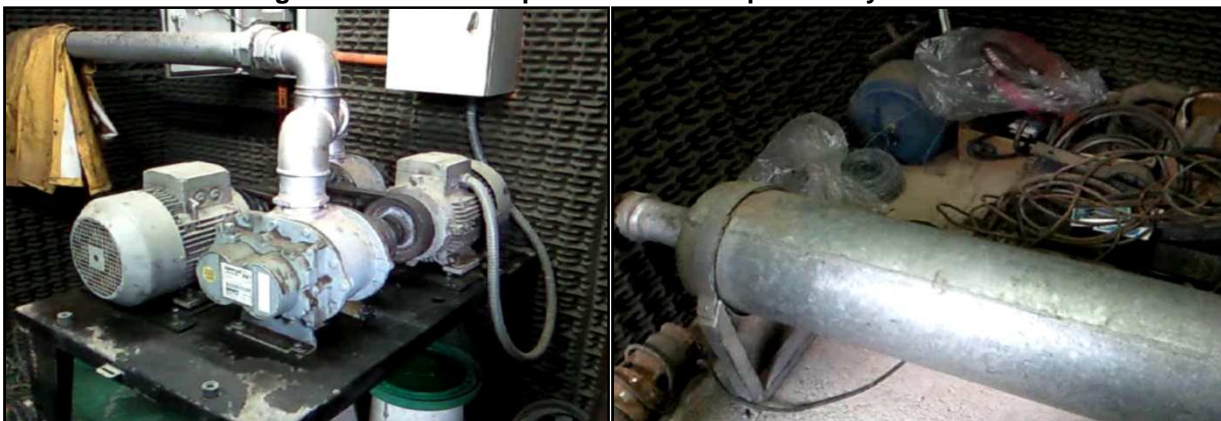
El administrador indica que con respecto a la aireación, cuentan con 2 sopladores tal que el funcionamiento es durante las 24 hrs del día, en intervalos de 15 minutos. Es decir, entra en marcha el primer soplador y al cabo de 15 minutos se detiene y comienza la marcha del segundo soplador, así sucesivamente las 24 horas del día.

Imagen 47 Sala de máquinas con dos sopladores y silenciador

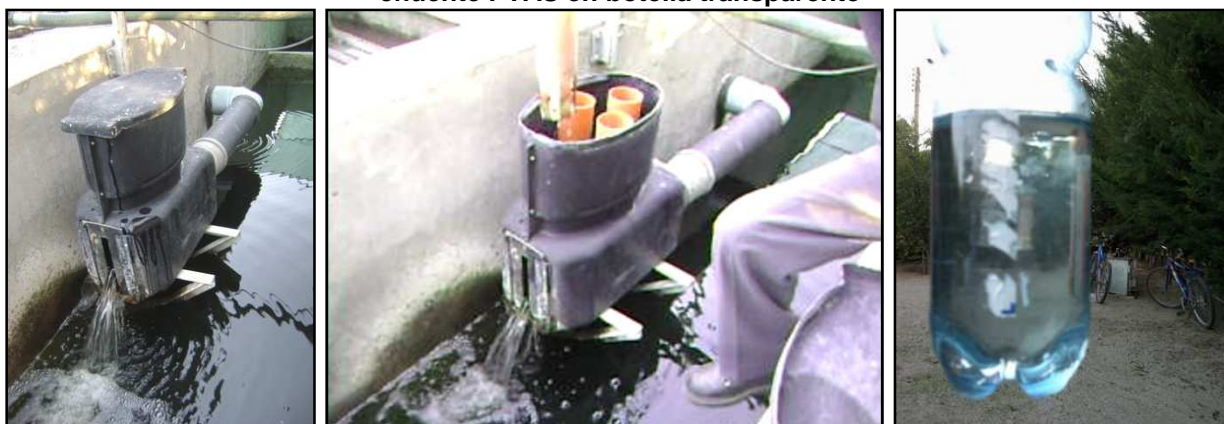
La cámara de contacto para el proceso de desinfección, cuenta con un sistema de almacenamiento de pastillas de cloro, por lo cual el efluente del sedimentador entra en contacto directo con las pastillas de cloro y luego permanece en la cámara de contacto. No se observa resuspensión en la cámara de contacto y no se observa turbiedad en el efluente.

Imagen 48 Dispositivo de desinfección con tubos para el depósito de pastillas y muestra de efluente PTAS en botella transparente

Para la desinfección se utiliza cloro en pastillas y si bien hace 3 años se realizó la compra de clorador, no se ha realizado cloración del efluente. Están pensando en cambiar a cloro granulado debido a que tiene mejor rendimiento.

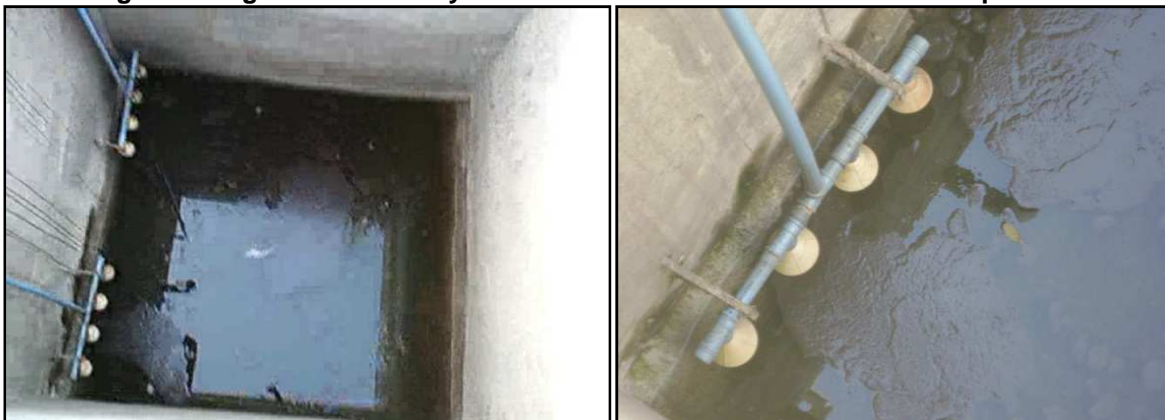
Con respecto a la línea de lodos, del sedimentador los lodos pasan al digester aireado y ahí son almacenados hasta que son extraídos por un camión limpia fosas cada 2 años. Esto se debe a que la planta no cuenta con cancha de secado. El costo del servicio de limpieza es de \$1.700.000 en cada oportunidad.

Imagen 49 Digestor de lodos y difusores de aire con tubería de PVC en parte final

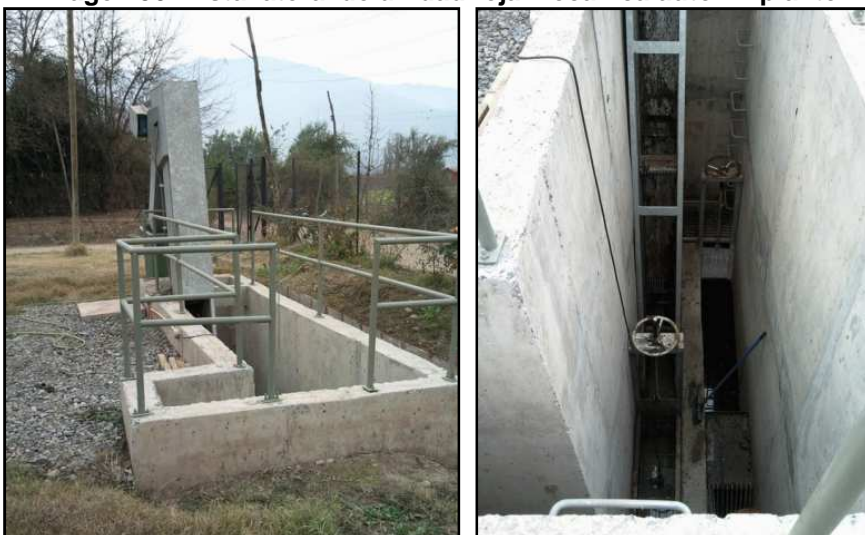
El tratamiento preliminar está compuesto por una unidad de reja mecánica auto limpiante, por lo que las tareas de limpieza de la reja se simplifican para el operador de la PTAS.

Imagen 50 Vista lateral de unidad reja mecánica auto limpiante

Informan que no tienen problemas de acumulación de arena, si tienen mucha acumulación de basuras en la cámara de rejas, debido al mal uso que se le da al servicio de alcantarillado por parte de la población beneficiada.

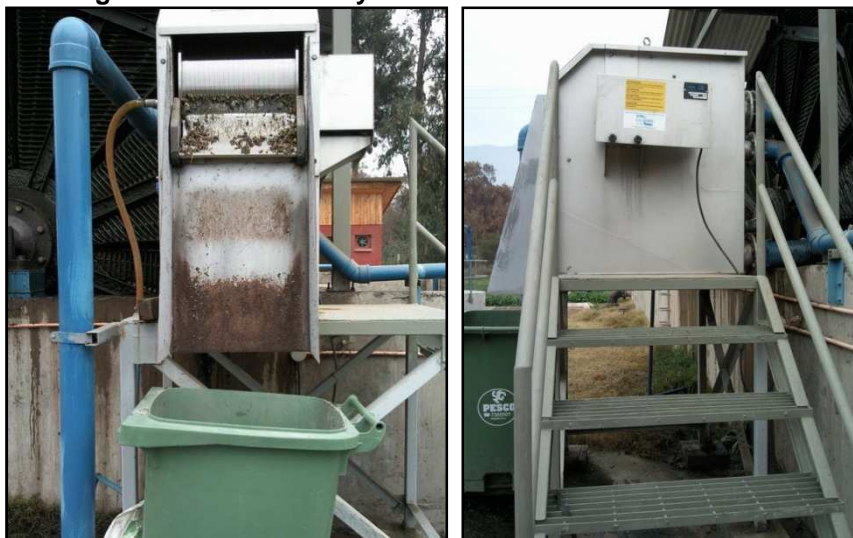
Luego del estanque ecualizador se cuenta con un filtro de tambor rotatorio, el que elimina semillas, hojas y sólidos de menor diámetro. La separación de las barras es de aproximadamente 1 [mm].

Imagen 51 Vista frontal y lateral de filtro de tambor rotatorio

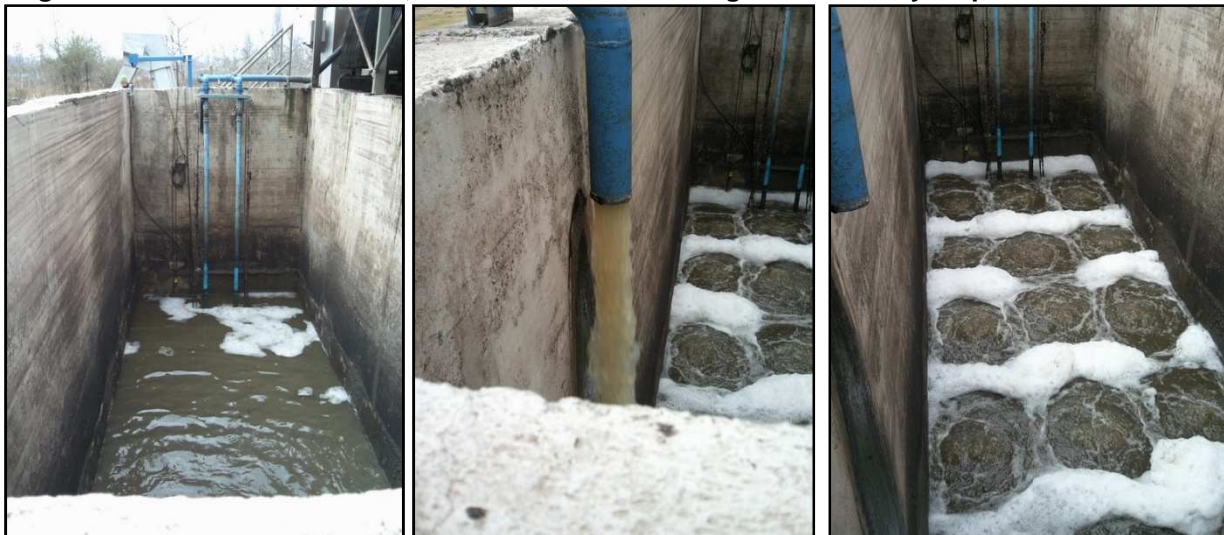
En la figura siguiente se puede observar una imagen del ecualizador detenido y en aireación, se puede apreciar el correcto funcionamiento de los 15 difusores.

Imagen 52 Ecuador detenido, recibiendo afluente de aguas servidas y en proceso de aireación

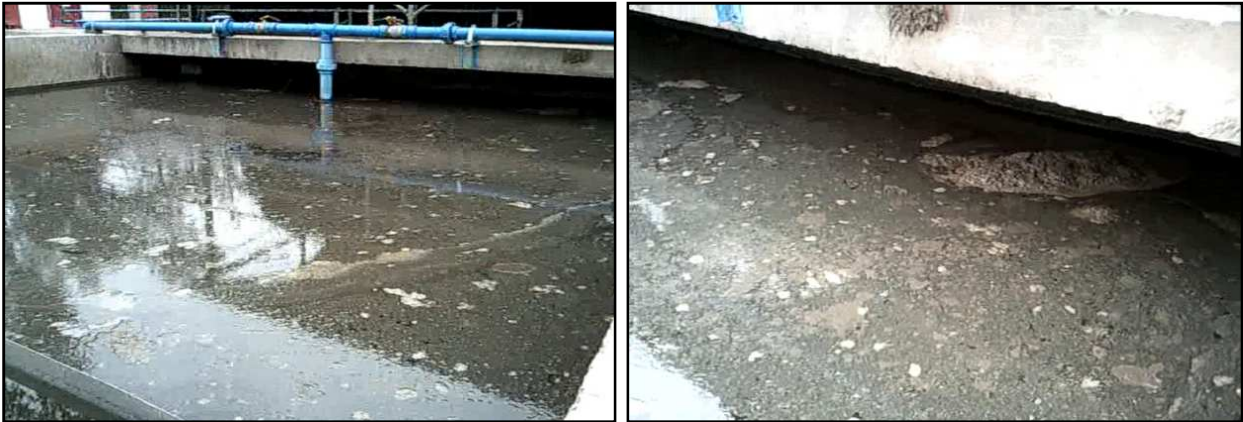
El sedimentador secundario se observa funcionando de forma deficiente, debido a que se presenta abundante resuspensión de lodos y se encuentra emitiendo mal olor.

Imagen 54 Vista lateral del sedimentador secundario y lodos aglomerados en resuspensión

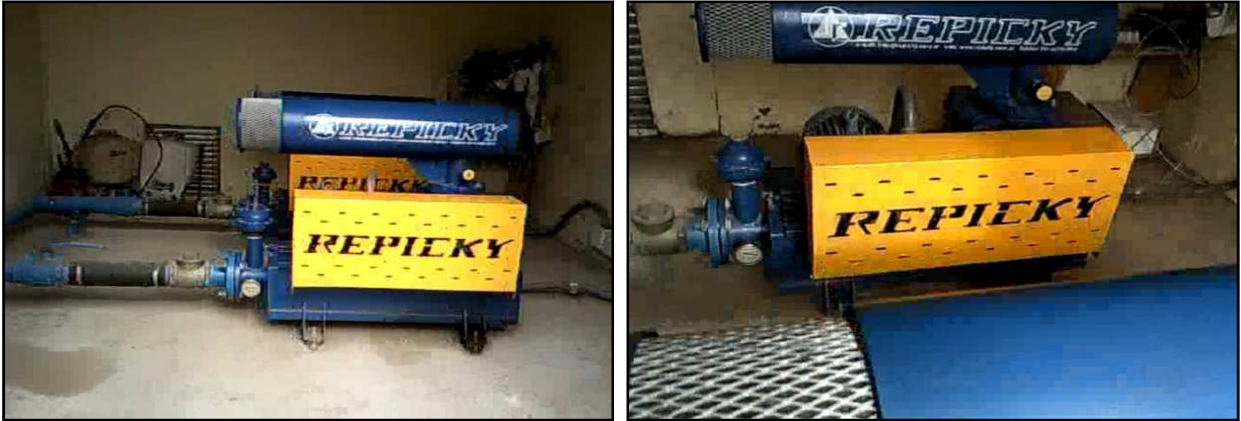
Ambos sopladores se encuentran en funcionamiento y en buen estado. Estos están configurados para que funcionen en intervalos de 6 horas, es decir, estando en funcionamiento un soplador al cabo de 6 horas este se detiene y comienza inmediatamente a operar el otro soplador por 6 horas, así se van alternando sucesivamente.

Imagen 56 Sopladores en la casa de máquinas

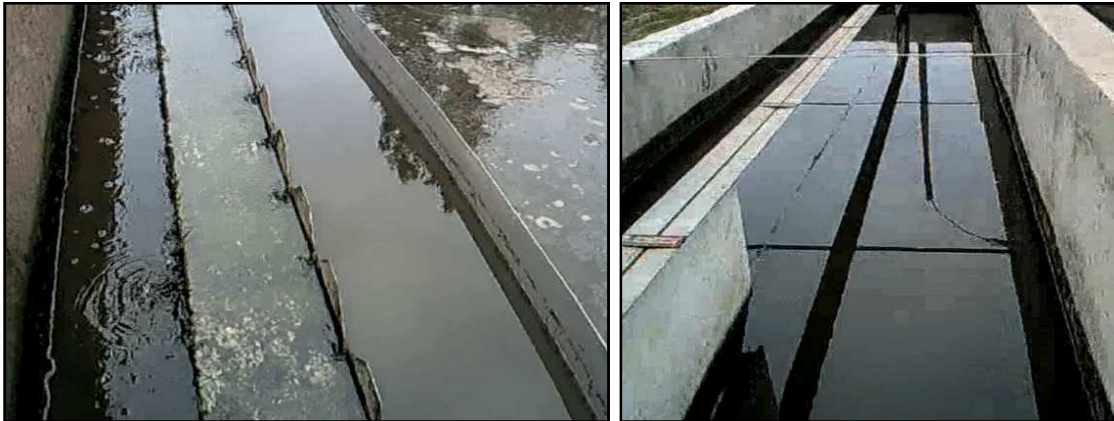
Con respecto a la desinfección, en este momento no se encuentran clorando el efluente de la PTAS. Además, indican que en la planta no se ha realizado desinfección del efluente, pese a que existen bombas dosificadoras, pero faltan los bidones para diluir el cloro y además el operador indica que no tiene conocimiento sobre cómo realizar el proceso.

Imagen 57 Vertedero de salida del sedimentador y entrada a cámara de contacto desinfección

Además, la cámara de contacto para la desinfección no cuenta con los paneles separadores (deflectores), presenta lodos sedimentados, paredes con huella de lodos, crecimiento de algas y turbiedad.

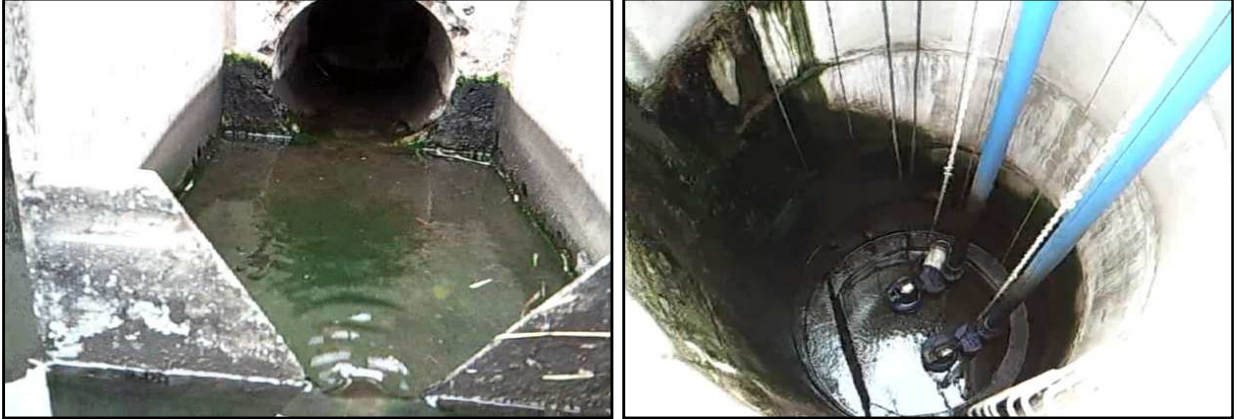
En el estanque de acumulación del efluente de la PTAS, se presenta una huella significativa de lodo en las paredes, lo que supone una deficiente calidad del efluente de la planta.

Imagen 58 Vertedero de salida cámara de contacto desinfección y estación elevadora efluente

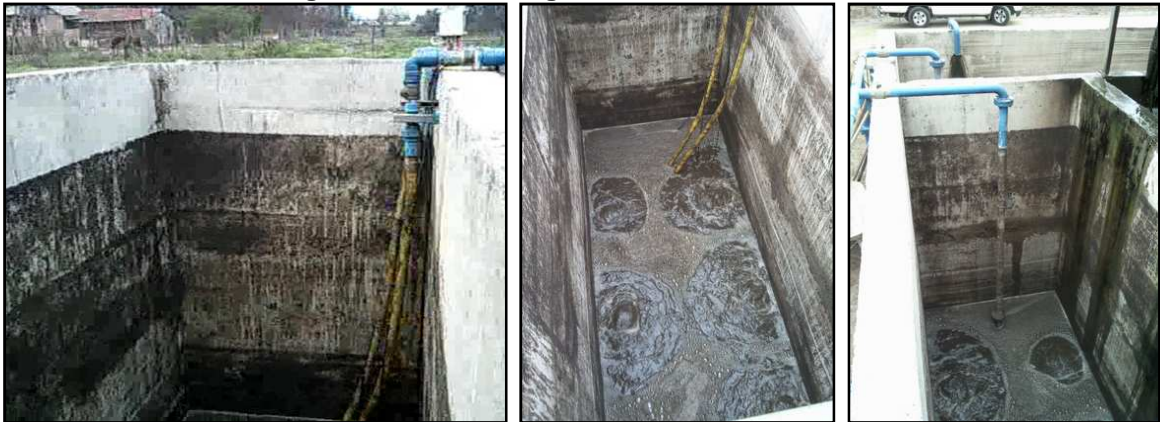
Con respecto a la línea de lodos, si bien los 12 difusores de aire se encuentran en funcionamiento, no se sabe en qué condiciones se encuentra la bomba tipo airlift que extrae los lodos del fondo del sedimentador secundario hacia el digestor de lodos. Del digestor, los lodos son bombeados al espesador y posteriormente dispuestos en una cancha de secado sin techo.

La operación en la línea de lodos no es adecuada, debido a que los lodos dispuestos en la cancha de secado presentan un alto contenido de humedad y además presentan mal olor.

Imagen 59 Vista del digestor de lodos en aireación
