DIAGNÓSTICO Y DESAFÍOS PARA LOS SISTEMAS DE TRATAMIENTO
DE AGUAS SERVIDAS EN LOCALIDADES RURALES

MEMORIA PARA OPTAR AL TÍTULO DE INGENIERO CIVIL

LEONARDO ANDRÉS PIZARRO FUENTES

SANTIAGO DE CHILE
MARZO 2011

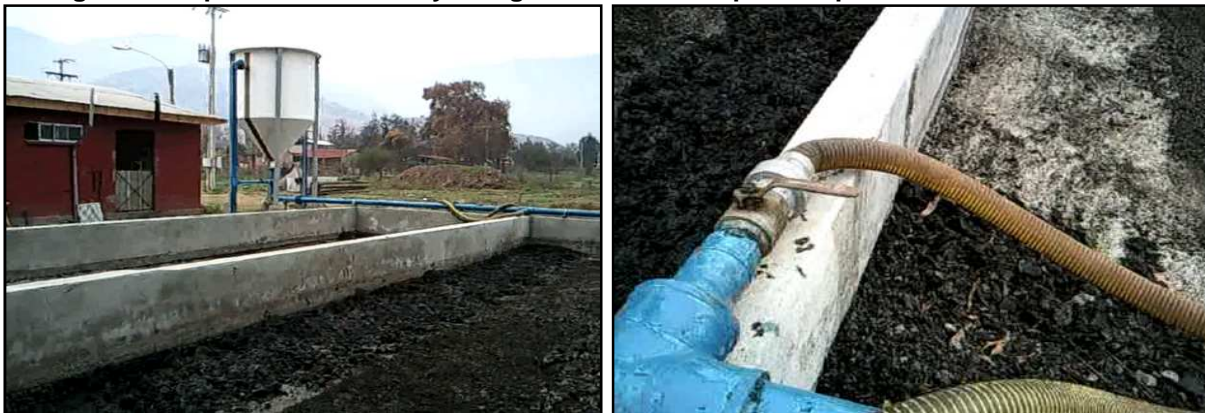
Imagen 60 Espesador de lodos y mangueras utilizadas para disposición de lodos en cancha

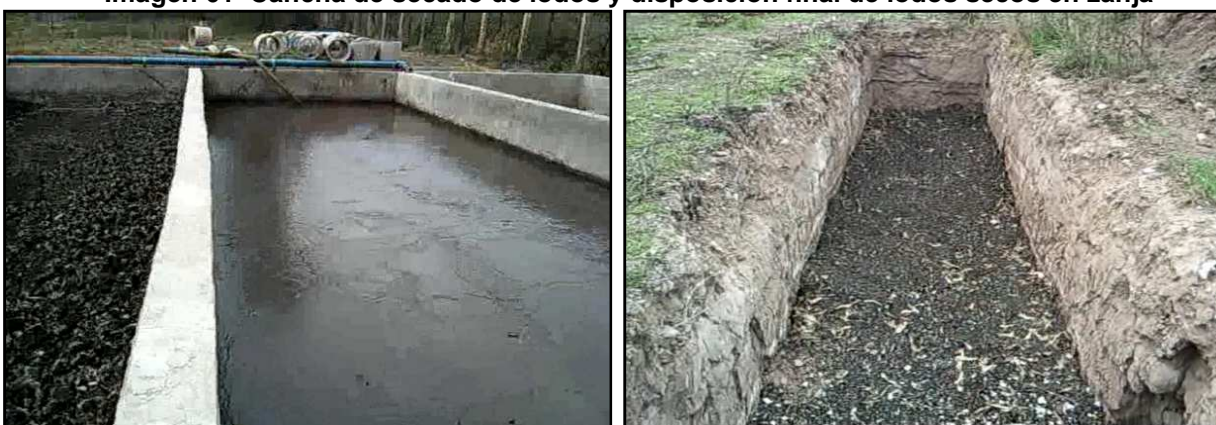
Luego de disponer los lodos en la cancha de secado, éstos ya secos son vertidos en una zanja excavada en tierra, de 1.5 [m] de profundidad, en el terreno de la PTAS. La cancha de secado de lodos y la zanja en tierra se pueden apreciar en la Imagen 61.

Imagen 61 Cancha de secado de lodos y disposición final de lodos secos en zanja

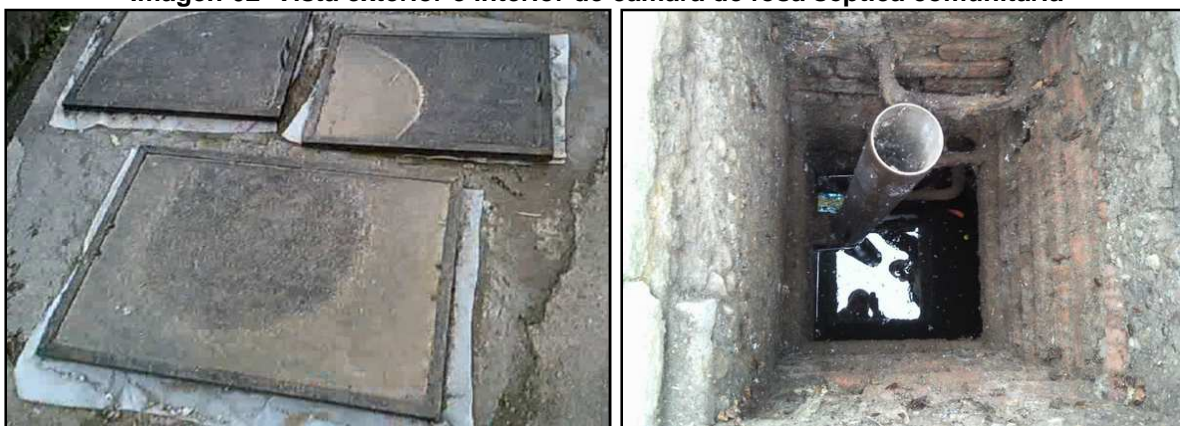
Imagen 62 Vista exterior e interior de cámara de fosa séptica comunitaria

El operador indica que probablemente el mal olor presente en las duchas y lavamanos de las viviendas, se deba a que la red de alcantarillado todavía se encuentra unida a la fosa séptica y no existen sellos de agua para duchas y lavamanos. Al destapar las cámaras de la fosa séptica, en evidente descuido de aseo, se observó presencia de vectores sanitarios y emisión de malos olores.

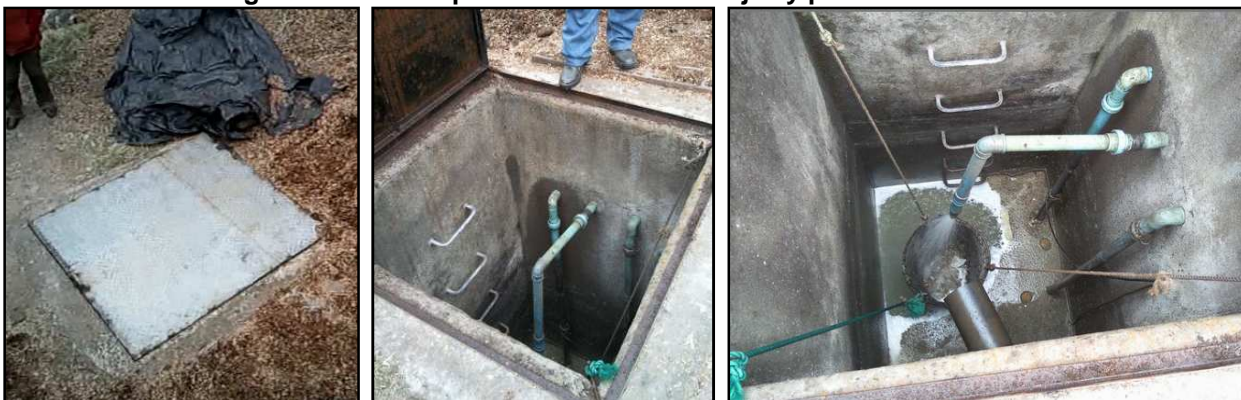
La planta de impulsión cuenta con dos bombas, una de las cuales se encarga de recircular el agua servida necesaria para disolver, mediante la aplicación de un chorro presurizado en un colador (cámara de rejillas de la planta), los elementos de mayor tamaño que llegan a la planta de tratamiento. Además, indican que se presenta acumulación de arena en la planta de elevación.

Imagen 63 Vista en planta de cámara de rejillas y planta de elevación

La reja (canastillo) y las bombas de elevación se ubican juntas en la misma cámara.

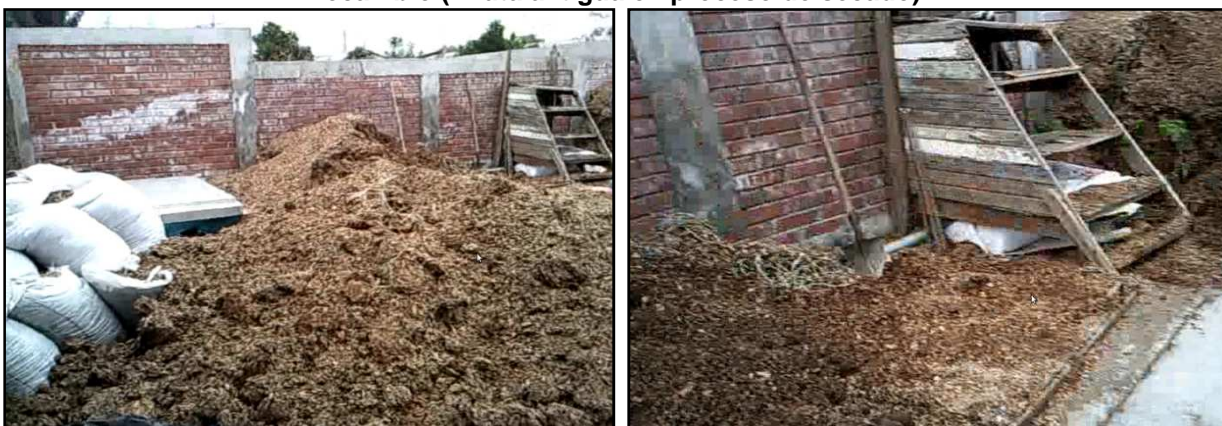
El acceso al Lombrifiltro es a través de una escalera de madera, que se encuentra en condiciones defectuosas, lo que se implica un riesgo de accidente para el operador (ver Imagen 64).

Imagen 64 Vista en elevación del Lombrifiltro, escalera de acceso y punto de acopio de viruta de recambio (viruta antigua en proceso de secado)

Existe además descuido en cuanto al aseo, debido a que la viruta ya utilizada y en proceso de secado, es dispuesta entre las unidades de desinfección y planta de elevación. La viruta ya seca es almacenada en sacos y llevada a huerto del Municipio (ver Imagen 64).

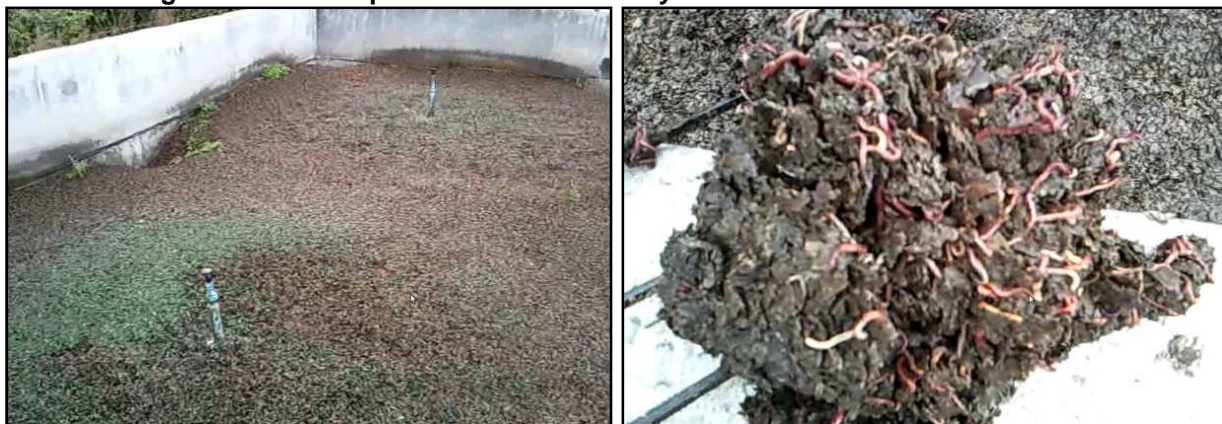
La superficie del Lombrifiltro se encuentra correctamente humedecida, pero presenta sectores con hundimientos en la viruta. Además, presenta formación de algas en la superficie del lecho, debido a la humedad e incidencia de luz solar, como se puede apreciar en la Imagen 65. Según la literatura, la formación de algas en la superficie del lecho puede afectar la permeabilidad del Lombrifiltro, al facilitar la acumulación de aguas en la superficie, por lo tanto, es necesario se realice horqueteo frecuente de la viruta superficial del lecho^[5].

Imagen 65 Vista en planta del Lombrifiltro y muestreo de lombrices en la viruta

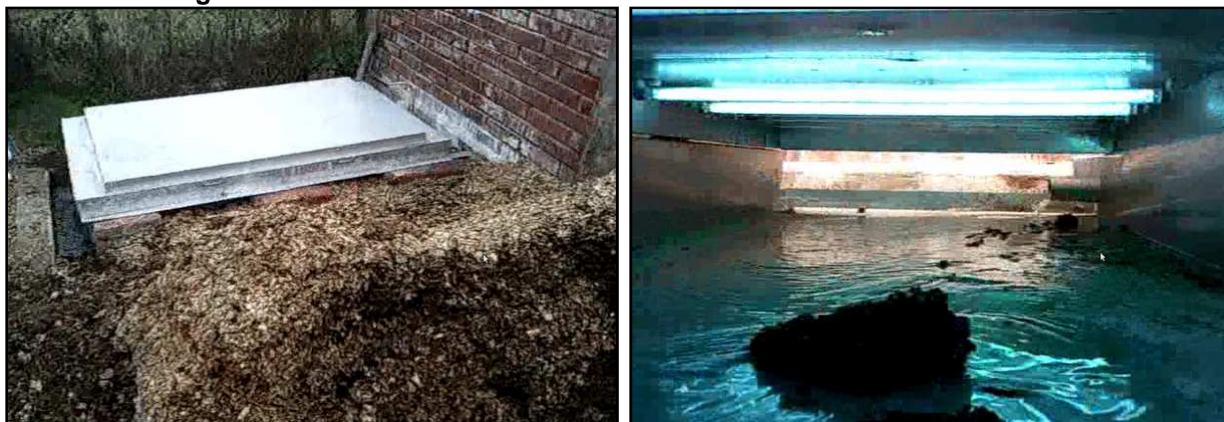
Si bien en la cámara de desinfección se observa un efluente de baja turbidez, este presenta abundante acumulación de material particulado proveniente del Lombrifiltro, lo que implica que no se lleve a cabo un correcto proceso de desinfección de la película fina de efluente clarificado. El efluente de la cámara de contacto de radiación ultravioleta es dispuesto, a través de un desagüe de la planta de tratamiento, a una acequia que colinda con el terreno donde se encuentra ubicada la PTAS.

Imagen 66 Vista exterior e interior de cámara de contacto de desinfección

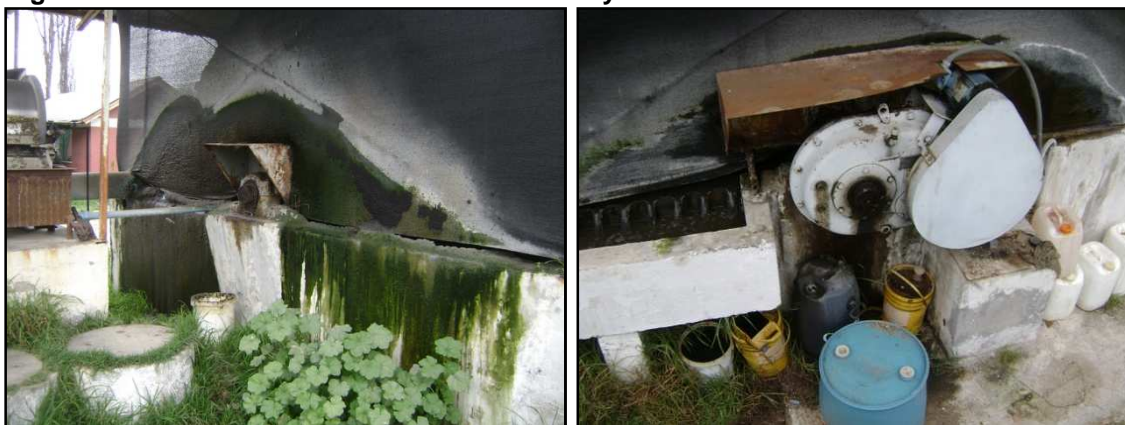
El Biodisco cuenta con 5 discos, los que se encuentran dispuestos en un reactor techado y rodeado de una malla raschel, para disminuir la incidencia de luz y evitar un crecimiento de algas en los discos. Se presenta abundante maleza alrededor del filtro rotatorio y crecimiento de algas en las paredes del reactor, cercano al rotor del Biodisco.

Imagen 73 Vista de la cubierta de Malla Raschel y rotor del Biodisco con vertedero de salida

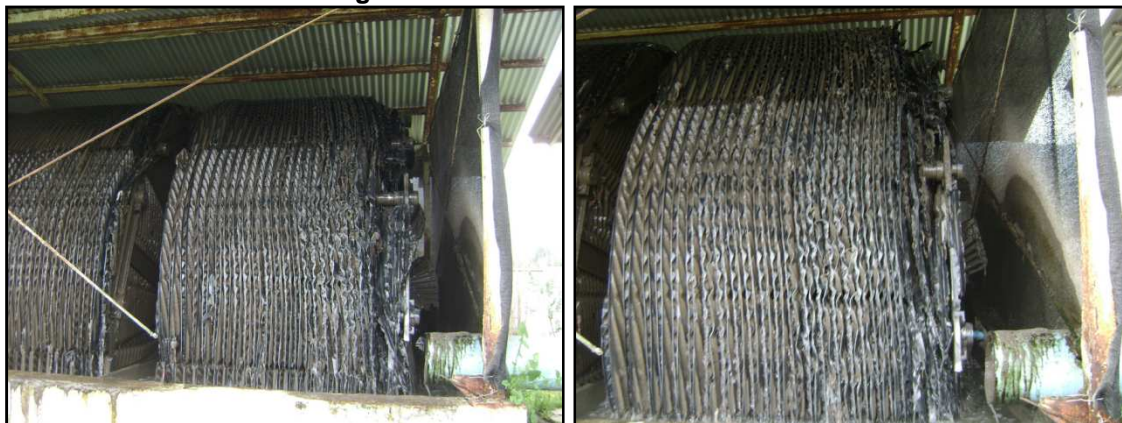
Indica que posterior a las modificaciones mencionadas, los discos se recargaron con biomasa y se presentó la rotura de parte de uno de los discos. En la actualidad, el primero de los 5 discos que componen el Biodisco, se encuentra dañado presentando rotura de las placas por fatiga de material. El operador indica que se removió parte del disco que se encontraba dañada.

Imagen 74 Vista del disco en mal estado

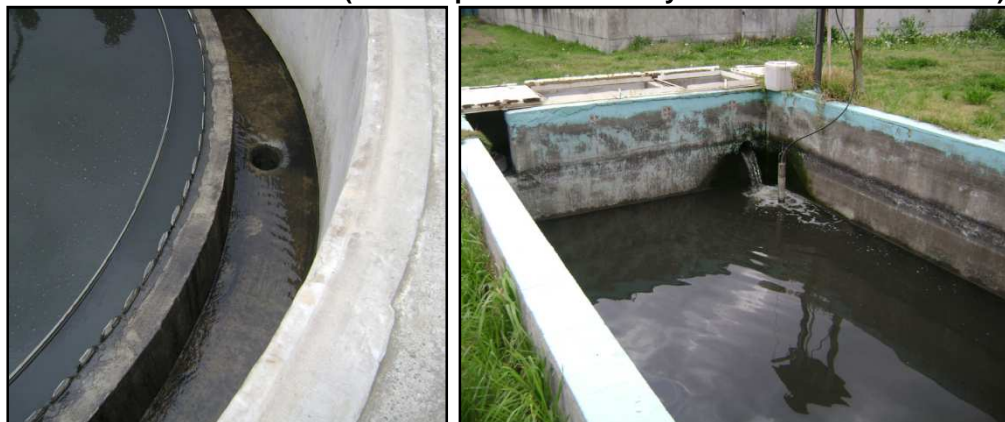
Imagen 76 Vista del vertedero de salida del sedimentador y entrada a la cámara de contacto de desinfección (sin tabiques deflectores y sin realizar desinfección)

Otro de los daños del terremoto, fue la rotura completa de los paneles separadores (deflectores) en la cámara de contacto para la desinfección, a la fecha de la visita, la cámara de contacto todavía se encontraba sin paneles deflectores (ver Imagen 76).

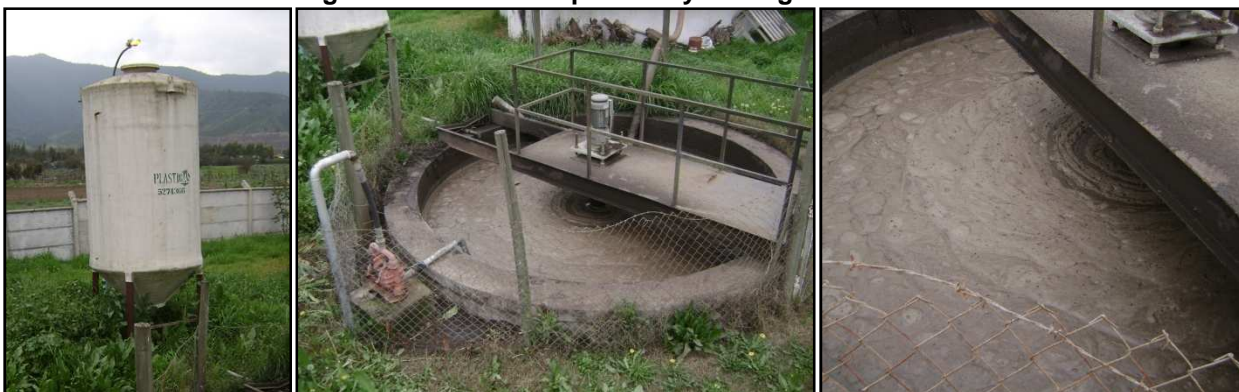
No utilizan el espesador, debido a que ésta unidad presentó generación de malos olores y espuma. Indican que no contaban con instrucción para solucionar este problema. Según indicaciones de la empresa Manantial, se sugería incluir esta etapa en el tratamiento.

Imagen 78 Vista del Espesador y del Digestor de lodos

Indican que en el digestor de lodos no se ha realizado un vaciado y una limpieza completa, debido a que cuando se pasa el lodo a las canchas de secado, en el fondo del estanque queda un remanente de barro de baja densidad y luego se procede a llenar nuevamente el estanque. Esta unidad no emitía olores desagradables.

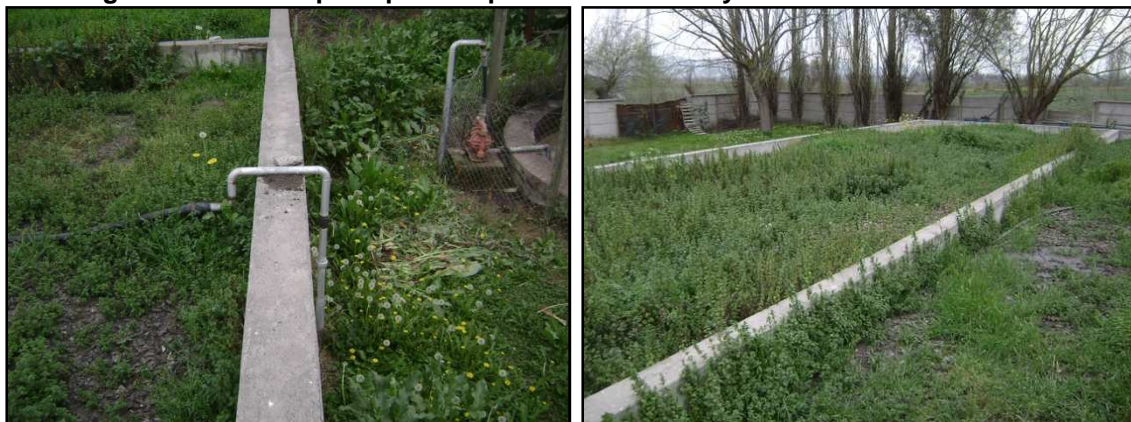
Existen algunas deficiencias para la disposición de lodos en la cancha de secado, debido a que sólo la llave de paso central se encuentra operativa, las otras llaves están en mal estado y no funcionan.

Imagen 79 Llave de paso para disposición de lodos y cancha de secado de lodos

Por otro lado, existe descuido en el aseo y mantenimiento de los lechos de secado de lodos, los que presentan crecimiento abundante de malezas, lo que impide un adecuado funcionamiento de esta unidad. No se observaron lodos en proceso de secado.

Existieron daños en caída parcial del cerco perimetral (ver Imagen 79) y problemas en estanque y puente del sedimentador. La PTAS estuvo sin operar por un periodo de una semana debido a los daños en el sedimentador. Durante este periodo, el agua servida fue desviada a una cámara de desagüe, dispuesta sin tratamiento.

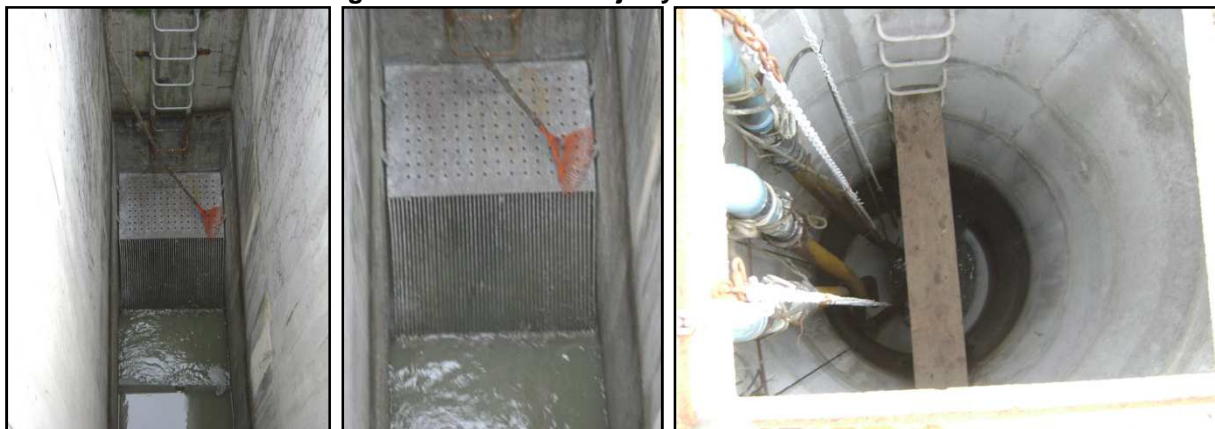
Con relación al pretratamiento, la planta cuenta con una cámara de rejas profunda, de cerca de 7 metros y la limpieza se realiza de manera manual con rastrillo, lo que dificulta las tareas de limpieza. Además, el operador indica que en las rejas se acumula basura que no corresponde al tipo de desechos que debieran existir en la red de alcantarillado, lo que da cuenta del inadecuado uso del servicio por parte de la población.

Imagen 81 Cámara de rejas y Planta de elevación

Con respecto a la planta de elevación, se indica que el pozo de bombeo cuenta con 3 bombas sumergidas y el pozo tiene una profundidad de 9 [m]. Se informa, que el PLC de la planta elevadora tiene un desperfecto eléctrico, por lo que no se encuentra operativo.

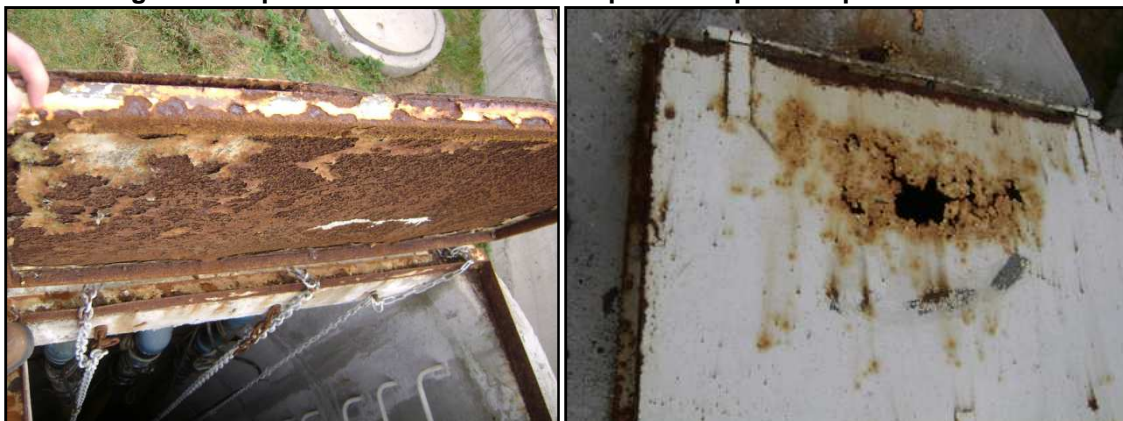
Otro problema, con respecto al estado de la infraestructura de la planta, es el deterioro de la tapa metálica que cubre el pozo de la planta elevadora, ésta se encuentra oxidada y rota, lo que representa una situación de riesgo para el operador.

Imagen 82 Tapa metálica en mal estado que cubre pozo de planta elevadora

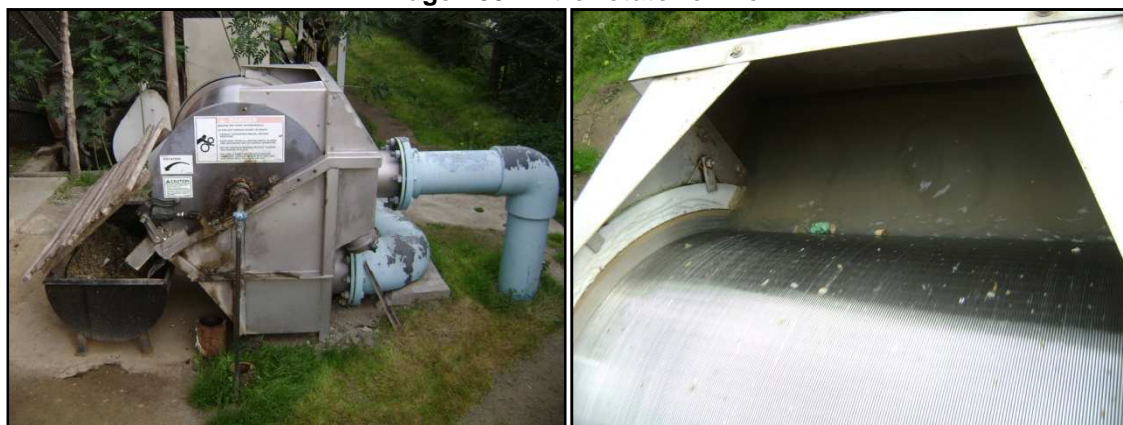
Como parte de las condiciones de diseño de la PTAS, el filtro rotatorio se encuentra a nivel del terreno, por lo que su operación y mantenimiento se puede desarrollar sin inconvenientes. Tanto la reja como el filtro rotatorio funcionan de manera correcta, ya que el efluente de esta unidad no presentaba sólidos gruesos en suspensión.

Imagen 83 Filtro rotatorio fino

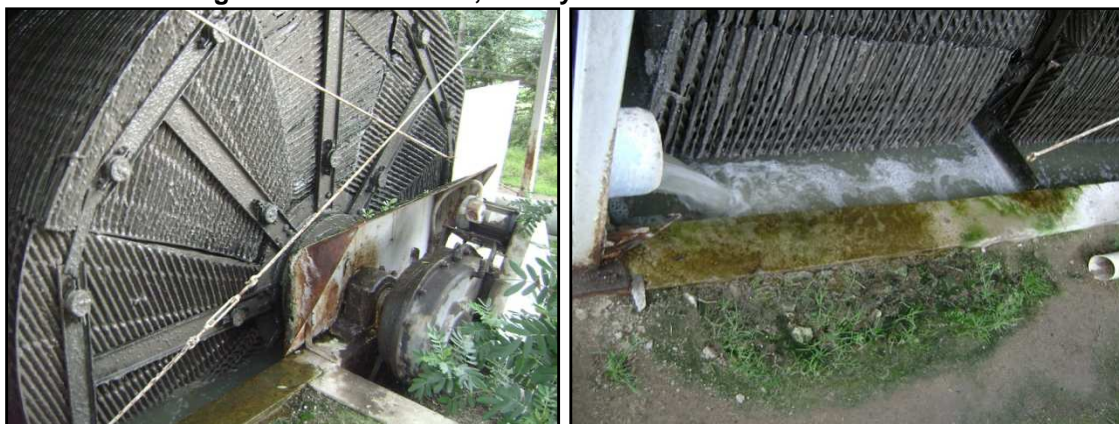
metálicas separadoras de aguas, a fin de lograr un mayor tiempo de retención en el estanque. El sistema original, incluía placas metálicas separadoras, pero éstas se encontraban a una menor altura dentro del estanque.

Imagen 84 Primer disco, rotor y tubería de afluente al Biodisco

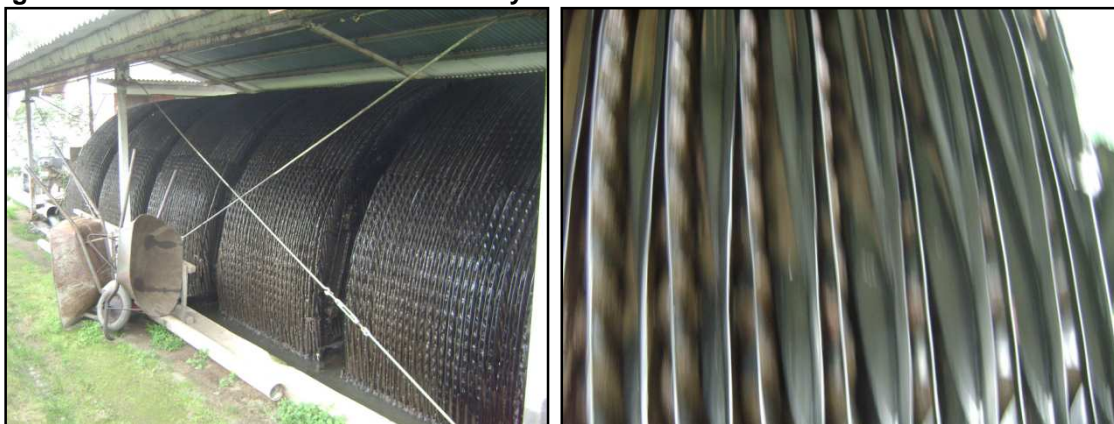
Con las modificaciones realizadas, el operador indica que se tuvo un mayor crecimiento de biomasa bacteriana en los discos. En terreno se pudo apreciar mayor formación de biofilm adherido en los primeros discos, considerando el sentido del flujo del agua. Los últimos discos se encontraban con menor cantidad de biofilm, lo que se puede atribuir a distintas condiciones de sustrato y oxígeno disuelto, con respecto a los primeros discos. De todas maneras, el efluente de esta unidad se observa bien clarificado.

Imagen 85 Biodisco techado con 5 discos y acercamiento al último de los discos de la unidad

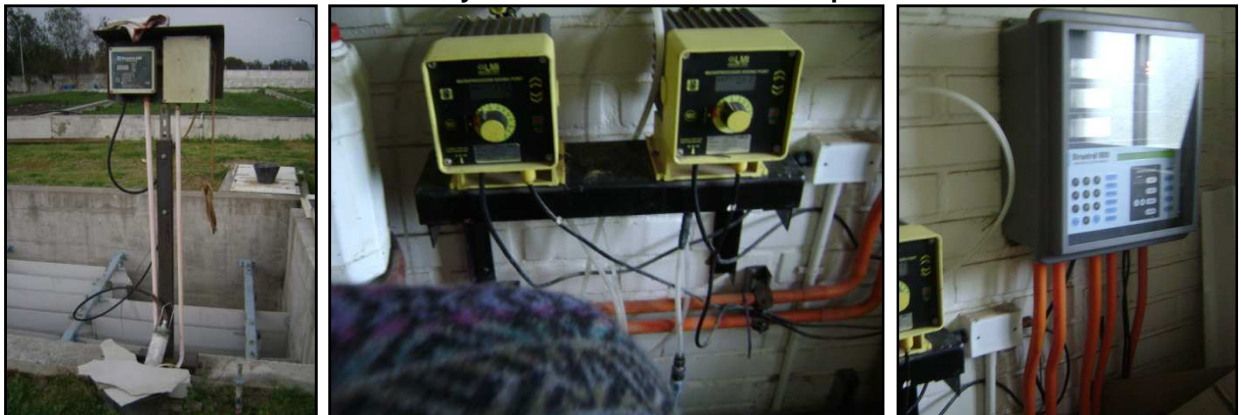
Actualmente no se está realizando desinfección del efluente, debido a que la bomba dosificadora para la desinfección con hipoclorito de sodio no se encuentra operativa. Esto se debe a que existe un desperfecto con la manguera y el sistema de válvulas del equipo. Además, el transmisor y sensor de cloro también se encuentran en mal estado, no se envía la señal al dosificador.

Imagen 88 Transmisor y Sensor en cámara de contacto, bombas dosificadoras y controlador cloración y dechloración en casa de máquinas

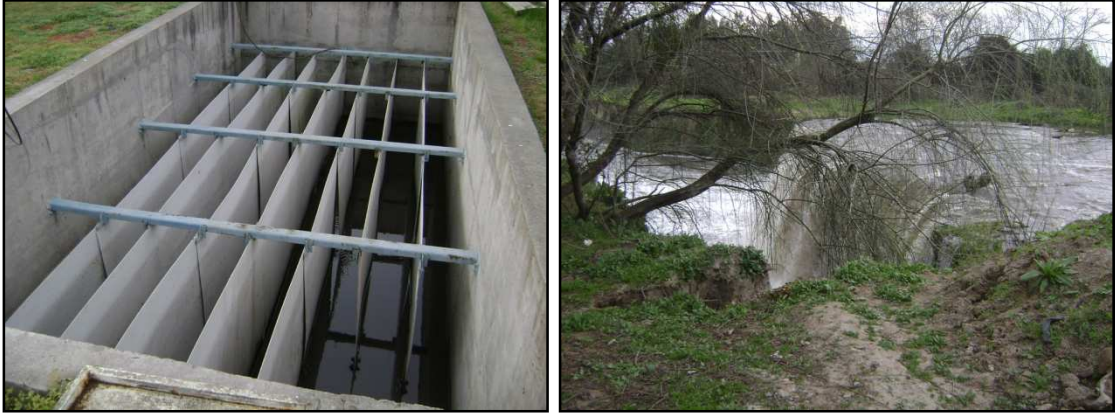
El operador indica que, junto con los desperfectos del equipamiento, se dejó de llevar a cabo la desinfección del efluente por razones económicas. Según informó, cuando se inició la operación de la planta, se hacían controles de calidad de agua. Luego, debido a problemas económicos, estos dejaron de realizarse. La cámara de contacto de desinfección se encuentra con los tabiques deflectores en buen estado.

Imagen 89 Cámara de contacto desinfección y lugar de disposición del efluente de la PTAS

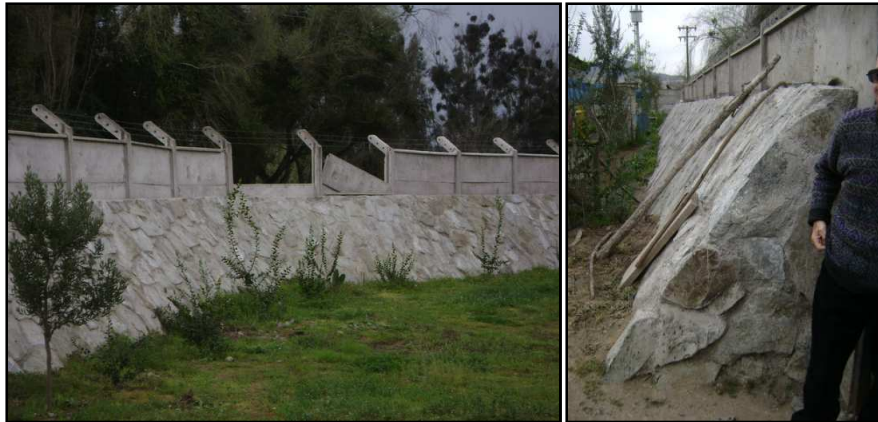
La disposición final del efluente se realiza en el Estero Puangue, el que se encuentra cercano a la planta. Debido a la cercanía de la PTAS con el estero y el riesgo de inundación que existe, la planta de tratamiento cuenta con una fortificación del cierre perimetral.

Imagen 90 Fortificación del cierre perimetral de la PTAS

Tanto el administrador como el operador del servicio, indican que en la planta de tratamiento y sus unidades componentes, no se tuvieron mayores problemas con el terremoto. Sólo se desprendieron dos paneles de hormigón del cierre perimetral (ver Imagen 90).

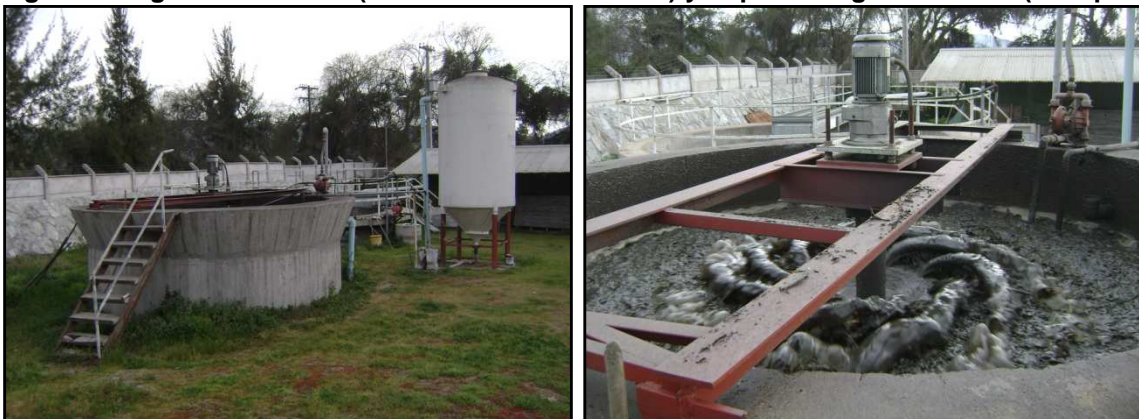
El espesador gravitacional de lodos, especificado según diseño de la planta, no se encuentra funcionando. La razón de esto, fue que se producía emanación de malos olores cuando se operaba el espesador, sobre todo en verano.

Imagen 91 Digestor aeróbico (aireado mecánicamente) y Espesador gravitacional (sin operar)

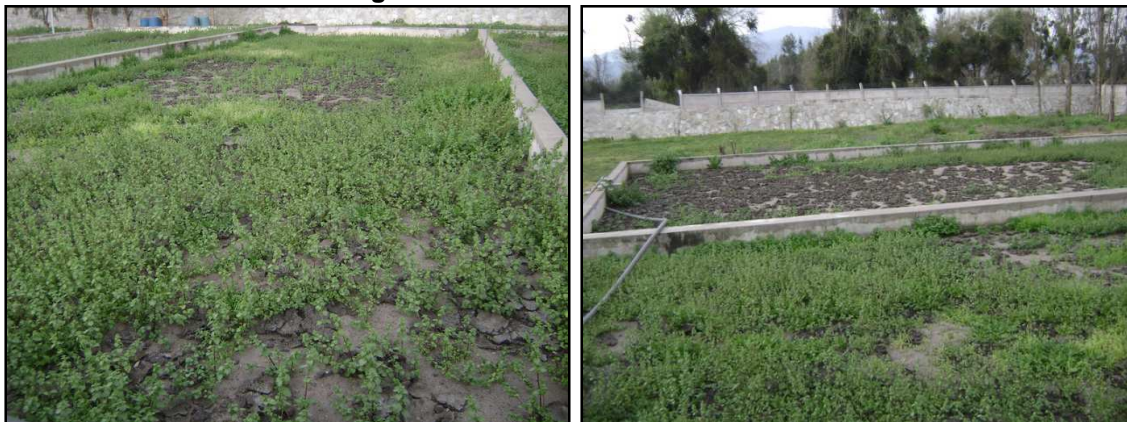
Imagen 92 Cancha de secado de lodos

Con respecto a la cancha de secado de lodos, ésta no cuenta con techo y el operador indica que el proceso de desmalezado es una de las labores más difíciles de realizar. Se pudo apreciar en terreno que existe abundante maleza en las canchas de secado, lo que retarda el proceso de secado de lodos. El lodo seco es dispuesto en un recinto municipal para ser utilizado en compostaje.

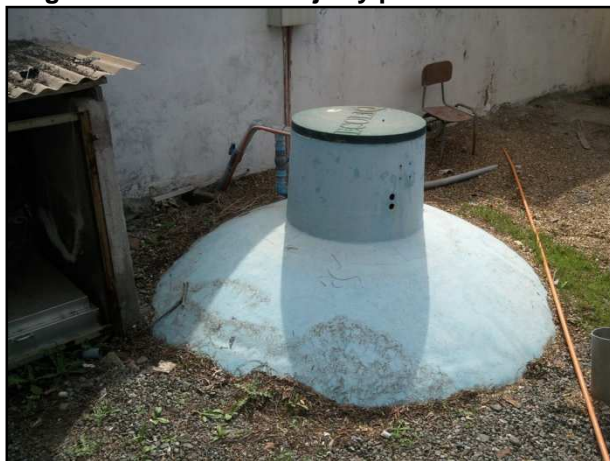
El sistema se compone de una cámara de disgregación, la que disminuye el tamaño de los desechos, mediante la aplicación de un chorro presurizado sobre un canastillo, para ello se emplea una de las 2 bombas disponibles. La reja o canastillo y las bombas de elevación se ubican juntas en la misma cámara.

Imagen 94 Cámara de rejas y planta de elevación

Esta unidad no funciona de manera adecuada, debido a que se tuvo que cambiar la configuración del riego superficial del lecho al presentarse obstrucciones en los aspersores.

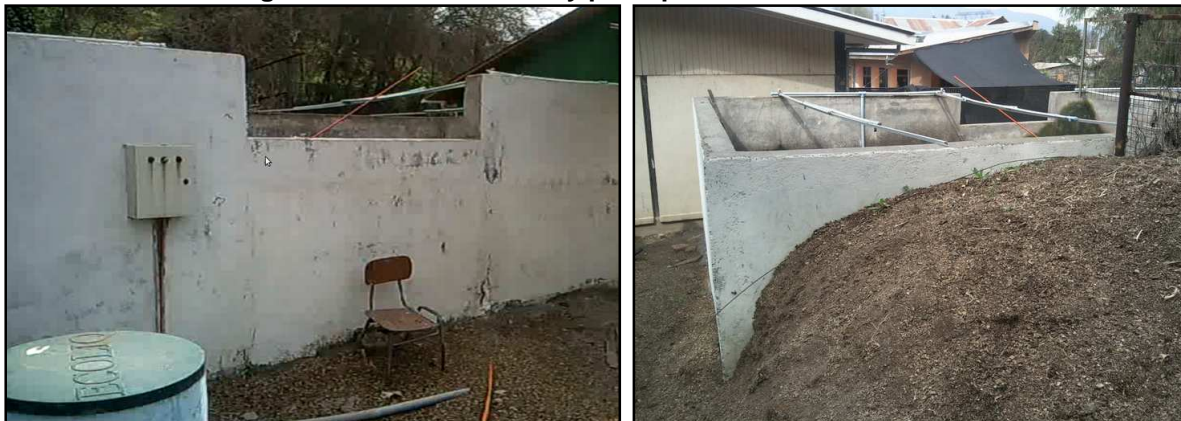
Imagen 95 Vista del frontis y parte posterior del Lombrifiltro

El acceso por la parte frontal del Lombrifiltro, es a través de un piso metálico, dispuesto en el frontis de éste. El acceso por la parte posterior del Lombrifiltro es a través de un montículo de viruta en desuso (Imagen 95), el que se acopia junto a éste.

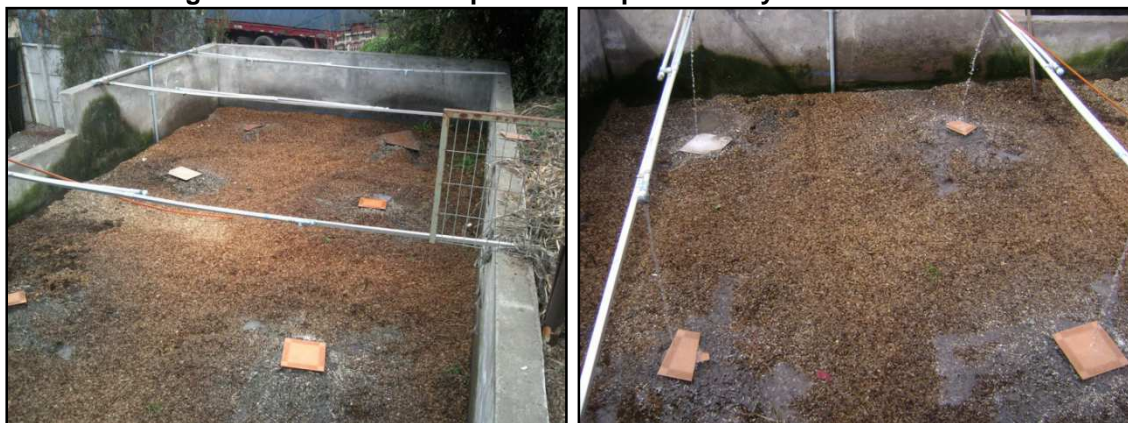
Tal como se comentó anteriormente, el Lombrifiltro funciona de manera regular, debido a que los 8 aspersores existentes no se encuentran operando como lo consideró el diseño original del sistema.

Imagen 96 Vista de los aspersores superficiales y lecho del Biofiltro

La superficie del Lombrifiltro se encuentra humedecida, pero presenta sectores con aposamiento de agua alrededor de las baldosas, debido a la forma inadecuada en que se realiza el riego actualmente. El riego del Lombrifiltro es coordinado por un interruptor tipo flotador existente en la planta de impulsión.

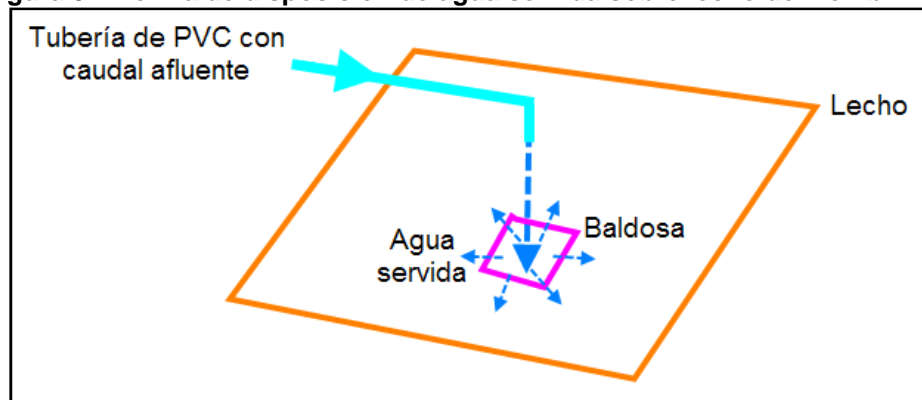
Actualmente el riego es realizado por medio de unas tuberías que dejan caer el agua servida sobre una baldosa, que distribuye el agua servida por rechazo (ver figura explicativa).

Figura 37 Forma de disposición de agua servida sobre lecho del Lombrifiltro

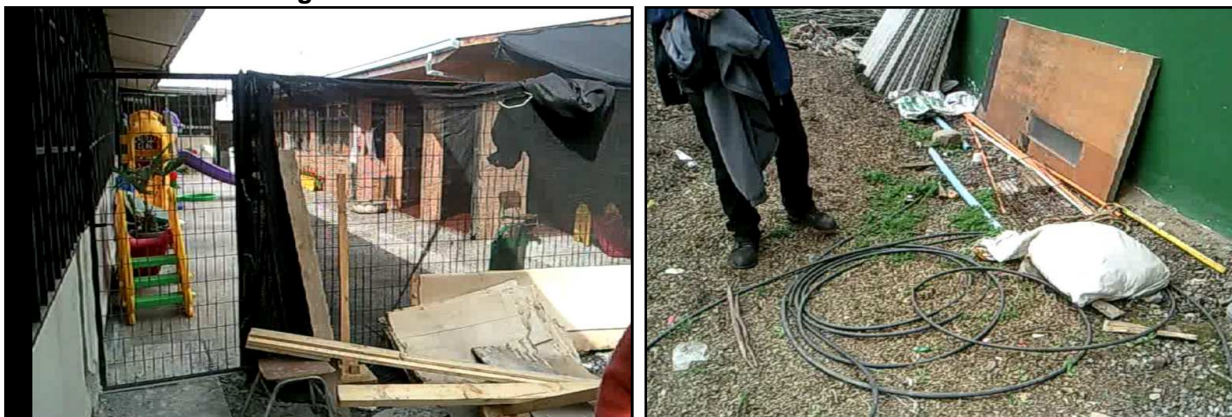
Durante la visita a la PTAS se observó descuido en cuanto al aseo y orden alrededor de las instalaciones. Esto se puede apreciar en la siguiente imagen.

Imagen 97 Vista alrededor de las instalaciones de la PTAS

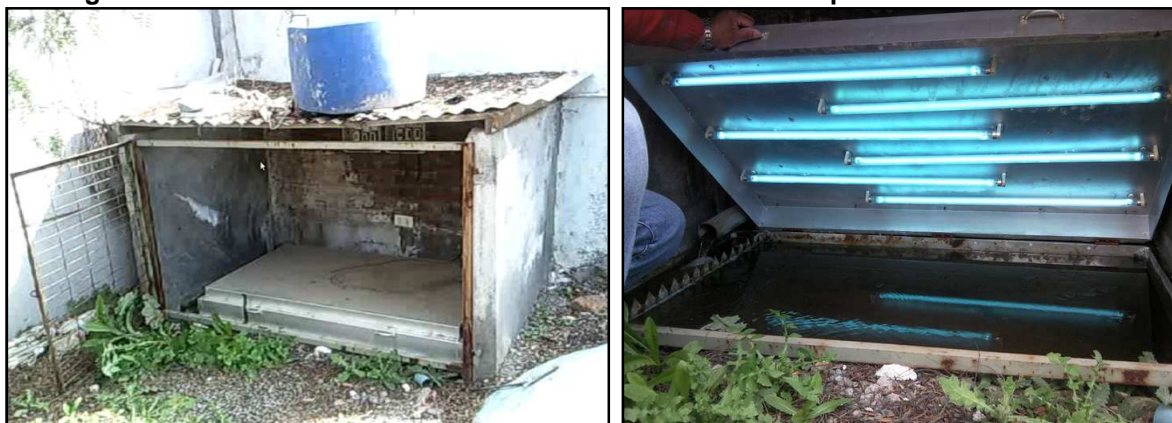
Luego del paso del agua servida por las distintas capas del Biofiltro, el efluente clarificado entra a la cámara de desinfección, donde se irradia luz ultravioleta a la película fina de agua. La cámara cuenta con 6 tubos ultravioleta, todos en buen estado.

Imagen 98 Vista exterior e interior de cámara de desinfección por radiación ultravioleta

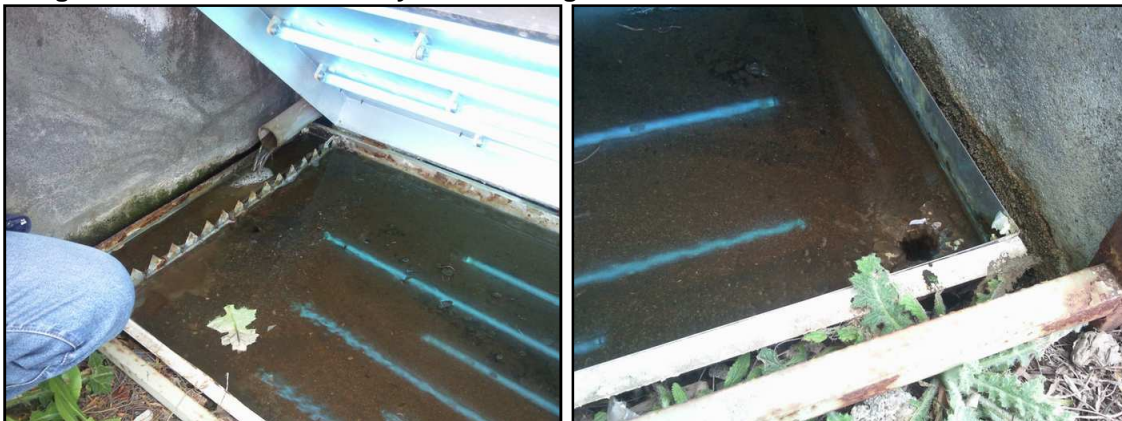
Si bien en la cámara de desinfección se observa un efluente de baja turbidez, este presenta abundante acumulación de material particulado, arena y lombrices provenientes del Lombrifiltro, lo que implica que no se lleve a cabo un correcto proceso de desinfección de la película fina del efluente clarificado.

Imagen 99 Vista de la entrada y salida del agua clarificada en la cámara de desinfección

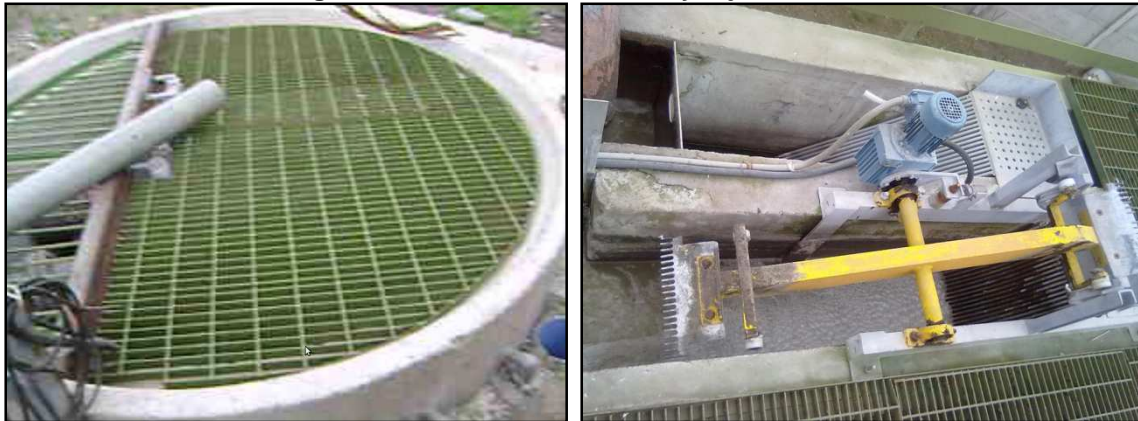
Luego de la impulsión se encuentra la cámara de rejas y posteriormente el desarenador. La reja funciona de manera regular, debido a que se observaron sólidos gruesos en suspensión en las etapas siguientes.

Imagen 100 Planta de elevación y reja mecánica

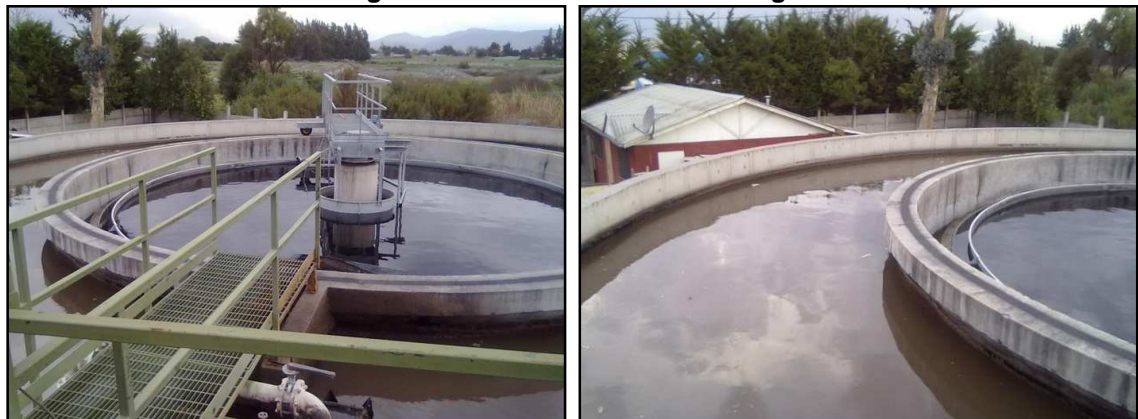
El reactor biológico es de diseño circular, en la parte externa se encuentra el estanque de aireación y en la parte central el sedimentador.

Imagen 101 Vista del Reactor Biológico

En el **estanque de aireación** no se presenta formación de espuma y el licor mezclado en esta unidad es de color café claro (en la etapa anterior era de color gris oscuro). La aireación es uniforme en el estanque, se observó una buena formación de floc y no se observaron puntos muertos. Dado lo anterior, esta unidad funcionaba de manera adecuada durante la visita.

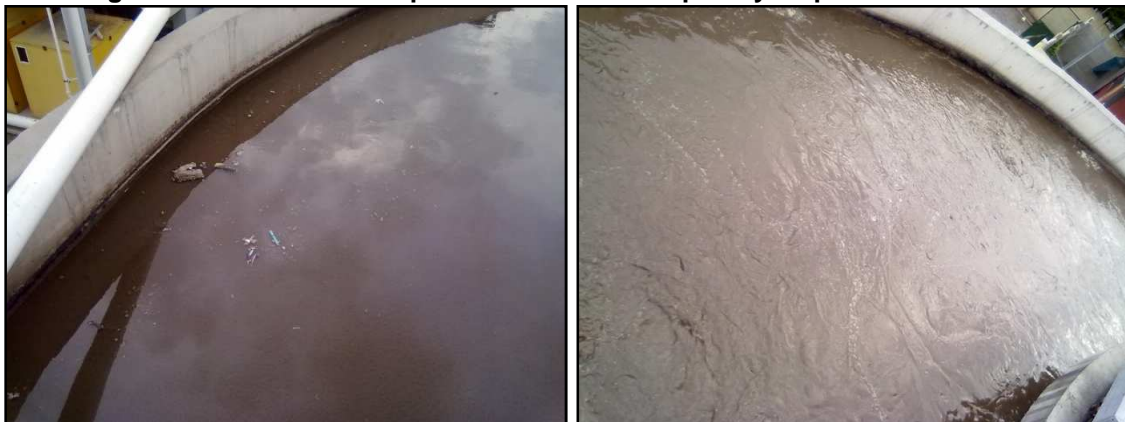
Imagen 102 Vista de estanque de aireación en reposo y en proceso de aireación

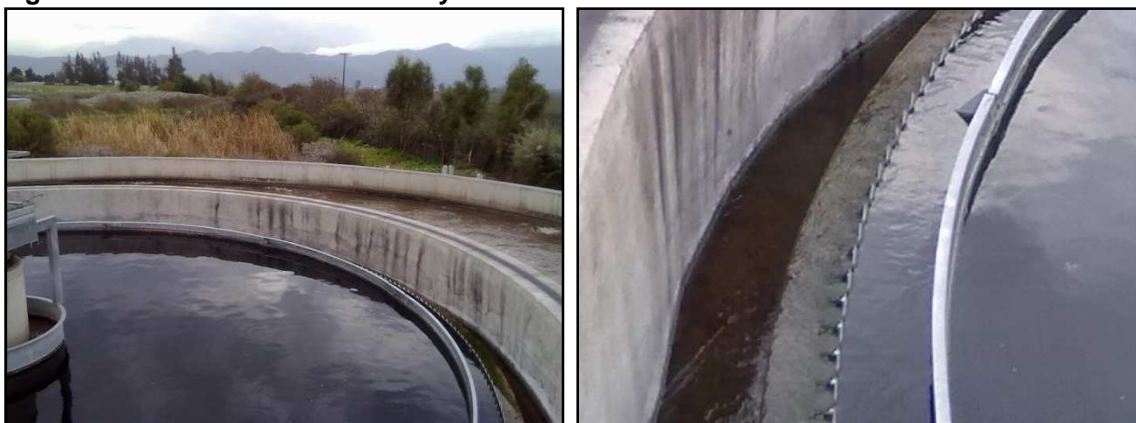
Con respecto al **sedimentador**, éste no presentaba resuspensión del lodo de fondo ni sobrenadante, además, el efluente de esta unidad se observó bien clarificado al momento de la visita. Por lo anterior, se puede decir que esta unidad funcionaba de manera adecuada.

Imagen 103 Vista del sedimentador y del efluente clarificado en el vertedero del sedimentador

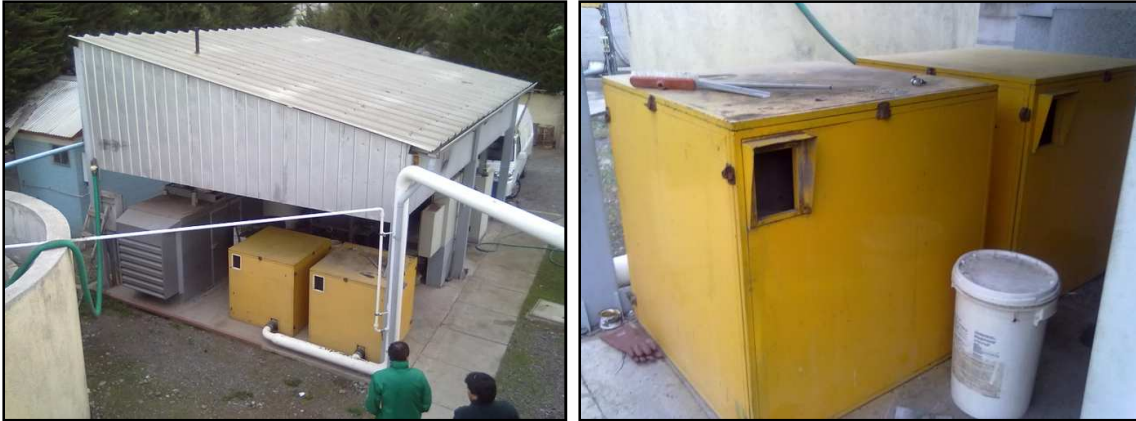
En la casa de máquinas se cuenta con dos sopladores. El operador indica que la operación de éstos consiste en hacer funcionar uno de los sopladores y cuando falla comienzan a utilizar el otro soplador. Cuando falle el soplador que se encuentra en funcionamiento, vuelven a cambiar los sopladores por el soplador que se reparó anteriormente.

Imagen 104 Casa de máquinas con generador y 2 sopladores

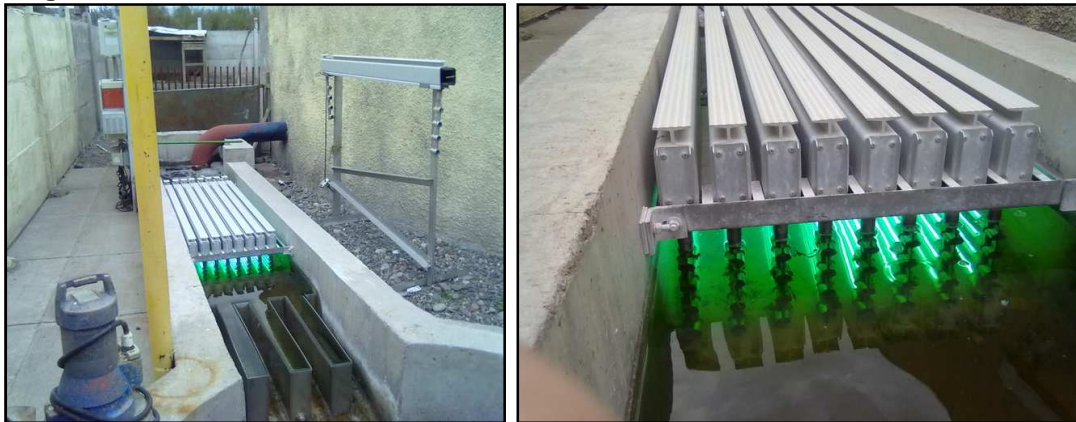
Con respecto a la línea de agua, el efluente del sedimentador pasa a la cámara de desinfección por radiación UV. El soporte contiene 9 hileras de 4 tubos cada una, los que completan 36 tubos. Al momento de la visita, sólo se contabilizaron 32 tubos operativos.

Imagen 105 Cámara de desinfección UV con tubos inmersos en el efluente clarificado

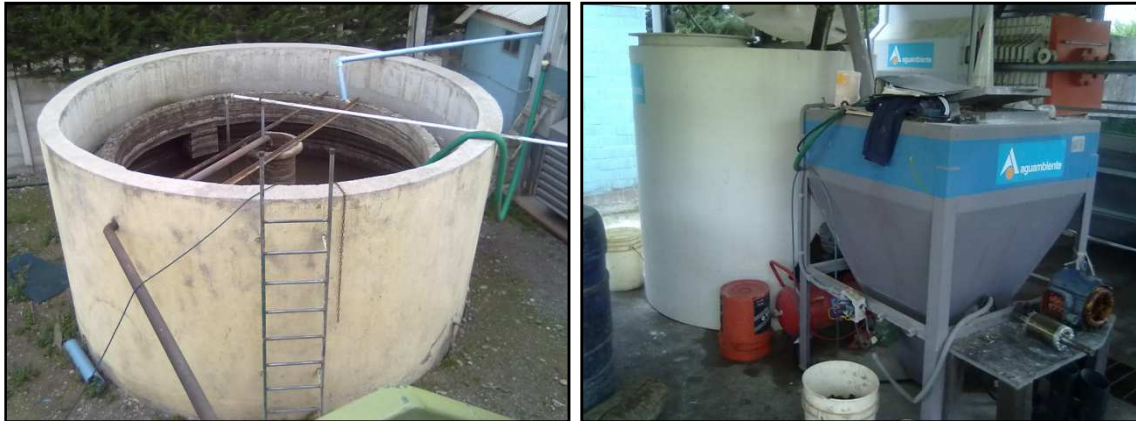
Imagen 107 Espesador, Digestor y Tanque de mezcla

Todas las unidades de la línea de lodos se observaron funcionando de manera adecuada, los lodos prensados no emitían malos olores, lo que indica que éstos fueron bien estabilizados en el proceso anterior.

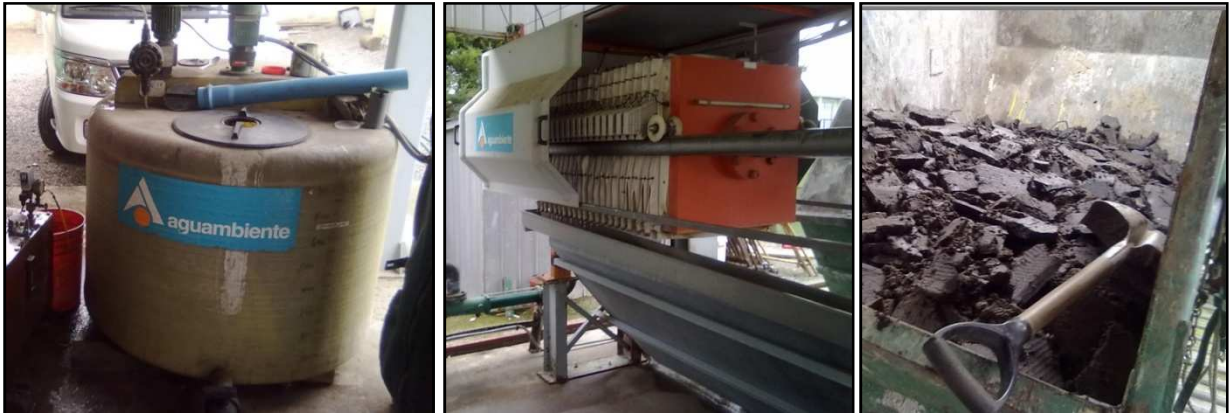
Imagen 108 Estanque de almacenamiento de cal, prensa de lodos y lodos deshidratados

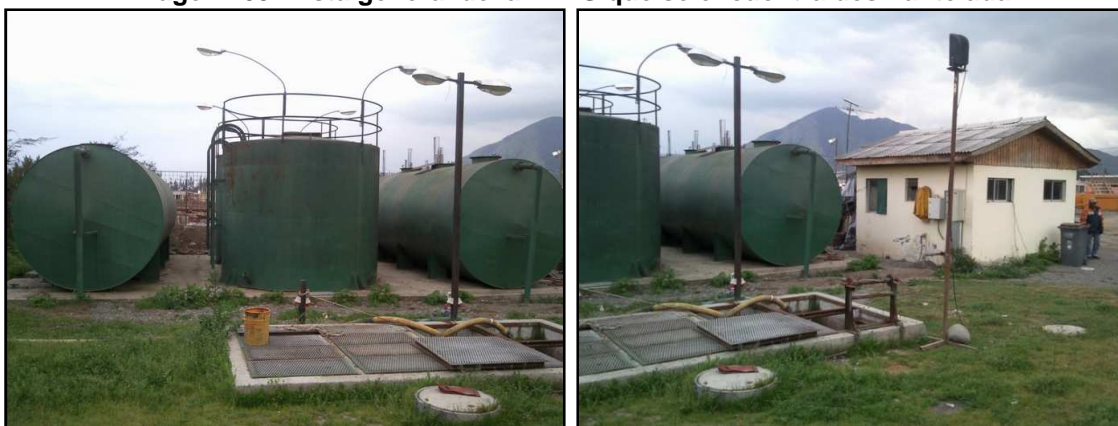
De las plantas de tratamiento visitadas en Isla de Maipo, este es el sistema con mayores deficiencias, debido a que no se encontraba operativo al momento de la visita y se continuaba infiltrando las aguas servidas a la napa, sin tratamiento.

Con respecto a la PTAS desmantelada, la construcción de esa planta se realizó hace ocho años atrás, en diciembre del año 2002 y según comentan los administradores la planta funcionó hasta el año 2010 tratando las aguas servidas sólo de la población Cancha de Carrera. La administración de este sistema se encuentra a cargo del Municipio.

Imagen 109 Vista general de la PTAS que se encuentra desmantelada
