DIAGNÓSTICO Y DESAFÍOS PARA LOS SISTEMAS DE TRATAMIENTO
DE AGUAS SERVIDAS EN LOCALIDADES RURALES

MEMORIA PARA OPTAR AL TÍTULO DE INGENIERO CIVIL

LEONARDO ANDRÉS PIZARRO FUENTES

SANTIAGO DE CHILE
MARZO 2011

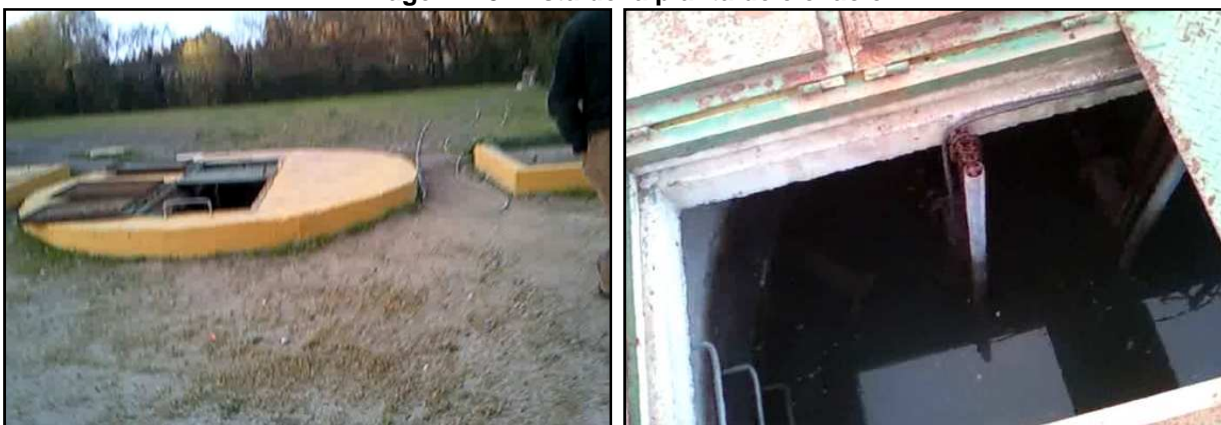
Con respecto a la planta de elevación, la cámara tiene aproximadamente 7 [m] de profundidad y el nivel del agua servida en la unidad, se encuentra a 1 [m] bajo la superficie del terreno. Esta unidad se encuentra saturada, debido a que ésta cámara cuenta con 3 bombas sumergibles, de las cuales sólo 1 de ellas se encuentra operativa, las otras dos presentan daños.

Imagen 113 Vista de la planta de elevación

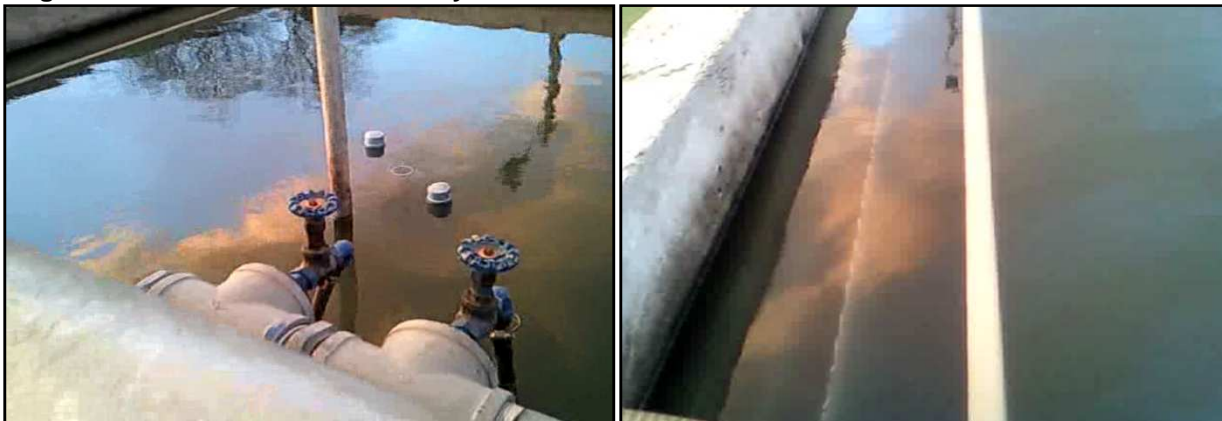
Pese a lo anterior, no se presentaba resuspensión de lodos ni acumulación de natas superficiales, el agua contenida presentaba una apariencia clarificada y de color verde.

Imagen 117 Vista del sedimentador y rebalse en vertedero de salida hacia cámara de desinfección

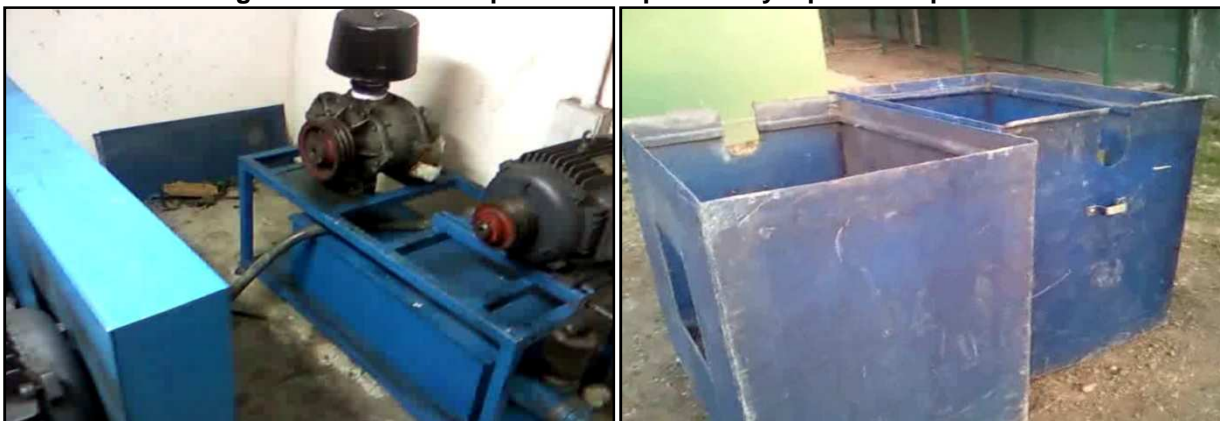
La planta de tratamiento cuenta con 2 sopladores, de los cuales 1 no se encuentra operativo por presentar fallas y estar desarmado. Indican que el otro soplador se encuentra operativo, pero en el tiempo que duró la visita, no se inició automáticamente la aireación en el reactor biológico. Lo que da cuenta que el proceso se interrumpe y no se mantiene el régimen de aireación.

El operador indica que les sacaron las máscaras o cubiertas de fibra de vidrio a los sopladores, debido a que les deben realizar mantención de manera periódica a los sopladores.

Imagen 119 Vista de soplador en reparación y tapas de sopladores

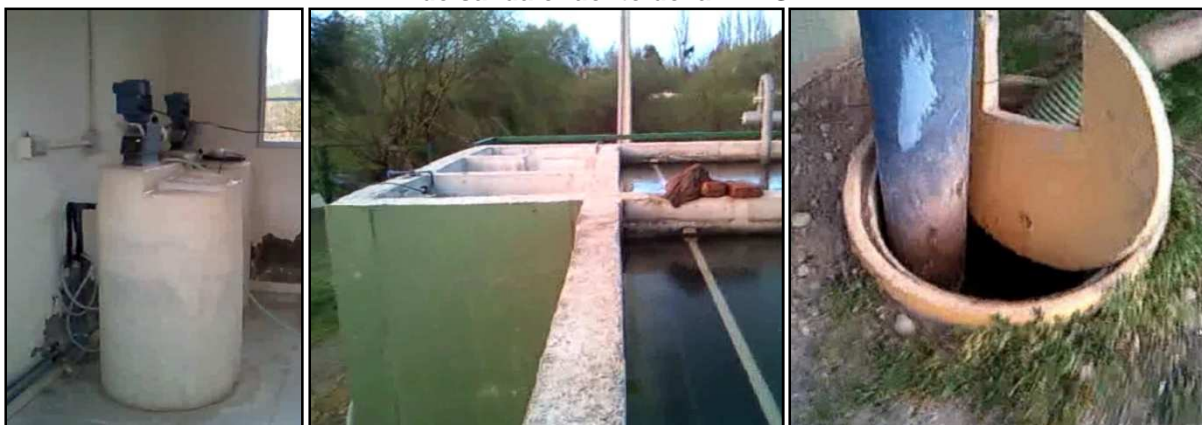
Si bien cuentan con bombas dosificadoras y 2 bidones para realizar la dilución del cloro granulado y declorador, a la fecha de la visita no se encontraban realizando desinfección del efluente de la PTAS. El operador indica que ellos utilizan hipoclorito de sodio granulado. Existen 2 bombas para cloración y decloración, las que se encuentran en buen estado aparente.

Imagen 120 Bidones para dosificación de desinfectante, cámara de contacto desinfección y punto de salida efluente de la PTAS

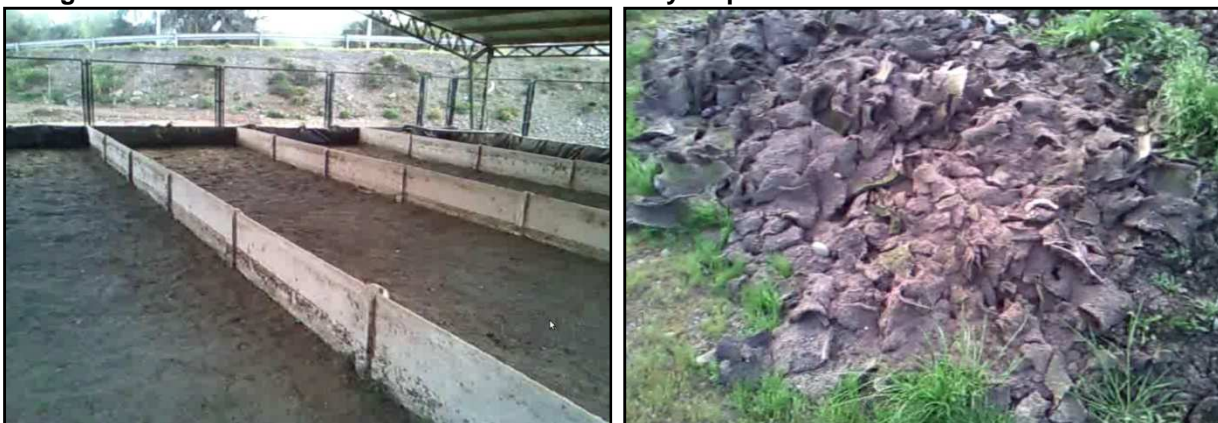
Entre la cancha de secado de lodos y el reactor biológico, se acopian los lodos secos. Éstos no presentan mal olor.

Imagen 122 Cancha de secado de lodos con techo y disposición final de lodos secos en el suelo

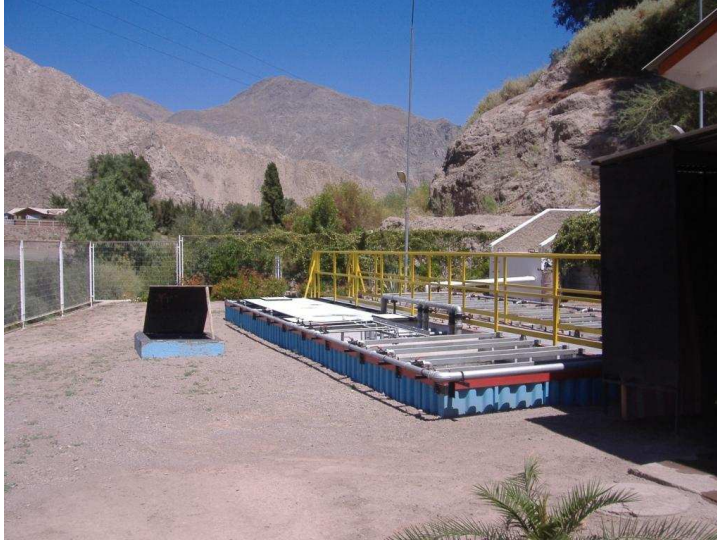
Cámara de Cloración y repartición

- Cámara de repartición: en esta cámara capta el líquido antes de ser arrojado al río o a los drenes:
 - 4 tuberías a los drenes. (220 mm de diámetro): El agua pasa a tierra, luego aflora y por un canal construido por los operarios la hacen llegar al río. Dos (2) de los drenes se encuentran defectuosos, sin poder repararlos.
