POSTÍTULO EN CONSERVACIÓN  
Y RESTAURACIÓN ARQUITECTÓNICA.

SEMINARIO FINAL  
ANÁLISIS DE INTERVENCIONES HISTÓRICAS Y LINEAMIENTOS PARA UNA  
INTERVENCIÓN CONTEMPORÁNEA. CASA RIVAS EN BOGOTÁ – COLOMBIA

ALUMNA:  
ARQUITECTA MANUELA GIRALDO CANO.

UNIVERSIDAD DE CHILE

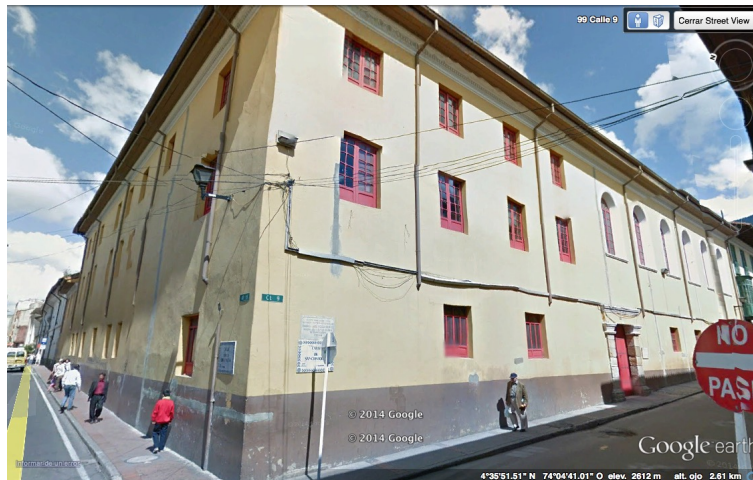
Imagen 93: Fachada Actual. Google Earth. 2014

**Fachada Sur:** La composición de la fachada actual no corresponde al diseño original de la Casa Colonial, puesto que al variar la altura, modificó la volumetría y la proporción de origen, la presencia de vanos tapiados en algunas ventanas y el retiro de balcones, indican los cambios de posición y de altura en las mismas; además la intervención realizada en las nuevas ventanas que se incluyen para la iluminación de la capilla tipo convento, distorsionó el concepto inicial del inmueble.

**Fachada Occidente:** Lo mismo ocurre con las intervenciones que se efectuaron sobre la fachada occidental, donde se cancelaron los ingresos de las tiendas existentes, las cuales dejan algunos vestigios en los espacios interiores correspondientes y allí son visibles los nichos de estas. De la misma manera que en la fachada Sur, la fachada existente no corresponde a su origen por modificaciones efectuadas en volumetría, proporción y aspecto.

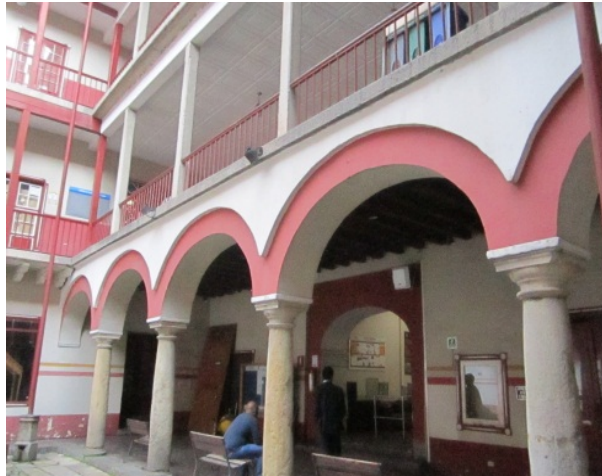
Imagen 103: Arcada corredor de acceso, estado actual. MGC. 2014

**Arcada Corredor de Acceso:** Debe darse un tratamiento de color a la casa en general, lamentablemente al hacer las pantallas de concreto sobre todos los muros, se hace imposible hacer un estudio de estratificación, sin embargo se podrían estudiar casas de características similares y tomarlas como ejemplo. Una de estas podría ser la Casa del Márquez de San Jorge, ubicada a pocas cuadras de la Casa Rivas.

Se debe hacer limpieza teniendo presente las recomendaciones hechas para el acceso.
