**ESTUDIO DEL FENÓMENO DE LICUEFACCIÓN EN CHILE PARA EL TERREMOTO  
DEL MAULE, 2010**

**TESIS PARA OPTAR AL GRADO DE MAGÍSTER EN CIENCIAS DE LA INGENIERÍA  
MENCIÓN INGENIERÍA GEOTÉCNICA**

**JAVIERA PAULINA GONZÁLEZ FUENTEALBA**

**2015**

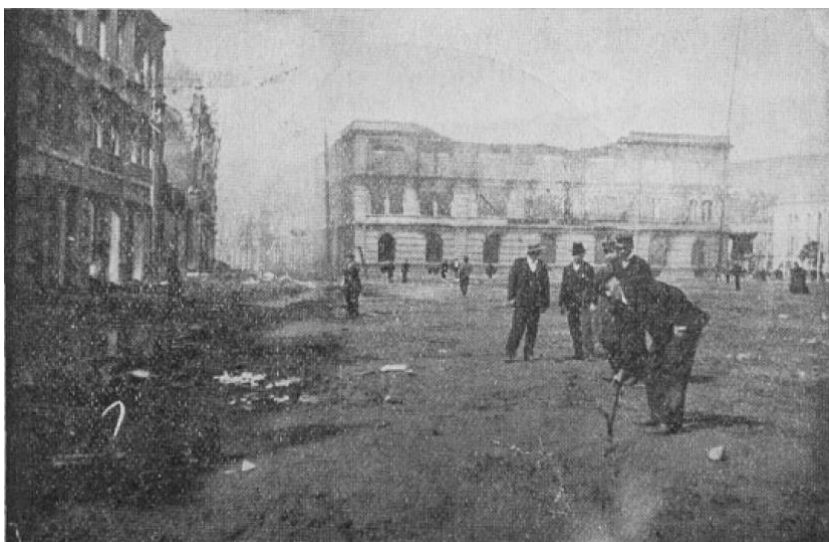
*“La tierra se abrió en varias partes formando grandes y profundas grietas. Una de éstas, aunque no de muy grandes proporciones se formó en el sitio eriazo que queda en el comienzo de la Avenida del Brasil...”*

Esta última abertura es documentada en la Fig. 3-2, donde una persona se encuentra midiendo su profundidad.

Fig. 3-2 Hombre midiendo la profundidad de una grieta (Rodríguez y Gajardo, 1906).

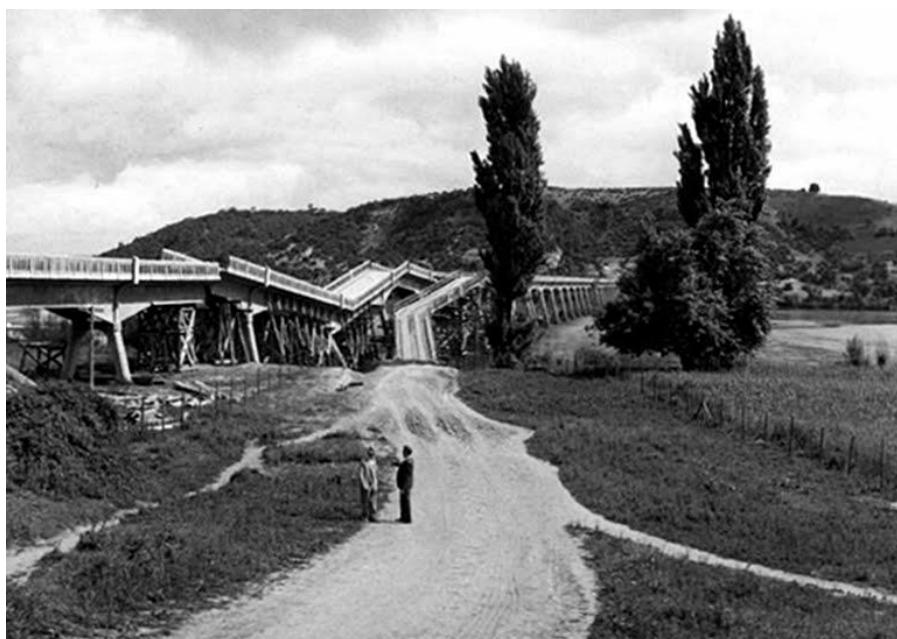
El puente Ñipas se ubica en la comuna de Ránquil y cruza el río Itata. Con el terremoto de 1939 resultó gravemente dañado por importantes asentamientos diferenciales (Fig. 3-3).

Fig. 3-3 Puente Ñipas Terremoto 1939 (usuario Felipe Rebolledo en panoramio).

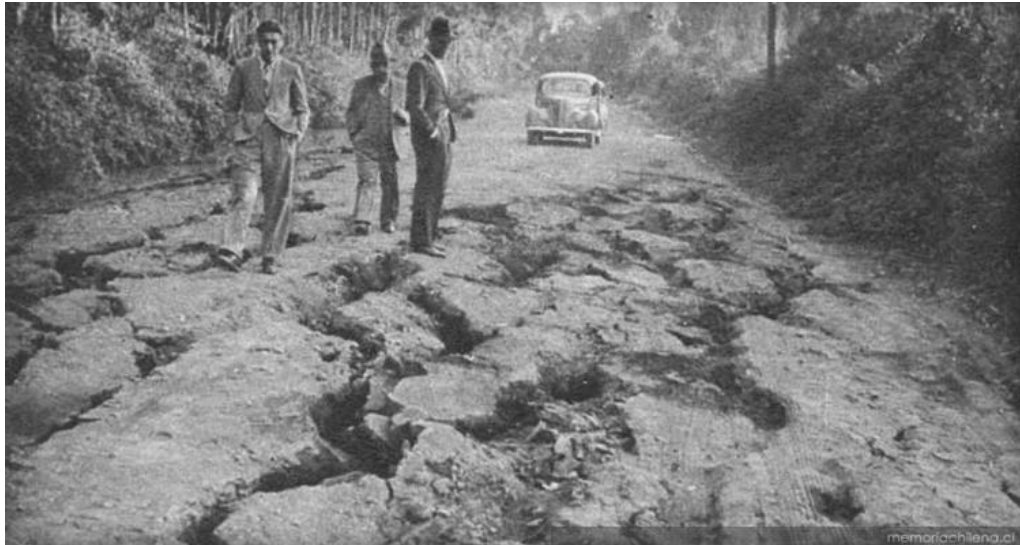
En el camino que une Chillán con la ciudad de Concepción se formaron numerosas grietas, paralelas y de grandes longitudes (Fig. 3-4).

Fig. 3-4 Camino de Chillán a Concepción ([www.memoriachilena.cl](http://www.memoriachilena.cl)).

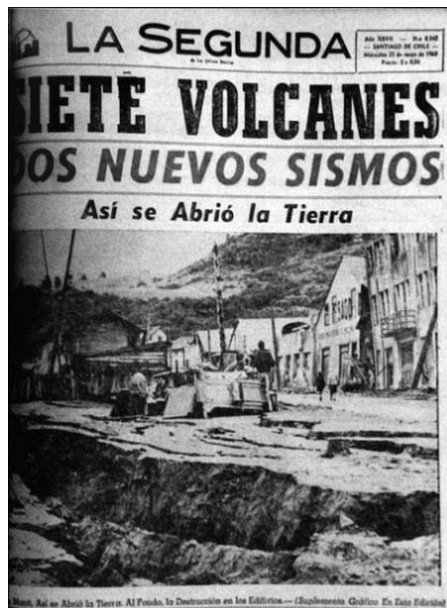
La portada del diario La Segunda (Fig. 3-5) es clara al mostrar las enormes grietas que se generaron por el terremoto, titulando la noticia con “Así se Abrió la Tierra”. Sus dimensiones generaron mucho temor y asombro en la población.

Fig. 3-5 Portada La Segunda, grietas en Puerto Montt (El Mercurio).

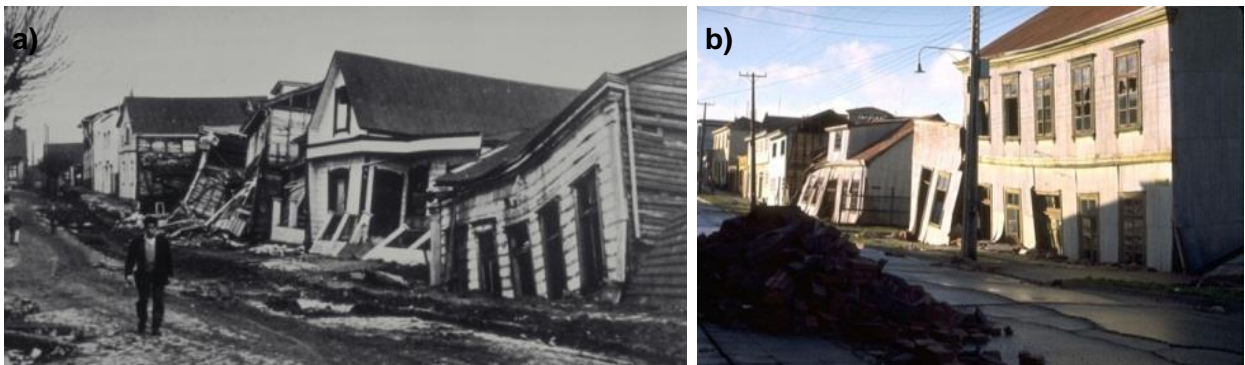
Uno de los daños más importantes y de mayor asombro en la población, fue el asentamiento de numerosas edificaciones afectando manzanas completas, quedando algunas viviendas hundidas en más de un metro de profundidad. Los sectores más severamente perjudicados resultaron ser las Calles García Reyes, Picarte y Beauchef, entre otras (Fig. 3-6 y Fig. 3-7 ).

Fig. 3-6 Asentamiento de casas calle García Reyes (a) National Geophysical Data Center y b) <http://www.angelfire.com/nt/terremotosdeChile/>).

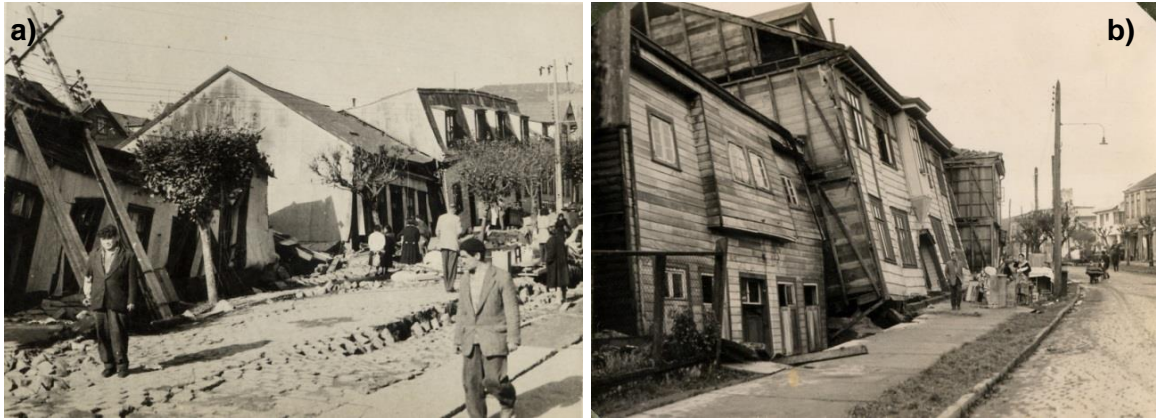
Fig. 3-7 Calles García Reyes y Beauchef (valdiviaenunlick.wordpress.com).

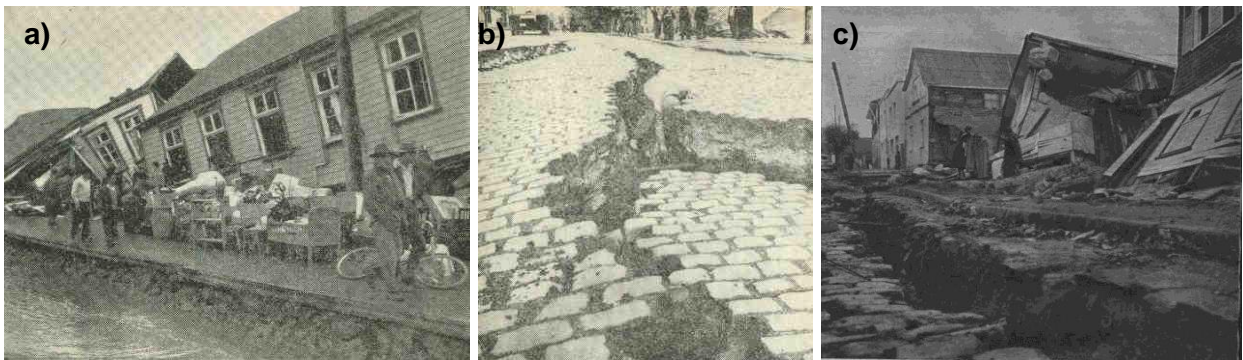
Otras fotografías de los daños corresponden al material de la Revista Vea del 26 de mayo de 1960 (Fig. 3-8), donde se aprecia la importante inclinación de casas y aparición de numerosas grietas en las calles.

Fig. 3-8 Daños y grietas. (Fuente: Revista Vea – 26 mayo de 1960).

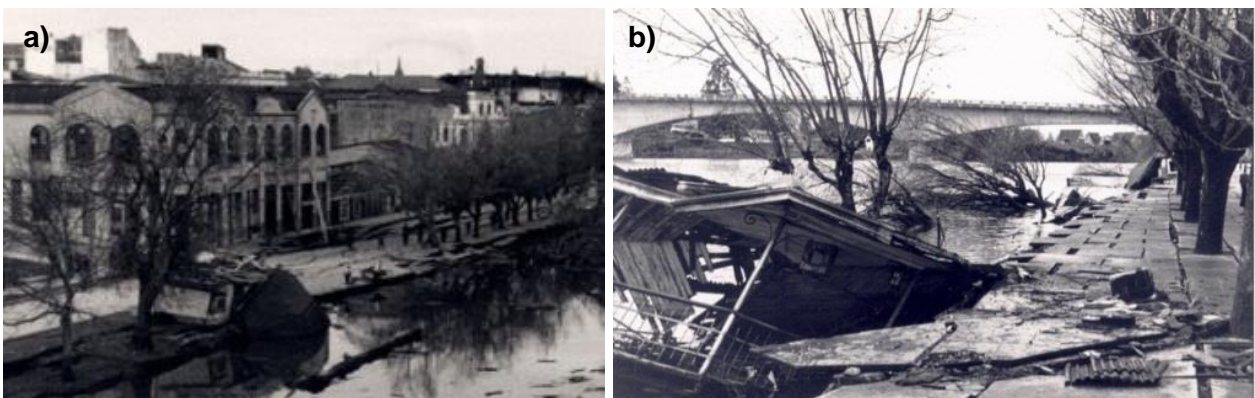
Interesante es el caso de la costanera de Valdivia. Durante el terremoto de 1960 se formaron grietas paralelas al curso del río Calle-Calle, afectando gran parte de la Av. Prat. Se produjo un desplazamiento del terreno en dirección al río, lo que ocasionó la rotura de pavimentos, caída de árboles y construcciones en dirección al río (Fig. 3-9).

Fig. 3-9 Costanera de Valdivia (El Mercurio).

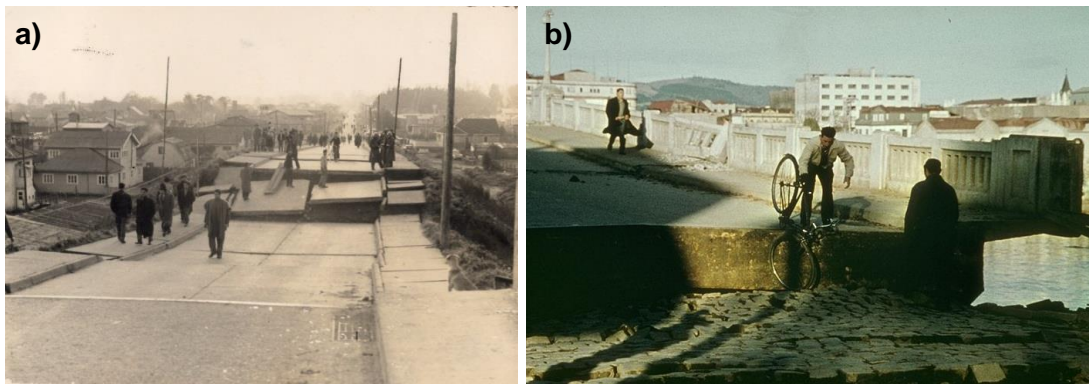
Los puentes Calle-Calle y Pedro de Valdivia también resultaron con daños a causa del terremoto (Fig. 3-10). El primero, que conecta el sector norte con el centro de Valdivia,

sufrió de un asentamiento en más de 2 m en un tramo del acceso, mientras que en el puente Pedro de Valdivia, que une la Isla Teja con el sector costero y se ubica a unos metros del muelle Schuster, se produjo un hundimiento del terreno de aproximadamente un metro.

Fig. 3-10 Puentes a) Calle Calle (valdiviaenunclick.wordpress.com) y b) Pedro de Valdivia (Rodolfo Schild).

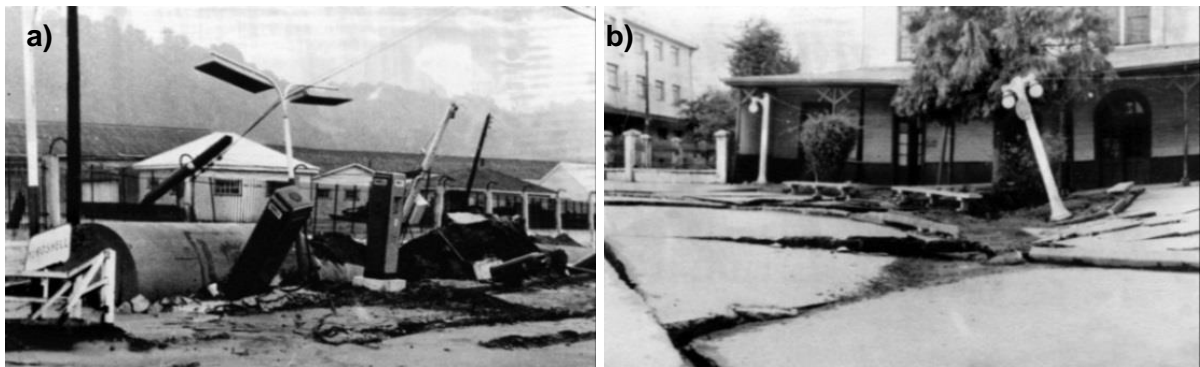
Diversos daños se generaron también en la ciudad de Puerto Montt. Los estanques de bencina de la bomba Sebastián Pesce de Angelmó se elevaron a la superficie, mientras que la estación de ferrocarriles sufrió de importantes asentamientos, que produjeron la inclinación de postes y árboles (Fig. 3-11).

Fig. 3-11 Flotación de estanque y daños en estación de FFCC (El Mercurio).

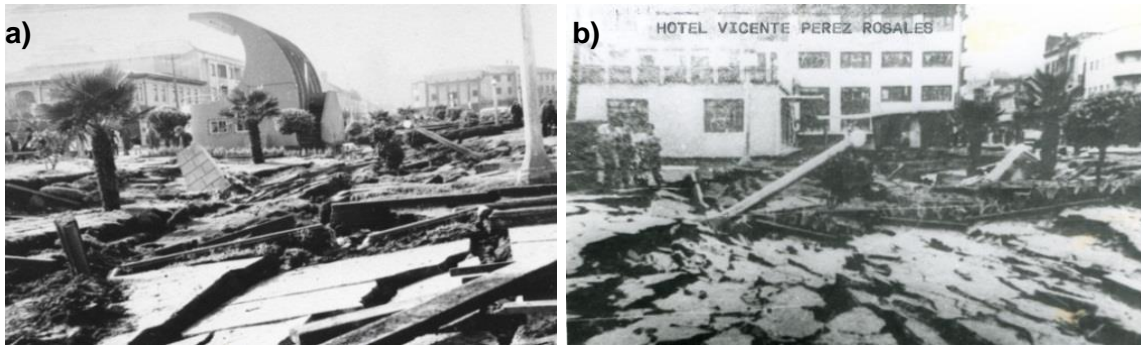
En la plaza de armas de Puerto Montt (Fig. 3-12a) se produjo la aparición de numerosas grietas de tipo escalonadas, que dañaron pavimentos, luminarias, árboles y otras estructuras presentes en el lugar. El Hotel Vicente Pérez Rosales (Fig. 3-12b), ubicado a un costado de la plaza, registró severos daños por la separación de la estructura debido al movimiento del terreno de fundación. Tanto la plaza como el Hotel, se encuentran fundados sobre rellenos adyacentes a la costa.

Fig. 3-12 Plaza de Pto. Montt (a) El Mercurio y b) [www.memoriasdelsigloxx.cl](http://www.memoriasdelsigloxx.cl)).

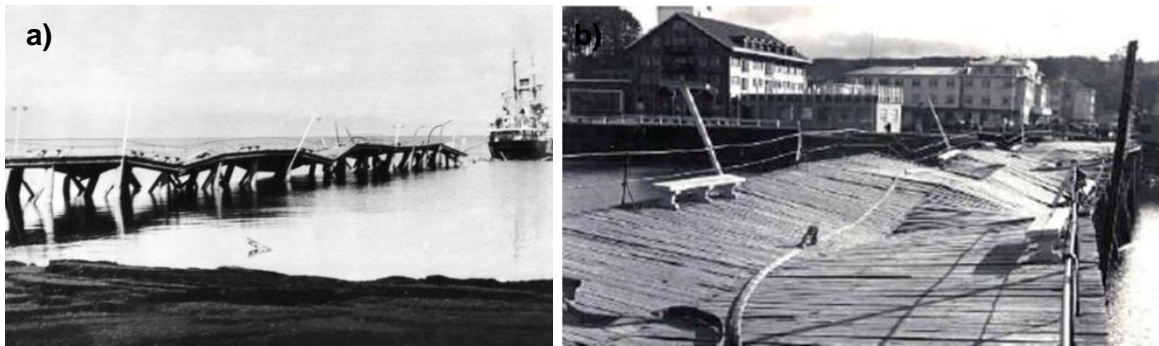
Un muelle de Puerto Montt sufrió asentamientos importantes en la mayoría de sus pilotes (Fig. 3-13). Se observan grietas a lo largo de la costa, las que probablemente corresponden a *lateral spreading*. La fotografía de la derecha fue registrada sobre el muelle, apreciándose el estado en que quedó la cubierta.

Fig. 3-13 Muelle de Puerto Montt (a) El Mercurio y b) presentación M. Astroza).

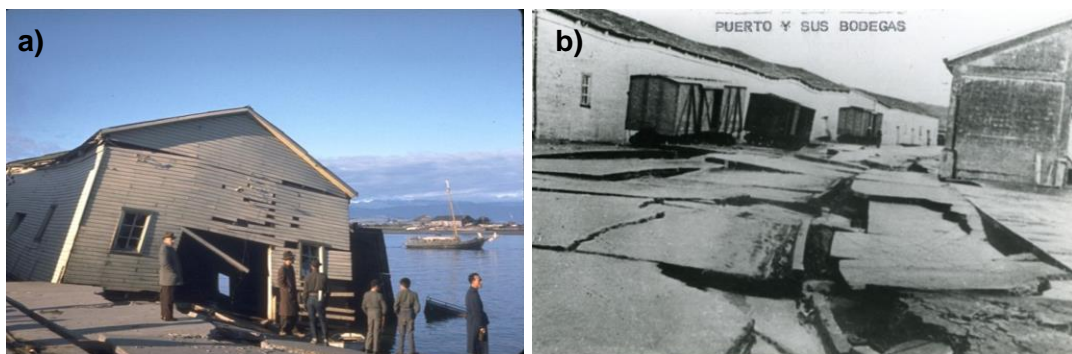
Respecto al puerto, una estructura de madera se trasladó e inclinó de forma desmedida por el desplazamiento del terreno en dirección al mar. Misma situación se generó en la explanada del puerto, cuyos pavimentos y bodegas resultaron destruidas (Fig. 3-14).

Fig. 3-14 Bodegas del puerto (a) Karl V. Steinbrugge y b) [www.memoriasdelsigloxx.cl](http://www.memoriasdelsigloxx.cl)).

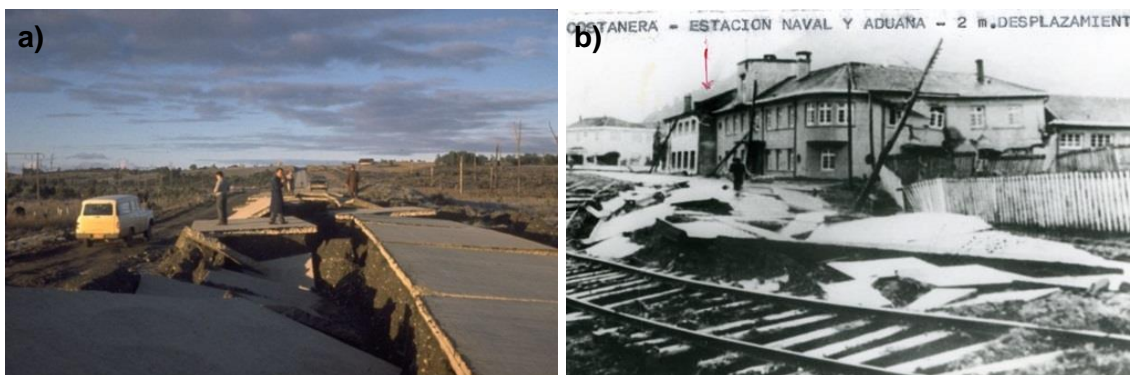
La ruta de acceso norte a Puerto Montt se destruyó por el asentamiento del terreno de fundación, quedando los pavimentos hundidos y la ruta intransitable. También se registraron daños en las vías del tren, en el sector de la Estación Naval y Aduanas (Fig. 3-15). Para este último sector, destaca la leyenda de la fotografía que indica un desplazamiento relativo de 2 m.

Fig. 3-15 Acceso Norte de Pto Montt. (a) [www.angelfire.com/nt/terremotosdeChile](http://www.angelfire.com/nt/terremotosdeChile) y (b) [www.memoriadelsigloxx.cl](http://www.memoriadelsigloxx.cl).

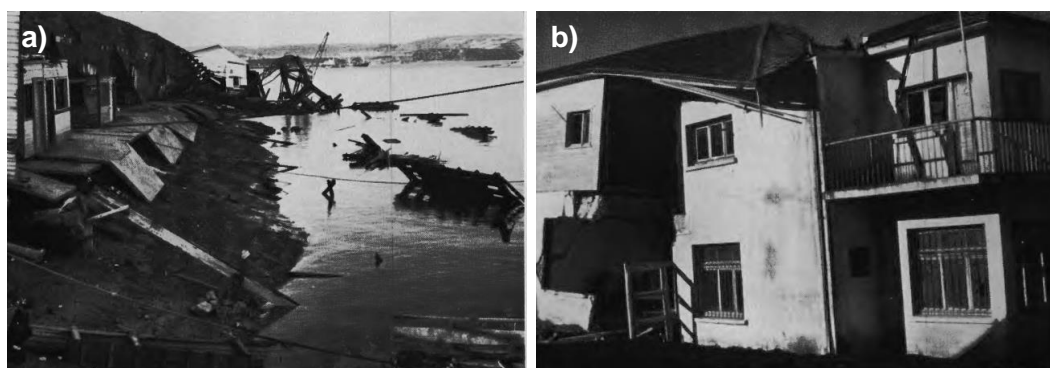
En la Base Naval se produjo el deslizamiento del terreno en dirección al mar a lo largo de unos 800 m (Fig. 3-16a). También resultaron con daños un edificio de dos pisos por el quiebre de su estructura debido a un movimiento horizontal relativo (Fig. 3-16b). Adicionalmente, tal como se observa en la Fig. 3-17, un edificio resultó con una severa inclinación debido al asentamiento y agrietamiento del terreno.

Fig. 3-16 a) Movimiento relativo horizontal Base Naval y b) Desplazamiento del terreno costero (Duke & Leeds, 1963).

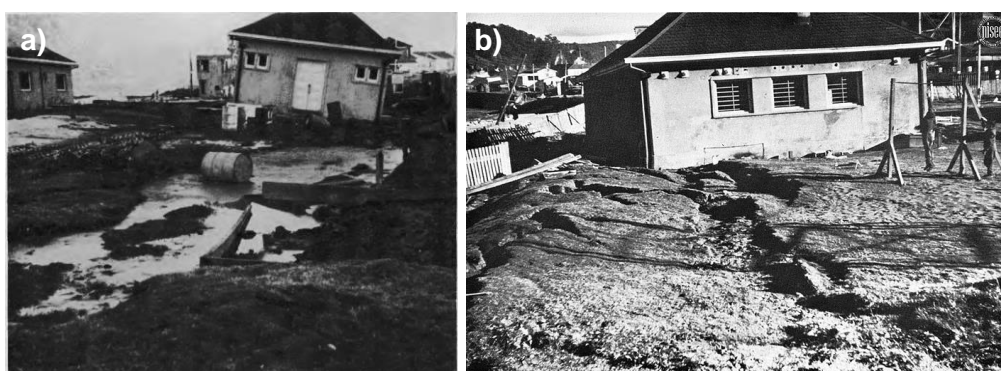
Fig. 3-17 Base Naval (a) Duke & Leeds, 1963 y b) H. Bolton Seed).

Estos volcanes de arenas fueron detectados por Duke & Leeds (Fig. 3-26), misma situación que fue observada en la Base Naval de Puerto Montt (ver Fig. 3-17a).

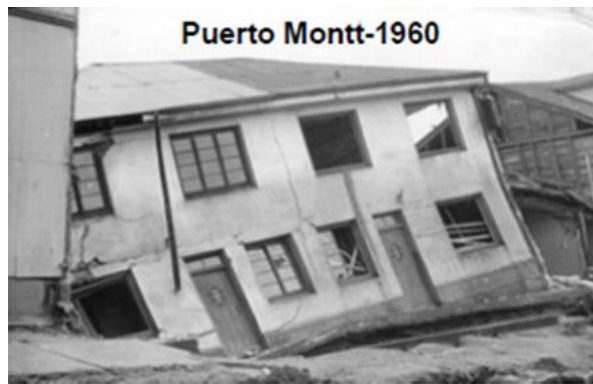
De forma similar a lo registrado en Valdivia, en la Fig. 3-18 se visualiza el asentamiento en aproximadamente 1 m de dos casas pareadas en Puerto Montt.

Fig. 3-18 Asentamiento casa en Pto. Montt (presentación M. Astroza).

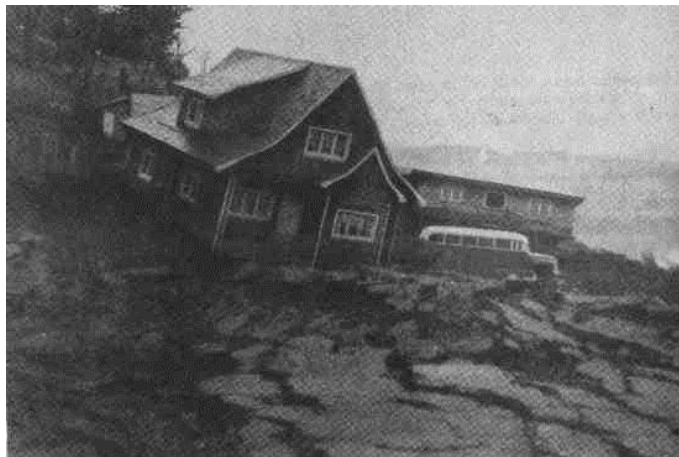
En la ciudad de Castro también se produjeron daños atribuibles al fenómeno de licuación. La Fig. 3-19 muestra la importante inclinación de una casa y el gran nivel de agrietamiento del terreno. Aparentemente, la edificación no muestra daños estructurales, sólo habiéndose desplazado en dirección de la pendiente del terreno.

Fig. 3-19 Casa en Castro ([www.angelfire.com/nt/terremotosdeChile](http://www.angelfire.com/nt/terremotosdeChile)).

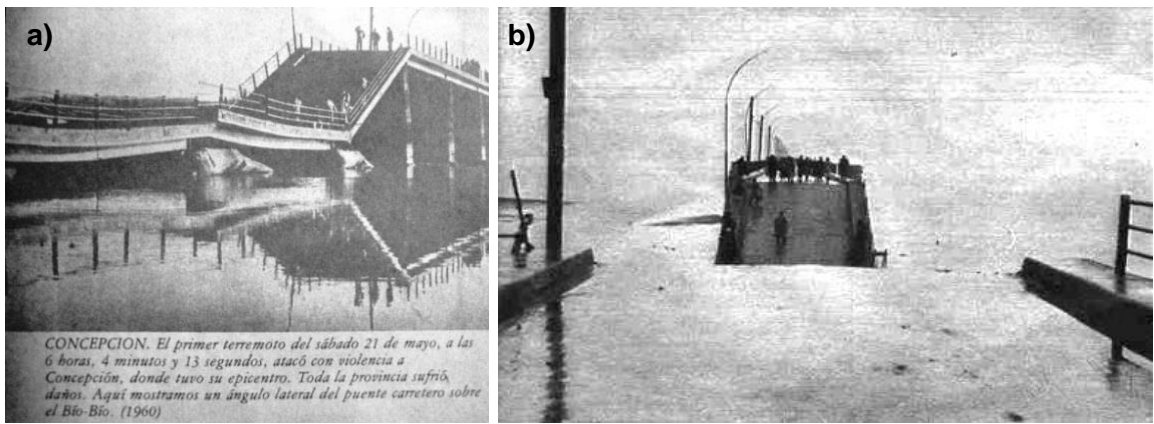
Importante es el caso del hasta entonces, único puente sobre el río Bío-Bío, que resultó con graves daños producto de un sismo precursor al gran terremoto de 1960. El día 21 de Mayo de 1960, se registró un movimiento telúrico con epicentro cercano a Concepción, el cual produjo el corte del puente del Bío-Bío y que, luego del terremoto del 22 de Mayo, terminó por desplomarse en un total de seis tramos (El Mercurio). Esta estructura sufrió el hundimiento de los pilotes, quedando intransitable (Fig. 3-20 y Fig. 3-21).

Fig. 3-20 Daños en Puente sobre el Bío-Bío (El Mercurio).

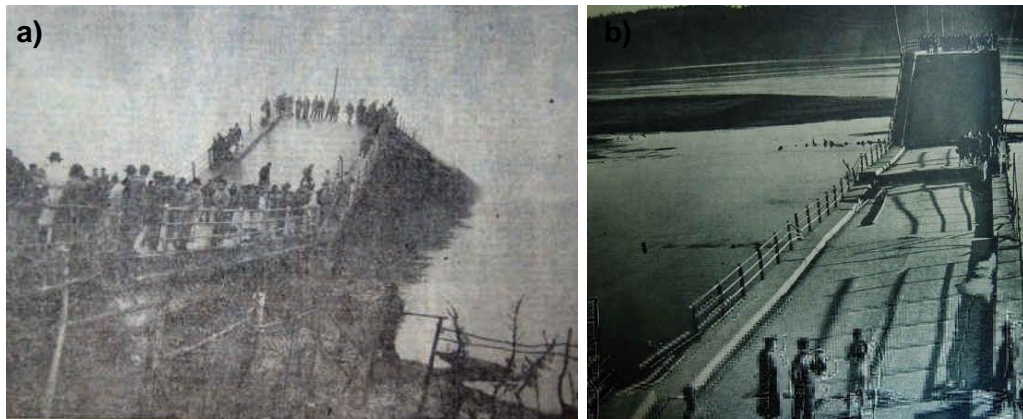
Fig. 3-21 Daños en Puente sobre el Bío-Bío (a) El Mercurio y b) Revista Zig Zag).

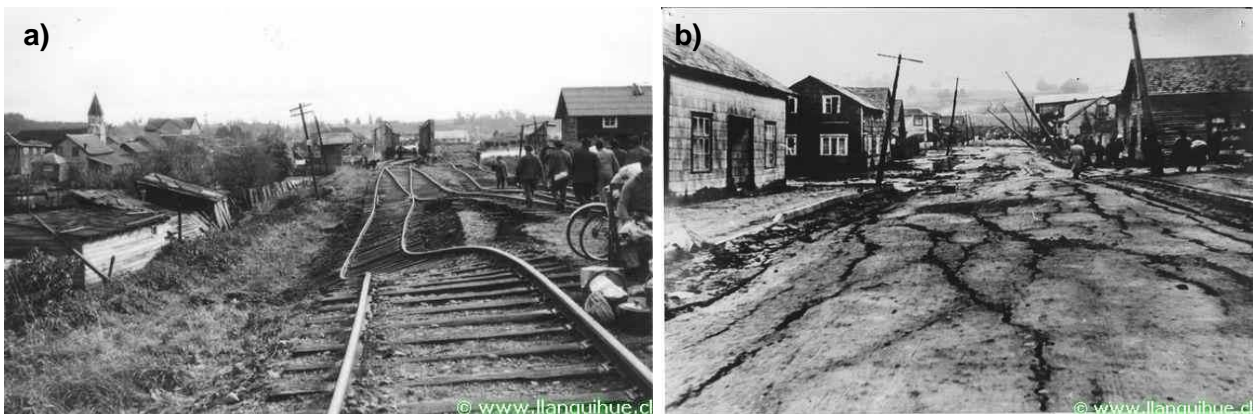
En Llanquihue también se registraron daños por asentamientos y agrietamientos del terreno, los cuales dejaron desalineada la línea del tren y con un abundante agrietamiento de las calles de la localidad. Además, se formaron algunos volcanes de arenas (Fig. 3-23).

Fig. 3-22 Hundimiento en vía del tren y grietas en Llanquihue (www.llanquihue.cl).

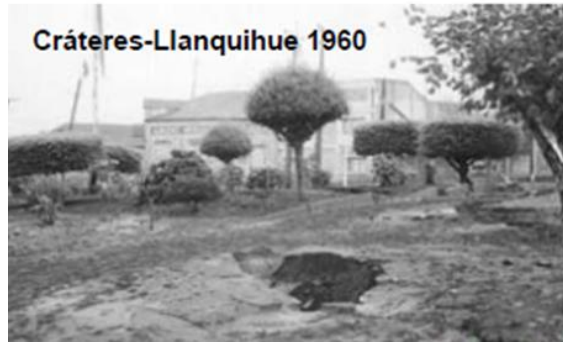
Fig. 3-23 Volcán de arena en Llanquihue (M. Astroza).

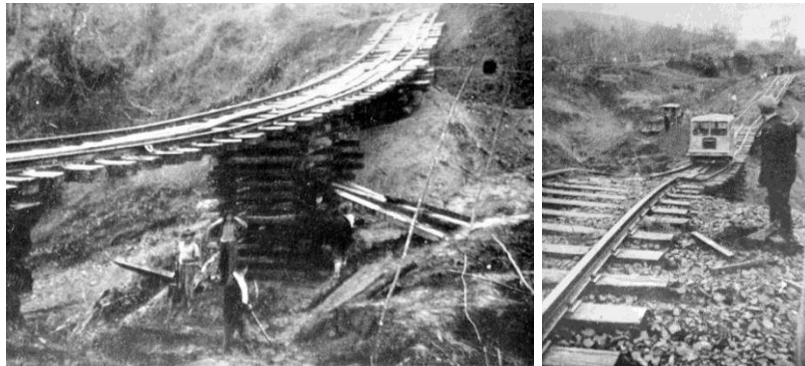
Los daños en los rellenos de las vías de trenes fueron descritos por Duke & Leeds (1963) en base a la información de Jorge Court Portales. Según señalan, se produjeron asentamientos en las vías desde la localidad de Retiro hasta Castro, siendo el área entre Río Negro y Castro la más afectada. En algunos sectores los asentamientos superaban los 5 m, como es el caso de las cercanías de Lipingue (Fig. 3-24).

Fig. 3-24 Asentamiento línea férrea en las cercanías de Lipingue (Duke & Leeds, 1960).

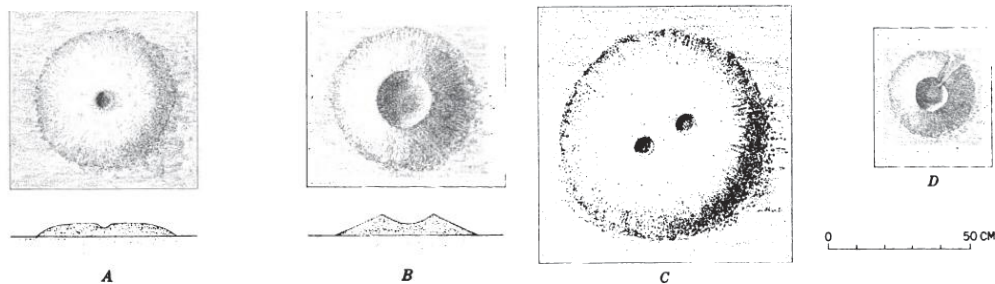
Segerstrom et al (1963) describieron erupciones de agua y arena ocurridas en las cercanías de Concepción producto del terremoto de 1960. Los autores señalan que se dio una noticia –la que fue posteriormente suprimida para evitar la alarma– en que se declaraba que erupciones de agua caliente y gases sulfurosos se produjeron en el área de Boca Sur, a unos 8 km al oeste de Concepción e inmediatamente al sur de la desembocadura del río Bío-Bío. Estos orificios, que llamaron *mud-volcanoes*, fueron acompañados por grietas con una orientación predominante paralela al río. Los cráteres formados se caracterizaron por tener montículos de arenas de color gris, de hasta 10 cm de espesor y 70 cm de diámetro (Fig. 3-25).

Fig. 3-25 Montículos de arenas en el área de Boca Sur (Seegerstrom et al, 1963).

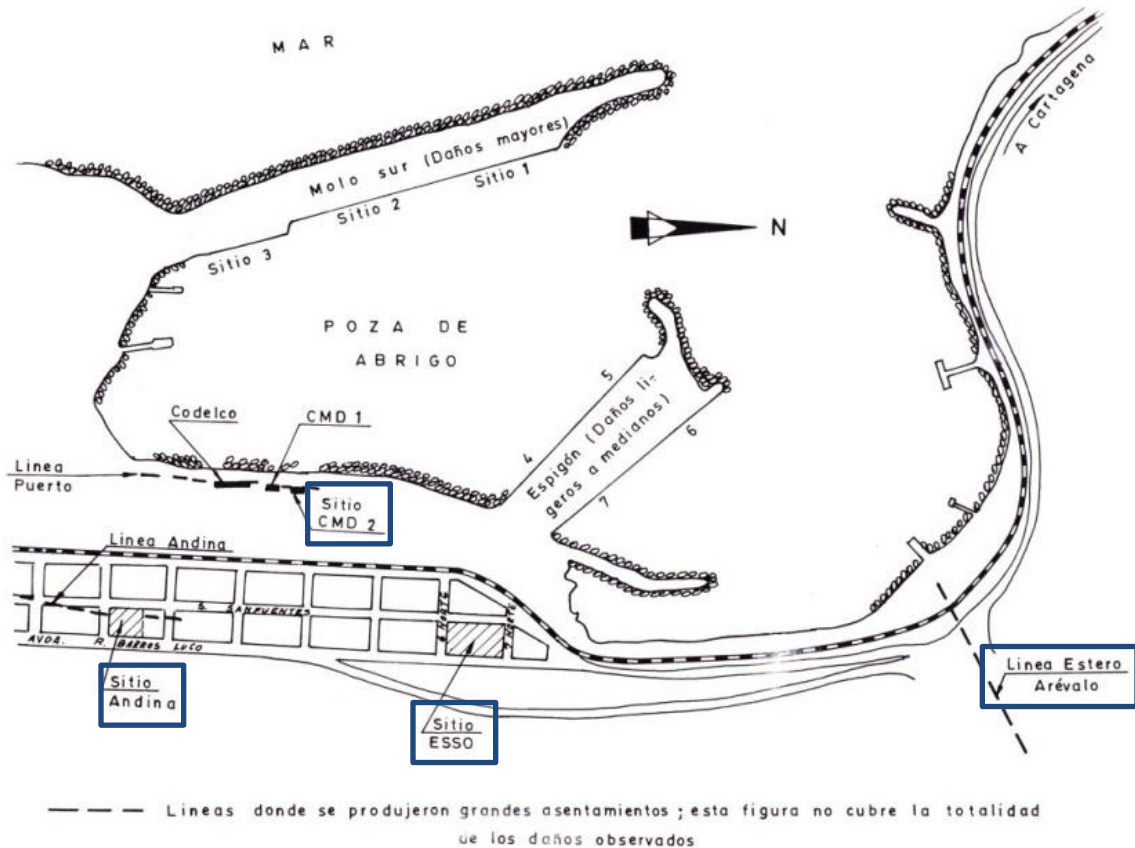
Fig. 3-28 Planta del Puerto de San Antonio (U. de Chile - FCFM, 1986).

En el caso de San Antonio, se produjeron asentamientos de consideración del suelo, cuyas áreas de influencia se identifican con líneas segmentadas en la Fig. 3-28. De acuerdo a Ortigosa, estos asentamientos se atribuyen a la compactación sísmica del terreno. Sin embargo, la descripción de los daños, sumado a las características del terreno, dan cuenta que dichos asentamientos eventualmente fueron generados producto de la licuación del terreno de fundación.

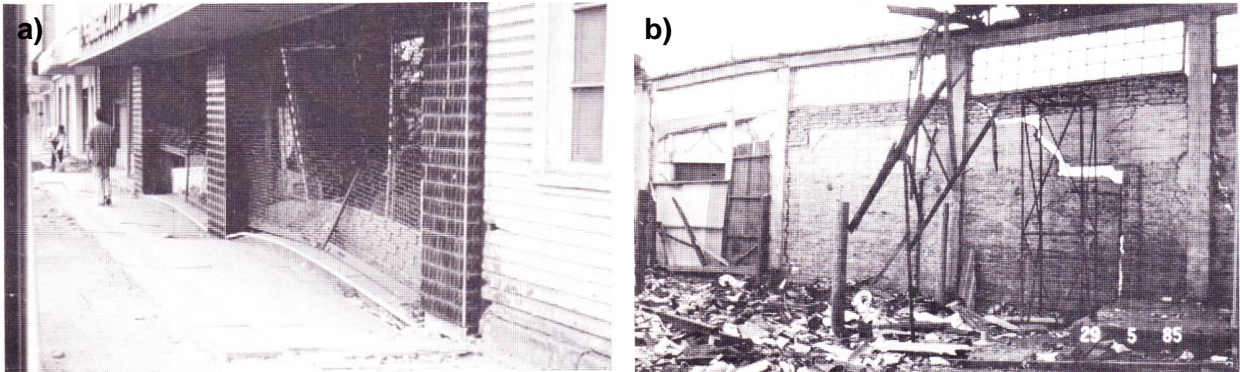
A lo largo de la línea del Estero Arévalo, se detectaron por lo menos 4 casos de asentamientos significativos y uno de giro pronunciado, los cuales se encontrarían edificados sobre rellenos de arenas sueltas colocadas para el abovedamiento del estero. En un edificio de 3 pisos estructurado en base a marcos de hormigón armado, se produjeron asentamientos diferenciales del orden de 30 cm (Fig. 3-29a).

A lo largo de la línea Andina se detectó un canalón de arena suelta con napa relativamente superficial. Se produjeron hundimientos, que alcanzaron los 40 cm y dañaron de consideración construcciones en varias cuadras (Fig. 3-29b).

Fig. 3-29 Asentamiento en líneas Estero Arévelo y Sitio Andina (U. de Chile - FCFM, 1986).

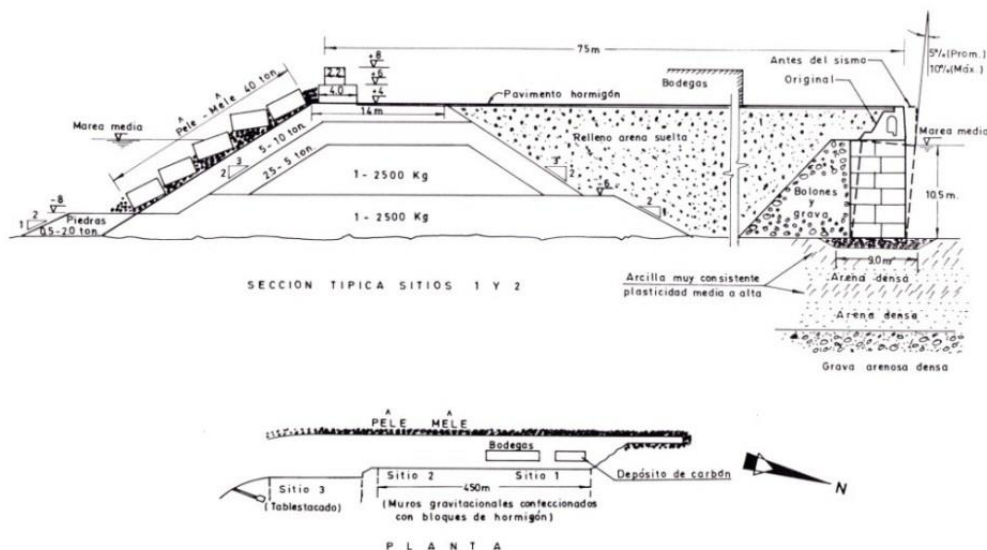
Fig. 3-31 Corte Sitios 1 y 2 (U. de Chile - FCFM, 1986).

La Fig. 3-31 corresponde a la sección típica de estos Sitios, donde se indica que el terreno de fundación corresponde a capas de arcillas plásticas consistentes y arenas densas depositadas sobre una capa de grava arenosa compacta. Además, es importante mencionar que estos muros se encontraban, de forma previa al sismo, inclinados en un promedio de 5%, con un máximo de 10%, lo que se justifica por factores de seguridad muy bajos.

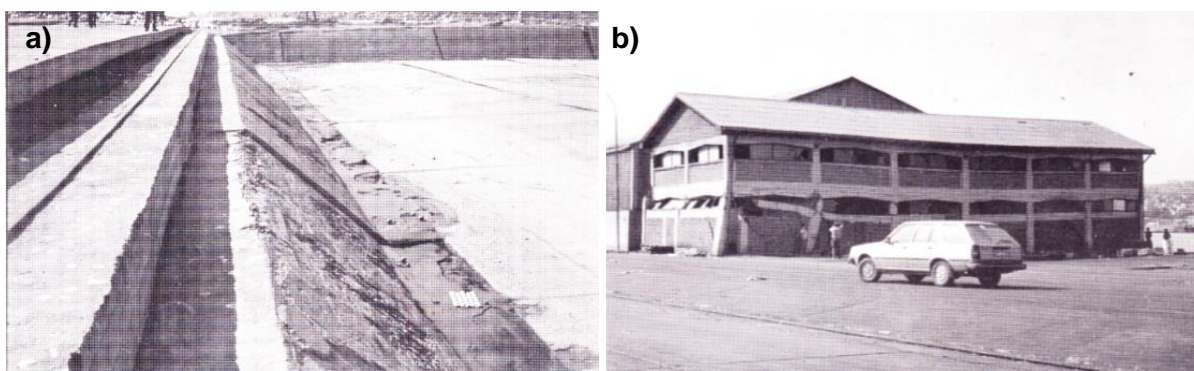
Con el sismo, se produjo un incremento de presión de poros en el relleno de arena, visualizándose el afloramiento de arena en el radier del depósito de carbón ubicado en el Sitio 1 y asentamientos de gran magnitud en bodegas (Fig. 3-32).

Fig. 3-32 a) Afloramiento de arena en Sitio 1 y b) asentamiento en Bodega (U. de Chile - FCFM, 1986).

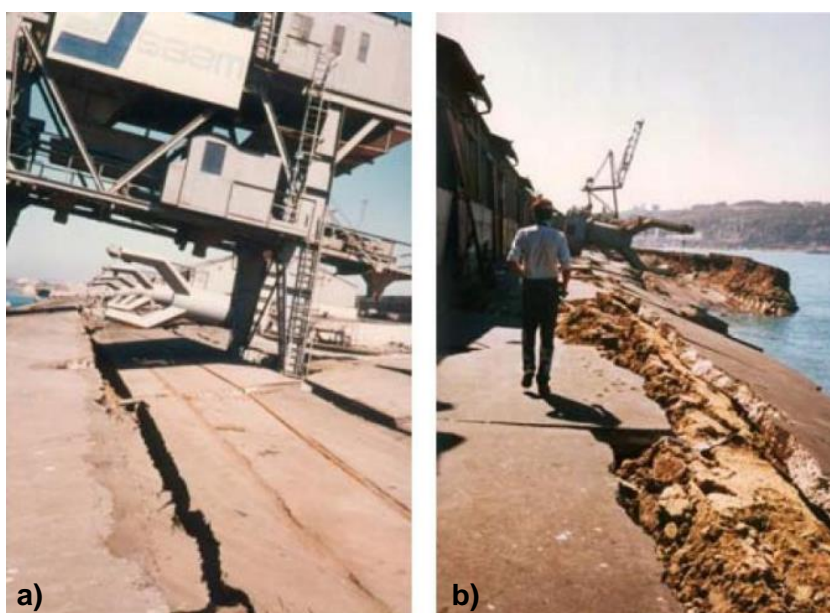
Las siguientes fotografías (Fig. 3-34) corresponden a un documento a color de los sitios indicados con anterioridad. Ilustran con mayor claridad la gran envergadura de los daños y el desplazamiento del terreno hacia el mar, con la consecuente formación de grandes aberturas y la inclinación de enormes grúas que funcionaban en el puerto.

Fig. 3-34 Daños en Puerto de San Antonio, 1985 (M. Astroza).

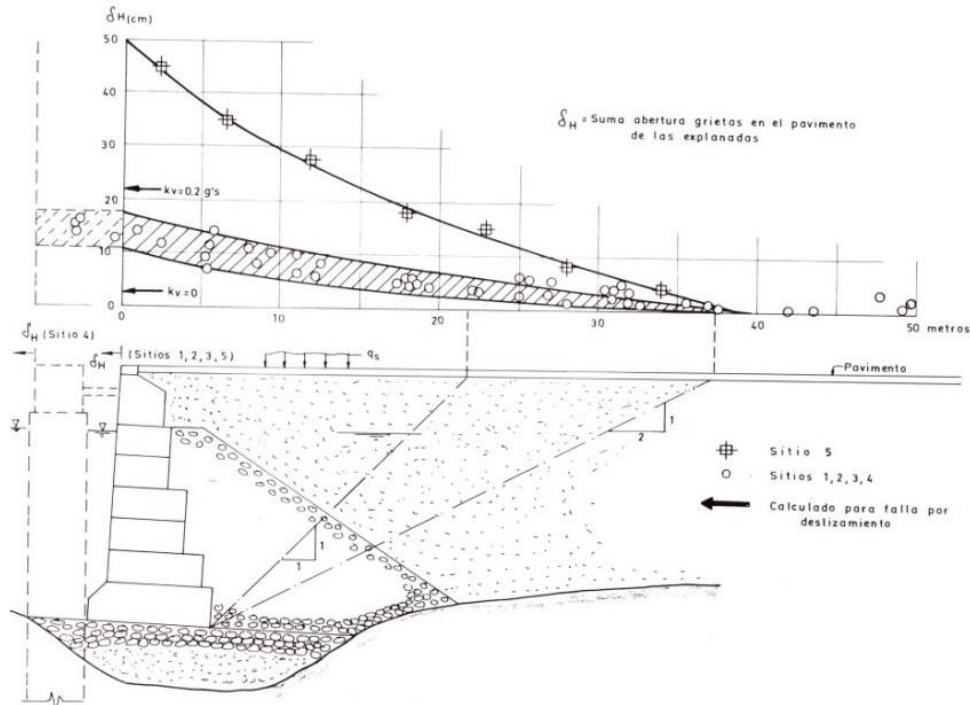
La Fig. 3-36 muestra los corrimientos laterales de los Sitios 1 a 5 determinados a partir de la medición de aberturas de las grietas. El Sitio 5 resultó con los mayores desplazamientos, los que alcanzaron 50 cm, mientras que los Sitios 1 a 4 se desplazaron 15 cm. De acuerdo a Ortigosa, esta variación entre los Sitios se explicaría por diferencias de las condiciones del suelo de fundación.

Fig. 3-36 Desplazamientos laterales en Sitios 1 a 5 (U. de Chile - FCFM, 1986).

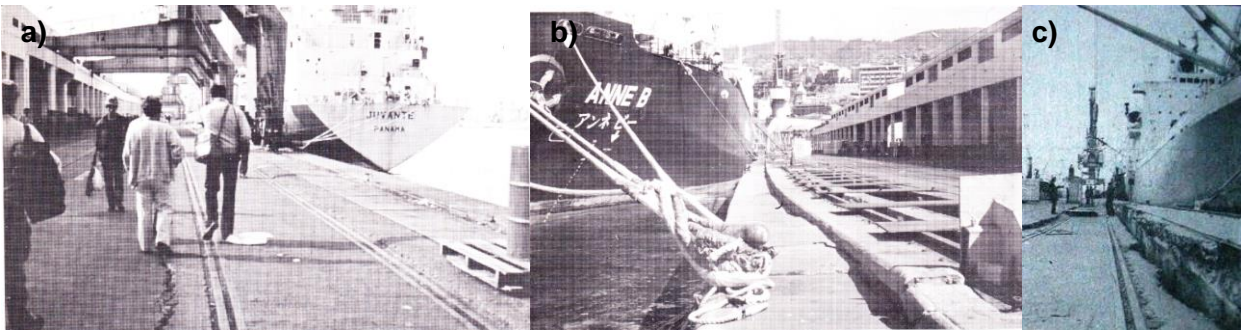
La Fig. 3-37 muestra el importante desplazamiento generado en los Sitios 3, 8 y 5 del Puerto de Valparaíso.

Fig. 3-37 Daños en Sitios 3, 8 y 5 Valparaíso (U. de Chile – FCFM, 1986 y [chile-catastrofes-tragedias.blogspot.com](http://chile-catastrofes-tragedias.blogspot.com)).

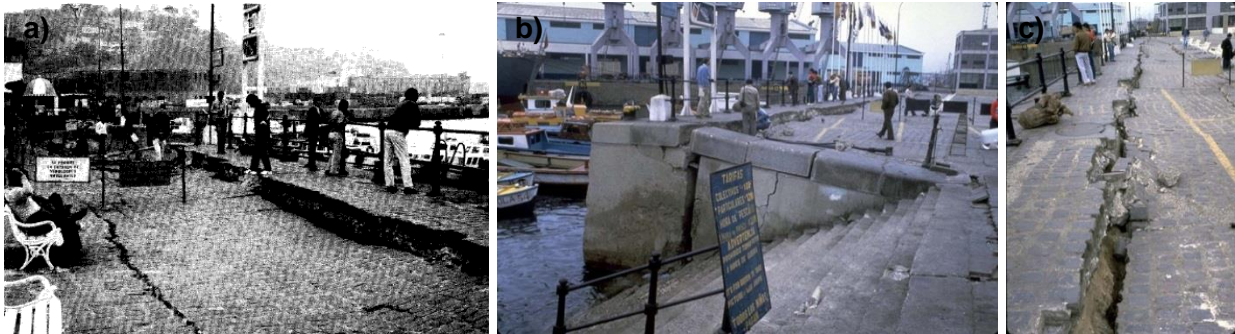
Por su parte, el terminal de pasajeros del Muelle Prat, sitio con un alto contenido turístico de la zona, también experimentó importantes daños, los que consistieron en asentamientos y agrietamientos detrás del muro. Se estima que el desplazamiento fue cercano a los 50 cm (Fig. 3-38).

Fig. 3-38 Muelle Prat en 1985 (a) Earthquake Spectra, 1986, b) y c) James H. Gates).

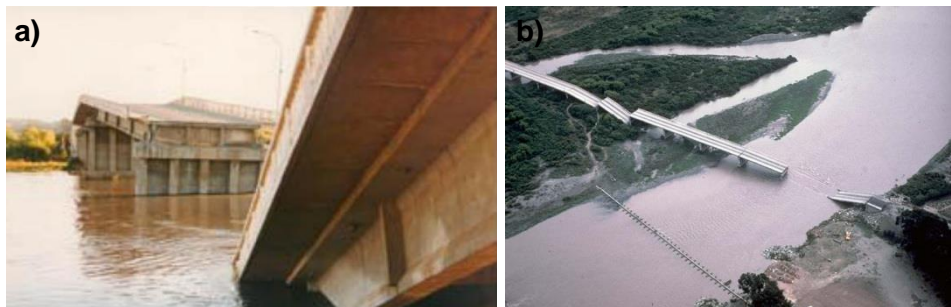
Con el terremoto de 1985, se registró el descenso de pilas y el colapso de cuatro tableros, los cuales quedaron sin el área suficiente sobre la mesa de apoyo (Fig. 3-39). Además, se registraron fallas en ambos terraplenes de acceso, los cuales quedaron agrietados y desmoronados (Fig. 3-40).

Fig. 3-39 Puente Lo Gallardo 1985 (a) M. Astroza y b) James H. Gates).

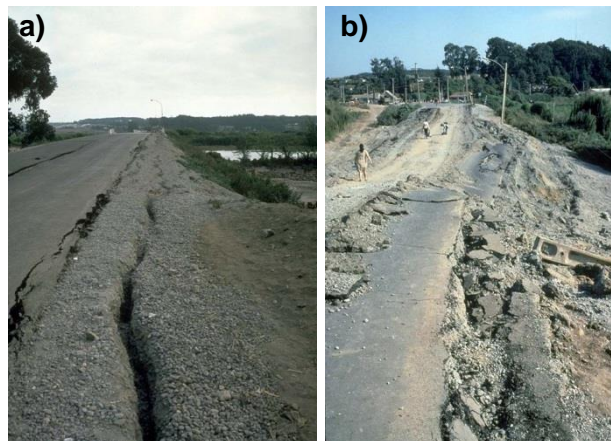
Fig. 3-40 Fallas terraplenes Puente Lo Gallardo, 1985 (James H. Gates).

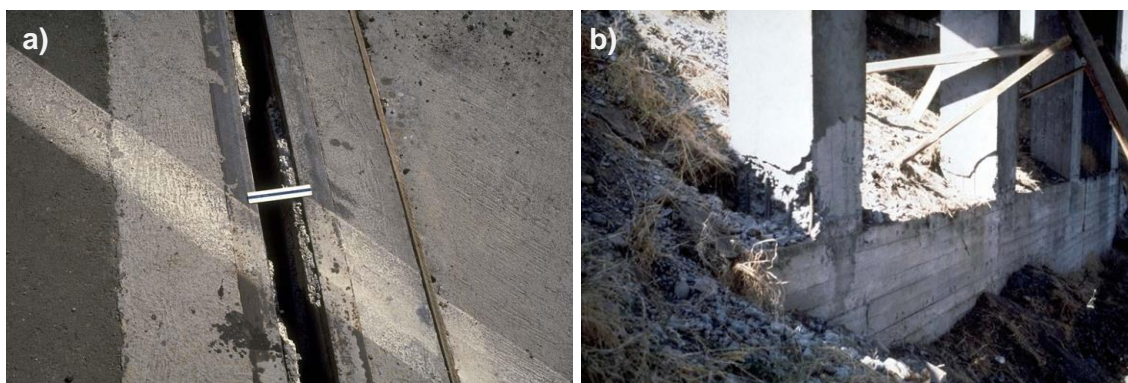
Con el terremoto de 1985, el puente de hormigón registró un movimiento lateral entre 8 a 14 cm, con un leve agrietamiento en la base de algunas columnas. Por su parte, el puente de acero resultó con 9 a 16 cm de desplazamiento, con mayores daños en las juntas de las plataformas y en el relleno norte (Fig. 3-42).

Fig. 3-42 a) Abertura de junta del puente (Loring A. Wyllie) y b) agrietamiento en columna PS Hospital (James H. Gates).

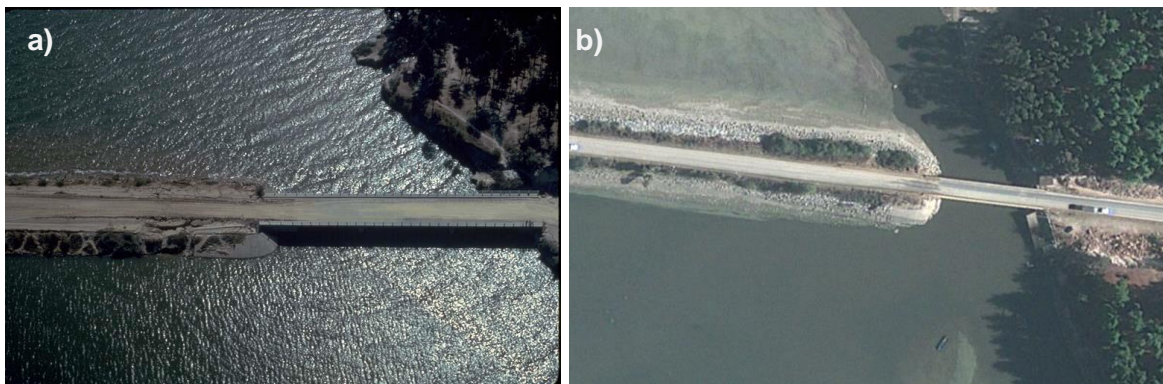
En 1985 se produjo un importante asentamiento del relleno del camino que cruza el lago, previo al puente El Manzano. La Fig. 3-43 corresponde a una fotografía luego de la falla del talud en el terremoto de 1985, siendo posible observar numerosas grietas longitudinales a la ruta y un desplazamiento del material hacia el lago.

Fig. 3-43 a) Asentamiento de relleno en 1985 (James H. Gates) y b) vista satelital actual (Google Earth).

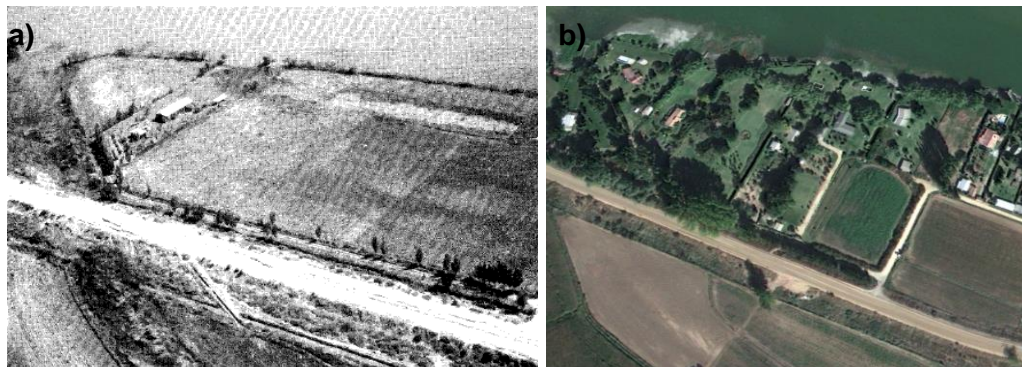
Además, un tramo de la ruta 66 entre los puentes El Manzano y Alhué, resultó con un importante asentamiento y formación de extensas grietas longitudinales (Fig. 3-44).

Fig. 3-44 a) Asentamientos en ruta 66 para el terremoto de 1985 y b) vista satelital actual (Earthquake Spectra, 1986 y Google Earth).

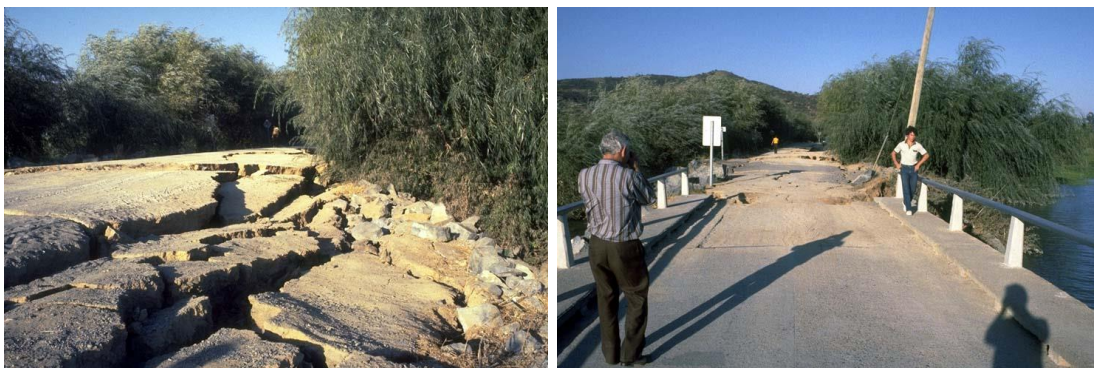
En las cercanías de San José de Marchihue y en el acceso norte del puente sobre el río Tinguiririca se formaron numerosas grietas (Fig. 3-45), pero sin resultar con daños el puente (Earthquake Spectra, 1986).

Fig. 3-45 Falla del terreno en las cercanías del río Tinguiririca (James H. Gates).

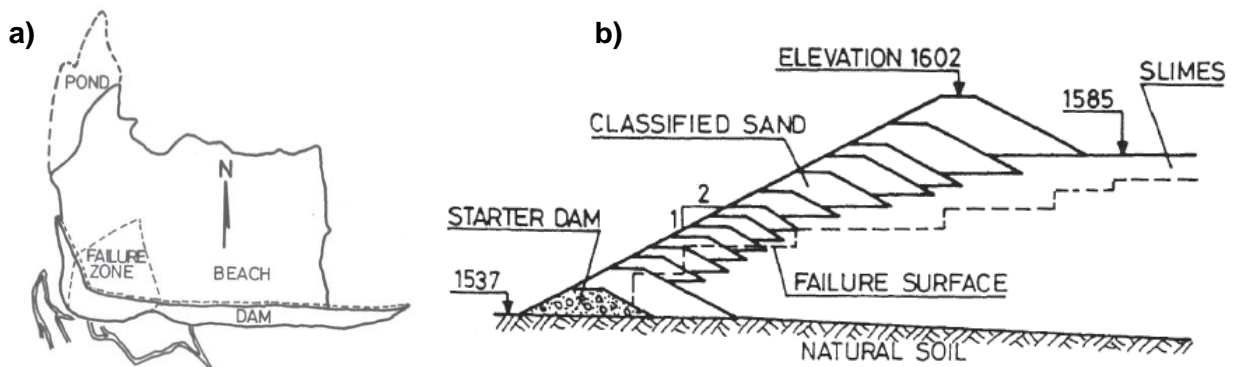
El 1 de diciembre de 1928, un terremoto de magnitud 8.2 azotó la zona central de Chile. El tranque, ubicado a 180 km del epicentro, tenía a la fecha una altura de 65 m, 1885 m de longitud de cresta y un total de 27 millones de toneladas de relaves acumulados. Con el terremoto, 400 m fallaron de forma catastrófica, luego de 2 a 3 minutos de terminado el movimiento sísmico. El material de relaves fluyó trasladándose por el curso del arroyo Barahona y el río Cachapoal, en una distancia de 50 km y dejando un saldo de 54 personas fallecidas (Troncoso et al, 1993).

Fig. 3-46 a) Vista en Planta previo a la falla y b) mecanismo de falla (Troncoso et al, 1993).

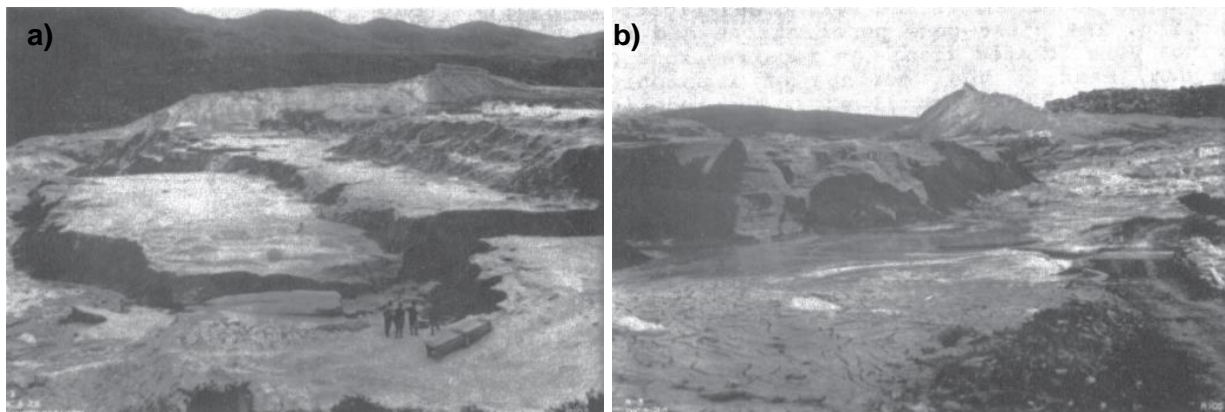
Fig. 3-47 Falla en Tranque Barahona (Troncoso et al, 1993).

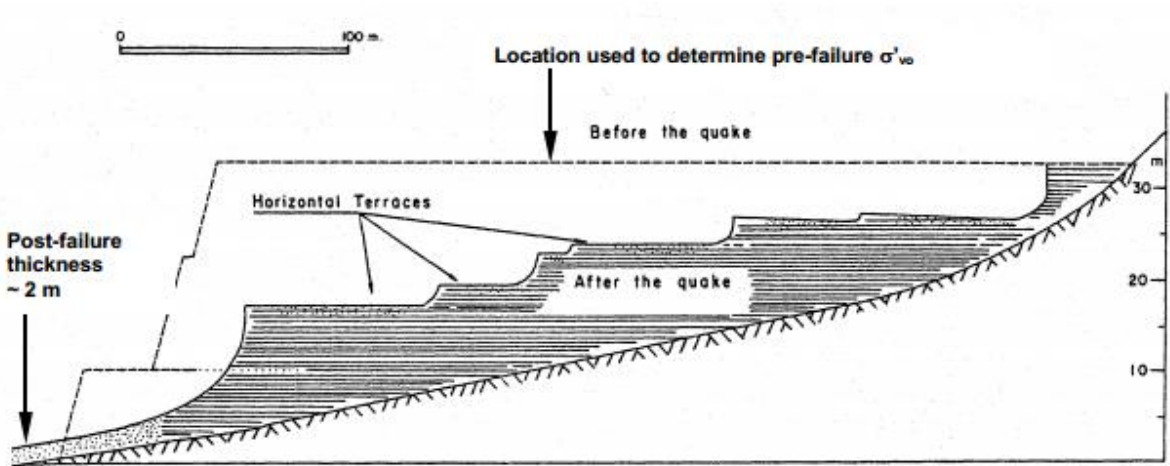
La Fig. 3-49 muestra un perfil previo y posterior a la falla del tranque, siendo posible advertir la formación de varias mesetas, prácticamente horizontales (con una pequeña inclinación hacia el valle de 2%). La Fig. 3-50 corresponde a fotografías posteriores a la falla del tranque.

Fig. 3-49 Pre y post falla en tranque El Cobre (Dobry & Alvarez, 1967).

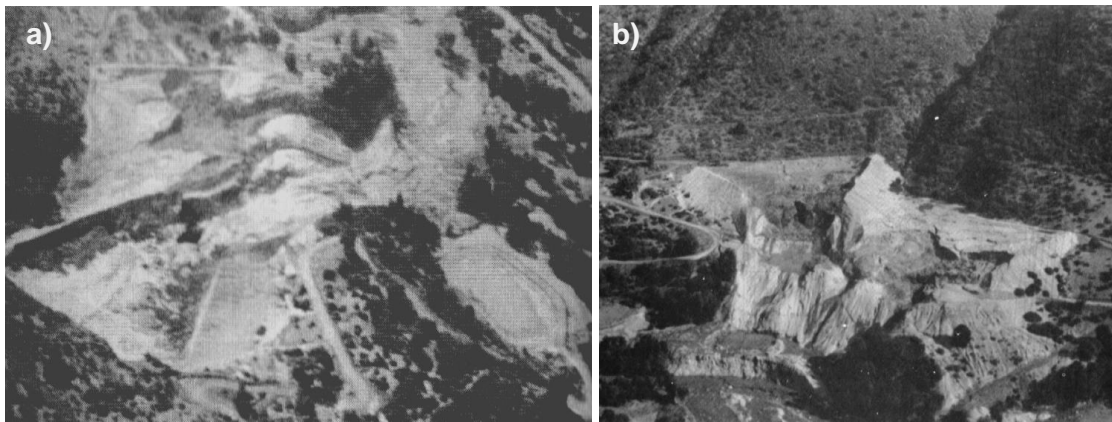
El día 28 de marzo de 1965, un terremoto de magnitud 7.5 tuvo su epicentro cerca de La Ligua y a unos 30 km del tranque. Dos de los tres tranques de relaves cedieron, vaciando más de 2 millones de toneladas de material que fluyeron por 12 km y arrasaron con parte del pueblo El Cobre que se encontraba a pie del mayor de los tranques y dejando más de 200 víctimas fatales (Dobry, 1965).

Fig. 3-50 Falla El Cobre (V Jornadas Chilenas de Sismología e Ingeniería Antisísmica 1989).
