**ESTUDIO DEL FENÓMENO DE LICUEFACCIÓN EN CHILE PARA EL TERREMOTO  
DEL MAULE, 2010**

**TESIS PARA OPTAR AL GRADO DE MAGÍSTER EN CIENCIAS DE LA INGENIERÍA  
MENCIÓN INGENIERÍA GEOTÉCNICA**

**JAVIERA PAULINA GONZÁLEZ FUENTEALBA**

**2015**

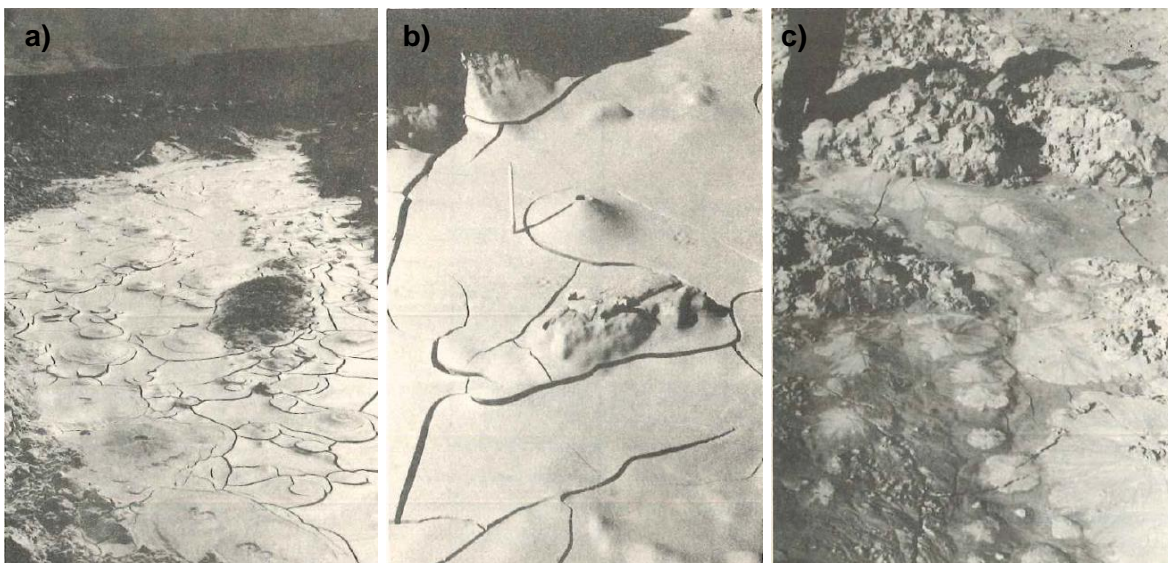
Evidencias de licuación en forma de volcanes de arenas se manifestaron en las mesetas formadas del Relave Viejo (Fig. 3-51).

Fig. 3-51 Volcanes de arenas en Relave Viejo (Dobry, 1965).

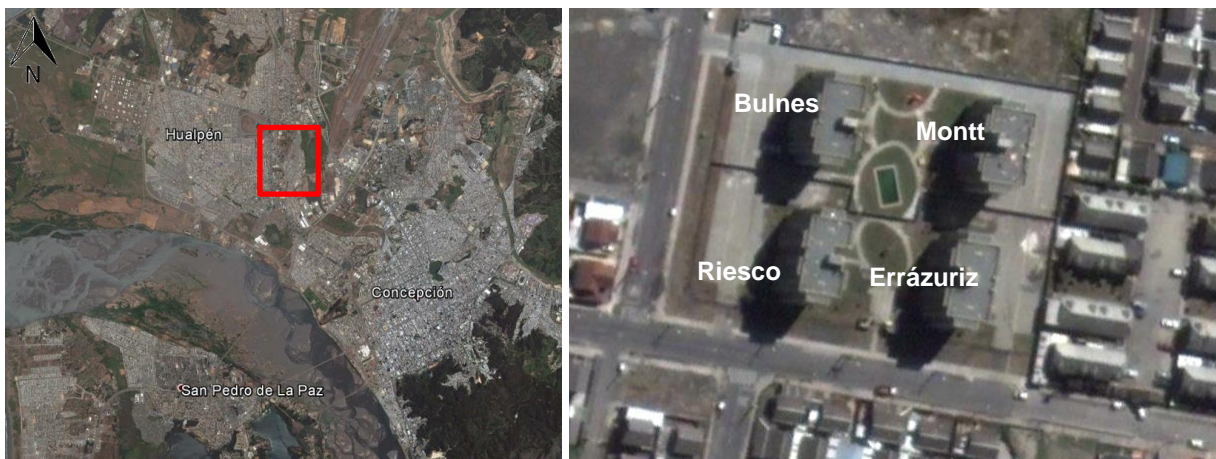
La licuación del subsuelo afectó principalmente a tres de las cuatro torres (Fig. 4-6), pero la estructura más dañada corresponde al Edificio Riesco, donde se detectó evidencia de surgimiento de material arenoso de color gris. Según GEER (2010), la torre descendió cerca de 40 cm en su extremo noreste y 10 cm en su parte sur. Esta diferencia provocó la inclinación de la estructura en aproximadamente  $1^\circ$  hacia el norte y este. Además, el terreno del lado sur se hundió entre 19 a 24 cm.

Fig. 4-6 Condominio Los Presidentes.

Los asentamientos diferenciales descritos, ocurridos especialmente en la torre Riesco, indujeron un severo daño estructural en los edificios, con la aparición de grietas de corte debido a que los elementos estructurales fueron muy solicitados por la deformación de las torres.

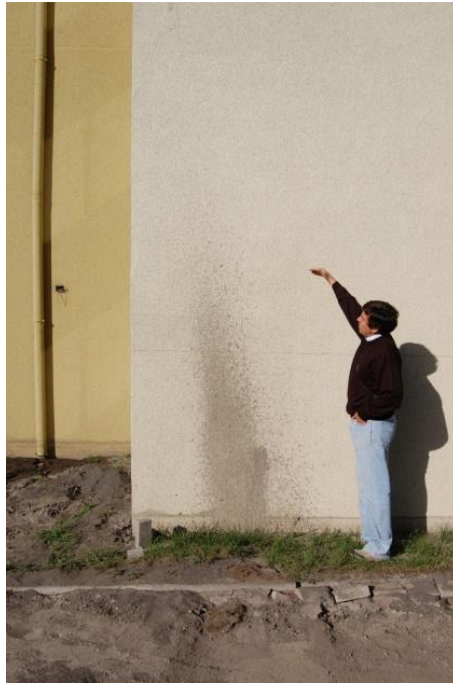
En la Fig. 4-7 se presenta una fotografía con el rastro dejado en una pared, quedando en evidencia la expulsión del material licuado hacia la superficie.

Fig. 4-7 Rastros de arenas expulsadas en Condominio Los Presidentes (R. Verdugo).

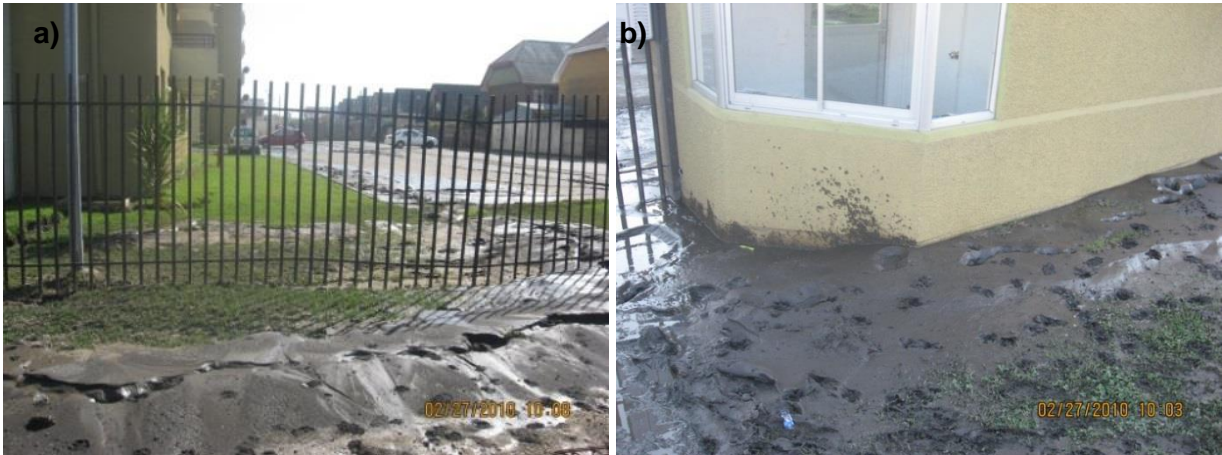
En la Fig. 4-8 se presentan dos fotografías tomadas luego del terremoto, donde se observa la gran cantidad de material expulsado de color gris oscuro y que un par de horas pasado el evento mantenían una apariencia húmeda.

Fig. 4-8 Condominio Los Presidentes (Roberto Ponce Abarca).

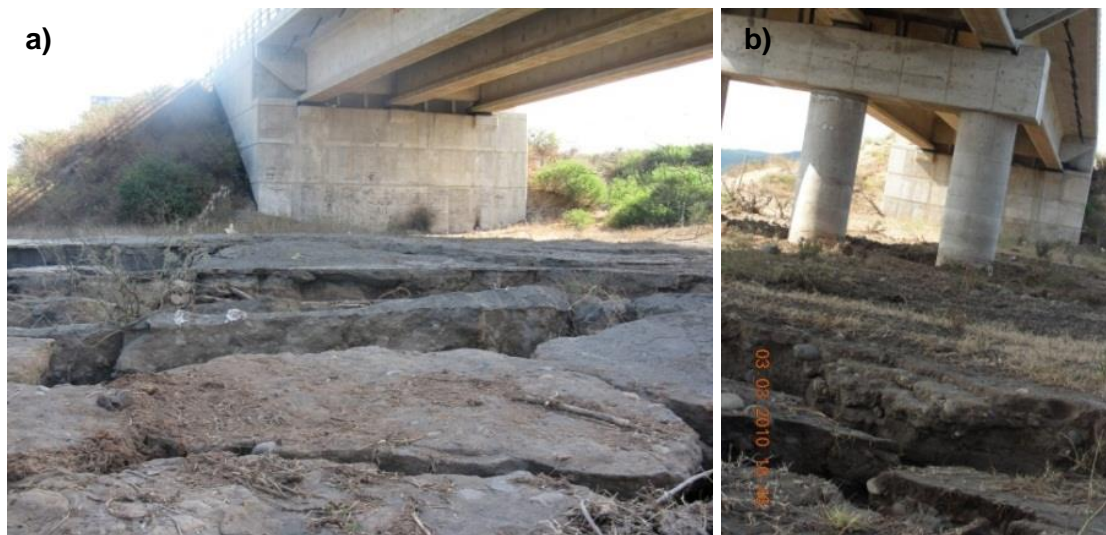
Los daños afectaron principalmente al sector del Puente Mataquito, ubicado cercano a la desembocadura del río, donde se formaron enormes aberturas (Fig. 4-10), las que se extendieron en la ribera norte por casi 270 m desde la orilla del río hacia el interior.

Estructuralmente el puente soportó satisfactoriamente el movimiento sísmico, sin mostrar asentamientos en sus cepas y presentando sólo algunos leves desmoronamientos en el hormigón en las juntas. Los mayores problemas se asocian a asentamientos del relleno en el acceso norte.

Fig. 4-10 Grietas de lateral spreading en Puente Mataquito.

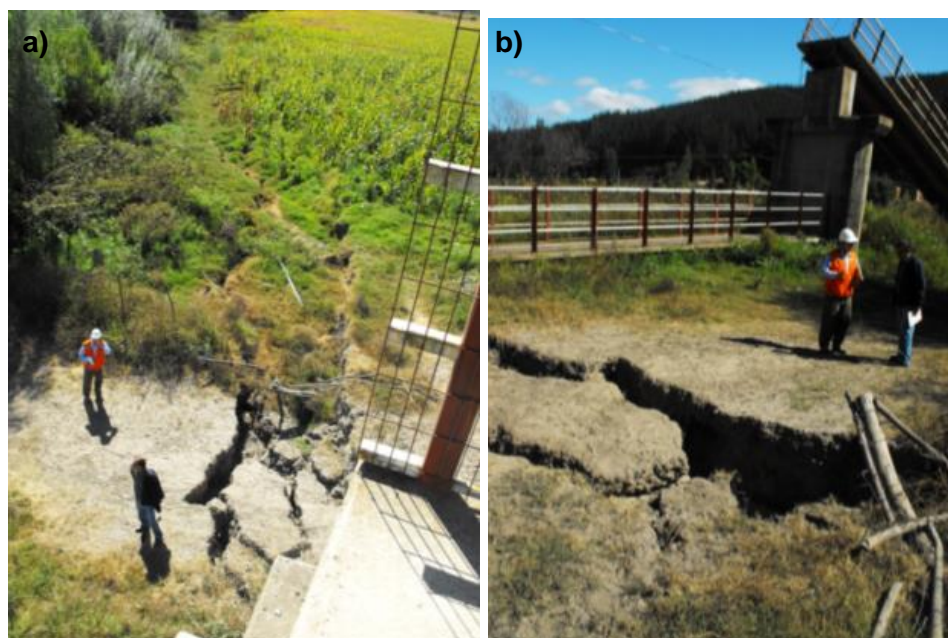
Hacia la localidad de Licantén los puentes Lautaro y la pasarela Escalones resultaron con daños por el desplazamiento lateral del terreno. Esta última sufrió el colapso de su acceso sur debido al desplazamiento lateral del terreno, formándose grietas de hasta 3 m de profundidad y abertura (Fig. 4-11).

Fig. 4-11 Grietas en ribera del río Mataquito (MOP).

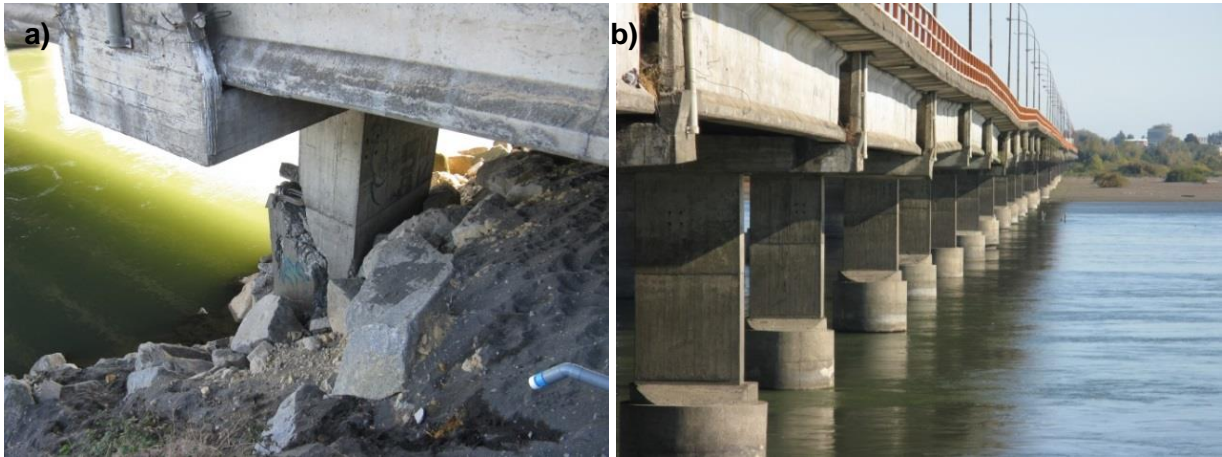
Evidencias de licuación y *lateral spreading* se observaron en el acceso norte, con la formación de grietas paralelas al cauce, producto del desplazamiento lateral del terreno en dirección al río. Esto dañó el estribo norte con una importante falla por corte en una de sus columnas (Fig. 4-13a.).

Hacia el interior, alrededor de 15 cepas desarrollaron asentamientos superiores a 50 cm (Fig. 4-13b), con un máximo de 1.8 m, concentrándose en el eje longitudinal izquierdo y hacia el sector de Concepción (Fig. 4-14). Estos asentamientos se explican porque

dichas cepas se encontrarían fundadas sobre estratos de material areno-limoso en estado suelto.

Fig. 4-13 a) Falla en pila y b) asentamientos en cepas Puente Juan Pablo II.

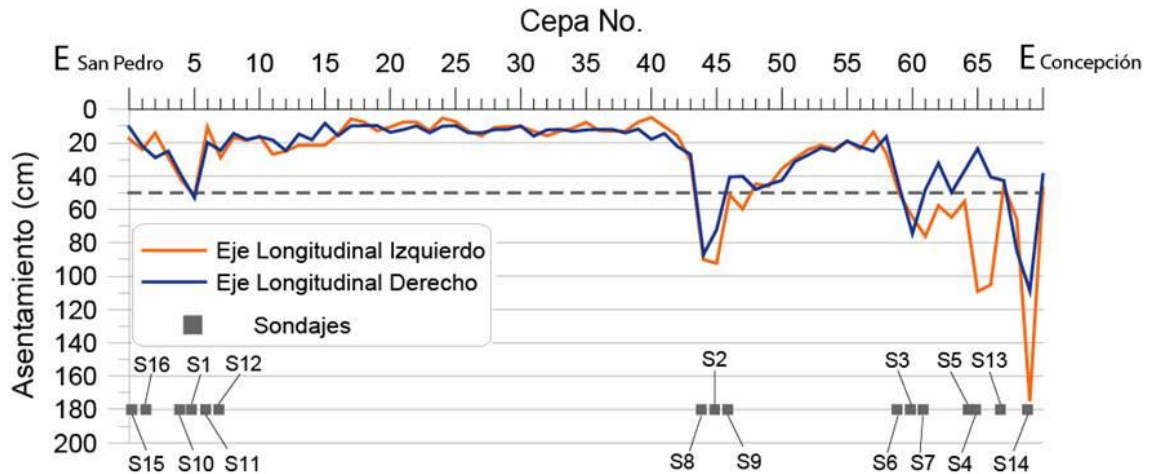
Fig. 4-14 Asentamiento post-sísmico puente Juan Pablo II.

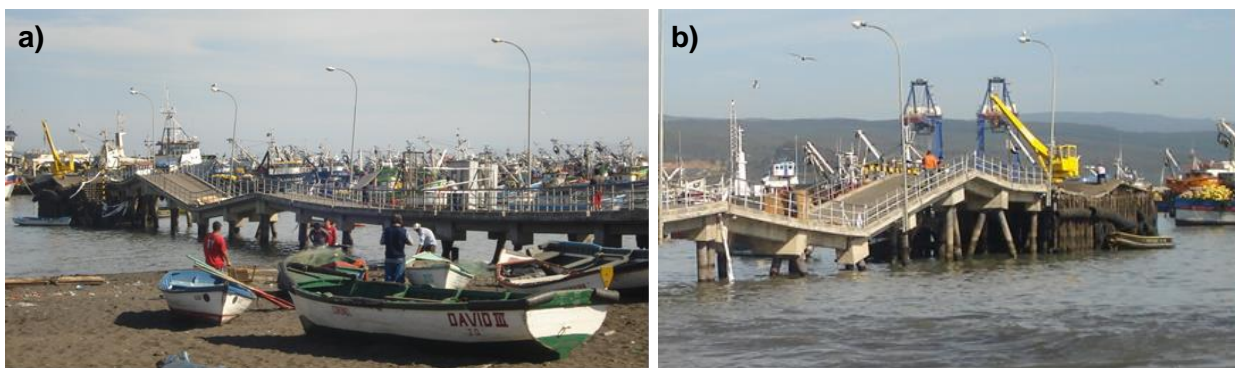
Adicionalmente, en la parte inicial del muelle algunos pilotes que conformaban las cuplas se asentaron alrededor de 40 cm y se desplazaron en dirección al mar unos 60 cm aproximadamente, lo que causó la rotura en la unión entre pilote y dado de hormigón.

Fig. 4-15 Muelle Lo Rojas (DOP).

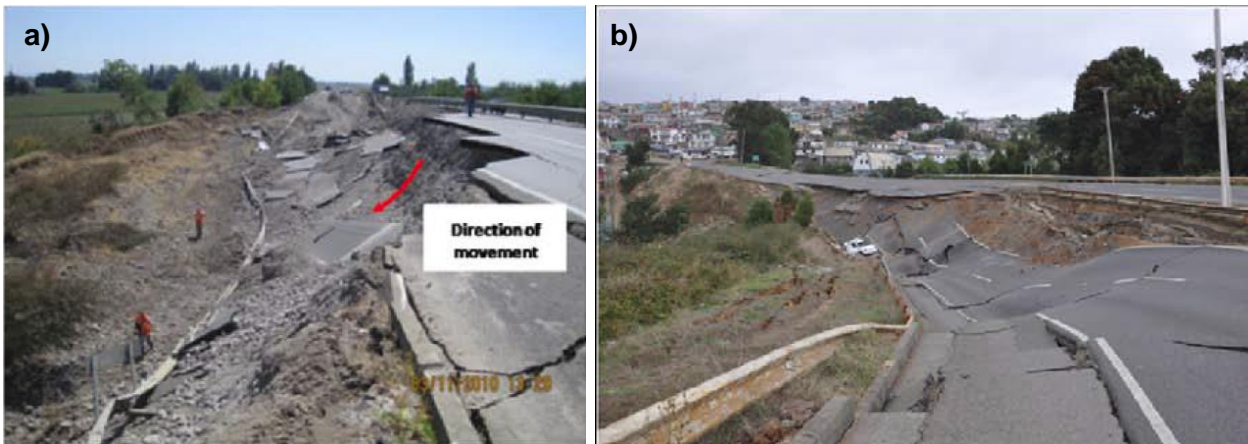
Existen varios casos de este tipo de falla para el 27-F, como la experimentada en el Paso Superior Copihue (Fig. 4-16a), donde se produjo el colapso de la vía norte-sur en aproximadamente 150 m y la caída del tablero sobre el paso ferroviario.

Una falla similar se produjo en el acceso norte a Lota (Fig. 4-16b). De acuerdo a Yasuda et al (2010), el terraplén de la ruta 160 fue construido con arenas limpias sobre un suelo con características de humedal en una altura de 16 m, por lo que se estima se produjo un aumento de la presión de poros que ocasionó la falla del terraplén.

Fig. 4-16 a) Paso Superior Copihue (Geer, 2010) y b) Acceso norte a Lota (panoramio/Lorena Ávila).

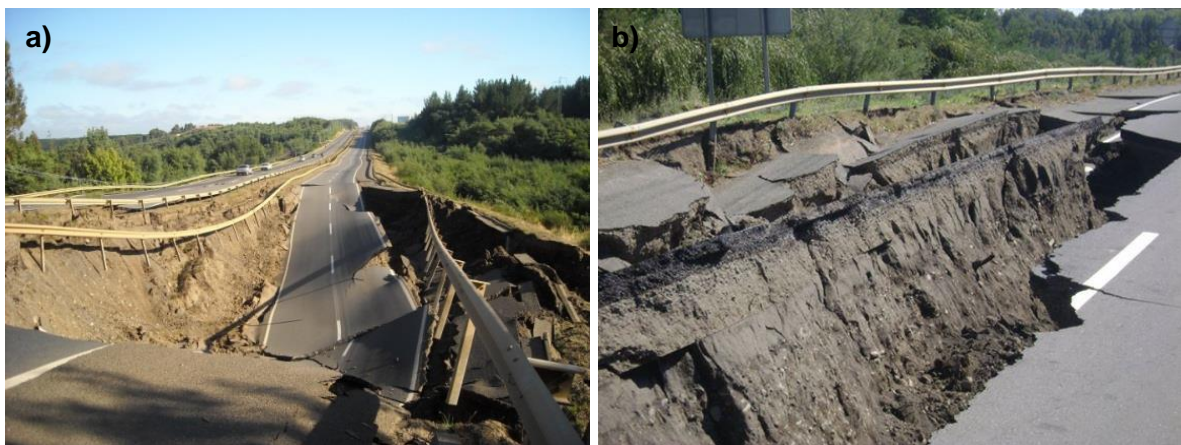
Otra falla de talud de gran dimensión ocurrió a 6 kilómetros al norte de Mulchén, donde se produjo el colapso de un tramo de la ruta 5, en al menos 100 m de extensión.

Fig. 4-17 Falla en Mulchén (a) panoramio/ César Fuentealba y b) [www2.udec.cl/~frquilodran](http://www2.udec.cl/~frquilodran)).

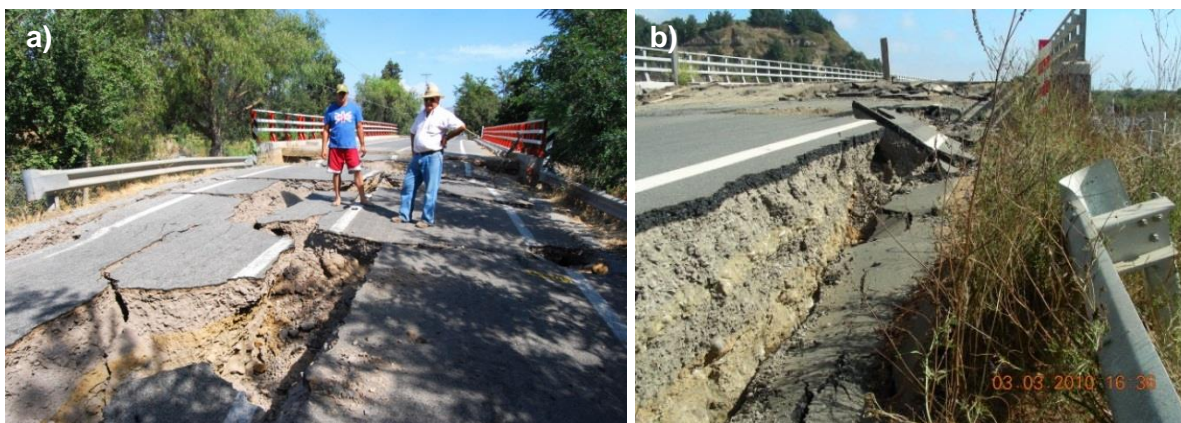
El Puente Cardonal Bajo (Fig. 4-18a) sufrió graves daños en sus accesos, con el asentamiento del terraplén en aproximadamente 50 cm y la formación de profundas grietas, que dejaron intransitable el acceso al puente.

Otro caso es el Puente Mataquito, ubicado cercano a la localidad de Curepto, en la desembocadura del río Mataquito. Estructuralmente, el puente soportó satisfactoriamente el movimiento sísmico, sin mostrar asentamientos en sus cepas y presentando sólo algunos leves desmoronamientos en el hormigón en las juntas, pese al gran nivel de agrietamiento a orillas del río, asociado a *lateral spreading*. De acuerdo a Geer (2010), el terraplén de acceso sufrió el descenso en 70 cm y un movimiento transversal de 60 cm manifestado por fisuras en el pavimento a lo largo de una distancia de 200 m (Fig. 4-18b).

Fig. 4-18 a) Puente Cardonal Bajo (flickr/Paulina Orellana Quineros b) Puente Mataquito (MOP).

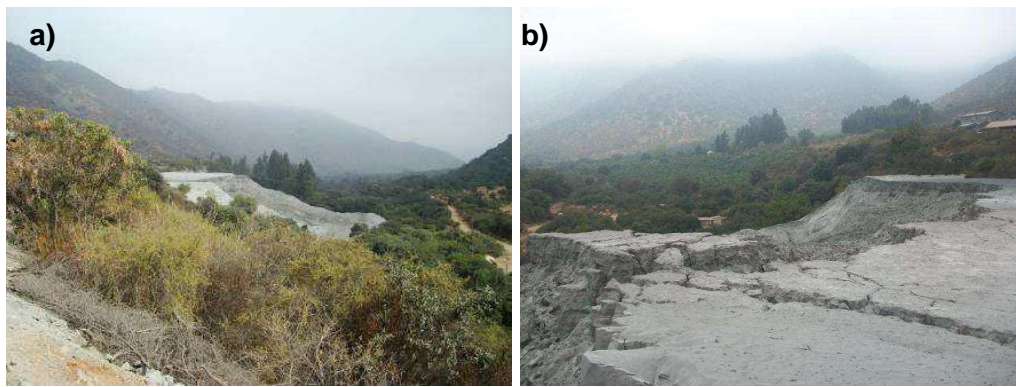
Para el terremoto del 27-F se registró el colapso parcial del muro de arenas y la mitad de la cubeta del dique N°5, lo que obstruyó la red de drenaje y alteró la morfología local producto del derrame de relaves (Fig. 4-20). Se estima que una superficie de 2.430 m<sup>2</sup> del tranque se desprendió producto del colapso del talud norte y se desplazó abarcando una superficie total de 10.510 m<sup>2</sup>, donde un 60% se encontraba cubierta previamente por material de relaves en forma de talud. El volumen de relaves que se desplazó fue de aproximadamente 28.200 m<sup>3</sup>, de los cuales unos 24.000 m<sup>3</sup> obstruyeron el cauce del Estero El Sauce (Dictuc, 2010).

Fig. 4-20 Falla en Tranque Veta de Agua (Espínace, 2010).

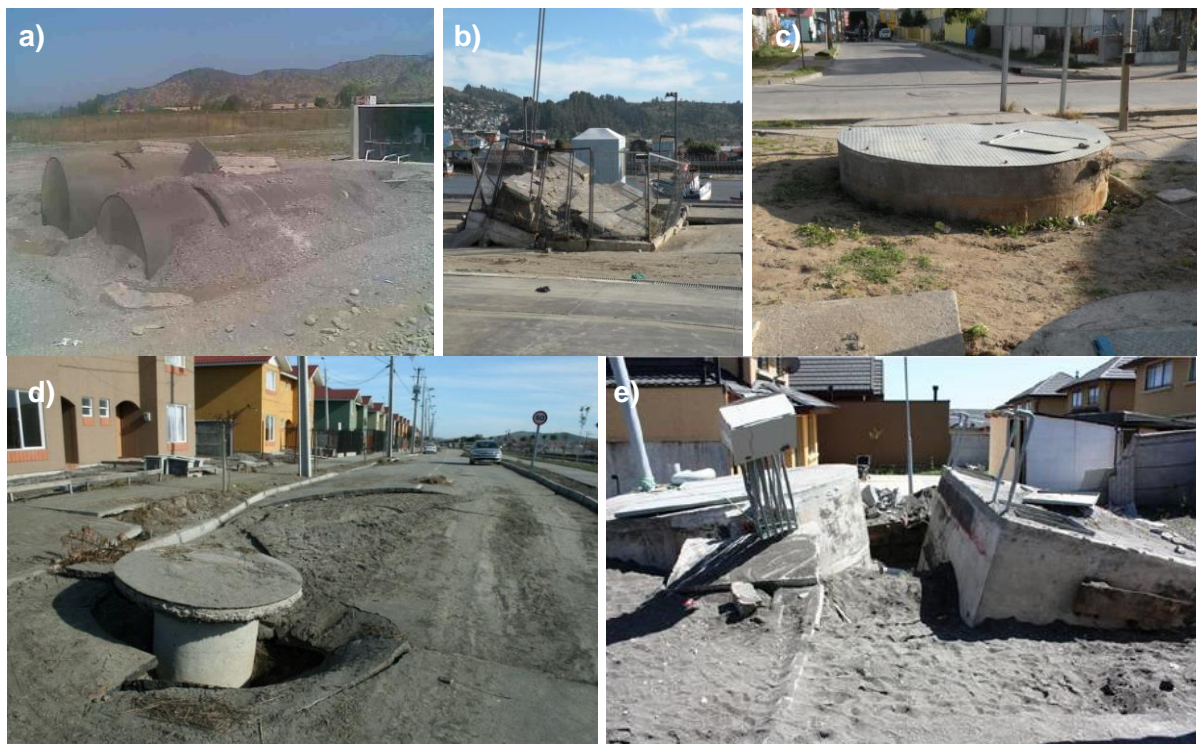
La licuación del terreno disminuye drásticamente la resistencia al corte, lo cual lo asemeja a un fluido y resulta en que todo elemento enterrado de menor densidad tiende a levantarse o flotar. Los estanques de bencina, de agua y sistemas de alcantarillado, y que generalmente se encuentran vacíos, son los elementos más propensos a salir a flote con la licuación del material circundante. Esta situación de flotación de estos elementos se puede evitar por medio de anclajes en profundidad o embebidos a una fundación de concreto.

Fig. 4-21 a) Estanques de bencina (COPEC) b), c) Lebu (Geer, 2010) d) Talcahuano (panorámico/Luis Enrique Fritz) y e) San Pedro (Mendoza et al., 2011).

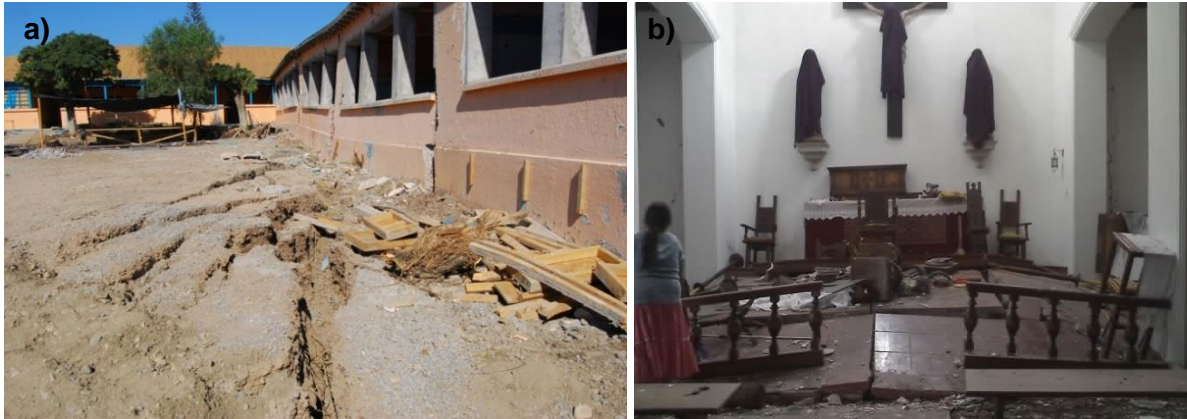
La primera se ubica al sur de la región metropolitana, destacando los daños ocurridos en la localidad de Champa, donde un conjunto de grietas dejó con graves daños casas, calles y especialmente la escuela Elías Sánchez Ortúzar (Fig. 4-23a). Esta última sufrió cuantiosos daños por la penetración de una grieta en el pabellón sur, la que cortó completamente la estructura y generó un importante asentamiento diferencial.

En Abrantes, una iglesia y varias casas resultaron con daños en sus radieres, los que se estima corresponden al asentamiento de las fundaciones perimetrales por licuación del terreno (Fig. 4-23b).

Fig. 4-23 Daños en Escuela de Champa e Iglesia de Abrantes (a) flickr/Paulina Orellana Quinteros y b) fotografía conseguida con vecinos).

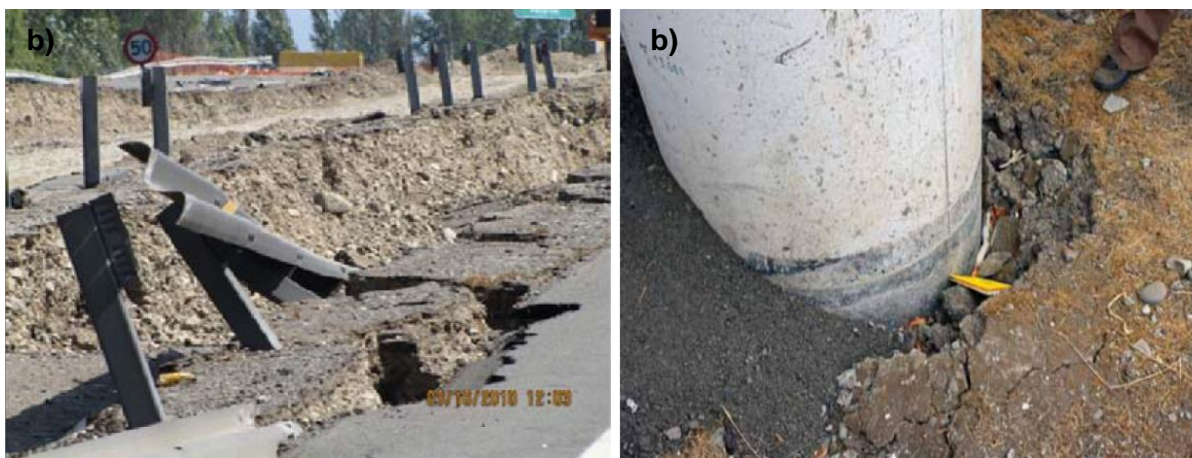
De acuerdo a antecedentes aportados por el Prof. Pedro Ortigosa, el terreno del sector está conformado por depósitos del abanico aluvial del río Angostura, con mezcla de suelos finos compuestos por arcillas, arcillas limosas y limos de plasticidad media a baja y que aumentan su consistencia con la profundidad, hasta la grava compacta basal que se encuentra en torno a los 12 a 16 m de profundidad. La napa se ubica superficialmente, en torno a los 0.5 a 3 m. Importante son los lentes de arenas limosas potencialmente licuables encapsulados por los suelos finos y que fueron detectados en al menos 3 estructuras (PS Hospital, PS Champa y PI Chada).

Fig. 4-25 PS Hospital y PS Chada (a) Geer, 2010 y b) FHWA, 2011).

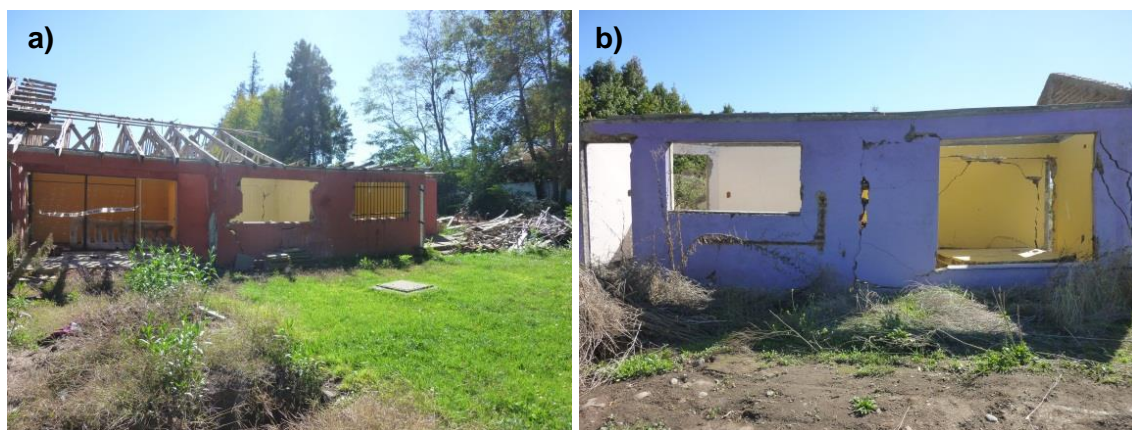
El segundo sector con abundantes sitios licuados se ubica en las áreas de Retiro y Parral. En el centro de Retiro, casas y pavimentos resultaron dañados, debido principalmente a asentamientos diferenciales y agrietamiento del terreno. En la Fig. 4-26 se muestran los daños en el cuartel de bomberos y una casa.

Fig. 4-26 Daños en cuartel de Bomberos y casa en Retiro.

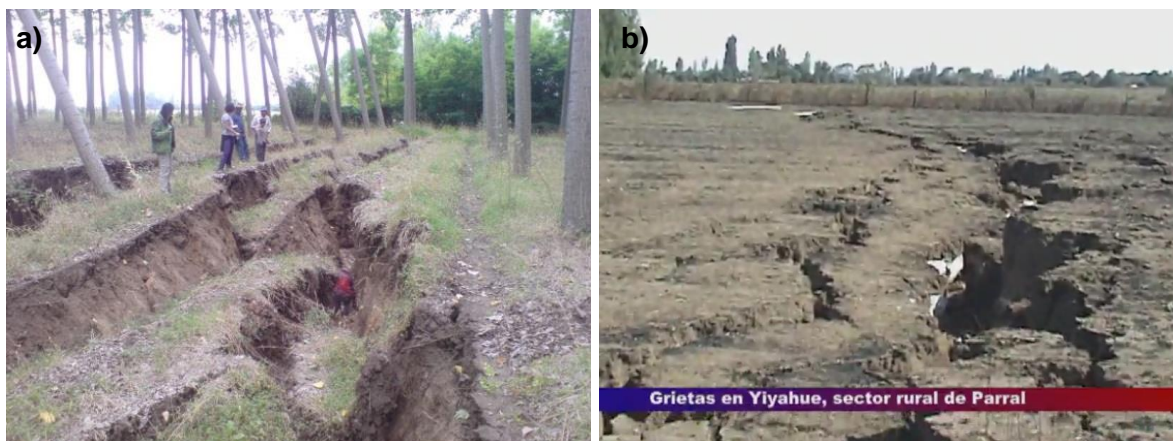
Los casos de mayor envergadura fueron las extensas grietas que se formaron en el fundo Los Álamos (Fig. 4-27a), camino a Catillo, Yiyahue (Fig. 4-27b), y Monteflor. Destaca la expulsión de ceniza a través de orificios, grietas y desde algunos pozos.

Fig. 4-27 Grietas en fundo Los Álamos y Yiyahue (a) I. Municipalidad de Retiro y b) youtube/ppdaza).

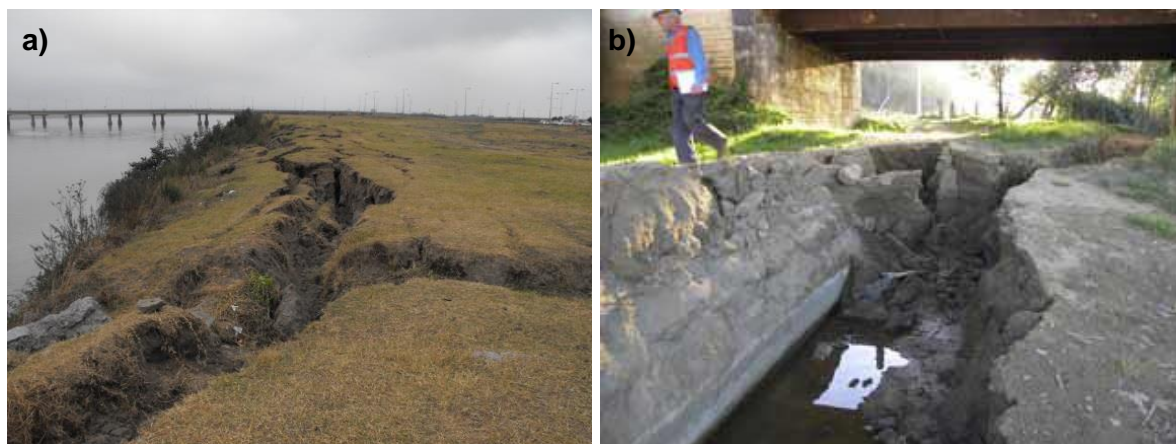
Entre los conjuntos de viviendas afectados destacan Brisa del Sol, Condominio Los Presidentes, Condominio Portal del Centro, Población Buena Vista, Condominio Portal del Centro y Bayona, entre otros. Además, resultaron afectados por *lateral spreading* las principales lagunas de Concepción y el río Bío-Bío. Los principales puentes dañados son: Juan Pablo II, Llacolén, Viejo, ferroviario, La Mochita, Tubul, Raqui y Ramadillas.

Fig. 4-28 a) Ribera río Bío-Bío (G. Peters) y b) Puente Ramadillas (FHWA, 2010).

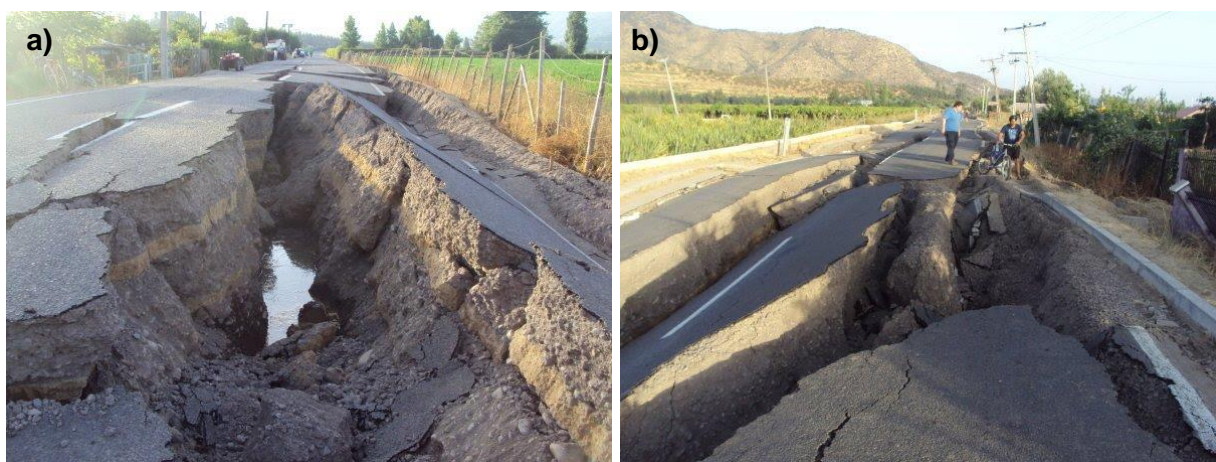
En la Ruta I-350, que une Apalta con Santa Cruz, se produjeron importantes daños en tres tramos del camino debido a la formación de grietas paralelas a la ruta, causando el colapso de terraplenes y el pavimento (Fig. 4-29). En el primer tramo, ubicado en el sector de Cóndor de Apalta, las grietas se extendieron un largo de 150 m, con profundidades cercanas a los 2.5 m. En el segundo tramo (sector de Millahue), las grietas se extendieron por 80 m, y profundidades de hasta 1.5 m. El tercer tramo, ubicado en San José de Apalta, fue el más dañado, con grietas que se extendieron por 720 m y profundidades superiores a 3.5 m (José Miguel Torres Morales).

Fig. 4-29 Apalta (<https://sites.google.com/site/valledeapalta>).

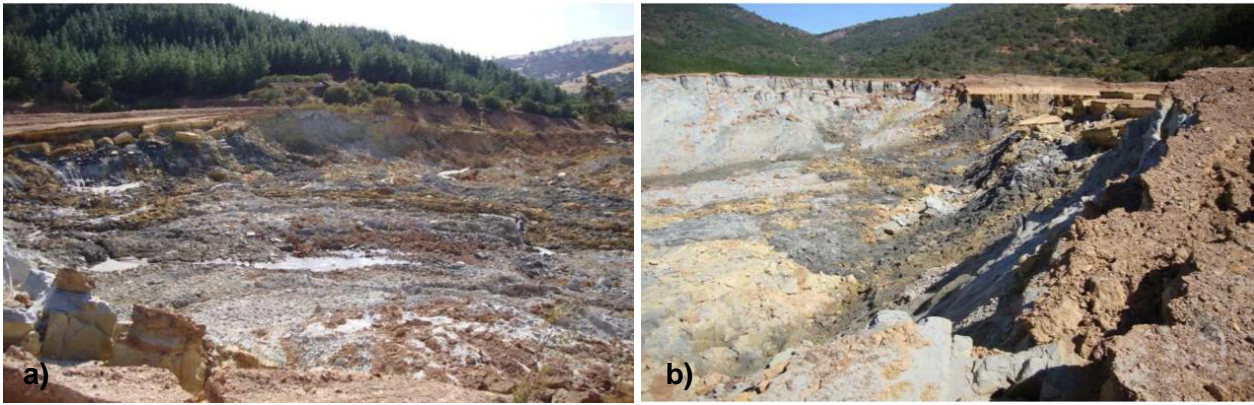
Este tranque fue el que experimentó el mayor daño a causa de la licuación del material y flujo del depósito en una distancia de 1 km aproximadamente, obstruyendo los esteros Los Ladrones y Las Palmas. Esto causó el fallecimiento de 4 personas residentes en una casa aledaña.

Fig. 4-30 Colapso tranque Las Palmas (Verdugo, 2011).

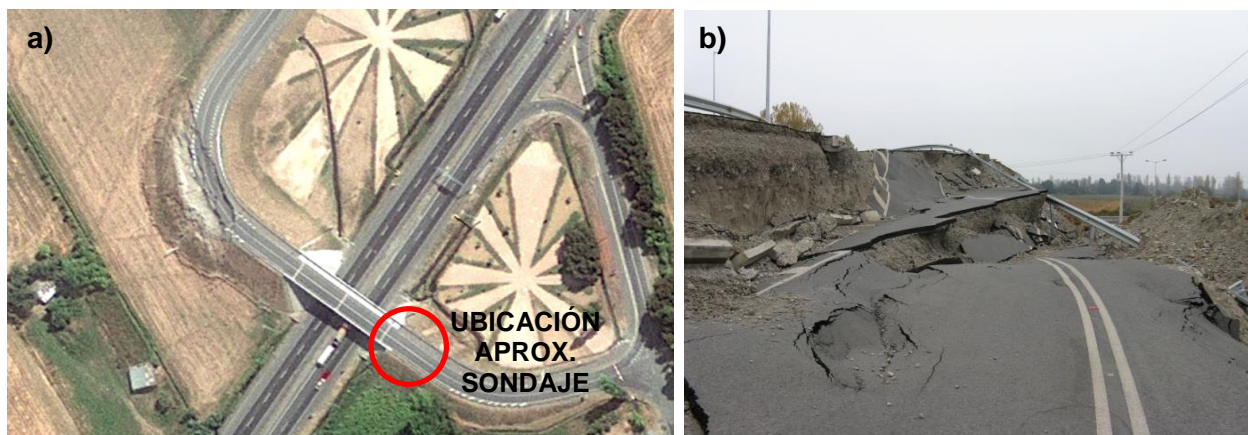
Fig. 4-31 Enlace Villaseca.

El terremoto produjo la falla del terraplén de acceso poniente, el cual se desplazó –de forma relativamente intacta– en más de 10 m.

De acuerdo a los antecedentes de tipo de suelo existente en la zona, sumado con las características de la falla del terraplén, se estima que la causa fundamental del colapso es la licuación del terreno, lo que finalmente causó la falla del terraplén.

Según el informe de reparación de daños, la solución no contempló una evaluación del suelo de fundación de los terraplenes y sólo se consideró la recuperación del terraplén

de forma equivalente al original y restitución de taludes, adicionando geotextiles en la zona del nuevo terraplén. Lo anterior, en ningún caso mejora las características del suelo de fundación.

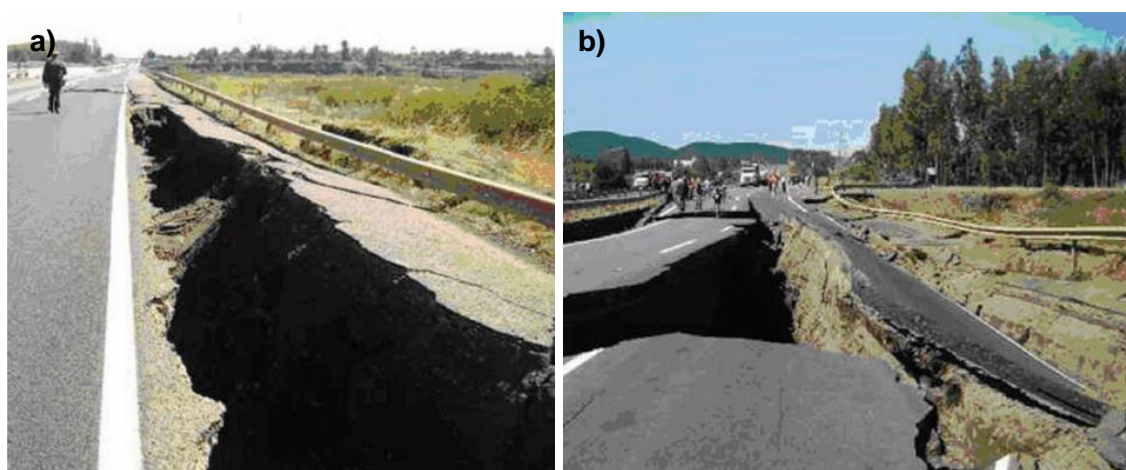
La carretera Interportuaria, une Talcahuano con Penco a través de una ruta elevada sobre el humedal Rocuant. Dicha ruta resultó con graves daños en pavimentos y terraplenes a causa de un considerable asentamiento y agrietamiento del terreno.

Fig. 4-32 Carretera Interportuaria (Roberto Morales Muñoz).

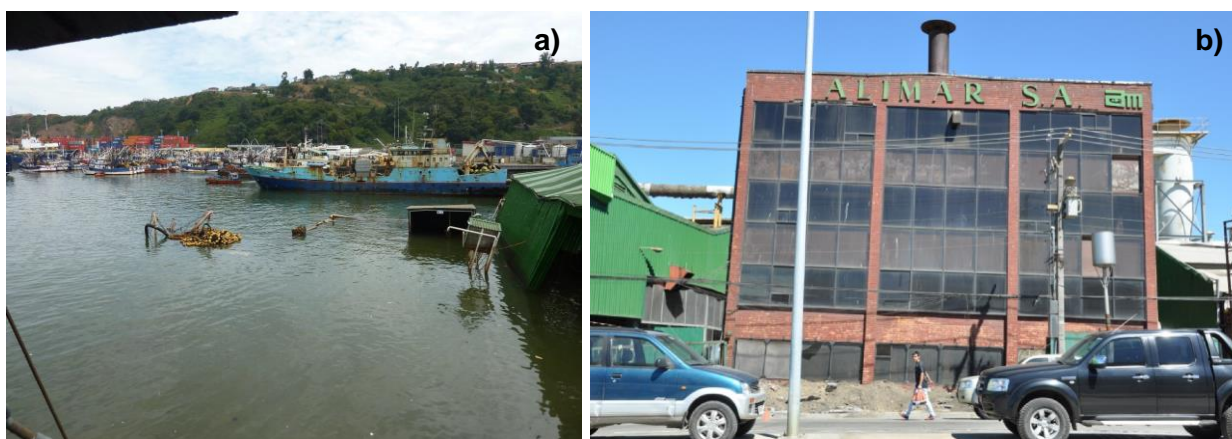
De acuerdo a Torres (2014), el terremoto produjo una falla por licuefacción que afectó la totalidad de las instalaciones de la planta pesquera. Esto provocó que un área aproximada de 10.000 m<sup>2</sup> experimentara desplazamientos verticales y laterales en dirección suroeste (Fig. 4-33a). La ocurrencia de este fenómeno se explica por la presencia de estratos arenosos potencialmente licuables en el sector del tablestacado, y además, por las características batimétricas y topográficas del lugar.

Algunos edificios resultaron con inclinaciones y asentamientos diferenciales en dirección al mar, como el caso del Edificio Administrativo, el que se asentó aproximadamente 30 cm en su esquina noreste (Fig. 4-33b).

Fig. 4-33 Planta en San Vicente (a) Alimar S.A. y b) Bray, 2010).

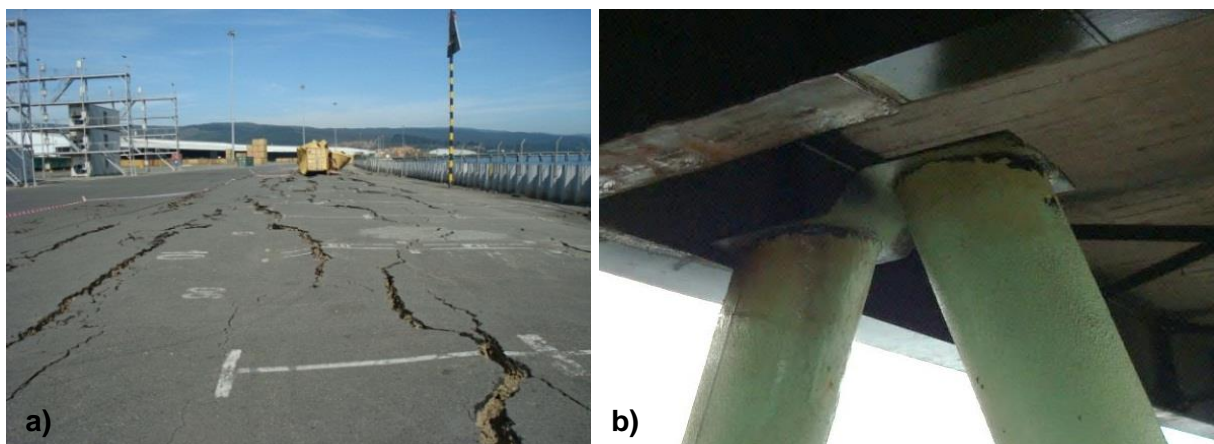
Existe una concentración de daño en el sector de patio de acopio adyacente al Muelle Norte, donde el asfalto quedó totalmente destruido por las fisuras que se generaron de manera profusa, apreciándose de manera clara 7 grietas principales con aberturas aproximadas de hasta 50 cm (Fig. 4-34a). Material arenoso fino fue eyectado a través de algunas de ellas. Se estima que el desplazamiento horizontal del terreno hacia el mar en esta área fue de aproximadamente 1.2 m.

Tanto el Muelle Norte como el Sur quedaron con daños severos en sus estribos. Sin embargo, la respuesta de los pilotes fue muy disímil: el Muelle Norte resultó con severos daños por la inclinación y corte de algunos de sus pilotes (Fig. 4-34b), mientras que en el Muelle Sur sólo se registraron daños menores.

Fig. 4-34 Puerto de Coronel (Puerto de Coronel).

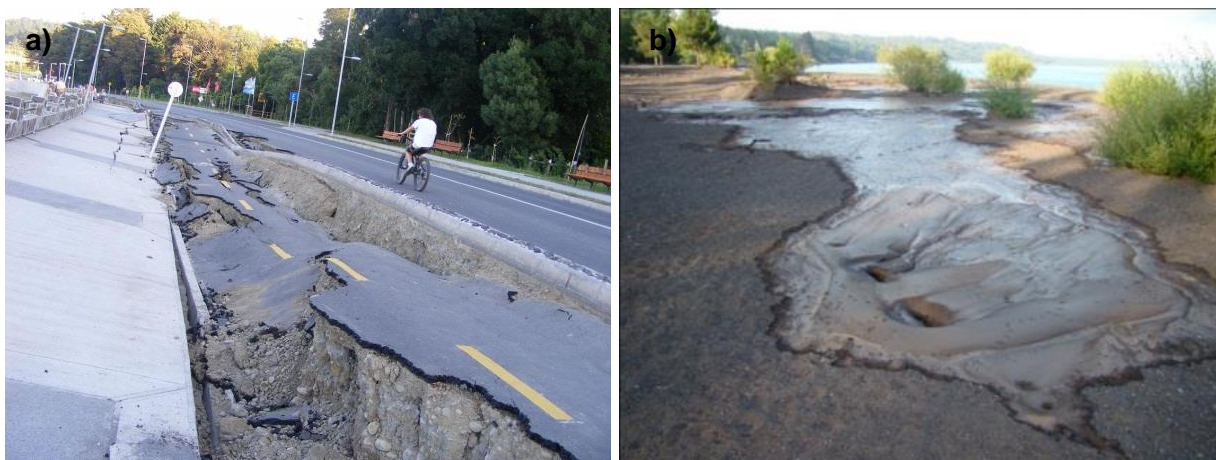
En el caso del Lago Villarrica (Fig. 4-36), su costanera sufrió subsidencia en una extensión de por lo menos 160 m, afectando principalmente a la ciclovía y vereda. Además, a orillas del mismo lago se abrieron orificios por donde apareció un material, diferente al presente en las playas, de color café claro y muy fino.

Cabe destacar que en unos 100 m de largo, la playa se hundió cerca de 3 m (eqclearinghouse.org).

Fig. 4-36 Lago Villarrica (a) villarricaaraucaniachile.blogspot.com y b) eqclearinghouse.org).

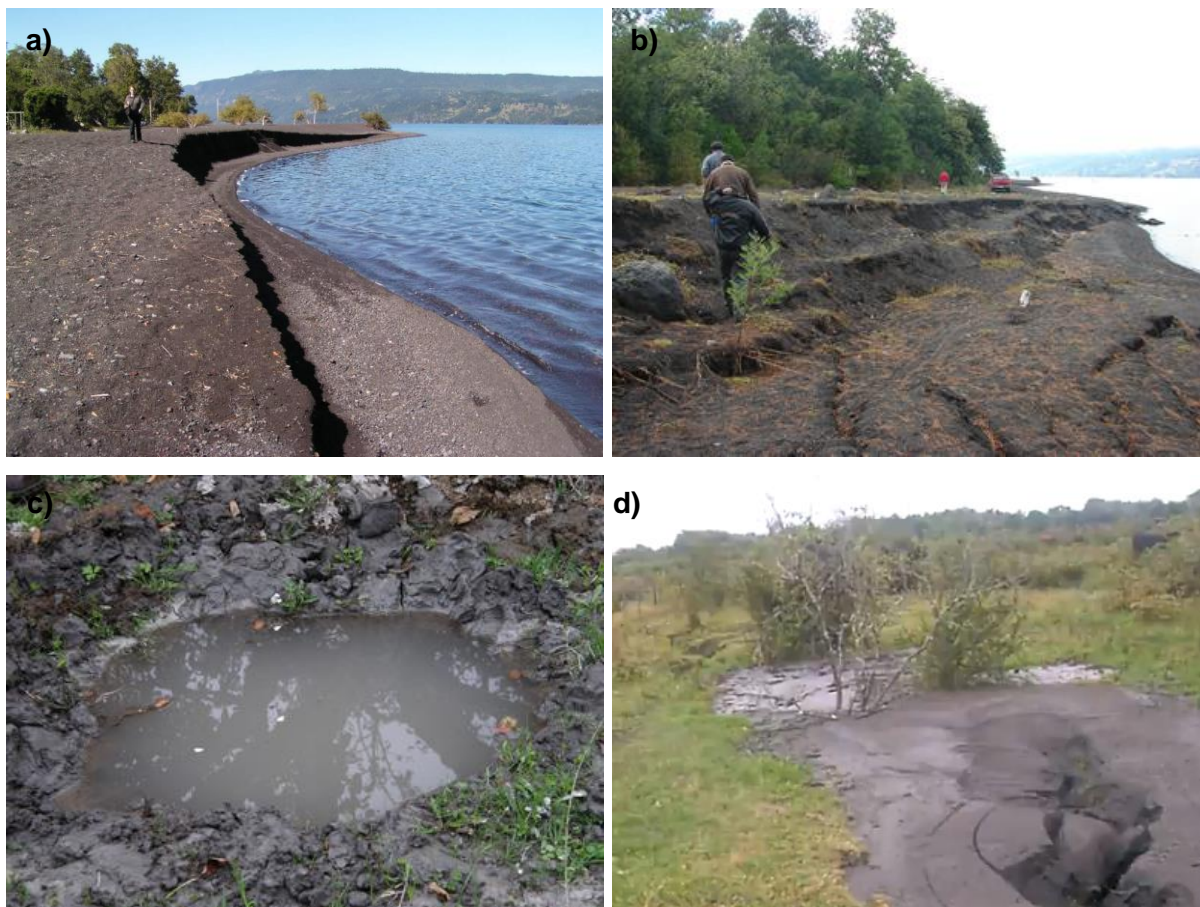
El lago Calafquén presentó daños atribuibles a licuación de suelos en el área de Camping (Fig. 4-37a), playa Pucura (Fig. 4-37b), desembocadura del estero Seco y costanera de Coñaripe. Destaca la formación de escarpes de hasta 1.5 m y la formación de volcanes de arenas.

En el caso del Lago Panguipulli (Fig. 4-37c) se formaron tres orificios en su ribera sur, dos de los cuales aparecieron en un estero, desde los cuales fluyó abundante material barroso de tipo ceniza, quedando el agua de color plumizo. El tercer agujero se abrió en una quinta distante a unos 50 m de una casa habitación. A través de este último orificio salió agua eyectada -según mencionan algunos testimonios del diario de Panguipullicaliente y con abundante ceniza hasta una altura de 4 m, quedando los residuos esparcidos en un área de 10 m<sup>2</sup>.

En el lago Ranco un sector de más de 500 m de la playa se hundió y desplazó hacia el lago en varios metros, quedando terrazas escalonadas y arboles sumergidos. Se formaron lagunas de barro compuestas por arenas blandas, las cuales fueron denominadas como “arenas movedizas” por visitantes del sector, quienes insertaron varillas que se hundían con relativa facilidad (Fig. 4-37d).

Fig. 4-37 a) Camping Calafquén (Sernageomin, 2010), b) Pucura (I. M. de Panguipulli), c) Panguipulli (eldiariodepanguipulli.cl) y d) Ranco (youtube/ José Ríos).

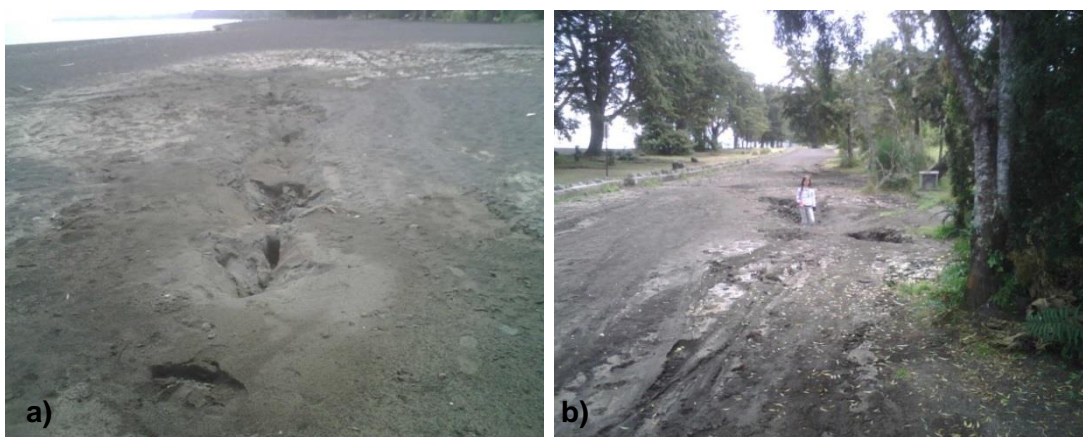
Las fotografías de la Fig. 4-38 corresponden a orificios formados en las cercanías del lago y donde es posible advertir material arenoso de color más claro que se estima fue expulsado.

Fig. 4-38 Lago Llanquihue (Renate Wall).

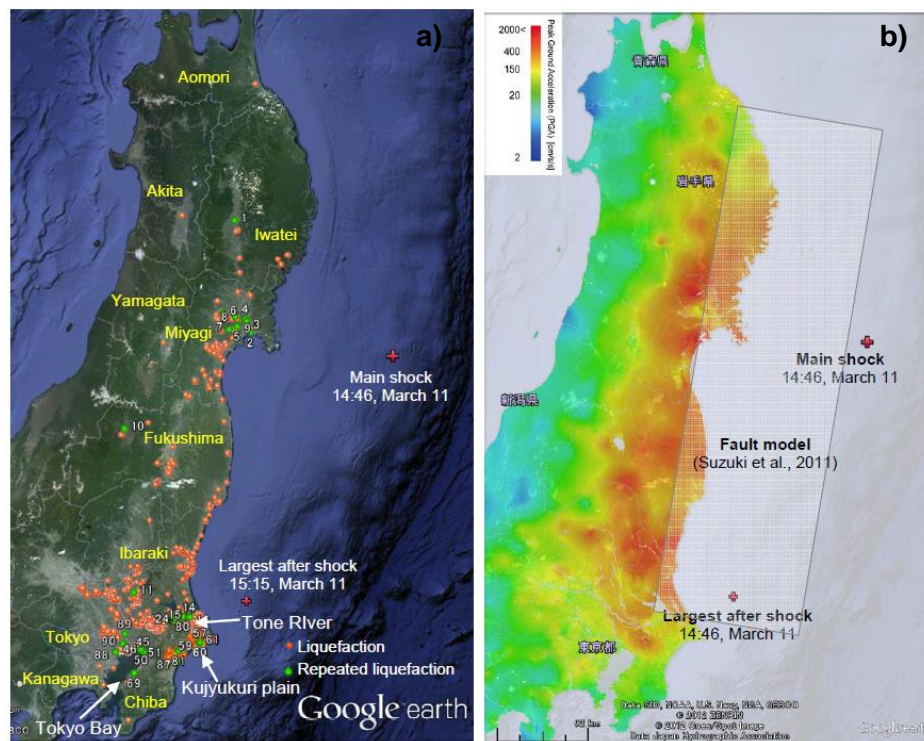
Semejante situación fue observada en el terremoto de Japón el año 2011. Dicho terremoto dejó cientos de sitios licuados, en una distancia de 650 km a lo largo del área este de la isla. En la Fig. 4-39a se presenta un mapa con los sitios que sufrieron licuación con el terremoto del 2011 (en color naranja) y en la Fig. 4-39b se presenta la distribución de las aceleraciones peak horizontales (PGA), donde se puede observar que la licuación ocurrió en áreas donde el PGA excede los 0.15g (Wakamatsu, 2012).

Fig. 4-39 Terremoto Japón 2011 a) Sitios licuados (Wakamatsu, 2012) y b) PGA estimado por QuiQuake (AIST, 2011 y obtenido de Wakamatsu, 2012).

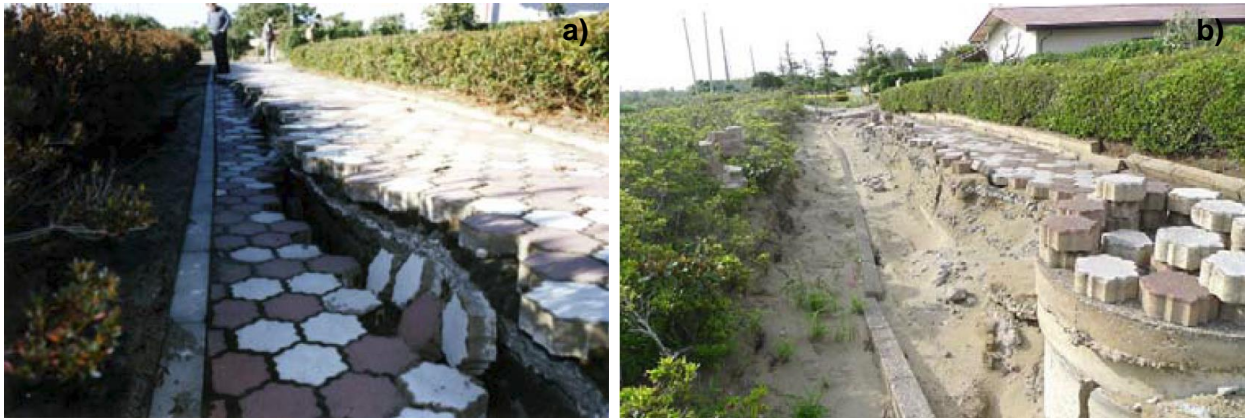
Un claro ejemplo es lo acontecido en un parque en Yoshizaki, Chiba. Con el terremoto de Chibaken-toho-oki en 1987 se formaron volcanes de arenas, *lateral spreading* y el asentamiento en un camino (Fig. 4-40a). El terremoto del 2011 volvió a producir la licuación de dicho sitio, pero de forma más extensa, con una gran cantidad de volcanes

de arenas, numerosas grietas, subsidencia general del parque y un asentamiento del camino semejante al observado en 1987 (Fig. 4-40b).

Fig. 4-40 Efectos en Japón terremotos de 1987 y 2011 (Wakamatsu, 2012).

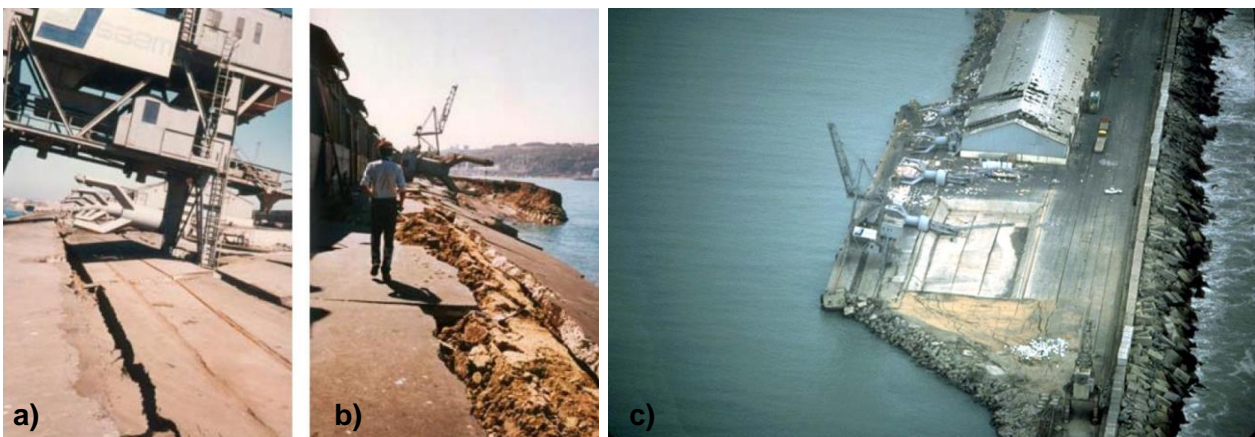
En el terremoto de 1985 se generaron graves daños en los Sitios 1 y 2 del puerto de San Antonio, principalmente por el desplazamiento en varios metros del terreno, afectando considerablemente algunas estructuras portuarias como bodegas y grúas (Fig. 4-41). Adicionalmente, se produjo el afloramiento de agua con material arenoso.

Fig. 4-41 Daños en Puerto de San Antonio, 1985 (a) y b) M. Astroza, c) James H. Gates).

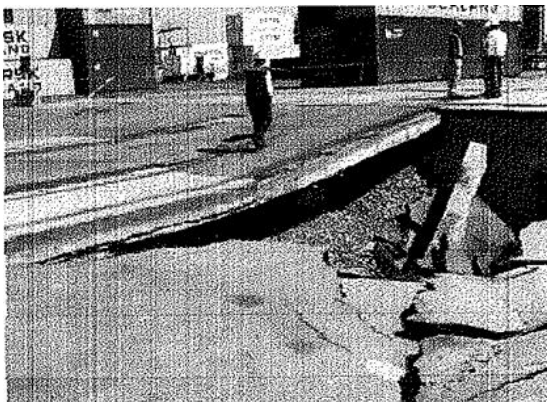
En el terremoto del 27-F, se dañaron en los Sitios 1, 3, 4 y 5, siendo más significativos los hundimientos ocasionados en el Sitio 1. En la Fig. 4-42 se muestra el asentamiento producido en las cercanías del Sitio 3.

Fig. 4-42 Asentamiento del terreno cerca del Sitio 3, 2010 (www.dgop.cl).
