**ESTUDIO DEL FENÓMENO DE LICUEFACCIÓN EN CHILE PARA EL TERREMOTO  
DEL MAULE, 2010**

**TESIS PARA OPTAR AL GRADO DE MAGÍSTER EN CIENCIAS DE LA INGENIERÍA  
MENCIÓN INGENIERÍA GEOTÉCNICA**

**JAVIERA PAULINA GONZÁLEZ FUENTEALBA**

**2015**

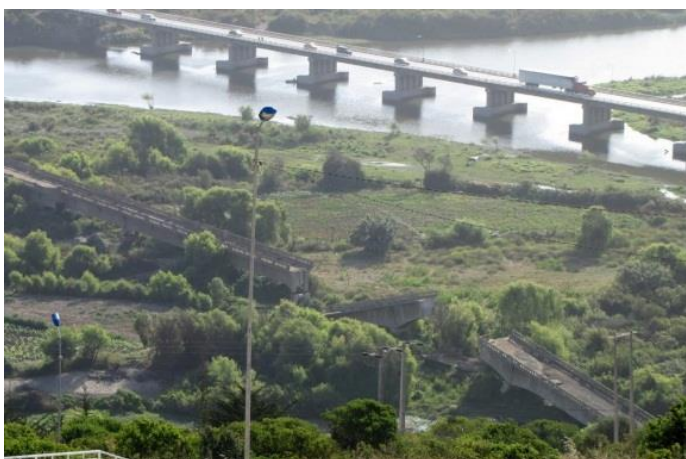
Con el terremoto de 1971 el puente registró un movimiento transversal de hasta 60 cm y 30 cm en el sentido longitudinal, pero sin la caída de tableros, lo que fue reparado con la inclusión de topes o restricciones de movimiento de los tableros en los soportes (Earthquake Spectra, 1986). Sin embargo, para dicho terremoto se produjo el colapso del puente antiguo, el cual se ubica a unos 150 m de la estructura nueva y que todavía es posible observar sus restos a un costado (Fig. 4-43).

Fig. 4-43 Fotografía general de ambos puentes (MMC/manelo en panoramio).

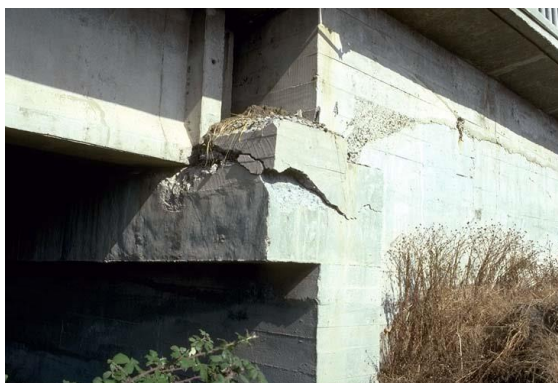
En la Fig. 4-44, tomada en el Puente Lo Gallardo de forma posterior al terremoto de 1985, es posible visualizar un bloque de hormigón que aparentemente fue agregado a

la estructura luego del terremoto de 1971 para restringir el movimiento del puente, tal como fue indicado previamente.

Fig. 4-44 Daños puente Lo Gallardo terremoto 1985 (James H. Gates).

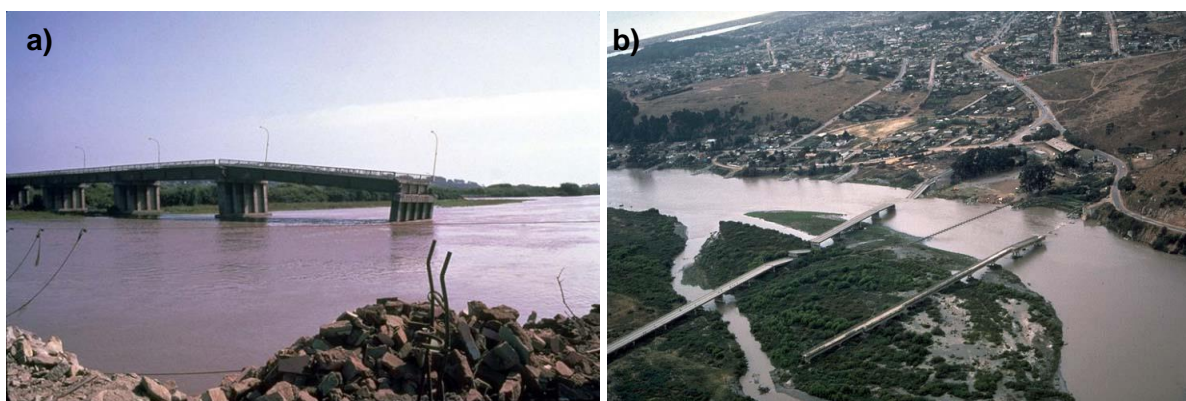
Con el terremoto de 1985, se registró el descenso de pilas y el colapso de cuatro tableros, los cuales quedaron sin el área suficiente sobre la mesa de apoyo (Fig. 4-45). Además, se registraron fallas en ambos terraplenes de acceso y el agrietamiento del terreno (Fig. 4-46).

Fig. 4-45 Puente Lo Gallardo 1985 (James H. Gates).

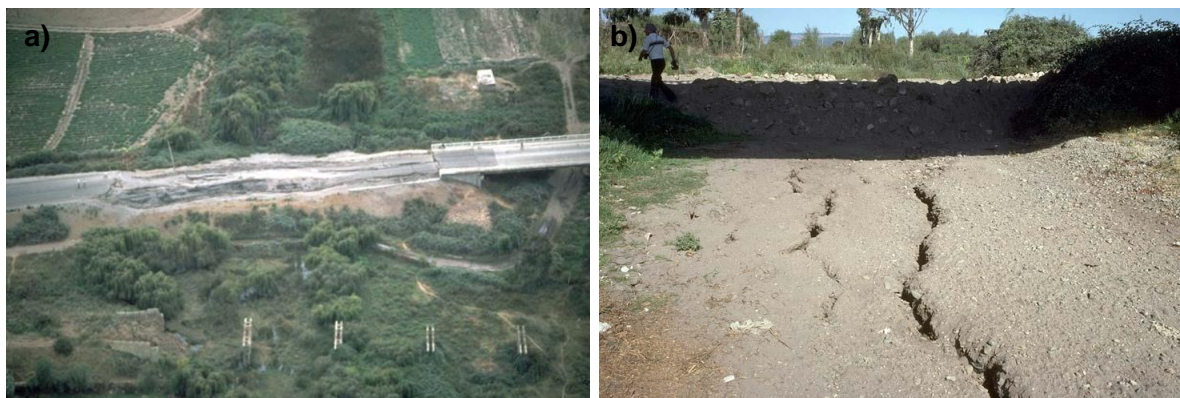
Fig. 4-46 Fallas terraplén y grietas en Puente Lo Gallardo, 1985 (James H. Gates).

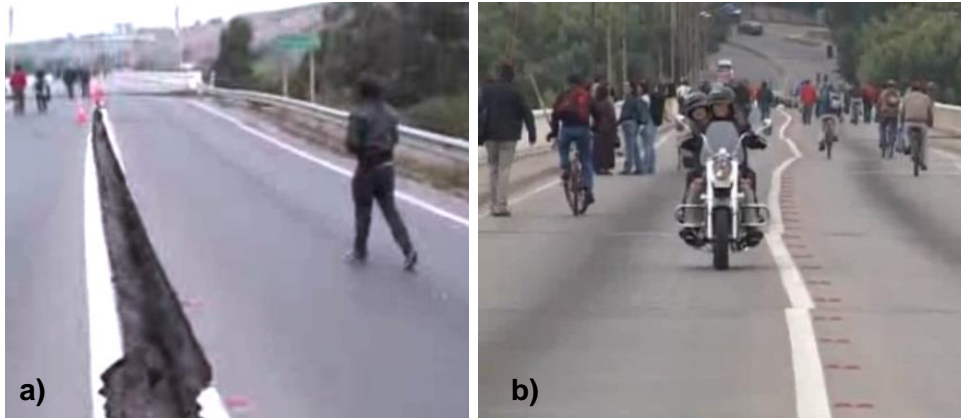
Durante el terremoto del 27-F se registraron daños de menor envergadura, los que consistieron en el desplazamiento transversal de los tableros, evidenciando la ocurrencia sistemática de licuación en el terreno de fundación.

Fig. 4-47 Grieta en acceso sur y desplazamientos laterales Puente Lo Gallardo 2010 (Canal tvsanantoniochile en portal youtube).

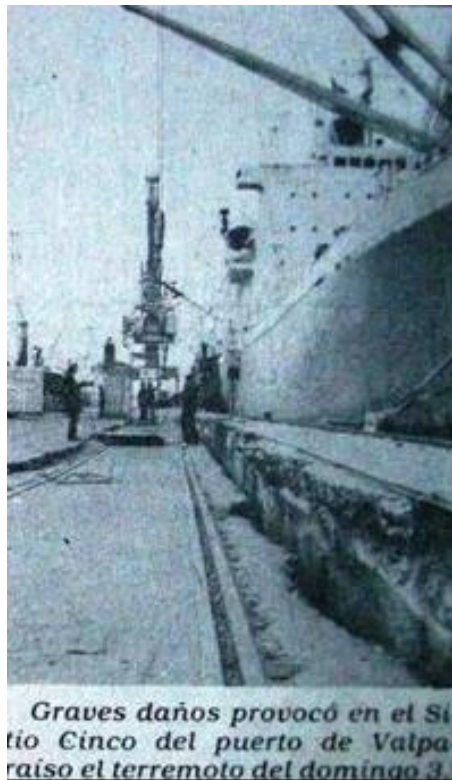
Con el terremoto de 1985 se produjeron daños que se concentraron en el Sitio 5, el cual sufrió un corrimiento lateral que alcanzó los 50 cm (Fig. 4-48).

Fig. 4-48 Daños en sitio 5, Valparaíso (chile-catastrofes-tragedias.blogspot.com).

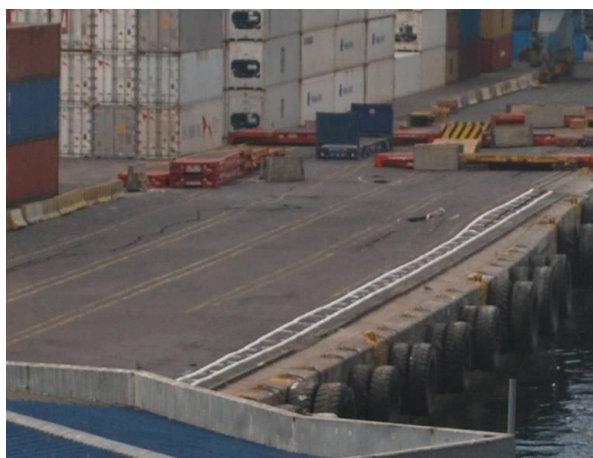
Para el terremoto del 27-F también se produjeron daños en el Sitio 5, con el desplazamiento del relleno hacia el mar, pero de menor magnitud que los registrados en 1985.

Fig. 4-49 Desplazamiento en Sitio 5 (GEER, 2010)

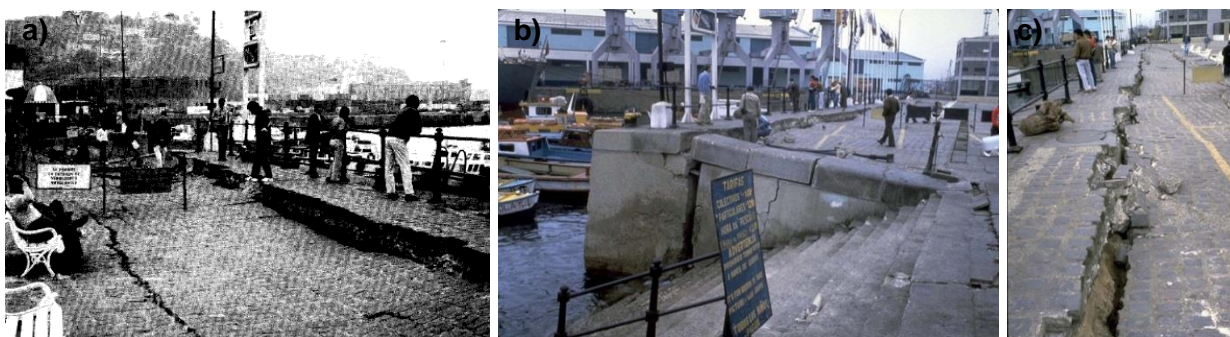
En el terminal de pasajeros del Muelle Prat, se produjeron asentamientos y agrietamientos detrás del muro durante el terremoto de 1985, los que se estima fueron cercanos a los 50 cm (Fig. 4-50).

Fig. 4-50 Muelle Prat en 1985 (a) Earthquake Spectra, 1986, b) y c) James H. Gates).

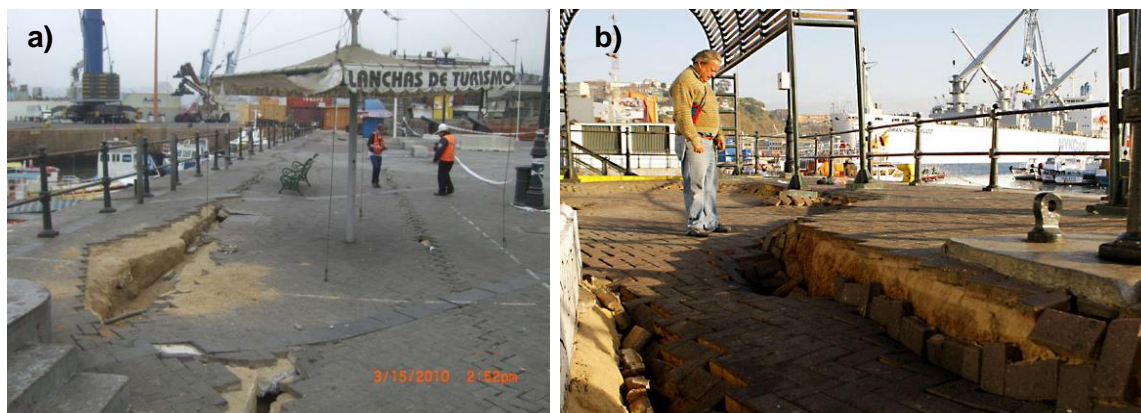
También se registraron daños de similares características con el terremoto del 27-F, los que se presentan en la Fig. 4-51.

Fig. 4-51 Muelle Prat, 27- F (a) Geer, 2010 y b) chile-catastrofes-tragedia.blogspot.com).

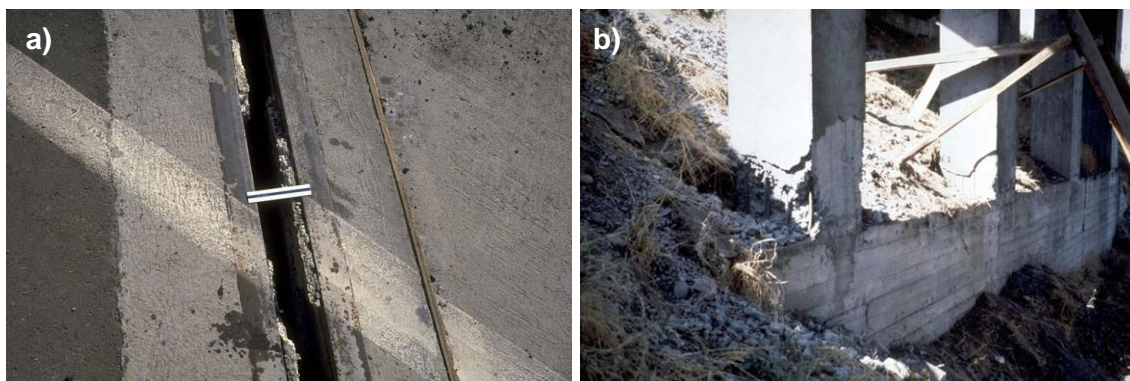
Con el terremoto de 1985, el Paso Superior Hospital sufrió un desplazamiento de hasta 16 cm y se registraron leves agrietamiento en la base de algunas columnas (Fig. 4-52).

Fig. 4-52 PS Hospital (Loring A. Wyllie y James H. Gates).

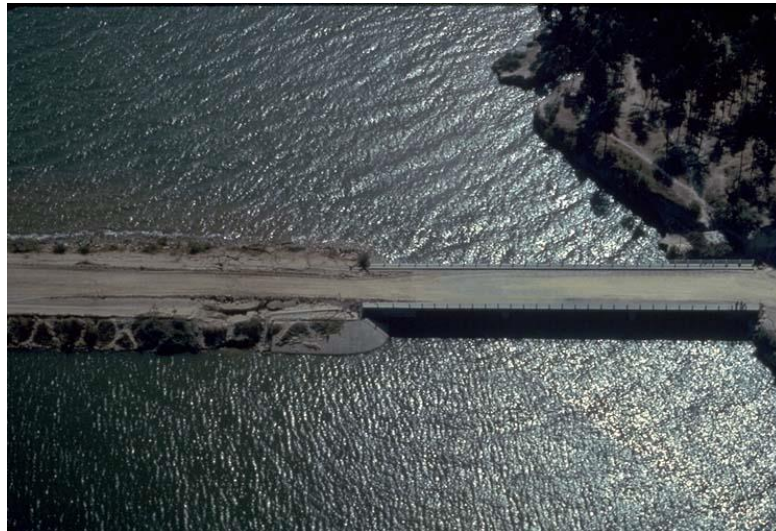
En 1985 se produjo un importante asentamiento del relleno del camino que cruza el lago Rapel, previo al puente El Manzano. La Fig. 4-54 corresponde a una fotografía luego de la falla del talud, siendo posible observar numerosas grietas longitudinales a la ruta y un desplazamiento del material hacia el lago.

Fig. 4-54 Asentamiento de relleno en 1985 (James H. Gates).

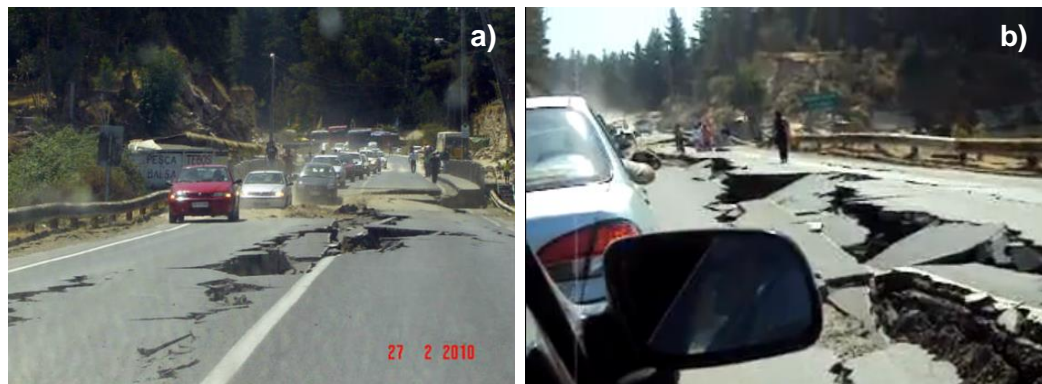
De forma semejante, en el 27-F el mismo material de relleno sufrió un excesivo agrietamiento y asentamiento (Fig. 4-55).

Fig. 4-55 Grietas en Puente (a) MOP y b) usuario CVC334 en youtube).

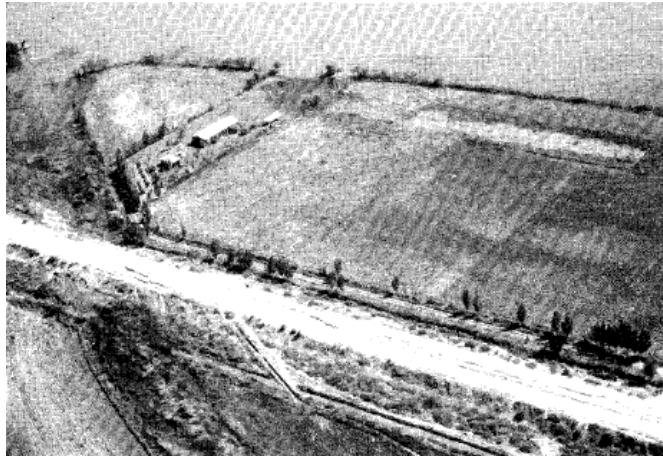
Un tramo de la Ruta 66 entre los puentes El Manzano y Alhué, resultó con un importante asentamiento y grietas longitudinales (Fig. 4-56). Se estima que en ambos casos, la compactación del material de relleno fue insuficiente y su posterior reparación no fue la adecuada para evitar la reiteración de los daños causados por el terremoto del 27-F (Fig. 4-57).

Fig. 4-56 Ruta 66 para el terremoto de 1985 (Earthquake Spectra, 1986).

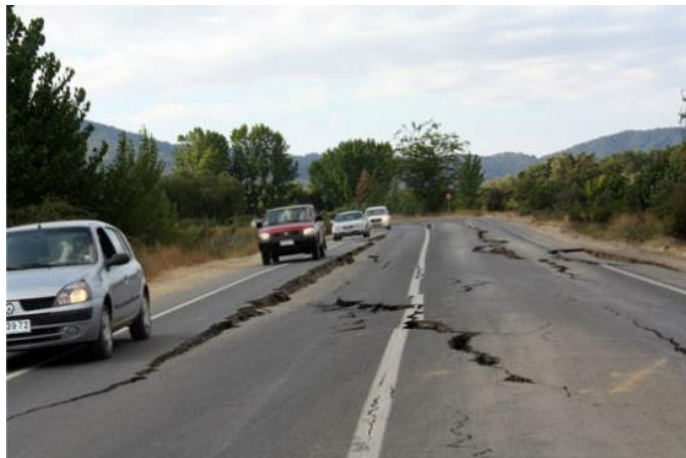
Fig. 4-57 Grietas en camino de acceso al Puente Alhué (MOP).

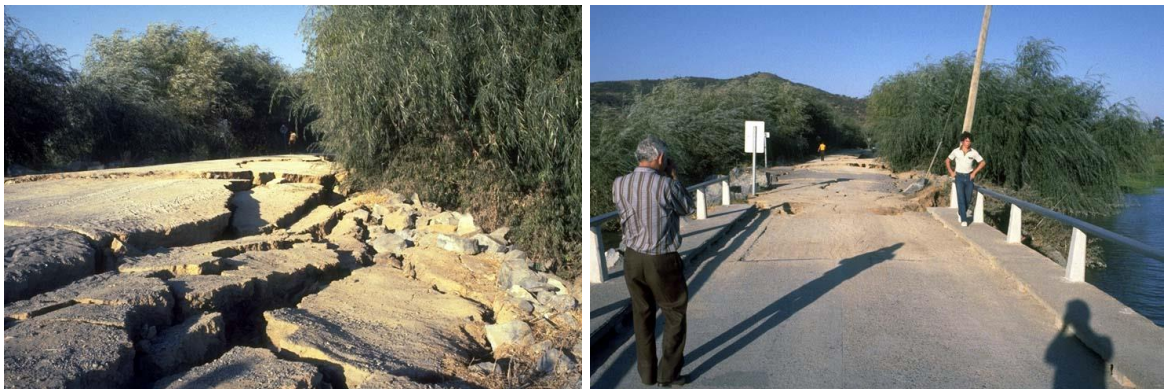
En las cercanías de San José de Marchihue y en el acceso norte del puente sobre el río Tinguiririca se produjo la falla del material de relleno. De acuerdo a Earthquake Spectra (1986), el puente no resultó con daños.

Fig. 4-58 Grietas en río Tinguiririca (James H. Gates).

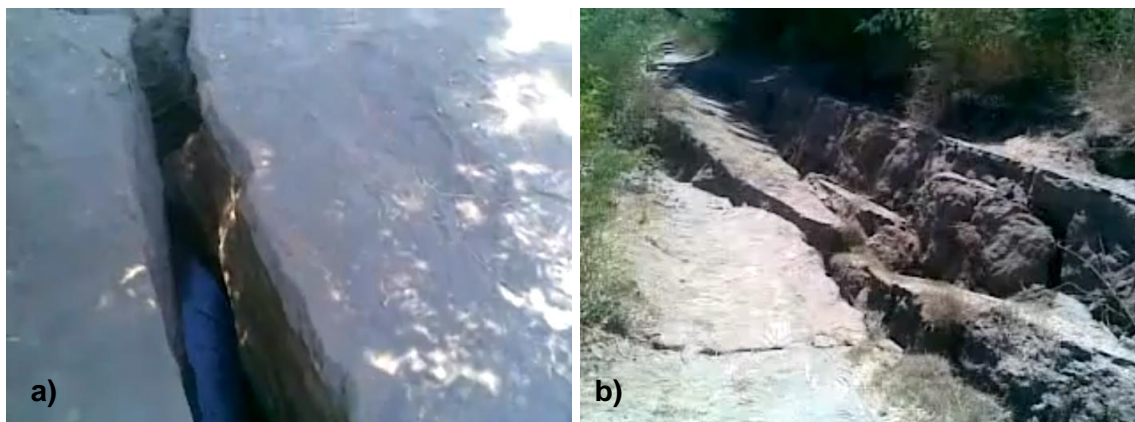
Con el terremoto del 27-F se formaron grietas en algunos sectores aledaños al río Tinguiririca. El más cercano al sector fotografiado en la figura anterior, corresponde al sector de Valle Hermoso en Palmilla, donde se produjeron importantes grietas en un camino de tierra.

Fig. 4-59 Camino en Palmilla (usuario Luis Eduardo Lizana Caroca en youtube).

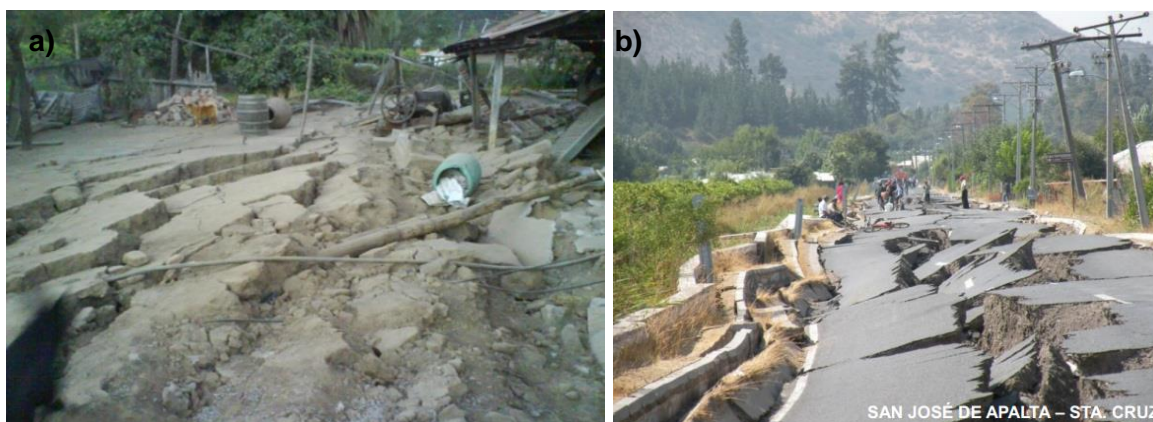
Otros sectores dañados y cercanos al río Tinguiririca son Nancagua y Apalta, cuyos daños se muestran en la Fig. 4-60. En el primero se formaron una gran cantidad de grietas escalonadas, algunas de las cuales presentaron agua en su interior. Por otra parte, el camino hacia Apalta resultó con severos daños por la formación de grietas y asentamientos del terreno.

Fig. 4-60 a) Nancagua (I. Municipalidad de Nancagua) y b) Apalta (MOP).

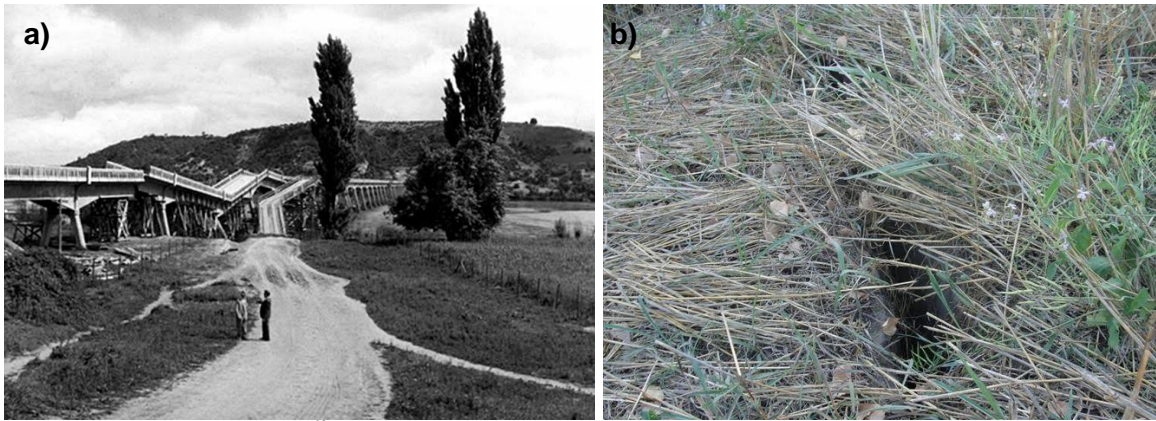
El puente Ñipas, que cruza el río Itata en la región del Bío-Bío, resultó dañado con el terremoto de 1939 debido a importantes asentamientos diferenciales que inclinaron algunos tableros (Fig. 4-61a). Para el 27-F, en la ribera norte río Itata, a la altura de Ñipas, se formó una grieta de más de 3 m de profundidad en un tramo de más de un kilómetro (Fig. 4-61b).

Fig. 4-61 Sector Puente Ñipas a) Terremoto 1939 (Felipe Rebolledo en panoramio) y b) Terremoto 2010 (<http://elvecinalcl4.blogspot.com/>).

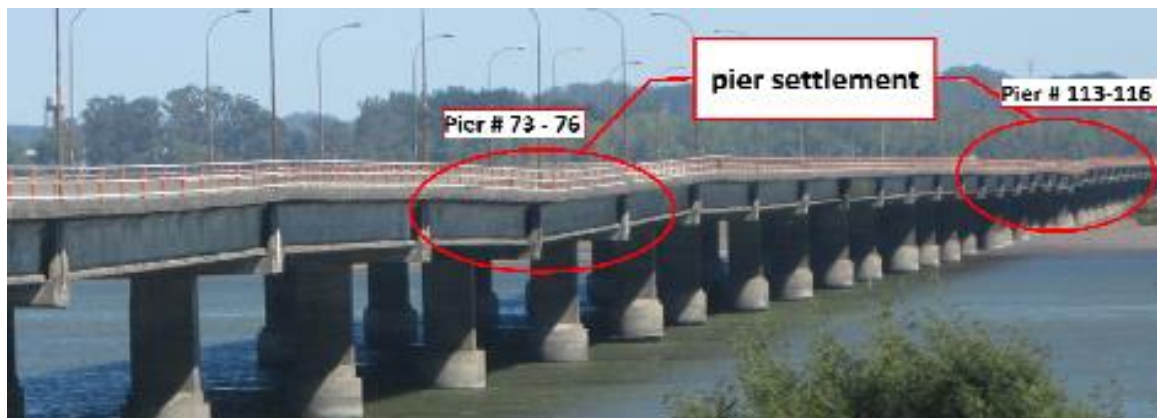
Con el terremoto del 27F se produjo un extenso *lateral spreading* en la ribera del río Bío-Bío y los accesos a los puentes sobre éste se vieron severamente afectados por asentamientos. En el caso del puente Juan Pablo II, éste resultó con asentamientos de hasta 1.8 m en algunas pilas como se aprecia en la Fig. 4-63. Además, el puente viejo que se encontraba no operativo, colapsó completamente.

Fig. 4-63 Asentamiento de las pilas en Puente Juan Pablo II (GEER, 2010).

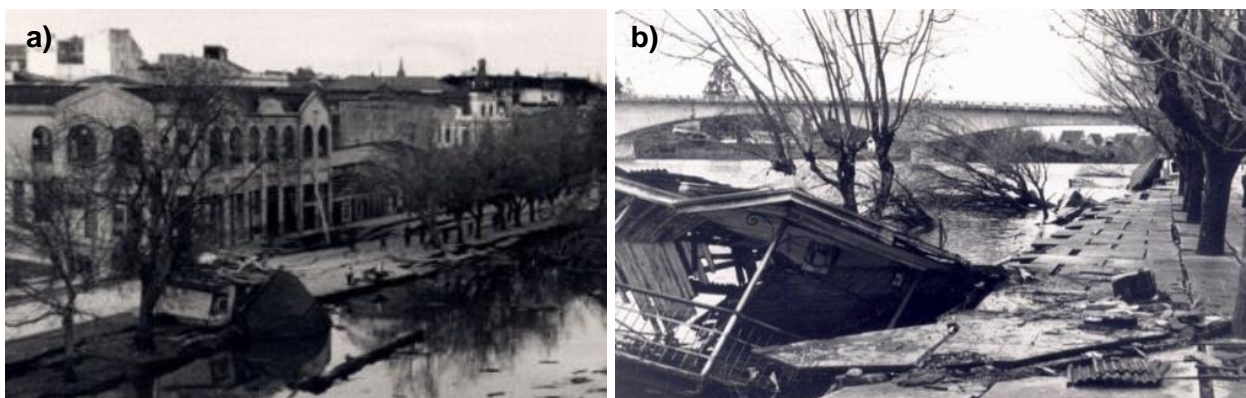
Durante el terremoto de 1960 se formaron grietas paralelas al curso del río Calle-Calle, afectando gran parte de la Av. Prat. Se produjo un desplazamiento del terreno en dirección al río, lo que ocasionó la rotura de pavimentos, y caída de árboles y construcciones en dirección al río. (Fig. 4-64).

Fig. 4-64 Costanera de Valdivia (El Mercurio).

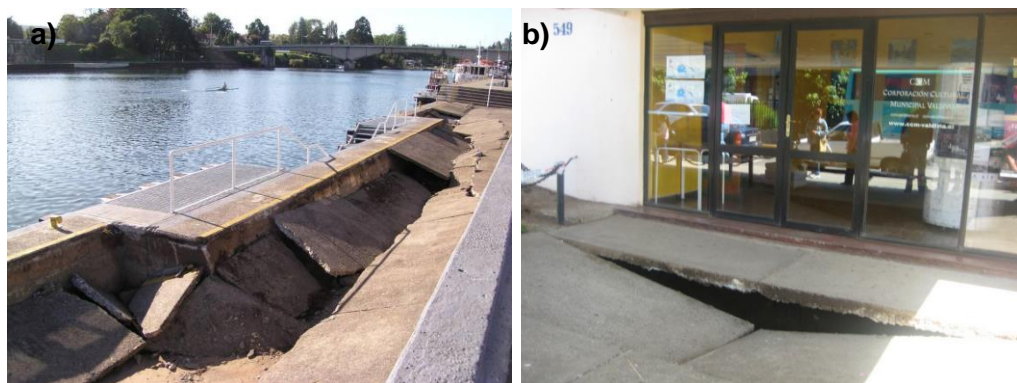
Una situación similar ocurrió para el terremoto del 27-F en el sector del Muelle Schuster y el edificio de la Corporación Cultural. En el primero, se formaron grietas de pocos centímetros de ancho, que abarcaron gran parte del muelle y paralelas al cauce del río Calle-Calle, causando resquebrajamiento de los asfaltos y pavimentos. También se produjo un importante asentamiento del terreno en el muelle, alcanzando una profundidad aproximada de 1.2 m y dejando restos de un material arenoso fino (Fig. 4-65a).

Por su parte, el edificio de la Corporación Cultural de Valdivia sufrió de una importante socavación del terreno, debiendo ser demolido posteriormente (Fig. 4-65b).

Fig. 4-65 Muelle Schuster y Edif. Corp. Cultural (a) Sernageomin y b) flickr/mujerchilena).

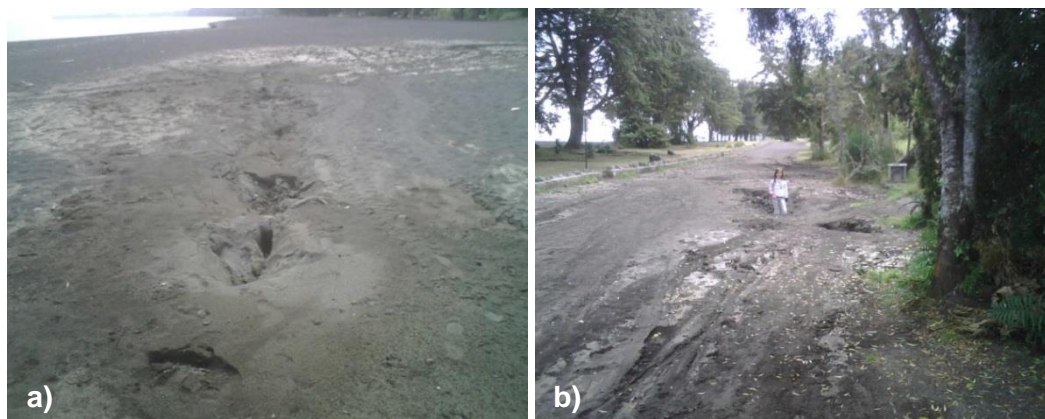
Con el terremoto del 27F, el sector de Las Cascadas en el Lago Llanquihue se formaron volcanes de arenas (Fig. 4-67).

Fig. 4-67 Volcanes de arenas en el Lago Llanquihue, 2010 (Renate Wall).

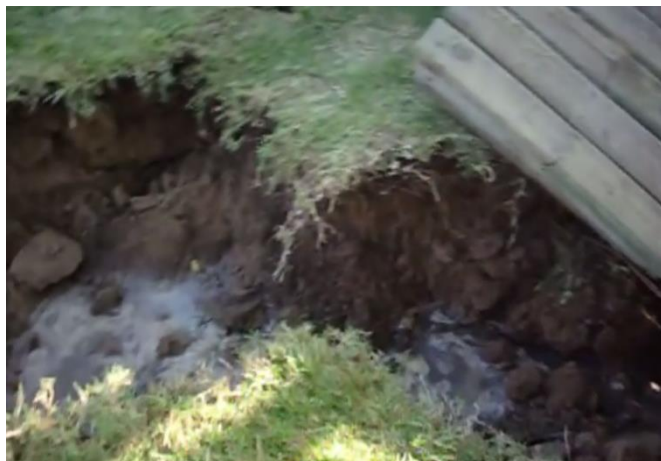
Un ejemplo es el material observado en la ribera del lago Rapel (Fig. 4-68). Este material de color blanquecino surgió dentro de grietas, observándose un gran contraste con el material de color café presente en el entorno.

Fig. 4-68 Volcanes de suelo de cenizas volcánicas en Rapel (youtube/acevedovaldavenito).

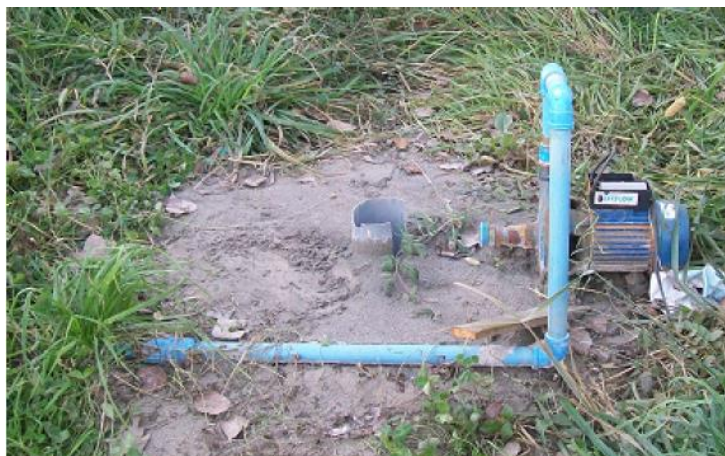
No obstante, es en el área de Retiro y Parral donde este fenómeno tuvo un mayor predominio, destacando que algunos pozos quedaron tapados a causa de la expulsión de este tipo de material (Fig. 4-69).

Fig. 4-69 Pozo con cenizas (Andrade y otros, 2010).

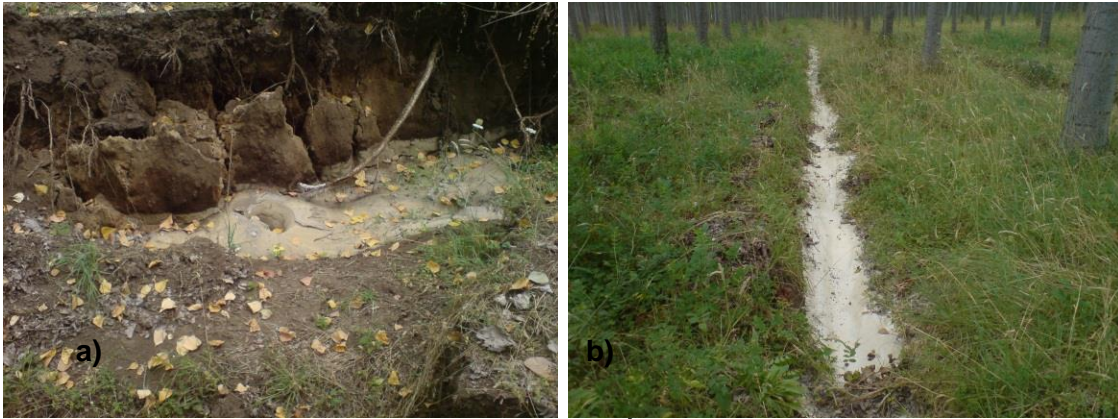
Hacia el sureste de la zona urbana de Retiro, en el fundo Los Álamos, se formaron grietas con orientación norte-sur, de más de 4 m de profundidad. A través de éstas emergió agua y un material de tipo ceniza fina de color gris claro y se esparció por los canales de regadío del fundo, dejando de manifiesto un gran volumen de material expulsado (Fig. 4-70).

Fig. 4-70 Volcanes de ceniza en fundo Los Álamos (I. Municipalidad de Retiro).

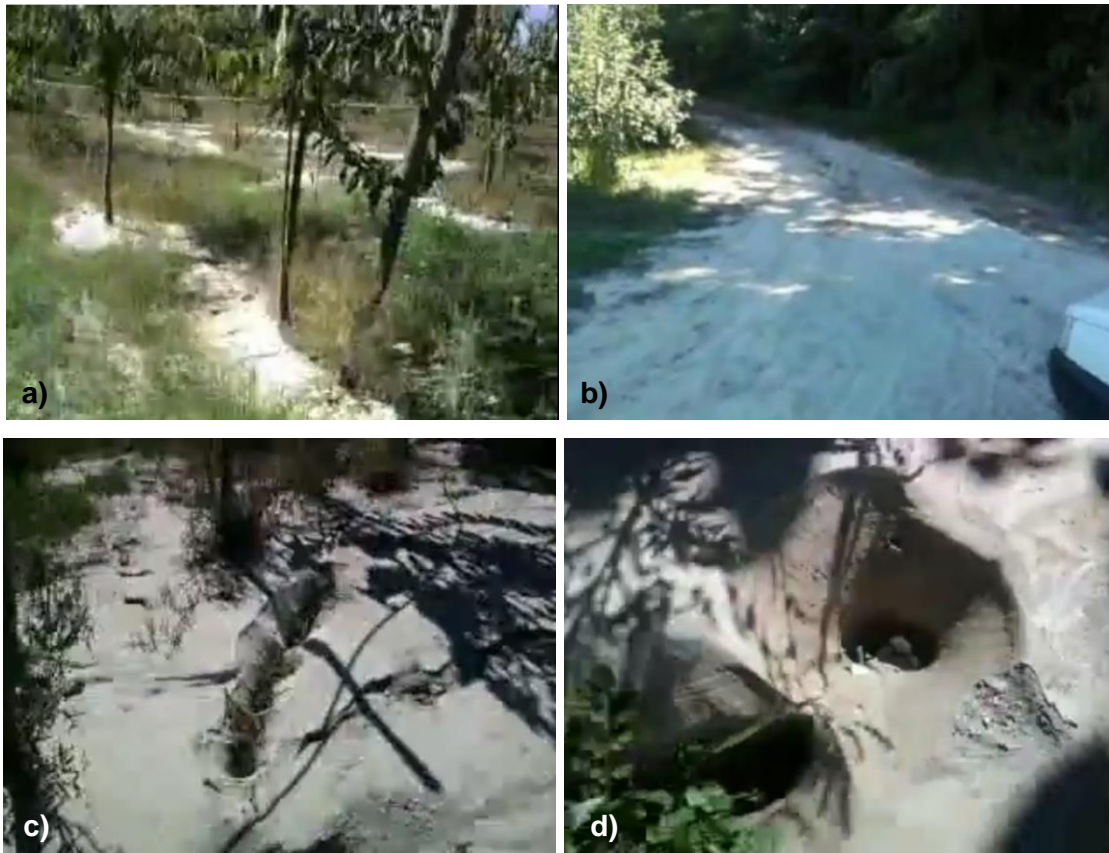
Interesante es el caso de un sitio de plantaciones en Camino a Catillo, donde ocurrió una gran cantidad de expulsión de material de tipo ceniza y que se esparció por los canales de regadíos.

Fig. 4-71 Cenizas en Camino a Catillo (youtube/30carab).

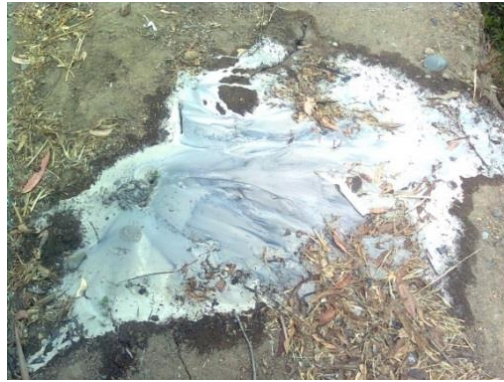
Semajante situación ocurrió en otro sector de Camino a Catillo, tal como se presenta en la fotografía de la Fig. 4-72, donde se visualiza un material de ceniza con agua.

Fig. 4-72 Ceniza y agua expulsada en Camino a Catillo (cortesía vecino del sector).

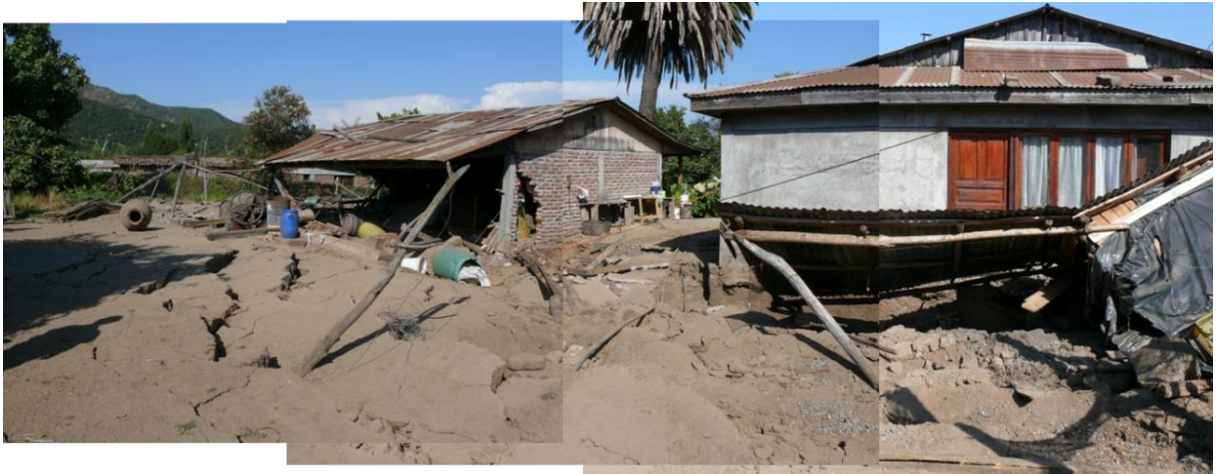
En el sector de la Villa Santa Rosa y la Iglesia los daños consistieron en la formación de grietas paralelas que generaron bloques escalonados y descendientes hacia el sur, lo que causó severos daños en algunas construcciones, con el derrumbe y la inclinación de paredes (Fig. 5-6 y Fig. 5-7).

Fig. 5-6 Agrietamiento del terreno Villa Santa Rosa (I. Municipalidad de Nancagua).

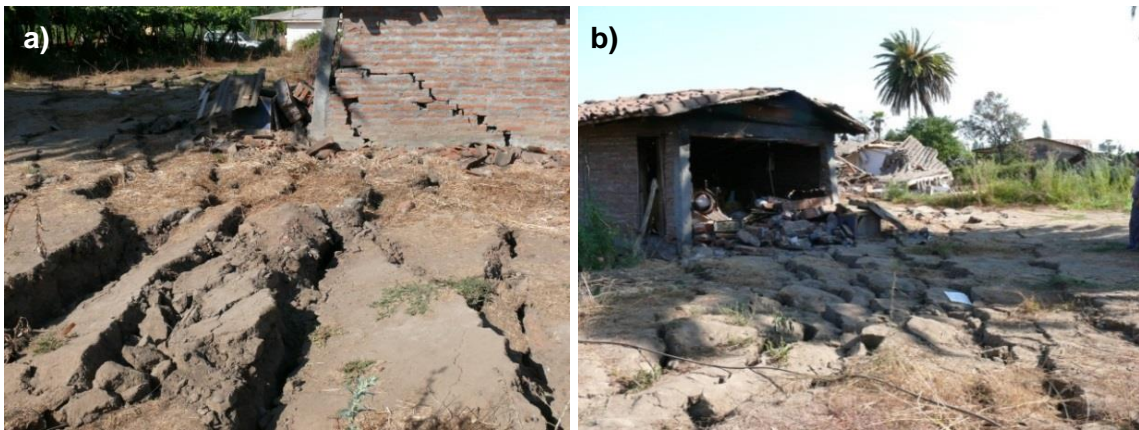
Fig. 5-7. Agrietamiento en bodega (I. Municipalidad de Nancagua).

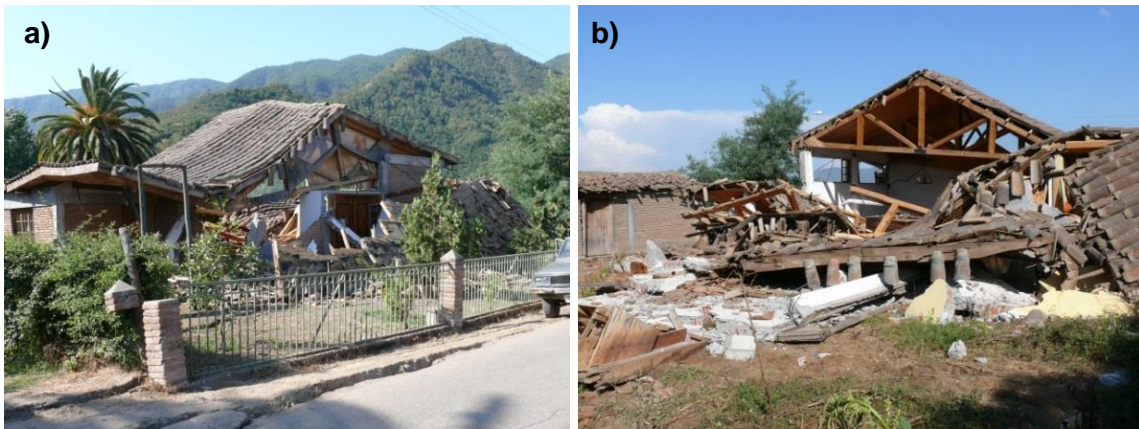
Especialmente con daños resultó una Iglesia de relativamente reciente construcción, la que colapsó por la falla de muros y pilares, siendo necesaria su demolición posterior (Fig. 5-8).

Fig. 5-8. Daños en Iglesia (I. Municipalidad de Nancagua).

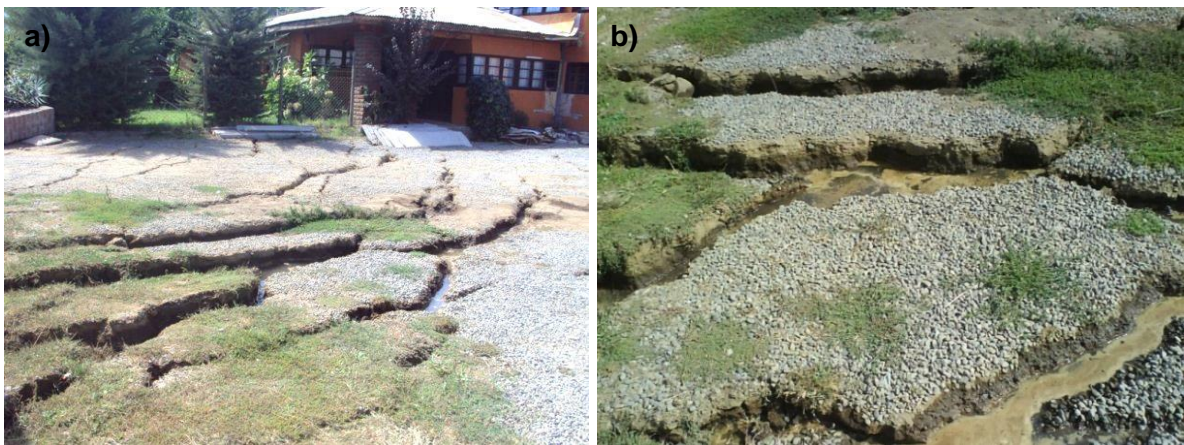
En el extremo noreste de Yáquil, se ubica una propiedad donde tiene funcionamiento un centro de eventos (Quinta de Recreo La Chabela). El terremoto dejó una gran cantidad de grietas en los patios, con una tendencia direccional similar a la observada en los puntos anteriores. No obstante, en este sector no se formaron bloques escalonados tan claros como en Villa Santa Rosa, pero destaca la presencia de agua dentro de las aberturas como lo muestra la Fig. 5-9.

Fig. 5-9. Agrietamiento del terreno (Paula Fuentes).

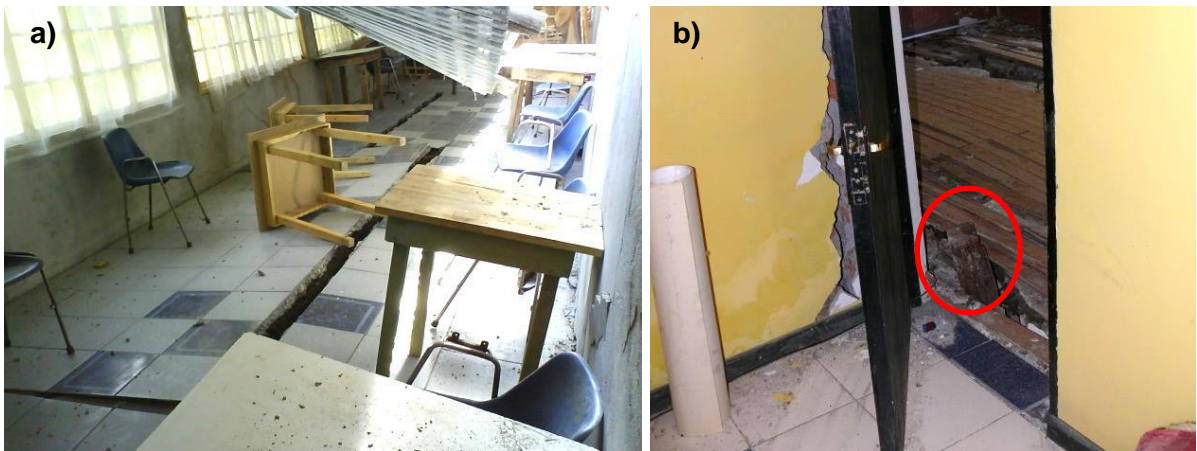
Se produjo además, el hundimiento del perímetro de las construcciones, lo que indica que el peso de la estructura, traspasado a las fundaciones, no fue resistido por el terreno. Esto, sumado a que en una de las habitaciones un tronco emergió del subsuelo, son indicios de que el terreno tuvo una falla por licuación (Fig. 5-10).

Fig. 5-10 a) Hundimiento de la edificación y b) flotación de tronco (Paula Fuentes).

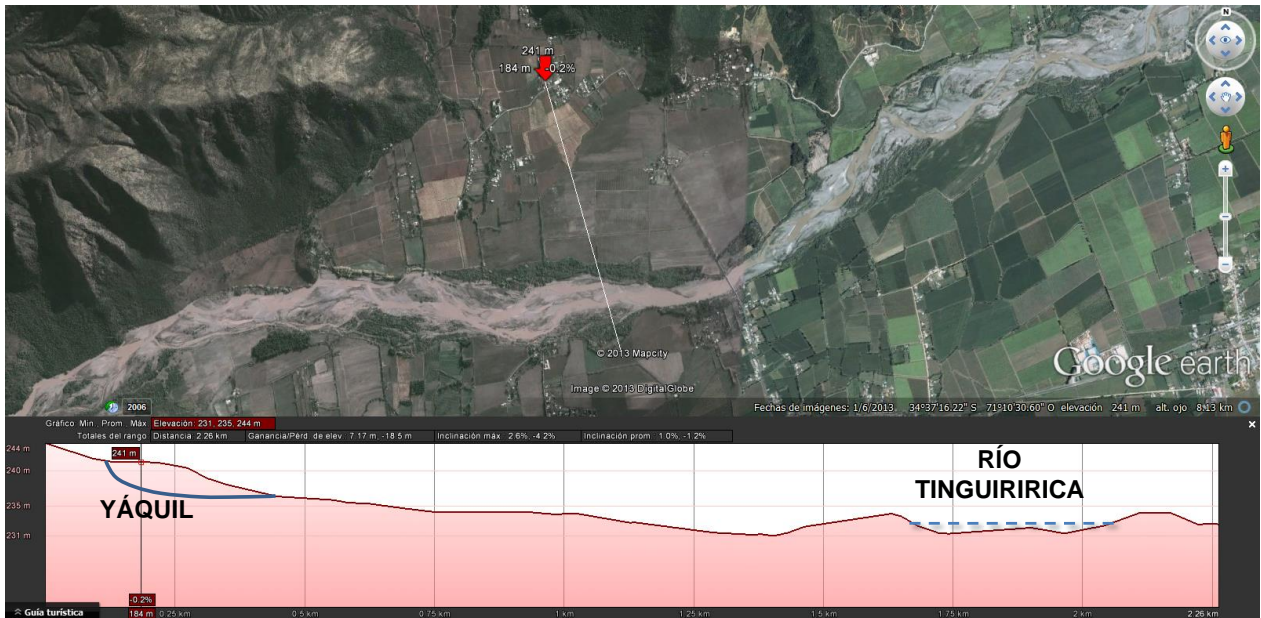
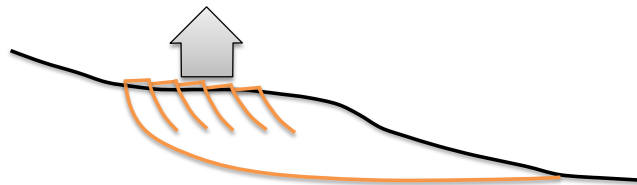
A partir de las características de las grietas encontradas en Yáquil, paralelas y de tipo escalonadas, se deduce que el tipo de licuación presente en este sitio correspondería a una falla de tipo *lateral spreading*. Sin embargo, para que se produzca una falla de este tipo se requiere, además de un terreno de baja pendiente, un borde de río o lago que permita la deformación lateral.

La Fig. 5-11 corresponde a un perfil de elevación entre la zona de grietas (flecha roja) y el río Tinguiririca obtenido de Google Earth, donde se observa una pendiente general hacia el río. Por la topografía cercana al río se descarta que éste haya sido el factor gatillante del *lateral spreading*, pero se observa que el sector de grietas se ubica al norte de un talud con una pendiente promedio de 2.2%, estimándose que esta inclinación permitió el desplazamiento lateral del terreno.

Fig. 5-11 Perfil de elevación Yáquil (Google Earth) y esquema de la falla.

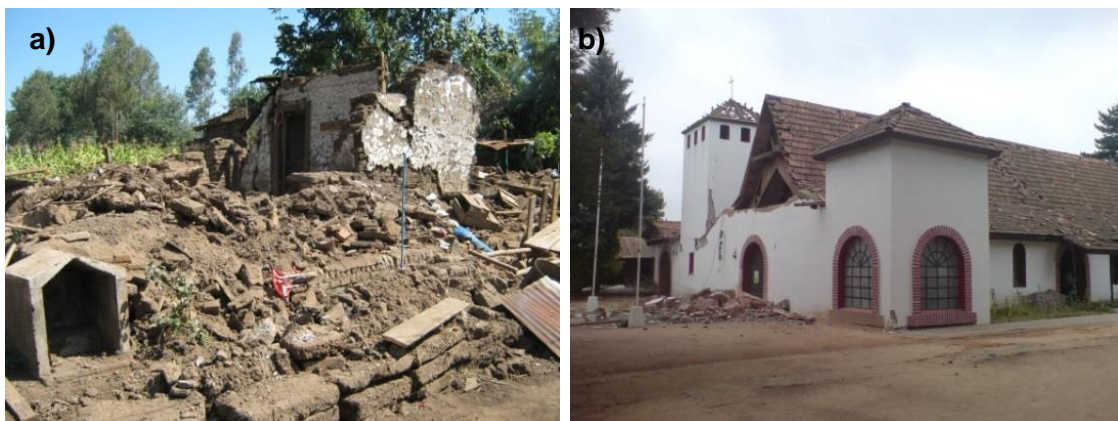
Previo a la descripción de daños asociados a licuación, es importante señalar que una gran cantidad de edificaciones sufrieron considerables daños estructurales, esto debido a que la mayoría de las construcciones tienen bastantes años de antigüedad y fueron levantadas con adobe, el cual no respondió de buena forma ante el movimiento sísmico. La falla de este tipo de edificaciones fue muy notoria, dejando un saldo de varias manzanas completas con sus casas gravemente dañadas. La iglesia (Fig. 5-24), ubicada en la Av. Errázuriz, muestra en su exterior el colapso de parte de uno de sus muros y múltiples grietas. A pesar que lo descrito no constituye directamente una falla de suelo por licuación, sirve de base para cuantificar de forma estimativa, el alto valor de aceleración de la onda sísmica que se propagó por la zona y los importantes daños asociados a dicho movimiento.

Fig. 5-24 Casa destruida e iglesia dañada (I. Municipalidad de Retiro, 2011).

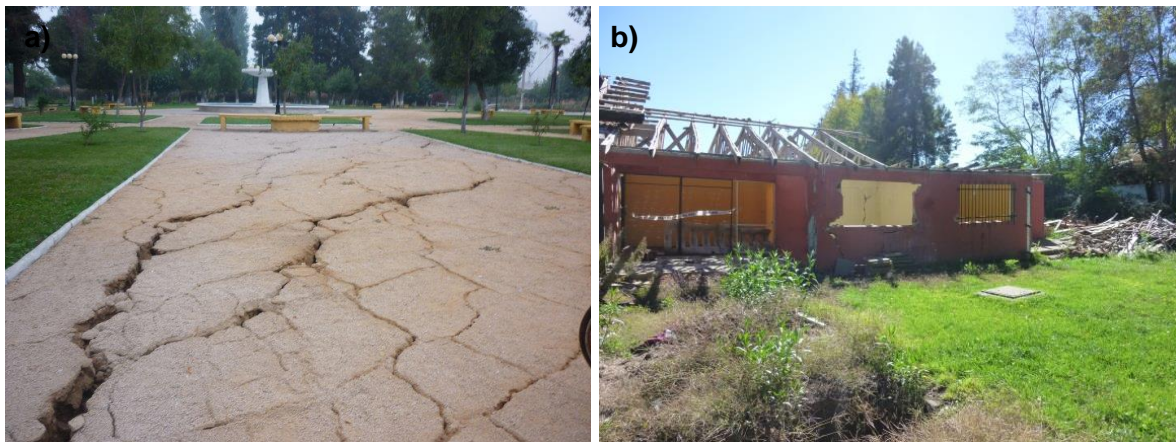
En relación a los daños asociados a la licuación del terreno, destaca el agrietamiento en la parte sur de la plaza de Retiro (Fig. 5-25a). A unos metros hacia el noreste de la plaza, se encuentra el cuartel de bomberos de Retiro y cuya estructura quedó gravemente dañada por grietas en muros y pisos, lo cual se asociaría a asentamientos diferenciales del terreno (Fig. 5-25b).

Fig. 5-25 a) Plaza de Retiro (Facebook: Retiro una comuna de gente linda 7<sup>a</sup> Reg) y b) Cuartel de Bomberos.

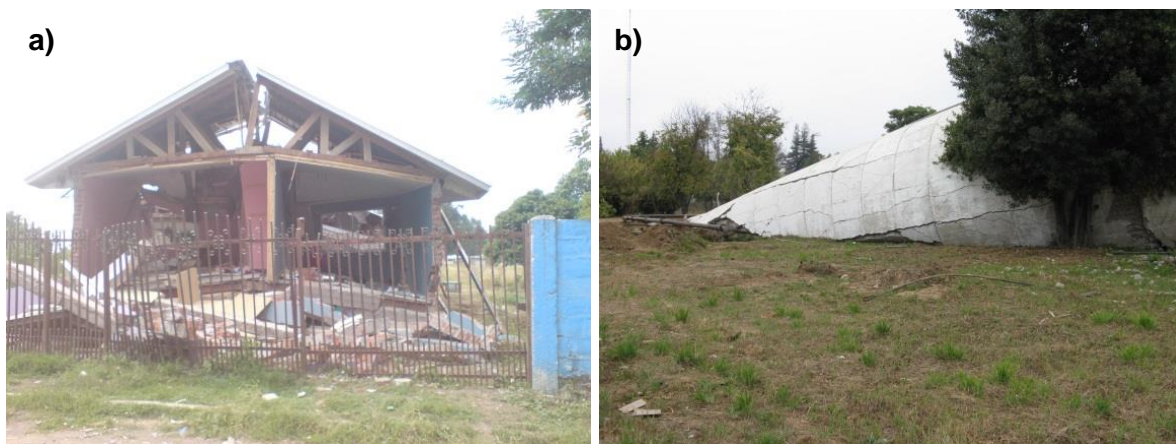
Más al norte se ubica un extenso sitio, donde se encontraba una casa de un piso, la cual sufrió un asentamiento diferencial en su perímetro, que produjo una notoria pérdida de geometría de la estructura. Al igual que el edificio de bomberos, esta casa no quedó en condiciones de ser habitada. En este mismo sitio, se encontraban dos tanques de agua potable, uno de los cuales colapsó (Fig. 5-26).

Fig. 5-26 a) Casa con daños (I. Municipalidad de Retiro) y b) colapso tanque de agua.

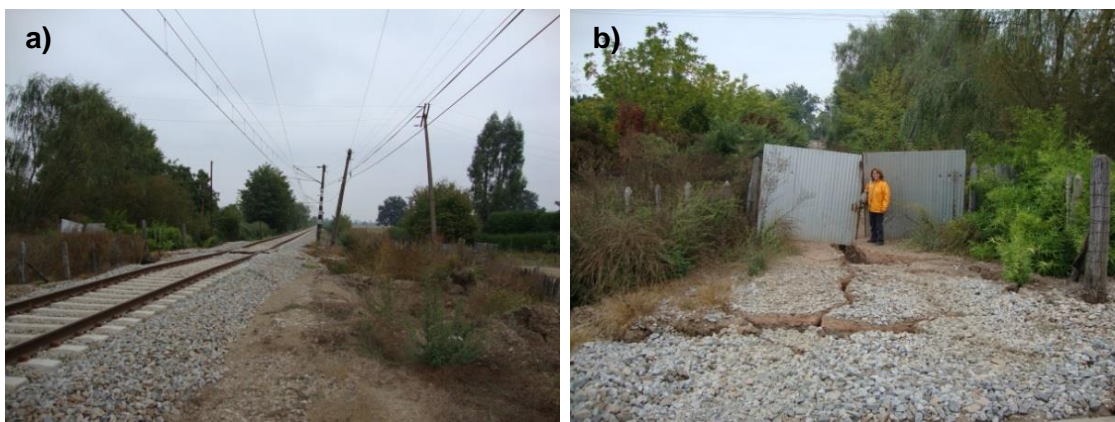
La línea del tren que cruza la localidad quedó desalineada en varios metros debido al hundimiento y desplazamiento del terreno. Además, se formaron algunas grietas adyacentes a la línea de tren y frente a un portón de un camino de tierra (Fig. 5-27).

Fig. 5-27 a) Línea de tren y b) grietas en camino de tierra (Sergio Sepúlveda).

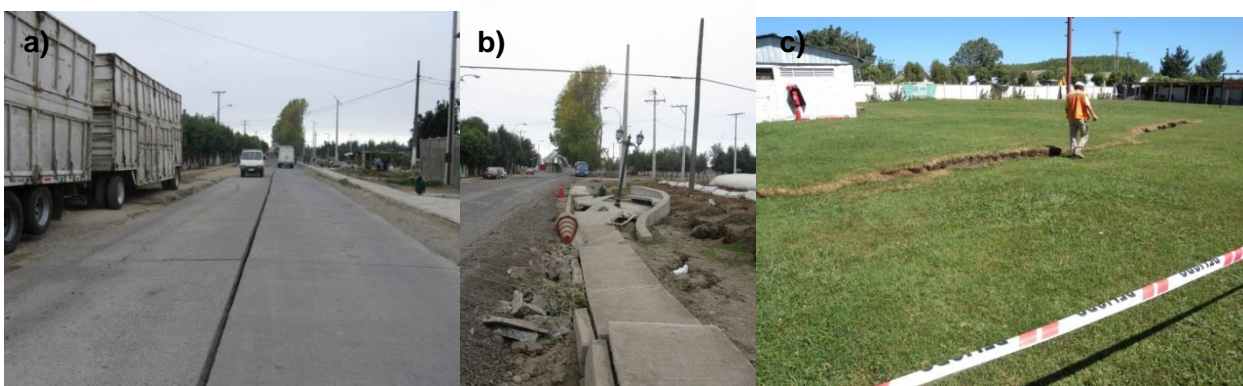
En el área de la calle Alessandri, ubicada en la continuación del Paso Inferior que cruza la ruta 5 sur, se produjo el asentamiento de la calle, daños en las veredas y el agrietamiento de una cancha dentro de la Arrocería Tucapel, ubicada hacia el norte (Fig. 5-28). Adicionalmente, algunas de las casas ubicadas en la vereda sur, sufrieron asentamientos y la aparición de grietas en sus patios.

Fig. 5-28 Daños en vereda y calle Alessandri (autor y eqclearinghouse).

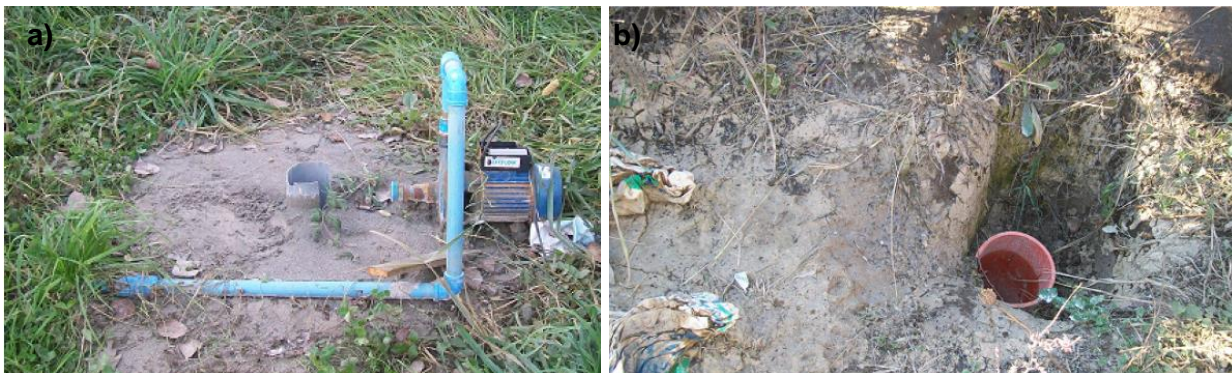
Destaca también que varios pozos quedaron tapados a causa de la salida de un material de tipo ceniza, como el ubicado en el Gimnasio Municipal y otros dos cercanos a la carretera (Fig. 5-29).

Fig. 5-29 Pozos por donde emergió material tipo ceniza (Andrade y otros, 2010).

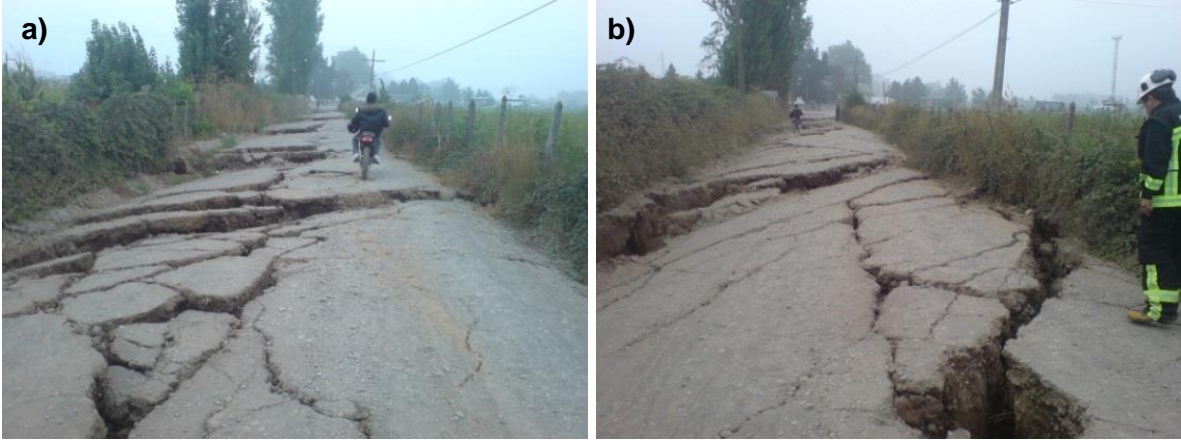
Fig. 5-30 Agrietamiento del camino a Santa Teresa (I. Municipalidad de Retiro).
