**ESTUDIO DEL FENÓMENO DE LICUEFACCIÓN EN CHILE PARA EL TERREMOTO  
DEL MAULE, 2010**

**TESIS PARA OPTAR AL GRADO DE MAGÍSTER EN CIENCIAS DE LA INGENIERÍA  
MENCIÓN INGENIERÍA GEOTÉCNICA**

**JAVIERA PAULINA GONZÁLEZ FUENTEALBA**

**2015**

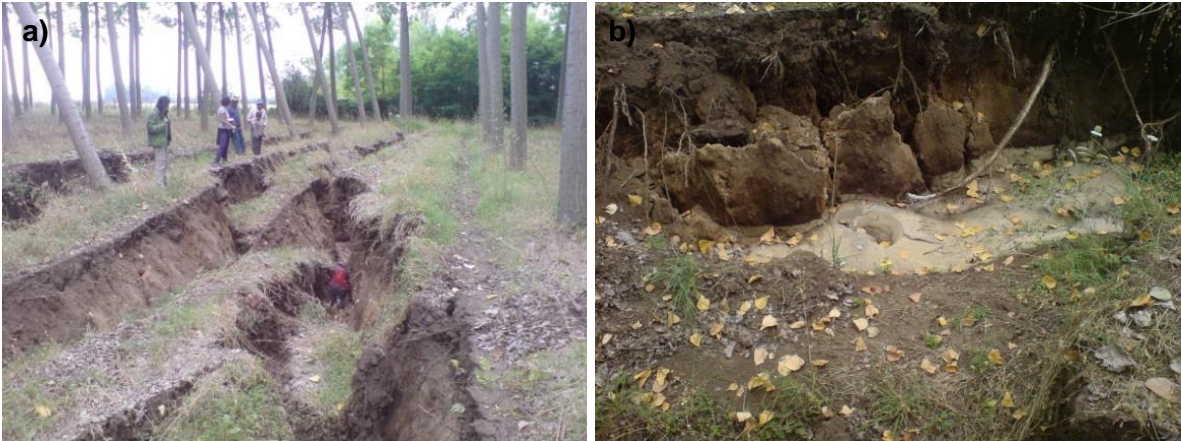
Fig. 5-31 Grieta y volcán de arena en Fundo Los Álamos (I. Municipalidad de Retiro).

Una de las fallas más impactantes fueron las originadas en el fundo Los Álamos (Fig. 5-31), con la generación de inmensas grietas, por donde emergió un material de tipo ceniza. Estas grietas tienen una dirección que coincide con la orientación del estero Piguchén y una rama de canal. Sin embargo, las aberturas se limitan a un área específica y no se manifiestan en las cercanías de estos cursos de agua. Se estima que algún antiguo canal se encontraba en esa área y su relleno se depositó con un bajo contenido de energía y por tanto, fue propicio para el desarrollo de licuación de suelos.

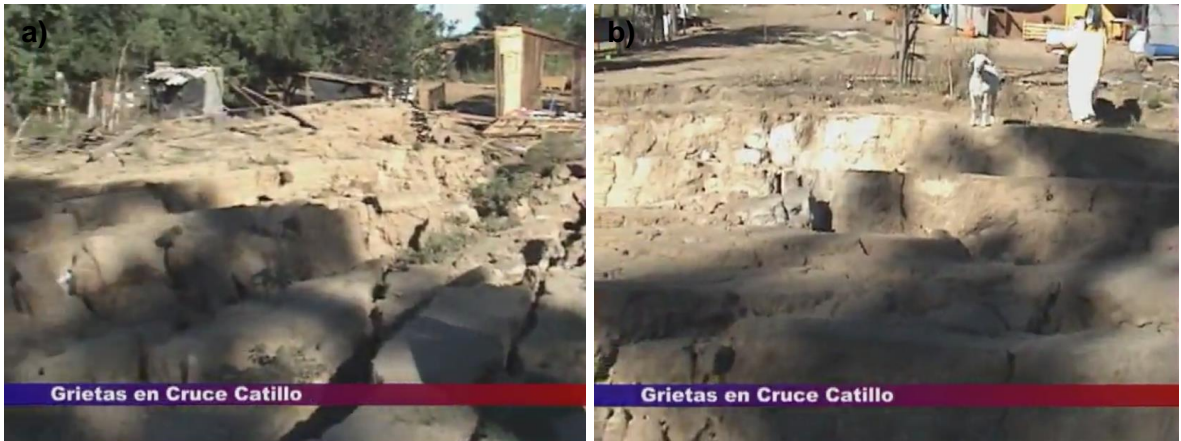
Fig. 5-32 Grietas en cruce a Catillo (usuario ppdaza en youtube).

Grietas de grandes dimensiones se formaron en algunos sitios, algunas de las cuales se asocian al fenómeno de *lateral spreading*, como en los casos del camino a Catillo y Monteflor, donde las aberturas son paralelas y adyacentes a un cauce.

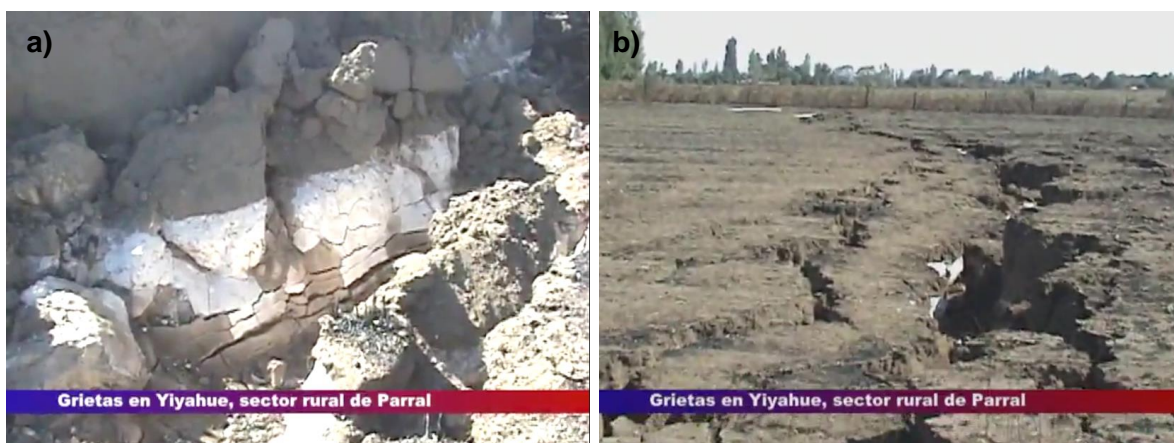
Fig. 5-33 Grietas en campos de Yiyahue (usuario ppdaza en youtube).

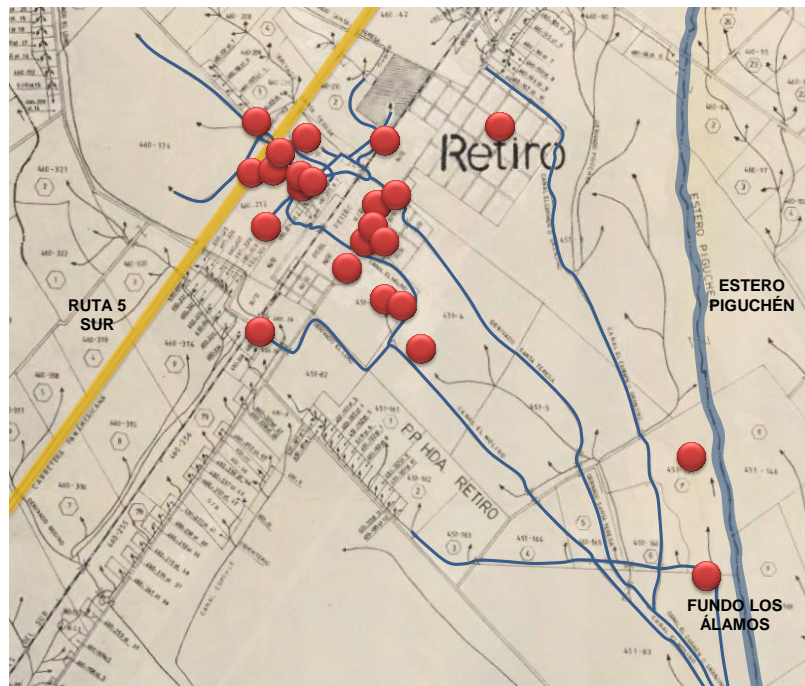
Tal como se mencionó, una de las principales características del subsuelo de Retiro y Parral es la presencia de numerosos canales que recorren gran parte del área central y que nacen en los principales ríos y esteros. La Fig. 5-34 muestra una superposición de los sectores que presentaron licuación (círculos rojos) y los principales canales que recorren la zona. La mayoría de los puntos que licuaron se ubican en el centro de Retiro, entre el canal derivado Santa Teresa y canal El Molino.

Fig. 5-34 Canales principales que cruzan la localidad de Retiro y sectores con licuación (modificado de DGA, 1985).

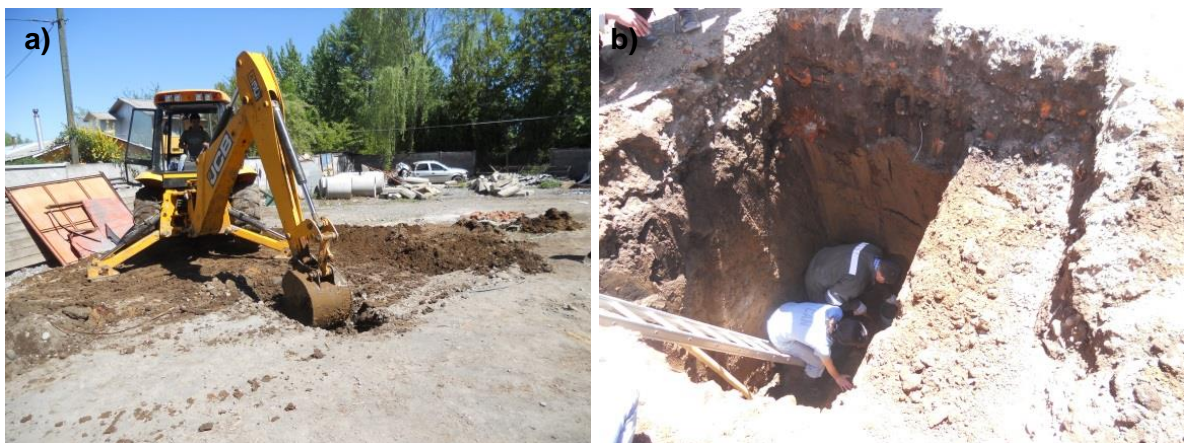
Gracias a la I. Municipalidad de Retiro se ejecutó una calicata de 2.5 m en la parte trasera del Gimnasio Municipal, en pleno centro urbano de Retiro (Fig. 5-35). La inspección visual da cuenta de unos 60 cm de relleno subyacidos por un material fino homogéneo, de baja plasticidad y de compacidad media. El nivel freático no fue detectado en esta excavación.

Fig. 5-35 Calicata de extracción de muestras.

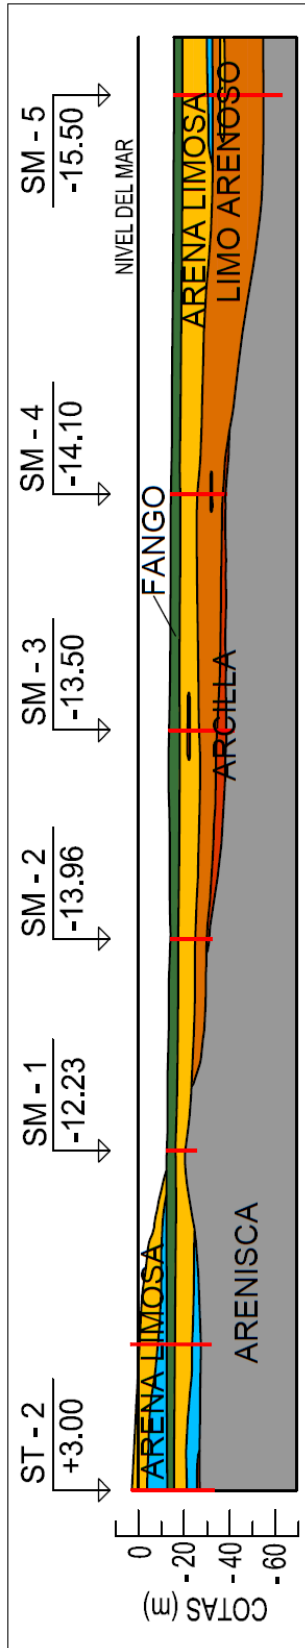
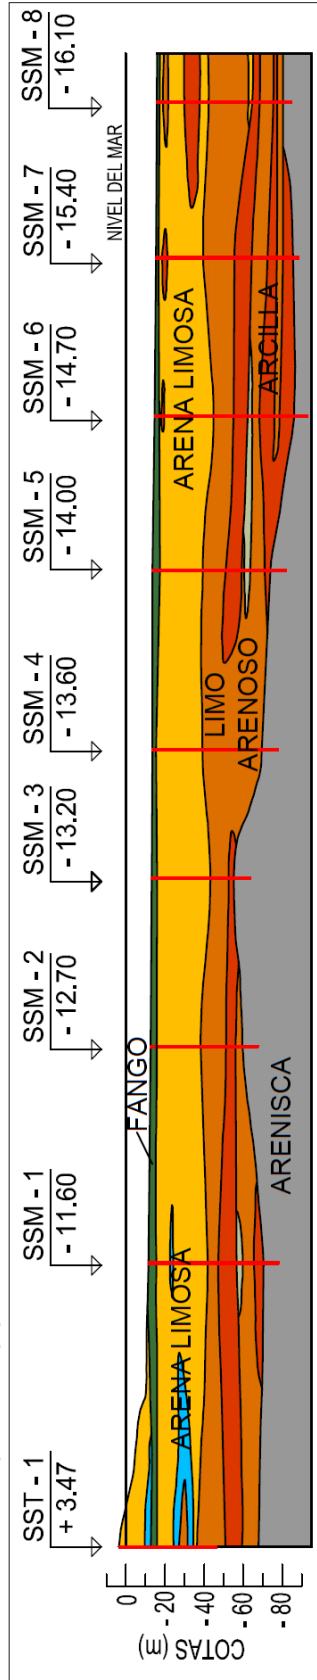
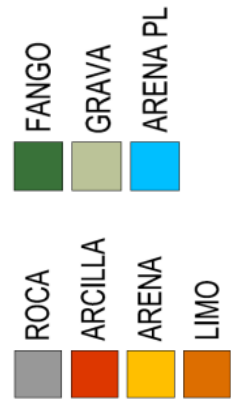
En color azul se indican las arenas potencialmente licuables, vale decir, arenas saturadas con índices de penetración normalizados  $N_1 \leq 20$  golpes/pie. Se distinguen tres de estos estratos: uno superficial, cuyo riesgo de sufrir licuación depende de su estado de saturación, un segundo cercano a los 10 m de profundidad y que se concentra en el sector del acceso al Muelle Norte, y un tercero, ubicado a más de 20 m de profundidad.

Fig. 6-11 Perfiles 1 y 2 Coronel. En azul, arenas potencialmente licuables (escala horizontal igual a vertical).

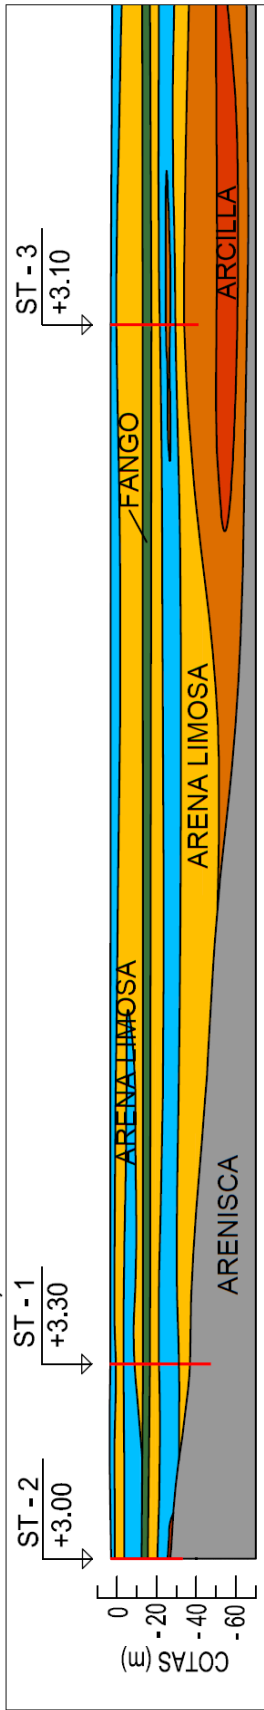
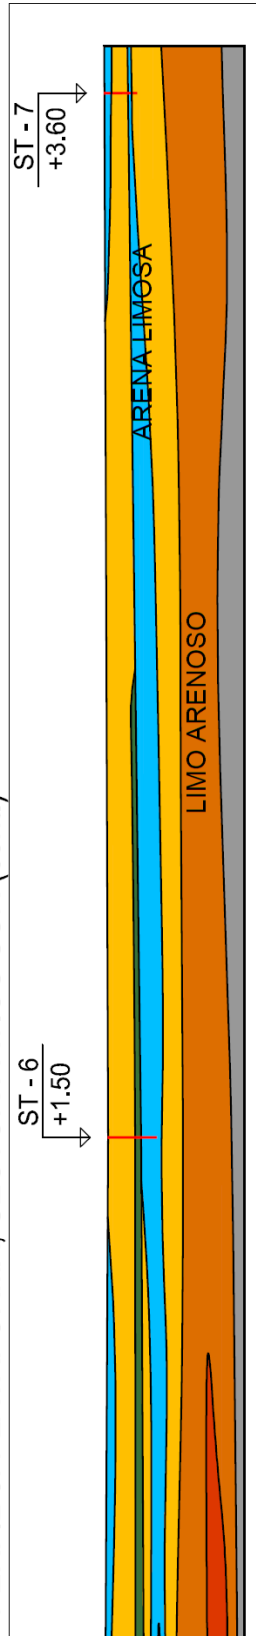
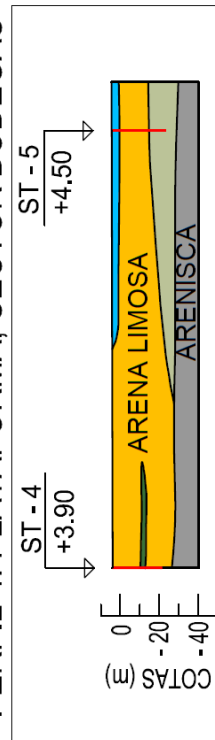
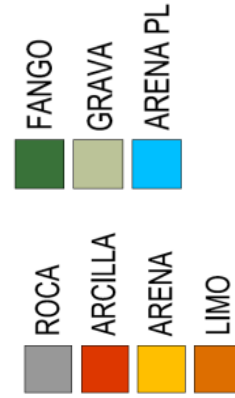
Fig. 6-12 Perfiles 3 y 4 Coronel. En azul, arenas potencialmente licuables (escala horizontal igual a vertical).

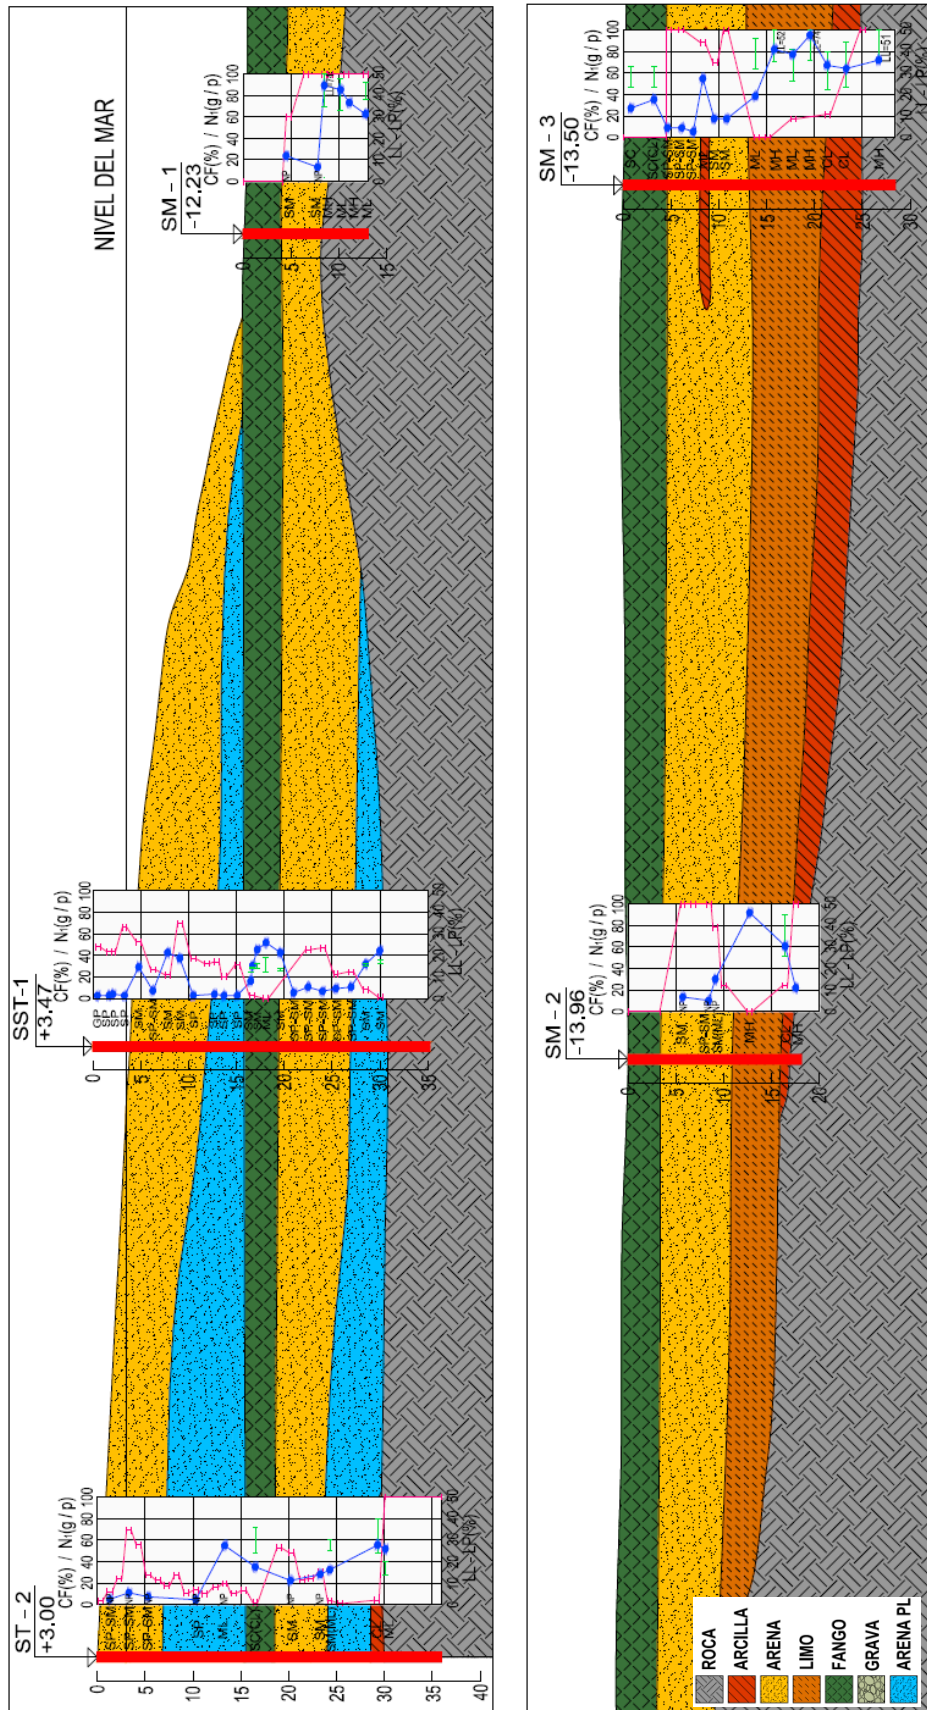
En la Fig. 6-13 se presenta el perfil estratigráfico correspondiente al área del talud del Muelle Norte (Perfil 1 en Fig. 6-10), incluyéndose la proyección del Sondaje SST-1 del Muelle Sur, para complementar la información. Cabe destacar, la presencia del material fangoso bajo la explanada, lo que se podría explicar debido a que el material arenoso superior derivó de una posterior depositación a través de corrientes marinas y procedentes principalmente del río Bío-Bío, quedando con un bajo estado de densificación. Este fango, presenta una reducida resistencia, lo que se advierte por los bajos índices de penetración, e incluso, en algunos sondajes marítimos el martillo del equipo SPT descendió por su propio peso en el espesor del fango. Se observan además, dos estratos de arenas licuables, y el aumento de la resistencia del material arenoso hacia mar adentro.

Fig. 6-13 Detalle estratigrafía M. Norte en Perfil 1 (Fig. 6-10) y resultados ensayos SPT (rojo), contenido de finos (azul) y Límites de Atterberg (verde).

Los materiales potencialmente licuables, es decir, arenas con índice de penetración estándar bajo los 20 golpes/pie, se ubican principalmente en la explanada del puerto. En el sondaje ST-2 del Muelle Norte (Fig. 6-13) se encuentra entre los 6 a 15 m y entre los 25 y 30 m de profundidad. En el Muelle Sur se ubica entre los 14 y 16 m y con algo de presencia entre los 28 y 38 m. En el sector de la explanada (perfil 3), es donde mayoritariamente se ubican las arenas sueltas, notándose una importante concentración en el sector norte.

De la Fig. 6-13 se desprende que existe un estrato con alrededor de 6 metros de espesor en la base del talud con índices de penetración bajo 20 golpes/pie, el cual probablemente sufrió de licuación de suelos, fluyendo en dirección al mar, lo que

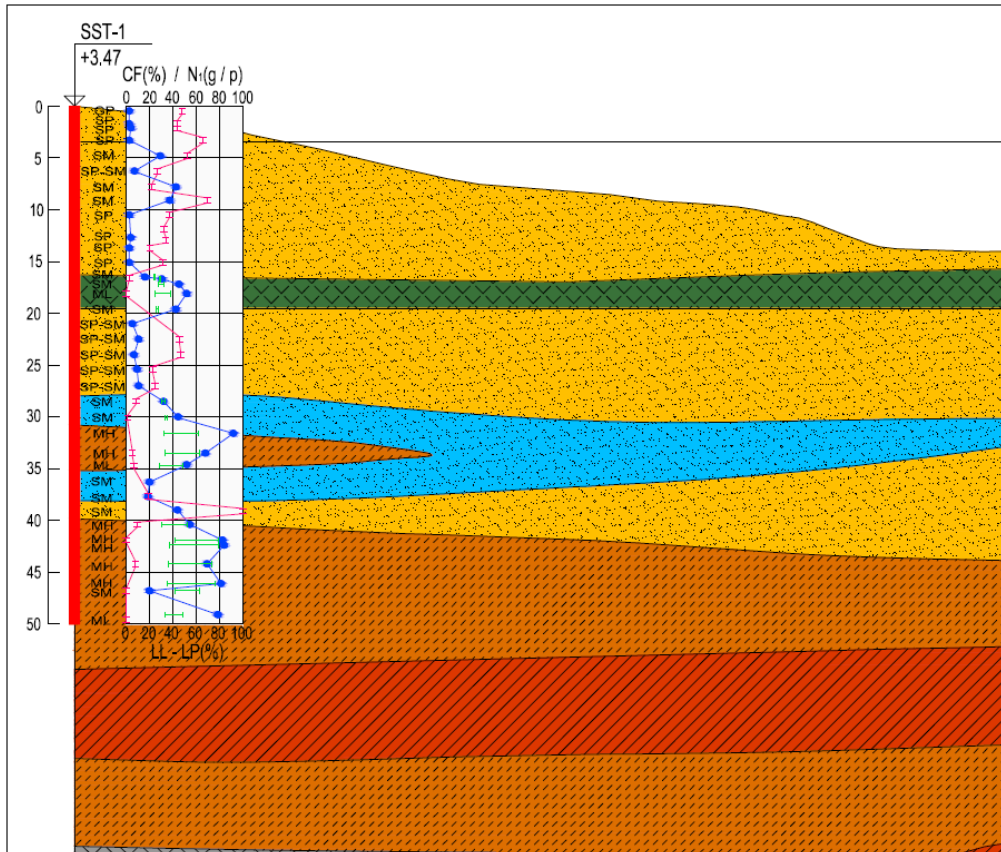
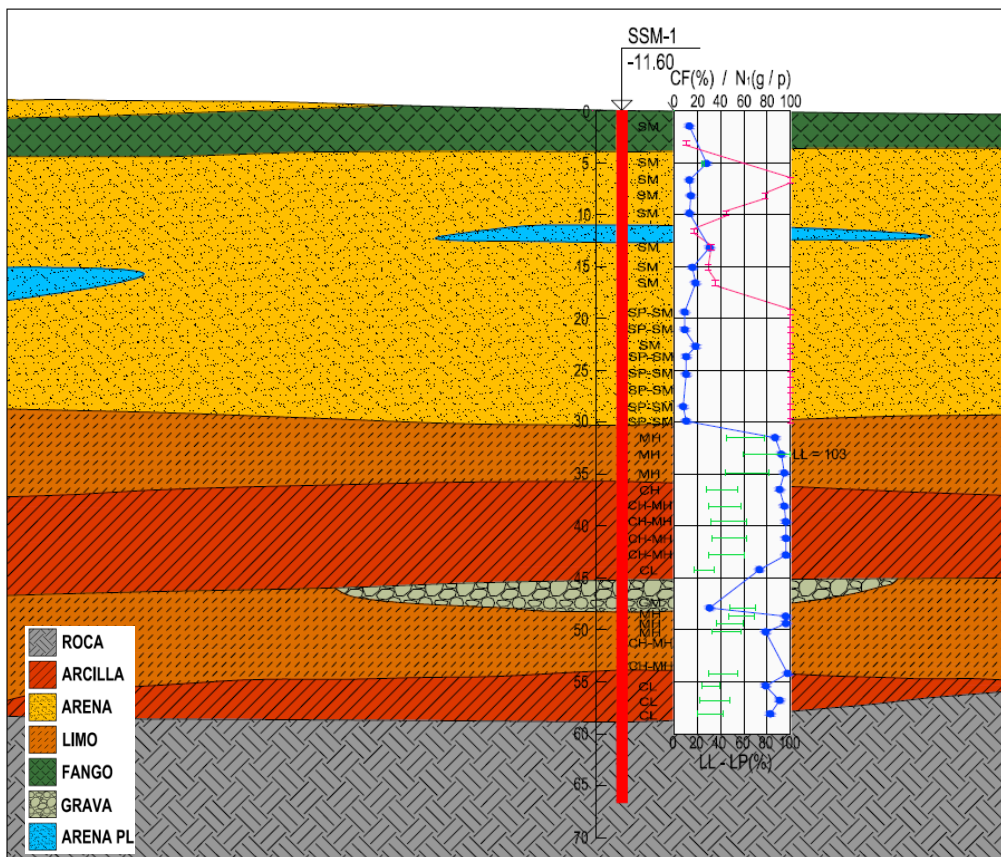
La Fig. 6-14 detalla el sector próximo al talud en el Muelle Sur (Perfil 2 en Fig. 6-10), notándose una brusca profundización de la roca con respecto al Muelle Norte y la aparición de una mayor cantidad de estratos de suelos finos, especialmente de arcillas y limos plásticos, acrecentando la heterogeneidad del terreno. No obstante, se mantiene el estrato de fango de nula o baja resistencia a la penetración en la explanada y estratos de arenas de baja resistencia en ese mismo sector, aunque de menor potencia que los ubicados en el Muelle Norte.

Fig. 6-14 Detalle estratigrafía M. Sur en Perfil 2 (Fig. 6-10) y resultados ensayos SPT (rojo), contenido de finos (azul) y Límites de Atterberg (verde).

En el sondaje terrestre SST-1 del Muelle Sur (Fig. 6-14), el reconocimiento geotécnico efectuado por Geovenor indica que entre los 16.40 y 16.6 m se ubica un lente de fango. Sin embargo, aparentemente existe una mezcla de material fangoso presente entre los 15 y 20 m que se evidencia por la descripción del perfil y por el índice SPT nulo medido entre los 14 y 16 m. La descripción visual indica lo siguiente:

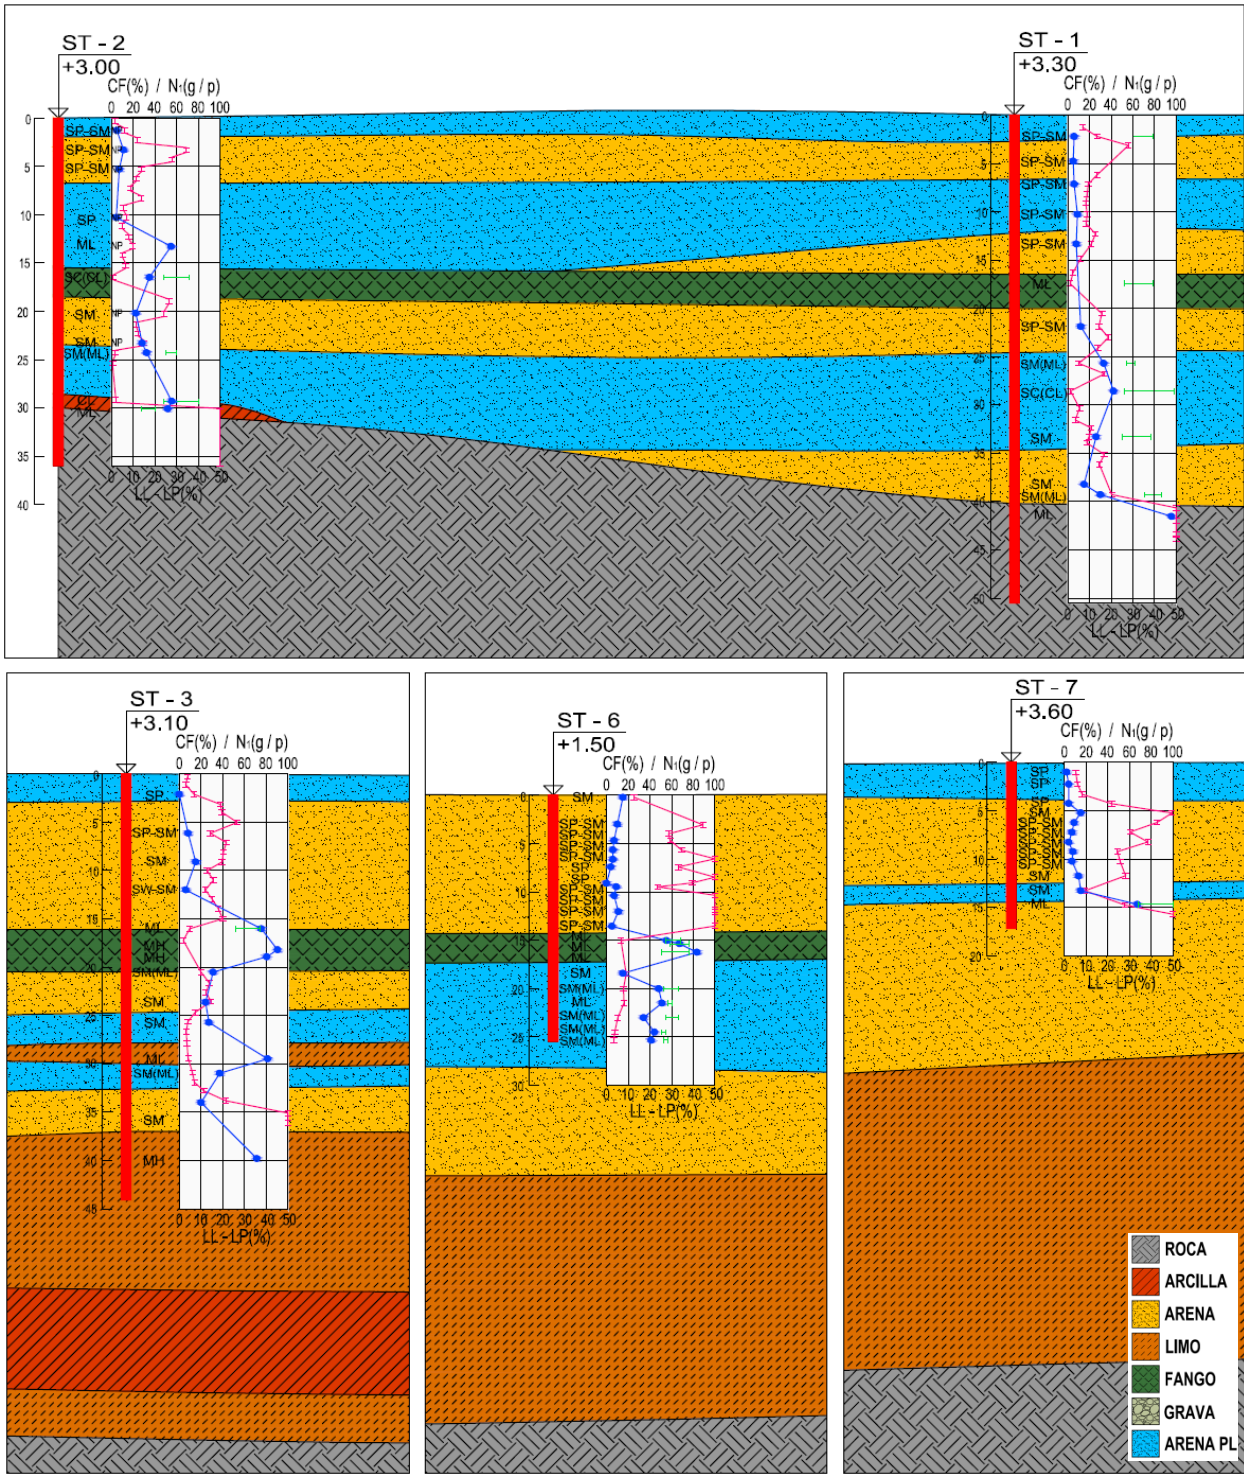
Los perfiles del subsuelo ubicados en los patios del puerto (perfiles 3 y 4 en Fig. 6-10) se caracterizan por presentar arenas de resistencia media a baja, las cuales se concentran en el sector del Muelle Norte (Fig. 6-15), y un estrato ubicado a una profundidad cercana a los 15 m, que clasifica según la USCS, como SC, ML o MH, y cuyos resultados de índice de penetración estándar arrojan valores bajo los 5 golpes/pie, teniendo características similares al fango encontrado hacia mar adentro, por lo que se presume que pertenece al mismo material y por ende, el estrato de suelo fangoso se extendería en gran parte de las instalaciones del puerto.

Fig. 6-15 Detalle estratigrafía Explanada en Perfil 3 (Fig. 6-10) y resultados ensayos SPT (rojo), contenido de finos (azul) y Límites de Atterberg (verde).

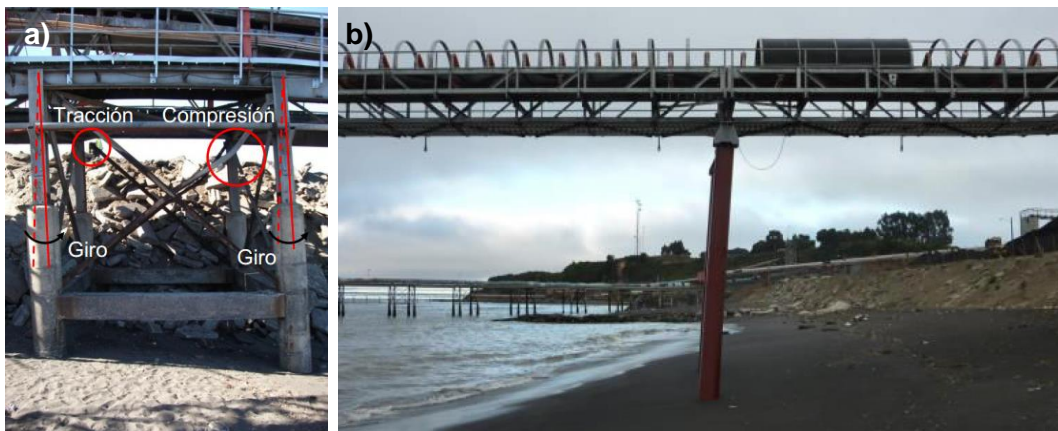
Fig. 6-36 Muelles a) Jureles (Brunet, 2012) y b) Chollín (Norambuena, 2013).

En todos estos muelles se evidenció la licuación del terreno y formación de grietas de *lateral spreading*. Este desplazamiento produjo la inclinación en pilotes, algunos de los cuales perdieron conexión con la estructura del muelle.

En la Fig. 6-36 se presentan fotografías de la inclinación de pilotes en los muelles Jureles y Chollín.

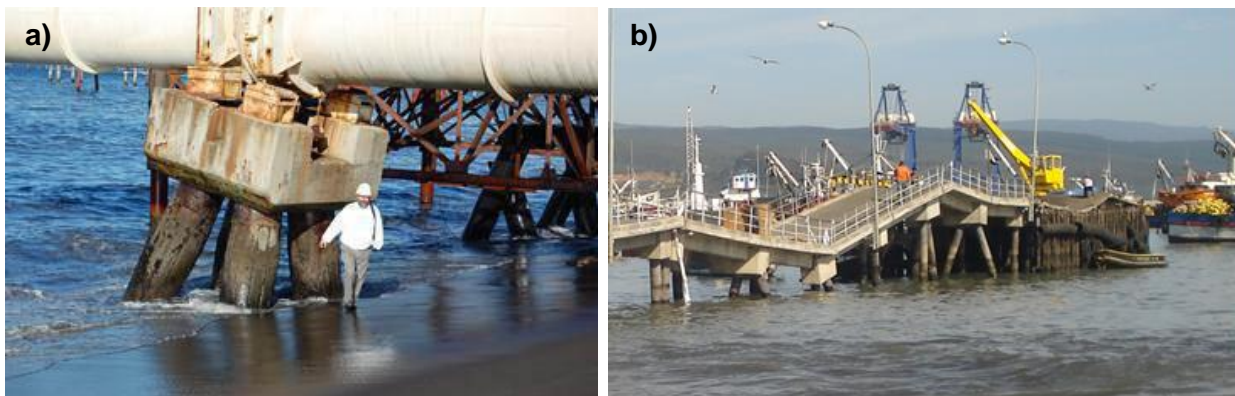
Fig. 6-37 a) Bocamina (G. Peters) y b) Lo Rojas (DOP).

La Fig. 6-37 corresponde a los daños en Bocamina y el muelle de pesca artesanal Lo Rojas. En el primero, se produjo un giro de gran magnitud en un dado de hormigón debido a que el empuje de suelo desplazó los 4 pilotes que lo constituyen. Por su parte, el muelle artesanal Lo Rojas presentó asentamientos en pilotes y en la parte inicial del muelle, algunos pilotes que conformaban las cuplas cortaron su conexión al dado de hormigón y se desplazaron unos 60 cm.

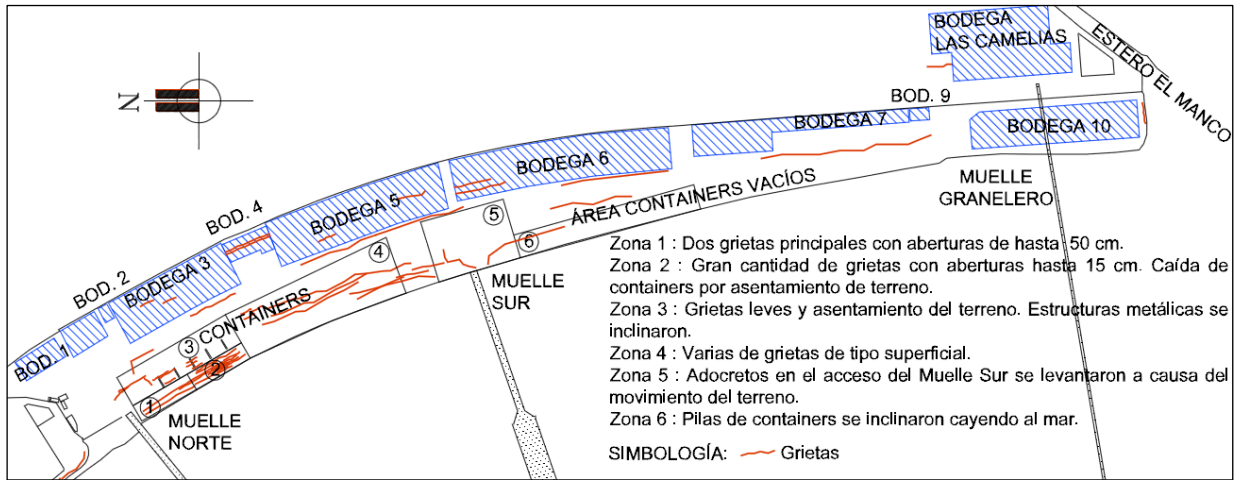
Fig. 6-38 Distribución de las principales grietas en las instalaciones del Puerto.

A causa del terremoto se produjo una gran falla del terreno, formándose grietas de tracción significativas que dañaron los pavimentos y causaron asentamientos principalmente en la explanada de acopio de contenedores. Se destaca que en la entrada al muelle, una cámara de tratamiento de aguas se elevó más de 1 m producto de la licuación del terreno.

La Fig. 6-38 ilustra la distribución de las principales grietas y los daños generados durante el sismo.

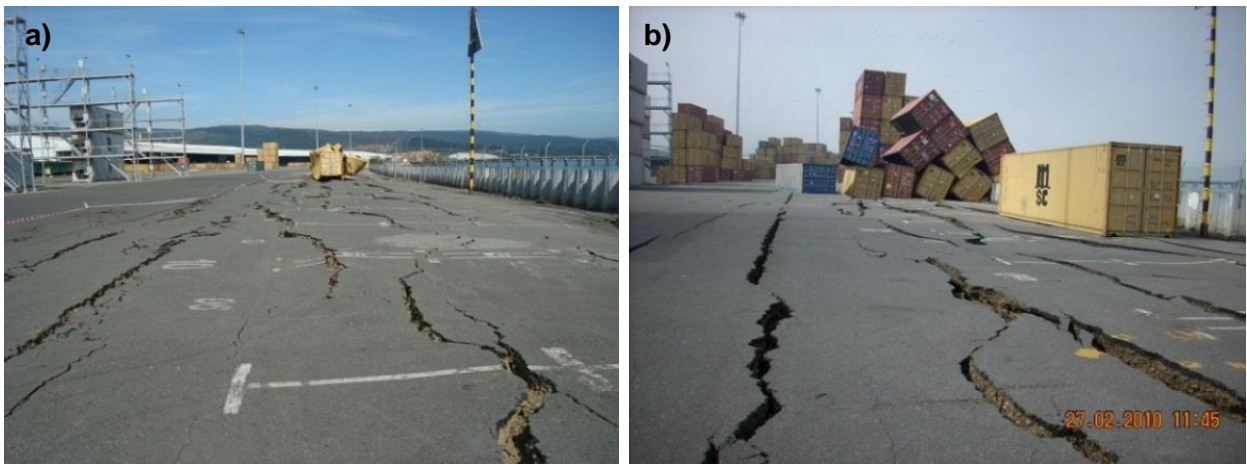
Fig. 6-39 Explanada de acopio sector Muelle Norte (Puerto de Coronel, 2012).

Existe una concentración de daño en el sector de patio de acopio adyacente al Muelle Norte, donde el asfalto quedó totalmente destruido por las fisuras que se generaron de manera profusa, apreciándose de manera clara 7 grietas principales con aberturas aproximadas de hasta 50 cm (Fig. 6-39). Además, material arenoso fino fue eyectado a través de algunas de ellas.

Se estima que el desplazamiento horizontal del terreno hacia el mar en esta área fue de aproximadamente 1.2 m.

Las reparaciones de patios y bodegas consistieron en el reemplazo de las obras de pavimentaciones existentes que se encontraban en mal estado, agrietados y/o desnivelados producto del desplazamiento o asentamiento del terreno. Además, fue necesaria la sustitución completa de los estribos en ambos muelles.

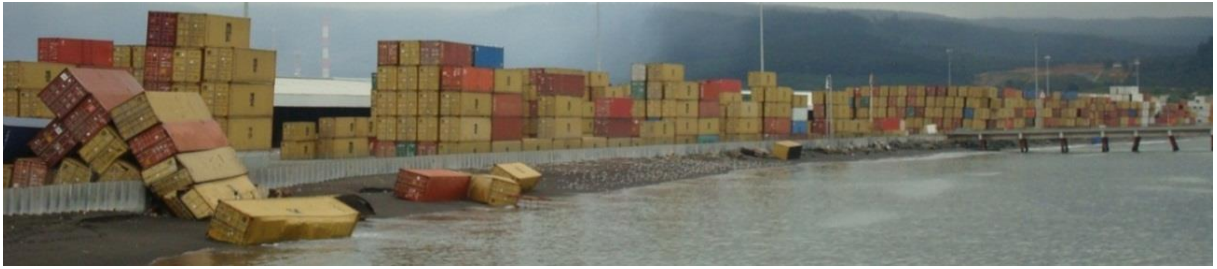
Fig. 6-40 Caída de containers (Puerto de Coronel, 2012).

Una situación interesante se generó con los containers del puerto, los cuales se encontraban apilados en hasta 5 unidades. Con el movimiento sísmico, la mayoría de las pilas más altas, se desestabilizaron llegando incluso a caer algunos contenedores hacia el mar (Fig. 6-40).

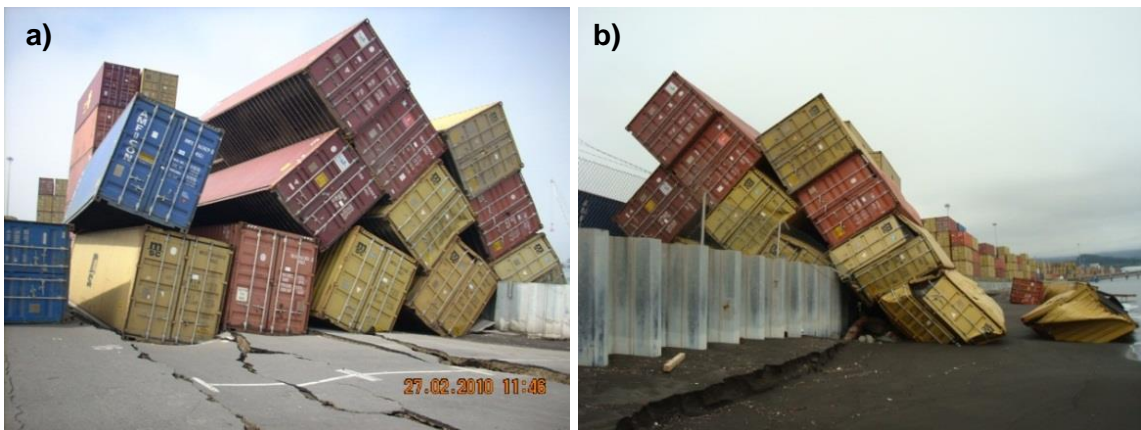
Fig. 6-41. Agrietamiento y caída de containers (Puerto de Coronel, 2012).

El sector que concentró la caída de contenedores corresponde al patio de asfalto donde se desarrollaron la mayor cantidad de grietas, lo cual indujo un asentamiento e inclinación del terreno, que a su vez provocó la caída de los containers en dirección al mar, sobrepasando la barrera del tablestacado tal como lo muestra la Fig. 6-41.

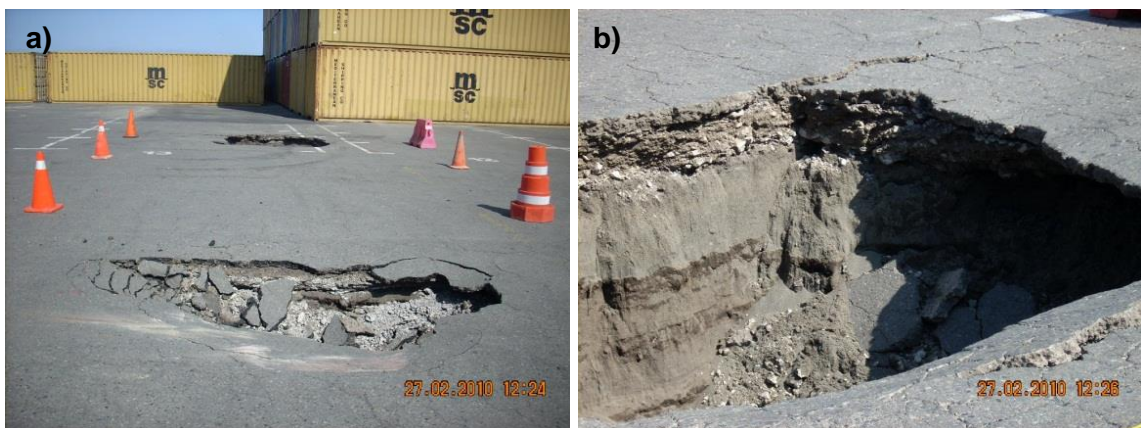
Fig. 6-42 *Sinkholes* en patios del puerto (Puerto de Coronel, 2012).

Además, en algunos sectores de los patios (Fig. 6-42), se formaron aberturas o *sinkholes* de 3 m de diámetro y hasta 2.5 m de profundidad. En este contexto, es necesario señalar que en el área existen varias tuberías de desagüe en dirección al mar, las cuales se desconectaron producto del desplazamiento del terreno, arrastrando los sedimentos y provocando el colapso del relleno. Algunas de estas aberturas se formaron durante el sismo, mientras que otras se abrieron con posterioridad.

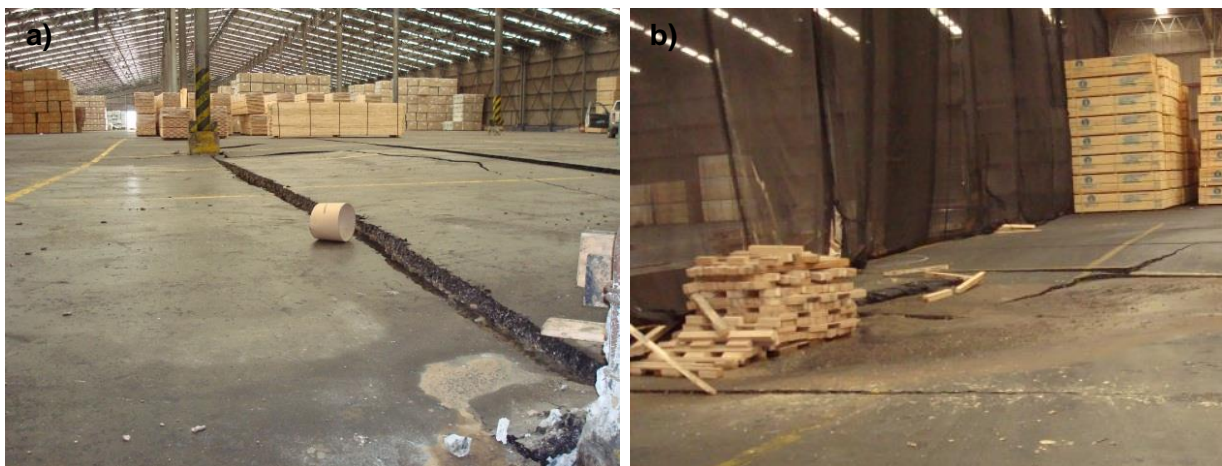
Fig. 6-43 Material eyectado a través de las grietas (Puerto de Coronel, 2012).

Varias bodegas resultaron con deterioros en su estructura, pero fundamentalmente el daño se concentró en los pavimentos, con la aparición de grietas con aberturas centimétricas y largos importantes. Además, en varios sectores el terreno se hundió y emergió material arenoso del subsuelo (volcanes de arenas). Esta situación se presenta en las fotografías de la Fig. 6-43, donde además de las grietas y asentamientos de los pavimentos, es posible notar lo que aparentemente corresponde a la expulsión de arena y agua desde el subsuelo.

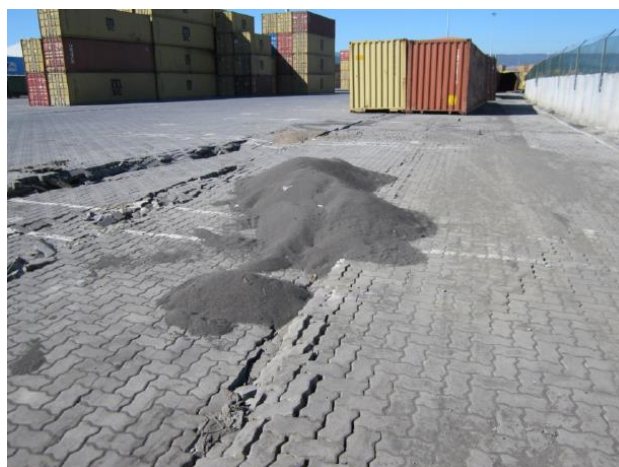
Fig. 6-44 Arena eyectada en Puerto de Coronel (GEER, 2010).

Adicionalmente, de acuerdo a GEER (2010), en la explanada del puerto también fue eyectada una gran cantidad de arena a través de las grietas formadas, tal como se presenta en la Fig. 6-44.

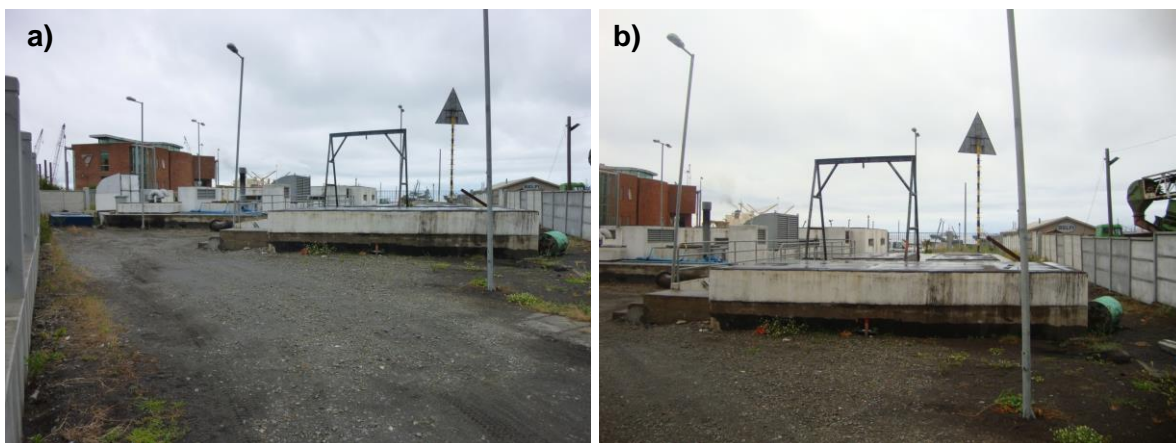
Fig. 6-45 Planta de Tratamiento de Aguas Servidas Coronel Sur.

Justo al costado de la entrada al puerto, se ubica la Planta de Tratamiento de Aguas Servidas Coronel Sur y de acuerdo a la Superintendencia de Servicios Sanitarios, la infraestructura sufrió licuación de suelos, lo cual se percibe por un levantamiento del estanque, siendo necesaria su reconstrucción (Fig. 6-45).

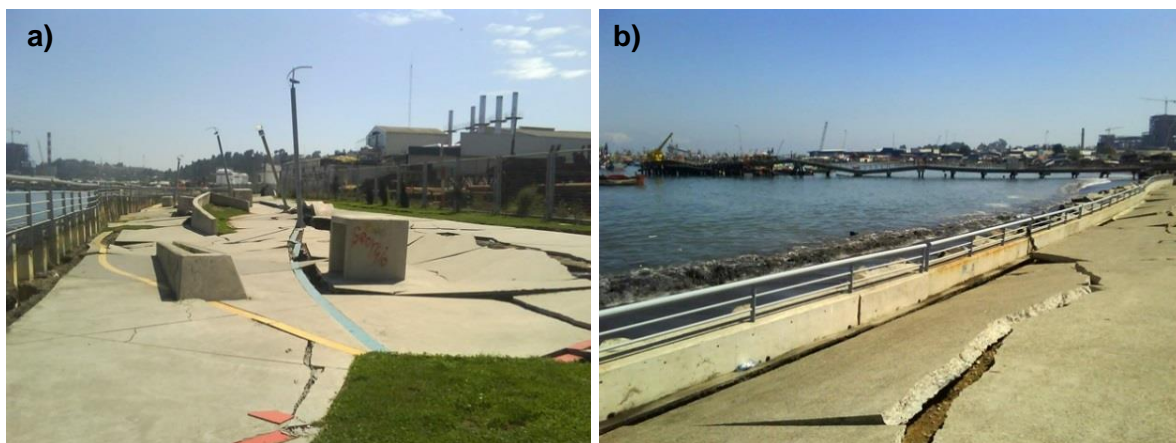
Fig. 6-46 Paseo peatonal Las Olas (kikoossa.wordpress.com).

Al norte del puerto se ubica el paseo peatonal Las Olas, el cual también resultó con grietas paralelas similares a las generadas en la explanada del puerto, quedando una gran área de asfaltos quebrados, tal como se observa en la Fig. 6-46.

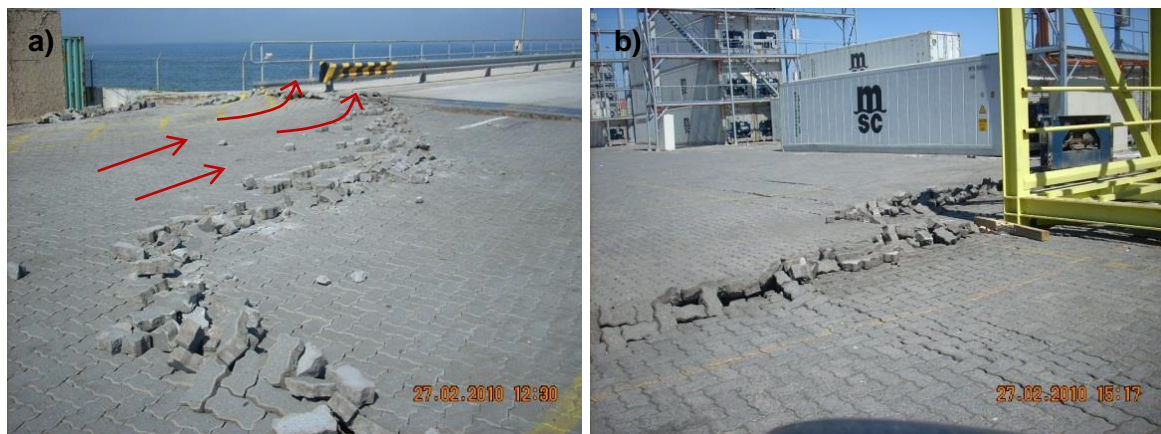
Fig. 6-47 Grietas perpendiculares a) sector acceso Muelle Sur y b) sector acceso Muelle Norte (Puerto de Coronel, 2012).

La Fig. 6-47a muestra una grieta ubicada en el acceso al Muelle Sur, paralela a la costa, y que cambia de dirección, quedando perpendicular a ésta. Lo anterior muestra que el desplazamiento del terreno no fue homogéneo y se generaron importantes deformaciones relativas. En el lado izquierdo de la foto, se aprecia un levantamiento del terreno de la parte adyacente a la entrada del Muelle, mientras que en el otro lado, el terreno no evidenció desplazamiento, corroborado por la superposición de los adocretos a lo largo de la falla.

Una grieta similar, perpendicular a la costa, se generó en el patio del sector norte del Puerto de Coronel, a la altura del Muelle Norte (Fig. 6-47b). Lo anterior es posible explicar por la disparidad del terreno, ya sea debido al tipo de depósitos o diferencias en la compactación.

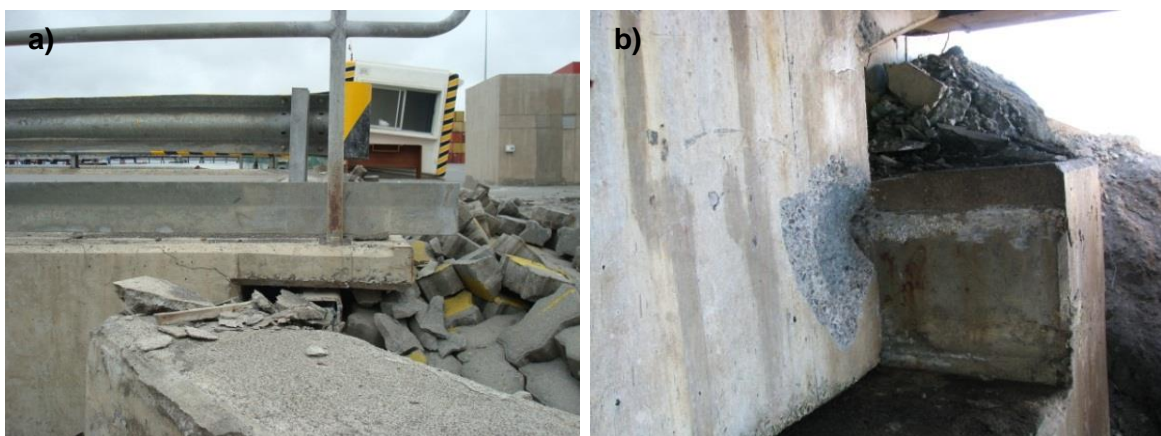
Fig. 6-48 Desplazamiento del estribo en el Muelle Sur (Puerto de Coronel, 2012).

A pesar de que no se desplazó completamente el terreno del sector de acceso al Muelle Sur, el empuje generado fue capaz de movilizar el estribo de este muelle significativamente tal como se aprecia en la Fig. 6-48.

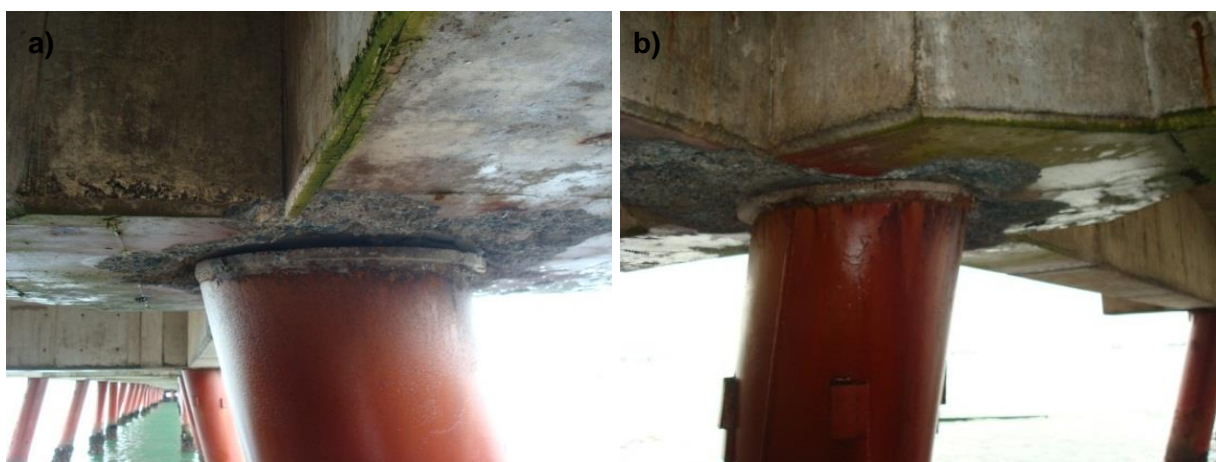
Fig. 6-50 a) Desprendimiento de material en unión de pilote y losa y b) detalle de estructura del pilote (Puerto de Coronel, 2012).

En cuanto a los pilotes del Muelle Sur, éstos pudieron soportar adecuadamente el empuje lateral del terreno, pese a que no se encuentran fundados en roca. En este caso se estima fue importante el tipo de conexión entre el tablero y el pilote. La unión a la supraestructura es a través de enfierradura que queda embebida a la losa y posteriormente es hormigonada, originando una conexión más rígida y de mayor resistencia en comparación con el Muelle Norte (soldadura), por lo que los pilotes sólo registraron inclinaciones menores y un leve descascado del hormigón en la unión.

En la Fig. 6-49 se presenta un detalle de la conexión de los pilotes en el Muelle Sur y en la Fig. 6-50 los daños en la unión luego del terremoto para dicho Muelle.

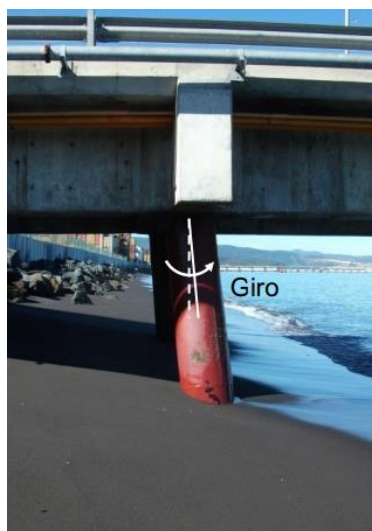
Fig. 6-51 Giro en pilote del Muelle Sur (Brunet, 2012).

Sin embargo, es importante mencionar que igualmente uno de los pilotes ubicados hacia la playa sufrió un importante giro por el desplazamiento del terreno en dirección al mar (Fig. 6-51). Esto da cuenta del gran empuje generado en toda el área, pero que no pudo ser contenido por este pilote.

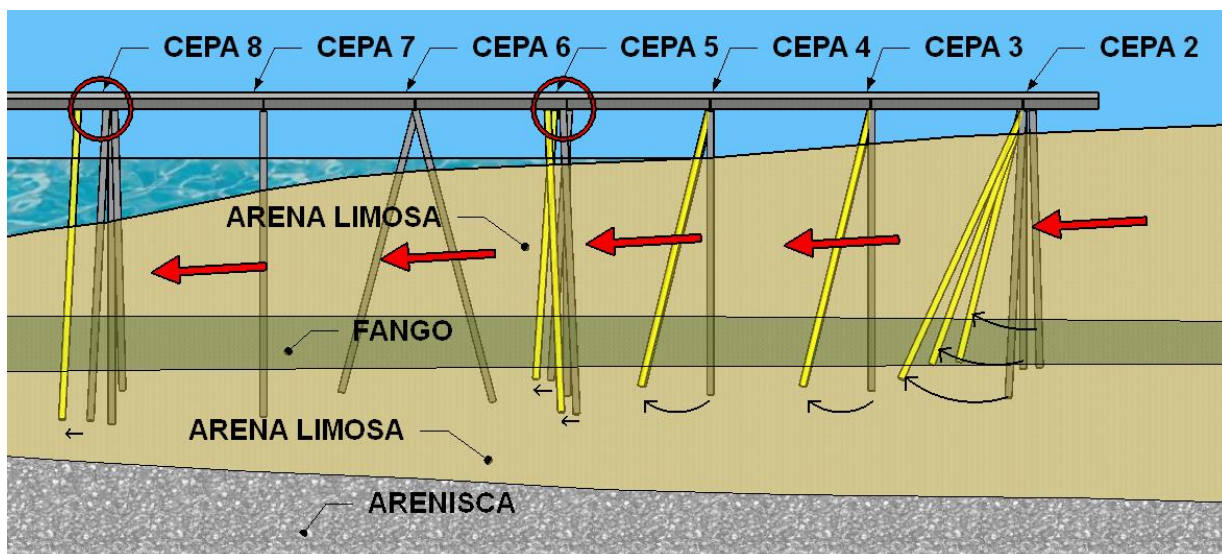
Fig. 6-53 Esquema de daños en los pilotes del Muelle Norte. En amarillo, los pilotes que resultaron inclinados o desplazados. Los círculos en rojo indican los cortes en las conexiones.

En el caso del Muelle Norte, el efecto conjunto de la falla por el fango y el fenómeno de *lateral spreading* causó que los pilotes ubicados al inicio del puente de acceso se inclinaran respecto de la vertical y en algunos casos se desprendieran de la conexión con la viga, desplazándose en dirección al mar.

sumado al efecto del fango, aplicó esfuerzos lateralmente a los pilotes (Fig. 6-53). El estrato superior, de mayor resistencia, se trasladó como un sólido rígido ejerciendo cargas laterales aún mayores que el estrato licuado, causando los daños presentados en las fotografías de la Fig. 6-54.

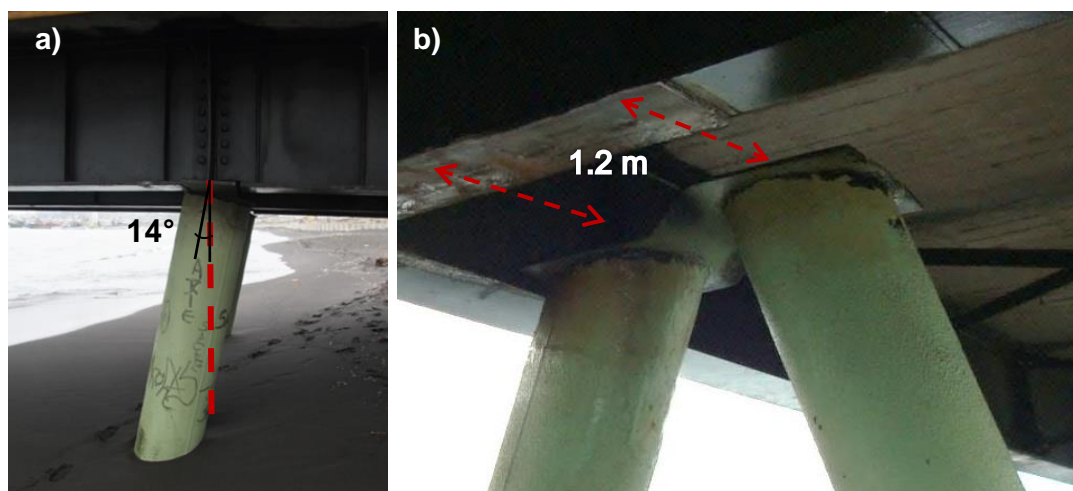
Fig. 6-54 a) Inclinación pilote eje 4 ([www.sirve.cl](http://www.sirve.cl)) y b) separación dupla Cepa 5 (Puerto de Coronel, 2012).

Cabe destacar que la losa del Muelle evidenció signos menores de asentamientos, pero sin daños sustanciales o desplazamientos gracias a que la zona de pilotes hacia el sector del cabezo contribuyó a mantener la estabilidad de dicha losa. Como consecuencia de lo anterior, la mayoría de los pilotes afectados por la falla mantuvieron la cabeza en su posición, restringidos por la supra-estructura, pero su zona inferior se desplazó hacia al mar, haciendo girar el ala inferior de la viga transversal y pandeando los atiesadores. En algunos casos la soldadura que une el pilote a la viga no fue suficiente para soportar el empuje lateral y terminaron por cortarse en su unión y desplazarse, quedando la supra-estructura sin apoyo en estos sitios.
