**ESTUDIO DEL FENÓMENO DE LICUEFACCIÓN EN CHILE PARA EL TERREMOTO  
DEL MAULE, 2010**

**TESIS PARA OPTAR AL GRADO DE MAGÍSTER EN CIENCIAS DE LA INGENIERÍA  
MENCIÓN INGENIERÍA GEOTÉCNICA**

**JAVIERA PAULINA GONZÁLEZ FUENTEALBA**

**2015**

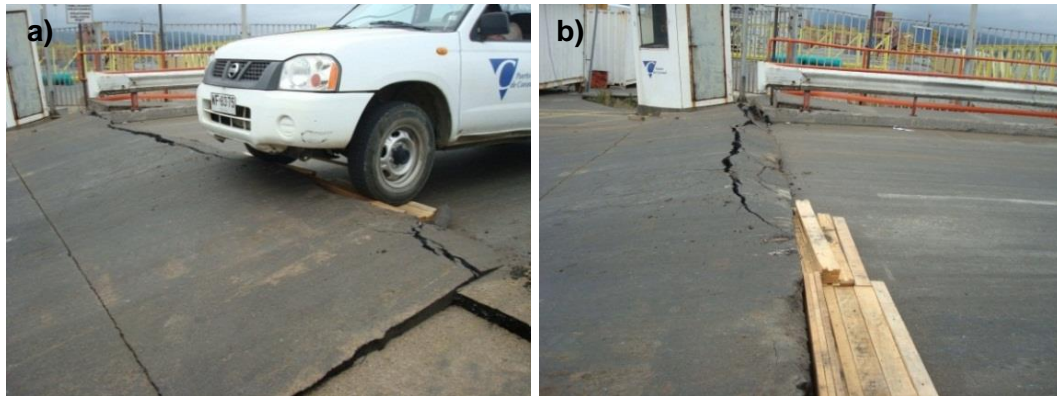
Fig. 6-55 Levantamiento del terreno en estribo Muelle Norte (Puerto de Coronel, 2012).

Similar al Muelle Sur, el estribo quedó totalmente destruido al recibir el empuje lateral del terreno. Se destaca el levantamiento del suelo en ese sitio (Fig. 6-55), producto del movimiento de suelo ubicado en el patio del Puerto y frenado por la superestructura.

Las reparaciones de patios y bodegas consistieron en el reemplazo de las obras de pavimentaciones existentes que se encontraban en mal estado, agrietados y/o desnivelados producto del desplazamiento o asentamiento del terreno. Además, fue necesaria la sustitución completa de los estribos en ambos muelles.

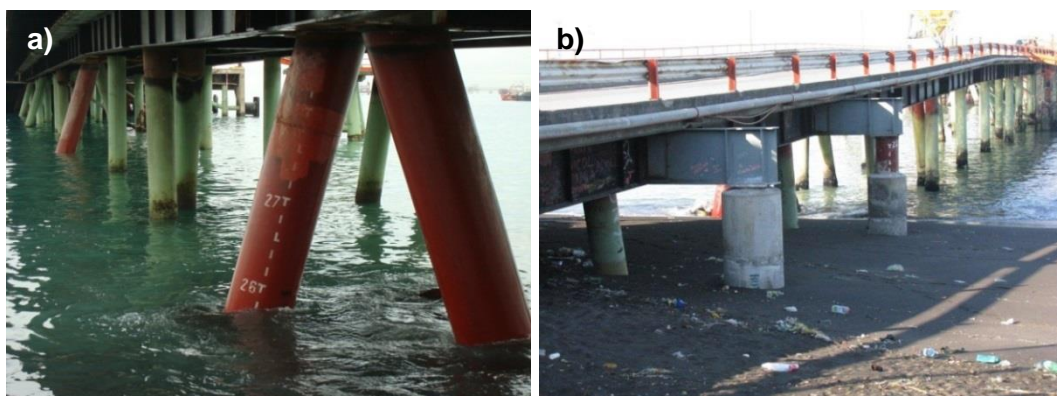
Fig. 6-56. Reparaciones en el Muelle Norte (Puerto de Coronel, 2012 y autor).

En particular, los pilotes que resultaron inclinados en el Muelle Norte necesitaron ser soldados con nuevos atiesadores, sumado a la construcción de apoyos laterales. En aquellos pilotes que se desprendieron de su apoyo fue necesario hincar pilotes adicionales (Fig. 6-56).

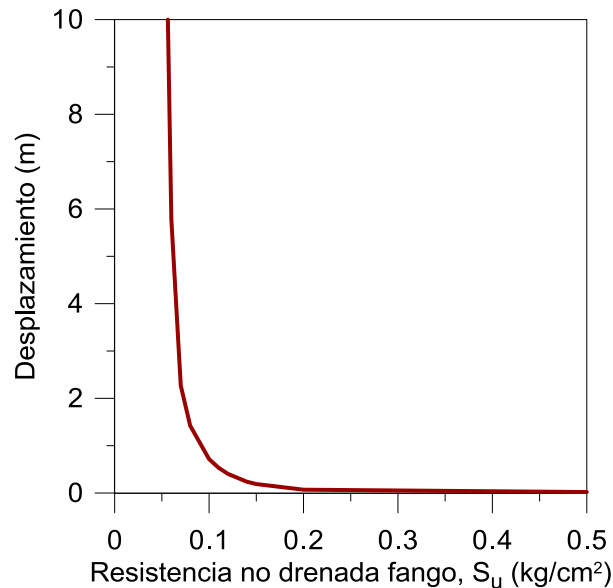
Fig. 6-70 Desplazamiento versus resistencia no drenada del fango.

Se observa que para resistencias no drenadas mayores a 0.2 kg/cm<sup>2</sup>, el talud es estable, con deformaciones por el movimiento sísmico menores a 5 cm. Para las resistencias menores, las deformaciones aumentan de forma exponencial, siendo necesaria una resistencia cercana a 0.08 kg/cm<sup>2</sup> para alcanzar un desplazamiento cercano a los 1.2 m e igual al movimiento medido en el área de pilotes del muelle.

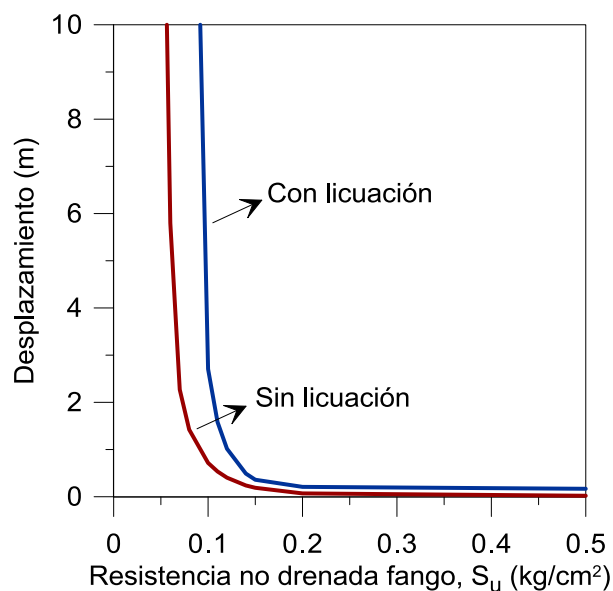
Fig. 6-71 Desplazamiento versus resistencia no drenada con y sin licuar.

Se observa que la licuación de las arenas provoca un aumento considerable en los desplazamientos. Destaca que el efecto de la licuación considerando al fango con una resistencia sobre  $0.2 \text{ kg/cm}^2$  es menor, pues los desplazamientos son reducidos y se alejan de los más de 1 m medidos luego del terremoto. Por tanto, se respalda el hecho que dadas las características del fango y su ubicación bajo la explanada, actúa como un lente de baja resistencia y controla la estabilidad del talud, siendo el elemento gatillante en la falla del terreno en Coronel.

Del análisis anterior se obtiene una resistencia no drenada en el fango igual a  $0.11 \text{ kg/cm}^2$  para obtener un desplazamiento igual a 1.2 m y que se asemeja a los desplazamientos generados en los pilotes.

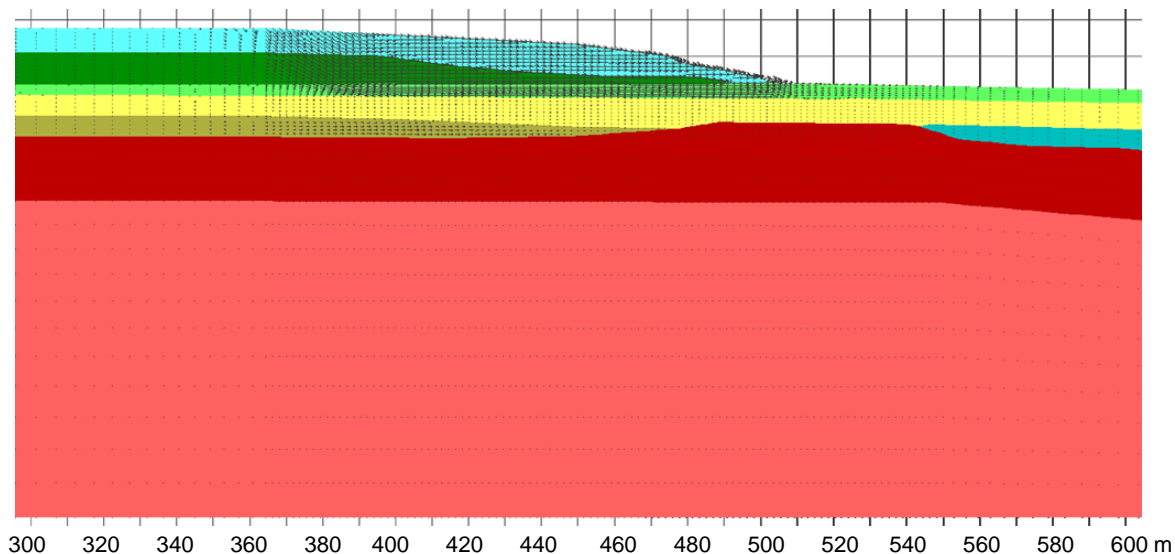
Fig. 6-72 Desplazamientos en talud. Vista General.

En las Figs. 6-72 y 6-73 se presentan los vectores de desplazamientos en el talud, los que permiten observar la superficie de falla que desliza sobre el lente de fango.

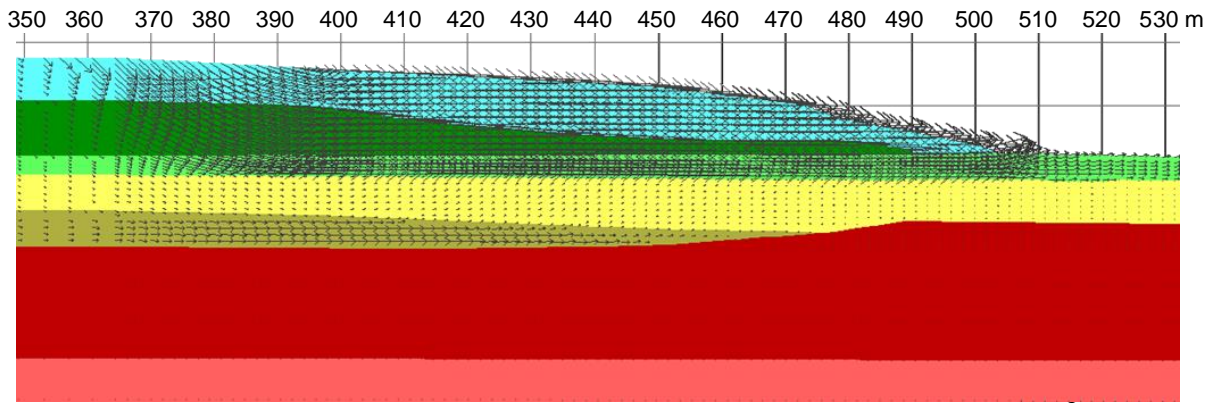
Fig. 6-73. Vectores de desplazamiento de falla de talud  $S_{ufango} = 0.11 \text{ kg/cm}^2$  y licuación de los estratos de arenas Potencialmente Licuables.

El modelo numérico del Puerto de Coronel indica que es el fango el factor gatillante de la falla de la explanada, pues al efectuar un análisis únicamente incorporando la licuación de arenas, los desplazamientos no superarían los 20 cm.

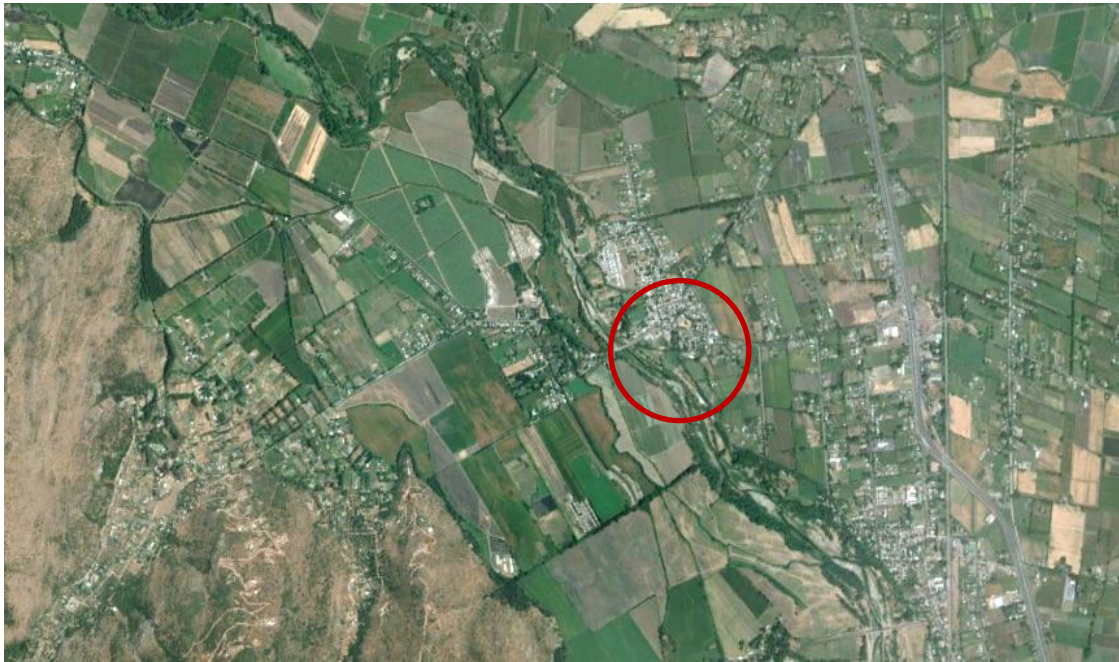
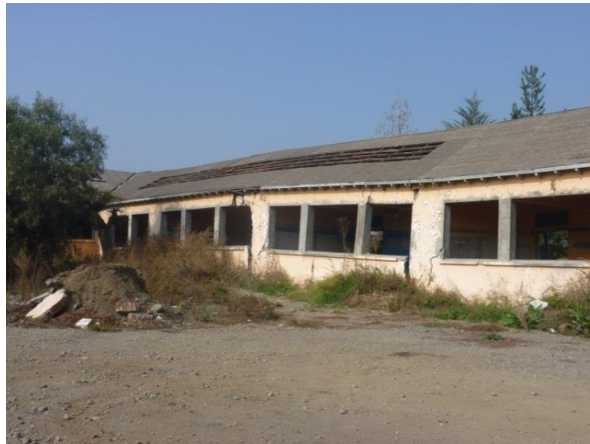
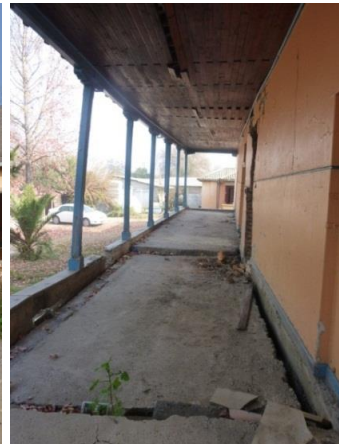
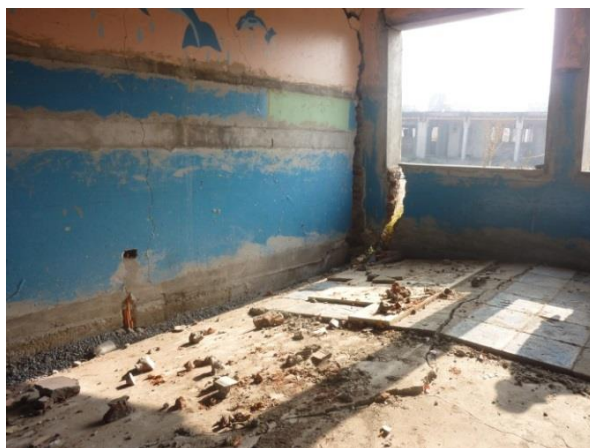
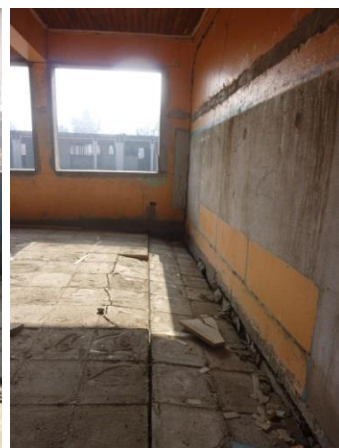
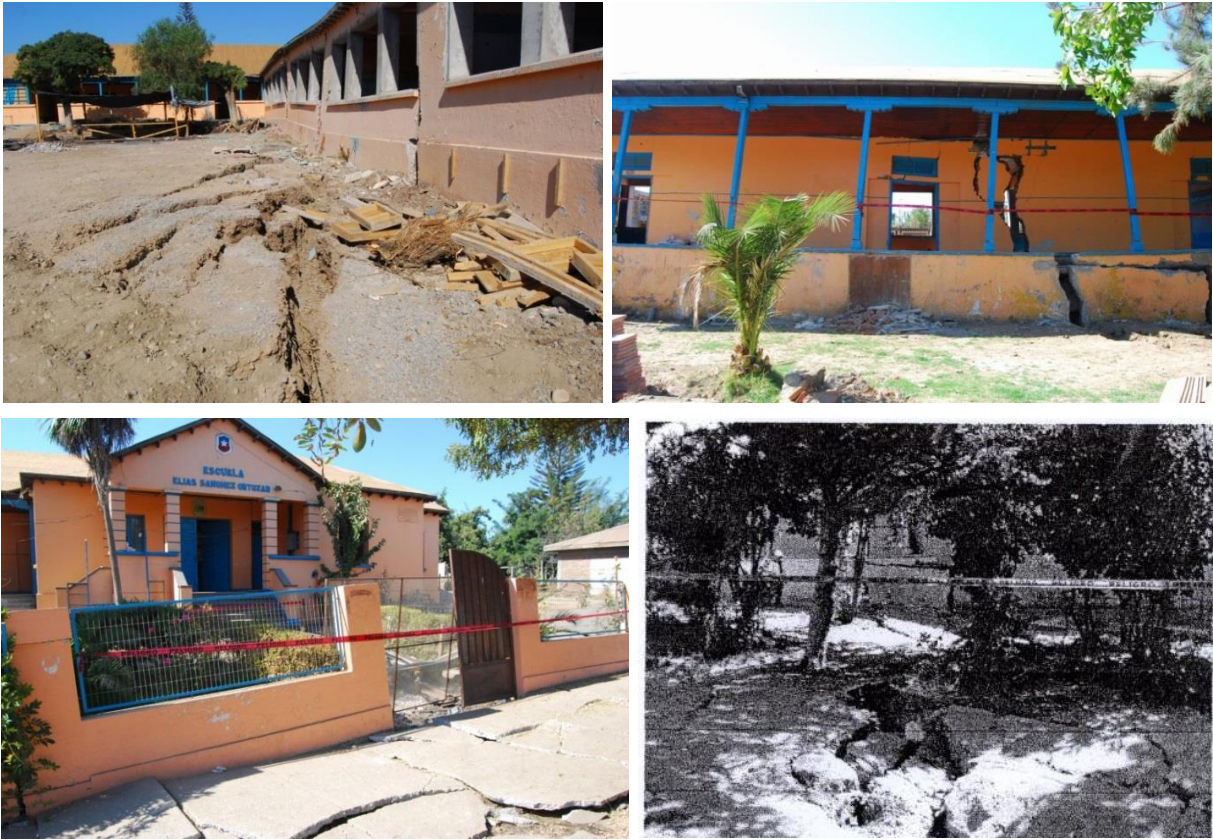
CHAMPA – R. METROPOLITANA

De acuerdo a la Ilustre Municipalidad de Paine, en la localidad de Champa se formó una grieta con sentido suroriente-norponiente, destruyendo casas, torres de acumulación de agua, caminos, etc. Esta abertura alcanzó una profundidad de 5 m y un ancho de 20 cm.

El estudio de Mecánica de Suelos, confeccionado por Ruz & Vukasovic Ingenieros Asociados Ltda. y entregado a la Municipalidad de Paine, incluyó la excavación de 5 calicatas en las dependencias de la Escuela. Éstas revelan la presencia de un material fino arcilloso hasta los 3 m de profundidad, subyacente por una capa de arena limosa con espesor entre 1 y 3 m. El nivel freático se ubica en torno a los 2.4 m.

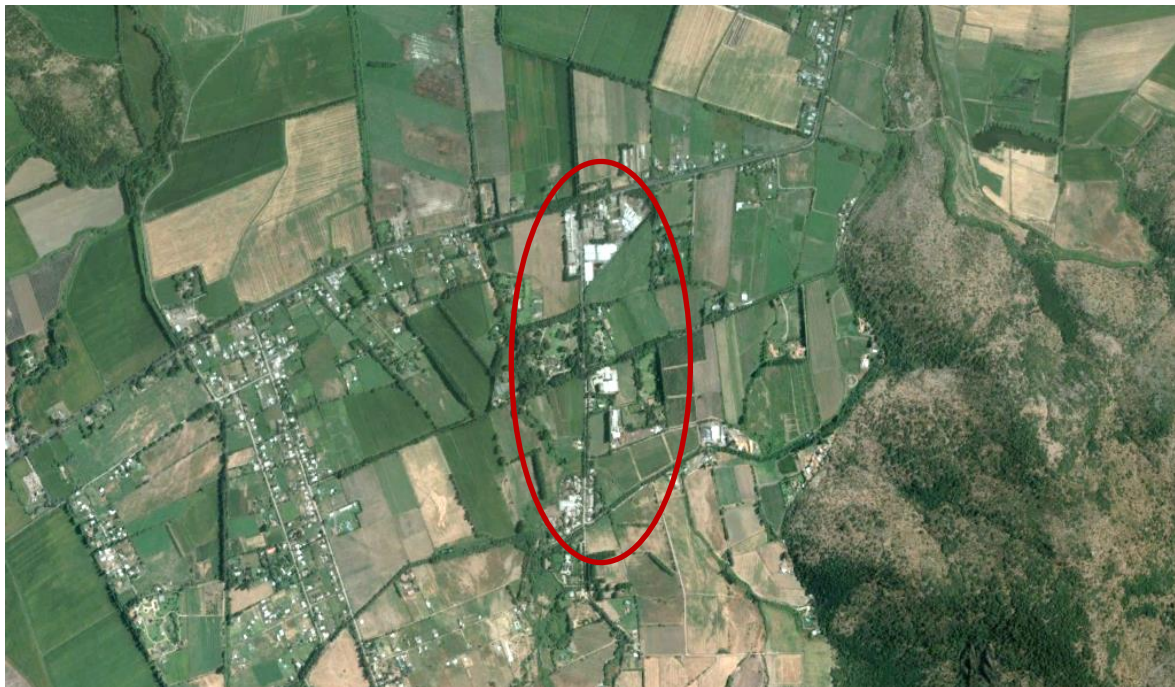
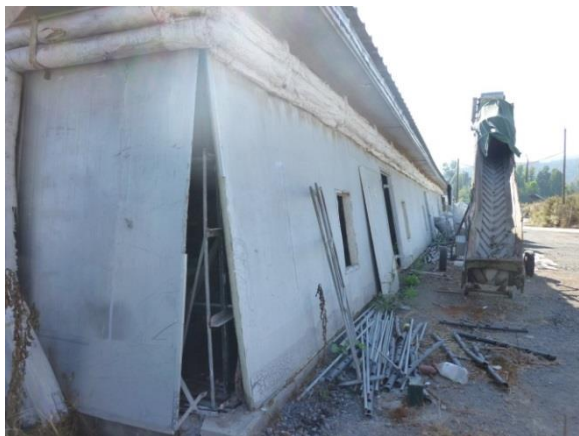
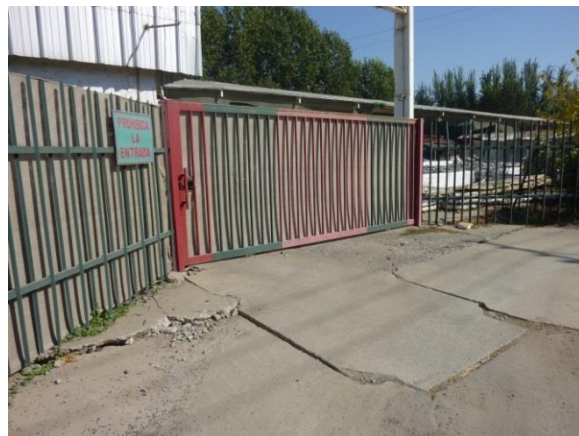
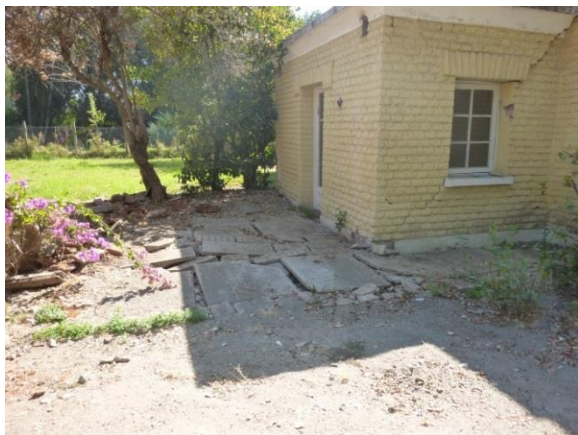
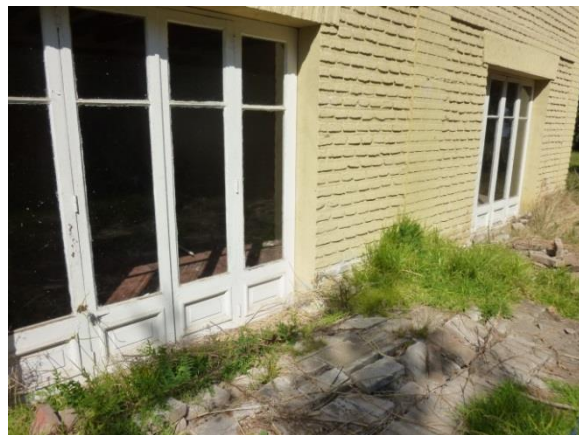
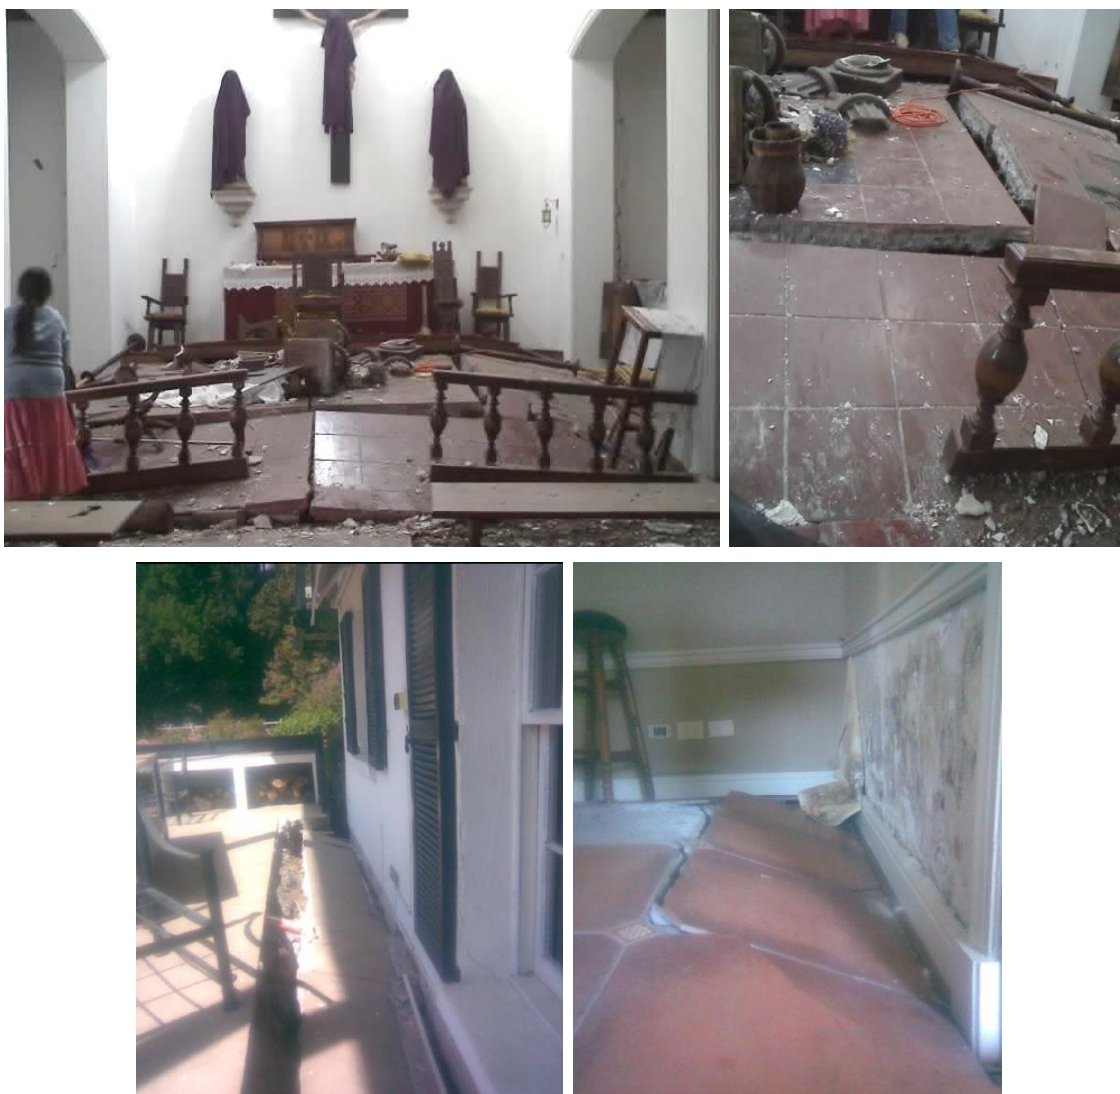
Las casas del sector de Abrantes, materializadas en su mayoría de adobe, sufrieron daños por el intenso agrietamiento del terreno, fisuras que también afectaron el camino principal y produjeron la inclinación de algunos postes del tendido eléctrico.

Destacan los importantes daños con que resultó la iglesia de la localidad, debido a lo que se estima corresponde al asentamiento de sus fundaciones en aproximadamente 50 cm, causando la destrucción del piso y cerámicos. Esta misma situación fue advertida en otras edificaciones aledañas.

Adicionalmente, vecinos del sector relataron que durante el terremoto se produjo la salida de vapor y agua a través de las grietas.

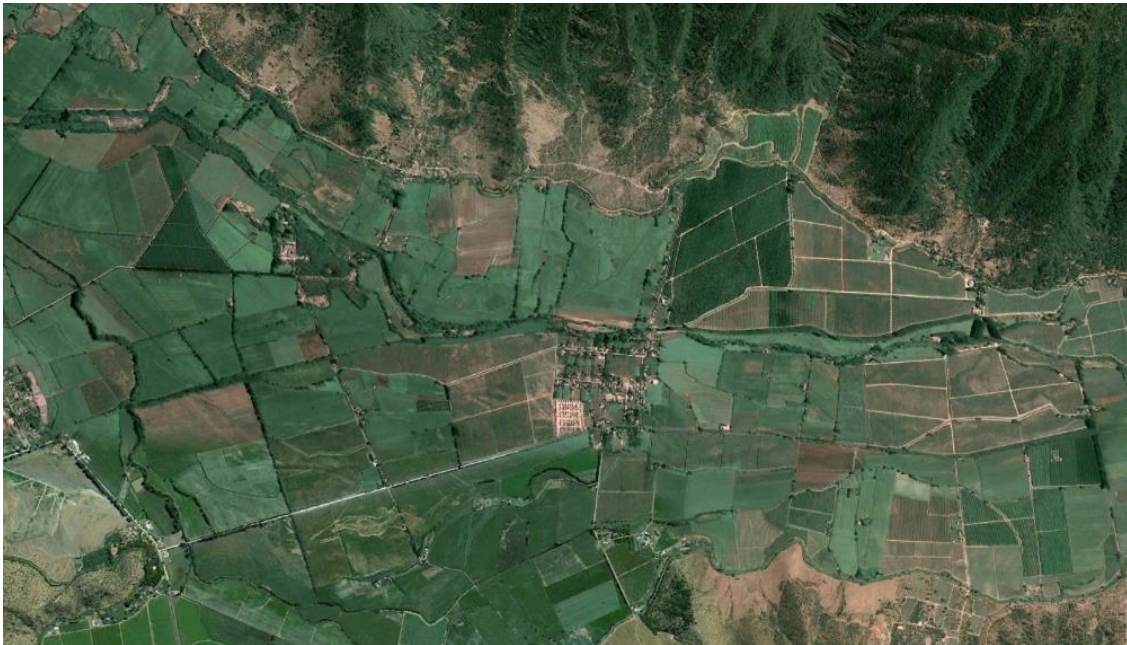
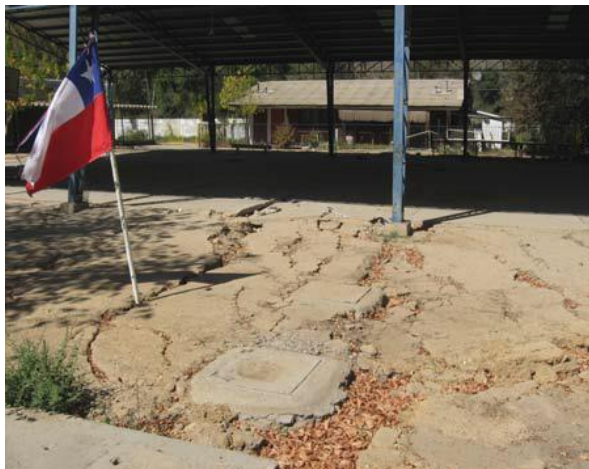
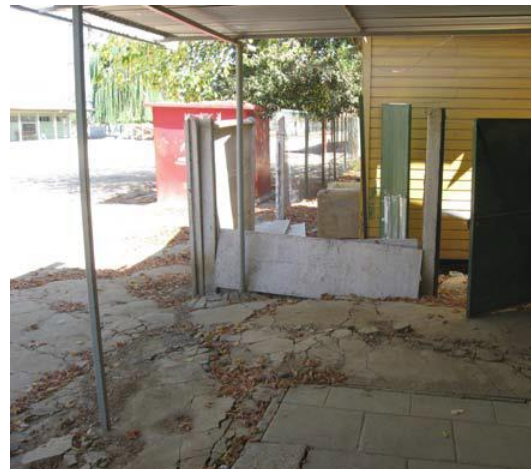
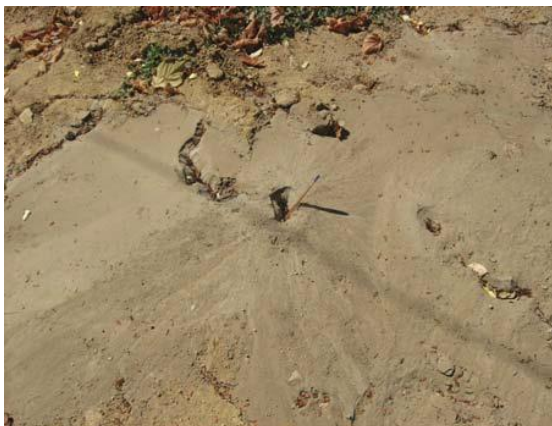
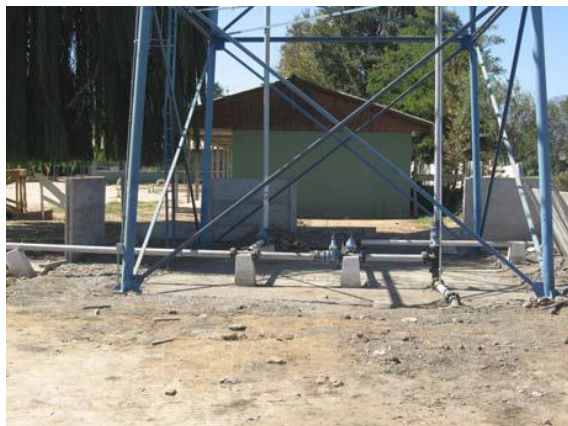
En el sector de La Vinilla en Machalí, se generaron numerosas grietas que dejaron intransitable un camino rural.

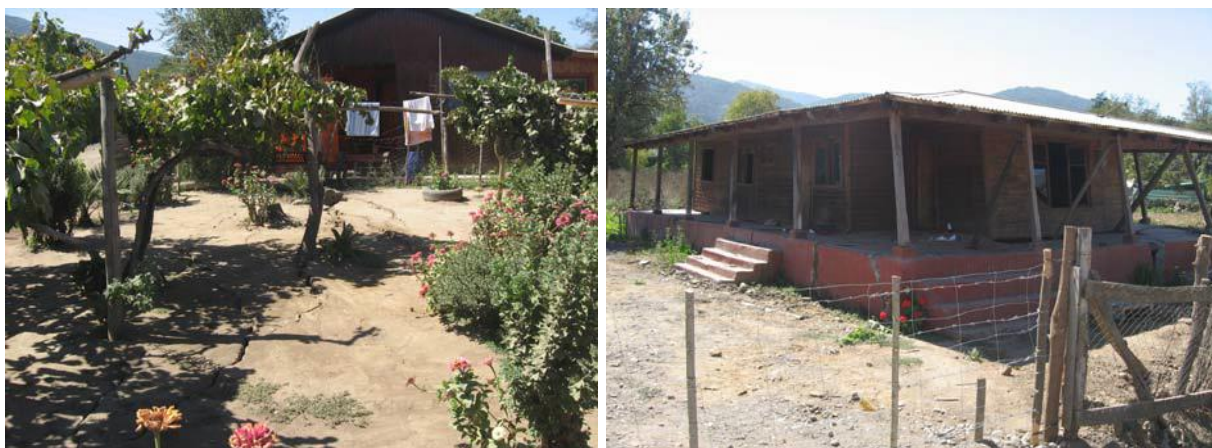
Cocalán se ubica a 14 km al noreste de Las Cabras, en el valle del estero Las Palmas. Según Sernageomin, en el sector hay depósitos fluviales antiguos del estero, el que se ubica a unos 400 m al norte de la principal zona afectada por el terremoto. Además, el nivel freático del sector se encuentra entre 0.8 a 1.0 m.

De acuerdo a Sernageomin (2010), la Escuela Osvaldo Correa quedó con daños producto de la formación de abundantes grietas en el terreno, que afectaron el edificio y patios. La principal dirección de las aberturas fue N15-20W, las que en algunos lugares se encontraban dispuestas en escalón y con saltos de hasta 15 cm.

Una de las copas de agua cayó hacia una propiedad vecina, mientras que una segunda experimentó un asentamiento de 25 a 30 cm, y en sus alrededores afloró agua mezclada con material arenoso fino de color gris claro.

A 200 m al norte de la escuela, se encuentra la calle Los Trigales, cuyas casas edificadas en su mayoría de albañilería y madera, fueron afectadas por la generación de grietas de dirección general N80W y N15-20W. Las casas de madera construidas sobre antiguos radieres resultaron ser las más dañadas.

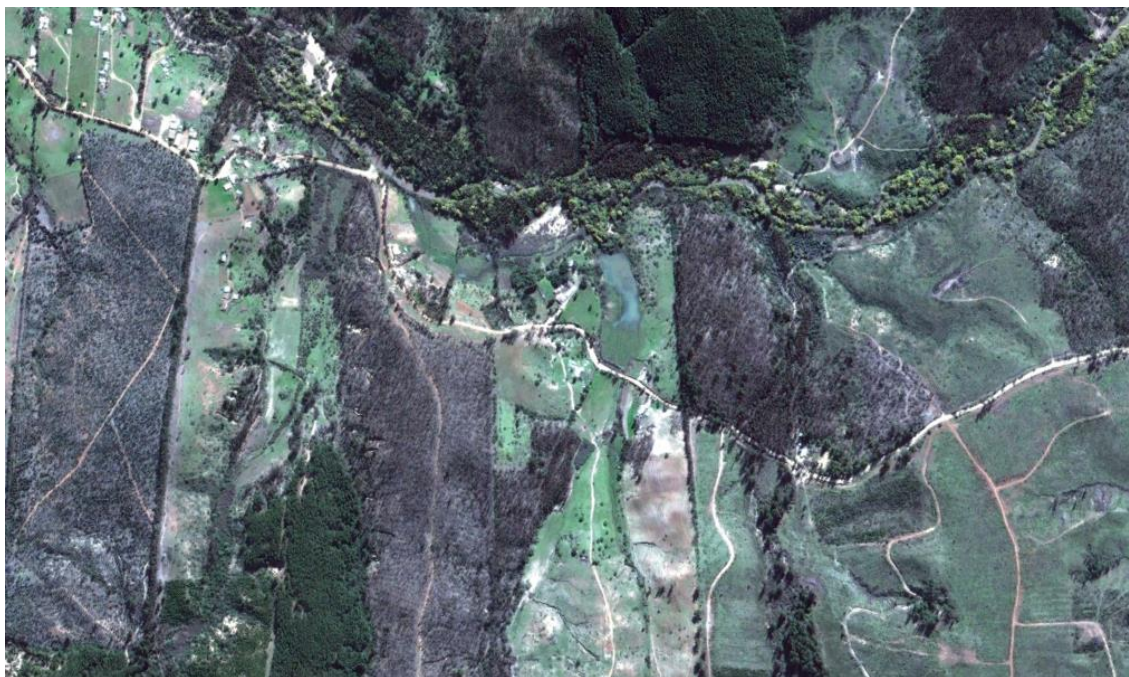
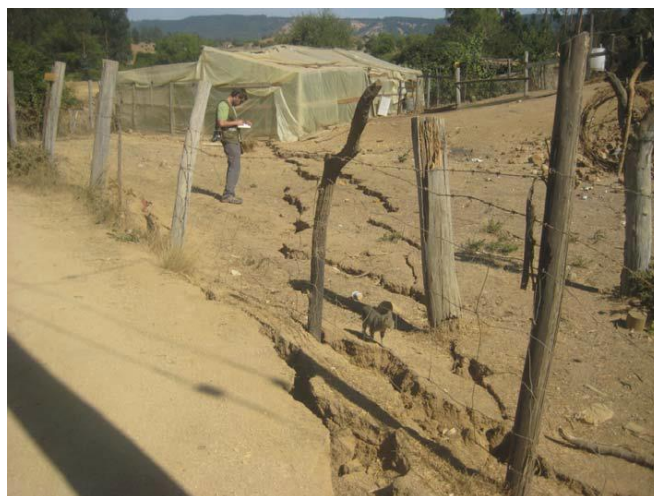
El pueblo de Rarín se ubica en la comuna de Vichuquén, al sur del estero del mismo nombre. El terreno se caracteriza por la presencia de una vega, lo que deja en evidencia lo superficial del nivel freático.

De acuerdo a Sernageomin (2010), se formaron grietas con aberturas de hasta 20 cm y desplazamientos de hasta 40 cm. Se destaca que un material del tipo arena arcillosa, fino y de color blanco, fue expulsado a través de estas aberturas, formando varios depósitos.

Un invernadero fue atravesado por una extensa grieta y además, se produjo el descenso en 2 m de uno de los postes eléctricos ubicado junto a un camino interior.

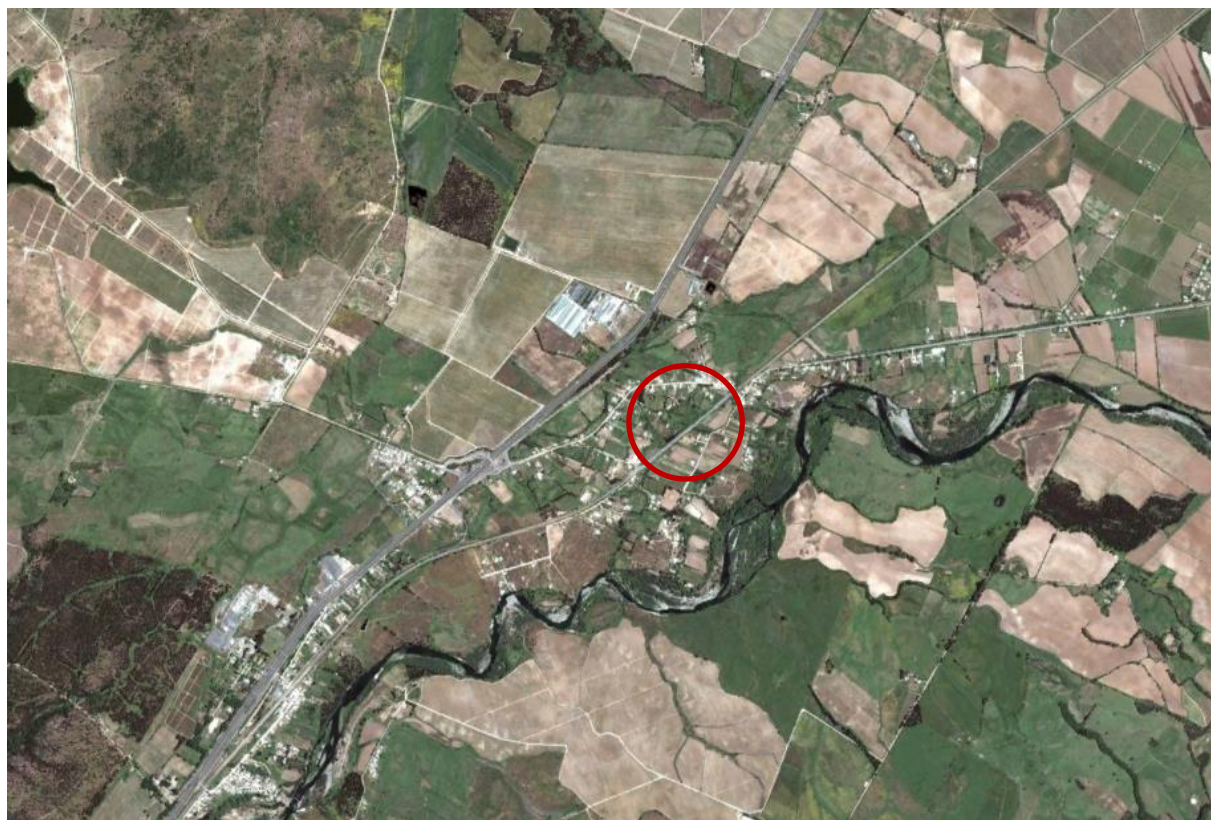
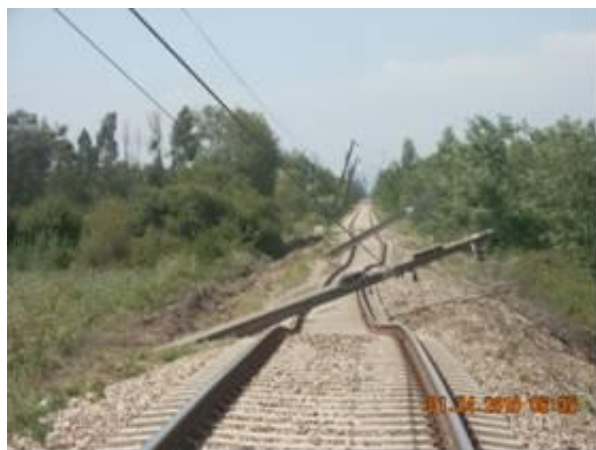
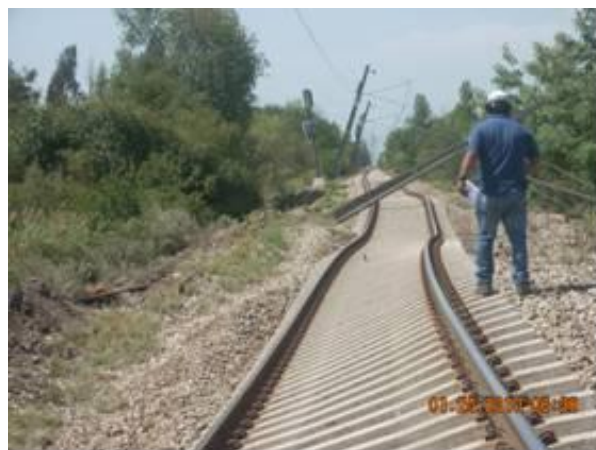
MOLINA – R. DEL MAULE

Al sur de Molina, entre los kilómetros 204 y 205, se produjo el hundimiento del terraplén de la línea férrea en hasta 2 m y la inclinación de los postes en una extensión de 200 m.

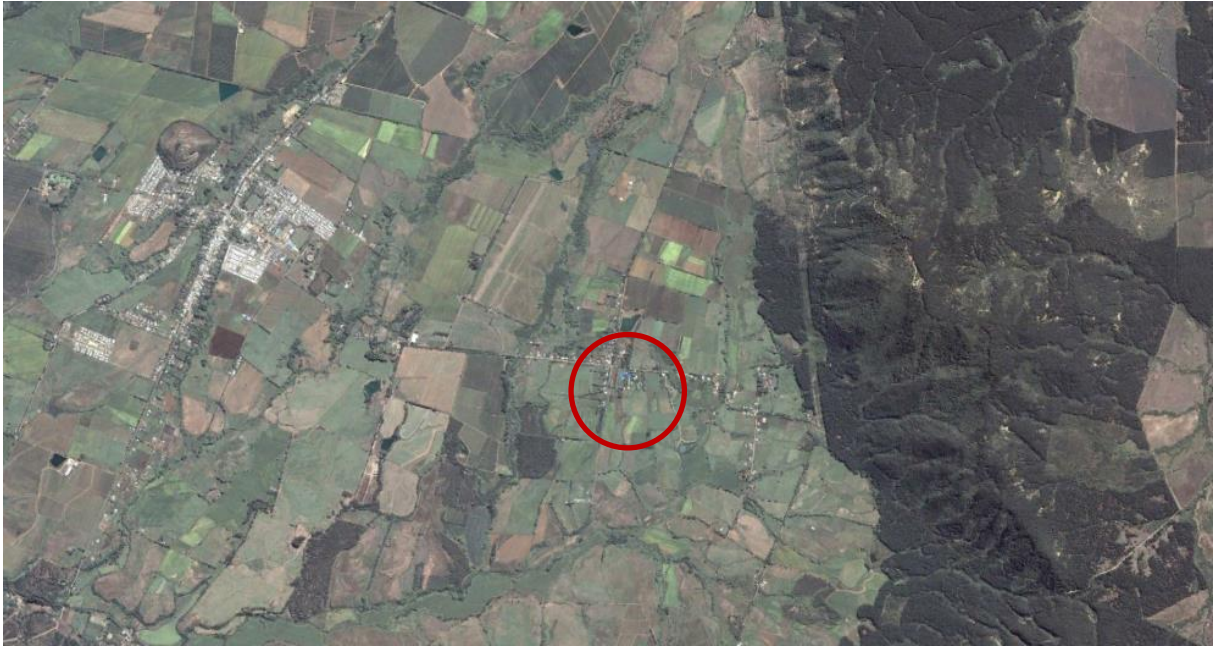
En un predio del sector de Cerrillos cercano a Cumpeo, se formaron leves grietas en el terreno, de 5 cm de abertura y longitudes de hasta 3 m, abarcando un área de 10 m y con orientación N60°W.

Desde estas grietas afloró un material limoso blanquecino en forma de fluido viscoso, el que se acumuló en espesores de 4 cm y se extendió por algunos metros a través de los surcos de regadío. En un corte perpendicular a una de las grietas, se observa este material formando vetillas verticales e irregulares, de pocos milímetros de espesor. Este material emitido, es similar a las antiguas cenizas de origen volcánico que constituyen el sustrato de gran parte de la zona (Sernageomin, 2010).

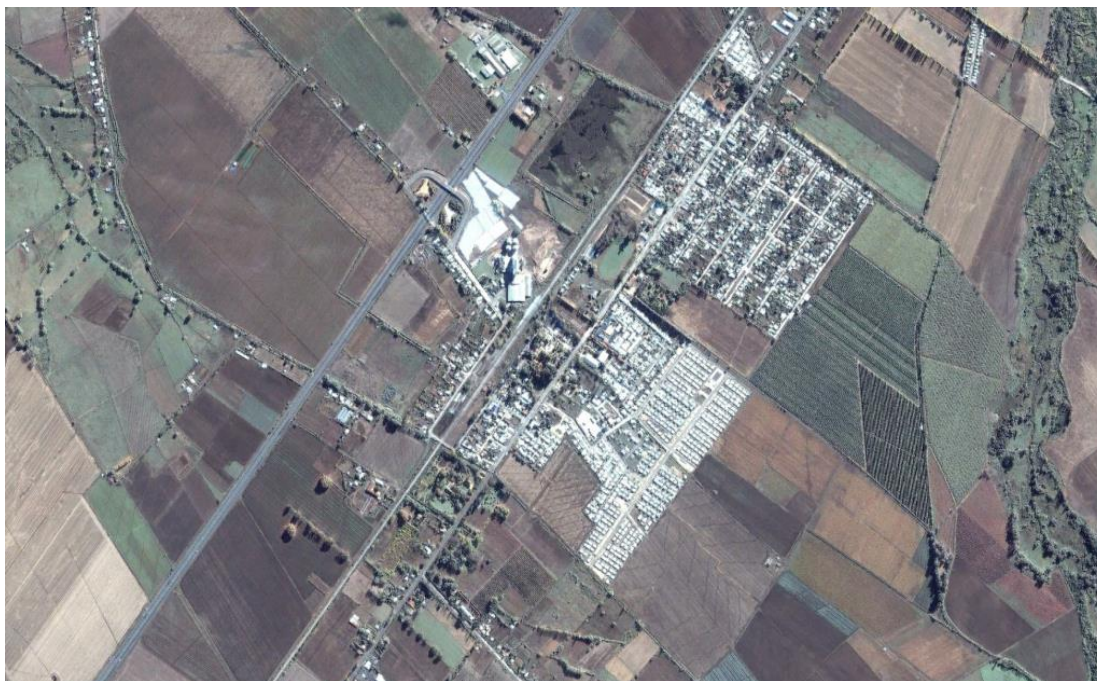
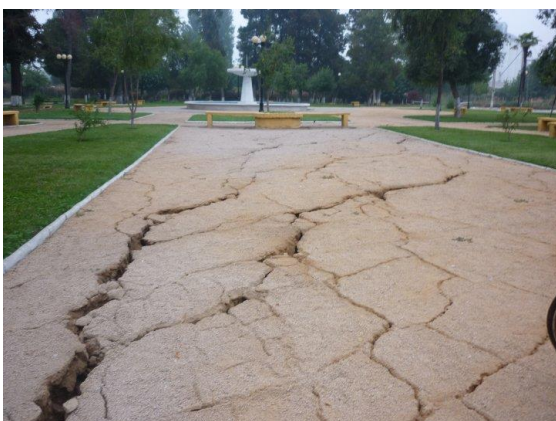
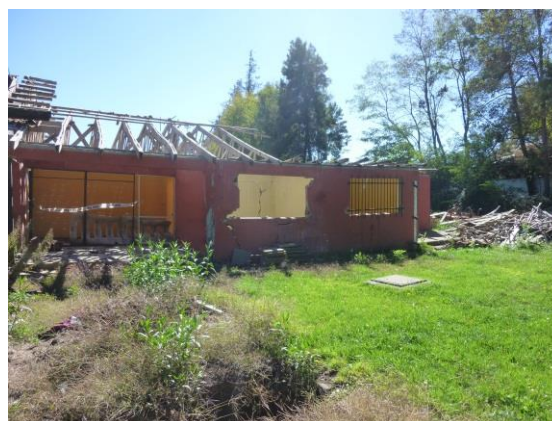
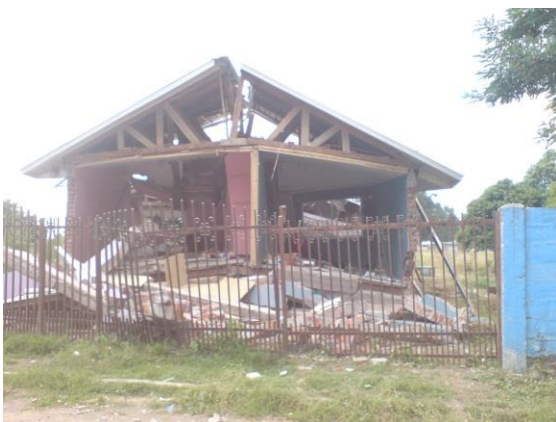
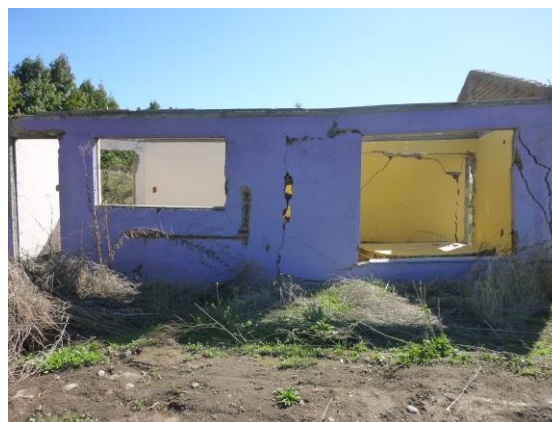
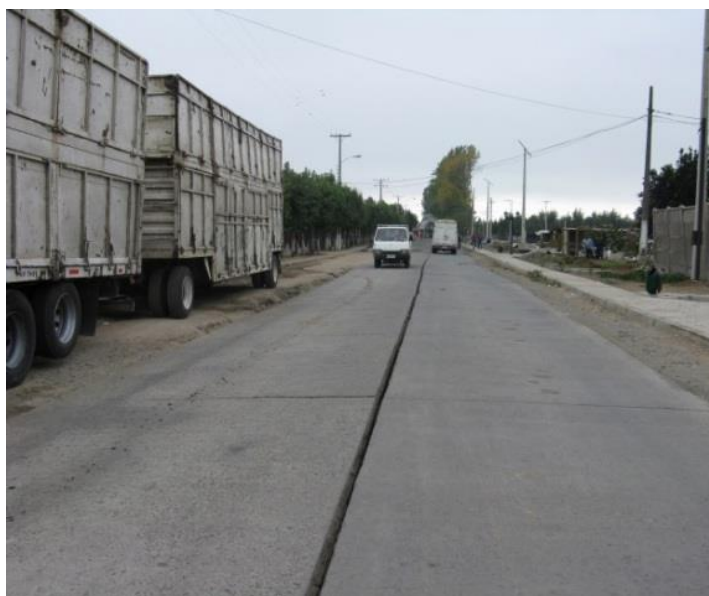
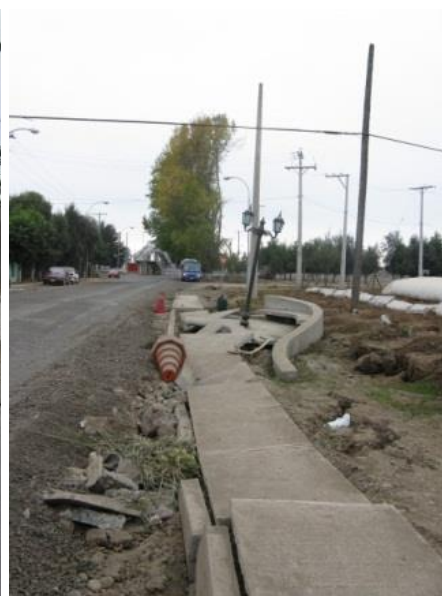
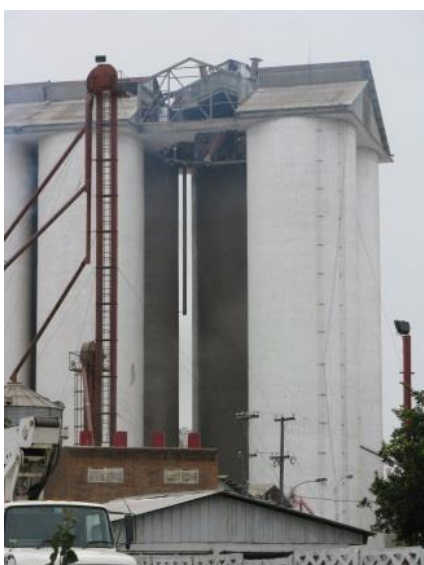
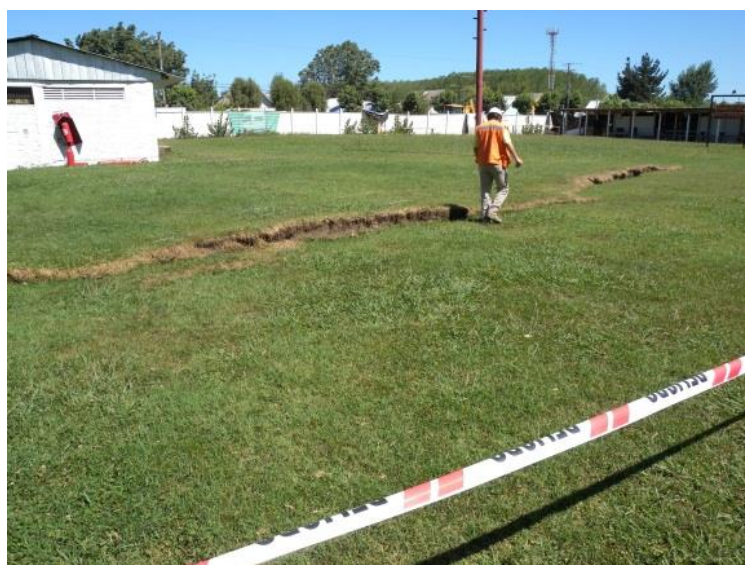
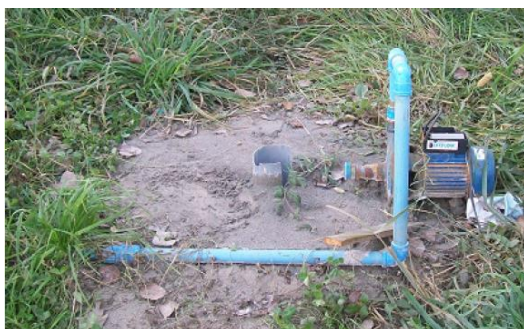
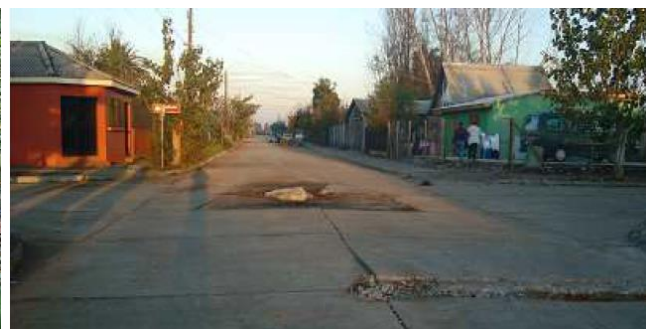
| FT-010 | RETIRO – R. DEL MAULE (cont.) | 36.05° - 71.76° |

U: Daños en vereda y calle Alessandri, autor // C: Colapso silo y grieta en cancha de arrocera, eqclearinghouse // D: Pozo por donde emergió material tipo ceniza y daños en calle Independencia con Errázuriz, Andrade y otros, 2010

| FT-010 | RETIRO – R. DEL MAULE (cont.) | 36.05° - 71.76° |
|---|---|---|
| <p>Una gran cantidad de edificaciones sufrieron considerables daños estructurales en la localidad de Retiro, esto debido a que la mayoría de las construcciones tienen bastantes años de antigüedad y fueron levantadas con adobe, el cual no respondió de buena forma ante el movimiento sísmico. La falla de este tipo de edificaciones fue muy notoria, dejando un saldo de varias manzanas completas con sus casas gravemente dañadas. La iglesia, ubicada en la Av. Errázuriz, muestra en su exterior, el colapso de parte de uno de sus muros y múltiples grietas. La plaza de Retiro resultó con numerosas grietas en su parte sur, las cuales pese a no tener grandes aberturas ni profundidades de consideración, poseen múltiples ramificaciones.</p> <p>A unos metros hacia el noreste de la plaza, se encuentra el cuartel de bomberos de Retiro. Su estructura quedó gravemente dañada por grietas en muros y pisos, lo cual se asociaría a asentamientos diferenciales del terreno. Los daños dejaron a la construcción no apta para ser utilizada.</p> <p>El gimnasio municipal, ubicado cruzando la Av. Errázuriz, quedó con asentamientos en la fundación perimetral. Su pozo, ubicado en la parte trasera, quedó tapado a causa de la salida de material de tipo ceniza.</p> <p>Más al norte se ubica un extenso sitio, donde se encontraba una casa de un piso, la cual sufrió un importante asentamiento diferencial en su perímetro, que produjo una notoria pérdida de geometría de la estructura. Al igual que el edificio de bomberos, esta casa no quedó en condiciones de ser habitada. En este mismo sitio, se encontraban dos tanques de agua potable, uno de los cuales colapsó.</p> <p>La línea del tren quedó desalineada en varios metros debido al hundimiento y desplazamiento del terreno. Además, se formaron algunas grietas adyacentes a la línea de tren y frente a un portón de un camino de tierra.</p> <p>Se formaron algunas grietas en la intersección de las calles Independencia con Errázuriz, en el sector antiguo de Retiro (parte norte). En la parte sur, se ubica un conjunto habitacional de reciente construcción, algunas de estas viviendas sufrieron significativos daños en pisos y muros por agrietamientos.</p> <p>La calle Alessandri, ubicada en la continuación del Paso Inferior que cruza la ruta 5 sur, sufrió de un hundimiento de ambas veredas, resultando los pavimentos con una inclinación y una separación en la mitad de la calle. Además, la vereda norte, que no tenía mucha antigüedad de pavimentación, quedó totalmente destruida por el intenso agrietamiento.</p> <p>Adyacente a este sector se ubica la Arrocería Tucapel, la cual sufrió el colapso de uno de los silos, además de agrietamiento en una cancha de recreación. No hay certeza de que la caída del silo haya sido causada directamente a un problema de suelos.</p> <p>Algunas de las casas ubicadas en la vereda sur, sufrieron asentamientos y aparición de grietas en sus patios. Además del pozo del gimnasio, otros dos ubicados hacia la carretera expulsaron un material arenoso que quedó depositado en su contorno.</p> | | |

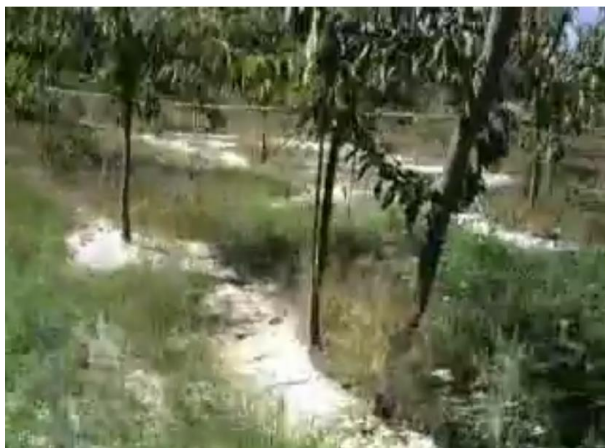
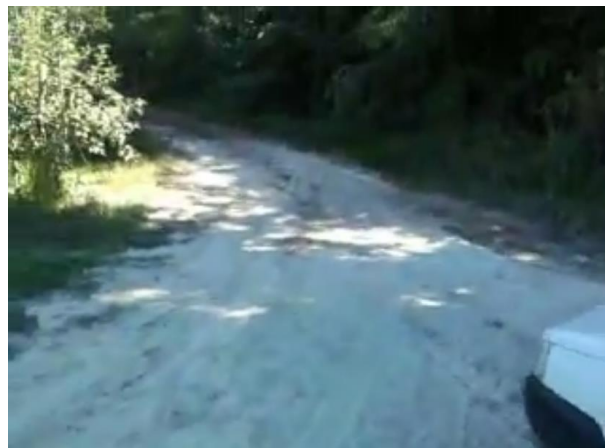
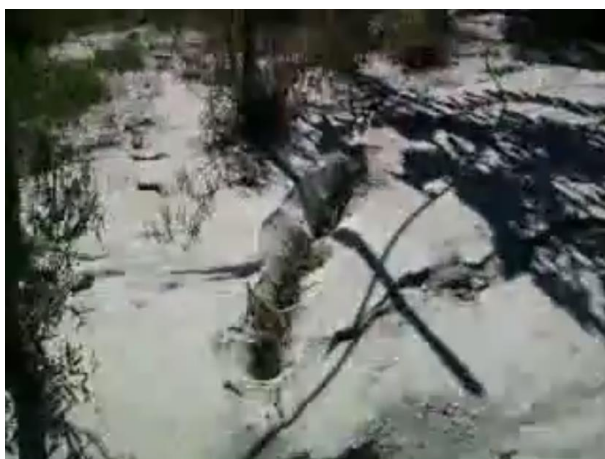
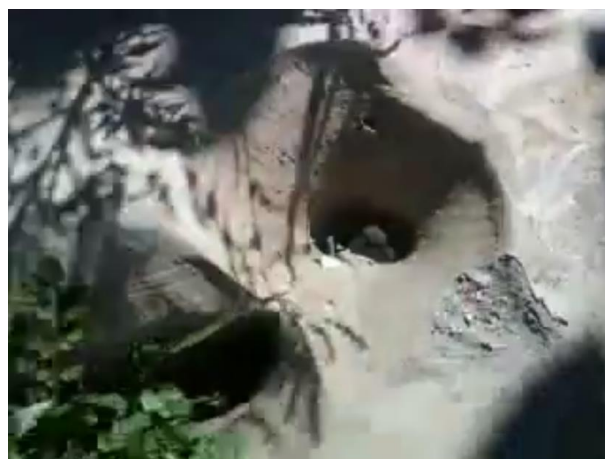
| FT-011 | CAMINO A CATILLO – R. DEL MAULE | S/I |

En un sitio de plantaciones camino a Catillo, ocurrió una gran cantidad de expulsión de material de tipo ceniza, la cual se esparció por los canales de regadíos.

Este material fue expulsado a través de cuantiosas grietas y orificios que se formaron en el suelo.
