**ESTUDIO DEL FENÓMENO DE LICUEFACCIÓN EN CHILE PARA EL TERREMOTO  
DEL MAULE, 2010**

**TESIS PARA OPTAR AL GRADO DE MAGÍSTER EN CIENCIAS DE LA INGENIERÍA  
MENCIÓN INGENIERÍA GEOTÉCNICA**

**JAVIERA PAULINA GONZÁLEZ FUENTEALBA**

**2015**

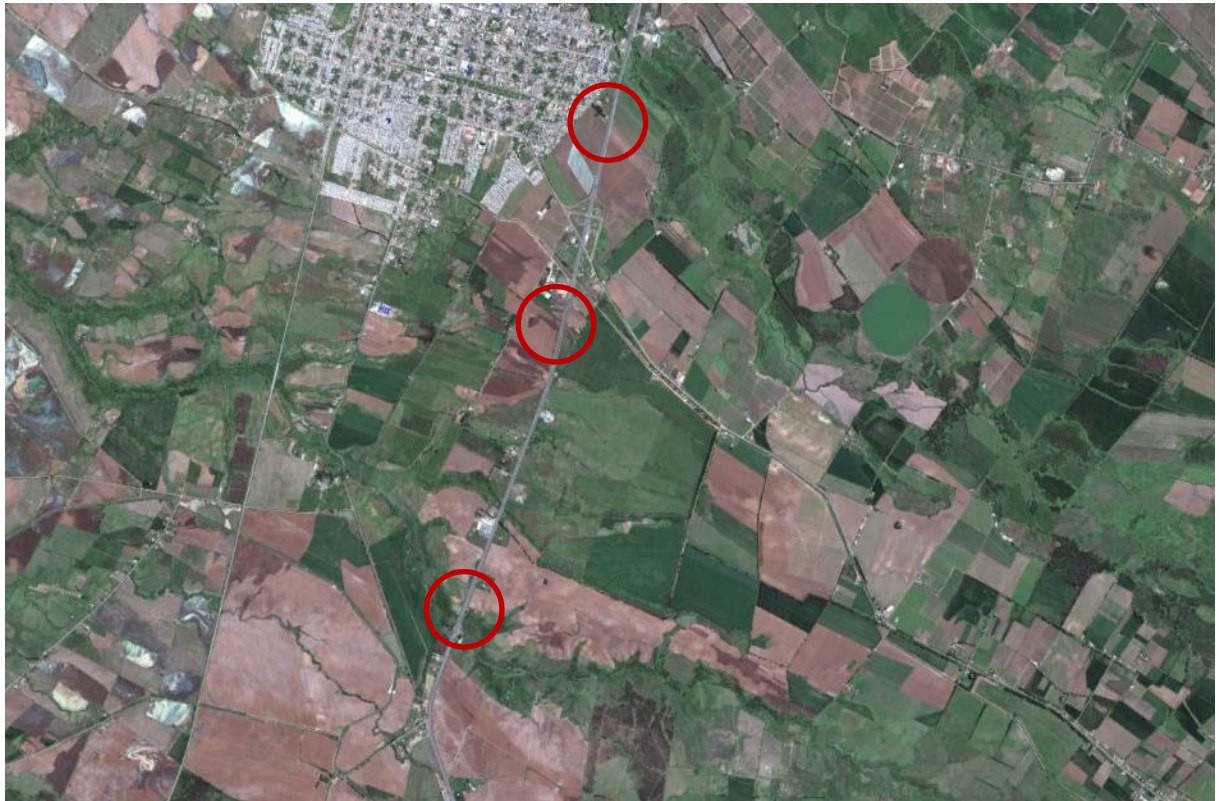
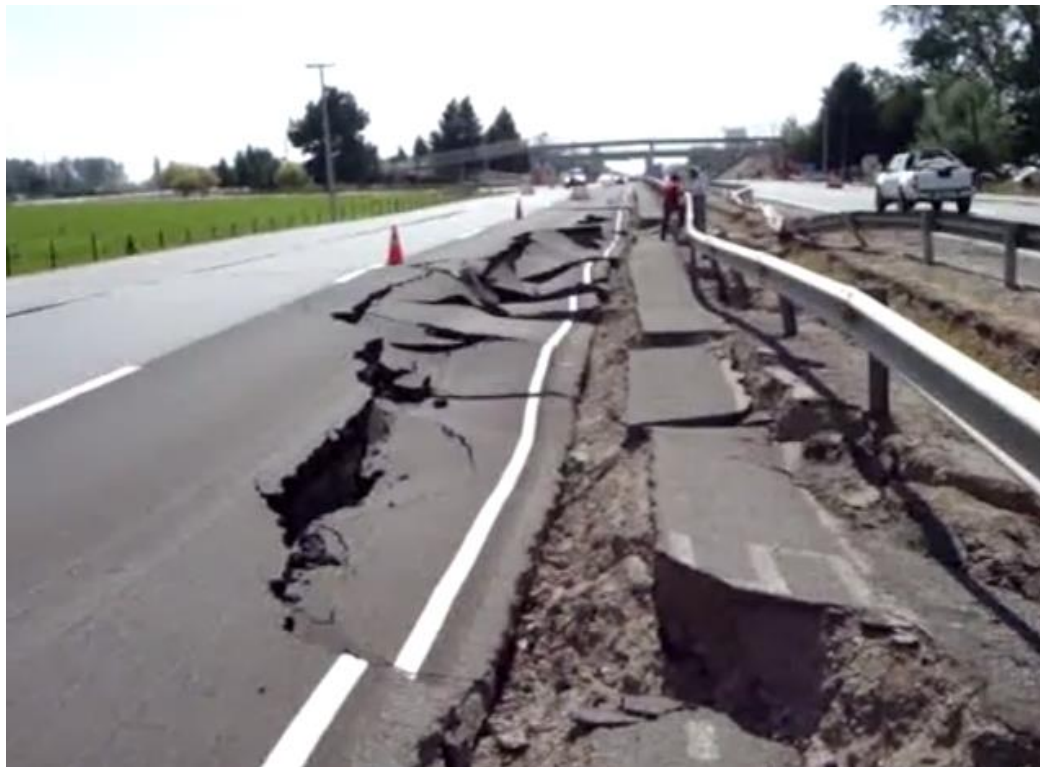
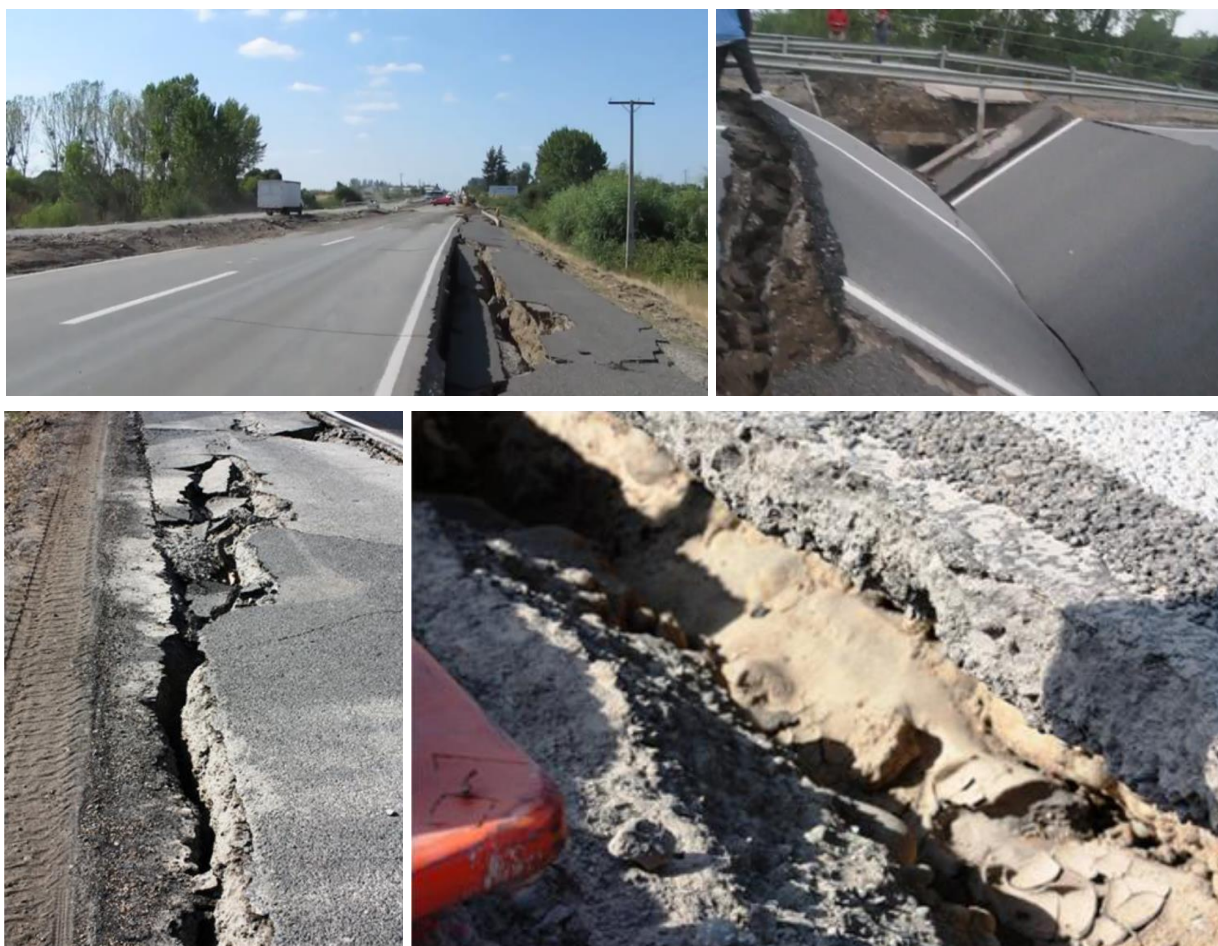
RUTA 5 SUR, PARRAL – R. DEL MAULE

Varios tramos de la Ruta 5 desde la altura de Retiro hasta el sur de Parral quedaron con severos daños por asentamientos, agrietamientos y desplazamientos del camino, afectando principalmente a las bermas de la ruta.

En algunas zonas el daño fue de mayor envergadura, causando agrietamiento del asfalto y dejando intransitable la ruta. En general las grietas generadas fueron longitudinales, con largos de decenas de metros, profundidades de hasta 1 m y en algunos casos, emergió un material arenoso.

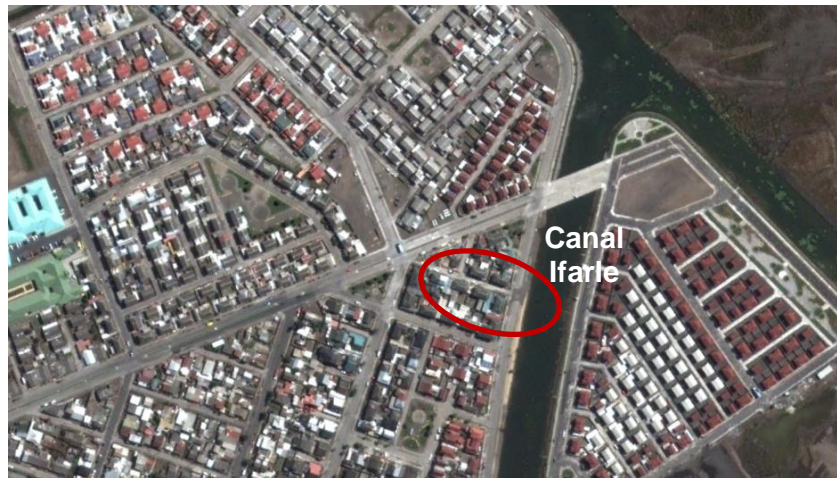
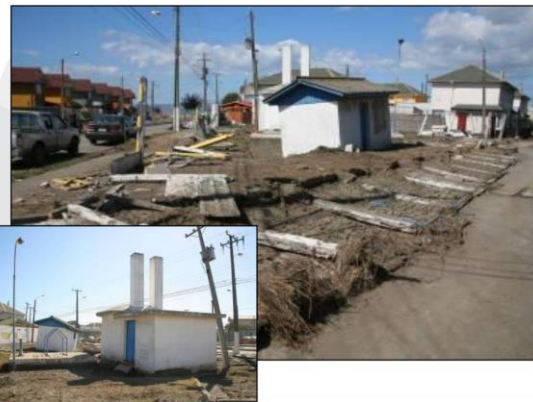
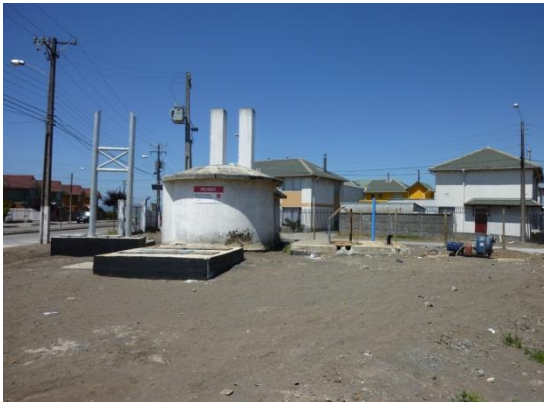
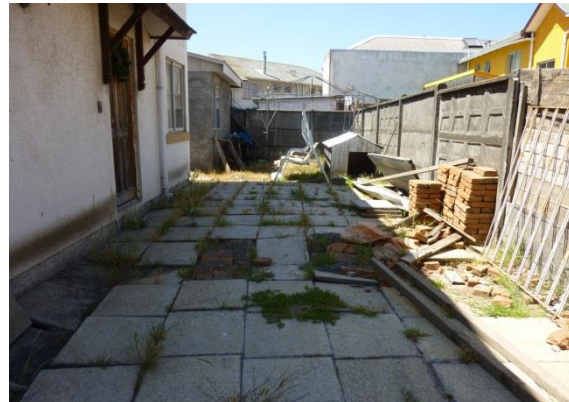
De acuerdo a la Superintendencia de Servicios Sanitarios (SISS), una caseta de bomba de aguas servidas sufrió un leve alzamiento a causa de la licuefacción del suelo. Además, según vecinos del sector, el terreno del área se asentó alrededor de 40 cm, causando daños a algunas construcciones y pavimentos.

Este sector se ubica cercano a la ribera del Canal Ifarle, donde se produjo el desplazamiento del terreno (LS-036) y el levantamiento de alcantarillados (BS-003).

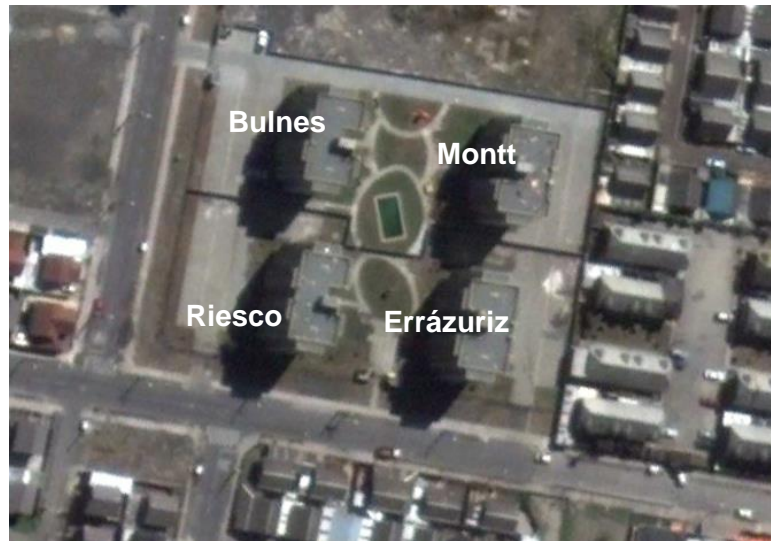
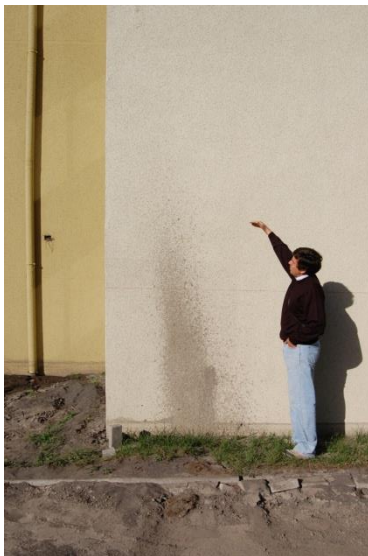
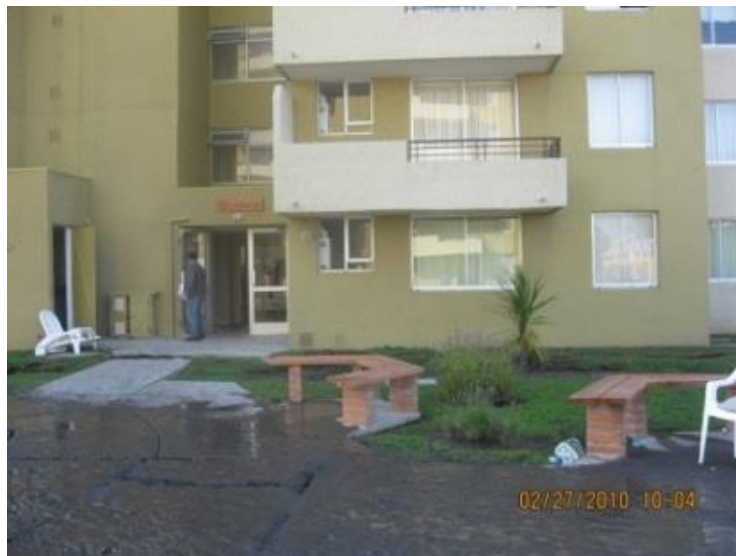
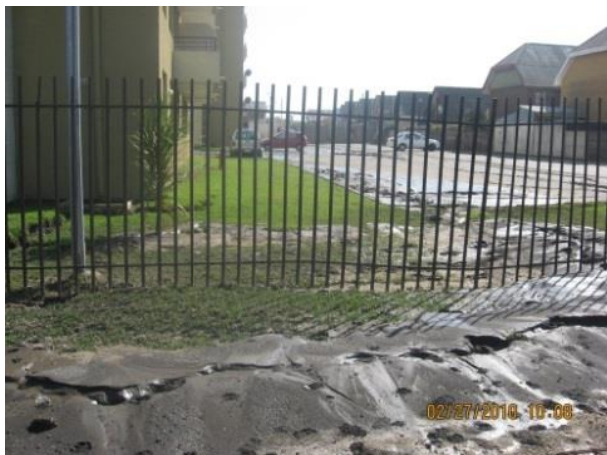
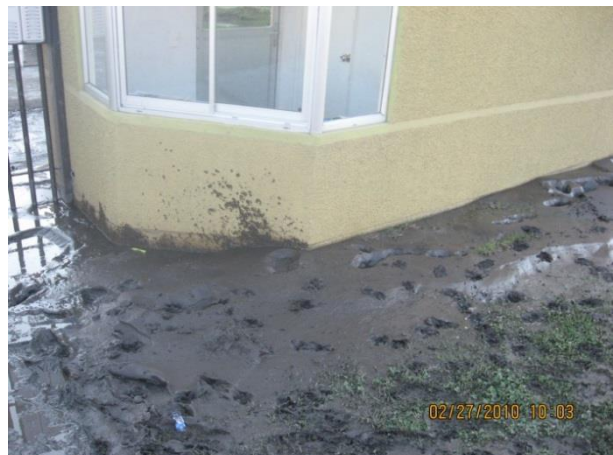
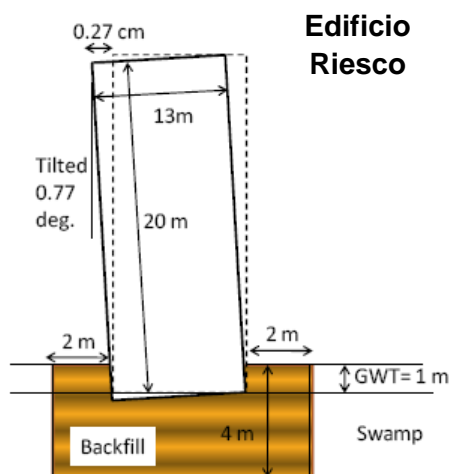
El Condominio Los Presidentes, ubicado en la comuna de Hualpén, está compuesto por una serie de edificios similares de 8 pisos de altura, con fundaciones superficiales de 1.2 m de ancho y 1 m de profundidad (Yasuda et al., 2010). A la fecha del terremoto, estaban construidas cuatro de las seis torres que en total conformarían el Condominio.

El edificio Bulnes, ubicado al norte de la torre Riesco, no mostró daños asociados a asentamientos ni de la estructura ni del terreno colindante. Por su parte, GEER (2010) estima que las torres Errázuriz y Montt mostraron un hundimiento uniforme de 10 cm en su estructura y entre 5 y 10 cm adicionales para el terreno de alrededor.

Los asentamientos diferenciales descritos, ocurridos especialmente en la torre Riesco, indujeron un severo daño estructural en los edificios, con la aparición de grietas de corte debido a que los elementos estructurales fueron altamente solicitados por la deformación de las torres.

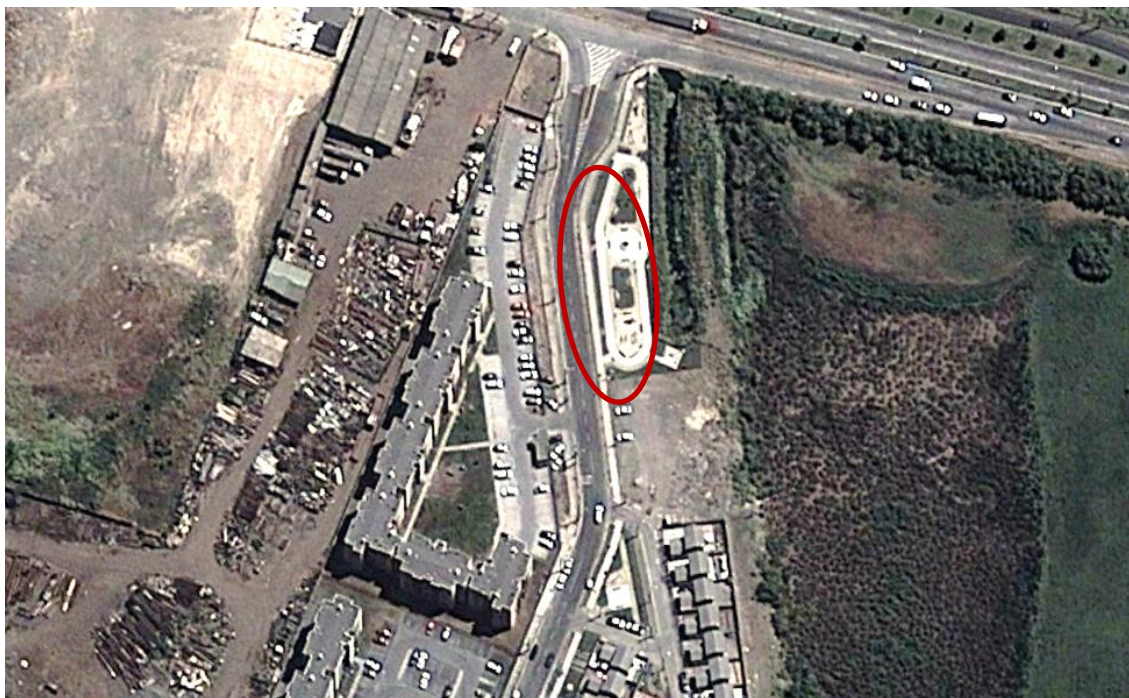
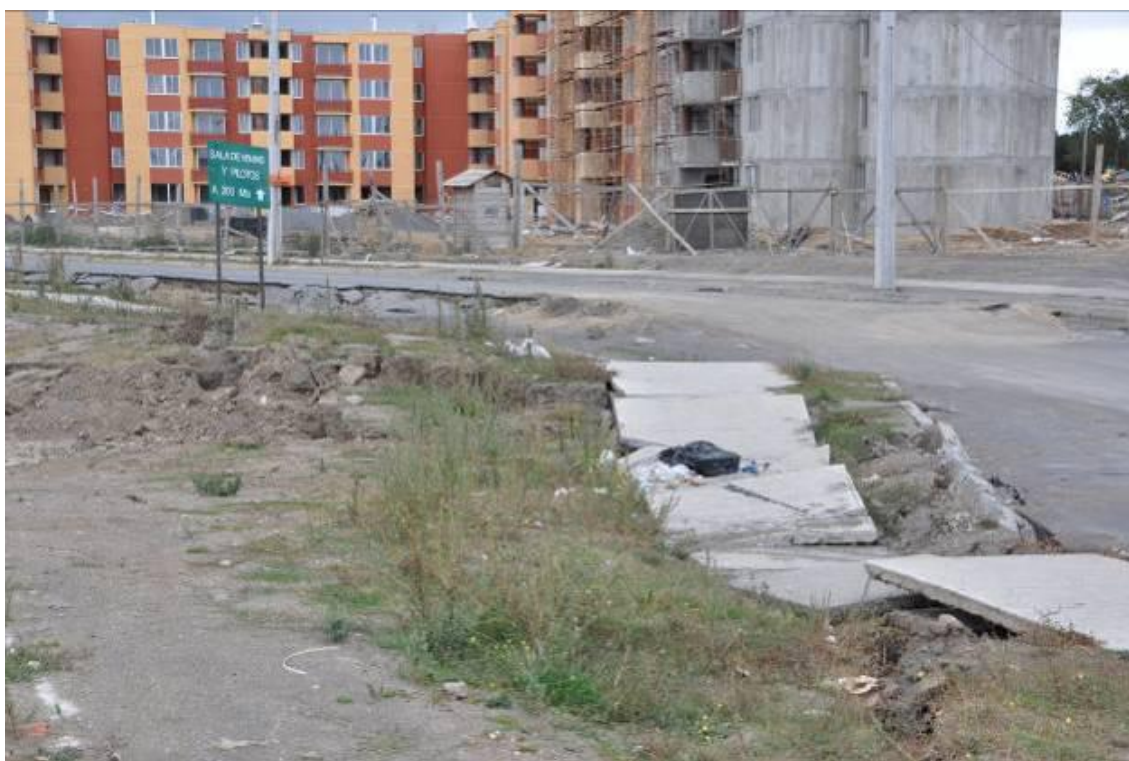
AV. O'HIGGINS – R. DEL BÍO-BÍO

A 700 m al norte del condominio Los Presidentes (FT-014) calles y pavimentos resultaron dañados con el sismo.

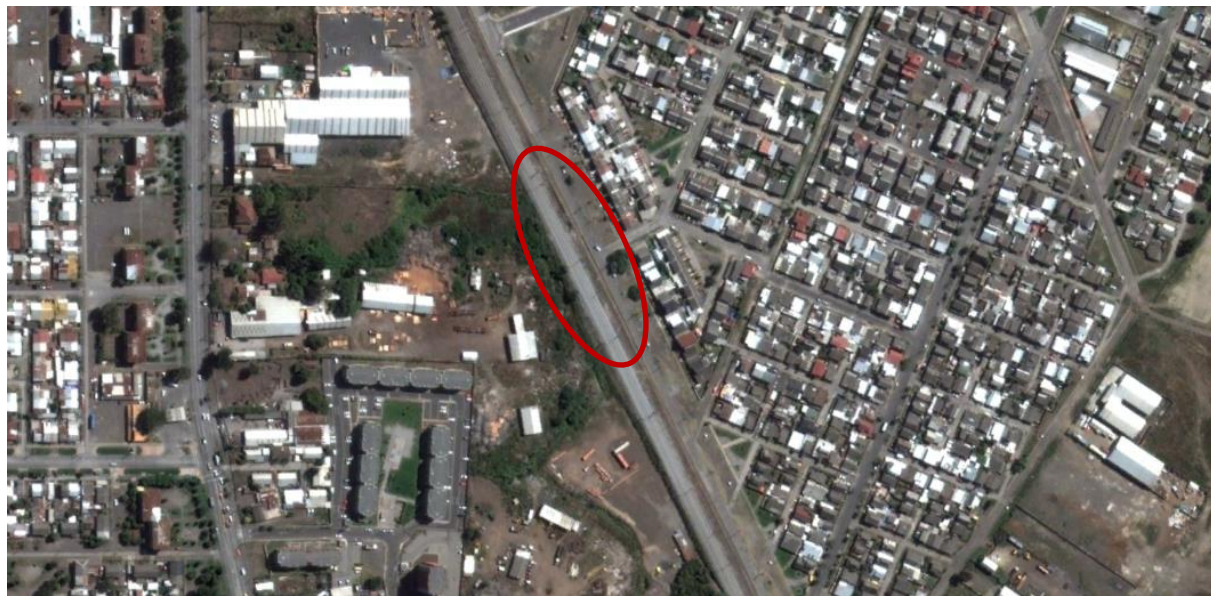
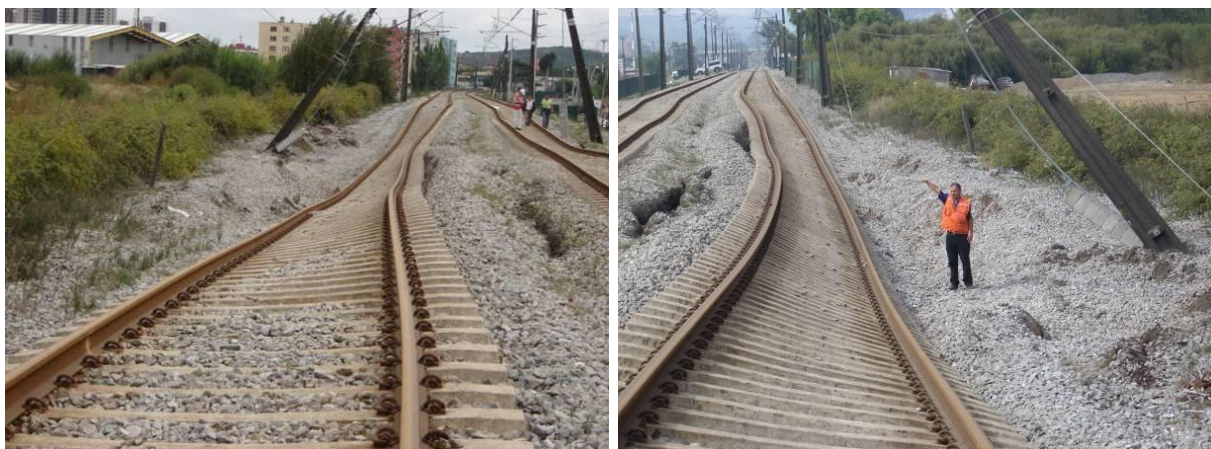
LÍNEA FÉRREA KM 74 – R. DEL BÍO-BÍO

A unos 350 m al suroeste del condominio Los Presidentes (FT-014) se ubica el tramo de la línea del tren correspondiente al PK 74 P27 a P32, en donde se produjo el hundimiento del terreno en hasta 3 m, en un tramo de unos 120 m (EFE, 2010).

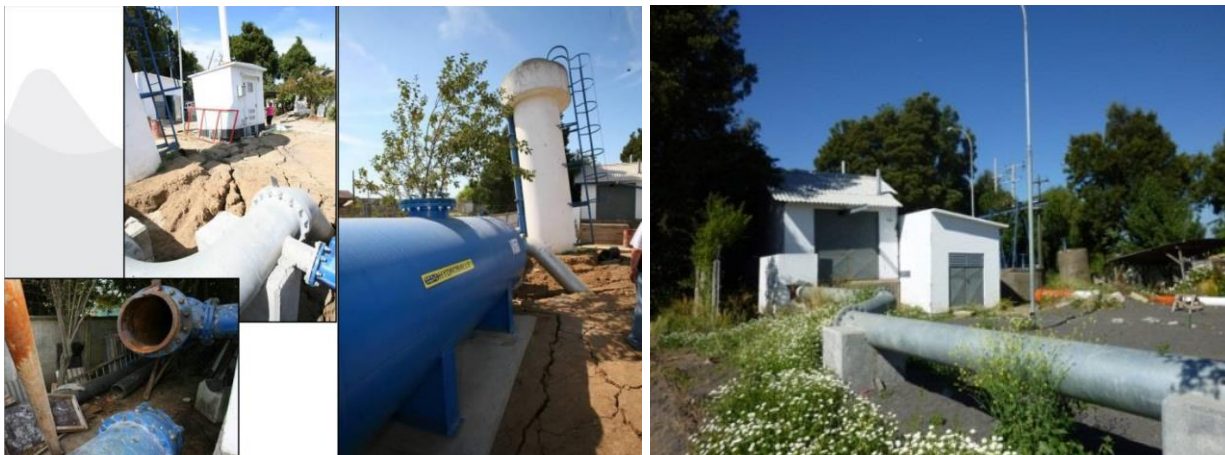
SANTA LEONOR – R. DEL BÍO-BÍO

De acuerdo a la Superintendencia de Servicios Sanitarios, el pozo de bombas de la Planta Elevadora de Aguas Servidas de Santa Leonor sufrió licuación del suelo, siendo necesaria su reconstrucción.

Los daños incluyen el agrietamiento del terreno y la inclinación de casetas y de un estanque.

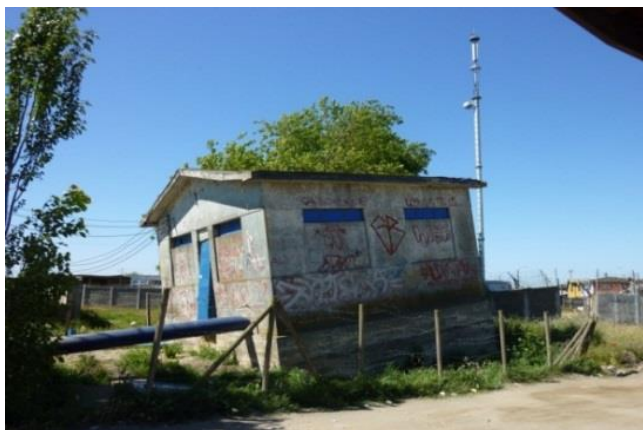
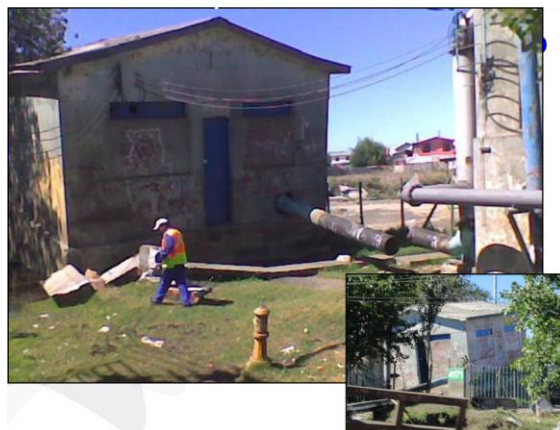
De acuerdo a la Superintendencia de Servicios Sanitarios, el pozo de bombas de la Planta Elevadora de Aguas Servidas Hualpencillo, ubicada adyacente a un canal, sufrió licuación de suelos, girándose considerablemente su estructura.

Se estima que la planta se ubica sobre los antiguos depósitos del canal, el cual fue desviado de su curso un par de metros hacia el sur (ver imagen satelital).

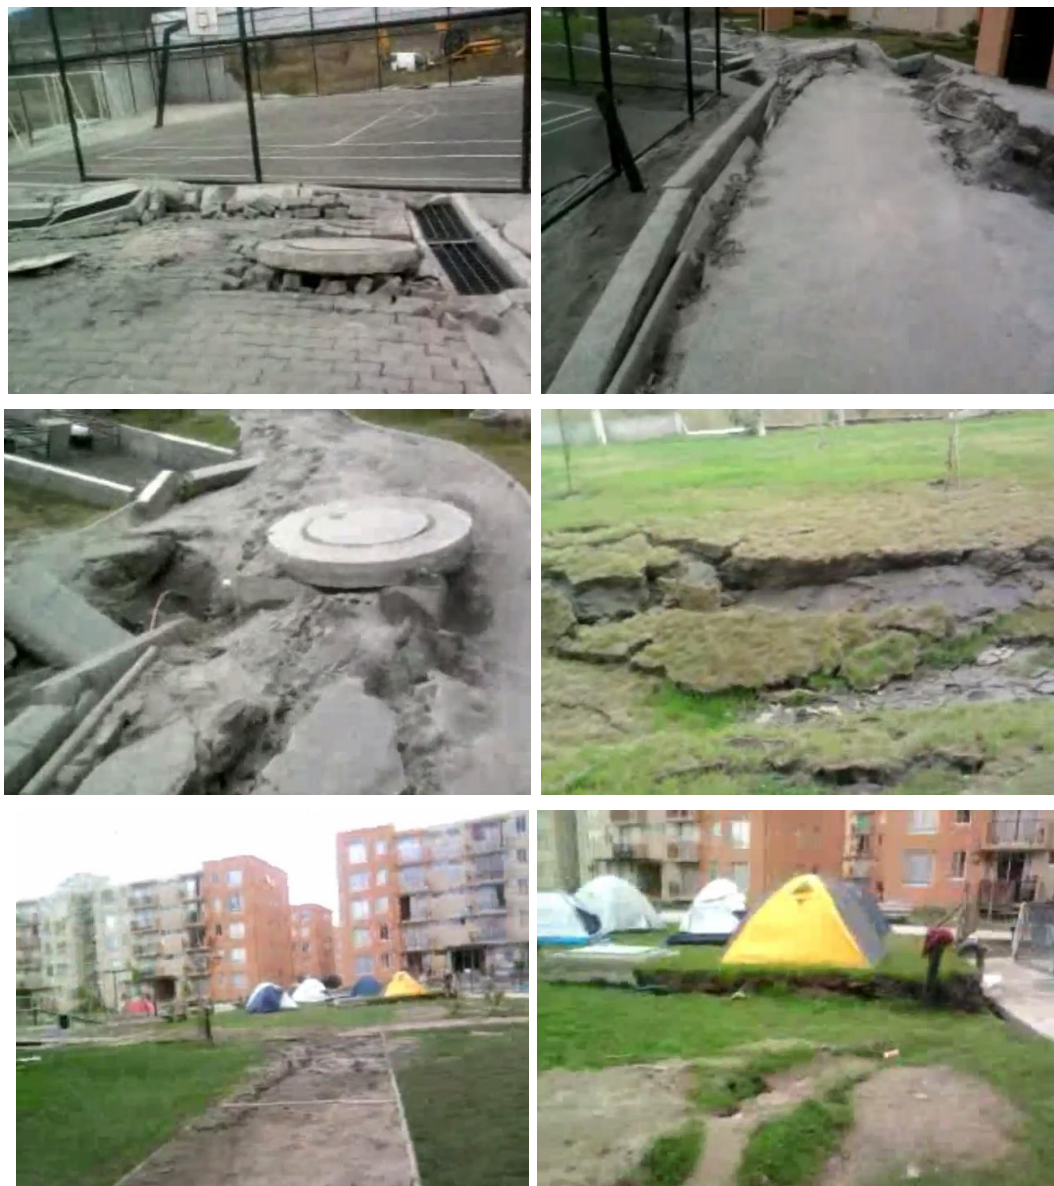
El Condominio Portal del Centro se emplaza sobre un relleno en el cauce antiguo del río Bío-Bío. Durante el terremoto, los edificios sufrieron un importante asentamiento, quedando dos bloques, ubicados en el extremo noroeste, con una inclinación de aproximadamente 3° hacia el noroeste. Además, se produjo el colapso total del sistema de alcantarillado y de cañerías de los edificios (Sernageomin, 2010).

En las áreas comunes se formaron grietas por donde se observa un material arenoso fino que fue expulsado.

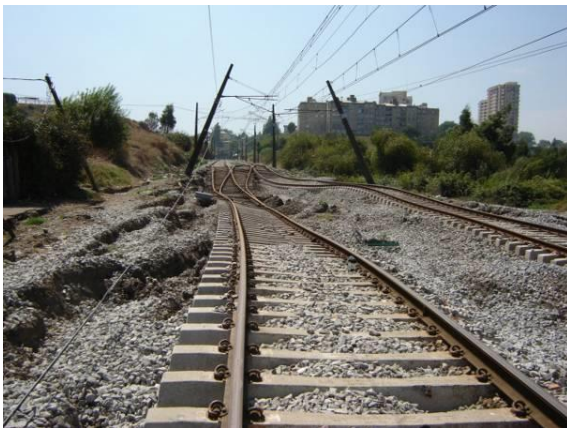
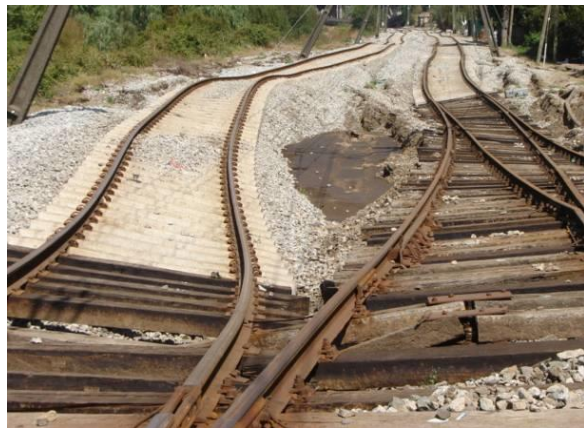
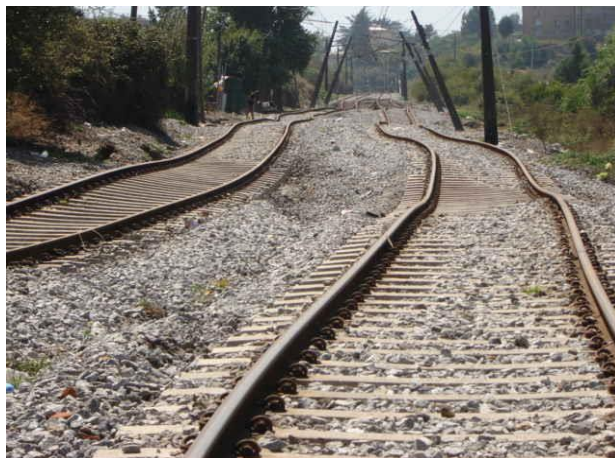
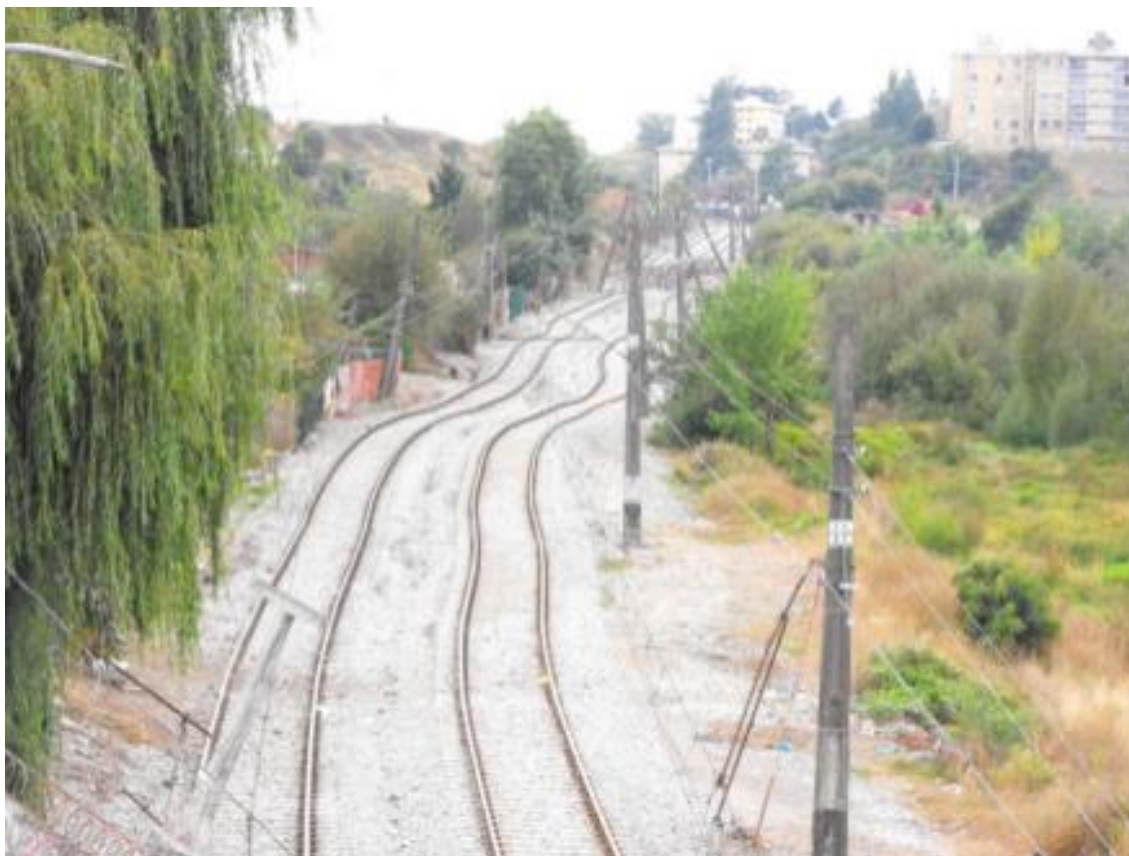
Un tramo del ramal ferroviario que cruza la ciudad de Concepción resultó con severos daños en una longitud aproximada de 550 m, con hundimientos de hasta 2.5 m.

Destaca el hundimiento del terreno en el km 71, postes 5 al 18, a la altura de la intersección de las calles Manuel Rodríguez y Veintiuno de Mayo (SF-005), de forma cercana a la caída del Paso Superior Alberto Hurtado (BR-015).

Más al norte y llegando a la Laguna Redonda (LS-048), específicamente en el tramo km 71, postes 21 a 36, se registró una importante pérdida de alineación de la vía del tren, la cual quedó con forma zigzagueante en varios metros.

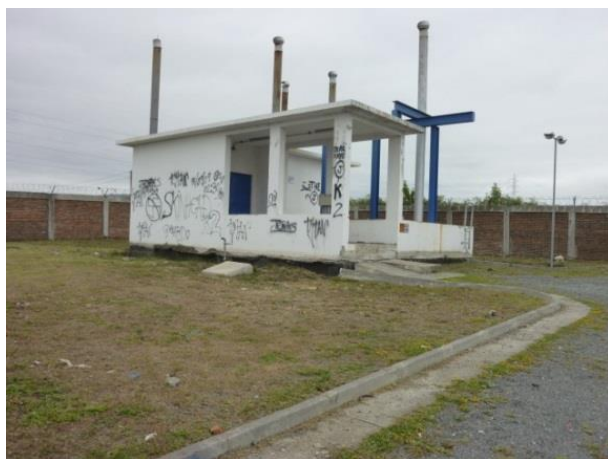
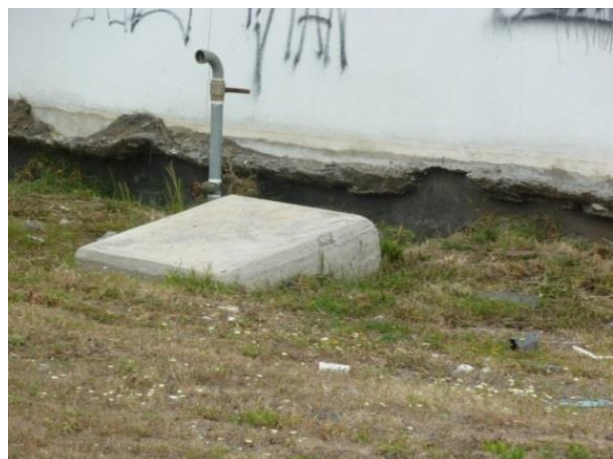
De acuerdo a la Superintendencia de Servicios Sanitarios, la Planta Elevadora de Aguas Servidas Las Torres, ubicada aledaña al humedal del estero Los Batros, sufrió licuación de suelos que se manifestó en un importante asentamiento del terreno, siendo necesaria su reconstrucción.

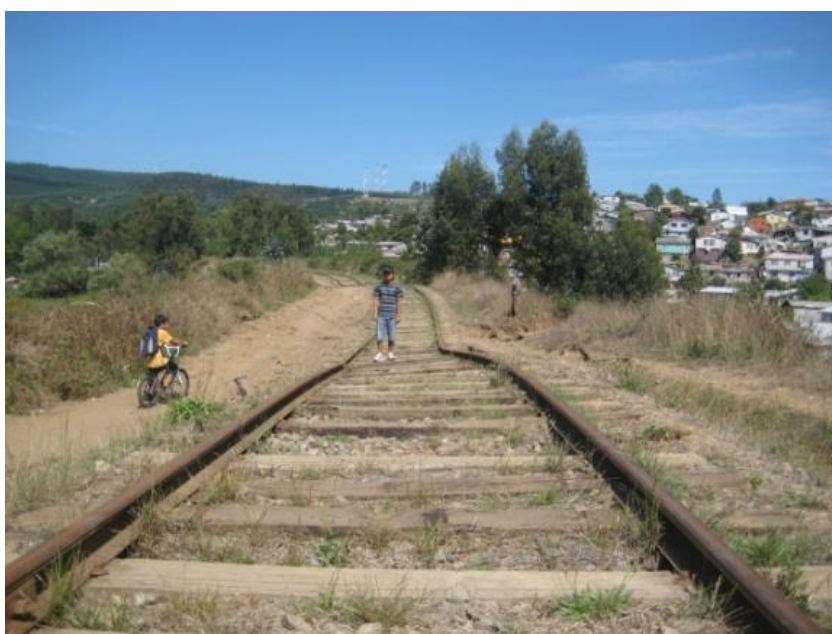
A 100 m al sur del paso nivel de la entrada a Lota se produjo un asentamiento del terraplén que provocó 2 socavones de 40 m de largo, con un desnivel de 70 cm aproximadamente.

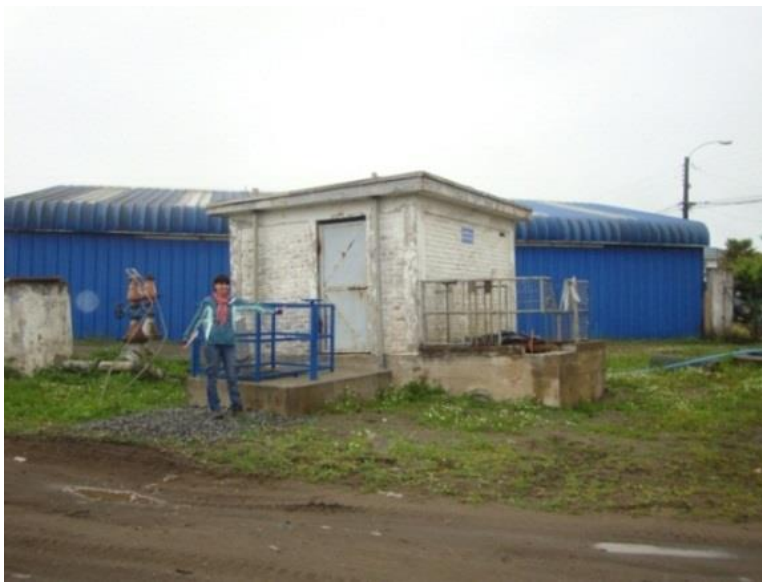
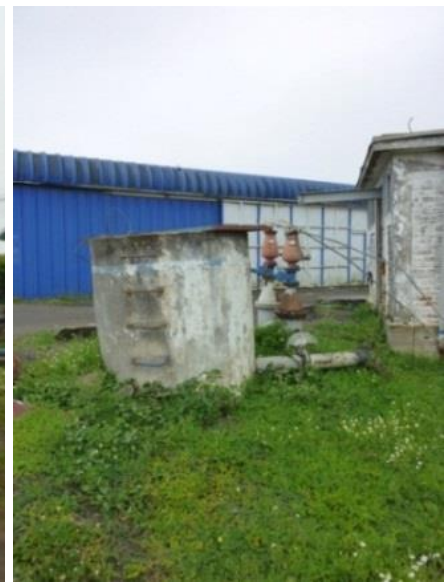
La Planta Elevadora de Aguas Servidas Cochrane se ubica en la parte nororiente de Arauco, colindante con los terrenos de humedal y de forma cercana a la Villa Las Araucarias (LS-067).

De acuerdo a la Superintendencia de Servicios Sanitarios, la planta sufrió licuación de suelos, quedando con una inclinación de consideración y siendo necesaria su reconstrucción.

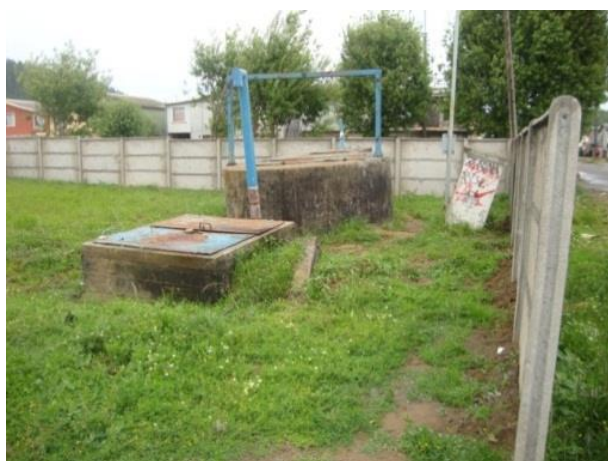
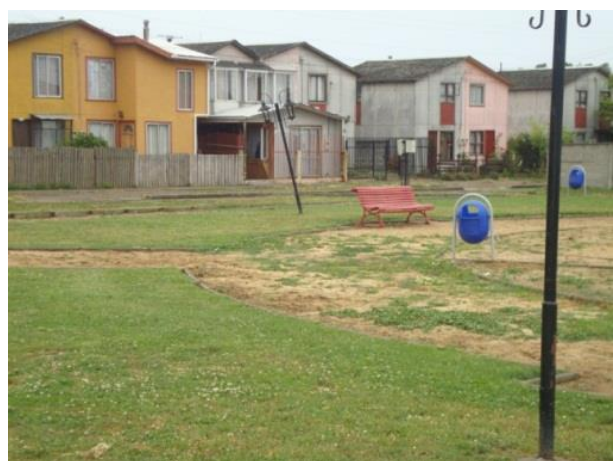
La Planta Elevadora de Aguas Servidas Eduardo Frei se ubica en el sector poniente de Arauco, colindante con los terrenos de humedal que caracterizan la región.

De acuerdo a la Superintendencia de Servicios Sanitarios, la planta sufrió licuefacción de suelos, siendo necesaria su reconstrucción.

Además, las calles cercanas presentaron daños por asentamientos del terreno al igual que una plaza, donde fue posible constatar la inclinación de postes.

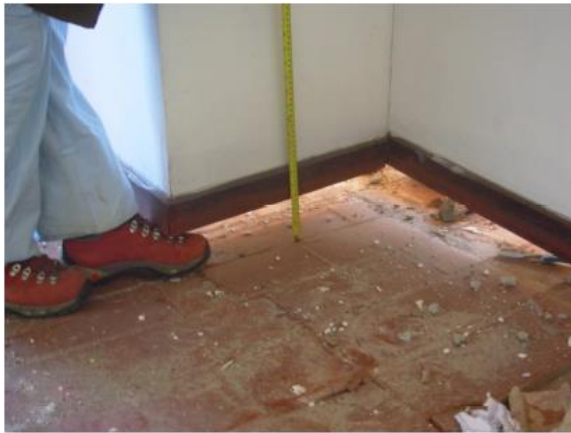
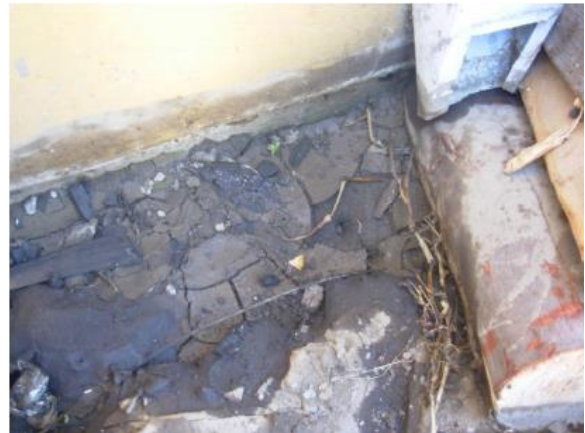
En el sector surponiente de la ciudad de Los Ángeles, se ubica la Villa Galilea, cuyas casas fueron edificadas de albañilería. De acuerdo a Sernageomin (2010), el terreno está compuesto por 40 cm de relleno antrópico con gravas, arenas y escombros mal compactados, seguido por terreno natural compuesto por arcillas limosas de color oscuro y alta plasticidad y limos arcillosos de color gris claro derivados por suelos volcánicos.

Las viviendas más dañadas se ubican entre los pasajes San Nicolás, San Ernesto, Av. Poniente y Baquedano, algunas de las cuales sufrieron un gran nivel de colapso, quedando inhabitables por los agrietamientos de muros y pisos.

| <b>FT-025</b> | <b>VILLA GALILEA (cont.) – R. DEL BÍO-BÍO</b> | <b>37.48° - 72.37°</b> |
|---|---|---|
| <p>Los daños estructurales provocados en las viviendas corresponden al descuadre de muros, pisos y techos, con grietas en pisos, muros y patios, y asentamientos diferenciales de hasta 50 cm en el piso de las viviendas respecto a los muros. También se observaron golpes de agua con formación insipiente de volcanes de arena (Sernageomin, 2010).</p> | | |

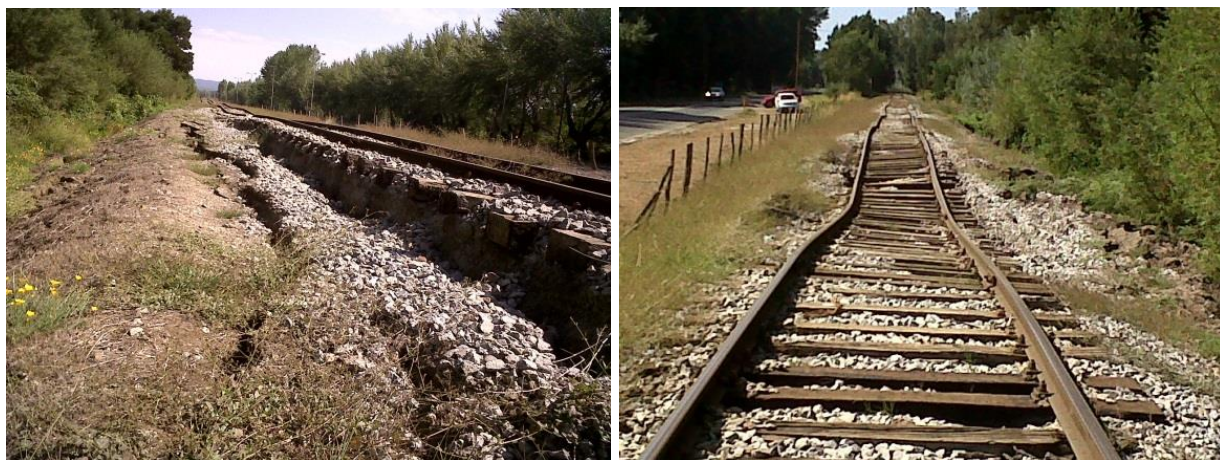
A unos 300 m antes del ingreso a las instalaciones de la Planta Santa Fe, en las cercanías de Nacimiento, se produjo un importante asentamiento del terreno, que dejó grietas de varios metros, afectando las vías del tren.

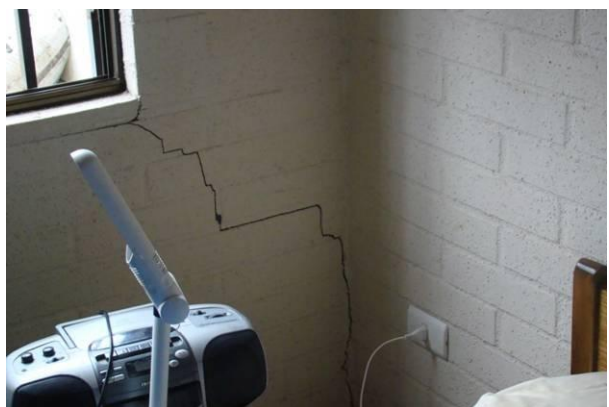
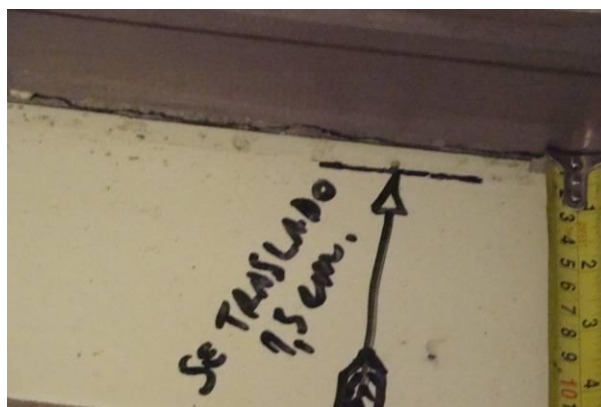
La Villa San Andrés II se emplaza en el límite norte de Temuco, sobre rellenos depositados en las antiguas vegas de Chivilcán. Con el terremoto, se produjo el descenso de numerosas casas en hasta 6 cm y grietas en pisos y paredes (Sernageomin, 2010).

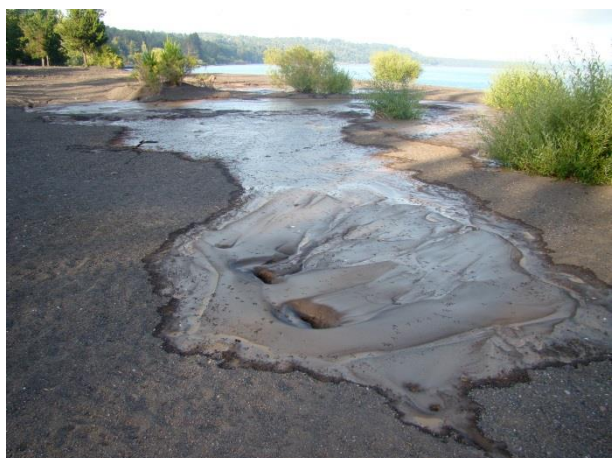
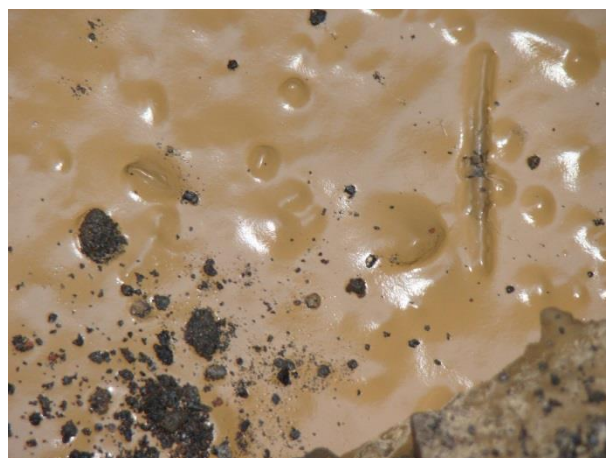
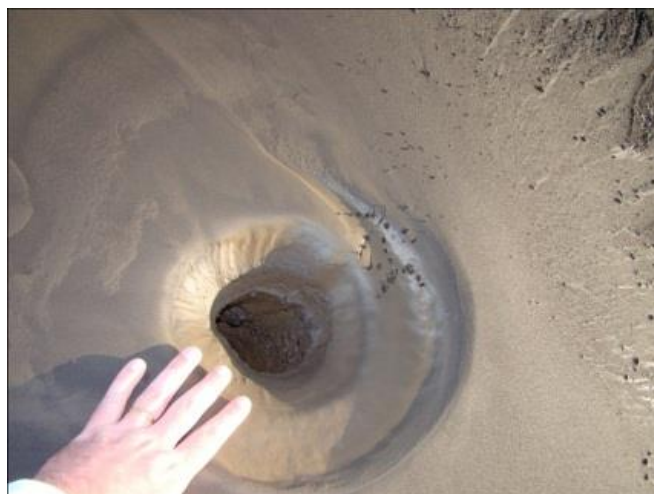
De acuerdo a un testimonio extraído del sitio [eqclearinghouse.org](http://eqclearinghouse.org), en la orilla del lago Villarrica se abrieron orificios por donde emergió un material, diferente al presente en las playas, de color café claro y muy fino. El autor de las fotografías, que las registró unas 5 horas posteriores al terremoto, relata que se formaban burbujas que al aflorar en superficie se reventaban, dejando agujeros circulares.

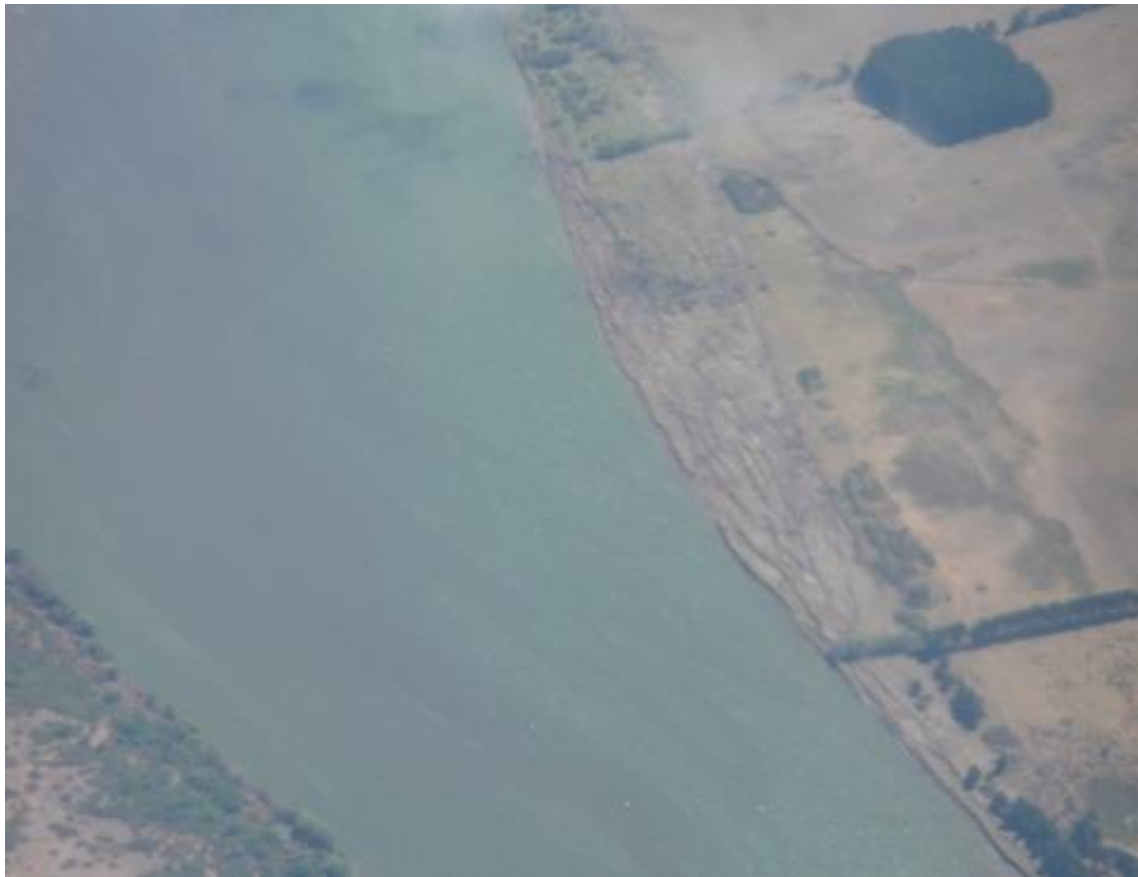
RÍO MAIPO – R. METROPOLITANA

El reconocimiento aéreo efectuado por Geer (2010) constató la formación de grietas de *lateral spreading* en algunos sectores de la ribera del río Maipo.

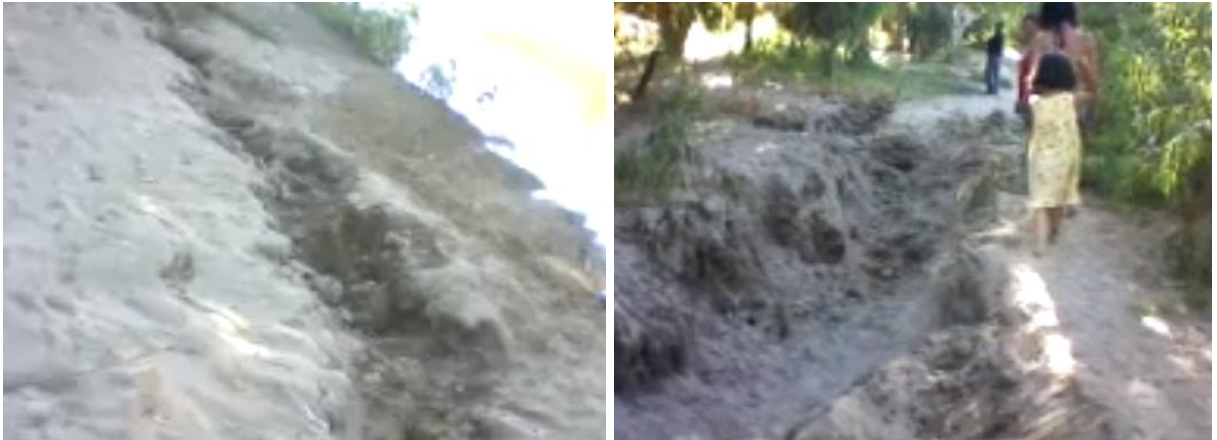
SECTOR INTERIOR CHAMPA – R. METROPOLITANA

En un sitio aledaño a un curso de agua en Champa, se formaron grietas por donde aparentemente emergió un material arenoso de color blanquecino.

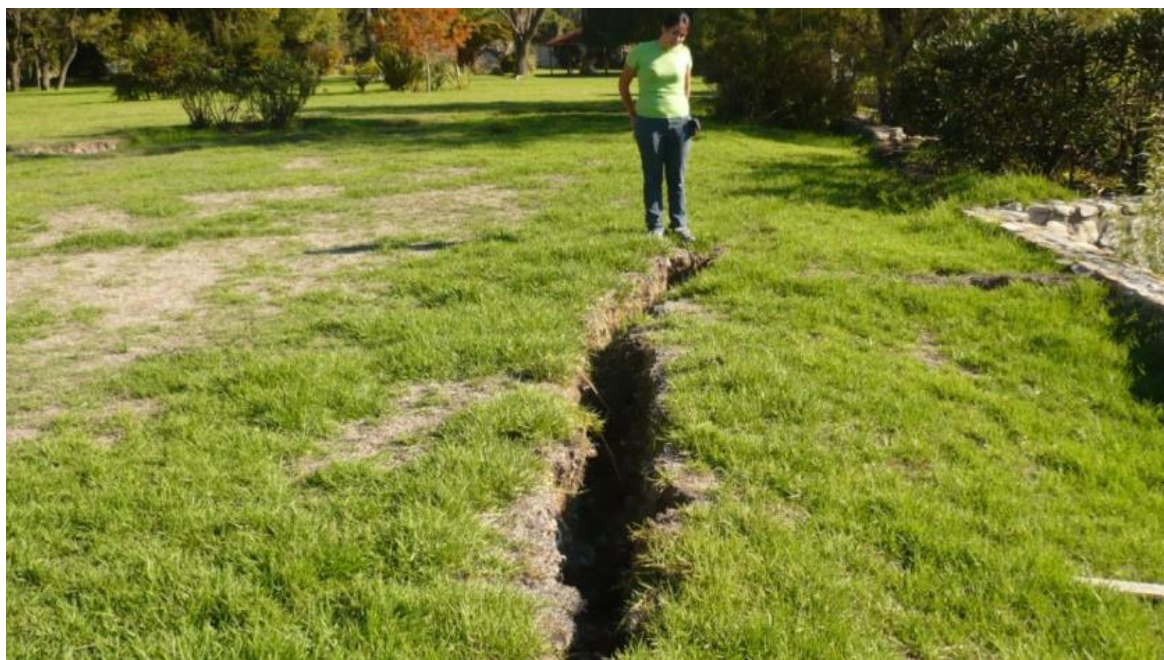
Algunas grietas de desplazamiento lateral se formaron en un sector cercano al condominio Alto Laguna (Laguna Aculeo), con aberturas de 30 cm y profundidad de hasta 1 m y distantes a 5 m de la laguna (Brantt, 2011).
