**ESTUDIO DEL FENÓMENO DE LICUEFACCIÓN EN CHILE PARA EL TERREMOTO  
DEL MAULE, 2010**

**TESIS PARA OPTAR AL GRADO DE MAGÍSTER EN CIENCIAS DE LA INGENIERÍA  
MENCIÓN INGENIERÍA GEOTÉCNICA**

**JAVIERA PAULINA GONZÁLEZ FUENTEALBA**

**2015**

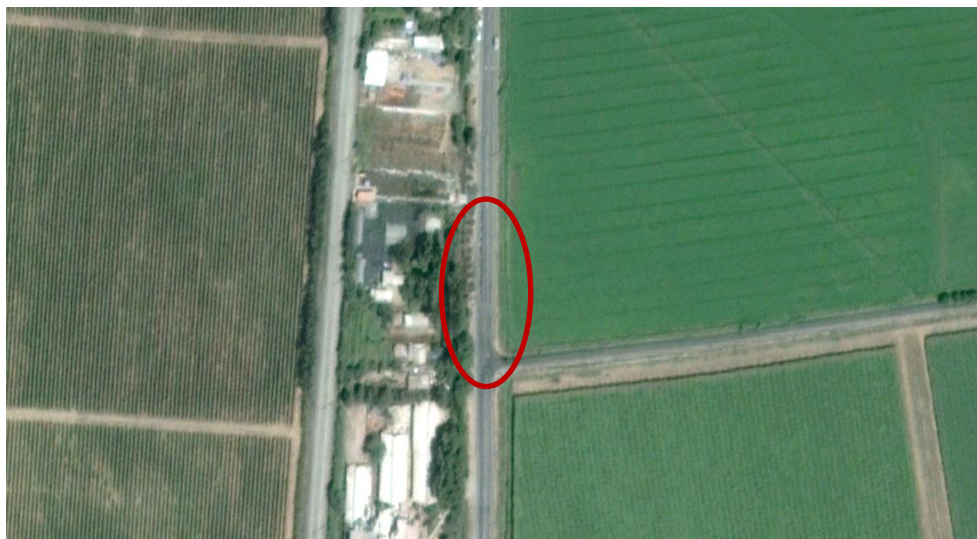
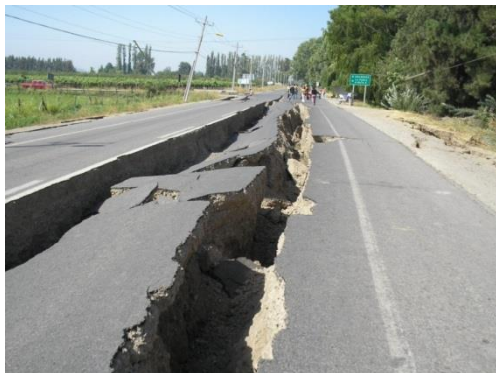
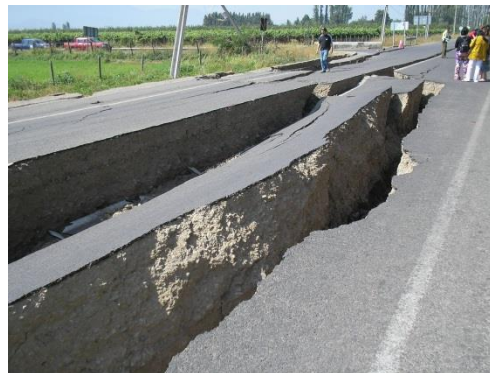
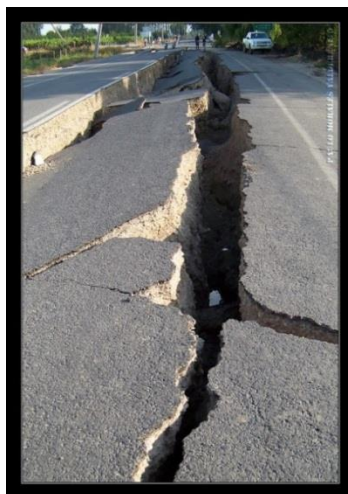
RUTA H-10, MOSTAZAL – R. O’HIGGINS

En la Ruta H-10, cercano a Mostazal, se formaron grietas en pleno camino en una gran extensión, las que provocaron la ruptura de los pavimentos. Dentro de algunas de estas aberturas fue posible visualizar agua en su interior.

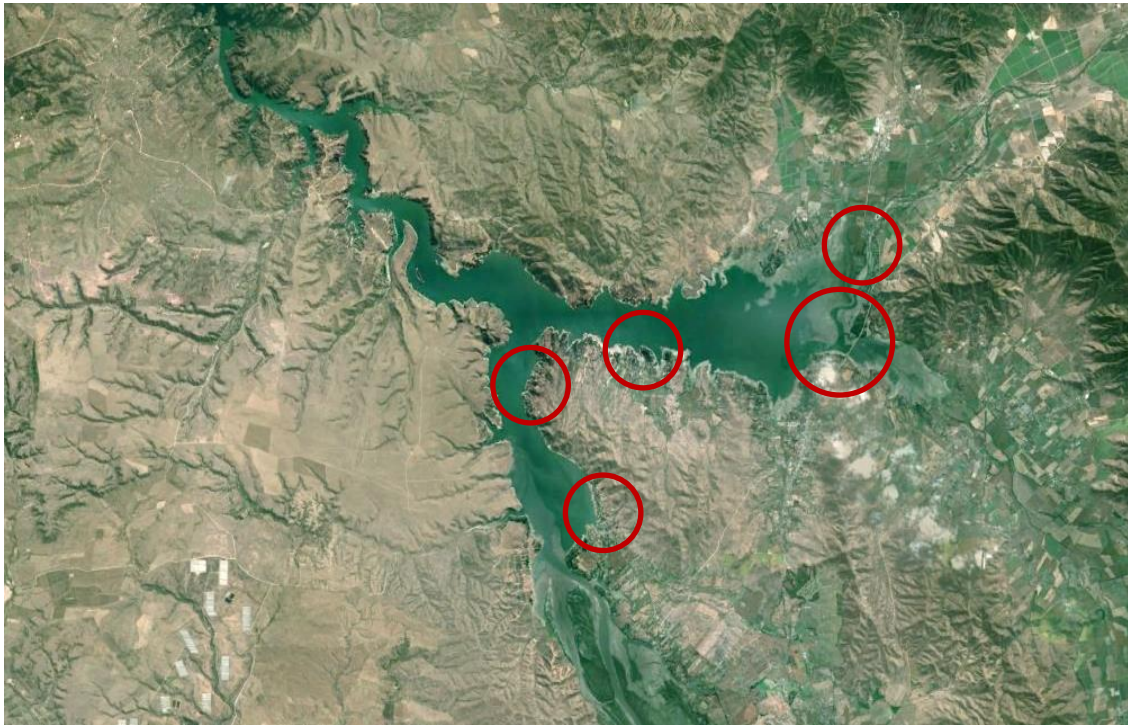
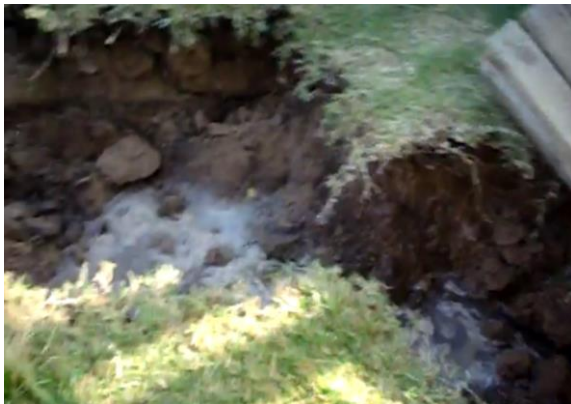
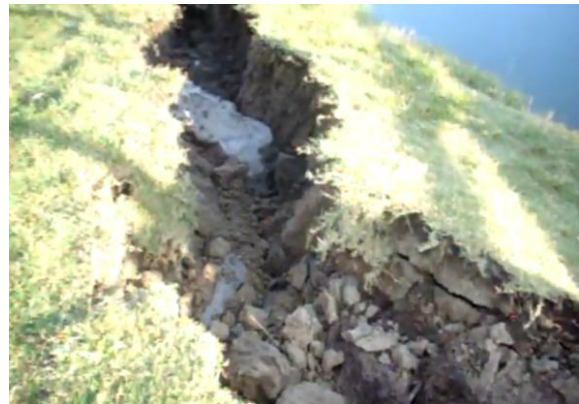
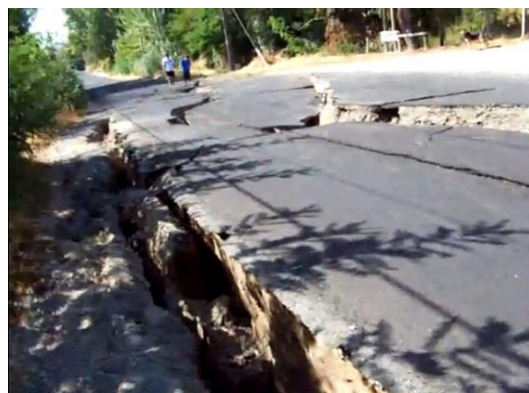
LAGO RAPEL – R. O’HIGGINS

| <b>LS-005</b> | <b>LAGO RAPEL – R. O’HIGGINS (cont.)</b> | <b>34.15° - 71.45°</b> |
|---|--|---|
| <p>En la orilla sur del lago Rapel (sectores Las Balsas, El Estero y El Manzano), se formaron grietas, las que afectaron principalmente los campings de la zona.</p> <p>En el camping El Ensueño, ubicado en camino El Estero km 6.5, se generaron grietas que afectaron una longitud aproximada de 100 m, paralelas al lago, las que sólo fueron detectadas en la orilla misma, sin mayor proyección hacia el interior. Las grietas desarrollaron aberturas de más de 1 m y alcanzaron profundidades de hasta 80 cm. Dentro de algunas de ellas, se formaron volcanes de arena fina, de color blanquecino.</p> <p>Además, los asfaltos de las calles en Rapel también quedaron dañados por la formación de grietas, siendo importante el caso del camino a la altura de cabañas Doña Ivonne.</p> <p>En el lago rapel también resultaron con daños el Puente El Durazno (EA-002) y la ruta 66 (LS-006).</p> | | |

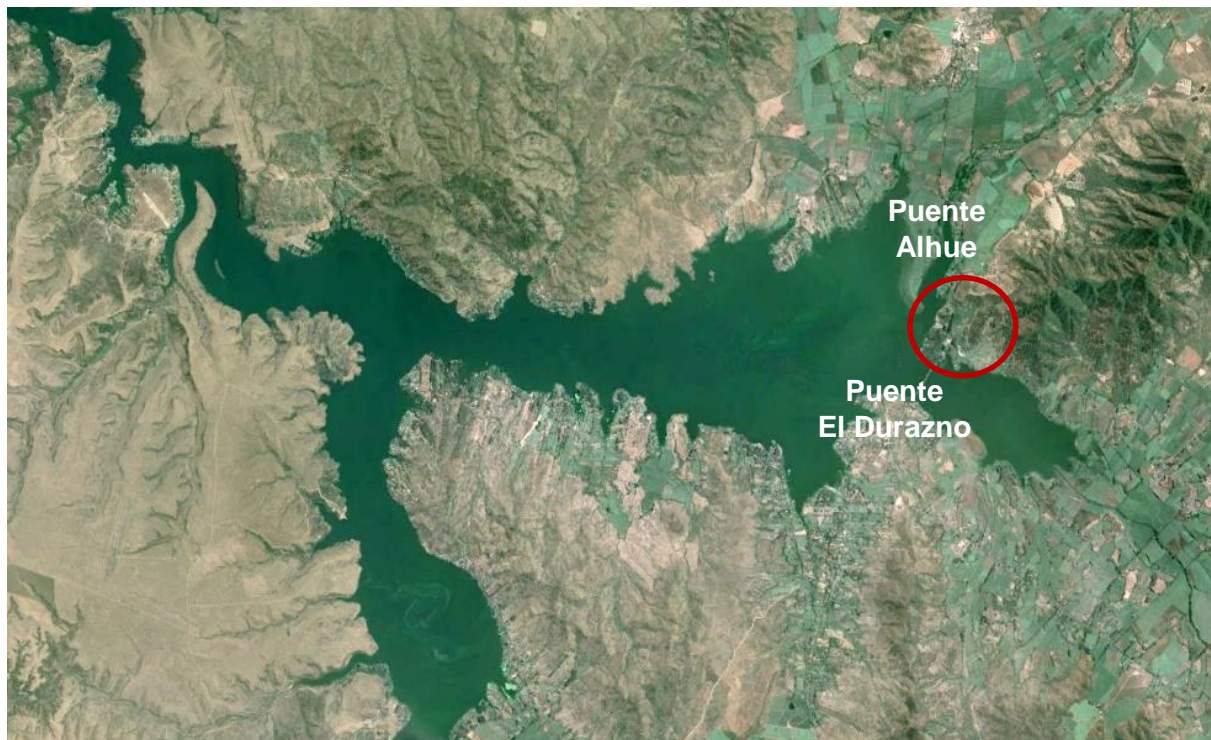
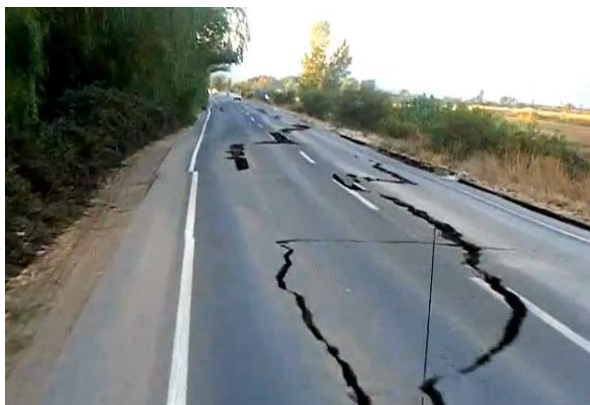
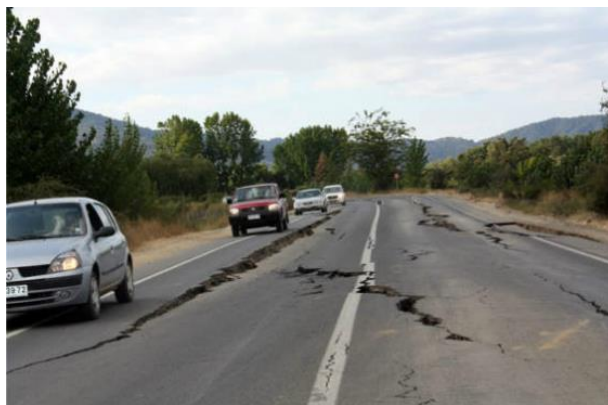
RUTA 66 – R. O'HIGGINS

En un tramo de aproximadamente 2 km de la Ruta 66 entre los puentes El Durazno (EA-002) y Alhué, se produjo un intenso agrietamiento de la ruta.

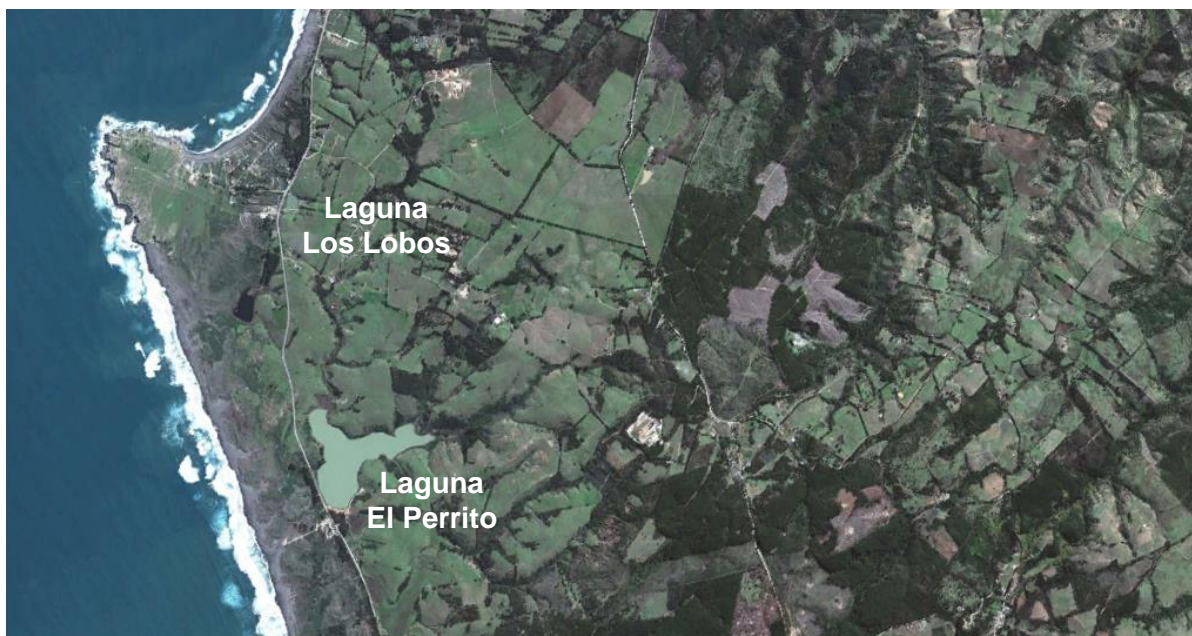
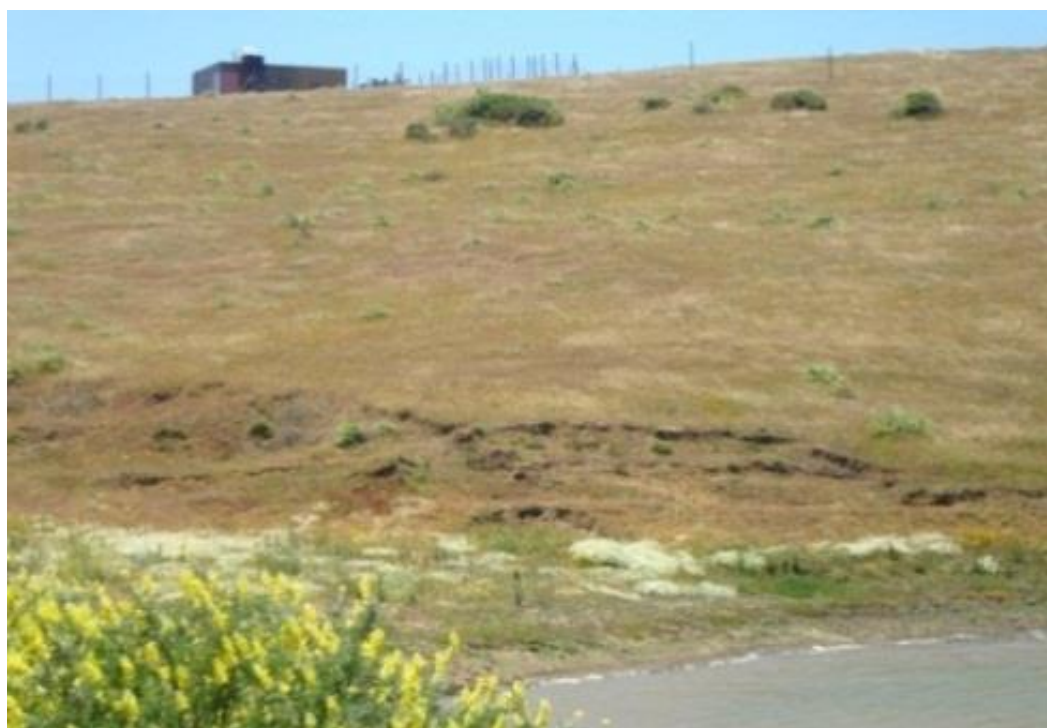
En la ruta que une Pichilemu y Punta de Lobos (I-500) se produjo un hundimiento de al menos 30 cm del pavimento y un agrietamiento longitudinal que se extendió por aproximadamente 300 m (Sernageomin, 2010).

También se formaron grietas en las riberas de las lagunas El Perrito y Los Lobos.

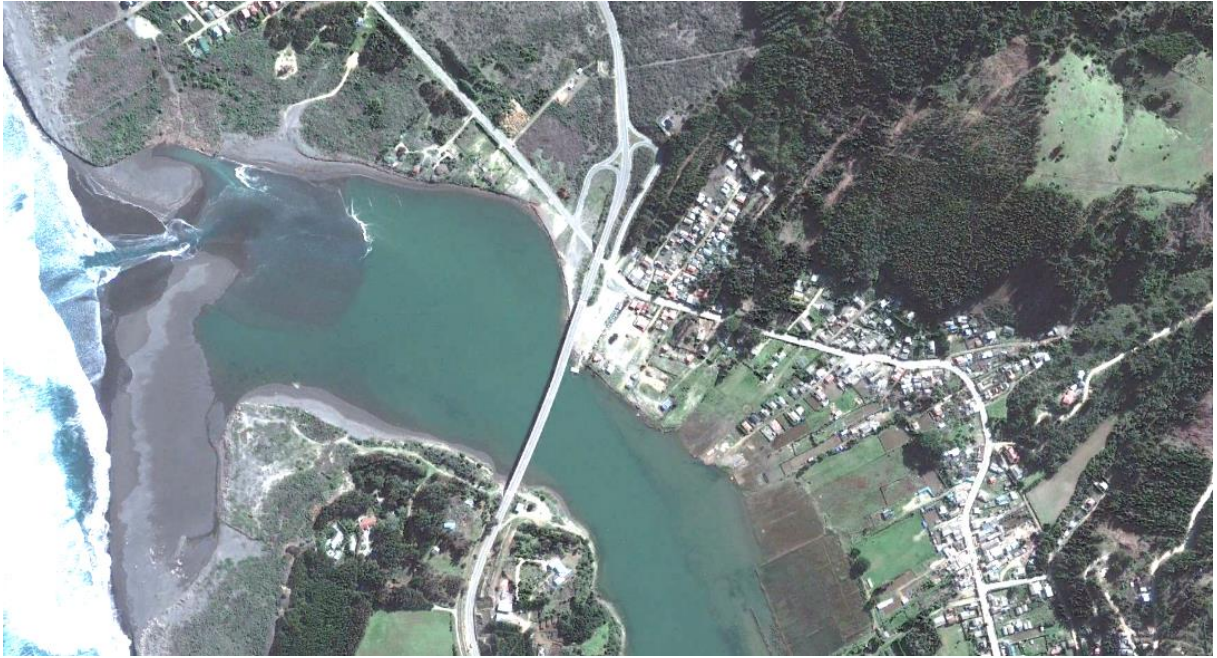
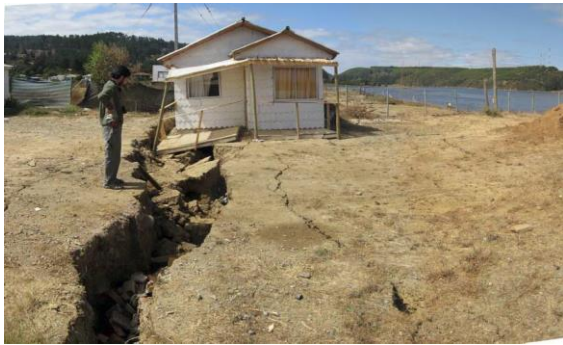
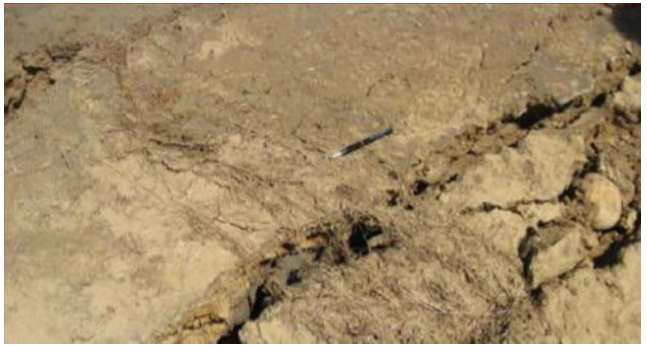
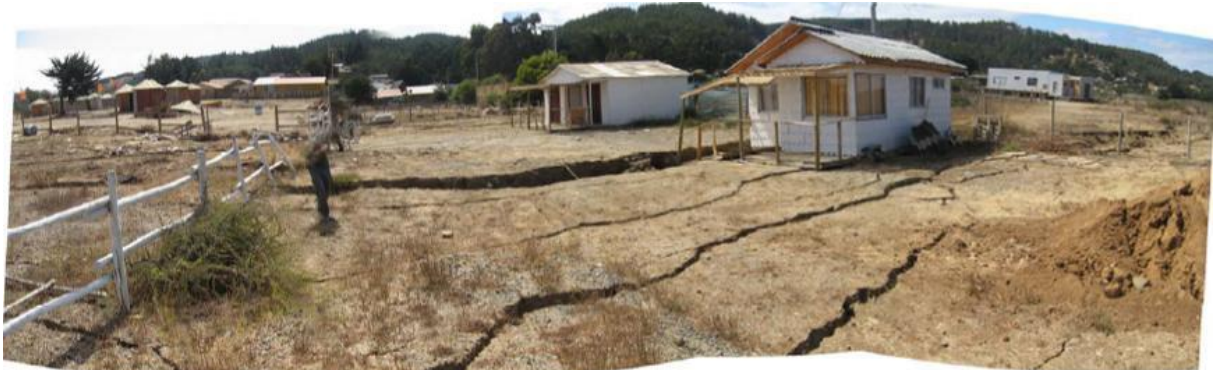
CAHUIL – R. O'HIGGINS

| <b>LS-008</b> | <b>CAHUIL – R. O’HIGGINS (cont.)</b> | <b>34.48° - 72.02°</b> |
|--|---|---|
| <p>De acuerdo a Sernageomin (2010), los suelos del sector de Cahuil están constituidos por arenas de terrazas de inundación del estero y de la laguna. Asimismo, por la cercanía a estos cursos de agua, el nivel de la napa es relativamente somero.</p> <p>El puente Cahuil sufrió daños menores con la aparición de algunas grietas en su base y el descenso en 13 cm del terraplén norte.</p> <p>Por otra parte, grietas de gran envergadura se formaron de forma paralela a la ribera norte del estero Nilahue, las cuales alcanzaron decenas de metros de longitud y anchos de hasta 2.5 m aproximadamente. Éstas cruzaron una casa del sector, ocasionando asentamientos diferenciales y que afectaron la Ruta I-520 (Sernageomin, 2010).</p> | | |

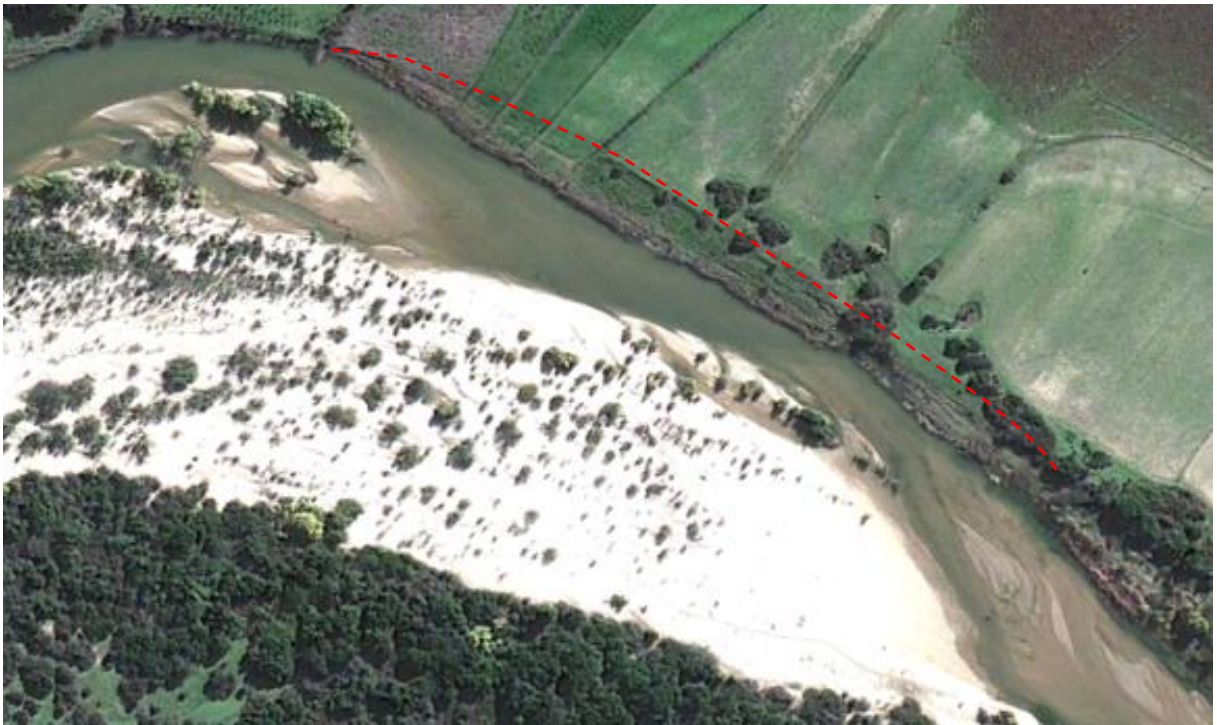
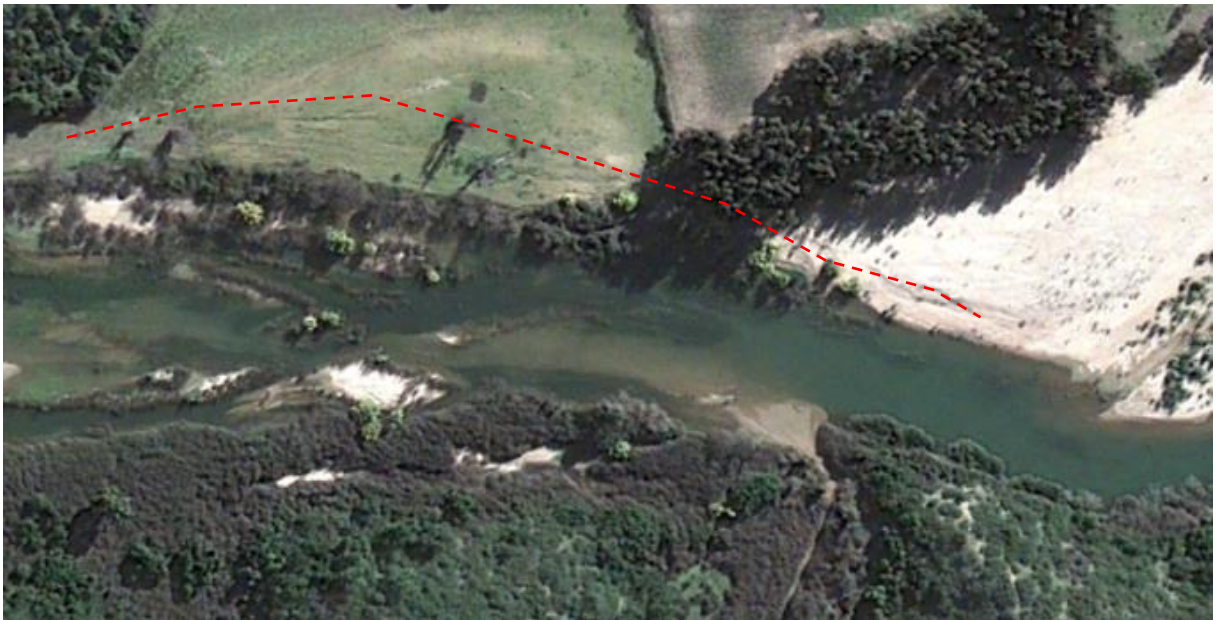
A lo largo del estero Nilahue, se visualizaron diversos sectores con grietas de *lateral spreading* paralelas a la dirección del cauce.

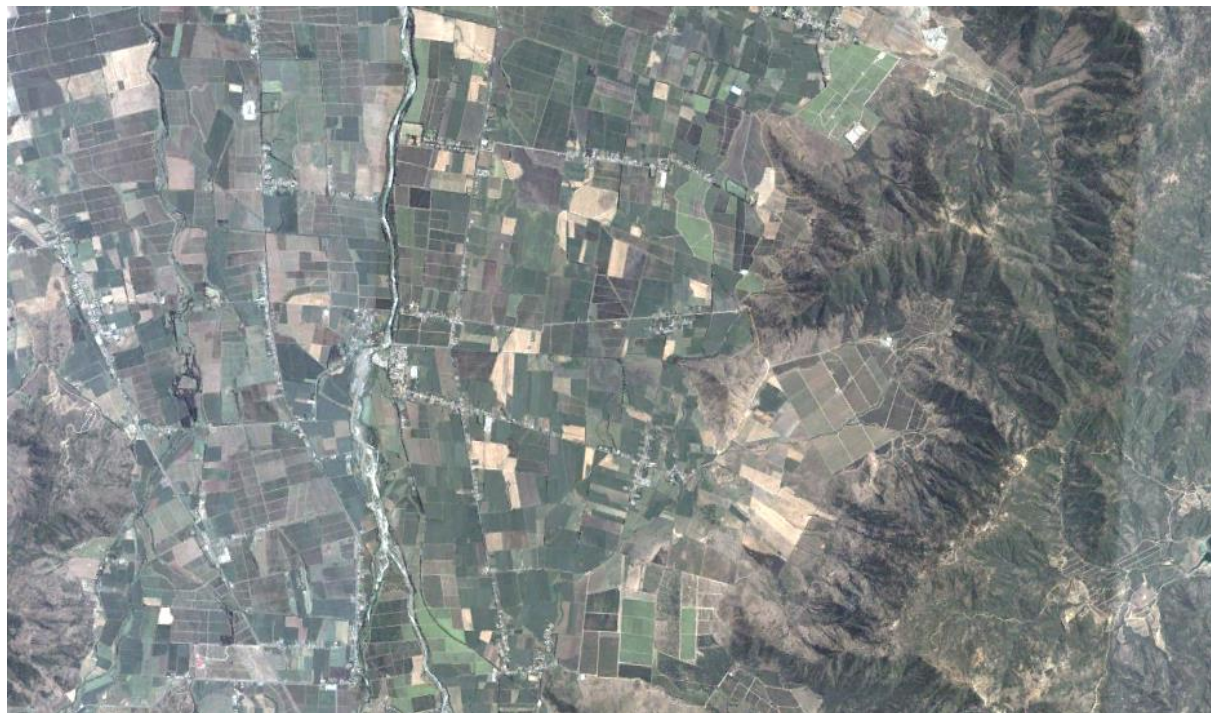
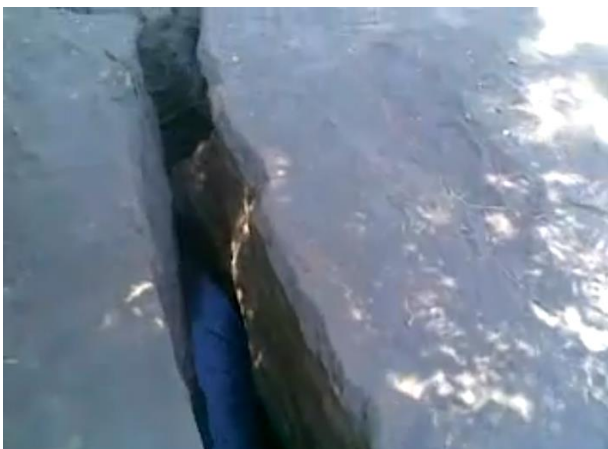
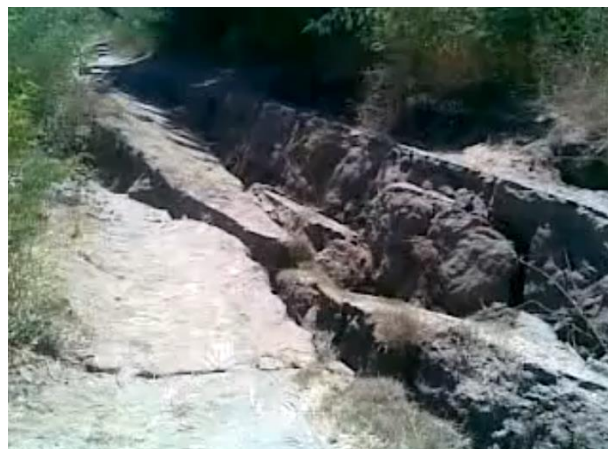
VALLE HERMOSO, PALMILLA – R. O’HIGGINS

En el sector de Valle Hermoso en El Huique, perteneciente a la comuna de Palmilla, un camino de tierra quedó con numerosas grietas, dentro de las cuales fue posible visualizar agua.

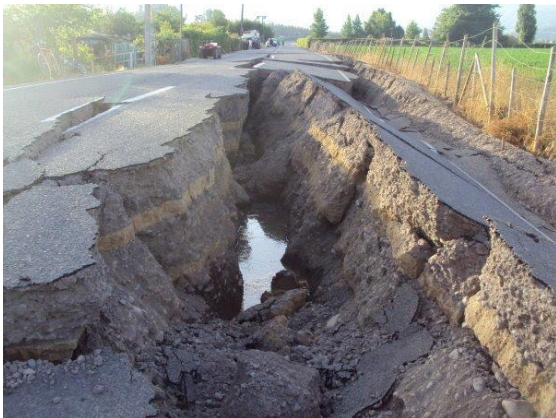
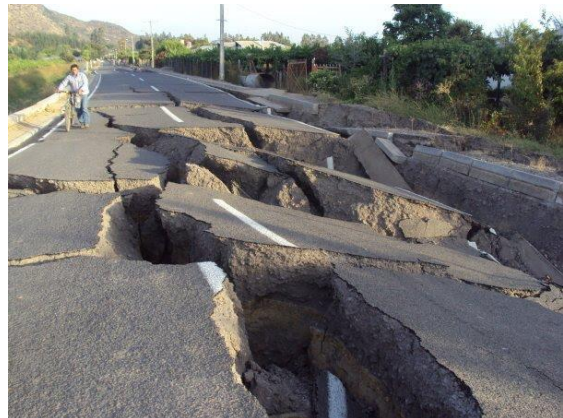
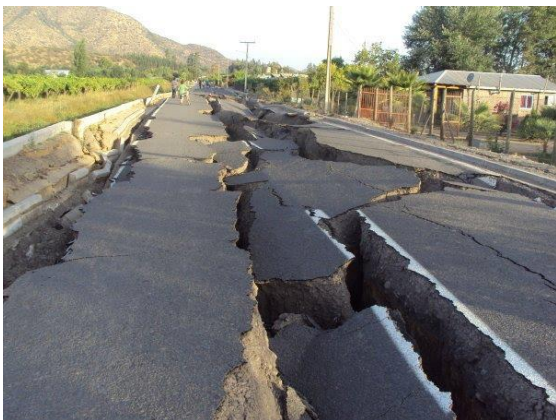
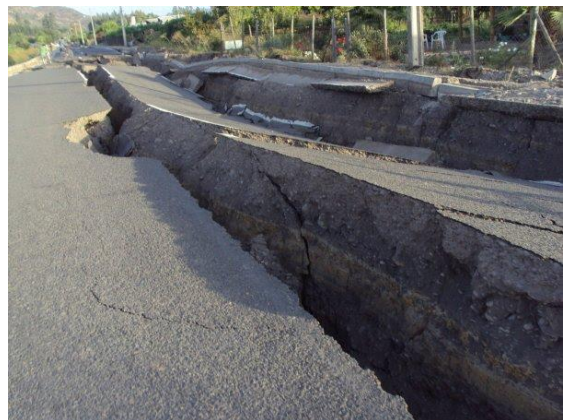
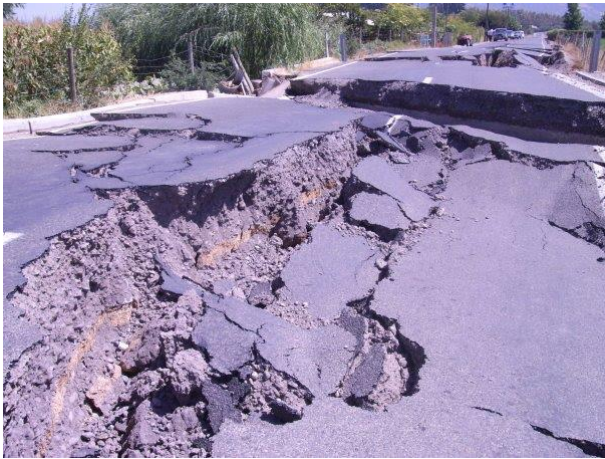
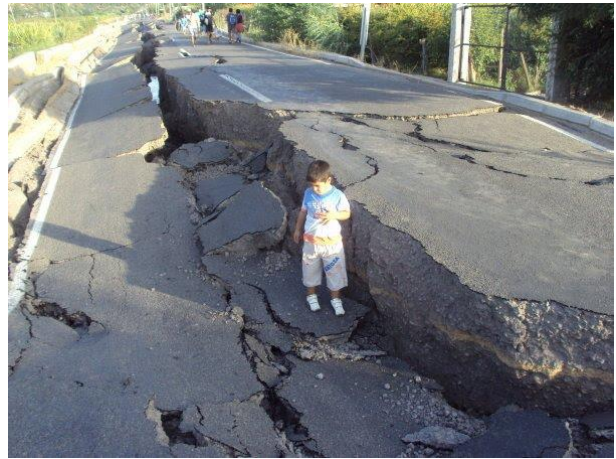
En la Ruta I-350, que une Apalta con Santa Cruz, se produjeron importantes daños en tres tramos del camino debido a la formación de grietas paralelas a la ruta, causando el colapso de terraplenes y el pavimento.

De acuerdo a José Miguel Torres, en el primer tramo, ubicado en el sector de Cóndor de Apalta, las grietas se extendieron un largo de 150 m, con profundidades cercanas a los 2.5 m. En el segundo tramo (sector de Millahue), las grietas se extendieron por 80 m y profundidades de hasta 1.5 m. Finalmente, en el tercer tramo, ubicado en San José de Apalta fue el más dañado, con grietas que se extendieron por 720 m y profundidades superiores a 3.5 m. Cabe destacar que dentro de las grietas fue posible apreciar la presencia de agua.

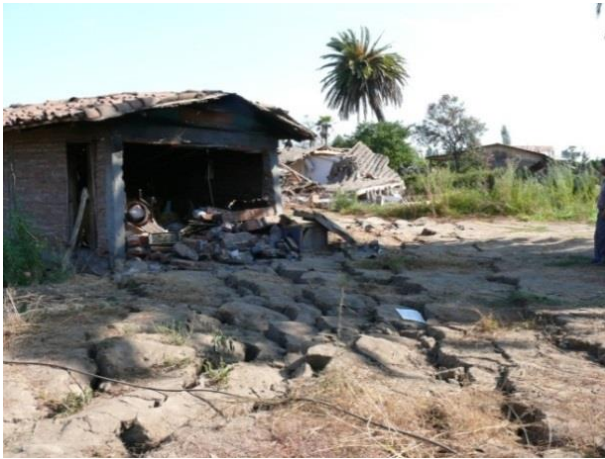
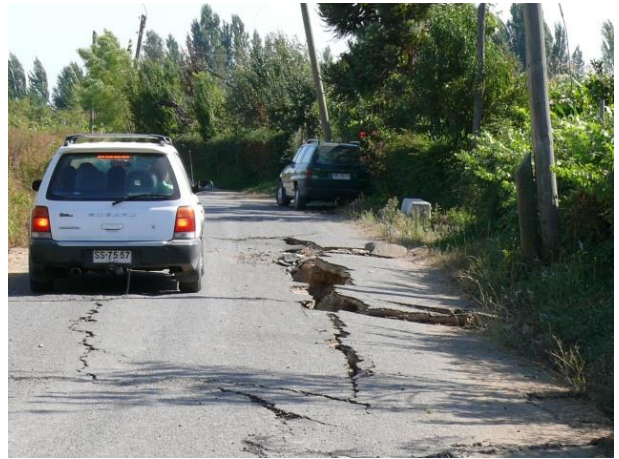
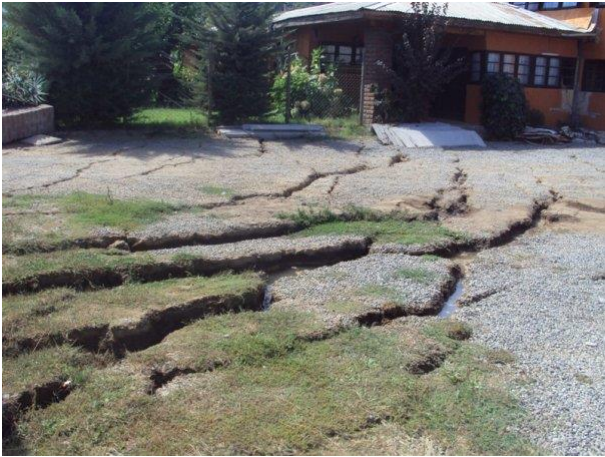
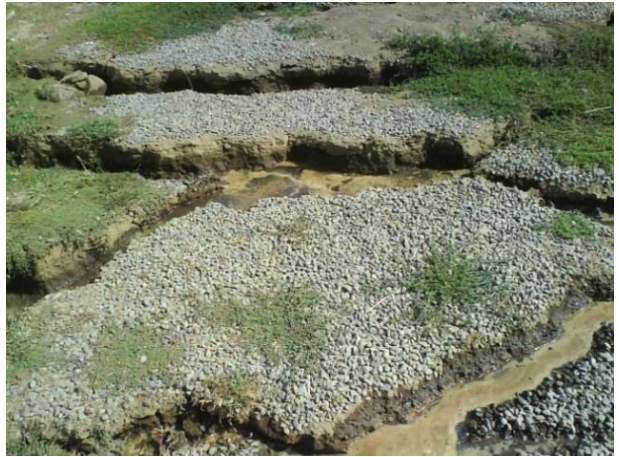
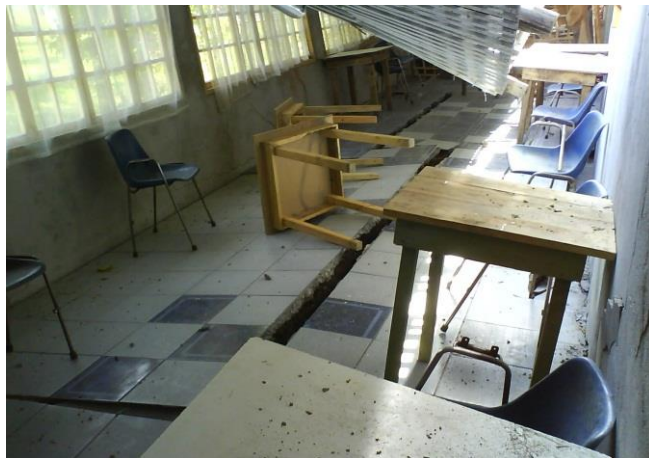
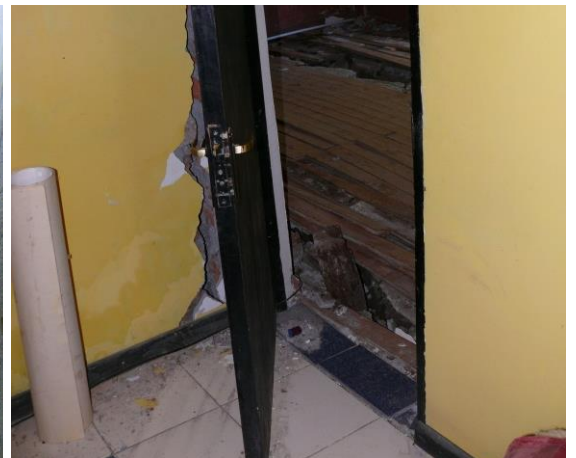
| LS-012 | NANCAGUA (cont.) – R. O’HIGGINS | 34.62° - 71.17° |

| LS-012 | NANCAGUA (cont.) – R. O’HIGGINS | 34.62° - 71.17° |
|--|---|---|
| <p>Numerosas grietas se formaron en el sector de Yáquil, las cuales afectaron principalmente la Villa Santa Rosa, una iglesia y la propiedad del centro de recreación Quinta de Recreo La Chabela. Estas aberturas produjeron la rotura de pavimentos y radieres, lo que se sumó al hundimiento de algunas construcciones, inclinación de postes y el colapso de un canal de regadío</p> <p>En el patio trasero de la Villa Santa Rosa se formaron abundantes grietas paralelas que generaron bloques escalonados con dirección principal N50E, y descendiendo hacia el sector sur. Los saltos de estos bloques alcanzaron los 50 cm y con aberturas de hasta 30 cm (Sernageomin, 2010). El agrietamiento del terreno no causó daños importantes en la casa principal, que resistió apropiadamente la falla del terreno. Sin embargo, una bodega de albañilería ubicada a unos metros de la casa, quedó con severos daños producto del derrumbe de la pared trasera. Por su parte, en la parte delantera del sitio, una palmera quedó con una inclinación de 30° hacia el sur.</p> <p>Colindante al sitio anterior, se encontraba la Capilla Santa Teresa de Los Andes, cuya moderna estructuración hace suponer una fecha de construcción relativamente reciente. La capilla colapsó en su totalidad por la falla de muros y pilares, siendo necesaria su demolición. Rodeando a la capilla se formaron grietas paralelas, las que se concentraron en el frente de la construcción y en el costado este.</p> <p>Al costado oriente de la iglesia, se encuentra una bodega de albañilería. Las grietas atravesaron esta edificación, produciendo la trizadura de las paredes del extremo norte y la inclinación de la construcción, quedando con una separación en su parte central. Las grietas en el terreno de esta bodega son una extensión de las formadas en la Villa Santa Rosa, caracterizadas por formar bloques escalonados con caídas hacia el sur.</p> <p>En la calle principal también se registraron grietas. La más importante desarrolló una dirección N15W, con 20 metros de longitud, una abertura de 50 cm, y más de 1 m de profundidad. Además, de forma adyacente a la calle, se ubica un canal de regadío de 1 m de ancho, y 50 cm de profundidad, el que quedó completamente destruido, y se cubrió en su totalidad con escombros.</p> <p>En el extremo noreste de Yáquil, se ubica una propiedad donde tiene funcionamiento un centro de eventos (Quinta de Recreo La Chabela). El terremoto dejó una gran cantidad de grietas en los patios, con una tendencia direccional similar a la observada en los puntos anteriores. No obstante, en este sector no se formaron bloques escalonados tan claros como en Villa Santa Rosa. Sin embargo, destaca la presencia de agua dentro de las aberturas.</p> <p>Se produjo además, el hundimiento del perímetro de las construcciones, lo que indica que el peso de la estructura, traspasado a las fundaciones, no fue resistido por el terreno. Esto, sumado a que en una de las habitaciones un tronco emergió del subsuelo, son claros indicios de que el terreno tuvo una falla por licuación.</p> | | |

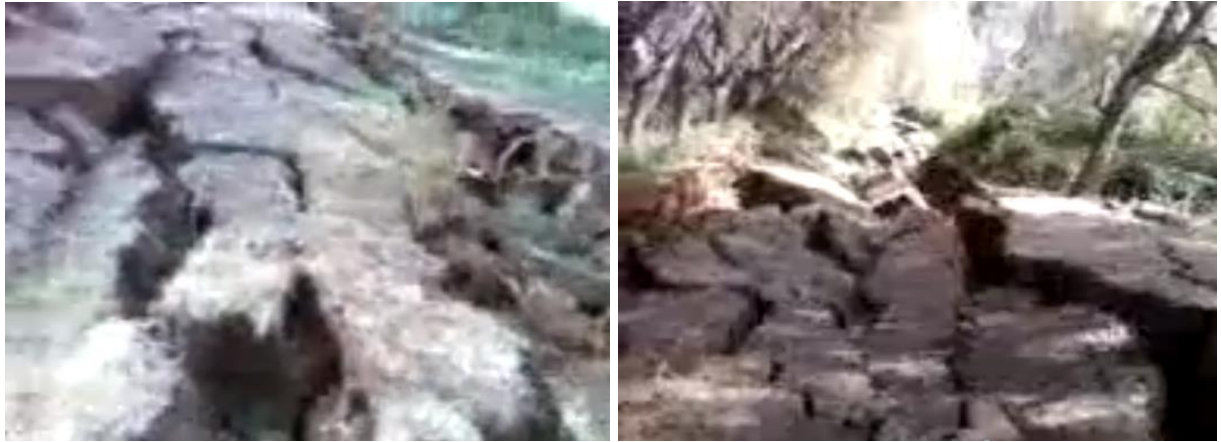
SECTOR SIN INFORMACIÓN – R. DEL MAULE

De forma adyacente a un río, se formaron extensas grietas paralelas y con más de un metro de profundidad.

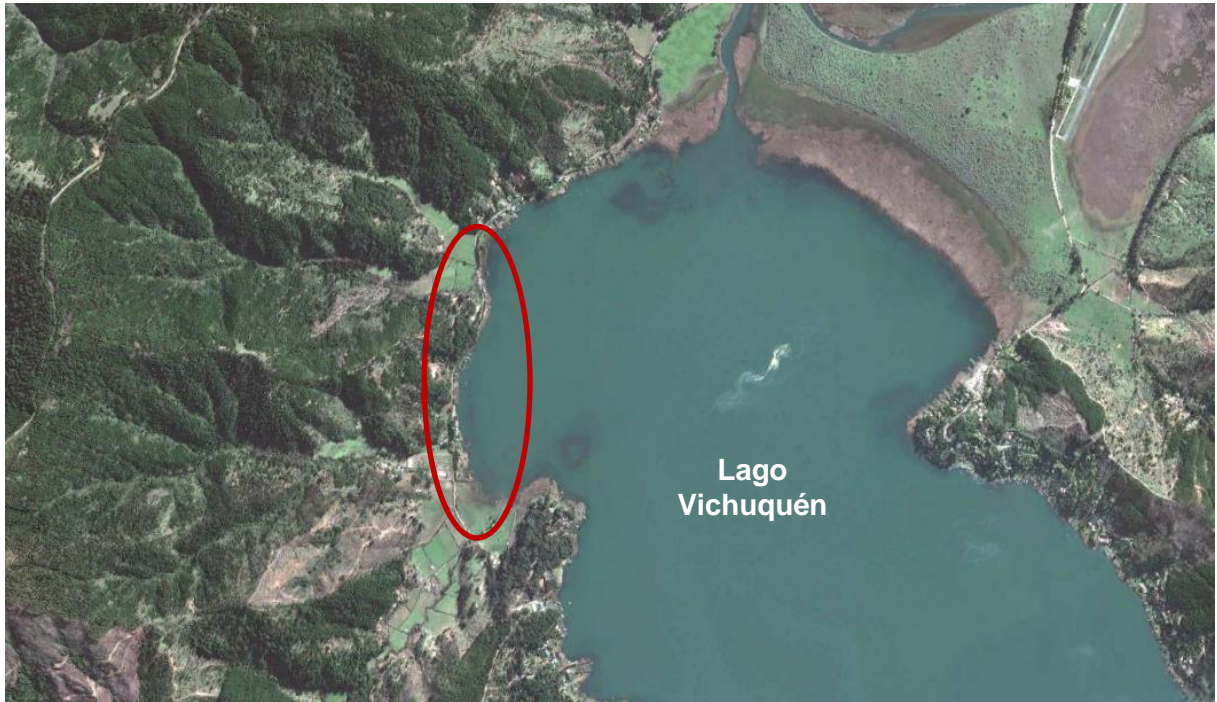
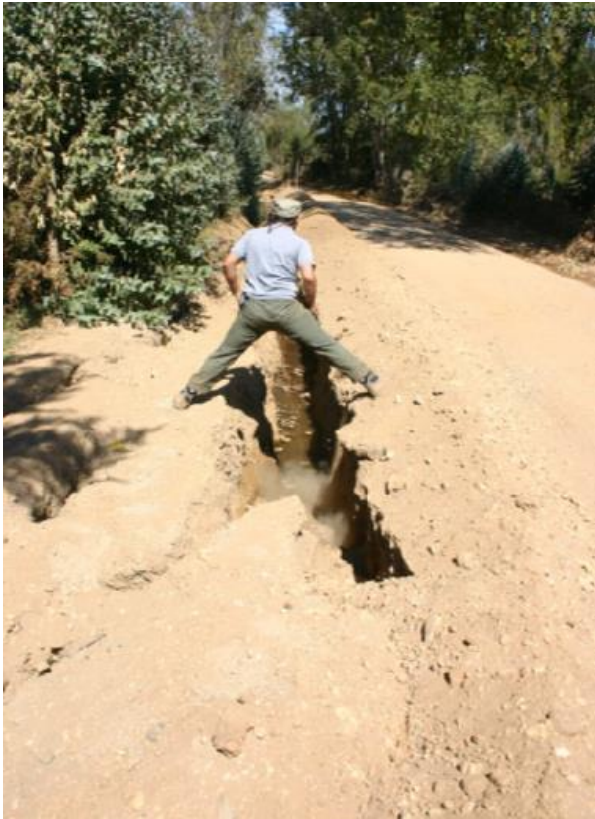
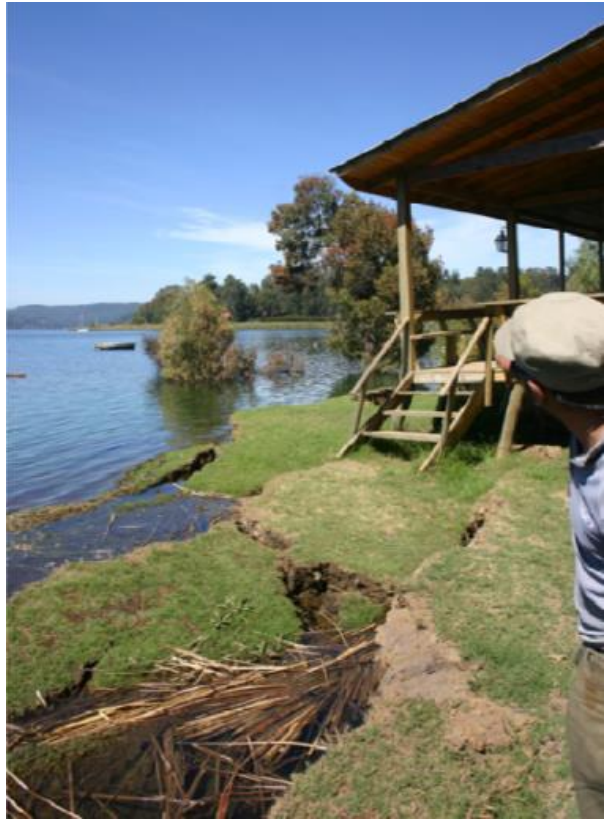
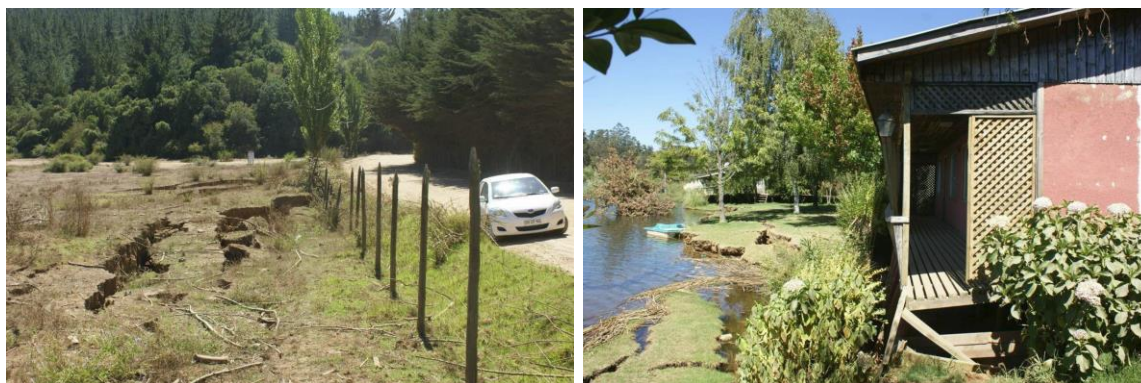
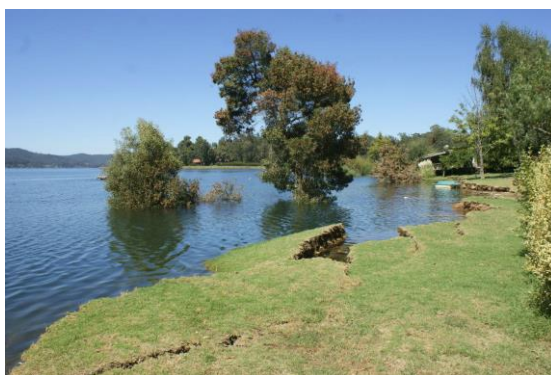
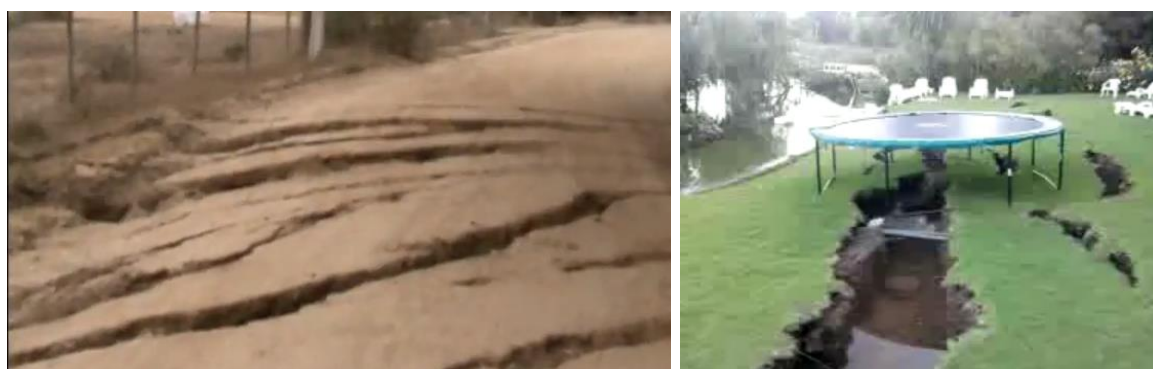
LAGO VICHUQUÉN – R. DEL MAULE

A orillas del Lago Vichuquén se produjo el desplazamiento lateral del terreno, lo que provocó grietas de grandes dimensiones que afectaron un camino y el terreno colindante a la laguna.

Las grietas alcanzaron aberturas mayores a los 50 cm, visualizándose agua en su interior y abarcaron un área de hasta 30 m desde la ribera del lago (Sernageomin, 2010).

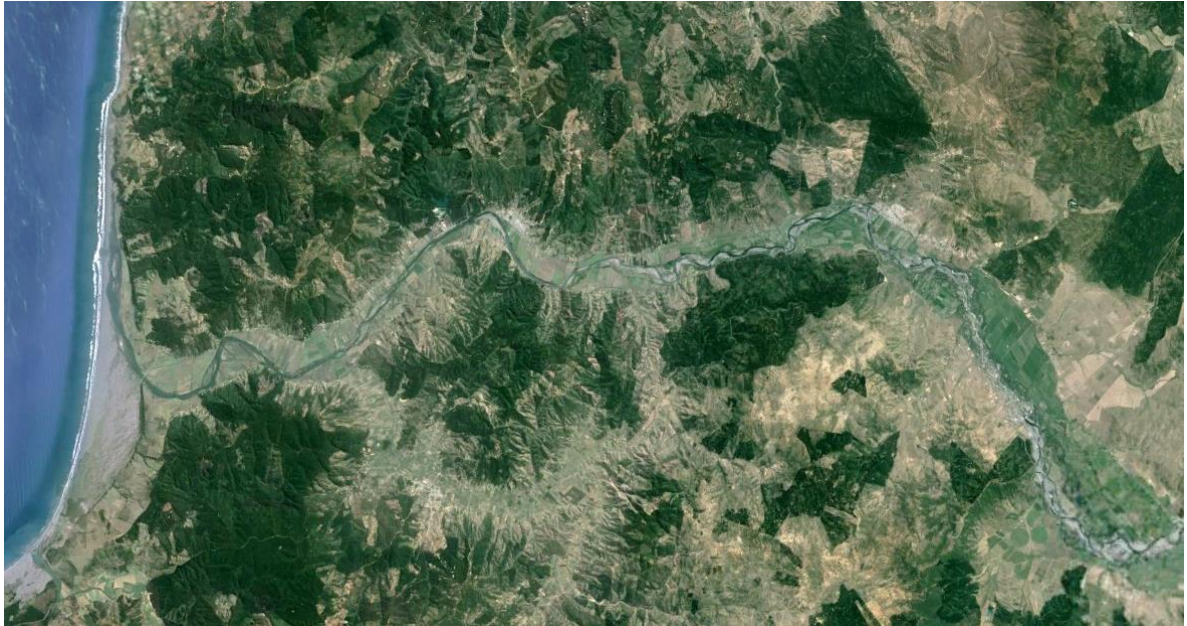
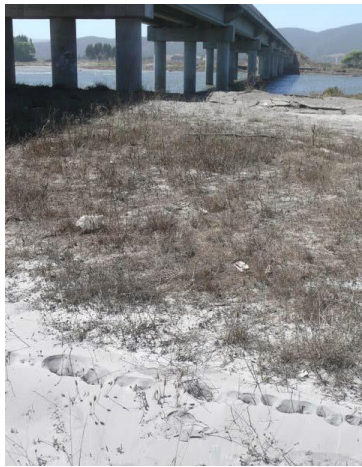
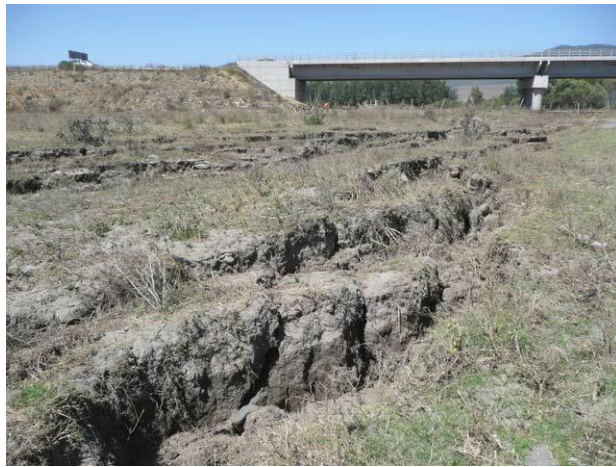
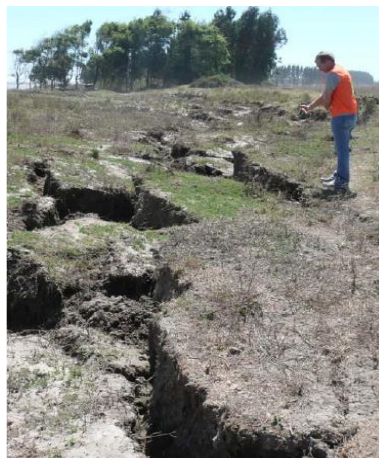
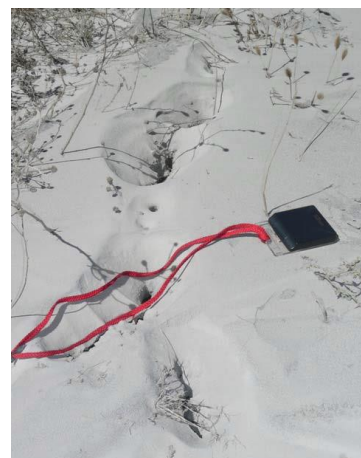
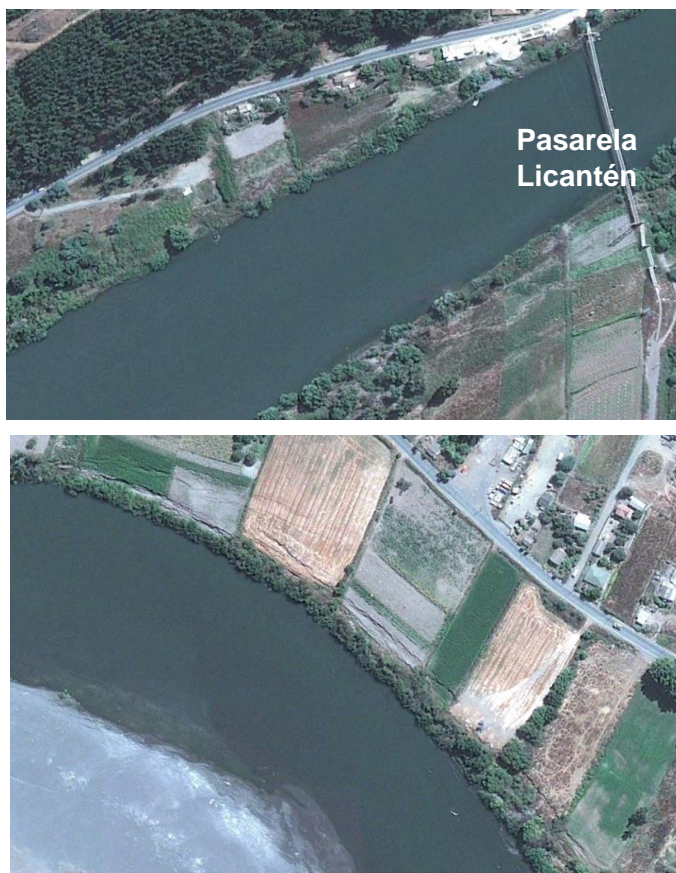
RÍO MATAQUITO – R. DEL MAULE

El río Mataquito manifestó una amplia área afectada por licuación, presentando grietas de *lateral spreading* de vastas proporciones y expulsión de material arenoso a lo largo de las riberas norte y sur. Los terrenos de la zona están compuestos por arenas arcillosas depositadas por el río Mataquito.

Los daños afectaron principalmente al sector del puente Mataquito (EA-004), ubicado cercano a la costa y la localidad de Licantén.

En el área de Licantén, a 20 kilómetros de la desembocadura del río Mataquito, por medio del uso de imágenes satelitales, se logró registrar grietas en ambas riberas del río, afectando a un área de 3 km a lo largo del cauce y con anchos hasta de 75 metros, desarrollando bloques escalonados que se trasladaron y rotaron en dirección al río.

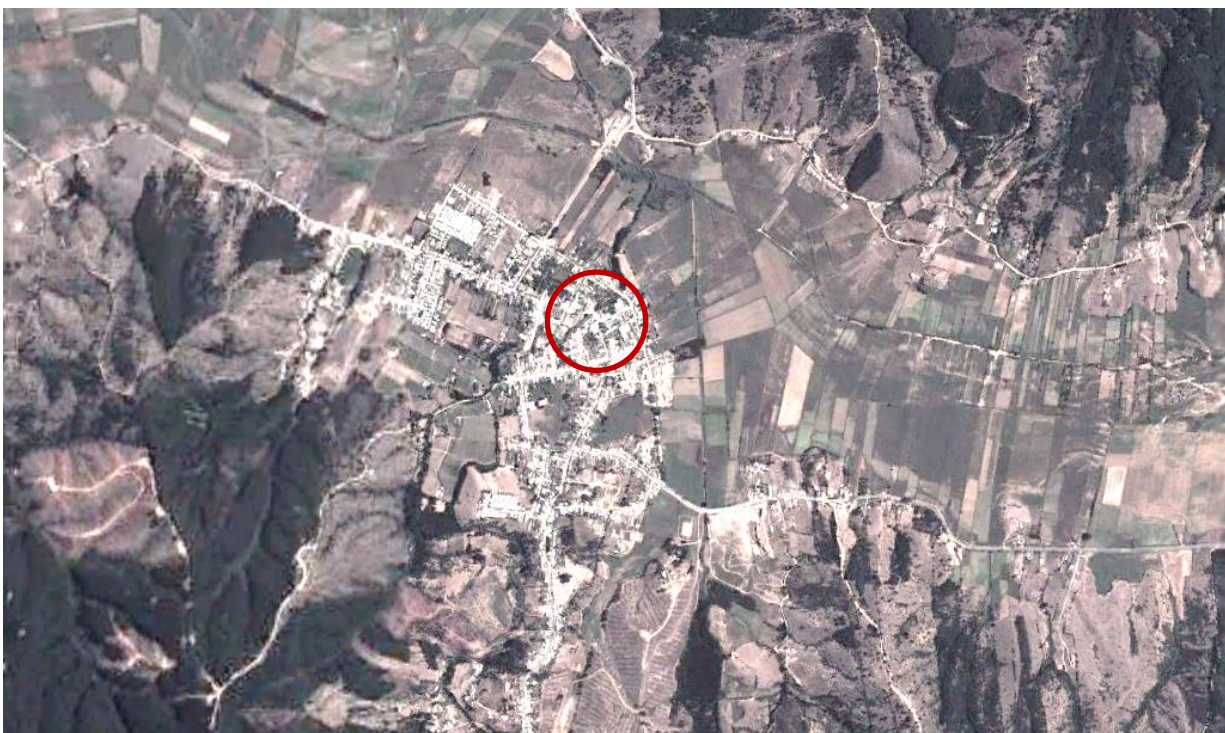
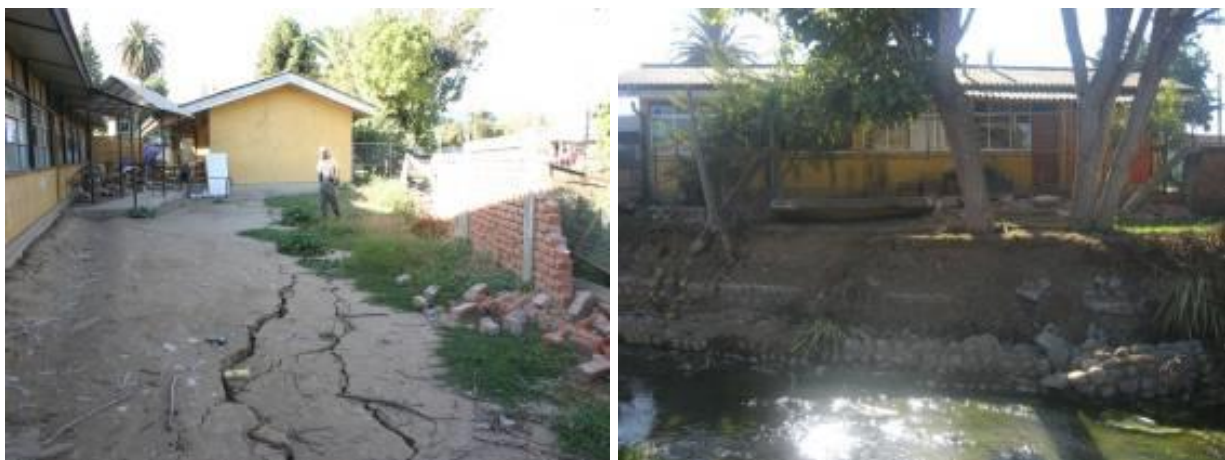
En la Escuela F-320, ubicada en la ribera norte del estero que cruza la localidad de Curepto, se observaron numerosas grietas paralelas al estero (orientación N50°E), en algunas zonas dispuestas en escalón, con saltos de 10 cm y aberturas de hasta 20 cm (Sernageomin, 2010).

Las grietas afectaron una distancia de 30 m desde la ribera del río, causando daños en pisos y muros de la Escuela, además de provocar el desplazamiento parcial de los muros de estabilización del estero.
