**ESTUDIO DEL FENÓMENO DE LICUEFACCIÓN EN CHILE PARA EL TERREMOTO  
DEL MAULE, 2010**

**TESIS PARA OPTAR AL GRADO DE MAGÍSTER EN CIENCIAS DE LA INGENIERÍA  
MENCIÓN INGENIERÍA GEOTÉCNICA**

**JAVIERA PAULINA GONZÁLEZ FUENTEALBA**

**2015**

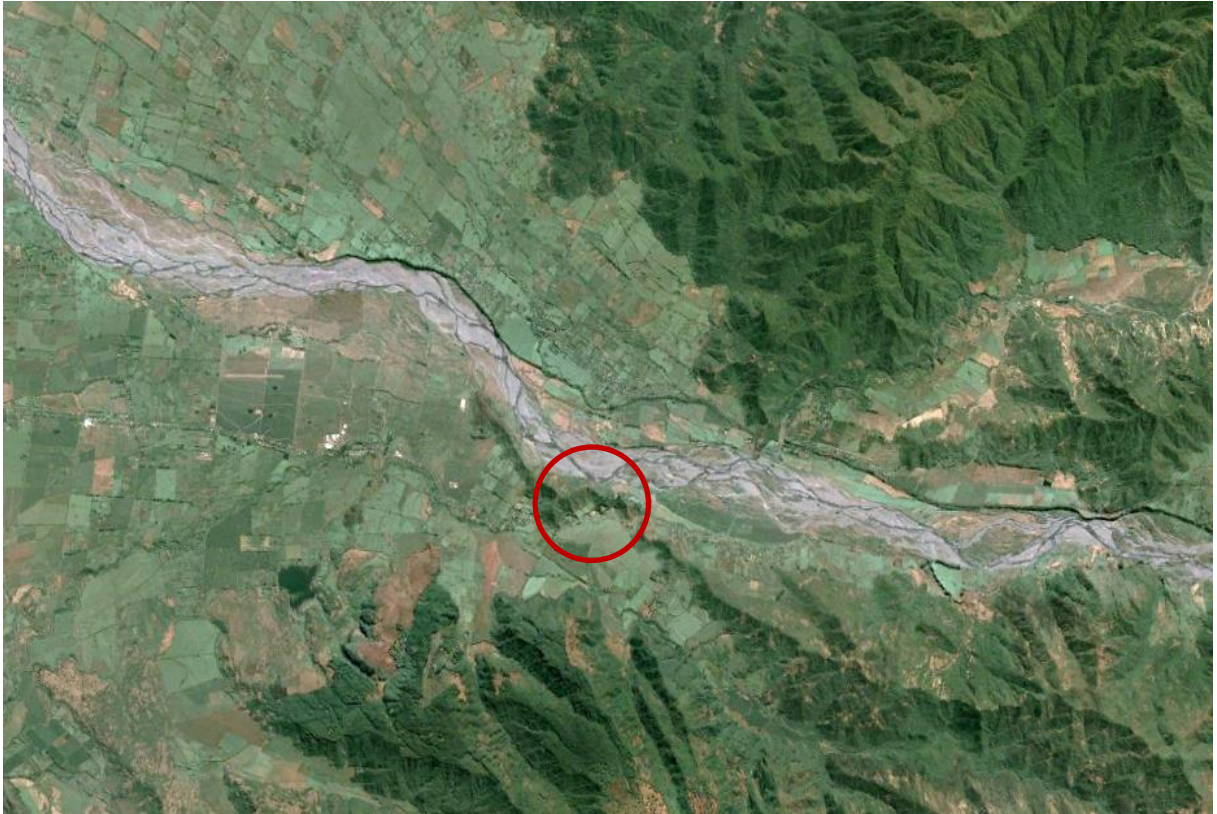
ROMERAL – R. DEL MAULE

Se formaron grietas en el terraplén del camino hacia Los Queñes, a unos 15 km al este de Romeral.

De acuerdo a Sernageomin (2010), las grietas tienen una orientación N80W, cóncavas hacia el sur, un largo aproximado de 50 m y con espaciamiento de 2.5 m.

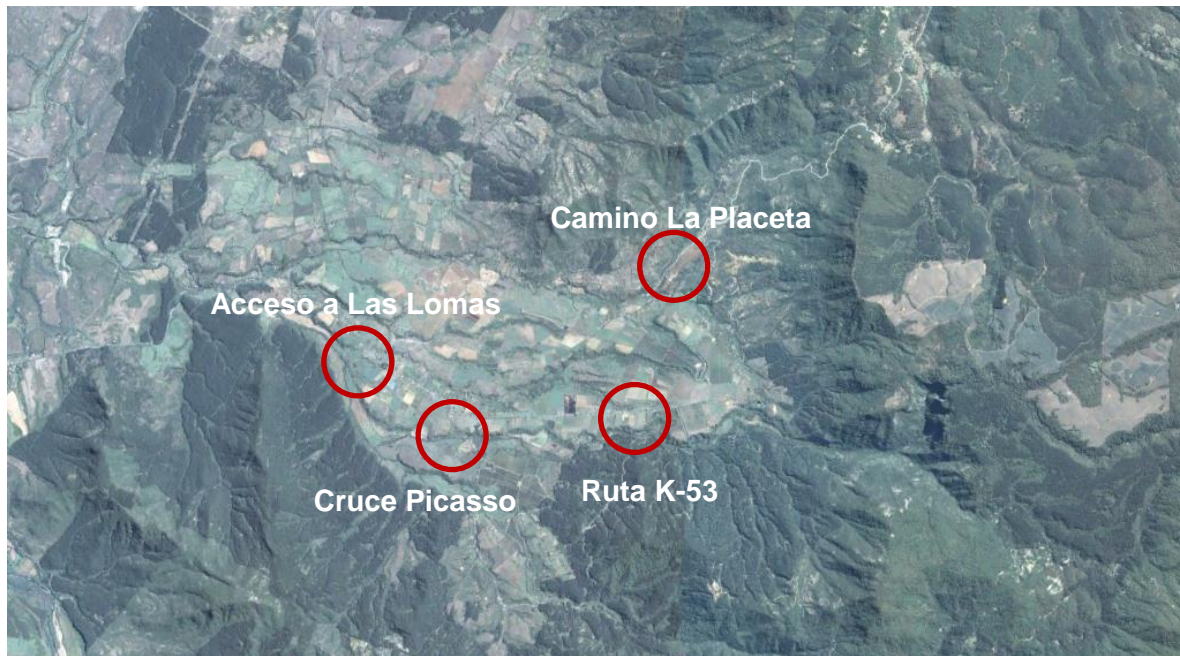
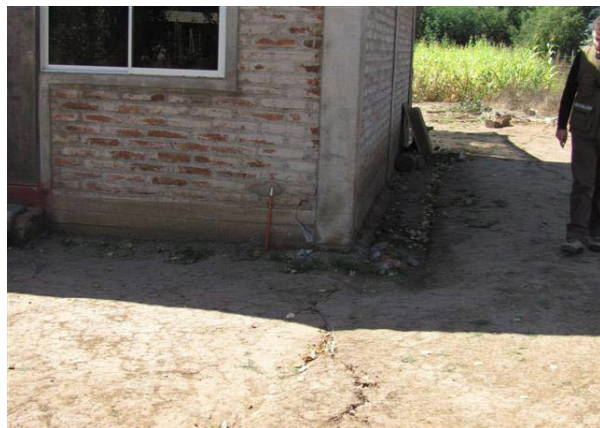
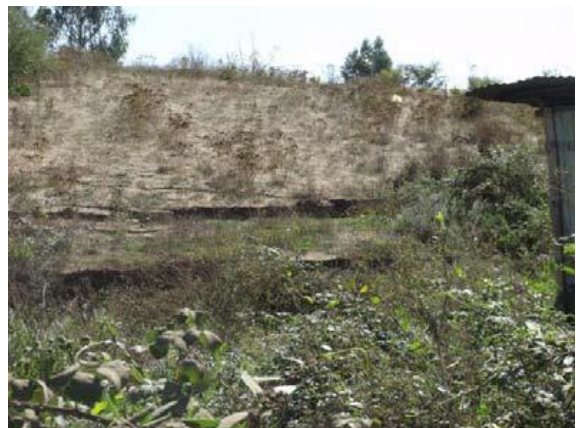
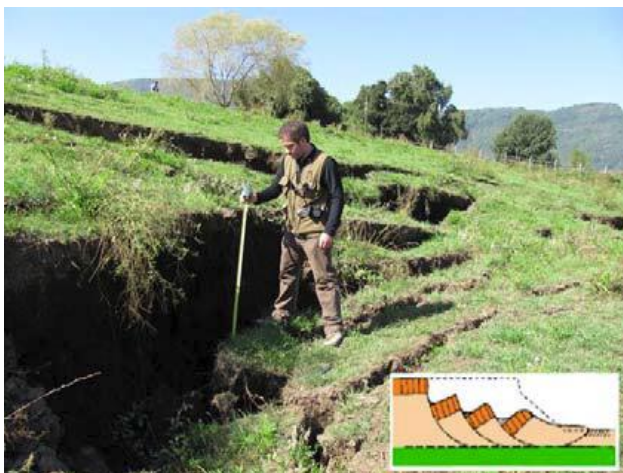
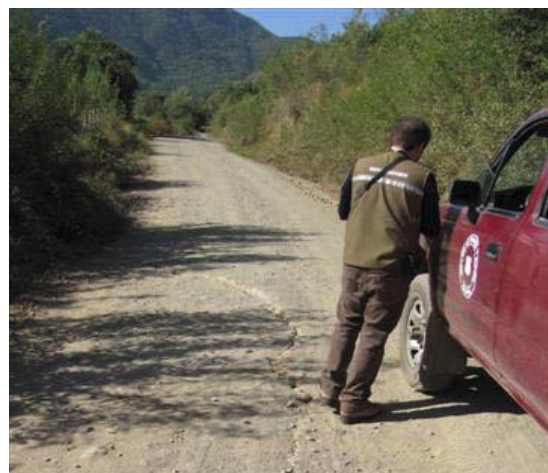
| <b>LS-018</b> | <b>SAN CLEMENTE – R. DEL MAULE (cont.)</b> | <b>35.49° - 71.20°</b> |

| <b>LS-018</b> | <b>SAN CLEMENTE – R. DEL MAULE (cont.)</b> | <b>35.49° - 71.20°</b> |
|---|--|---|
| <p>A unos 30 km al noreste de San Clemente, se ubica el sector de Las Lomas. De acuerdo a Sernageomin (2010), en el camino de acceso a Las Lomas se observó un conjunto de grietas con orientación NS y aberturas de hasta 2 cm, las cuales se propagaron hacia el norte, dañando una vivienda.</p> <p>Más hacia el este, en el cruce Picasso, se observaron grietas y asentamientos del terreno en laderas aledañas a un estero. Estas grietas alcanzaron hasta 50 cm de separación y escarpes de profundidad cercana a 1 m.</p> <p>Adentrándose hacia la cordillera, se produjo la falla en una ladera cercana a un curso de agua menor, cuyas grietas tenían saltos superiores a 1 m. Hacia el norte, rumbo a La Placeta, se observaron grietas de menor magnitud.</p> | | |

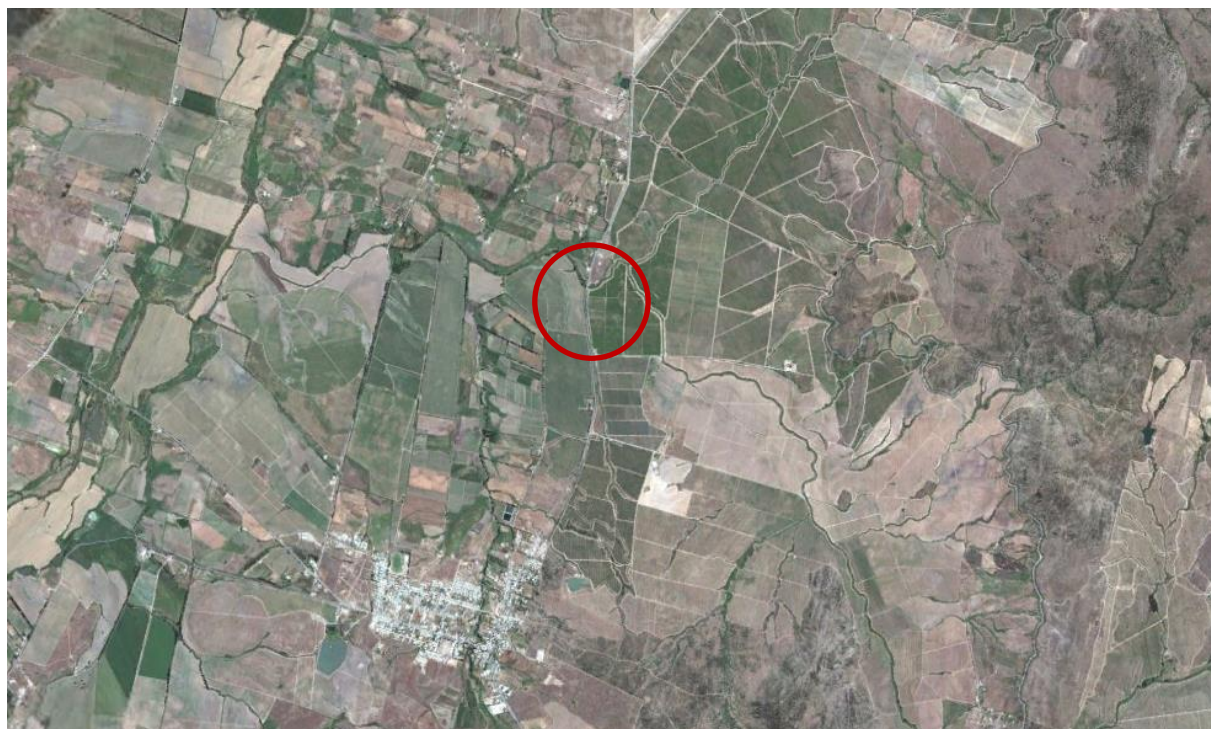
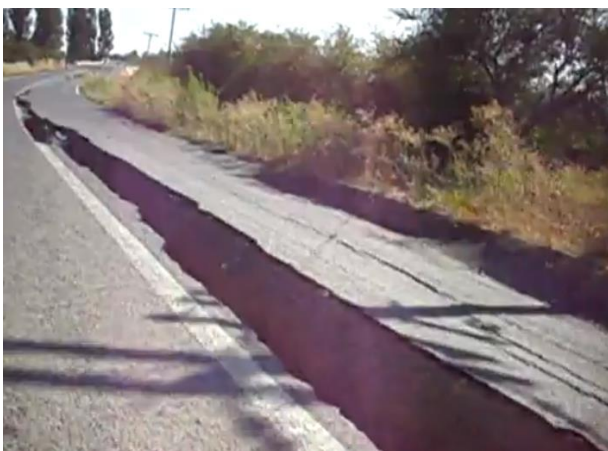
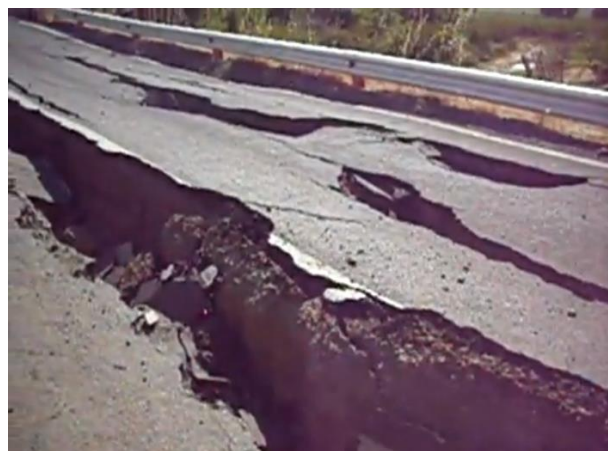
PENCAHUE – R. DEL MAULE

En un tramo de aproximadamente 200 m de la ruta que une Pencahue y Tapihue, en las cercanías de Talca, se produjo un intenso agrietamiento y asentamiento del camino.

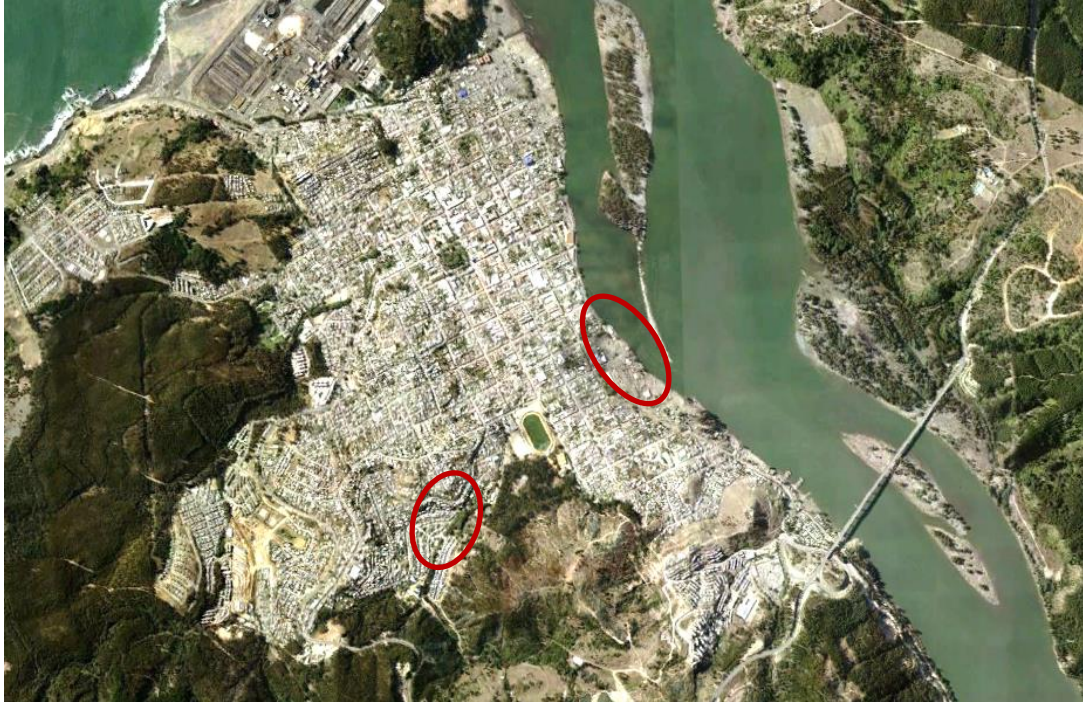
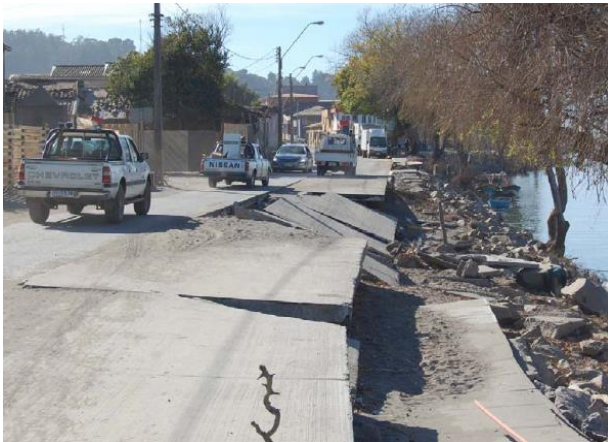
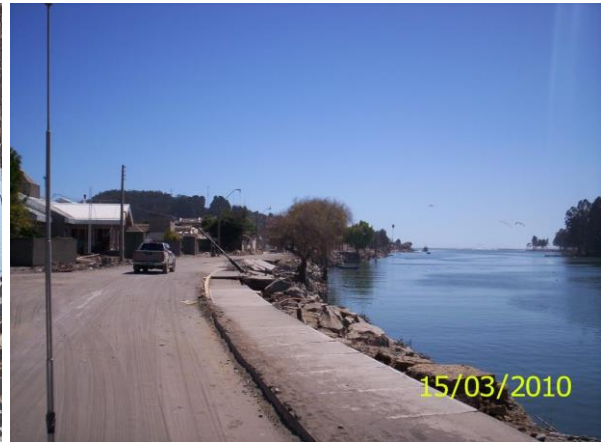
En la ribera sur del río Maule, sector de la costanera de Constitución, se produjo el desplazamiento lateral del terreno, lo que afectó los pavimentos de la calle y produjo la inclinación de postes.

Además, de acuerdo a Sernageomin (2010), en la ribera poniente del estero ubicado en forma paralela a la calle Los Canelos, se generaron grietas que en su extensión afectaron las calzadas, al menos cuatro casas y una cancha recreacional. Las grietas alcanzaron profundidades de hasta 1.6 m, con aberturas de hasta 40 cm y desplazamientos verticales de hasta 50 cm. Según Sernageomin, el sector está compuesto por un relleno artificial sobre sedimentos finos y saturados, asociados a llanuras de inundación.

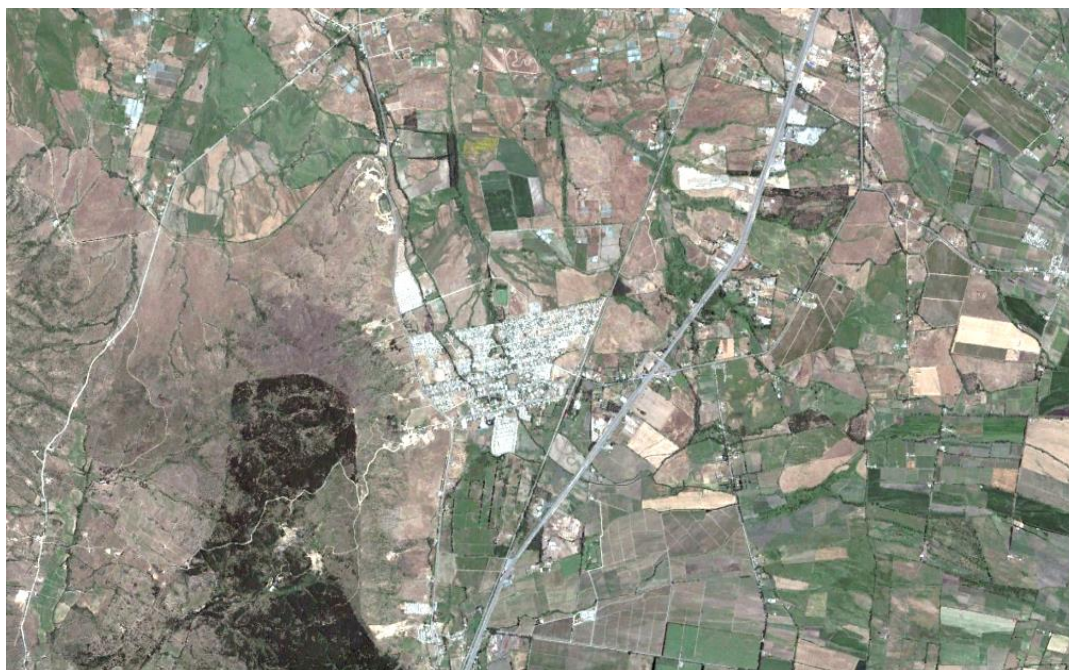
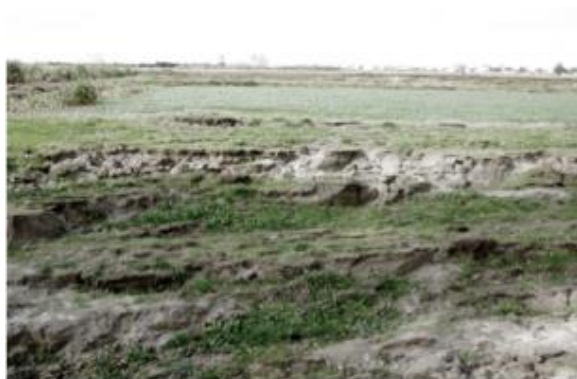
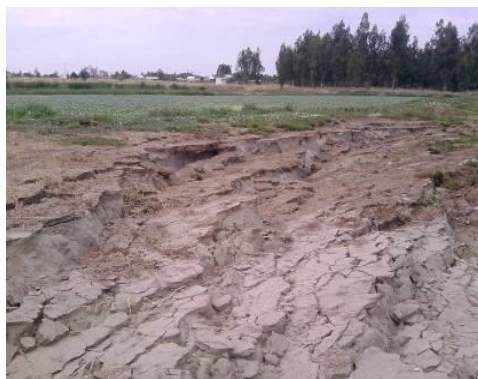
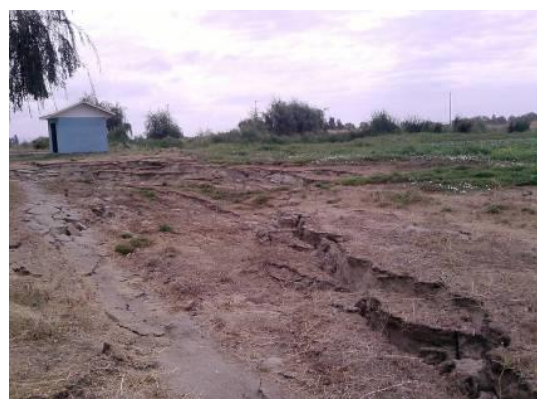
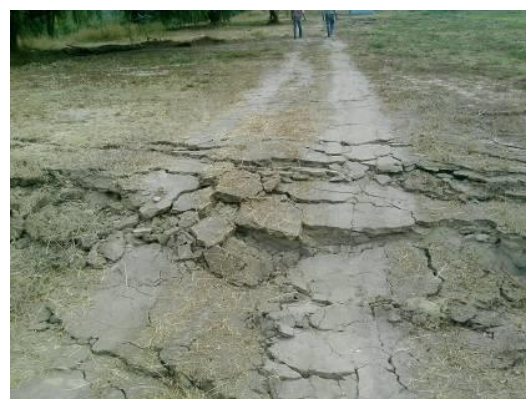
MAULE – R. DEL MAULE

En terrenos ubicados en Maule se generaron numerosas grietas escalonadas, evidenciándose también la presencia de un material fino de color gris.

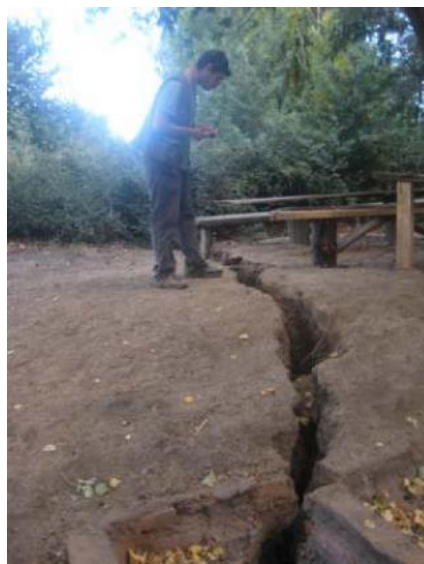
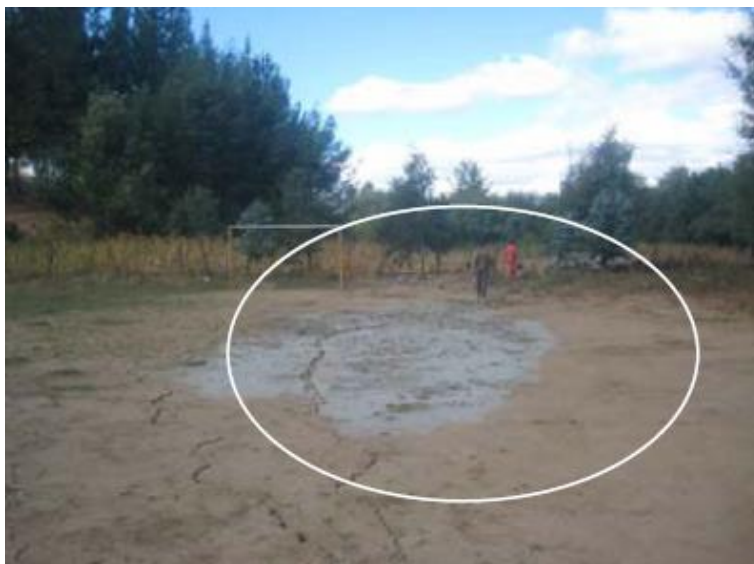
Numerosas grietas paralelas al río Purapel se formaron en las cercanías del Puente Rastrojo. Con aberturas de 15 cm, 50 m de longitud y profundidades superiores a los 2 m, afectaron una distancia cercana a 60 m desde la ribera del río hacia el interior. Adicionalmente, se produjo la expulsión de un material conformado por arenas finas blancuecinas, que formaron varios depósitos de 3 cm de espesor, llegando a cubrir un área de 40 m<sup>2</sup> (Sernageomin, 2010).

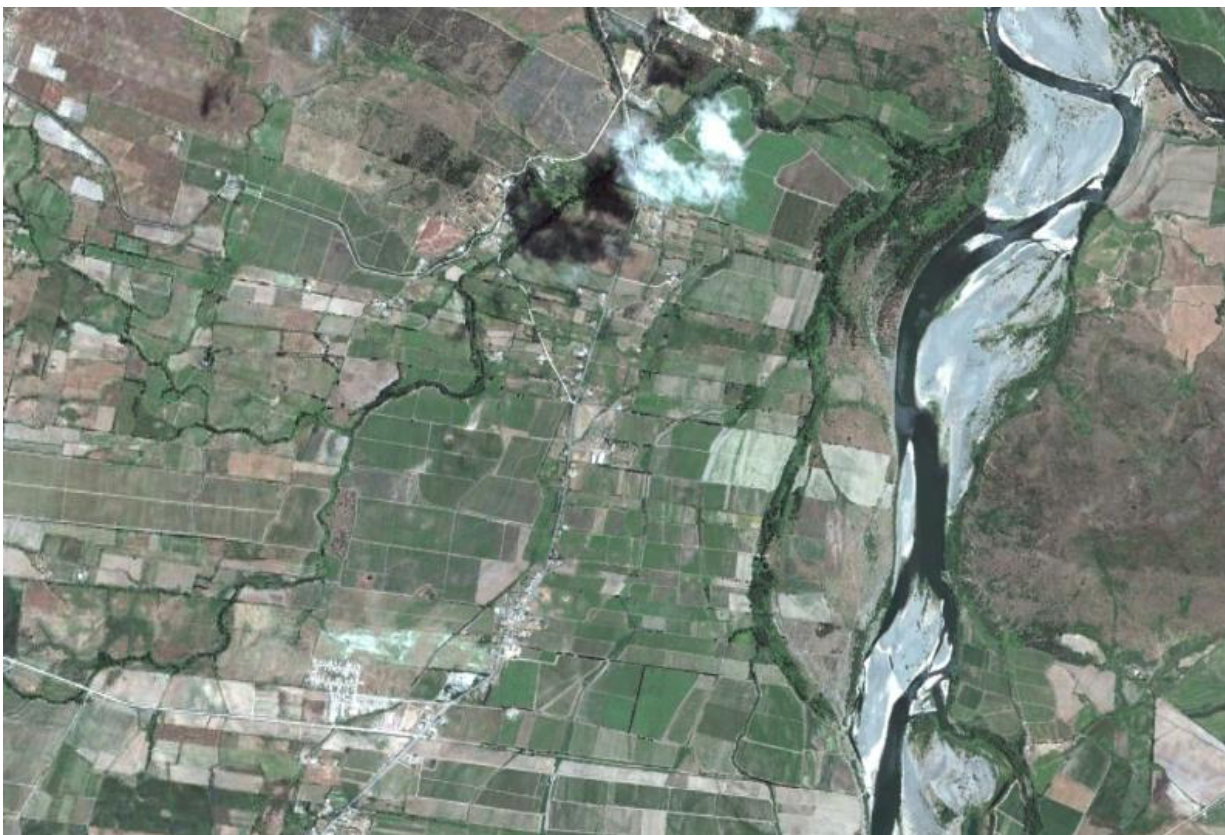
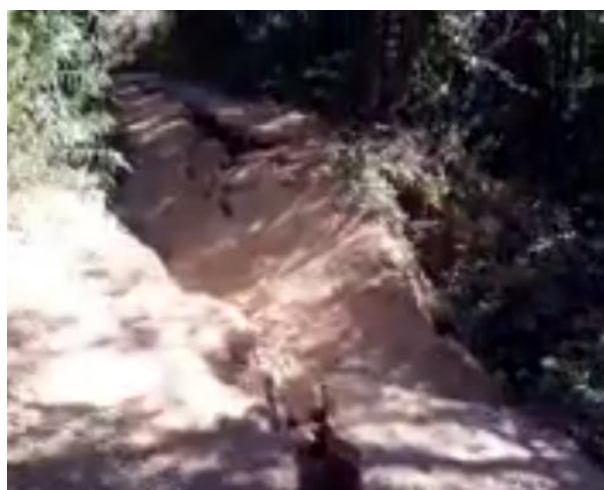
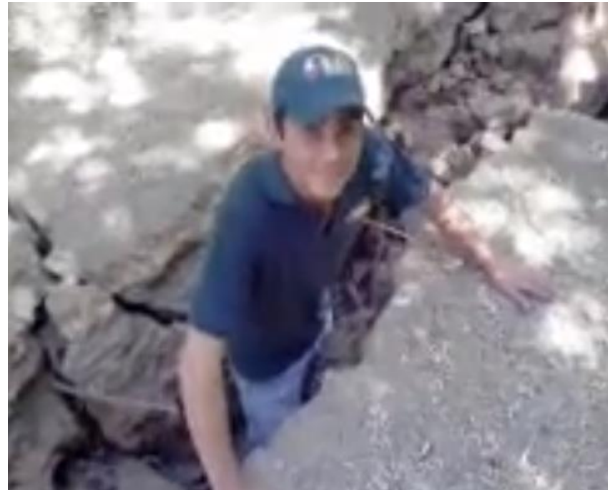
MELOZAL – R. DEL MAULE

En las cercanías de Melozal un camino rural quedó destruido por el agrietamiento del terreno. Se observa un claro hundimiento del terreno en más de un metro y grietas con aberturas cercanas a 50 cm y profundidad de 1 m.

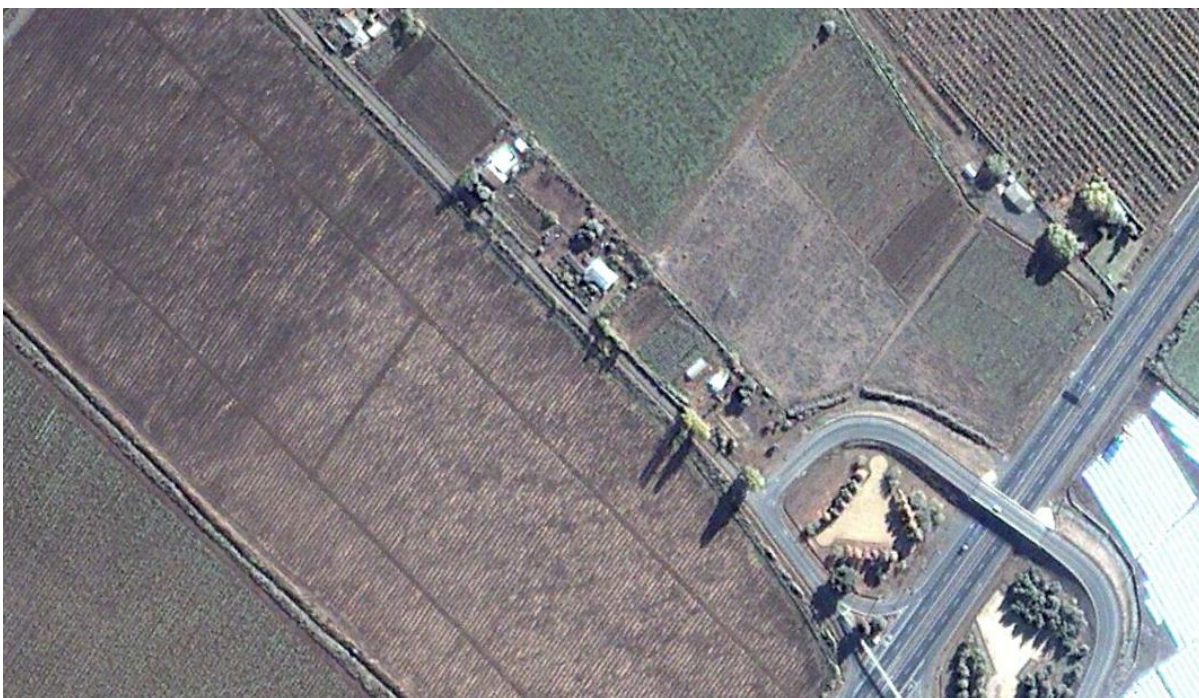
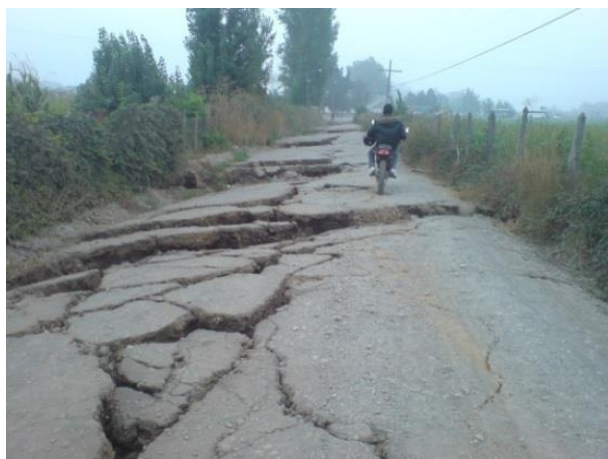
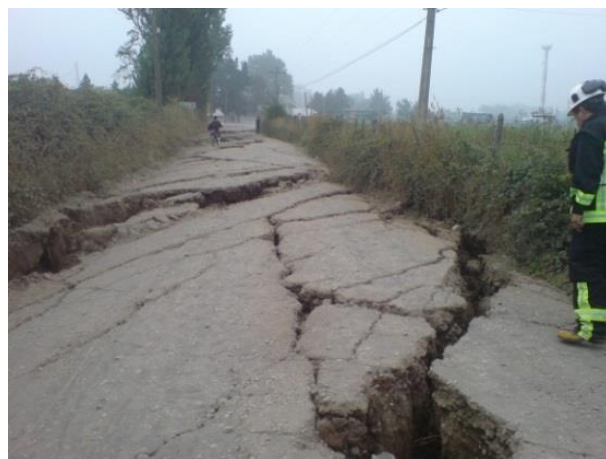
CAMINO SANTA TERESA – R. DEL MAULE

Cruzando la ruta 5 hacia el poniente de Retiro (FT-010), se ubica un camino de tierra hacia Santa Teresa, el cual quedó con grietas con profundidades mayores a 1 m y aberturas de hasta 50 cm.

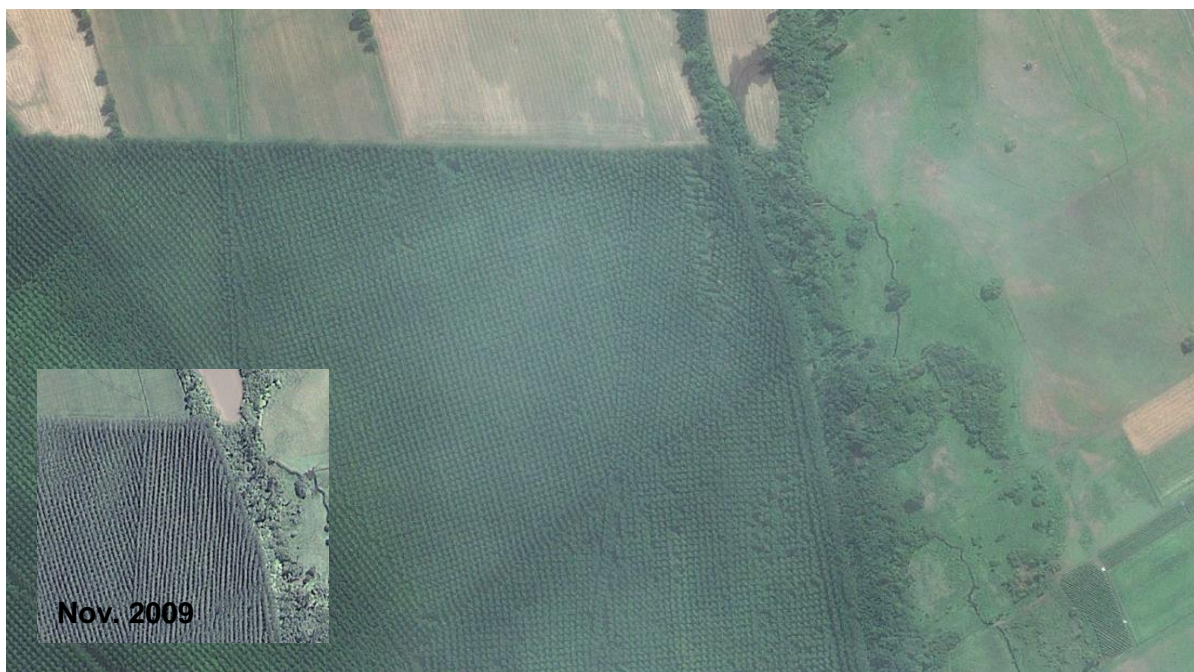
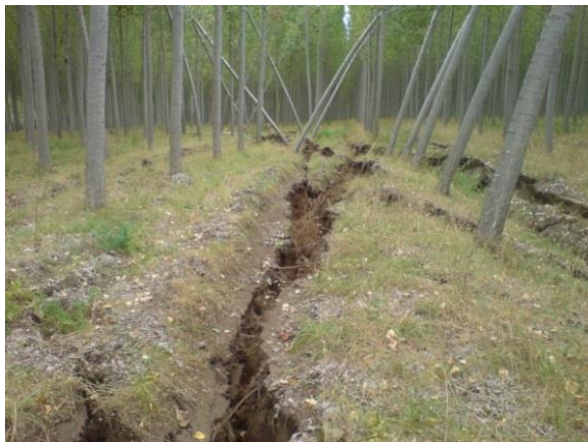
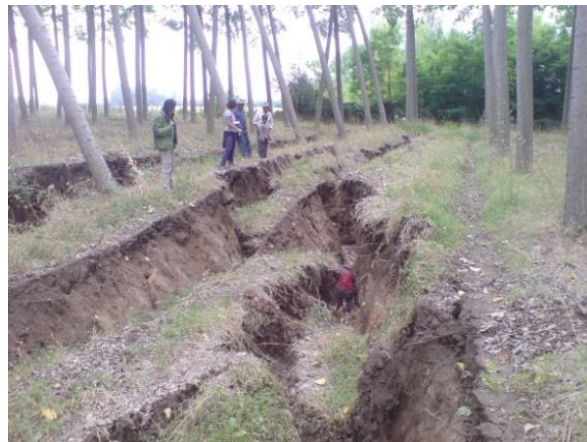
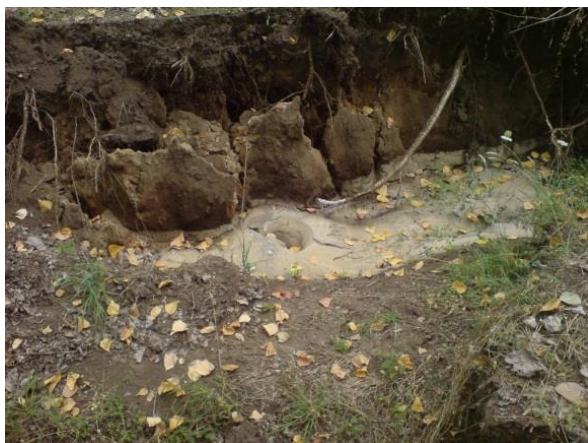
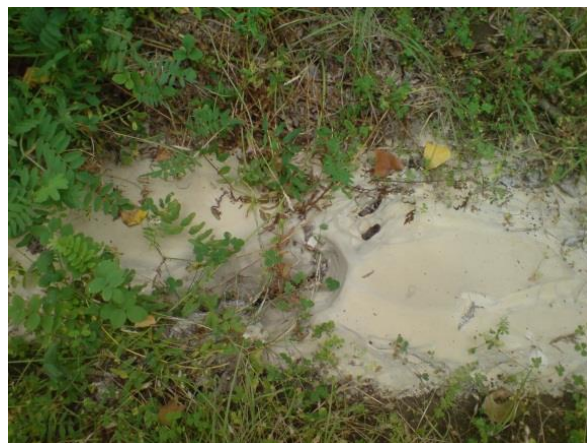
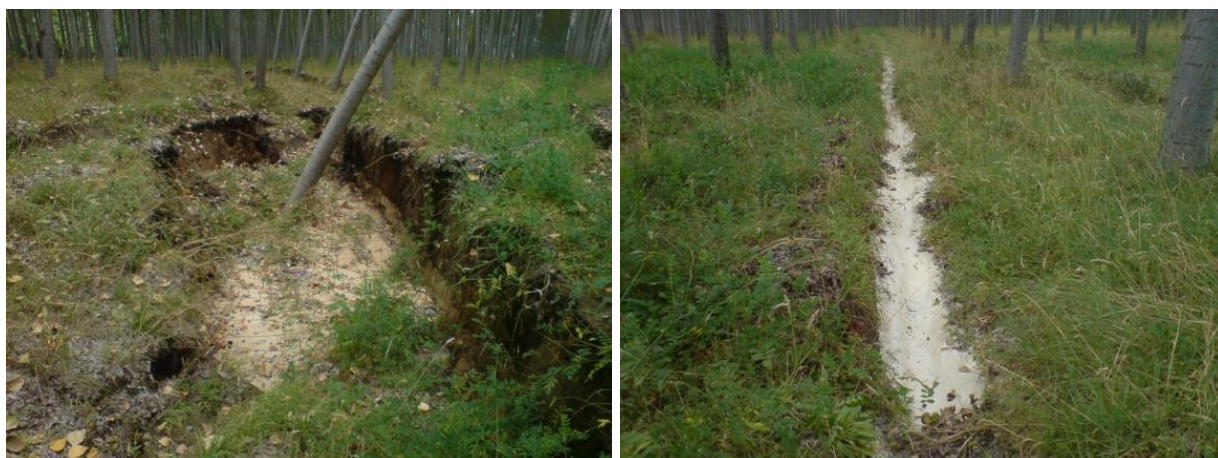
FUNDO LOS ÁLAMOS – R. DEL MAULE

El fundo Los Álamos se ubica a más de 2 km al sureste de la zona urbana de Retiro (FT-010). En medio de la plantación de Álamos, se originaron grietas con orientación norte-sur, de más de 4 m de profundidad, las que formaron bloques escalonados que aparentemente descendían hacia el este, coincidiendo con la ubicación del estero Piguchén.

Estas inmensas grietas provocaron la caída o inclinación de un gran número de álamos, lo cual es visible a través del registro satelital, donde se observa la total pérdida de alineación de la plantación de árboles.

A través de las grietas emergió agua y un material tipo ceniza fina de color gris claro. Éste formó varios volcanes de arenas y se esparció por los canales de regadío del fundo, dejando de manifiesto el gran volumen de material expulsado.

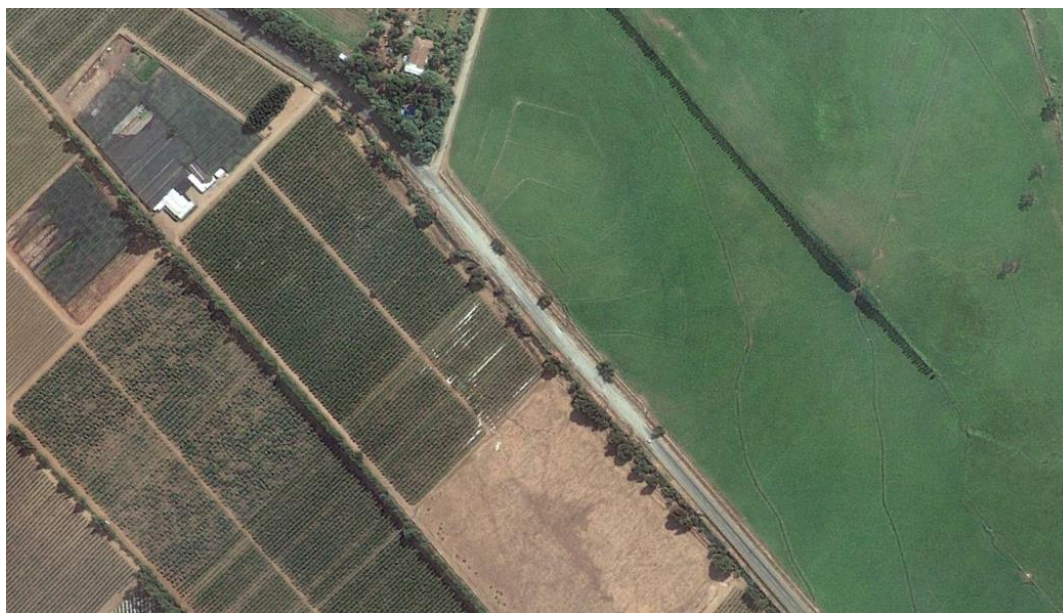
En el borde del camino a El Ajial, al sur de Retiro (FT-010) y al interior de Parral, se formaron extensas grietas paralelas, de bloques escalonados. También resultó con daños el camino adyacente.

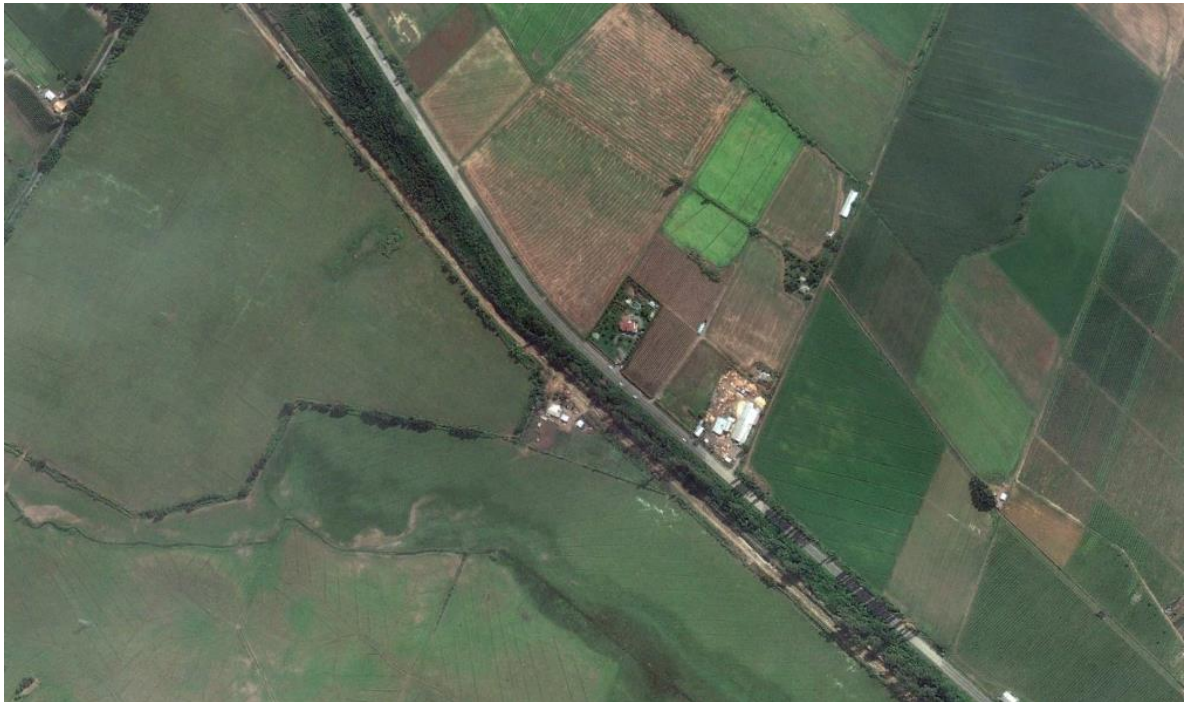
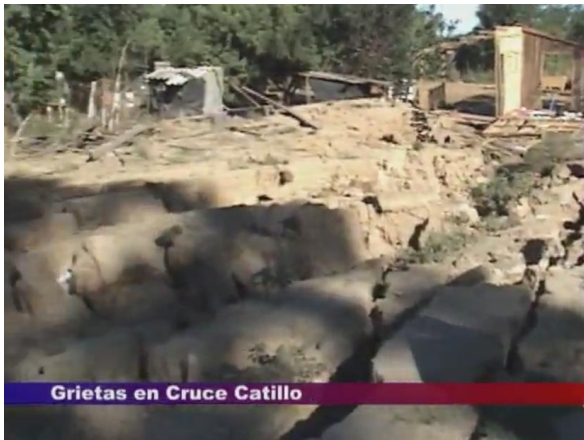
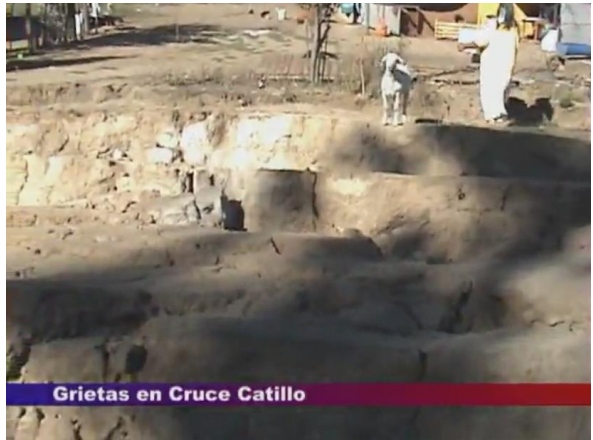
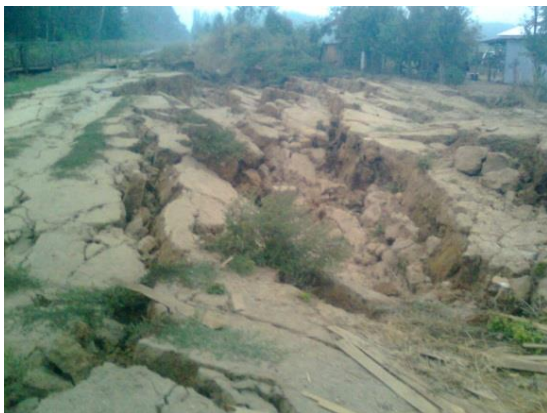
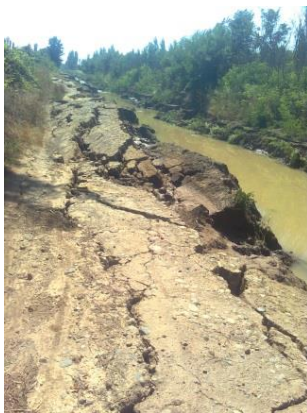
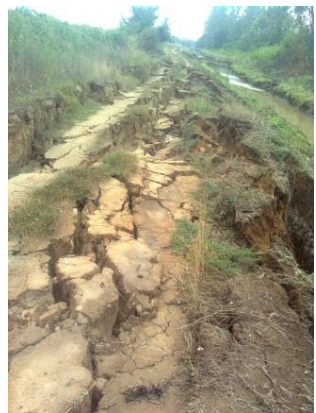
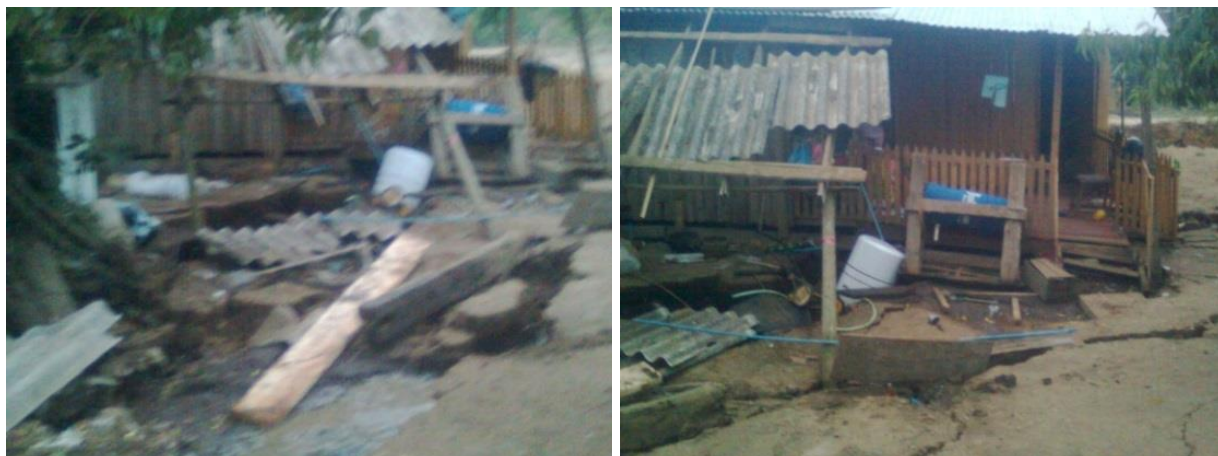
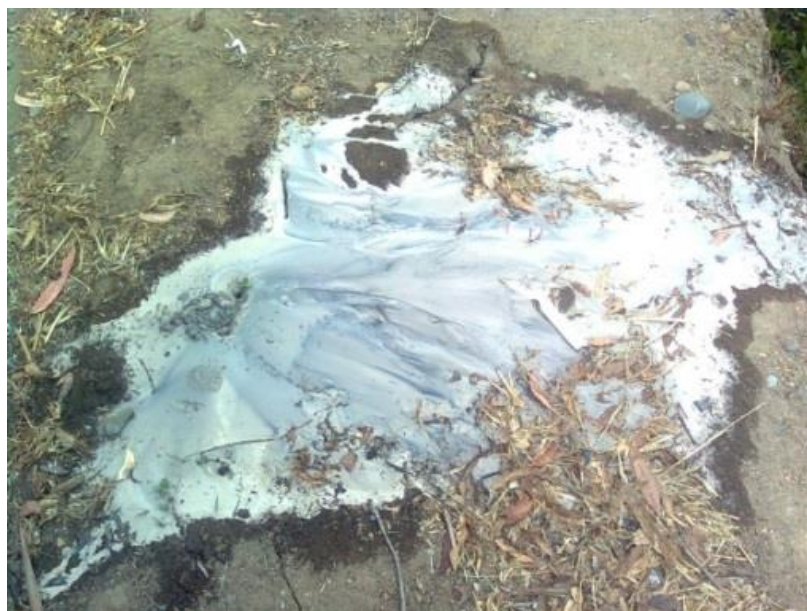
CAMINO A CATILLO – R. DEL MAULE

En las cercanías del cruce de Parral con Catillo y de forma adyacente al canal fiscal, se encuentra un sector donde se formaron extensas grietas escalonadas y se produjo un desplazamiento del terreno que redujo el ancho del canal.

Una vivienda ubicada en esa zona resultó con graves daños, debido al cruce de las grietas y el hundimiento del terreno.

A través de las grietas y orificios fue expulsado un material de tipo ceniza de color blanquecino.

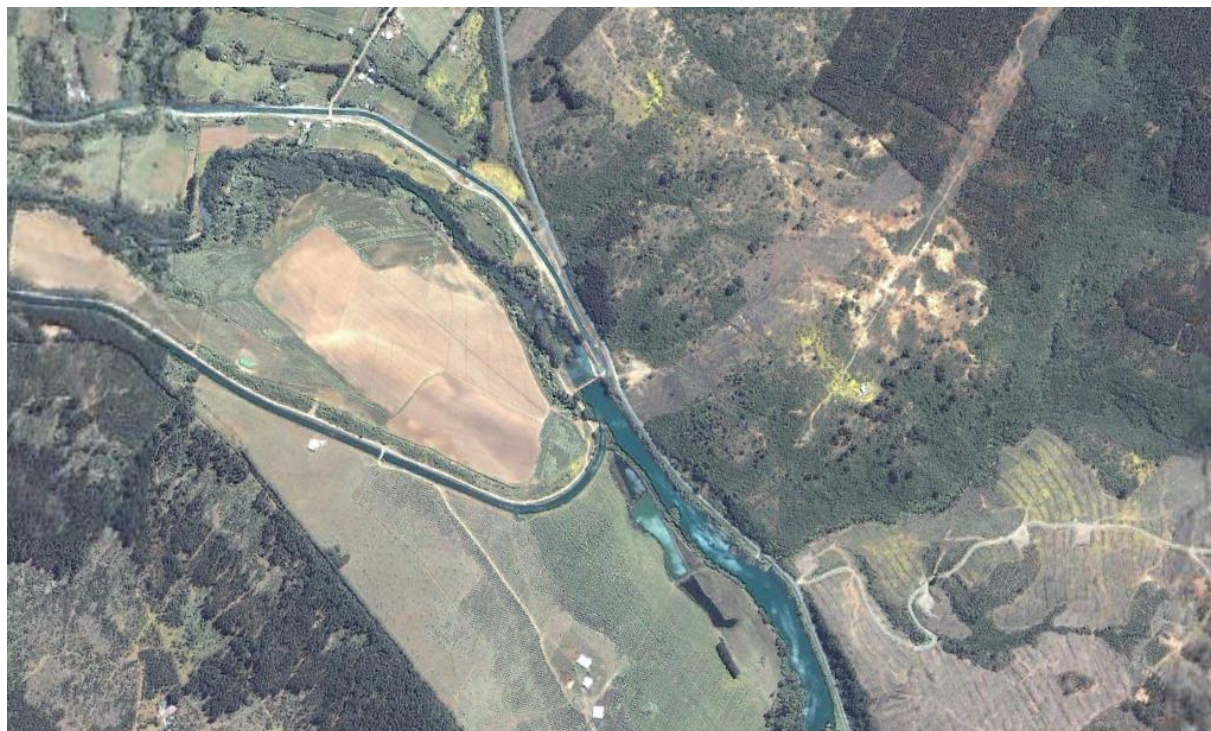
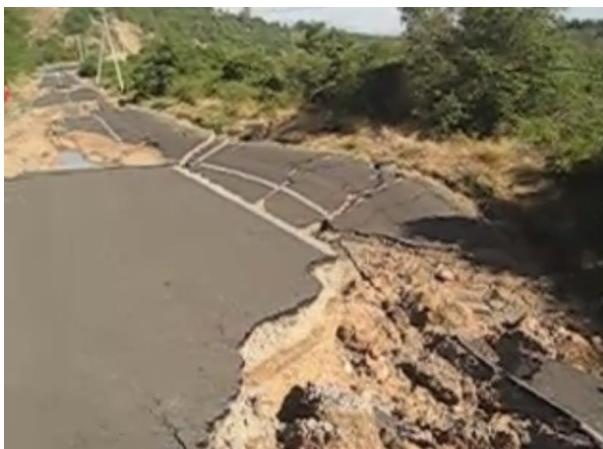
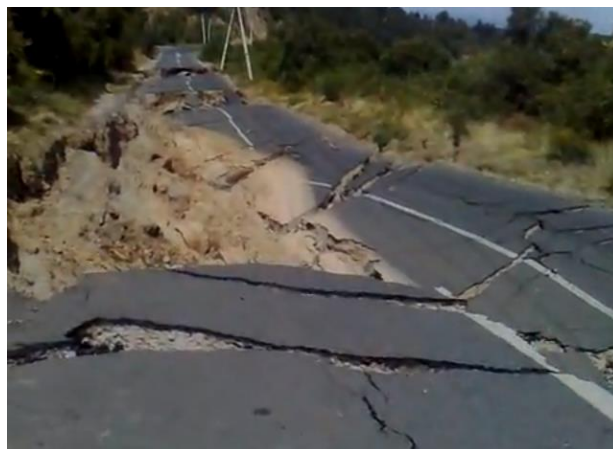
BOCATOMA CAMINO A CATILLO – R. DEL MAULE

En el camino a Catillo, sector de Remulcao y cercano una bocatoma, se produjo una importante falla del terreno, dejando intransitable la ruta.

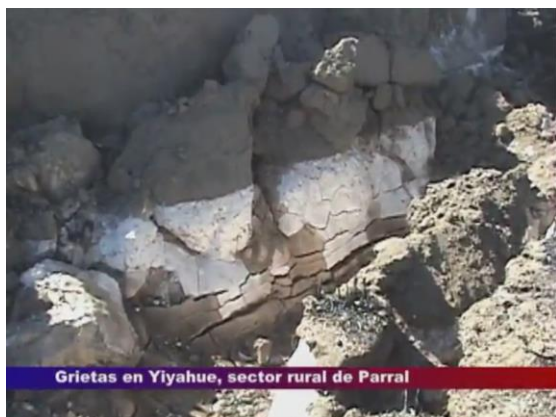
Grietas en Yiyahue, sector rural de Parral

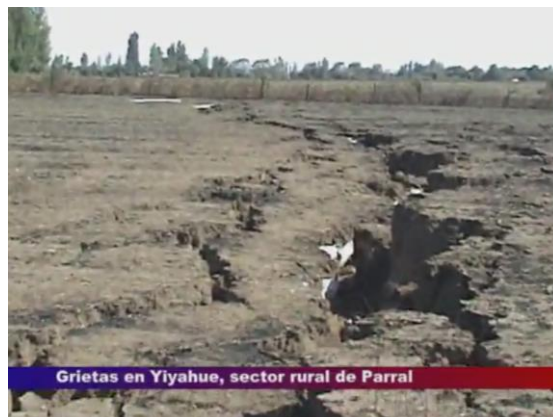
Grietas en Yiyahue, sector rural de Parral

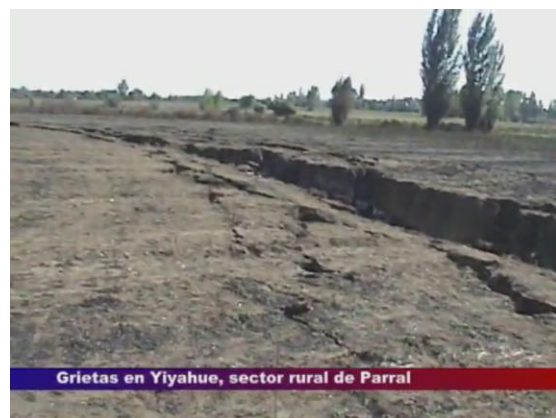
Grietas en Yiyahue, sector rural de Parral

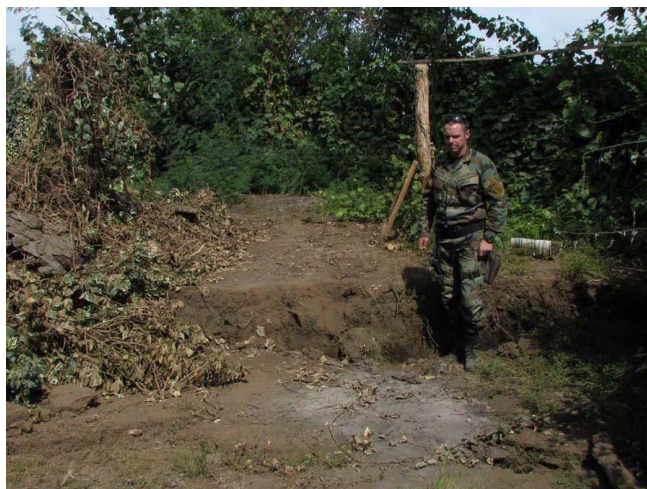
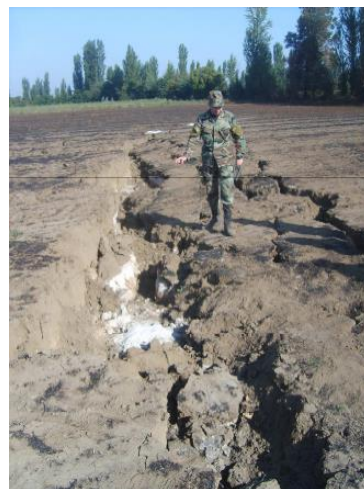
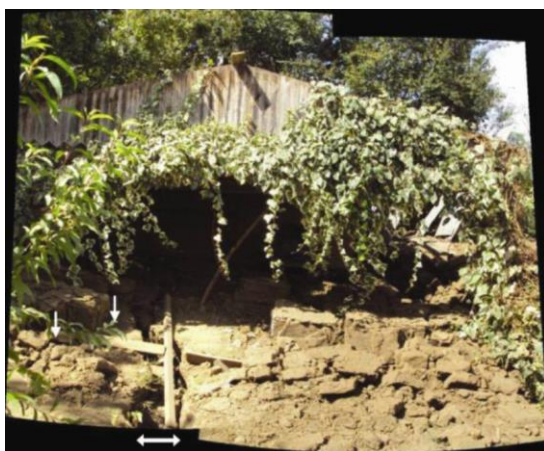
De acuerdo a Sernageomin (2010), en Yiyahue se observaron dos zonas de grietas paralelas, extendiéndose la mayor en unos 100 m de largo. Las grietas tenían una orientación noroeste-sureste y provocaron hundimientos del terreno en hasta 1 m, lo cual dañó casi en su totalidad una casa ubicada hacia el sur.

A unos 500 m al noroeste se observaron cinco depósitos de un limo arenoso de color blanquecino, el cual se esparció en un área aproximada de 10 m<sup>2</sup> cada uno. Este material fue expulsado a través de orificios y grietas, las que tenían dirección este-oeste y largos de hasta 75 cm y aberturas de 3 cm.

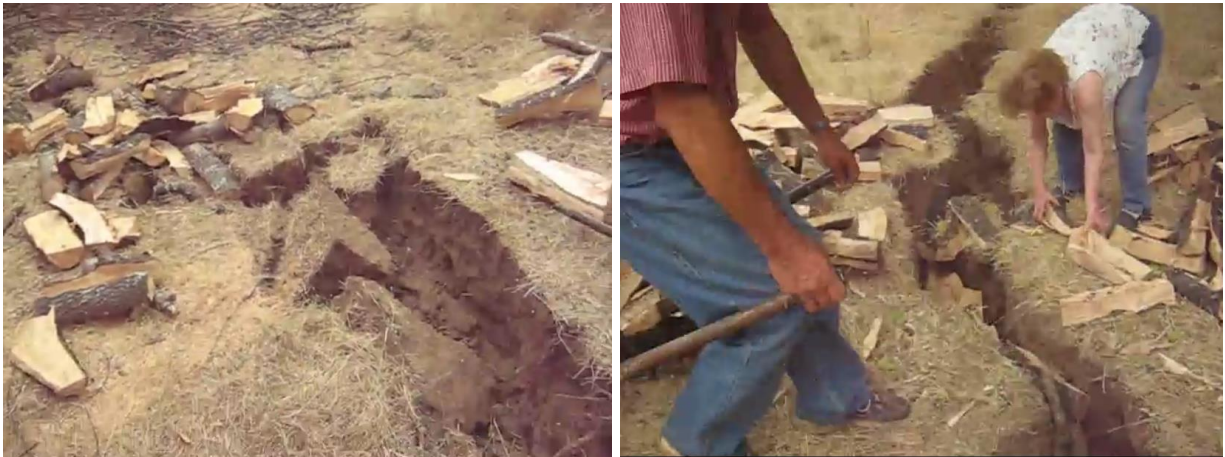
MONTEFLOR, PARRAL – R. DEL MAULE

Al suroeste de Parral, se ubica Monte Flor. En este sector se formaron extensas grietas, con más de 1 km de longitud, de forma paralela a un curso de agua.
