**ESTUDIO DEL FENÓMENO DE LICUEFACCIÓN EN CHILE PARA EL TERREMOTO  
DEL MAULE, 2010**

**TESIS PARA OPTAR AL GRADO DE MAGÍSTER EN CIENCIAS DE LA INGENIERÍA  
MENCIÓN INGENIERÍA GEOTÉCNICA**

**JAVIERA PAULINA GONZÁLEZ FUENTEALBA**

**2015**

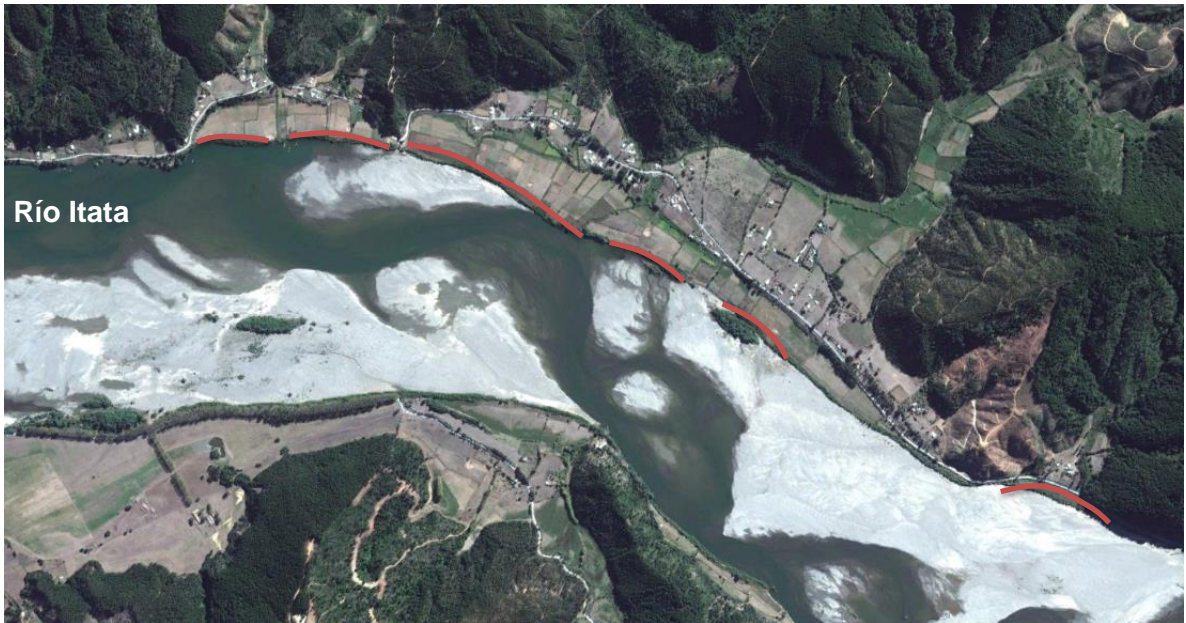
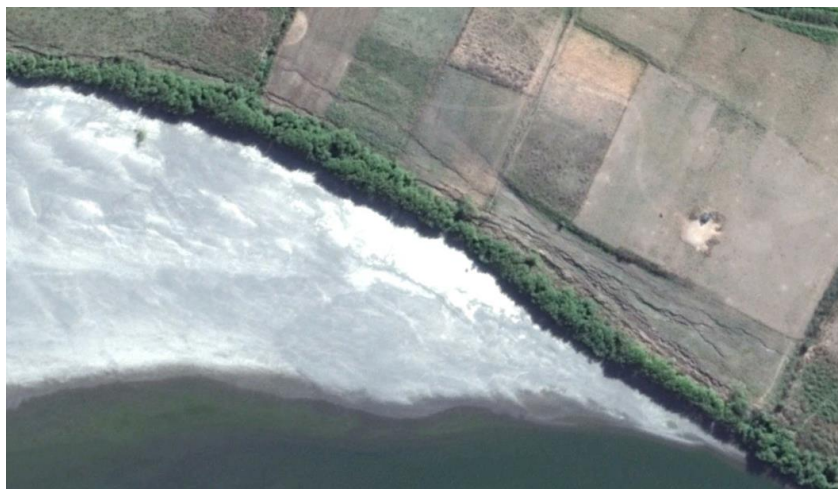
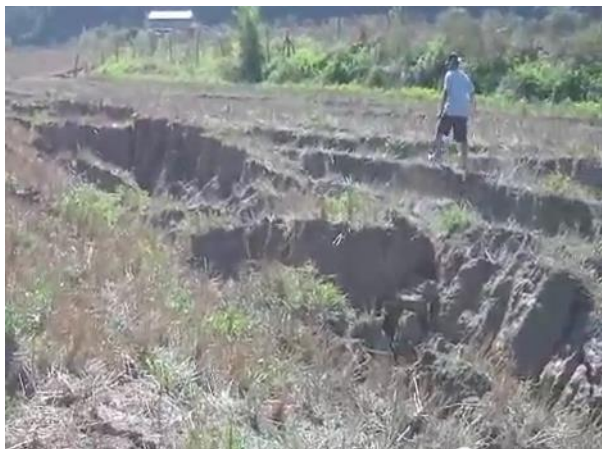
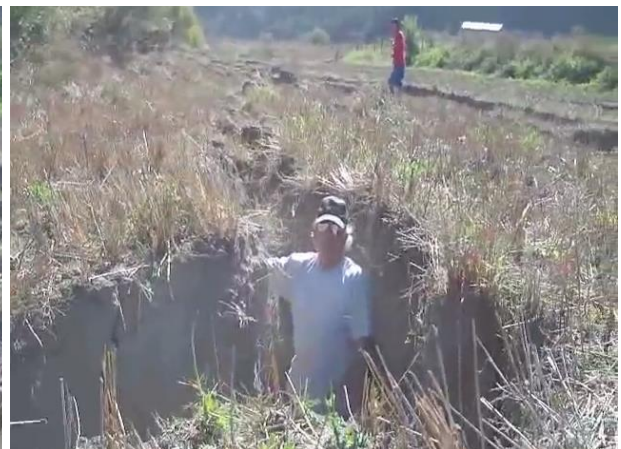
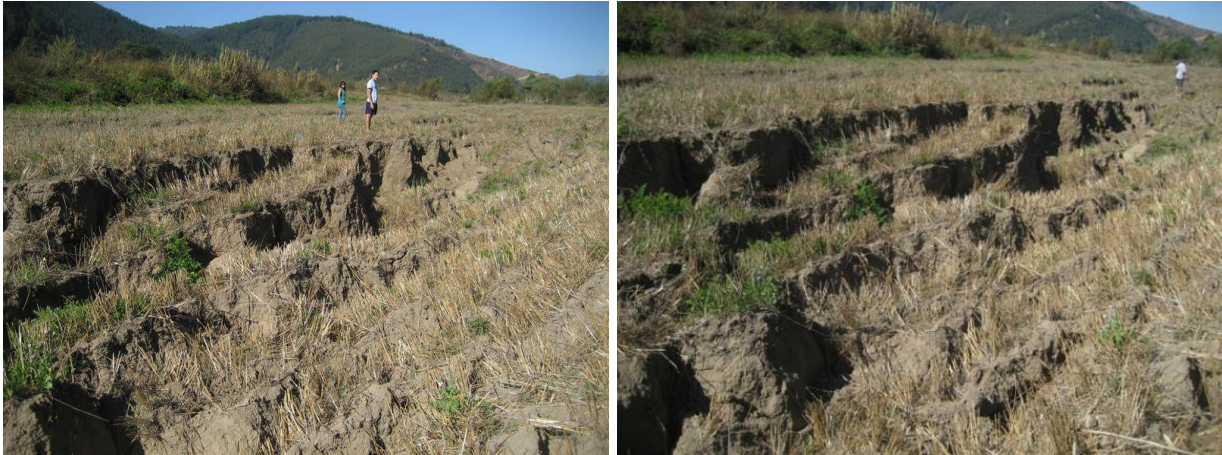
RÍO ITATA – R. DEL BÍO-BÍO

En Puhun, ubicado a 16 km de Trehuaco y en las cercanías de la desembocadura del río Itata, se produjo el fenómeno de *lateral spreading* en la ribera norte del río.

Las cuantiosas grietas, que se formaron en un sector de cultivo de hortalizas, desarrollaron una geometría escalonada, con aberturas de hasta 2 m de profundidad y anchos de hasta 5 m, afectando una longitud de 1 km aproximadamente. Además, se aprecian algunos depósitos de material fino dentro de las grietas.

De acuerdo al testimonio de los autores de las fotografías entregadas, también se generaron grietas a orillas del camino del sector.

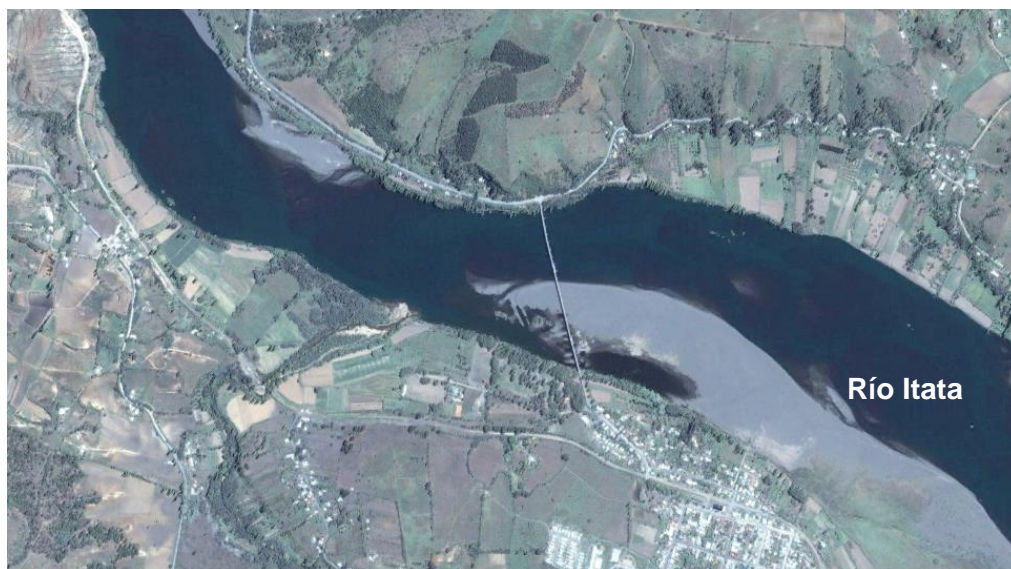
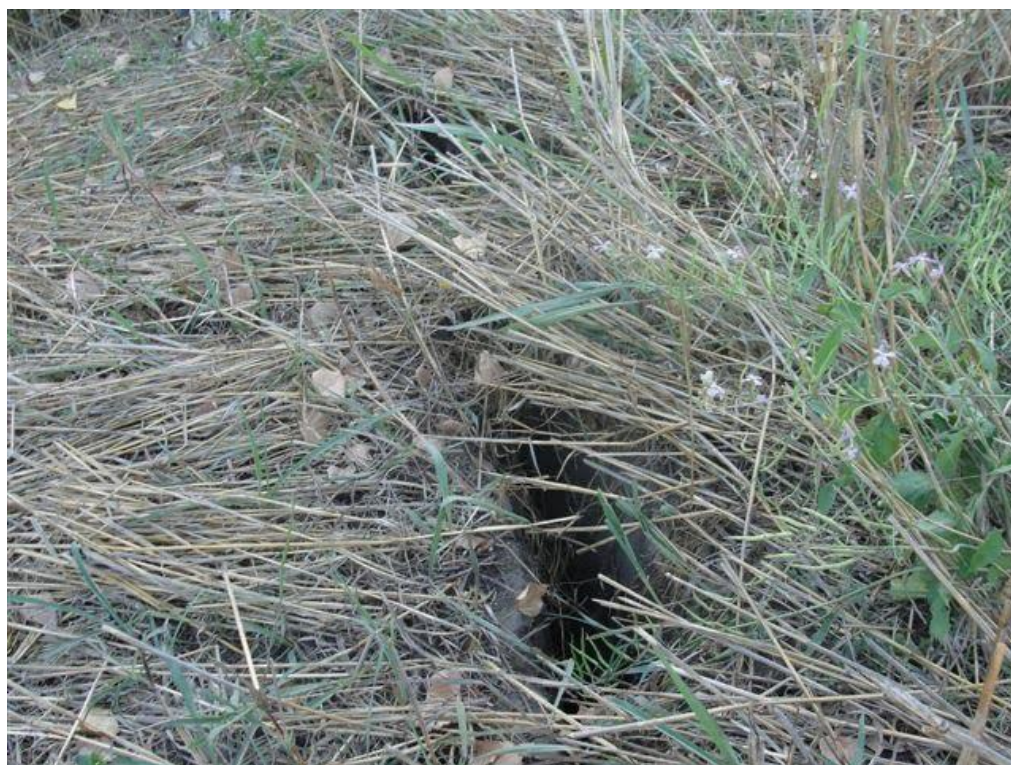
De acuerdo a [elvecinalcl4.blogspot.com](http://elvecinalcl4.blogspot.com), en la ribera norte del río Itata, a la altura de Ñipas, se formó una grieta de más de 3 m de profundidad en un tramo de más de un kilómetro de longitud.

Cabe destacar, que el puente Ñipas que cruza el río Itata en este sector, ya había sufrido daños atribuibles a licuación en el terremoto de 1939.

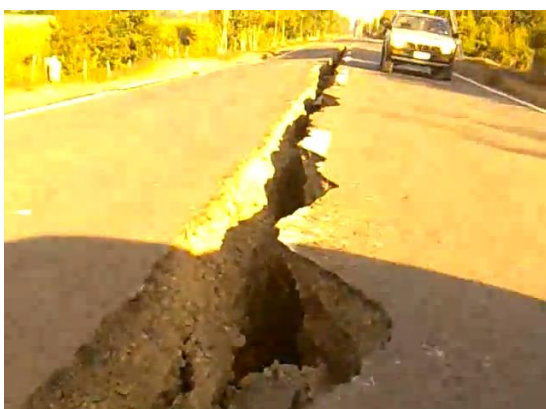
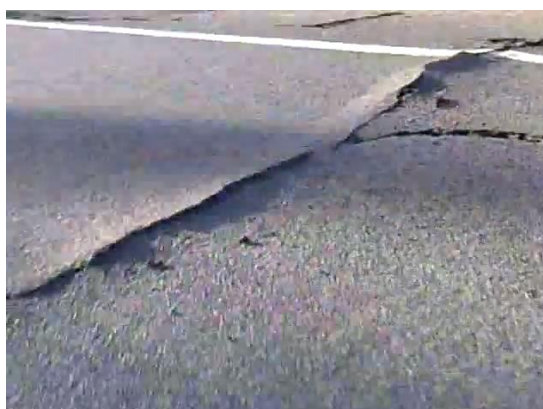
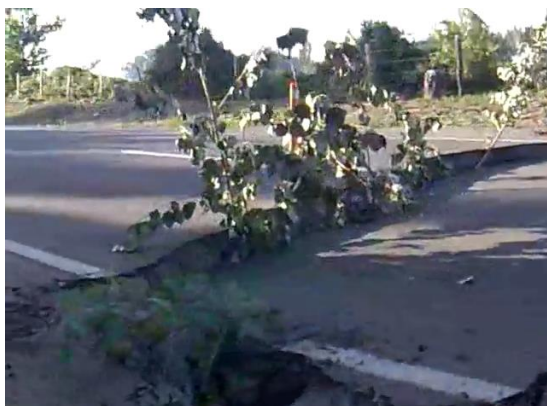
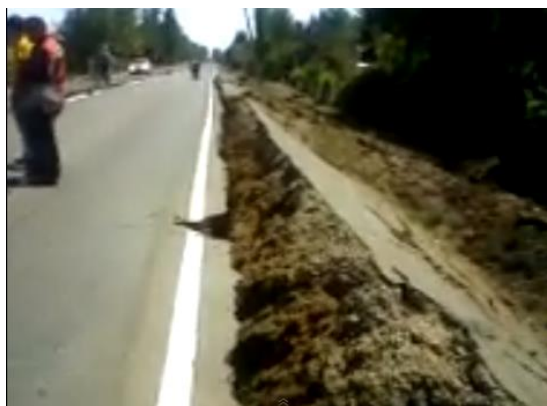
En la ruta que une Chillán con Coihueco, se formaron extensas grietas longitudinales, quedando varios tramos del camino intransitables y algunos postes inclinados. Destaca una grieta formada en el eje de la calzada y el desmoronamiento del terreno hacia las bermas. También se produjeron grietas transversales al camino y el levantamiento de los asfaltos.

Además, dentro de algunas grietas fue posible divisar un material arenoso fino de color claro.

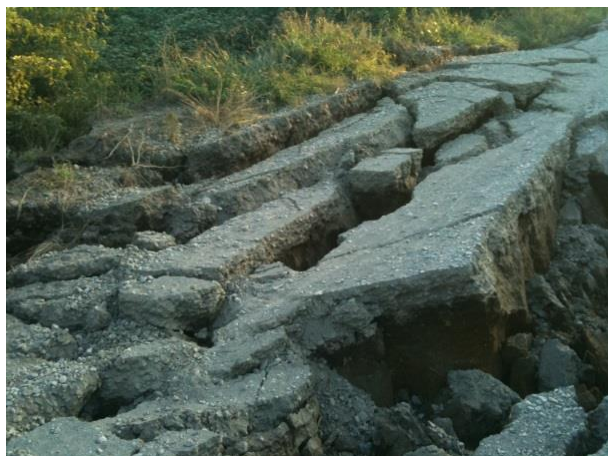
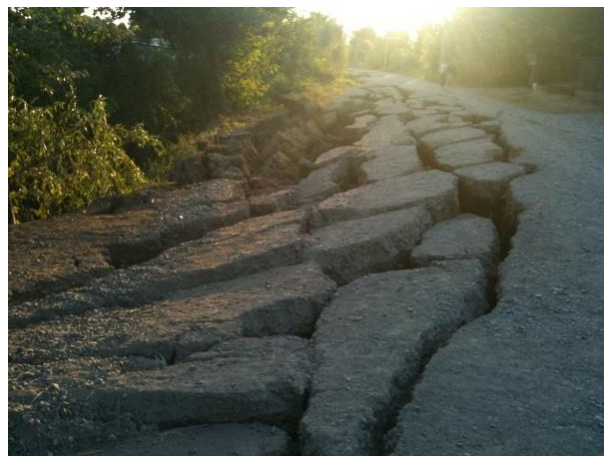
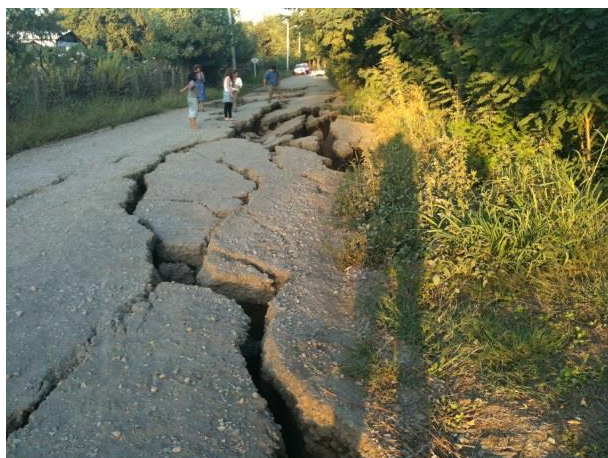
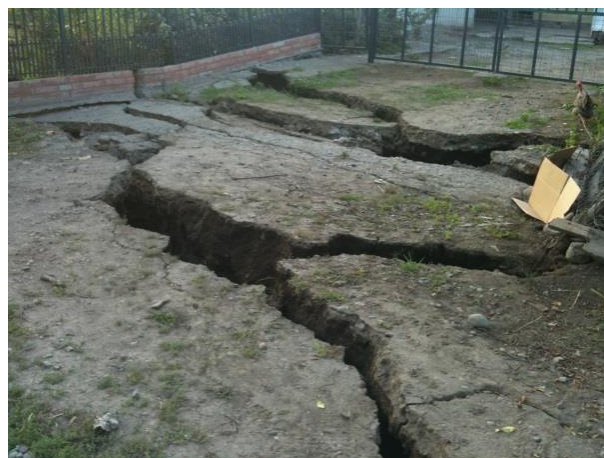
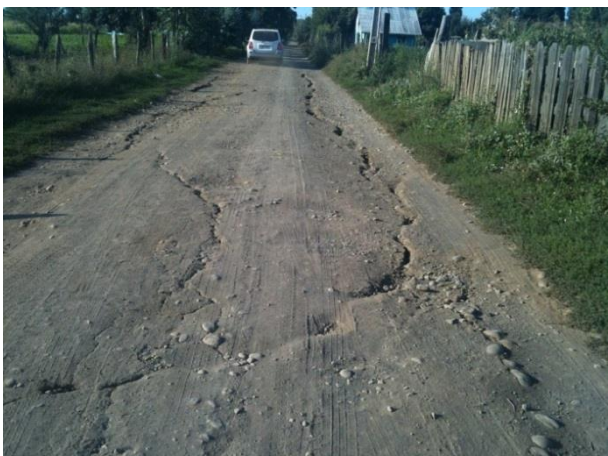
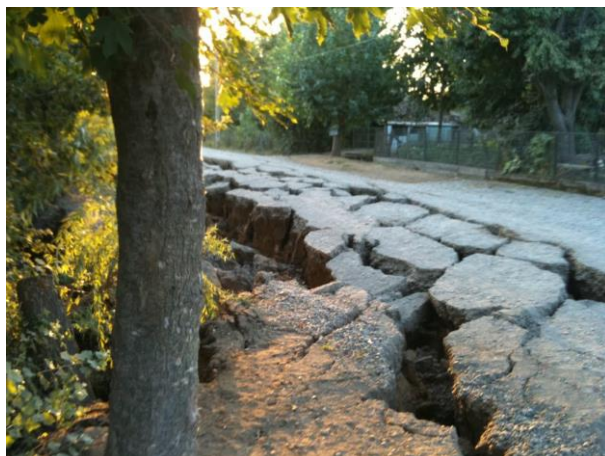
SELVA NEGRA, SAN IGNACIO – R. DEL BÍO-BÍO

En un camino de tierra, ubicado a unos 12 kilómetros al suroeste de San Ignacio, al sur de Chillán, se produjeron cuantiosas grietas longitudinales, las que se extendieron por aproximadamente 300 m y presentaron profundidades mayores a 1m.

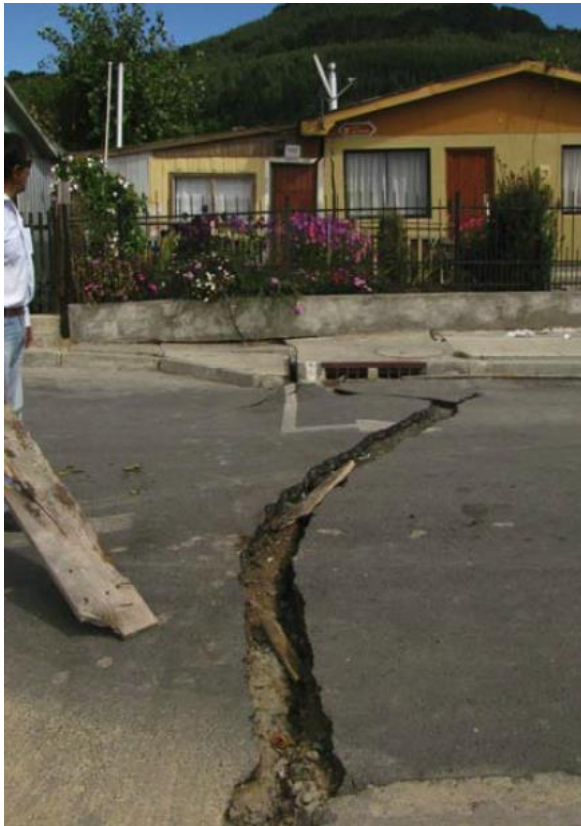
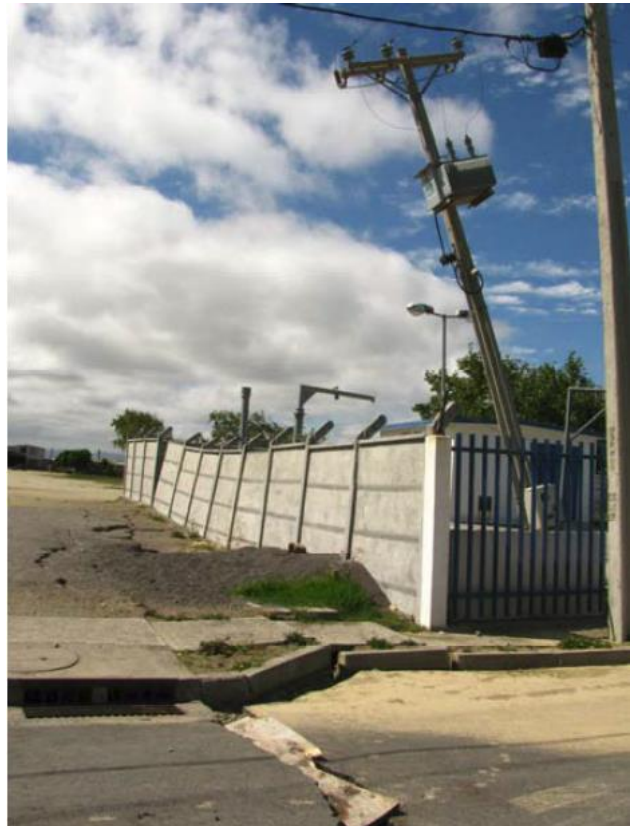
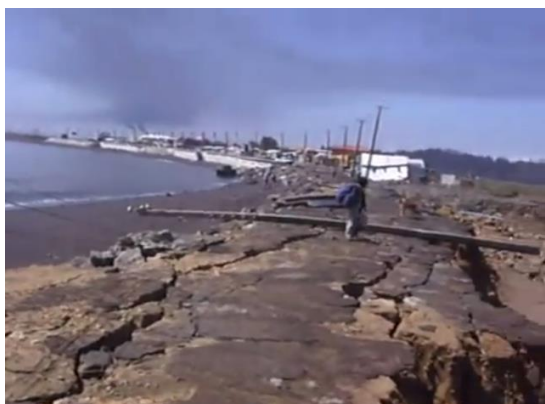
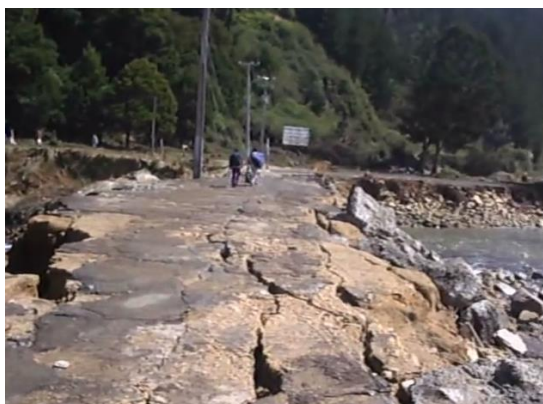
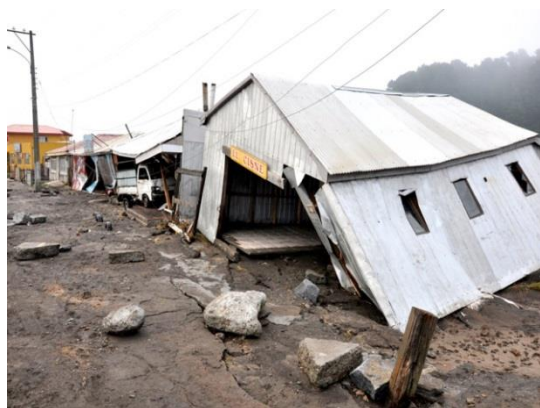
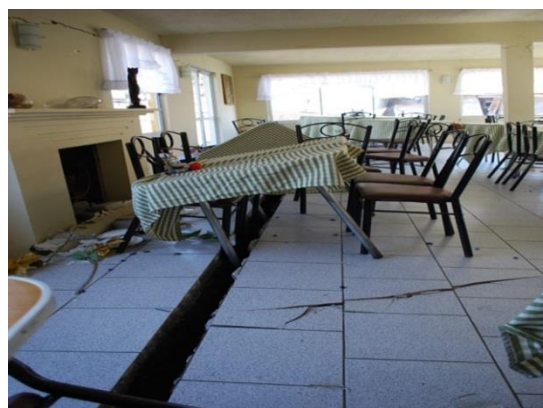
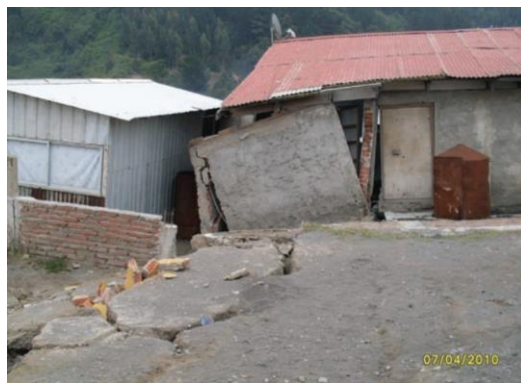
CALETA LENGA – R. DEL BÍO-BÍO

A raíz del terremoto, diversas viviendas y calles resultaron dañadas por el agrietamiento del terreno de fundación. Éstas se encuentran construidas sobre rellenos del Humedal Lenga.

Además, una planta de tratamiento de aguas servidas resultó con daños por asentamientos diferenciales, quedando incluso un poste inclinado.

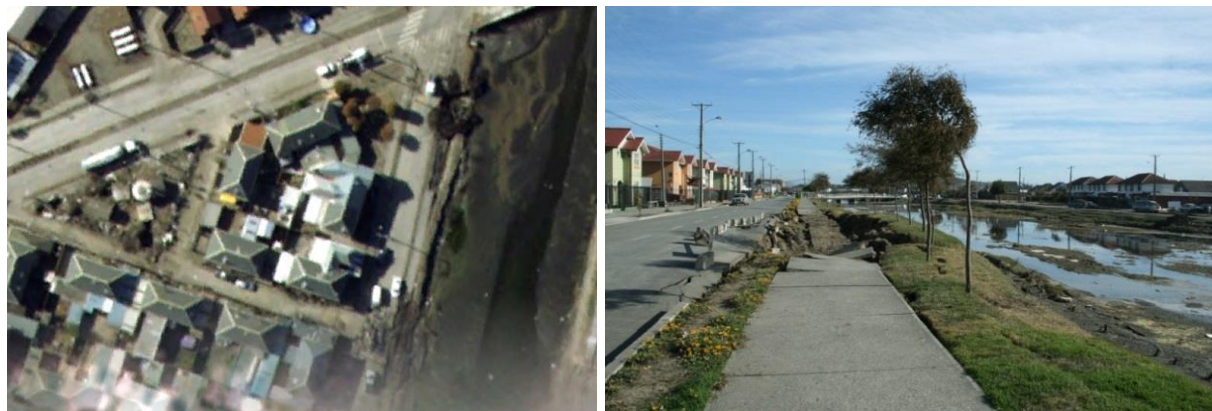
AV. CLAUDIO GAY 1, THNO – R. DEL BÍO-BÍO

Se produjo el asentamiento del pavimento en varios tramos de la Avenida a causa del desplazamiento lateral del terreno en dirección al canal.

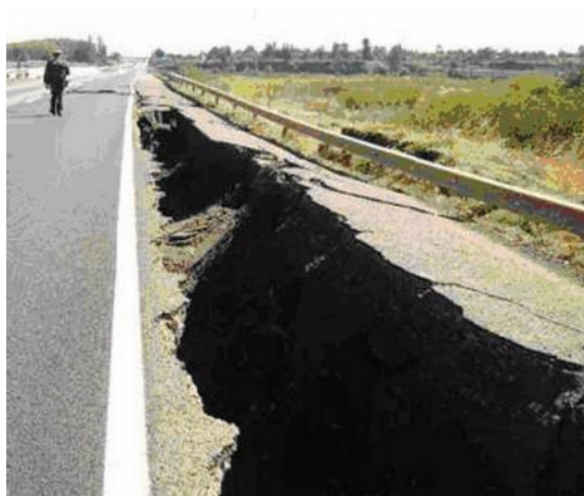
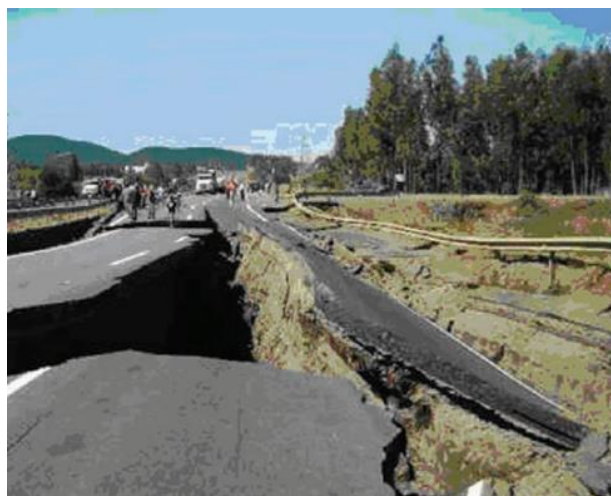
La carretera Interportuaria, que une Talcahuano con Penco, corresponde a una ruta construida sobre los terrenos del humedal Rocuant.

Esta ruta resultó con graves daños en pavimentos y terraplenes a causa de un considerable asentamiento y agrietamiento del terreno.

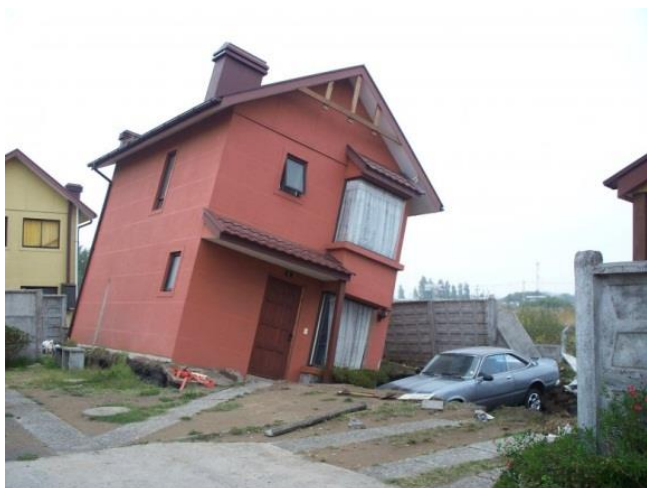
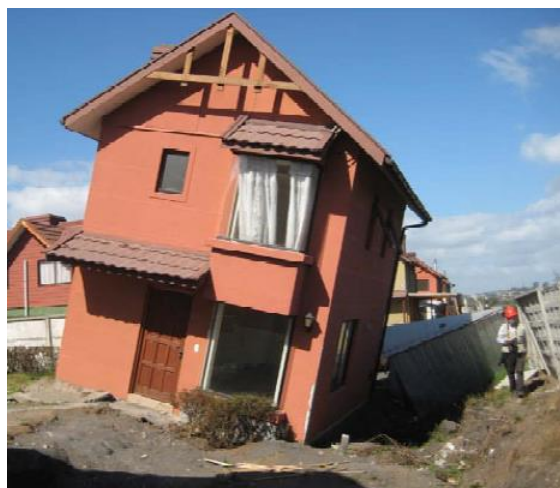
Entre el condominio y los terrenos del humedal, se encontraba un pequeño canal de regadío, que anteriormente al terremoto había sido desviado y rellenado. Este es un factor importante que influyó en el nivel de daños de las viviendas que están colindantes a éste.

A raíz del sismo, hubo un desplazamiento de aproximadamente 2 m de los terrenos por una grieta que se abrió en la antigua cuenca del canal, en un largo aproximado de 35 m, afectando a 5 casas. Esta deformación del material, removió el suelo de fundación de las casas, causando un giro considerable en una de ellas.

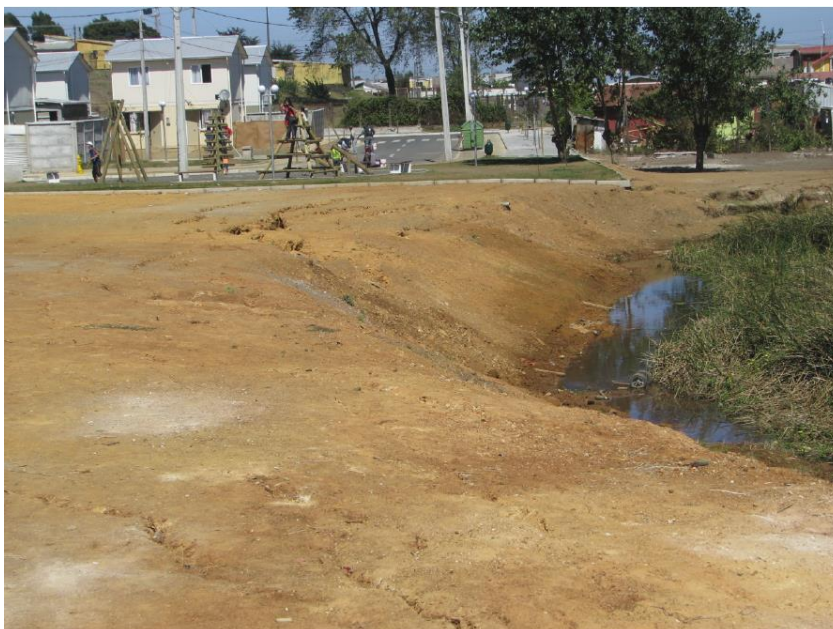
En el borde suroriente de una laguna ubicada en Villa Hermosa (Hualpén) se formaron grietas con aberturas de 5 cm y hundimientos de 30 cm de profundidad debido al desplazamiento del terreno en dirección hacia la laguna.

De acuerdo a Sernageomin (2010), el terreno está compuesto por rellenos donde fueron construidas las casas del sector, las que no resultaron dañadas.

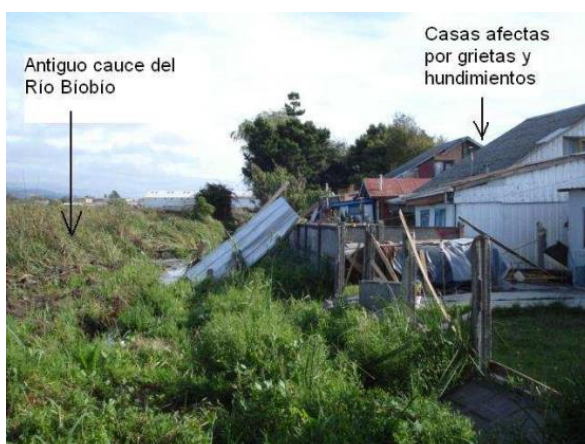
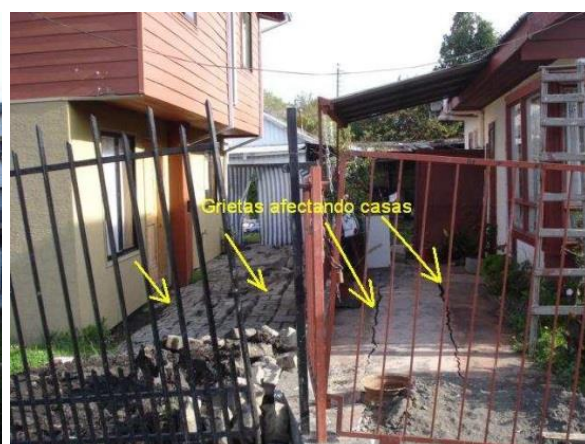
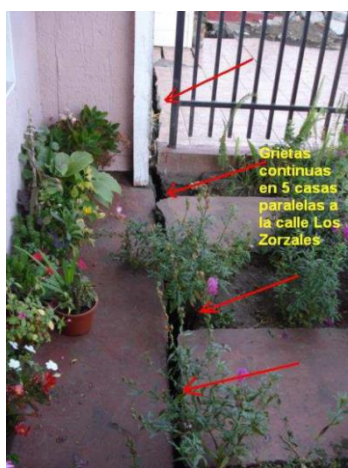
La Población Parque Central se ubica en el límite con un sector de vegas que antiguamente pertenecían a un brazo del río Bío-Bío (Sernageomin, 2010). En este sector, se observaron 4 casas afectadas por grietas y asentamientos de terreno.

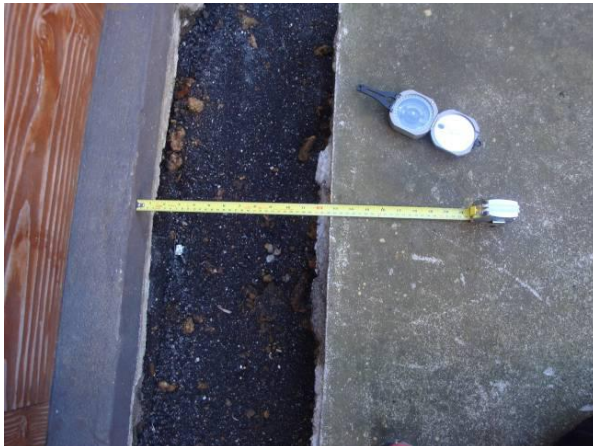
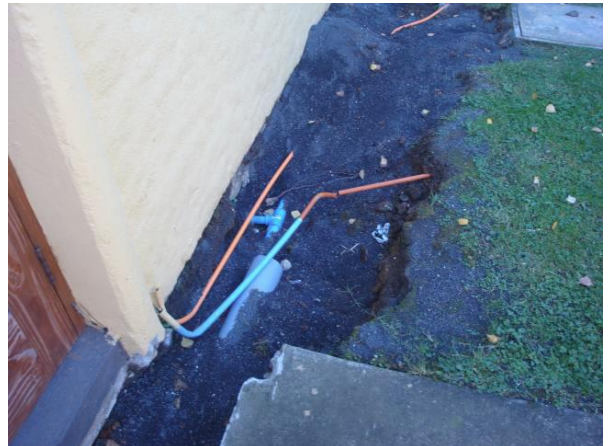
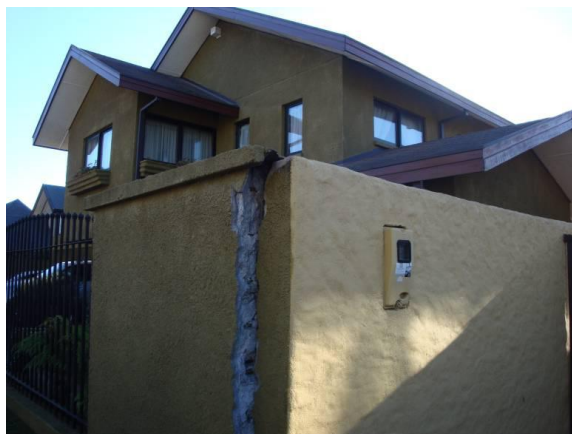
LOMAS DE SAN ANDRÉS – R. DEL BÍO BÍO

| LS-041 | LOMAS DE SAN ANDRÉS (cont.) – R. DEL BÍO-BÍO | 36.79° - 73.05° |
|---|--|---|
| <p>El condominio Lomas de San Andrés, se emplaza sobre rellenos depositados en antiguos humedales y quebradas en el sector norte de Concepción. Con el terremoto, se produjo el asentamiento del material de relleno y el agrietamiento de calles, veredas y casas.</p> <p>De acuerdo a Sernageomin (2010), en la Calle 8 se originaron abundantes grietas de dirección preferencial N65E con hundimientos y desplazamientos de muros y casas, además de cortes de cañerías. Una de las casas presentó un hundimiento y desplazamiento lateral en aproximadamente 40 cm hacia el humedal vecino. En los patios se produjo el surgimiento de agua subterránea, dejando volcanes de arena en la superficie. Dentro de las grietas se observó agua a una profundidad de 50 cm.</p> <p>Sernageomin (2010) también señala que en las calles Alonso García de Ramón y García Hurtado de Mendoza, se observaron graves daños en 5 viviendas por agrietamiento y asentamiento del terreno. Las grietas generadas tuvieron orientaciones N20-50W y N65E, con profundidades de hasta 2 m, 25 cm de abertura y que atravesaron las viviendas. Se observó además, que el asentamiento de las viviendas provocó el desplazamiento del material de fundación por el contorno, alzando el terreno del perímetro en más de 1 m.</p> <p>En el Barrio Los Españoles, dos viviendas ubicadas en el límite con el humedal, resultaron con graves daños, siendo necesaria su demolición. Los daños registrados corresponden a hundimientos de hasta 40 cm y desplazamientos de las viviendas en dirección al humedal. Se aprecian grietas con orientación N63E, de hasta 15 m de largo, profundidad de hasta 2 m y aberturas entre 5 y 50 cm. Además, se observa la formación de volcanes de arenas.</p> | | |

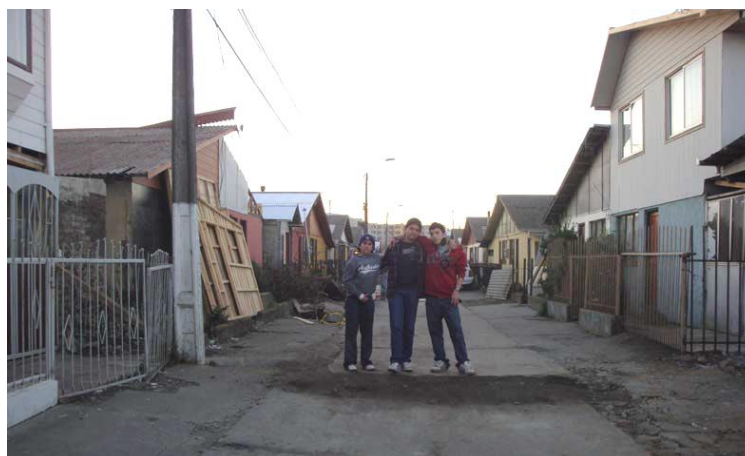
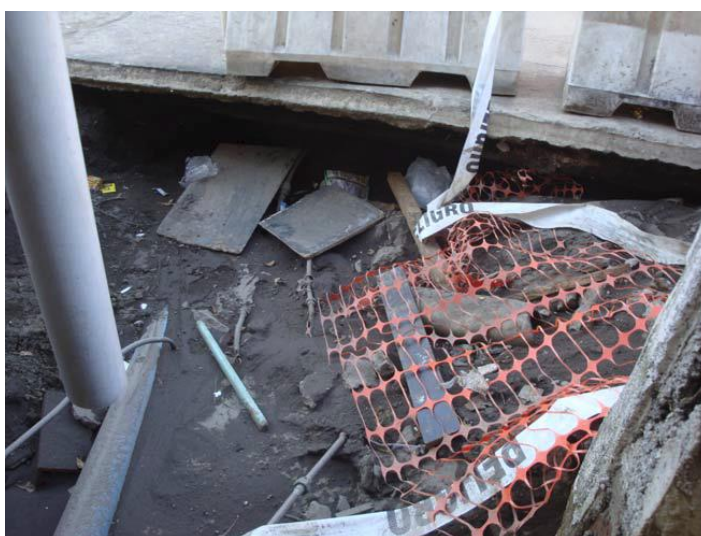
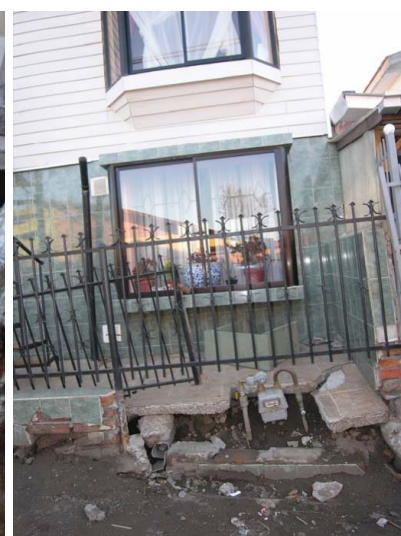
La Población Buena Vista se ubica en la parte nororiente de Concepción, a 150 m del río Andalién, Fue construida en rellenos sobre los depósitos de la llanura de inundación, compuestos principalmente por arenas finas. El nivel freático se ubica a menos de 5 m de profundidad (Sernageomin, 2010).

La población está conformada por viviendas de uno y dos pisos de altura, algunas de las cuales quedaron con grietas en pisos y muros, mientras que los asentamientos del terreno provocaron la rotura de matrices de agua potable y alcantarillado.

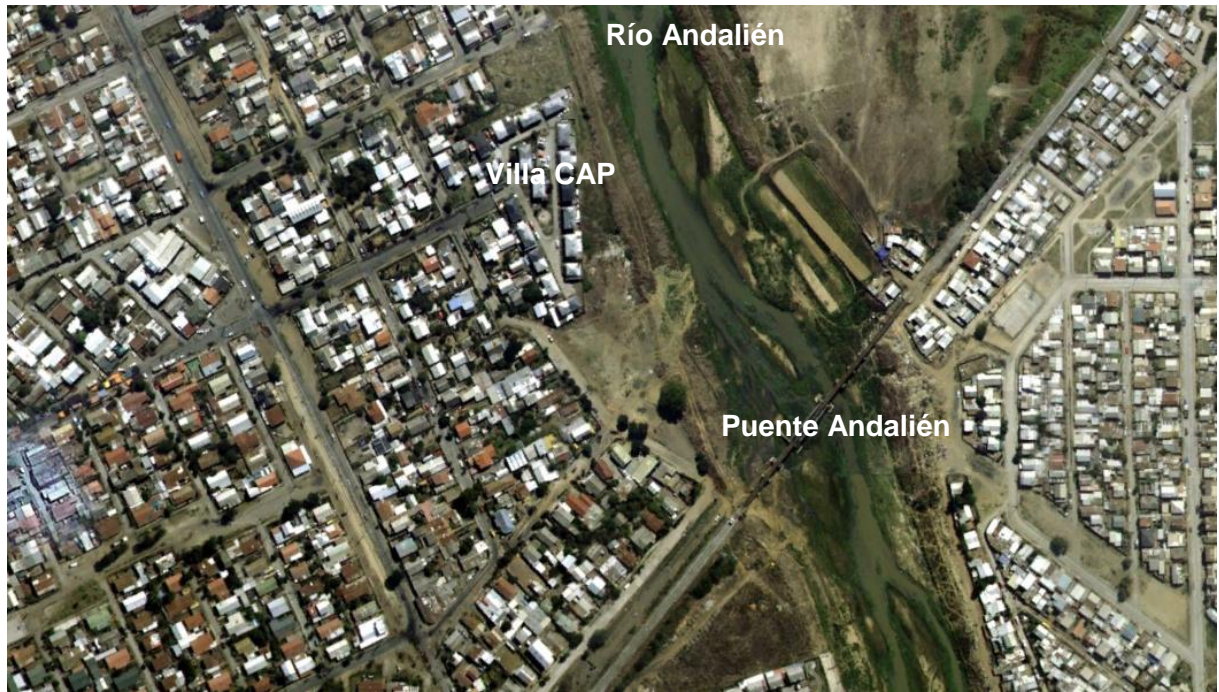
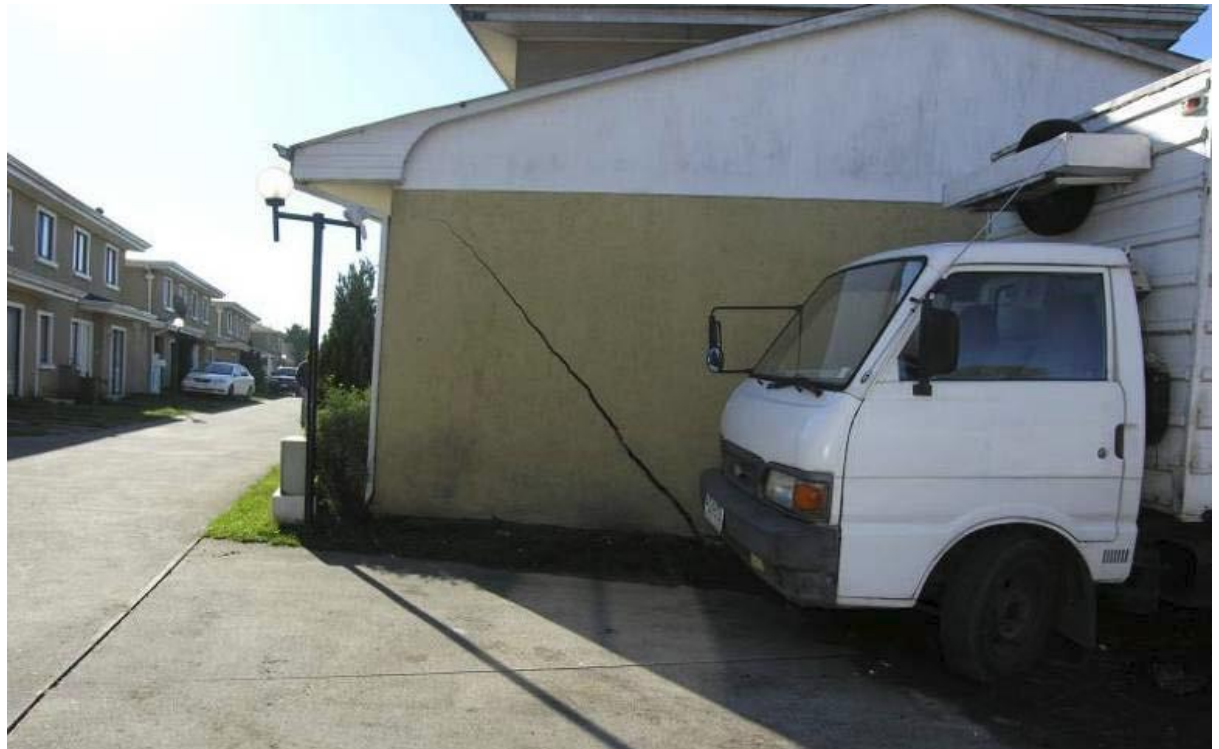
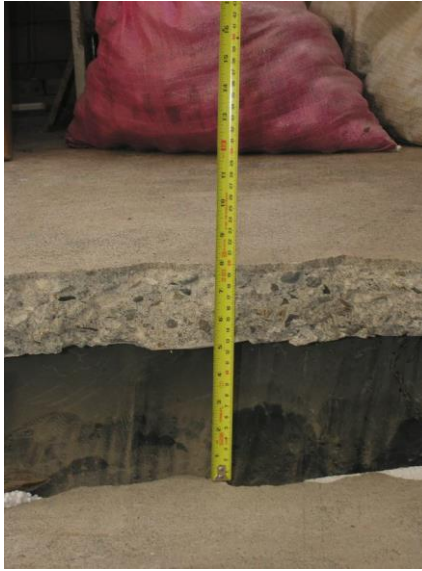
**LS-043****VILLA CAP – R. DEL BÍO-BÍO****36.80° - 73.03°**

El Condominio Andalién se ubica al costado surponiente del río Andalién, y se encuentra en rellenos emplazados sobre la llanura de inundación del río. Los suelos en este sector están compuestos por arenas finas, con un nivel de las aguas subterráneas somero, no superior a 3 m (Sernageomin, 2010).

De acuerdo a Sernageomin (2010), se formaron grietas paralelas al río, en una extensión de más de 200 m, con profundidad de hasta 0.8 m, aberturas de 0.15 m y desplazamiento vertical de hasta 0.4 m, con orientación principal N50W.

Las viviendas sufrieron importantes alzamientos, hundimientos, desplazamientos, lo cual causó grietas que incluso dejaron inhabitable una de las casas. Una de ellas sufrió un alzamiento de 20-30 cm, mientras que otra se hundió 15-20 cm y desplazó hacia oeste en más de 10 cm.

Además, se produjo el corte de cañerías en varios sectores del condominio.

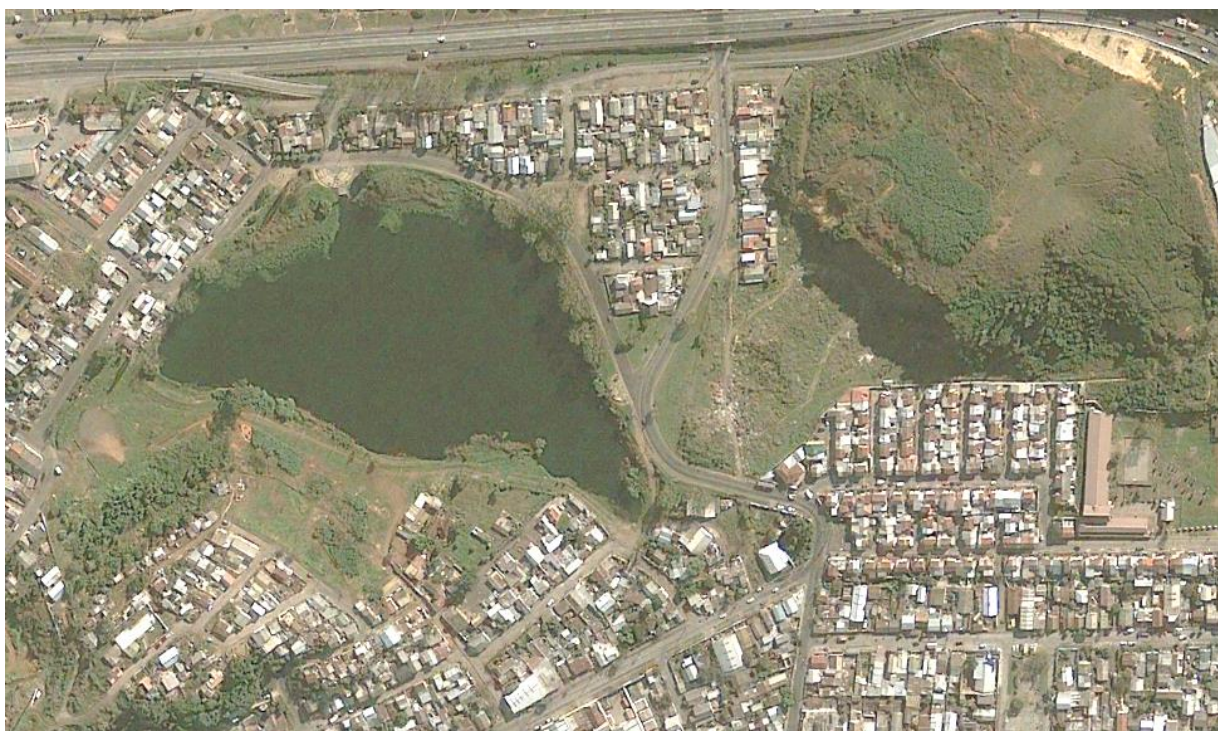
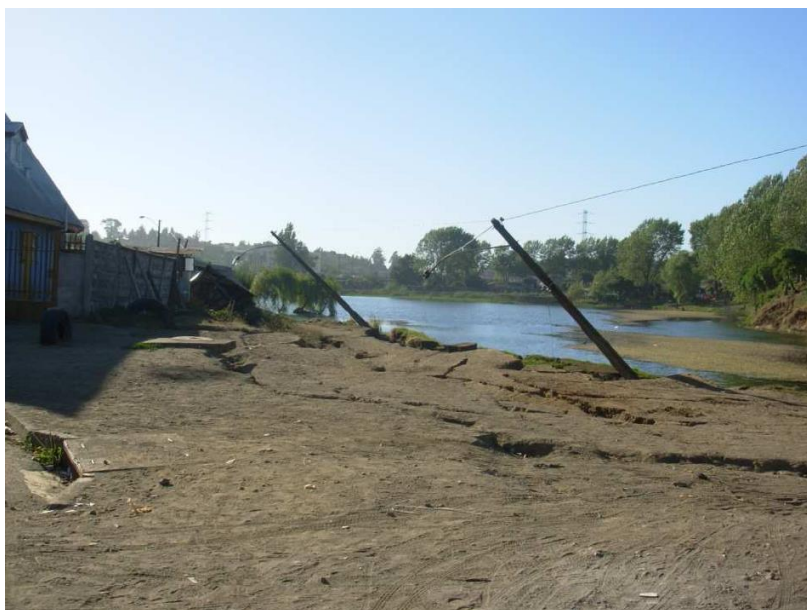
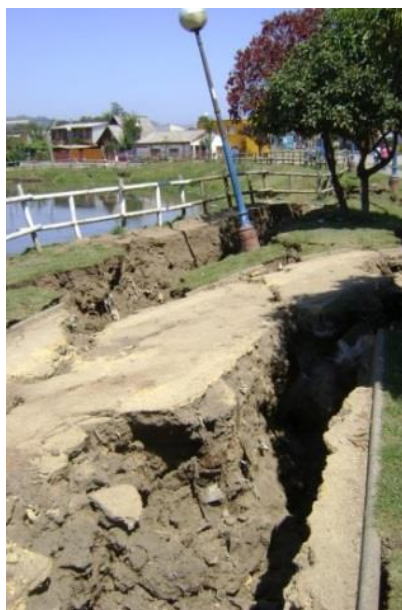
LAGUNA LO MÉNDEZ – R. DEL BÍO-BÍO

En la Laguna Lo Méndez se produjo un intenso agrietamiento de su orilla, en una extensión de 180 m y en una distancia de influencia de 35 m hacia el interior. Estos daños afectaron las áreas verdes aledañas y algunas viviendas.

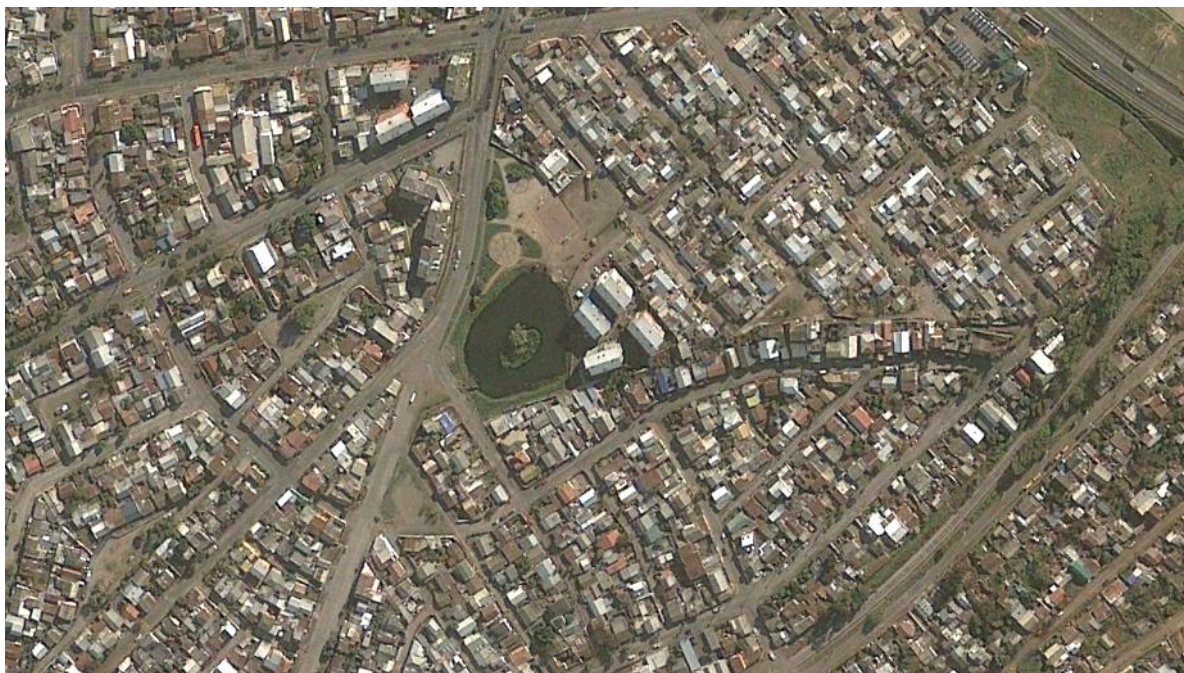
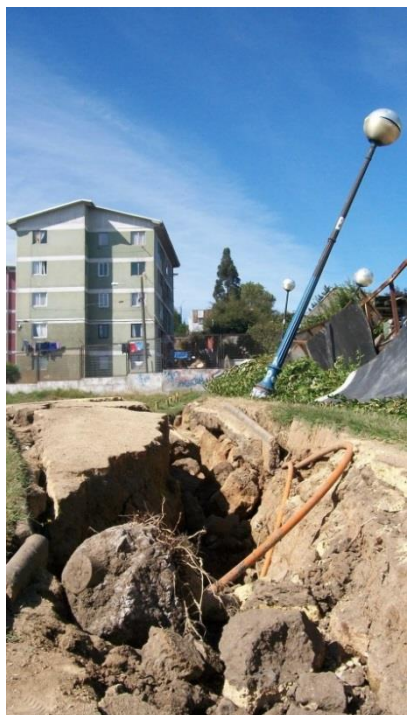
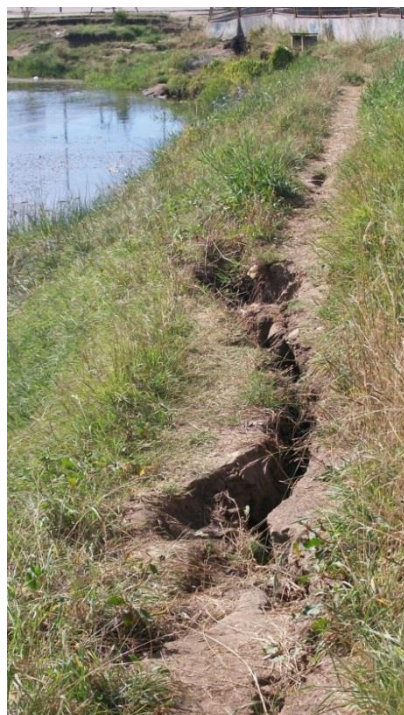
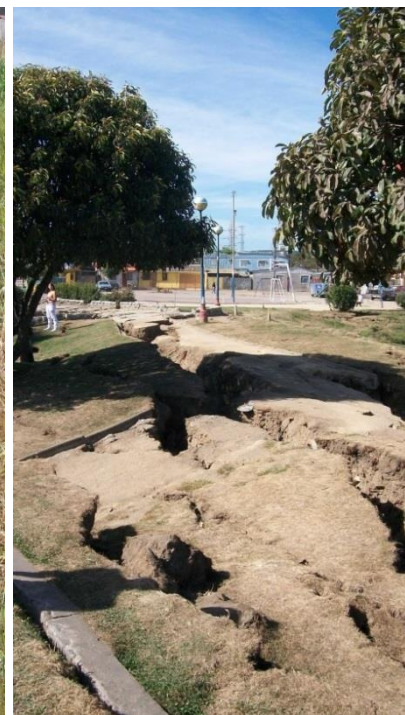
Grietas y asentamiento de terreno se produjeron en casi la totalidad de la ribera de la Laguna Lo Custodio, en una extensión aproximada de 160 m. Estos daños afectaron varias viviendas, centros educacionales y calles cercanas.

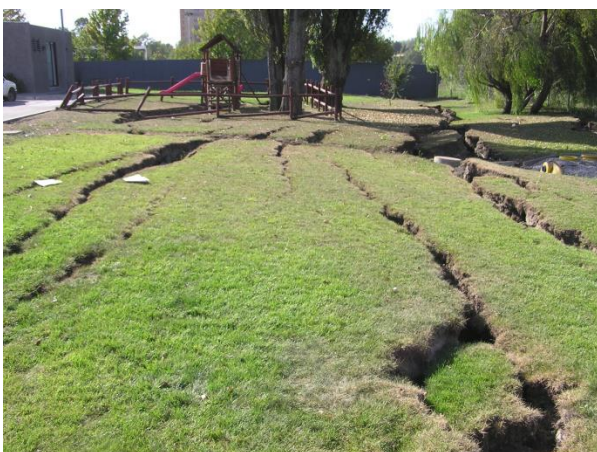
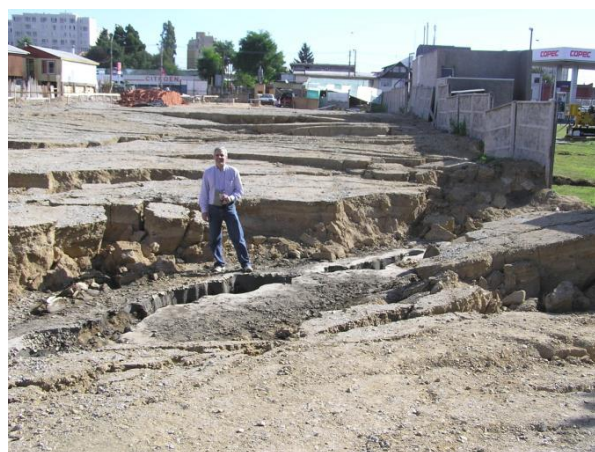
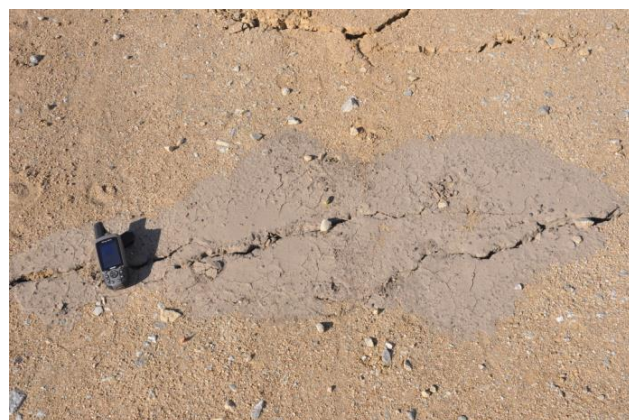
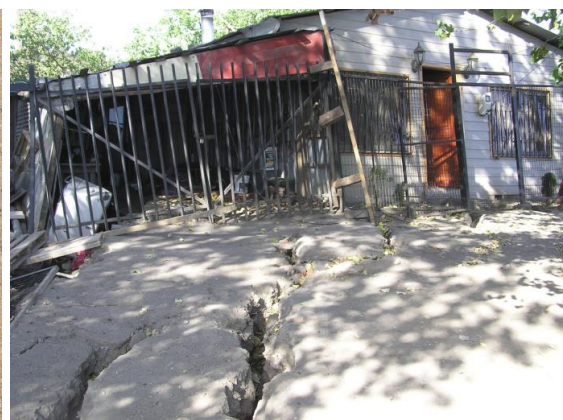
| LS-047 | LAGUNA TRES PASCUALAS 1 – R. DEL BÍO-BÍO | 36.82° - 73.05° |

| LS-047 | LAGUNA TRES PASCUALAS 1 – R. DEL BÍO-BÍO | 36.82° - 73.05° |
|--|--|---|
| <p>Una de las lagunas del centro de Concepción que resultó con más daños en cuanto a la envergadura y extensión de las grietas que se formaron, fue la Laguna Tres Pascualas. Esta laguna se ubica en el sector del Barrio Norte y corresponde a la de mayor superficie de la comuna.</p> <p>En su extremo noroeste, una cancha de tenis y pavimentos quedaron con severos daños por el desplazamiento del terreno, mientras que en el área noreste los daños fueron menores.</p> <p>En el área sur fue donde se registraron los mayores daños: hacia el sureste las grietas afectaron de forma importante algunas viviendas, mientras que en la orilla suroeste se produjo el desplazamiento lateral del terreno en una extensión de 100 m de largo y 85 m de ancho, con grietas de aberturas de más de 1 m, las cuales afectaron un parque, un sitio desocupado y algunas viviendas.</p> <p>En algunos sectores fue expulsado un material arenoso fino a través de grietas en el terreno.</p> <p>En las cercanías de la laguna se ubica una estación de bencina, la cual sufrió la elevación de uno de sus estanques (BS-004).</p> | | |
