**ESTUDIO DEL FENÓMENO DE LICUEFACCIÓN EN CHILE PARA EL TERREMOTO  
DEL MAULE, 2010**

**TESIS PARA OPTAR AL GRADO DE MAGÍSTER EN CIENCIAS DE LA INGENIERÍA  
MENCIÓN INGENIERÍA GEOTÉCNICA**

**JAVIERA PAULINA GONZÁLEZ FUENTEALBA**

**2015**

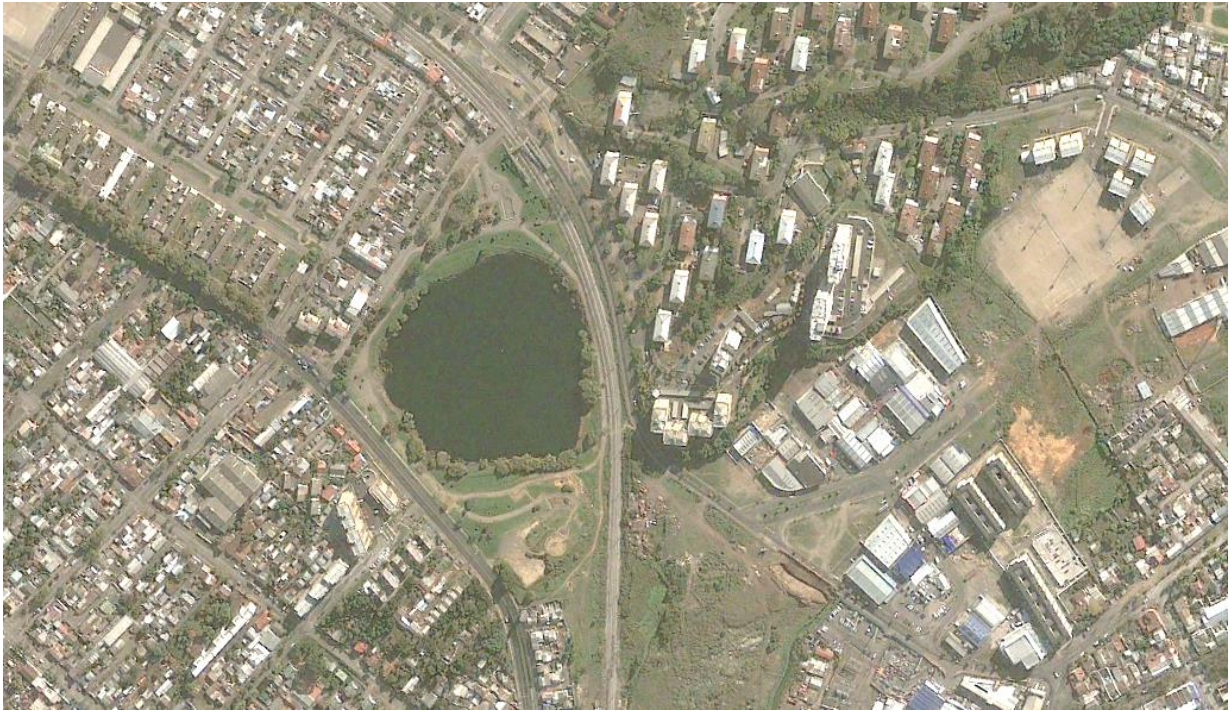
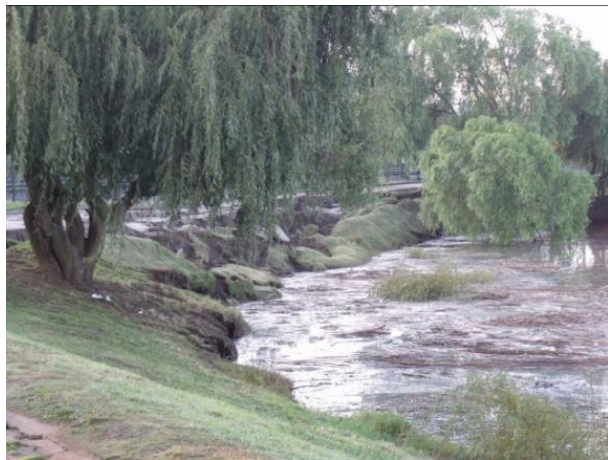
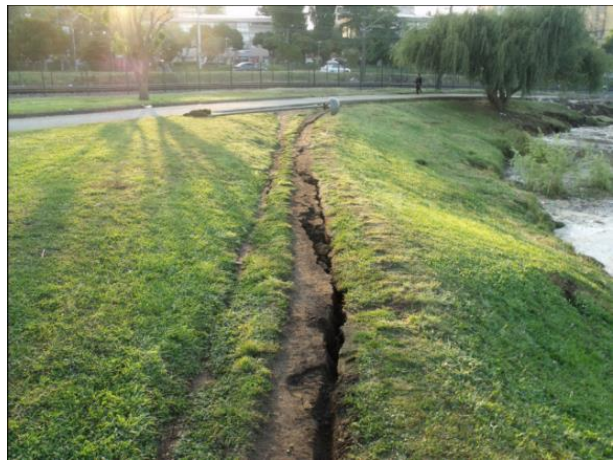
En la ribera de la laguna Redonda se formaron grietas debido al desplazamiento lateral del terreno.

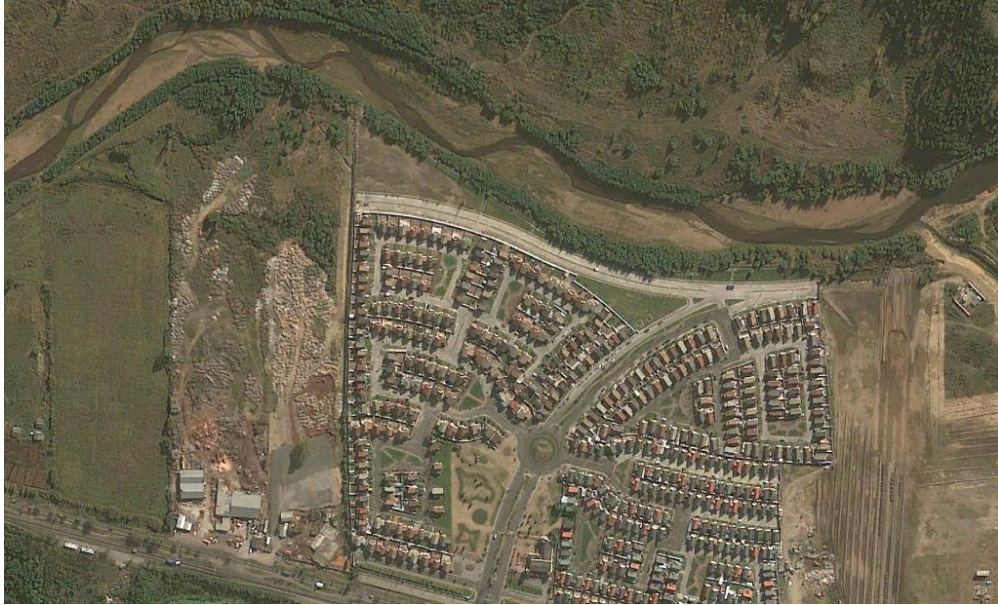
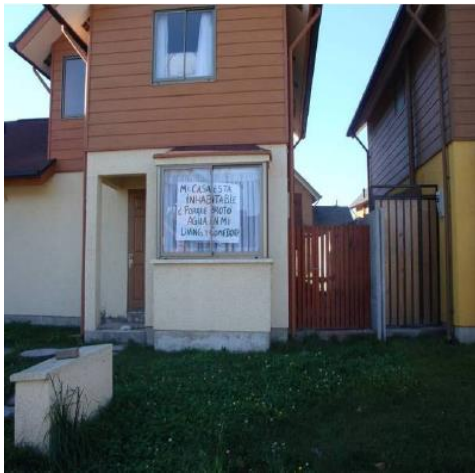
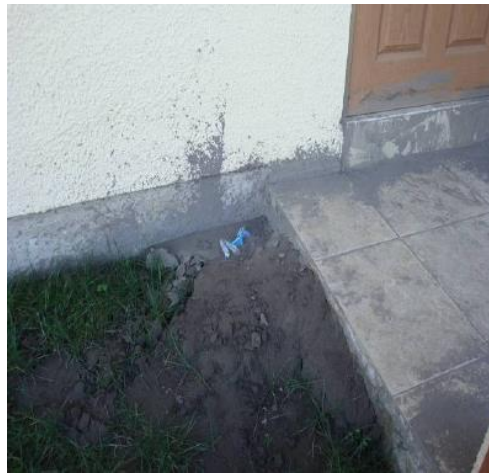
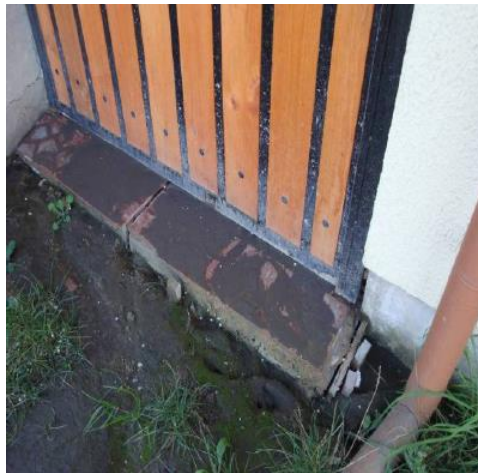
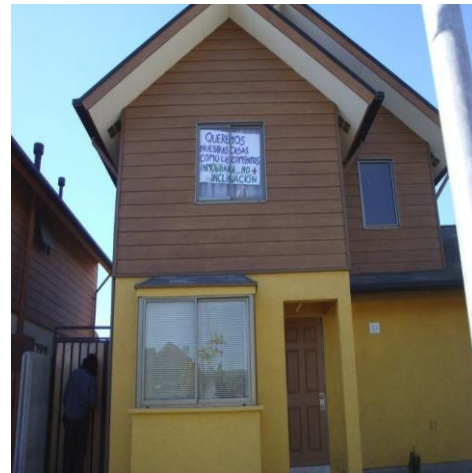
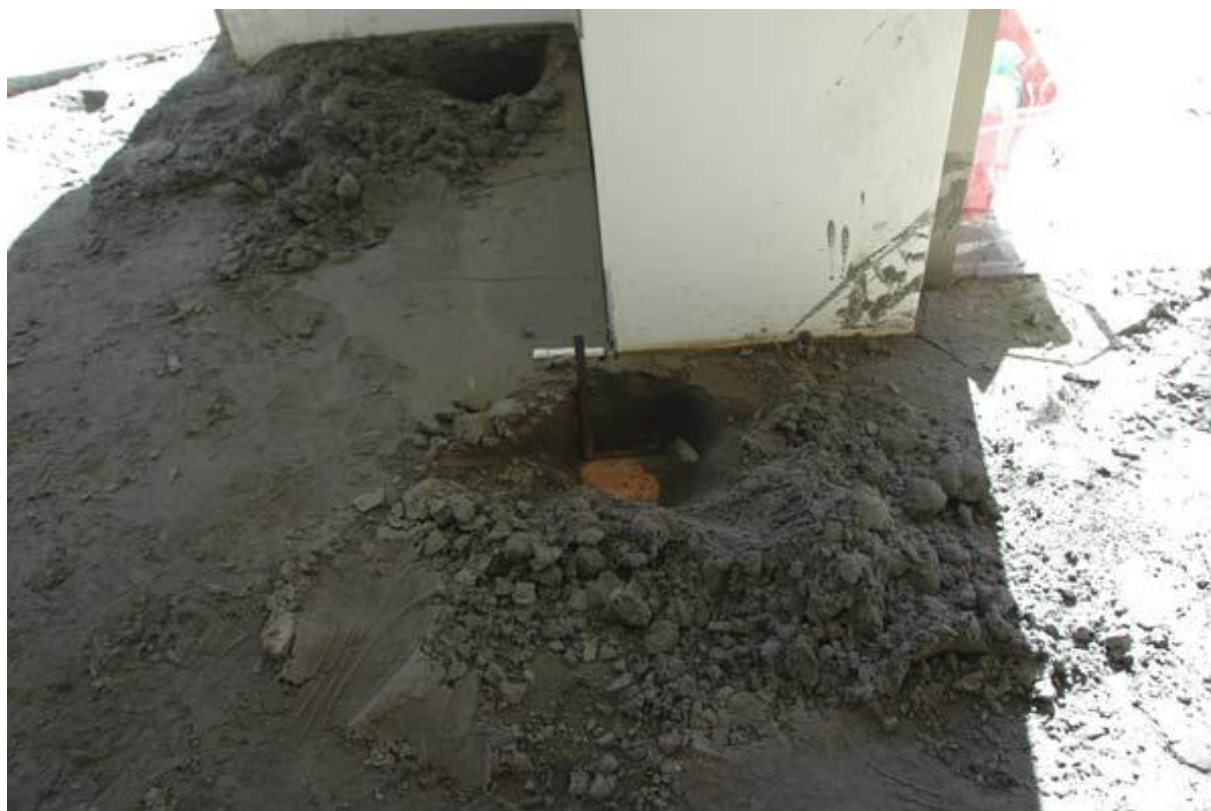
LS-049

Las viviendas de Valle Noble se ubican en el extremo oriente de Concepción y fueron construidas en un relleno sobre un antiguo brazo del río Andalién, llamado Pichiandalién y sobre humedales adyacentes al río (Sernageomin, 2010).

Un total de ocho viviendas resultaron con daños asociados a asentamientos y agrietamiento del terreno.

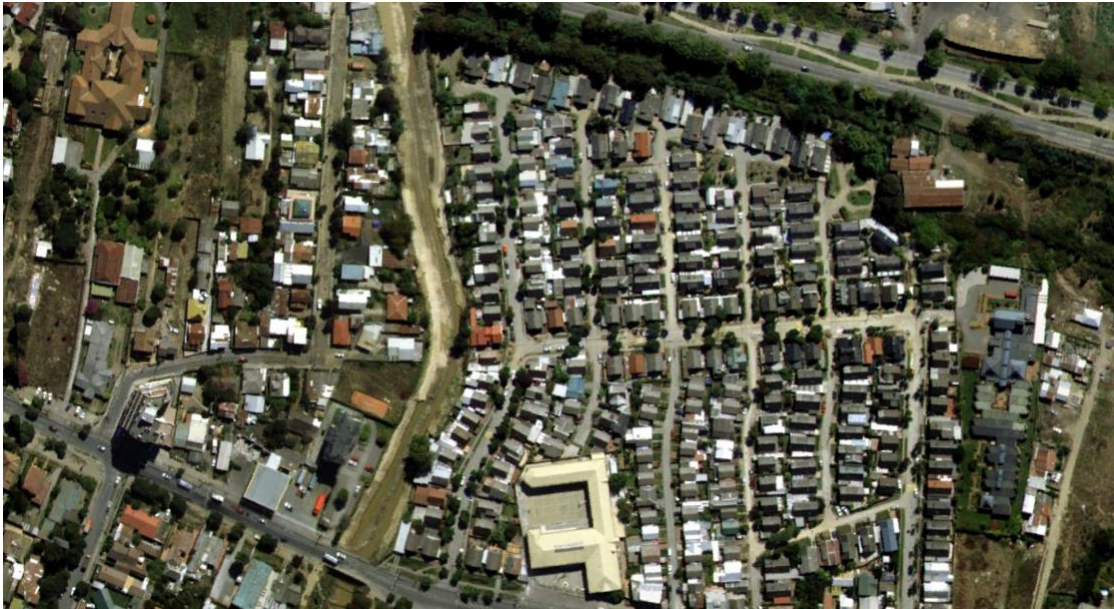
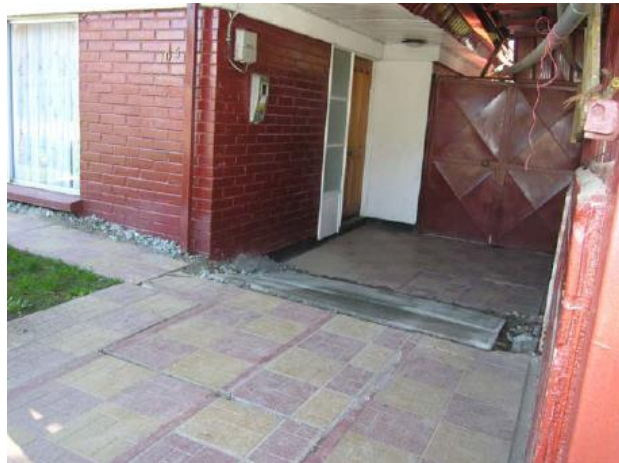
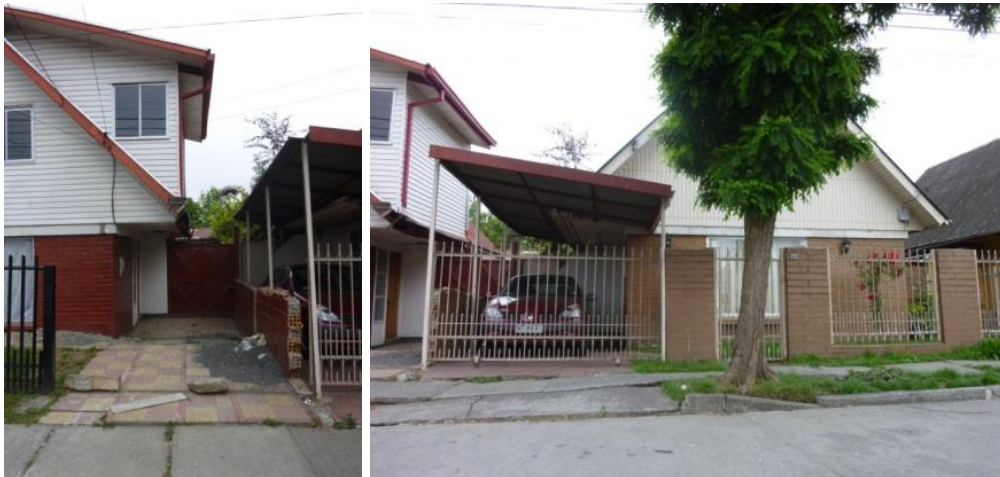
PARQUE RESIDENCIAL COLLAO – R. DEL BÍO-BÍO

| <b>LS-050</b> | <b>P. RESIDENCIAL COLLAO (cont.) – R. DEL BÍO-BÍO</b> | <b>36.82° - 73.02°</b> |
|--|---|---|
| <p>A unos 800 m al suroeste de las viviendas de Valle Noble (LS-049), se ubica el conjunto de viviendas del Parque Residencial Collao. Estas casas fueron construidas sobre rellenos en la llanura de inundación del estero Nonguén y en antiguos humedales. Los suelos naturales del sector corresponden a arenas finas, donde el nivel de las aguas subterráneas se encuentra a menos de 5 m de la superficie del terreno (Sernageomin, 2010).</p> <p>De acuerdo a Sernageomin (2010), se produjeron grietas en los terrenos que afectaron directamente las viviendas ubicadas más cercanas al estero, con asentamientos de hasta 20 a 30 cm. Además, vecinos y guardias indicaron que se produjeron cortes en las cañerías de agua y gas.</p> | | |

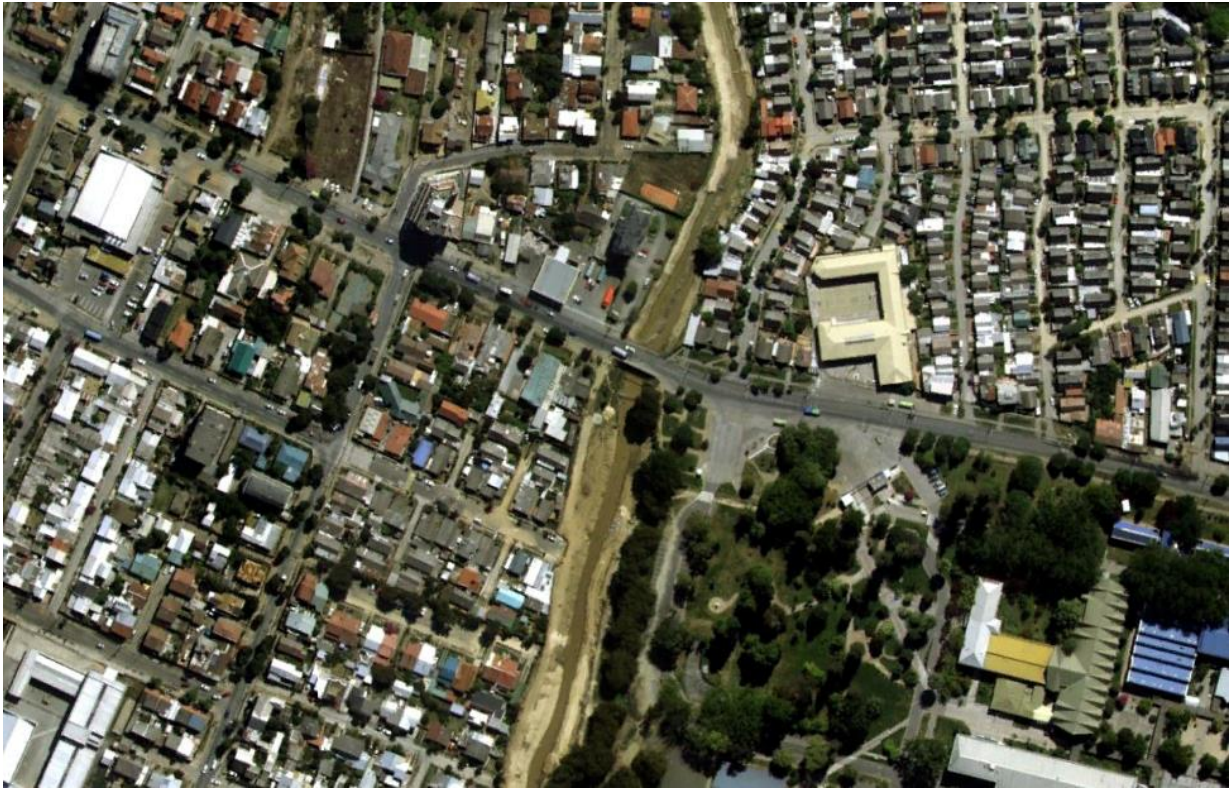
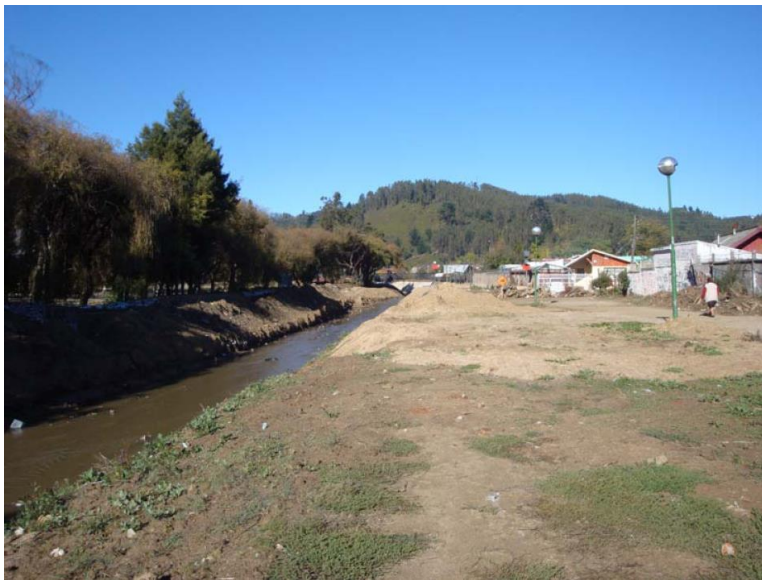
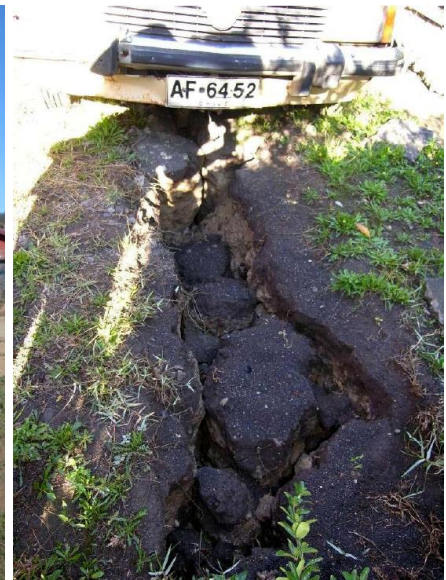
VILLA LONCOPÁN – R. DEL BÍO-BÍO

| LS-051 | VILLA LONCOPÁN (cont.) – R. DEL BÍO-BÍO | 36.82° - 73.02° |
|---|---|---|
| <p>A unos metros del Parque Residencial Collao (LS-050), y también de forma colindante al estero Nonguén, se ubica la Villa Loncopán. Los terrenos corresponden a llanuras de inundación del estero y humedales, compuestos por arenas finas, con un nivel freático somero (Sernageomin, 2010).</p> <p>De acuerdo a Sernageomin (2010), se formaron grietas paralelas al estero, con dirección aproximada N5E, las que provocaron hundimientos en algunas viviendas. Una de las grietas desarrolló casi un metro de profundidad, 45 cm de abertura y desplazamiento vertical de 12 cm con bloques escalonados hacia el estero. A través de esta grieta surgió un material arenoso fino de color gris.</p> <p>Los daños corresponden principalmente al agrietamiento de calles, veredas y viviendas. Las casas que resultaron con más daños fueron las que ubican en el límite de la Villa y de forma más cercana al estero.</p> | | |

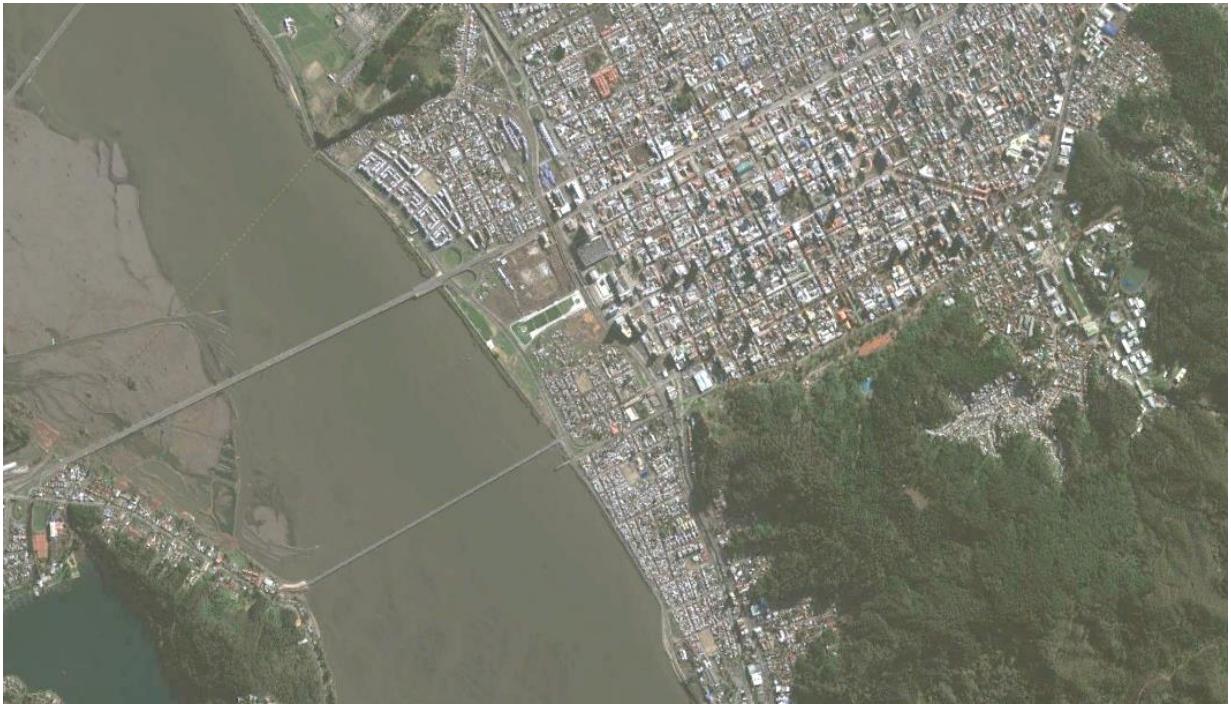
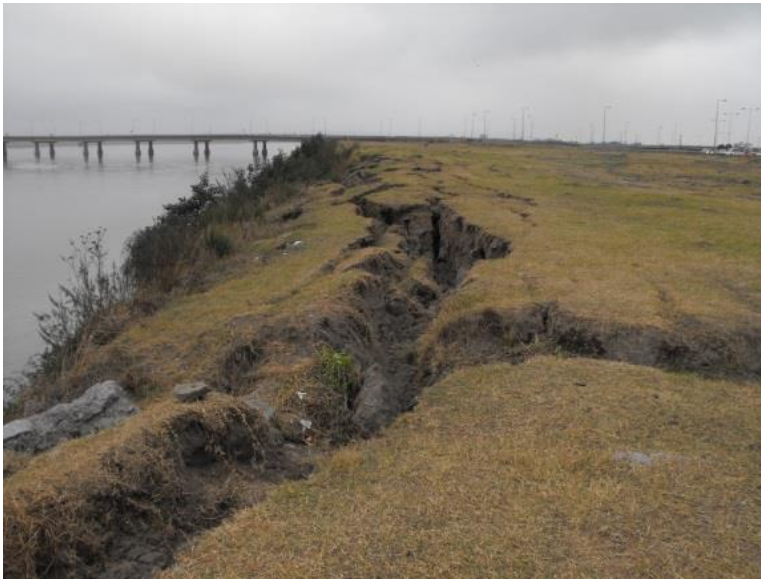
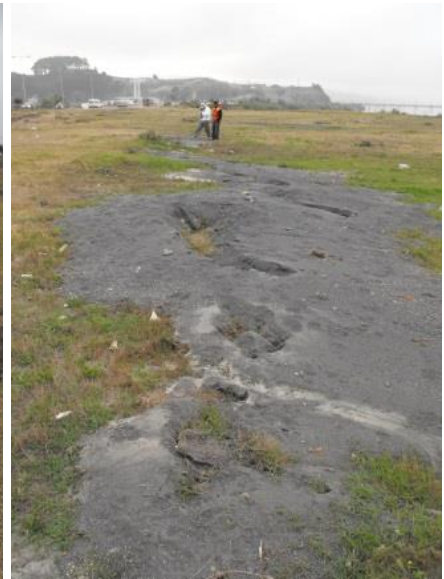
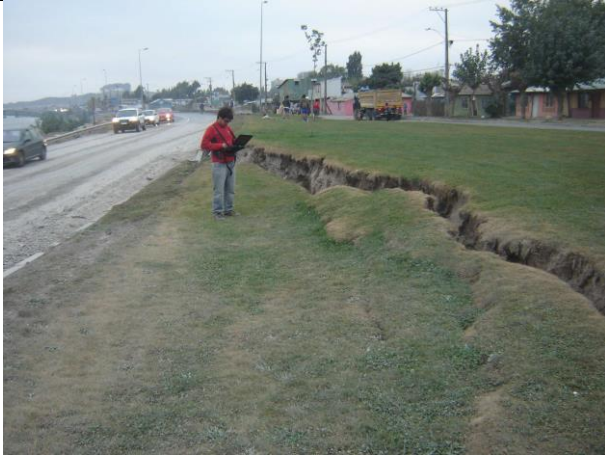
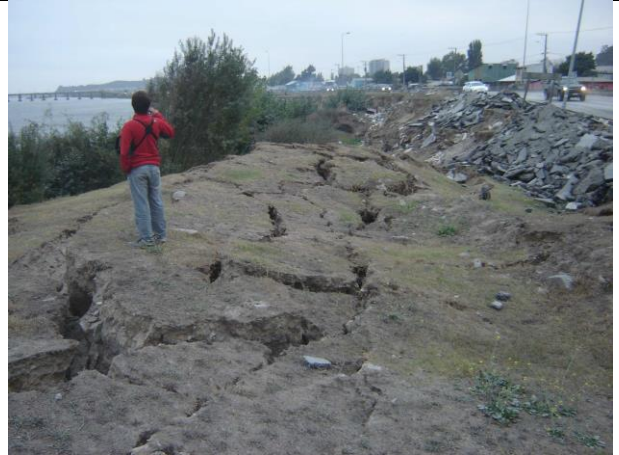
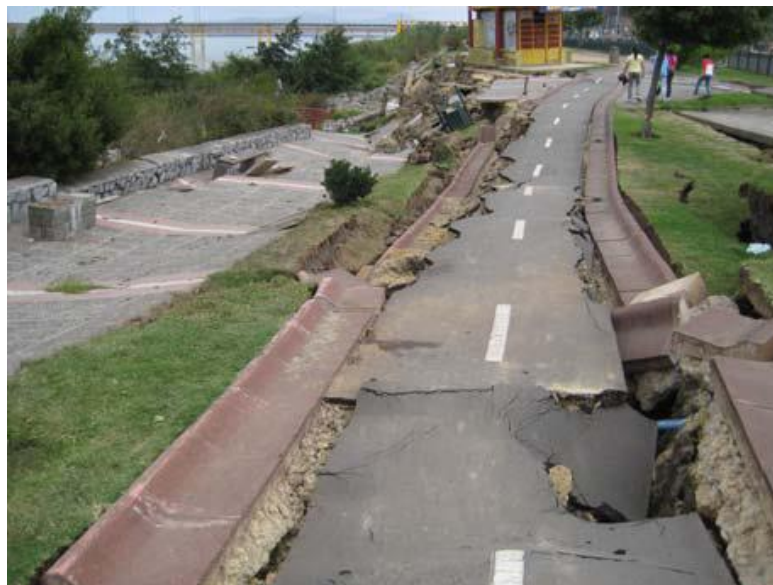
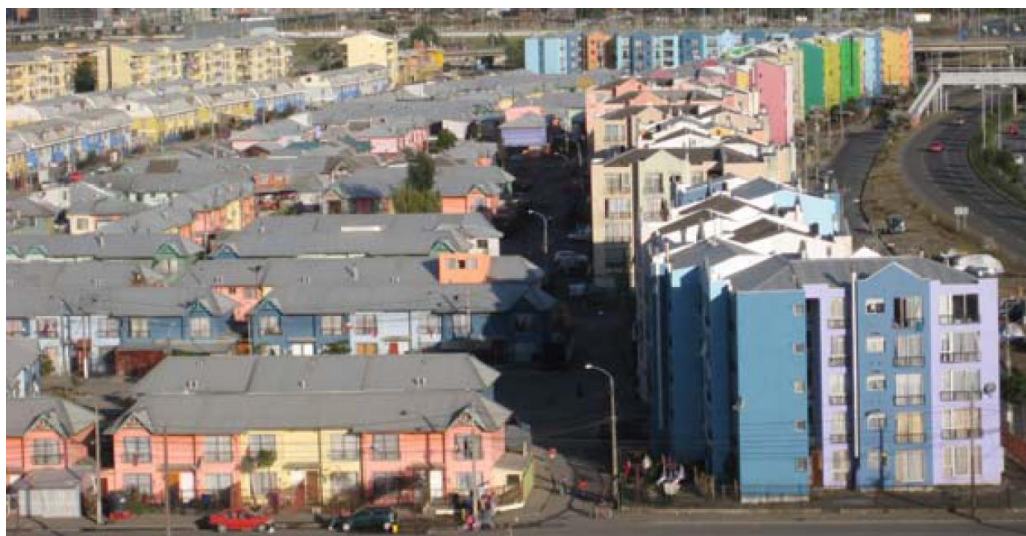
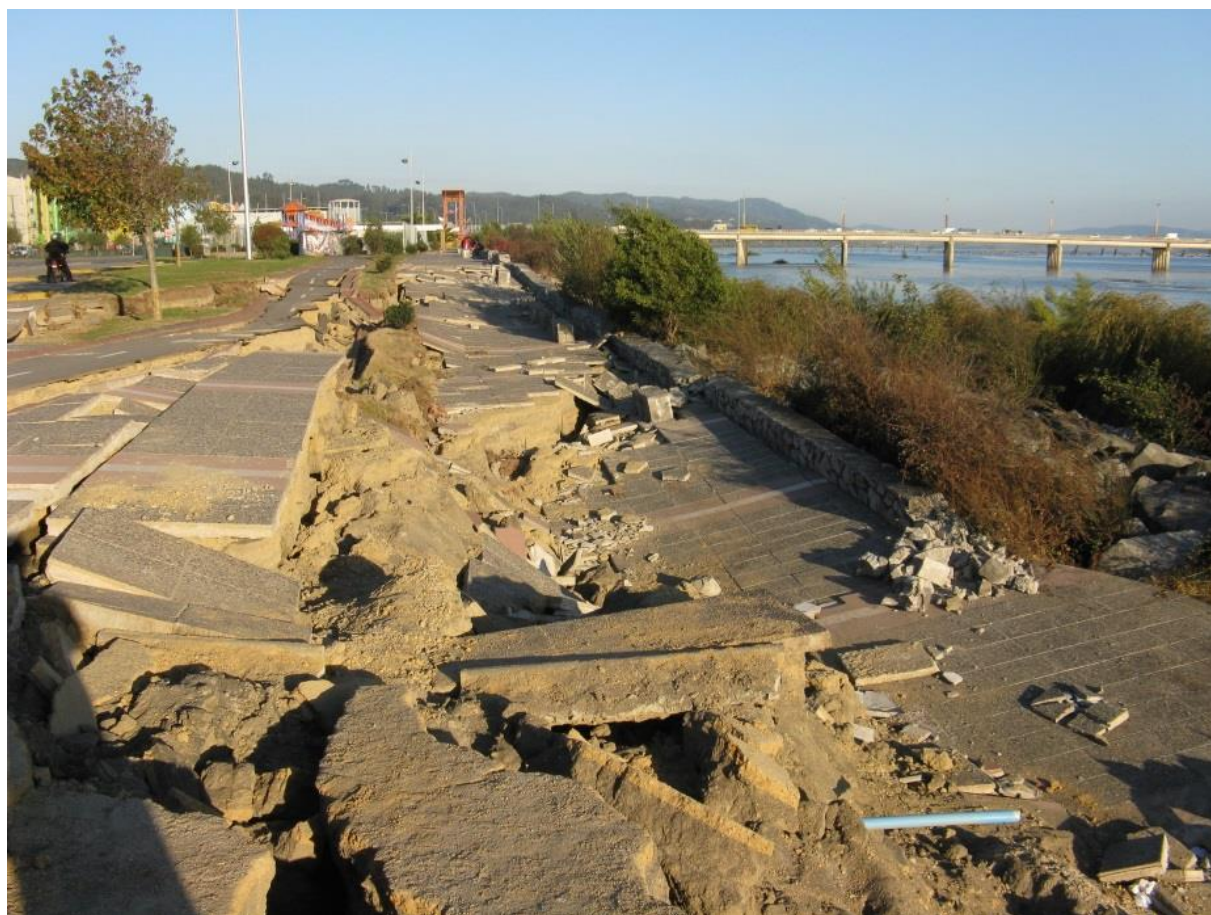
COSTANERA RÍO BÍO-BÍO – R. DEL BÍO-BÍO

Importantes daños se generaron en varios sectores de la costanera del río Bío-Bío, con grietas y hundimiento del terreno en pavimentos peatonales, ciclovías, jardines, etc.

En el sector de acceso al Puente La Mochita (BR-020), las grietas se extendieron por 150 m a lo largo de la orilla del río y 100 m hacia el este desde la ribera. Presentaron saltos de hasta 60 cm, aberturas de 50 cm y profundidad cercana a 1 m, extendiéndose por más de 150 m.

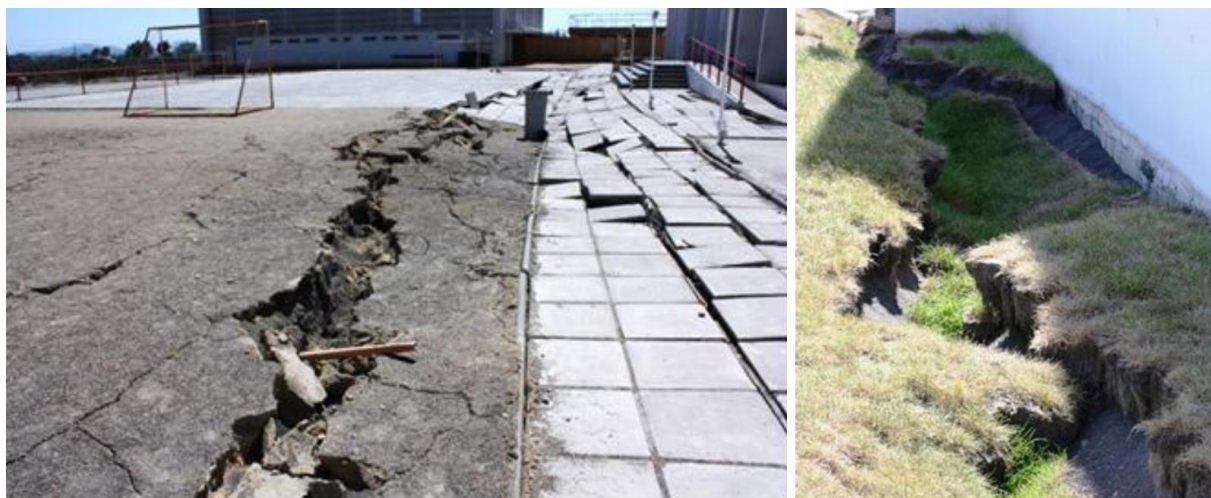
El Colegio San Ignacio, en San Pedro de la Paz, se ubica en la Av. Laguna Grande, de forma adyacente al Humedal Los Batros.

Se formaron una gran cantidad de grietas, que afectaron patios y pavimentos, pero que aparentemente no dañaron al edificio principal. Se estima que los asentamientos producidos en el terreno alcanzan los 60 cm.

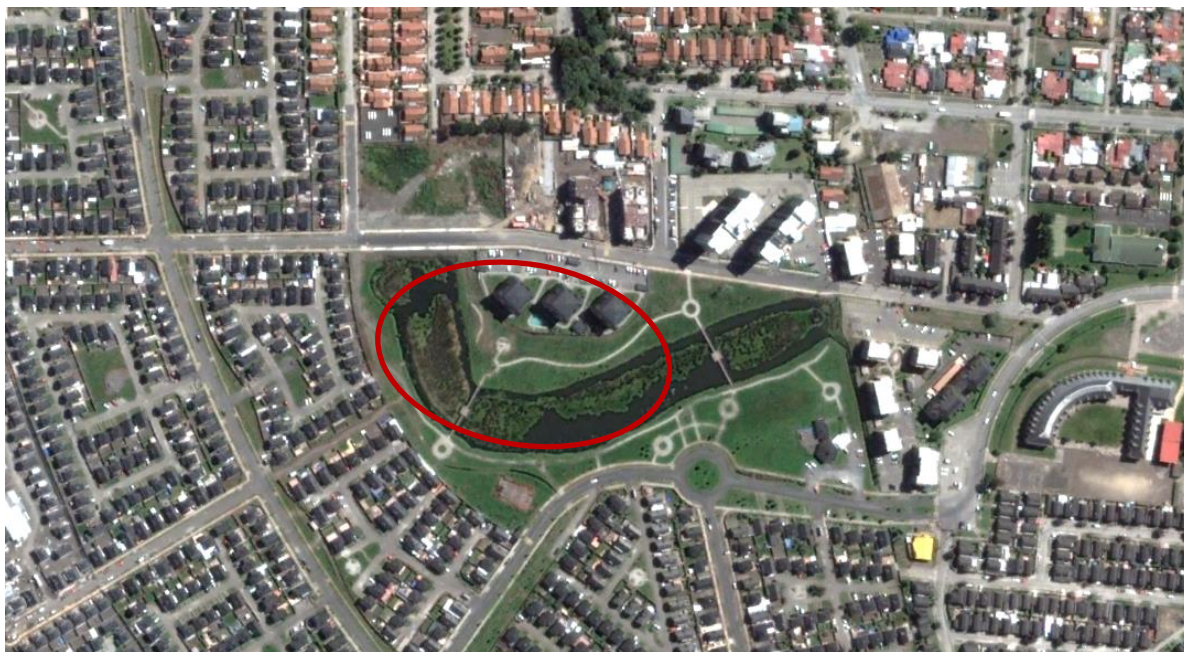
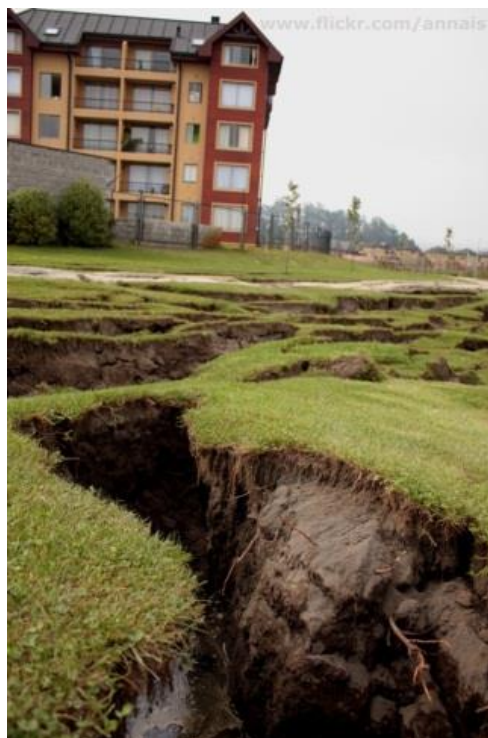
En la Av. Bayona en San Pedro, se ubica una gran área verde correspondiente al antiguo humedal del sector. Con el terremoto se generaron grietas de grandes dimensiones a causa del desplazamiento del terreno en dirección al sur. Dentro de las grietas fue posible visualizar la presencia de agua.

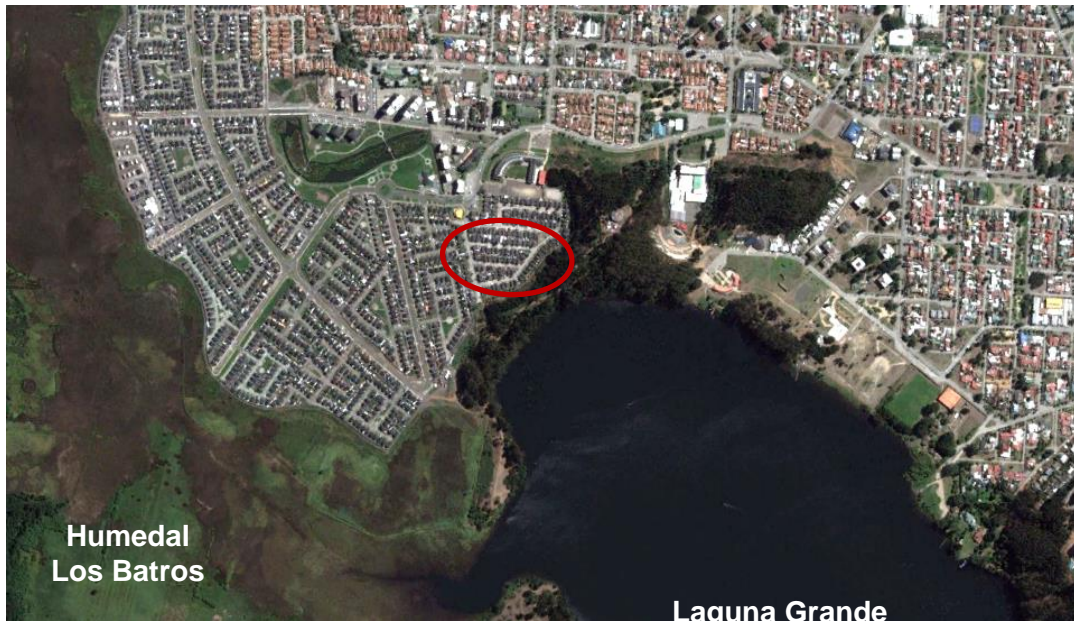
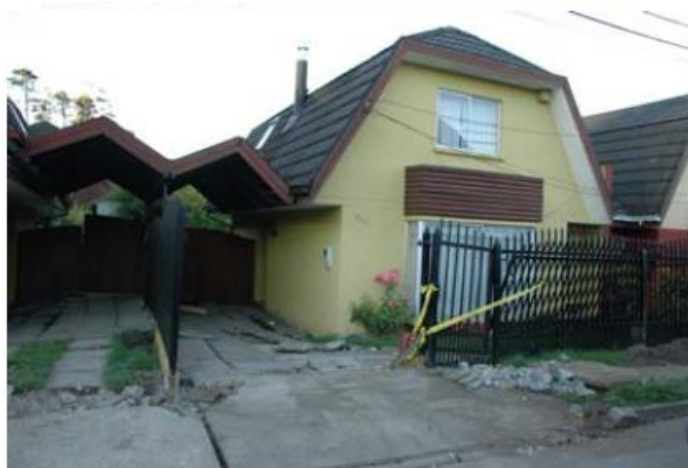
Las viviendas de Bayona corresponden a un grupo de casas construidas en la década de los 90, entre el Humedal Los Batros y la ribera de la Laguna Grande en San Pedro.

De acuerdo a Yasuda et al (2010), el tipo de suelo está compuesto por la transición entre suelos residuales provenientes de los cerros y el antiguo humedal Los Batros. Las casas fueron edificadas sobre un relleno de arena compactada que reemplaza los terrenos blandos y orgánicos del sector.

Alrededor de 20 casas sufrieron asentamientos de hasta 17 cm. Este hundimiento no fue uniforme, sino que se concentró en el área de las zapatas de las edificaciones, quedando las losas con una concavidad, lo cual gatilló el quiebre de pisos y pavimentos. Además, hubo evidencia de expulsión de material fino desde el subsuelo.

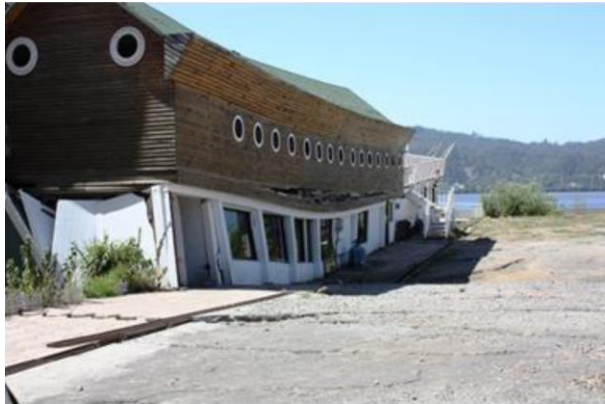
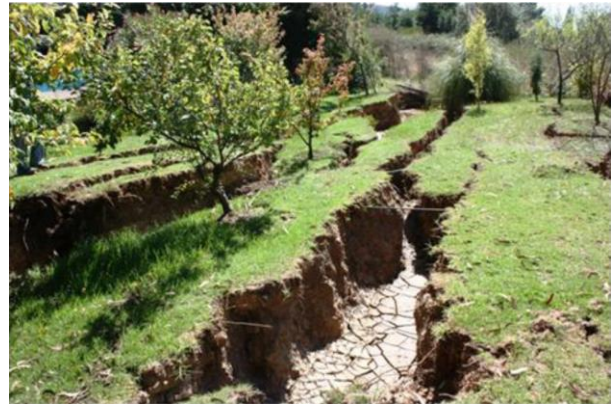
Se formaron grietas de desplazamiento lateral por cientos de metros a orillas del río, en la Ruta 156 (camino a Santa Juana). Esto causó severos daños a un restaurant, el cual quedó con un apreciable hundimiento.

De acuerdo a Mendoza et al. (2011), los terrenos están compuestos por una capa de arena uniforme de color gris oscuro, con abundantes micas provenientes de la erupción del volcán Antuco, y cuya granulometría queda dentro de los límites indicados por la literatura para suelos propensos a licuar. Sobre este suelo, se ubica una capa de arena con matriz arcillosa que encapsularon al estrato subyacente.

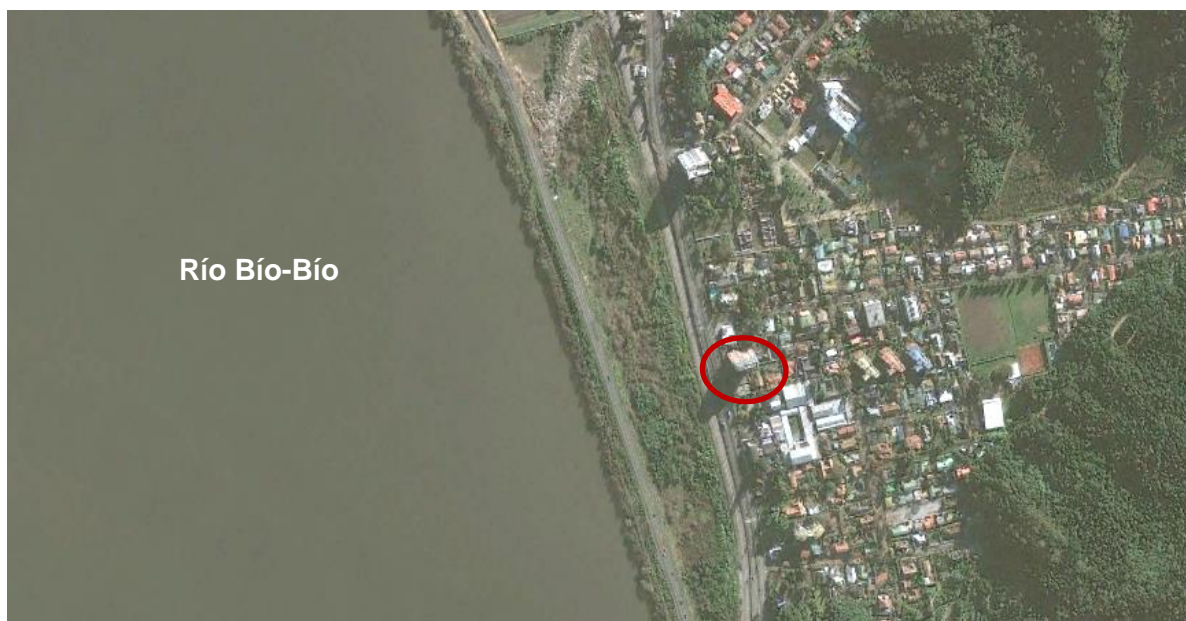
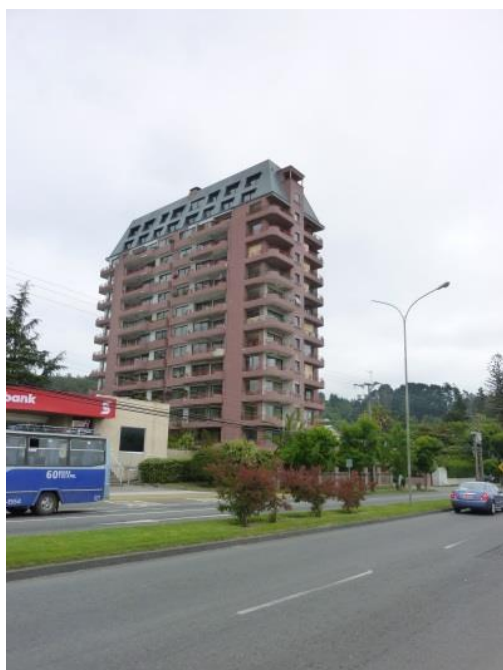
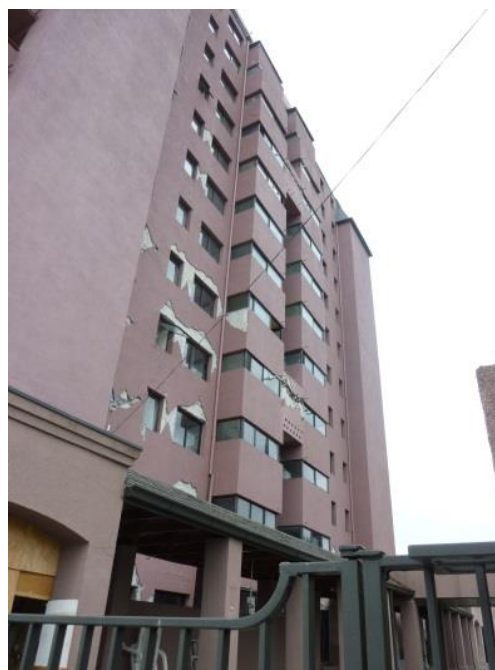
Numerosas grietas se formaron en la Av. Pedro de Valdivia, a la altura del límite comunal entre Concepción y Chiguayante. De acuerdo a Sernageomin (2010), una de las aberturas presentó 40 m de largo, 60 cm de desplazamiento vertical, 90 cm de profundidad y 60 cm de ancho máximo.

Además, un edificio de 14 pisos resultó con daños estructurales a causa de la inclinación en 4° hacia el río, lo que se asociaría al asentamiento del terreno.

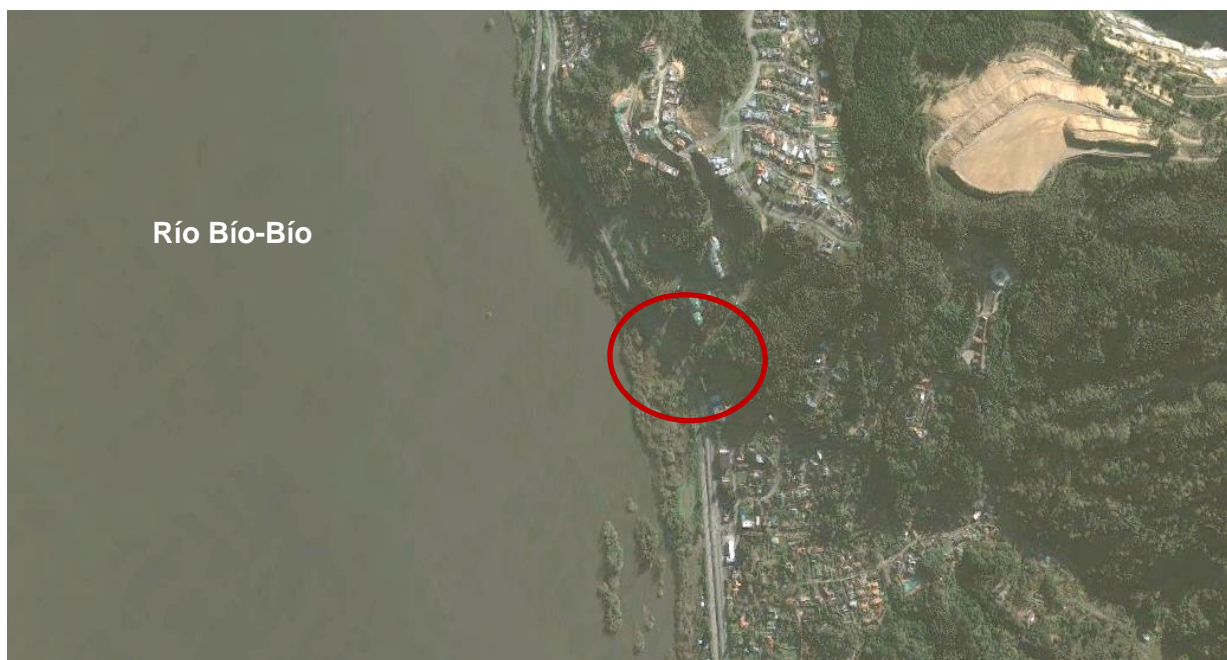
LONCO – R. DEL BÍO-BÍO

De acuerdo a Sernageomin (2010), en el sector Lonco, entre Concepción y Chiguayante, se formó una grieta de 57 m de largo en la ruta.

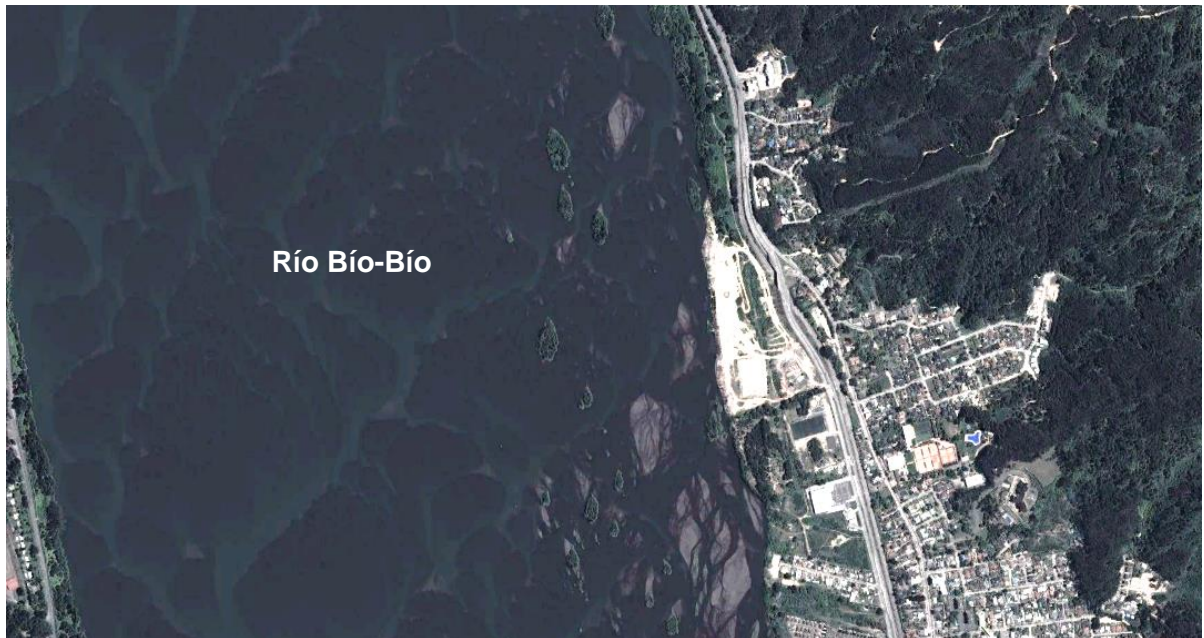
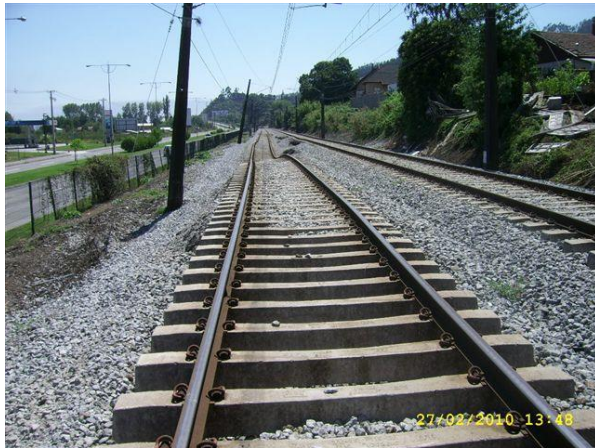
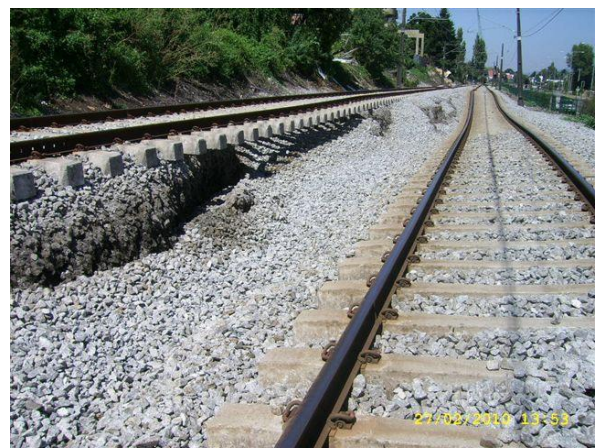
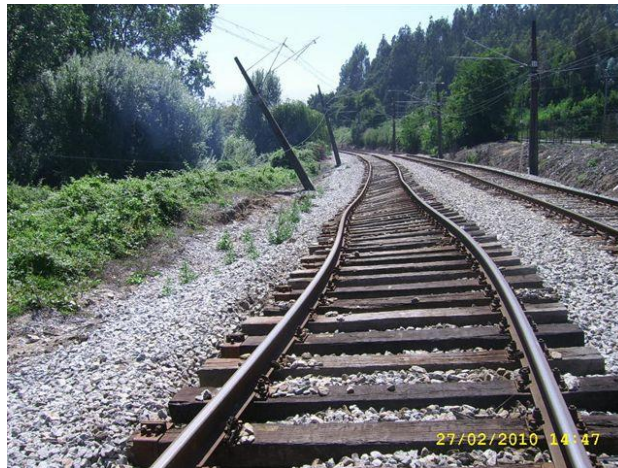
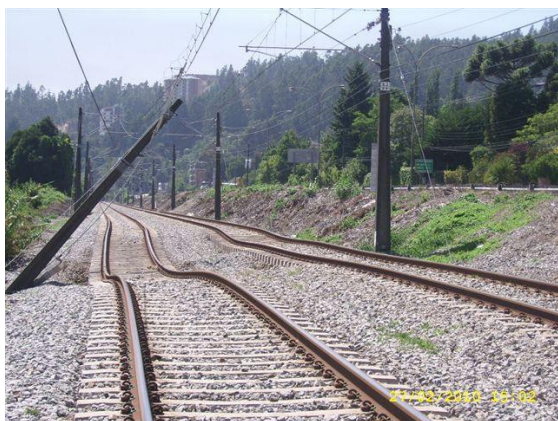
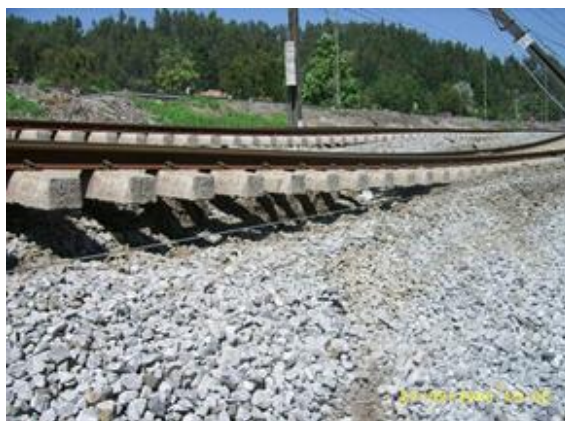
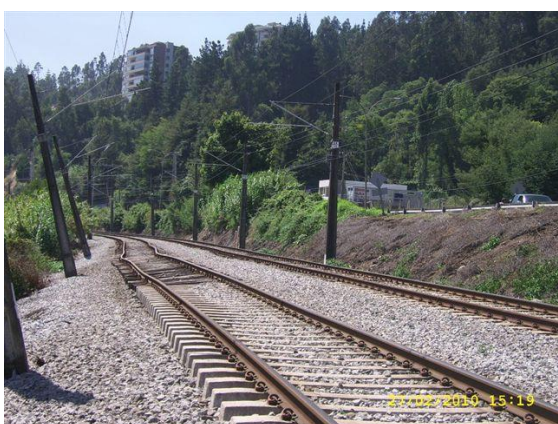
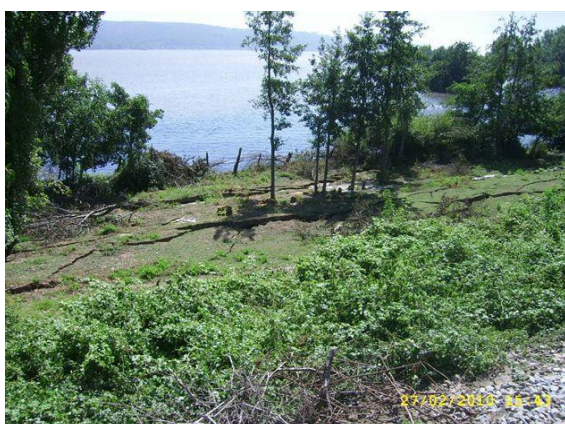
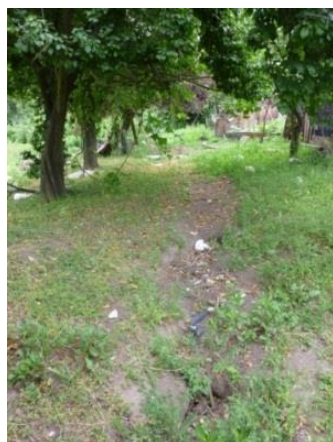
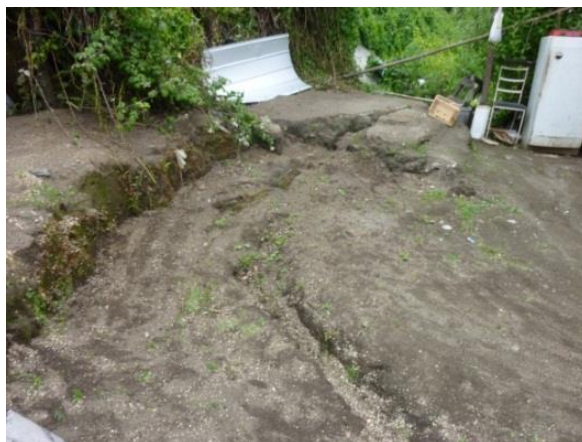
LÍNEA FÉRREA CHIGUAYANTE – R. DEL BÍO-BÍO

En varios tramos ubicados entre los kilómetros 61 a 65 del ramal San Rosendo – Talcahuano, se generaron importantes hundimientos de la vía férrea en hasta 1.5 m y longitudes de hasta 250 m.

De acuerdo a entrevistas con los vecinos, en los sectores cercanos a la orilla del río, el terreno del sector bajó alrededor de 1 m y se formaron grietas escalonadas paralelas y descendientes en dirección al río, con agua en su interior.

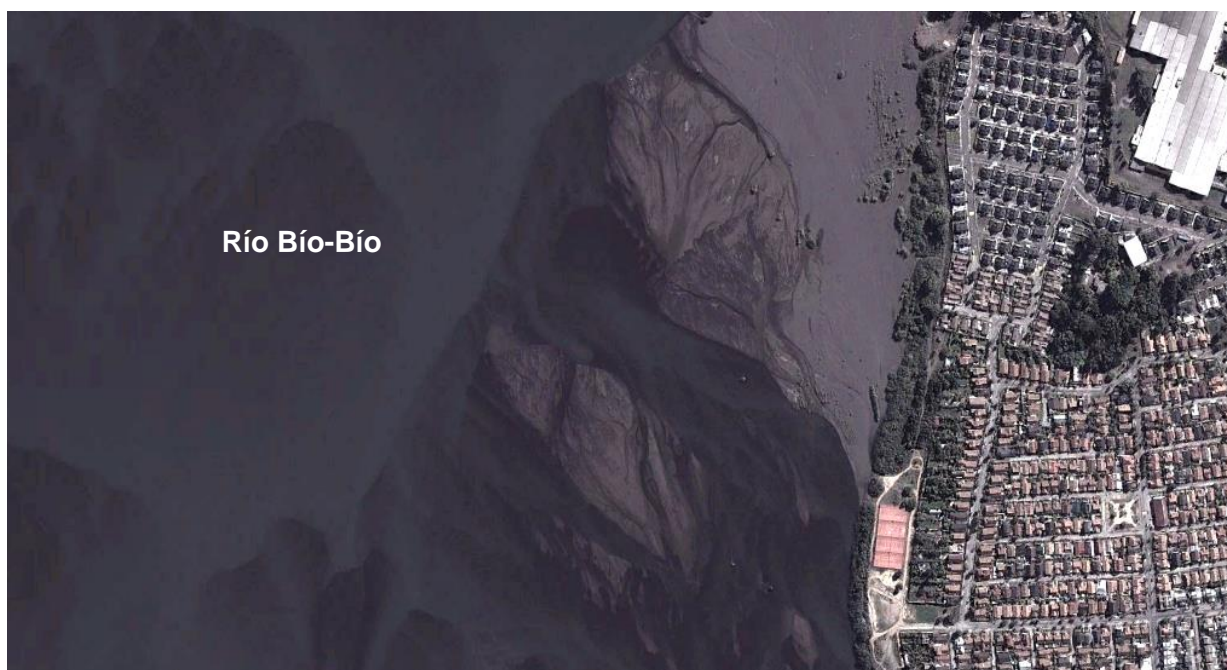
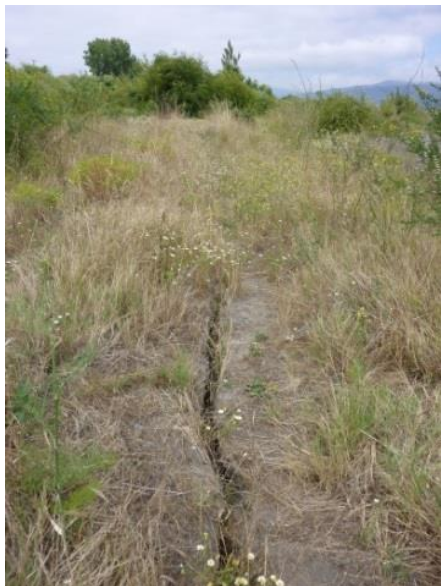
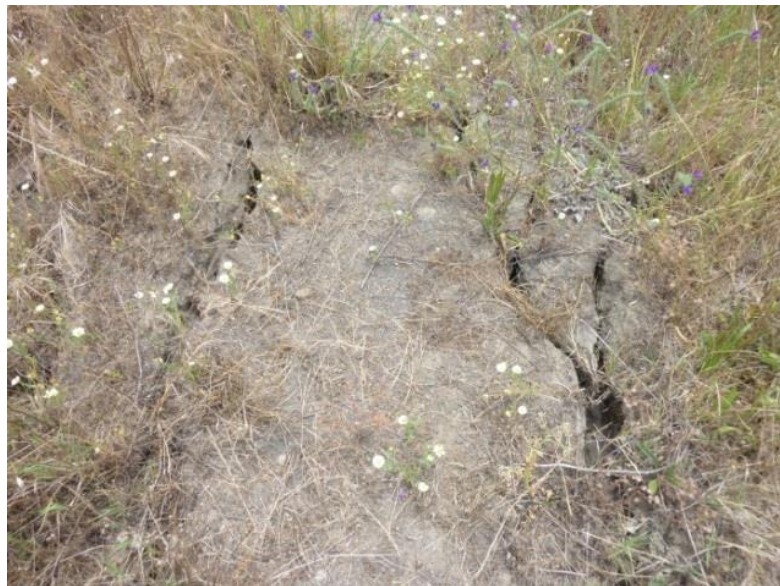
ALTOS DE CHIGUAYANTE – R. DEL BÍO-BÍO

En el sector de Altos de Chiguayante, se formaron grietas paralelas al río que ocasionaron daños en el conjunto de viviendas, las que resultaron con agrietamientos y asentamientos.
