**ESTUDIO DEL FENÓMENO DE LICUEFACCIÓN EN CHILE PARA EL TERREMOTO  
DEL MAULE, 2010**

**TESIS PARA OPTAR AL GRADO DE MAGÍSTER EN CIENCIAS DE LA INGENIERÍA  
MENCIÓN INGENIERÍA GEOTÉCNICA**

**JAVIERA PAULINA GONZÁLEZ FUENTEALBA**

**2015**

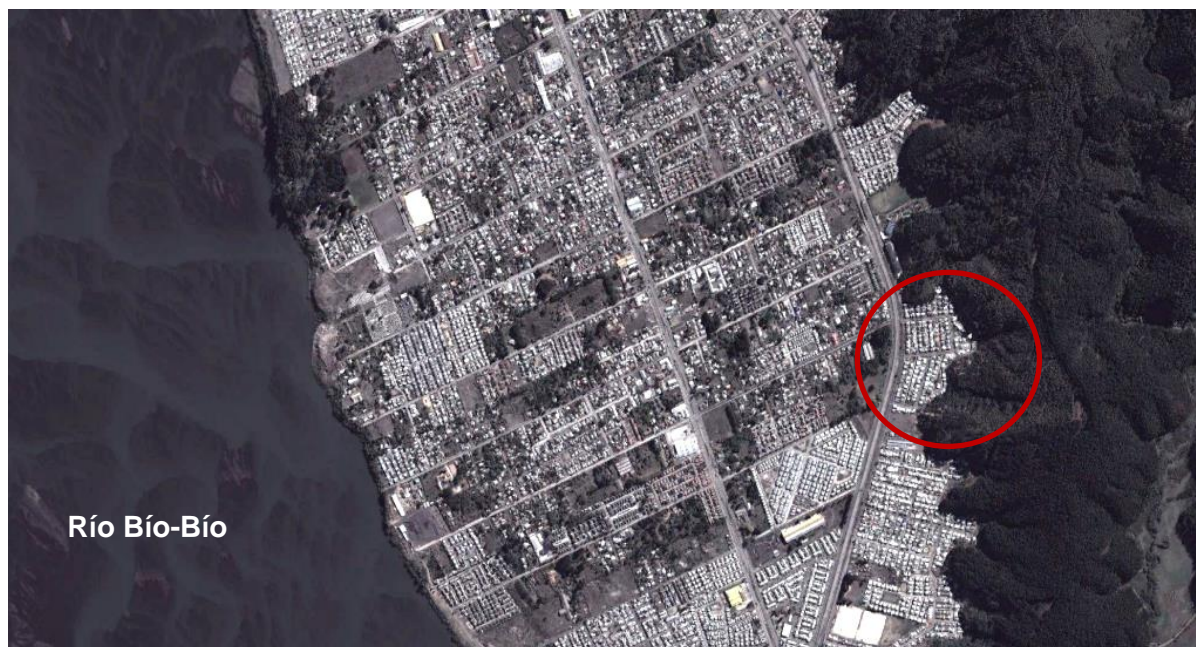
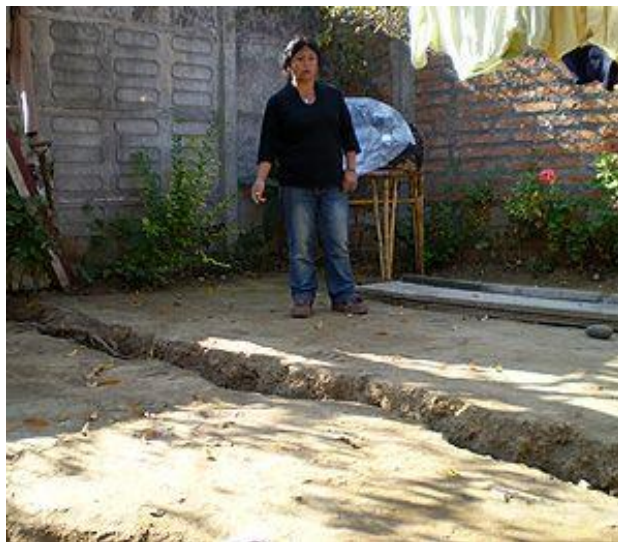
La Población Santo Domingo se ubica en Chiguayante, en un antiguo sitio de vegas que fueron rellenados para la construcción del conjunto de viviendas. Con el terremoto, se produjeron deslizamientos de laderas que se ubican hacia el oriente de la población, mientras que las viviendas fueron afectadas por abundantes grietas con direcciones principales N15W y N28E, con desplazamiento vertical de aproximadamente 15 cm, aberturas entre 5 y 10 cm y una profundidad mayor a 2 m. También se produjo la inclinación de viviendas en 4° en dirección al río y el surgimiento de agua a través de las grietas (Sernageomin, 2010).

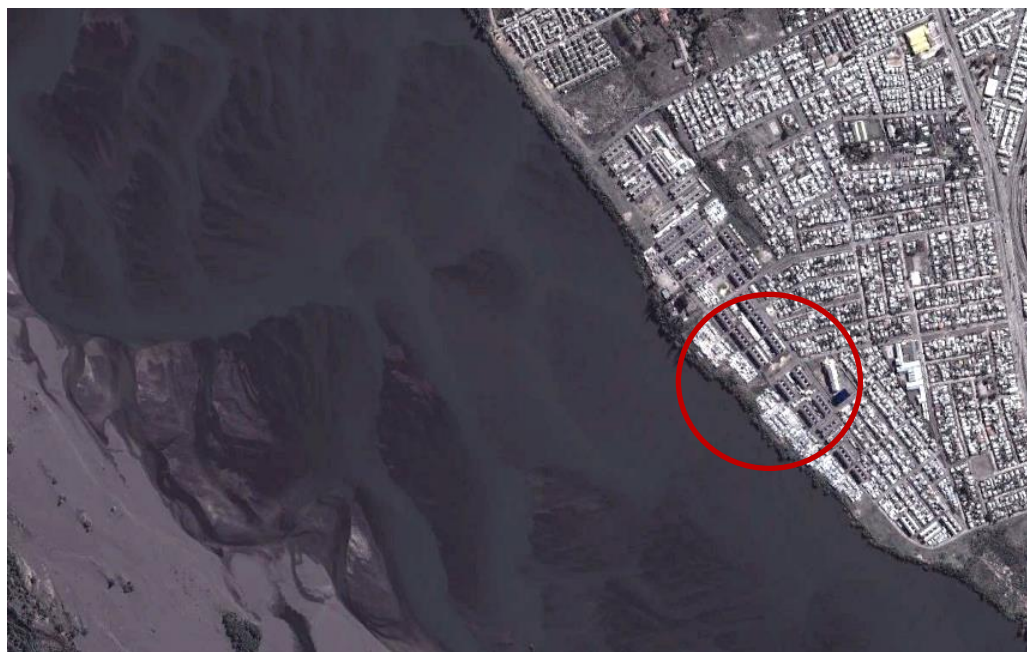
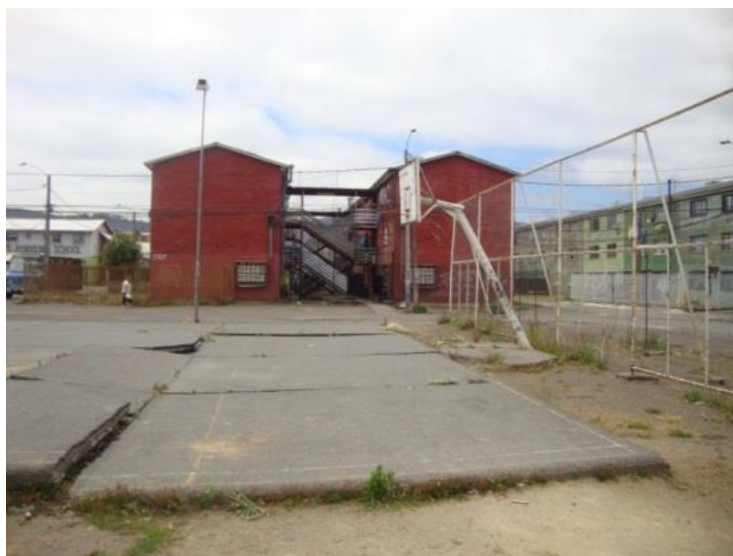
De acuerdo a Sernageomin (2010), la Villa se emplaza sobre arenas que forman las terrazas fluviales del río Bío-Bío, en cuya ribera se formaron numerosas grietas paralelas.

Los edificios de departamentos sufrieron grietas en muros, cortes de escaleras y asentamientos en dirección al río, resultando con un alto grado de inclinación, y siendo necesaria su demolición.

Además, una cancha de recreación y plaza presentaron asentamientos y grietas que rompieron los pavimentos.

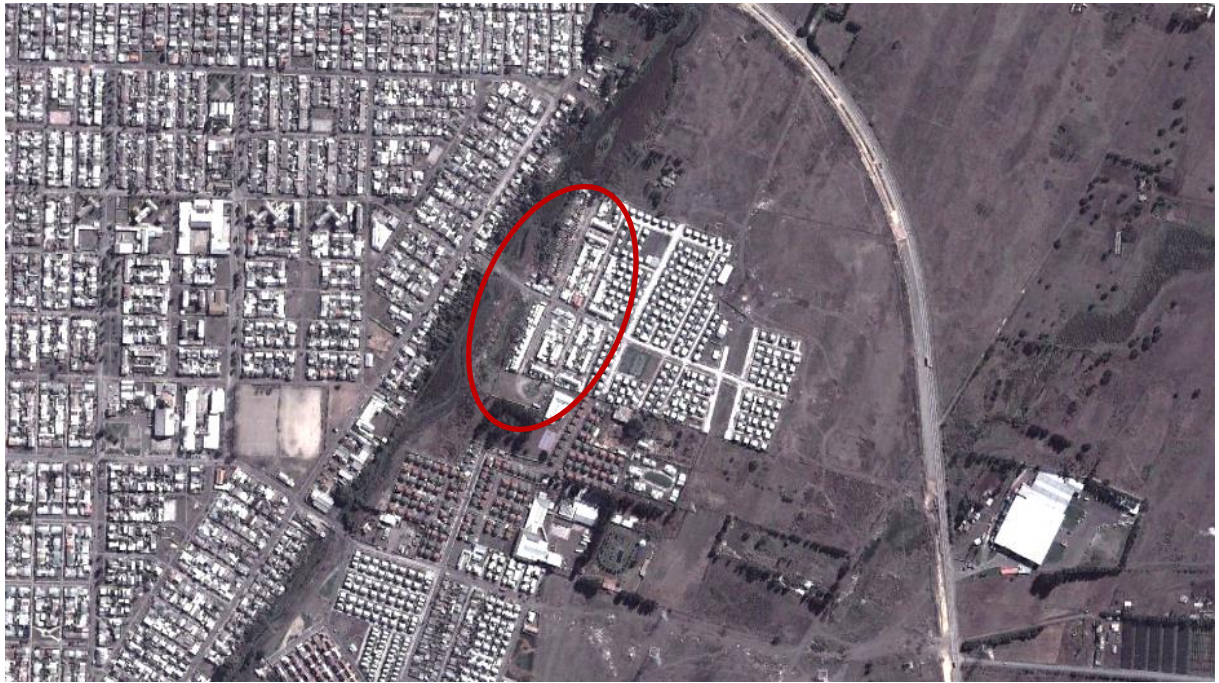
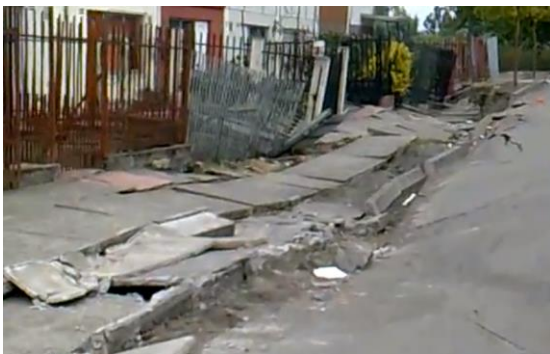
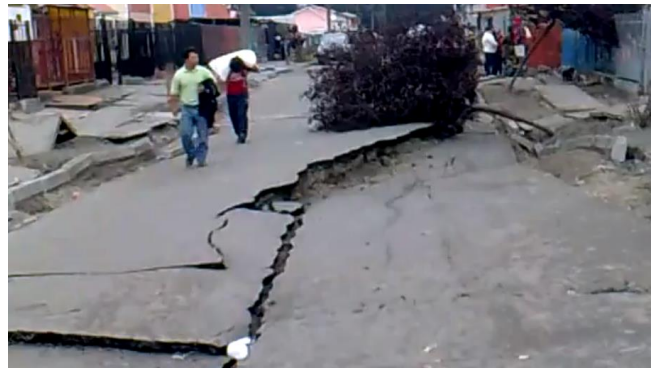
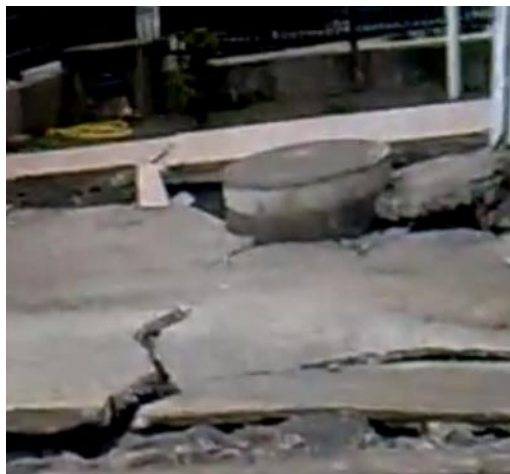
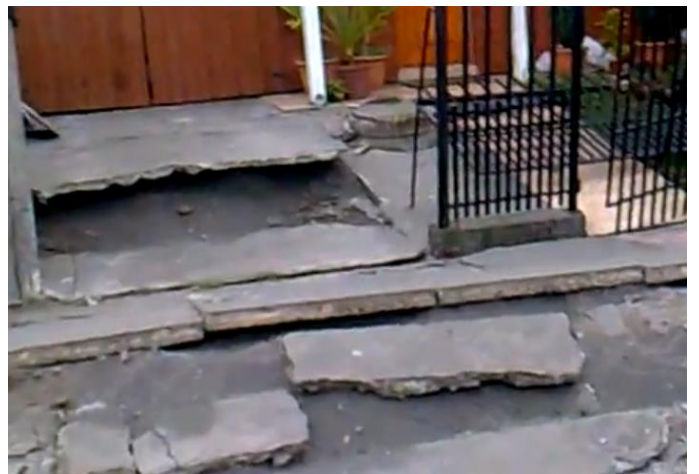
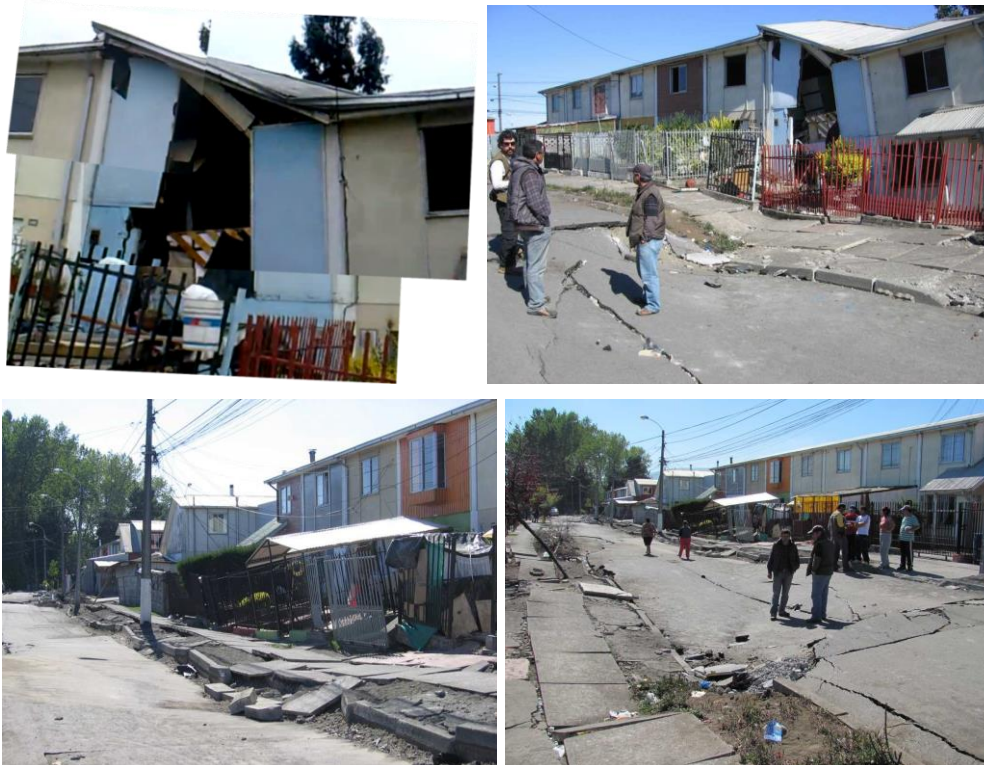
P. GABRIELA MISTRAL, CORONEL – R. DEL BÍO-BÍO

La Población Gabriela Mistral se ubica al norte de Coronel, en el sector denominado Lagunillas. De acuerdo a Sernageomin (2010), este conjunto de viviendas fue construido a mediados de la década de los 90, de forma adyacente a un estero y sobre una capa de 2 m de relleno de arenas negras emplazadas sobre un humedal.

Con el terremoto, se produjo un aparente desplazamiento lateral de las viviendas más cercanas al estero. Este movimiento se sumó a un importante hundimiento del terreno en más de 1.5 m, lo cual ocasionó graves daños en las viviendas, grietas en las calles, inclinación de postes, caída de árboles y rotura de matrices de agua potable y sistemas sanitarios.

De acuerdo al diario La Estrella de Concepción, dueños de las casas indican que el terreno fue mal compactado y que unas 100 casas se vieron afectadas por el terremoto, concentrándose los daños en las viviendas de la calle El Arrayán.

Una de las casas, presumiblemente ubicada en el límite del terreno desplazado, quedó dividida en dos y la casa vecina con una clara inclinación.

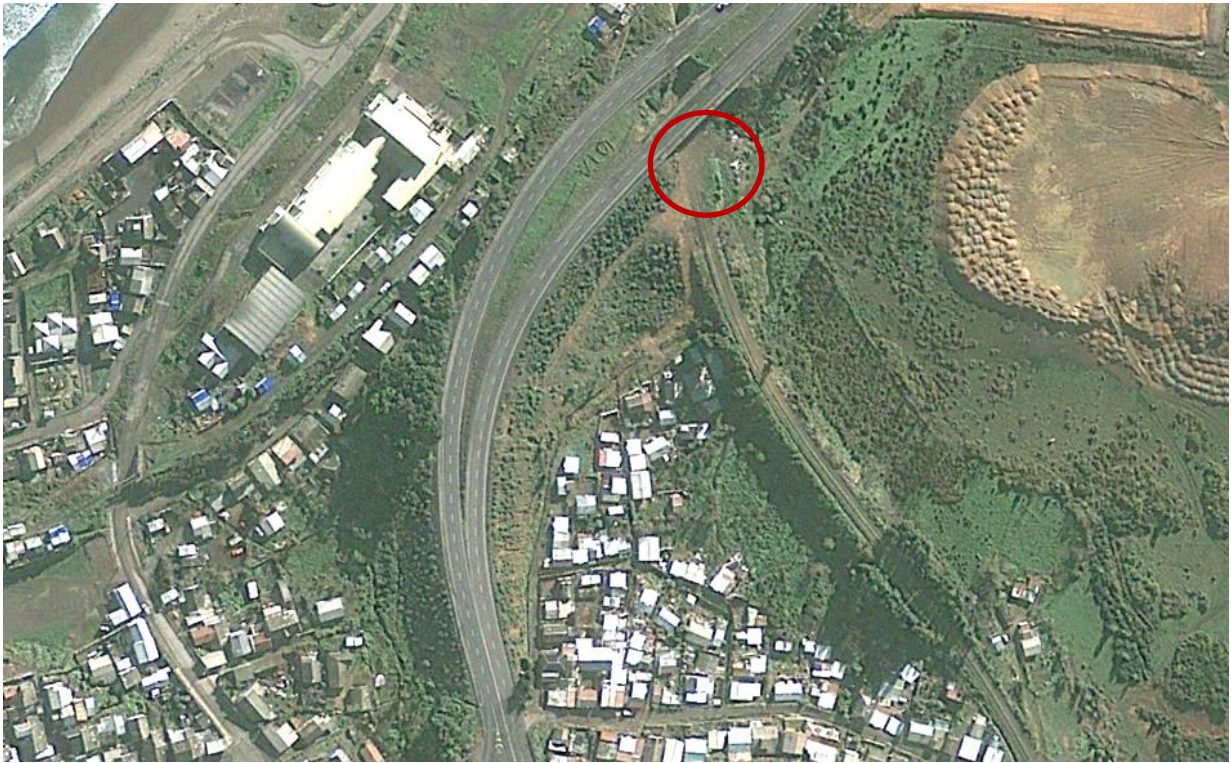
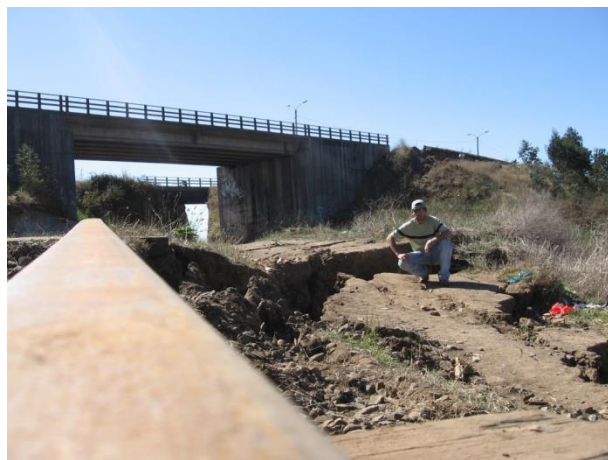
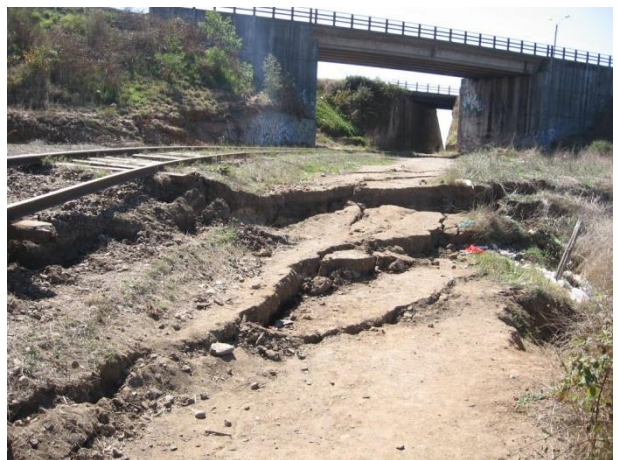
En la parte norte de Lota se produjo una falla en la línea férrea. Se formaron grietas y se produjo el asentamiento del terreno.

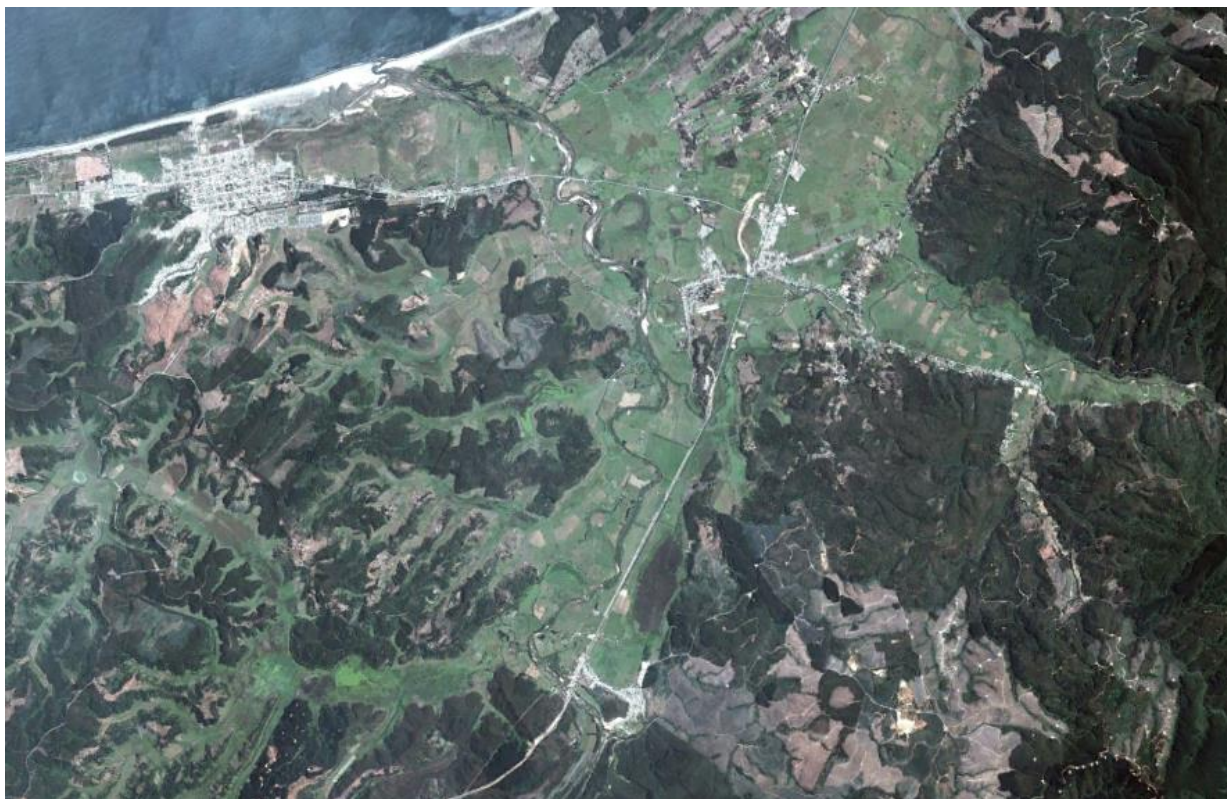
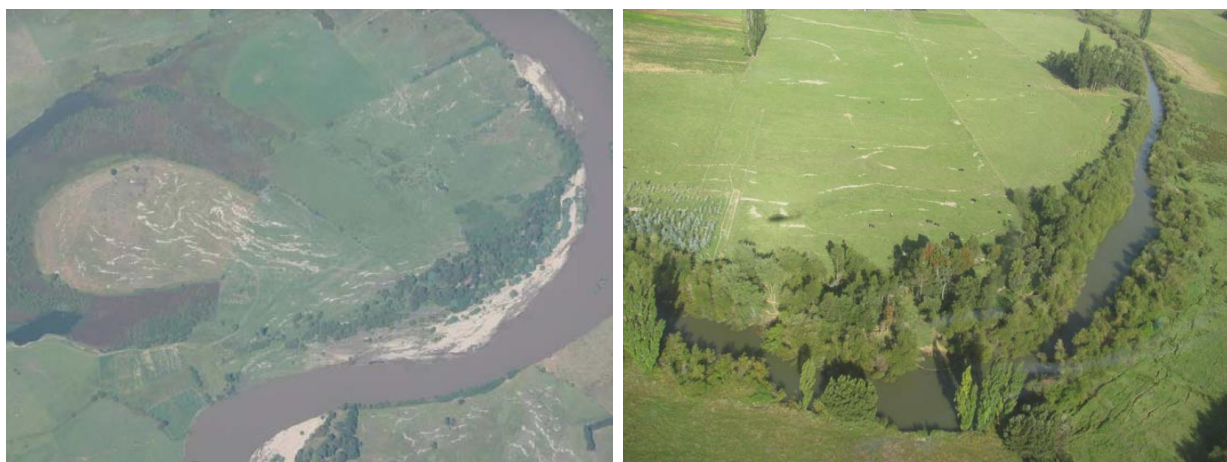
Grietas de desplazamiento lateral se formaron en diversos puntos de la ribera del río Carampangue, en las cercanías de Arauco. Este desplazamiento ocasionó la caída de árboles hacia el río, estrechando su curso.

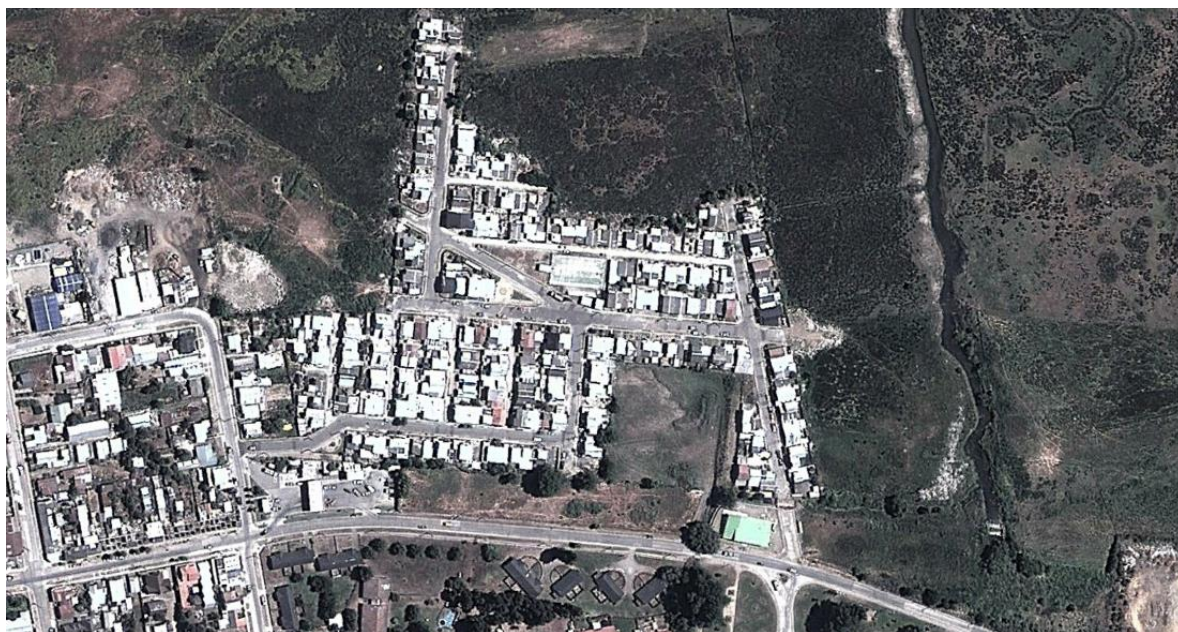
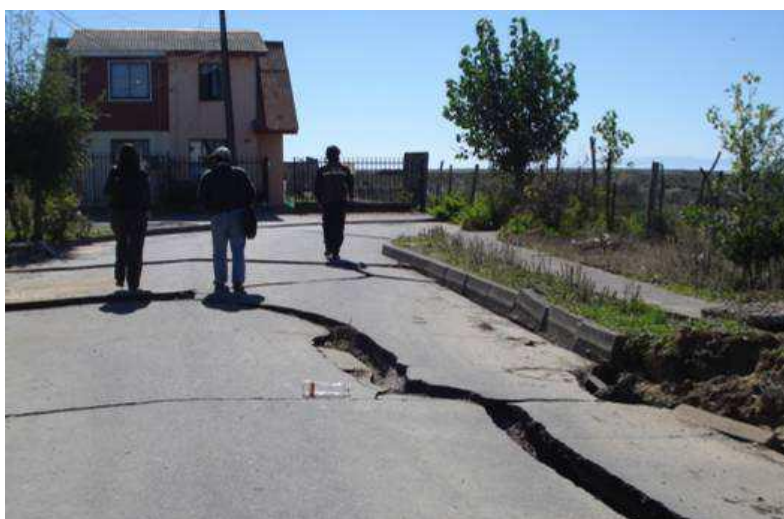
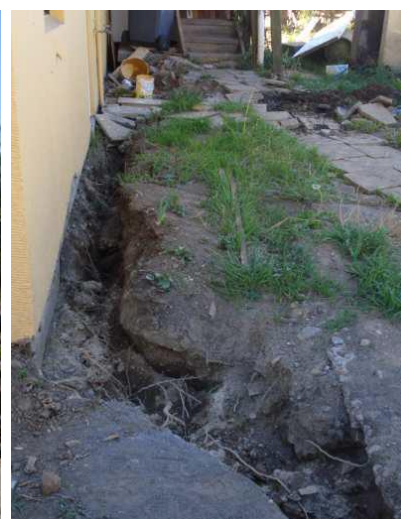
La Villa Las Araucarias se ubica en el acceso norte de Arauco, colindante a la red de canales y el humedal de la desembocadura del río Carampangue. El terreno de fundación de la villa está conformado por un relleno de aproximadamente 1 m sobre humedales (Sernageomin, 2010).

De acuerdo a Sernageomin (2010), se produjo el asentamiento del terreno de fundación, lo que ocasionó el agrietamiento de calles, calzadas y viviendas, algunas de las cuales resultaron inclinadas. Las casas más severamente afectadas corresponden a las ubicadas en la periferia de la villa y de forma adyacente al humedal. En algunas de las grietas formadas fue posible observar agua en su interior luego del sismo.

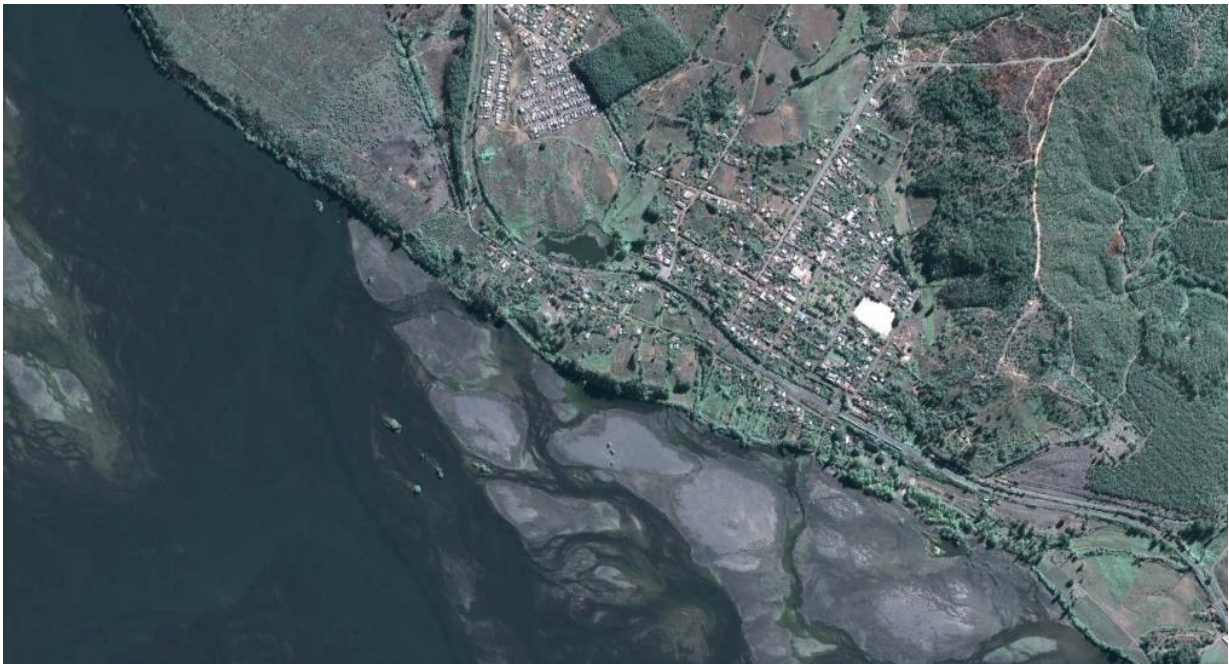
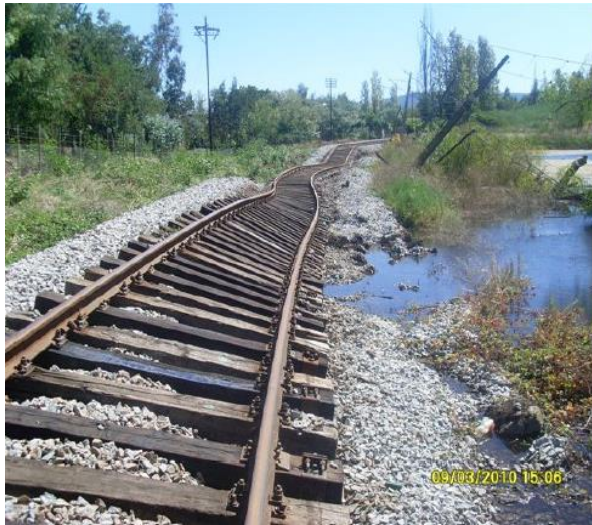
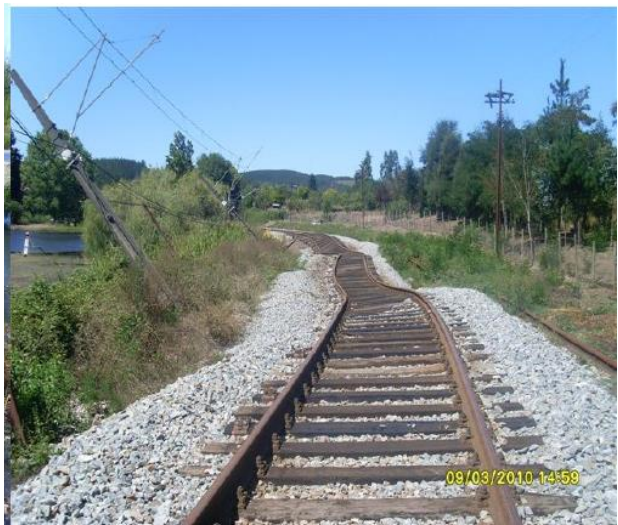
En un tramo de la línea férrea entre Talcamávida y Unihue, se produjo el hundimiento del terreno en 1.8 m de profundidad y en una extensión de unos 150 m, debido al aparente desplazamiento del terreno hacia una laguna adyacente. Esto provocó la inclinación de varios postes y la caída de dos de ellos al interior de la laguna.

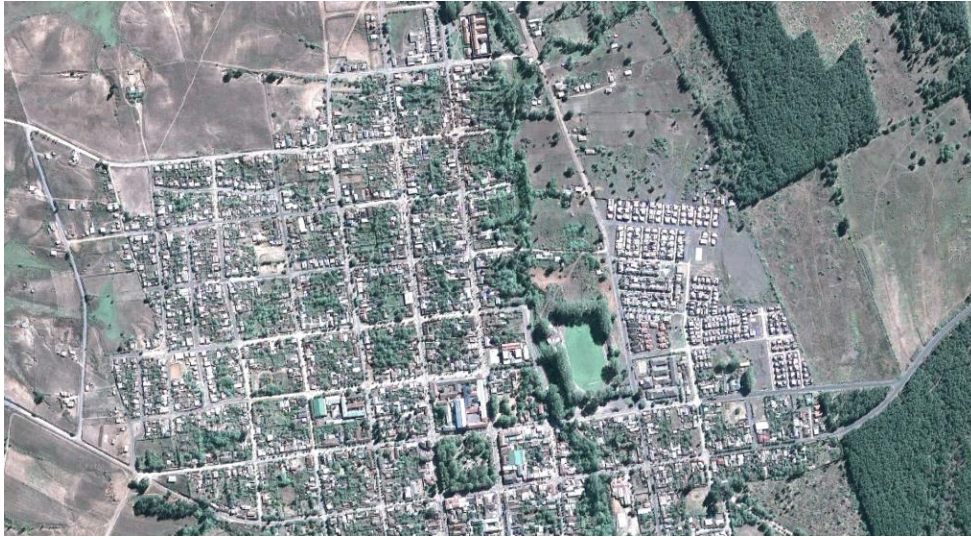
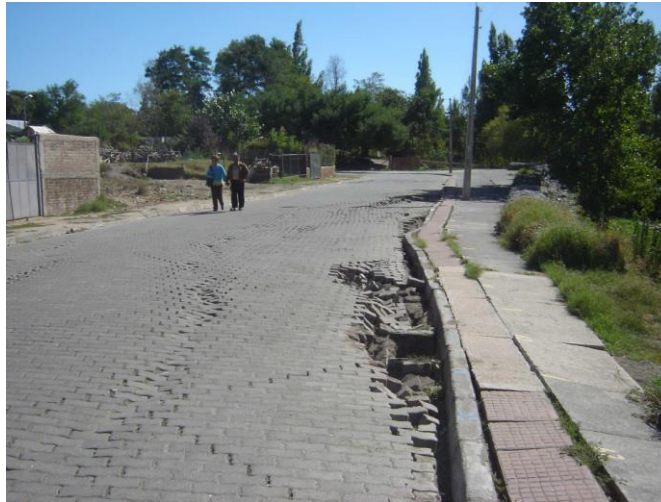
En la calle Aníbal Pinto de Yumbel, a la altura del estadio Municipal, se produjo el colapso parcial de los gaviones ubicados en la ribera occidental del estero Cabrales, formándose grietas que se extendieron por aproximadamente 80 m. De acuerdo a Sernageomin (2010), se observaron restos de arena negra que afloraron entre los adoquines. En la ribera oriente también se formaron grietas al borde del estero.

Más hacia el norte, en el sector de un puente que cruza el estero Cabrales (calles Goycolea y Balmaceda), se formaron profundas grietas que abarcaron una distancia de hasta 10 m desde el borde occidental del estero y en una longitud de aproximadamente 60 m hacia el sur del puente, con aberturas de 30 cm, saltos de 40 cm y profundidad de hasta 90 cm. En el sector del puente, se produjo el asentamiento de la calzada. En la ribera oriental, se observa agrietamiento paralelo al estero y que afectó el patio de una vivienda. Hacia el norte, las grietas se extienden por más de 100 m (Sernageomin, 2010).

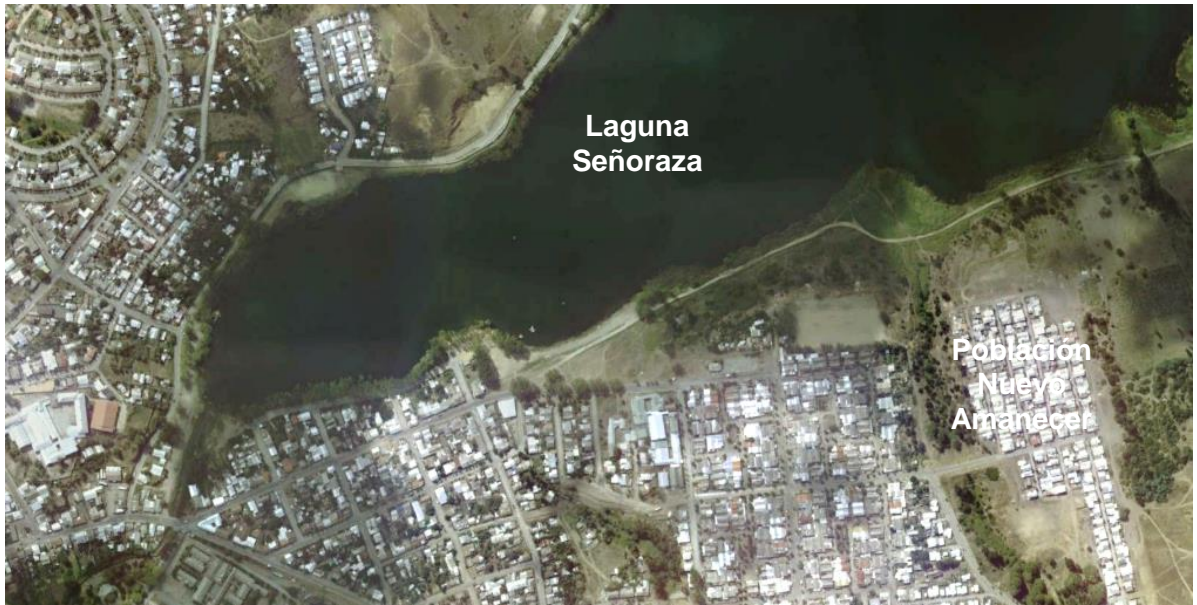
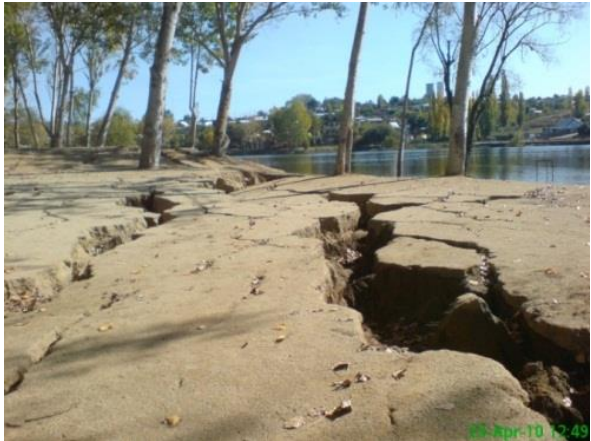
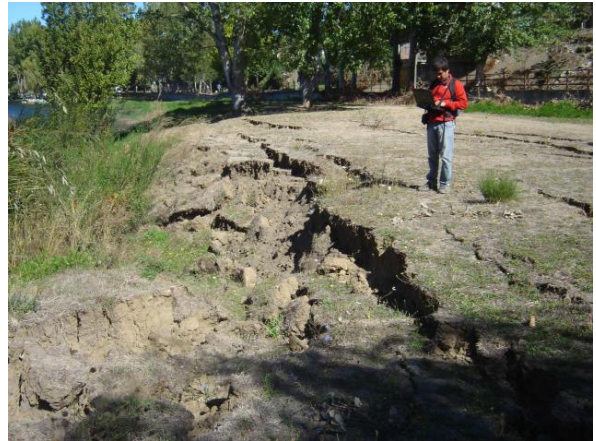
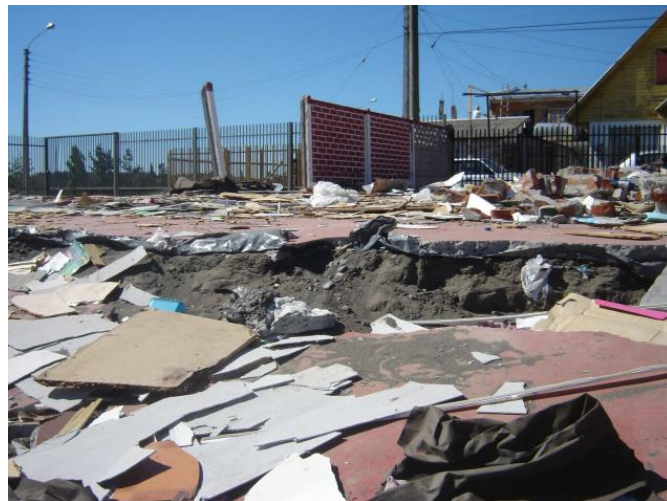
LAJA – R. DEL BÍO-BÍO

| LS-070 | LAJA (cont.)– R. DEL BÍO-BÍO | 37.28° - 72.71° |
|---|---|---|
| <p>En la ribera norte de la laguna Señoraza en Laja, se formaron grietas escalonadas paralelas a la laguna y en una extensión de hasta 40 m desde el borde de la laguna, las que afectaron principalmente el relleno artificial y la calzada de la costanera. Presentan saltos de hasta 120 cm, aberturas de 50 cm y profundidades de hasta 80 cm. Además, se produjo el afloramiento de agua del subsuelo en el sector de contacto entre el terraplén de la calzada y el relleno que bordea la laguna (Sernageomin, 2010).</p> <p>De acuerdo a Sernageomin (2010), el terreno está conformado por un relleno artificial de espesor entre 20 a 200 cm que sobreyace un estrato de arenas limosas de color gris oscuro, de origen fluvial y saturadas.</p> <p>Sernageomin (2010) efectuó una visita al área, constatando daños en los siguientes sectores cercanos a la laguna:</p> <ul style="list-style-type: none"><li>- Un grupo de casas ubicadas en la subida Gabriela Mistral resultaron con un gran nivel de destrucción por el deslizamiento de la ladera en dirección a la pendiente.</li><li>- La Población Nuevo Amanecer, ubicada a poco más de 100 m de la Laguna Señoraza, presentó daños en algunas de las viviendas que se encontraban a menos de 7 m del estero El Barranco.</li><li>- En la Población Midequetén se produjo la destrucción de cuatro viviendas por asentamientos del terreno.</li></ul> | | |

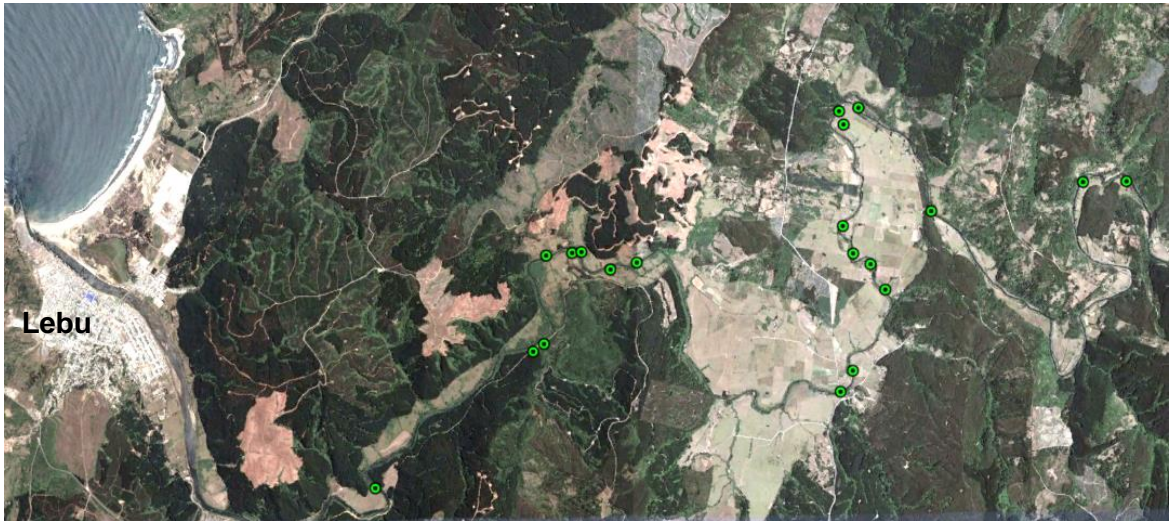
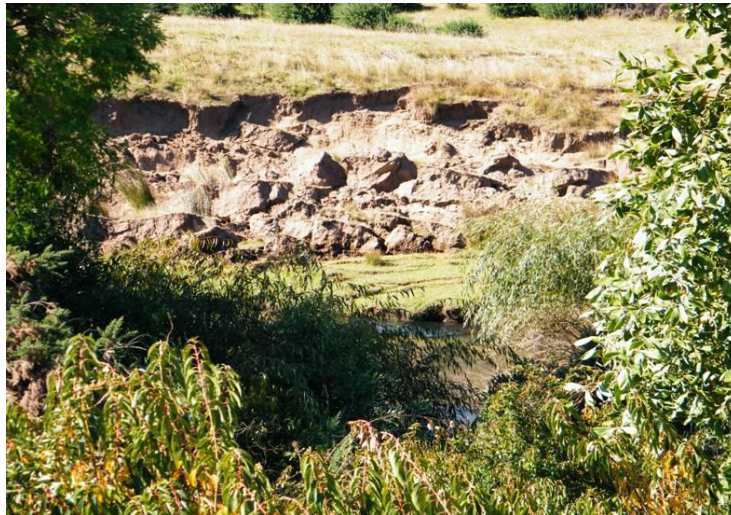
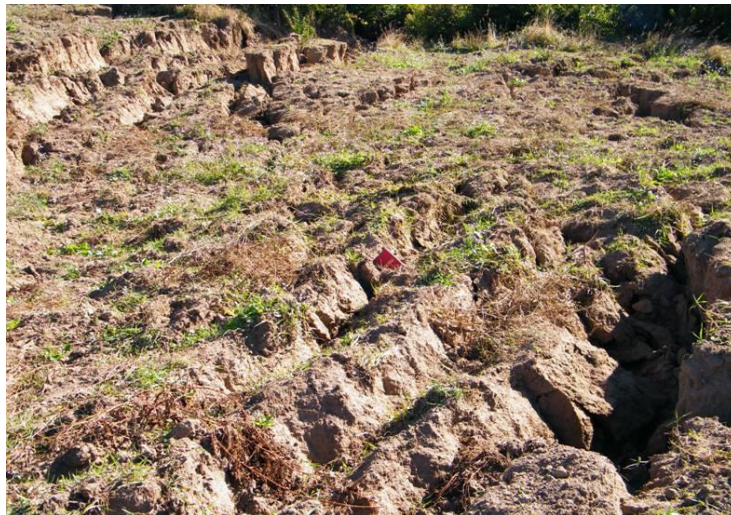
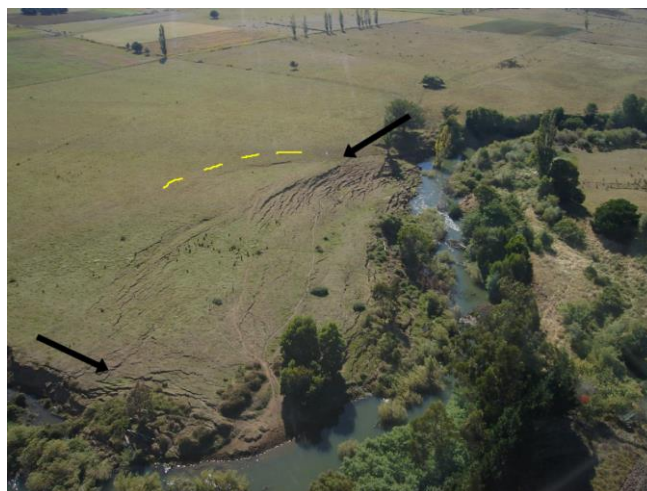
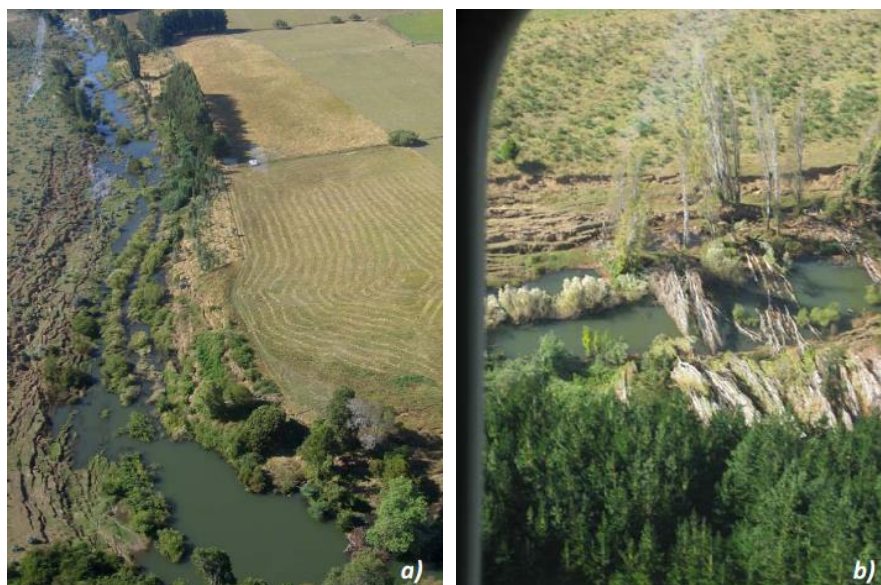
RÍO LEBU – R. DEL BÍO-BÍO

Hacia el interior del río Lebu se observó el fenómeno de *lateral spreading*, reflejado en el desplazamiento del suelo en ambas riberas del río, siendo detectado este fenómeno en varios puntos del río y hasta unos 30 km desde la desembocadura.

De acuerdo a Sernageomin (2010), los daños consistieron en la formación de grietas paralelas al cauce, desarrollando bloques escalonados en dirección al río. Estas zonas de grietas presentaron extensiones de más de 1 km.

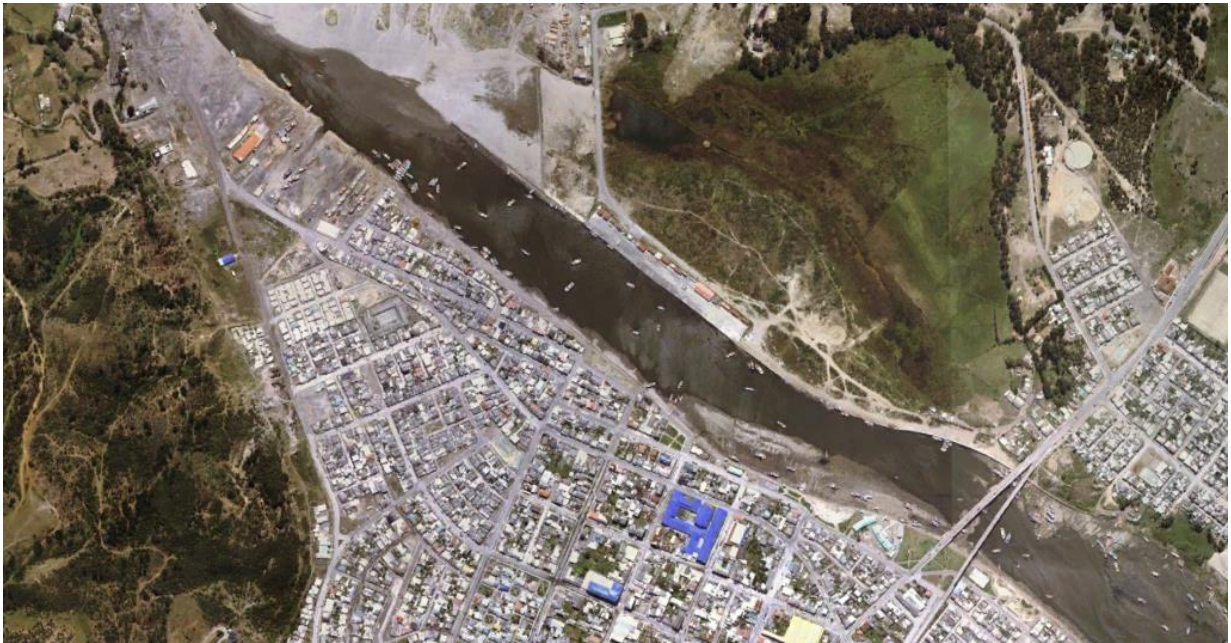
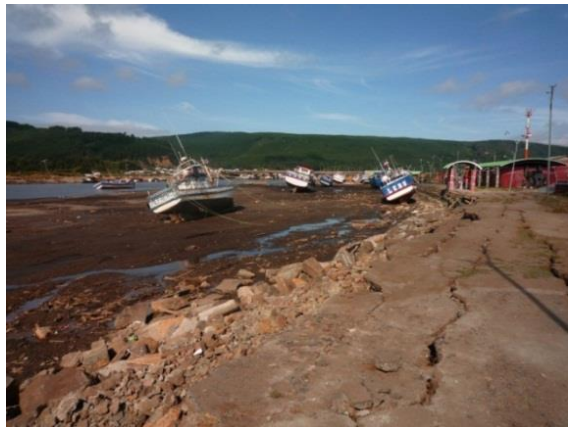
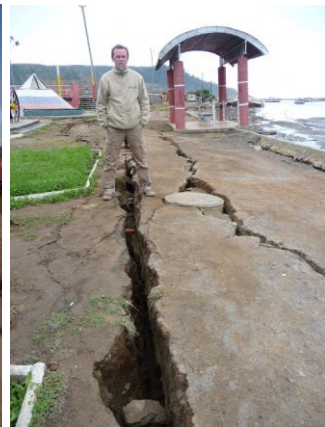
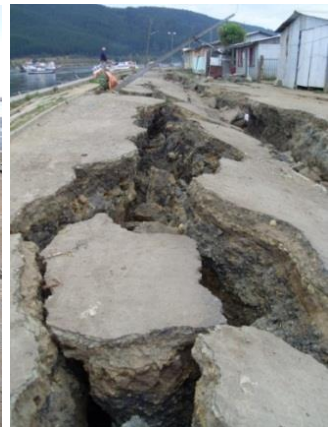
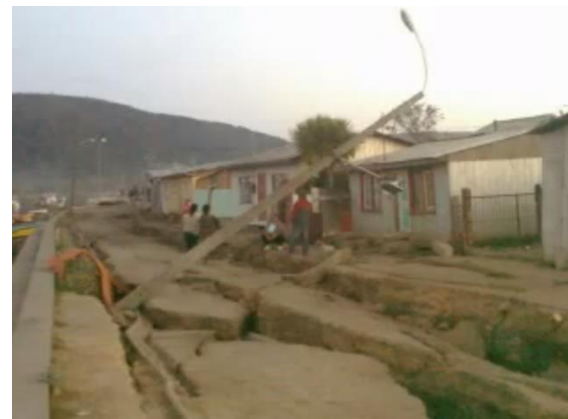
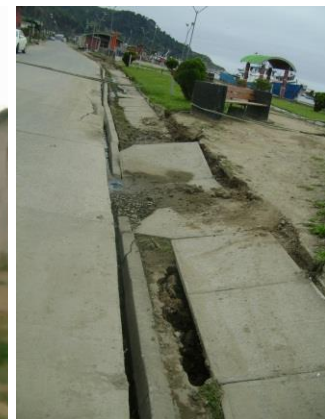
LEBU – R. DEL BÍO-BÍO

| LS-072 | LEBU (cont.) – R. DEL BÍO-BÍO | 37.60° - 73.65° |
|---|---|---|
| <p>De acuerdo a Sernageomin (2010), el terreno en Lebu está constituido por rellenos (gravas, arenas y residuos mineros) de baja compactación, sobre un estrato de arenas fluviales del río.</p> <p>Lebu resultó con importantes daños en ambas riberas del río. En la ribera sur, se formaron importantes grietas paralelas, algunas de las cuales superaban el metro de ancho, las que afectaron a viviendas, pavimentos, el salón de eventos Costanera, la multicancha, la plaza Auditorio y el complejo gastronómico (Sernageomin, 2010).</p> <p>También resultaron con daños el muro de contención del río, área portuaria y el muelle (PR-018), sumado a que en sectores interiores del río fue posible constatar el fenómeno de <i>lateral spreading</i> (LS-071).</p> | | |

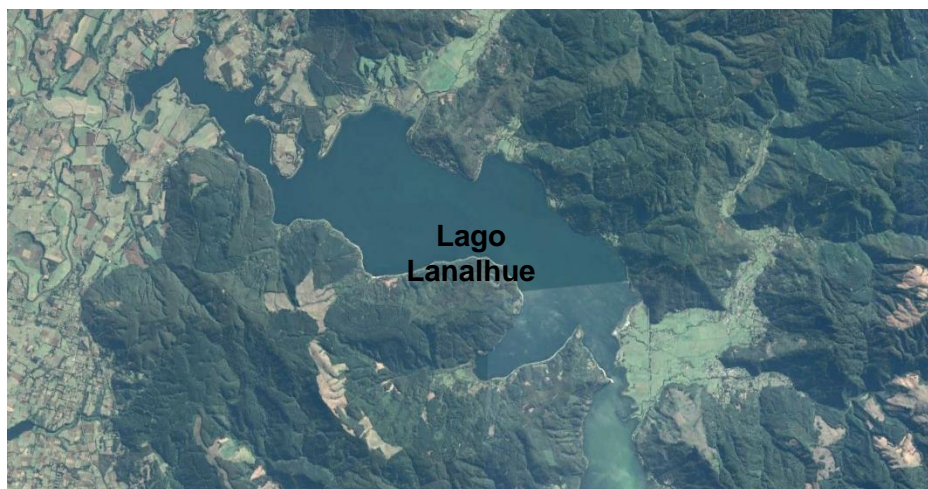
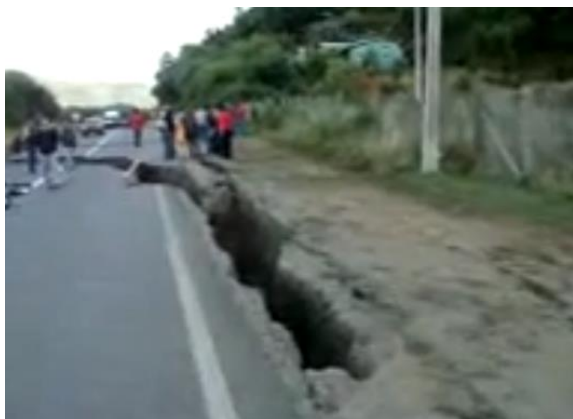
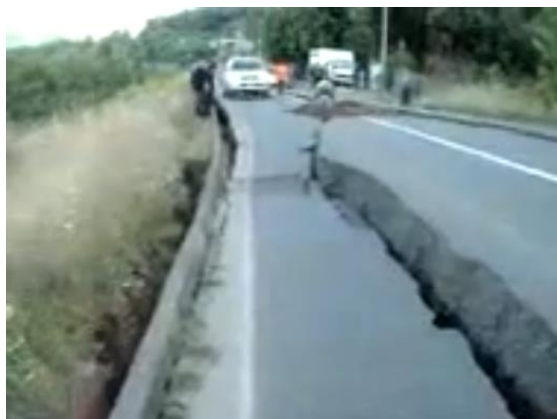
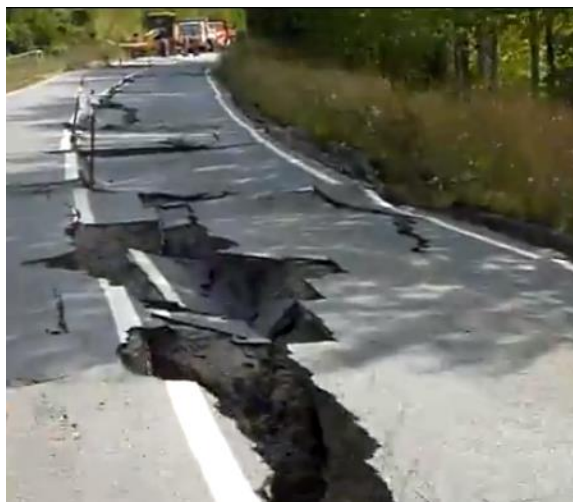
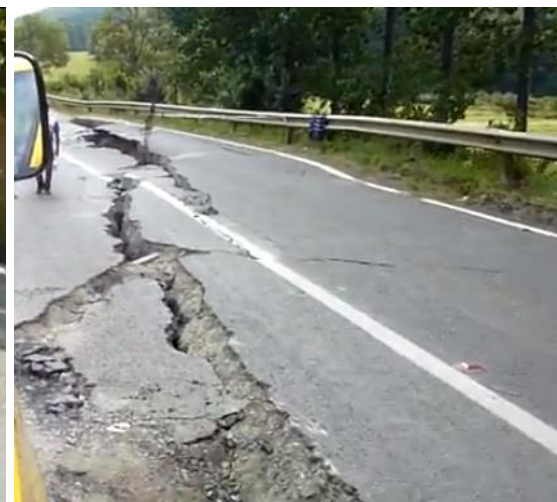
LAGO LANALHUE – R. DEL BÍO-BÍO

En el camino que une Cañete con Contulmo y que rodea el Lago Lanalhue, se formaron extensas grietas longitudinales, con aberturas mayores a 1 m y profundidades de hasta 2 m.

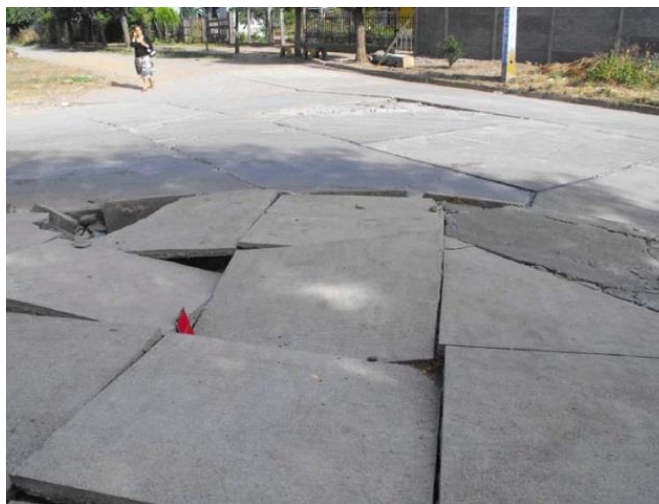
**LS-074****ANGOL (cont.) – R. DE LA ARAUCANÍA****38.80° - 72.70°**

Sernageomin (2010) realizó una visita a la ciudad de Angol, donde constató diversos daños y que se detallan a continuación:

En el área de intersección de las calles Caupolicán con Chorrillos y hasta Colima, se produjo el hundimiento de al menos 6 edificaciones y el agrietamiento de pavimentos en dirección EW, con hundimientos hacia el sur. Dentro de las casas, queda en evidencia un cauce natural parcialmente canalizado, cuyas riberas presentan grietas de tipo escalonadas con aberturas de hasta 20 cm y saltos mayores a 15 cm.

En el extremo sur de la calle Chorrillos y próximo al río Picoiquén, se generaron daños parciales en una vivienda y en el Internado de Niñas Ilusión de los Confines. Se observó la presencia de una familia de grietas con orientación N70°E, paralelas a la ribera norte del río, de tipo escalonadas, con aberturas entre 10 a 15 cm, saltos de hasta 30 cm en dirección al río y con una extensión de más de 50 m. Este agrietamiento ocasionó la inclinación parcial de una vivienda, el fracturamiento de la esquina sureste del muro del Internado y afectó a varias viviendas en las calles Arturo Prat con Ilabaca.

En el extremo suroeste del Parque Río Rehue se produjeron daños en pavimentos, aceras, árboles y alumbrado público. En este sector, se formaron grietas paralelas a la ribera norte del río, escalonadas, con aberturas entre 10 a 40 cm, saltos de hasta 40 cm y que se extendieron por más de 200 m.

En el extremo sur y suroeste de la Calle Traiguén, se formaron grietas con orientación noroeste, paralelas a la ribera del río Picoihuén. Las grietas son escalonadas, con aberturas entre 2 y 5 cm, saltos de hasta 20 cm hacia el río y que se extendieron en aproximadamente 30 m. Grietas menores se observaron hacia el oeste, en el área habilitada como camping.
