**ESTUDIO DEL FENÓMENO DE LICUEFACCIÓN EN CHILE PARA EL TERREMOTO  
DEL MAULE, 2010**

**TESIS PARA OPTAR AL GRADO DE MAGÍSTER EN CIENCIAS DE LA INGENIERÍA  
MENCIÓN INGENIERÍA GEOTÉCNICA**

**JAVIERA PAULINA GONZÁLEZ FUENTEALBA**

**2015**

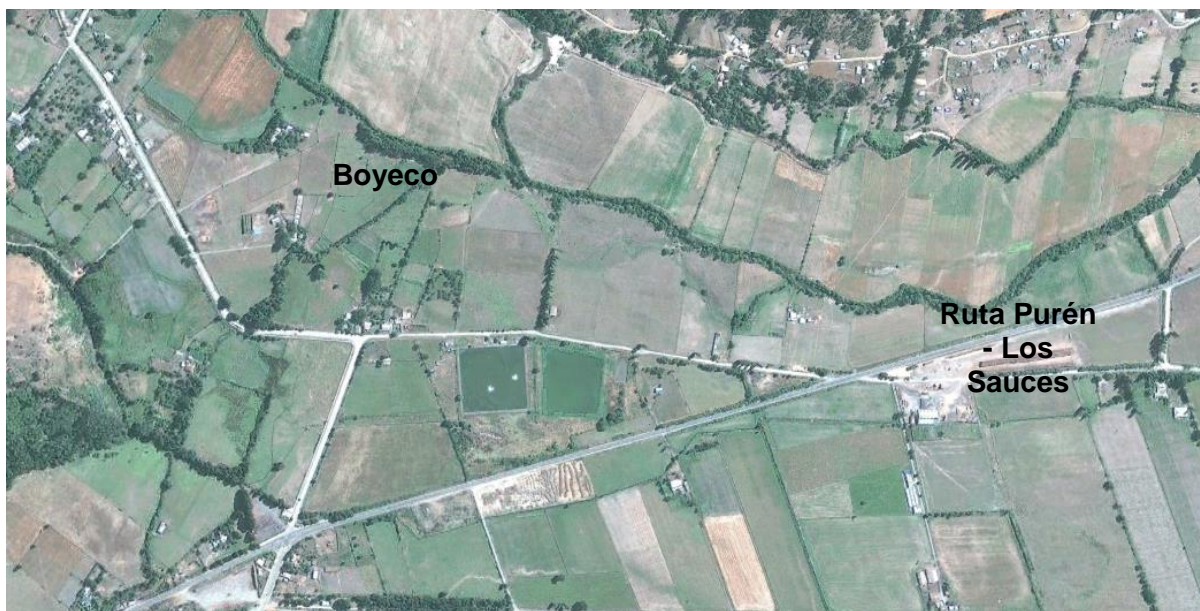
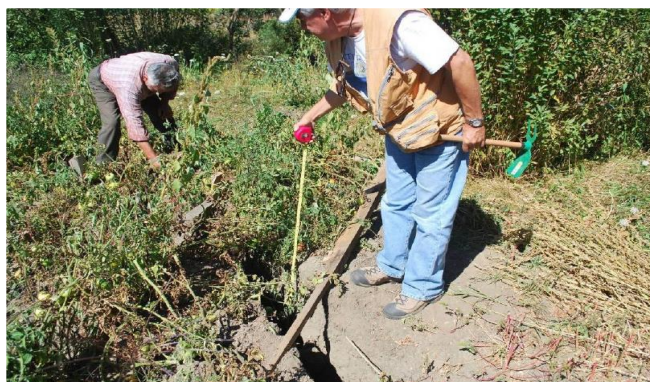
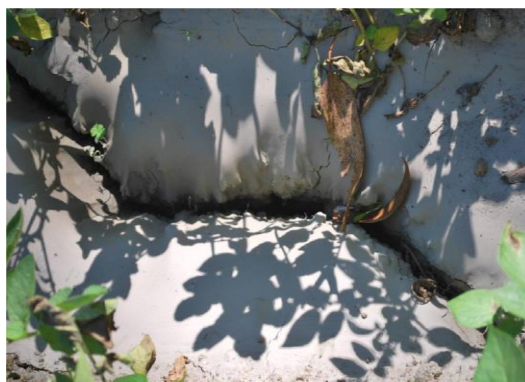
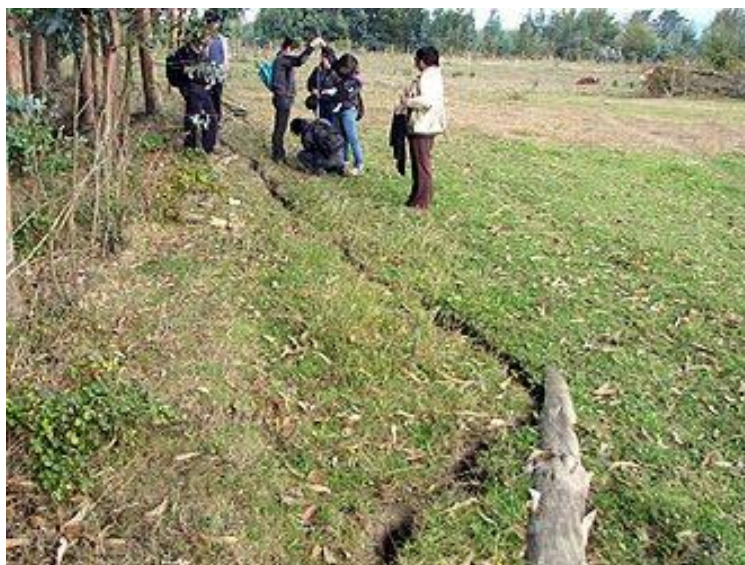
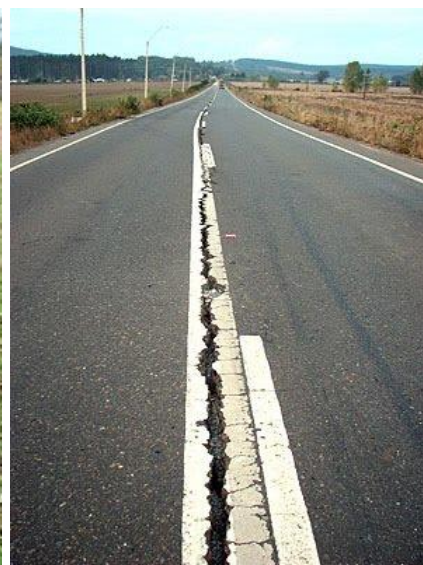
BOYECO, PURÉN – R. DE LA ARAUCANÍA

| LS-075 | BOYECO, PURÉN (cont.) – R. DE LA ARAUCANÍA | 38.02° - 73.06° |
|---|--|---|
| <p>En las cercanías de Purén se formaron extensas grietas con el terremoto, una de las cuales cruzó desde los cerros de Boyeco y atravesó la zona urbana causando daños a algunas viviendas.</p> <p>Los moradores de un predio indican la siguiente situación: “Cuando estábamos en pleno terremoto, escapamos al patio e inmediatamente, mientras todavía la tierra se movía, sentimos un fuerte olor a azufre, muy potente” (luiseeses.blogspot.com).</p> <p>De acuerdo a Sernageomin (2010), se observaron grietas en la ribera norte del estero Viluco, con aberturas de hasta 30 cm y profundidades de hasta 1.2 m, las que se extendieron por aproximadamente 30 m, en un ancho de 8 m.</p> <p>Sernageomin (2010) también señala que en la confluencia de los esteros Viluco y Molleco se observó un área con numerosas grietas, con aberturas promedio de 5 a 15 cm en una superficie de 50 por 30 m. En esta área, tanto en torno a las abundantes grietas, como en las zonas deprimidas del área de cultivo, se observó un delgado depósito (menor que 1 cm) consistente en suelos finos de color gris. Según el relato de los moradores de la zona, cuando salieron de sus casas en pleno terremoto, sintieron un fuerte olor a azufre.</p> <p>Asimismo, la ruta que une Purén con Los Sauces también evidencia una grieta que se extiende por al menos cuatro kilómetros y divide en dos la calzada. También resultaron dañados los puentes Viluco y Tranamán.</p> | | |

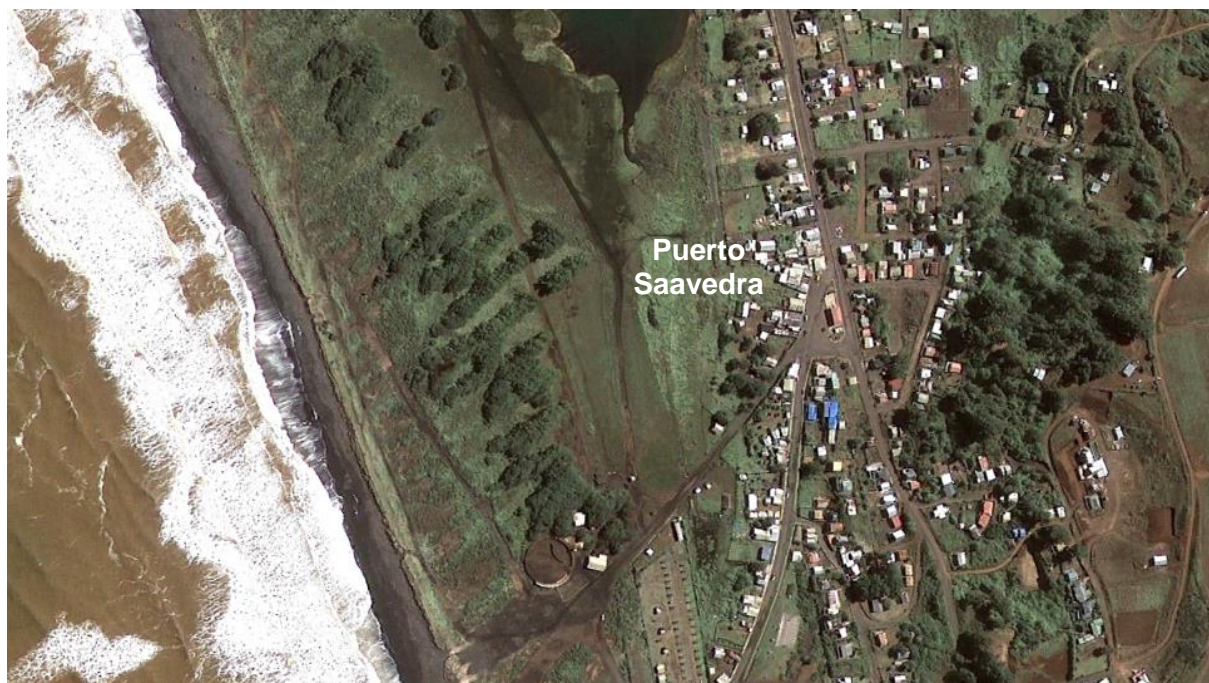
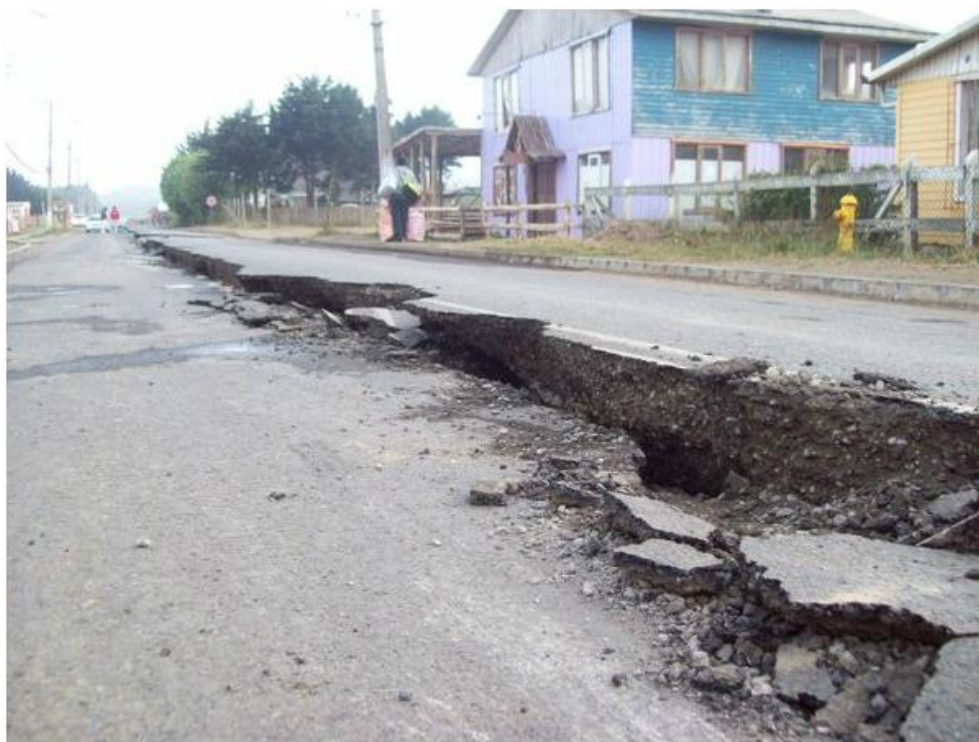
PUERTO SAAVEDRA – R. DE LA ARAUCANÍA

Puerto Saavedra se ubica en la costa, entre el río Imperial y el lago Budi. En el área urbana, y de forma cercana al terminal de buses, la calle se hundió aproximadamente 50 cm, formándose una grieta de gran extensión.

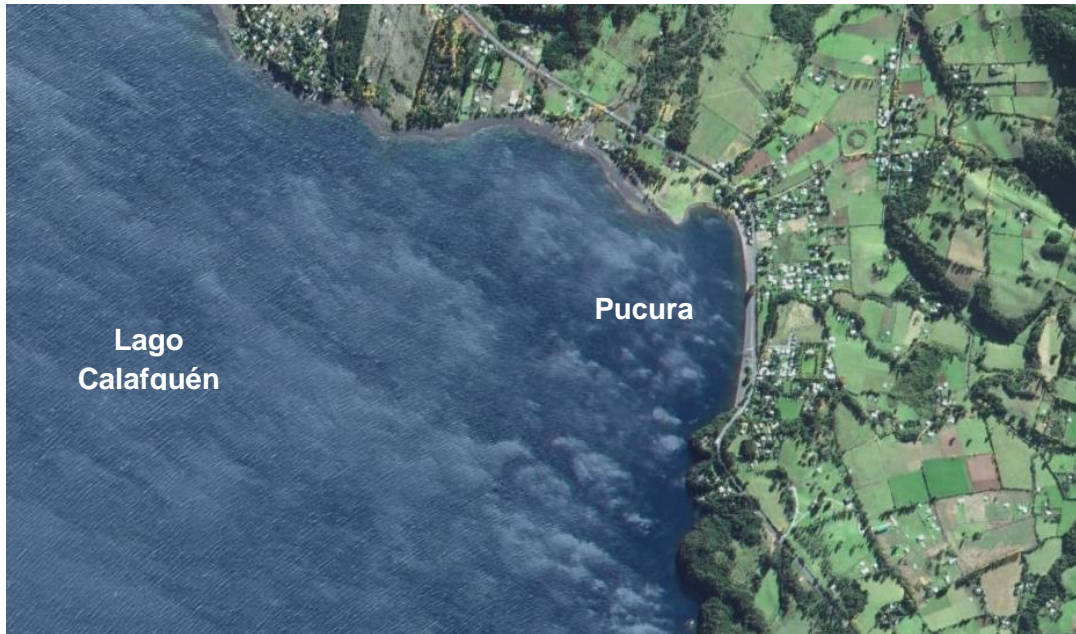
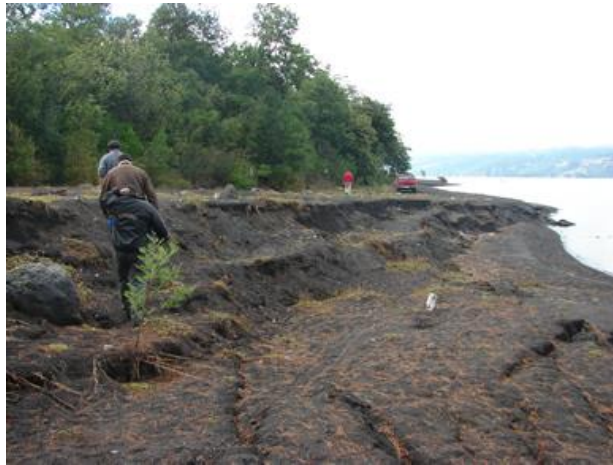
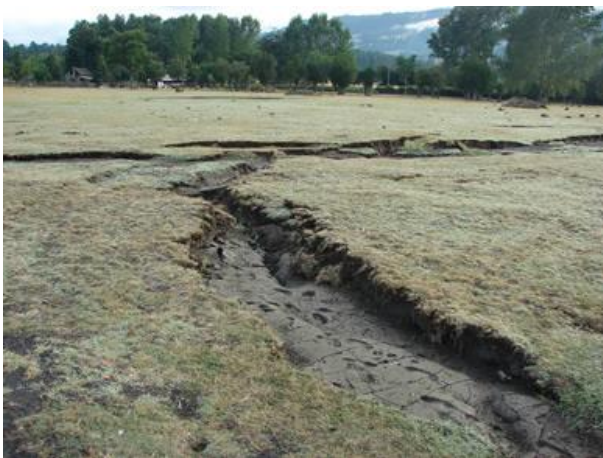
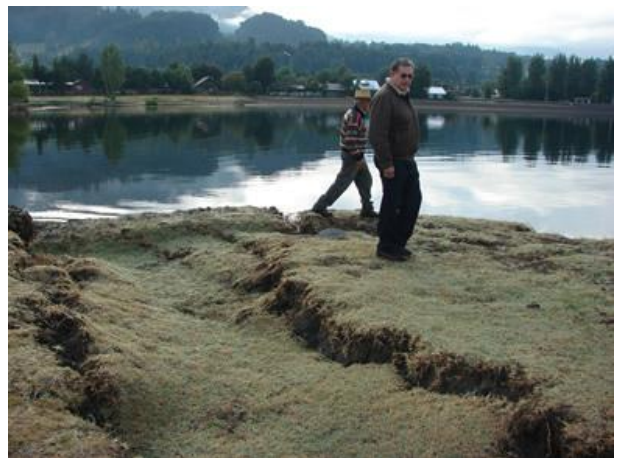
PUCURA – R. DE LOS RÍOS

| LS-077 | PUCURA (cont.) – R. DE LOS RÍOS | 39.52° - 72.07° |
|--|---|---|
| <p>Pucura es un balneario del Lago Calafquén, ubicado en el kilómetro 10 de la ruta que une Coñaripe con Lican Ray. En este sitio se produjeron importantes grietas y escarpes a orillas del lago.</p> <p>En la página web de la I. Municipalidad de Panguipulli relatan el siguiente testimonio del día del terremoto:</p> <p><i>“teníamos a una familia de gitanos que estaba acampando en el terreno, cuando empezó a temblar, en ese momento ellos gritaban desesperados llamándonos, una vez que llegamos el agua salía de la tierra como un chorro de manguera”.</i></p> <p>En esta área también resultaron con daños el Camping Calafquén (SF-014), desagüe del Estero Seco (SF-015) y la costanera de Coñaripe (LS-078).</p> | | |

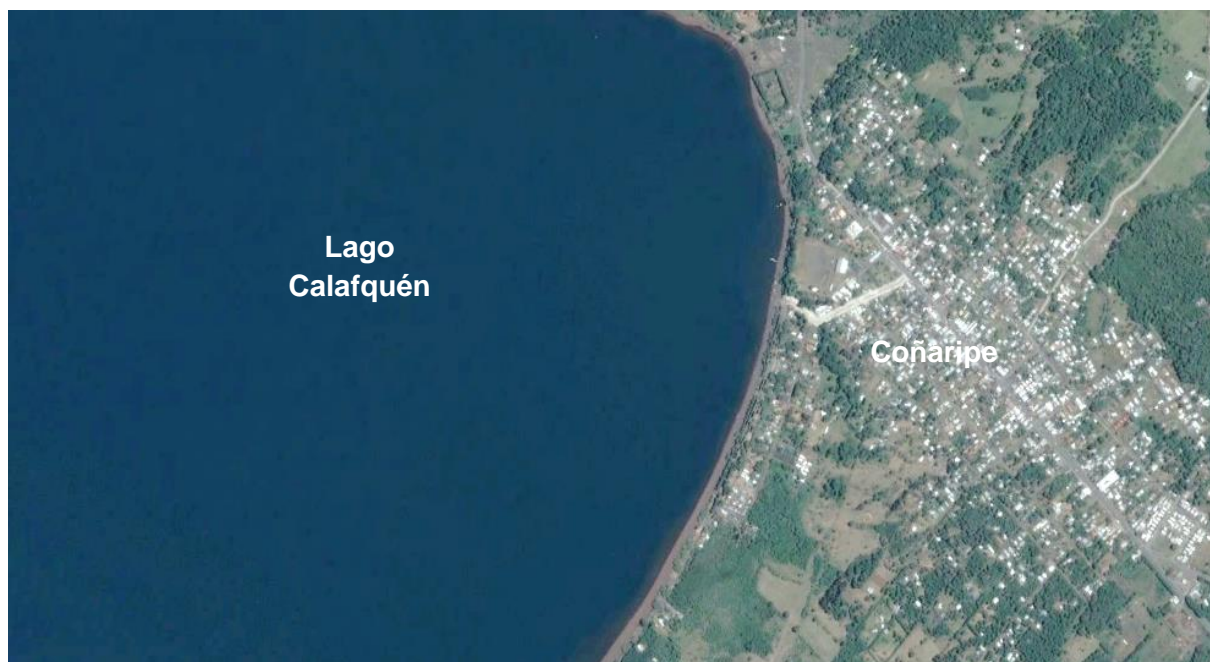
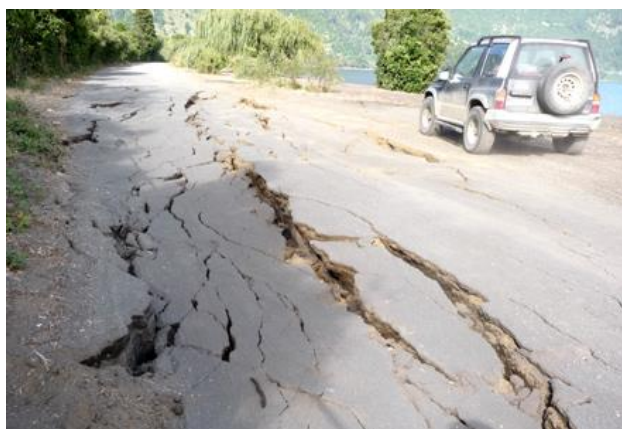
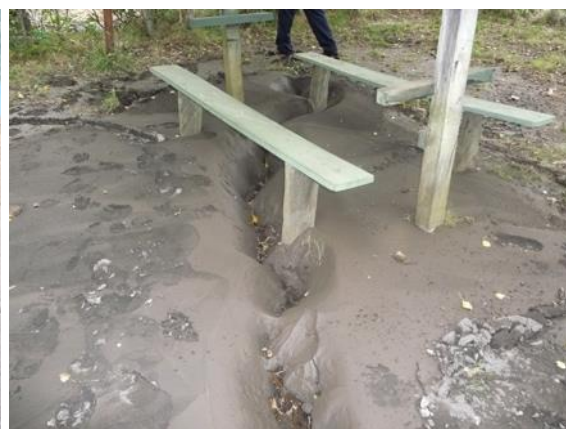
COSTANERA COÑARIPE – R. DE LOS RÍOS

En la costanera de Coñaripe se produjo un hundimiento del terreno y se generaron grietas paralelas al lago que se extendieron por unos 200 m.

Dentro de una propiedad ubicada en el sector sur de la costanera, se produjeron daños en cercos, muros y radieres de algunas construcciones. Además, en un sector al interior de un camping se formaron algunas grietas, por donde se produjo el surgimiento de agua a través de una de ellas ([www.eldiariopanguipulli.cl](http://www.eldiariopanguipulli.cl)).

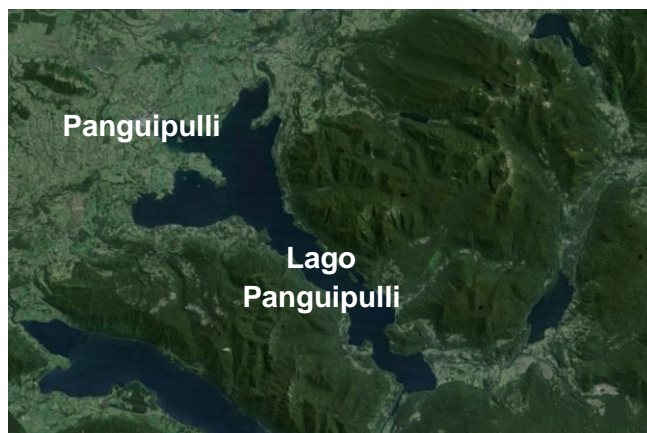
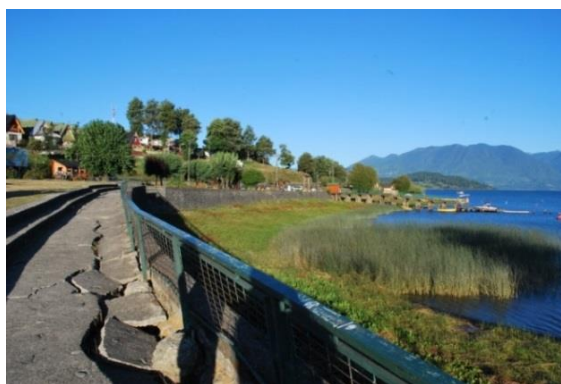
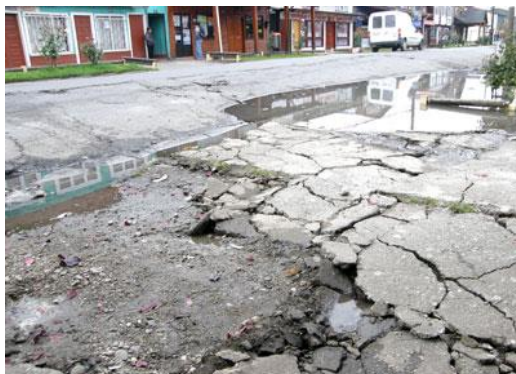
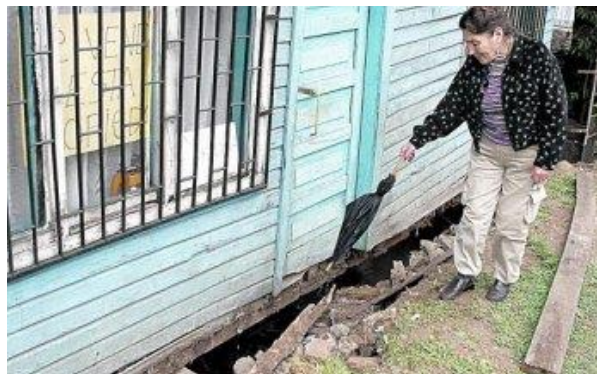
PANGUIPULLI – R. DE LOS RÍOS

En la costanera de Panguipulli se produjo el desplazamiento del terreno quebrando pavimentos y desprendiéndose la cerca de protección.

La calle Martínez de Rozas resultó con numerosas grietas y un importante asentamiento en su vereda sur.

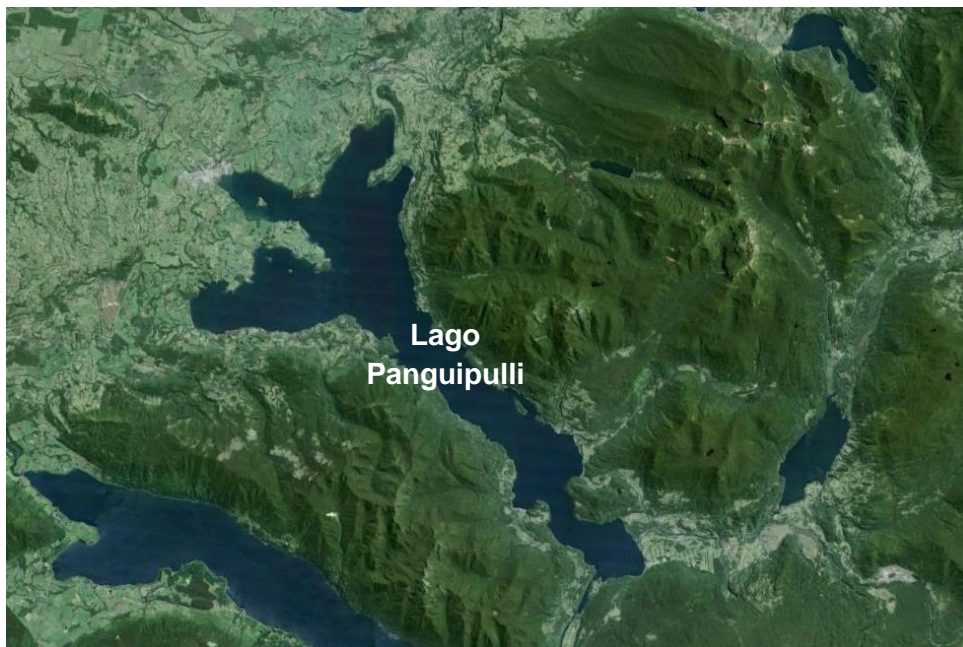
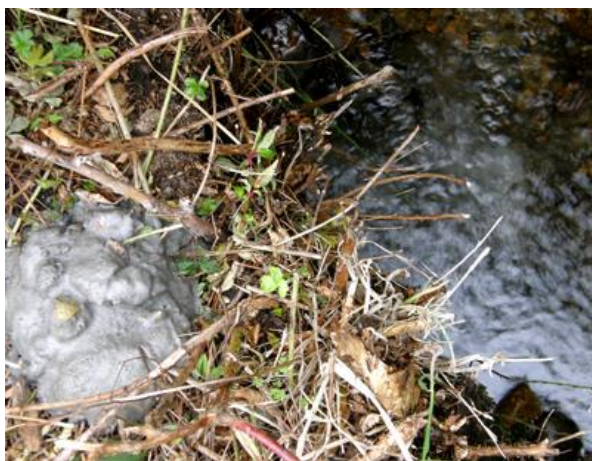
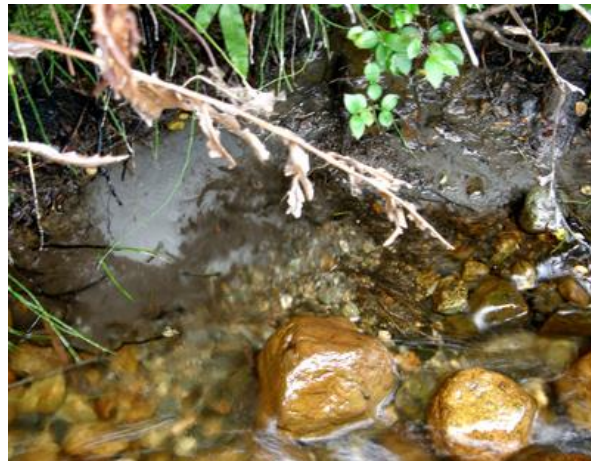
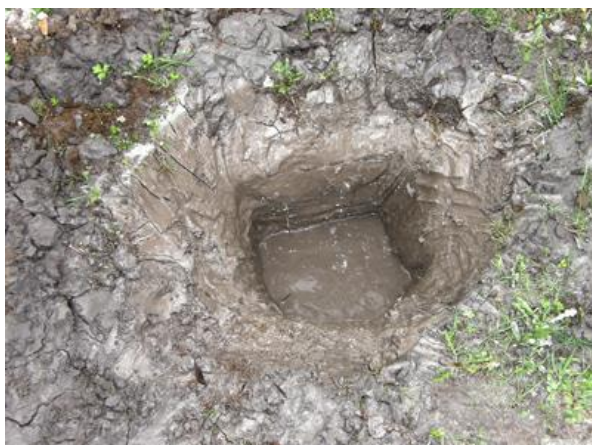
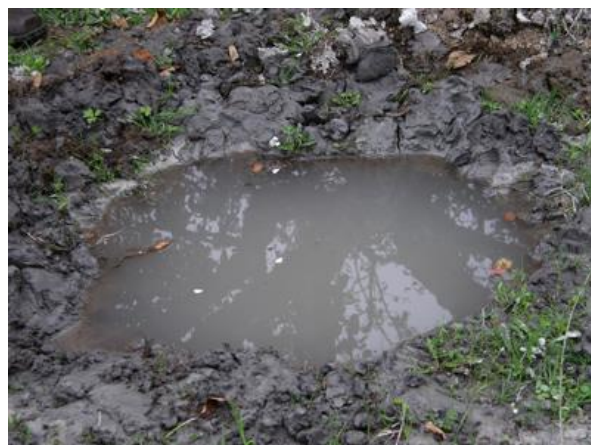
LAGO PANGUIPULLI – R. DE LOS RÍOS

| LS-080 | LAGO PANGUIPULLI (cont.) – R. DE LOS RÍOS | S/I |
|--|---|---|
| <p>Según el diariodepanguipulli.cl, en un sector de la ribera sur del lago se originaron tres orificios luego del terremoto, distanciados en 100 m. Dos de los orificios se formaron en un estero, desde los cuales fluyó abundante material barroso de tipo ceniza, tornando el agua a un color plomizo. Esta situación se prolongó durante tres días.</p> <p>El tercer agujero se abrió en una quinta distante a unos 50 m de una casa habitación. A través de este orificio se eyectó agua -según mencionan- caliente y con abundante ceniza hasta una altura de 4 m, quedando los residuos esparcidos en un área de 10 m<sup>2</sup>.</p> <p>Un lugareño entregó el siguiente testimonio a El Diario de Panguipulli:</p> <p><i>“nos percatamos que había un chiflón de agua, era como cuando se rompe una cañería, y saltó el chiflón más o menos unos 4 m hacia arriba. Al acercarnos nos dimos cuenta que se trataba de agua y mucha ceniza”.</i></p> <p>Esta situación, preocupó a la población, la que incluso creyó que correspondería a una manifestación volcánica por la salida de cenizas. Además, con las réplicas el agua del orificio aumentó su nivel y presentó variaciones en su temperatura.</p> | | |

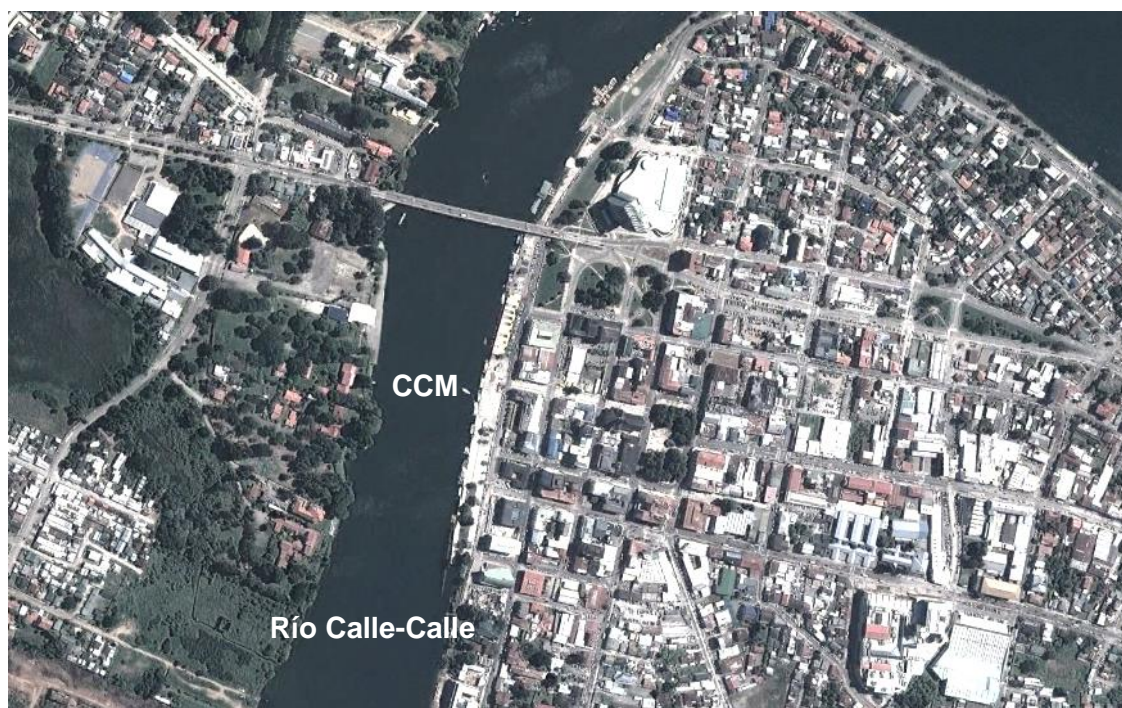
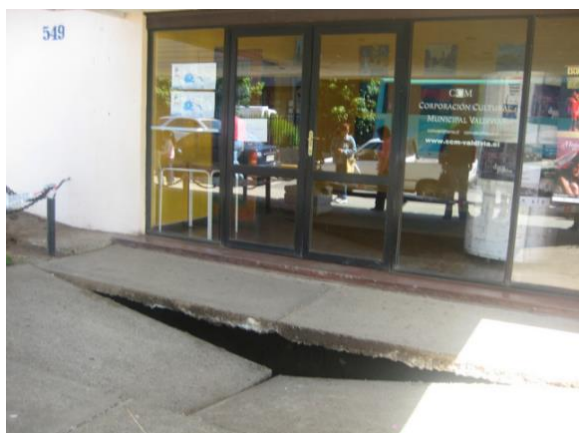
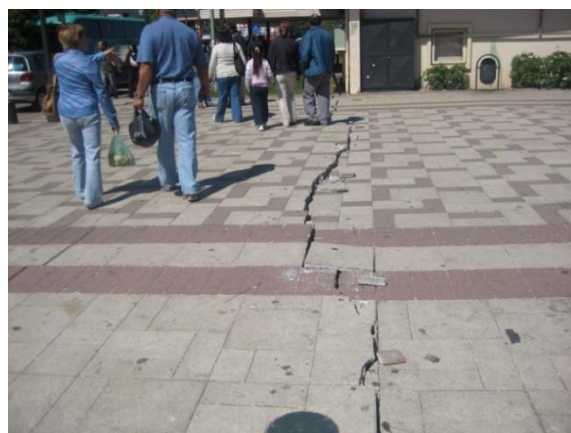
Los edificios de Sernatur y Corporación Cultural de la Municipalidad de Valdivia, ubicados en la calle Av. Prat, a metros de la ribera del río Calle-Calle, sufrieron de una significativa socavación del terreno de fundación, quedando inhabitables y debiendo ser demolidos meses posteriores al terremoto (biobio.cl).

También existen antecedentes que en el sector de Beneficencia, algunas casas de hundieron hasta 50 cm. Además, se produjeron daños en algunos puentes cercanos, como en la acera del Puente sobre el río Cutipay y el desplazamiento de vigas del Puente Cruces.

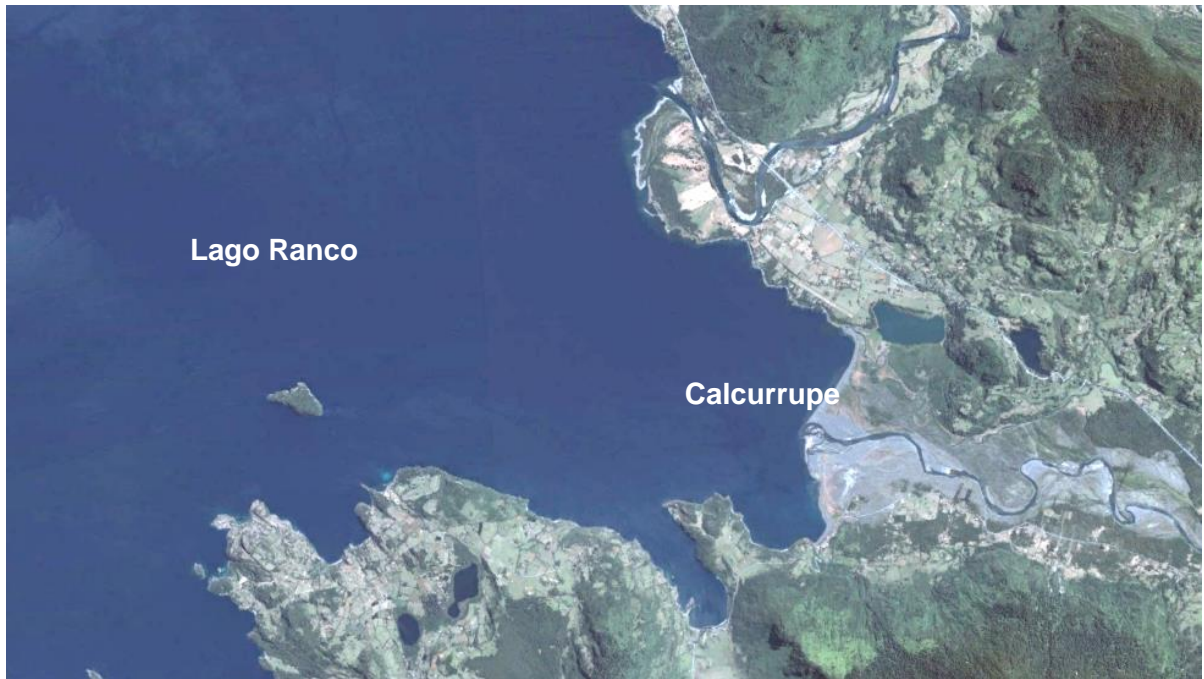
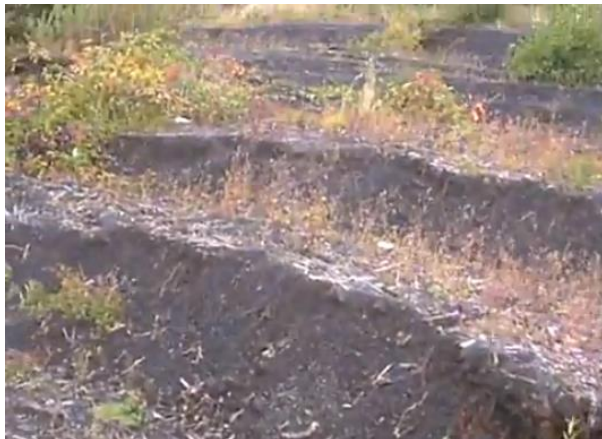
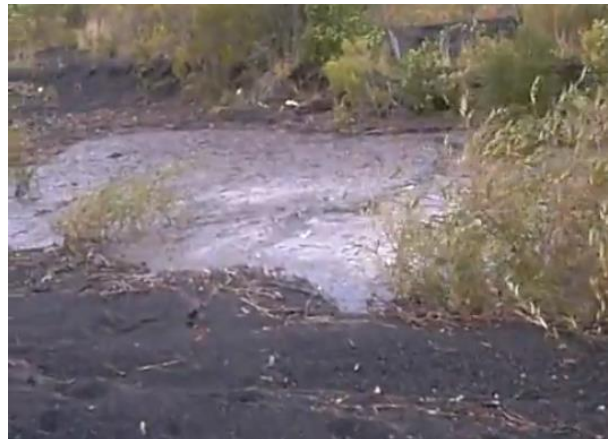
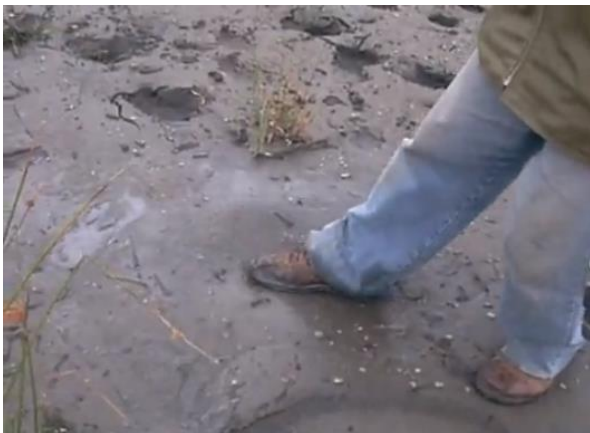
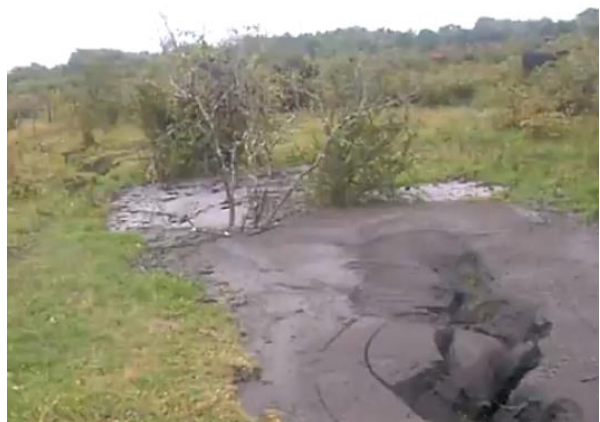
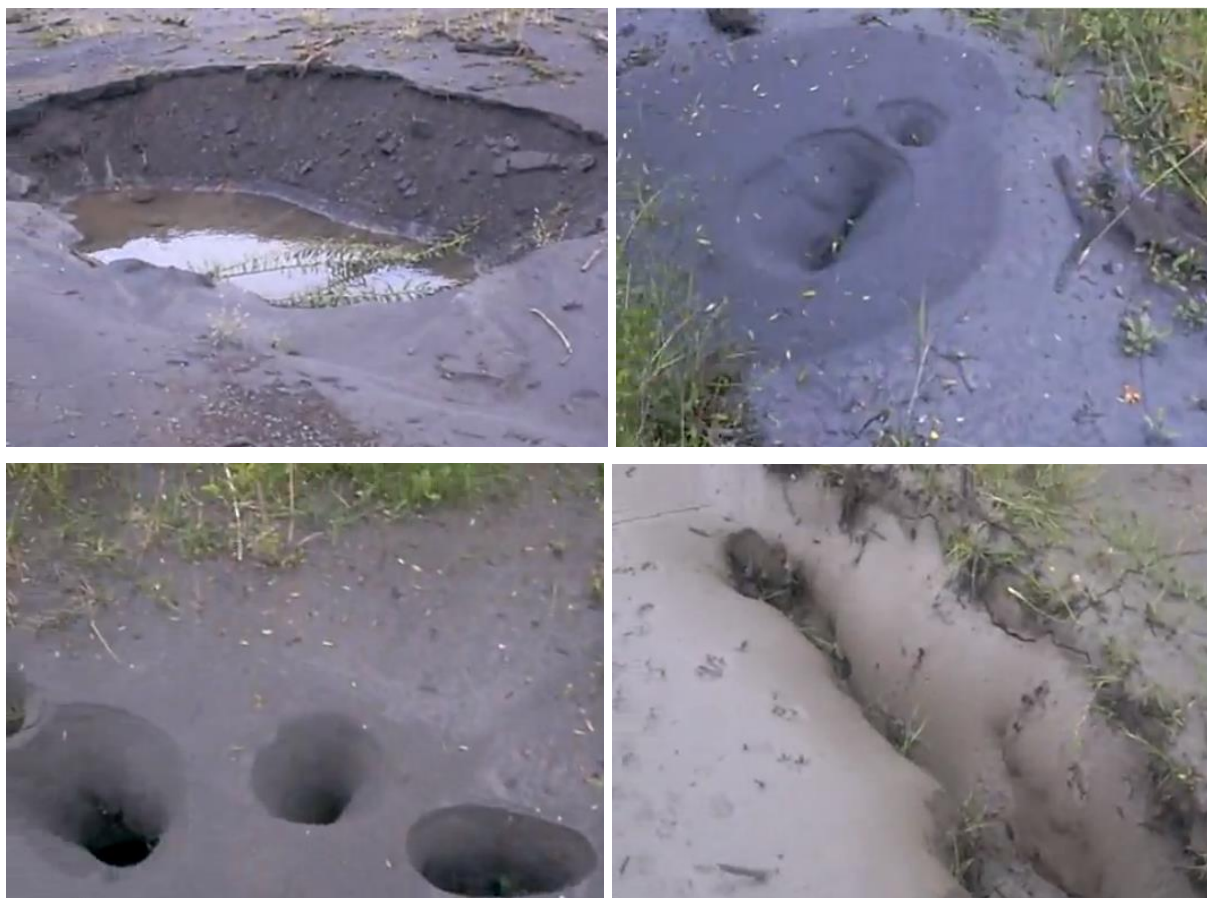
LAGO RANCO – R. DE LOS RÍOS

Se registraron daños atribuibles a licuación de suelos en el lago Ranco, cerca del estero Forraleufu y la laguna de Calcurrupe.

Un sector de más de 500 m de la playa se hundió y desplazó hacia el lago en varios metros, quedando terrazas escalonadas y árboles sumergidos. Se formaron lagunas de barro compuestas por arenas blandas, las cuales fueron denominadas como “arenas movedizas” por visitantes del sector, quienes insertaron varillas que se hundían con relativa facilidad.

Por su parte, el puente Calcurrupe sufrió daños menores, con una leve separación en sus juntas.

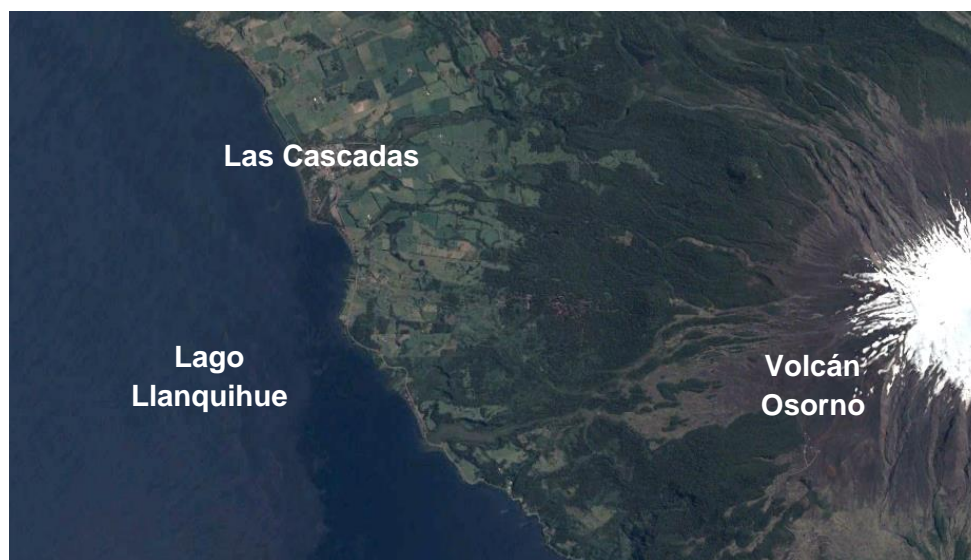
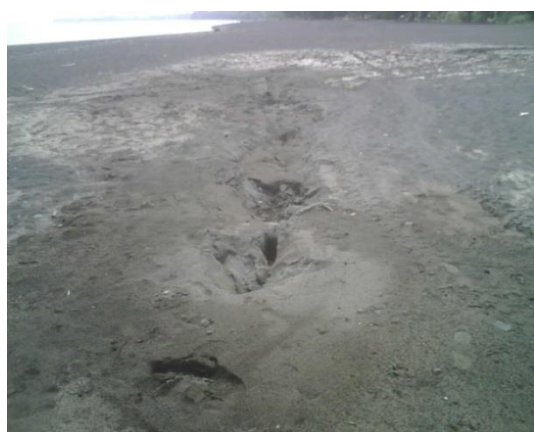
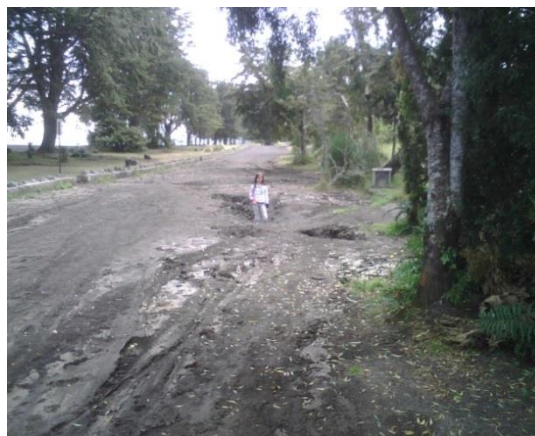
El sector de Cascadas es un pueblo y balneario ubicado en el extremo nororiente del Lago Llanquihue, a 13 kilómetros del Volcán Osorno. En este sector se encontraba Magaly Teiller del Valle, quién entregó el siguiente testimonio:

Las fotografías corresponden a orificios formados en las cercanías del lago y donde es posible advertir un material arenoso de color más claro que se estima fue expulsado de éstos.

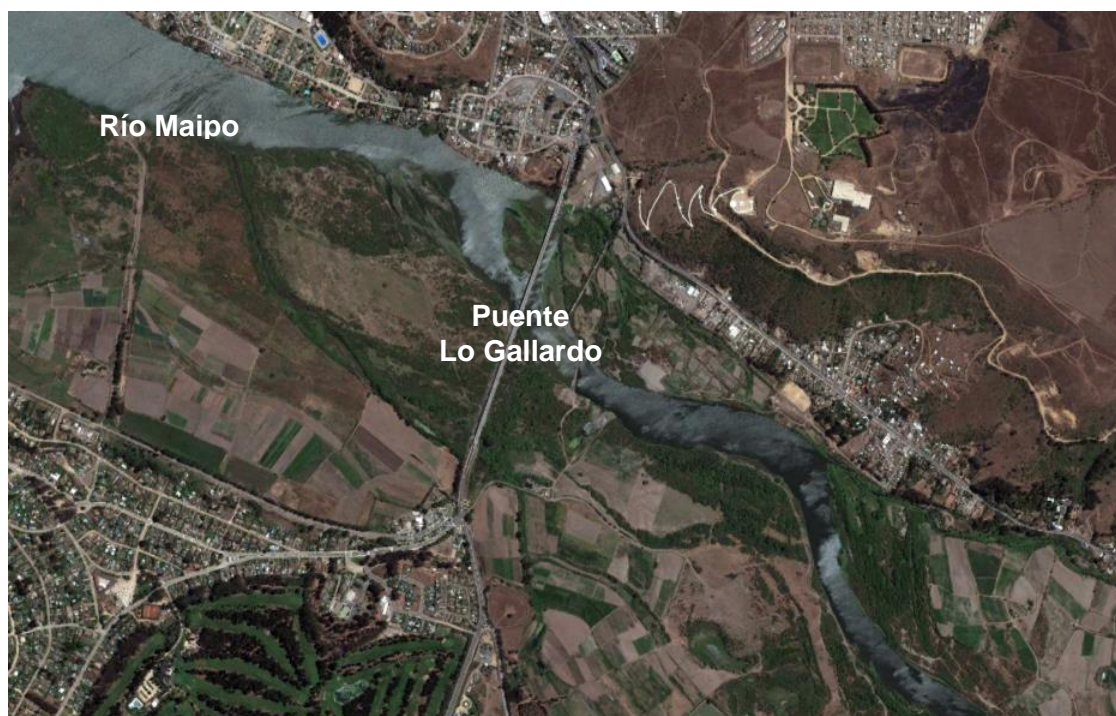
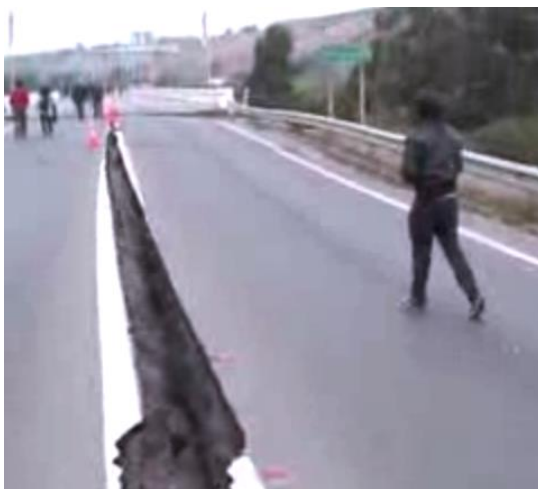
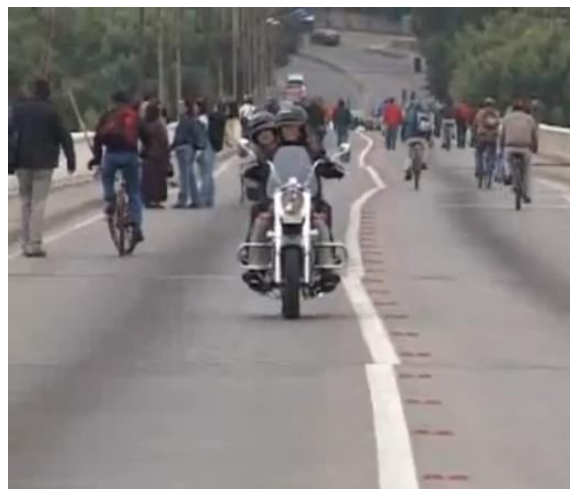
El puente Lo Gallardo une Llole con Santo Domingo y cruza el río Maipo en una longitud aproximada de 880 m, con un total de 28 vanos de 30 m, simplemente apoyados, sobre 4 vigas de hormigón pretensado (Earthquake Spectra, 1986).

Se generaron grietas de importantes dimensiones y asentamientos en los accesos. En el caso de la estructura, los tableros quedaron desplazados transversalmente algunos centímetros, sin evidenciar asentamientos de sus fundaciones.

Este puente ya había sufrido daños relativos a licuación de suelos en los terremotos de 1971 y 1985. Los mayores daños fueron en 1985, con la caída de cuatro tableros.

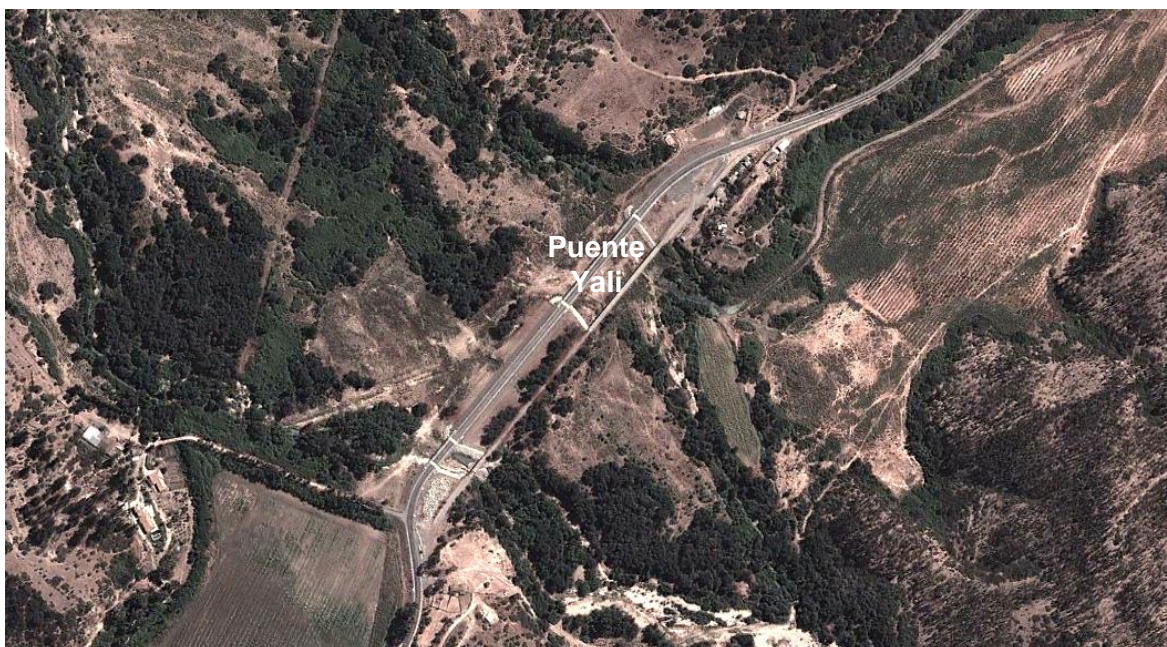
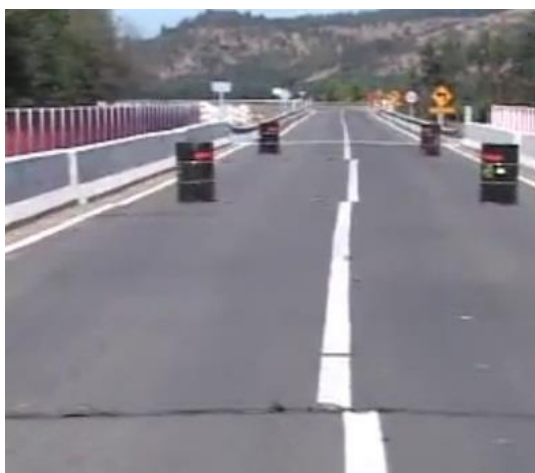
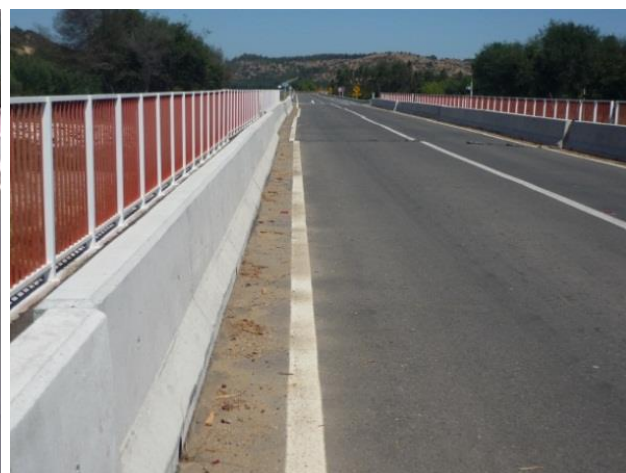
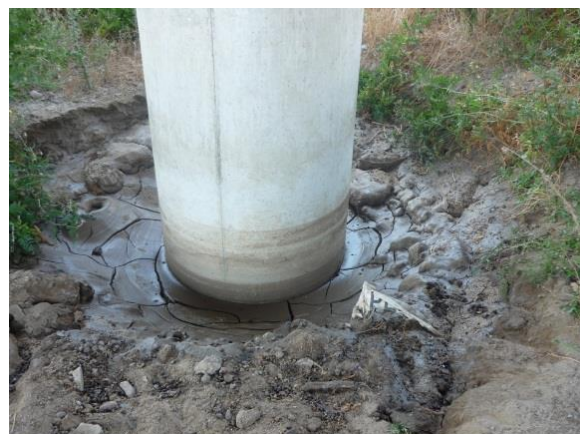
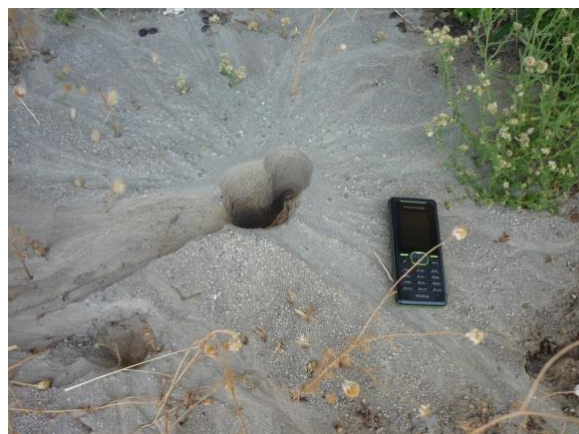
PUENTE YALI – R. DE VALPARAÍSO

| BR-002 | PUENTE YALI – R. DE VALPARAÍSO (cont.) | 33.83° - 71.64° |
|--|--|---|
| <p data-bbox="228 243 1469 390">El puente Yali se ubica en la ruta G-80, fue inaugurado a fines del 2008 y cruza el estero del mismo nombre, uniendo San Antonio con Santo Domingo. La estructura posee una longitud aproximada de 120 m, en cinco tramos, cuyo tablero está apoyado sobre tres vigas metálicas espaciadas a 3.6 m (MOP).</p> <p data-bbox="228 411 1469 474">Los daños en este puente consistieron en el asentamiento de accesos y desplazamientos laterales en los vanos.</p> <p data-bbox="228 495 1469 747">Específicamente, se produjo el descenso de los accesos en aproximadamente 20 cm y el desprendimiento de material en los costados. Destaca el desplazamiento lateral del tablero en el primer y segundo tramo desde el sur, con fractura del tope lateral del lado oriente, y dejando los apoyos de las vigas desalineados en más de 25 cm. En la segunda cepa se observa el impacto del tope lateral por un importante desplazamiento de las vigas. Cabe mencionar, que no se registraron asentamientos en esta estructura (MOP).</p> <p data-bbox="228 768 1469 915">Evidencias de licuación se registraron en el sector, destacando el descenso del terreno adyacente a dos columnas del puente y que a la fecha de la fotografía, todavía se encontraba con apariencia saturada. Además, se formaron algunas grietas y volcanes de arena en el terreno cercano.</p> | | |

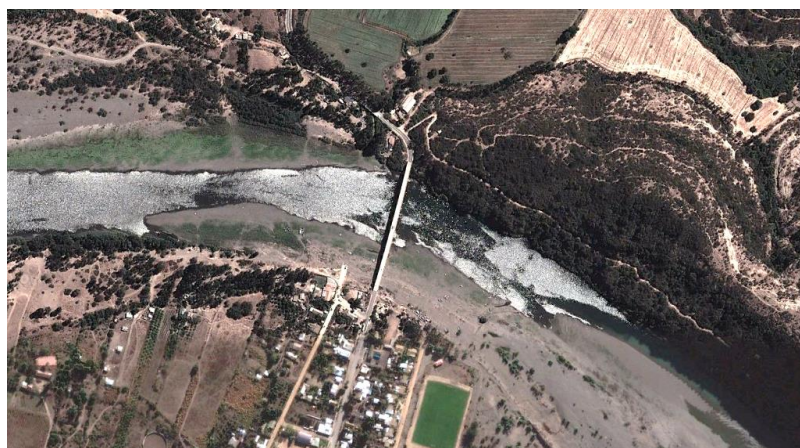
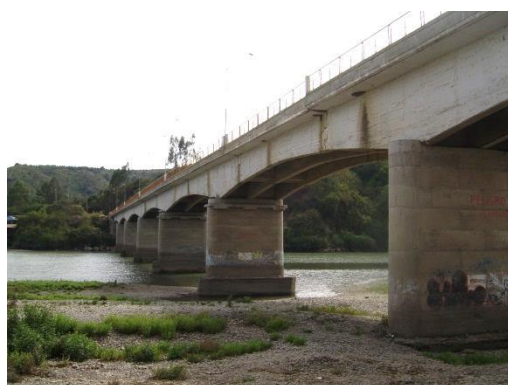
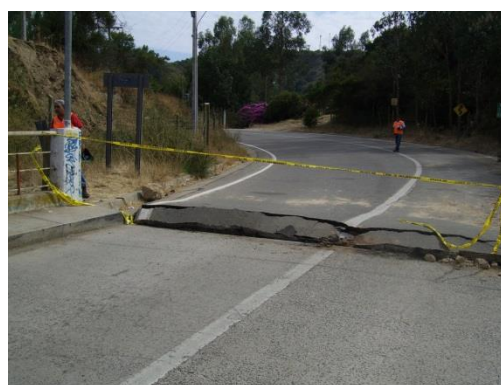
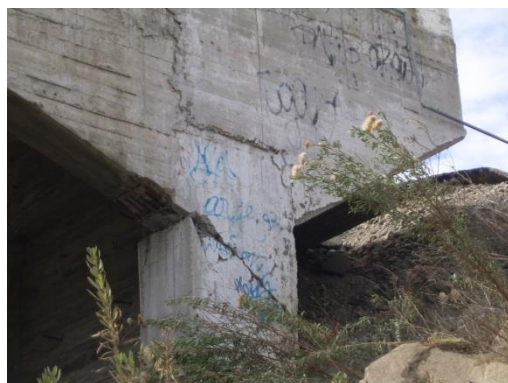
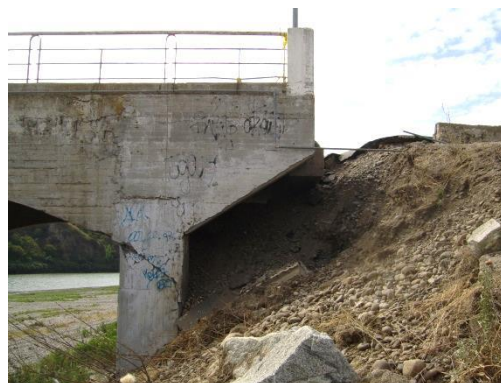
PUENTE RAPEL – R. DE VALPARAÍSO

El Puente Rapel tiene una extensión de 220 m. Presentó daños estructurales que se concentraron en los estribos, zona de conexión de vigas gerber con muro frontal, dejando armadura a la vista. Además, el tramo colgante sufrió un desplazamiento lateral de 15 cm aproximadamente (MOP).

De las fotografías es posible apreciar que la cepa inicial presenta una grieta oblicua asociada a una falla por corte a causa del desplazamiento lateral del terreno. Además, se observa un importante vaciamiento del material que constituye el terraplén de acceso.
