**ESTUDIO DEL FENÓMENO DE LICUEFACCIÓN EN CHILE PARA EL TERREMOTO  
DEL MAULE, 2010**

**TESIS PARA OPTAR AL GRADO DE MAGÍSTER EN CIENCIAS DE LA INGENIERÍA  
MENCIÓN INGENIERÍA GEOTÉCNICA**

**JAVIERA PAULINA GONZÁLEZ FUENTEALBA**

**2015**

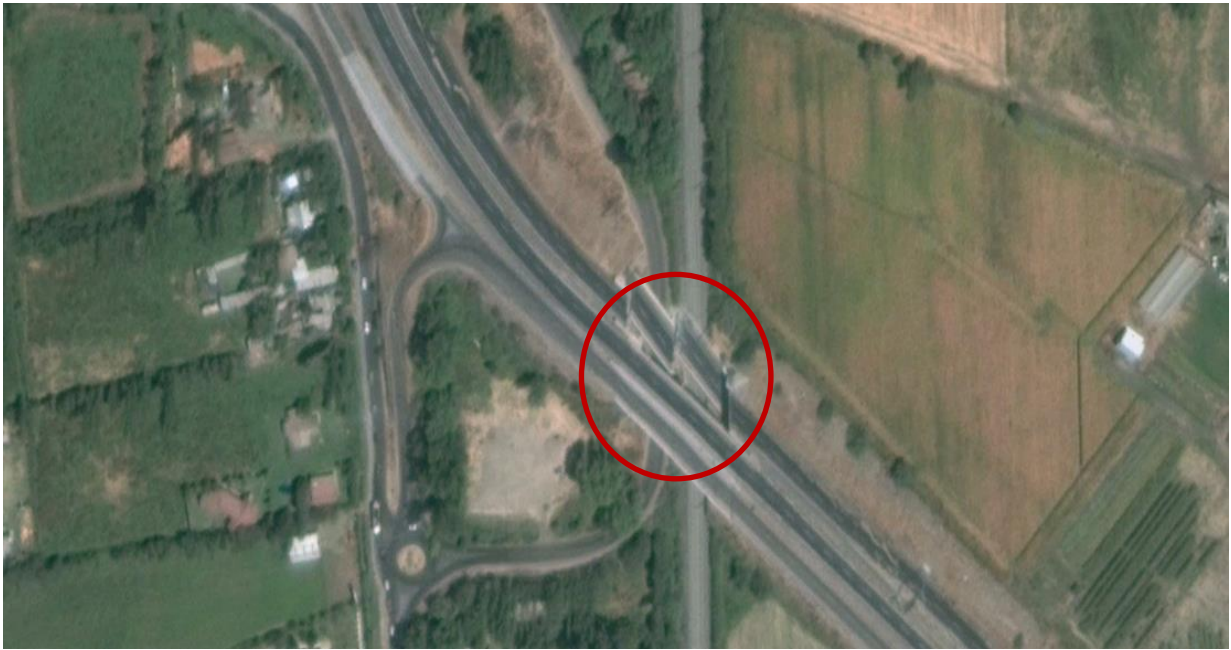
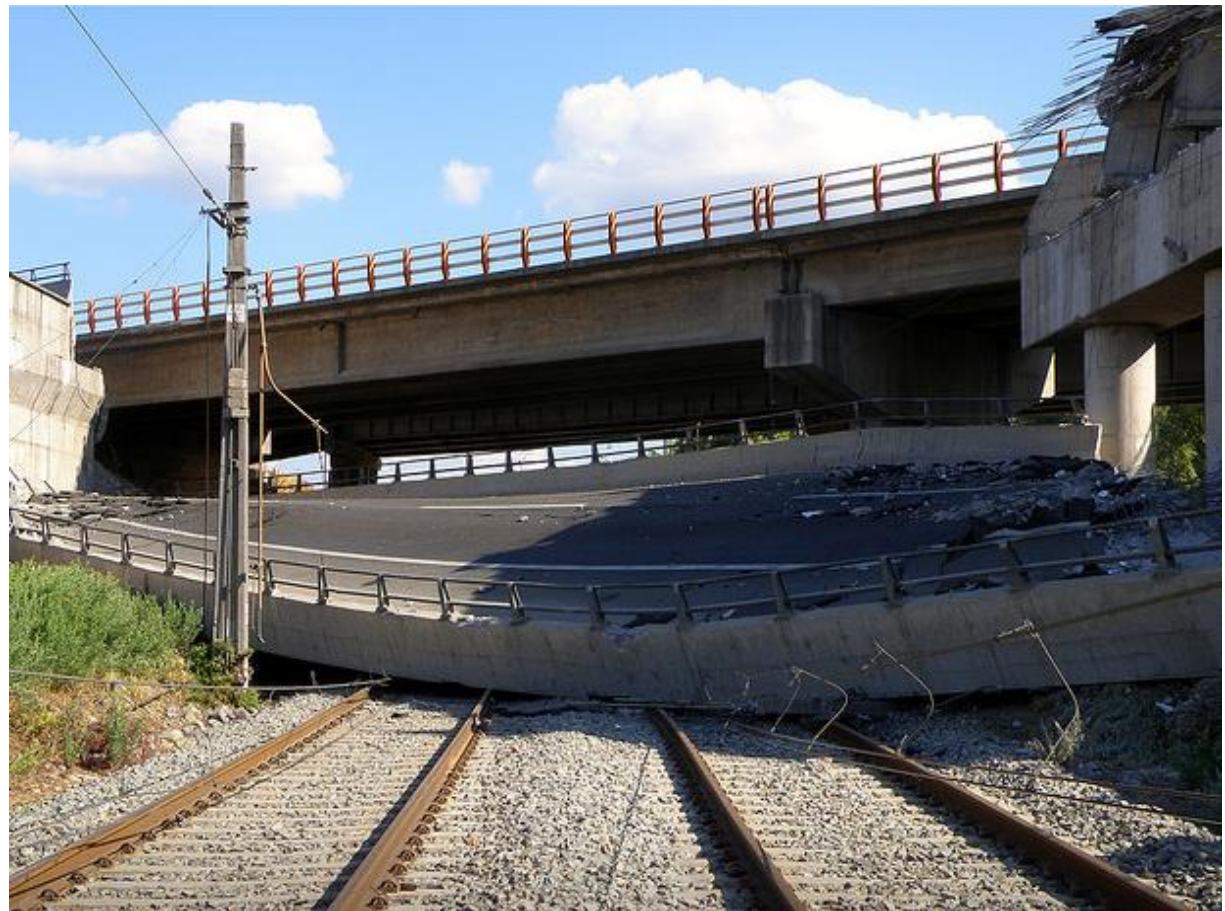
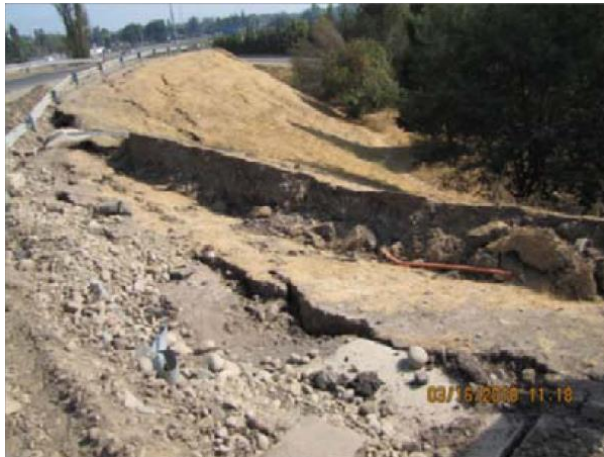
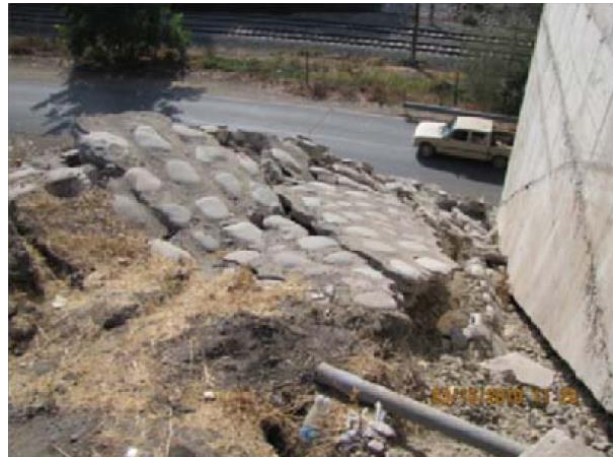
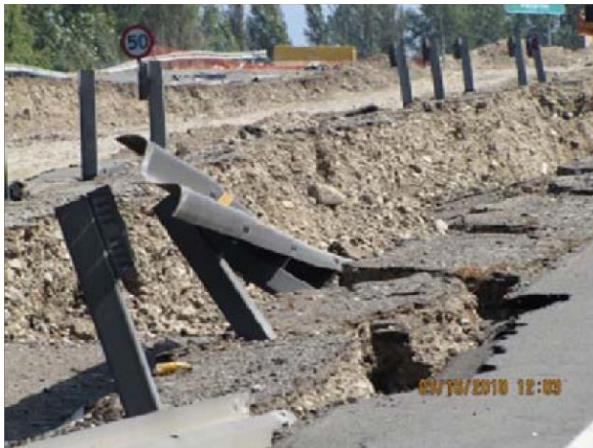
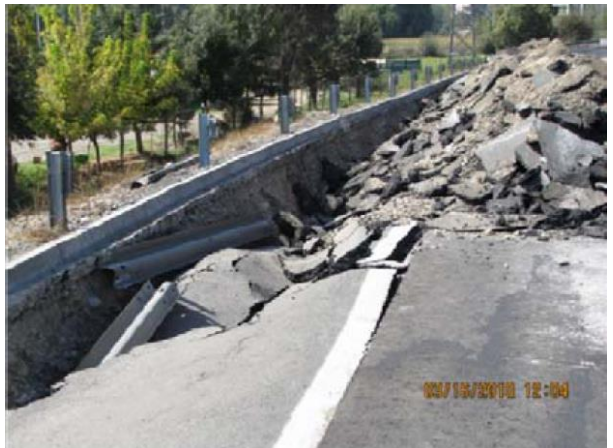
PASO SUPERIOR HOSPITAL – R. METROPOLITANA

El Paso Superior Hospital cruza la línea férrea con un esviaje de 50°. Su estructura está formada por dos estribos transparentes, más una cepa central y un tablero de dos tramos de 28.0 y 35.4 m cada uno, con apoyo simple en el terraplén de acceso, fundado sobre una corrida de 4 pilotes en el estribo de entrada, de 27 m de profundidad, dos corridas de 4 pilotes en el estribo de salida y 3 pilotes en la cepa central, bordeando los 11 m de profundidad, todos de hormigón armado y de 1.5 m de diámetro (González, 2012).

Los efectos del terremoto sobre este paso fueron la caída de tableros y desplazamientos horizontales de los estribos hacia la cepa central. Se midieron 73 cm en promedio de corrimiento en el estribo de entrada y 10 cm en el estribo de salida. En el primero, el asentamiento fue de 13 cm y en el estribo de salida fueron 10 cm. Además, se produjeron deslizamientos de ambos terraplenes de acceso y un levantamiento del terreno en el pie (González, 2012).

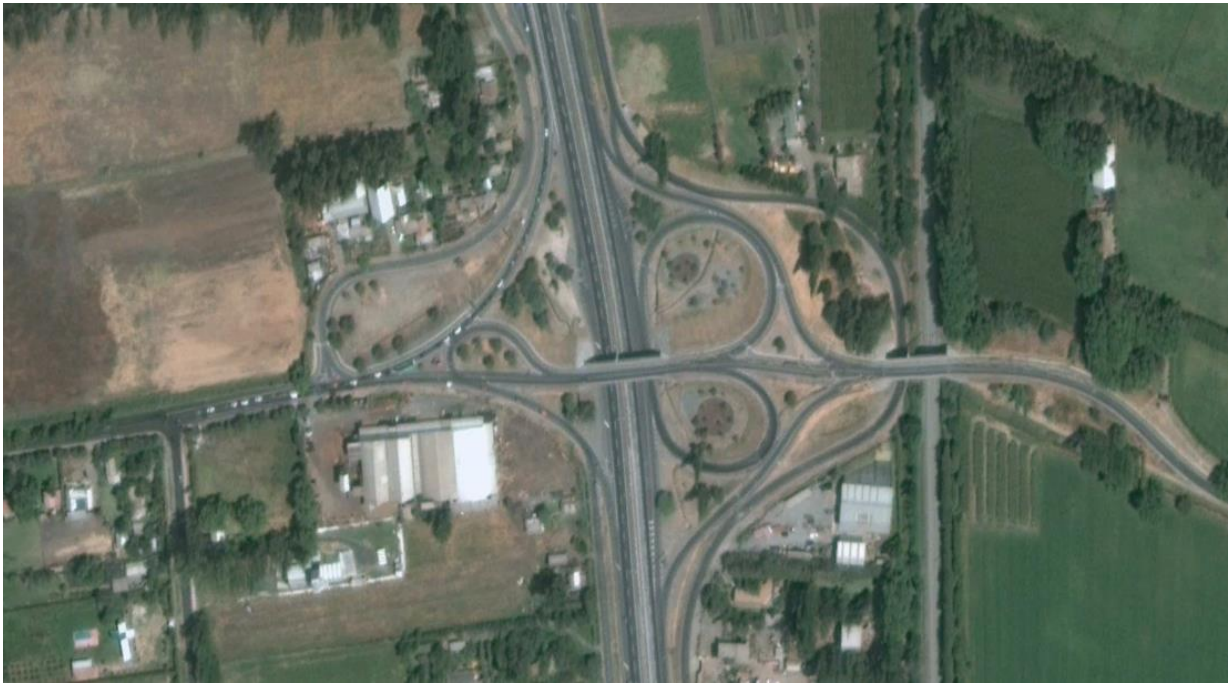
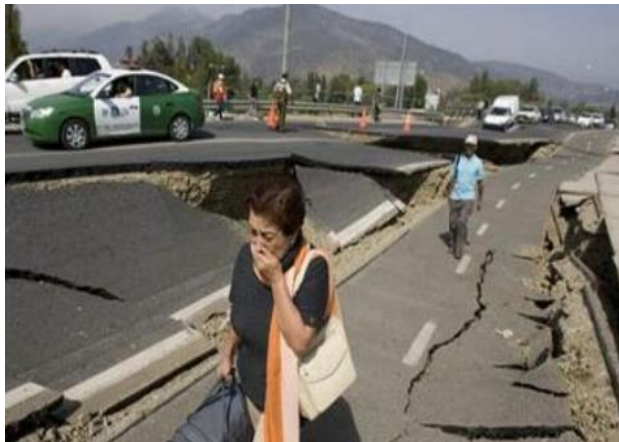
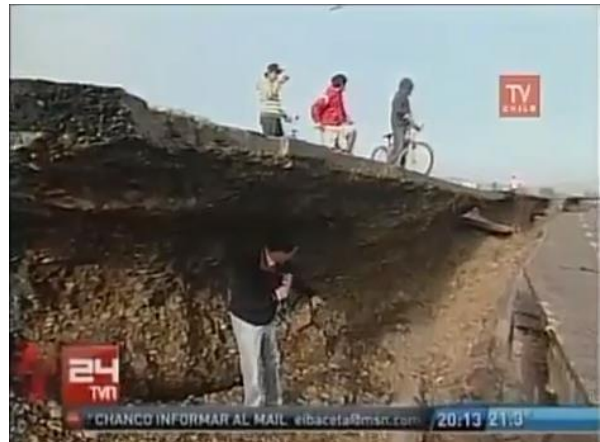
El Paso Superior Champa cruza la línea férrea y está conformado por dos estribos transparentes más una cepa central y un tablero continuo de dos tramos de 15.9 m y 25.9 m cada uno. Ambos estribos descansan sobre una corrida simple de 4 pilotes preexcavados de 1.5 m de diámetro y 23.5 m de profundidad aproximada. Las cepas corresponden a 3 columnas de 1.0 m de diámetro, las cuales se apoyan sobre 3 pilotes preexcavados de 1.5 m de diámetro y que bordean los 20 m de profundidad.

Los daños consistieron en corrimientos laterales de las vigas y desplazamientos de los estribos cuyo espaldar quedó de tope con las vigas. Esto quiere decir que durante el sismo, la estructura se transformó en un puente integral con su tablero, actuando como puntal, reduciendo considerablemente los daños (González, 2012).

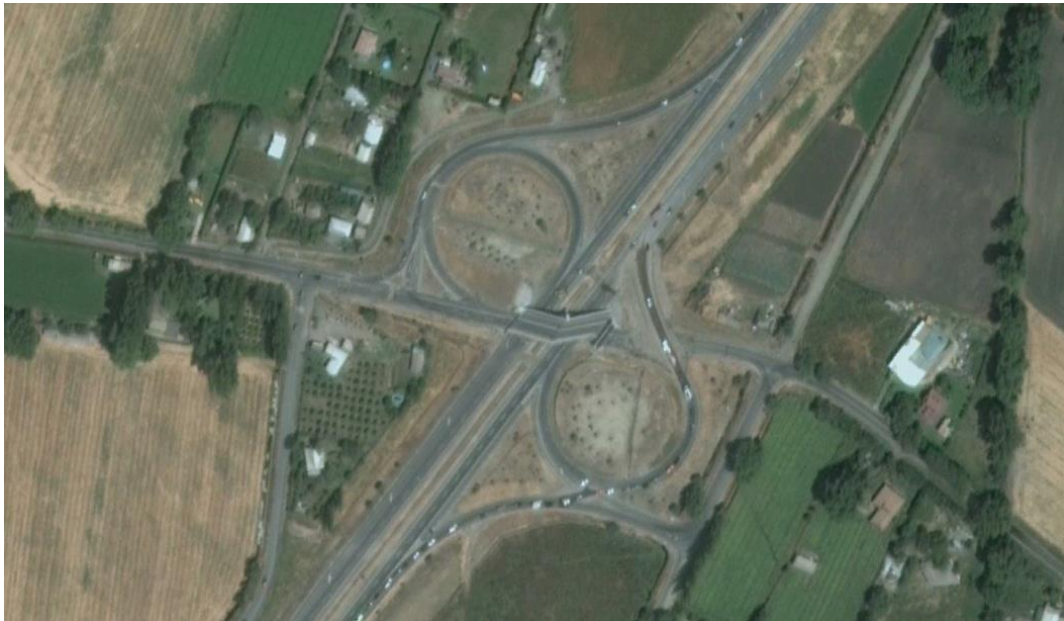
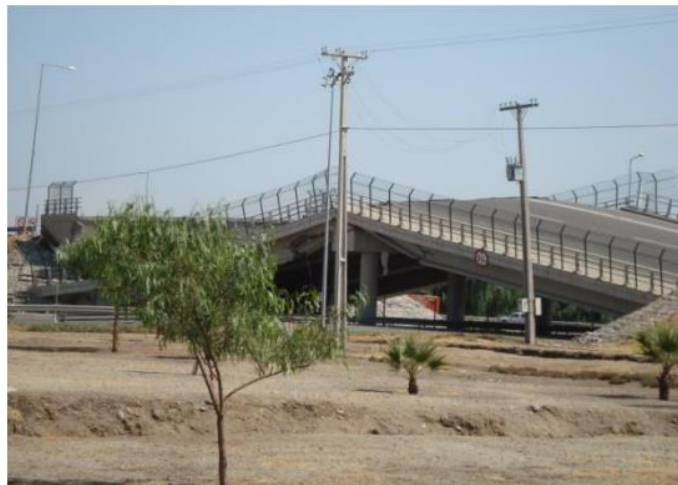
La estructura del Paso Inferior Los Pinos está compuesta por dos estribos transparentes, sumado a una cepa central y un tablero continuo de dos tramos de 29.5 m cada uno. Los estribos descansan sobre una corrida simple de 4 pilotes preexcavados de 1.5 m de diámetro y 15.7 m de profundidad, aproximadamente. Las cepas corresponden a columnas circulares de 1.0 m de diámetro, apoyadas sobre 4 pilotes de 1.5 m de diámetro y de 11 m de profundidad, aproximadamente. Es importante mencionar que la estructura tiene un esviaje de 31° (González, 2012).

Los daños consistieron en el deslizamiento y giro de tableros, lo que ocasionó el colapso de la estructura que cayó sobre la carretera. Además, vigas y tableros resultaron agrietados y se produjeron asentamientos en los terraplenes (González, 2012).

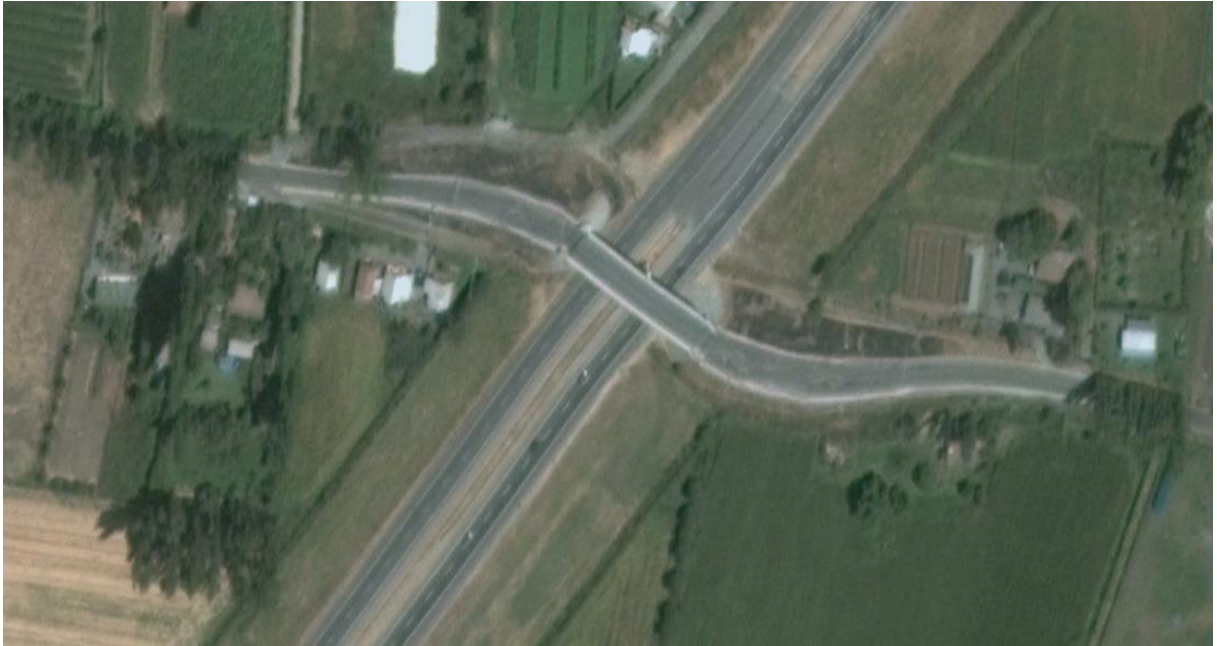
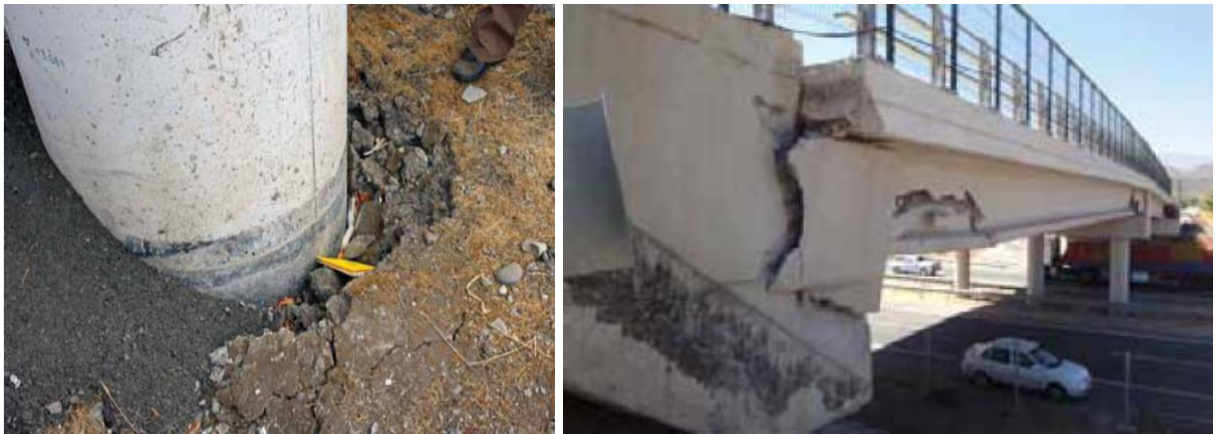
U : Google Earth // D: Separación de columna entre 15 y 20 cm y desplazamiento de la estructura (FHWA, 2011)

El Paso Inferior Chada está conformado por dos estribos transparentes más una cepa central y un tablero de dos tramos de 28 m cada uno. Los estribos descansan sobre tres pilotes preexcavados de 1.5 m de diámetro y 23.2 m de profundidad. La cepa se apoya sobre tres columnas circulares de 1 m de diámetro empotrados en su base sobre un encepado que a la vez descansa sobre 3 pilotes preexcavados de 1.5 m de diámetro y 17.0 m de profundidad (González, 2012).

Esta estructura presentó un importante giro del tablero en sentido antihorario, quedando desplazado en 64 y 78 cm a la altura de los estribos. Las columnas no resultaron con daños estructurales (FHWA, 2011). Adicionalmente, se produjo el descenso de ambos terraplenes en 80 a 100 cm.

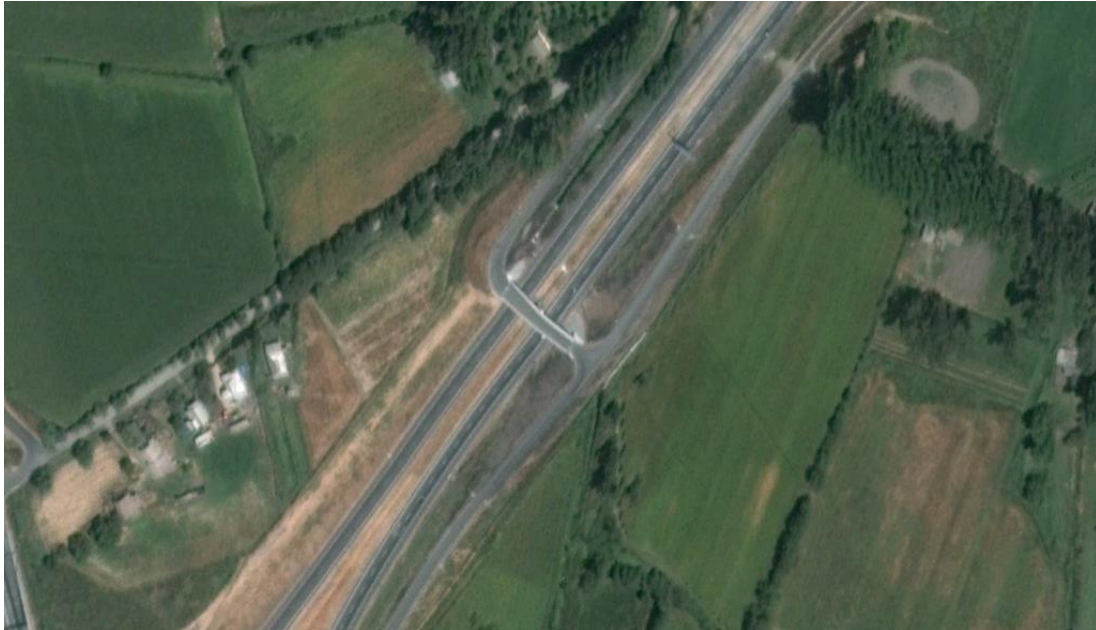
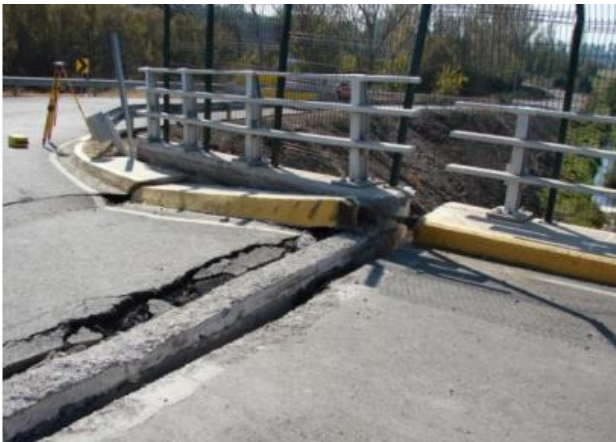
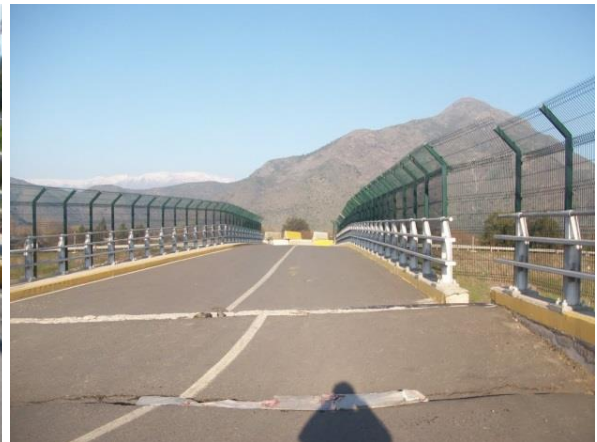
El Paso Inferior Azufraderos está conformado por dos estribos transparentes, una cepa central y un tablero de dos tramos de 24 m cada uno. Los estribos se apoyan sobre una corrida simple de dos pilotes y la cepa central sobre sólo uno. Los pilotes son de tipo preexcavados, con un diámetro de 1.5 m y una profundidad de 15 m para los estribos y 17 m para la cepa central (González, 2012).

Los daños consistieron en un desplazamiento transversal del tablero en 67 cm hacia el norte del estribo de entrada y 46 cm hacia el sur en el estribo de salida. También ocurrieron deslizamientos superficiales en el talud de los terraplenes de acceso y corrimientos horizontales locales entre el pavimento y la berma, los cuales se originaron en los tramos de mayor altura de los terraplenes. Adicionalmente, se generaron grietas transversales en el acceso oriente (González, 2012).

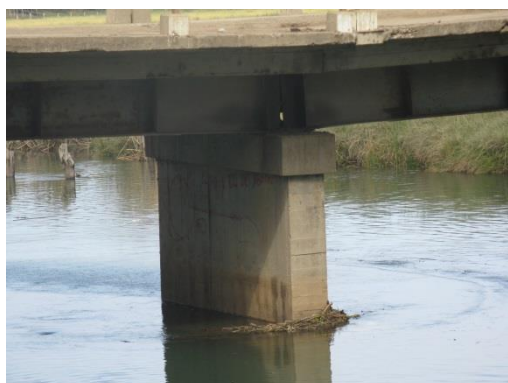
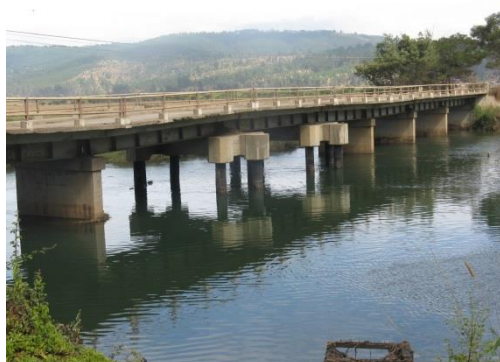
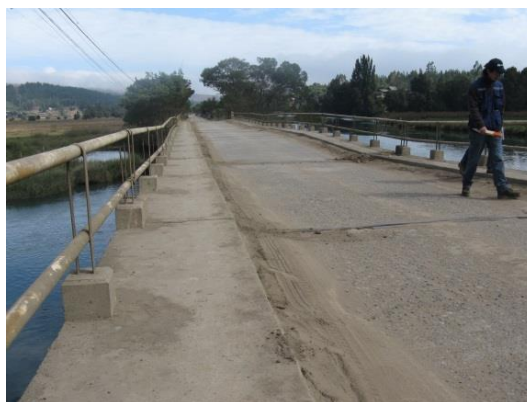
PUENTE LA LAGUNA – R. DEL MAULE

El puente La Laguna se ubica en la ruta J-8, en las cercanías de las lagunas Torca y Vichuquén. Posee 7 tramos de 15 m que suman aproximadamente 105 m. Su estructura la componen tableros dilatados sobre cada cepa, con un ancho de calzada de 6 m, 2 pasillos laterales de 1 m y vigas metálicas simplemente apoyadas (MOP).

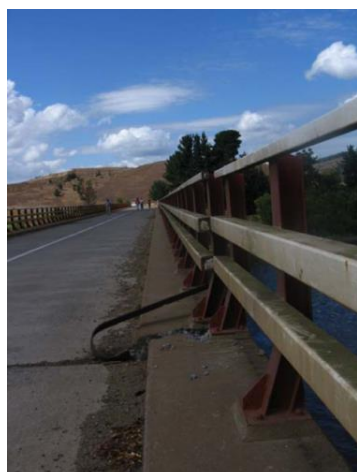
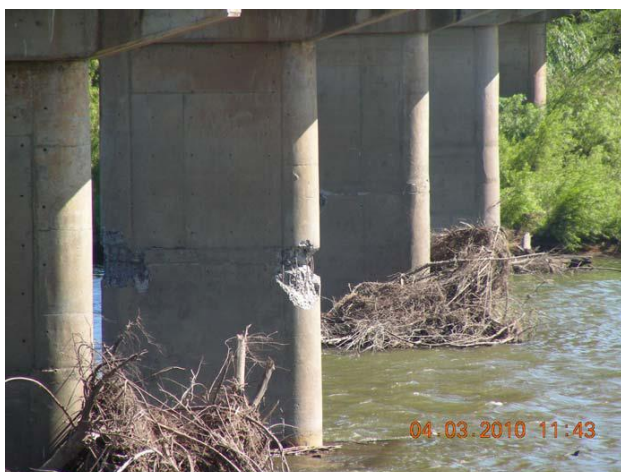
PUENTE LAUTARO – R. DEL MAULE

Los principales daños ocasionados al puente consisten en el levantamiento de la mayoría de las tapas metálicas de las juntas de dilatación, el movimiento transversal de los tableros en hasta 7 cm (cepas 3 y 4) con desmoronamiento de hormigón de los pasillos y el estallido del hormigón en media altura de los muros cepas 3 y 4, lo que según MOP se debe a la falta de confinamiento por escasez de armadura transversal.

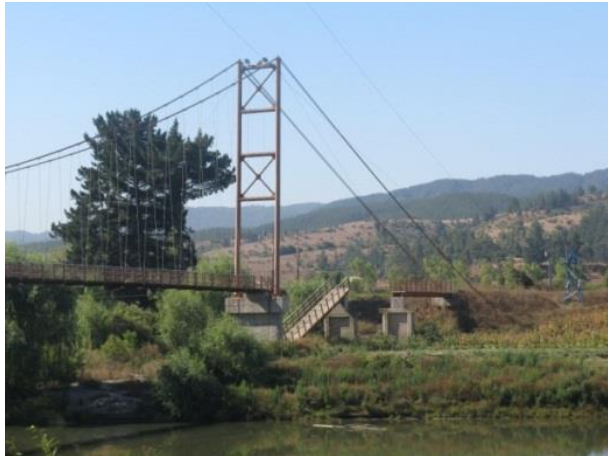
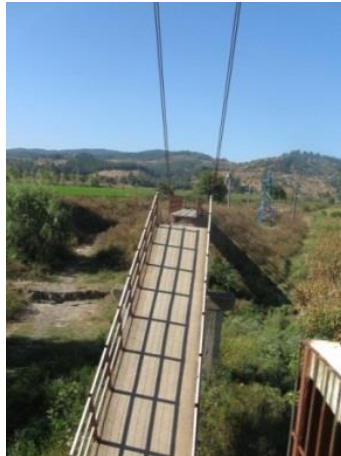
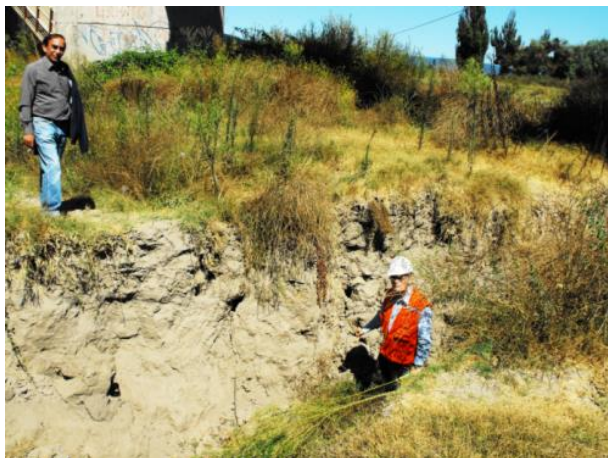
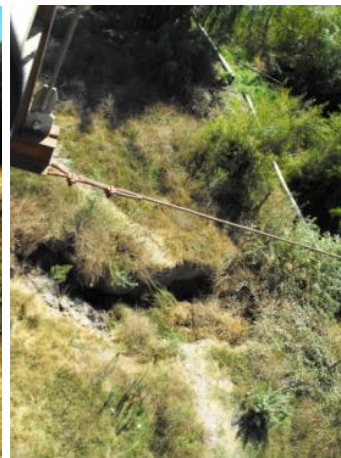
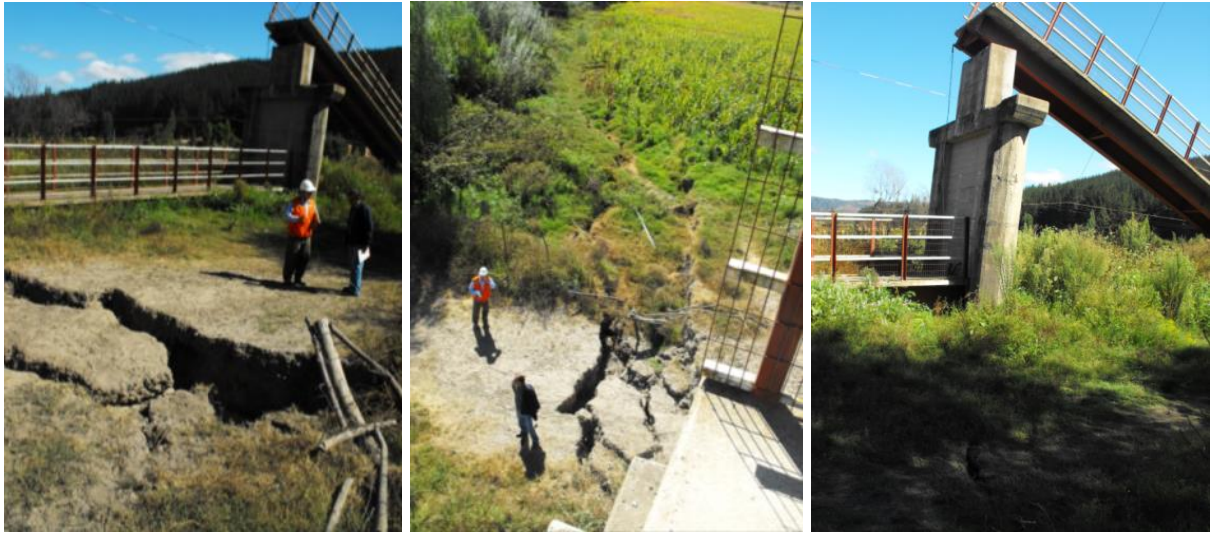
PASARELA ESCALONES – R. DEL MAULE

En relación a los daños, MOP señala que luego del terremoto el marco metálico de la torre principal sur quedó con una inclinación que produjo un desplazamiento de unos 50 cm. Una de las cepas antiguas ubicadas en el costado sur, desarrolló una inclinación que la desplazó 30 cm. La segunda cepa en tanto, quedó muy inclinada en dirección norte. Lo anterior, provocó el colapso del acceso sur a la pasarela.

En el terreno colindante se formaron numerosas grietas de gran dimensión, con orientación este-oeste, y de predominio en el costado sur del río. Una de ellas, alcanzó más de 3 m de profundidad y abertura de más de 3 m de ancho, y al menos otras dos de 0.5 a 1 m de ancho. Esto se explica por el desplazamiento lateral del terreno en dirección al río hasta una distancia de 100 m desde la ribera, alcanzando el estribo y machón de anclaje de los cables principales.

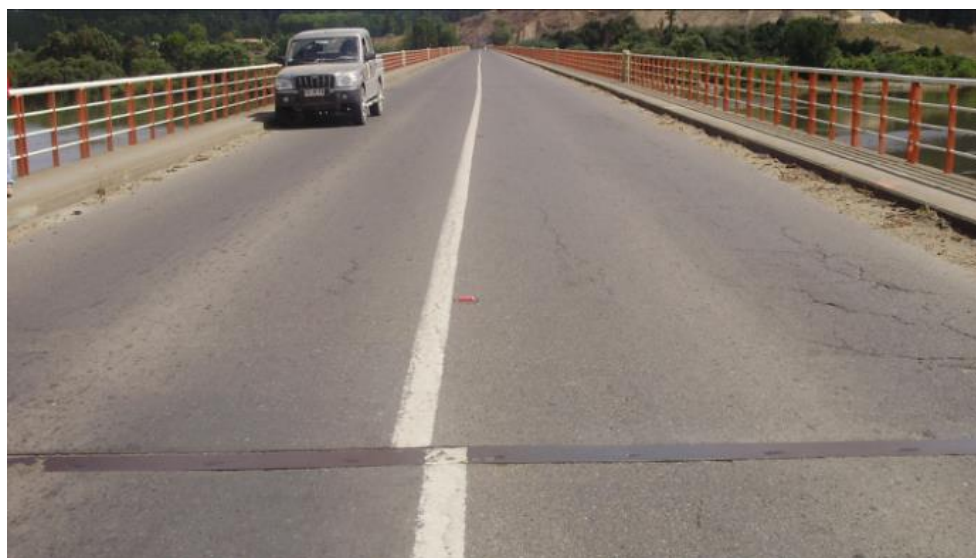
Con el terremoto, el puente resultó con daños estructurales que restringieron el paso de vehículos pesados, destacando el desplazamiento de la losa en 10 cm y que es advertido por la pérdida de la continuidad de la línea demarcadora del eje de la calzada.

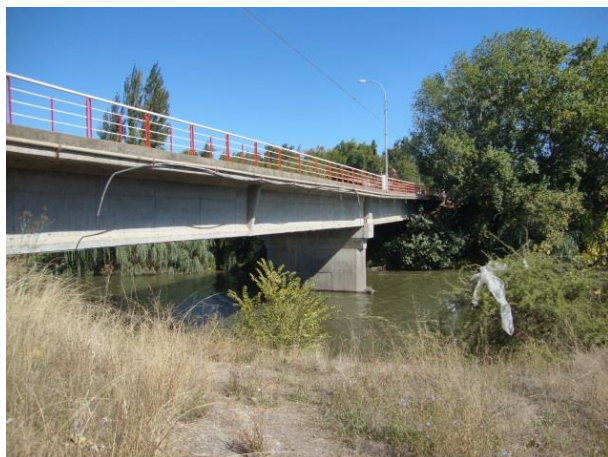
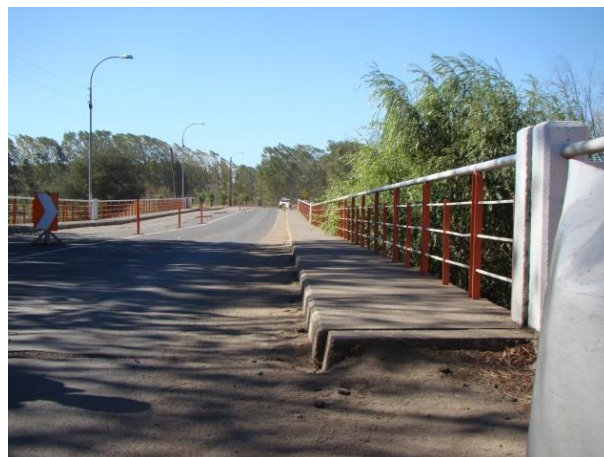
PUENTE SAN NICOLÁS – R. DEL BÍO-BÍO

Con el terremoto, el puente resultó con importantes daños estructurales, quedando intransitable y siendo necesaria la instalación de un puente mecano para mantener la conectividad.

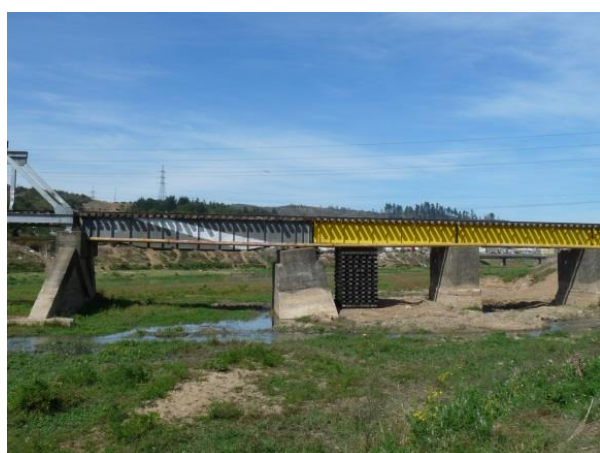
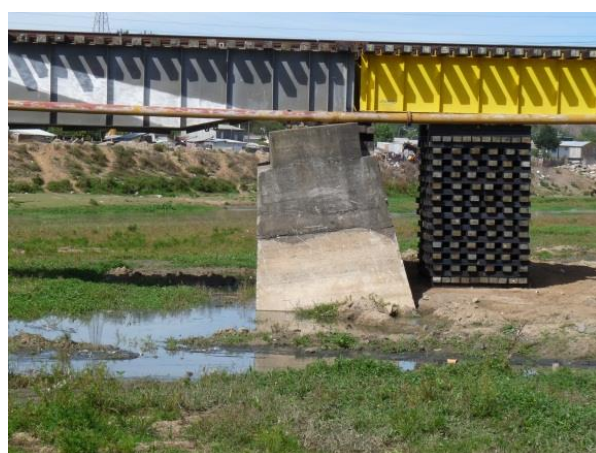
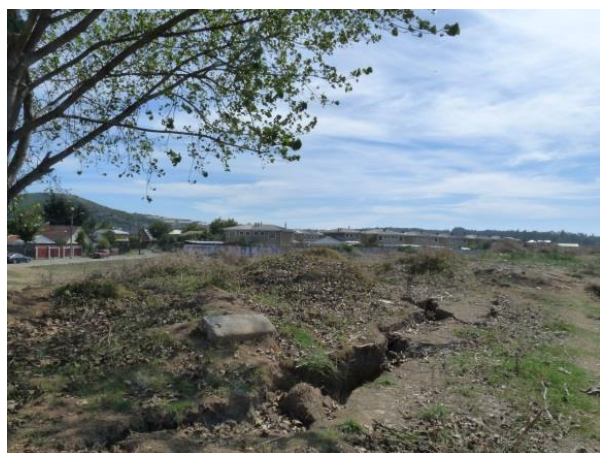
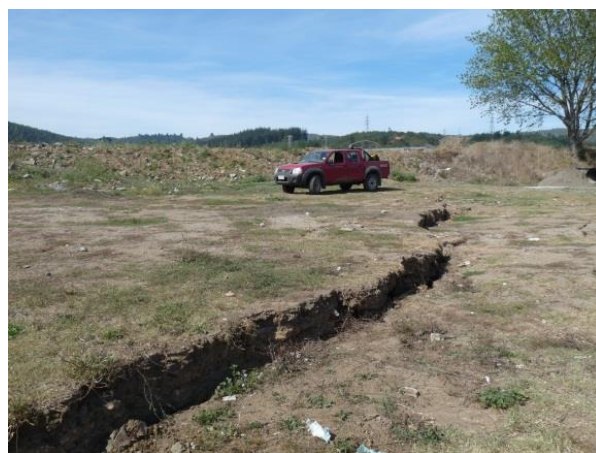
PUENTE ANDALIÉN – R. DEL BÍO-BÍO

| BR-014 | PUENTE ANDALIÉN (cont.) – R. DEL BÍO-BÍO | 36.80° - 73.03° |
|--|--|---|
| <p data-bbox="237 243 1458 352">En el área del Puente Ferroviario que cruza el río Andalién se produjeron importantes grietas paralelas al río y de varios metros de extensión, las que dañaron las Villas CAP (LS-043) y Buena Vista (LS-042).</p> <p data-bbox="237 369 1458 443">Una de las cepas del puente ferroviario sobre el río Andalién sufrió una significativa inclinación en aproximadamente 7.5°.</p> <p data-bbox="237 459 1458 785">Dentro de los trabajos de reparación se perforó un sondaje rotacional hasta una profundidad de 23.45 m, el cual indica que en el primer metro de profundidad hay presencia de arenas finas limosas (contenido de finos menor al 20%), de plasticidad baja o nula, de color oscuro y sueltas (SPT bajo 20 golpes/pie). Le sigue un estrato de grava fina arenosa hasta los 2 m, de cantos angulares y subangulares y tamaño máximo 2 1/2". Entre los 3 y 16.2 m se ubican arenas limosas y de baja graduación, las cuales se encuentran en un estado suelto a los 3, 5, 8 y 10 m aproximadamente y desde los 11 m su estado es compacto. A mayores profundidades se ubica un limo de nula o baja plasticidad, de color café negruzco y consistencia variable (Idiem).</p> | | |

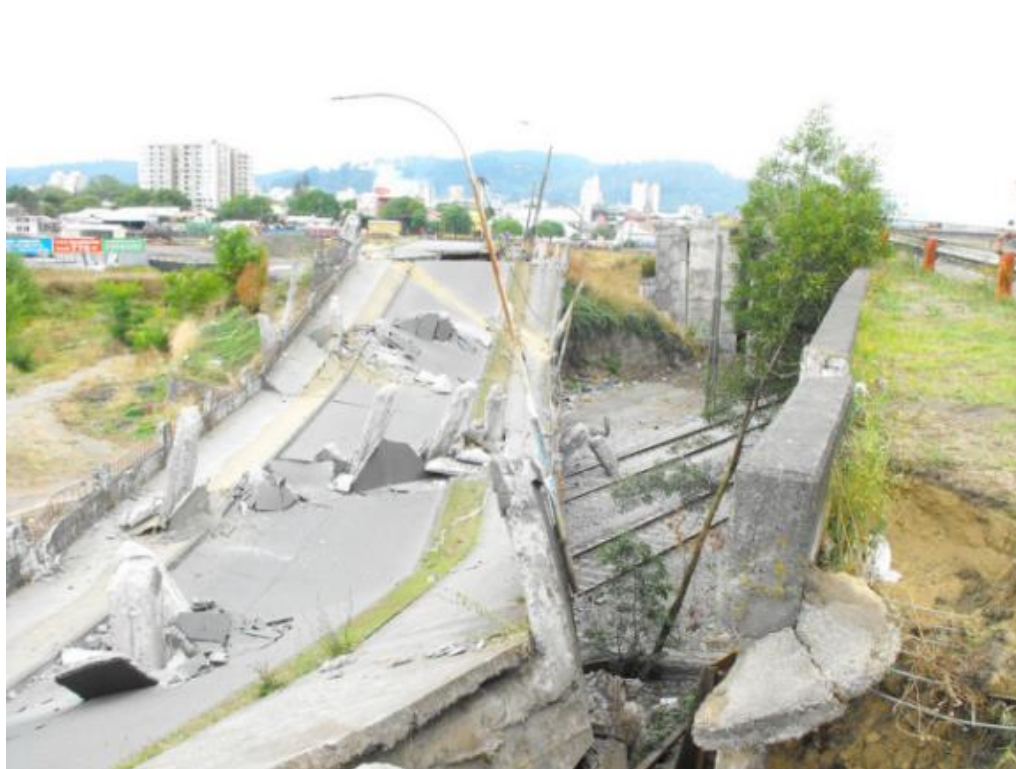
En el sector del Cerro Chepe, el Paso Superior Padre Alberto Hurtado que cruza la vía férrea, sufrió el colapso del tablero, lo que produjo el corte de la calle Arturo Prat. Aparentemente, la falla en el terraplén habría causado la caída del tablero.

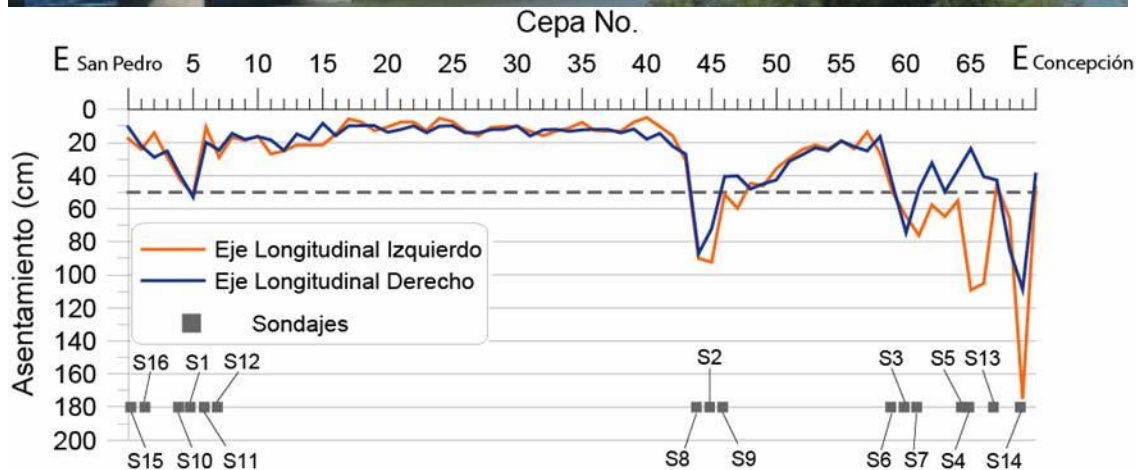
Evidencias de licuación y *lateral spreading* se observaron en el acceso norte, con la formación de grietas paralelas al cauce, producto del desplazamiento lateral del terreno en dirección al río, lo que dañó el estribo norte con una importante falla por corte de una de sus columnas. Además, se formaron algunos volcanes de arenas cerca del terraplén de la estructura.

El terremoto causó importantes asentamientos diferenciales a lo largo del puente. Alrededor de 15 cepas desarrollaron asentamientos superiores a 50 cm con un máximo de 1.8 m, concentrándose en el eje longitudinal izquierdo y hacia el sector de Concepción.

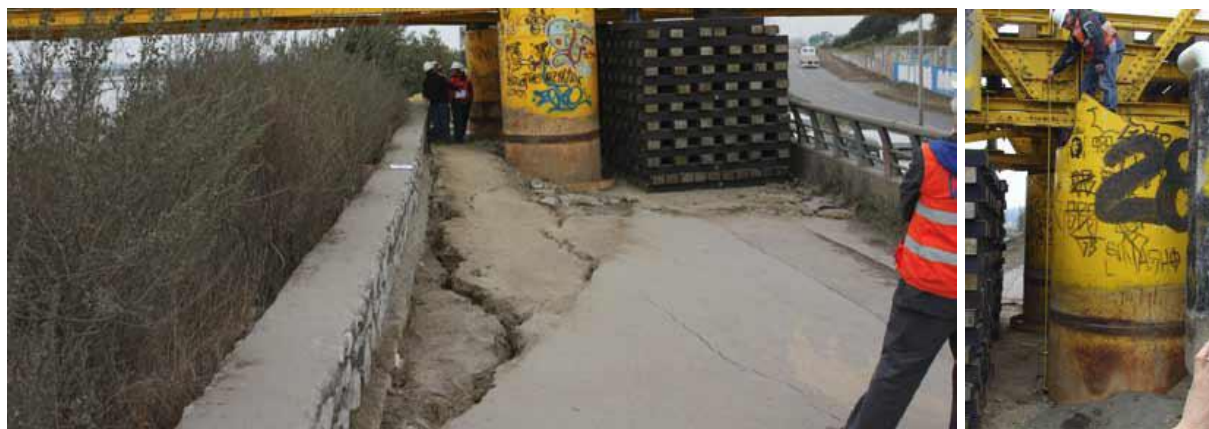
El puente ferroviario sobre el río Bío-Bío tiene una longitud aproximada de 1886 m y está constituido por una estructura de acero fundado sobre 370 pilares, 19 de los cuales se dañaron (Geer, 2010).

El principal daño se ocasionó en su ribera norte debido al desplazamiento lateral del terreno, lo que provocó un hundimiento al costado de la ruta O-60.

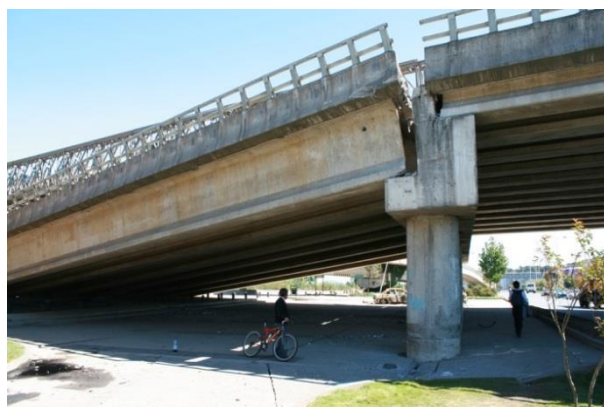
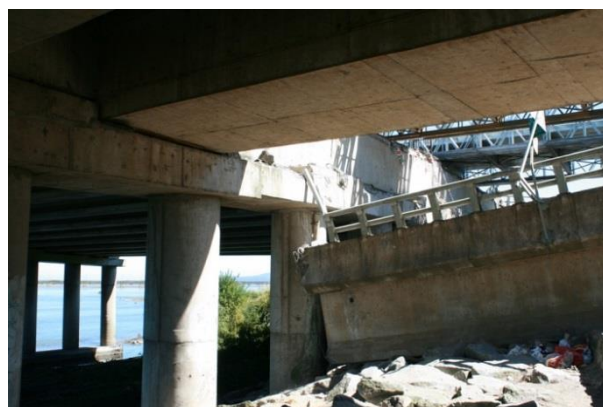
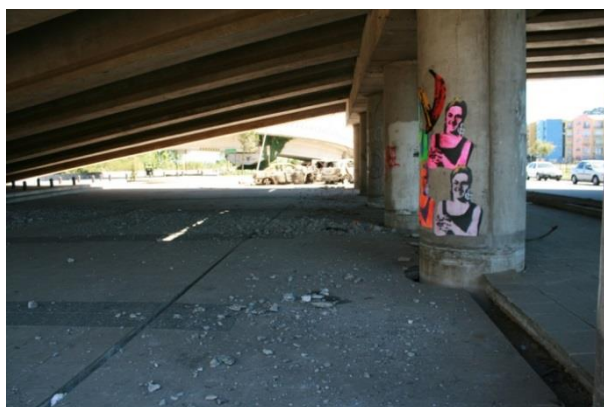
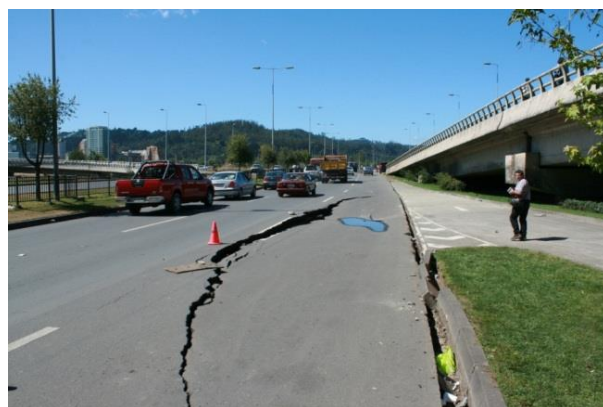
PUENTE LLACOLÉN – R. DEL BÍO-BÍO

Con el terremoto se produjo el desplazamiento lateral del terreno con la formación de grietas que afectaron la ribera y dañaron la vía poniente de la Calle Nueva Costanera. Este desplazamiento del terreno produjo el colapso de una losa del puente debido a la falta de distancia de apoyo en la mesa poniente. Fue necesaria la instalación de un puente mecano provisorio para mantener la conectividad.

Además, en la salida oeste del puente también se produjo licuación de suelos, lo que fue advertido por la formación de grietas y volcanes de arenas.

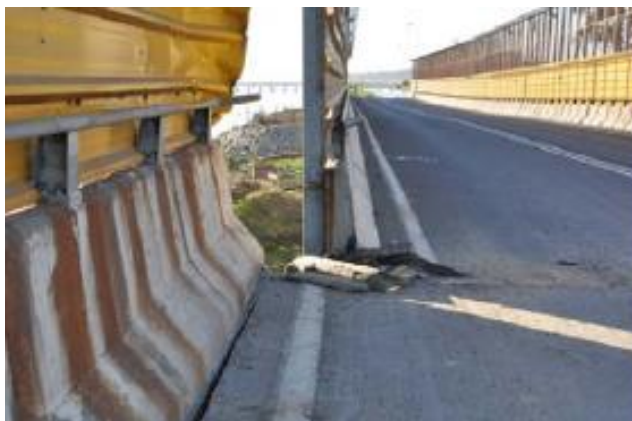
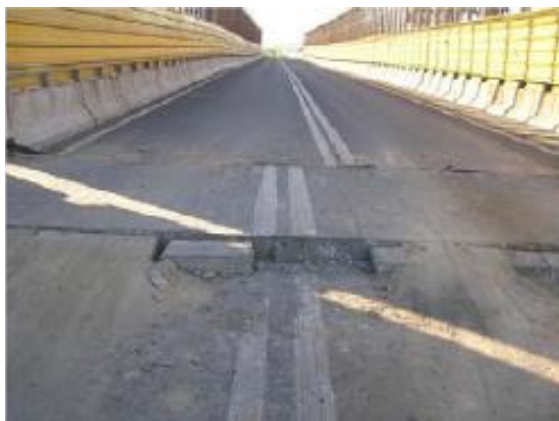
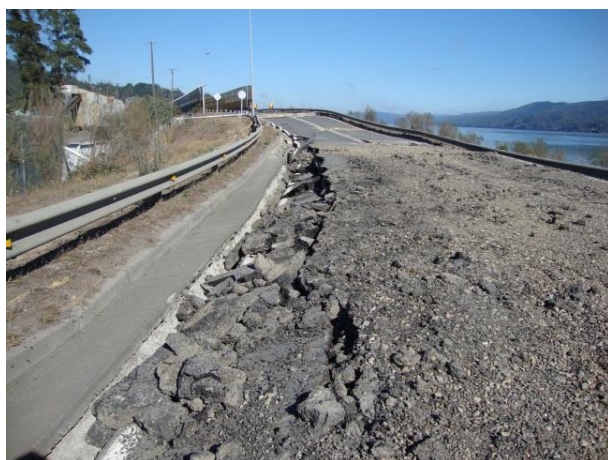
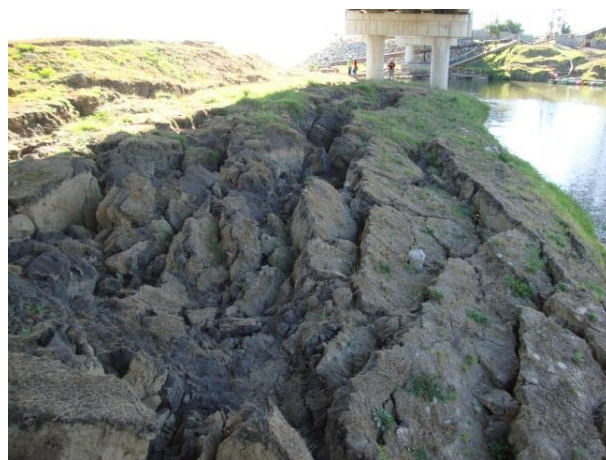
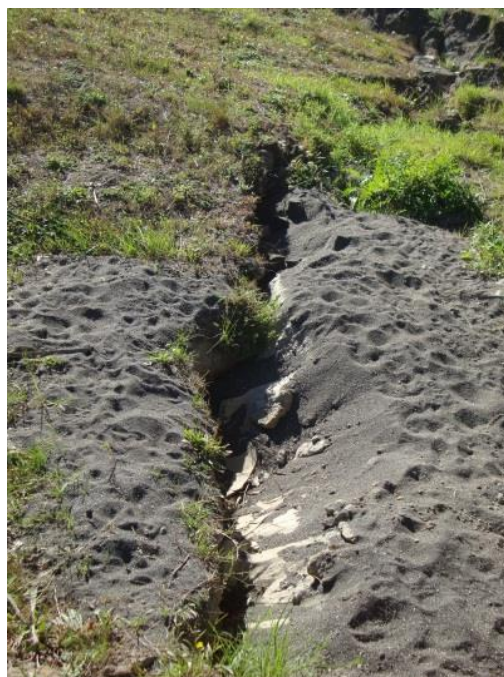
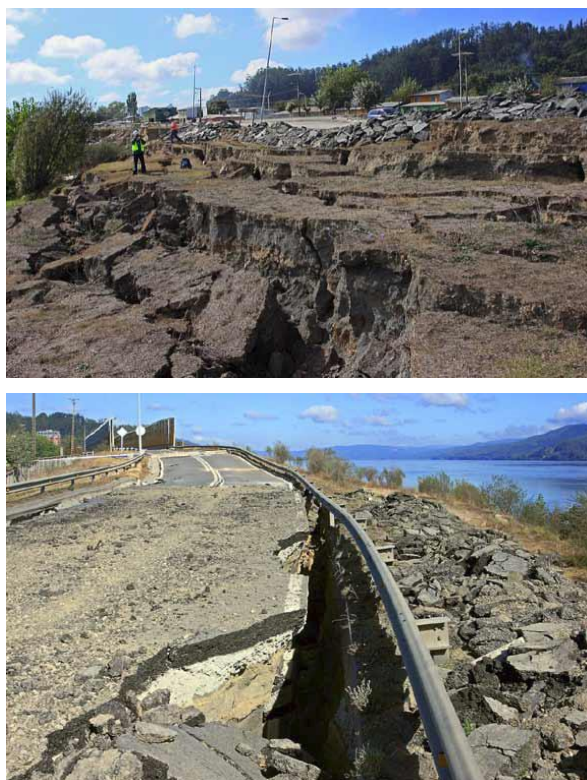
BR-020

La falla del suelo indujo el desplazamiento transversal de la superestructura hacia el sector este. Mediciones del equipo de GEER (2010) indican que la parte norte del tablero se movió 0.5 m, mientras que en la parte sur fue de 0.9 m. Por su parte, dos de las tres cepas presentaron descensos.

Dentro de las grietas se formaron varios depósitos de arena de color gris.
