**ESTUDIO DEL FENÓMENO DE LICUEFACCIÓN EN CHILE PARA EL TERREMOTO  
DEL MAULE, 2010**

**TESIS PARA OPTAR AL GRADO DE MAGÍSTER EN CIENCIAS DE LA INGENIERÍA  
MENCIÓN INGENIERÍA GEOTÉCNICA**

**JAVIERA PAULINA GONZÁLEZ FUENTEALBA**

**2015**

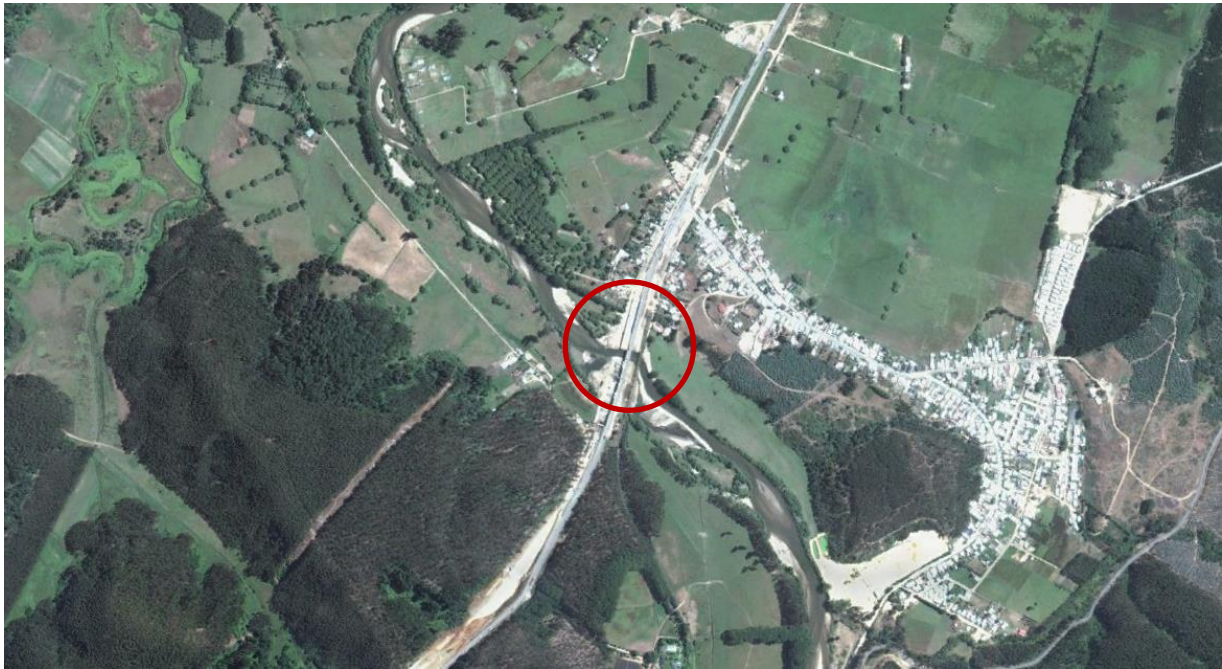
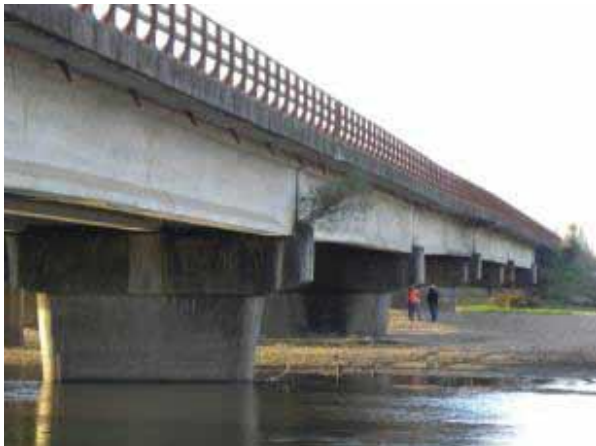
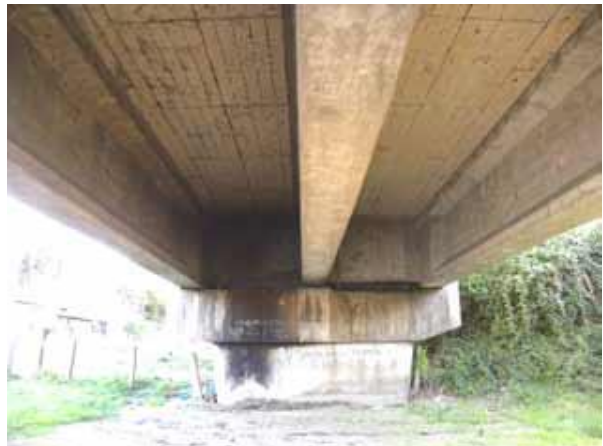
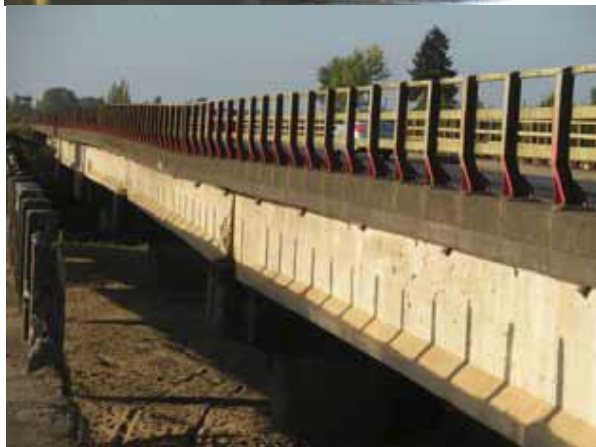
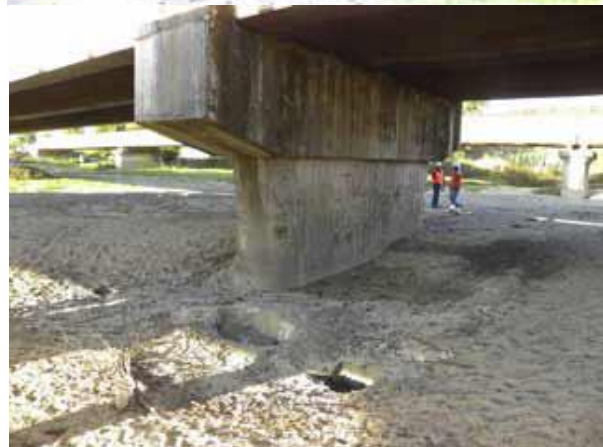
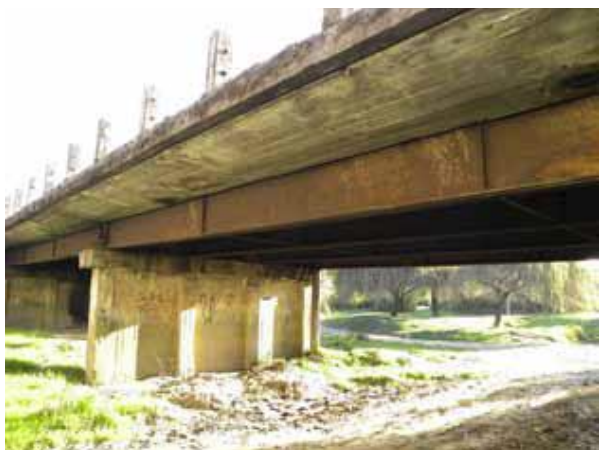
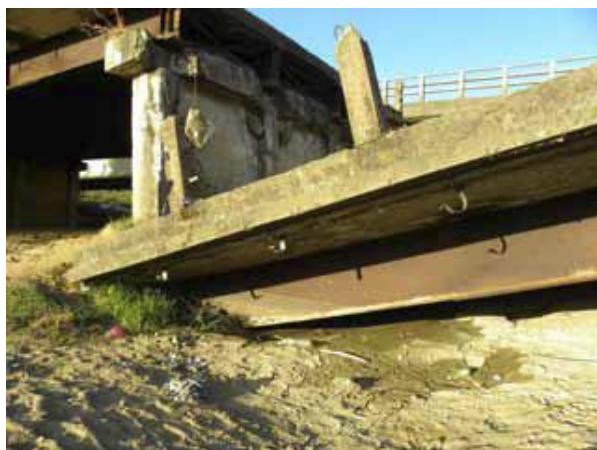
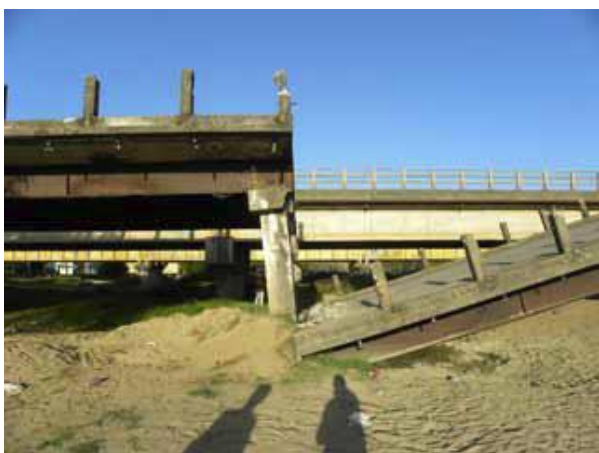
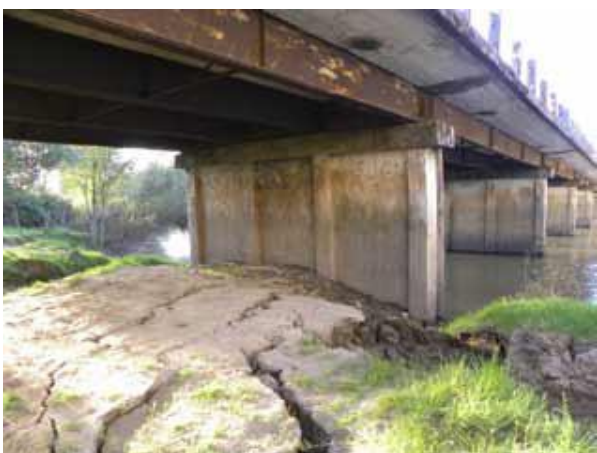
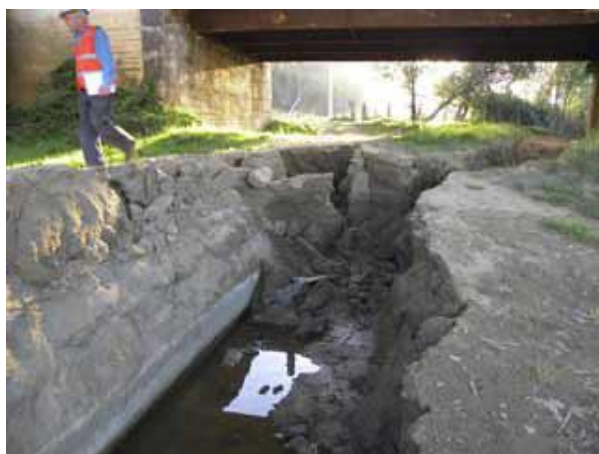
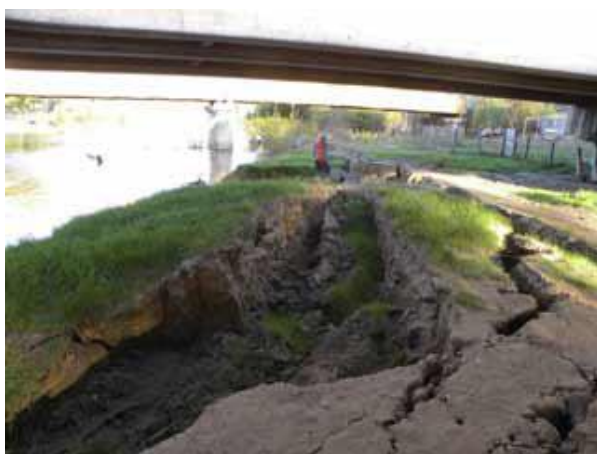
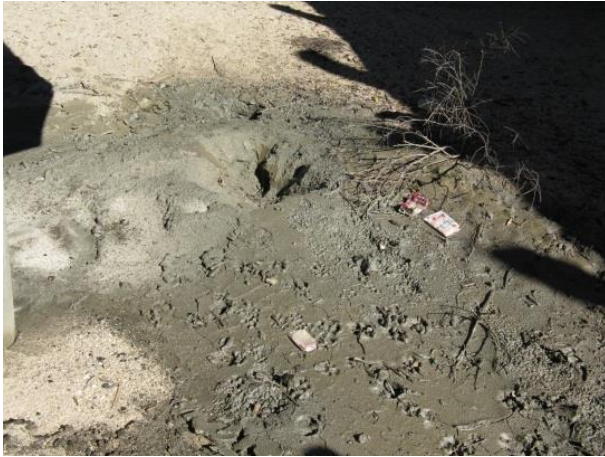
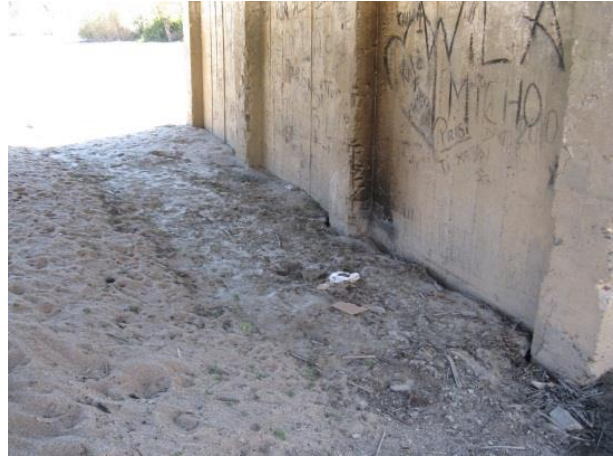
BR-021

El río Carampangue es cruzado por tres puentes que permiten la conectividad en la ruta 160 entre Coronel y Tres Pinos. En el extremo oriente se ubica el puente ferroviario y que no presentó daños aparentes con el terremoto, mientras que tanto las estructuras central y poniente sufrieron severos daños.

El informe de mecánica de suelos para la construcción del nuevo puente Ramadillas corrobora que el terreno superficial está compuesto por arenas potencialmente licuables. El documento indica la presencia de dos horizontes o unidades: el primero, con un espesor entre 7 y 26 m, se encuentra constituido por arenas algo limosas de pobre graduación, de compacidad suelta a media y sin plasticidad. Los índices de penetración estándar son relativamente bajos, y se ubican en general entre 10 a 30 golpes/pie. Lo subyace un horizonte de arenas algo limosas, bien graduadas, de compacidad alta y presencia de arenas cementadas sin plasticidad, con índices de penetración superiores a 40 golpes/pie.

El nivel freático se detectó prácticamente coincidente con la superficie del terreno, en los sondeos S-2 y SA-9 a una profundidad de 0.5 y 0.2 m, respectivamente.

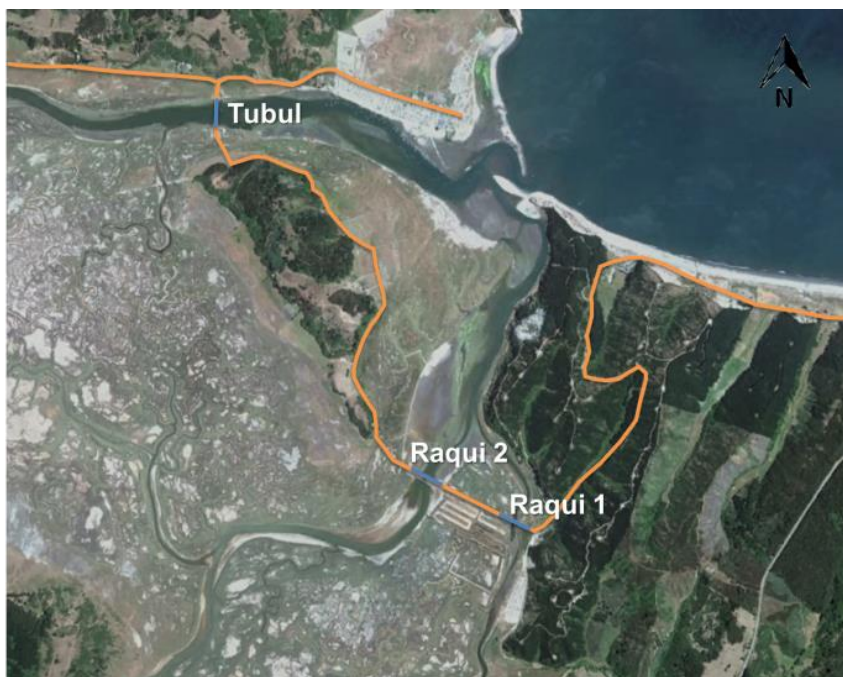
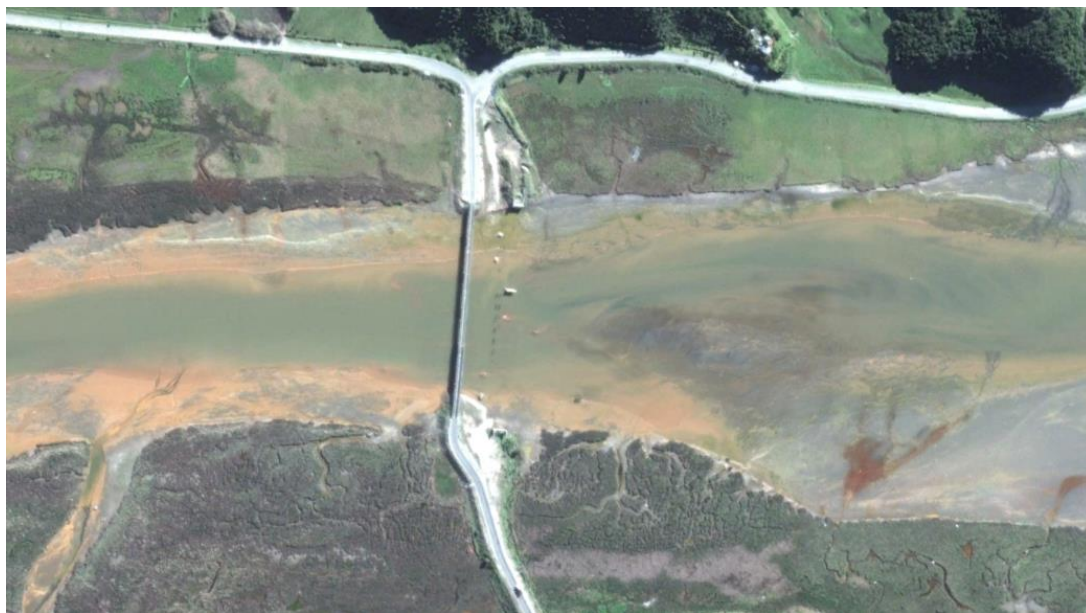
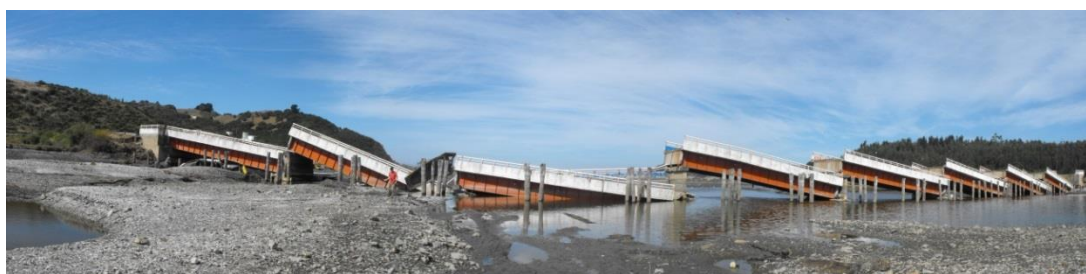
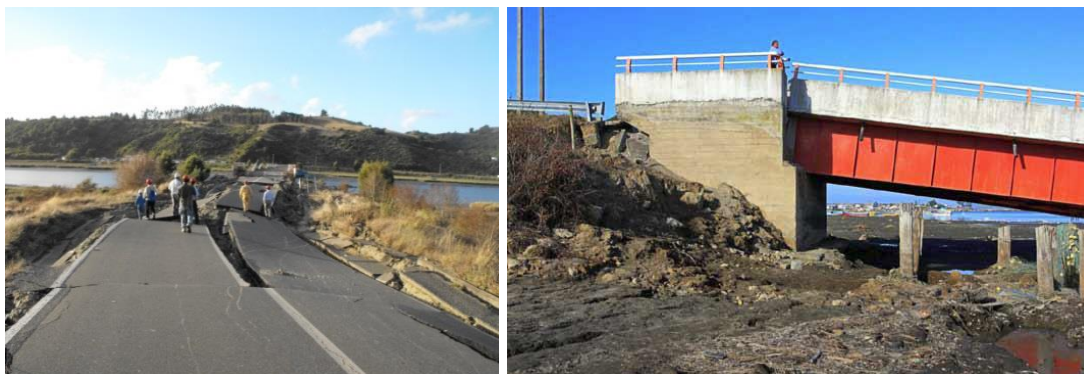
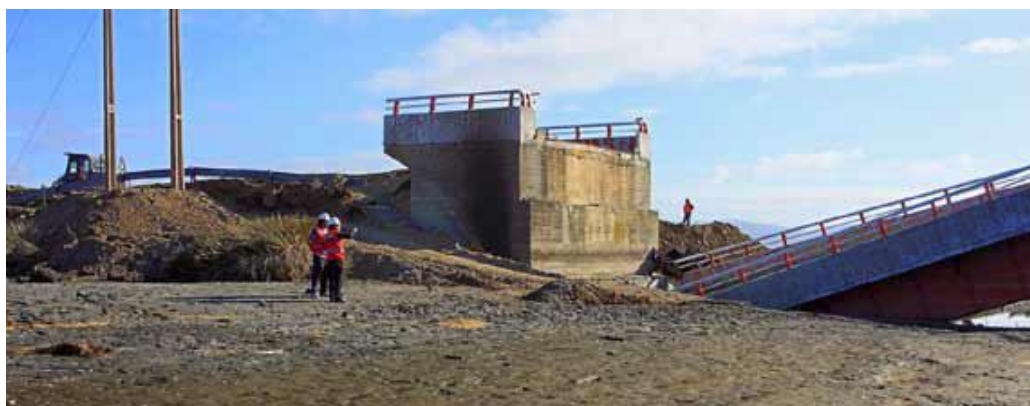
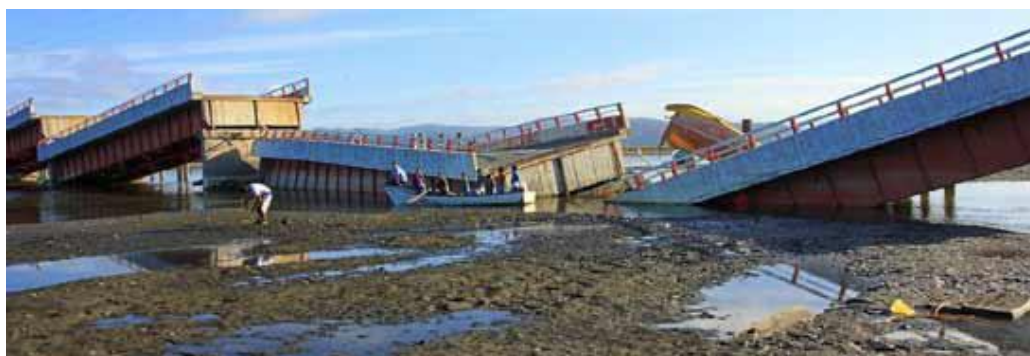
El Puente Tubul posee 8 vanos de 28 m simplemente apoyados en vigas de acero. Este puente sufrió la caída de tableros (aparentemente, por falla estructural) y se observó un movimiento lateral de los estribos. Además, se produjo el agrietamiento y asentamiento del terreno en ambos accesos (EA-007).

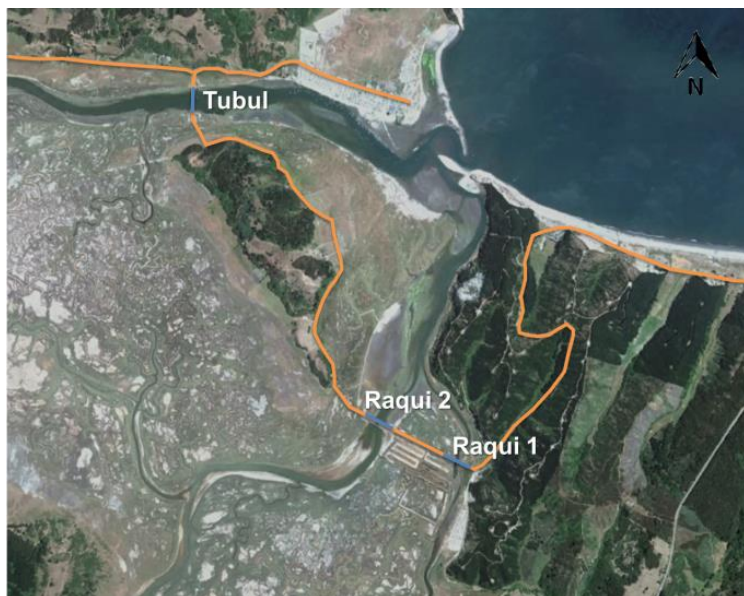
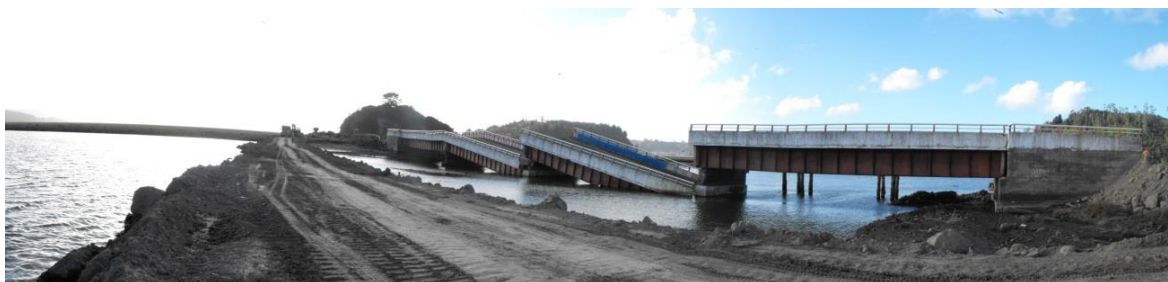
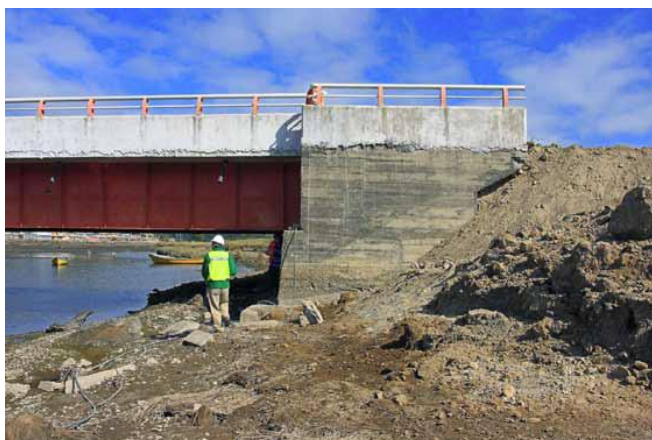
Al sur del puente Tubul (BR-022), se ubica el puente Raqui II. En este puente se produjo la caída de tableros, lo que se asociaría a una falla estructural, y el desplazamiento de estribos.

Adicionalmente, se registraron importantes asentamientos y agrietamientos de los terraplenes de accesos (EA-008).

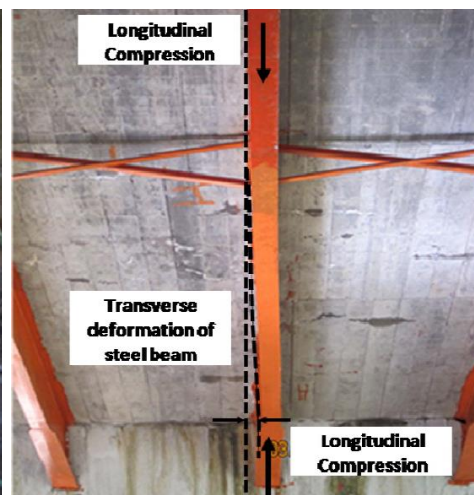
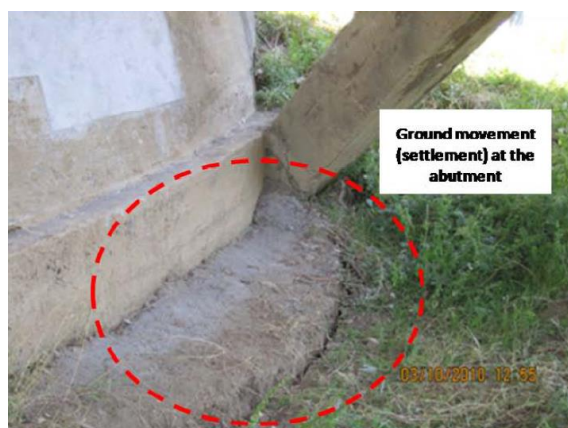
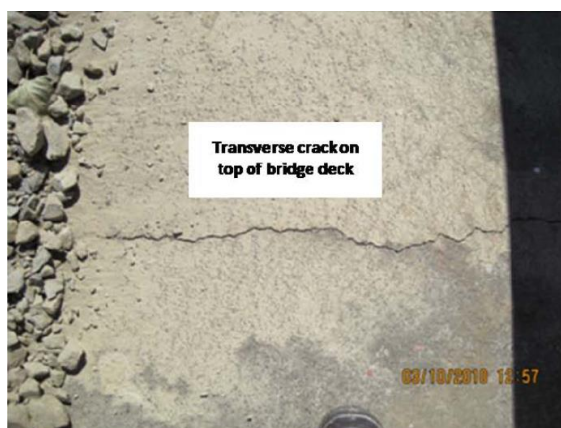
BR-021

Lateral spreading towards the creek

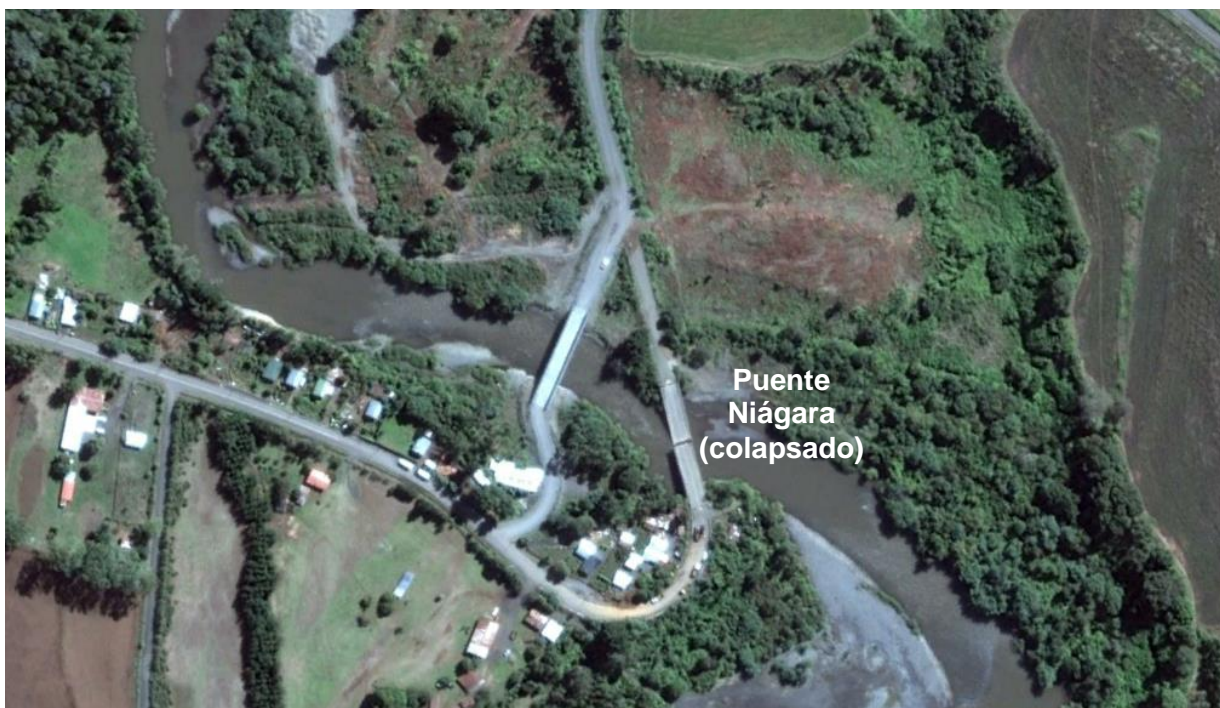
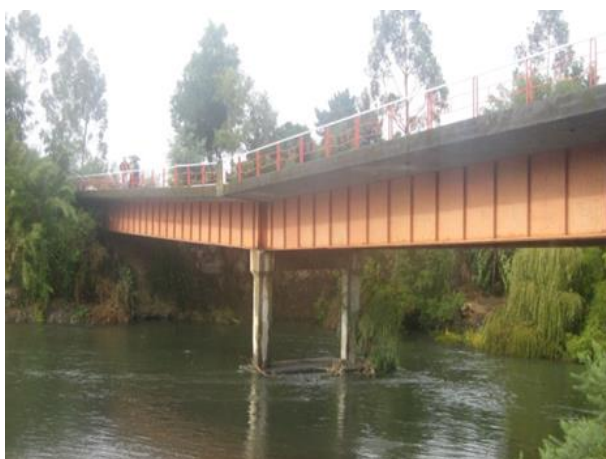
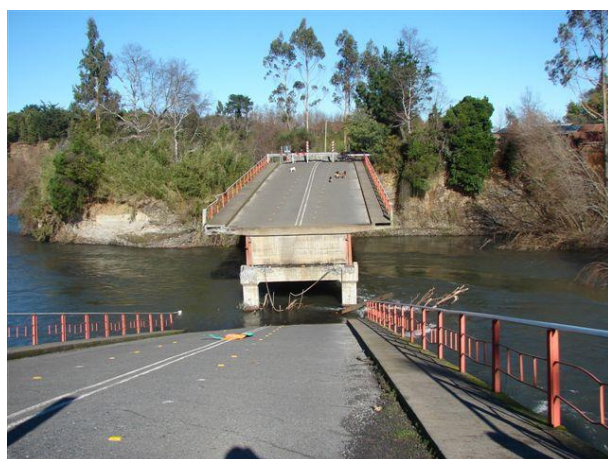
PUENTE NIÁGARA – R. DE LA ARAUCANÍA

El Puente Niágara se ubica a 22 km al oriente de Temuco, en el sector de Padre Las Casas y cruza el río Quepe. El puente, estructurado de acero galvanizado, tiene una longitud de 58 m y un ancho de 9.7 m ([www.radiouniversal.cl](http://www.radiouniversal.cl)).

Con el terremoto, el puente resultó con un claro asentamiento en su cepa central, quedando intransitable. Tal era su grado de inclinación, que con lluvias posteriores al terremoto, el puente colapsó, debiendo ser reemplazado por un puente mecano.

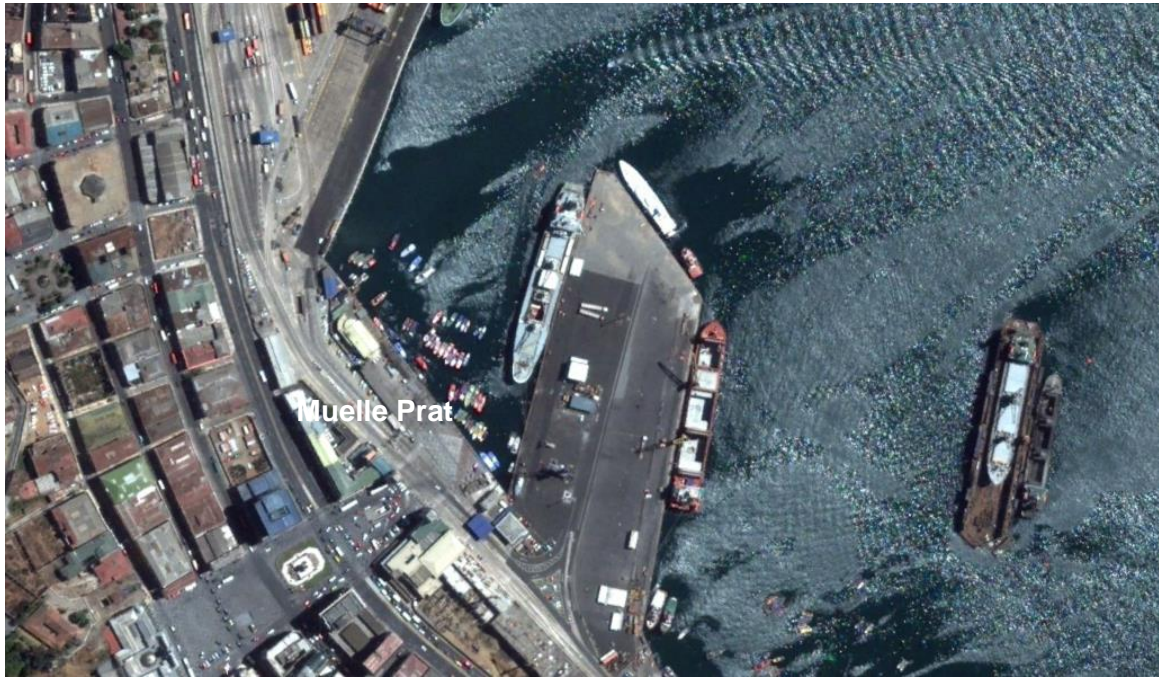
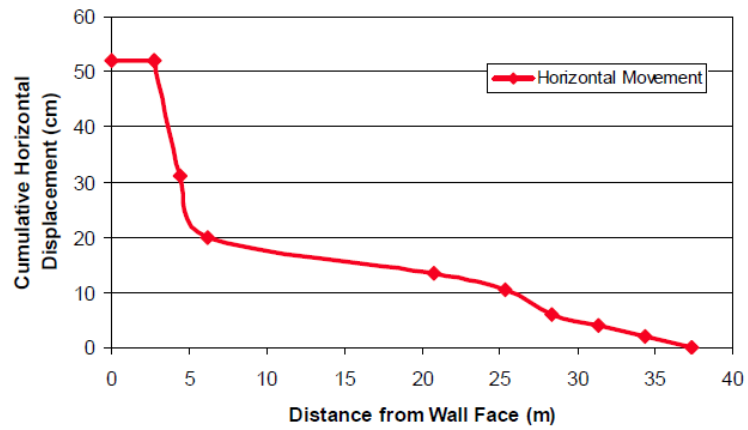
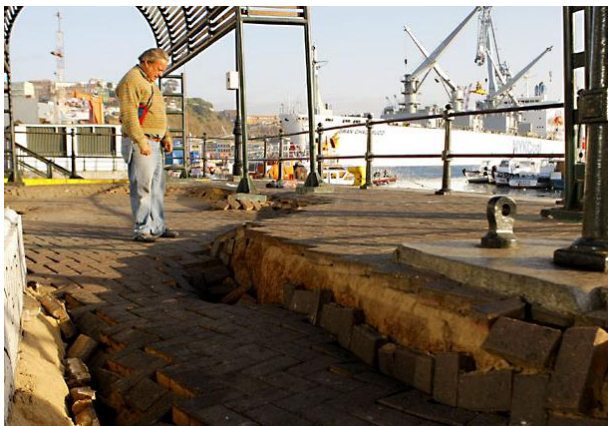
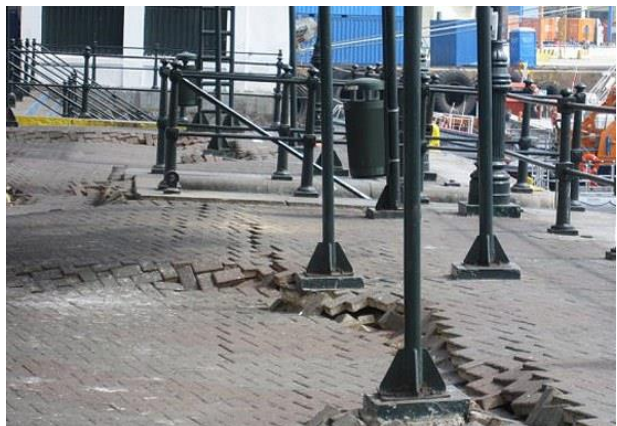
| PR-001 | MUELLE PRAT – R. DE VALPARAÍSO (cont.) | 33.04° - 71.63° |

| PR-001 | MUELLE PRAT – R. DE VALPARAÍSO (cont.) | 33.04° - 71.63° |
|--|--|---|
| <p data-bbox="237 243 1463 426">Según el informe de Geer (2010), el sector del muelle Prat, conformado por un muro de gravedad de bloques de concreto de 1 m de espesor y con una altura aproximada de 5.5 m por sobre el nivel del mar, sufrió un desplazamiento de aproximadamente 50 cm del material de relleno. Se visualizaron múltiples grietas paralelas de hasta 20 cm de abertura, afectando un área de 100 m de largo por 38 m de ancho.</p> <p data-bbox="237 443 1463 512">En el terremoto de Valparaíso de 1985, también se registraron daños que coinciden con el patrón observado en el 27-F.</p> | | |

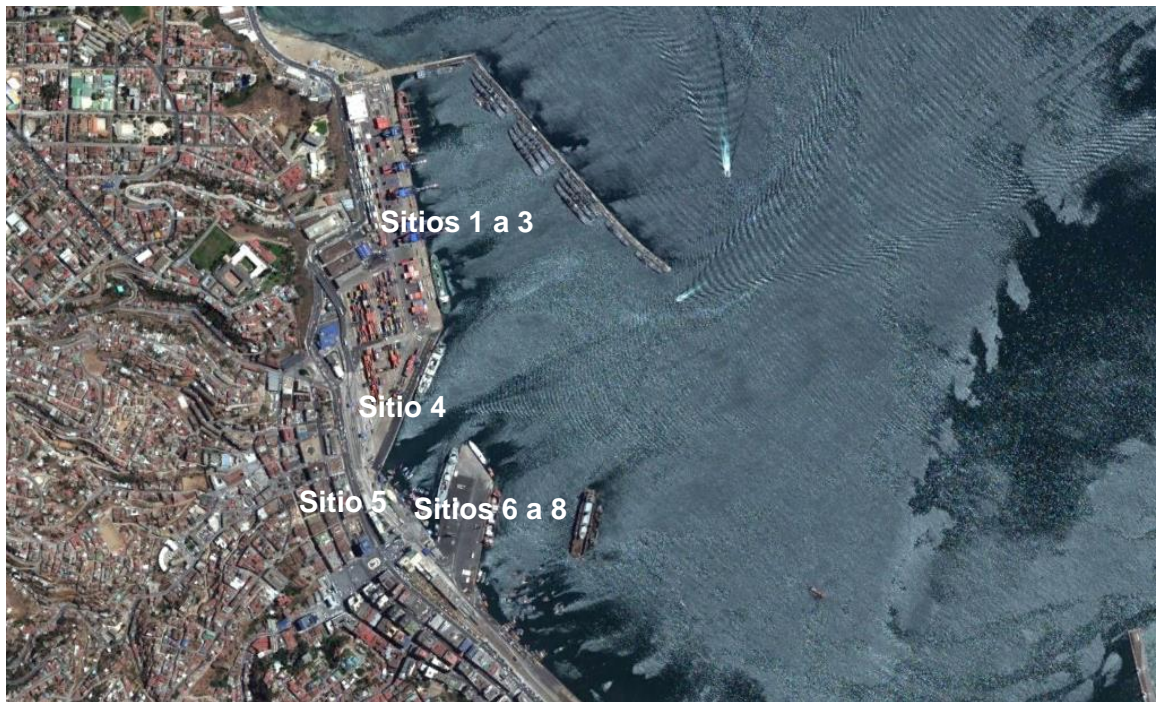
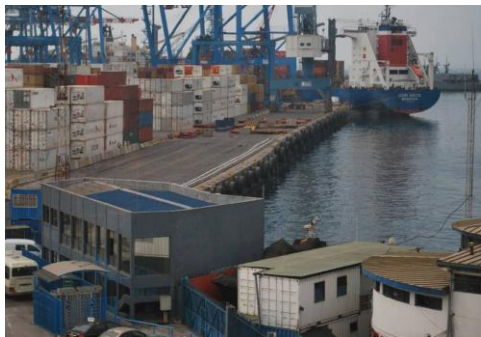
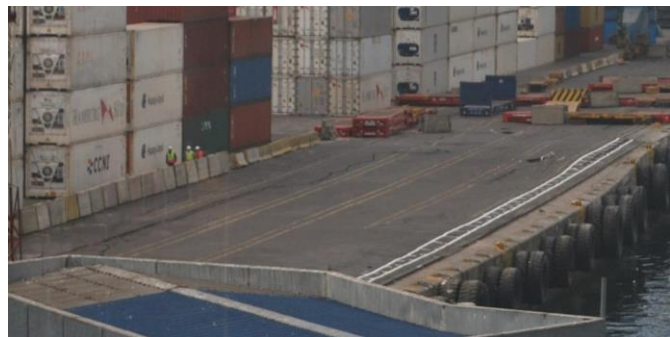
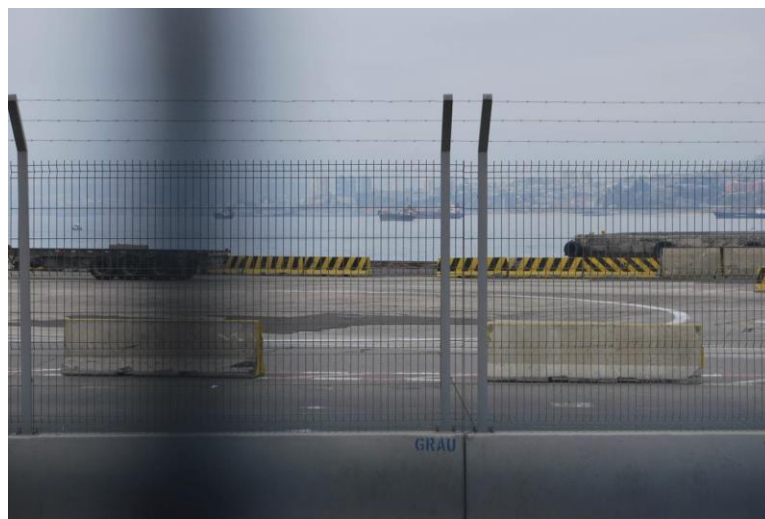
| PR-002 | PTO. DE VALPARAÍSO – R. DE VALPARAÍSO (cont.) | 33.04° - 71.63° |

| PR-002 | PTO. DE VALPARAÍSO – R. DE VALPARAÍSO (cont.) | 33.04° - 71.63° |
|--|---|---|
| <p>De acuerdo a transparencia.dgop.cl los Sitios 1, 2 y 3 del Puerto de Valparaíso sufrieron leves desplazamientos de la losa de traspaso. El Sitio 4 resultó con deformaciones y un hundimiento de consideración en la línea de atraque del muro de bloques de hormigón y un sector del pavimento adyacente.</p> <p>Adicionalmente, la misma fuente señala que el Sitio 5 fue el más dañado, dejando incluso de operar por las deformaciones en la línea de atraque, un severo hundimiento de pavimentos y un desaplome del muro de atraque.</p> <p>Por su parte, los Sitios 6, 7 y 8 también presentan grietas y hundimientos en pavimentos.</p> | | |

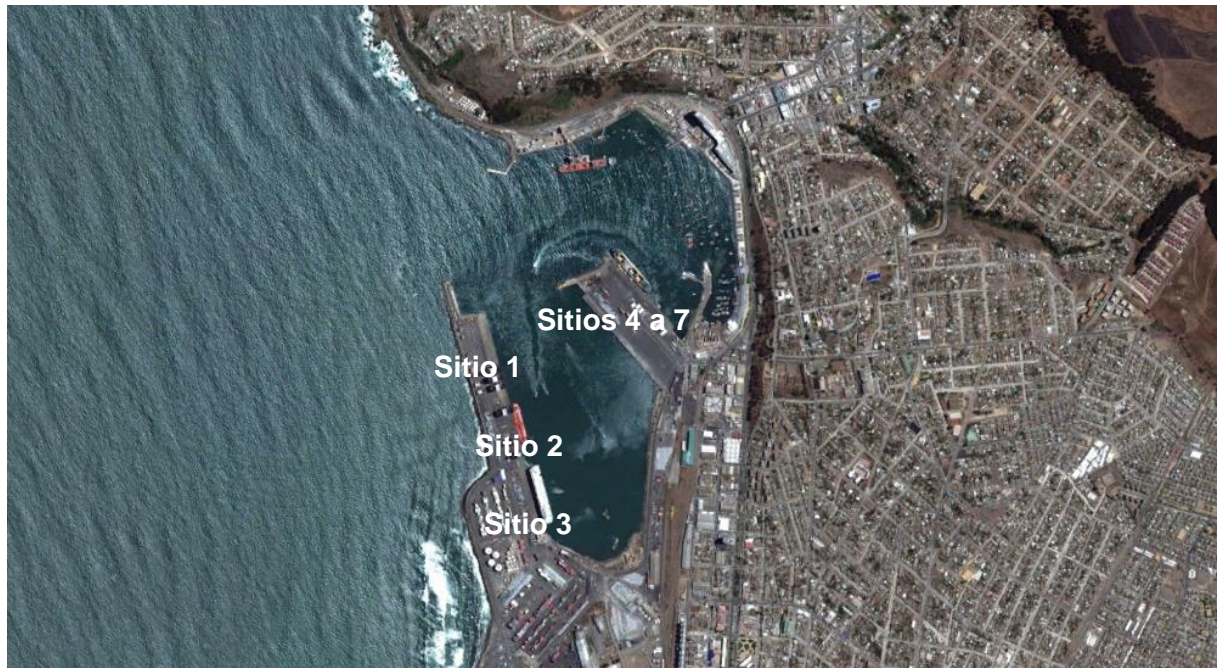
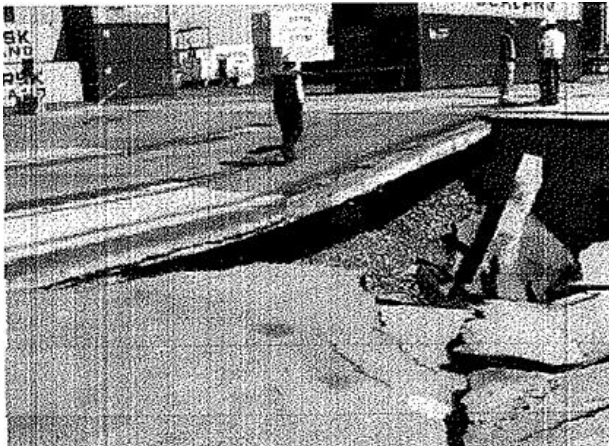
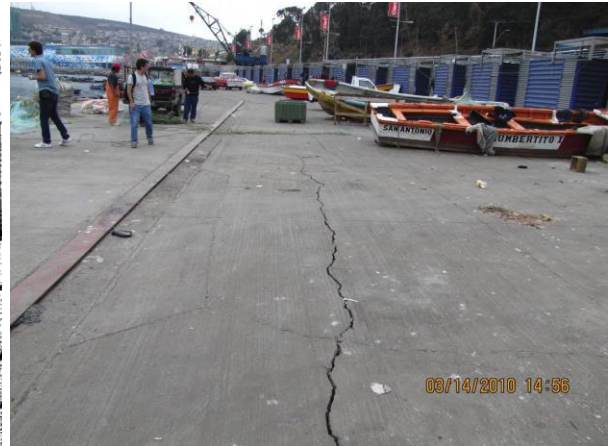
De acuerdo a transparencia.dgop.cl el Sitio 1 del Puerto de San Antonio presentó serias deformaciones en el área de respaldo y en la losa del extremo norte, mientras que el muro sur, ubicado adyacente al Sitio 3, colapsó en su totalidad y se generaron importantes asentamientos.

En los Sitios 4 y 5, ubicados en el espigón del puerto, se observaron deformaciones y grietas en el pavimento y la pérdida de dos bitas en la línea de atraque.

Adicionalmente, se formaron algunas grietas paralelas en los pavimentos, de menos de 5 cm de abertura.

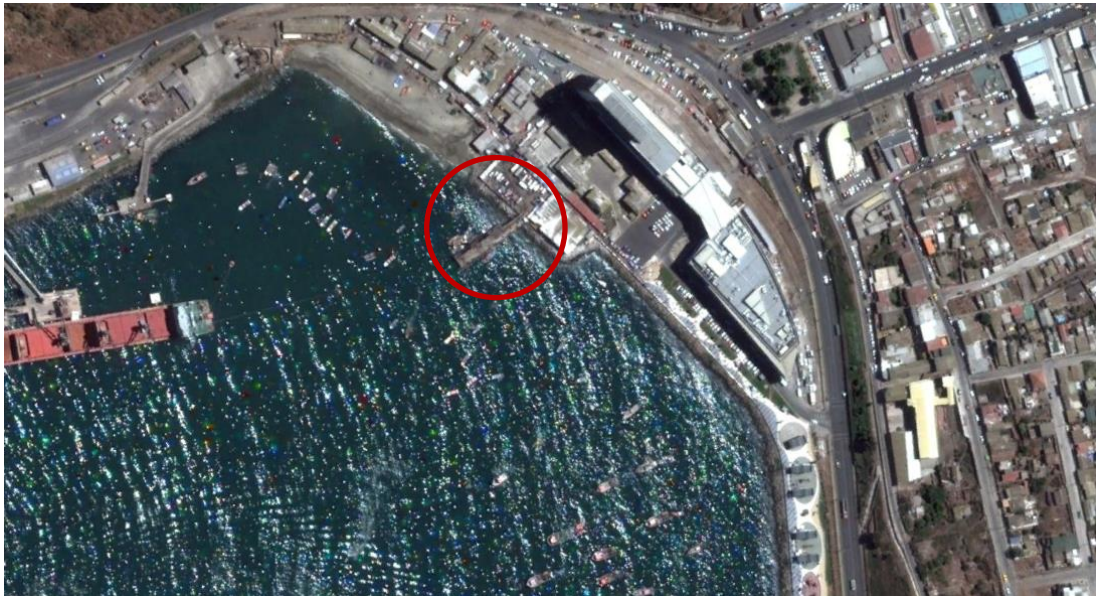
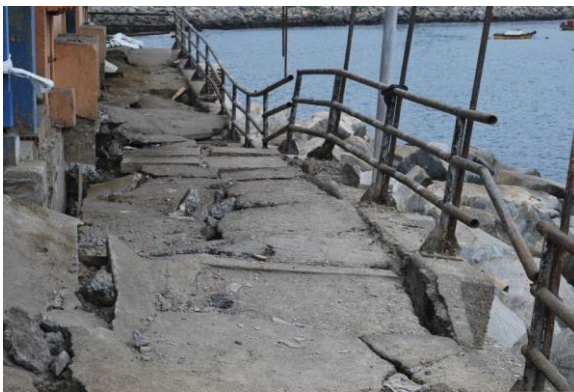
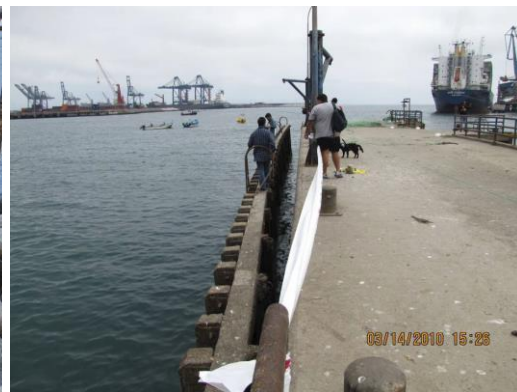
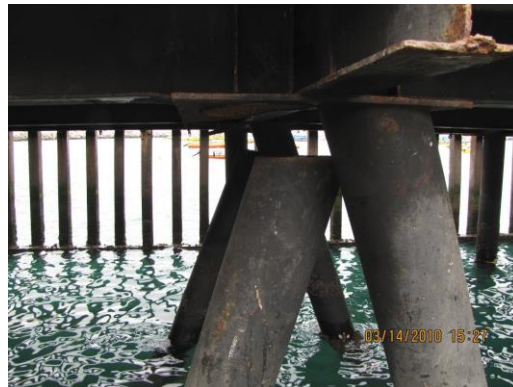
Un antiguo muelle en San Antonio quedó totalmente destrozado a causa de un considerable asentamiento del terreno. Se generaron desplazamientos de más de 1 m, desprendimiento de defensas y la falla de conexión de pilotes, los que descendieron cerca de 20 cm (Geer, 2010).

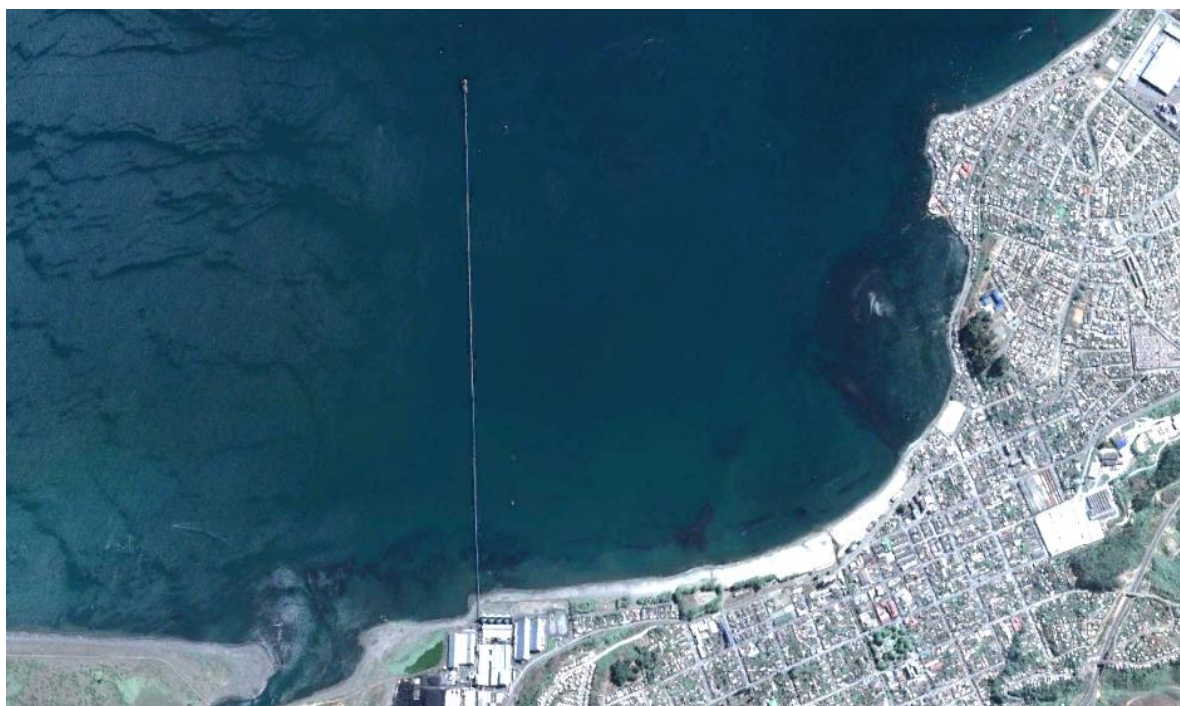
MUELLE PENCO – R. DEL BÍO-BÍO

De acuerdo a Brunet (2012) en el Muelle Penco se produjo el asentamiento diferencial de la fundación de pilotes. Esto ocasionó que una de las grúas quedara inclinada.

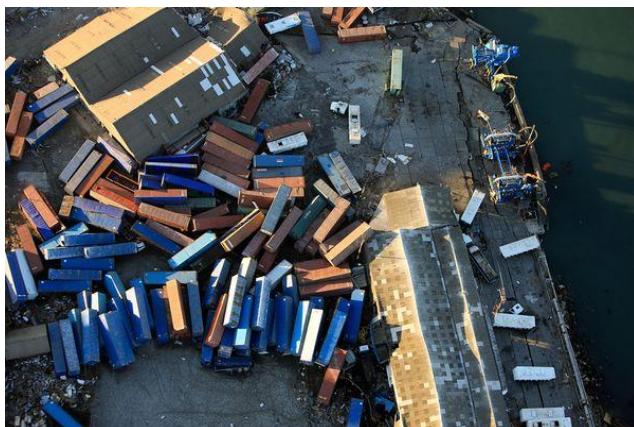
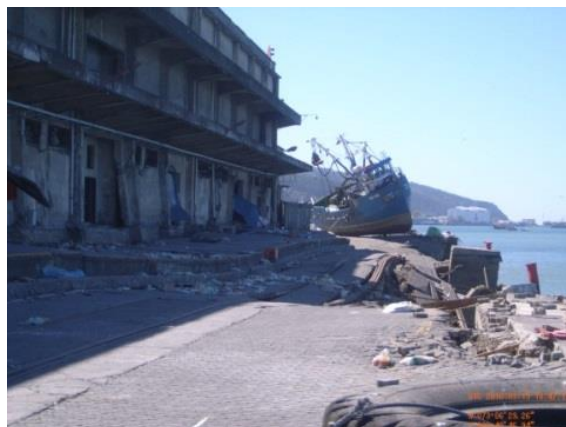
PR-007

El Puerto de Talcahuano es un terminal multipropósito de 10.6 Ha ubicado a 17 km de la ciudad de Concepción. A consecuencia del terremoto, el puerto resultó severamente dañado. El tsunami arrastró numerosas embarcaciones pesqueras y arrojó containers que se encontraban apilados en la explanada.

En términos del comportamiento de suelos, se formaron grietas de grandes dimensiones y se produjo el hundimiento y desplazamiento del terreno en dirección al mar, dañando estructuras portuarias y pavimentos.

Una edificación portuaria resultó con un severo asentamiento producto del desplazamiento del terreno.

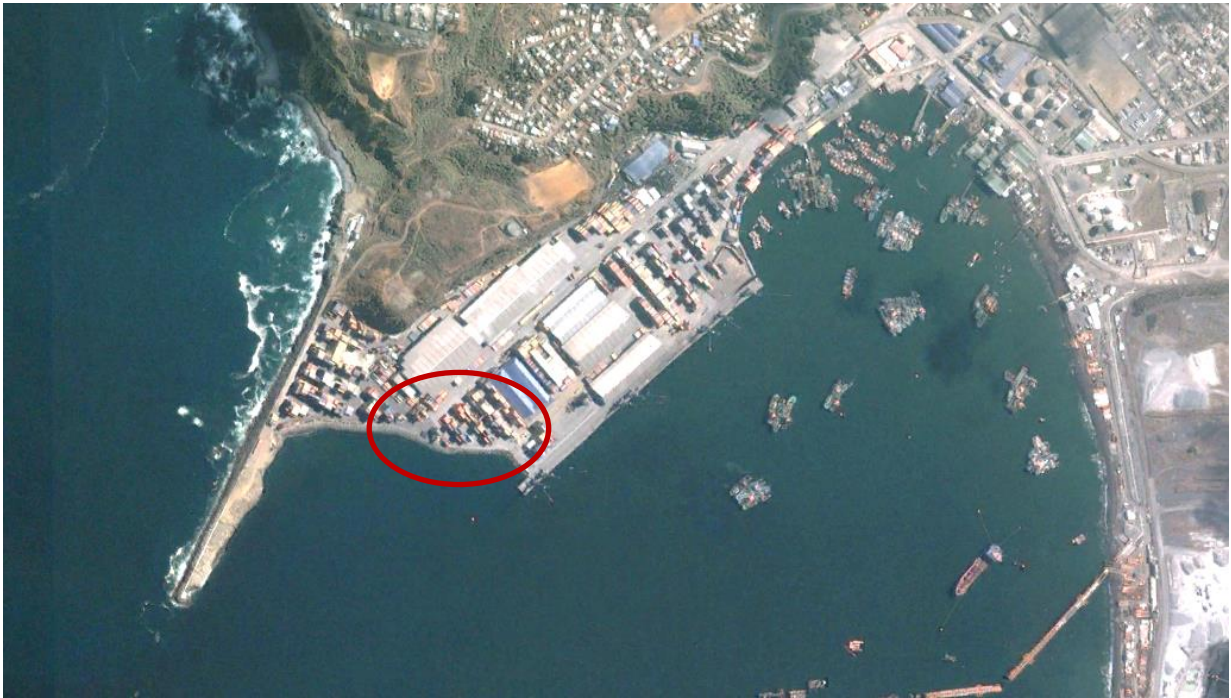
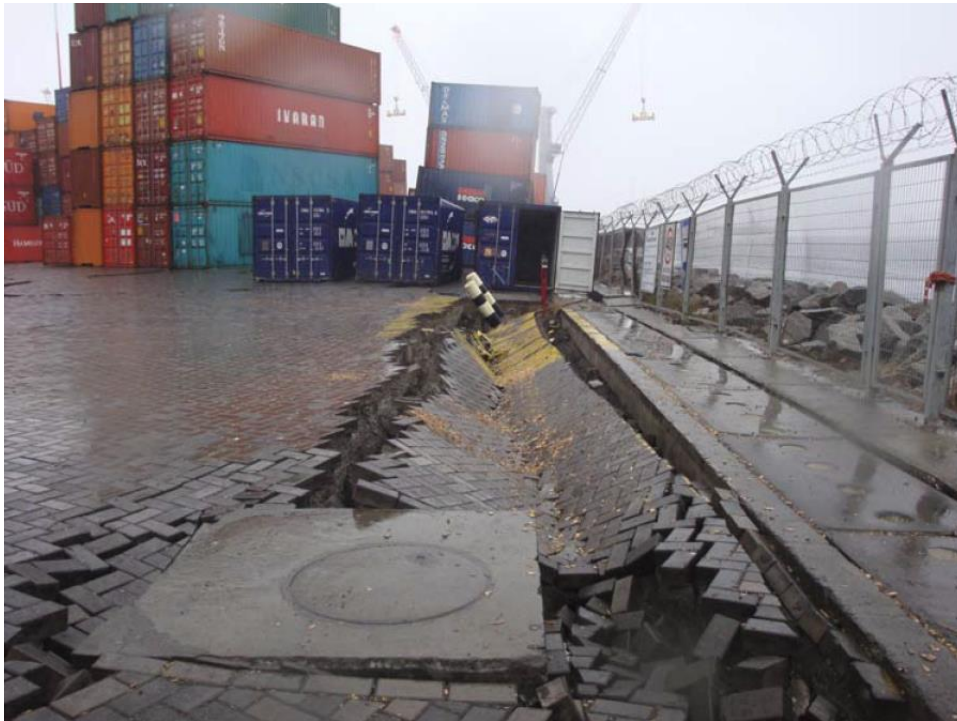
De acuerdo a Sernageomin (2010), en el Sitio 3 del Terminal Internacional San Vicente, se produjo el hundimiento de pavimentos en una zona de acopio de containers.

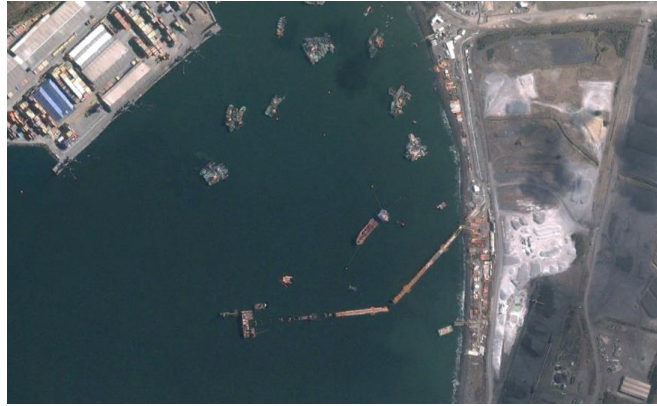
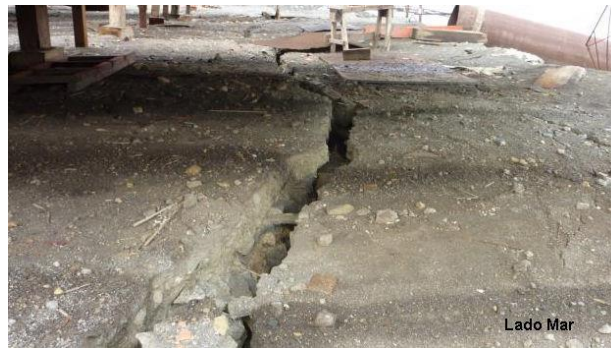
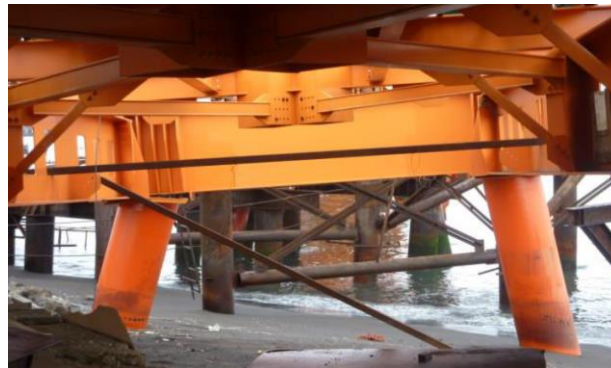
El muelle del Terminal Marítimo San Vicente, perteneciente a ENAP Refinerías S.A. está conformado por un puente de acceso de 730 m y un cabezo de 69 m de longitud.

En términos generales, el subsuelo costero y marítimo corresponde principalmente a secuencias de arenas limosas y limos no plásticos muy compactos, con intercalaciones de depósitos de suelos finos plásticos con consistencia media y rígida. Debajo de estas secuencias, se encuentra roca arenisca con distintos grados de alteración y fracturamiento (Norambuena, 2013).

Con el terremoto se produjo el desplazamiento lateral del terreno y formación de grietas, lo que dejó con severos daños en las cepas de la costa, algunas de las cuales quedaron giradas, con daños en sus conexiones

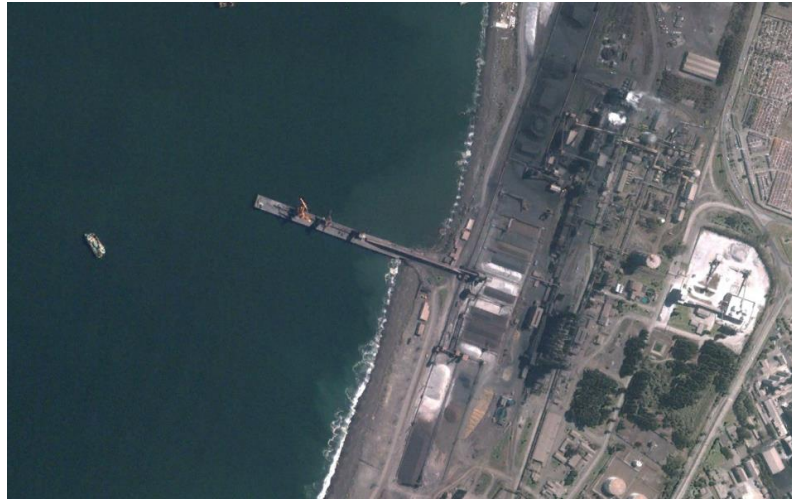
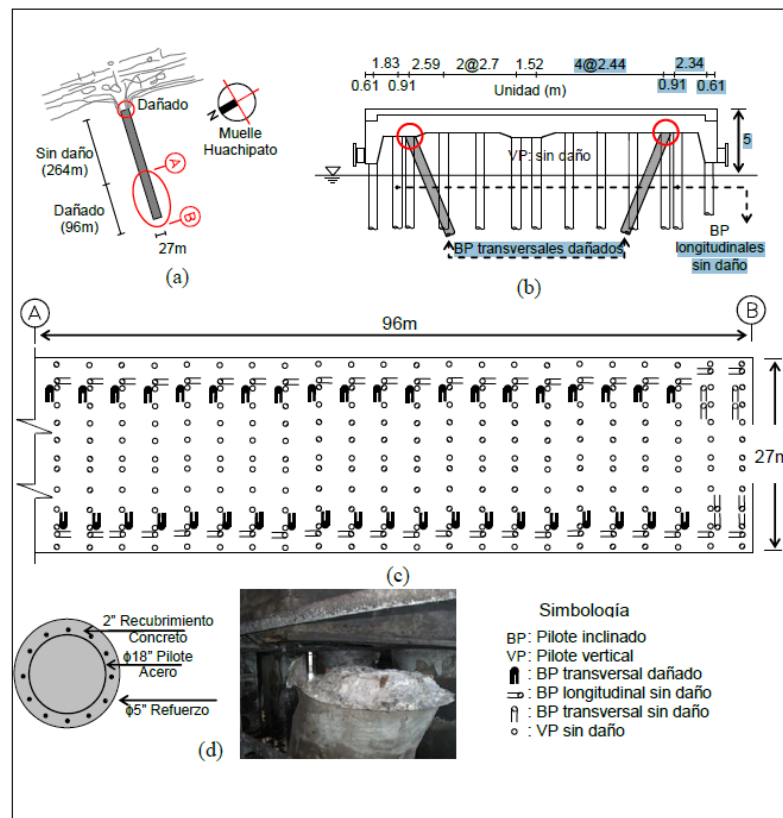
El Muelle Huachipato se ubica en la Bahía de San Vicente. Su estructura tiene un largo aproximado igual a 370 m y 27 m de ancho.

Con el terremoto, el muelle quedó con daños en el sector de acceso y en su cabezo. Los pilotes inclinados transversales de los últimos 96 m ubicados en el cabezo se cortaron en la conexión con la losa (Brunet, 2012).
