**ESTUDIO DEL FENÓMENO DE LICUEFACCIÓN EN CHILE PARA EL TERREMOTO  
DEL MAULE, 2010**

**TESIS PARA OPTAR AL GRADO DE MAGÍSTER EN CIENCIAS DE LA INGENIERÍA  
MENCIÓN INGENIERÍA GEOTÉCNICA**

**JAVIERA PAULINA GONZÁLEZ FUENTEALBA**

**2015**

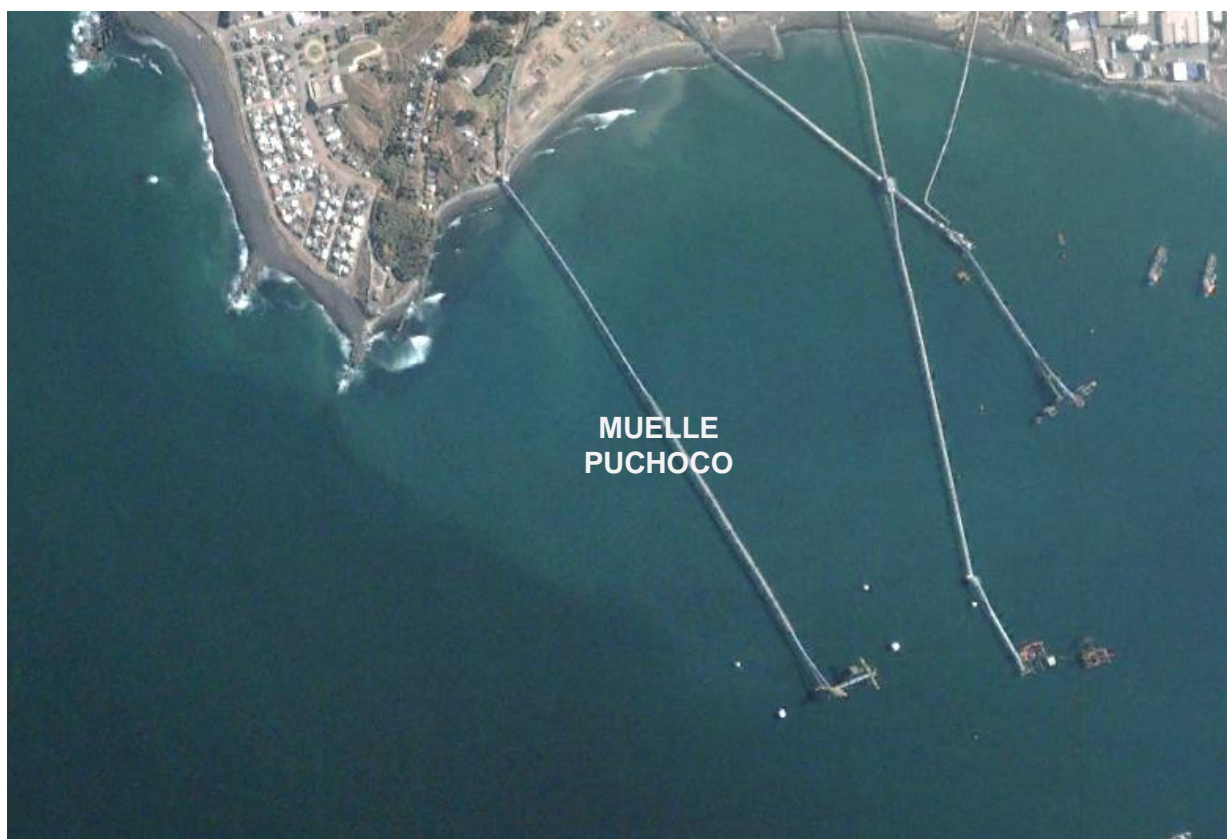
MUELLE PUCHOCO – R. DEL BÍO-BÍO

De acuerdo a Brunet (2012), el muelle Puchoco sufrió licuación de suelos, observándose el desplazamiento lateral del terreno.

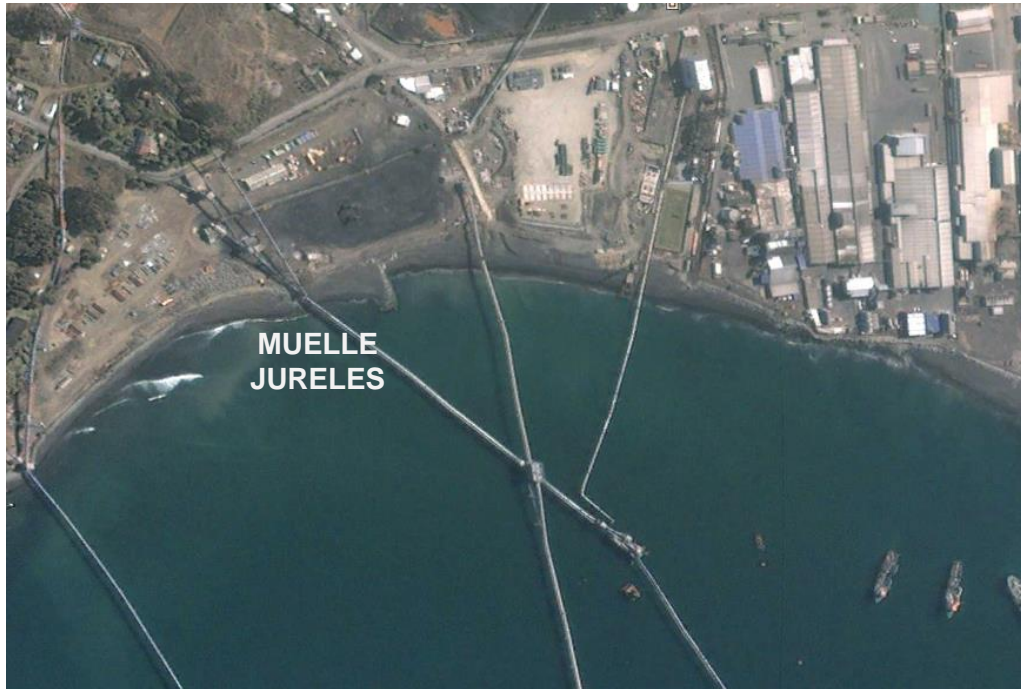
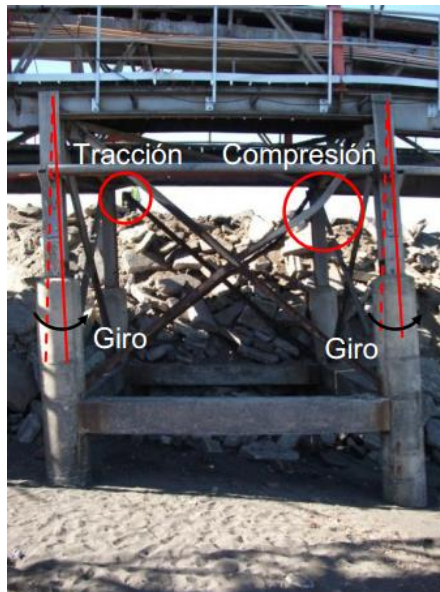
El muelle Jureles se emplaza en el sector noroeste de la Bahía de Coronel. Está conformado por un puente de acceso sobre pilotes de acero hincados en el fondo marino.

Con el terremoto, se produjo el desplazamiento lateral del terreno que ocasionó el fallo de diagonales que soportan la estructura (Brunet, 2012).

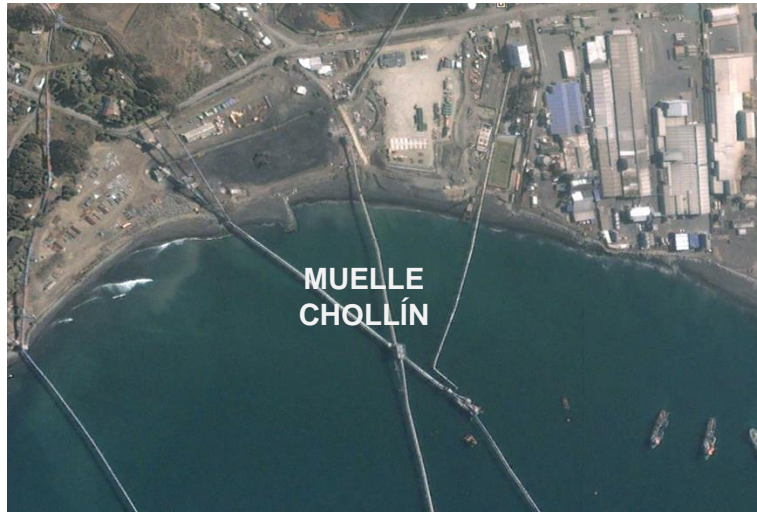
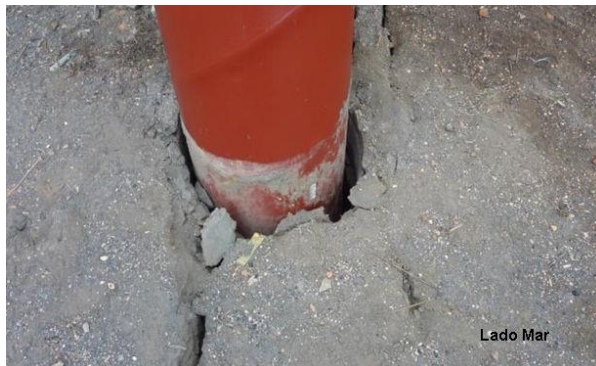
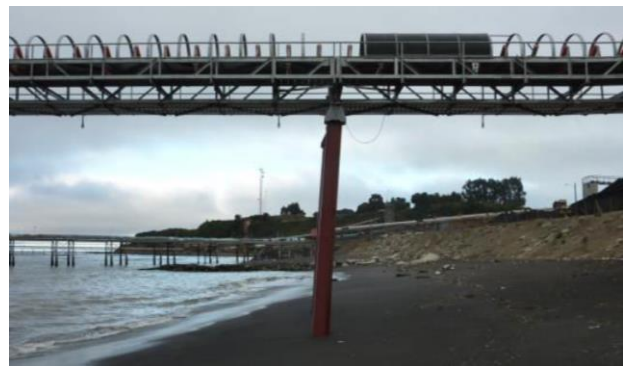
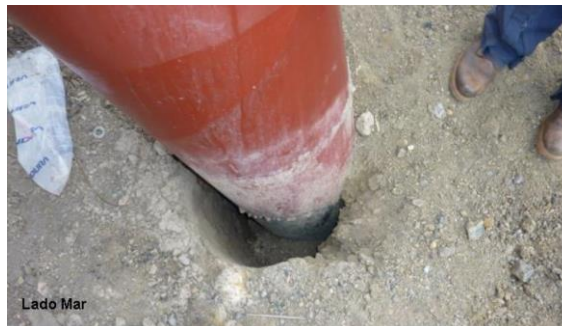
El Muelle Chollín pertenece a la Portuaria Cabo Froward y corresponde a un muelle de tipo granelero. El subsuelo está conformado por fango, depósitos de suelos finos no plásticos y suelos granulares de baja compacidad, los que yacen sobre horizontes de suelos granulares densos. Hacia el sector marino, se detectan horizontes de limos de baja a mediana consistencia y alta compresibilidad. Bajo estos materiales se ubica una unidad de Arenisca (Norambuena, 2013).

Con el terremoto se produjo el desplazamiento lateral del terreno, lo que causó la inclinación de pilotes.

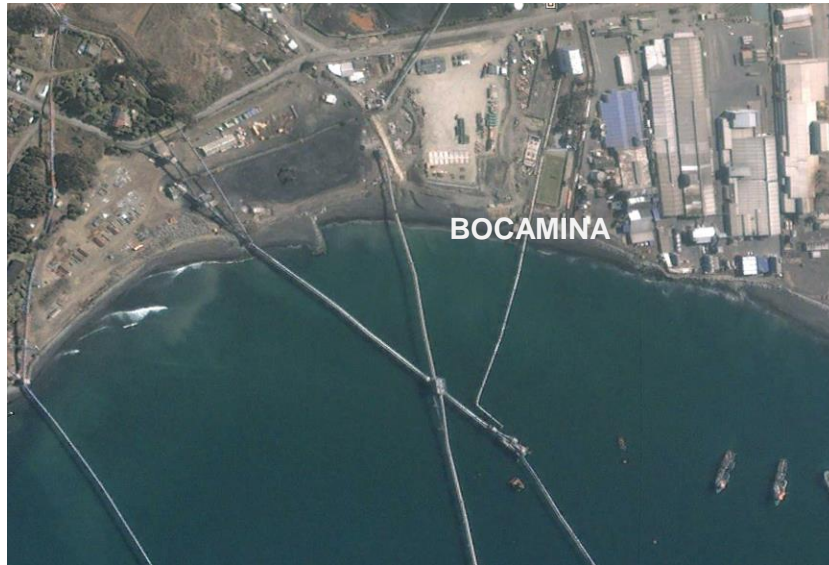
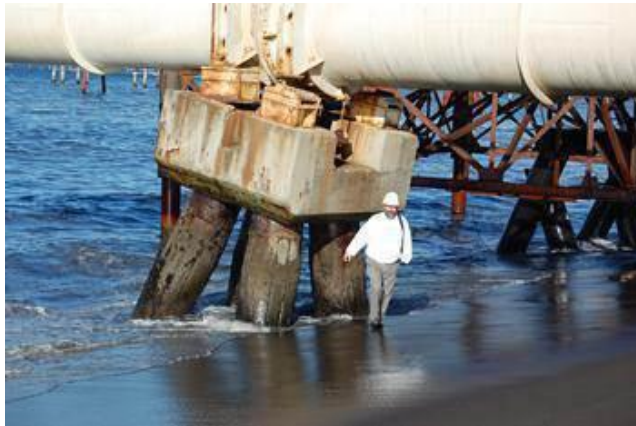
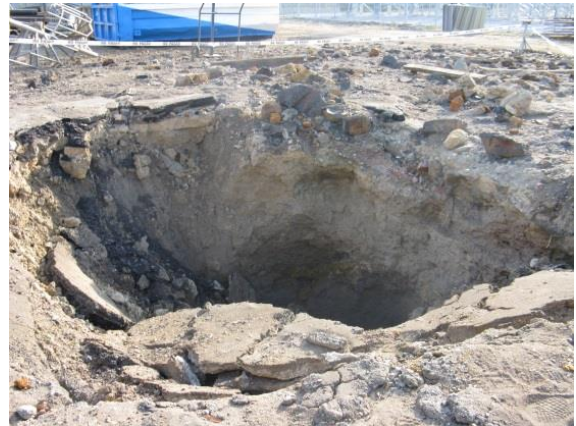
Bocamina corresponde a una central termoeléctrica que opera en Coronel para abastecer la red eléctrica del país. A raíz del terremoto se produjo el desplazamiento lateral del terreno hacia el mar, ocasionando un giro de gran magnitud en un dado de hormigón debido a que el empuje de suelo desplazó los 4 pilotes que lo constituyen.

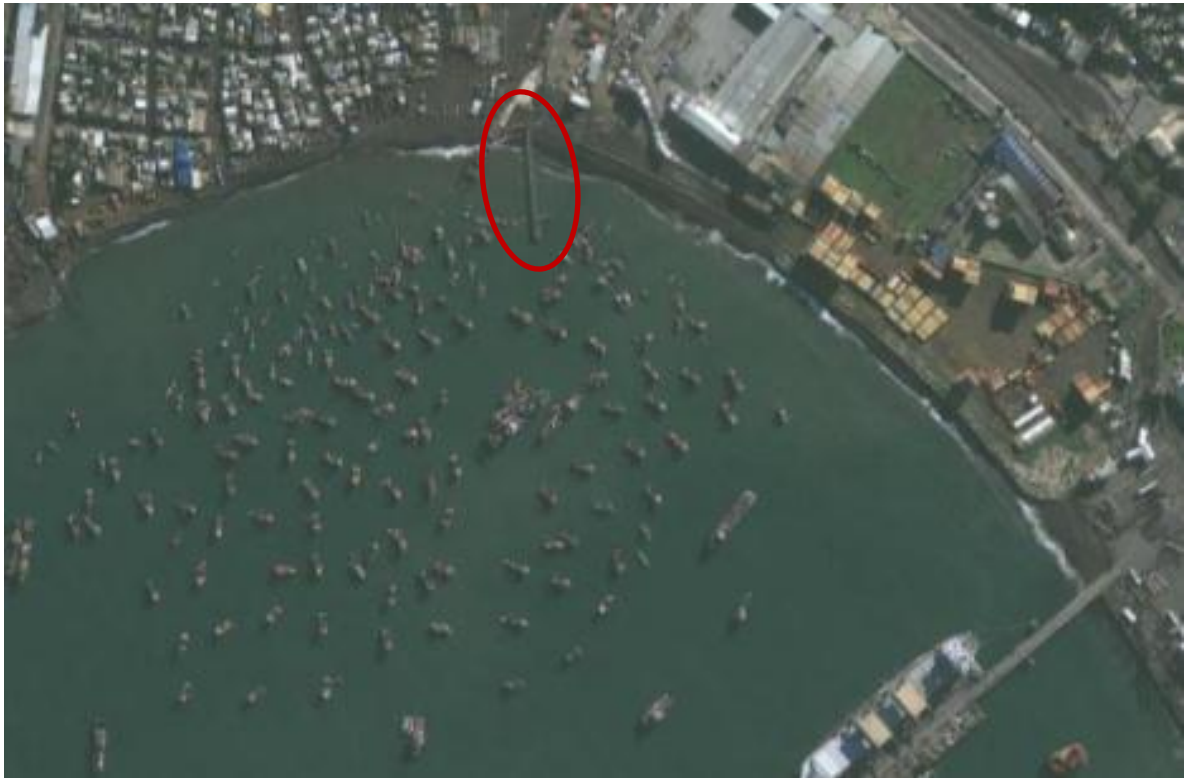
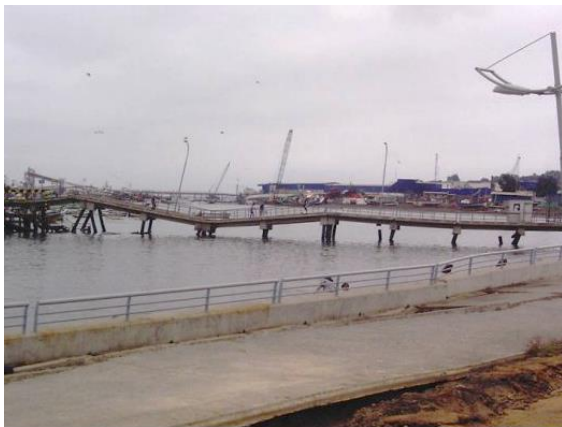
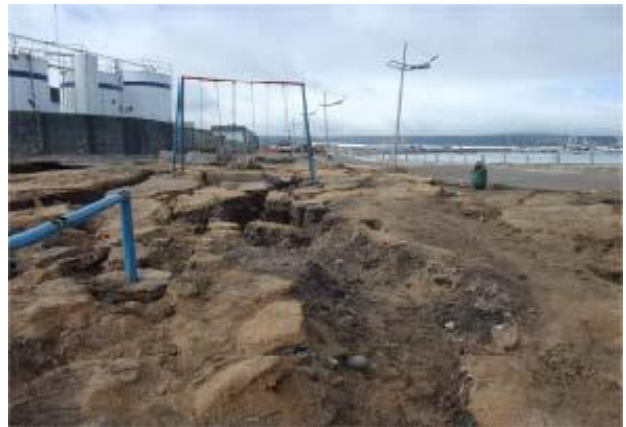
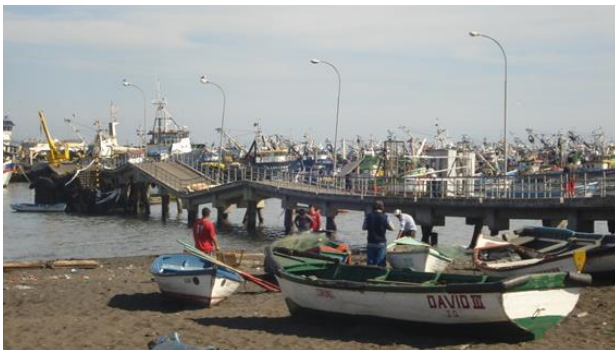
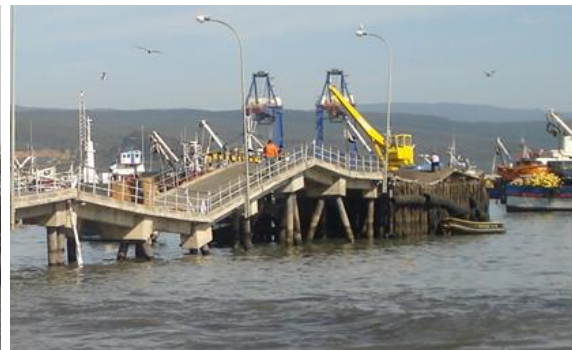
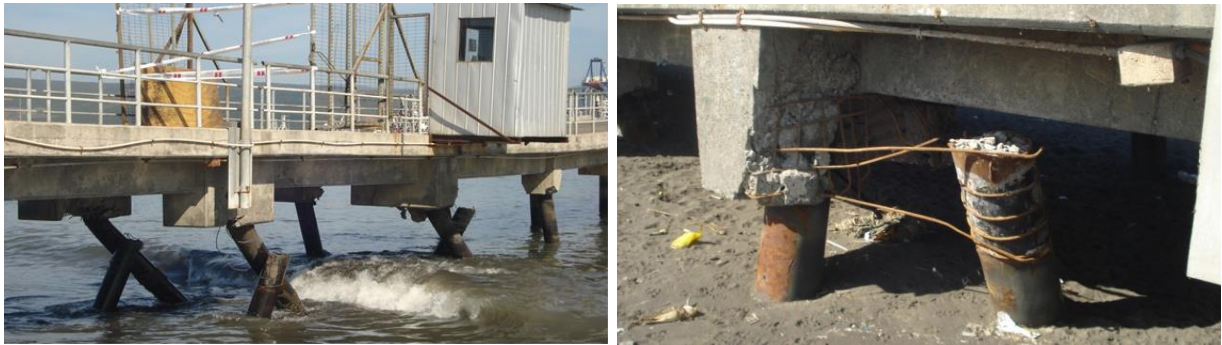
MUELLE LO ROJAS – R. DEL BÍO-BÍO

El muelle artesanal de Lo Rojas se ubica al norte del puerto de Coronel. Tiene una longitud total aproximada de 95 m, y está conformado por un puente de acceso y un cabezo al interior del mar. El puente de acceso está integrado por una losa apoyada a una cepa de fundación, compuesta por un dado de hormigón de 1.58 m de largo, 0.7 m de ancho y 0.9 m de alto, desde los cuales se articulan pilotes de acero, con diámetro de 12 ¾”, que se asientan en el terreno. El diseño del muelle incluye dos tipos de pilotes: simples y dobles, los primeros son verticales y los dobles tienen un diseño en V invertida, con distintas orientaciones.

Adicionalmente, en la parte inicial del muelle algunos pilotes que conformaban las cuplas se asentaron alrededor de 40 cm y se desplazaron en dirección al mar unos 60 cm aproximadamente, lo que causó la rotura en la unión entre pilote y dado de hormigón.

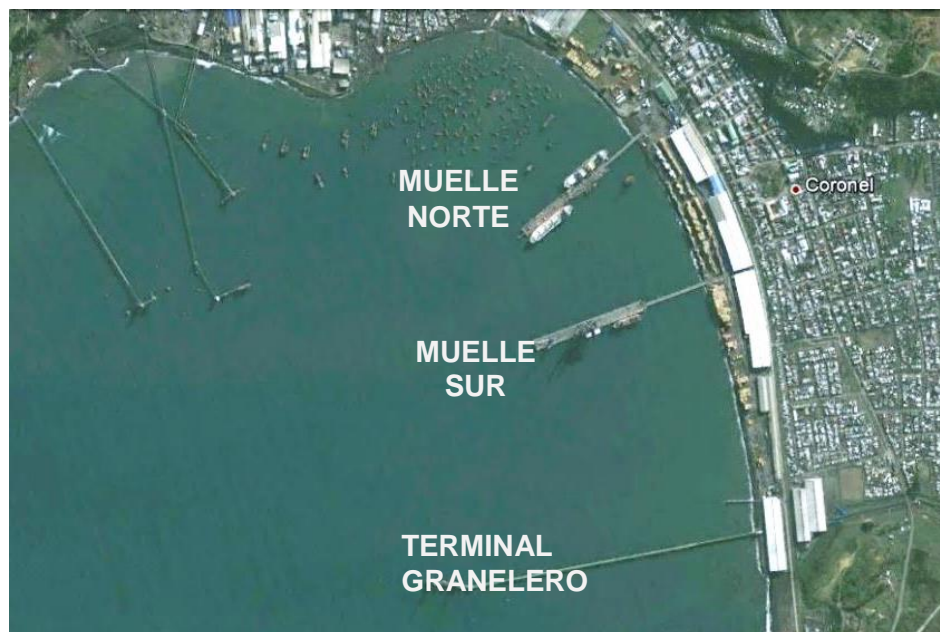
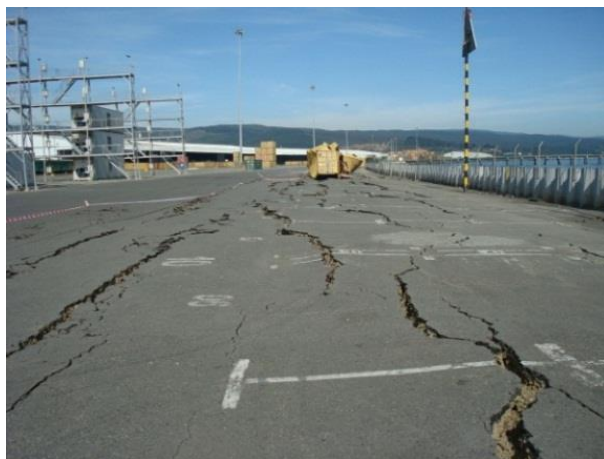
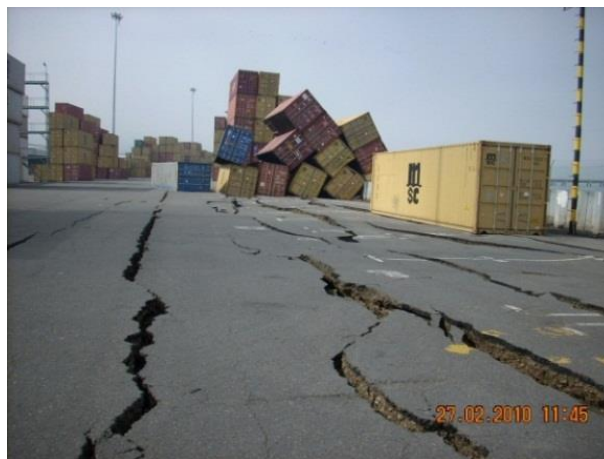
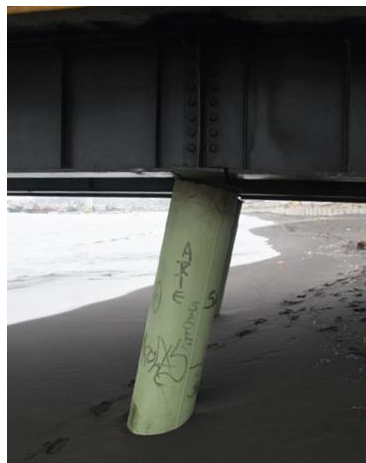
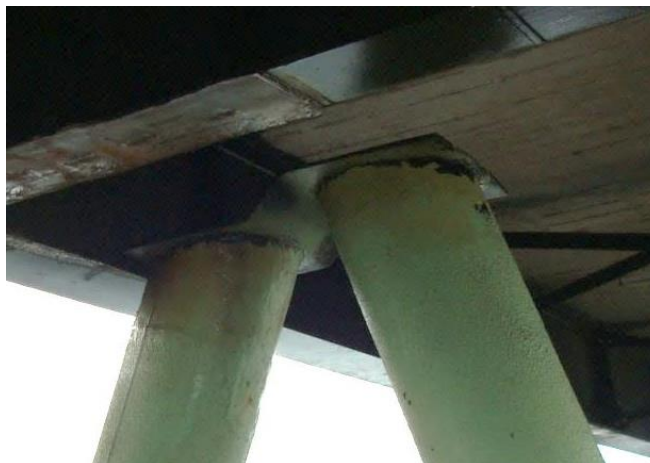
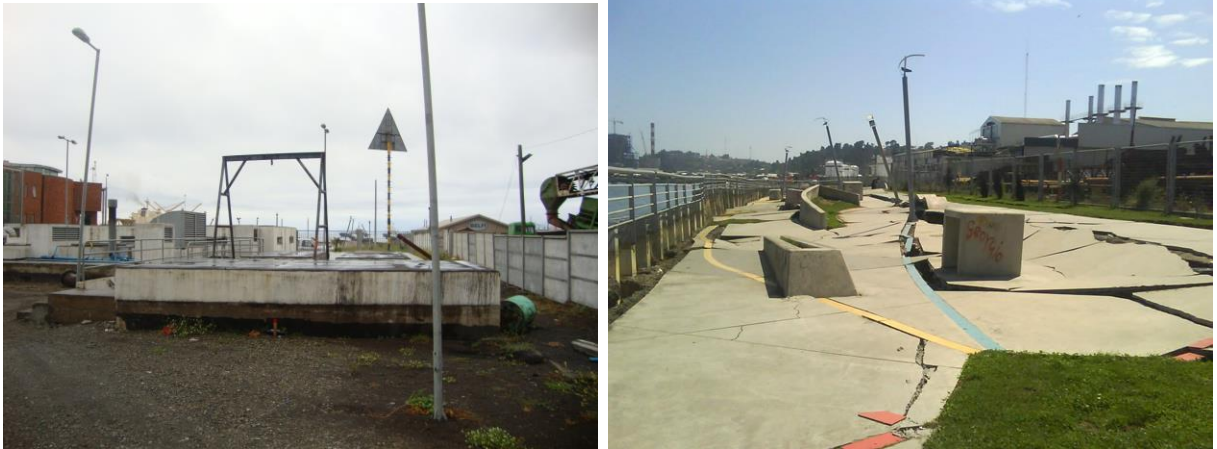
PUERTO DE CORONEL – R. DEL BÍO-BÍO

A causa del terremoto se produjo una gran falla del terreno en el Puerto de Coronel, formándose grietas que dañaron los pavimentos y causaron asentamientos que afectaron principalmente la explanada de acopio de contenedores.

Existe una concentración de daños en el sector de patio de acopio adyacente al Muelle Norte, donde el asfalto quedó totalmente destruido por las fisuras que se generaron de manera profusa, apreciándose de manera clara 7 grietas principales con aberturas aproximadas de hasta 50 cm. Material arenoso fino fue eyectado a través de algunas de ellas.

Tanto el Muelle Norte como el Sur quedaron con daños severos en sus estribos. Sin embargo, la respuesta de los pilotes fue muy disímil: el Muelle Norte resultó con severos daños por la inclinación y corte de algunos de sus pilotes, mientras que en el Muelle Sur sólo se registraron daños menores.

Adicionalmente, una cámara de tratamiento de aguas se elevó más de 1 m y el Paseo Peatonal Las Olas, ubicado hacia el norte del puerto, resultó con grietas paralelas similares a la explanada del puerto, quedando una gran área de asfaltos quebrados.

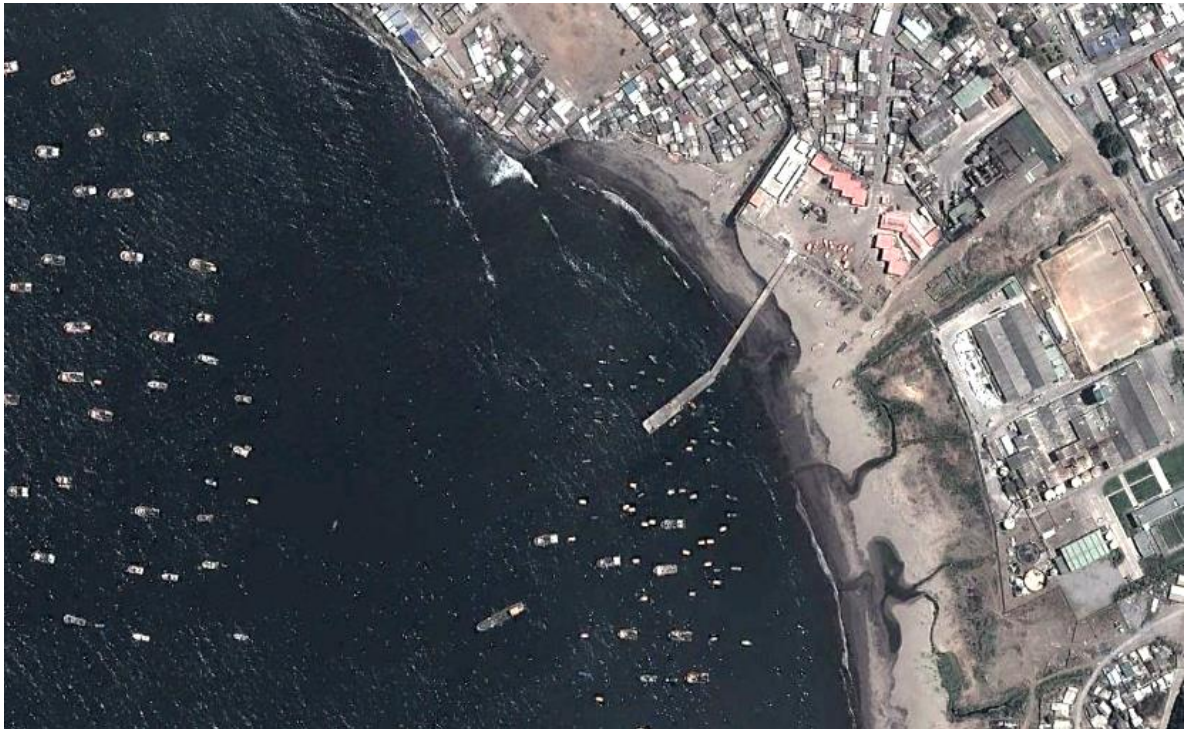
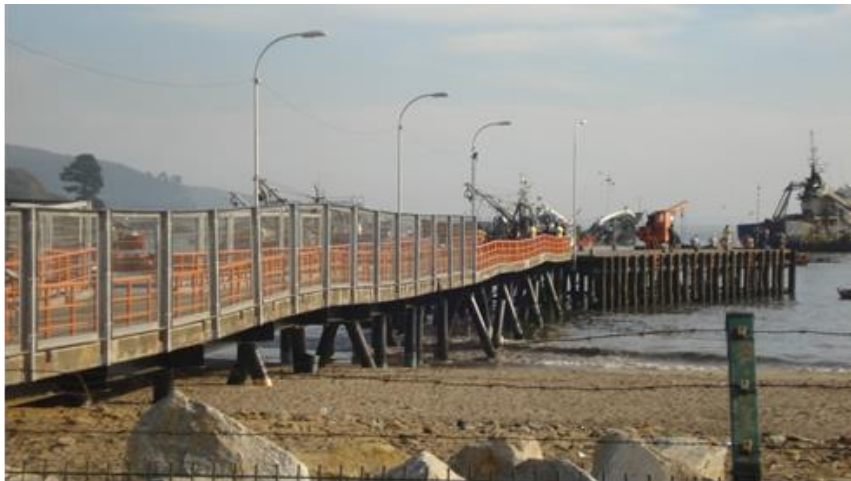
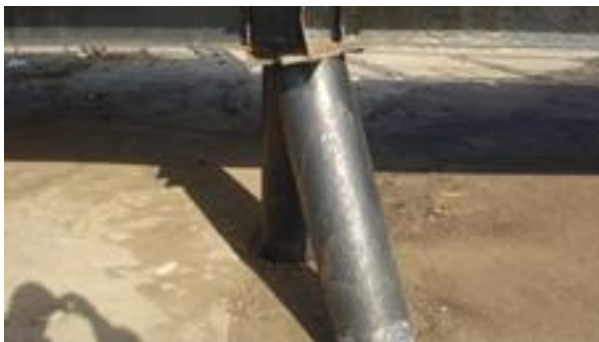
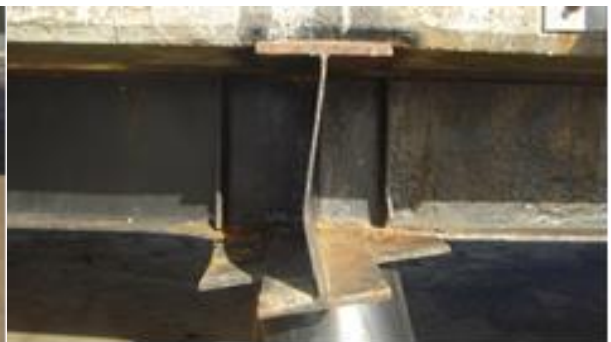
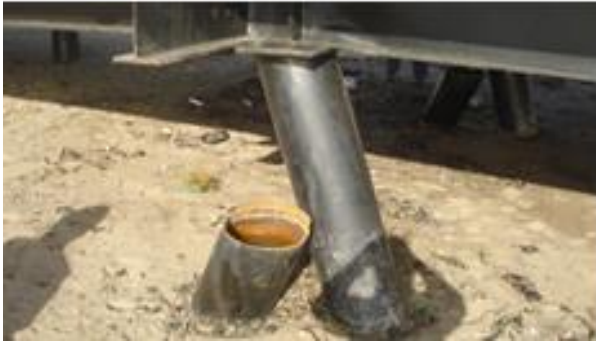
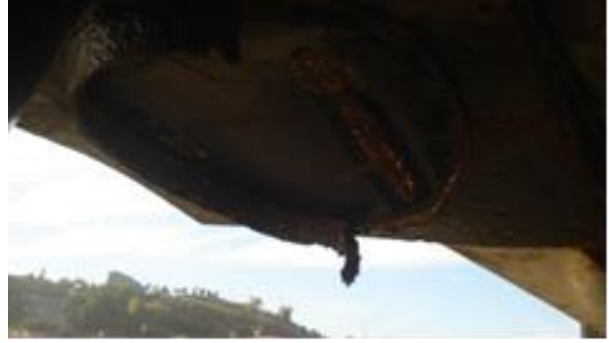
LOTA BAJO – R. DEL BÍO-BÍO

El muelle artesanal Lota Bajo se ubica en la bahía de Lota. Está conformado por una estructura metálica y losa de hormigón armado, con puente de acceso de 103 m de largo con zona de atraque de 31 m de longitud y cimentado sobre pilotes tubulares de acero, verticales e inclinados, de 14 m de profundidad (<http://ropdigital.ciccp.es>).

Se produjo además, flexión en las vigas y rotura de cuplas en el sector de la playa. Por su parte, la losa no presentó grietas importantes.

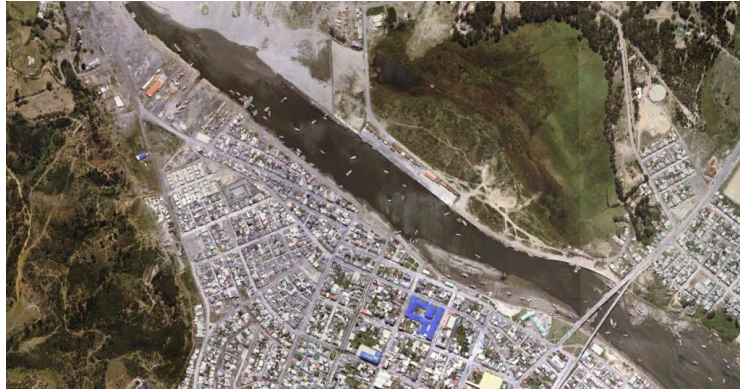
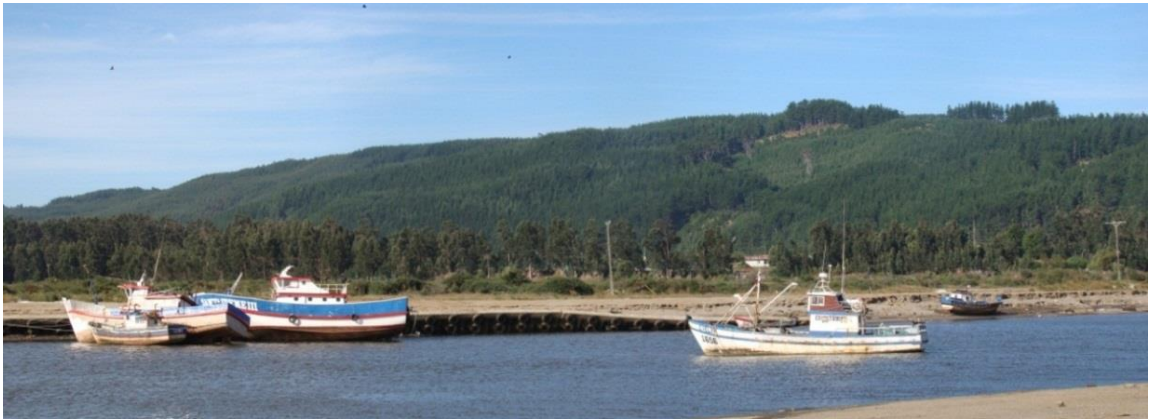
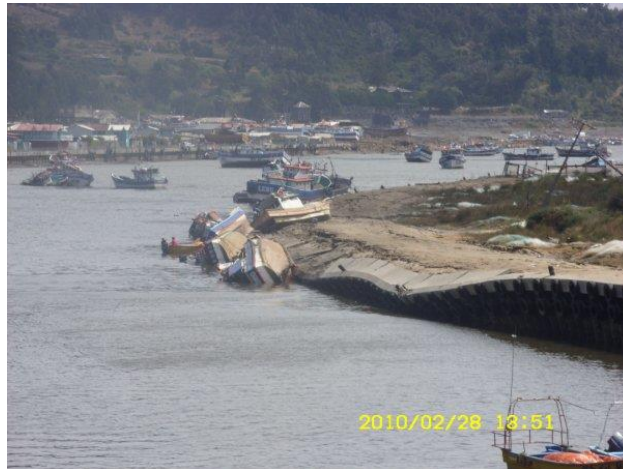
PTO DE PESCA ARTESANA, LEBU – R. DEL BÍO-BÍO

Importante fue el daño de un tramo del tablestacado norte del puerto de pesca Artesanal en Lebu, ubicado en la desembocadura del río del mismo nombre, el cual colapsó hacia el cauce, quedando la explanada norte con serios daños.

También resultaron con daños la ribera sur del río (LS-072) y se formaron grietas de *lateral spreading* río adentro (LS-071). Además, se produjo la flotación de algunos estanques (BS-006).

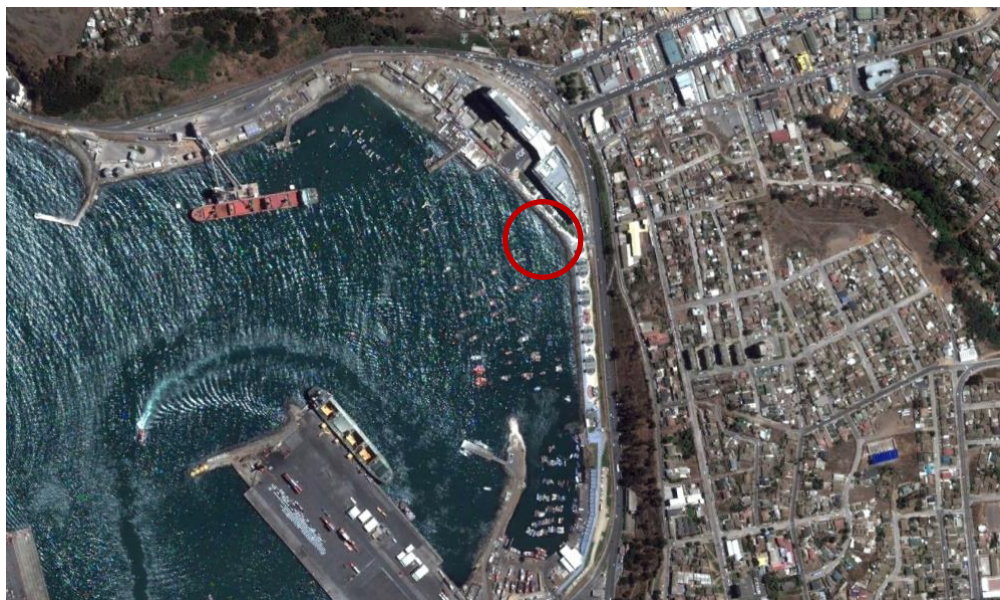
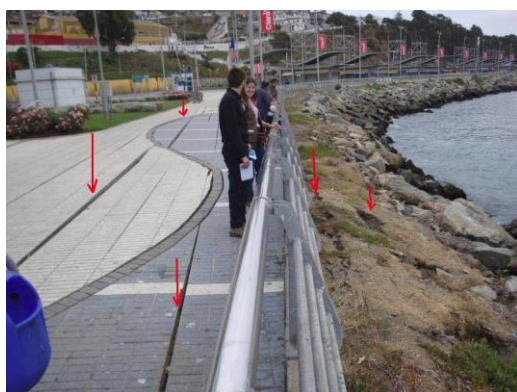
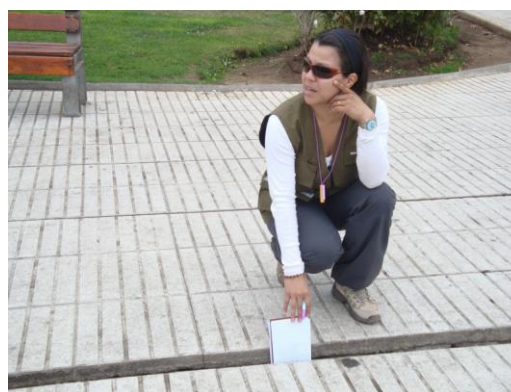
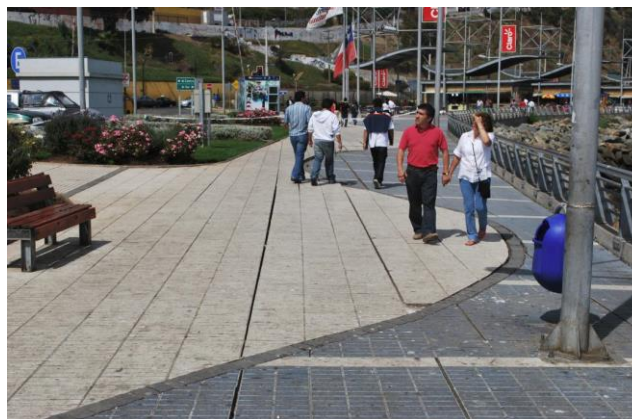
Se observaron grietas en el paseo peatonal de San Antonio y que se extendieron desde la costa hasta el estacionamiento de un centro comercial. Las grietas tienen 35 m aproximados de largo y 15 cm de profundidad (Sernageomin, 2010).

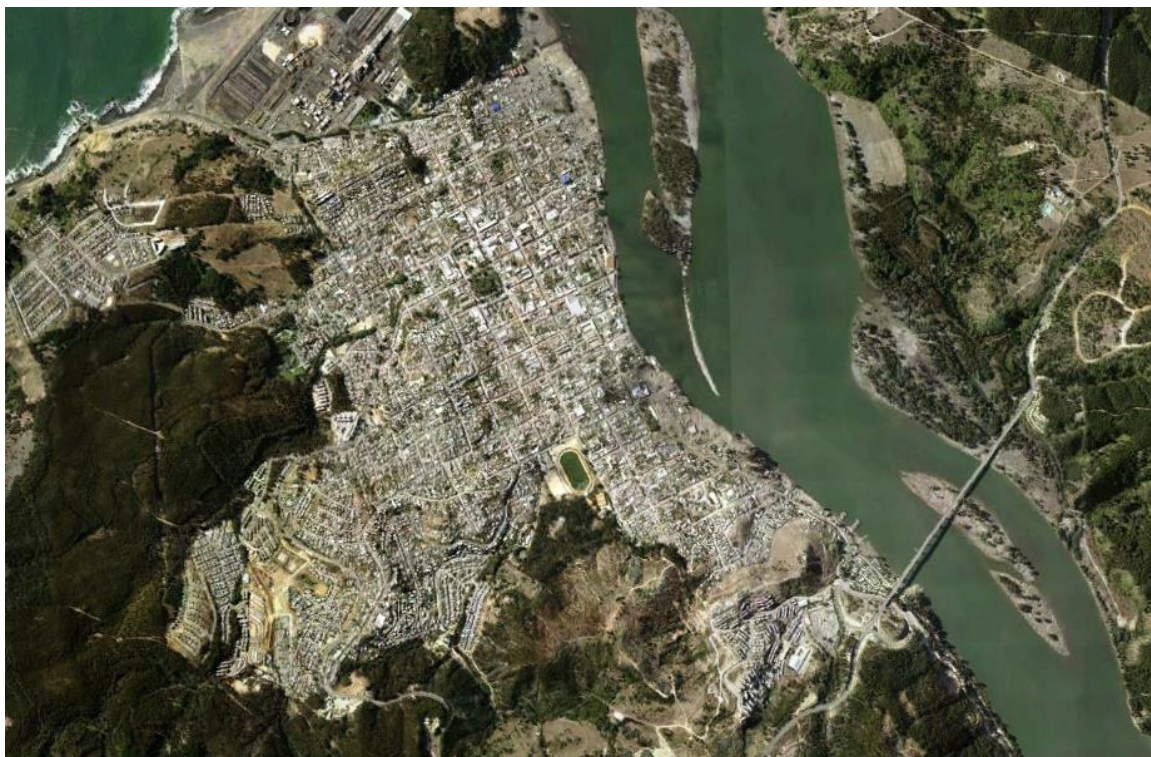
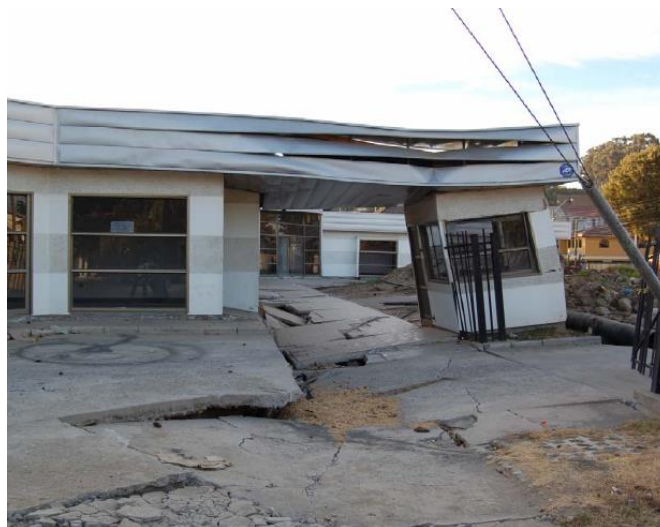
Importantes asentamientos del terreno se produjeron en Constitución, provocando graves daños estructurales a edificios del sector.

También resultaron con daños sectores de la ribera del río Maule y un estero que cruza la ciudad (LS-020).

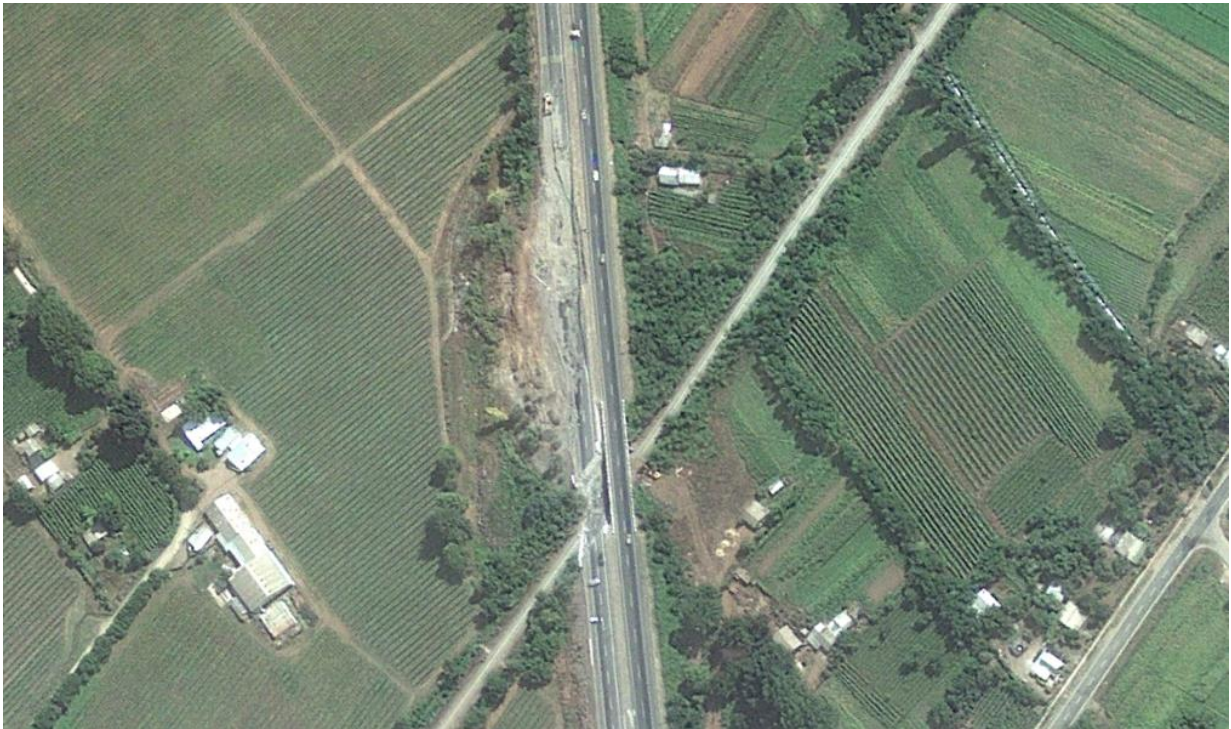
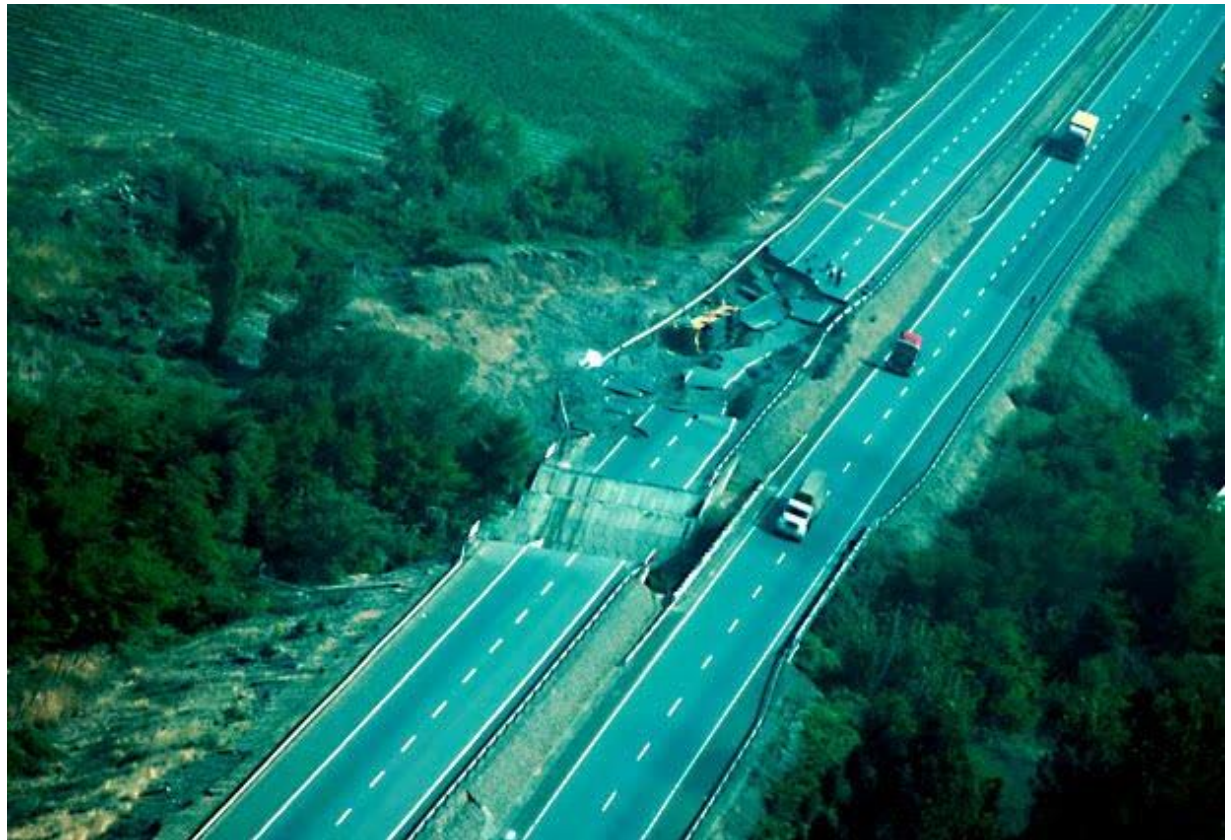
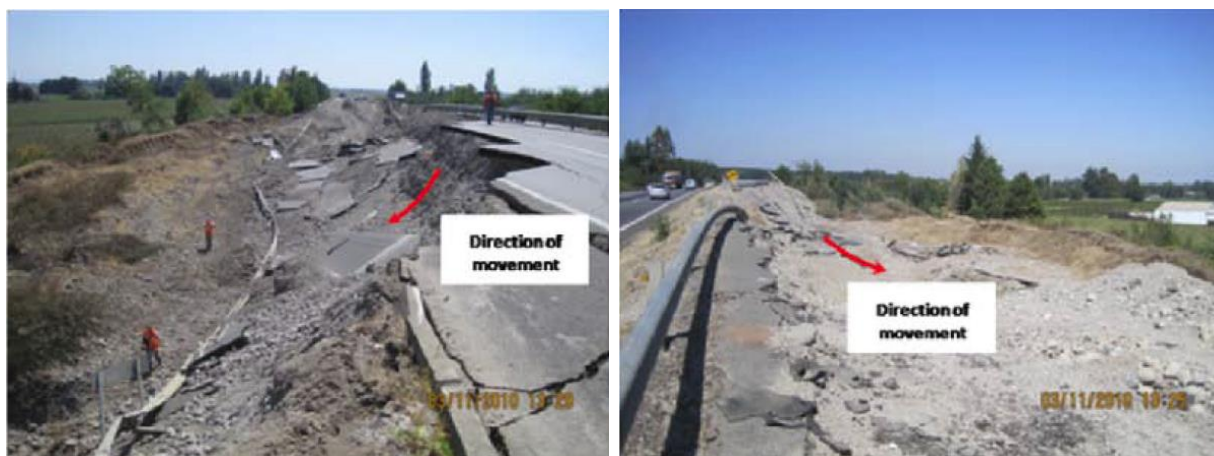
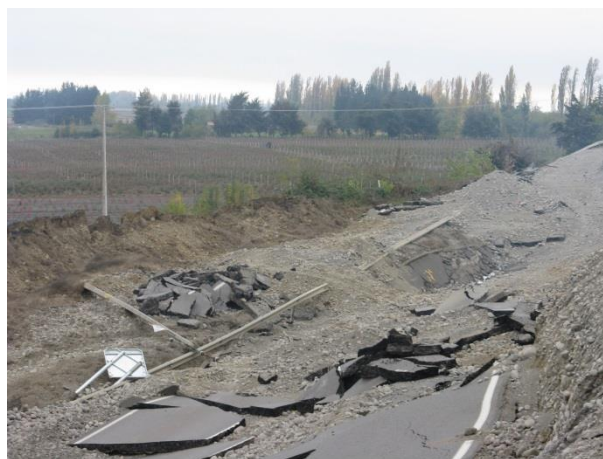
SF-003

Una de las fallas más impactantes del 27F la constituye el Paso Superior Copihue, donde se produjo el colapso de la vía norte-sur en aproximadamente 150 m y la caída del tablero sobre el paso ferroviario.

El tipo de falla en este sector es semejante a la observada en el enlace Villaseca (EA-005), con el desplazamiento lateral del terreno y el levantamiento de suelo en el pie de la falla.

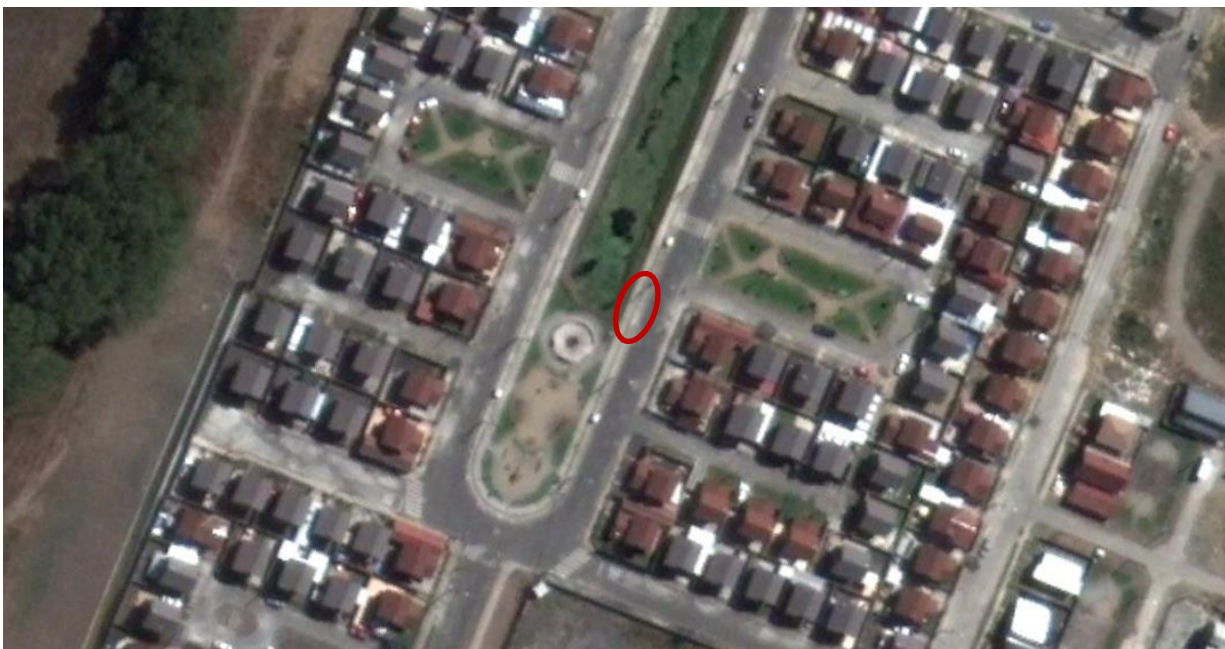
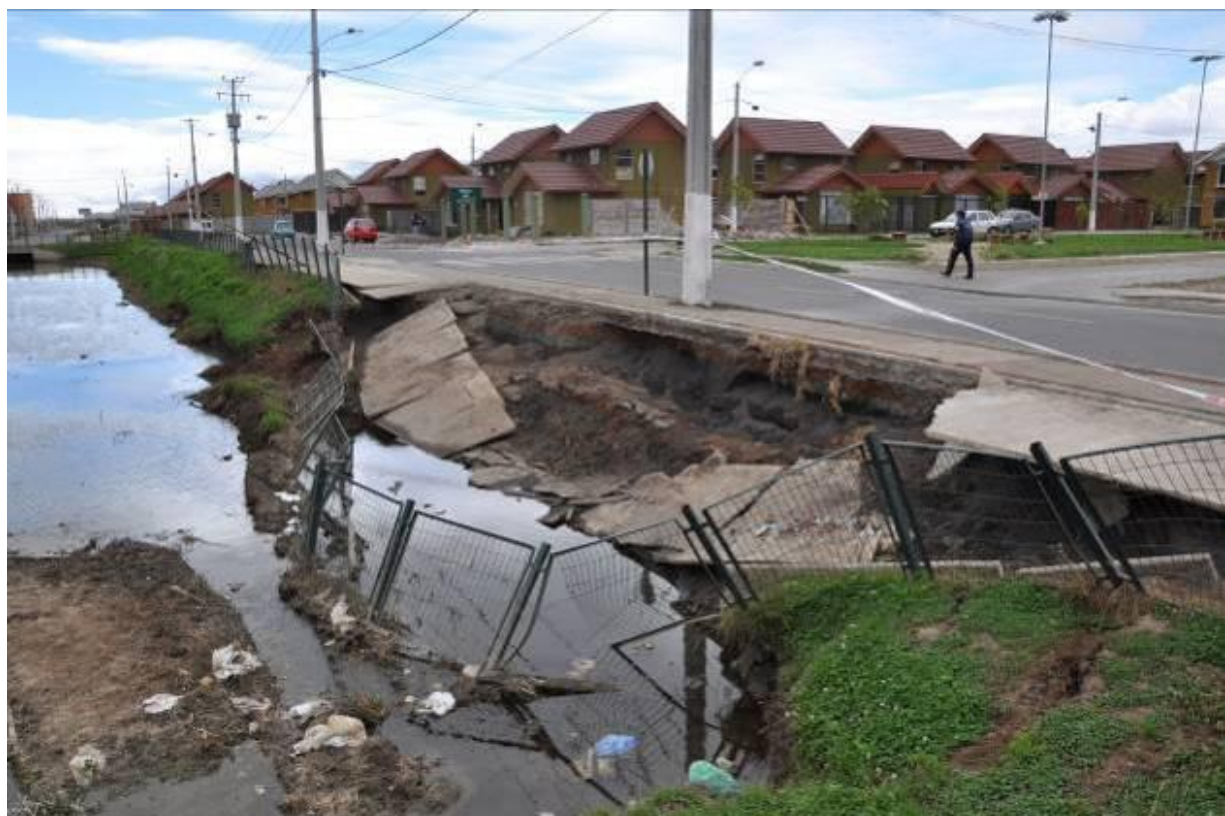
AV. SANTA MARÍA – R. DEL BÍO-BÍO

A 120 m al norte del condominio Los Presidentes (FT-014), una vereda colindante a un curso de agua colapsó en un tramo.

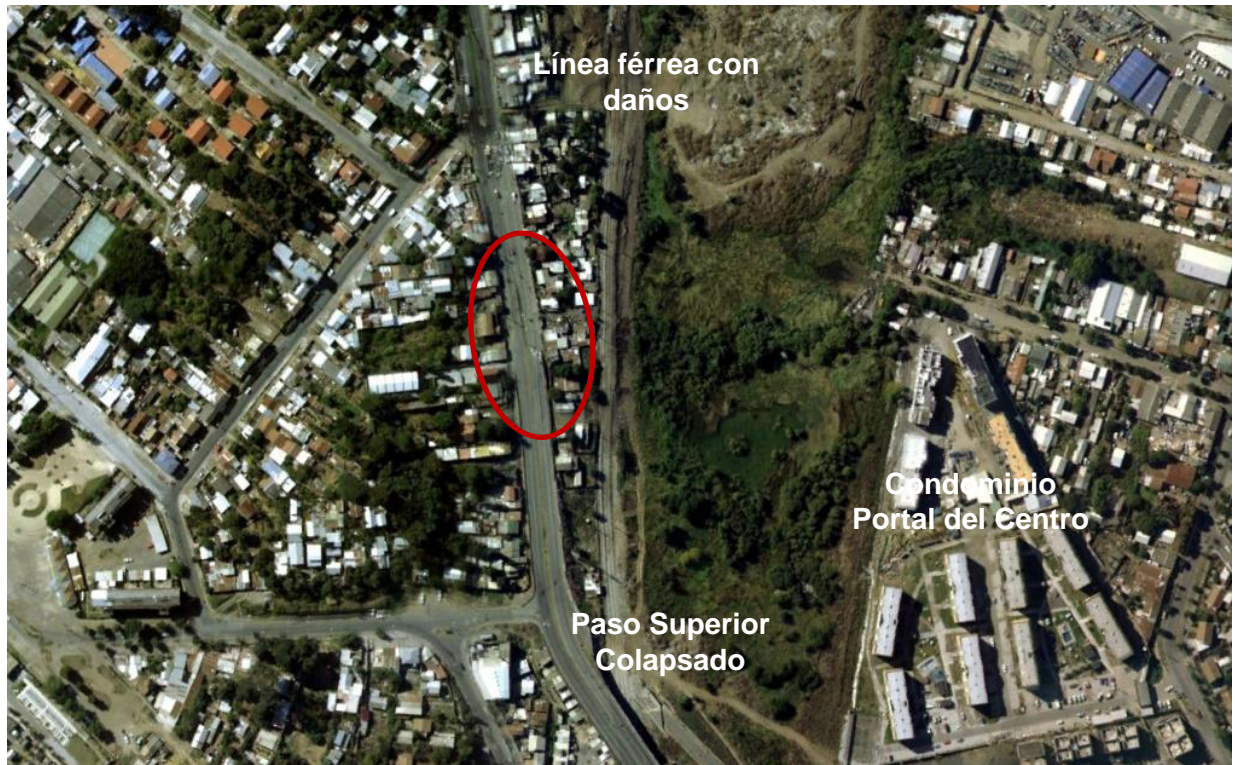
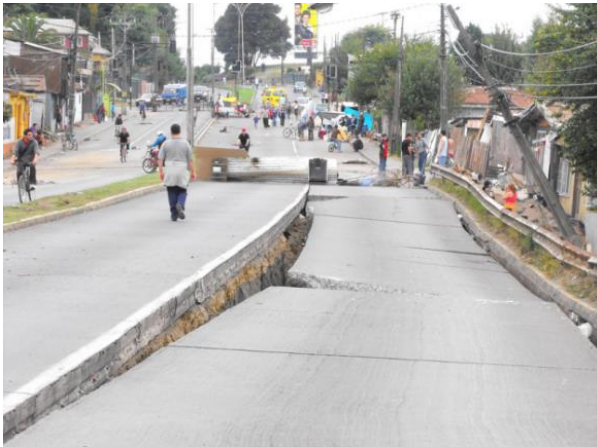
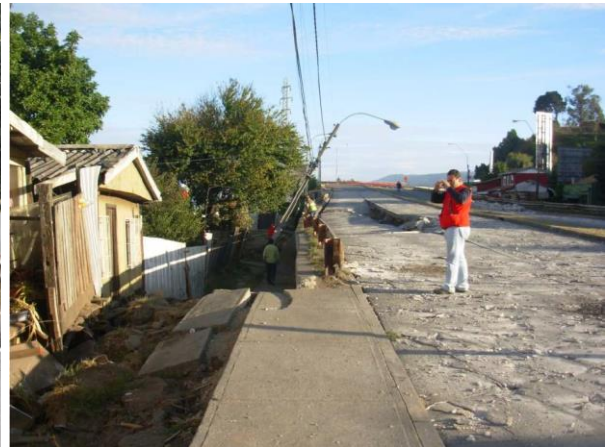
En la calle 21 de Mayo se produjo el asentamiento en más de 1 m del terraplén, además de un desplazamiento que queda de manifiesto por la abertura del pavimento e inclinación de un poste del tendido eléctrico. También resultaron hundidas en más de 1 m de profundidad las viviendas ubicadas en el costado NE de la Avenida.

Este sector se ubica cercano al Paso Superior Alberto Hurtado (BR-015), la línea férrea km 71 (FT-020) y el Condominio Portal del Centro (FT-019), los cuales resultaron con graves daños atribuibles al fenómeno de licuación de suelos.
