**ESTUDIO DEL FENÓMENO DE LICUEFACCIÓN EN CHILE PARA EL TERREMOTO  
DEL MAULE, 2010**

**TESIS PARA OPTAR AL GRADO DE MAGÍSTER EN CIENCIAS DE LA INGENIERÍA  
MENCIÓN INGENIERÍA GEOTÉCNICA**

**JAVIERA PAULINA GONZÁLEZ FUENTEALBA**

**2015**

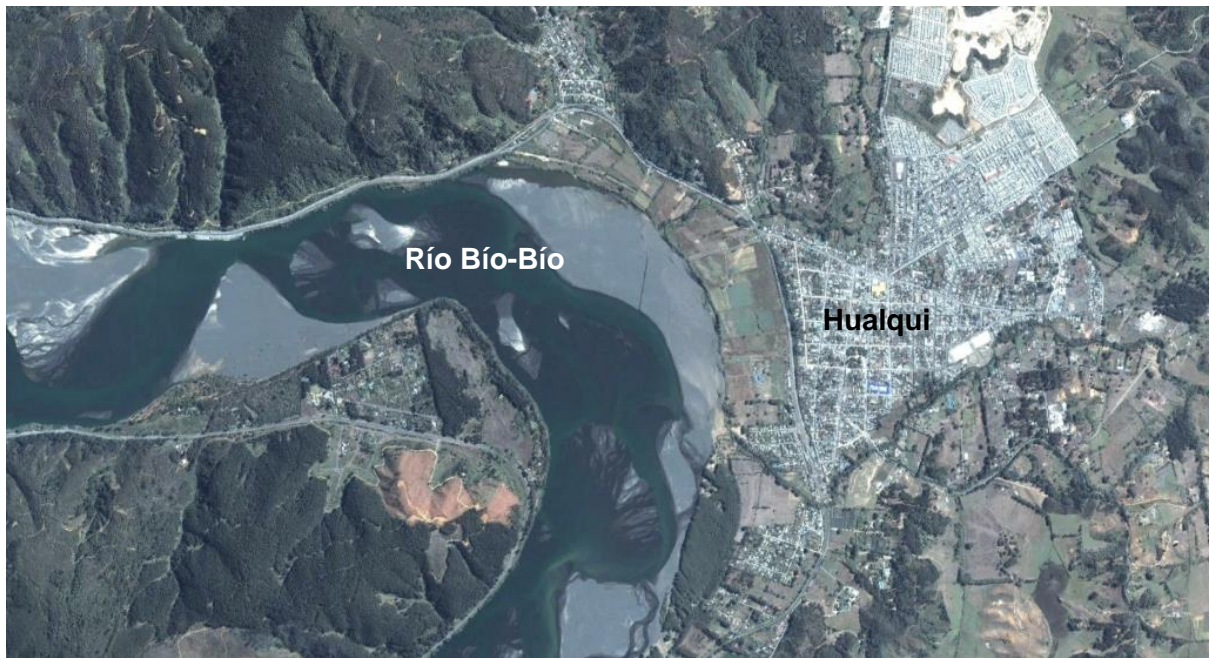
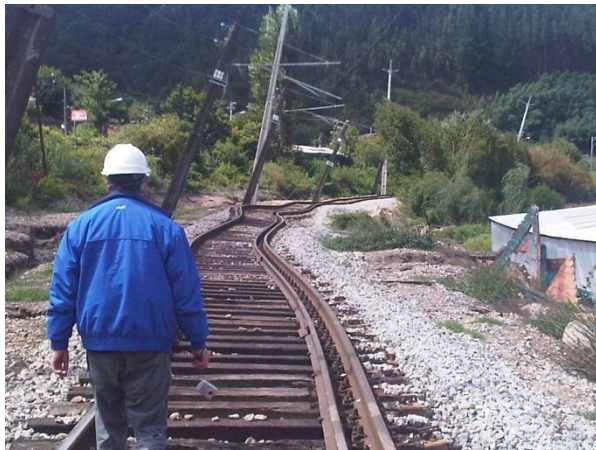
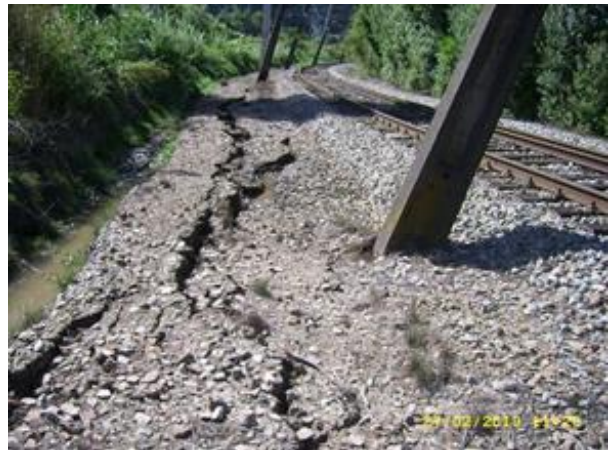
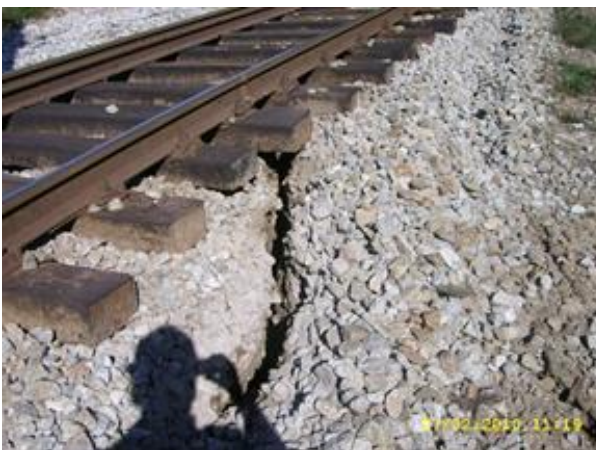
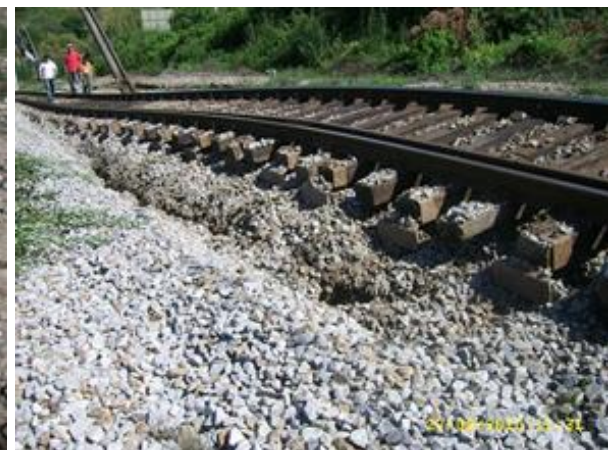
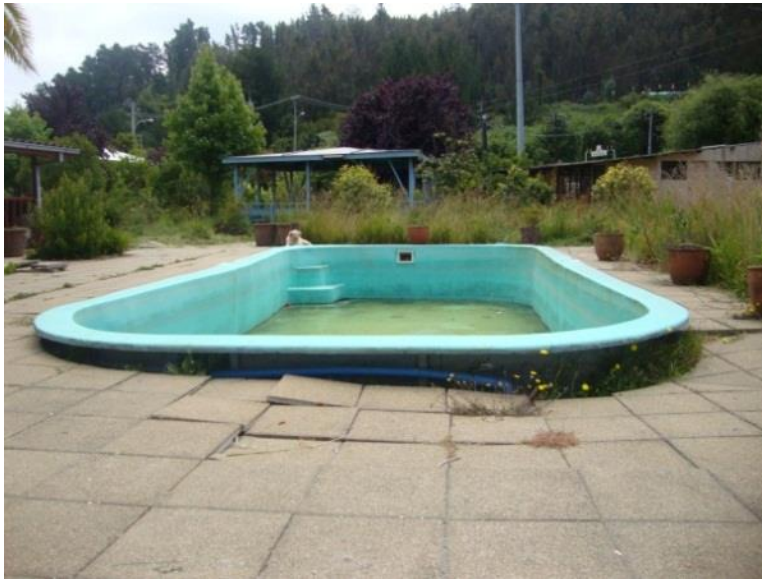
LÍNEA FÉRREA EN HUALQUI – R. DEL BÍO-BÍO

Entre los kilómetros 48 y 49 de la línea del tren, a un kilómetro de la entrada a Hualqui, se produjo el hundimiento del terreno en hasta 1 m y la pérdida de la geometría de la línea férrea, la cual se ubica de forma adyacente a un canal.

En una propiedad cercana se produjeron desniveles profundos, grietas en el terreno, daños en el entorno de la piscina e inclinación de unas palmeras.

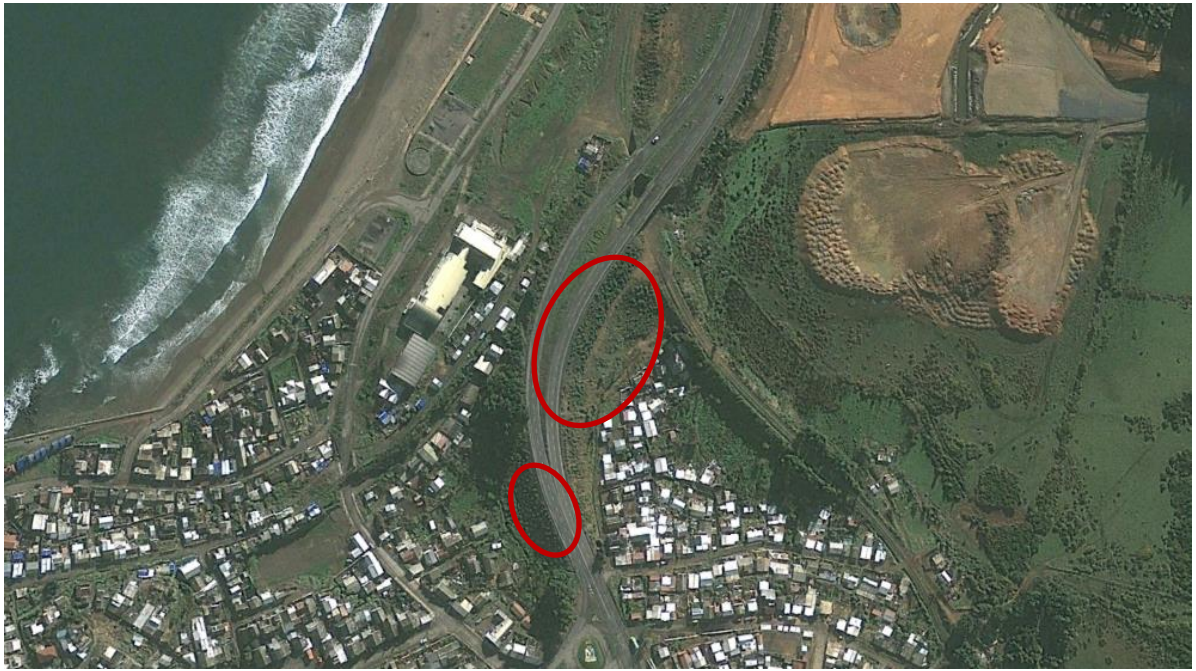
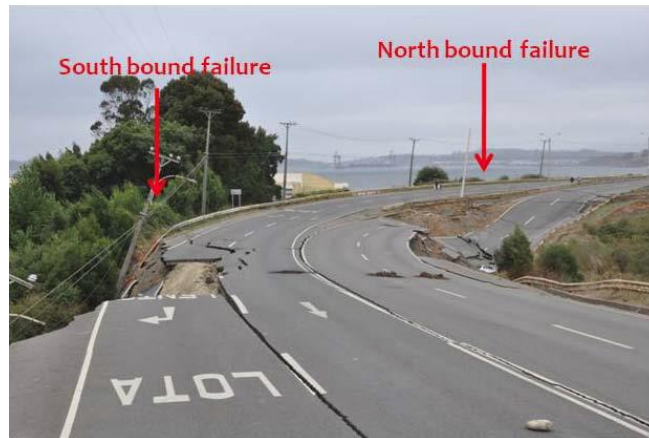
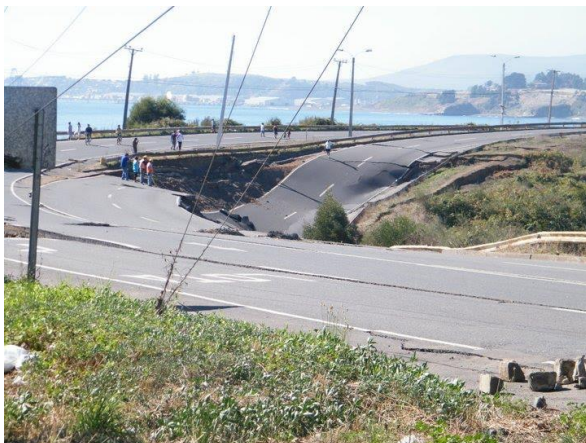
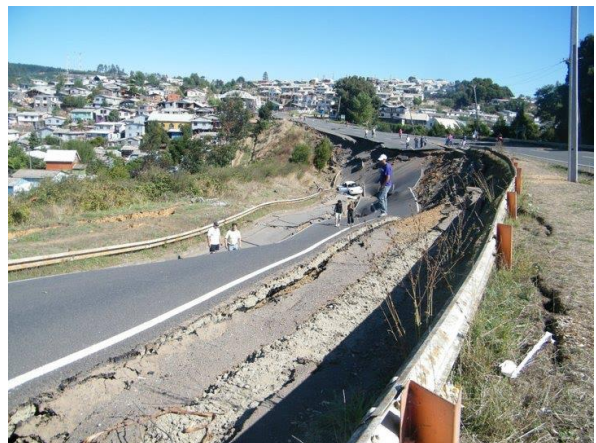
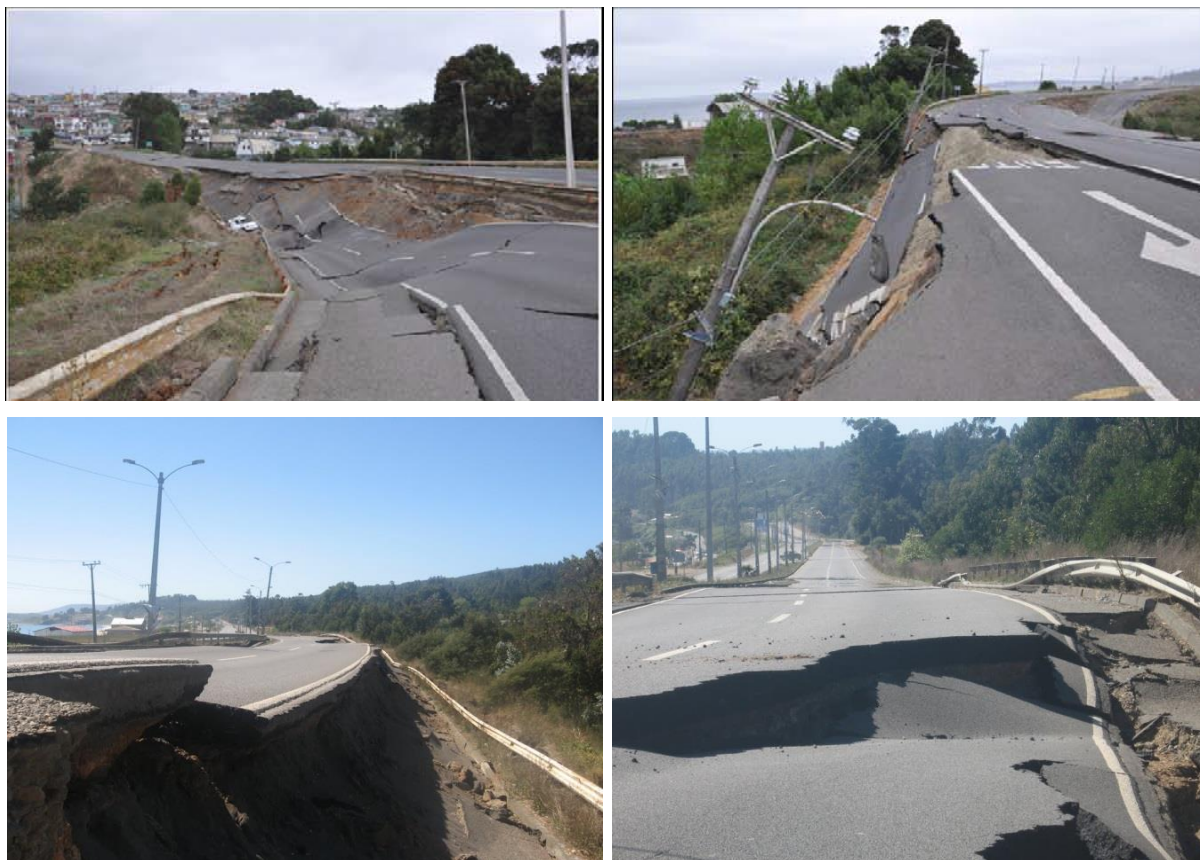
ENTRADA LOTA – R. DEL BÍO-BÍO

En la ruta 160 (acceso norte a Lota) se produjeron importantes daños en el camino y en la línea férrea (LS-065).

De acuerdo a Yasuda et al (2010), el terraplén de la ruta 160 fue construido con arenas limpias sobre un suelo con características de humedal en una altura de 16 m, por lo que se estima se produjo un aumento de la presión de poros que ocasionó la falla del terraplén.

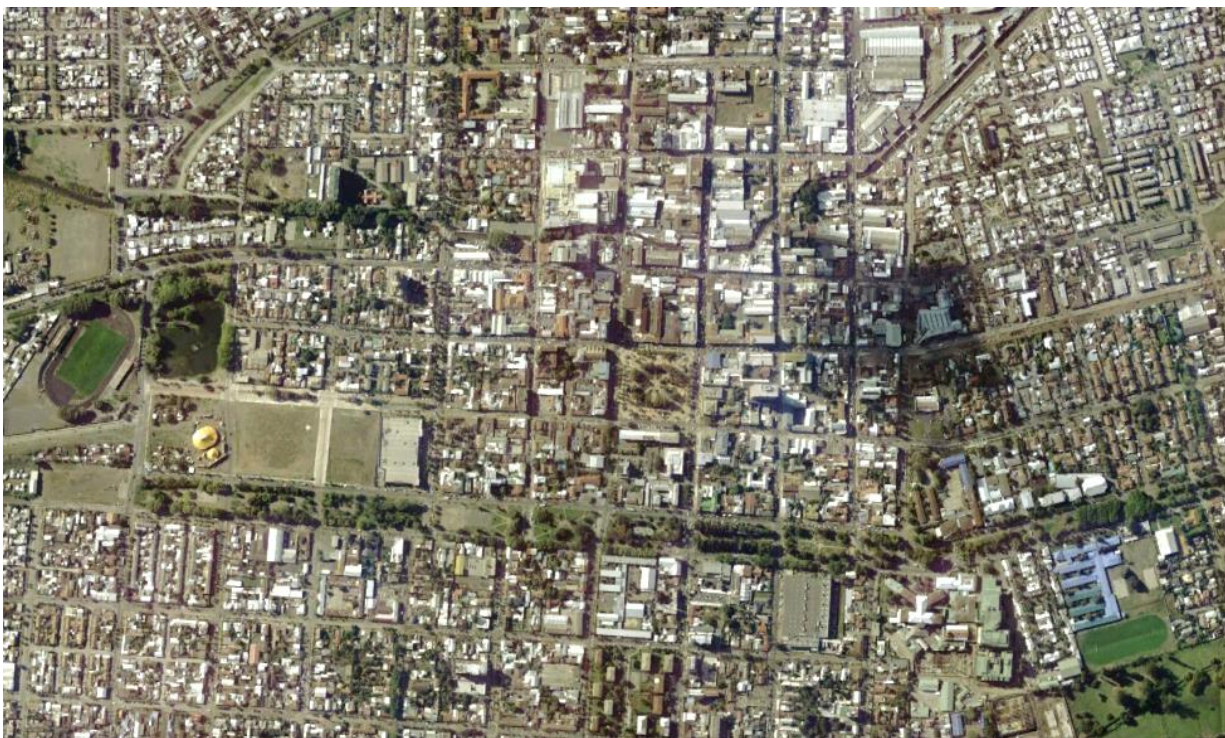
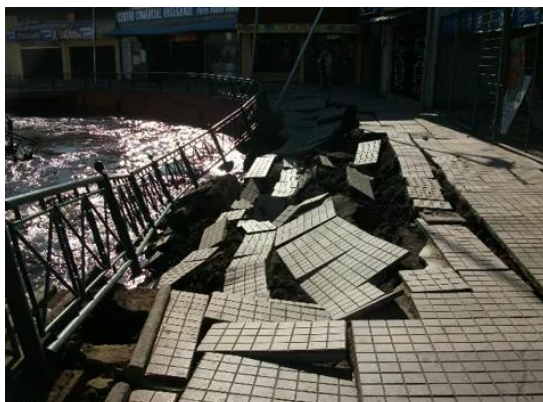
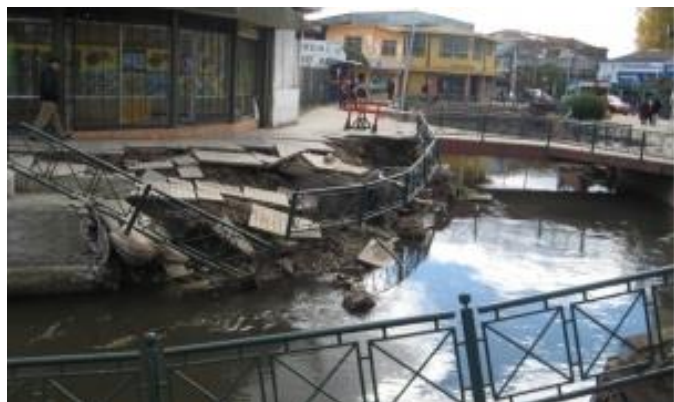
P. EL QUILQUE, LOS ÁNGELES – R. DEL BÍO-BÍO

En el Paseo El Quilque, ubicado en pleno centro de Los Ángeles, se generó *lateral spreading* a orillas del Estero Quilpué.

La deformación del suelo provocó la rotura de pavimentos y caída de escombros hacia el estero. Además, varios postes del tendido eléctrico quedaron girados.

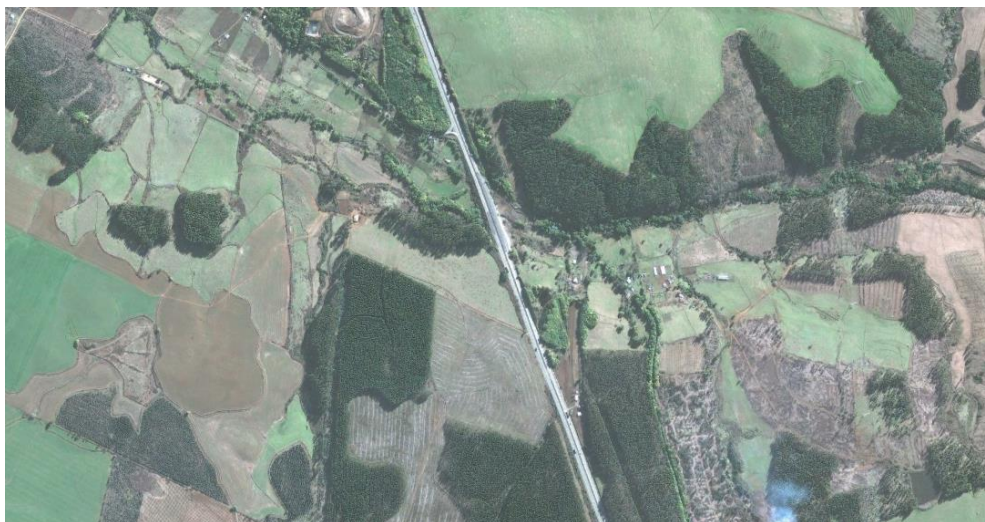
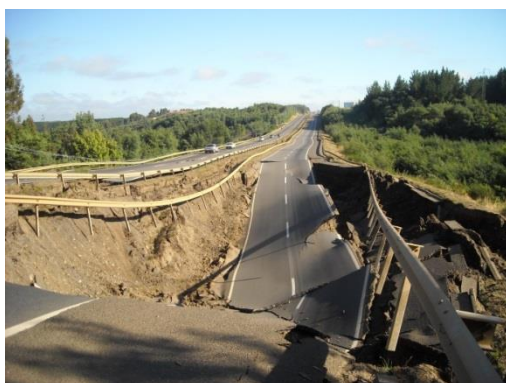
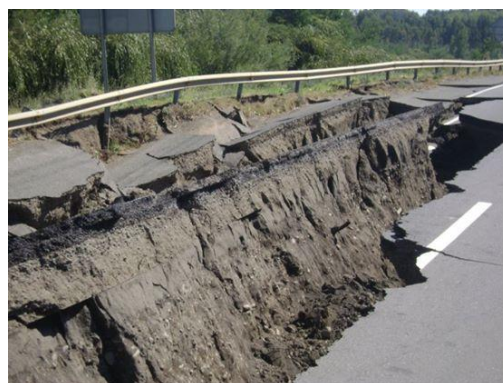
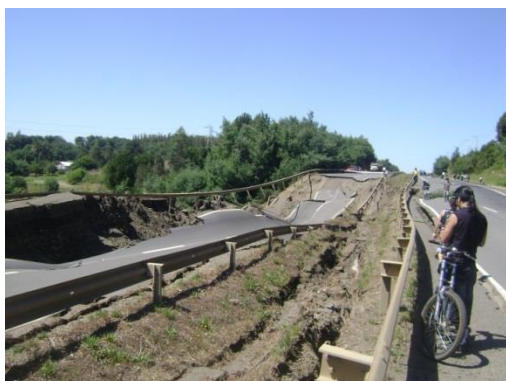
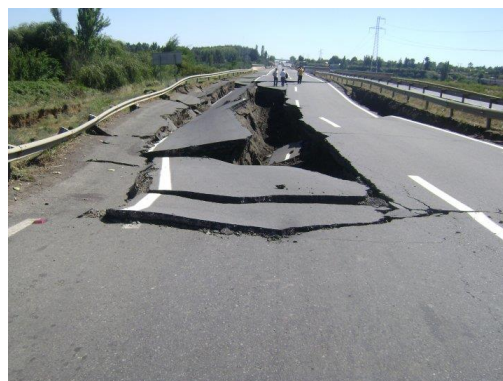
A 6 kilómetros al norte de Mulchén se produjo el colapso de un tramo de la ruta 5, en al menos 100 m. Aparentemente, se produjo un deslizamiento del terraplén de la ruta en más de 10 m.

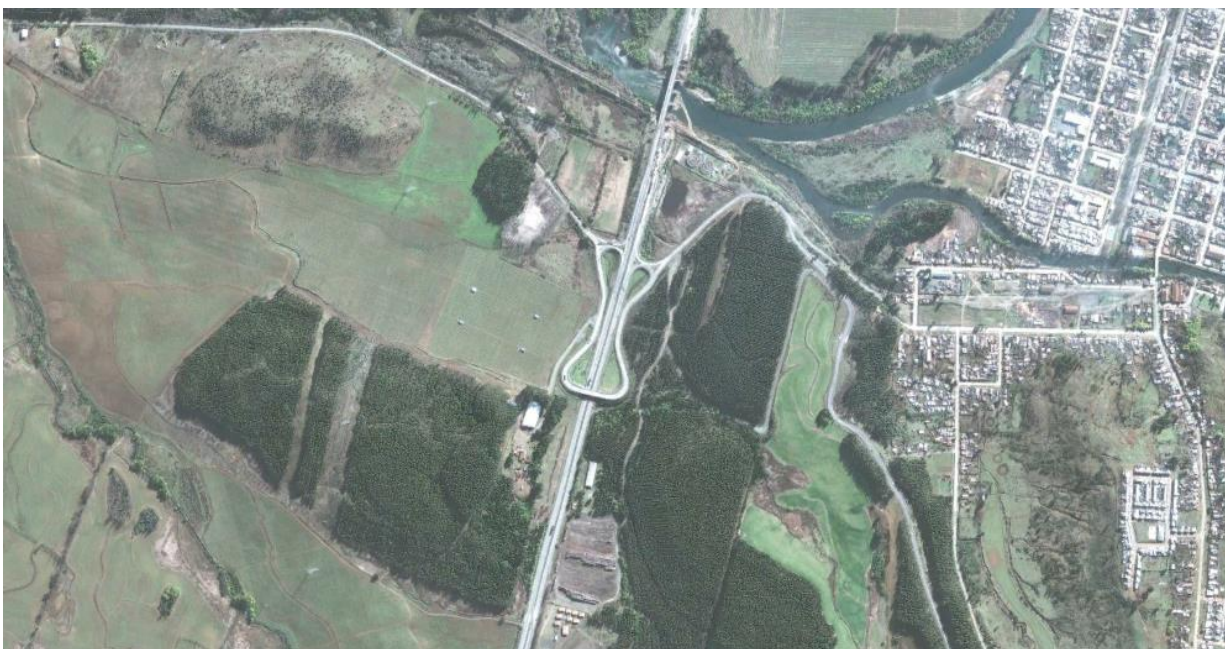
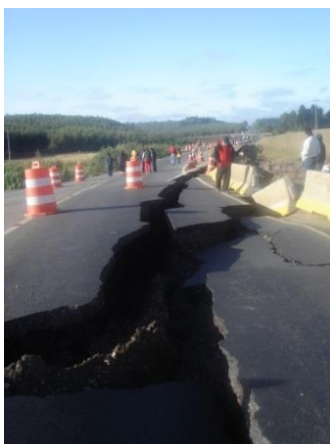
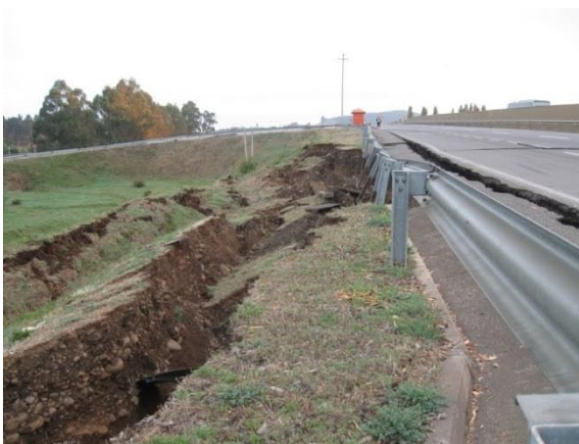
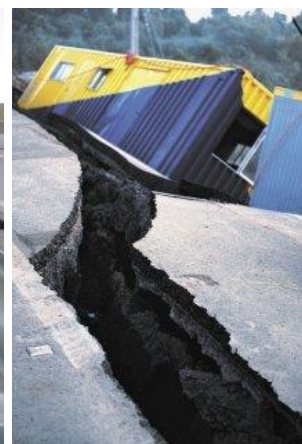
MULCHÉN – R. DEL BÍO-BÍO

En la Ruta 5 Sur a la altura de Mulchén se produjo un intenso agrietamiento en la calzada y en el terreno ubicado al costado, con la formación de grandes bloques escalonados. El tamaño de las grietas y desplazamiento del terreno fue tan extenso que produjo la caída de containers.

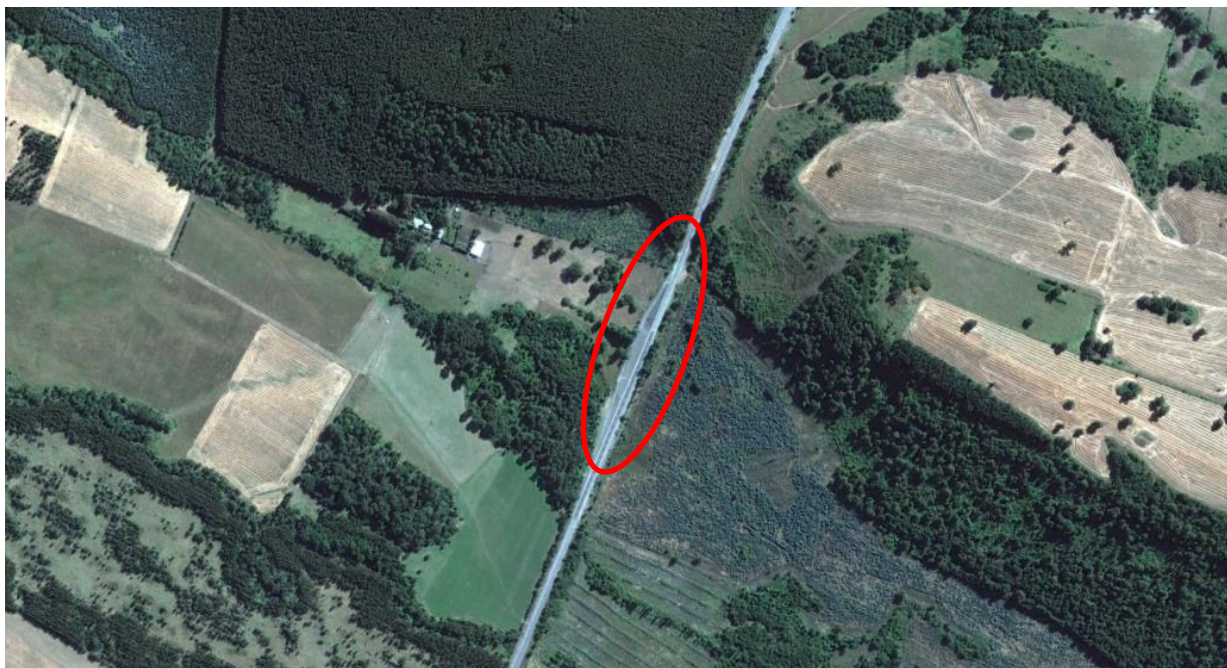
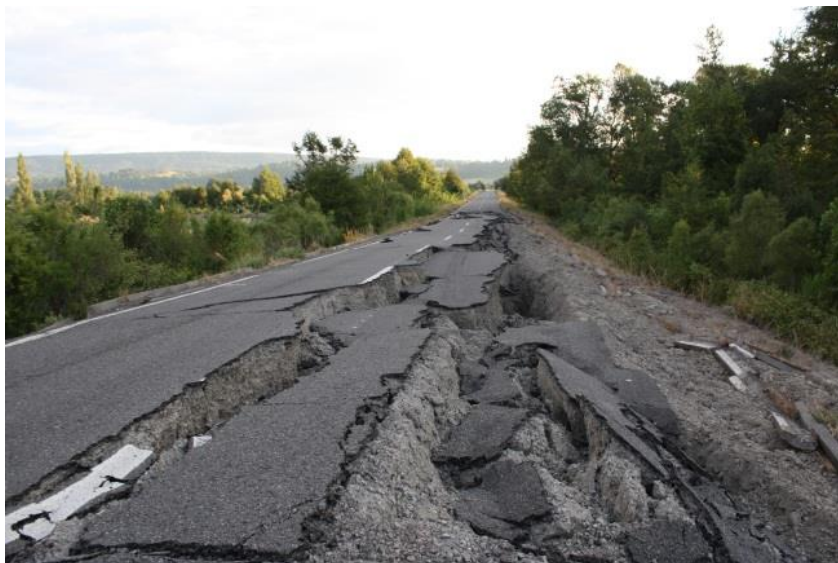
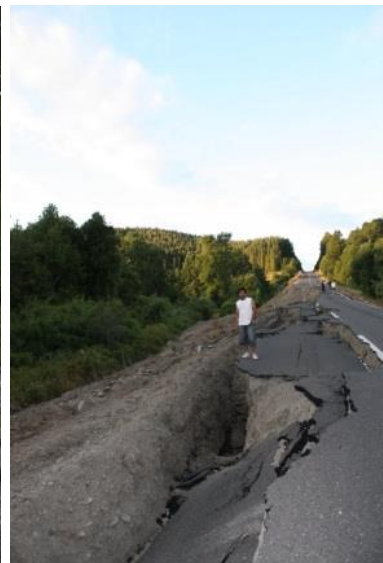
Se produjo el colapso de aproximadamente 500 m en el camino internacional que une Curacautín con Lautaro, en el sector conocido como La Isla o Flor del Valle.

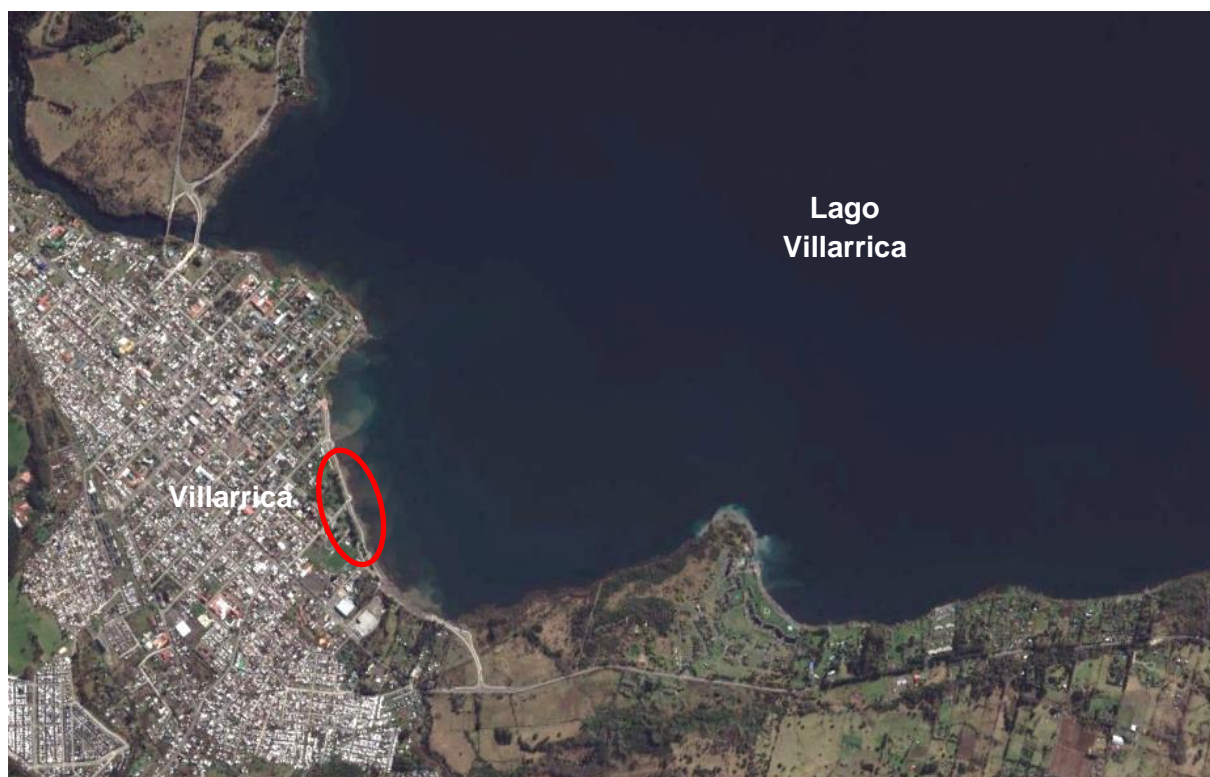
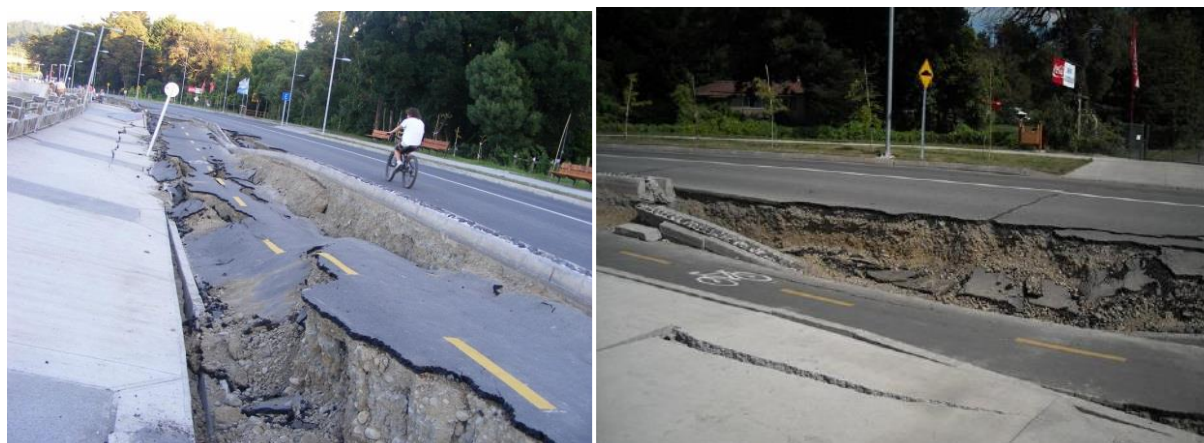
La costanera de Villarrica se encuentra situada sobre materiales finos, de origen volcánico, los que sufrieron de subsidencia en una extensión de por lo menos 160 m, afectando principalmente a la ciclovía y veredas (Sernageomin, 2010).

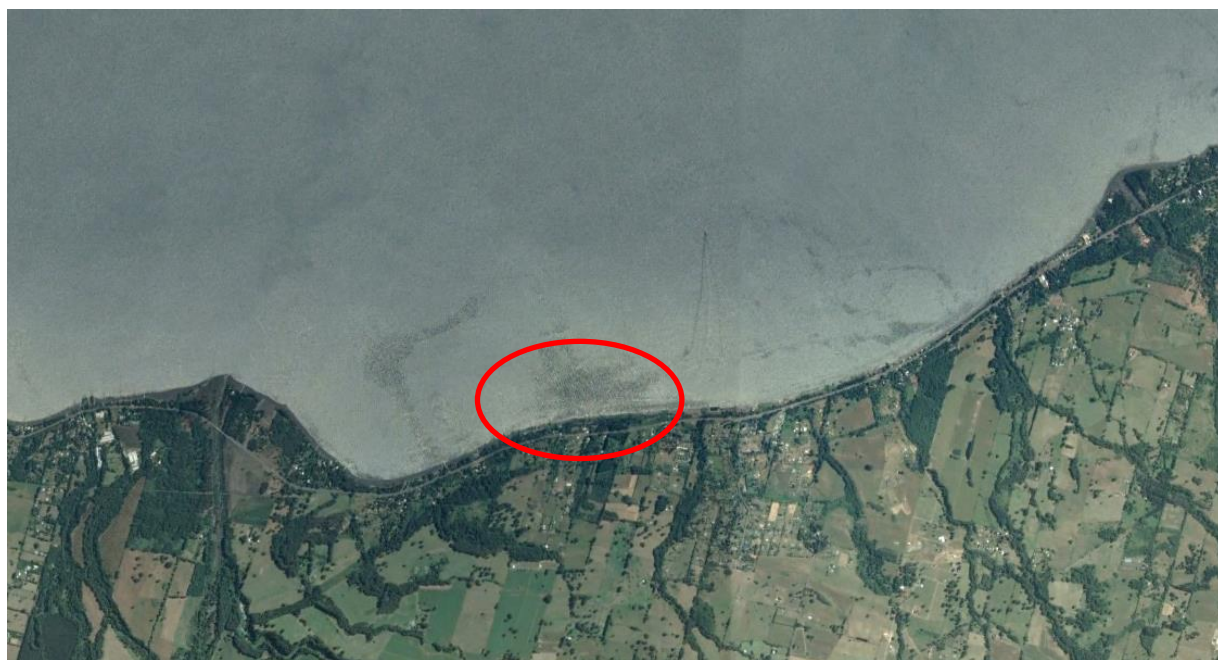
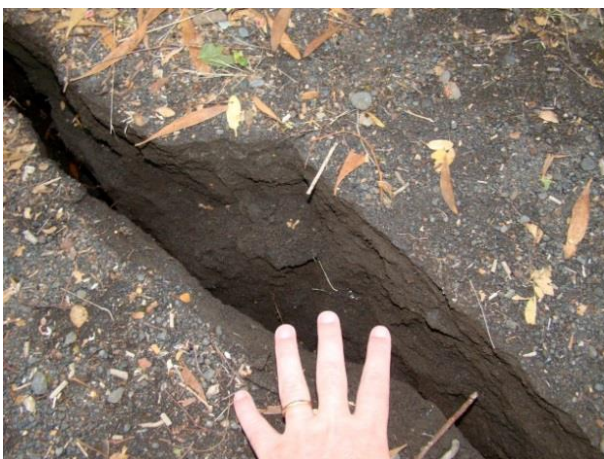
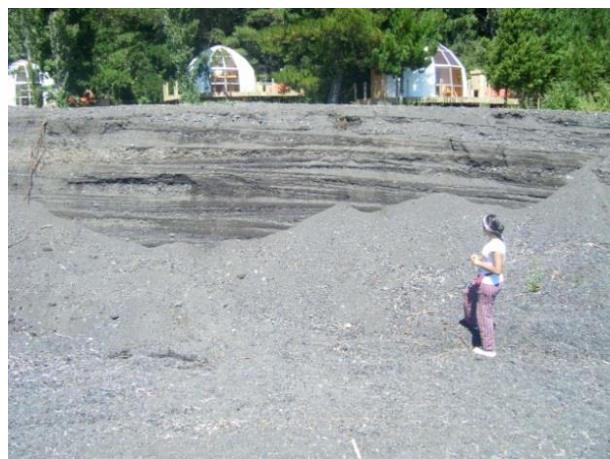
De acuerdo a un testimonio en eqclearinghouse.org, se formaron grietas en el camino hacia la ribera del lago Villarrica de unos 30 cm de abertura. Distantes a unos 100 m una playa se produjo un hundimiento vertical de unos 3 m, lo que se repitió en varios sectores de la orilla y que fue percatado por el hundimiento de muelles que se ubicaban en dichos sectores.

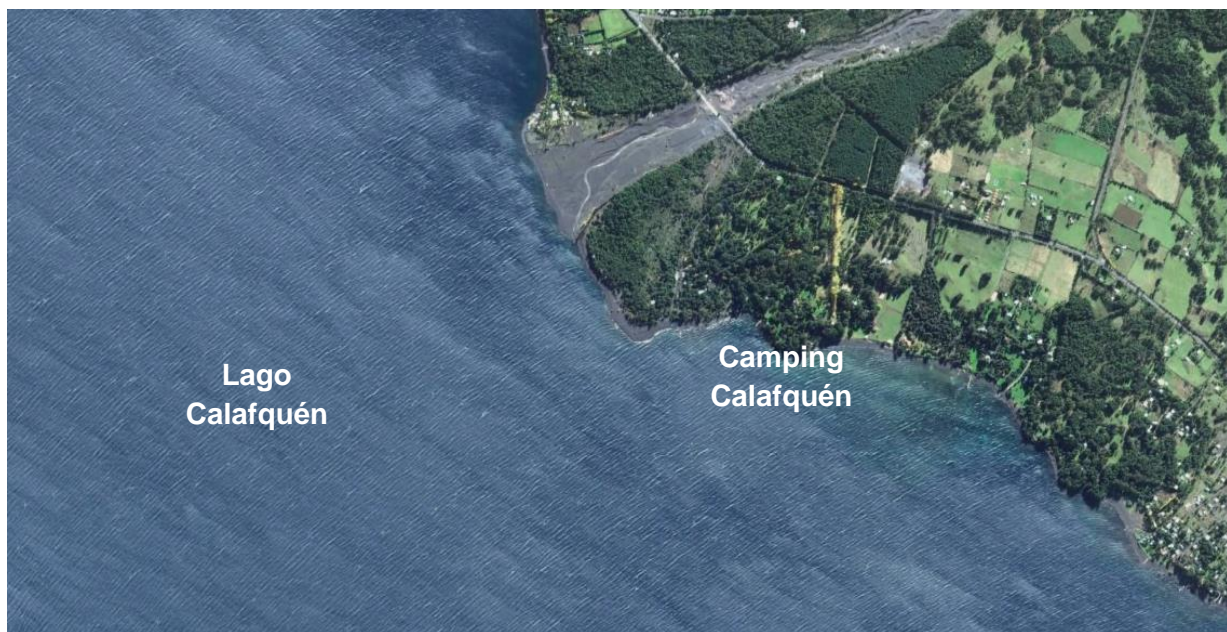
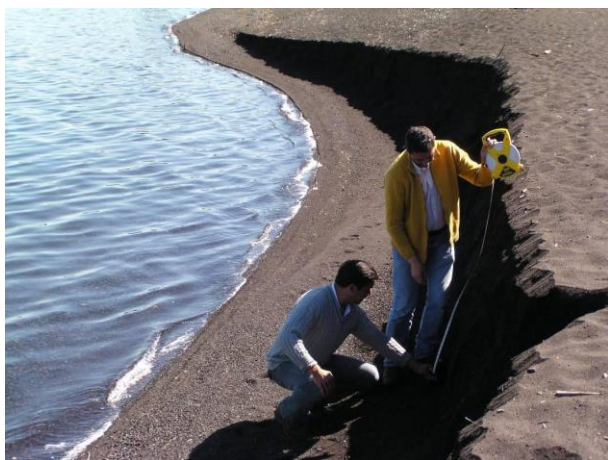
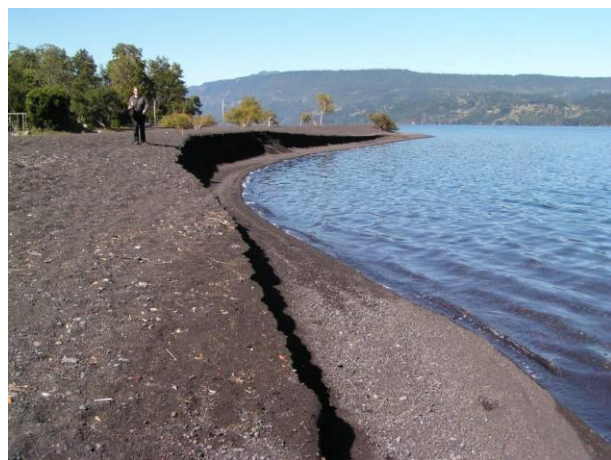
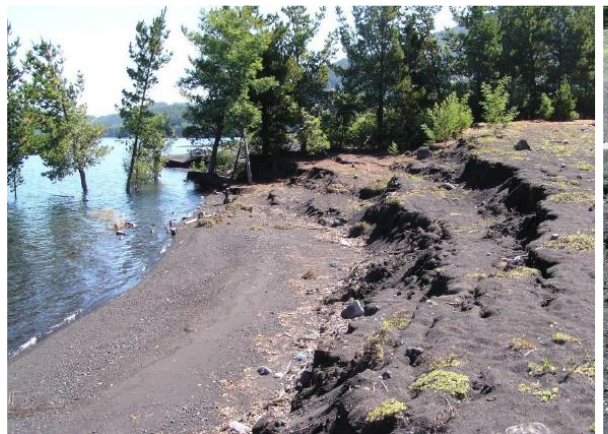
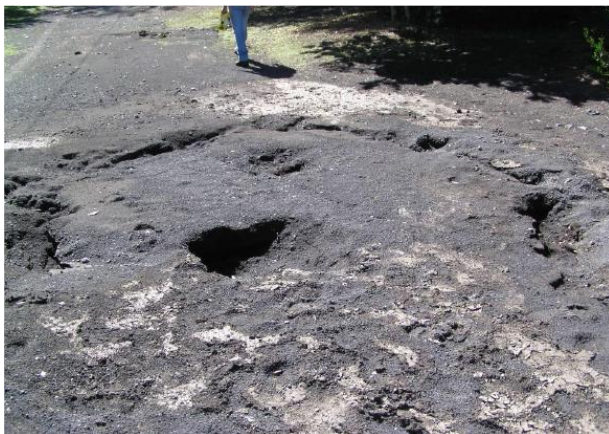
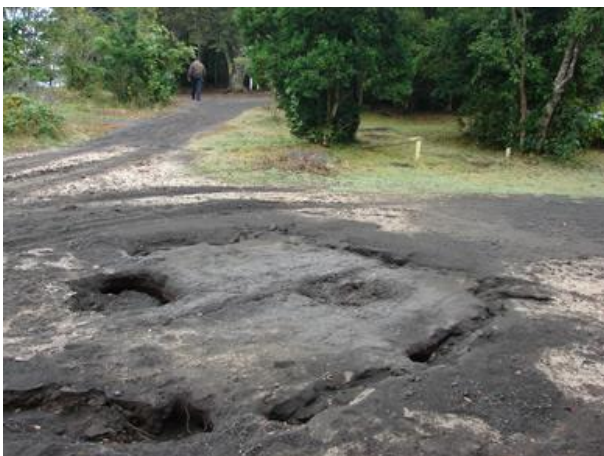
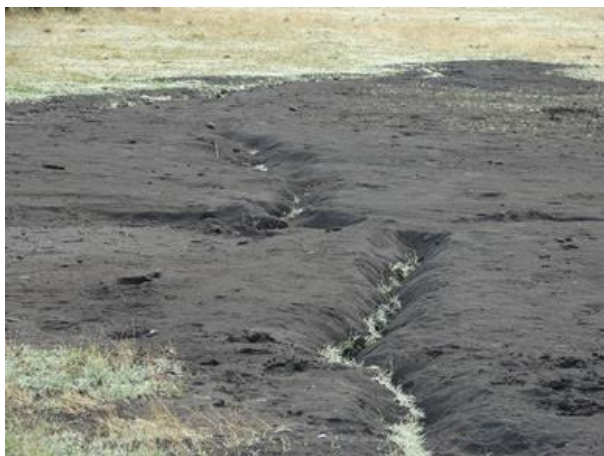
CAMPING CALAFQUÉN – R. DE LOS RÍOS

De acuerdo a Sernageomin (2010), en la playa del Camping Calafquén se abrieron grietas de hasta 2 cm, y se formaron escarpes alargados, en dirección noroeste, los que prolongan por unos 300 m. En algunos lugares se pueden medir caídas verticales de terreno hacia el lago de hasta 1.5 m.

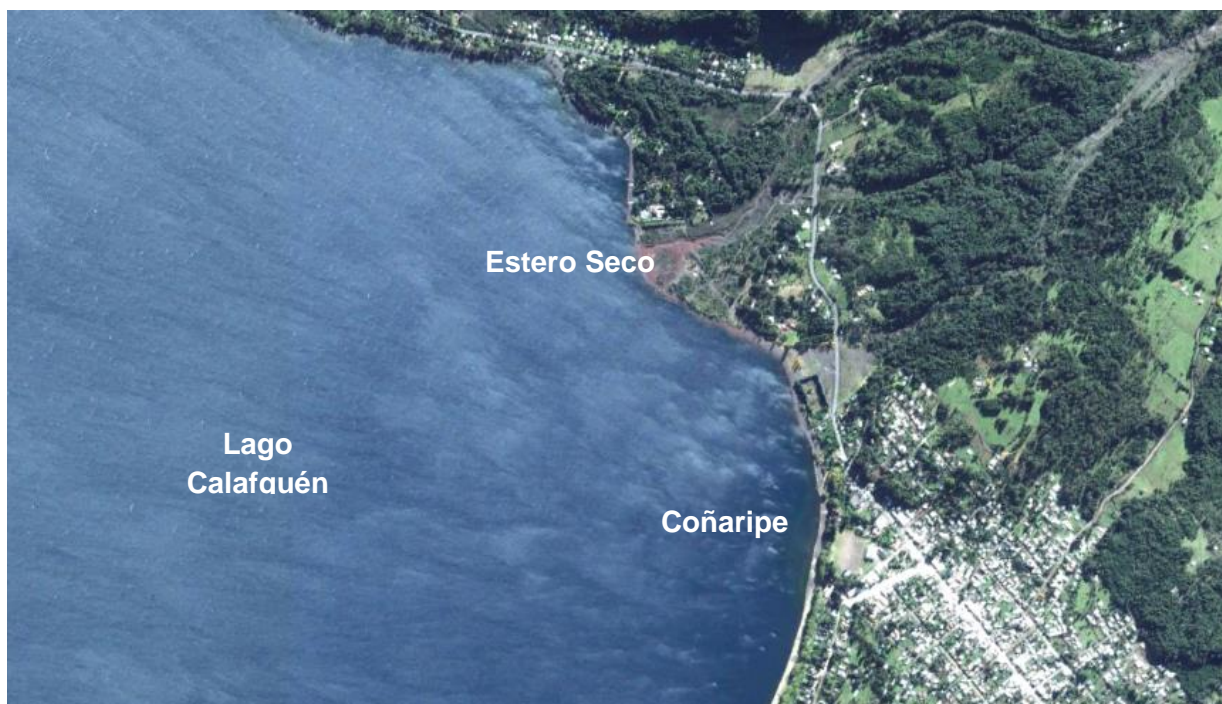
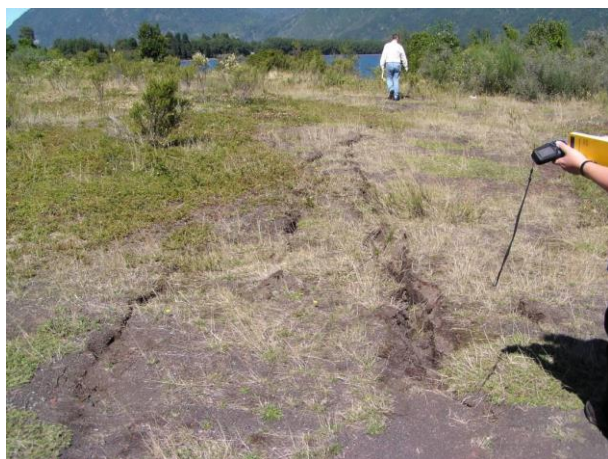
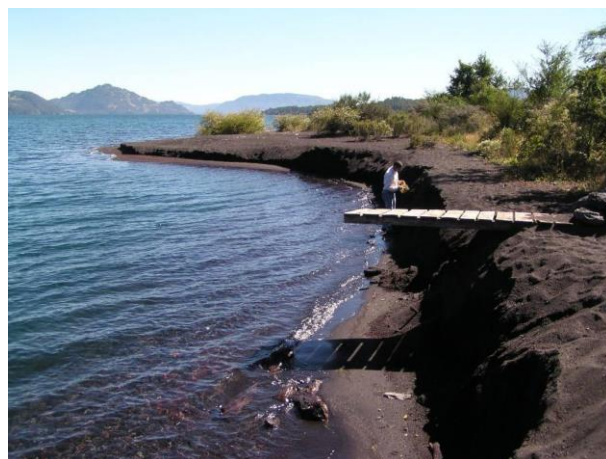
ESTERO SECO, LA PUNTILLA – R. DE LOS RÍOS

El estero Seco tiene su desembocadura en el río Calafquén, a 1 km de la localidad de Coñaripe. En este sector, continúan las líneas de grietas que se observaron en el Camping Calafquén (SF-014) y Pucura (LS-077), las cuales tuvieron aberturas de hasta 30 cm de ancho, y que se extendieron por 500 m.

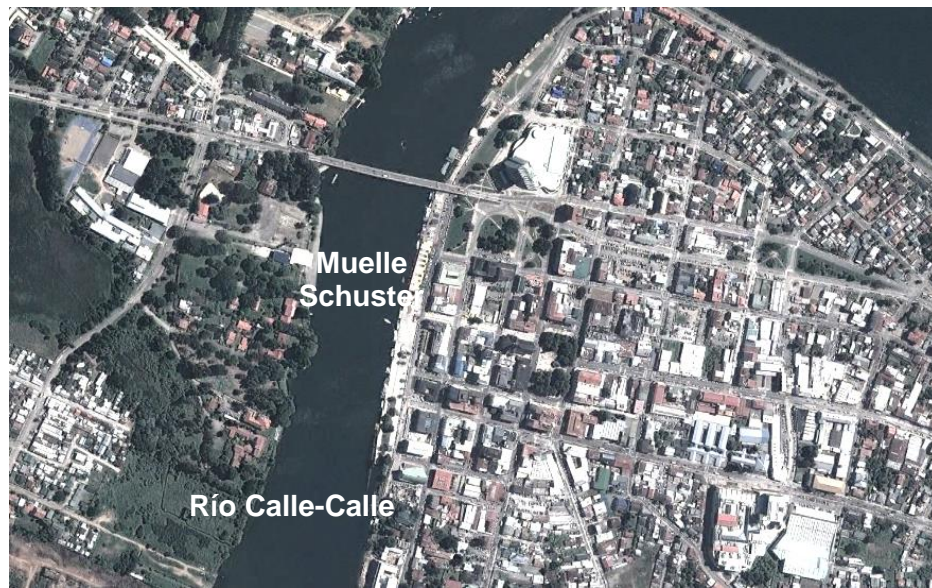
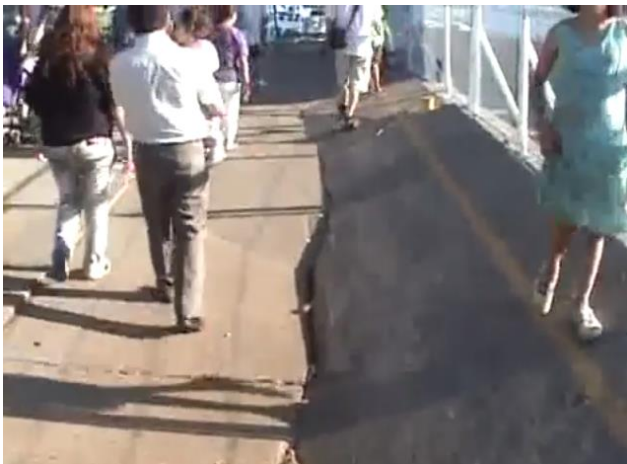
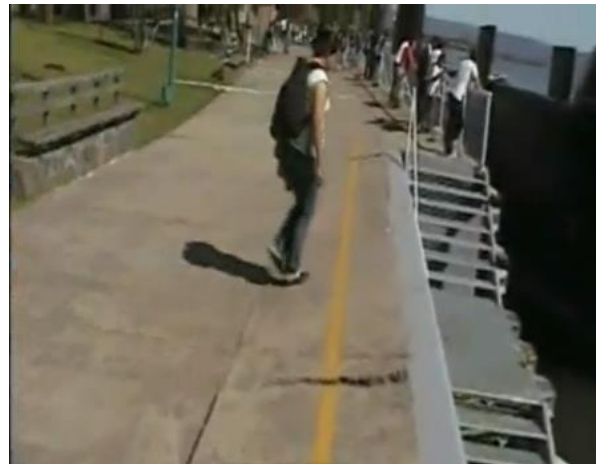
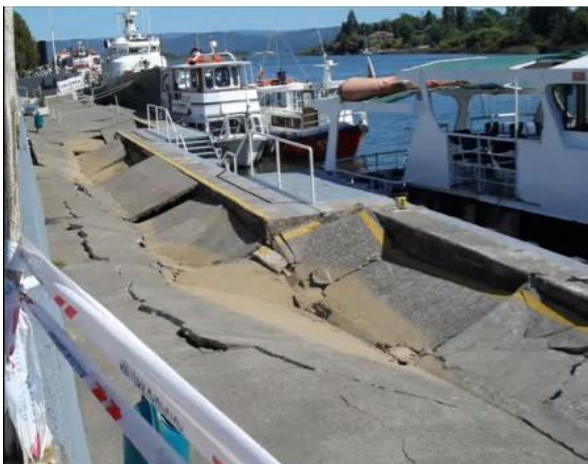
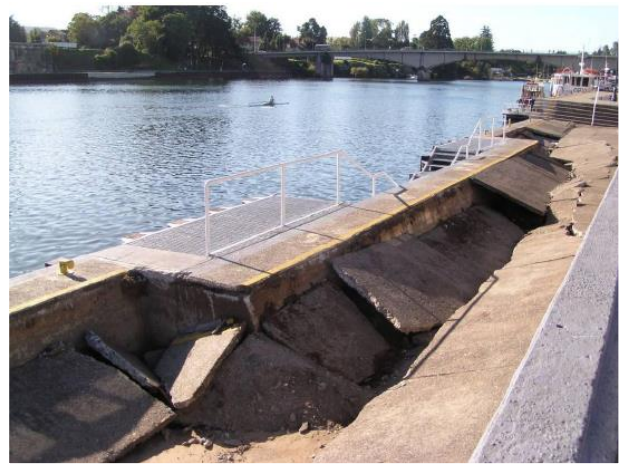
MUELLE SCHUSTER, VALDIVIA – R. DE LOS RÍOS

| SF-016 | M. SCHUSTER, VALDIVIA (cont.) – R. DE LOS RÍOS | 39.81° - 73.25° |
|---|--|---|
| <p>Grietas y asentamientos del terreno fueron los principales daños registrados en plena costanera de Valdivia. Las aberturas, de pocos centímetros de ancho, abarcaron gran parte del muelle y se formaron paralelas al cauce del río Calle-Calle, causando el quiebre de los asfaltos y pavimentos.</p> <p>En el caso de la costanera, se produjo un importante desplazamiento del terreno en dirección al río, lo cual fue frenado por las defensas del río y por tanto, originó el levantamiento de varias losas peatonales. Aunque las defensas frenaron el desplazamiento del terreno, éstas igualmente se movieron una distancia aproximada de 5 cm.</p> <p>Además, importante fue el asentamiento en un área del Muelle, alcanzando una profundidad aproximada de 1.2 m, y dejando rastros de material arenoso fino de color café, lo que correspondería a volcanes de arenas.</p> <p>En las cercanías de este sector también resultaron con daños los edificios de Sernatur y Corporación Cultural (LS-081).</p> | | |
