**ESTUDIO DEL FENÓMENO DE LICUEFACCIÓN EN CHILE PARA EL TERREMOTO  
DEL MAULE, 2010**

**TESIS PARA OPTAR AL GRADO DE MAGÍSTER EN CIENCIAS DE LA INGENIERÍA  
MENCIÓN INGENIERÍA GEOTÉCNICA**

**JAVIERA PAULINA GONZÁLEZ FUENTEALBA**

**2015**

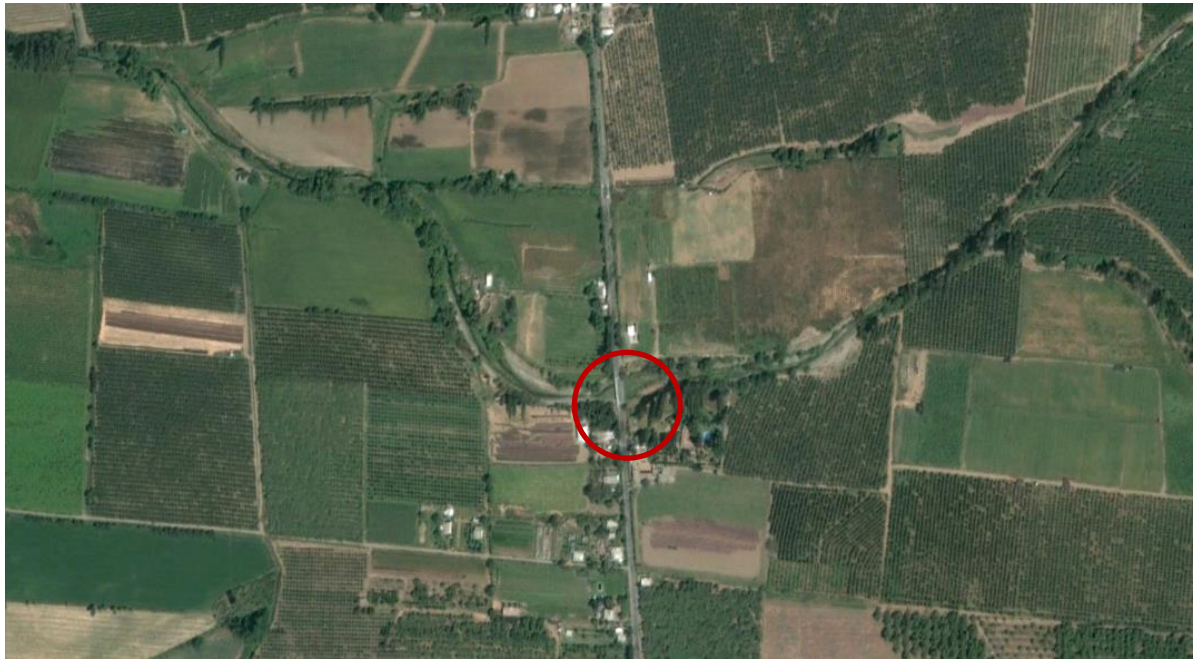
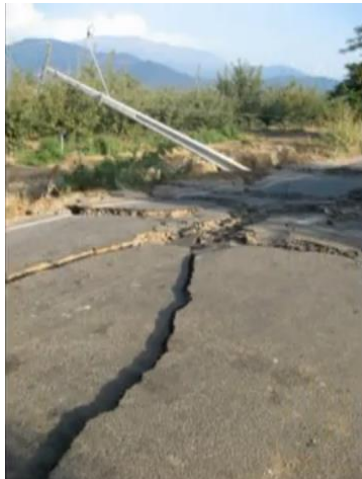
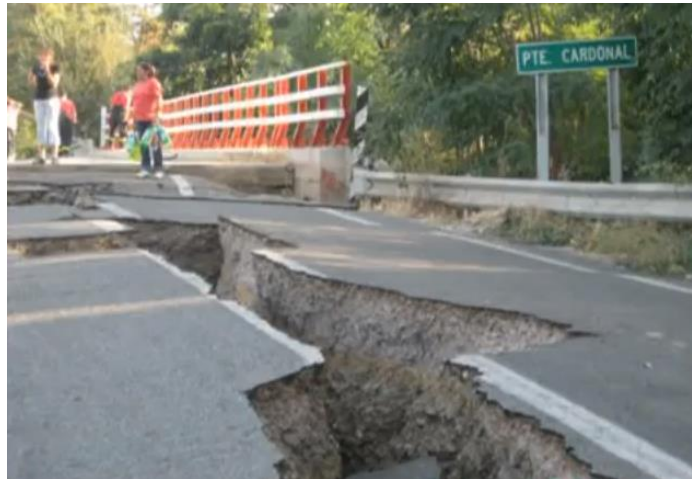
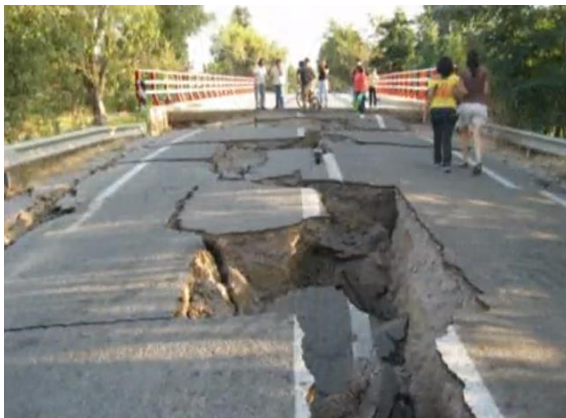
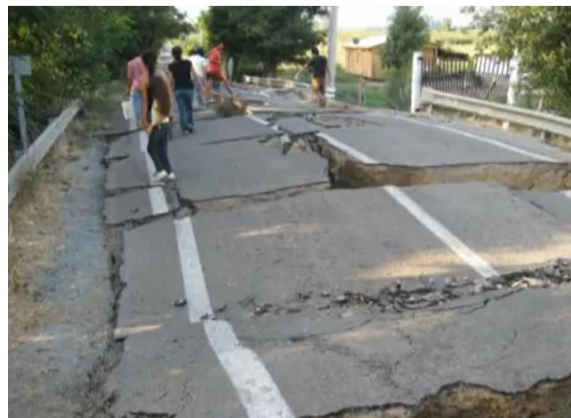
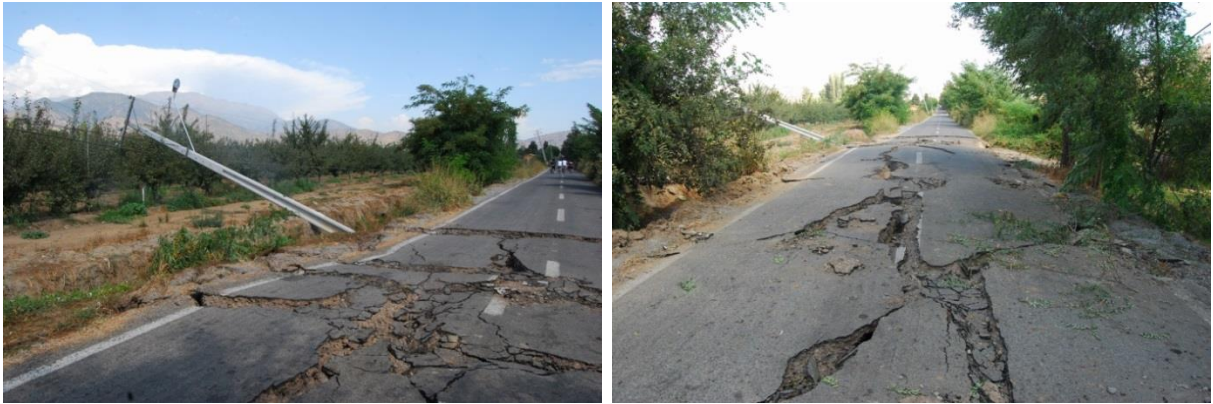
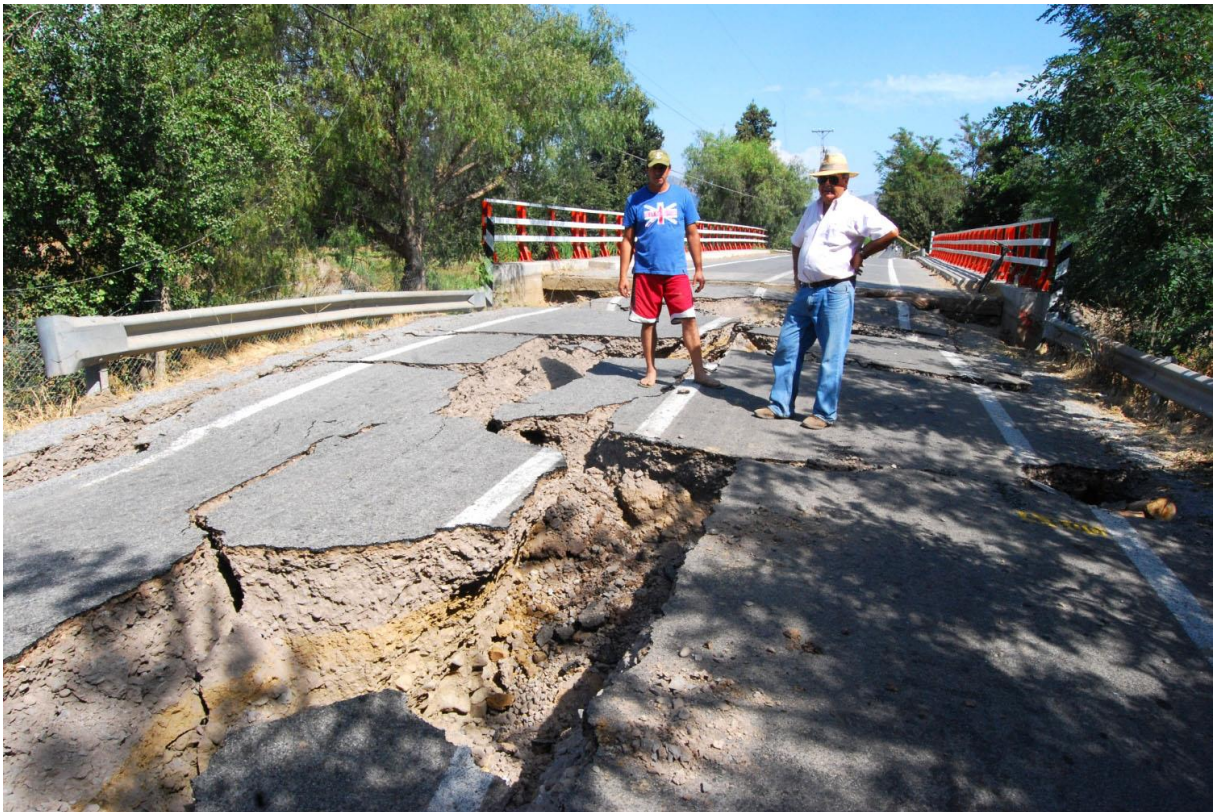
PUENTE CARDONAL BAJO – R. METROPOLITANA

El Puente Cardonal Bajo se ubica a unos 6 km hacia la cordillera de los cinco puentes dañados del sector Champa - Hospital (BR-004, 005, 006, 007 y 008). Este puente sufrió graves daños en sus accesos, con el asentamiento del terraplén en aproximadamente 50 cm y la formación de profundas grietas.

También resultaron con daños algunos tramos de la ruta, con la aparición de grietas, las que aparentemente se produjeron por el desplazamiento del terreno quedando en evidencia por la pérdida de la rectitud del camino. Además, se observan grietas e inclinación de postes del tendido eléctrico.

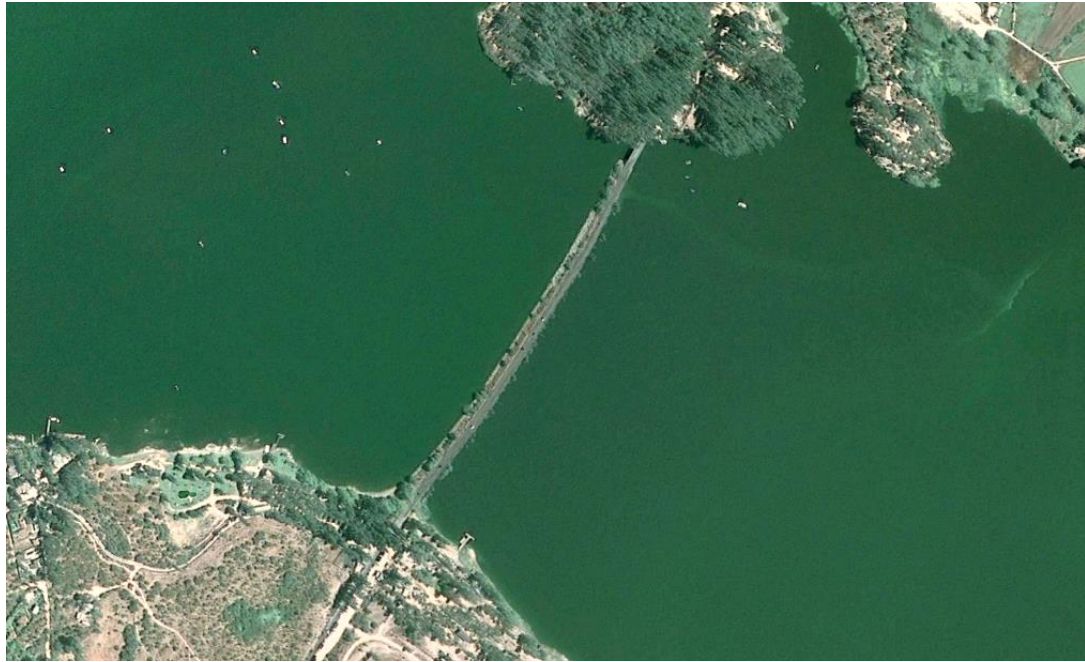
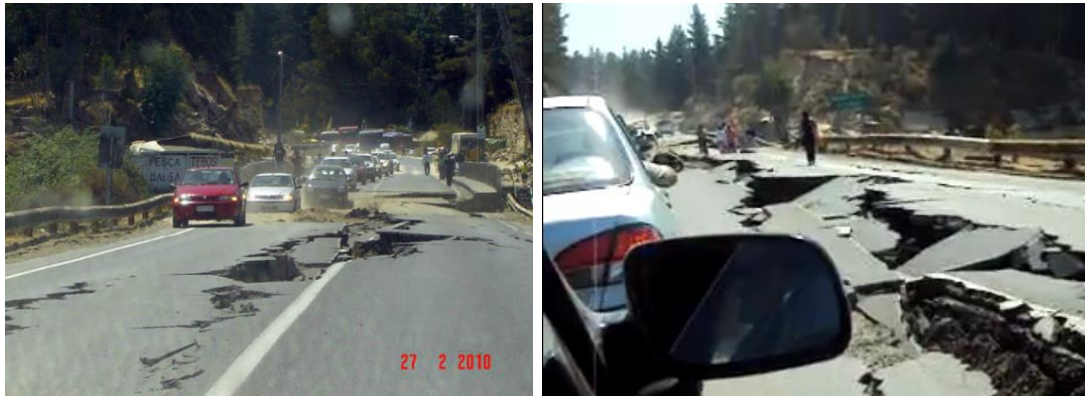
El principal cruce del Lago Rapel lo constituye el puente El Durazno, el cual en su parte sur está conformado por un tramo de aproximadamente 600 m de relleno, y en su extremo norte se ubica el puente de longitud cercana a los 80 m.

El terremoto produjo un intenso agrietamiento del camino, asentamientos diferenciales e inclinación de postes. En la parte sur de la ruta por sobre el lago, se observa una grieta longitudinal, la que se generó aparentemente por el asentamiento en ambos costados de la ruta. Esta grieta posee una abertura que alcanza los 20 a 30 cm.

A medida que se avanza hacia el norte, aumenta la cantidad de aberturas del pavimento, así como también sus dimensiones, alcanzando asentamientos diferenciales de más de 80 cm aproximadamente. El mayor daño se concentra en la entrada sur del puente El Durazno.

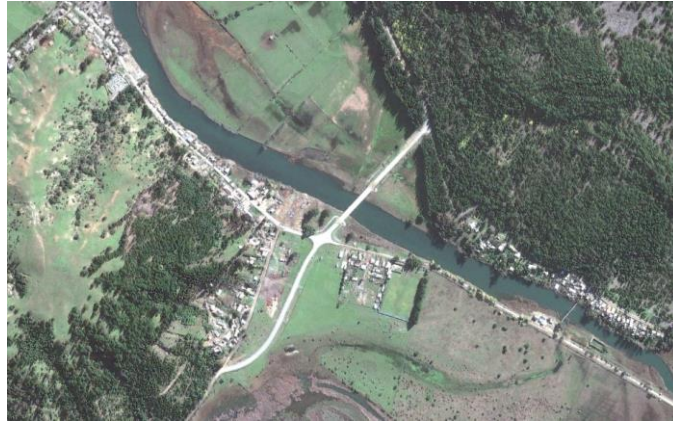
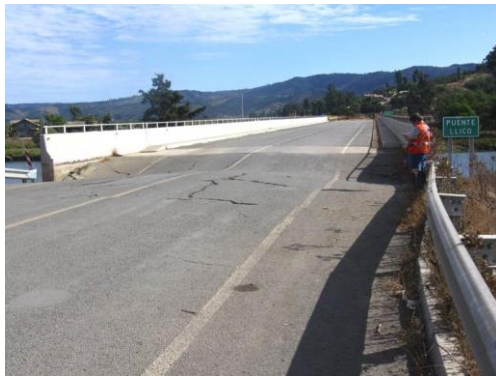
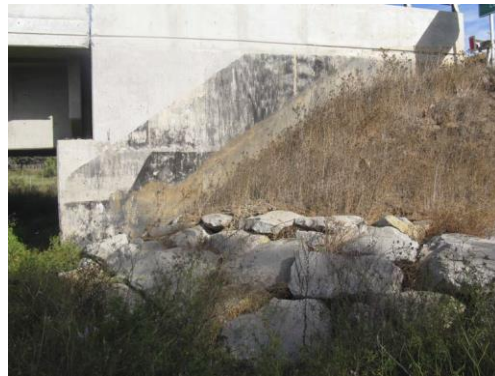
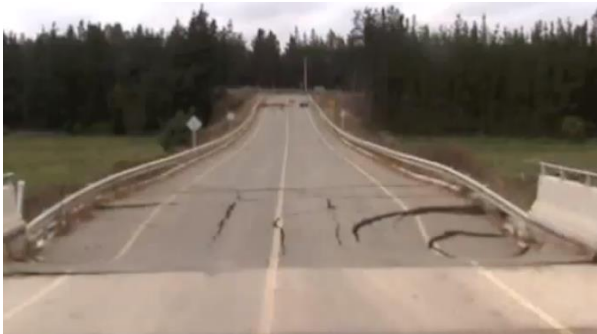
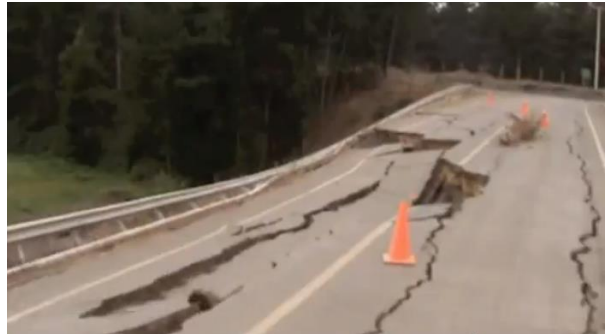
## PUENTE LLICO – R. DEL MAULE

La estructura resultó con daños menores, con algunos desmoronamientos y leves fisuras. Sin embargo, los mayores daños se concentraron en los terraplenes de acceso, con un hundimiento del relleno y la formación de grietas en el pavimento, paralelas y oblicuas a la vía, con aberturas de hasta 20 cm y saltos de hasta 10 cm (Sernageomin, 2010).

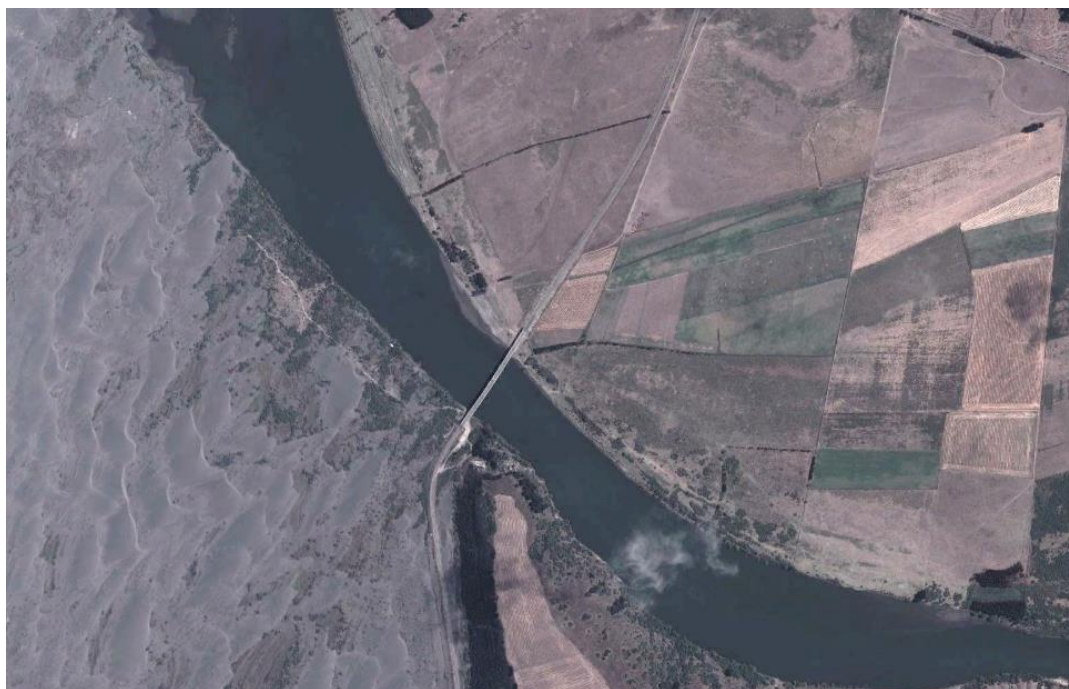
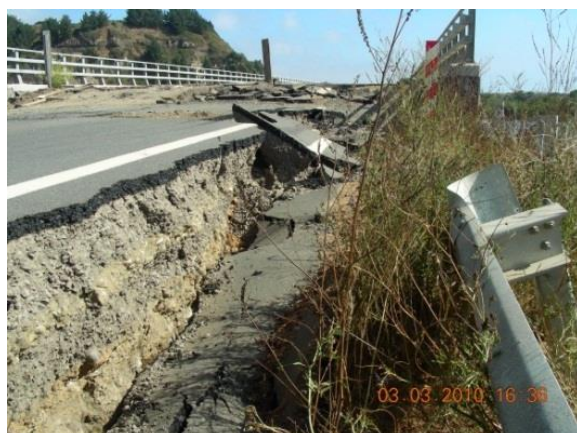
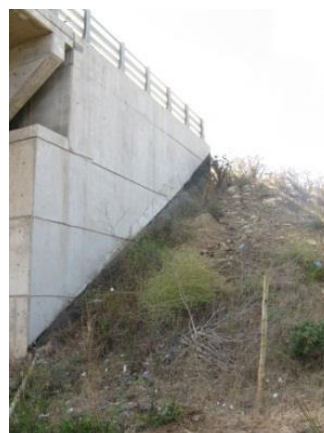
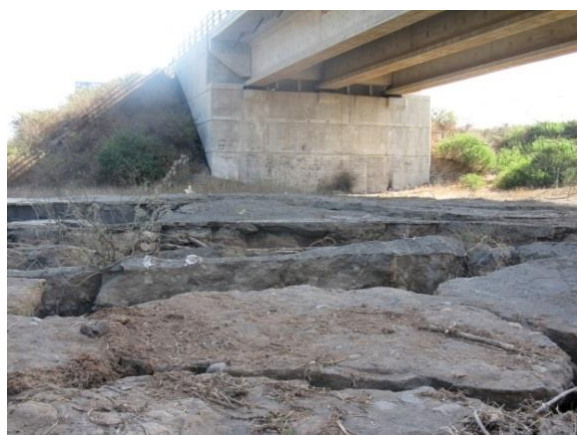
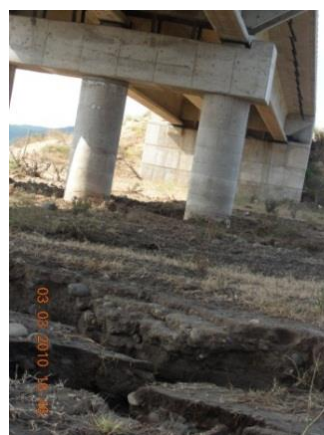
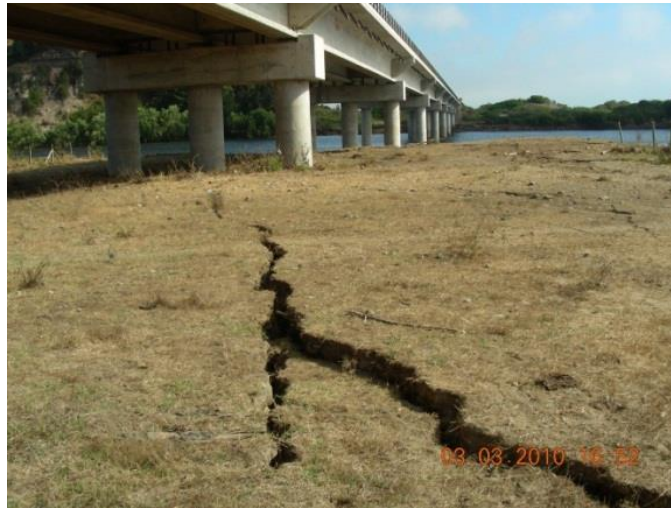
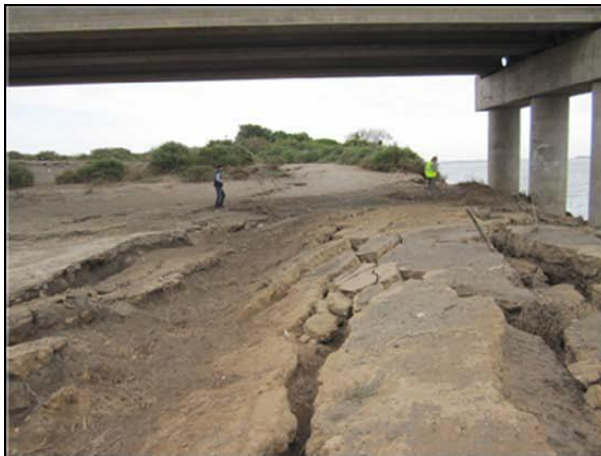
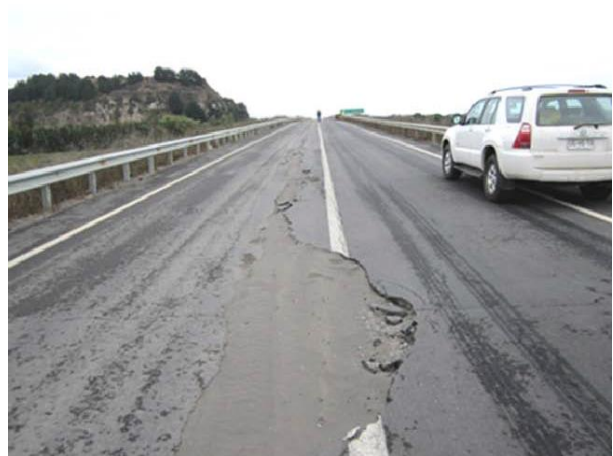
PUENTE MATAQUITO – R. DEL MAULE

El Puente Mataquito se ubica cercano a la localidad de Curepto, en la desembocadura del río del mismo nombre. Estructuralmente el puente soportó satisfactoriamente el movimiento sísmico, sin mostrar asentamientos en sus cepas y presentando sólo algunos leves desmoronamientos en el hormigón en las juntas.

Los mayores problemas se asocian a asentamientos del relleno en el acceso norte y que coincide con un fuerte agrietamiento por *lateral spreading* de esta ribera, con una extensión de grietas de casi 270 m desde la orilla del río hacia el interior.

La ribera sur, compuesta por arenas de duna sobre –posiblemente– una roca superficial (Geer, 2010), presentó daños menores con una reducida manifestación de *lateral spreading* en el terreno.

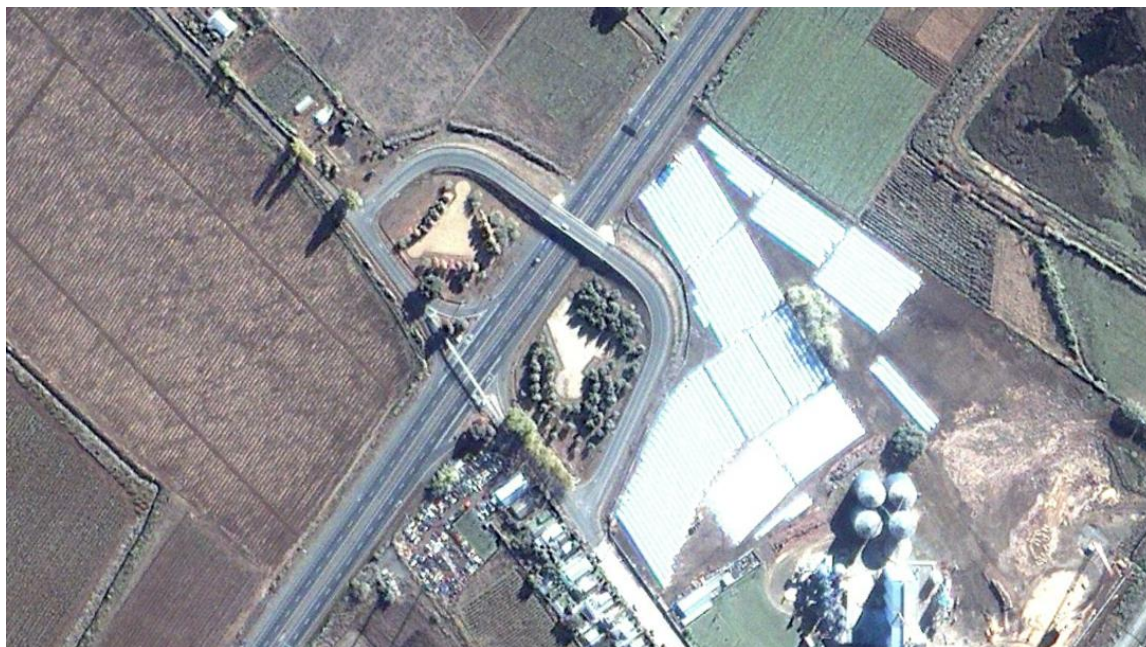
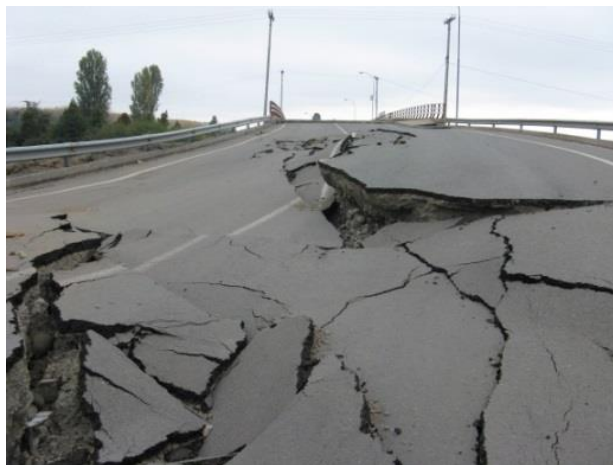
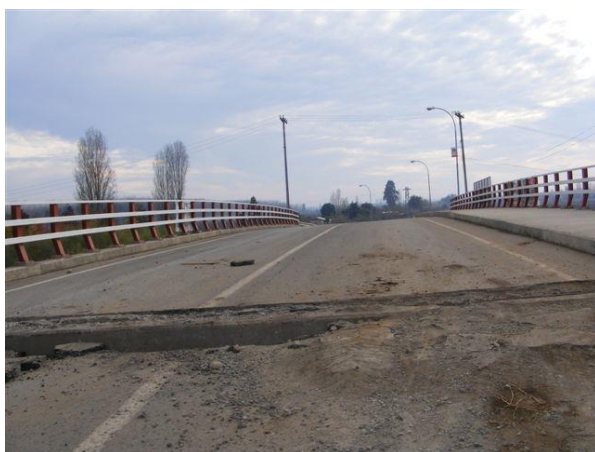
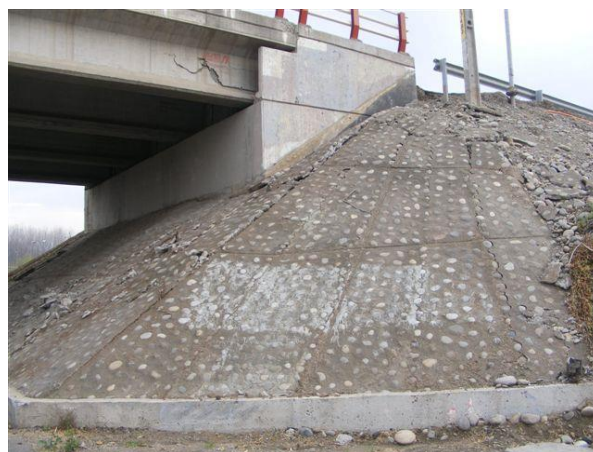
| EA-005 | ENLACE VILLASECA – R. DEL MAULE (cont.) | 36.03° - 71.75° |

| EA-005 | ENLACE VILLASECA – R. DEL MAULE (cont.) | 36.03° - 71.75° |
|---|---|---|
| <p>El Enlace Villaseca se ubica en la Ruta 5, en el kilómetro 326, a 2 km al norte de la localidad de Retiro. La estructura está compuesta por dos tramos simplemente apoyados de 22 m cada uno, sin esviaje, con un ancho de tablero de 11.85 m y un largo total de puente igual a 44 m. Longitudinalmente presenta una fuerte pendiente del orden del 6%. La infraestructura está compuesta por dos estribos transparentes de hormigón armado que permiten el derrame libre del terraplén, con 3 pilares unidos superiormente por un cabezal, en donde descansan las vigas y una cepa central formada por pilas de hormigón armado, unidas también por un cabezal superior. Las fundaciones, tanto de estribos como cepa, están conformadas por pilotes de hormigón armado in situ, unidos mediante un dado-cabezal.</p> <p>El terremoto produjo la falla del terraplén de acceso poniente, el cual se desplazó –de forma relativamente intacta– en más de 10 m.</p> <p>La Mecánica de Suelos de la construcción de este enlace involucró la ejecución de 1 sondaje de 15 m de profundidad en el estribo oriente, un pozo profundo de 3 m y 3 calicatas de 1.5 m. El suelo de fundación está constituido por 60 cm de relleno, seguido por 4.4 m de arena fina limosa de baja a nula plasticidad y compacidad media a alta. A una profundidad mayor a 5 m se localiza una arena media a gruesa sin plasticidad y de compacidad densa. Además, el nivel freático fue detectado a 2 m.</p> <p>Los resultados de ensayos SPT indican que, en general, las arenas tienen resistencias mayores a 20 golpes/pie, y aumentan en profundidad, pero existen lentes de baja compacidad a los 4 y 9 m. cuyos resultados son 16 y 14 golpes/pie, respectivamente. Cabe destacar que estos resultados son de un sondaje ubicado en el sector del estribo que no resultó dañado con el terremoto del 27-F, por lo que se presume que las dos capas de material que presentaron bajos índices de penetración podrían desarrollarse con mayor importancia en el sector del estribo oriente. Se estima que la licuación de este material desarrolló una baja resistencia no drenada, actuando como un “patín” a través del cual el relleno se desplazó.</p> <p>Según el informe de reparación de daños, la solución no contempló una evaluación del suelo de fundación de los terraplenes y sólo se consideró la recuperación del terraplén de forma equivalente al original y restitución de taludes, adicionando geotextiles en la zona del nuevo terraplén. Lo anterior, en ningún caso mejora las características del suelo de fundación.</p> <p>De acuerdo a los antecedentes de tipo de suelo existente en la zona, sumado con las características de la falla del terraplén, se presume que la causa fundamental del colapso es la licuación del terreno, lo que finalmente causó la falla del terraplén.</p> | | |

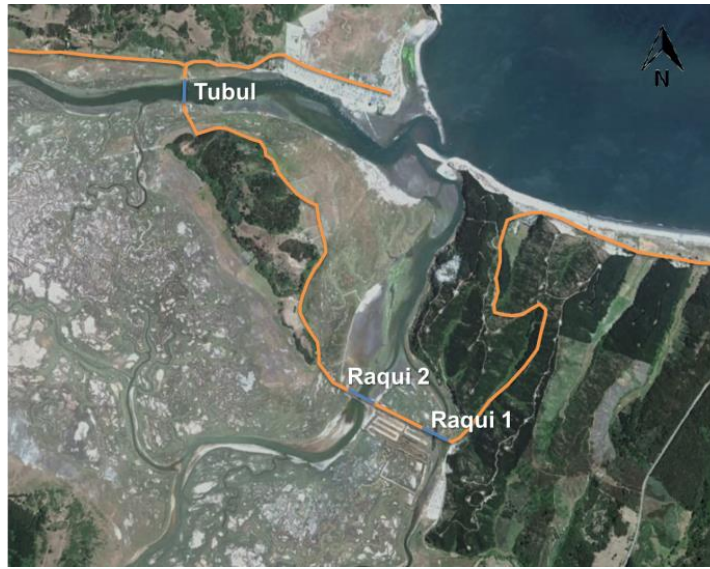
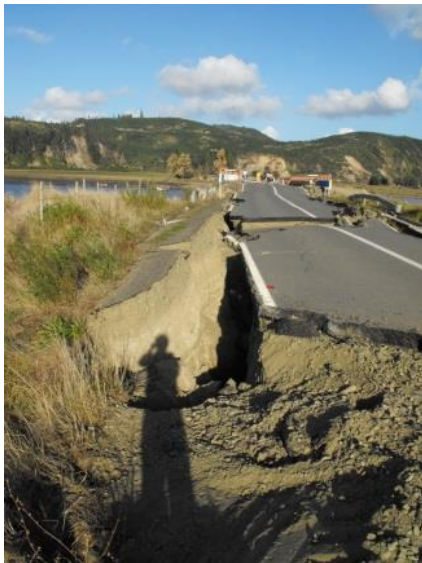
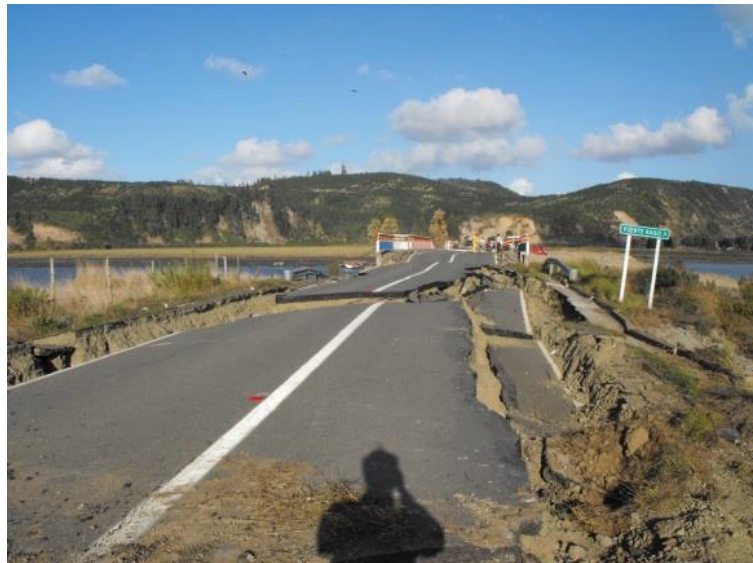
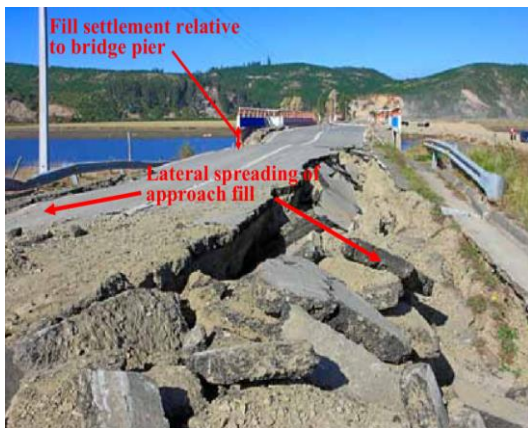
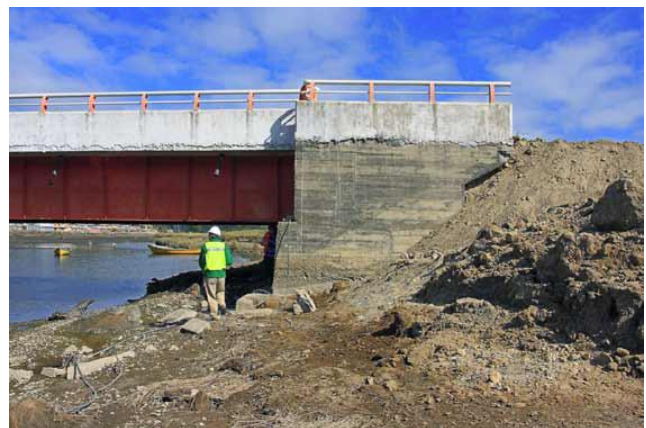
El Puente Tubul se ubica en el humedal Tubul, frente al golfo de Arauco.

En ambos accesos del puente se produjo un importante agrietamiento y asentamiento del terreno.

Adicionalmente, el puente sufrió la caída de tableros y desplazamiento lateral de los estribos (BR-022).

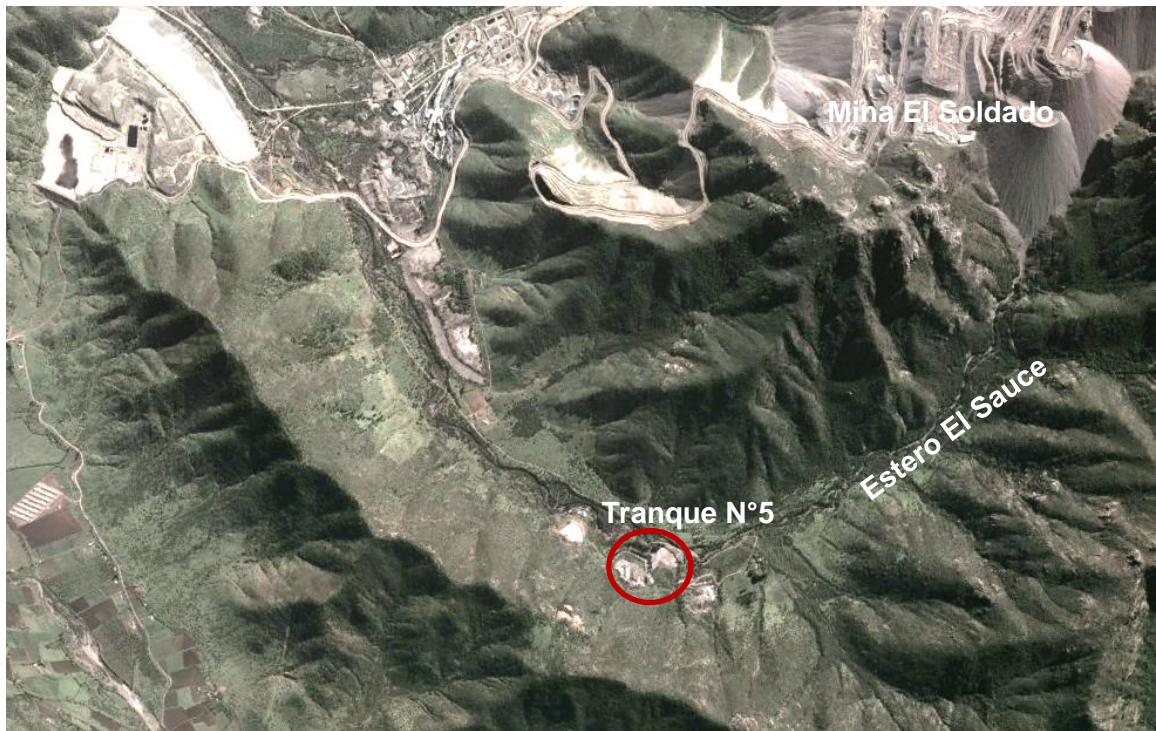
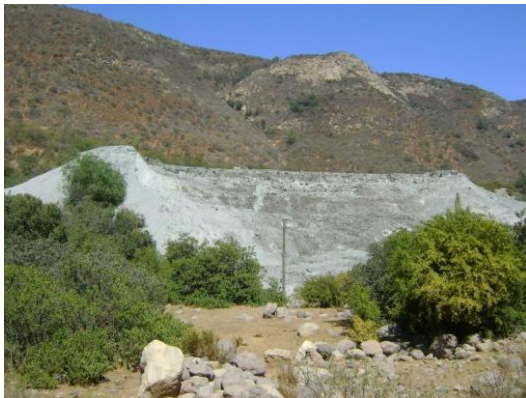
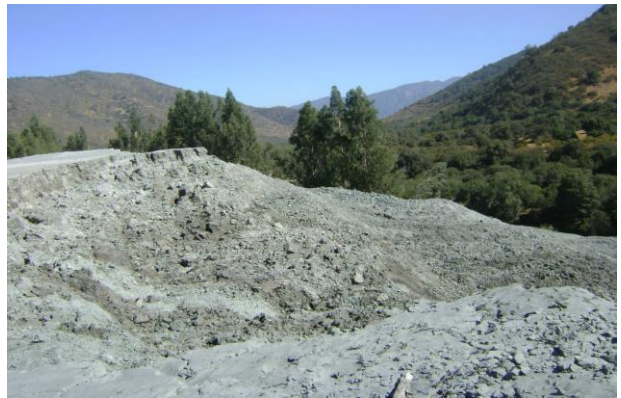
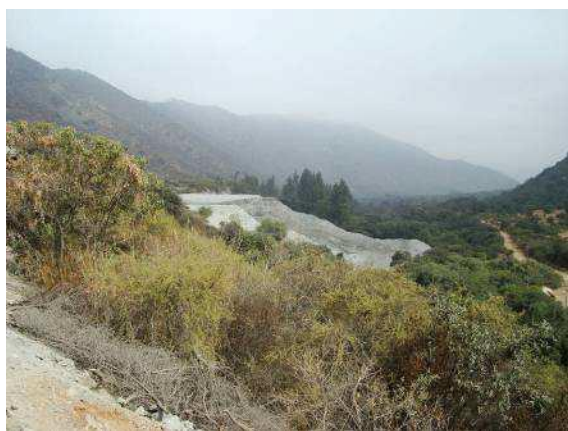
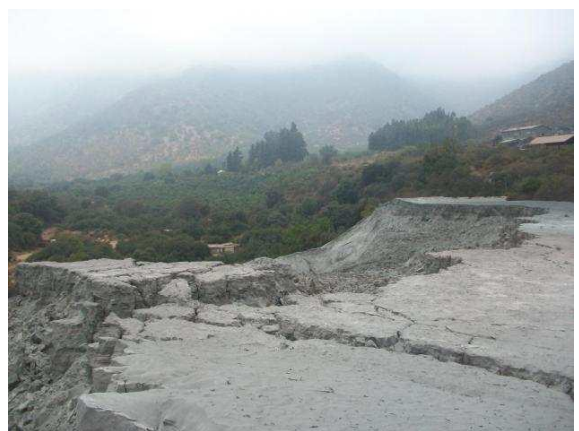
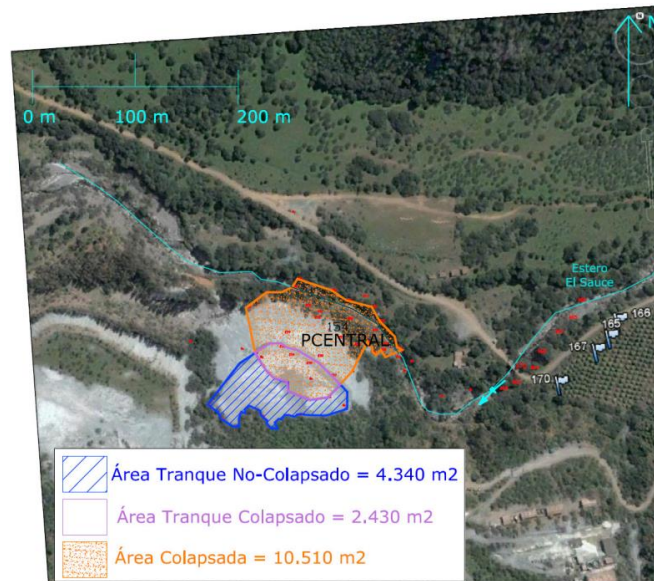
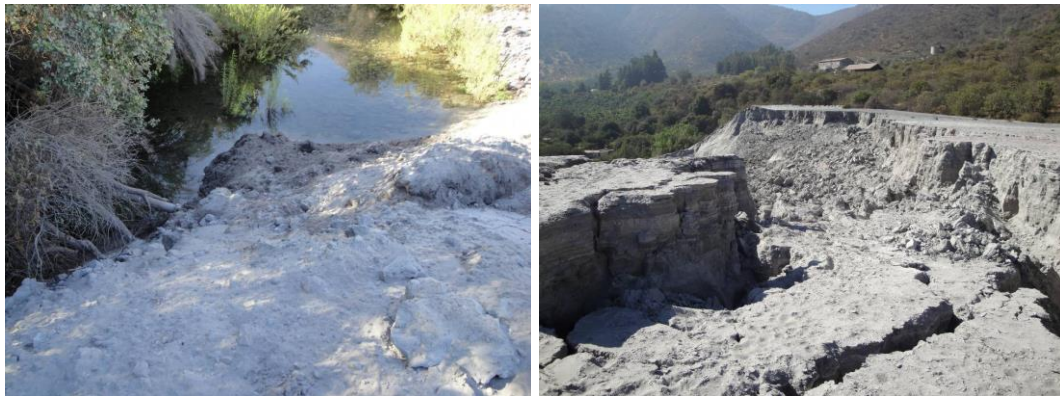
VETA DEL AGUA – R. DE VALPARAÍSO

El Tranque Veta del Agua está ubicado a nueve kilómetros al noreste de la comuna de Nogales y se encuentra en un área caracterizada por la presencia de otros tranques de relaves asociados a la operación de la mina El Soldado (Angloamerican). Este tranque se encontraba fuera de operación desde el año 1998 y para los terremotos de 1981 y 1985 ya había sufrido daños por licuación en los diques N°2 y N°1, respectivamente.

Para el terremoto del 27-F se registró el colapso parcial del muro de arenas y la mitad de la cubeta del dique N°5, lo que obstruyó la red de drenaje y alteró la morfología local producto del derrame de relaves.

Se estima que una superficie de 2.430 m<sup>2</sup> del tranque se desprendió producto del colapso del talud norte y se desplazó abarcando una superficie total de 10.510 m<sup>2</sup>, donde un 60% se encontraba cubierto previamente por material de relaves en forma de talud. El volumen de relaves que se desplazó fue de aproximadamente 28.200m<sup>3</sup>, de los cuales unos 24.000 m<sup>3</sup> obstruyeron el cauce del Estero El Sauce (Dictuc, 2010).

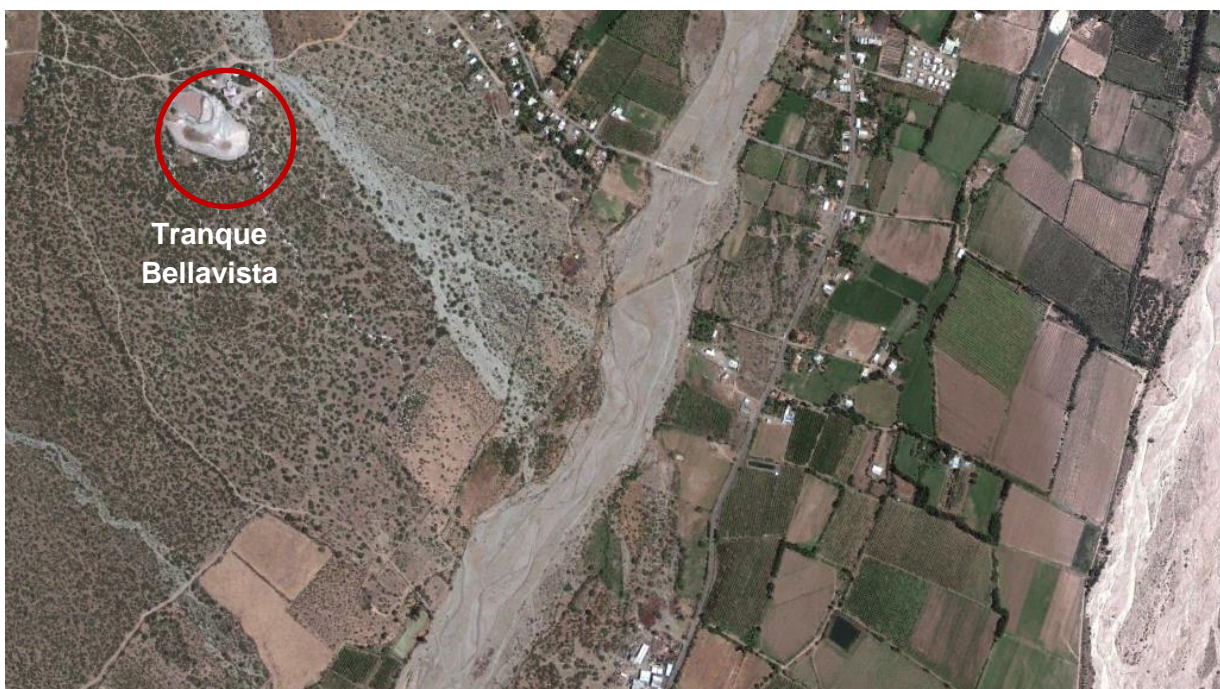
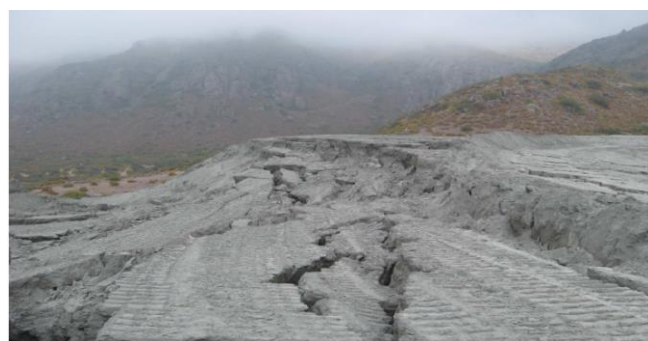
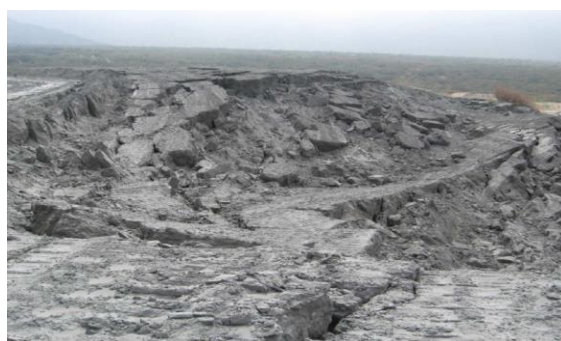
El tranque Bellavista se ubica en el sector El Asiento (San Felipe) y pertenece a la Compañía Minera Clarita. No se encontraba operativo a la fecha del terremoto.

El dique N°1 del Tranque Bellavista, sufrió un desplazamiento de un importante volumen de relaves, el cual fluyó hacia el dique N°2, que funcionó como contenedor deteniendo el desplazamiento del flujo (Verdugo, 2011).

Este tranque ya había registrado una falla en el terremoto del 28 de Marzo de 1965.

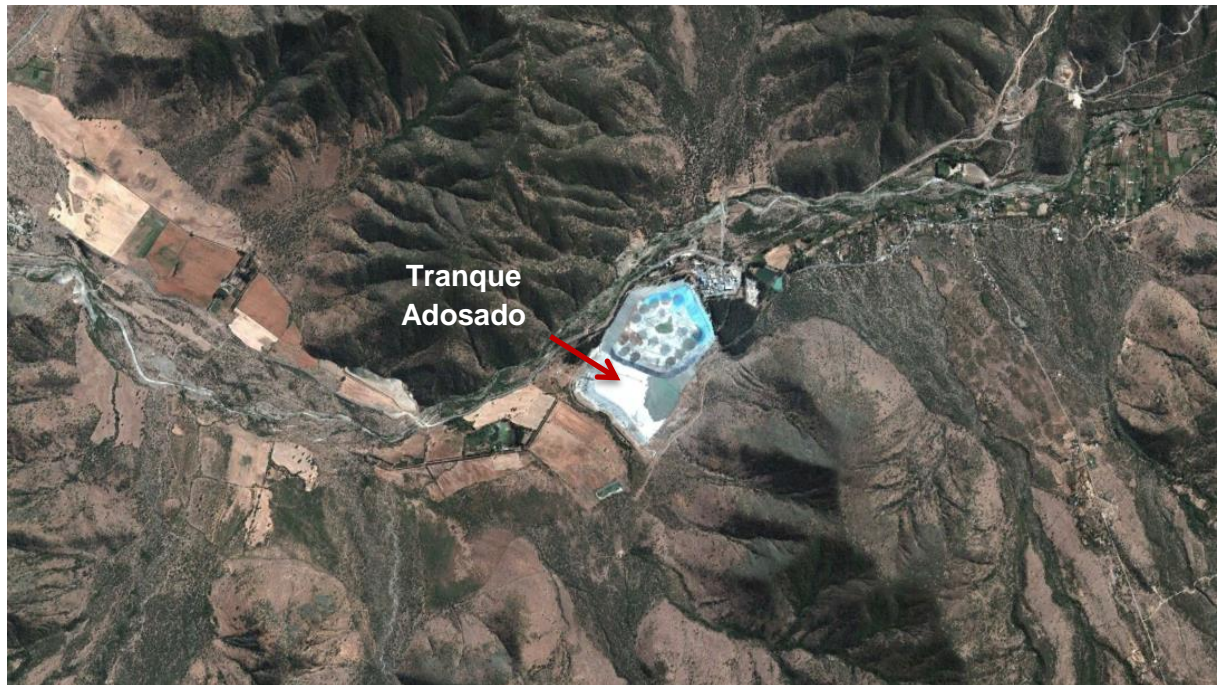
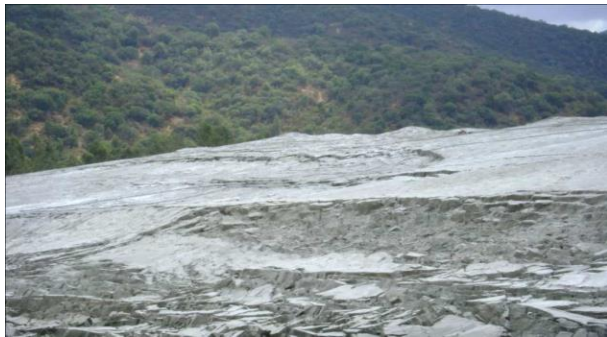
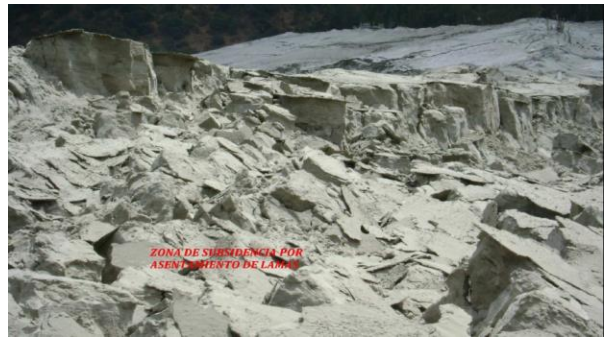
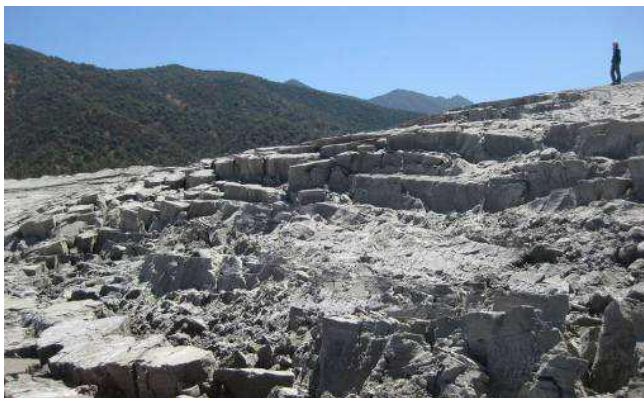
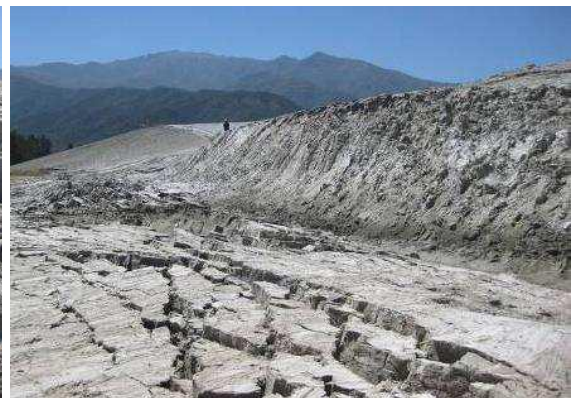
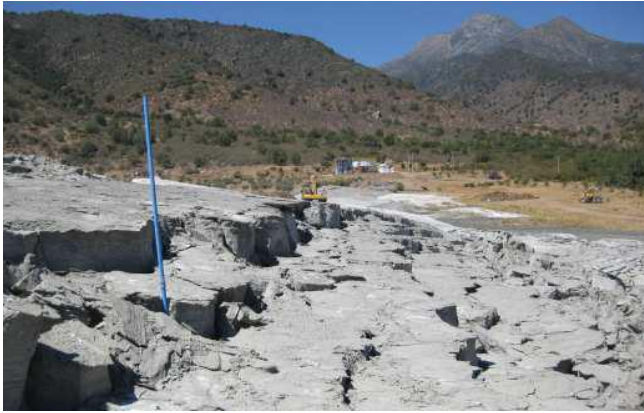
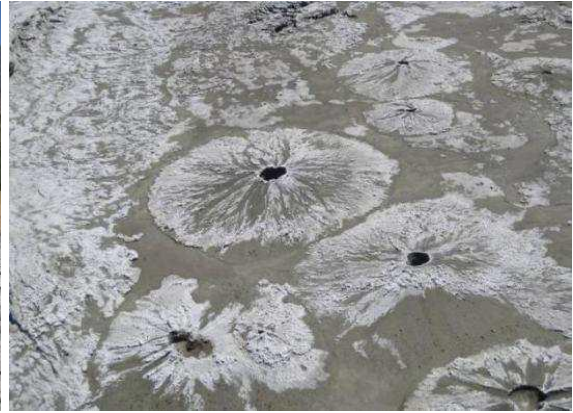
**TD-003****ALHUÉ – R. METROPOLITANA****34.04° - 71.03°**

En la comuna de Alhué se ubica el depósito de relaves del mismo nombre, perteneciente a la empresa Yamana Gold (Minera La Florida).

De acuerdo a Ramírez (2010), el terremoto ocasionó fallas rotacionales a lo largo del muro, desplazamientos y subsidencias a lo largo del talud exterior y en zonas del talud interior del muro. Se produjo evidencia de licuefacción en lamas y parte basal del muro, además del escurrimiento de relaves en sectores del muro de arenas.

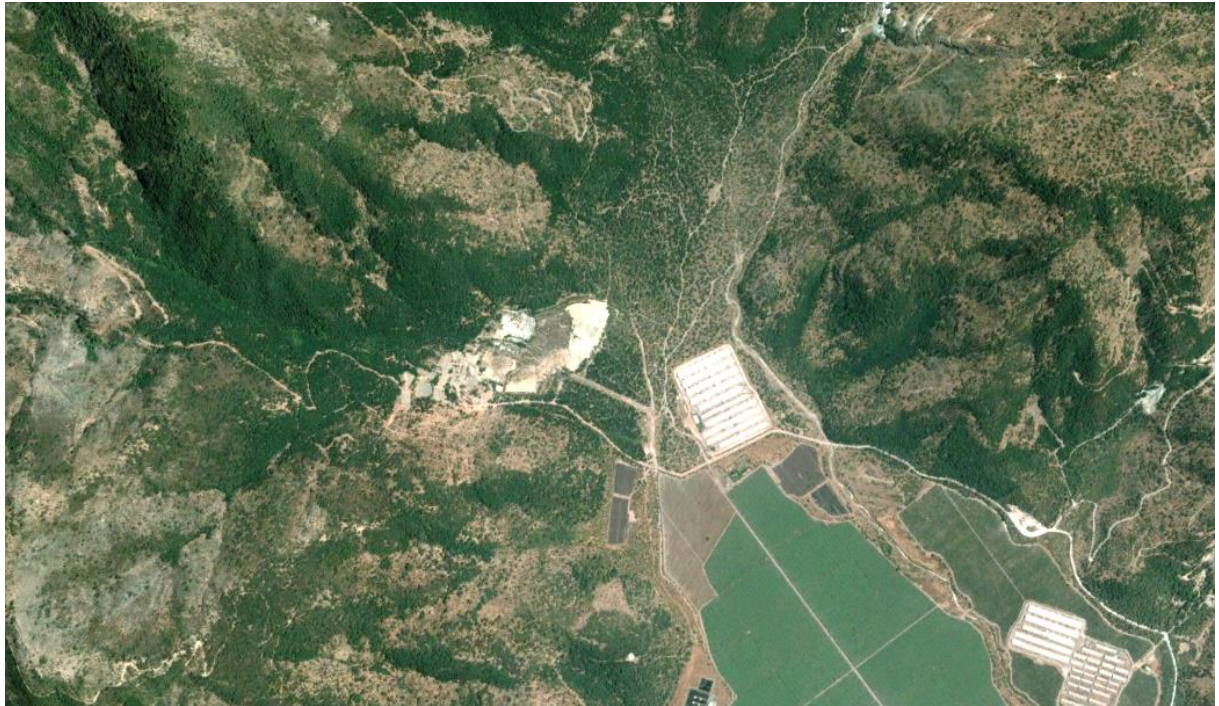
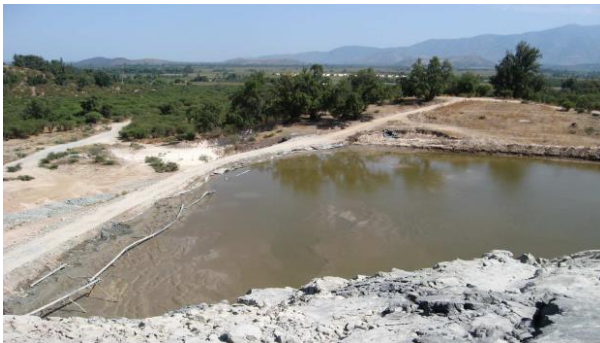
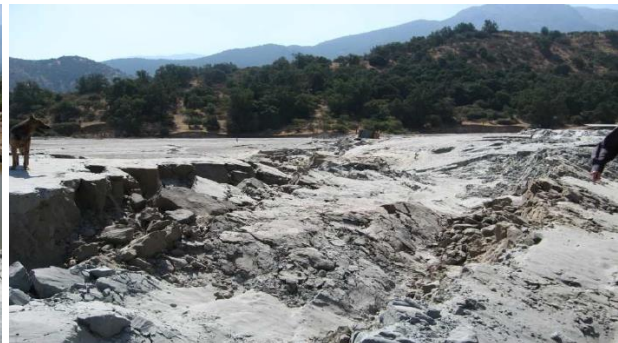
CHANCÓN – R. O’HIGGINS

Perteneciente a la Compañía Minera Chilena Rumana, el tranque Chancón se ubica en la localidad del mismo nombre y a unos 15 km al noroeste de Rancagua. Corresponde a un tranque antiguo no operativo, adosado a un embalse reciente.

Con el terremoto, se produjo una fractura longitudinal, subsidencias y desplazamiento del muro de arenas, cayendo material al interior del tranque (Ramírez, 2010).
