**ESTUDIO DEL FENÓMENO DE LICUEFACCIÓN EN CHILE PARA EL TERREMOTO  
DEL MAULE, 2010**

**TESIS PARA OPTAR AL GRADO DE MAGÍSTER EN CIENCIAS DE LA INGENIERÍA  
MENCIÓN INGENIERÍA GEOTÉCNICA**

**JAVIERA PAULINA GONZÁLEZ FUENTEALBA**

**2015**

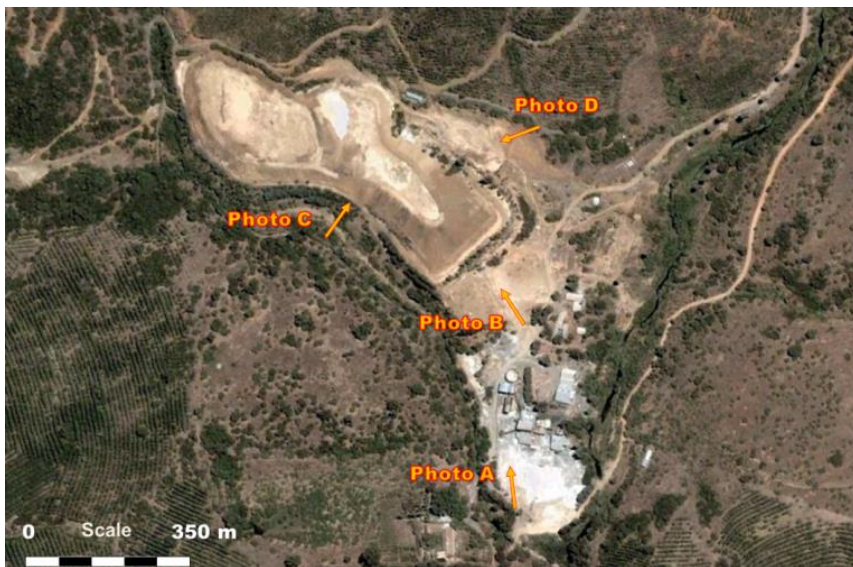
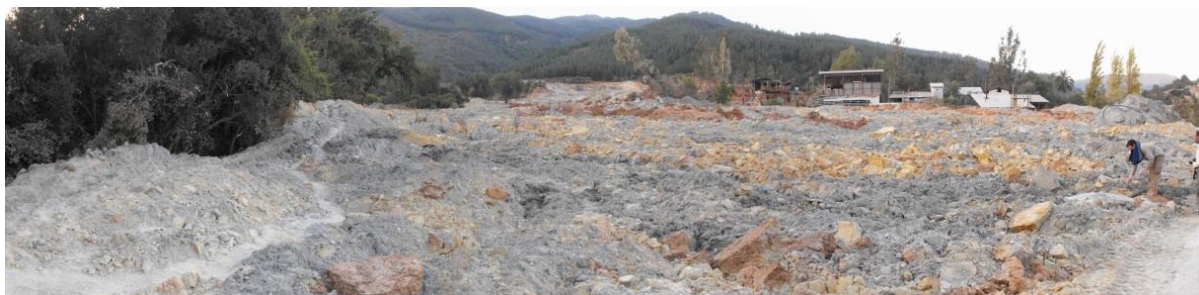
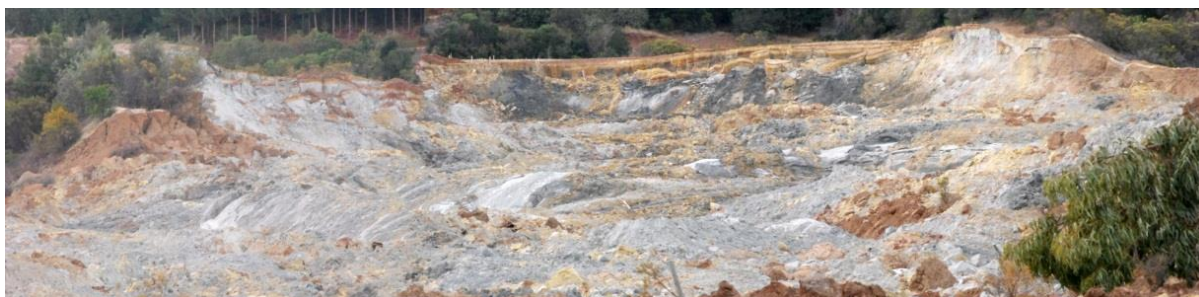
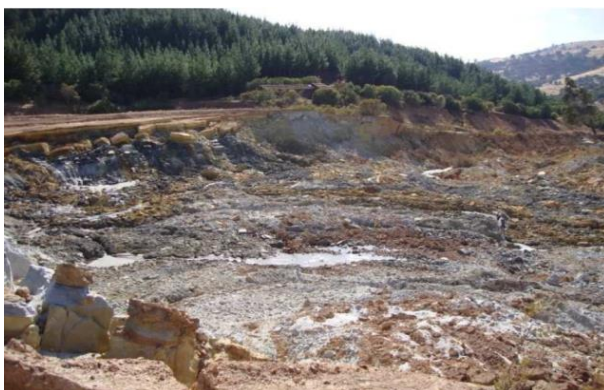
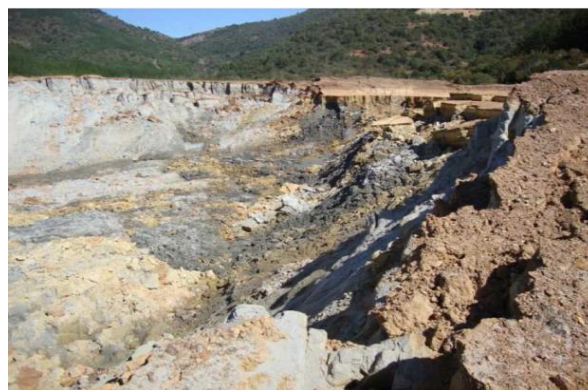
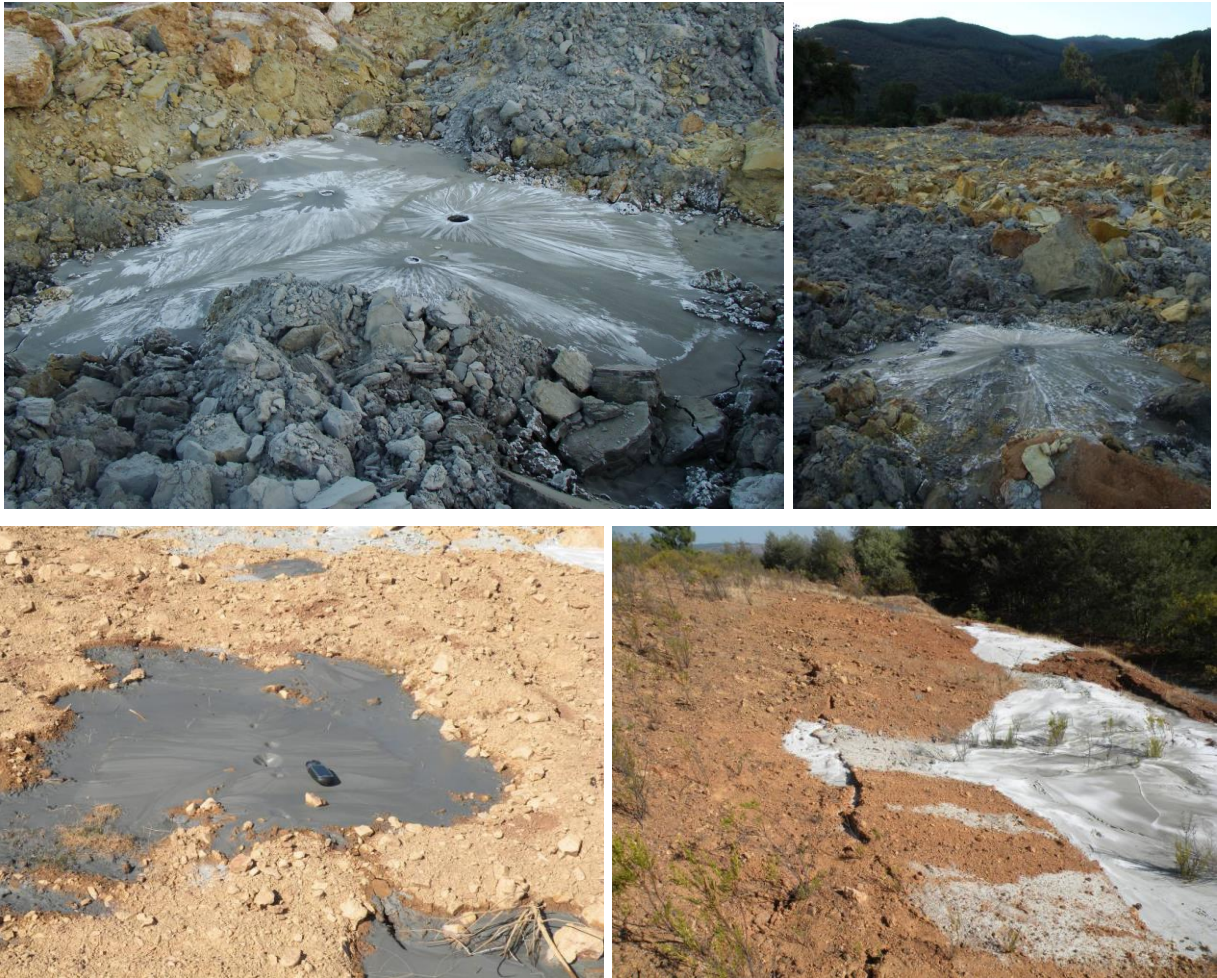
TD-005

Perteneciente a la empresa COMINOR, el tranque las Palmas se ubica en la comuna de Penco, a unos 28 km al noroeste de Talca. Operó en la década de los 80 para una mina de oro y fue cerrado en el año 1997, siendo el material almacenado cubierto por una capa de aproximadamente 15 cm de material gravoso.

Para el terremoto del 27-F fue la presa que experimentó el mayor daño con la licuación del material y el consecuente flujo de relaves por una distancia de alrededor de 1 km y que provocó el fallecimiento de 4 personas residentes en una casa aledaña (Verdugo, 2011).

Además, se formaron depósitos de material eyectado a través de las grietas.

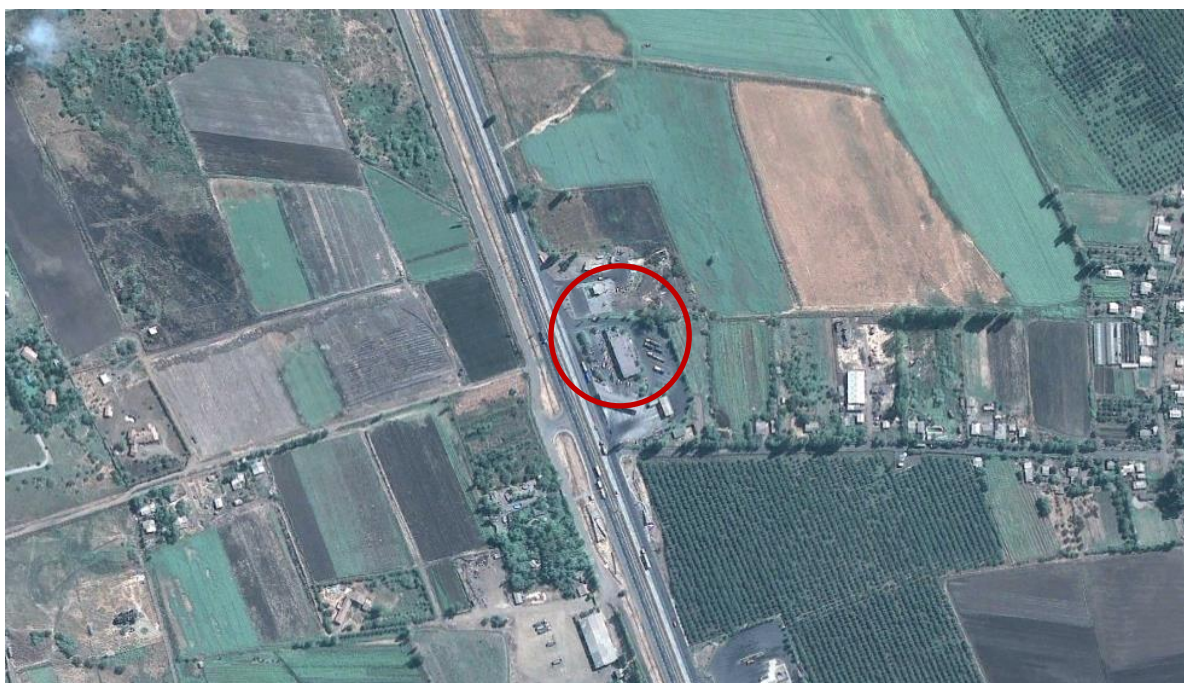
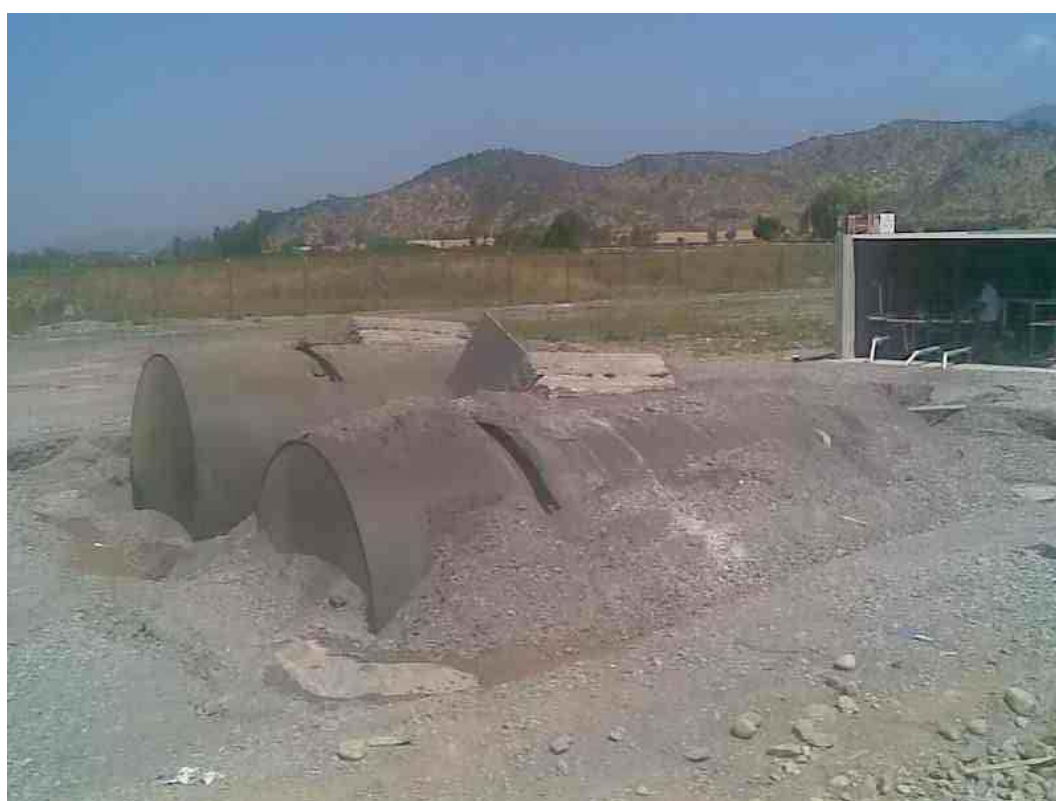
LAMPA- COLINA – R. METROPOLITANA

En una estación de bencina ubicada en el km 5 de la Ruta 5, se produjo la flotación de dos estanques de gasolina.

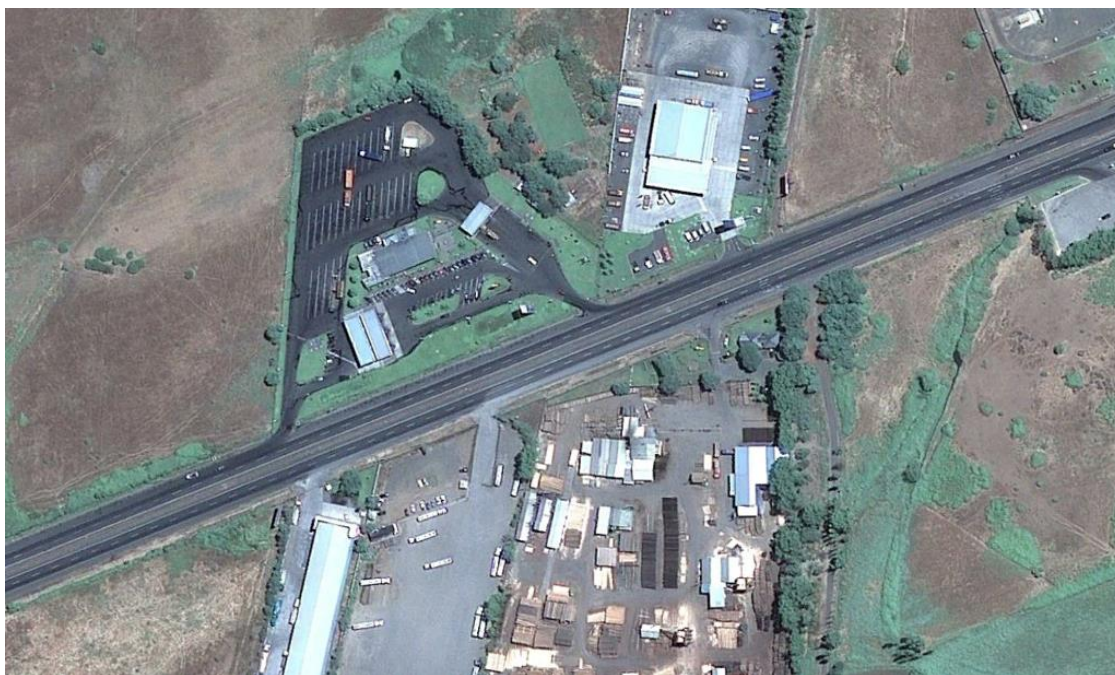
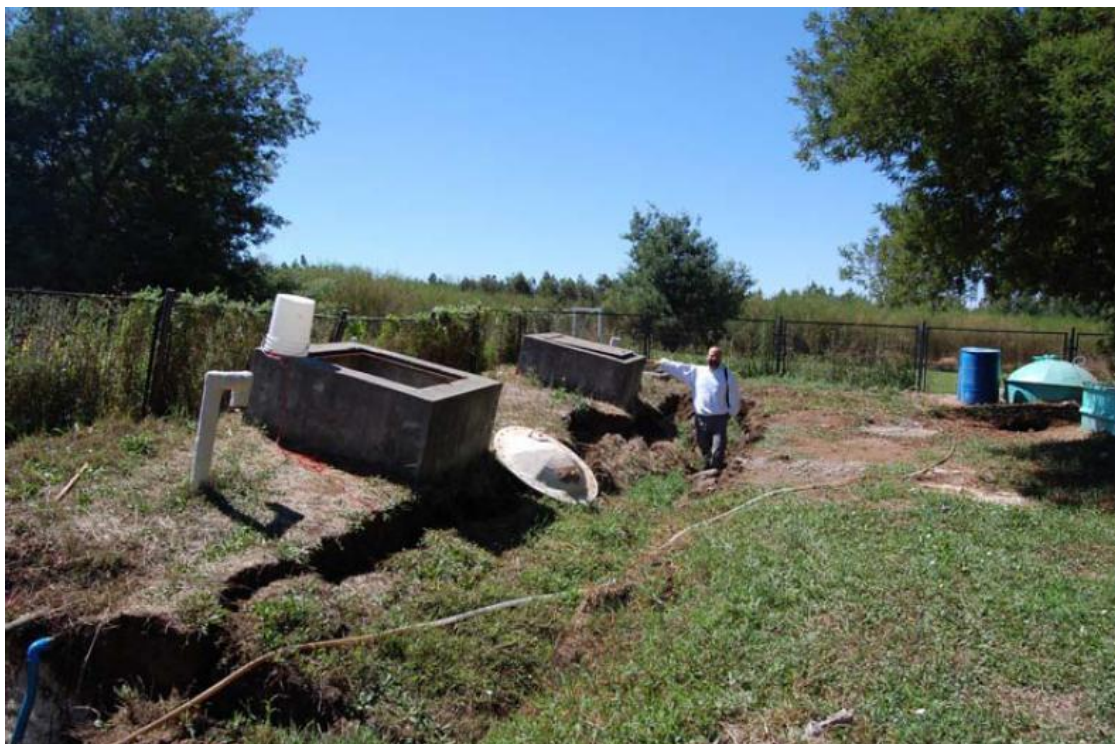
Una significativa flotación de estanques de bencina se registró en una estación de Chillán. El levantamiento de la estructura fue superior a 1.5 m, dejando una importante grieta longitudinal.

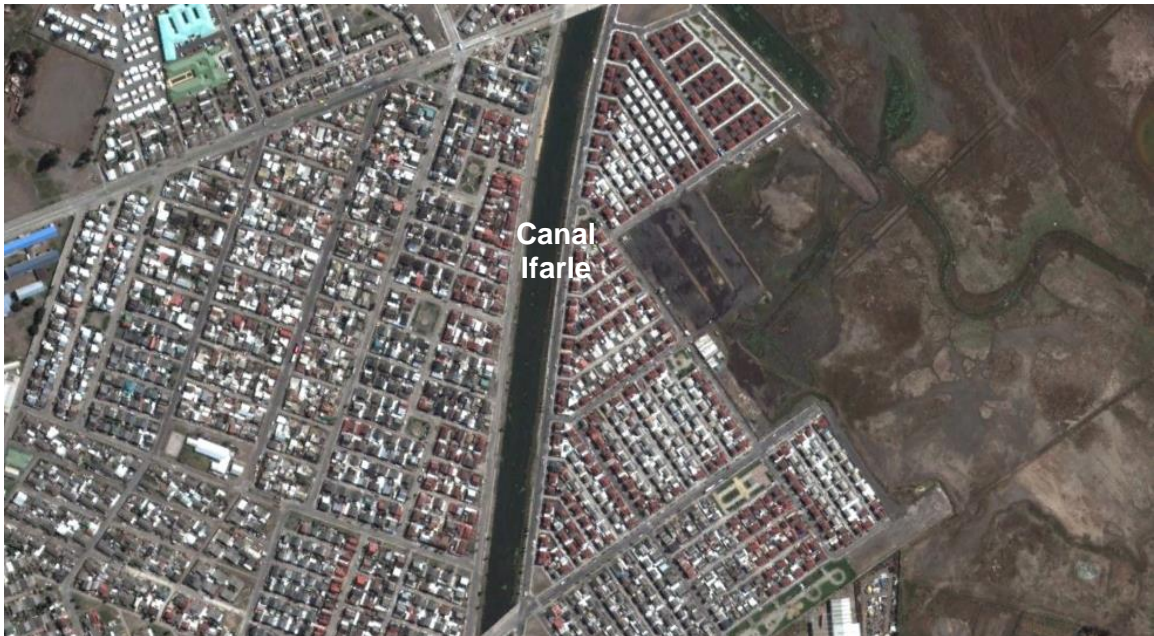
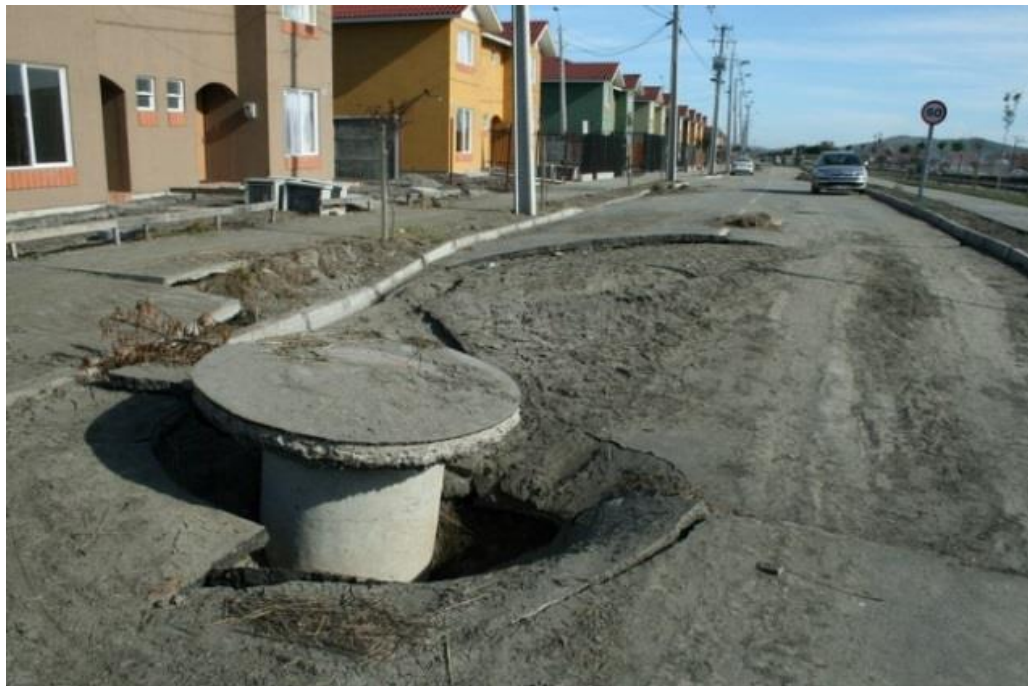
La Av. Claudio Gay en Talcahuano se ubica de forma contigua al canal Ifarle, el cual desemboca en la Bahía de Concepción.

En esta área, además del desplazamiento lateral del terreno y los daños presentados en viviendas y la planta de tratamiento (FT-013 y LS-036), se produjo el levantamiento de una tapa de alcantarillado en medio de la calle.

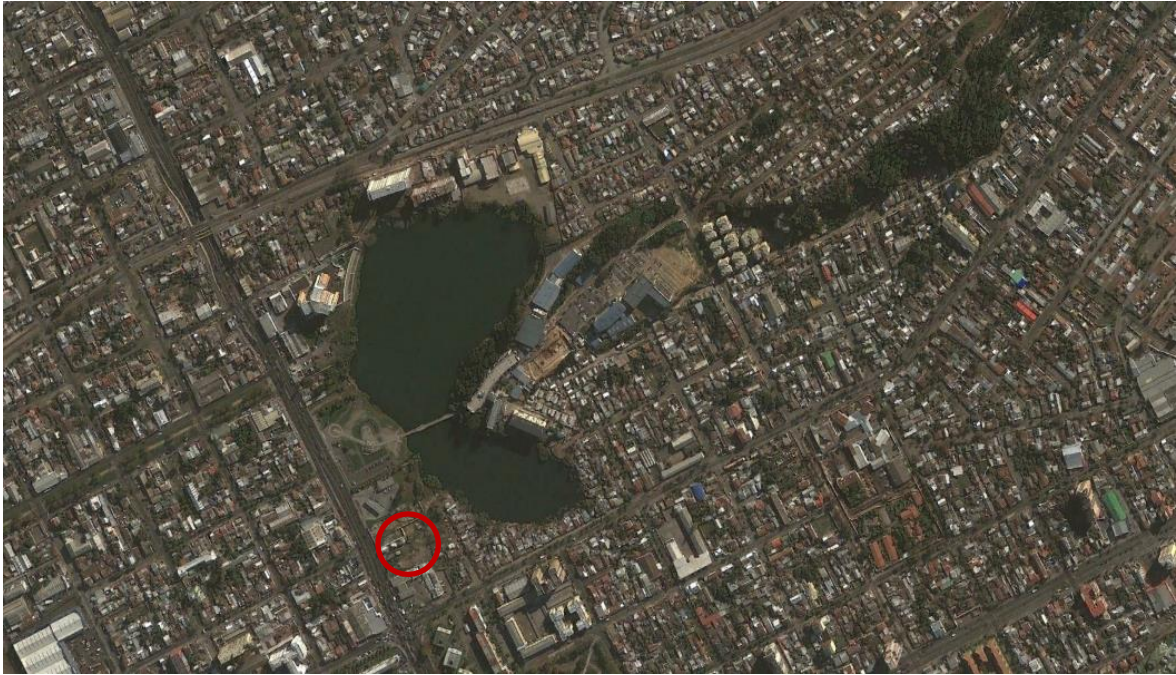
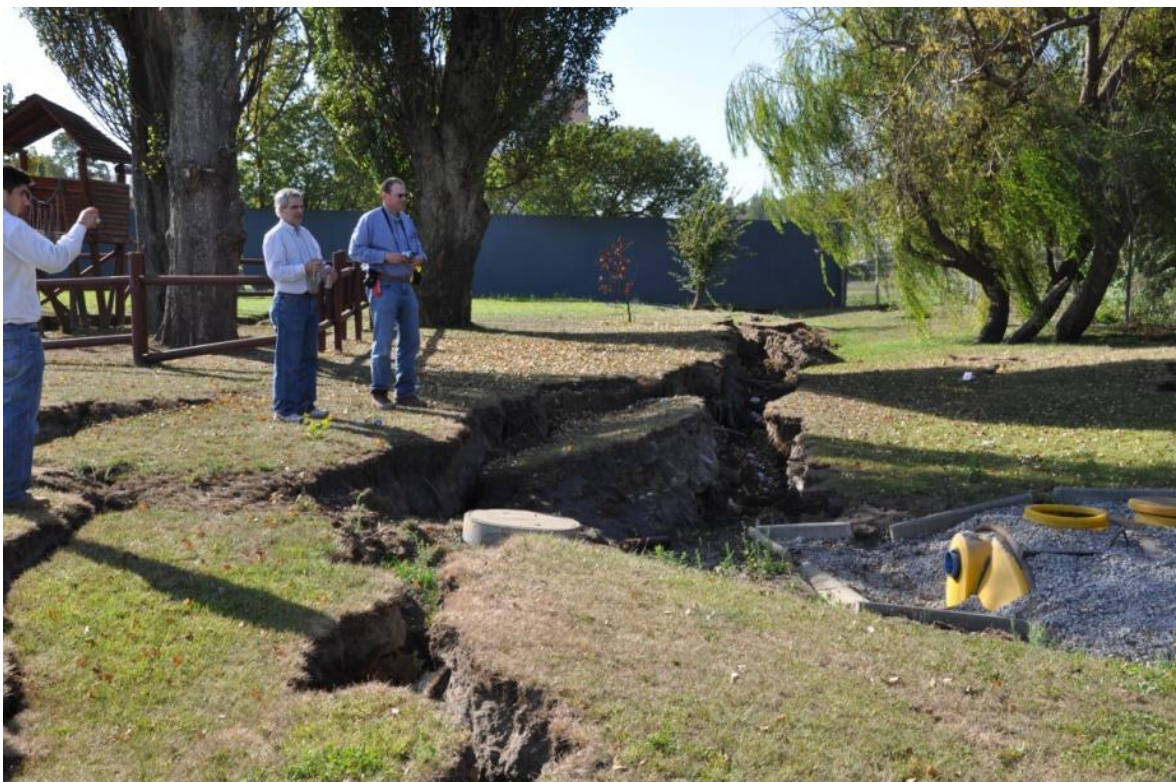
LAGUNA TRES PASCUALAS 2 – R. DEL BÍO-BÍO

En las cercanías de la Laguna Tres Pascualas (LS-047) se ubica una estación de bencina, la cual presentó la elevación de un estanque.

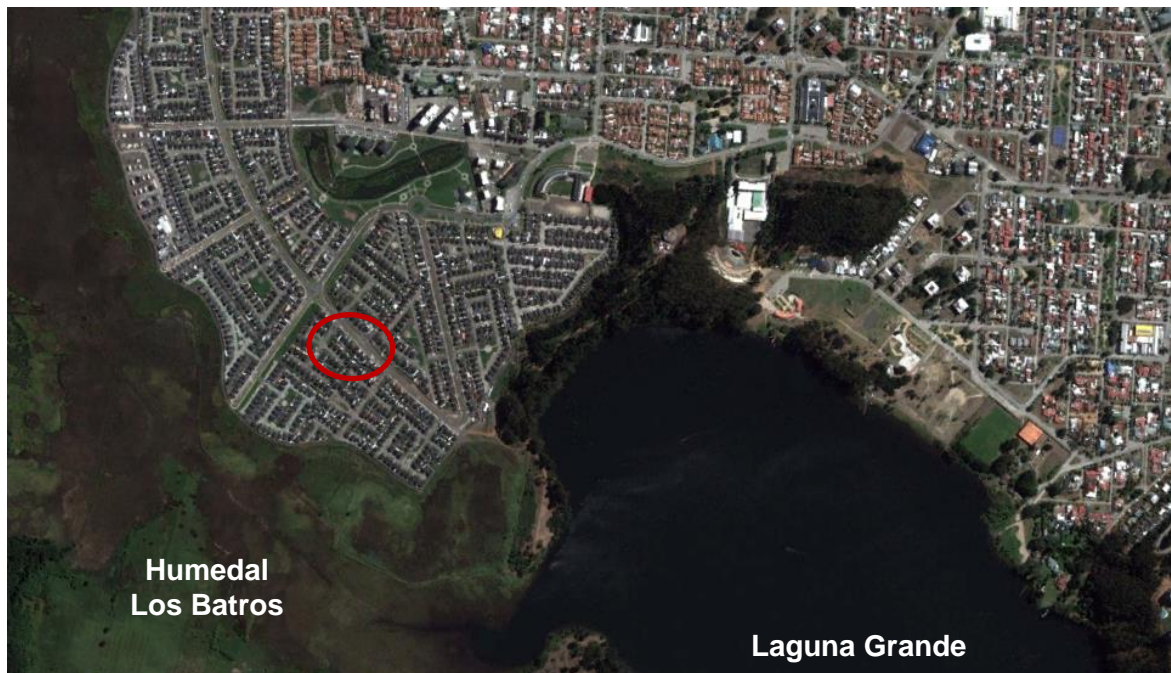
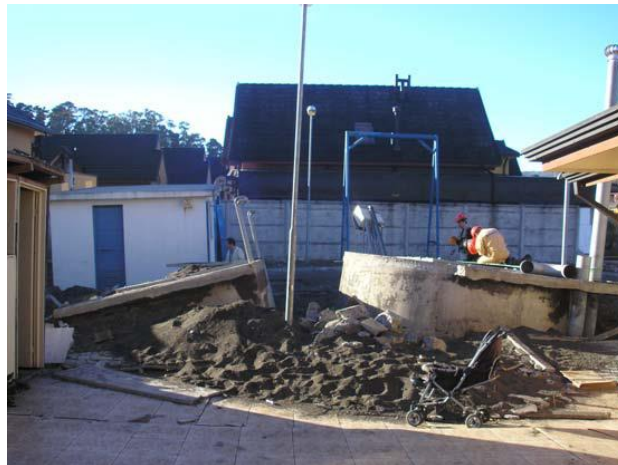
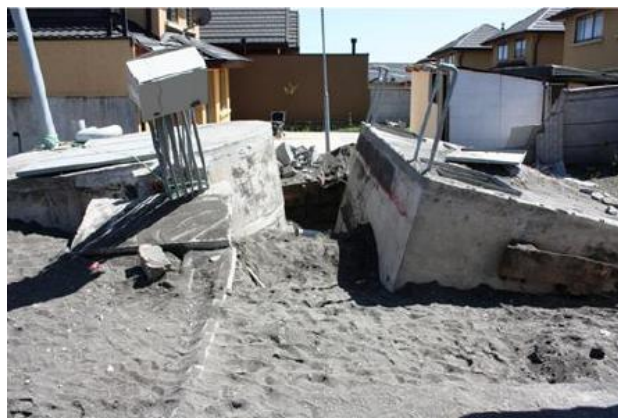
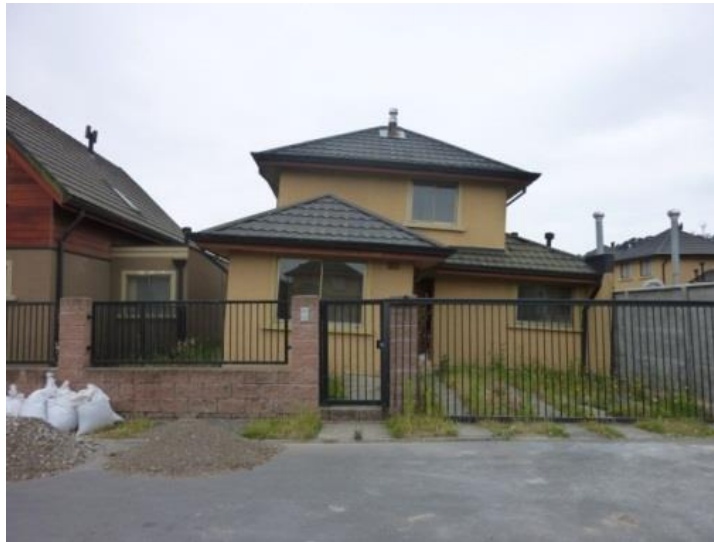
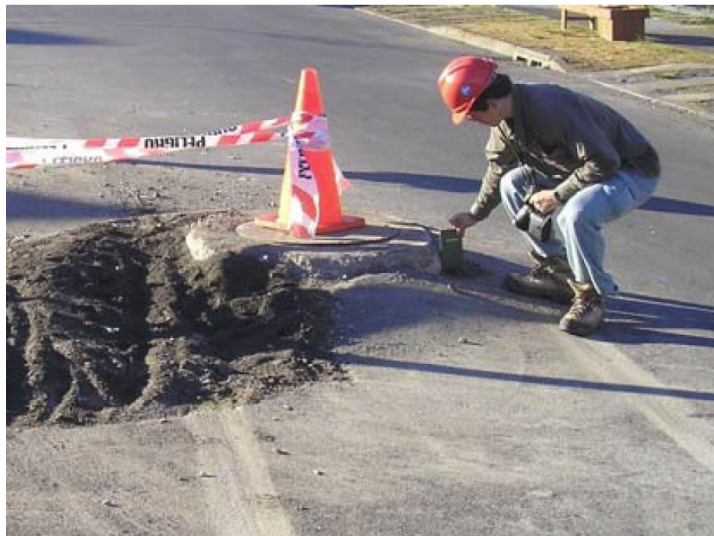
P. ELEVADORA SAN PEDRO – R. DEL BÍO-BÍO

En San Pedro y colindante a la Laguna Grande, se ubica un grupo de casas de reciente construcción, las que fueron edificadas sobre los terrenos del humedal Los Batros.

No se produjeron daños importantes a las viviendas, pero destaca el levantamiento ocurrido en una planta elevadora de aguas. Dos estanques de aproximadamente 7 m de profundidad rotaron y se elevaron aproximadamente 1.2 m, lo que produjo la rotura de cañerías.

Aparentemente, el levantamiento de los estanques produjo un desplazamiento del terreno que indujo una importante inclinación en la casa vecina.

También se observó el levantamiento en 30 cm del alcantarillado en la Avenida Laguna Grande.

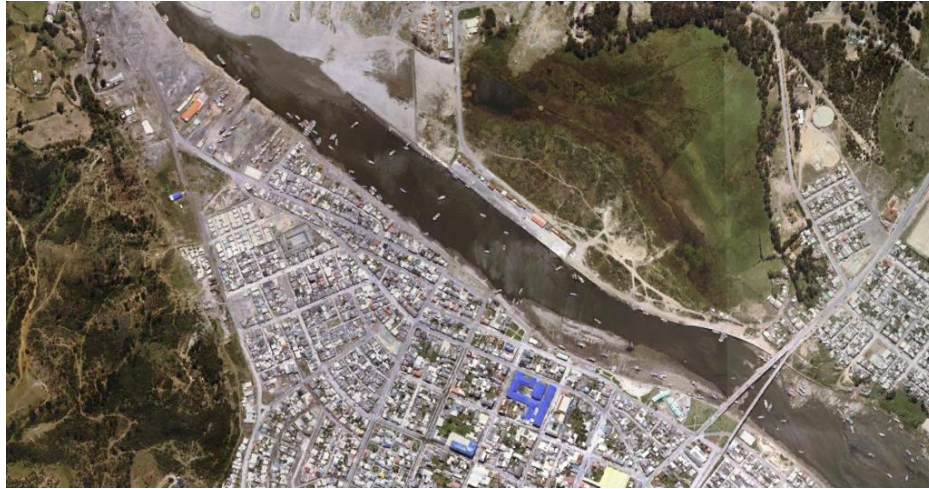
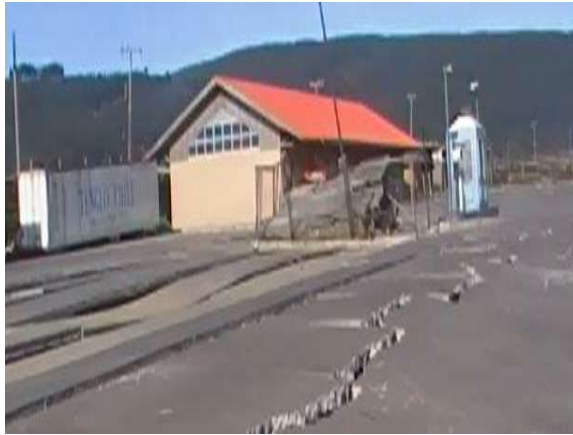
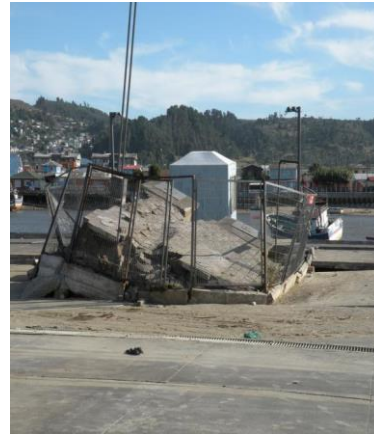
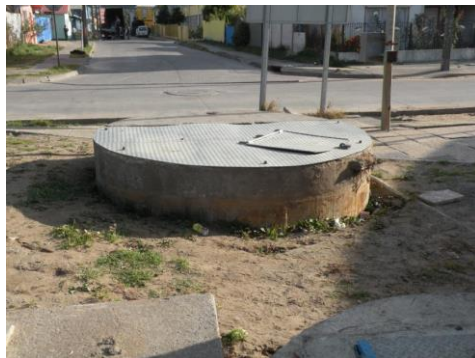
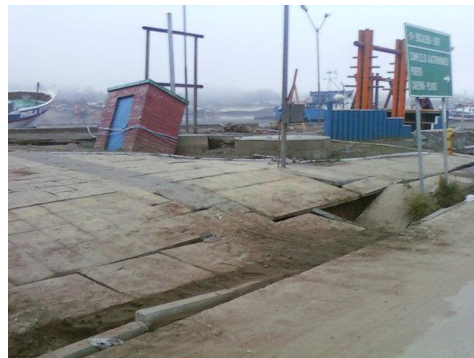
Se produjo la flotación de varios estanques en Lebu, destacando el depósito ubicado en la ribera norte, con un levantamiento diferencial de más de 1.5 m.

En la ribera sur en tanto, también se observó el levantamiento de un estanque, el cual queda en evidencia por la marca antigua de terreno en su perímetro. Además, las fotografías revelan que el terreno circundante sufrió un considerable asentamiento, lo que produjo el hundimiento de una caseta.

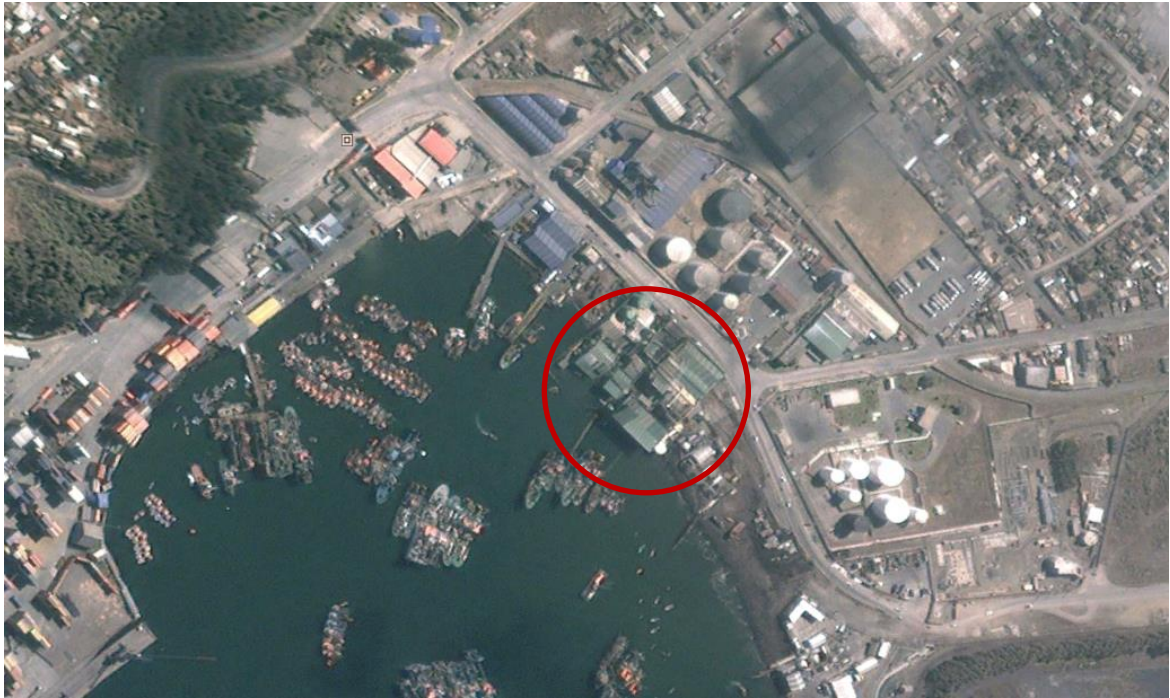
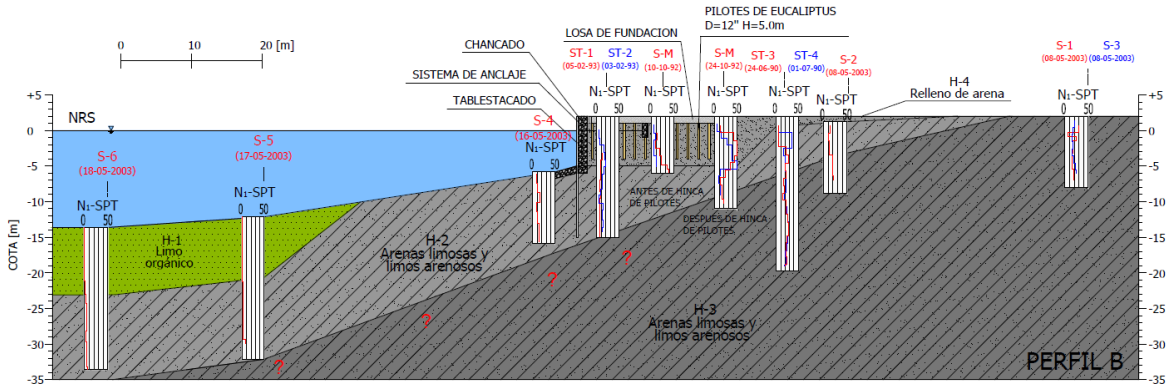
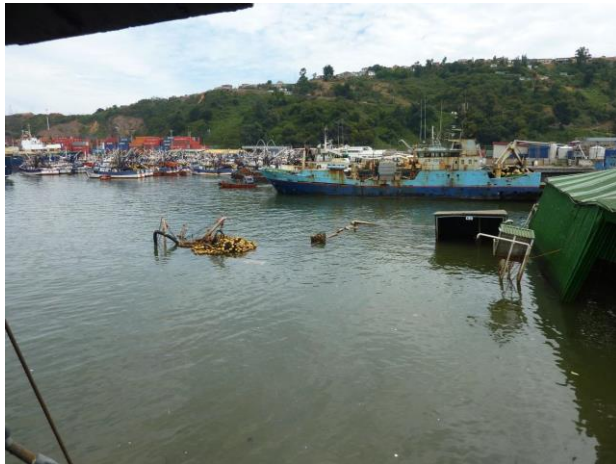
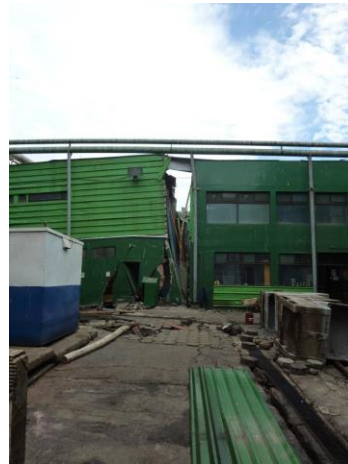
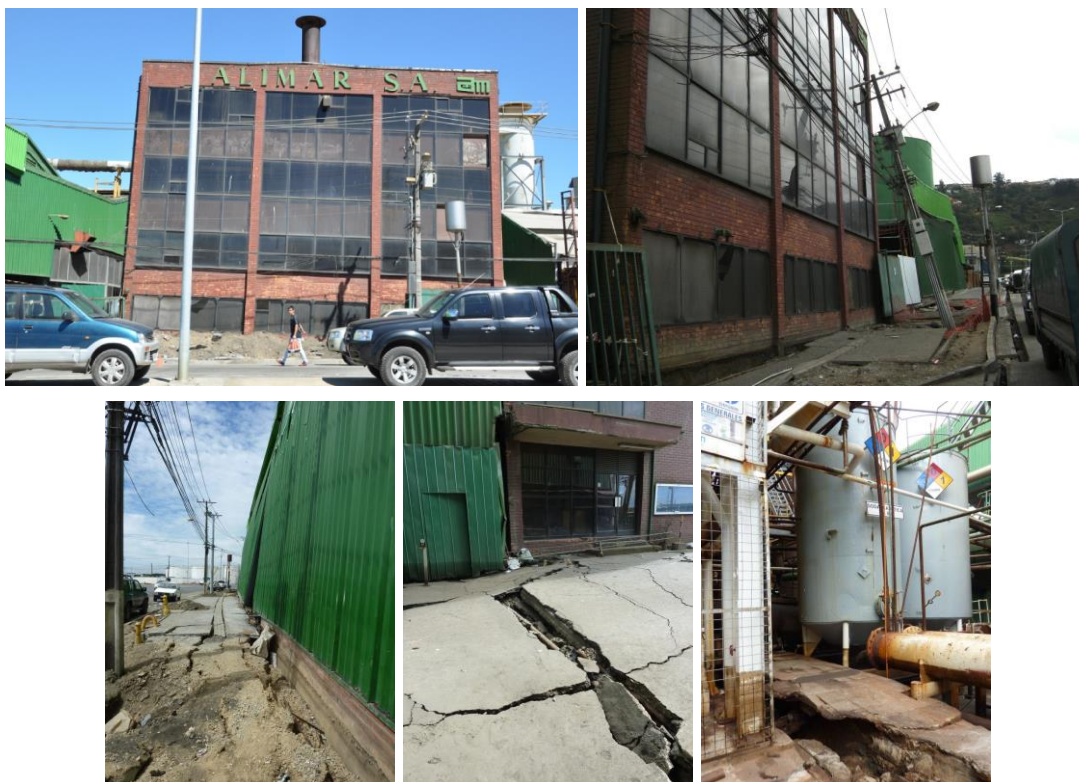
En la Bahía de San Vicente se ubica una planta de alimentos marinos, cuya necesidad de expansión, llevó a que en los años noventa la empresa ampliara su planta. Los trabajos consistieron en la construcción de una explanada y el levantamiento de muelles flotantes que involucró rellenos artificiales para ganar terreno al mar.

De acuerdo a Torres (2014), el terremoto produjo una falla por licuefacción que afectó la totalidad de las instalaciones de la planta pesquera. Esto provocó que un área aproximada de 10.000 m<sup>2</sup> experimentara desplazamientos verticales y laterales en dirección suroeste. La ocurrencia de este fenómeno se explica por la presencia de estratos arenosos potencialmente licuables en el sector del tablestacado, y además, por las características batimétricas y topográficas del lugar.

También fueron observadas numerosas grietas paralelas a la costa, las que se extendieron hasta Av. La Marina.
