## RELACIÓN ENTRE LAS PROPIEDADES GEOLÓGICAS Y GEOTÉCNICAS DE LA CUENCA DE SANTIAGO Y LOS DAÑOS OBSERVADOS EN EL TERREMOTO DEL 27 DE FEBRERO DEL 2010

## TESIS PARA OPTAR AL GRADO DE MAGISTER EN CIENCIAS DE LA INGENIERIA, MENCION INGENIERIA GEOTÉCNICA MEMORIA PARA OPTAR AL TITULO DE INGENIERÍA CIVIL

#### RELACIÓN ENTRE LAS PROPIEDADES GEOLÓGICAS-GEOTÉCNICAS DE LA CUENCA DE SANTIAGO Y LOS DAÑOS OBSERVADOS EN EL TERREMOTO DEL 27 DE FEBRERO DEL 2010.

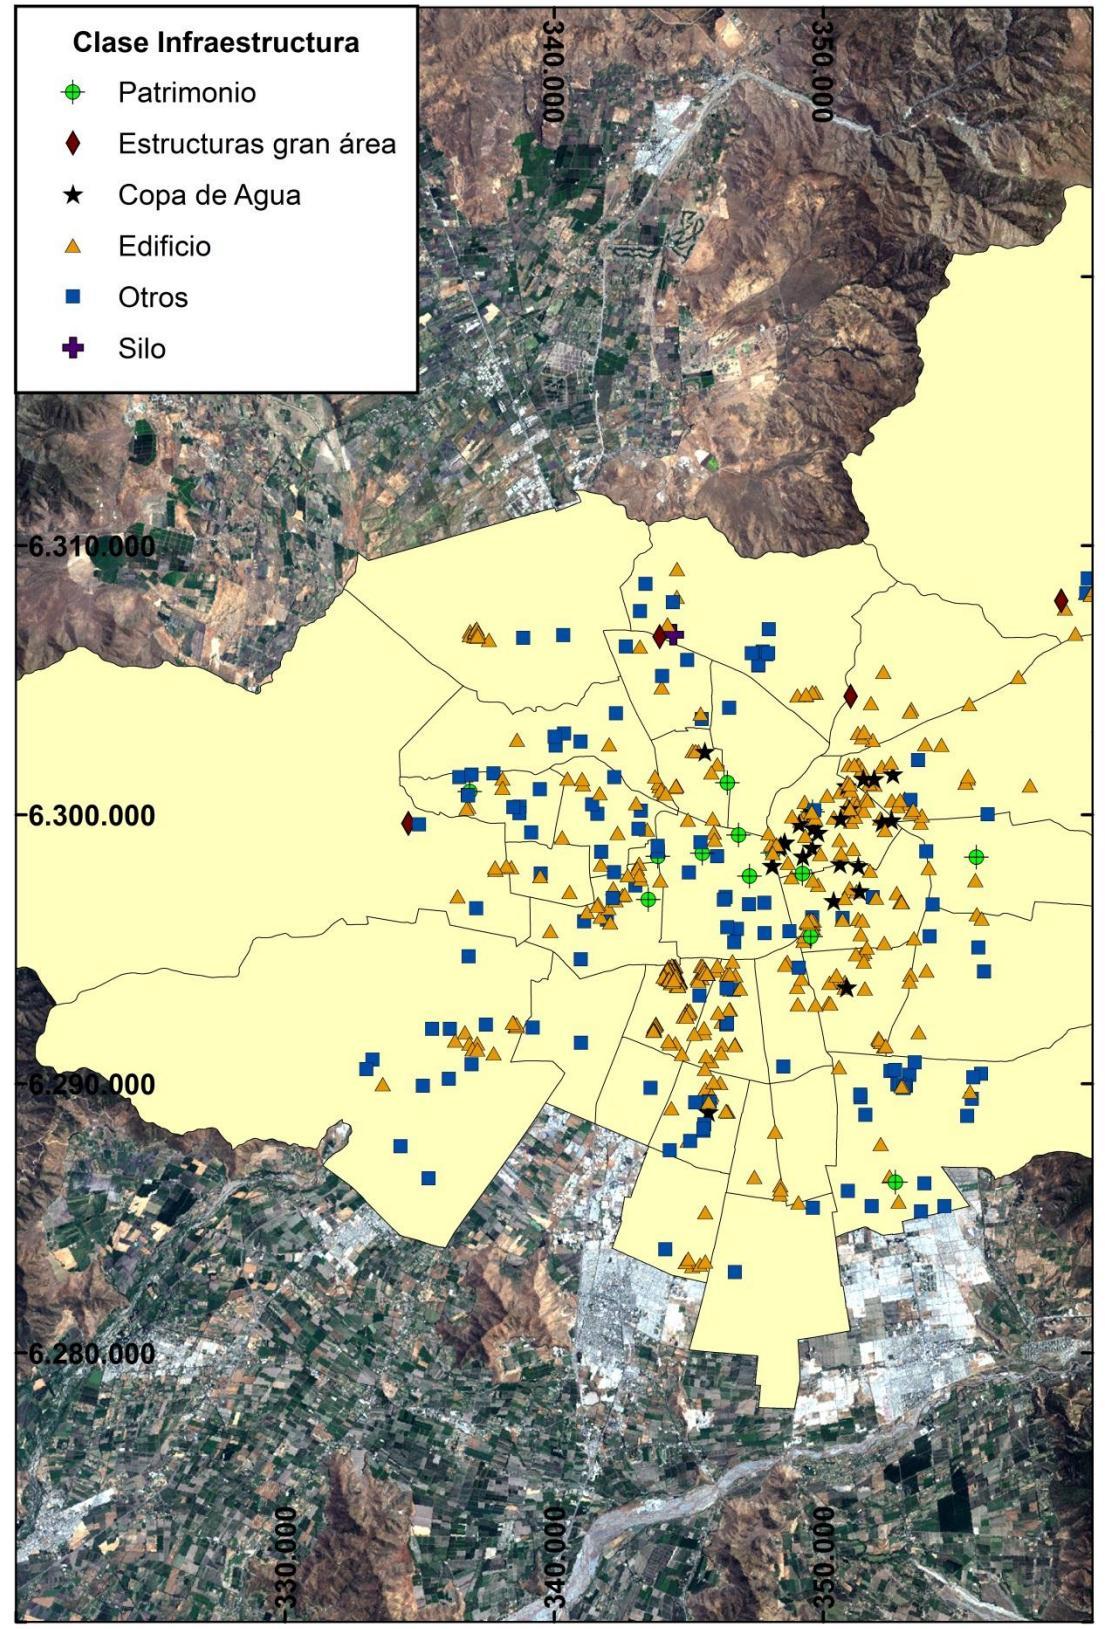
Figura 5.6 Ubicación de estructuras de categoría B.

De acuerdo a la Figura 5.6 se observa que la comuna de Pedro Aguirre Cerda presentó una gran cantidad de daños en la clase "edificio", los cuales corresponden mayoritariamente a blocks habitacionales de 4 pisos. Lo mismo sucede con Ñuñoa que sufrió una gran cantidad de daños en blocks ubicados en poblaciones como la Villa Frei, Villa Olímpica y Villa Salvador Cruz Gana. Asimismo, se presentó una gran cantidad de daños en edificios de Providencia.

Con respecto a la clase "otros", se registró una gran cantidad de daños en Santiago y Maipú, correspondiente mayoritariamente a establecimientos educacionales. En Huechuraba el daño se dividió entre escuelas y edificios de servicio público, y en La Florida los daños se dividieron en block habitacionales de 3 pisos y escuelas.

Dentro de la categoría "Silo", sólo hubo una estructura con daño estructural en Huechuraba, la cual debió ser demolida debido a los daños.

Respecto a la clase "copa de agua", se presentó una gran cantidad de casos en Providencia, los cuales presentaron daños en los pilares que los sustentan, con desprendimiento de hormigón y enfierradura expuesta.

Entre las estructuras correspondientes a "estructuras gran área", se observaron daños en dos centros comerciales de Huechuraba, un centro comercial en Lo Barnechea y una empresa logística en Pudahuel.

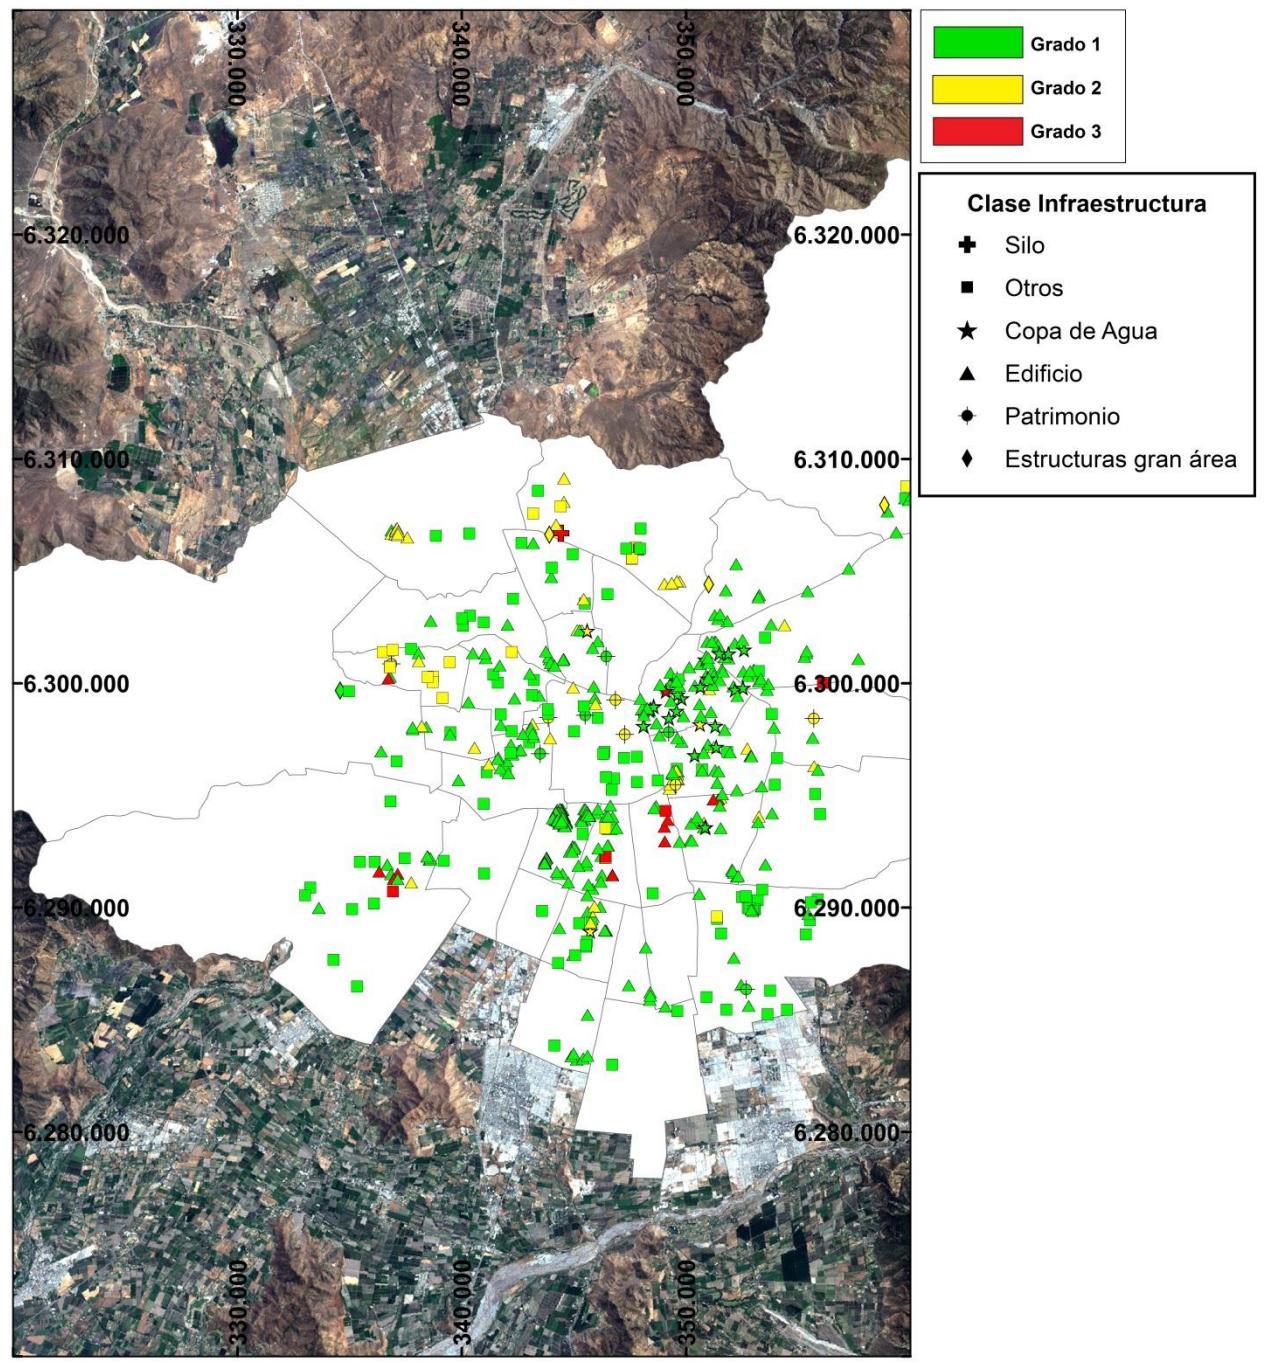
Figura 5.8 Distribución geográfica de las estructuras por Grado de daños.

De acuerdo a la Figura 5.8 los daños grado 1 se distribuyeron en toda la Provincia de Santiago, siendo las comunas con mayor cantidad Pedro Aguirre Cerda, seguido por Providencia y La Florida. Respecto a las estructuras con daño grado 2, se advierte una mayor densidad en la zona centro y norte de la Provincia de Santiago, en comunas como Ñuñoa, Huechuraba y Quilicura. Por otro lado, los daños grado 3 se presentaron en 8 comunas, mayoritariamente en la zona sur, siendo las de mayor cantidad las comunas de Maipú y San Joaquín con 4 estructuras, seguido por 2 estructuras en las comunas de San Miguel, Macul, Providencia y Huechuraba.

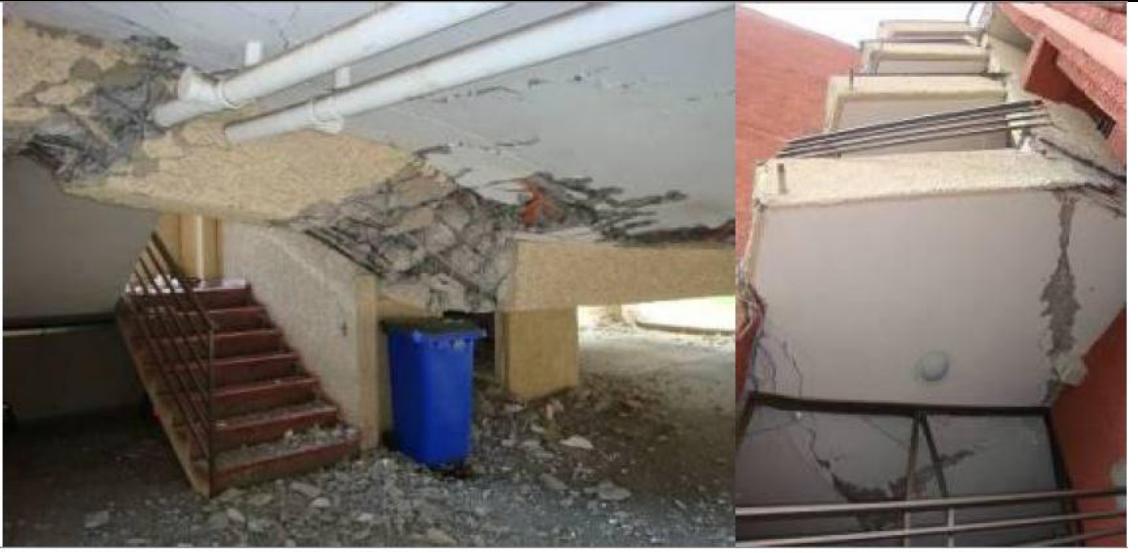
Losa y balcones del Edificio Luis Gandarillas 360, Maipú

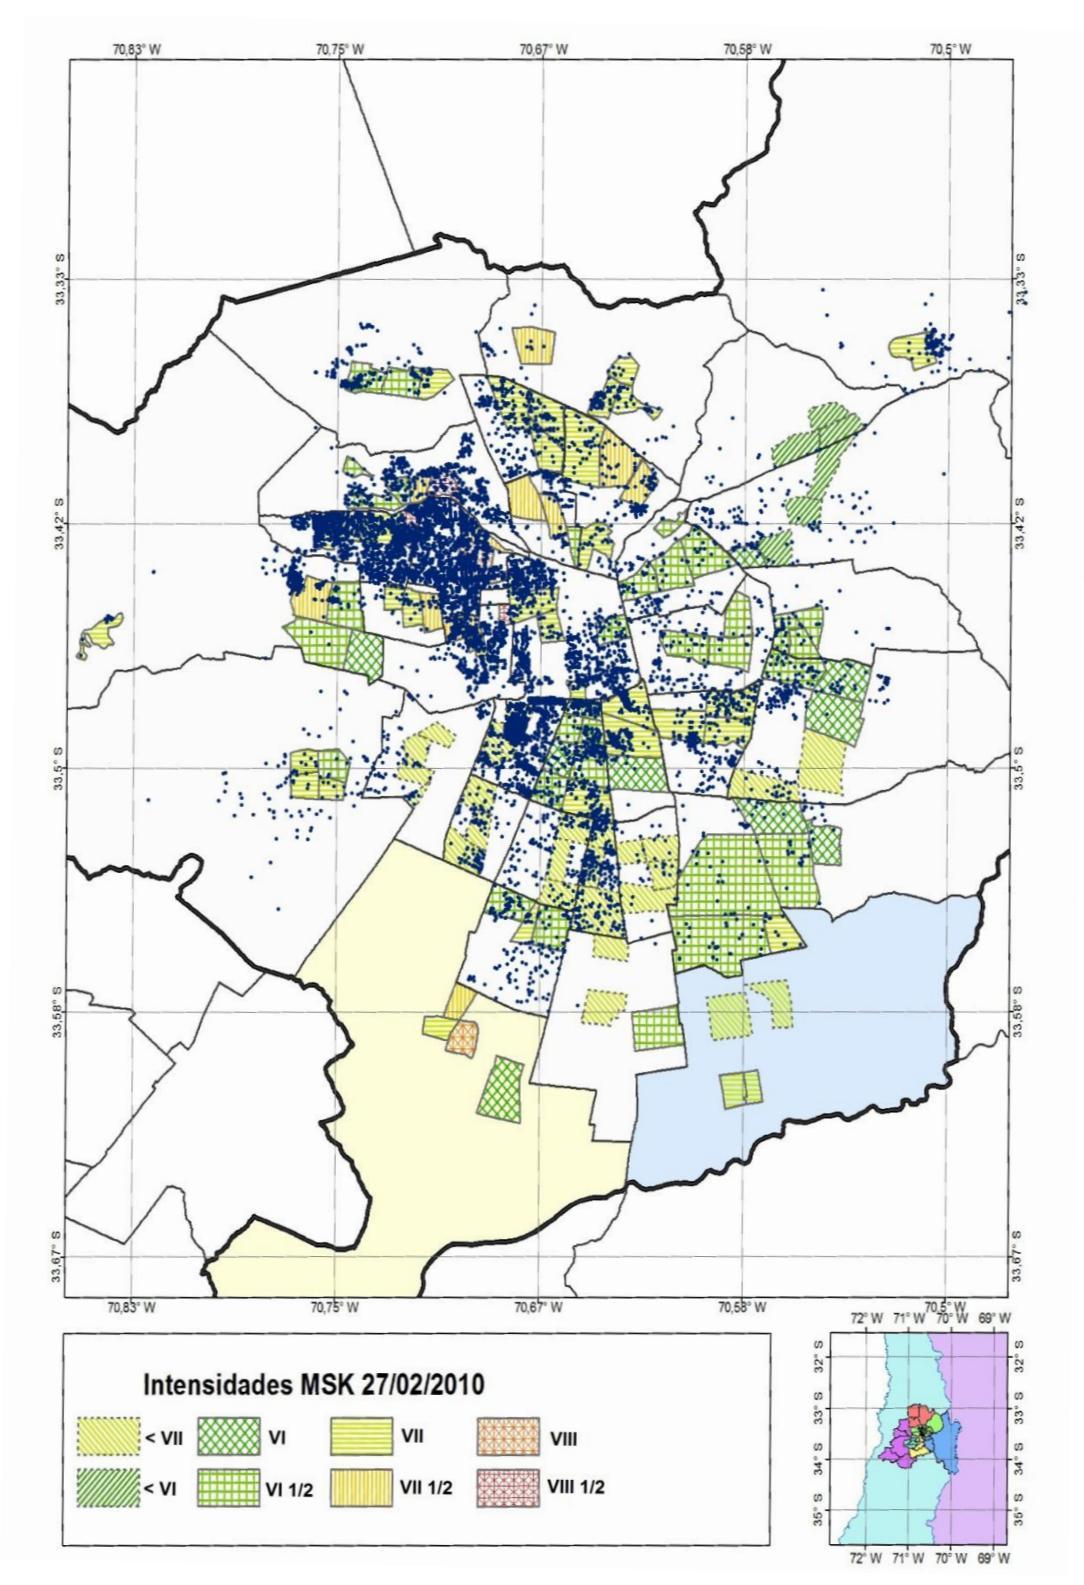
Figura 6.1 Registro de daños emplazado sobre las intensidades sísmicas obtenidas para el terremoto del 27F.

En la Figura 6.1 se presenta el registro de daños de las estructuras de categoría A y B (puntos azules), sobre las intensidades sísmicas obtenidas por Molina (2011) para el terremoto del 27F (ver Figura 2.7). De acuerdo a lo obtenido por Molina, los sectores de mayor intensidad sísmica (entre VIII y VIII 1/2), dentro de la Provincia de Santiago, se ubicaron en las comunas de Renca, Quinta Normal, Estación Central y Cerro Navia. Comparando estas comunas con el catastro de daños se observa que efectivamente sufrieron un alto porcentaje de viviendas dañadas (entre un 1 a 6%).

Por consiguiente, es posible que las zonas encuestadas para el análisis de la intensidad sísmica, no evidenciaron la real magnitud de los daños registrados en dicha comuna. Se postula que para esta comuna las intensidades sísmicas debieran ser mayores o iguales a VIII. Esta hipótesis debe ser corroborada.

Por otro lado, las comunas que presentaron menor cantidad de daños, según los registros, fueron La Pintana y Vitacura, las cuales, congruentemente presentaron bajas intensidades sísmicas (< VII).

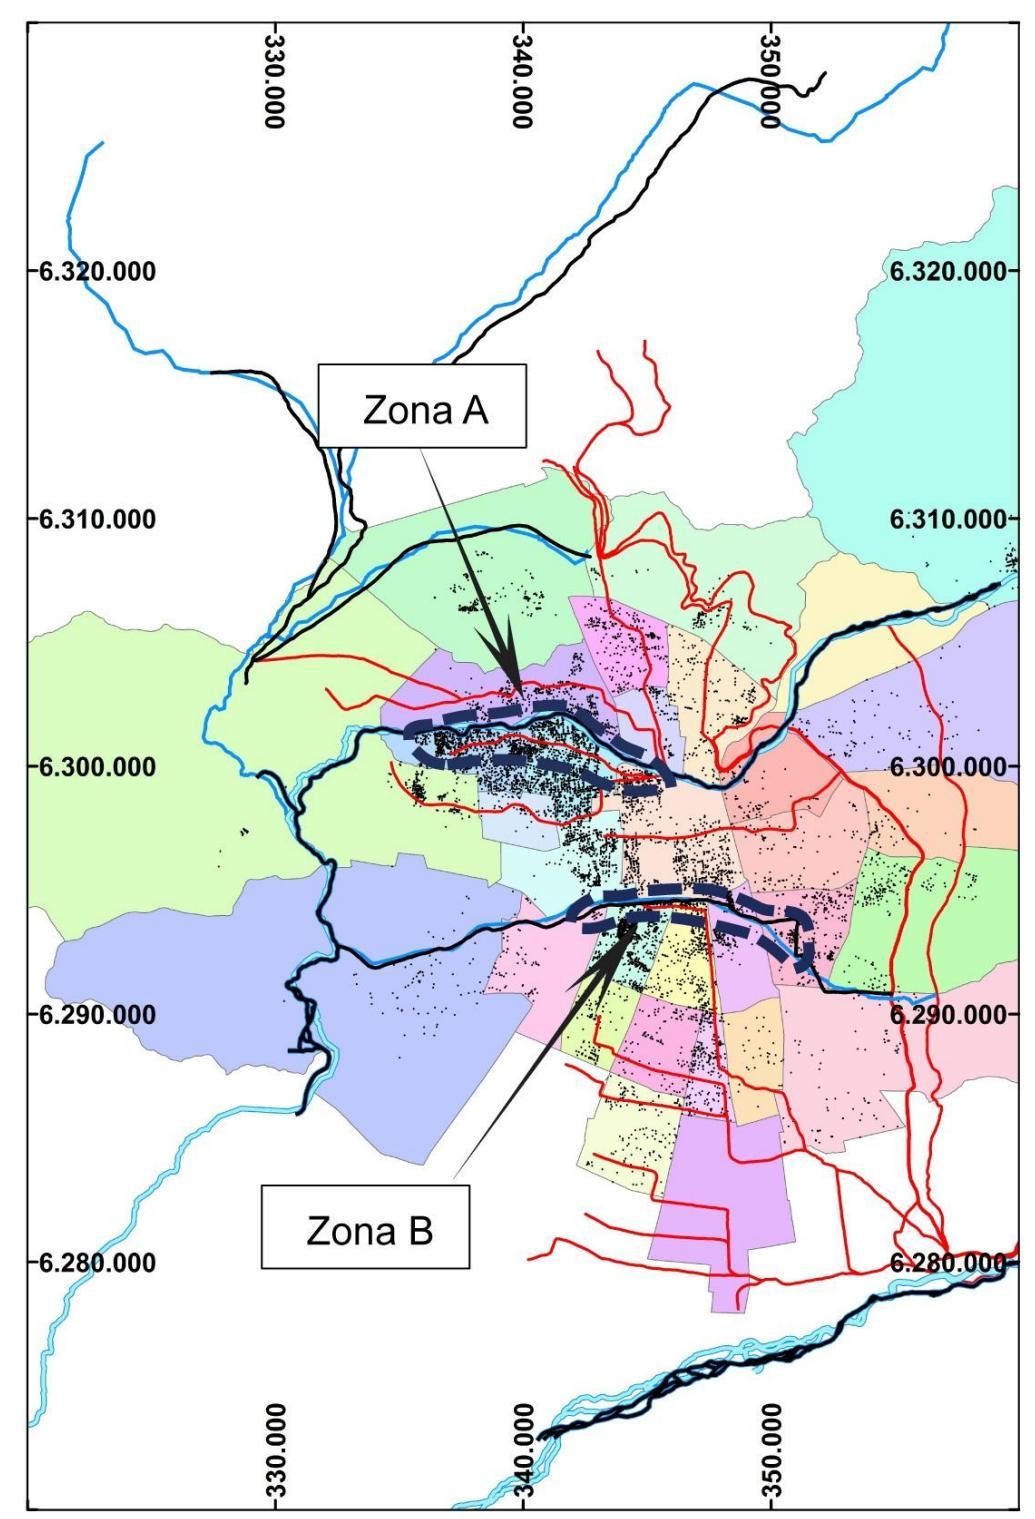
Figura 6.3 Daños estructuras categoría A y cursos de agua naturales y artificiales.

En la Figura 6.3 se presentan los daños en estructuras de categoría A y los cursos de agua naturales y artificiales presentados en el acápite 3.7.2 del presente informe. Se desprende que los daños en viviendas se concentraron principalmente en dos sectores alrededor de los cursos de agua, denominados Zona A y B. La Zona A corresponde al sector comprendido entre el río Mapocho y el canal Zapata, en las comunas de Cerro Navia y Quinta Normal. La Zona B corresponde al sector sur del Zanjón de La Aguada y el último tramo del canal San Joaquín, en las comunas Pedro Aguirre Cerda, San Miguel, San Joaquín y Macul.

Por tanto, se concluye que el depósito paulatino de suelos finos proveniente de los cursos de agua no habría influenciado en los daños sufridos en las estructuras producto del 27F en la cuenca de Santiago.

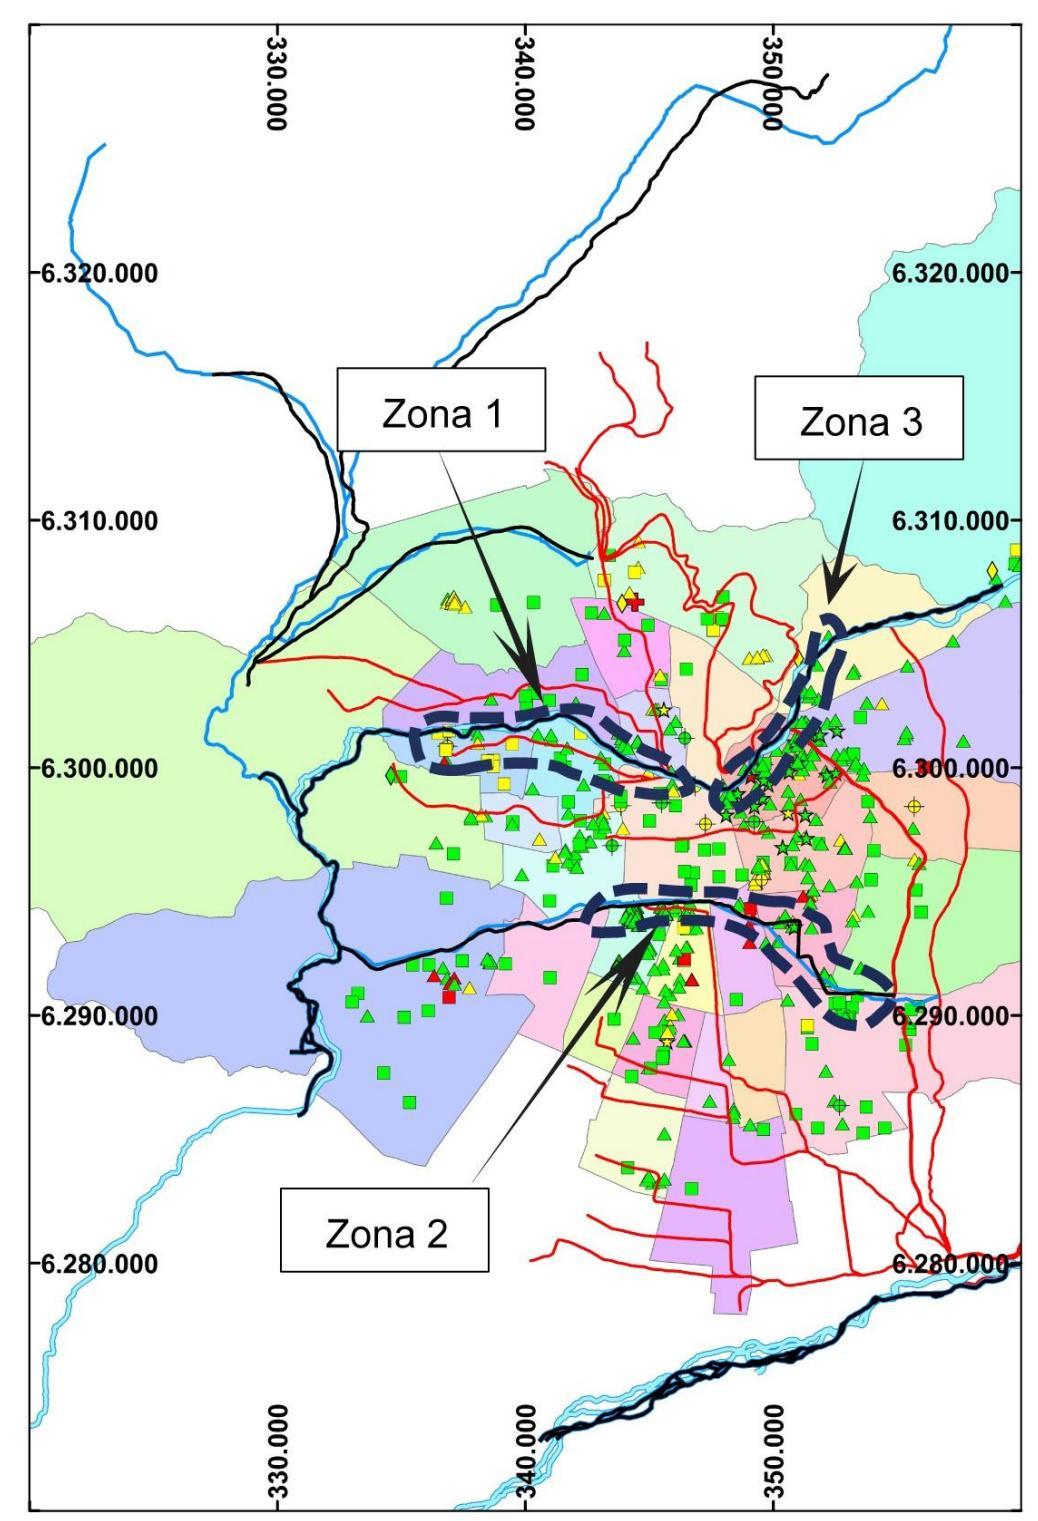
Figura 6.4 Daños estructuras categoría B y cursos de agua naturales y artificiales.

Por su parte, en la Figura 6.4 se presentan los cursos de aguas naturales y artificiales y los daños en estructuras de Categoría B, los cuales se distinguen según símbolo de clase de edificación y color del grado de daño. De acuerdo a la figura los daños en estructuras de categoría B se concentraron en tres sectores, denominados Zona 1, 2 y 3. La Zona 1 corresponde a la Zona A identificada para el caso de los daños en viviendas. La Zona 2 corresponde al mismo sector de la Zona B, pero abarcando por el sureste hasta la comuna de La Florida. Por último, la Zona 3 se ubica alrededor del río Mapocho en la comuna de Providencia, Las Condes y Vitacura.

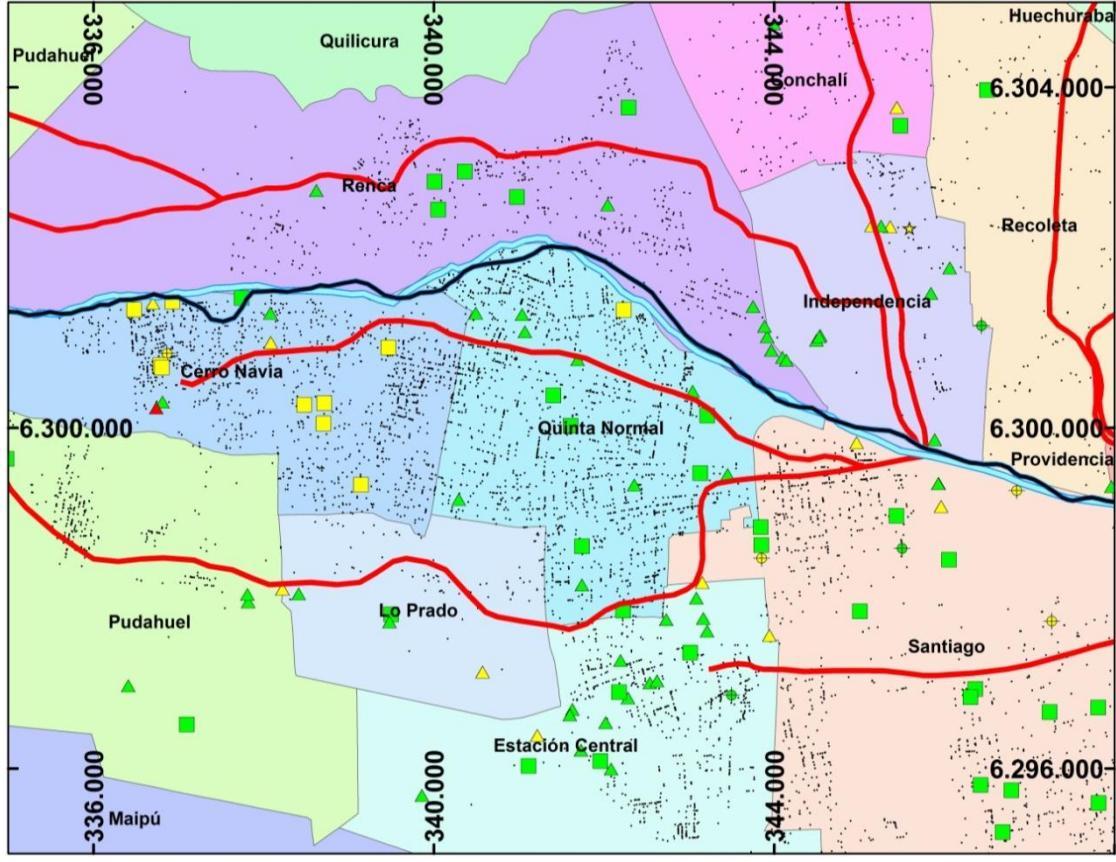
Figura 6.5 Daños alrededor de la Zona A y 1

De acuerdo a la Figura 6.5 se observa que no existe una concentración de daños en la Zona A y 1, sólo emplazamientos aislados. Con respecto a la Figura 6.6, si existen concentraciones de daños alrededor del Zanjón de La Aguada y el canal San Joaquín, sin embargo, estas podrían estar asociadas a otros parámetros como la geología de los depósitos de suelo. Este escenario es discutido posteriormente. Finalmente, de acuerdo a la Zona 3 (Figura 6.7) se desprende que no existe una concentración de daños alrededor del río Mapocho.

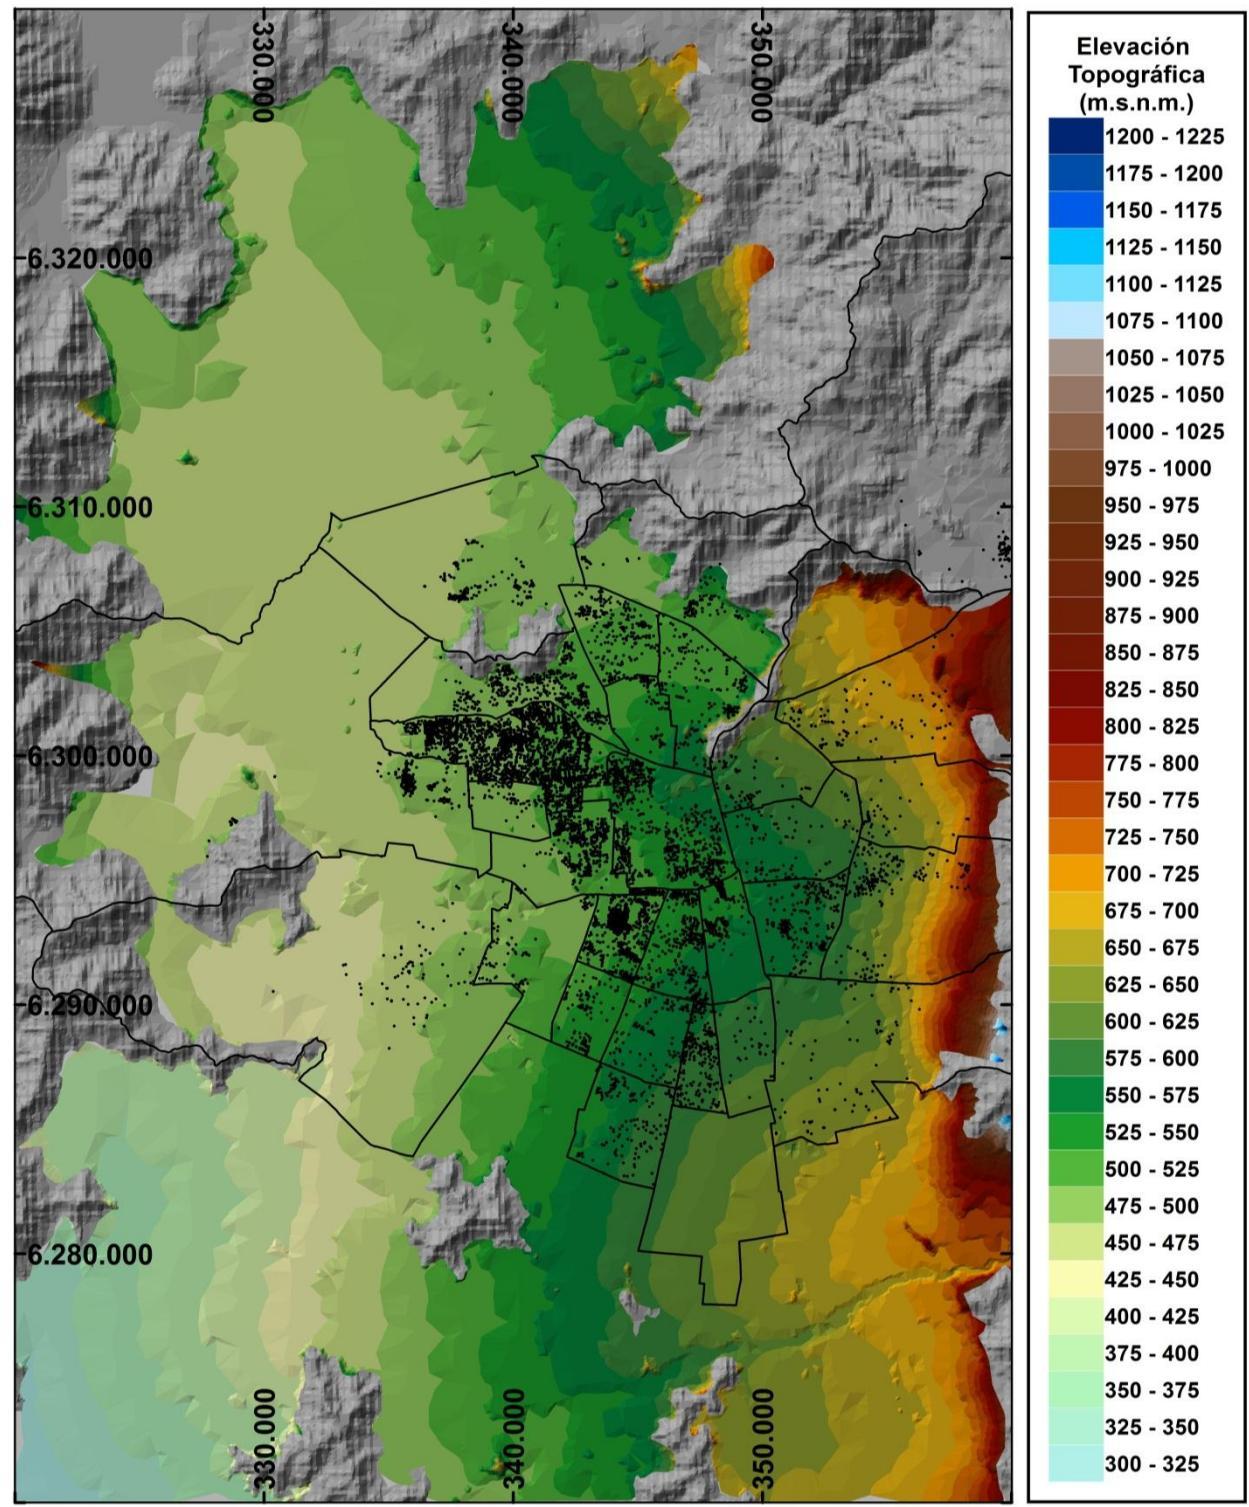
Figura 6.8 Daños estructuras categoría A y elevación topográfica

De acuerdo a la Figura 6.8 los deterioros en estructuras de categoría A se ubicaron en elevaciones entre los 400 a 800 m.s.n.m.

Se concluye, la morfología superficial de la cuenca de Santiago no tuvo incidencia en los daños producidos por el 27F, debido a que no existe una concentración de daños a una elevación determinada.

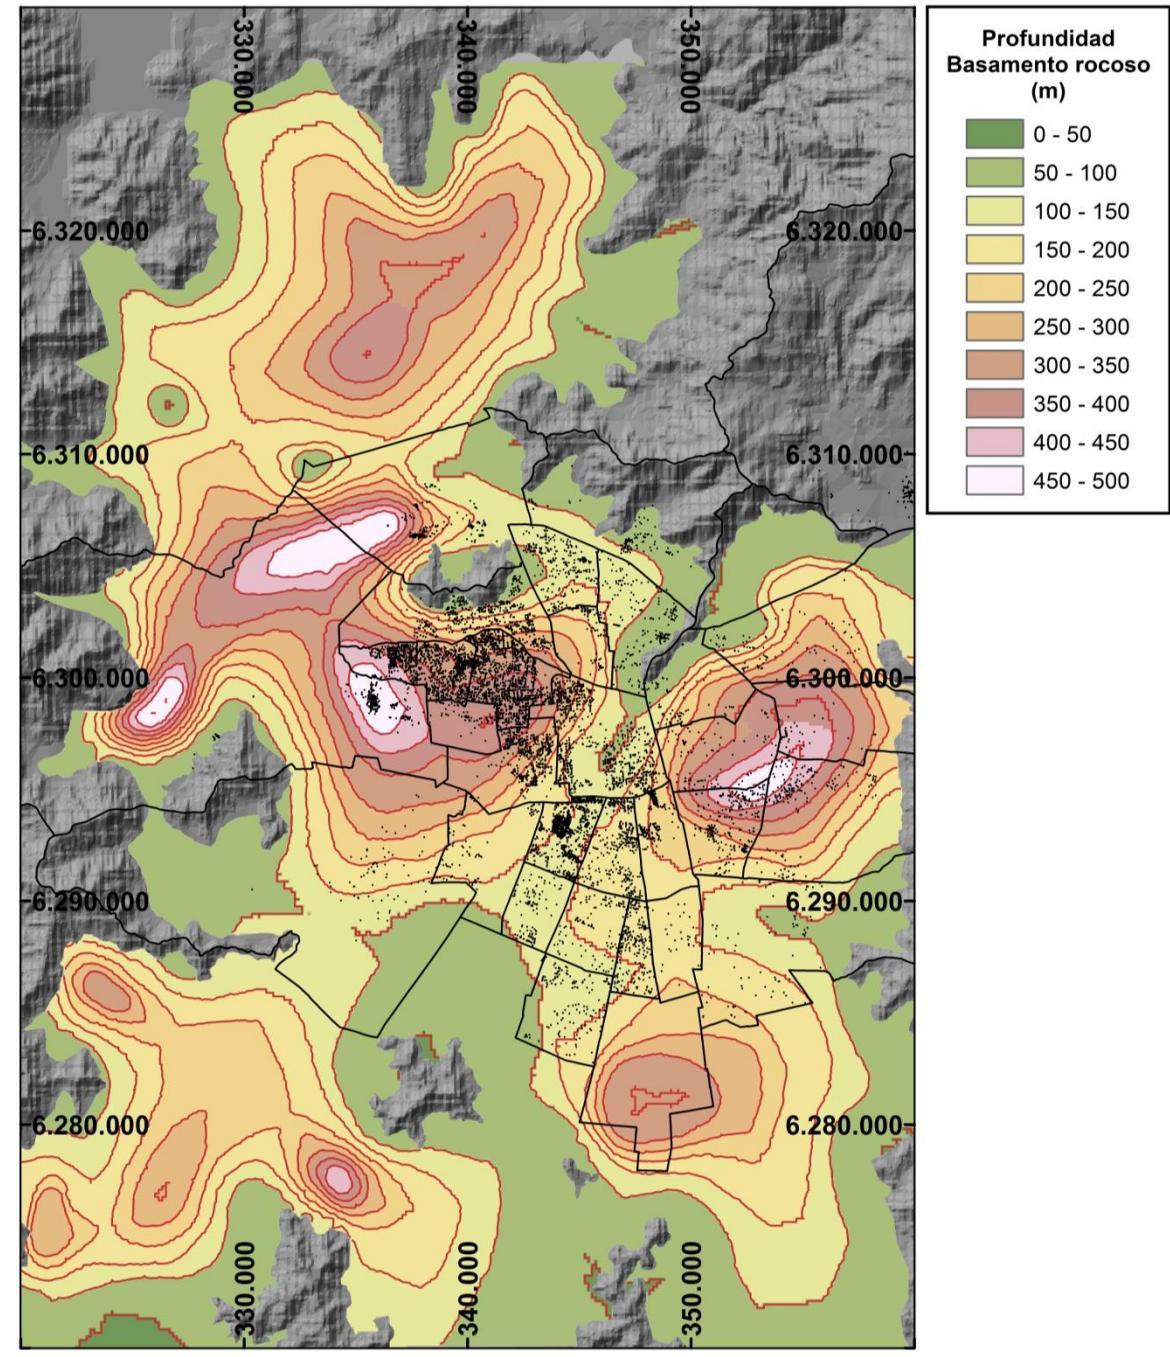
Figura 6.10 Estructuras categoría A y profundidades del basamento rocoso

En la Figura 6.10 y Figura 6.11 se muestran los daños presentados en estructuras de categoría A y B, respectivamente, emplazadas sobre el mapa de isoprofundidades del basamento rocoso (presentado en la Figura 3.4 del capítulo 3). De acuerdo a ambas figuras se destaca lo siguiente:

- Para las estructuras de categoría A la principal concentración de daños se ubicó en las comunas de Quinta Normal, Pedro Aguirre Cerda y Cerro Navia con profundidades variables entre 150 a 500 m. A su vez, se observa un sector con una alta concentración de daños en la comuna de Pudahuel, justo donde la roca se encuentra más profunda entre 450 a 500 m.
- Con respecto a las estructuras de categoría B, los daños se emplazaron en todas las profundidades. En particular, en Pedro Aguirre Cerda, Providencia y Ñuñoa, correspondiente a las comunas con más daño, los deteriores se ubicaron en profundidades variables entre 50 a 500 m.
- Asimismo, se observa una alta concentración de estructuras con daño grado 3 en las comunas de San Miguel, San Joaquín, Maipú y Macul en donde la roca se encuentra a profundidad variable entre 50 a 450 m.

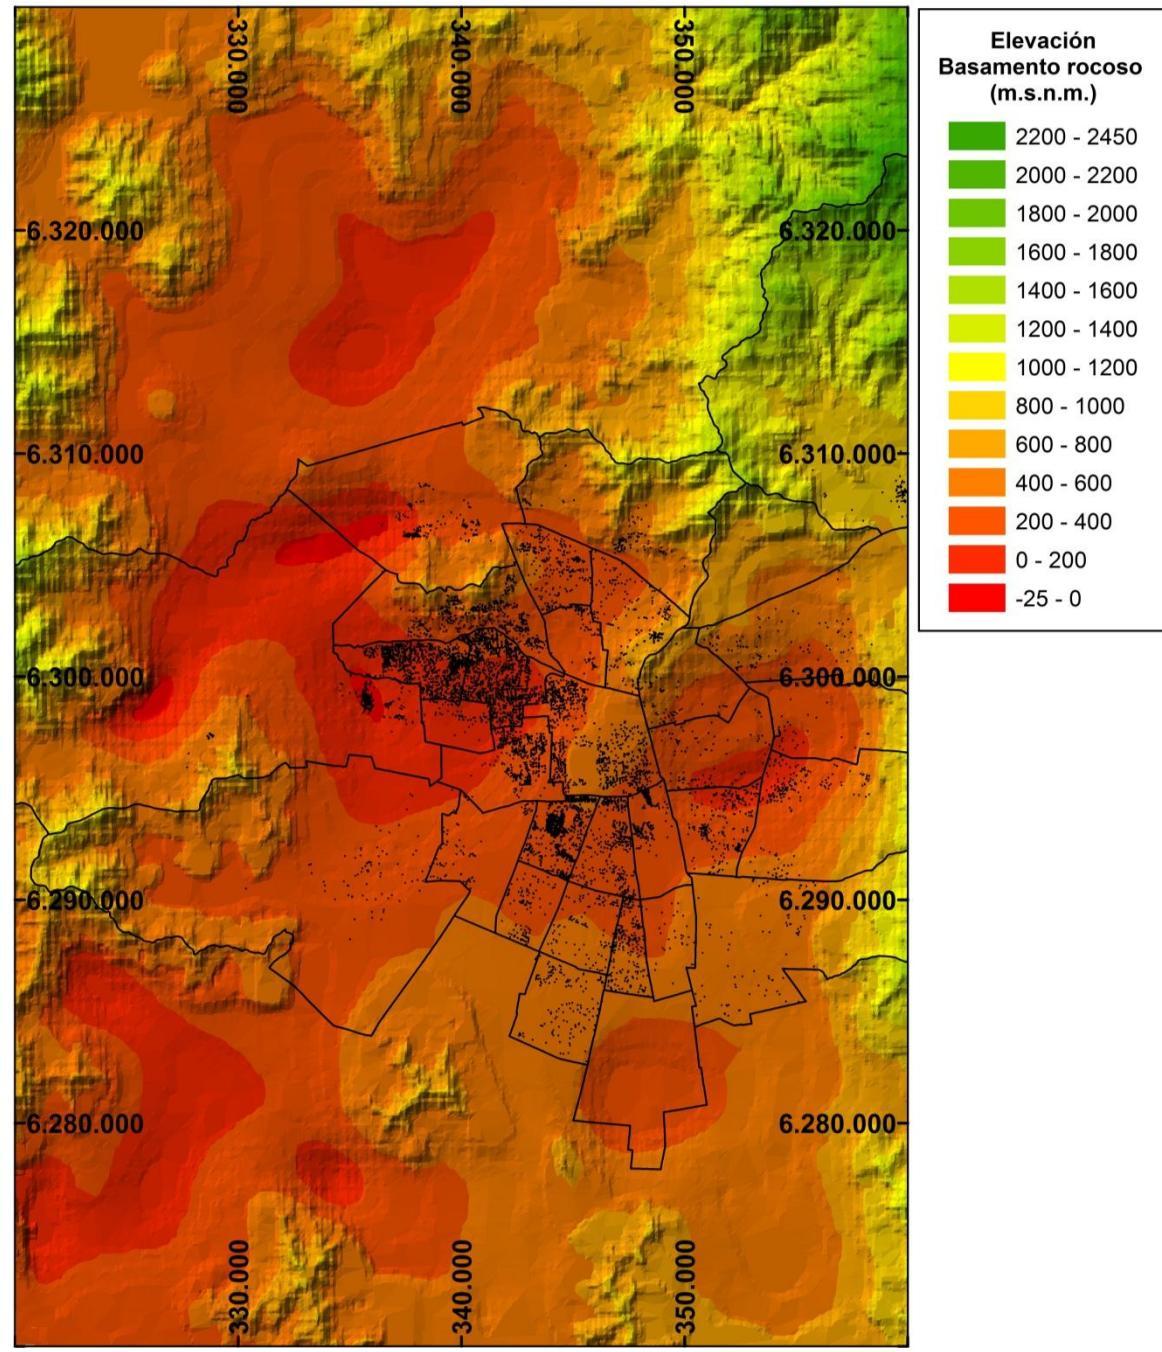
Figura 6.12 Estructuras de categoría A y elevación del basamento rocoso

En la Figura 6.12 y Figura 6.13 se muestran los daños generados en estructuras de categoría A y B, respectivamente, emplazadas sobre el mapa de elevaciones del basamento rocoso (presentado en la Figura 3.6 del capítulo 3). De acuerdo a ambas figuras se destaca lo siguiente:

- Respecto a las estructuras de categoría A las comunas con mayor porcentaje de daños como Quinta Normal, Pedro Aguirre Cerda y Cerro Navia presentan elevaciones del basamento variables desde los -25 a 400 m.s.n.m. Por otra parte, las comunas sin daño estructural como La Pintana y Vitacura presentan elevaciones desde los 200 a 1200 m.s.n.m.
- En particular, se advierte que en la comuna de Pudahuel se generó una importante concentración de daños en viviendas en el sector donde el basamento se encuentra menos elevado (desde -25 a 0 m.s.n.m.).
- Respecto a los daños en estructuras de categoría B estos se generaron en elevaciones del basamento rocoso desde los -25 a 900 m.s.n.m. En particular las comunas más dañadas como Pedro Aguirre Cerda, Providencia y Ñuñoa presentan elevaciones variables desde los 200 a 600 m.s.n.m.

En las comunas con mayor cantidad de daños irreparables (Grado 3), como Maipú, San Miguel, San Joaquín, Huechuraba y Macul, el basamento rocoso se encuentra entre los 0 a 600 m.s.n.m.

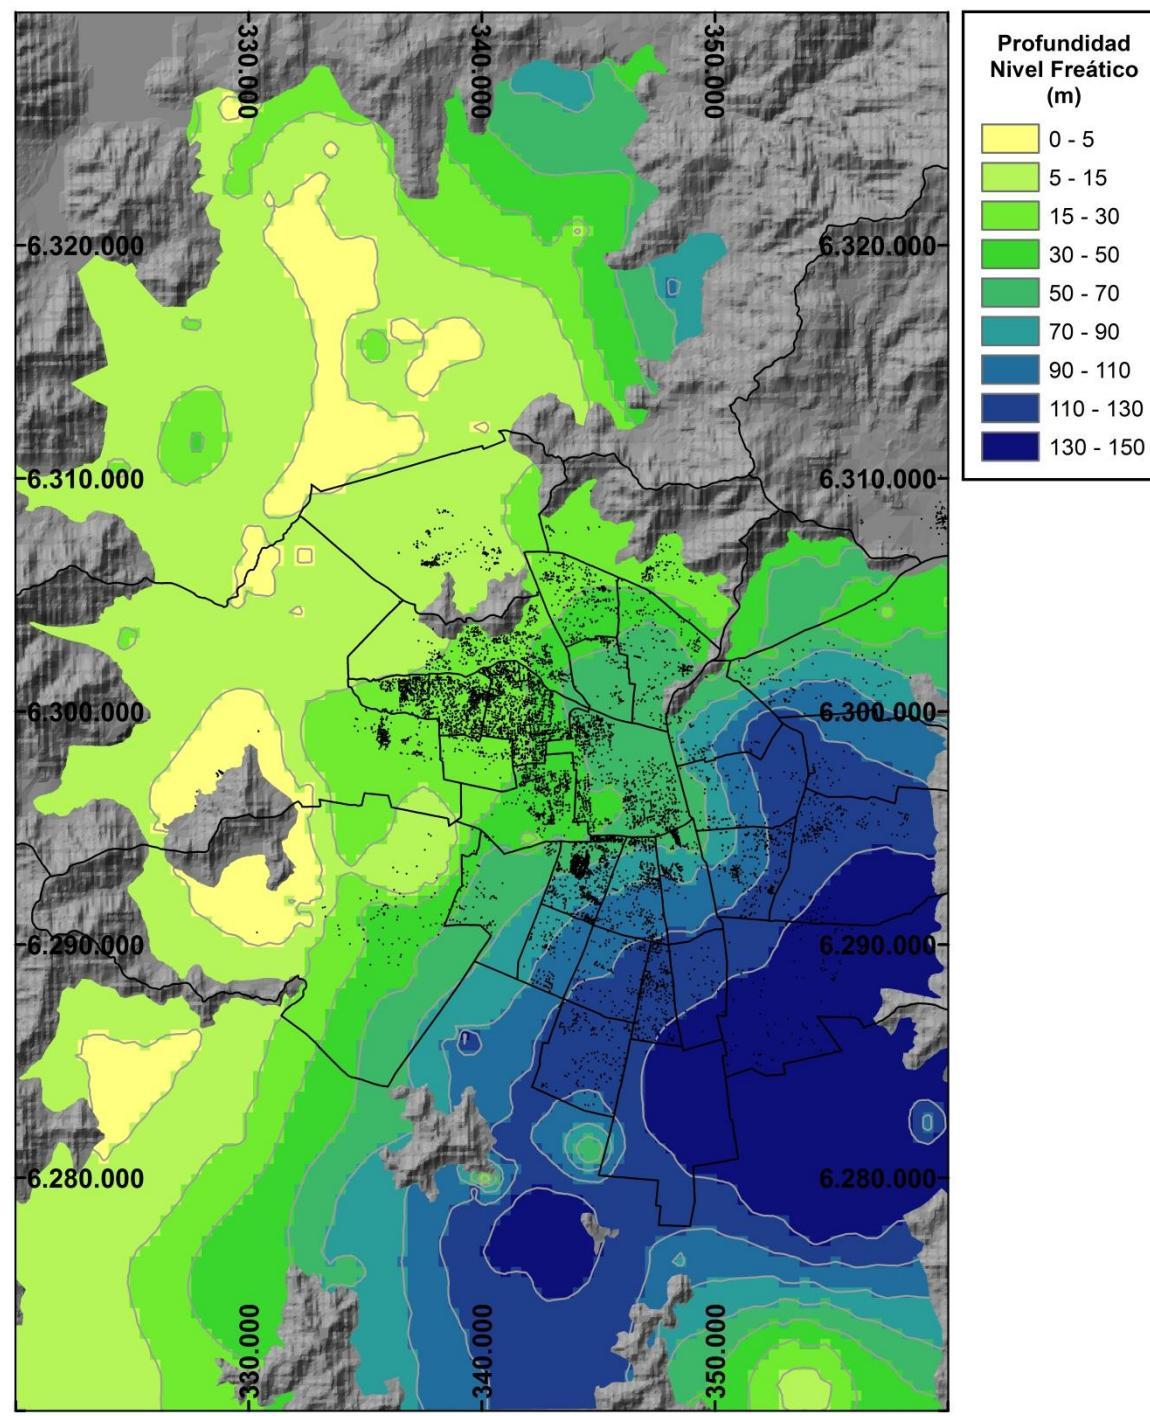
Figura 6.14 Estructuras categoría A y profundidades del nivel freático

En la Figura 6.14 y Figura 6.15 se presenta el mapa de profundidad del nivel freático (presentado en la Figura 3.10 del capítulo 3) y los daños presentados en las estructuras de Categoría A y categoría B, respectivamente. De acuerdo a ambas figuras se desprende lo siguiente:

- Las viviendas dañadas se ubicaron mayoritariamente en profundidades variables desde 15 a 110 m. Por su parte, en el caso de las comunas sin daño como La Pintana y Vitacura la napa freática se encuentra entre los 15 a 150 m de profundidad.
- Respecto a los daños en estructuras de categoría B, éstos se concentraron en profundidades variables entre 50 a 130 m.

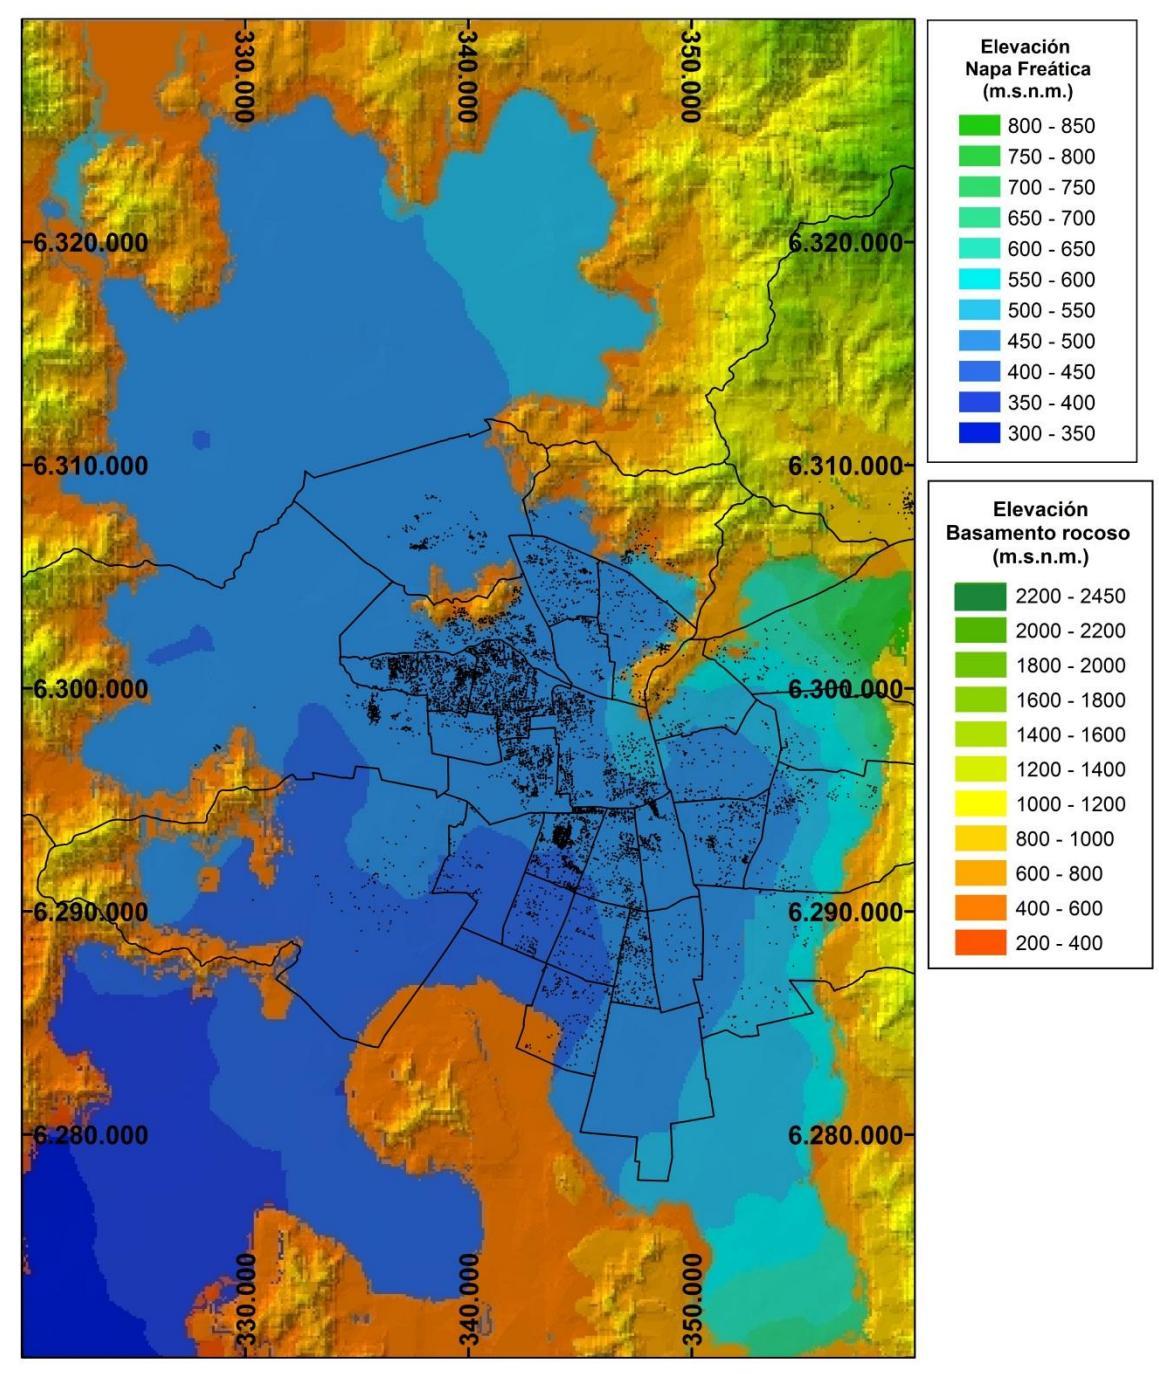
Figura 6.16 Estructuras categoría A y mapa de elevaciones del nivel freático

En la Figura 6.16 y Figura 6.17 se presenta el modelo de elevación de las aguas subterráneas y la ubicación de los daños en estructuras de categoría A y categoría B, respectivamente. De acuerdo a ambas figuras se desprende lo siguiente:

- Los daños en viviendas se concentraron en sectores con elevaciones del nivel freático variables desde los 400 a 500 m.s.n.m. Por su parte, las comunas sin daño como La Pintana y Vitacura presentan elevaciones desde los 450 a 750 m.s.n.m.
- Respecto a las estructuras de categoría B, se observa que los daños se concentraron en elevaciones del nivel freático desde los 400 a 600 m.s.n.m.
- Las estructuras con daños irreparables (Grado 3) no presentan un patrón de elevación determinado.

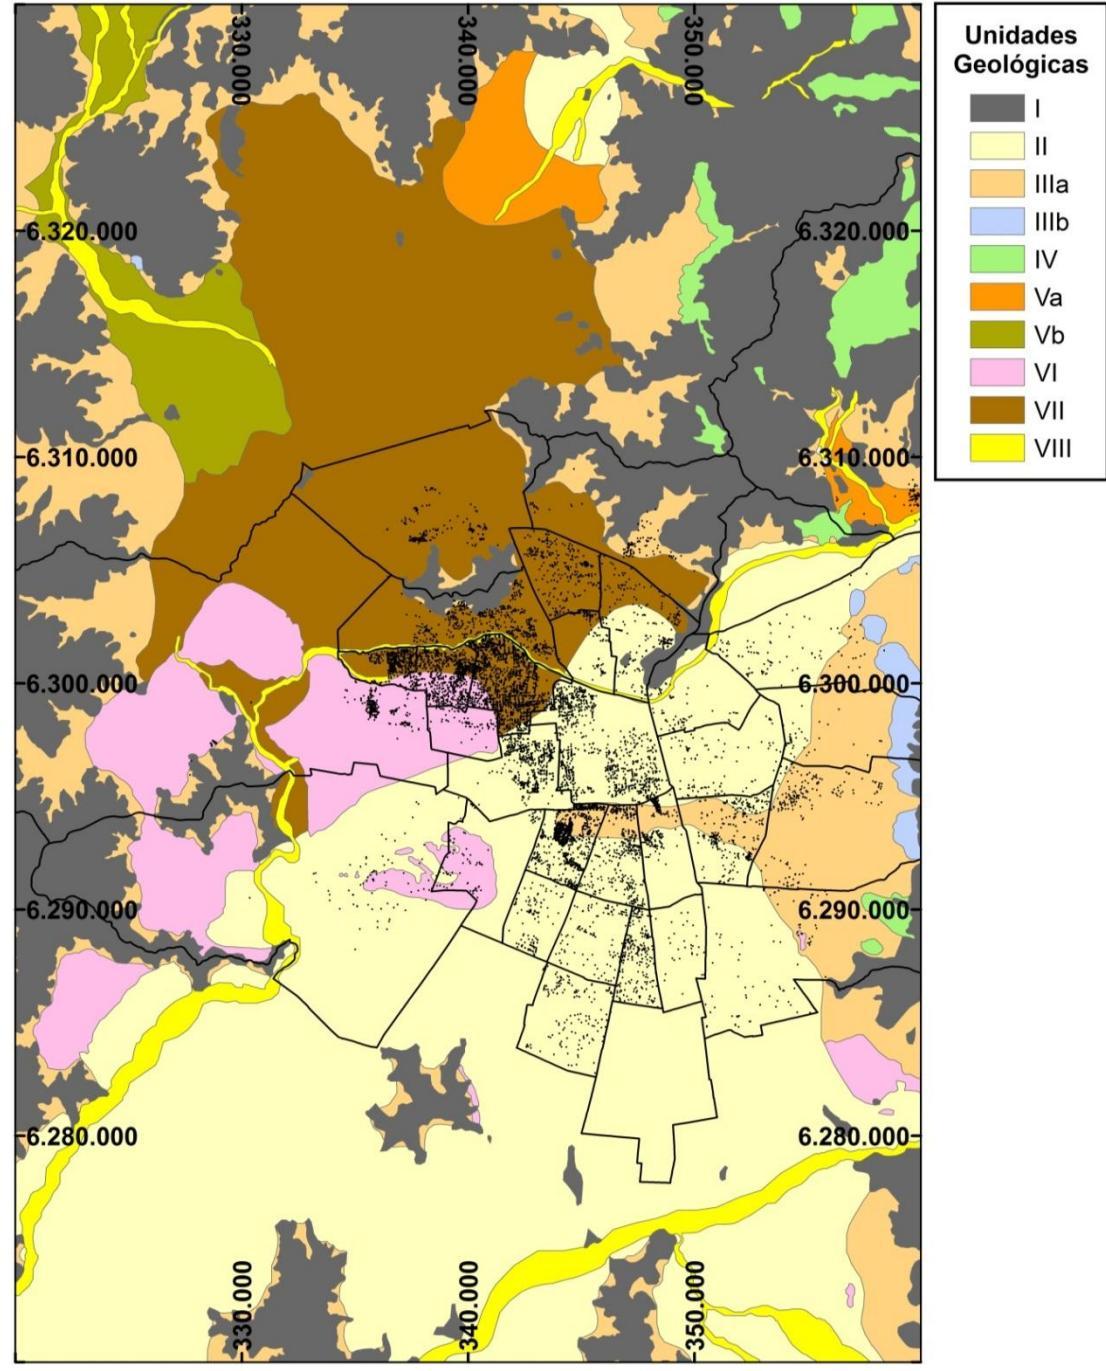
Figura 6.18 Estructuras categoría A dañadas sobre marco Geológico

En la Figura 6.18 y Figura 6.19 se presentan los daños en las estructuras de categoría A y B, respectivamente, emplazadas sobre las 10 unidades geológicas de la cuenca de Santiago (presentadas en la Figura 3.12 del capítulo 3). De acuerdo a ambas figuras se desprende lo siguiente:

- Los daños en viviendas se concentraron principalmente en las unidades IIIa (depósitos aluviales), VI (ceniza volcánica) y VII (suelos finos). Esto queda de manifiesto al analizar las comunas con mayor densidad de daños, donde la comuna de Quinta Normal se emplaza sobre la unidad VI y VII, Pedro Aguirre Cerda se ubica sobre la unidad II y IIIa, Cerro Navia se ubica sobre las unidades VI y VII, y Renca se emplaza principalmente sobre la unidad VII.

- Se observa que en el caso de la comuna Pedro Aguirre Cerda, la mayor densidad de daños en viviendas se concentró al final de la lengüeta de la unidad Illa.
