## RELACIÓN ENTRE LAS PROPIEDADES GEOLÓGICAS Y GEOTÉCNICAS DE LA CUENCA DE SANTIAGO Y LOS DAÑOS OBSERVADOS EN EL TERREMOTO DEL 27 DE FEBRERO DEL 2010

## TESIS PARA OPTAR AL GRADO DE MAGISTER EN CIENCIAS DE LA INGENIERIA, MENCION INGENIERIA GEOTÉCNICA MEMORIA PARA OPTAR AL TITULO DE INGENIERÍA CIVIL

#### RELACIÓN ENTRE LAS PROPIEDADES GEOLÓGICAS-GEOTÉCNICAS DE LA CUENCA DE SANTIAGO Y LOS DAÑOS OBSERVADOS EN EL TERREMOTO DEL 27 DE FEBRERO DEL 2010.

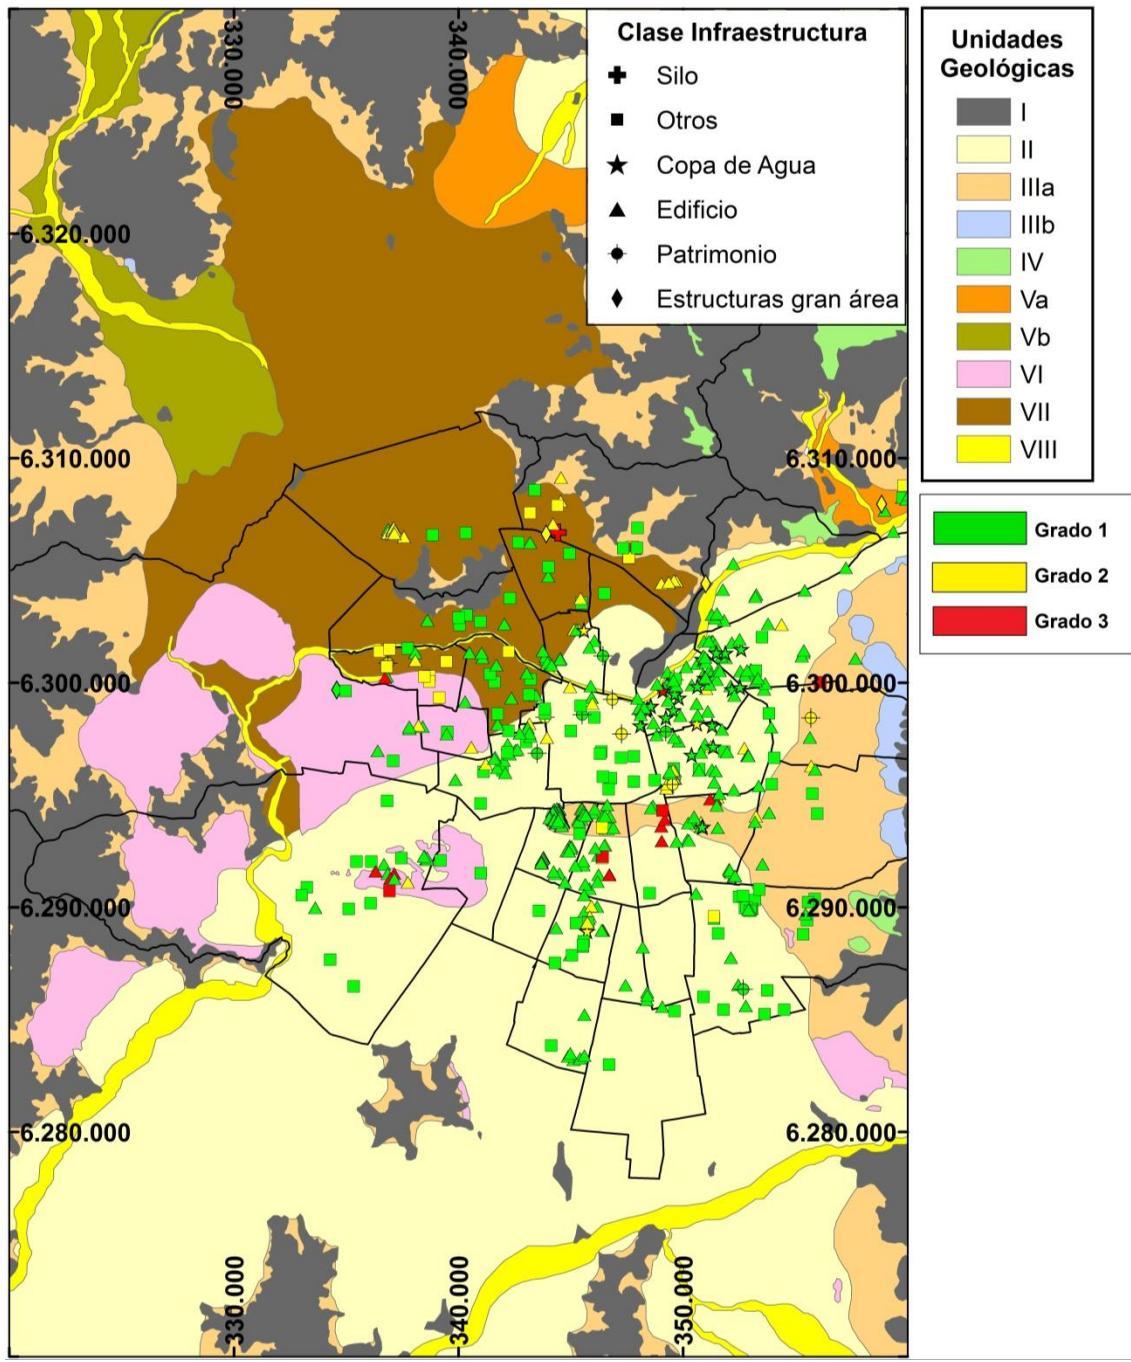
Figura 6.19 Estructuras categoría B dañadas sobre marco Geológico

En la Figura 6.18 y Figura 6.19 se presentan los daños en las estructuras de categoría A y B, respectivamente, emplazadas sobre las 10 unidades geológicas de la cuenca de Santiago (presentadas en la Figura 3.12 del capítulo 3). De acuerdo a ambas figuras se desprende lo siguiente:

- Con respecto a las estructuras de categoría B los daños se ubicaron en distintas unidades geológicas, sin ningún patrón determinado. No obstante, los daños más severos (grado 3) se ubicaron principalmente en la zona sur de la Provincia, mayoritariamente alrededor de la lengüeta IIIa, correspondiente a depósitos aluviales.

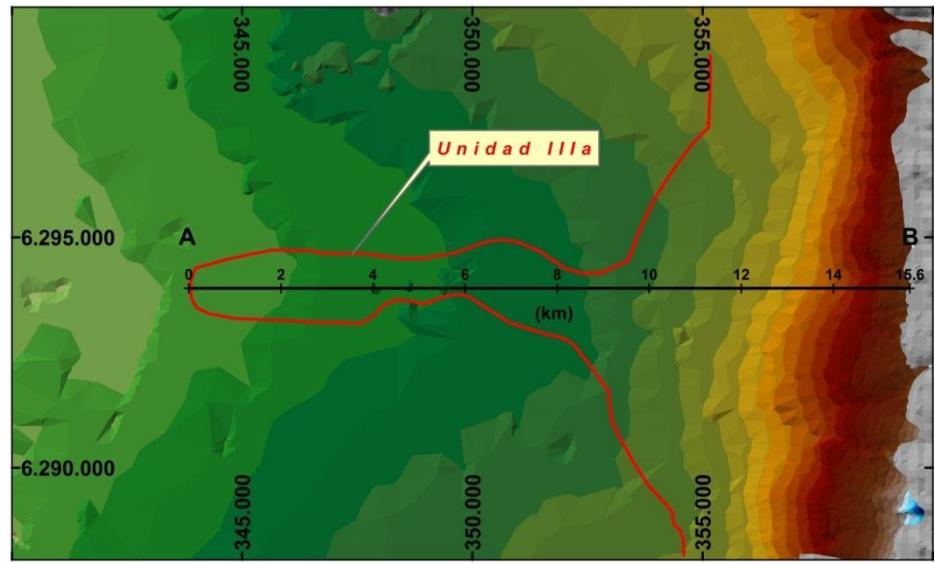
Figura 6.21 Ubicación lengüeta unidad IIIa sobre la topografía superficial

En la Figura 6.21 se presenta la ubicación de la lengüeta de la unidad IIIa sobre la elevación topográfica de la cuenca y en la Figura 6.22 se presenta el perfil de elevación AB. Se observa que hasta los primeros 10 km la topografía presenta una pendiente de aproximadamente 0.8% y desde los 10 km hasta los 15.6 km, la topografía aumenta casi 9 veces con una pendiente igual a 7%.

En consecuencia, en los primeros 10 km de la lengüeta podrían existir depósitos de suelos finos superficiales, la cual podría ubicarse más al sur de lo detallado en el mapa geológico, lo que explicaría los daños grado 3 al sur de la unidad Illa.

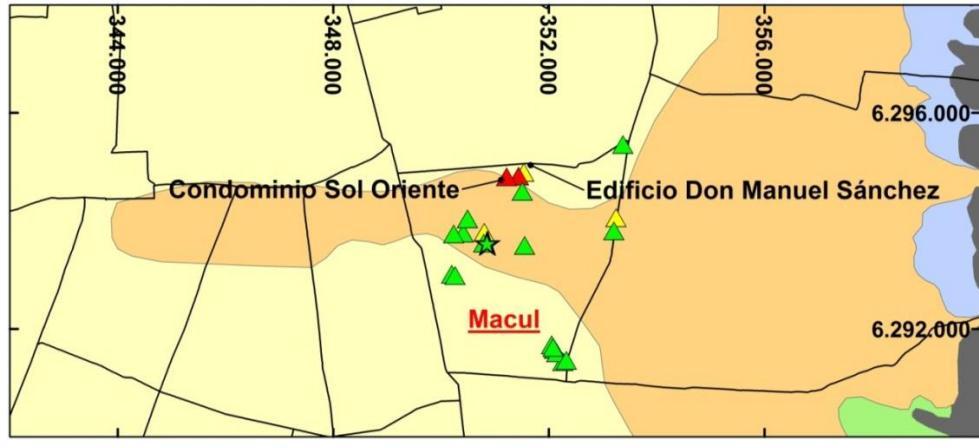
Figura 6.23 Estructuras Categoría B en Macul

Lamentablemente la Municipalidad no cuenta con el informe de mecánica de Suelo de dichas estructuras, sin embargo posee información del Edificio Don Manuel Sánchez, ubicado aproximadamente a 300 m, el cual registró daños Grado 2 producto del terremoto (ver Figura 6.23).

Lo anterior condice con el mapa de geología superficial presentado en el capítulo 3, el cual se presenta más detalladamente en la Figura 6.23, en donde se observa que el Edificio Don Manuel Sánchez se ubica en un sector donde se interdigitan depósitos aluviales (unidad IIIa) y gravas fluviales (unidad II), lo que explicaría el estrato de grava arenosa inmersa en un depósito de suelos finos.

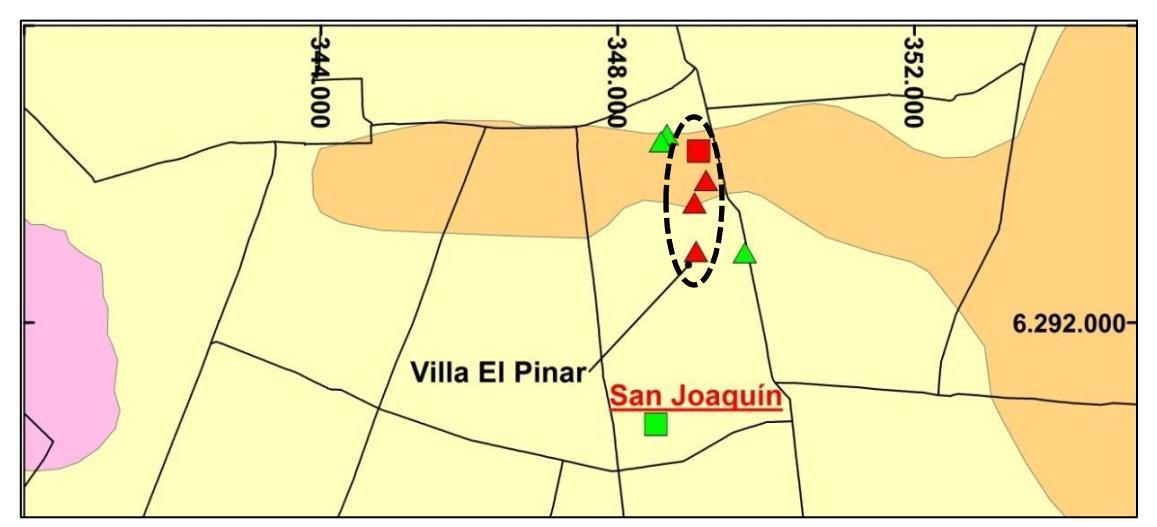
Figura 6.24 Estructuras Categoría B en San Joaquín

No obstante, al ubicar la villa sobre el mapa de geología superficial presentado en la Figura 6.24, se observa que esta se emplazaría sobre la unidad II correspondiente a la grava de Santiago. Lo anterior indicaría que la Villa El Pinar se ubica en un sector donde se interdigitan los depósitos de suelos finos de la unidad IIIa y las gravas fluviales de la unidad II. En consecuencia, la unidad IIIa se podría extender más al sur de lo presentado en el mapa geológico (ver líneas punteadas de la Figura 6.24).

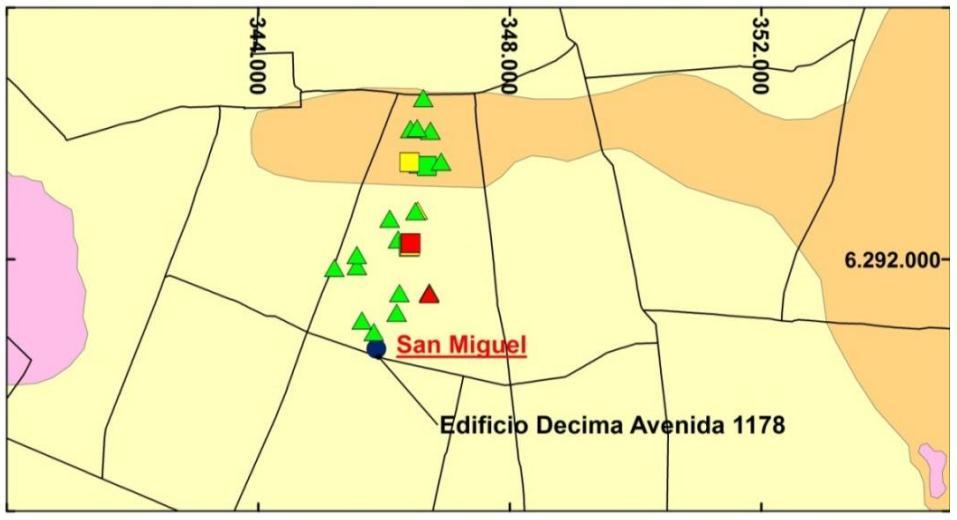
Figura 6.25 Estructuras Categoría B en San Miguel

En San Miguel se presentaron 2 estructuras con daños irreparables, correspondiente a una clase "Edificio" y una clase "Otros". Lamentablemente, de acuerdo a lo manifestado por la Dirección de Obras de la Municipalidad, ninguna de las estructuras cuenta con un informe geotécnico. No obstante, la municipalidad facilitó el informe de Mecánica de Suelos desarrollado por GEOFUN en 2013 para un edificio de 22 pisos y 1 subterráneo ubicado en la calle Decima Avenida 1178 (GEOFUN, 2013). En la Figura 6.25 se presenta en un círculo azul la ubicación del edificio mencionado.

De acuerdo a lo presentado en la Figura 6.25, el Edificio de calle Décima Avenida se encuentra alejado de las estructuras que sufrieron daño irreparable, aproximadamente a 1.5 km. Sin embargo, para obtener una visión de la zona sur de la comuna, a continuación se presenta los antecedentes geológicos y la descripción estratigráfica presentado por GEOFUN en su informe de Mecánica de Suelos.

Por su parte, de acuerdo a la Figura 6.25 se observa que al igual a lo expuesto por GEOFUN, la estructura se emplaza sobre la unidad II correspondiente a la Grava de Santiago, en donde se advierte un depósito gravoso con algo de arcilla o limo.

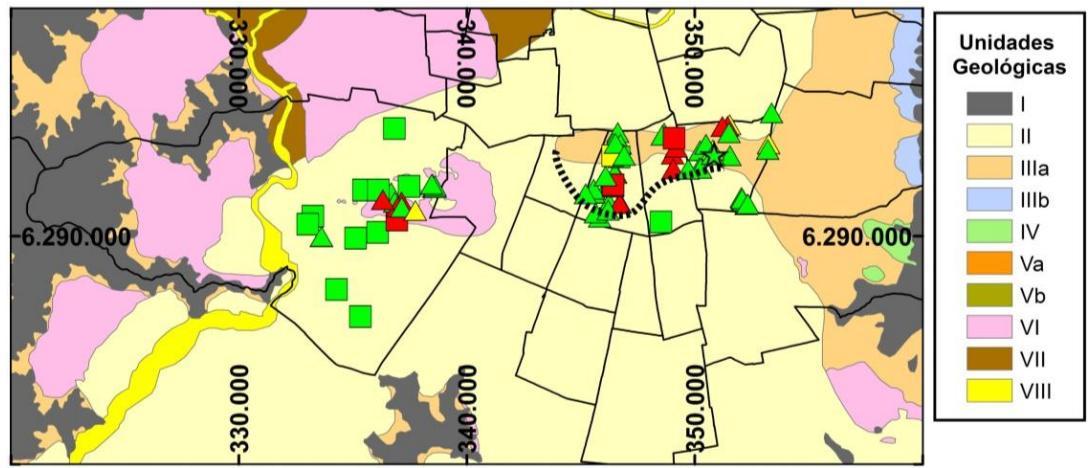
Figura 6.26 Estructuras Categoría B sobre mapa de unidades geológicas.

En consecuencia, se postula que al igual a lo planteado en la comuna de San Joaquín, la zona donde se ubicaron las estructuras con daños irreparables (grado 3) podrían situarse sobre depósitos de suelos finos pertenecientes a la unidad Illa. Lo anterior indicaría que dicha unidad se extendería más hacia el oeste que lo detallado en el mapa de unidades geológicas. En la Figura 6.26 se presenta con líneas punteadas la extensión que podría tener la lengüeta de la unidad Illa. Esta hipótesis deberá ser corroborada.

Se emplaza sobre las unidades geológicas II y IIIa, la roca basal se encuentra entre los 150 a 250 m de profundidad y las frecuencias fundamentales varían desde los 1 a 10 Hz con amplitudes mayores a 2. Cabe mencionar que de acuerdo a la Figura 6.26 se postula que la unidad de depósitos aluviales (IIIa) abarcaría toda la zona sur donde se presentaron estos daños. En consecuencia, los daños se emplazarían sobre los depósitos de suelos finos de la unidad IIIa

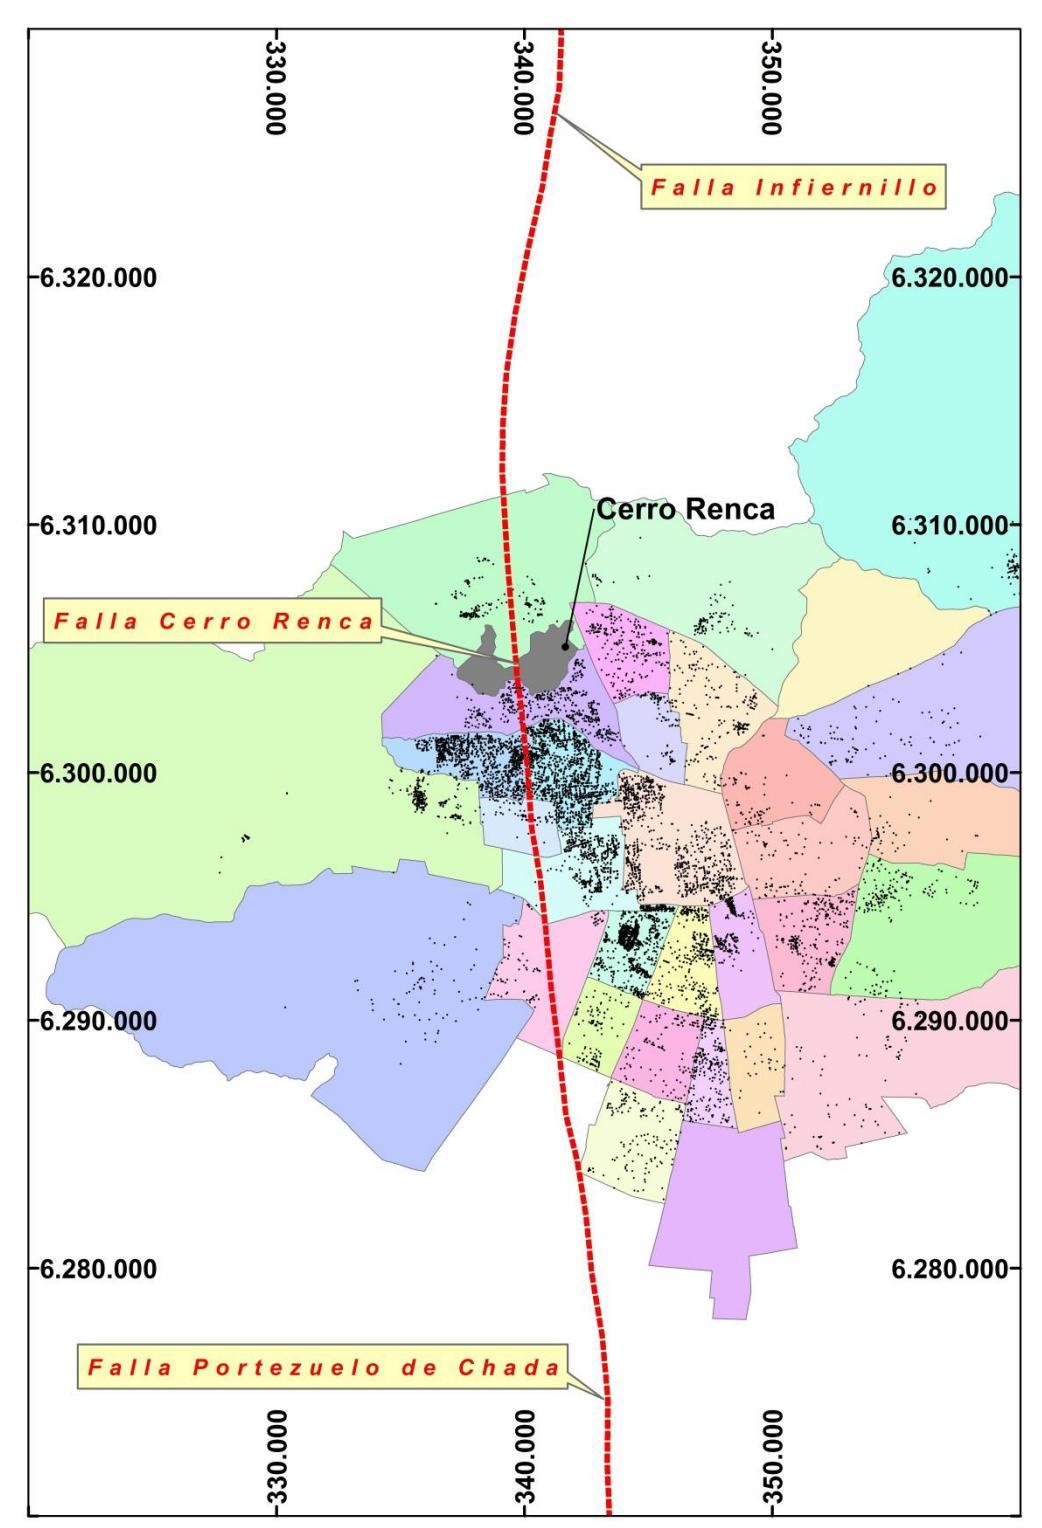
Figura 6.27 Falla Infiernillo-Cerro Renca-Portezuelo de Chada y daños Categoría A

En la Figura 6.27 y 6.28 se presenta la falla en cuestión y los daños en estructuras de Categoría A y B, respectivamente. Se desprende que en el caso de las estructuras de Categoría B la traza de la falla no incidiría en la ubicación de los daños, no obstante, para el caso de las viviendas, en una primera aproximación, se podría señalar que los daños fueron menores al suroeste de la falla, donde las rocas son más antiguas.

Adicionalmente, se advierte que en la zona noroeste de la falla se observa una importante cantidad de daños, no obstante esto podría deberse a que dichas estructuras se emplazan sobre la unidad VI y VII. El resto de los daños, como los observados en la unidad II, obedecerían a otros factores no sólo a la geología del sector.

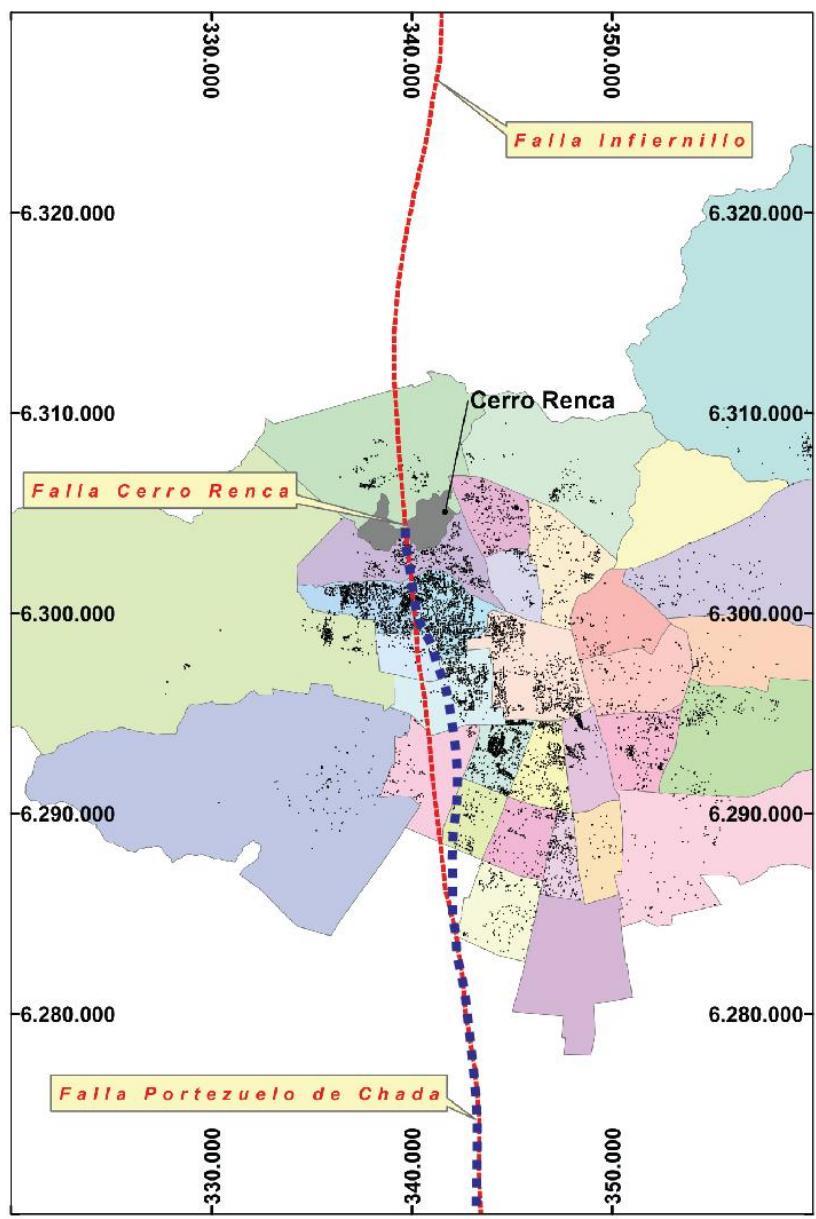
Figura 6.29 Reinterpretación Falla Infiernillo-Cerro Renca-Portezuelo de Chada

Considerando que la traza de la falla en cuestión ha sido inferida uniendo la falla Infiernillo al norte con el cerro Renca y con la falla de Portezuelo de Chada al sur, su trazado podría ser el presentado en línea punteada azul en la Figura 6.29, lo que explicaría la diferencia de daños entre el lado oeste y este de la senda. Estos daños se deberían a una diferencia de rigidez entre las rocas.

Es importante señalar que la reinterpretación de la falla Infiernillo-Cerro Renca-Portezuelo de Chada debe ser investigada en mayor profundidad.

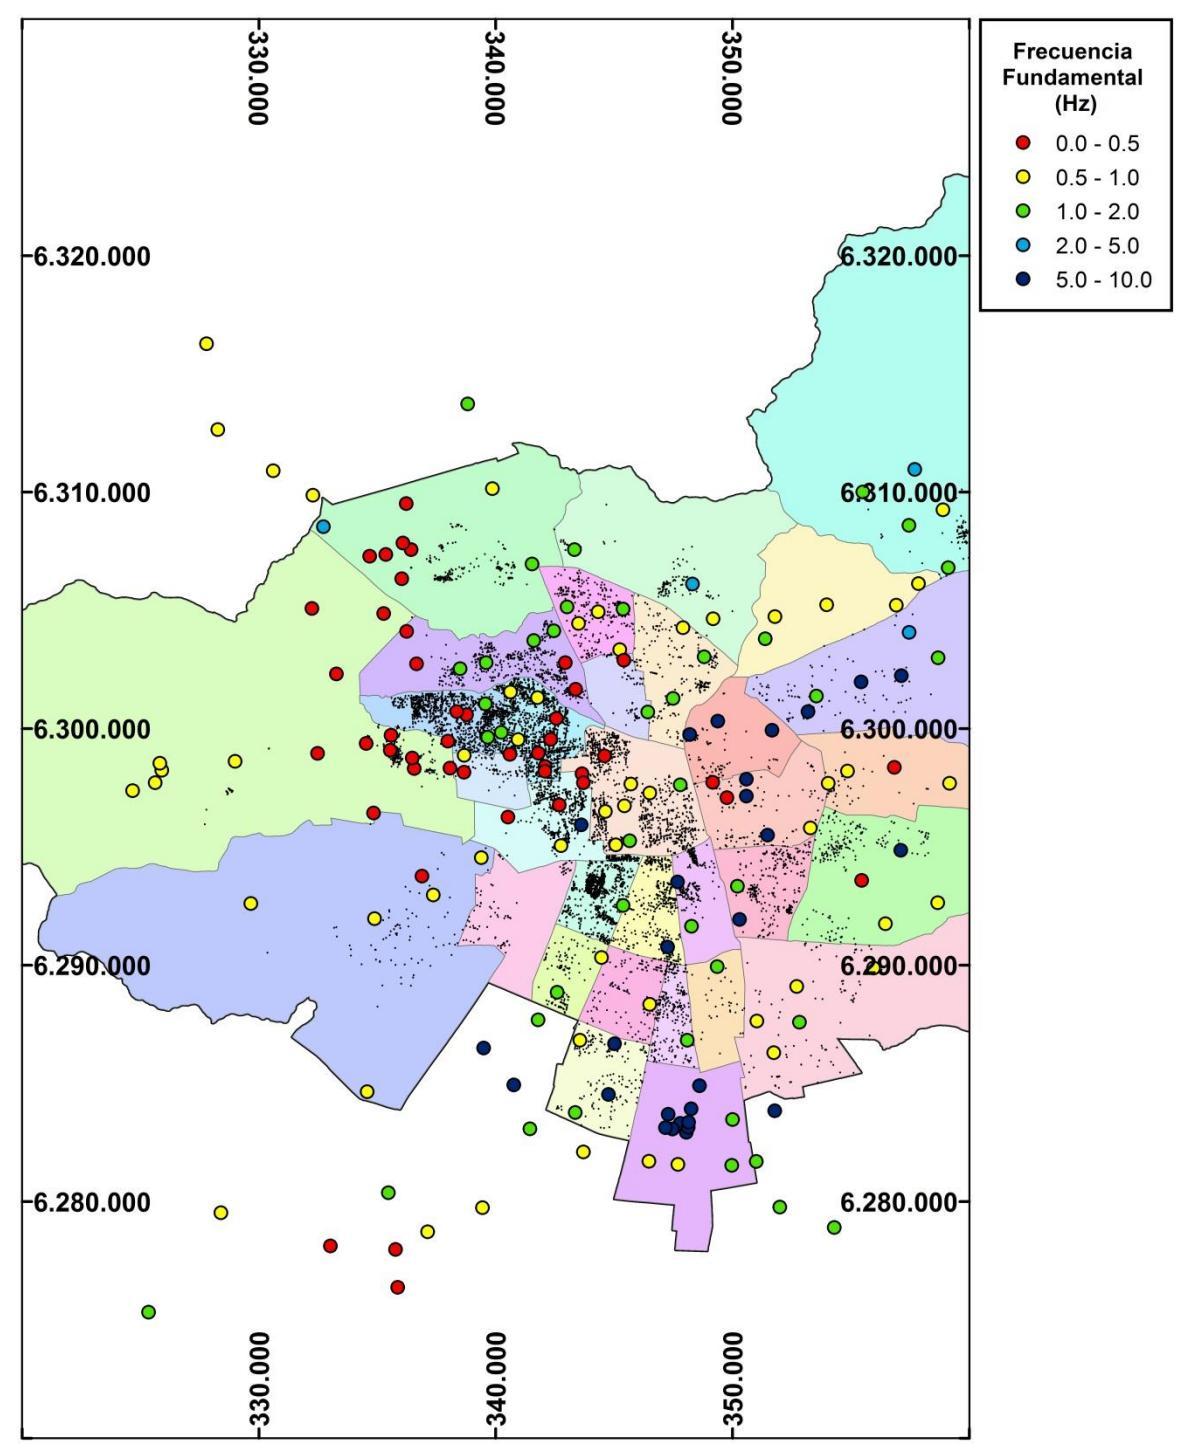
Figura 6.30 Daños estructuras categoría A y frecuencia fundamental Tipo 1, 2 y 4.

En la Figura 6.30 y Figura 6.31 se muestran los daños en estructuras de categoría A y B, respectivamente, emplazados sobre las frecuencias fundamentales tipo 1, 2 y 4 presentadas en la Figura 4.2 del capítulo 4. Para el caso de las estructuras de categoría B, los daños Grado 1 se presentan en café, en celeste los daños Grado 2 y en rosado los daños irreparables (Grado 3). De acuerdo a lo presentado en la Figura 6.30 y Figura 6.31 se desprende lo siguiente:

- <u>Estructuras de Categoría A:</u> Considerando las comunas mayormente afectadas (Quinta Normal, Pedro Aguirre Cerda y Cerro Navia), los daños se emplazan próximos a frecuencias fundamentales menores a 2 Hz. Por su parte, las comunas menos dañadas como Vitacura y La Pintana se emplazan próximos a frecuencias que varían entre 0.5 a 10 Hz.
- <u>Estructuras de Categoría B:</u> De acuerdo a las comunas más dañadas (Pedro Aguirre Cerda, Providencia y Ñuñoa), los daños se ubicaron próximos a frecuencias fundamentales variables entre 0 a 10 Hz. Por su parte, considerando las estructuras con daños irreparables, las frecuencias fueron variables entre 1 a 10 Hz.

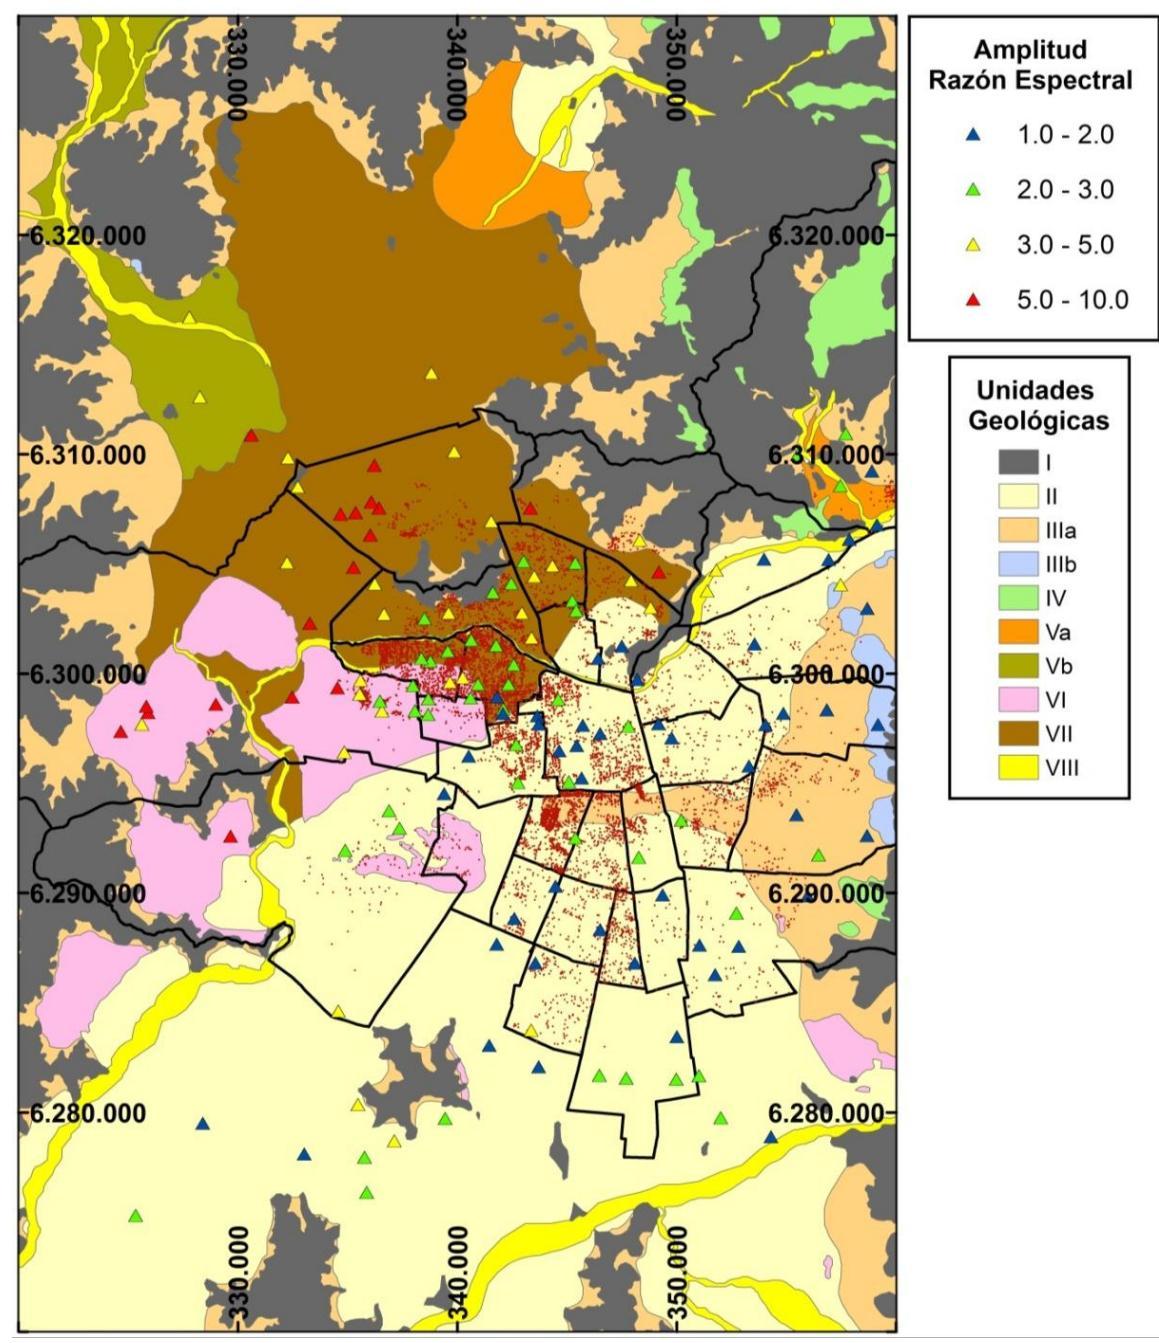
Figura 6.32 Daños en estructuras de categoría A y B y amplitud de razones espectrales

Por su parte, en la Figura 6.32 se presenta el mapa de unidades geológicas, los daños en estructuras de categoría A y B (puntos rojos), y las amplitudes registradas en las razones espectrales. Se desprende que las comunas con mayor densidad de daños se ubican, en general, próximas a amplitudes mayores a 2, sobre las unidades IIIa, VI y VII, a excepción de un sector de la comuna de Quinta Normal, con amplitudes menores a 2. No obstante, esto podría deberse a que dicho sector se encuentra próximo a suelos más rígidos (unidad II), por lo tanto la configuración sedimentos podría haber afectado los resultados entregados por el método de Nakamura.

Se debe recordar que el método de Nakamura no entrega resultados confiables en la medición de la amplificación sísmica, no obstante permite tener una interpretación cualitativa de los sectores con mayor amplificación, los cuales de acuerdo a la Figura 6.32 se registraron sobre la unidad VI, VII y alrededor de la lengüeta IIIa.

Por otra parte, las altas amplitudes registradas sobre suelos gruesos (unidad II) no serían confiables ya que el método de Nakamura no entrega resultados fiables sobre ensayos realizados en este tipo de suelos.

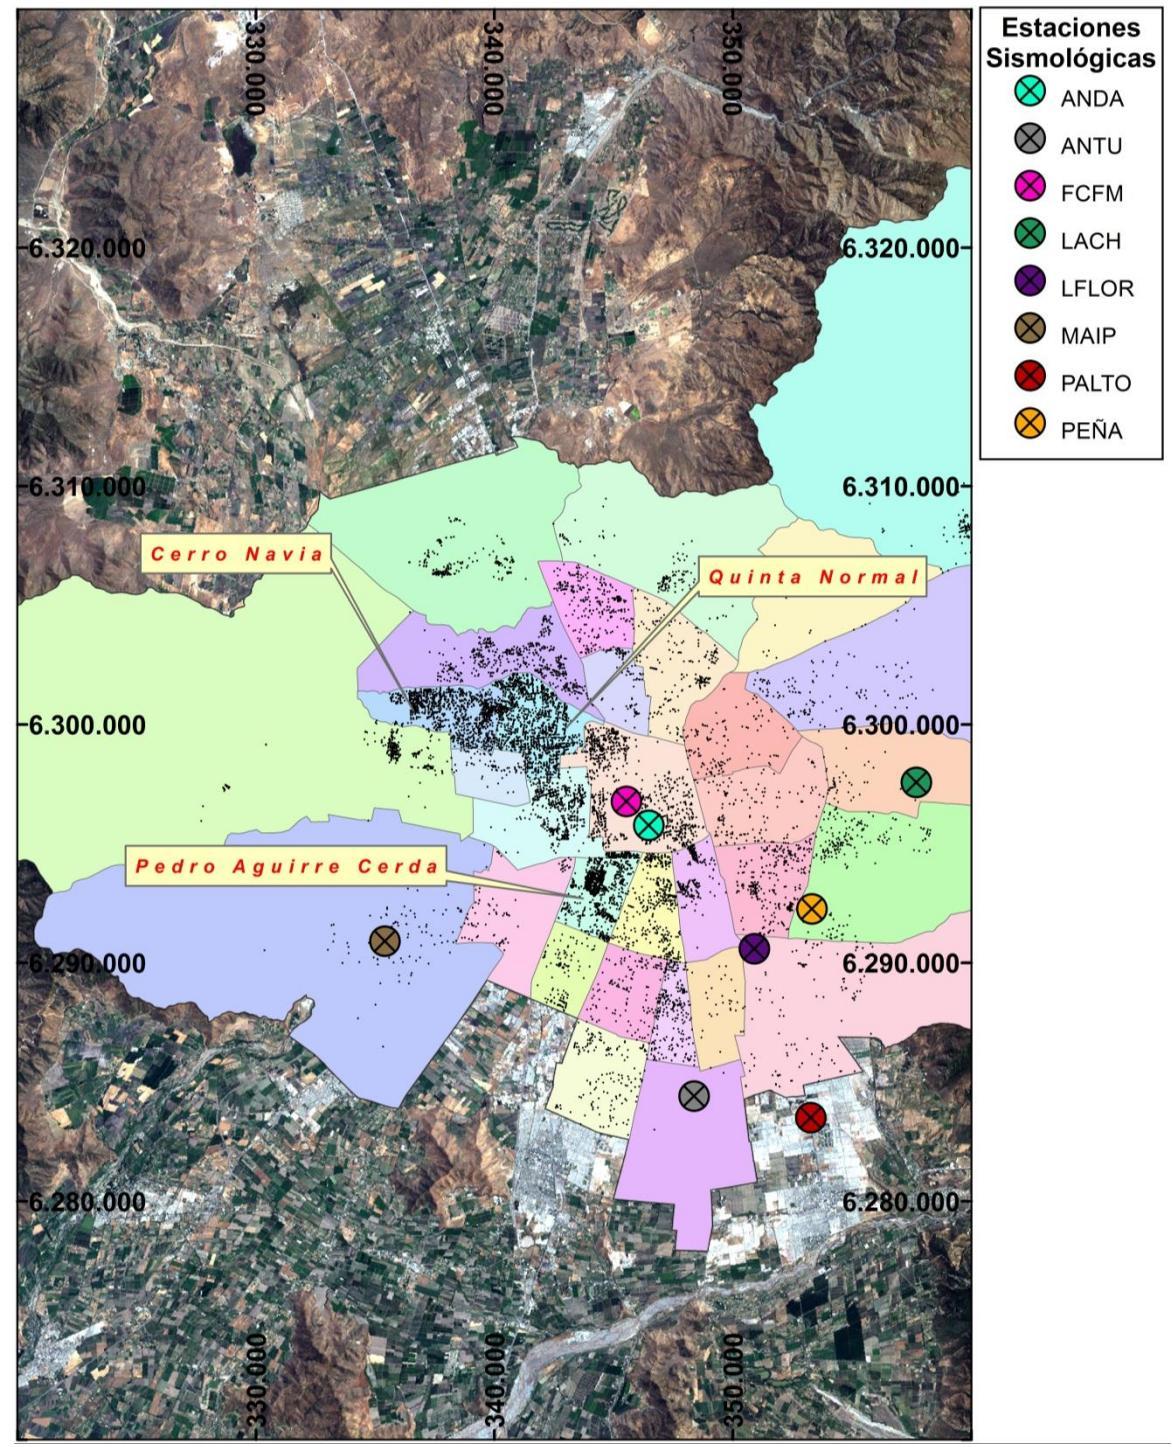
Figura 6.33 Estaciones sismológicas y daños en estructuras categoría A.

De acuerdo al catastro de daños registrado en la Provincia de Santiago (presentado en el capítulo 5), las comunas con mayor porcentaje de daños en estructuras de Categoría A fueron: Quinta Normal, Pedro Aguirre Cerda y Cerro Navia y en obras de Categoría B fueron: Pedro Aguirre Cerda, Providencia y Ñuñoa. No obstante, en dichas comunas no existen estaciones sismológicas, tal como se muestra en la Figura 6.33 y Figura 6.34.

- Las estaciones donde se midieron las mayores aceleraciones (MAIP, LACH, ANDA y PEÑA), registraron menos de un 1% de las viviendas dañadas. En el caso de las estructuras de categoría B, la comuna de Maipú presentó 25 estructuras dañadas, 4 de ellas con daño irreparable, la comuna de La Reina presentó 6 estructuras dañadas, ninguna con daño irreparable, Santiago registró 21 estructuras dañadas, ninguna irreparable y Peñalolén 7 estructuras dañadas ninguna con daño irreparable.

- Las estaciones que registraron las menores aceleraciones fueron: FCFM y LFLOR, en estas comunas sólo registraron menos de un 1% de las viviendas dañadas y menos de 33 estructuras de categoría B dañadas, ninguna con daño irreparable.

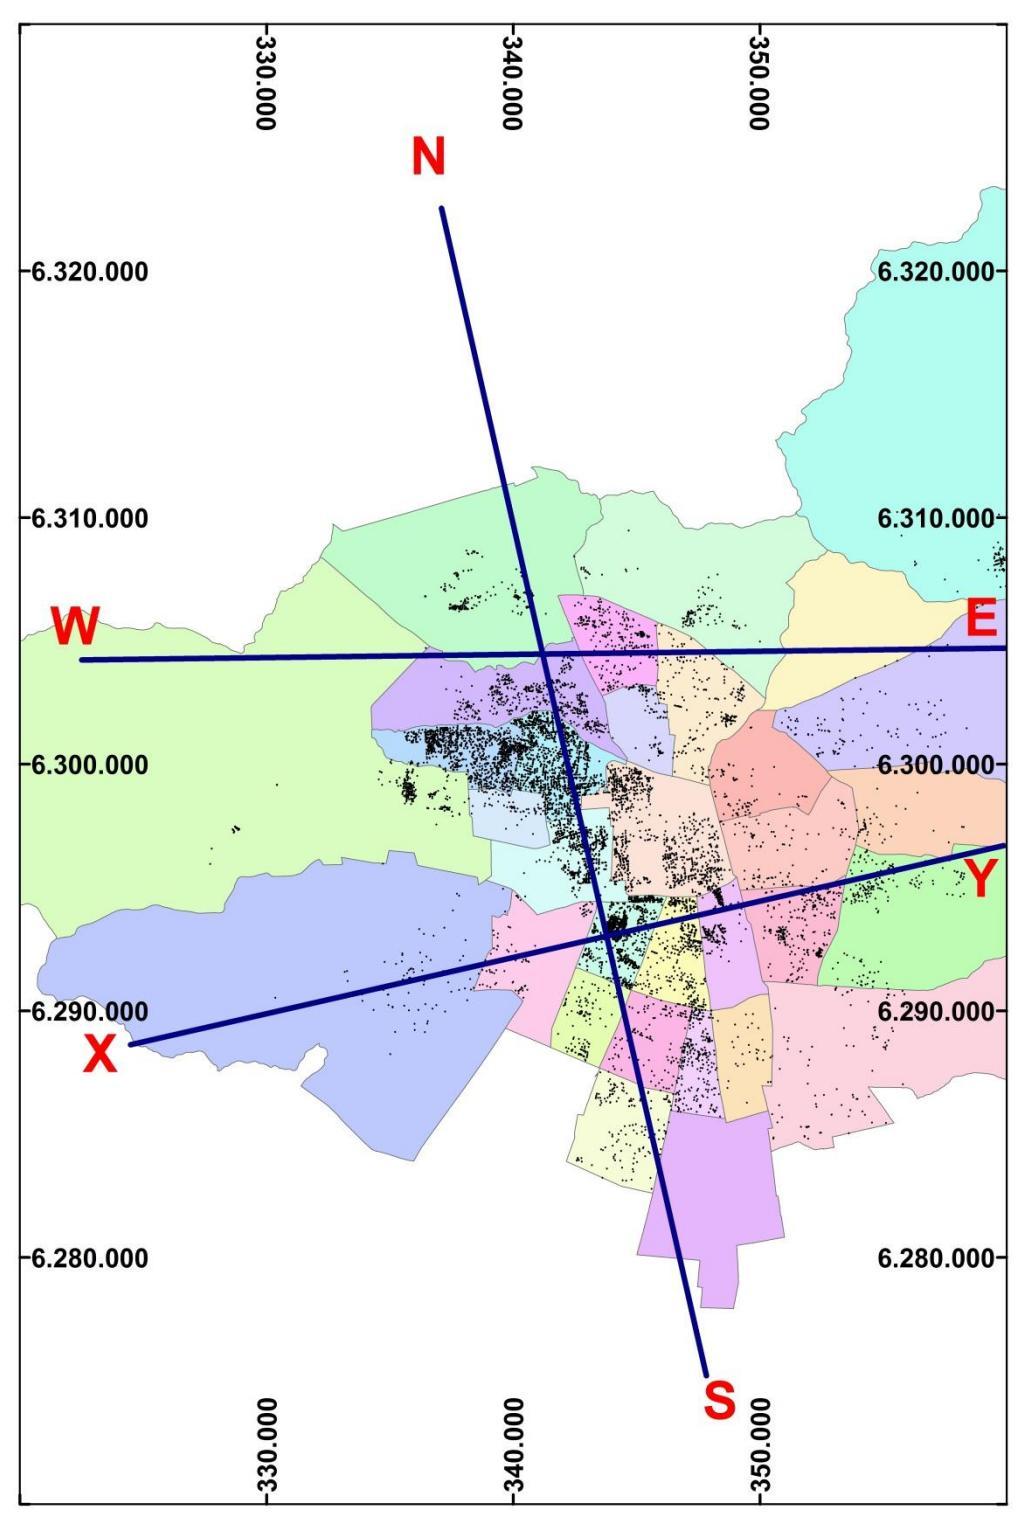
Figura 6.35 Daños en estructuras de categoría A y perfiles en estudio.

A continuación se analizan los daños en estructuras de categoría A y B, utilizando la información de los tres perfiles presentados en el capítulo 3. En la Figura 6.35 y Figura 6.36 se presenta la ubicación de los tres perfiles sobre el mapa de estructuras dañadas (categoría A y B, respectivamente). De acuerdo a ambas figuras se destaca lo siguiente:

<u>Perfil NS:</u> Recorre los daños de las comunas de Quilicura, Renca, Quinta Normal, Estación Central, Pedro Aguirre Cerda, Lo Espejo, La Cisterna, El Bosque y La Pintana.

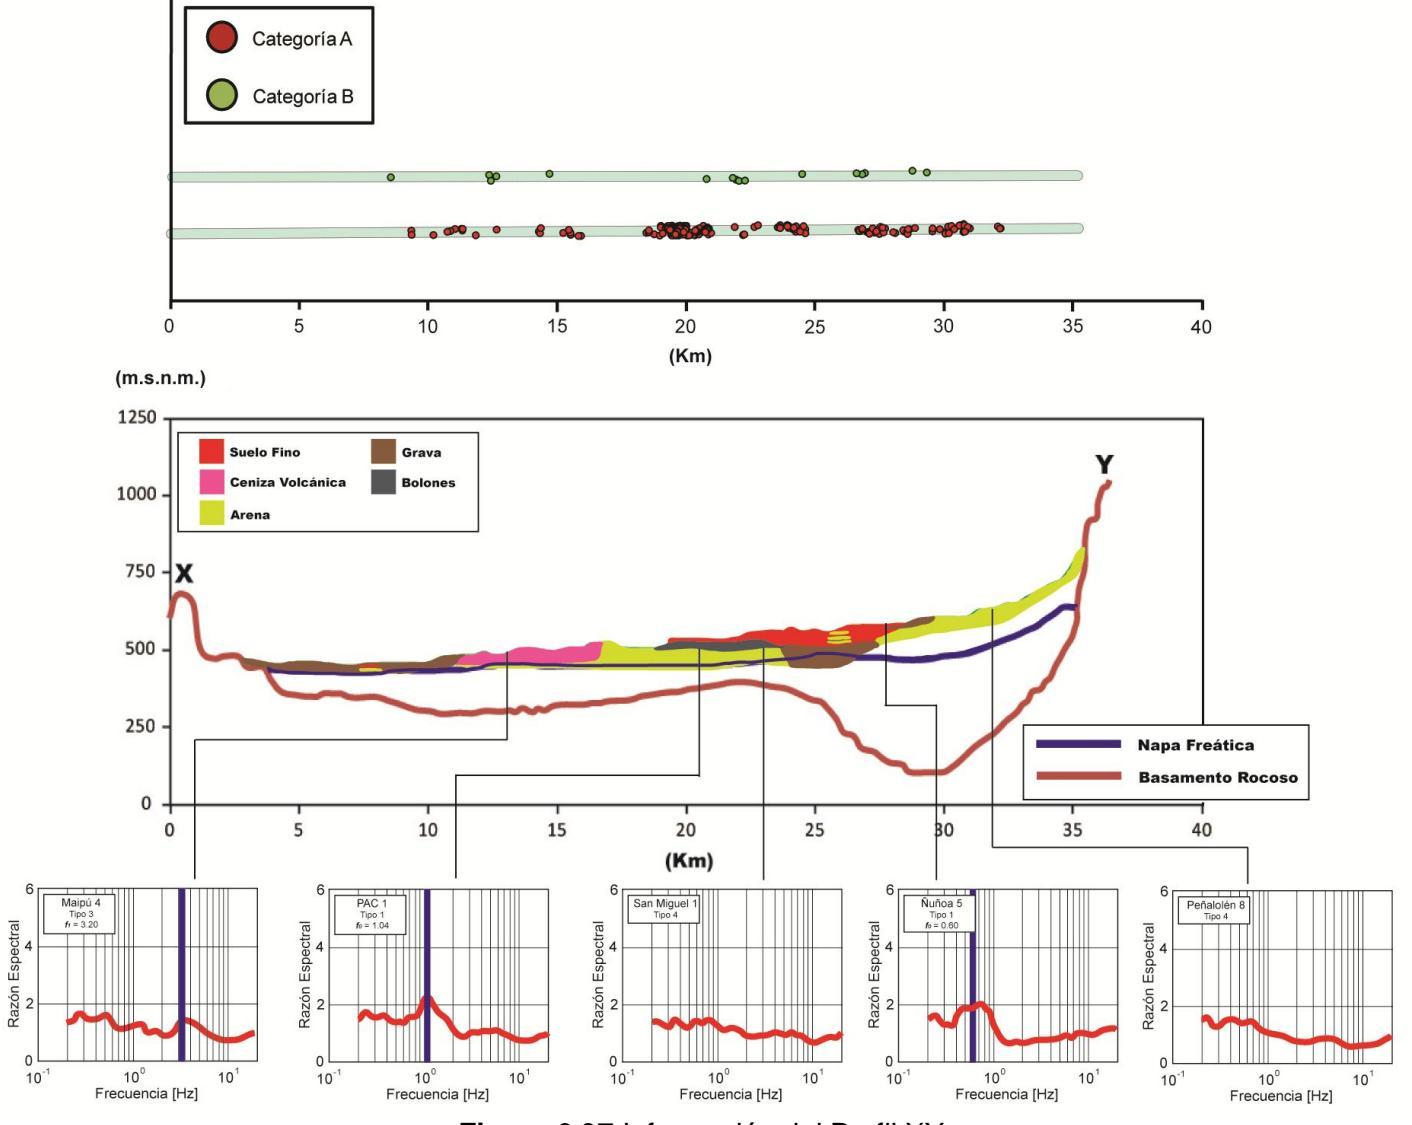
Figura 6.37 Información del Perfil XY

**<u>Perfil XY</u>**: De acuerdo a lo presentado en el perfil XY (Figura 6.37), es posible destacar lo siguientes puntos:

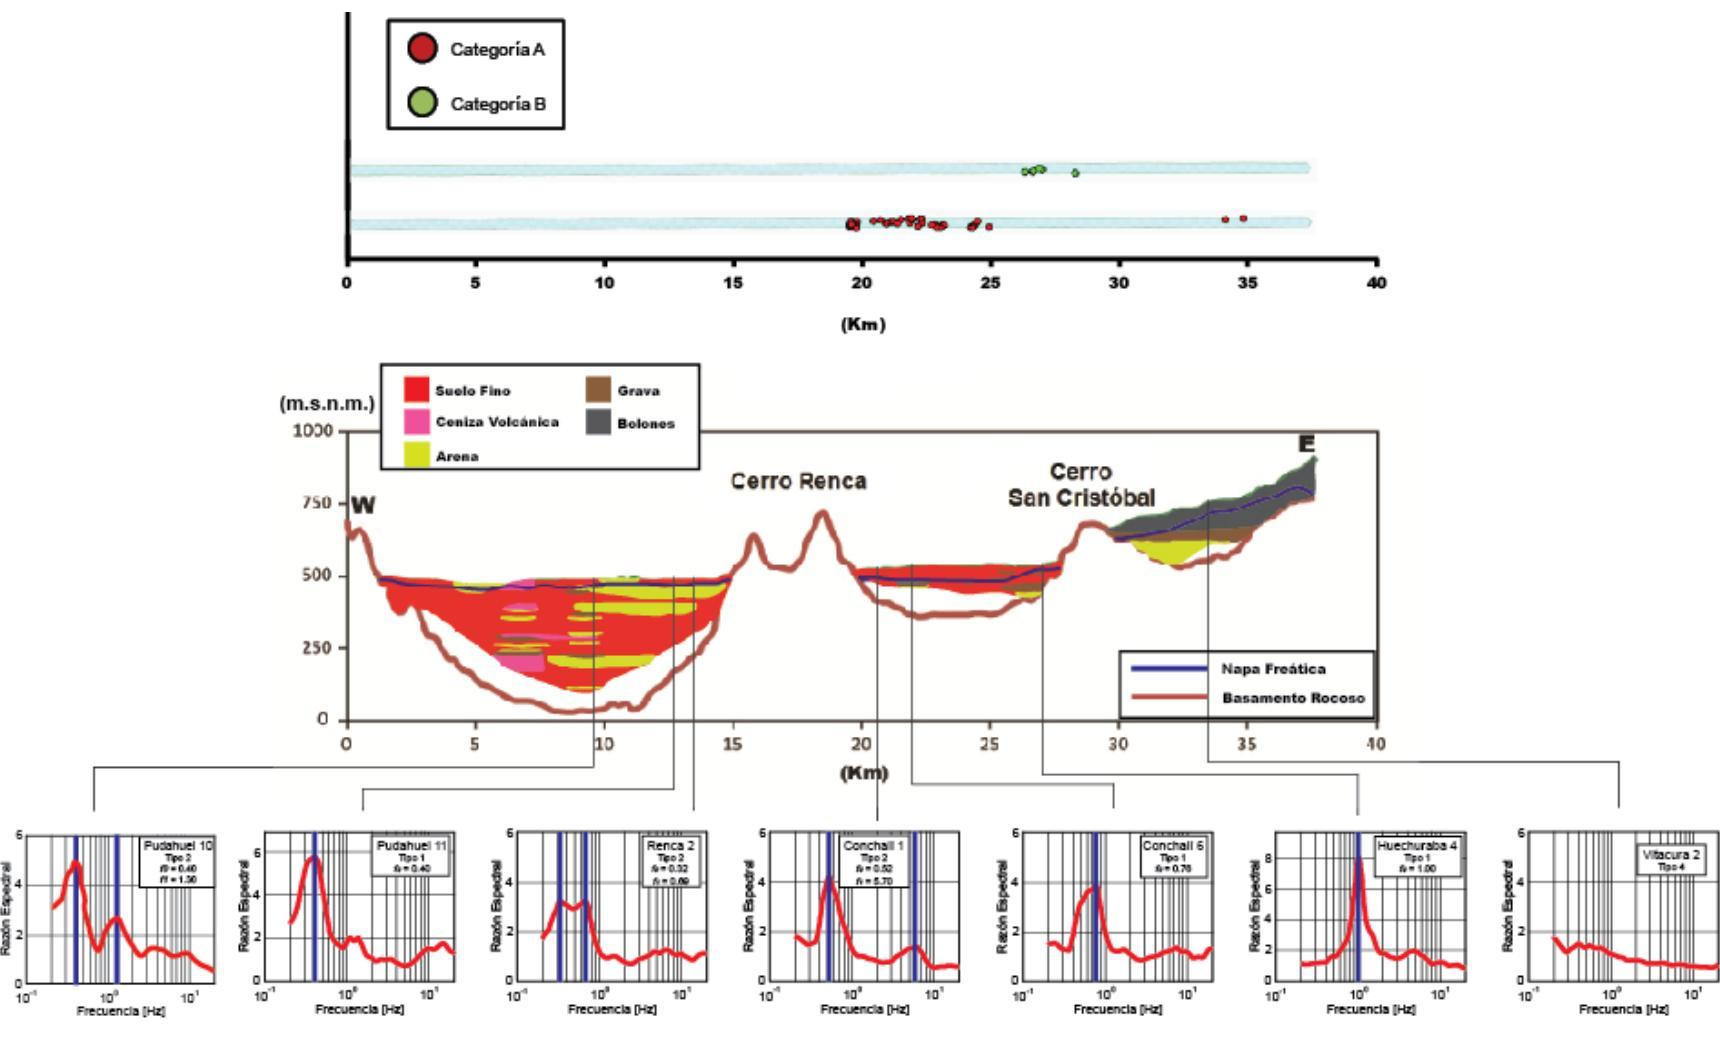
Figura 6.38 Información del Perfil EW

**<u>Perfil EW</u>**: Con respecto a lo presentado en el perfil EW (Figura 6.38), se desprenden las siguientes características:

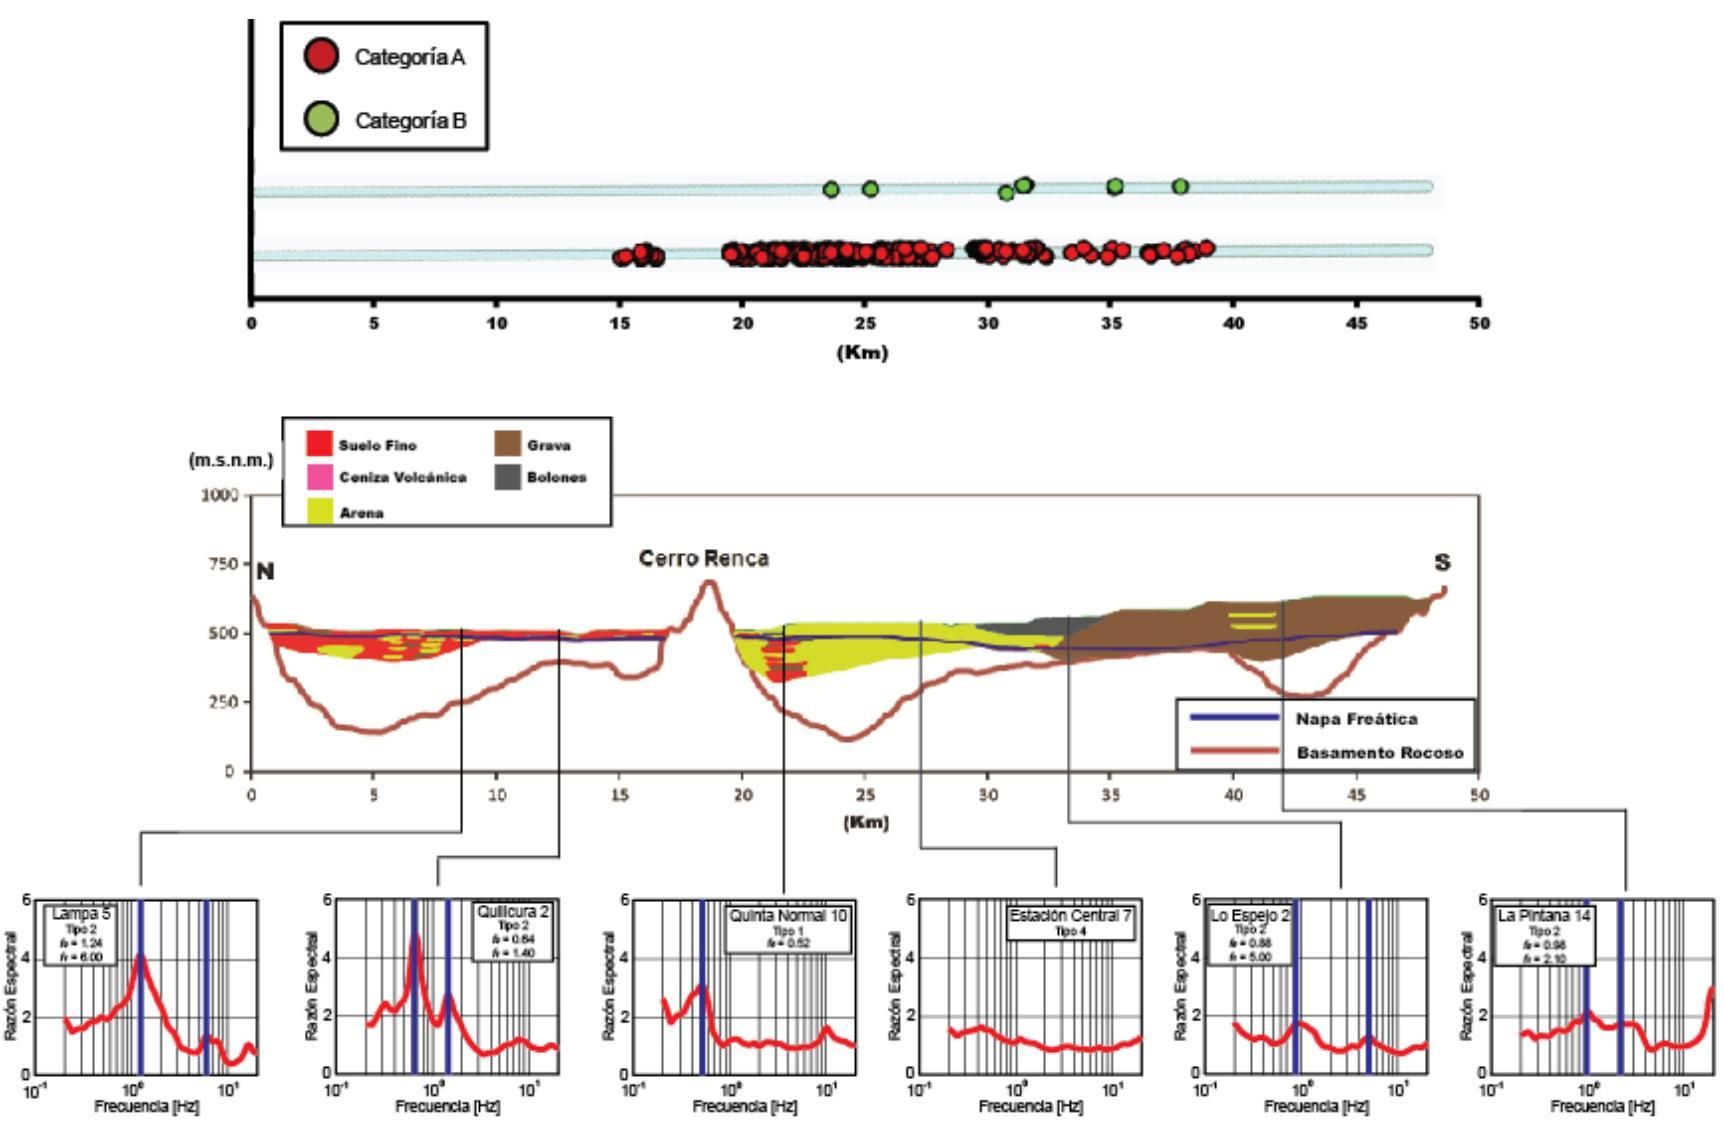
Figura 6.39 Información del Perfil NS

<u>Perfil NS</u>: De acuerdo a lo presentado en el perfil NS (Figura 6.39) se puede nombrar lo siguiente:
