**ANÁLISIS CRÍTICO DE LA APLICACIÓN DE LA NORMA NCH 2369 OF. 2003 EN
LAS ESTRUCTURAS PREFABRICADAS DE HORMIGÓN Y EL COMPORTAMIENTO
OBSERVADO EN EL TERREMOTO DEL 27 DE FEBRERO DE 2010.**

MEMORIA PARA OPTAR AL TÍTULO DE INGENIERO CIVIL

FRANCO HUMBERTO MANCINI DE BARBIERI

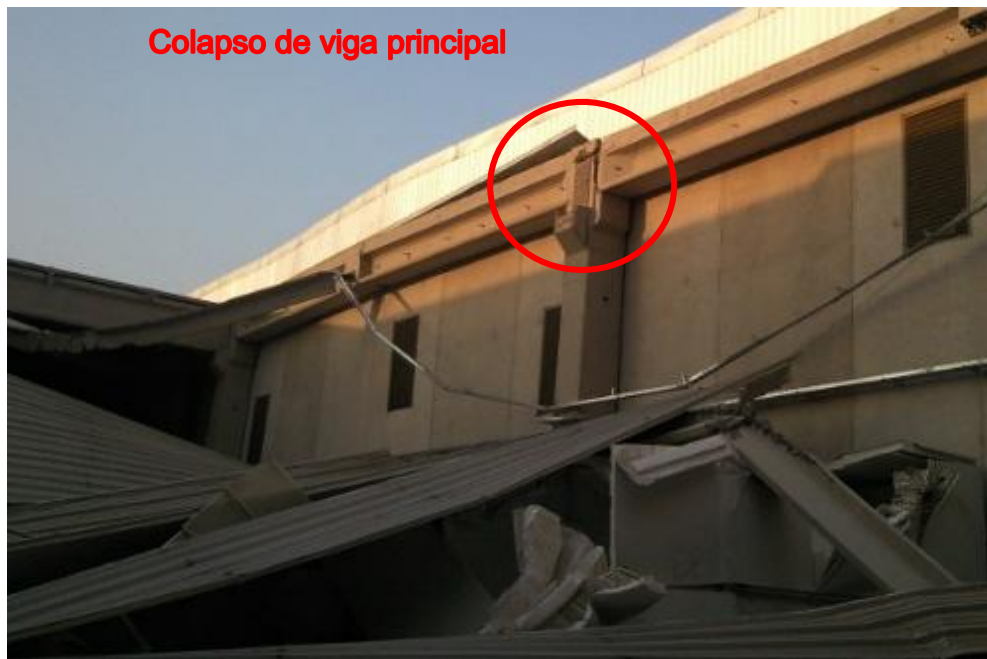
Figura V-19: Viga principal cae.

Luego, las barras de acero se cortan por el peso de la viga y finalmente, producto de las deformaciones excesivas, la viga colapsa.

Conclusión: A pesar de que la conexión pudo estar bien diseñada, no hay detallamiento de la unión entre la viga y el pilar, el cual indicara la posición exacta de barras y largos de anclajes para evitar confusiones en obra.

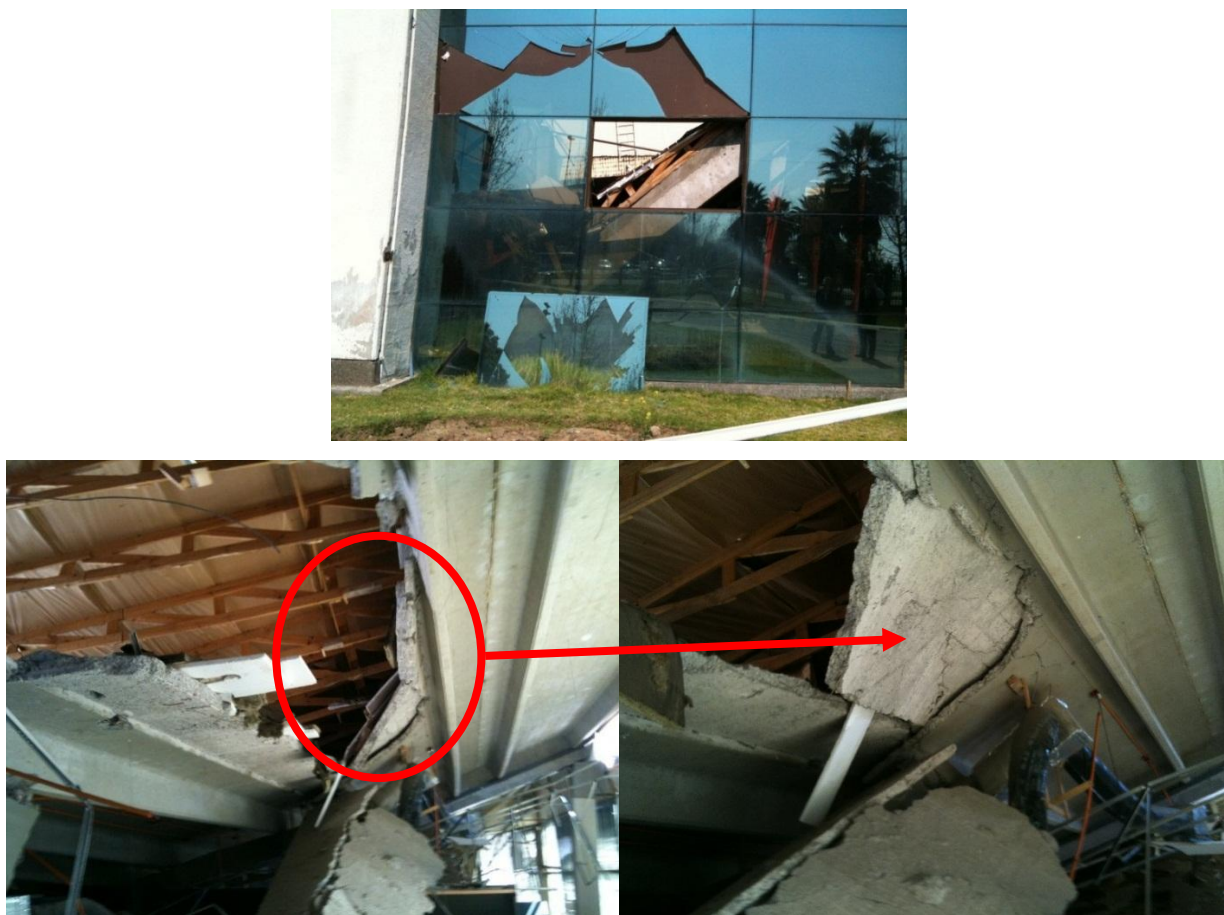
Figura V-21: Colapso de losas, se indica sobre losa separada de losas prefabricadas.

Diagnóstico: En la Figura V-21 se indica como la sobre losa se encuentra despegada de la losa prefabricada de hormigón,

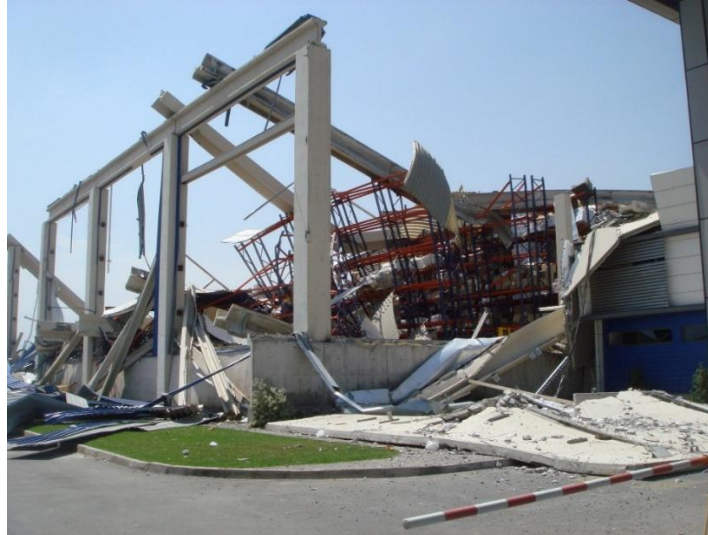
Figura V-24: Volcamiento y caída de vigas secundarias tipo Tau.

Diagnóstico: Volcamiento de vigas secundarias apoyadas en vigas principales de techo.

Causa: Las deformaciones de la estructura general de pórticos puede producir fuerzas de inercia laterales locales y el volcamiento de las vigas secundarias debido a su esbeltez en el apoyo, falta de anclajes y/o arriostramientos inadecuados.

Conclusión: Mejorar la conexión entre vigas de forma que resista el momento en la base producto del giro lateral del elemento. Esto, acompañado con un sistema de control de deformaciones adecuado.

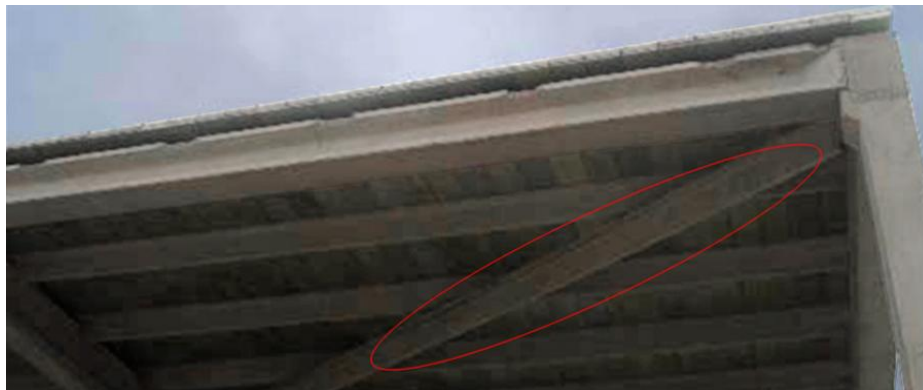
Figura V-25: Arriostramiento de hormigón por viga puntal.

Diagnóstico: Para casos en que las deformaciones fueron excesivas, los arriostramientos de hormigón destruyeron la conexión, arrancando el hormigón de la viga produciendo que estos elementos cayeran en una sola pieza al suelo

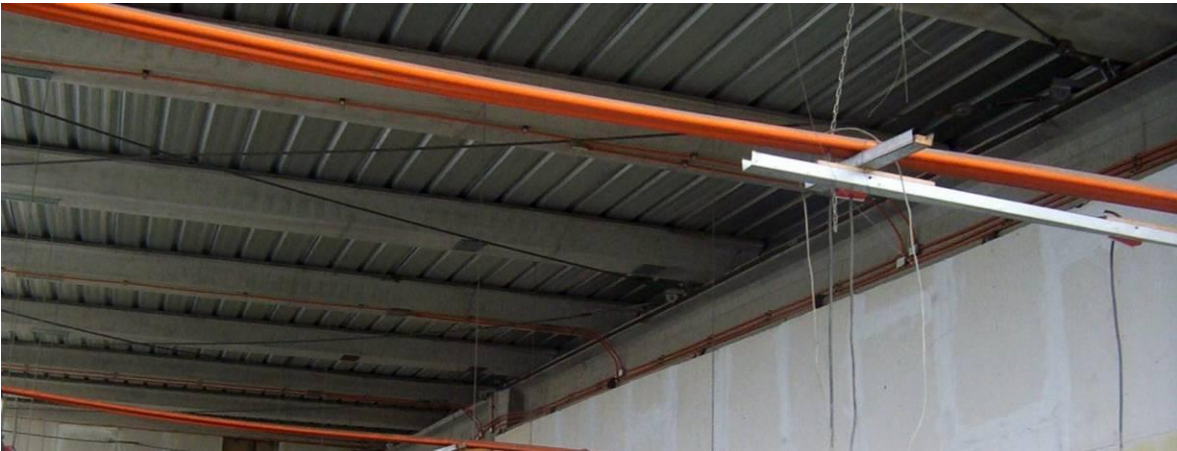
Diagnóstico: Las cruces de cables trabajan en conjunto con las vigas secundarias (costaneras) anchas que trabajan como puntales, constituyendo el diafragma de cubierta para reducir las deformaciones laterales de las vigas principales.

Conclusión: Los arriostramientos con cables bien ejecutados, registran un buen desempeño.

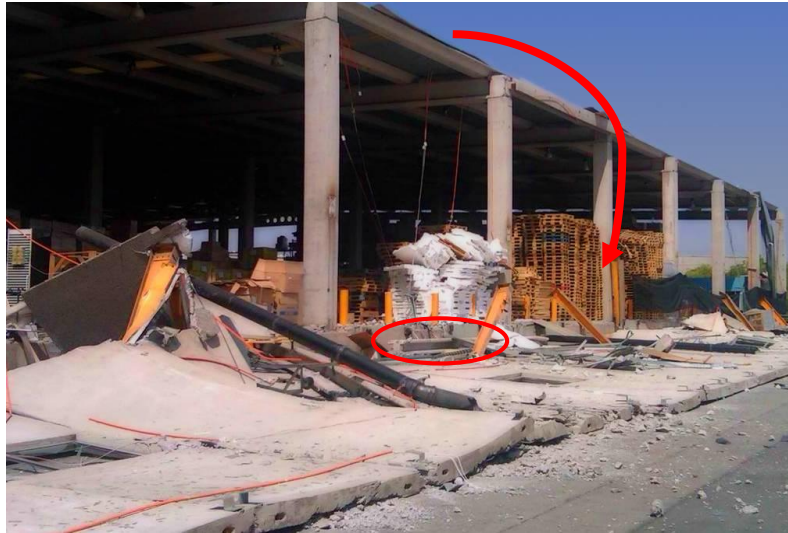
Figura V-35: Caída de paneles que arrastraron a las vigas a las cuales estaban anclados.

En este caso los paneles de gran formato, con su peso, arrancaron de sus anclajes a las vigas “H” a las que estaban fijados.

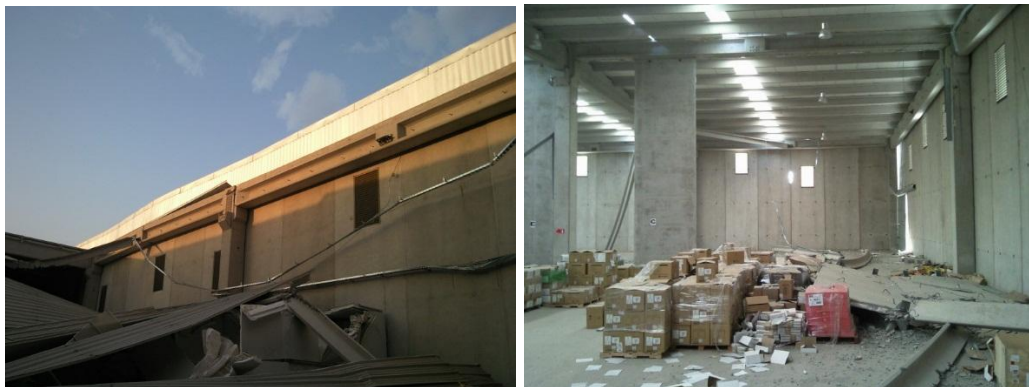
Colapso de viga de techo.

Paneles prefabricados en el suelo.

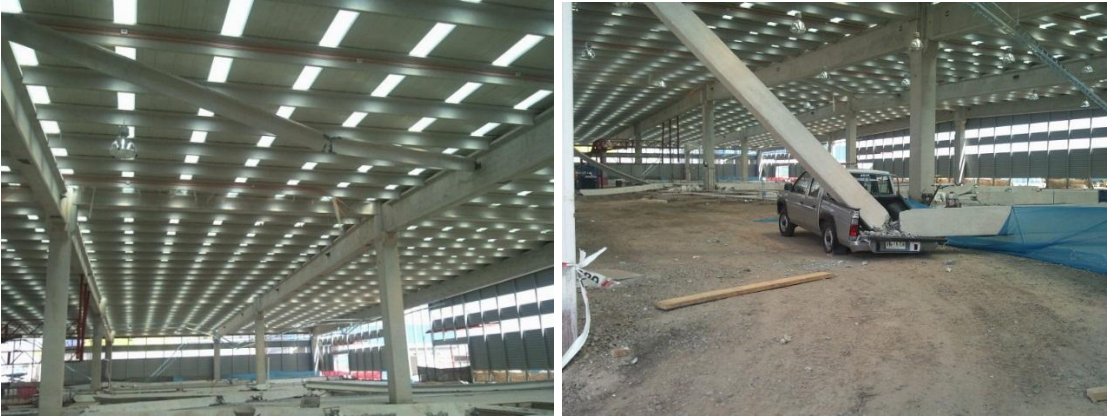
Arriostramientos de techo dañados y colapsados.

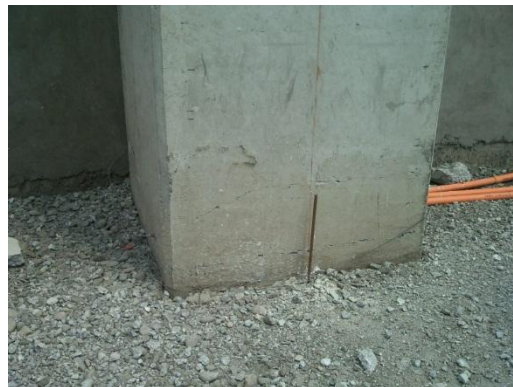
Fisuración en la base del pilar

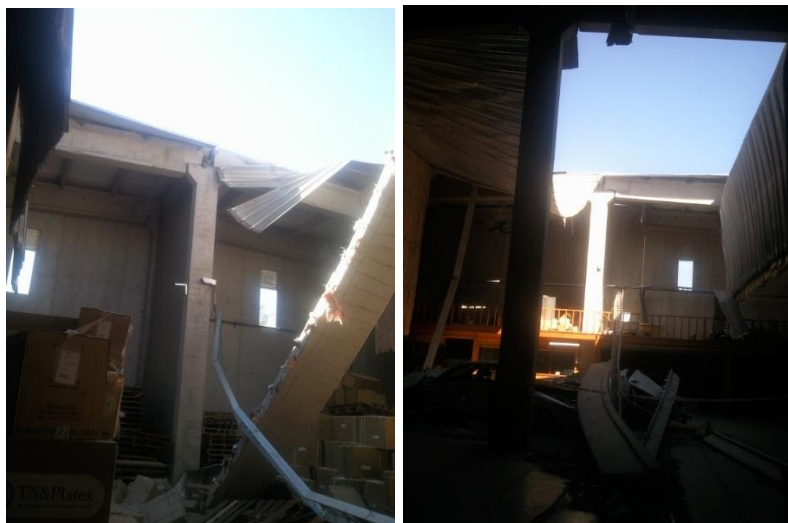
Colapso de viga de techo.

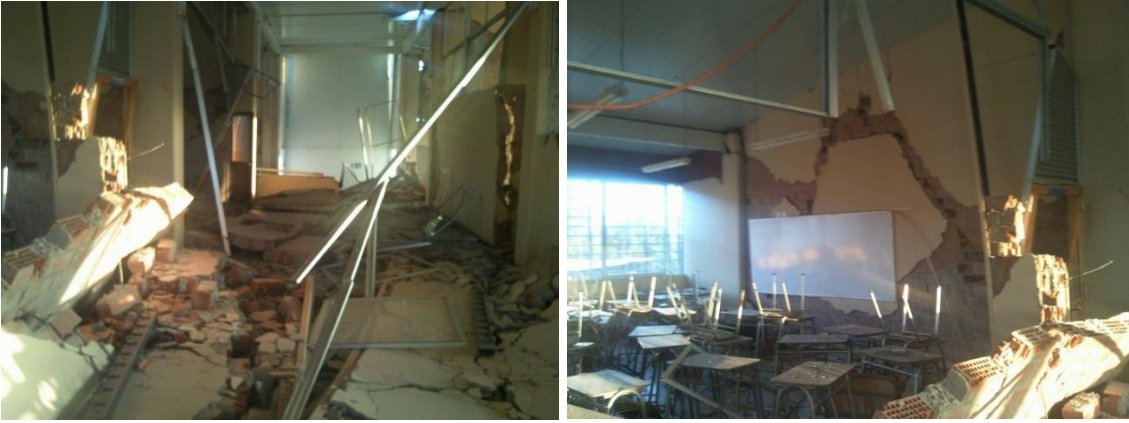
Albañilerías no estructurales colapsadas

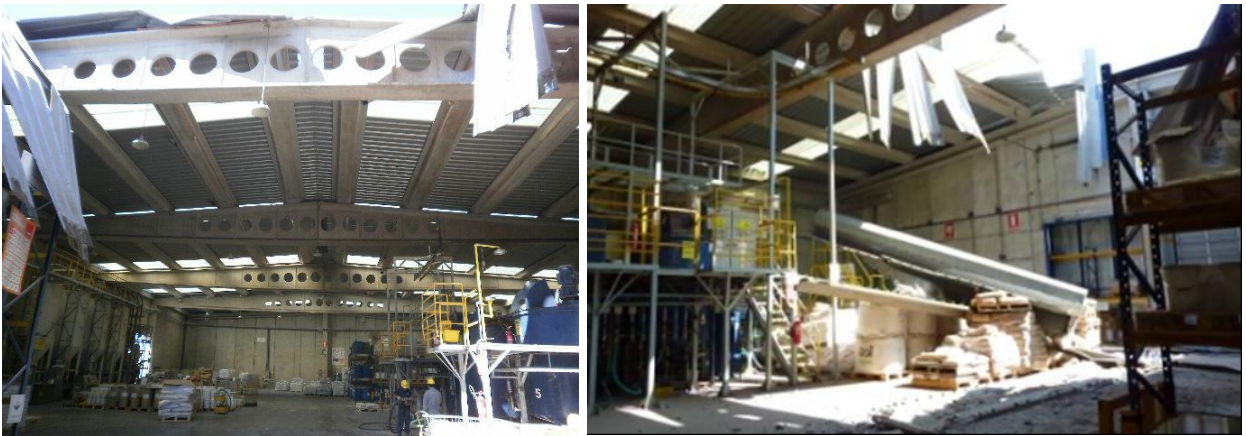
Colapso de las costaneras (Dallas) en el Galpón de 2100 m².

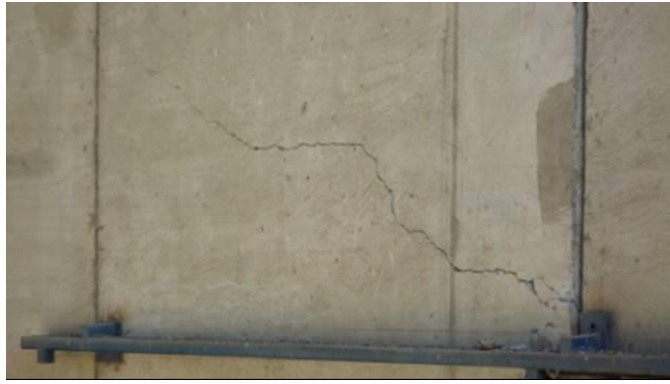
Fisura de corte en pilar de Galpón de 2100 m2.

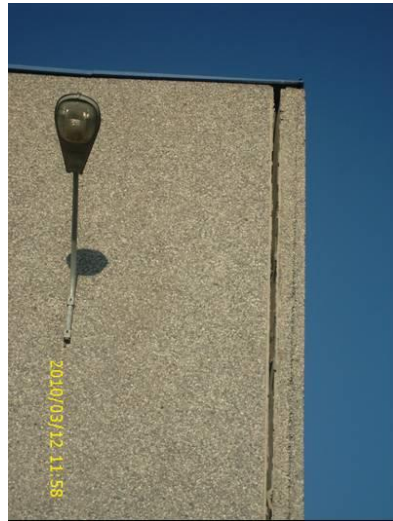
Desprendimiento de paneles de cerramiento

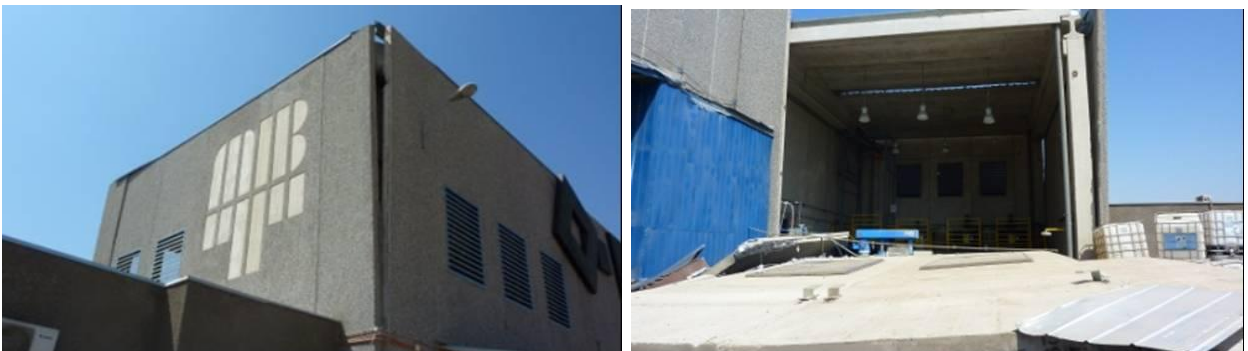
Paneles desprendidos y caídos.

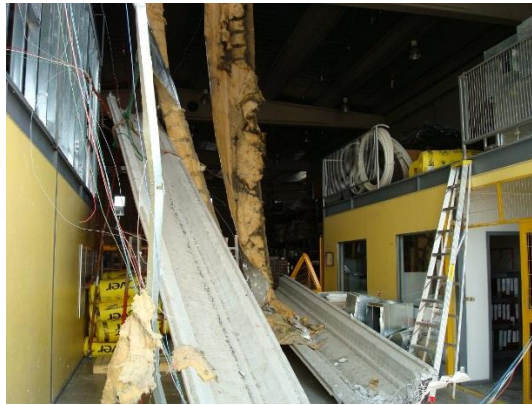
Colapso de dallas.

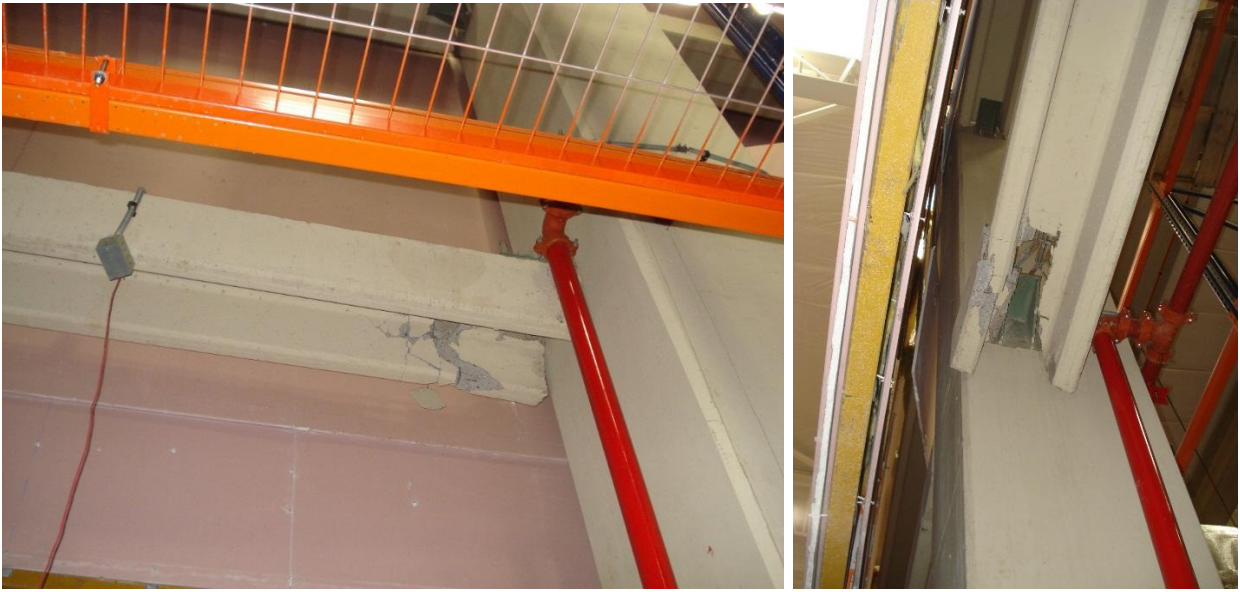
Dstrucción de la conexión viga – pilar.

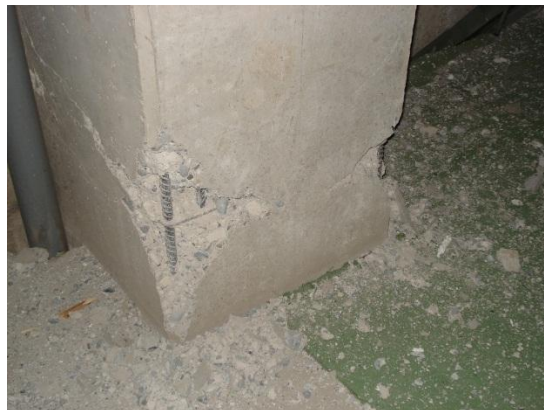
Colapso en la base del pilar.

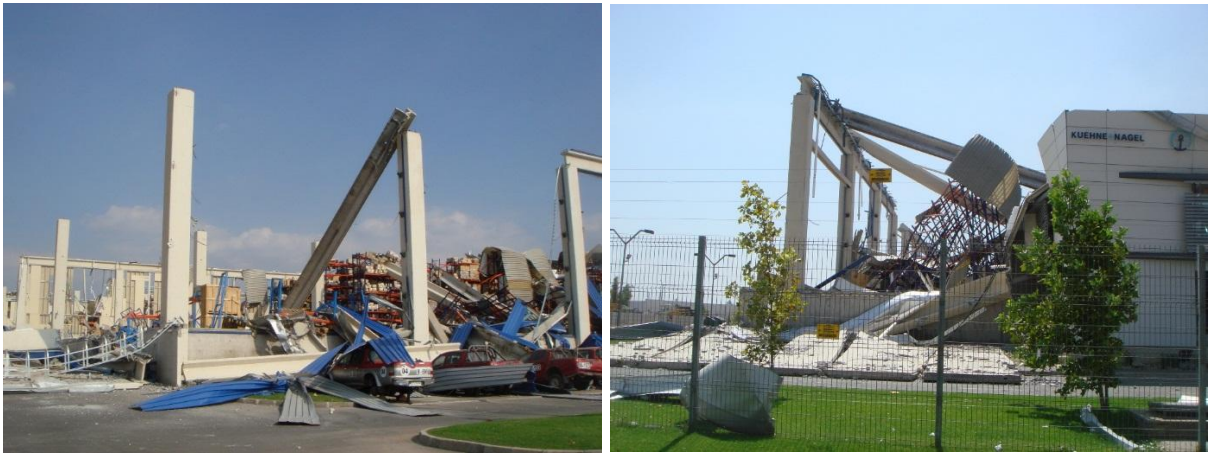
Caída de vigas, destrucción de conexión al pilar. Colapso de conexión entre vigas.

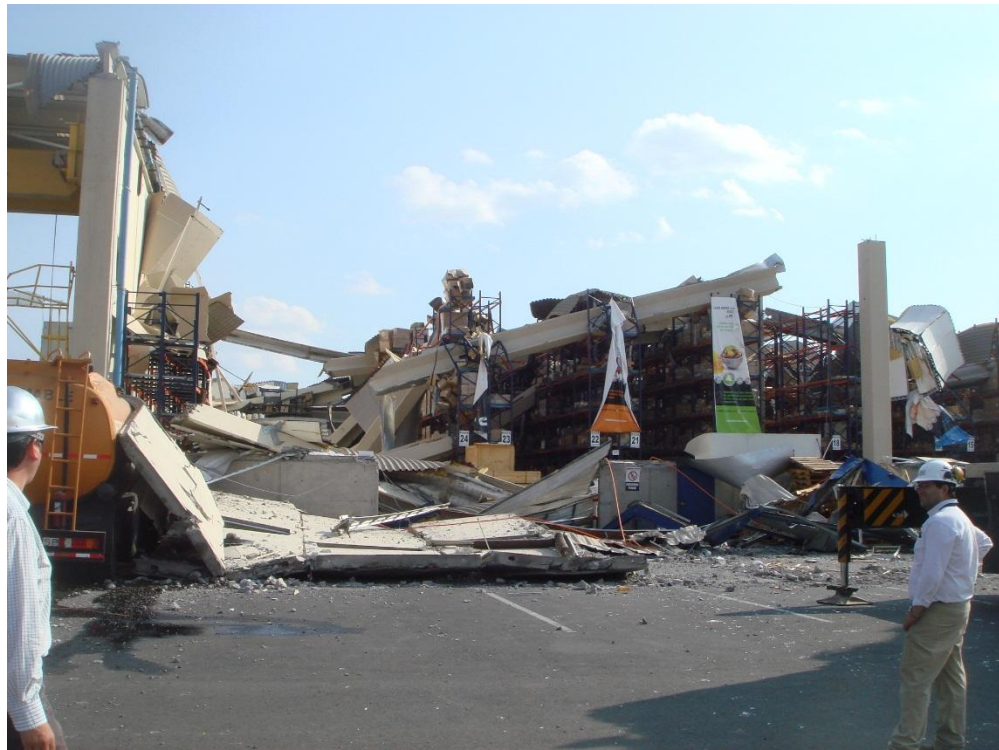
Colapso de paneles de cierre.

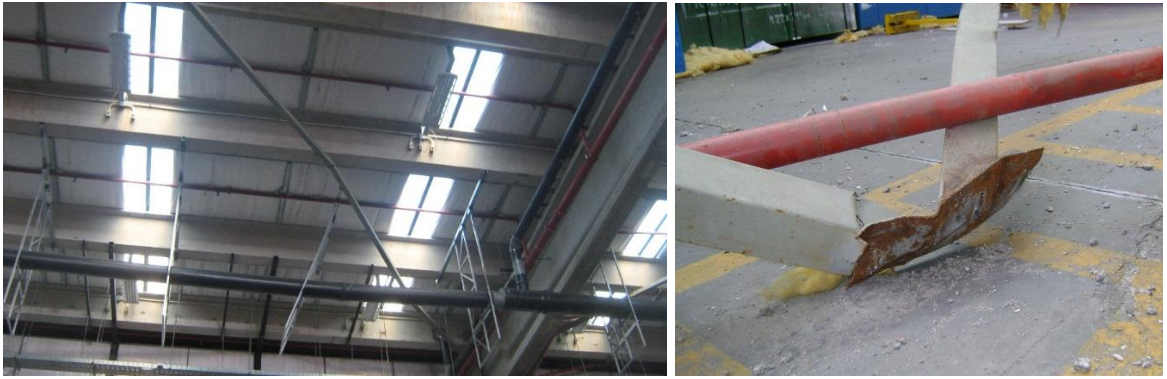
Pandeo y caída de arriostramientos de techo.

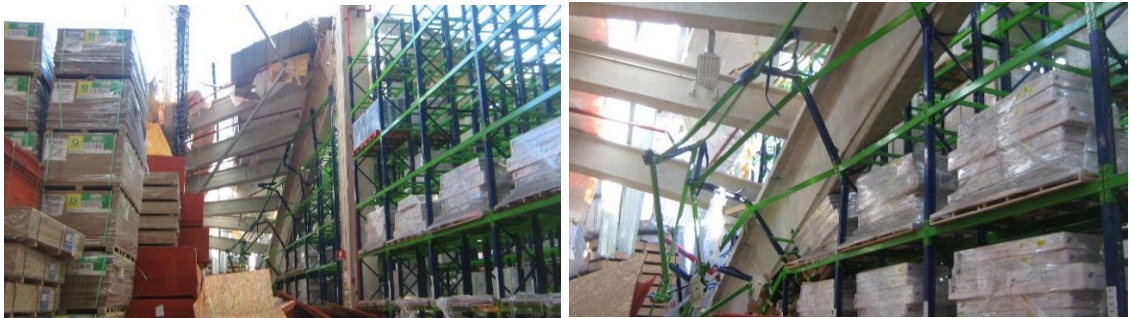
Desplome de vigas de techo arrastraron a costaneras.

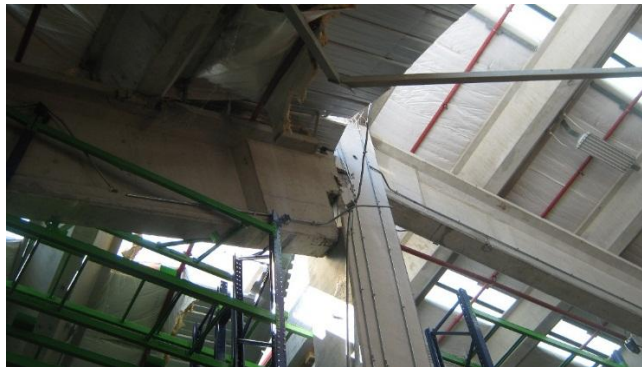
Destrucción de apoyo en consola de viga a pilar.
