RECUPERACIÓN FRENTE DE HUNDIMIENTO MINA PANEL CAVING

MEMORIA PARA OPTAR AL TÍTULO DE INGENIERO CIVIL DE MINAS

El caso de estudio en este trabajo, comprende la recuperación del frente de hundimiento del sector Centro-Fw de la mina Reservas Norte, División El Teniente, luego de un evento geomecánico ocurrido en el mes de marzo del año 2014. Cabe destacar que en este caso se pudo evitar que los daños aumentaran y causaran el colapso de las galerías de la mina.

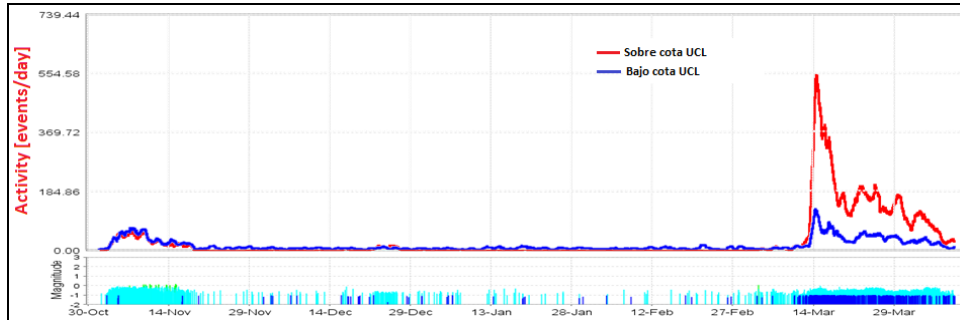
Ilustración 28. Actividad sísmica del sector (inicio clúster sísmico) (Superintendencia Mina Norte (c) 2014).

Este evento genera inestabilidad, por lo que el 14 de marzo del 2014 se evidencia un aumento de la actividad sísmica en este sector, como se aprecia en la Ilustración 28, superando los 550 eventos por día sobre la cota del nivel de hundimiento, mientras que bajo esta cota se alcanzan alrededor de 140 eventos por día.

La Ilustración 28 muestra que la anomalía de estos eventos es evidente; sin embargo, para apreciarlo de forma gráfica, en la Ilustración 29 se comparan los eventos ocurridos el 14 de marzo con los del 8 de marzo del año 2014.

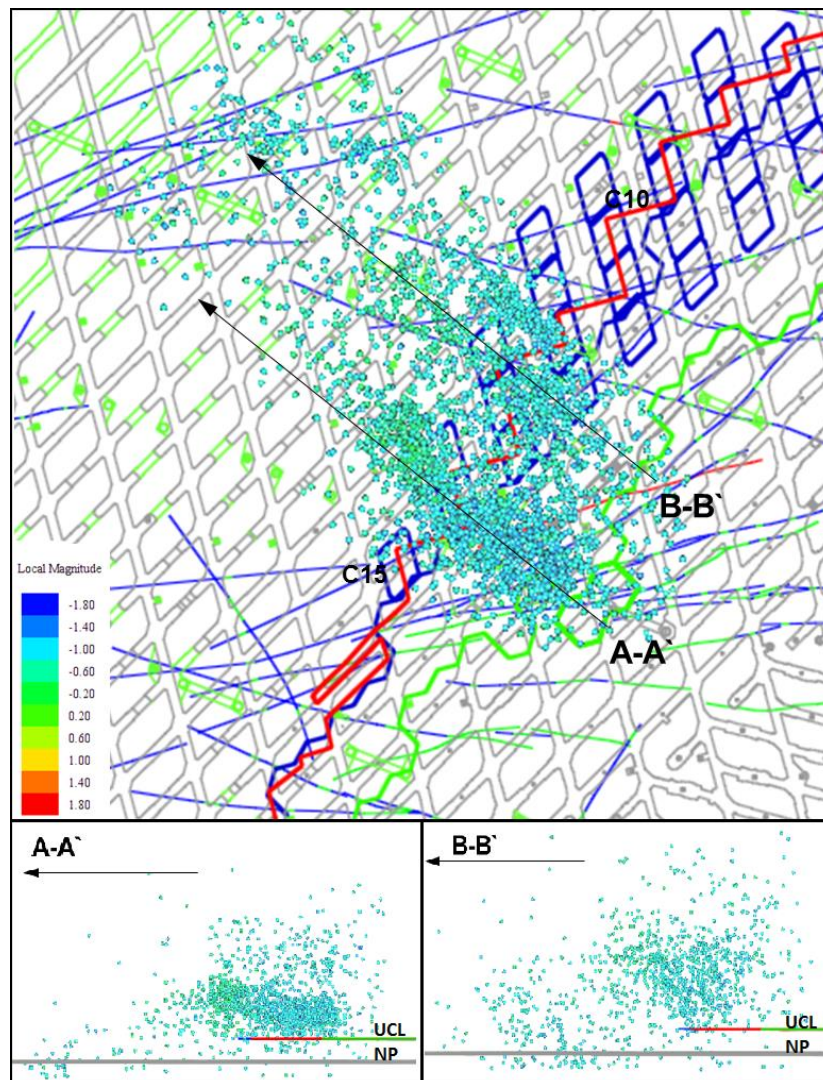
Ilustración 30. Ubicación clúster sísmico (Superintendencia Mina Norte (c) 2014).

La ubicación del clúster sísmico se puede visualizar en la Ilustración 30, la cual en su parte superior presenta una vista en planta de los eventos ocurridos del 11 al 22 de marzo, mientras que en la parte inferior se ve el detalle en perfil de los cortes A-A' y B-B' especificados en la vista en planta.

Se aprecia que sobre la cota del UCL se registra mayor cantidad de eventos sísmicos que bajo esta cota. Además, se puede notar que existe una gran concentración de eventos cercanos a la cota del UCL, sobretodo en el perfil A-A', donde la mayor cantidad de eventos se encuentra entre los 4 y 36 [m] sobre el nivel de hundimiento.

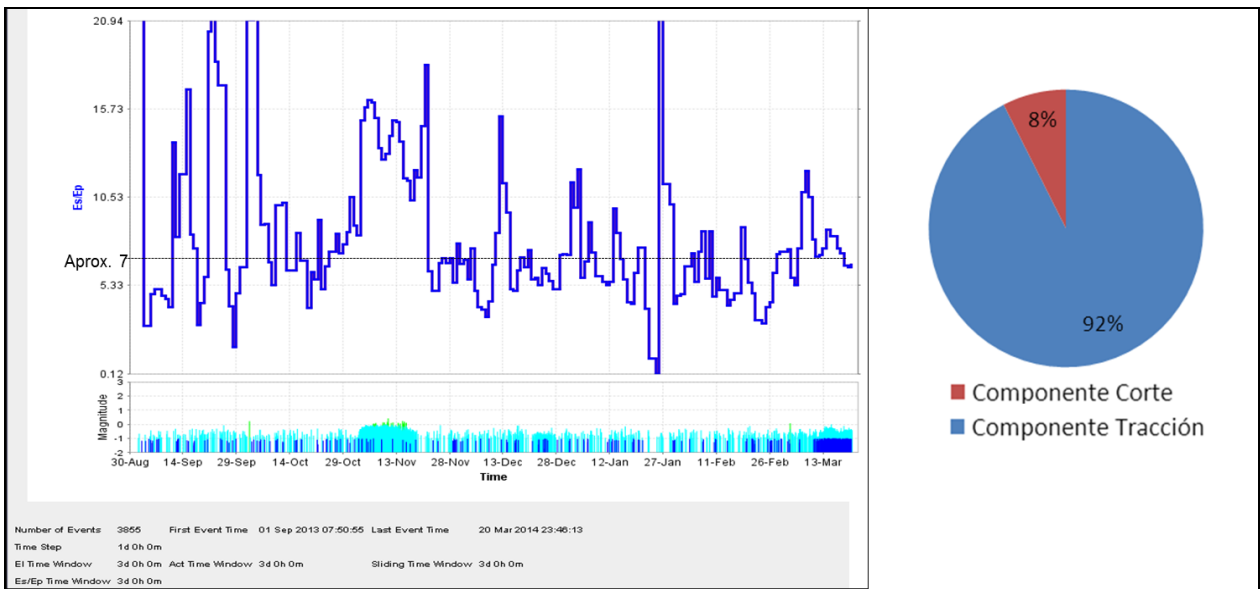
Ilustración 31. Fallamiento Es/Ep (Superintendencia Mina Norte (c) 2014).

La mayor magnitud registrada es de 0,1 y los eventos sísmicos, según información entregada por el área de geomecánica, en un 92% fueron provocados por un mecanismo de “tracción”, como muestra la Ilustración 31, el cual está asociado principalmente al quiebre del macizo. Este fallamiento requiere de menor energía para su ocurrencia comparado con los mecanismos de corte y compresión.

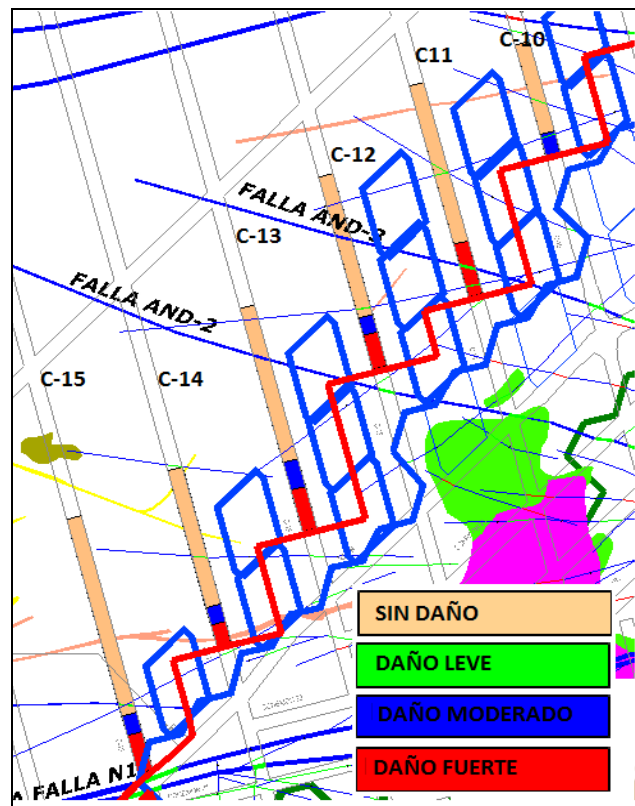
Ilustración 38. Levantamiento de daños geomecánicos UCL (Parraguez et al., 2014).

Luego de la inspección del nivel de hundimiento, se determinó que el estado geomecánico inicial de los daños corresponde al que muestra la ilustración 38, donde se aprecian las calles del UCL que presentan daños y la intensidad de estos. Para comprender la intensidad de los daños, la categorización de estos se entrega a continuación:

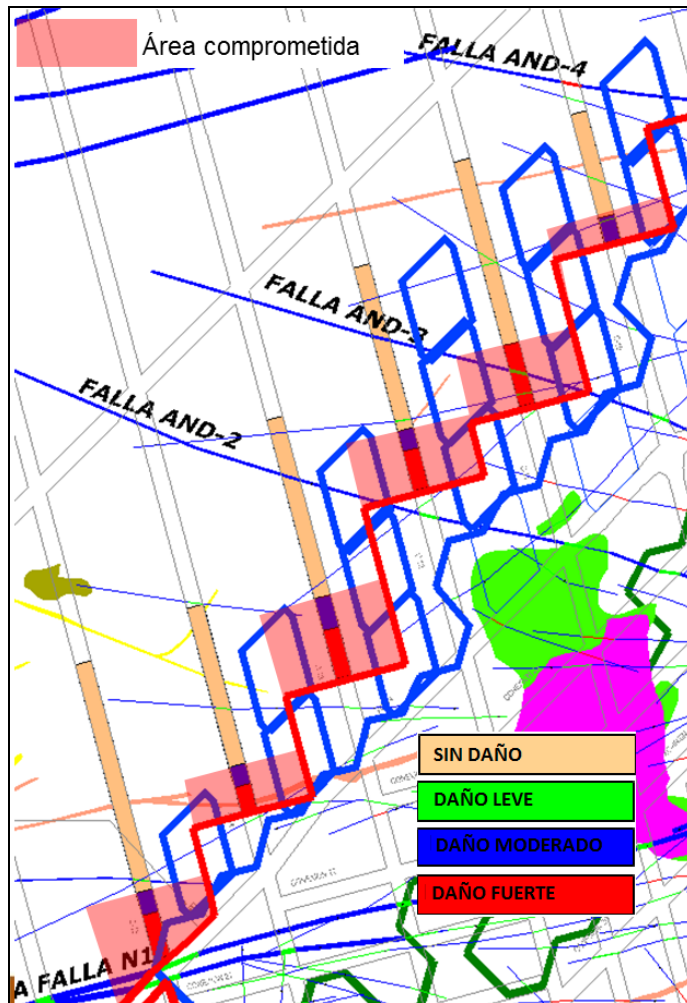
Ilustración 39. Cuantificación de daños y área comprometida (Gerencia de Recursos Mineros y Desarrollo (GRMD), 2014).

La Ilustración 39 presenta una vista en planta de la zona afectada, donde se puede apreciar el área comprometida por los daños que corresponde aproximadamente a **2.690 [m²]** en total.

La extensión de los daños se ubica entre la C10 y C15 alcanzando entre 5 y 20 [m] por delante del frente de avance. El daño fuerte (indicado en color rojo) alcanza entre 6 y 15 [m] por delante del frente de avance.

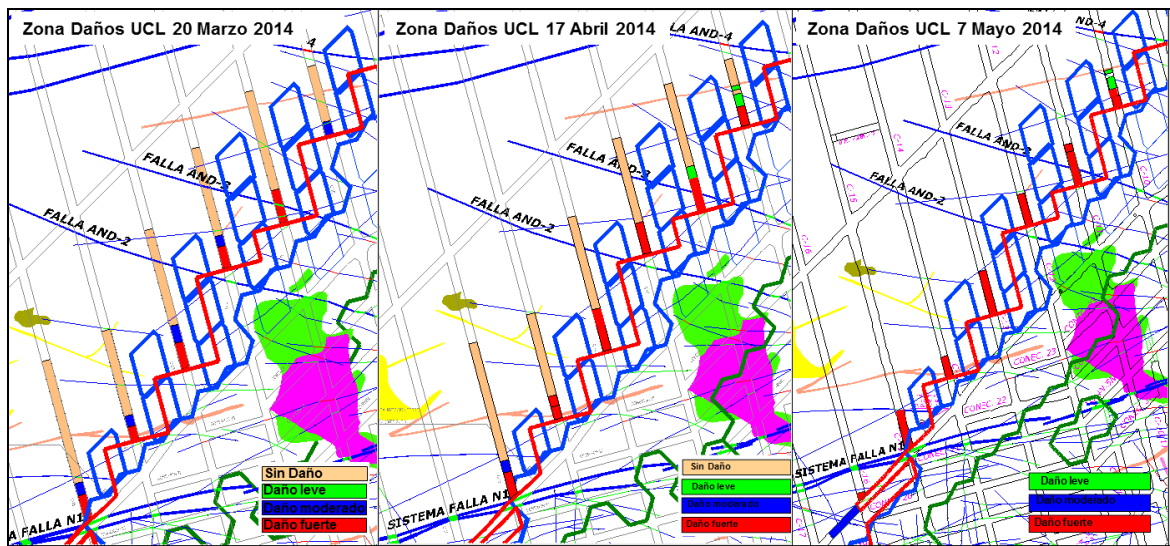
Ilustración 46. Evolución de daños, levantamiento según criterios geomecánicos (Superintendencia Mina Norte (c) 2014).

Paralelo a la toma de fotografías se realizó un levantamiento de daños según criterios geomecánicos para evidenciar la evolución de los daños. La Ilustración 46 presenta este levantamiento con sus respectivas fechas.

Del 20 de marzo al 17 de abril se aprecia un incremento en intensidad de daños en C10, C12, C13 y C14. Además se visualiza manifestación de daños leves en C10 y C11.

Por otro lado, del 17 de abril al 7 de Mayo, se aprecia un incremento en la intensidad de los daños en C11 y C16. Además se observa manifestación de daños en C16.

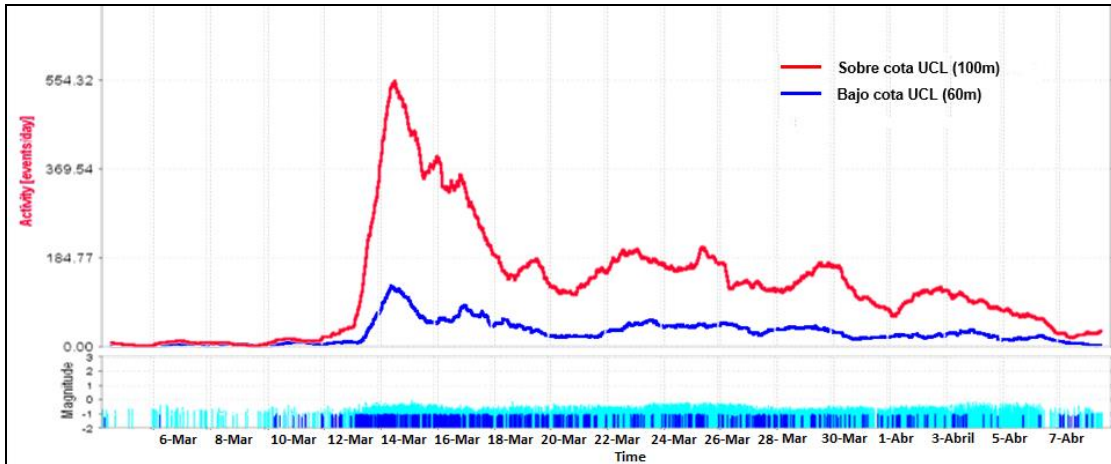
Ilustración 48. Evolución actividad sísmica del sector Centro-Fw (Superintendencia Mina Norte (c) 2014).

La Ilustración 48 presenta la evolución de la actividad sísmica en el sector, donde se aprecia que la cantidad de eventos sísmicos por día va disminuyendo paulatinamente después del 14 de marzo, llegando en el mes de abril a valores que se asemejan al estado sísmico habitual del sector.

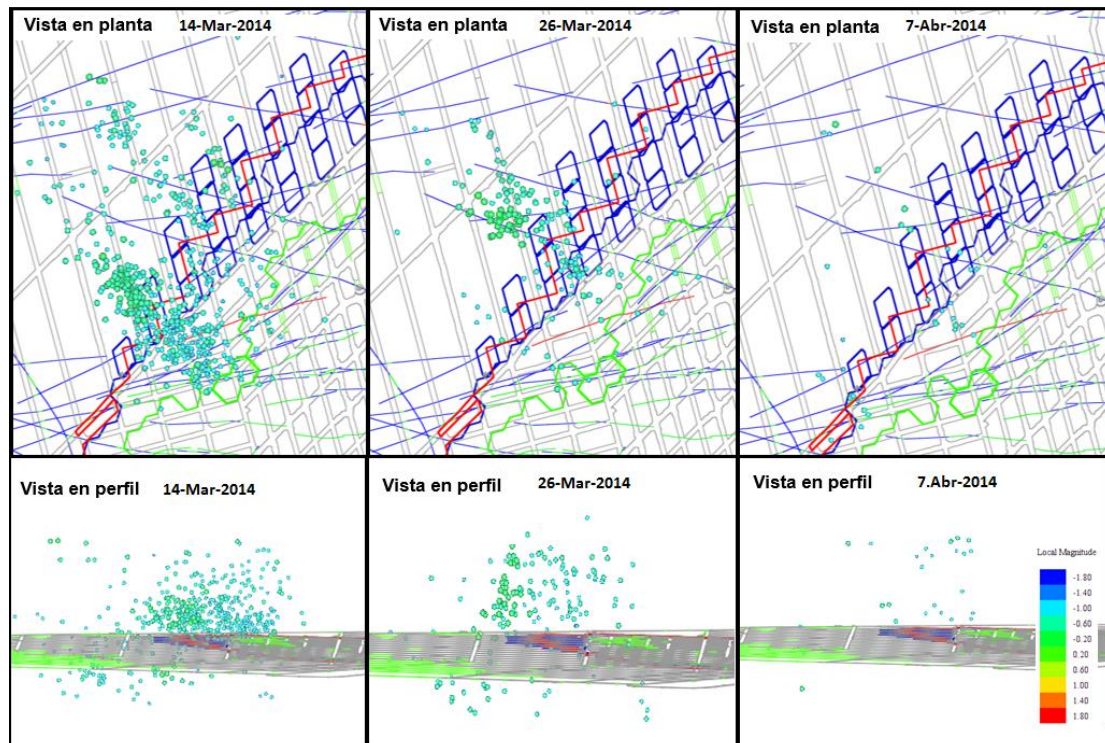
Ilustración 49. Evolución eventos sísmicos, vista en planta y vista en perfil (Superintendencia Mina Norte (c) 2014).

La Ilustración 49 presenta una vista en planta de la cantidad de eventos sísmicos en 3 fechas detalladas en la parte superior de cada imagen, para apreciar la evolución del clúster sísmico. Se pudo concluir que el clúster sísmico tuvo una duración cercana a 3 semanas, llegando a su estabilización aproximadamente el 7 de abril.

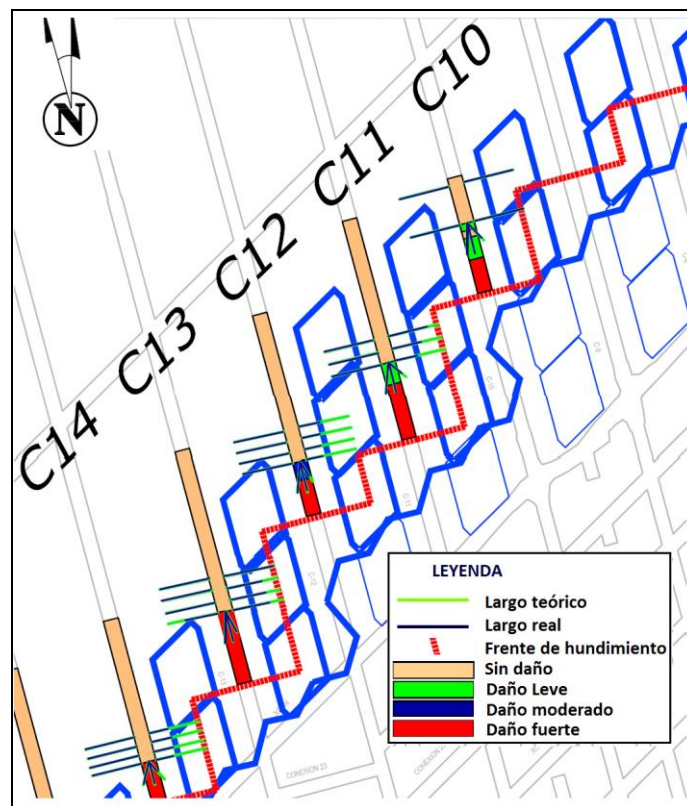
Ilustración 50. Auscultación de perforaciones UCL.

Las perforaciones mencionadas se realizaron desde la C10 a la C14 y en la Ilustración 50 se presenta una vista en planta del levantamiento de tales auscultaciones. Dada la inclinación de las perforaciones de levante se muestra su proyección en un plano horizontal.

En la Ilustración anterior se aprecia que las calles 12 y 14 son las que evidencian más perforaciones dañadas y estos daños se orientan hacia el Fw de cada calle. Por lo general no se visualizan daños hacia el lado Hw. La C10 corresponde a la calle que menos perforaciones rotas presenta.

Con excepción de las paradas realizadas hacia el patilla en la C12, todas las demás calles dirigen estas paradas hacia una zona ya socavada. Es importante notar que el hundimiento se encuentra hacia el sur y patilla de cada calle. De lo anterior se puede inferir, que los daños provienen de las zonas hundidas.

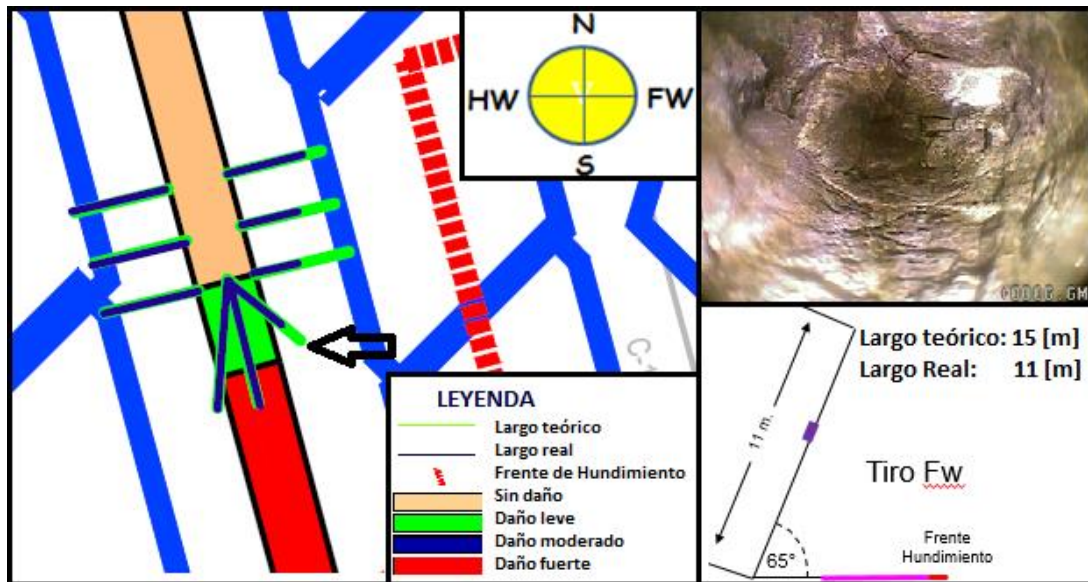
Ilustración 51. Auscultación perforación de levante Fw, C11.

A modo de ejemplo se revisó en detalle algunas de las auscultaciones realizadas. En primer lugar, se visualiza la perforación de levante orientada hacia el Fw, la cual posee un avance teórico de 15 [m]. Sin embargo la cámara bore hole evidenció un avance real de sólo 11 [m], esto se puede ver en la Ilustración 51.

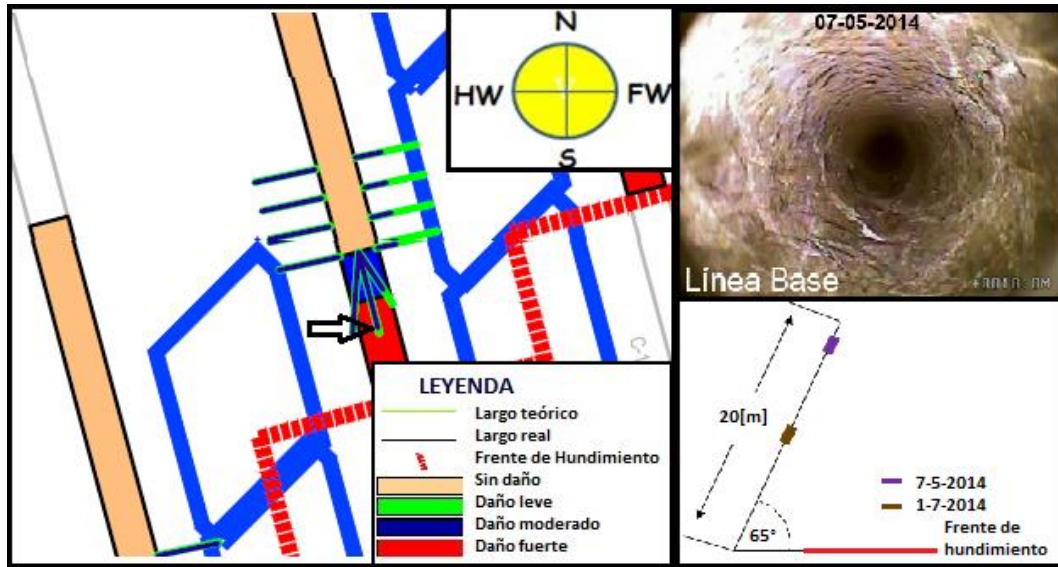
Ilustración 52. Auscultación perforación de levante centro, C12.

En segundo lugar se aprecia la perforación de levante realizada hacia el centro de la C12. El detalle de esta auscultación se entrega en la Ilustración 52.

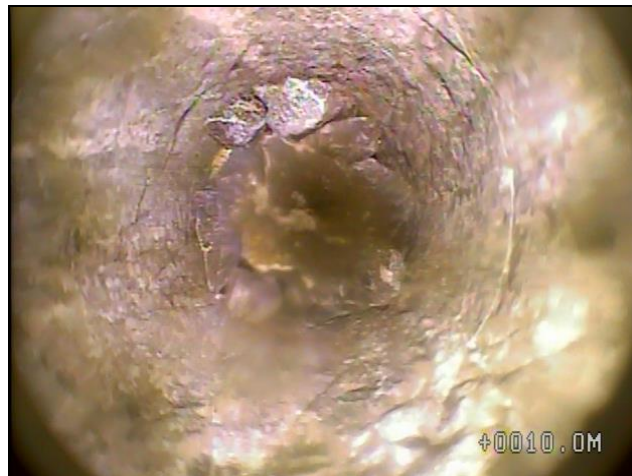
Ilustración 53. Seguimiento auscultación perforación de levante centro, C12 (Superintendencia Mina Norte (c) 2014).

En la auscultación de la C12 se realizó un seguimiento, con una primera lectura el 7 de mayo del 2014 y otra el día 1 de julio del mismo año. El largo real de la perforación disminuyó de 20[m] a poco más de 10 [m]. La Ilustración 53 muestra una fotografía de la segunda lectura, donde se aprecia el rompimiento de la perforación.

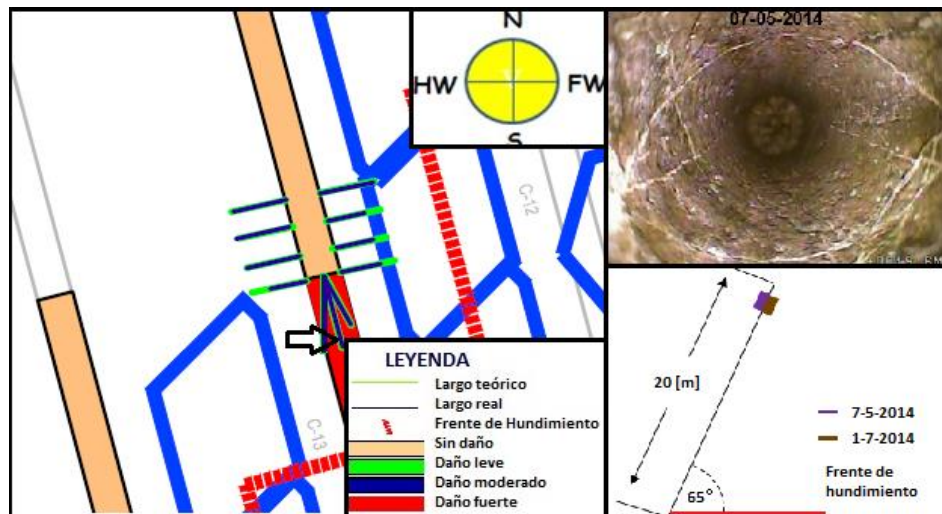
Ilustración 54. Auscultación perforación de levante centro, C13 (Superintendencia Mina Norte (c) 2014).

La auscultación de la perforación de levante hacia el centro de la C13, se visualiza en la Ilustración 54.

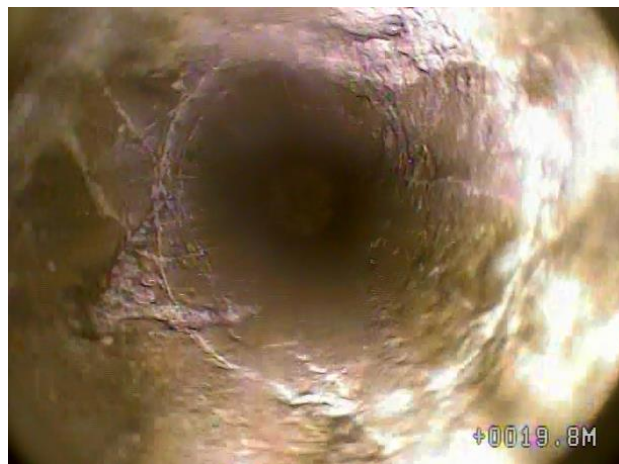
Ilustración 55. Seguimiento auscultación perforación de levante centro, C13 (1-7-2014).

Al igual que para la C12 se realizó un seguimiento el día 1 de julio, donde la auscultación indicó que no hubo variación en la longitud real de la perforación. La fotografía de la cámara bore hole, para esta perforación en la fecha del seguimiento, se visualiza en la Ilustración 55.

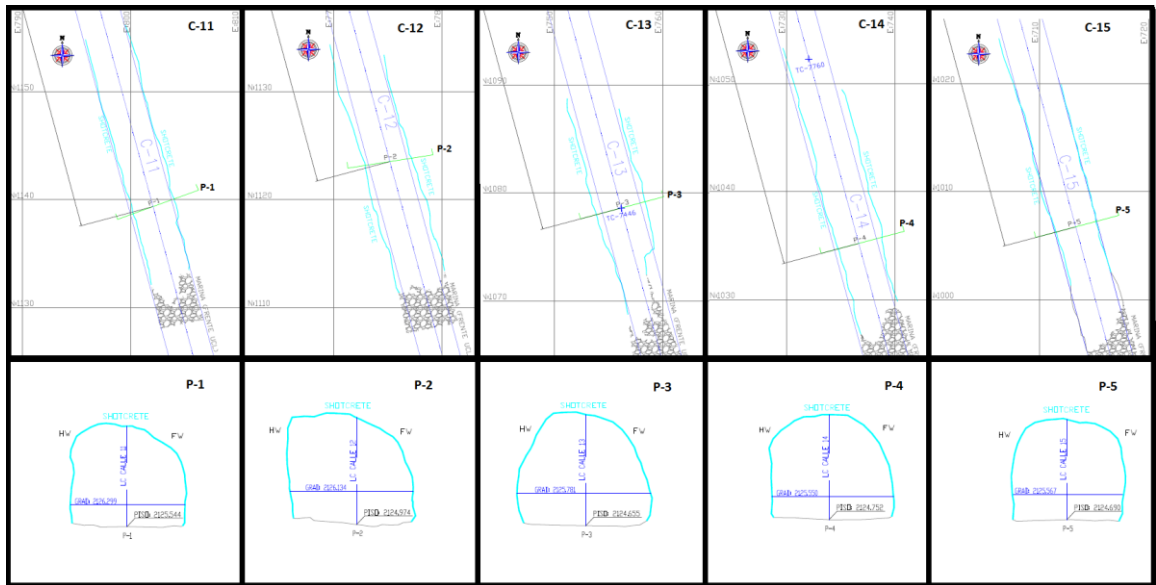
Ilustración 56. Levantamiento topográfico calles 11 a 15, UCL. (Superintendencia Mina Norte (c) 2014).

Para mayor claridad del estado de las calles del UCL y su deformación, se realizó un levantamiento topográfico de cada una de estas. La Ilustración 56 entrega el levantamiento topográfico de las calles 11 a la 15 (de izquierda a derecha), mostrando en la parte superior una vista en planta del sector con daños, mientras que en la parte inferior se muestra una vista transversal de la respectiva parada. Cada vista en planta posee un largo longitudinal sobre la calle de 36 [m].

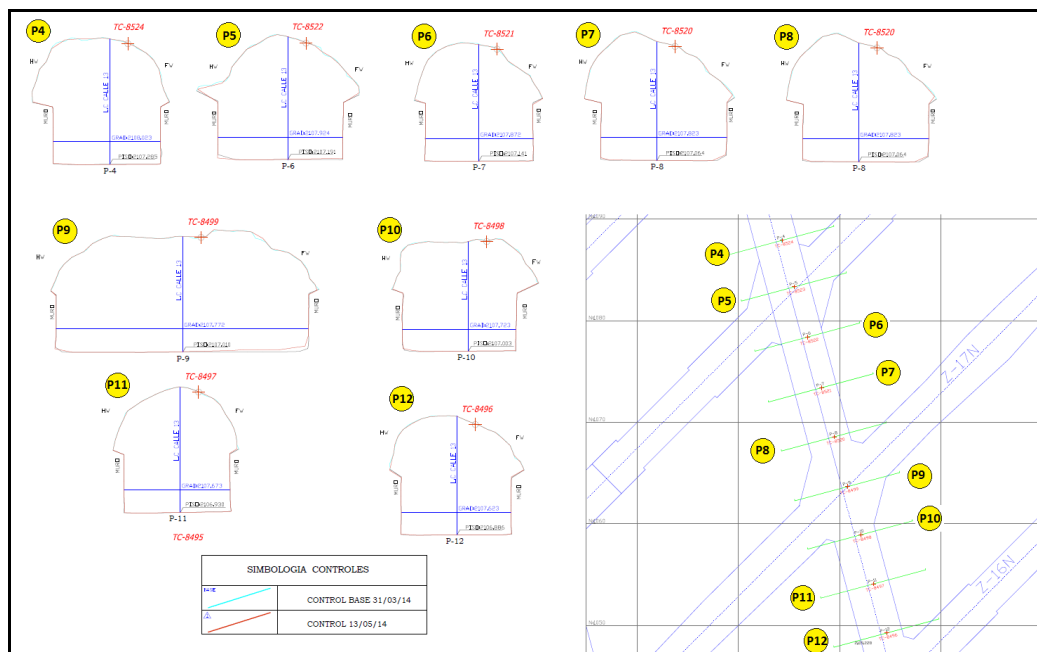
Ilustración 57. Levantamiento topográfico C13 NP (Superintendencia Mina Norte (c) 2014).

Como se mencionó anteriormente, en el nivel de producción no se registraron daños importantes; sin embargo, para tener mayor claridad se realizó el levantamiento de las calles 13 y 14, las cuales se presentan en las Ilustraciones 57 y 58 respectivamente.

En la C13 se presenta la línea base y un registro realizado 40 días después, donde no se observa variación en la deformación del contorno de la calle. Por su parte, en la C14, no fue necesario realizar seguimiento, ya que a simple vista no se apreciaban mayores deformaciones.

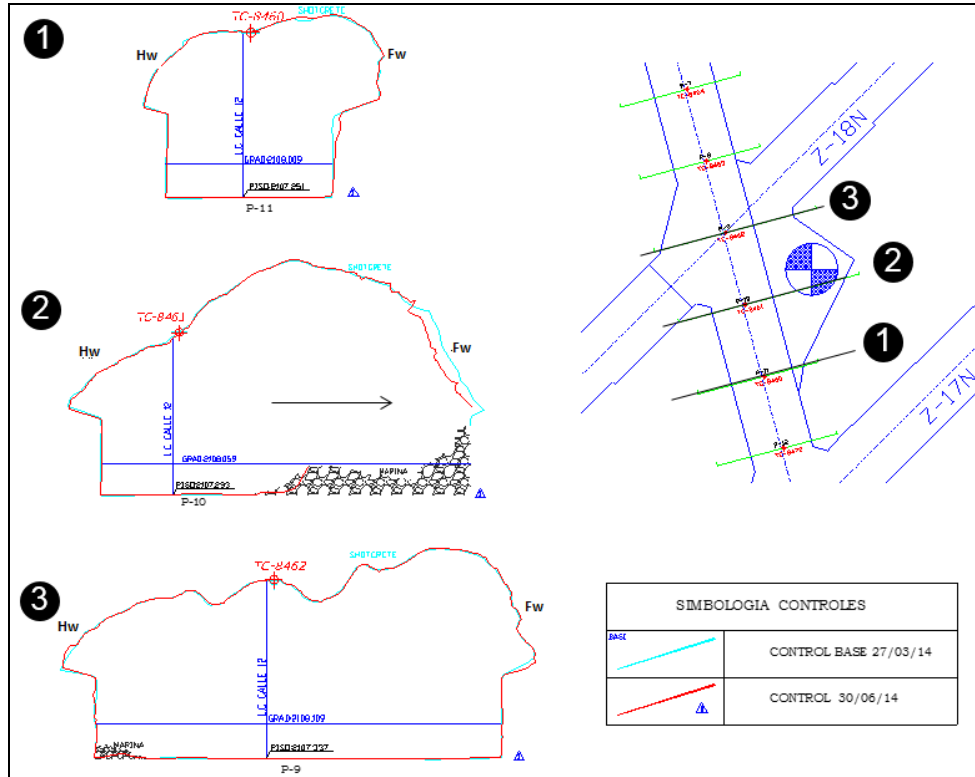
Ilustración 60. Levantamiento topográfico nivel de producción OP-5N, C12 (Superintendencia Mina Norte (c) 2014).

La Ilustración 60 muestra el levantamiento topográfico de dicho sector con 3 perfiles transversales. Se realizó un control base y un seguimiento 3 meses después.

Se puede notar la línea color magenta que indica el control base del día 27 de marzo de 2014 y la roja que hace referencia al control del 30 de junio del mismo año. Se puede observar que en la parada 10 (punto 2) se evidencia un leve deterioro hacia el lado patilla, sin embargo esto no generaría mayores complicaciones.

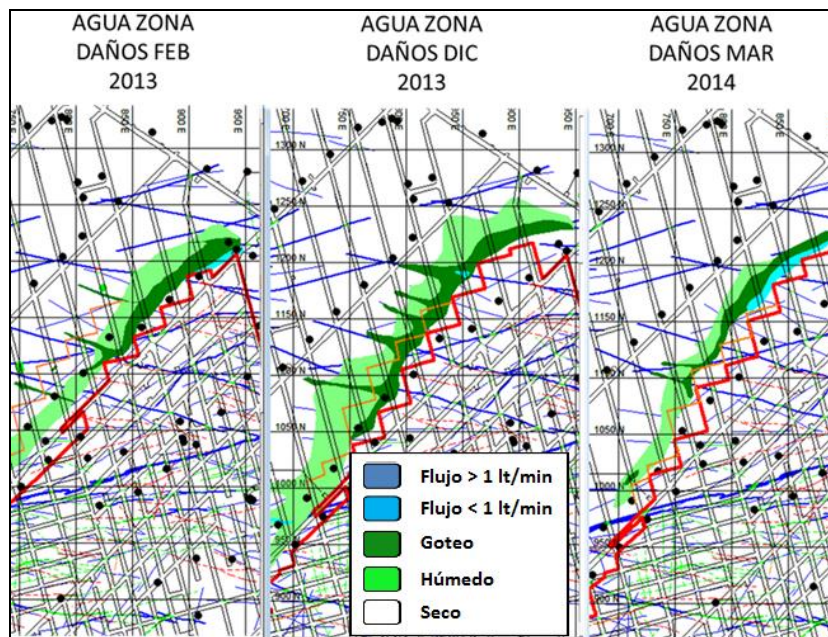
Ilustración 61. Evolución condición de agua en zona de daños (Gerencia de Recursos Mineros y Desarrollo, 2014)

La evolución de la condición de aguas en la zona de daños se presenta en la Ilustración 61, la cual incluye mapeos realizados desde febrero del 2013 hasta marzo del 2014. Principalmente se aprecia la presencia de agua en torno a zonas hundidas, relacionada con un deterioro y permeabilidad generada a través del proceso minero, además de las perforaciones radiales allí dispuestas. En lo referente a la zona de daños en marzo del 2014, se aprecia un aumento del flujo de agua de la C8 a la C11.

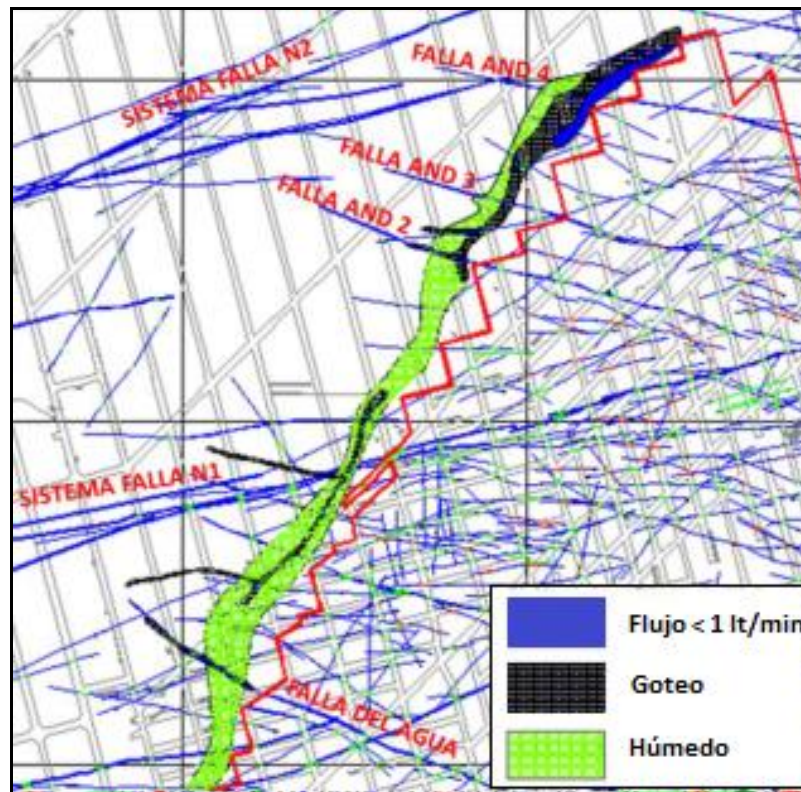
Ilustración 62. Condición de aguas zona de daños. (Gerencia de recursos mineros y desarrollo (GRMD), 2014)

Así, dado los sucesos ocurridos en marzo del 2014, se realizó un nuevo mapeo en abril que se presenta en la Ilustración 62, con el detalle de los flujos de agua existentes, además de las estructuras que puedan influir sobre estos flujos.

Se concluye que la presencia de humedad proviene de estructuras como la Falla N1, Falla And-2 y Falla del Agua.

Además de lo anterior, las perforaciones radiales, dispuestas según la secuencia de la explotación, sirven como ductos de conducción, pero el lavado y precipitados permiten deducir que el agua no es solamente debida a estas perforaciones, sino que también a un deterioro en el macizo producto del proceso minero, específicamente del fracturamiento hidráulico.

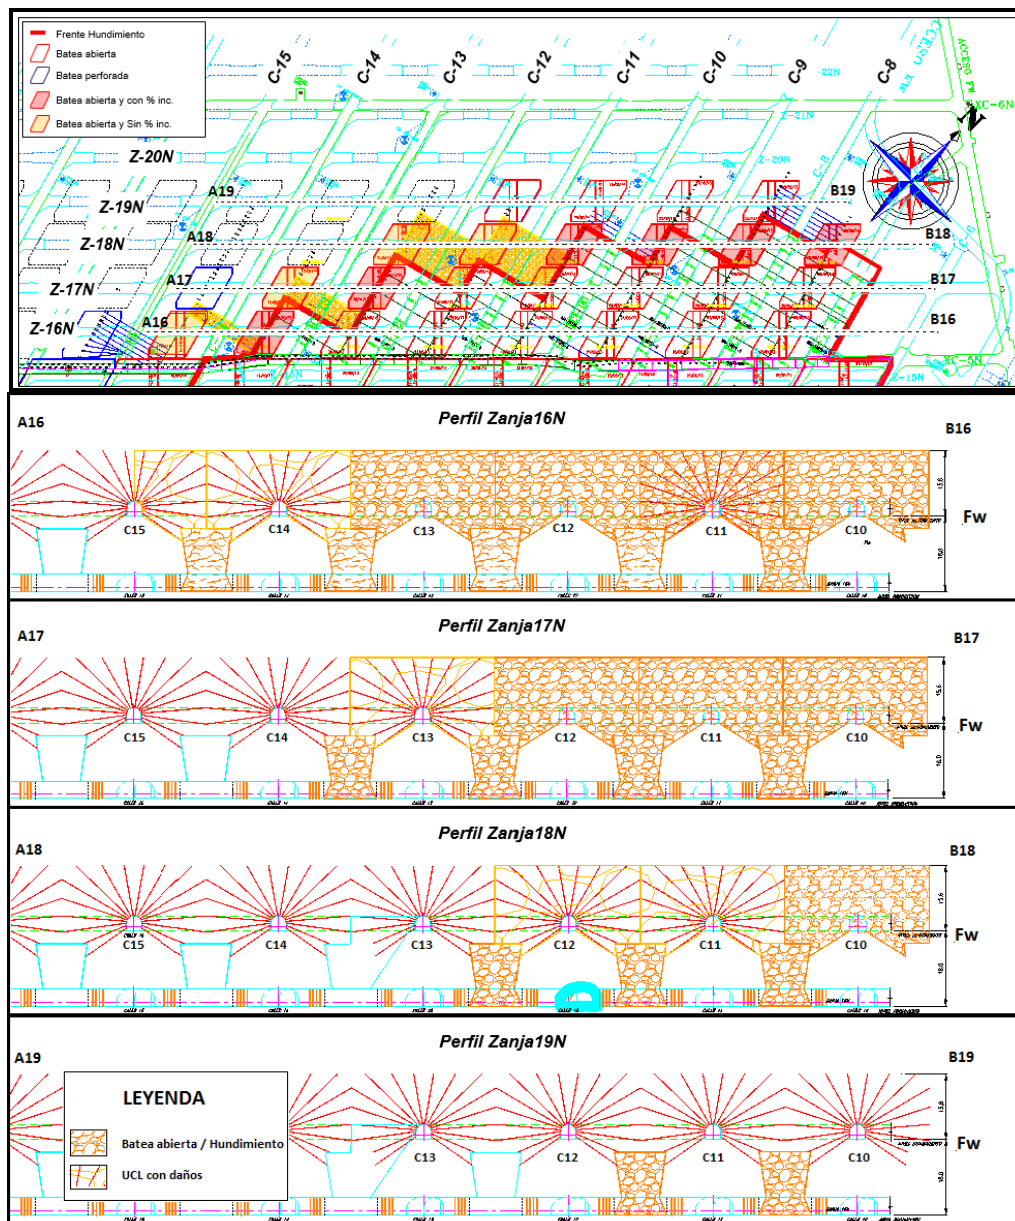
Ilustración 63. Vista en planta y perfil de zanja 16N a zanja 19N (Superintendencia Mina Norte (c) 2014).

Como punto de partida se entrega la Ilustración 63, donde se aprecia el estado de las bateas en la vista en planta superior, mientras que en la parte inferior se aprecian vistas en perfil de las zanjas afectadas.

En esta ilustración se puede apreciar que en las calles afectadas las bateas correspondientes se presentan abiertas hacia ambos costados (cabeza “Hw” y patilla “Fw”), lo que posibilita la extracción de material quebrado para lograr los objetivos planteados. Lo anterior se hace posible por la secuencia de la variante de explotación (hundimiento convencional), donde las bateas se encuentran abiertas antes de socavar.

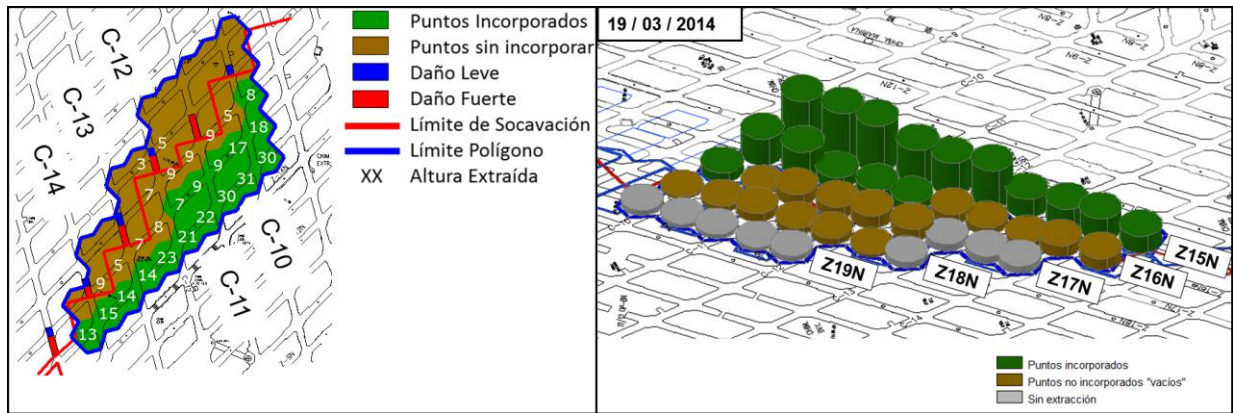
Ilustración 66. Vista en planta (izquierda) y vista isométrica (derecha) del estado de los puntos de extracción inicial (Superintendencia Mina Norte (c) 2014).

Como dato base para realizar la planificación de la extracción se debe conocer la altura de columna para cada uno de los puntos de extracción pertenecientes a la zona de daños. Para ello se presenta la Ilustración 66, con fecha 19 de marzo del 2014, donde se pueden percibir además los puntos incorporados a la fecha.

La altura de columna extraída que se visualiza para los puntos de extracción no incorporados es la correspondiente al esponjamiento extraído, ya sea de la tronadura de la batea o de las paradas radiales. Además se nota que la Z19N no ha tenido extracción.

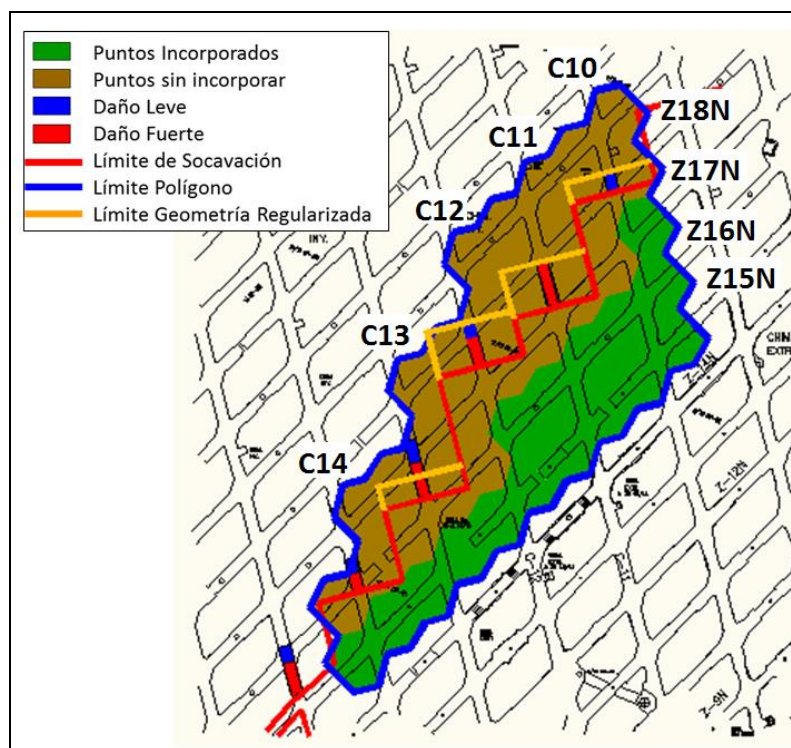
Ilustración 67. Planificación de extracción 19 de marzo (Superintendencia Mina Norte (c) 2014).

La Ilustración 67 muestra el polígono donde se procedió con la extracción, y en color café se aprecian los puntos sin incorporar.

La extracción se debe iniciar apenas la actividad sísmica lo permita, ya que una vez que se avanza con ella, se puede enlazar con la solución de diseño de perforación y tronadura. En el caso analizado la extracción se inició el 19 de marzo comenzando en los puntos no incorporados, con una velocidad de extracción de $0,28 \text{ [tpd/m}^2\text{]}$.

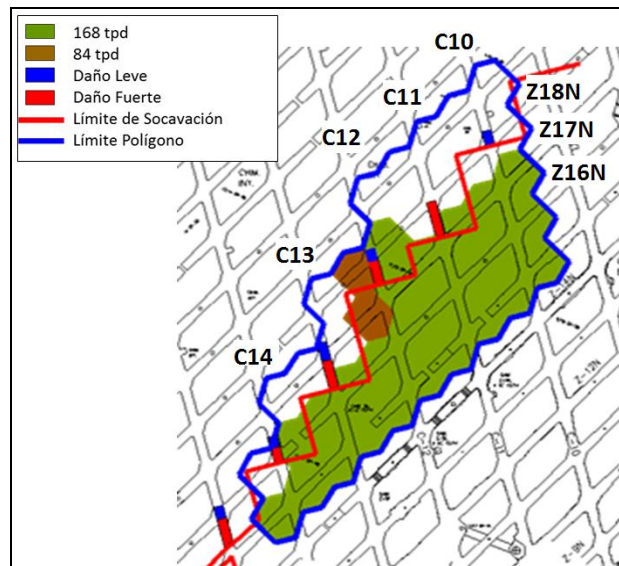
Ilustración 77. Planificación de extracción 26 de marzo (Superintendencia Mina Norte (c) 2014).

Luego de iniciada la extracción el 19 de marzo, el 26 de marzo se realizó la primera inspección, donde no se evidenciaron puntos colgados ni vacíos. A partir de esta información se planificó extraer en los puntos con baja o nula extracción (C12N17H y C12N18H), con 4 baldadas por turno (0,28 [tpd/m²] color café) y luego se aumentó a 8 baldadas por turno (0,56 [tpd/m²] color verde) en los puntos ya incorporados, para evitar desviaciones en perfiles de extracción y nuevas manifestaciones de daños en el nivel de producción (Ilustración 77).

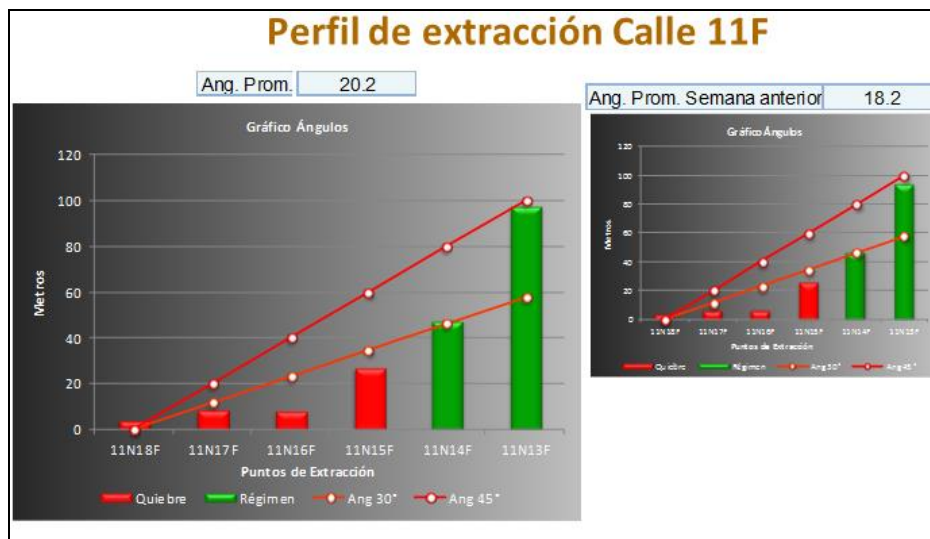
Ilustración 78. Perfil de extracción C11F (Superintendencia Mina Norte (c) 2014).

Con el propósito de regularizar la geometría de la cavidad y de evitar la concentración de esfuerzos, se extrajo de los puntos que presentaban diferencias en el perfil de extracción. En los gráficos siguientes se muestran las calles que tienen un ángulo promedio inferior a lo

recomendado⁵ (30°-45°), por lo que se debía regularizar este ángulo. La Ilustración 78 presenta el perfil de extracción de la C11 hacia el lado patilla.

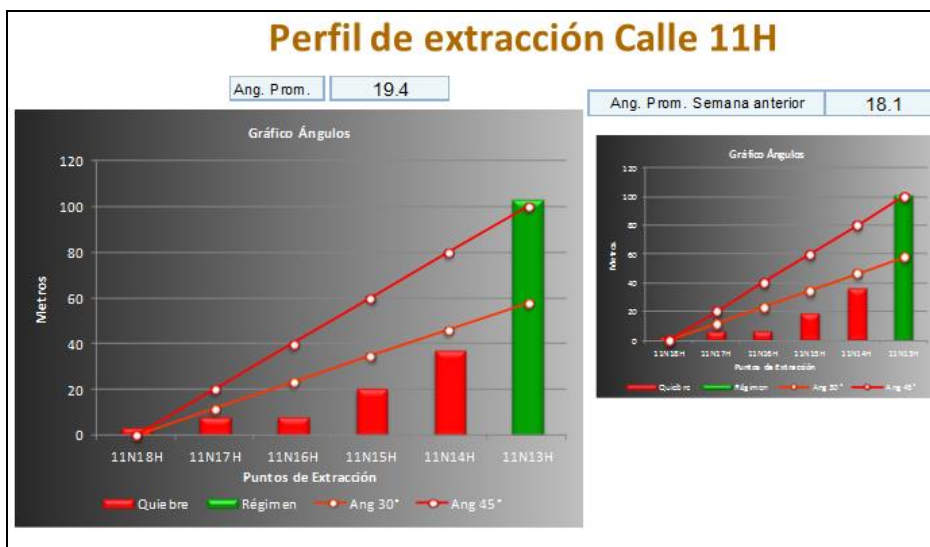
Ilustración 79. Perfil de extracción C11H (Superintendencia Mina Norte (c) 2014).

La Ilustración 79 por su parte presenta el perfil de la C11 hacia el lado cabeza.

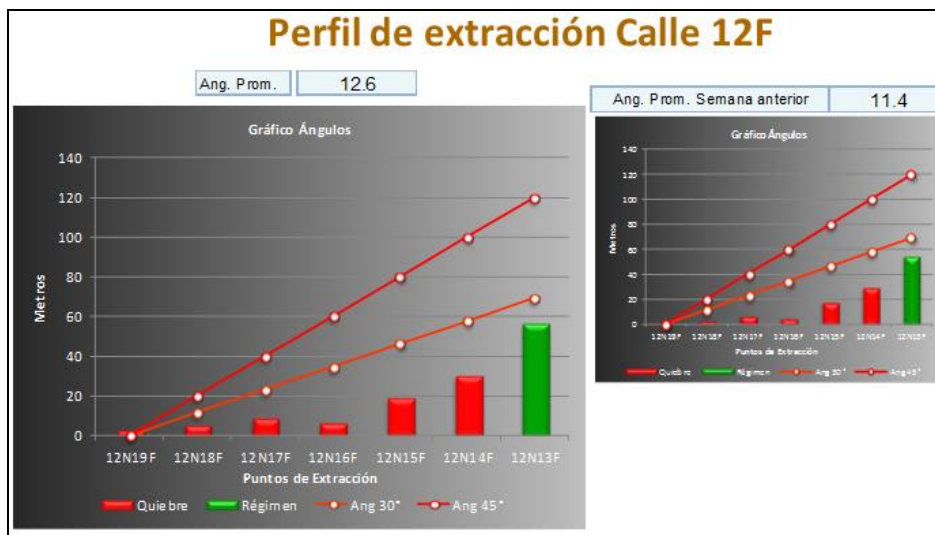
Ilustración 80. Perfil de extracción C12F (Superintendencia Mina Norte (c) 2014).

En la Ilustración 80 se entrega el perfil de extracción de la C12 hacia el lado patilla.

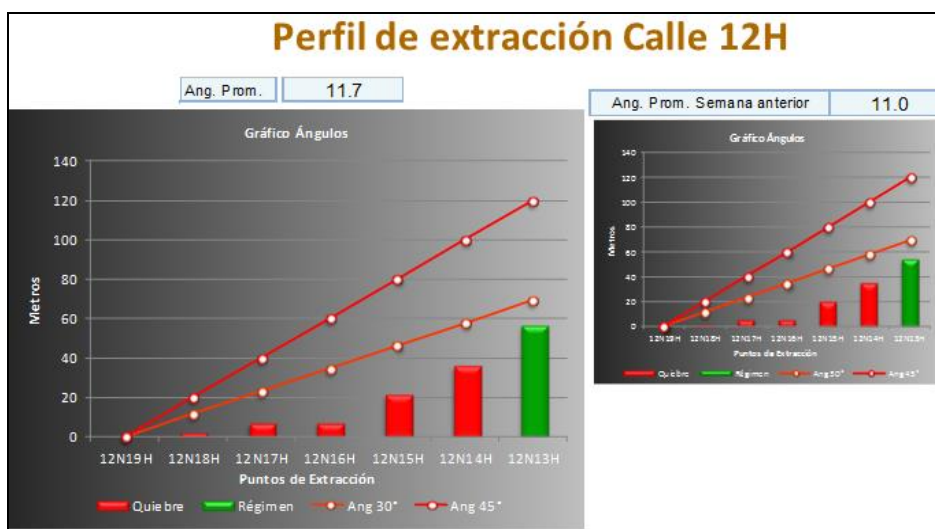
Ilustración 81. Perfil de extracción C12H (Superintendencia Mina Norte (c) 2014).

La Ilustración 82 muestra el perfil de extracción de la C12 hacia el cabeza.

Con esta información se propuso aumentar la extracción de los puntos 10N17H, 11N16F, 11N16H y 12N16F a 10 baldadas por turno (210 [tpd]) y disminuir la de los puntos 11N17F, 11N17H y 12N17F a 6 baldadas por turno (126 [tpd]). Para el resto de los puntos se mantuvo la extracción antes definida (8 baldadas turno, 168 [tpd]).

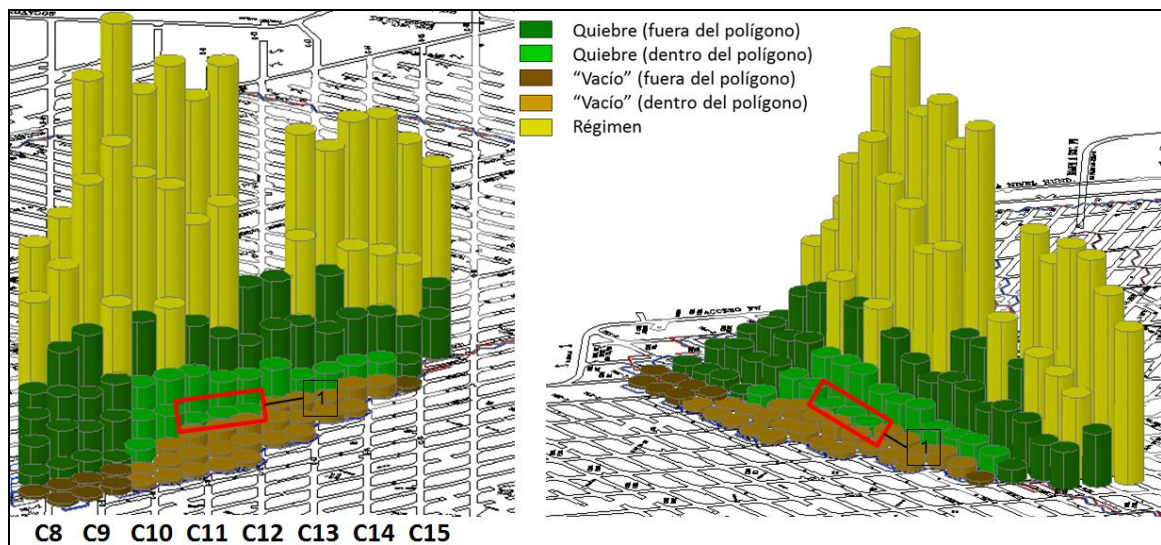
Ilustración 82. Retraso en la propagación de las extraídas (Superintendencia Mina Norte (c) 2014).

La Ilustración 82 presenta el retraso en la propagación de las alturas correspondientes a los puntos 11N16F, 11N16H y 12N16F respecto de la altura de los puntos hacia el norte.

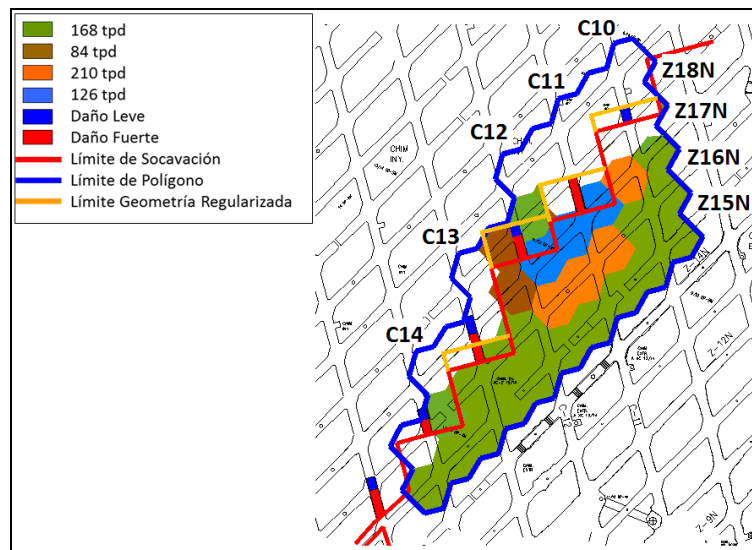
Ilustración 83. Planificación de extracción 8 de abril (Superintendencia Mina Norte (c) 2014).

Esta nueva planificación de la extracción, se muestra en la Ilustración 83 haciendo énfasis en los puntos mencionados.

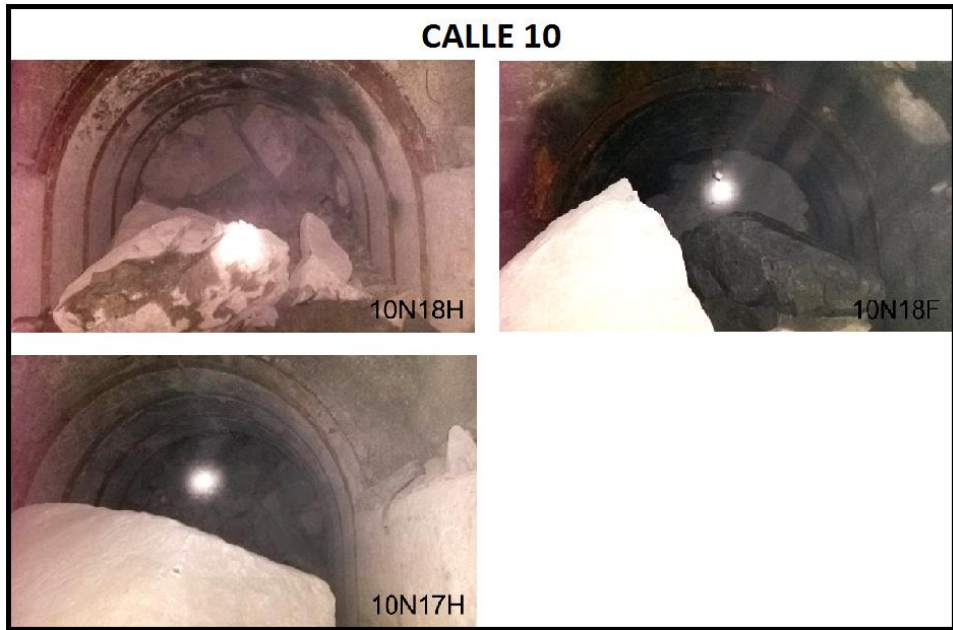
Ilustración 84. Estatus puntos de extracción C10 (Superintendencia Mina Norte (c) 2014).

En relación con los criterios para evaluar el éxito de esta planificación, a continuación se entrega un registro fotográfico de los puntos de extracción en cada calle (Ilustraciones 84 a 88), donde se aprecia que la granulometría en los puntos de extracción es adecuada, mediana a alta (65% > 50 [cm³]). Se requiere en varios casos de reducción secundaria, pero es un resultado propio del caving en roca de mineralización primaria, más aún si la socavación no se realizó de manera óptima.

Además se inspeccionó el estado de los puntos y si permiten o no proseguir con la extracción. Por otro lado, el estado de las bateas, desde un punto de vista geométrico, se infiere que es apropiado, ya que el escurrimiento de material y su quiebre ocurren de manera exitosa, apareciendo como se mencionó anteriormente testigos del hundimiento.
